**LAVORI DI RIPRISTINO DELL'OFFICIOSITA' DEL FOSSO DI
PRATOLUNGO COMPRESA LA M.S. DELL'ALVEO E LA COSTITUZIONE
DI OPPORTUNE OPERE DI ACCUMULO E
LAMINAZIONE DELLE PIENE - II LOTTO**

**PROGETTO ESECUTIVO
PERIZIA DI VARIANTE E SUPPLETIVA**

**DIGA DI PRATOLUNGO
INTERVENTI SULLE CAVITA'
Relazione tecnica e descrittiva**

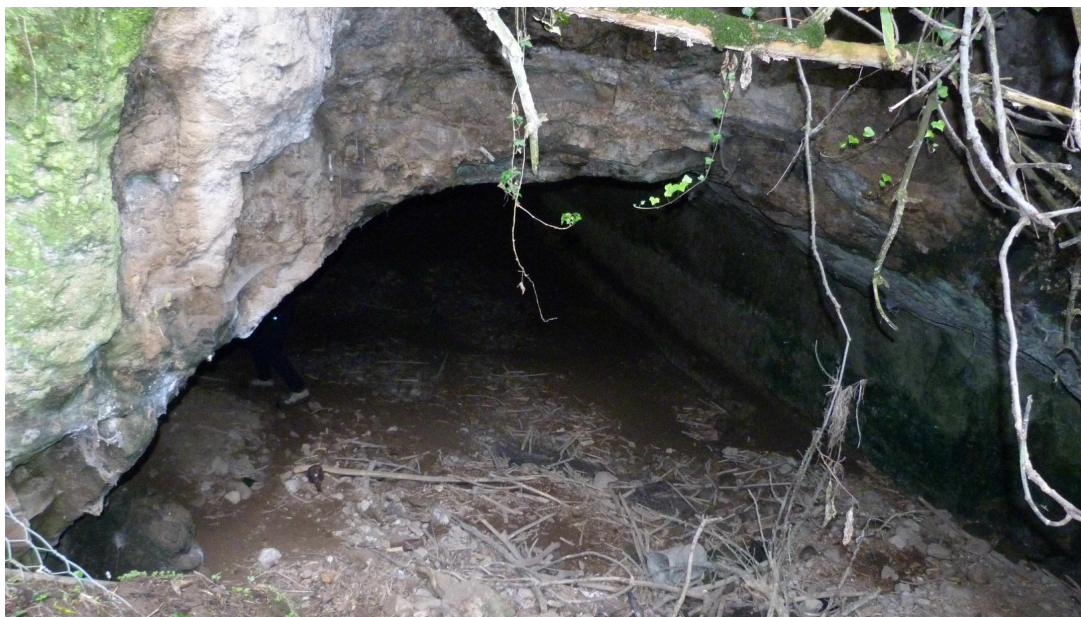
Foto 1 – L'imbocco della cavità C1

L'imbocco ha una forma a ferro di cavallo irregolare, di 5m di larghezza e 3m circa di altezza (foto 1); l'ingresso a q. 25.4 è coperto in realtà da detriti che rialzano l'effettiva quota di fondo, rilevabile all'interno.

- a) Ripulitura e scavo di raschiamento del fondo per asportare detriti e fogliame e riportare a nudo il tufo. Apertura completa dell'imbocco fino alla quota di fondo della galleria, con rimozione della terra e dei detriti ivi presenti.

- b) Costruzione di un setto in calcestruzzo gettato in opera a chiusura dell'ingresso. Il setto in calcestruzzo sarà effettuato all'interno di una doppia cassetta (quella interna a perdere) e gettato contro la volta della galleria in tufo. Il setto è stato dimensionato a gravità in quanto dovrà sostenere solo la spinta del riempimento ancora fluido durante il riempimento (che avverrà comunque per fasi, vedi punto d). È stata disposta quindi una leggera armatura solo per scopi di antiritiro (fuori calcolo).

- c) Il setto sarà dotato di un piccolo cordolo perimetrale (sull'intero contorno, compreso alla base) con predisposizione di fori a interasse 50 cm per le successive iniezioni di sigillatura. Si tratta di semplici iniezioni (di lunghezza 2m) che hanno lo scopo di impermeabilizzare i terreni vulcanici e il contatto tra questi e il setto di calcestruzzo.

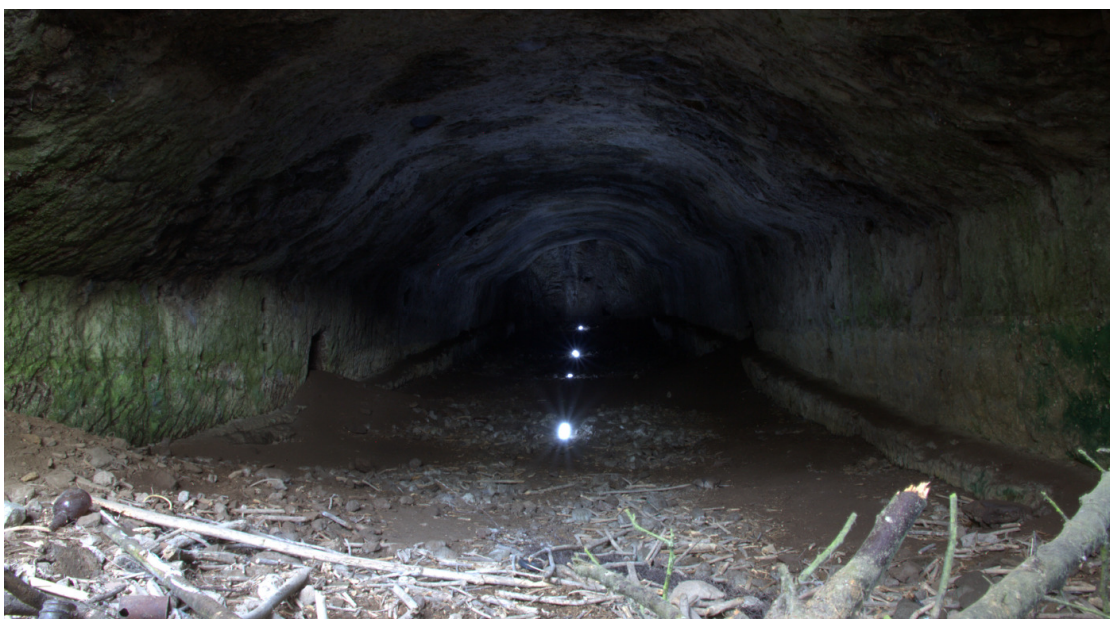
Foto 2 – L'interno della cavità C1

All'interno la galleria è scavata nel tufo nudo con una forma a ferro di cavallo regolare (foto 2). La base è sub-orizzontale a quote di circa 24, di larghezza da 5.5 a 6m circa.

Sui piedritti della galleria è sempre presente una sorta di gradino scavato nel tufo (foto 2 e 3). I piedritti verticali sono alti circa 2 m e si raccordano con la calotta a volta tramite un tratto rettilineo inclinato. L'altezza complessiva della galleria, dalla base alla chiave, varia da 3 a 3.3m circa. La cavità si estende in orizzontale per circa 28m e termina al di sotto della Torre di Pratolungo con un fronte verticale (foto 3).

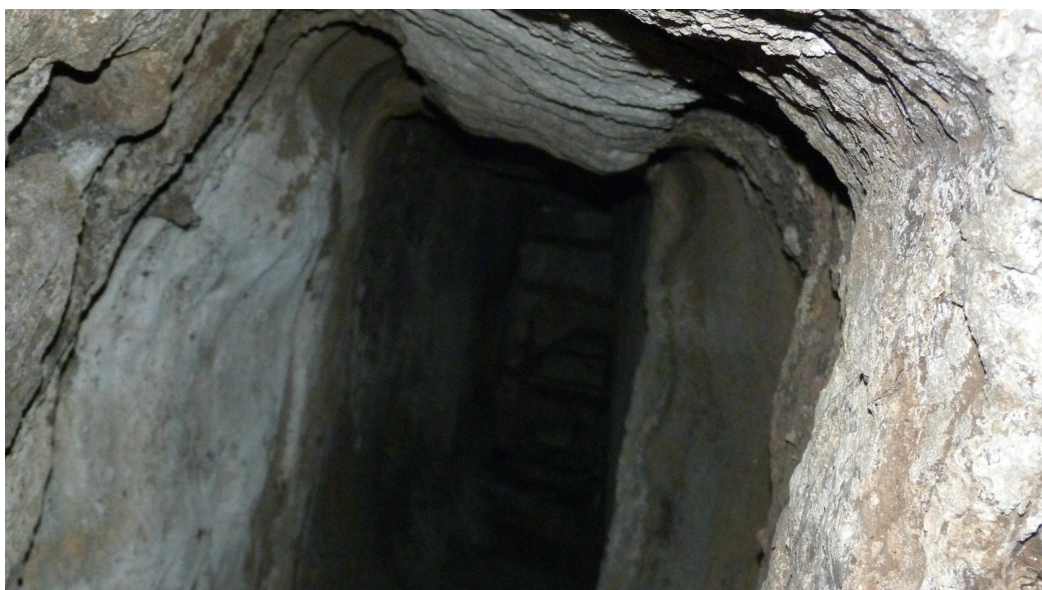
Foto 4 - Il condotto di forma rettangolare che collega la galleria con l'esterno tramite una botola

Alla fine della galleria un condotto verticale arriva in superficie, attraverso una botola posta a fianco della torre (Foto 4). La quota battuta con laser, dall'interno della galleria, della botola superiore è di 42, corrispondente a quella del piano di campagna a fianco della torre.

- d) Riempimento della cavità con una miscela di pozzolana, cemento, sabbia e bentonite (e additivi per garantire elevata fluidità), pompata dalla superficie attraverso i condotti esistenti e fori appositamente realizzati. Sono stati previsti in particolare tre fori dalla superficie allineati lungo l'asse della galleria e inoltre verrà utilizzato l'ampio condotto verticale la cui apertura è posta a fianco della torre. In fase esecutiva si valuterà l'opportunità di utilizzare anche altri condotti esistenti, se questi permetteranno di riempire in maniera più omogenea la cavità. In ogni caso è verosimile che in fase costruttiva si possa decidere di eseguire la prima fase di riempimento (fino a circa q. 26) direttamente dall'interno della cavità, eseguendo solo una prima parte del setto in modo da permettere la stesa dei tubi di pompaggio e l'entrata della maestranza che provvederà alla stesa omogenea della miscela. La fase finale del riempimento dovrà necessariamente essere effettuata dai fori fino a raggiungere una quota leggermente superiore a quella massima rilevata della volta della galleria (q. 28.5 circa in corrispondenza dell'entrata). Il controllo del riempimento verrà effettuato tramite misuratori di livello (o anche semplice rilevazione laser) a partire da fori eseguiti in affiancamento a quelli di iniezione, oltre che dalla botola ubicata a fianco della torre,

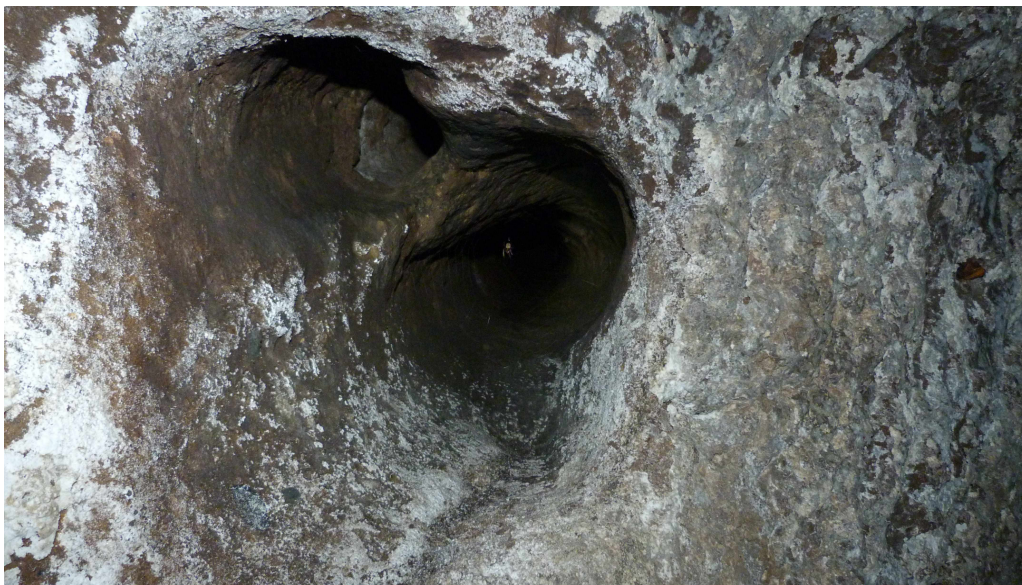
Foto 5 – Un “camino” verticale che si dirama dalla galleria

All'interno della galleria si rinvennero numerosi altri condotti di forma circolare, a ferro di cavallo o rettangolare (foto 5÷8), di dimensioni decimetriche, ubicati al piede della sezione o sui fianchi di essa.

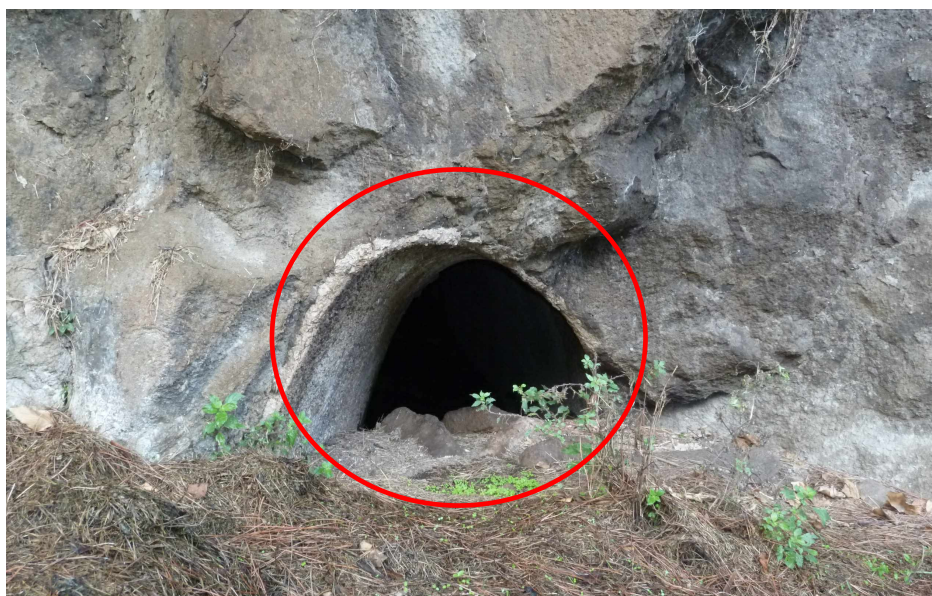
Foto 8 – Il cunicolo al piede della rupe est della torre

Al piede di questa parete tufacea si rileva infatti un cunicolo, di forma analoga a quella dei condotti (foto 8), che però è ubicata oltre la Torre rispetto alla fine della galleria nel sottosuolo (vedi foto 9 e planimetria).

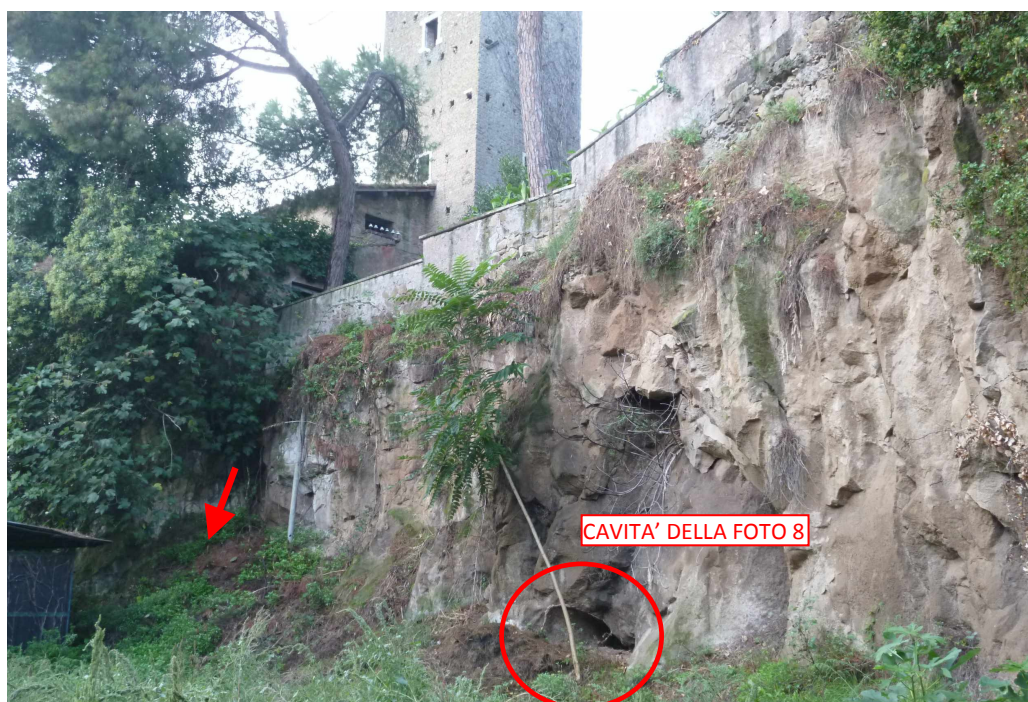
Foto 9 – La rupe est della torre con la posizione del cunicolo della foto 8 (cerchio) e il mucchio di detriti dove potrebbero esserci altri cunicoli (freccia)

E' possibile inoltre che altri cunicoli siano presenti sempre al piede della parete tufacea, oggi coperta da detriti e rifiuti (foto 9).

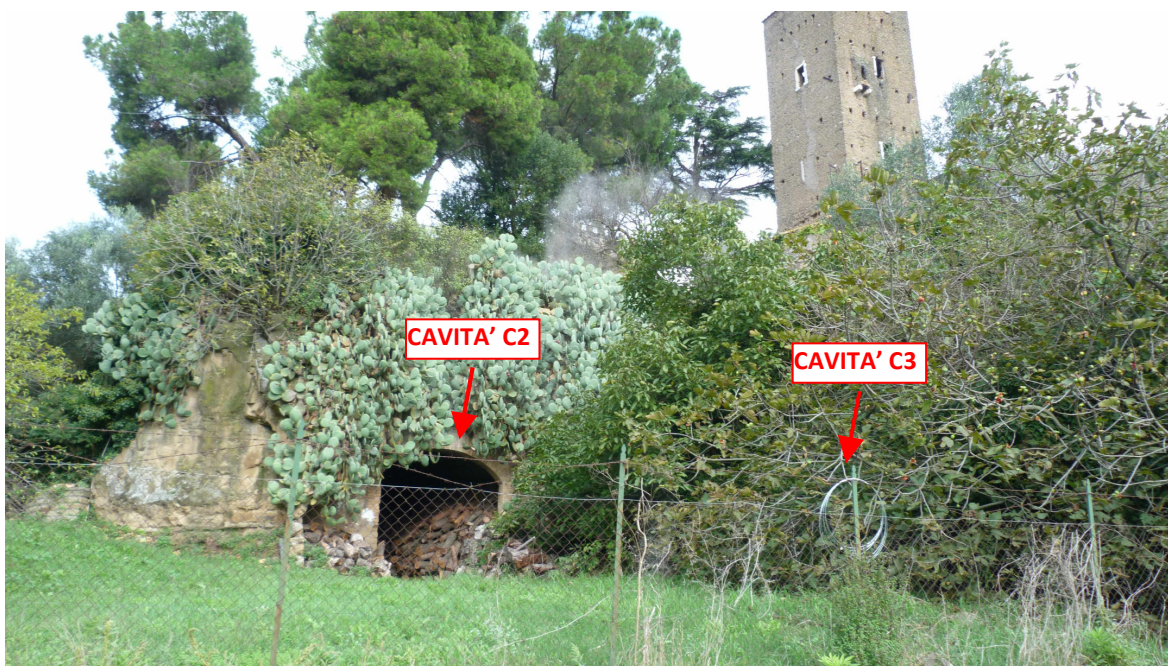
Foto 10 – L'imbocco della cavità C2

La **cavità C2** è ubicata al piede della rupe sud della torre, leggermente spostata verso ovest rispetto alla torre, all'interno di una proprietà privata (foto 10). L'imbocco è a quota 29.9; è di forma regolare a ferro di cavallo, di dimensioni 2.9m di larghezza e 3.4m, di altezza ed è rivestito con mattoncini. All'interno la grotta è molto più ampia (dalla foto 11 si evidenzia che l'ingresso è in realtà una tamponatura della grotta); la grotta è scavata nel tufo nudo, sempre a ferro di cavallo di forma abbastanza regolare e di dimensioni 6.3m di larghezza e 3.5m di altezza circa. I piedritti verticali hanno un'altezza di circa 2m e si raccordano direttamente con la calotta ad arco ribassato che ha una freccia di circa 1.5m.

Tuttavia, visto che questa grotta è utilizzata da privati, per evitare che anche in condizioni eccezionali (come già detto con tempo di ritorno 1000 anni), si possano verificare parziali allagamenti, anche con battenti modestissimi, è stato previsto di realizzare una piccola soglia in calcestruzzo che innalzerà la quota di ingresso a q. 30.2. Questa soglia provocherà un gradino che però non limita l'accesso e la fruibilità della cavità, la cui volta (all'ingresso) è a quota 33.36, quindi con un franco di 3m rispetto alla futura soglia.

La soglia sarà realizzata sull'ingresso, previo scavo di scotico fino a q. 28.5 da dove verrà realizzato un piccolo zoccolo di fondazione alto 50 cm e il gradino alto 20 cm.

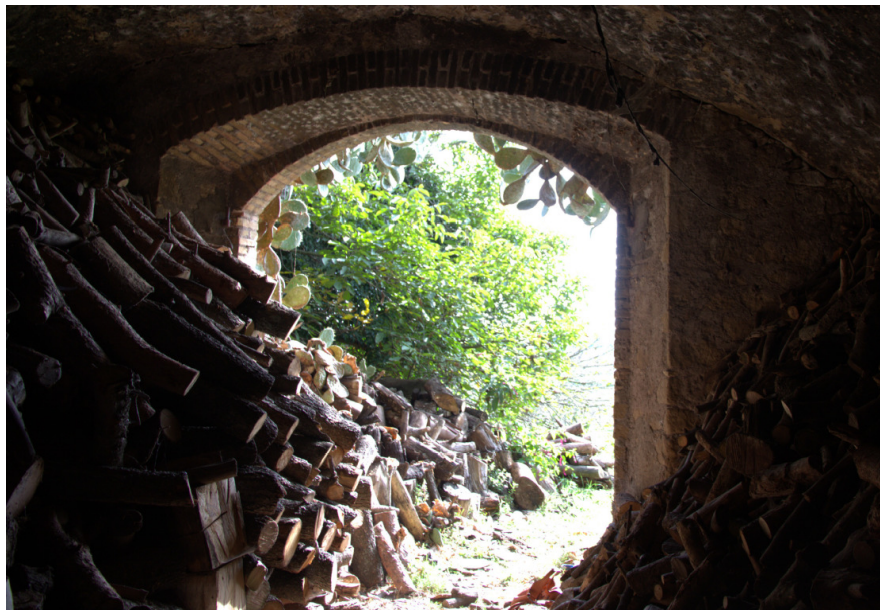
Foto 11 – L'ingresso della cavità C2 visto dall'interno

La cavità è attualmente utilizzata per lo stoccaggio di legna e materiali vari: all'interno si rinvencono oggetti, utensili e mezzi abbandonati (foto 11 e 12).

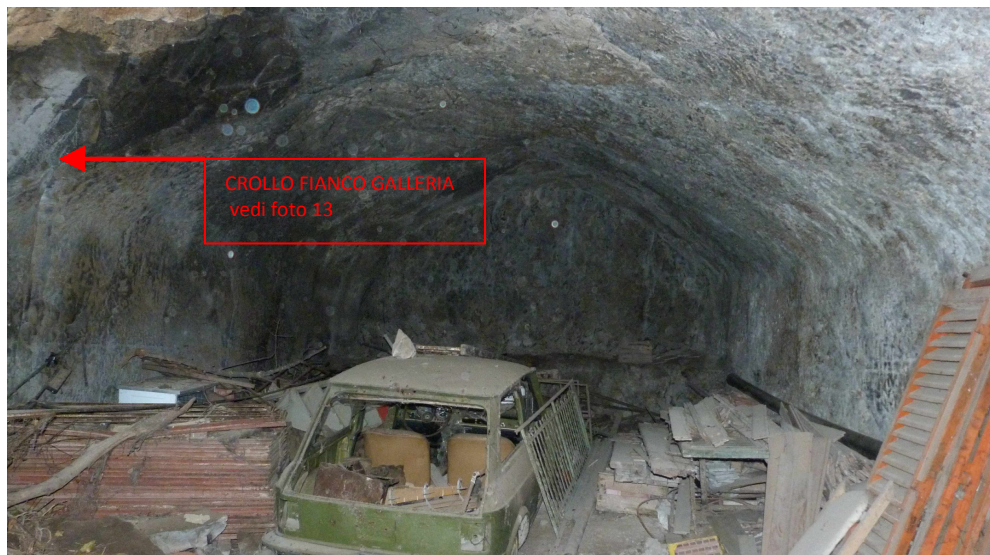
Foto 12 - La parte terminale della cavità C2

La galleria ha una lunghezza di 36m circa e termina con un fronte verticale (foto 12); poco prima del fronte, sulla sinistra procedendo verso l'interno, si rileva un crollo del fianco della galleria, che forma uno squarcio di circa 2.5x5m all'altezza delle reni, che comunica con l'esterno (foto 18). Da questo crollo si evidenzia come la copertura della galleria in questo tratto sia solo di un paio di metri (o anche meno).

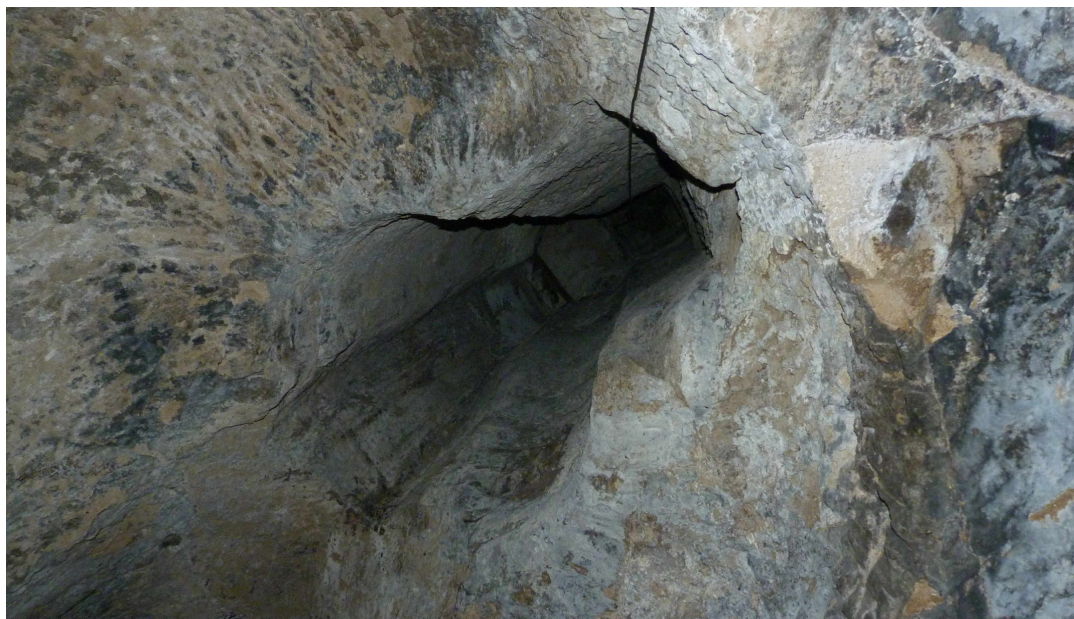
Foto 14 - Il condotto verticale della cavità C2

Anche all'interno di questa cavità sono stati rilevati condotti e cunicoli che si diramano verso l'altro in verticale o lateralmente. In particolare un condotto verticale di forma sub-circolare comunica sicuramente con l'esterno attraverso una botola; una fune collegata con l'alto dovrebbe costituire un rudimentale meccanismo di apertura della botola, mentre si notano anche i segni di quella che doveva essere probabilmente una scala di accesso (foto 14).

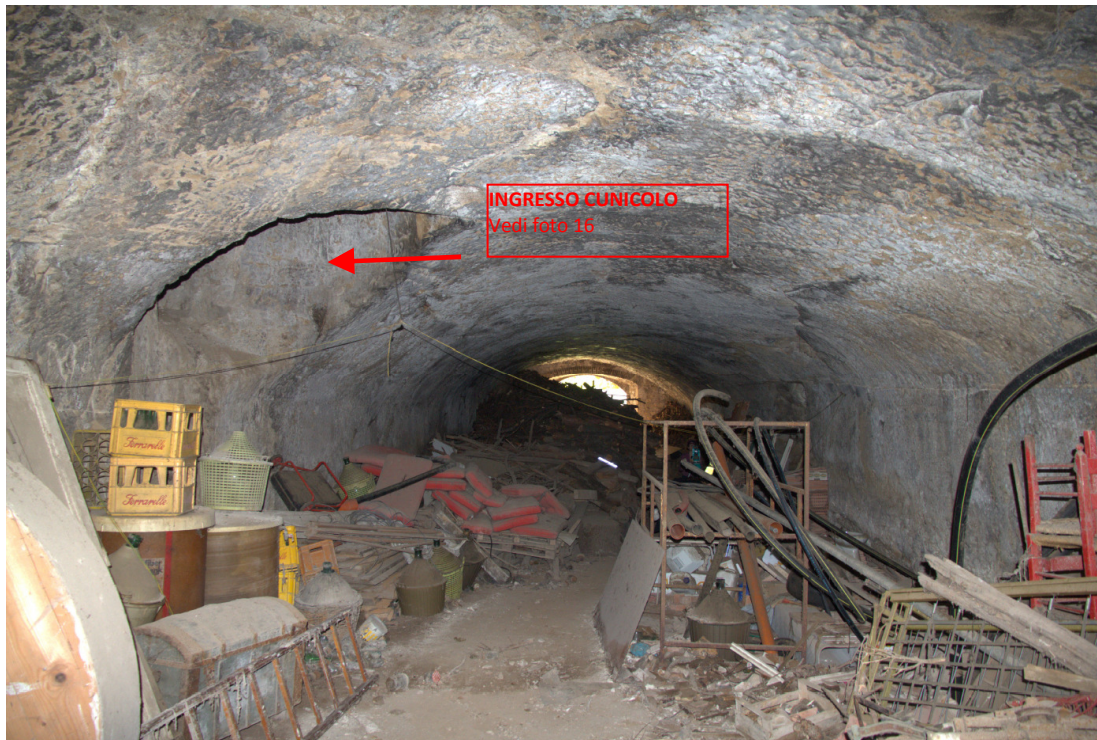
Foto 15 – L'interno della cavità C2 e l'ingresso del cunicolo laterale

Sulla destra della galleria, procedendo verso l'interno, si dirama, all'altezza di circa un paio di metri di altezza (foto 15), un cunicolo di dimensioni che permette il passaggio di persone (foto 16).

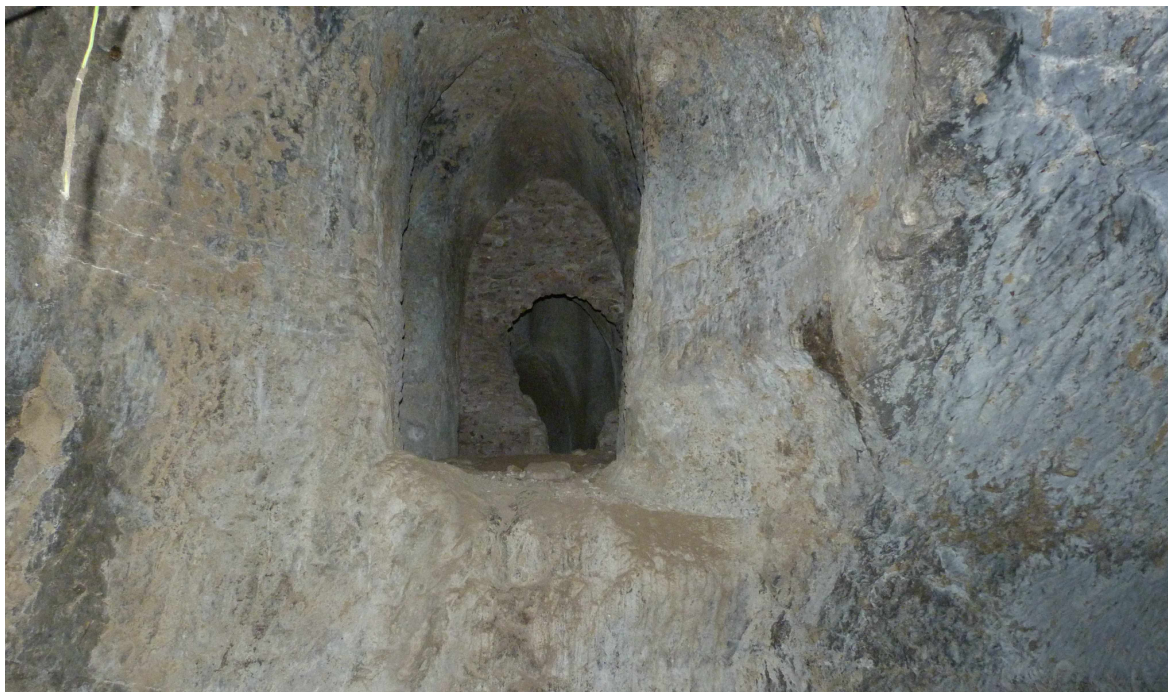
Foto 16 - Il cunicolo che si dirama dalla destra della cavità C2

All'ingresso il cunicolo ha una forma ad ogiva di dimensioni circa 80x180cm e dopo pochi metri si nota un vecchio setto in muratura (oggi parzialmente abbattuto, v. foto 16 e 17). Oltre il setto in muratura il cunicolo continua dapprima con una sezione analoga (ad ogiva ma di forma più stretta ed allungata, vedi foto 18) e poi con dimensioni più ridotte percorribile difficilmente per un tratto, poi poco accessibile anche per motivi di sicurezza. L'accesso è stato effettuato per una lunghezza di circa 15-20m; nel tratto successivo le condizioni di sicurezza appaiono molto precarie a causa di crolli e instabilità del fondo (probabile presenza di cunicoli che si diramano lateralmente e verso il basso parzialmente riempiti).

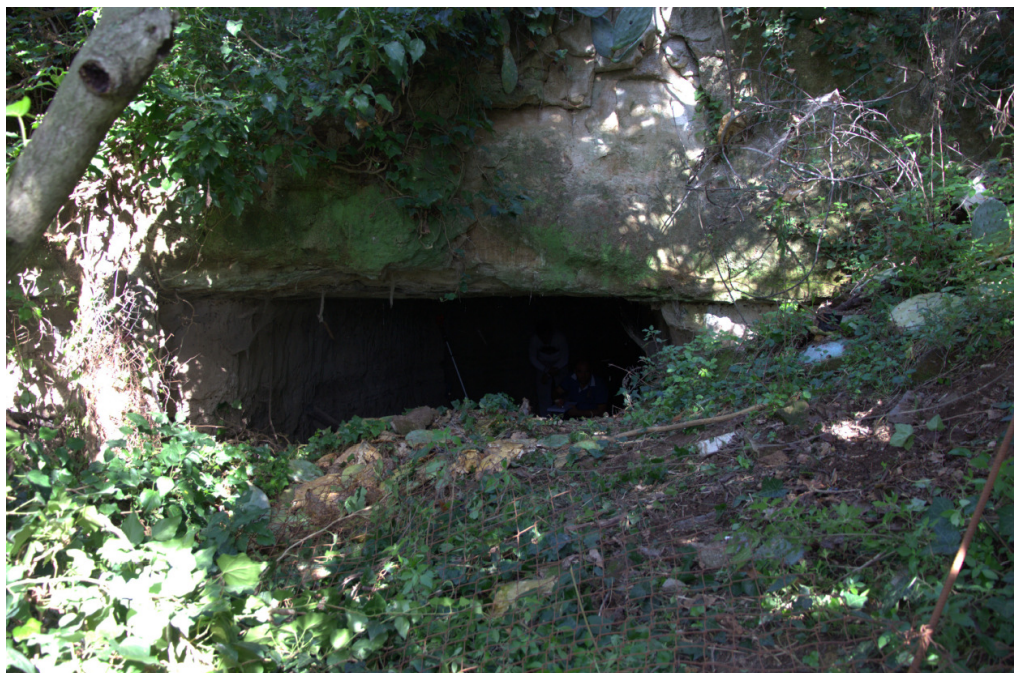
Foto 19 – L'imbocco della cavità C3

La **cavità C3**, è stata scoperta (non nota dai proprietari) a pochi metri dalla cavità C2 (sulla destra guardando la torre, vedi foto 10), nascosta tra vegetazione. La cavità è posta a quote poco superiori alla C2 (q. 31.3). La cavità ha un imbocco rettangolare parzialmente ostruito da terra, che ne permette comunque l'ingresso (foto 19). All'interno la galleria, scavata nel tufo nudo, ha una sezione regolare, di forma rettangolare (foto 20), di dimensioni 2.5 di larghezza e 1.8m di altezza circa.

Analogamente alla cavità C2 anche il fondo di questa cavità è a quote poco inferiori a quella di massimo invaso (30.0-30.1). Sarà sufficiente anche in questo caso un una piccola soglia in calcestruzzo che innalzerà la quota di ingresso a q. 30.2. Per realizzare questa soglia sarà necessario ripulire l'ingresso dai materiali detritici che attualmente riempiono parzialmente l'ingresso fino a q. 31.3. Anche in questo caso l'ingresso dovrà essere ripulito fino a q. 28.5 per poi realizzare la soglia costituita da un piccolo zoccolo di fondazione alto 50 cm e il gradino alto 20 cm.

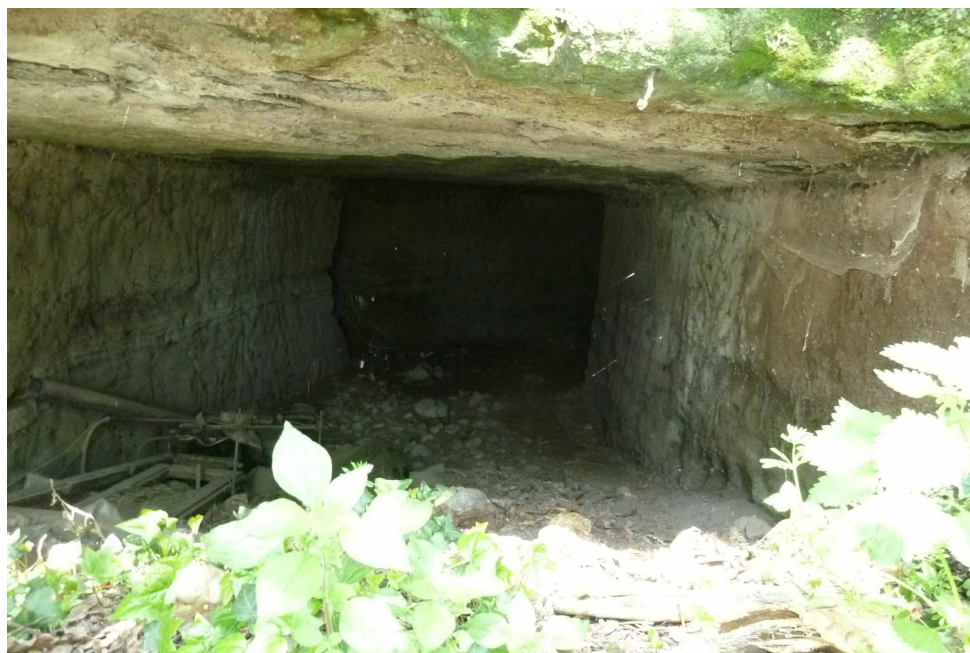
Foto 20 – L'ingresso della cavità C3

La cavità si addentra nel sottosuolo con un tratto rettilineo di circa 6m (foto 20), quindi compie una stretta curva a 90° verso destra (foto 21) e quindi prosegue per un ulteriore tratto di circa 5m. Poco prima del termine della cavità si apre una diramazione verso sinistra (foto 22) che però ha una lunghezza di soli 2m circa e termina con un fronte verticale (foto 23).

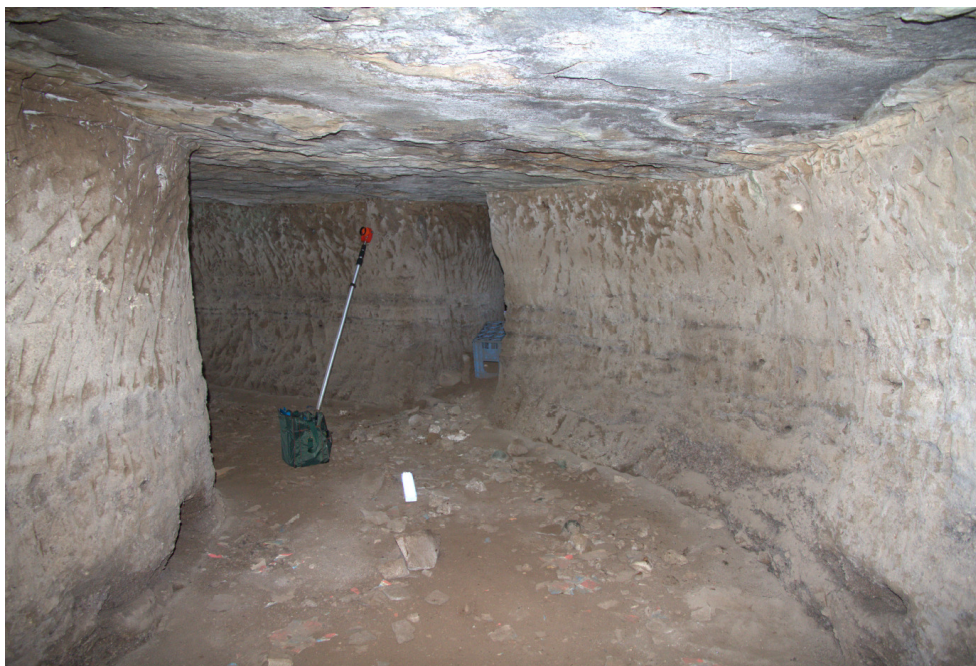
Foto 21 – L'interno della cavità C3 (fotografia presa dall'interno verso l'esterno)

Sulle pareti si notano visibilmente i segni dello scalpello utilizzato per lo scavo

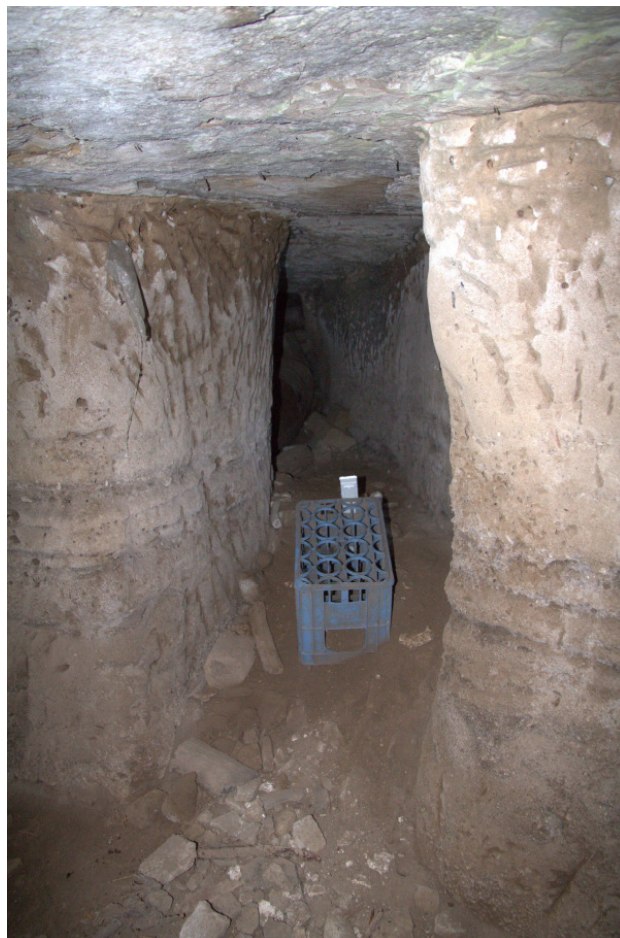
Foto 24 – Il cunicolo che comunica con la cavità C2

In corrispondenza della curva prima citata si dirama un cunicolo largo poco meno di un metro e alto circa 1.6m che si addentra per circa 6m. Il fondo di questo cunicolo è ostruito dalla catasta di legna stoccata all'interno della cavità C2 (foto 24). Le cavità C2 e C3 sono quindi comunicanti attraverso questo cunicolo.
