S.S. 260 "PICENTE"
LAVORI DI ADEGUAMENTO PIANO ALTIMETRICO DELLA SEDE STRADALE

Lotto "3" – da San Pelino a Marana di Montereale (Aq)
Convenzione di Cofinanziamento ANAS – Regione Abruzzo – Provincia di L'Aquila in data 28/11/05 Rep. n°25597

PROGETTO ESECUTIVO

—
RELAZIONE SUI RILIEVI GEOLOGICO—STRUTTURALI E GEOMECCANICI DI DETTAGLIO

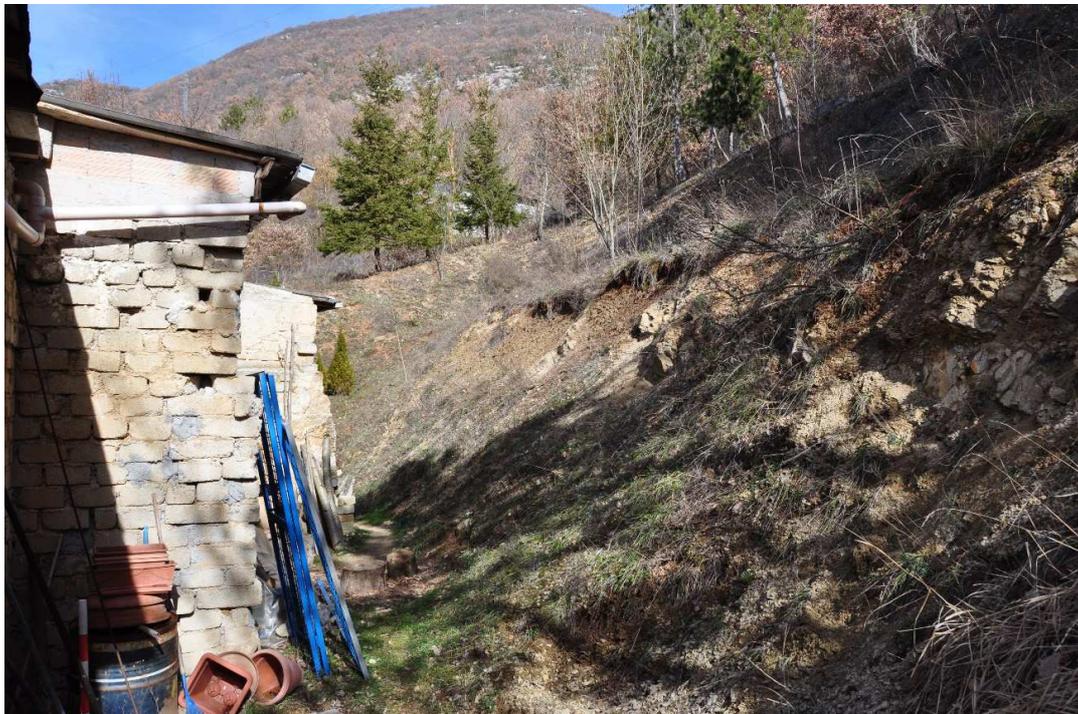
Fig. 1. Panoramica dell'affioramento (MCC1a) relativo alla Stazione S1

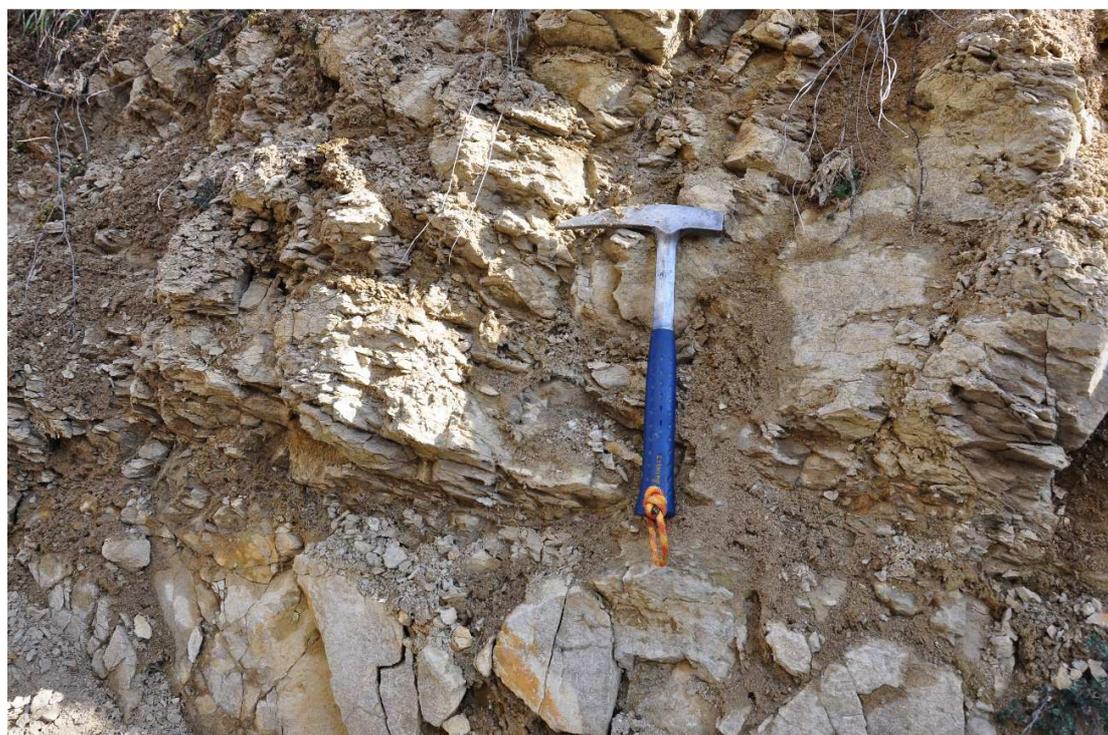
Fig. 2. Particolare sull'intenso stato di fratturazione della roccia nella Stazione S1

Dunque, secondo l'indice RMR_b, l'ammasso roccioso della stazione S1 si colloca nella classe IV (Roccia scadente).

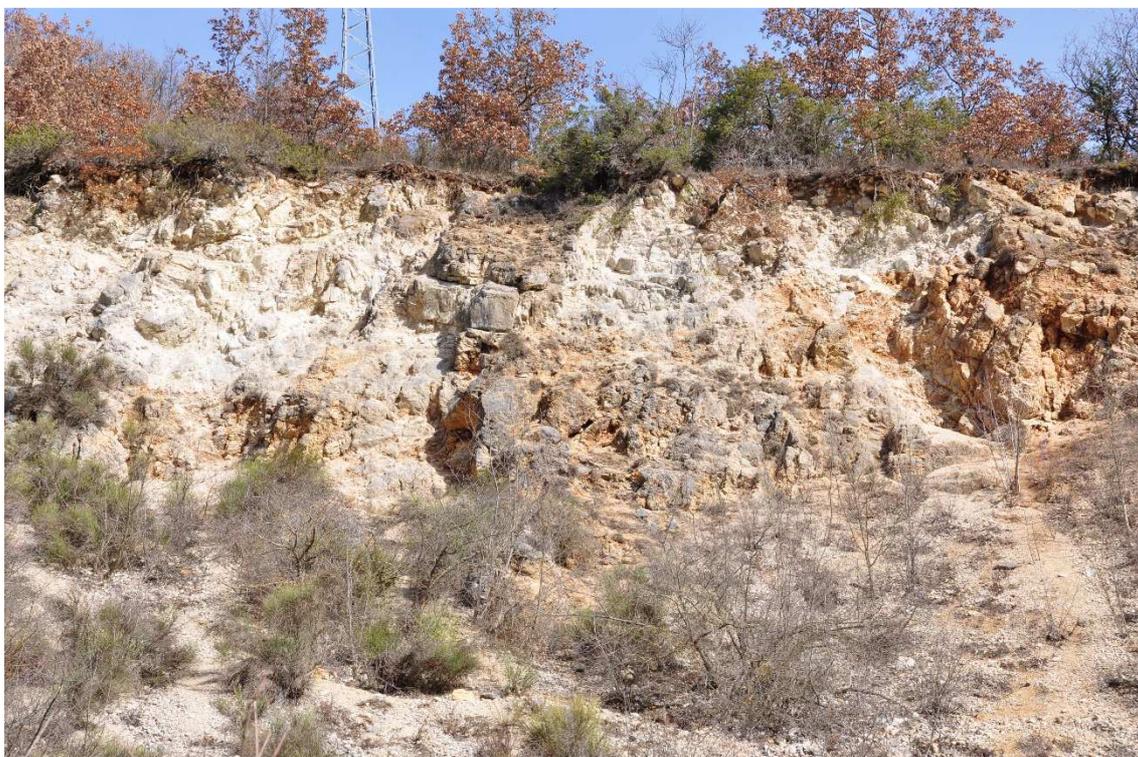
Fig. 3. Panoramica di una porzione dell'affioramento (MCC1b) relativo alla Stazione S2

La stazione S2 è caratterizzata da un motivo tettonico peculiare come già evidenziato nell'inquadramento tettonico dell'area e nelle schede di rilevamento geologico (scheda SRG 9). Qui infatti sul versante affiorano strati di marne con Cerrognola a franapoggio nelle facies MCC1b, intercalati a calcareniti MCC2 organizzati secondo un modello *ramp and flat* con uncinature degli strati e relative verticalizzazioni e rovesci. Le relazioni di sovrapposizione tra i piani indicano la contemporaneità di questi elementi tipica di sistemi coniugati compressivi. La struttura, inoltre, come testimoniano vistosamente i tension crack nelle brecce è stata oggetto di un retroscorrimento gravitativo legato all'evoluzione della faglia normale dell'alto Aterno (vedi schema geologico).

Dunque, secondo l'indice RMR_b, l'ammasso roccioso della stazione S2 si colloca nella classe III (Roccia discreta).

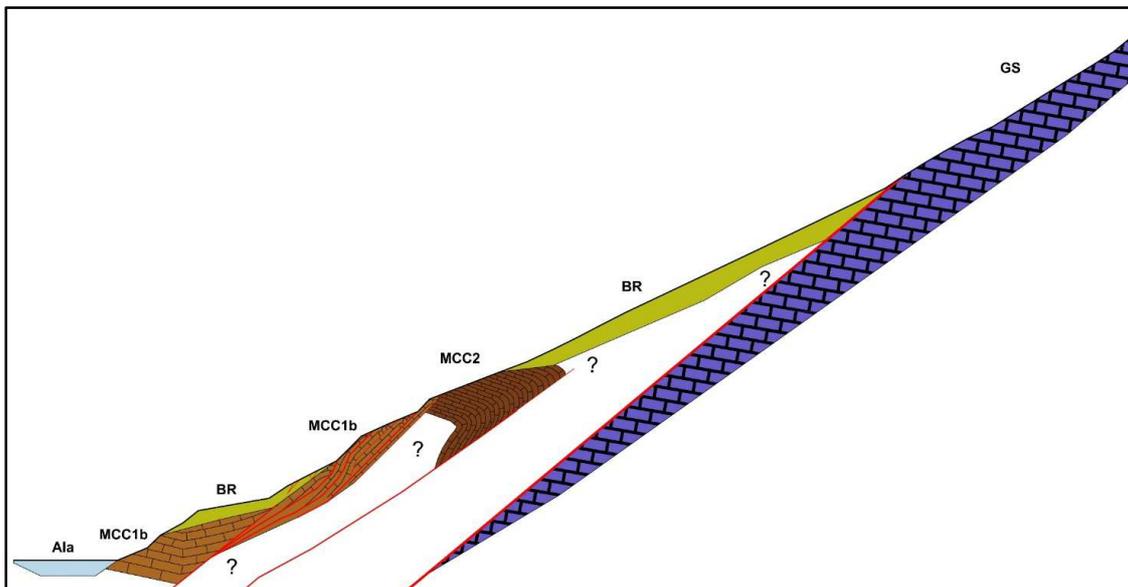
Fig. 4. Sezione geologica in corrispondenza della stazione geomeccanica S2 **AGGIORNARE CON SEZIONE DEFINITIVA**

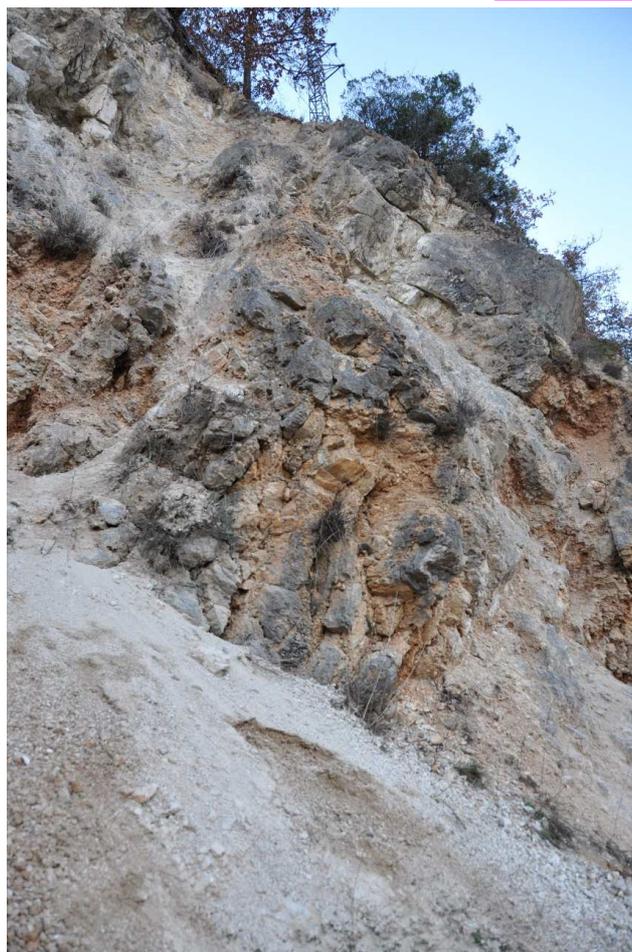
Fig. 5. Particolare della giacitura a franapoggio degli strati.

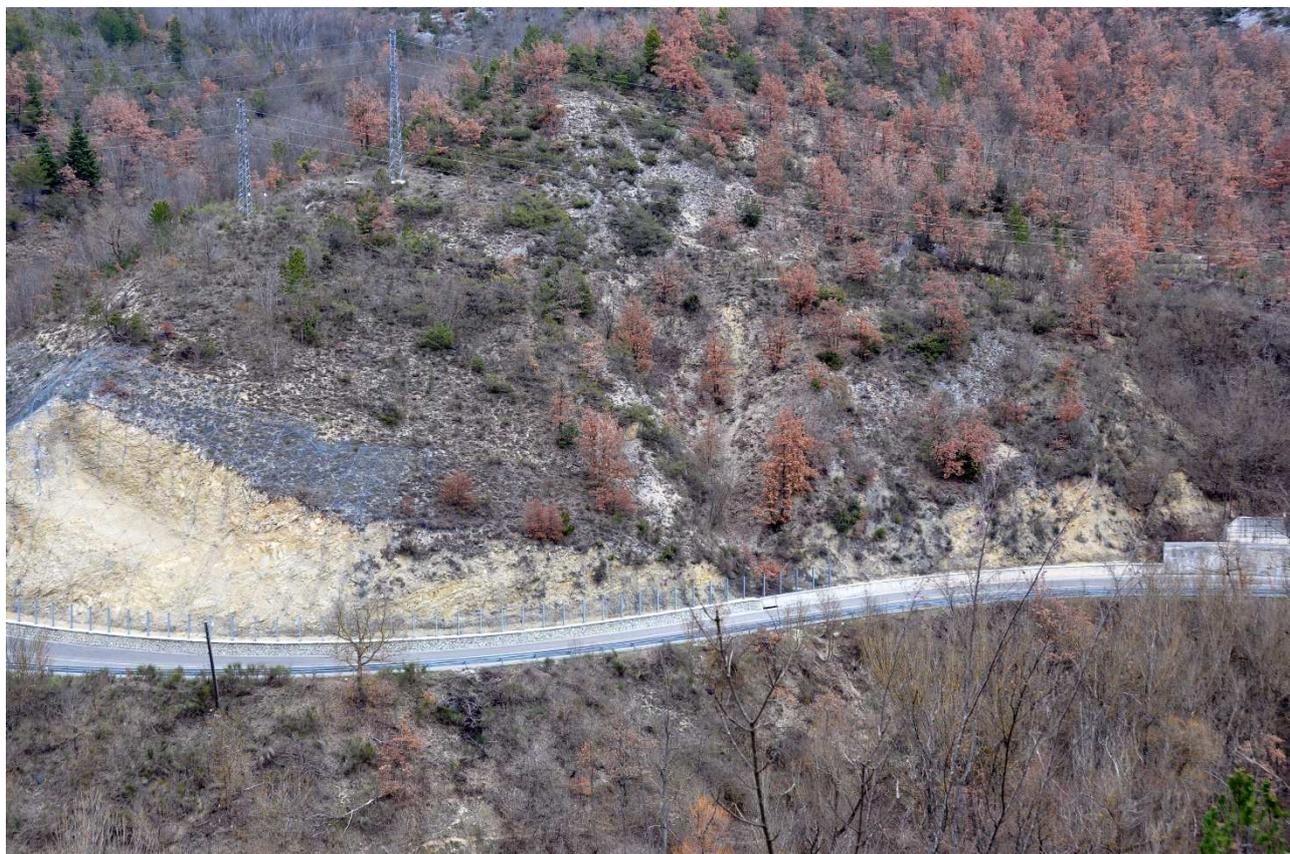
La stazione S3, insieme alla S4 e S5 vede in affioramento la facies denominata MCC2 ovvero la porzione più competente della formazione. Bisogna però sottolineare che le tre stazioni dislocate rispettivamente all'imbocco sud, nel settore centrale e all'imbocco nord della galleria naturale, si trovano in un settore fortemente tettonizzato. Qui infatti una serie di faglie parallele e associate alla Faglia di Pizzoli (o Faglia del M. Marine) disarticolano l'ammasso roccioso fino, localmente, a cataclasarlo.

Fig. 6. Panoramica, dal versante opposto (sinistra idrografica del Fiume Aterno), della Stazione S3.

Dunque, secondo l'indice RMR_B, l'ammasso roccioso delle stazioni S3, S4 e S5 si colloca verso l'estremo inferiore della classe III (Roccia discreta).

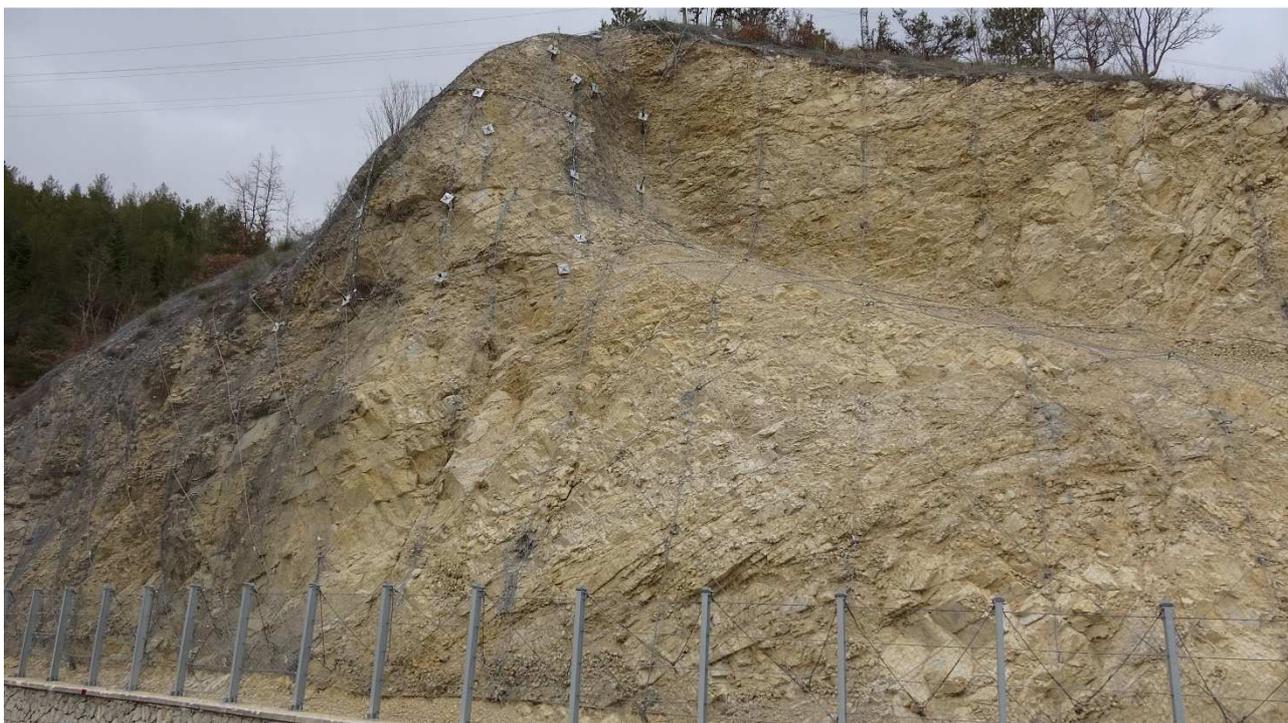
La stazione S4 si trova, in proiezione, nel settore centrale della Galleria naturale. L'ammasso roccioso si presenta fortemente fratturato come del resto denunciano le numerose opere di protezione applicate sulla roccia.

Fig. 7. Stazione geomeccanica S4.

Nella Stazione S4 un cuneo generato dall'intersezione di una serie di discontinuità con gli elementi tettonici citati in precedenza ha staccato un grosso volume di roccia.

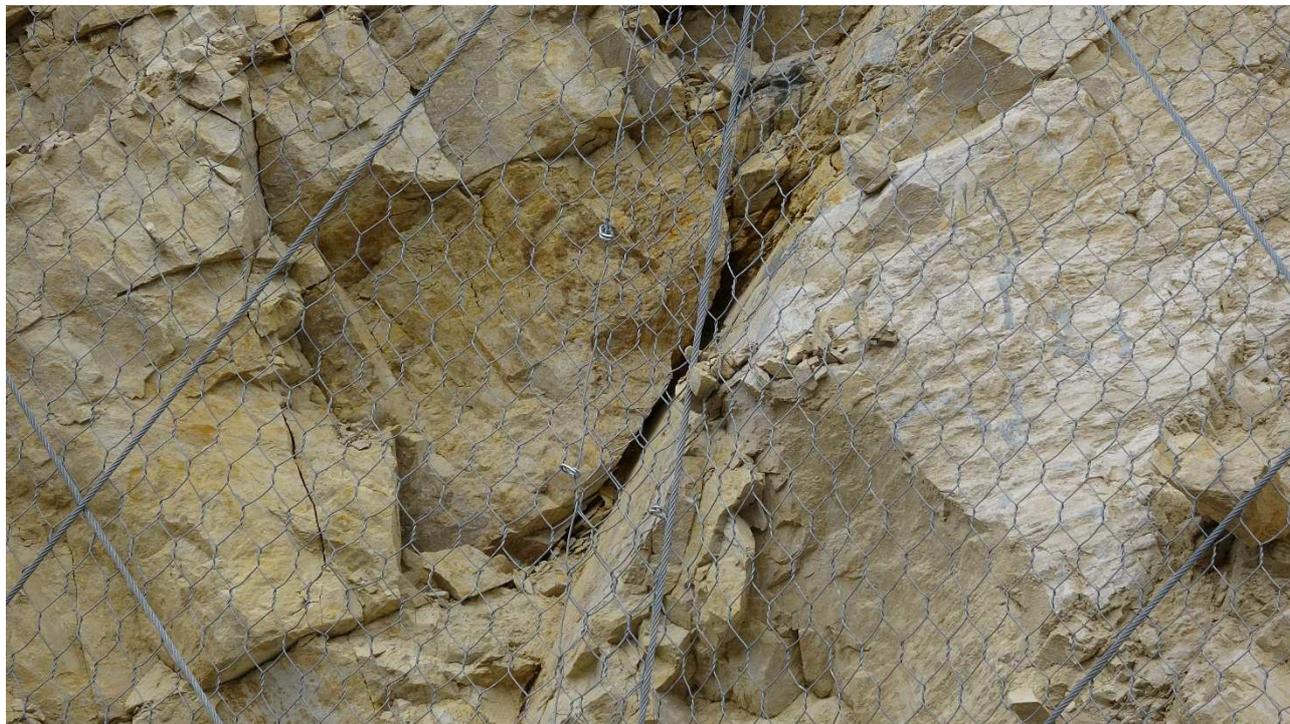
Fig. 8. Particolare sullo stato di allentamento dell'ammasso con discontinuità aventi aperture molto larghe

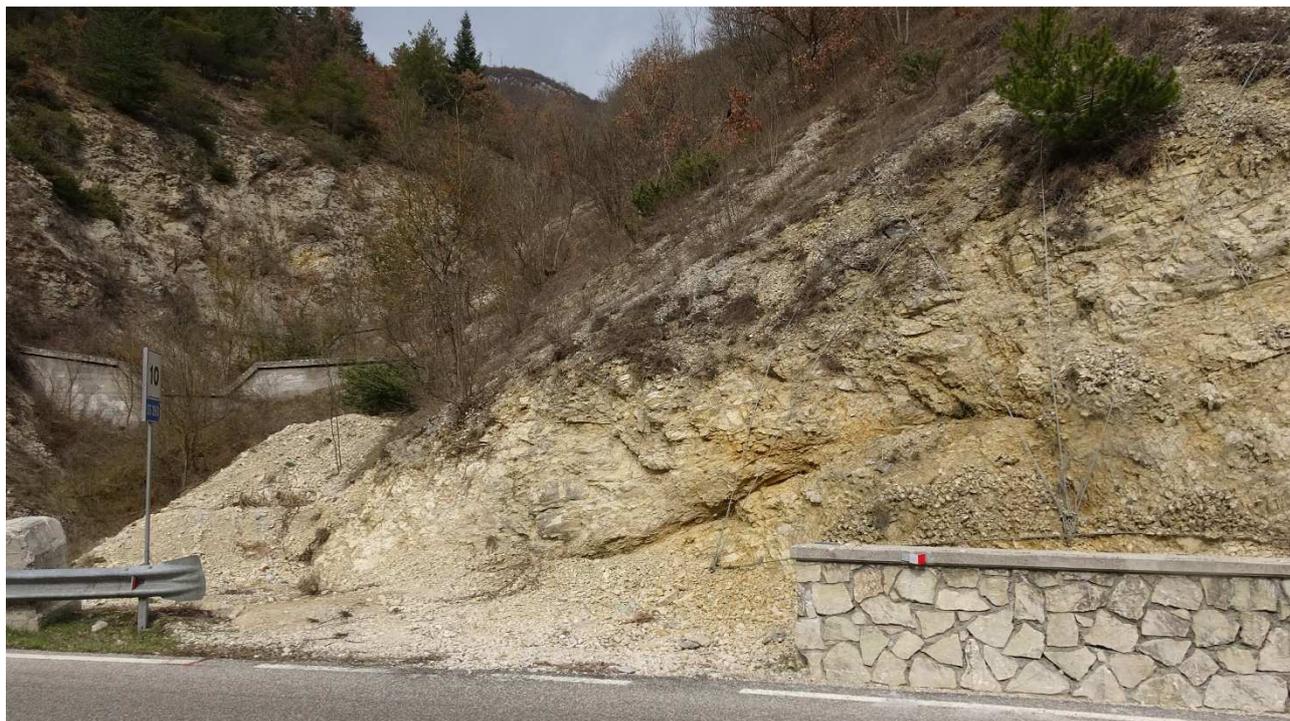
La stazione S5 si colloca, rispetto alla galleria naturale in progetto, all'imbocco nord (in direzione di Monterale). Lo stato di fratturazione della roccia aumenta nonché il relativo stato di alterazione delle discontinuità.

Fig. 9. Stazione geomeccanica S5

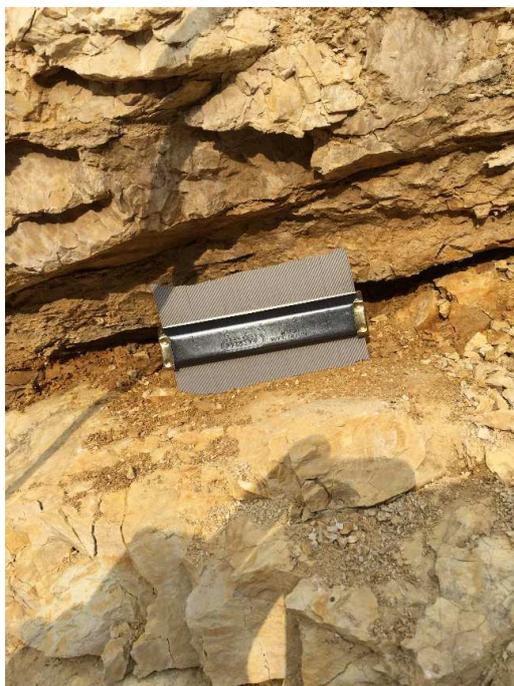
Fig. 10. Particolare del profilo JRC del piano di giacitura degli strati (JRC 2-4)

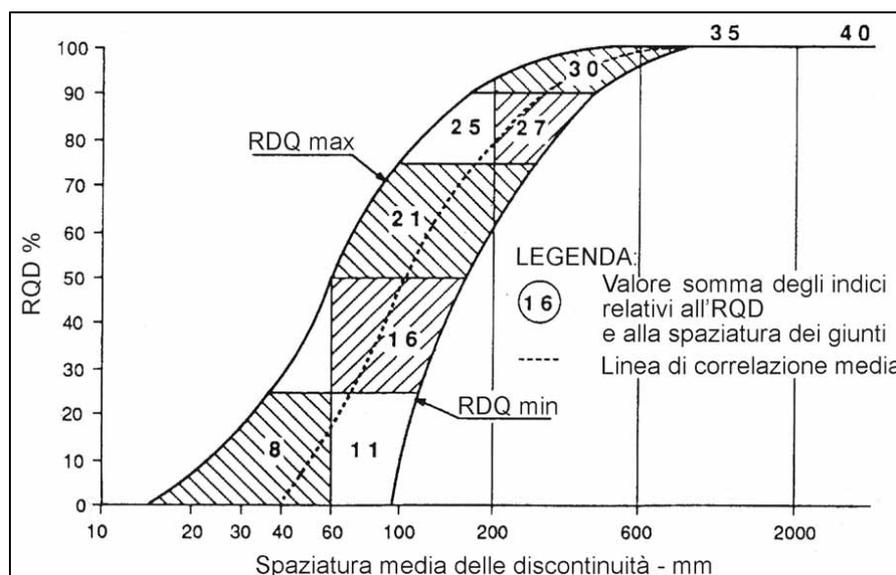
In alternativa si può calcolare il valore in funzione della spaziatura dei giunti mediante un abaco fornito dall'Autore stesso.

Fig. 11. Abaco per la determinazione di RQD

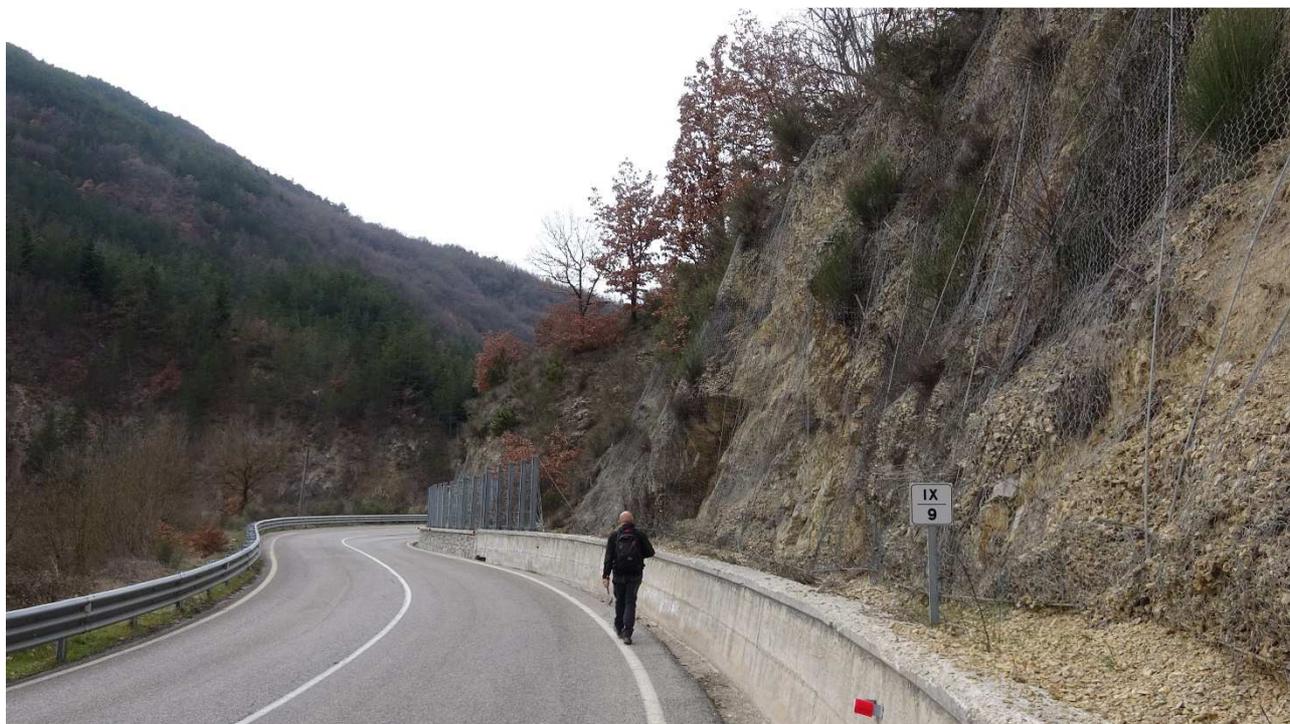
Come già detto nei paragrafi precedenti, in corrispondenza della stazione S3 dove affiorano i piani di faglia paralleli ed associati alla faglia principale della Valle dell'Aterno, la roccia si presenta fortemente cataclasata e la classificazione più appropriata per tale settore risulta quella di Hoek con l'indice GSI

Fig. 12. Particolare del settore della Stazione S3 dove la roccia risulta fortemente cataclasata.
