CORRIDOIO PLURIMODALE TIRRENICO - NORD EUROPA ITINERARIO AGRIGENTO - CALTANISSETTA - A19

S.S. N° 640 "DI PORTO EMPEDOCLE"

MONITORAGGIO AMBIENTALE IN CORSO D'OPERA

COMPONENTE VEGETAZIONE, FLORA E FAUNA

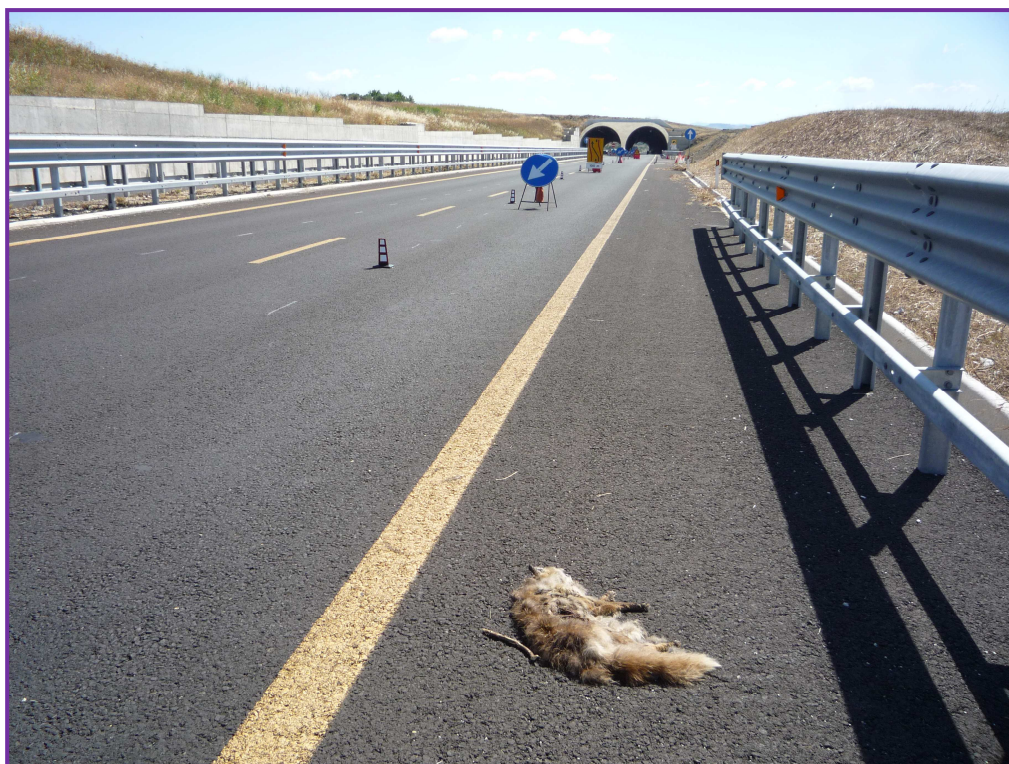
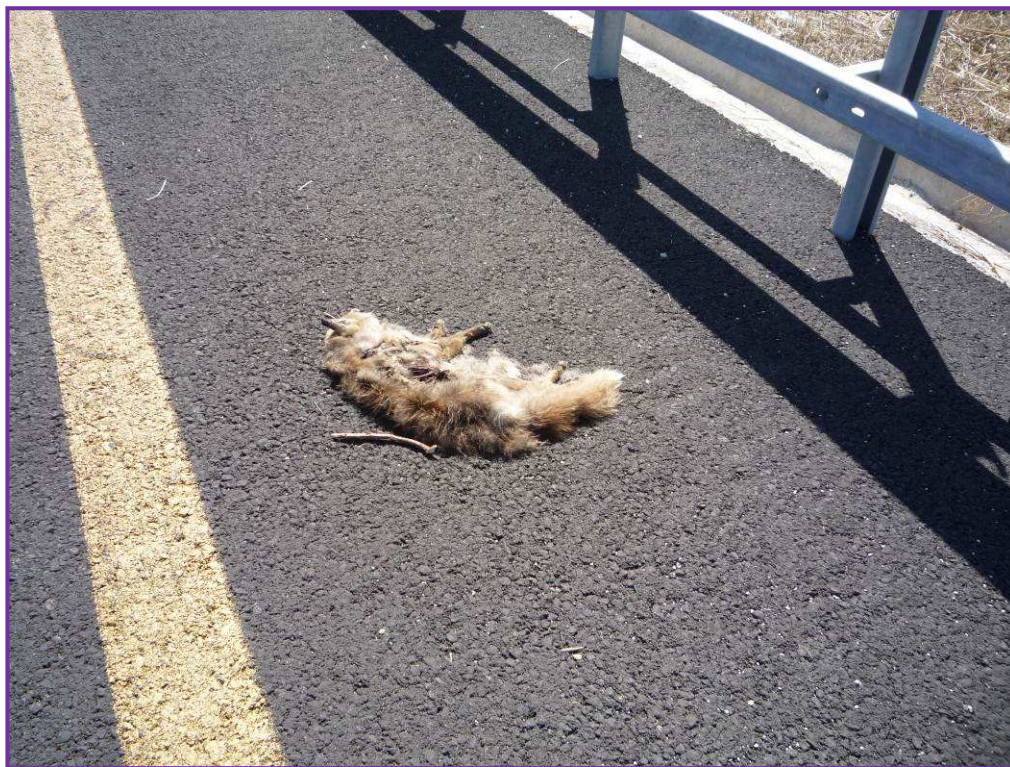
DOCUMENTAZIONE FOTOGRAFICA

Coordinate	Specie	Stato	Ora Rilevam
37°25'29.28"N 13°55'23.95"E	<i>Vulpes vulpes (Volpe comune)</i>	deceduta	12:00

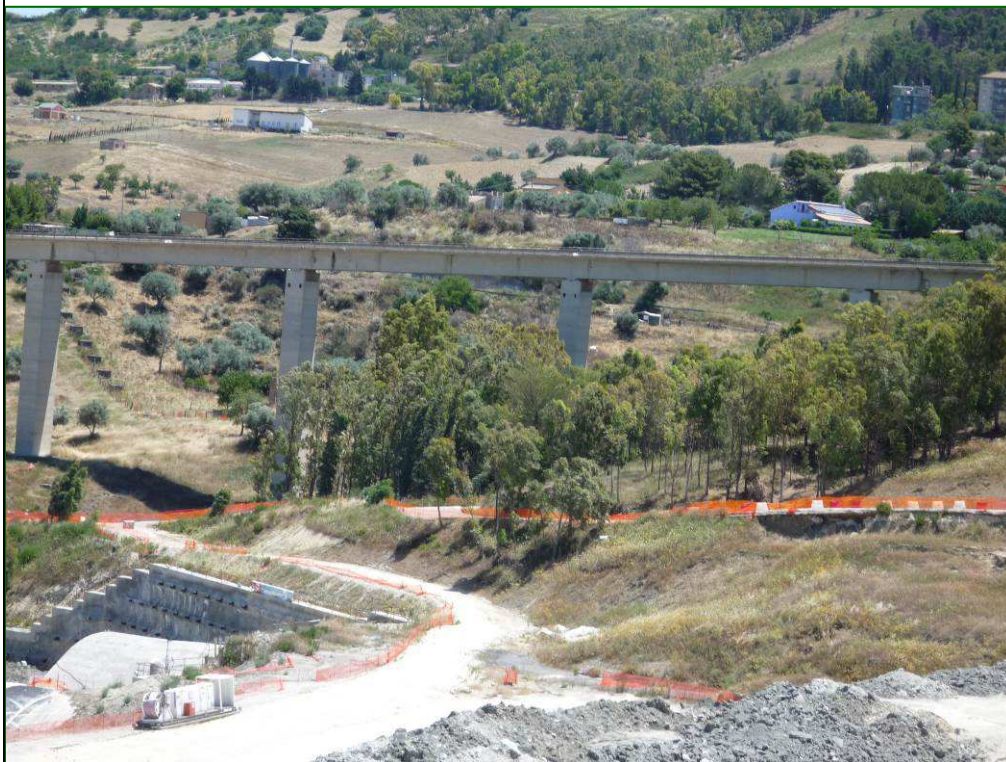
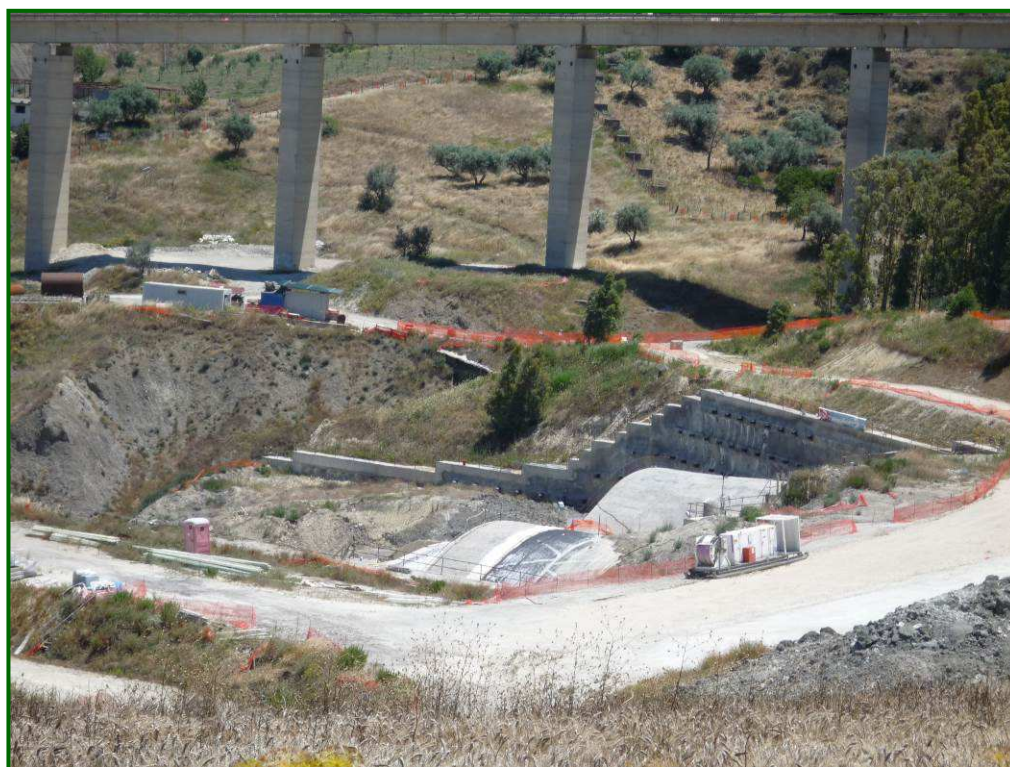
DOCUMENTAZIONE FOTOGRAFICA

CARATTERISTICHE TOPOGRAFICHE MEDIE DEL SITO		
Altitudine: 521m s.l.m.	Pendenza: 10%	
Superficie: 100 mq	Esposizione prevalente: NORD	
Eventuali situazioni di degrado: Area Parzialmente Spianata Da Mezzi Di Cantiere, Nelle Zone Limitrofe Presenza Di Un Piccolo Coltivo Antropico (Olea Europea) Ed Alcuni Eucalpti E Pini		
Intervento di rinaturalizzazione: NON RILEVABILE IN FASE C.O.		
<input type="checkbox"/> Siepe a filare	<input type="checkbox"/> Area boscata	<input type="checkbox"/> Area di cantiere dismessa <input type="checkbox"/> Nessuno
CARATTERIZZAZIONE DEL SOPRASSUOLO		
Formazione vegetale presente	<input type="checkbox"/> PRATO <input checked="" type="checkbox"/> ARBUSTETO 30% Altezza media: 80 cm <input checked="" type="checkbox"/> BOSCO 70% Altezza media: 12-14 m	
Percentuale di copertura: 70%	Altezza media: 10 m	Struttura*: Regolare
Tipologia*: non rilevabile	Età media*: >15 anni	Forma di governo*: alto fusto

Defogliazione: NO		Decolorazione: NO			
Classe di danno (combinazione dei dati di defogliazione e decolorazione): 0					
Localizzazione, diffusione ed entità dei disturbi: NESSUNA					
<input type="checkbox"/> antropici	<input type="checkbox"/> animalii	<input type="checkbox"/> da eventi meteorici	<input type="checkbox"/> di origine idrologica	<input type="checkbox"/> da incendio	<input type="checkbox"/> da inquinamento
ULTERIORI VALUTAZIONI FITOSANITARIE SU CAMPIONE DI FOGLIE IN SITU					
Presenza, localizzazione ed estensione di: NULLA DA SEGNALARE					
<input type="checkbox"/> clorosi	<input type="checkbox"/> necrosi	<input type="checkbox"/> avvizzimento	<input type="checkbox"/> anomalie di accrescimento e deformazioni	<input type="checkbox"/> patogeni	
POLVERI SULLA SUPERFICIE FOGLIARE . Pianta monitorata: Olea europea					
<input checked="" type="checkbox"/> Presente mg/cmq: 0,197					
<input type="checkbox"/> Assente

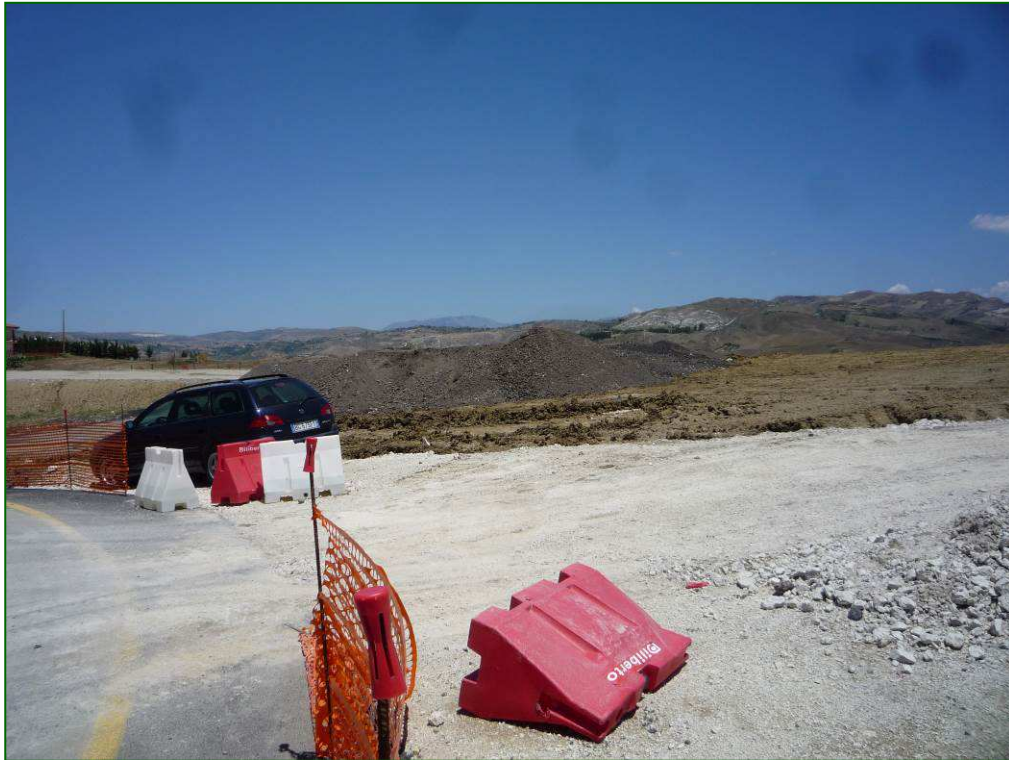
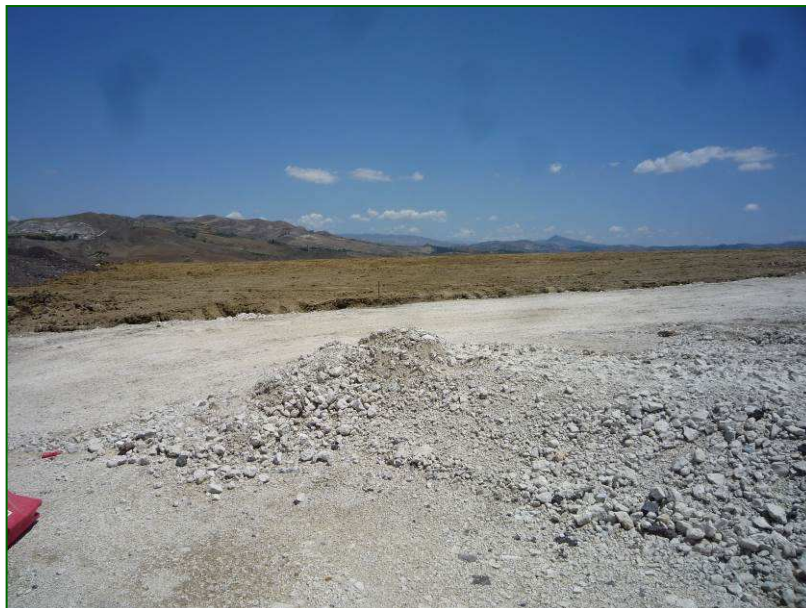
DOCUMENTAZIONE FOTOGRAFICA

Areale Privo Di Vegetazione, Poiché Interessato Da Stoccaggio Terreno

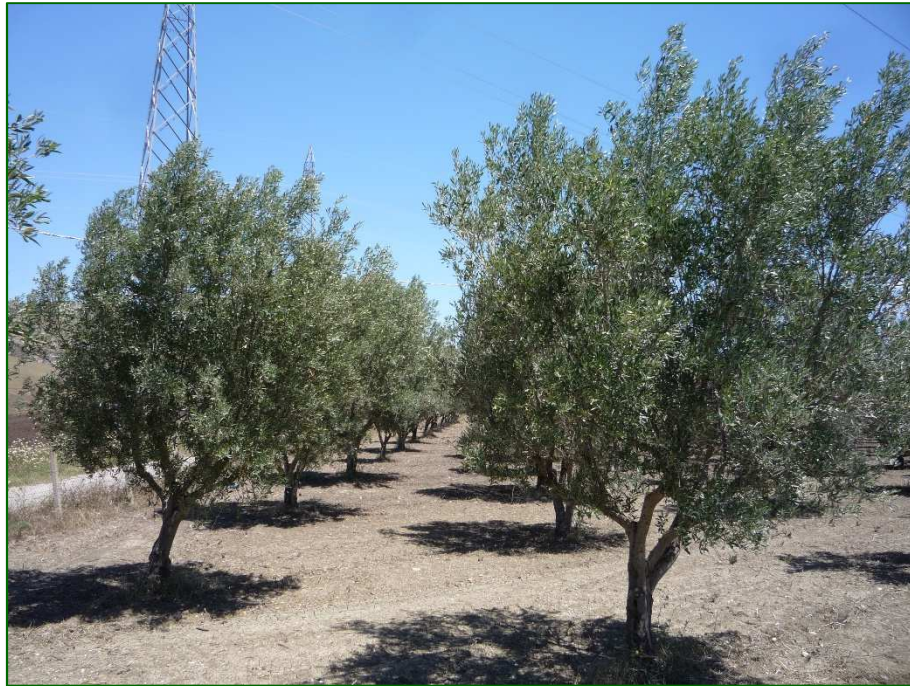
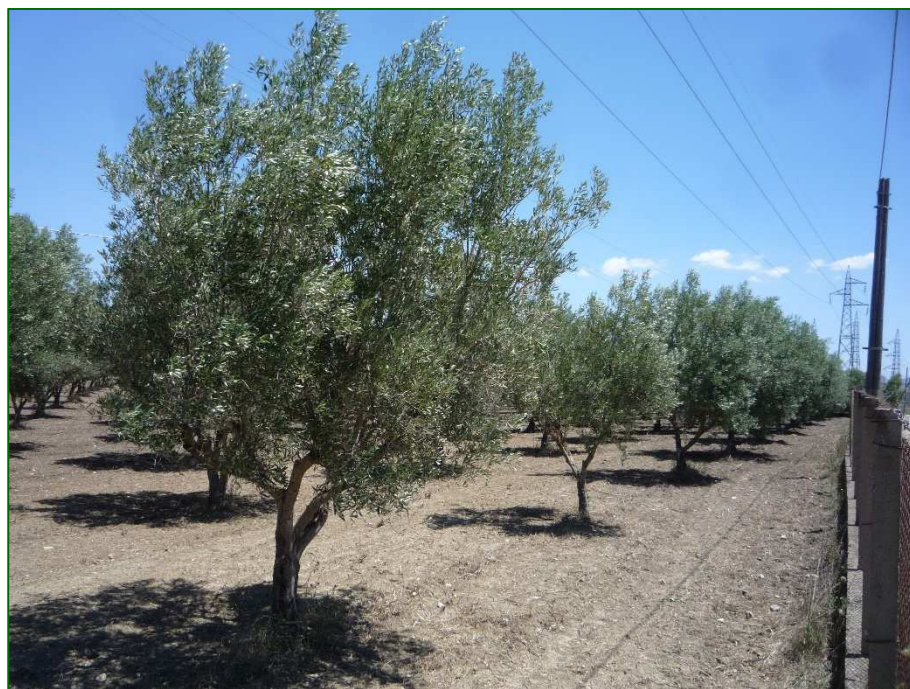
DOCUMENTAZIONE FOTOGRAFICA

ULIVETO DA OLIO CON SESTO D'IMPIANTO REGOLARE (6X6M) SENZA LA PRESENZA DI FLORA INFESTANTE IN QUANTO IL TERRENO SI PRESENTA FRESATO. ULIVETO IN OTTIMO STATO VEGETATIVO CON LIEVE PRESENZA DI OCCHIO DI PAVONE

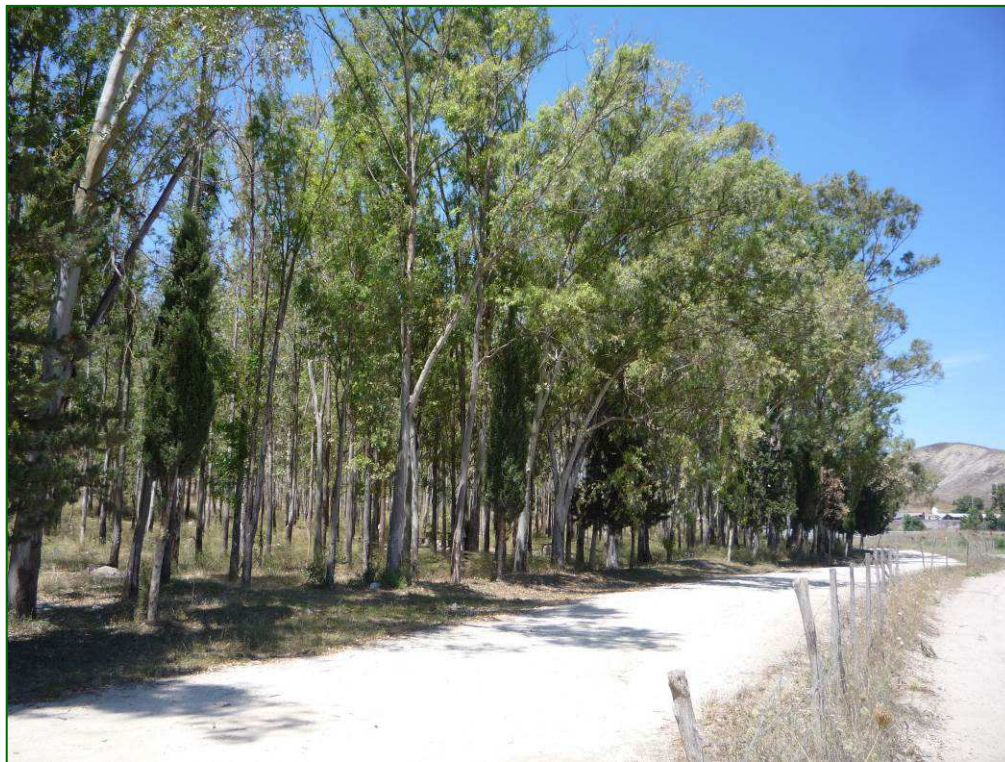
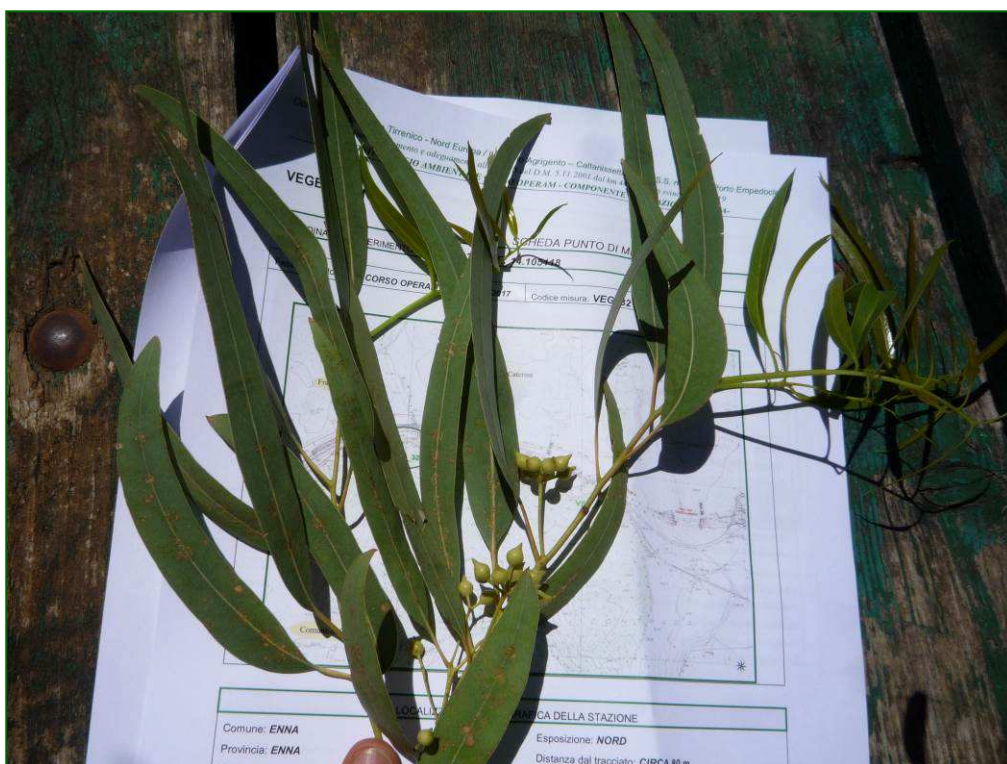
DOCUMENTAZIONE FOTOGRAFICA

CARATTERISTICHE TOPOGRAFICHE MEDIE DEL SITO		
Altitudine: 330m s.l.m.	Pendenza: 3-5%	
Superficie: 200 mq	Esposizione prevalente: NORD	
Eventuali situazioni di degrado:		
Area Antropizzata- Rimboschimento Con Specie Alloctone Con Scarsa Presenza Di Vegetazione Infestante		
Intervento di rinaturalizzazione: NON RILEVABILE IN FASE C.O.		
<input type="checkbox"/> Siepe a filare	<input type="checkbox"/> Area boscata	<input type="checkbox"/> Area di cantiere dismessa
<input type="checkbox"/> Nessuno		
CARATTERIZZAZIONE DEL SOPRASSUOLO		
Formazione vegetale presente	<input type="checkbox"/> PRATO	Altezza media:
RIMBOSCHIMENTO CON SPECIE ALLOCTONE	<input type="checkbox"/> ARBUSTETO	
	<input checked="" type="checkbox"/> BOSCO 90%	Altezza media: circa 10 m
Percentuale di copertura: 90%	Altezza media: circa 10-12 m	Struttura*: Regolare - monopiana
Tipologia*: semplice	Età media*: > 40 anni circa	Forma di governo*:

CAMPIONE DI FOGLIE DI EUCALYPTUS CAMALDULENSIS

1. Alterazione da patogeni: NO					
Rami secchi e/o rami epicornici: NO					
Defogliazione: NO					
Decolorazione: NO					
Localizzazione, diffusione ed entità dei disturbi:					
<input type="checkbox"/> antropici	<input type="checkbox"/> animali	<input type="checkbox"/> da eventi meteorici	<input type="checkbox"/> di origine idrologica	<input type="checkbox"/> da incendio	<input type="checkbox"/> da patogeni
ULTERIORI VALUTAZIONI FITOSANITARIE SU CAMPIONE DI FOGLIE IN SITU					
Presenza, localizzazione ed estensione di: nulla da segnalare					
<input type="checkbox"/> clorosi	<input type="checkbox"/> necrosi	<input type="checkbox"/> avvizzimento	<input type="checkbox"/> anomalie di accrescimento e deformazioni	<input type="checkbox"/> patogeni	
POLVERI SULLA SUPERFICIE FOGLIARE . Pianta monitorata: <i>Eucalyptus camaldulensis</i>					
<input checked="" type="checkbox"/> Presente mg/cmq: 0,183

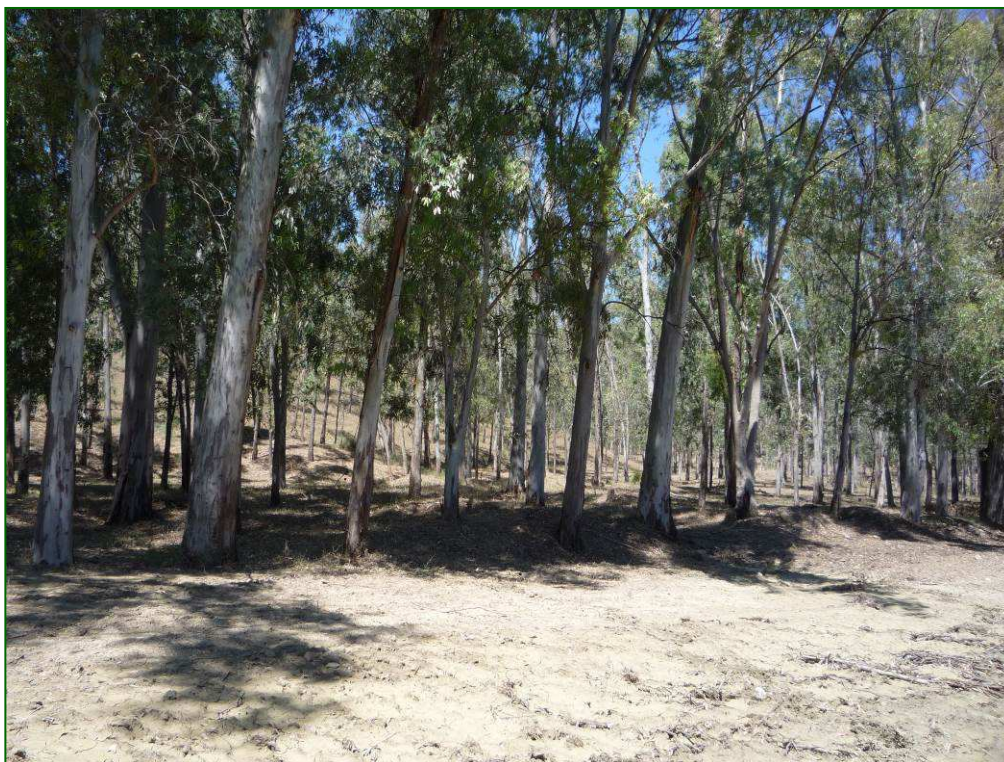
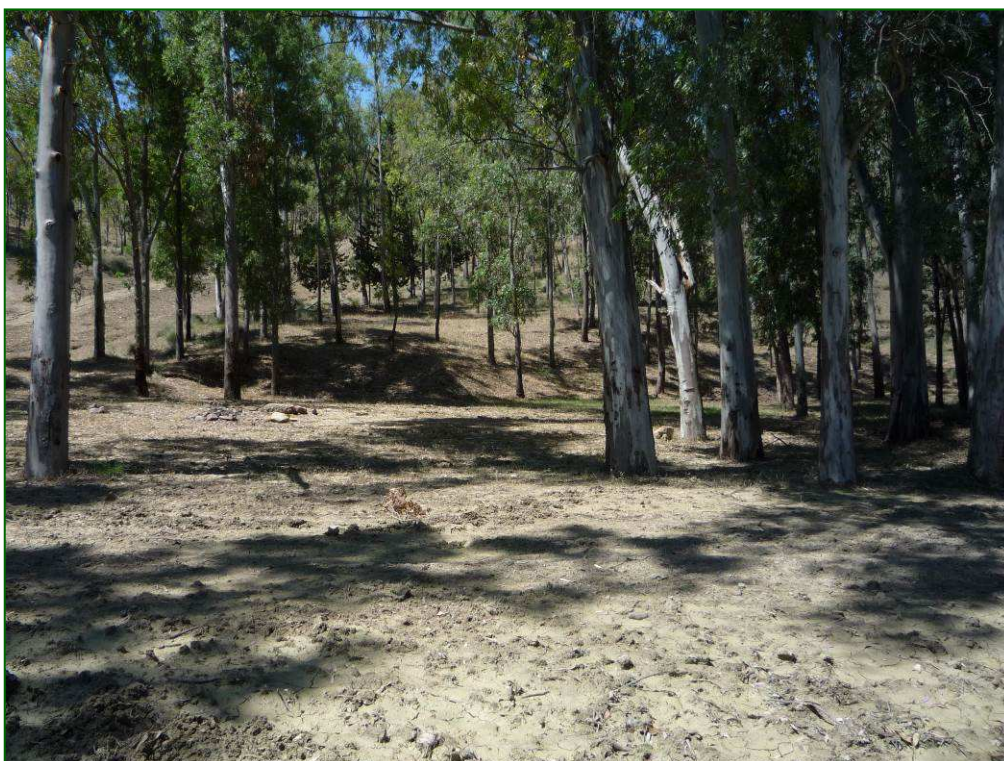
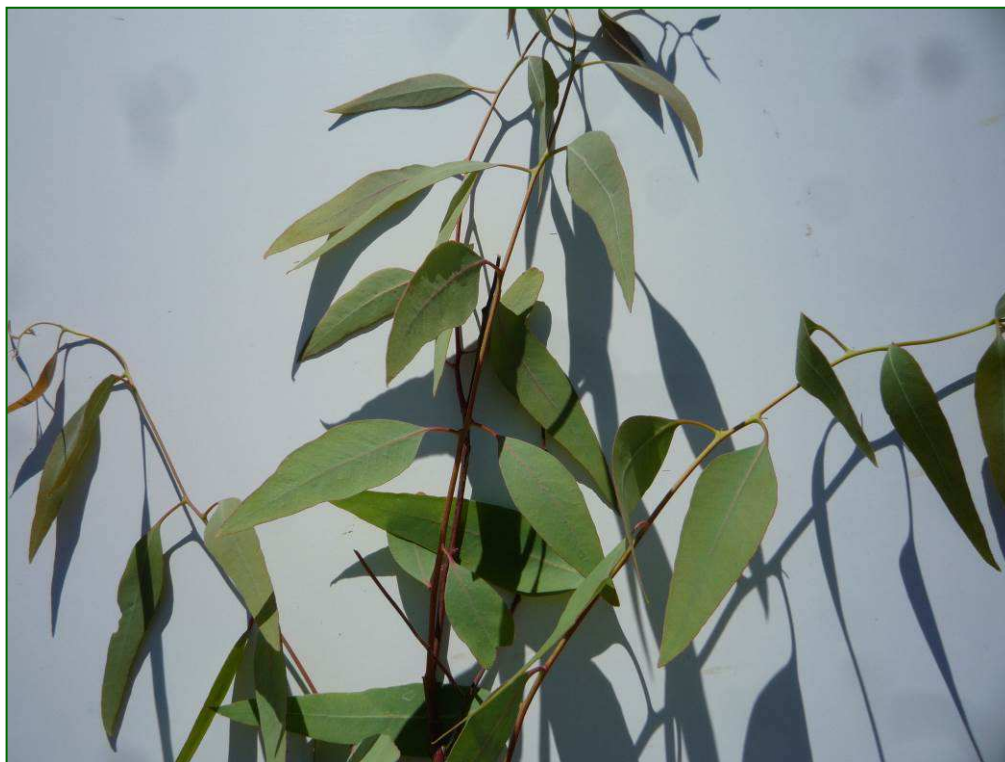
CAMPIONE DI FOGLIE DI EUCALYPTUS CAMALDULENSIS

areale con scarso valore naturalistico per prevalente presenza di specie alloctone di origine antropica ad uso ricreativo
 Substrato: **Argilloso-sabbioso-limoso**

CARATTERISTICHE FITOSANITARIE DELL'APPARATO EPIGEO: APPARATO EPIGEO IN DISCRETO STATO VEGETATIVO

<input checked="" type="checkbox"/> Presente mg/cmq: 0,186					
<input type="checkbox"/> Assente					
NOTE: la presenza di polvere sulla pagina fogliare è imputabile alla vicina stradella sterrata.

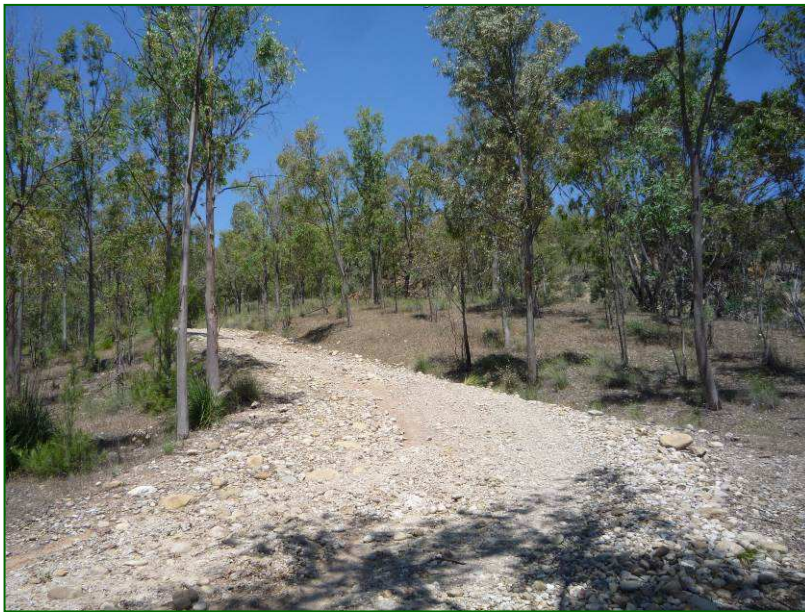
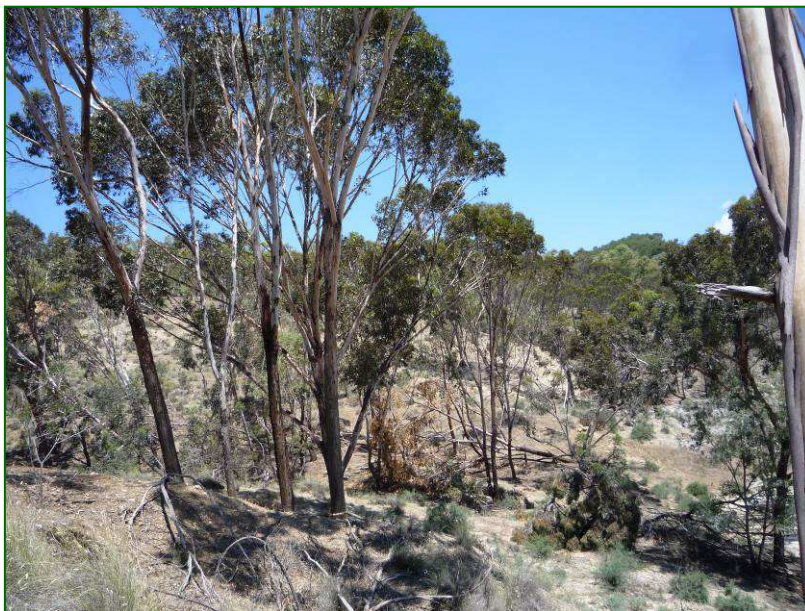
DOCUMENTAZIONE FOTOGRAFICA

AREALE CON SCARSO VALORE NATURALISTICO PER PREVALENTE PRESENZA DI SPECIE ALLOCTONE DI ORIGINE ANTROPICA

<input checked="" type="checkbox"/> Presente mg/cmq: 0,175
<input type="checkbox"/> Assente

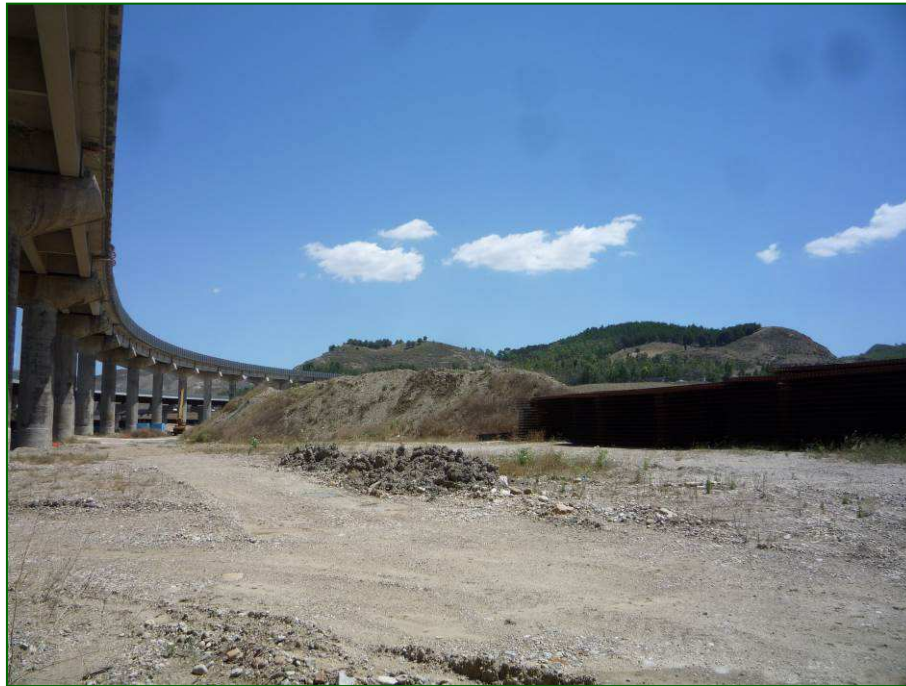
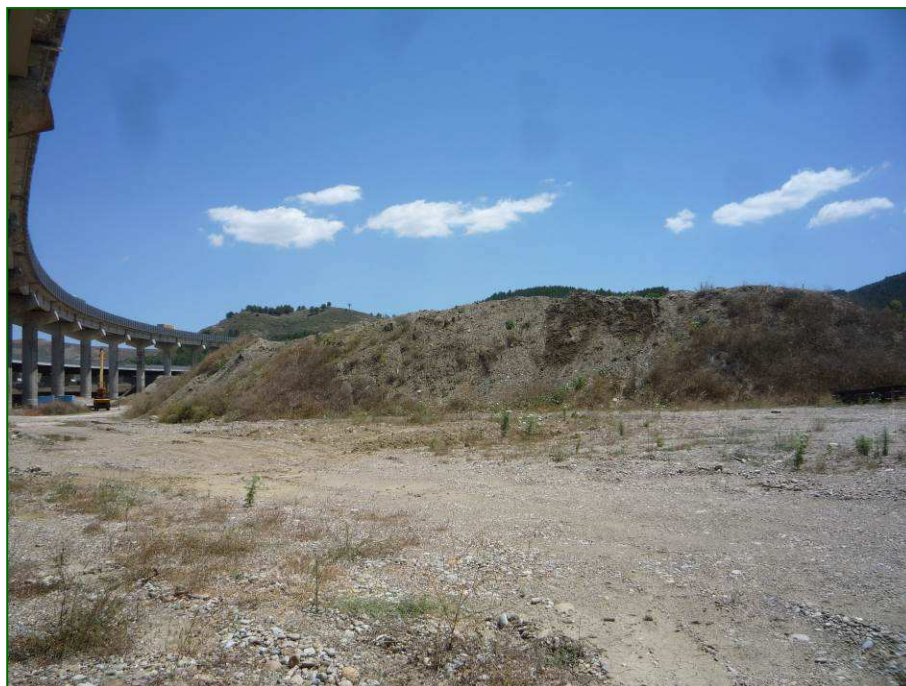
DOCUMENTAZIONE FOTOGRAFICA

area antropizzata - l'area si presenta spianata dai mezzi di cantiere e priva di vegetazione
