S.S. N° 640 "DI PORTO EMPEDOCLE"

AMMODERNAMENTO E ADEGUAMENTO ALLA CAT. B DEL D.M. 5.11.2001 Dal km 44+000 allo svincolo con l'A19

MONITORAGGIO AMBIENTALE IN CORSO D'OPERA

COMPONENTE VEGETAZIONE, FLORA E FAUNA Report semestrale periodo Maggio 2018 - Ottobre 2018

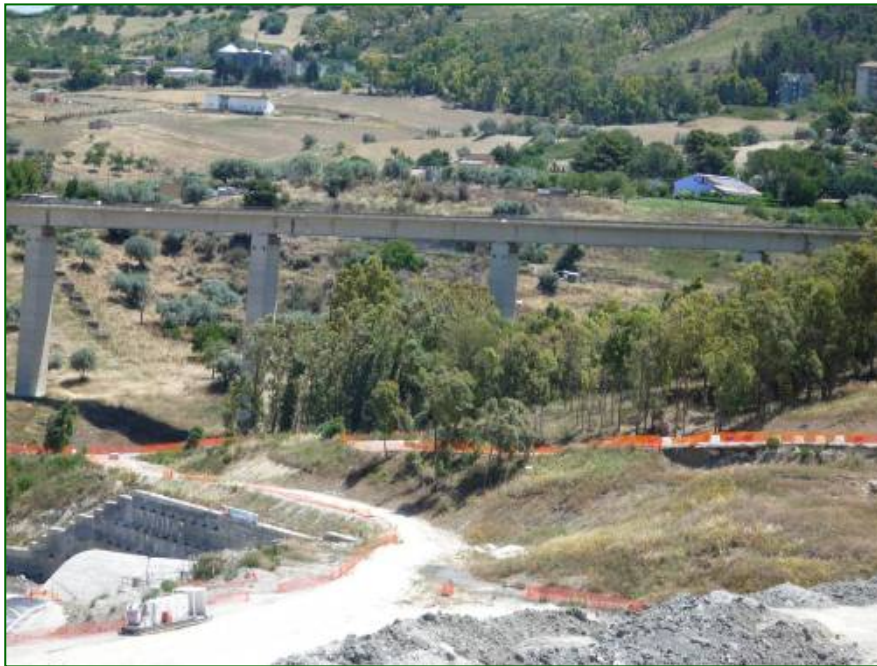
Codice misura: VEGE_21

Il sito di indagine si trova in contrada San Filippo Neri, Comune di Caltanissetta, a sud dell'imbocco Nord della galleria in progetto in prossimità della chilometrica Km 16+850 ad un'altitudine di circa 520 m s.l.m.

L'area si localizza nelle vicinanze del centro abitato di Caltanissetta e si presenta molto antropizzata. Difatti nelle vicinanze, sia in fase ante operam che nelle precedenti campagne

di corso d'opera, si riscontra la presenza di un piccolo uliveto da olio, in parte coinvolto dalle varie operazioni di apertura piste e dalle normali operazioni di cantiere. Più a valle si riscontra la presenza di un rimboschimento effettuato negli anni

passati con specie di eucalipti posti ai lati del viadotto esistente. In questa campagna di monitoraggio in corso d'opera, l'area risulta parzialmente spianata da mezzi di cantiere, mentre nelle zone limitrofe si riconferma la presenza di un piccolo coltivo antropico (uliveto) ed alcuni eucalipti e pini.

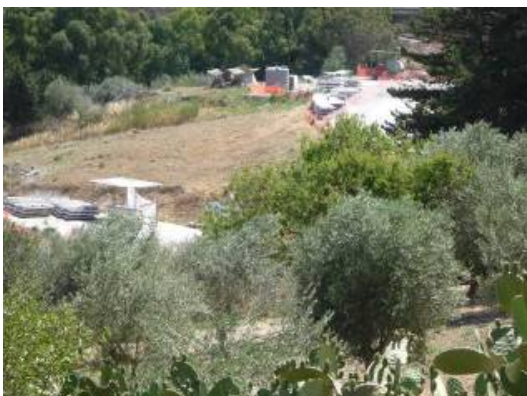
Misura del livello di deposizione delle polveri sulle foglie

Nell'area oggetto di studio giace un piccolo uliveto da olio che risulta in parte coinvolto dalle operazioni di apertura piste di cantiere. Sugli elementi arborei presenti nell'area in studio (ulivi) è stata determinata la quantità di polvere deposta sulla superficie fogliare (mg/cm²); da

una preliminare ed attenta analisi visiva in loco si evince la presenza di piccole quantità di polvere sulle piante in questione, di fatti dall'analisi effettuata successivamente è stata riscontrata la presenza di circa 0,197 mg/cm² di polvere deposta sulla pagina fogliare. La quantità di polvere riscontrata potrebbe essere imputabile all'apertura di alcune piste di cantiere in prossimità dell'uliveto e alla stagione estiva.

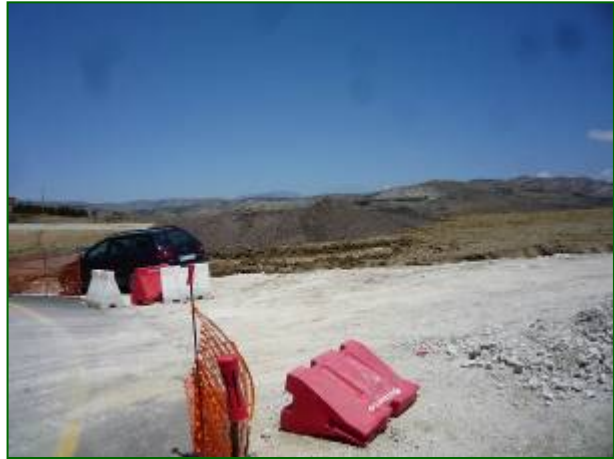
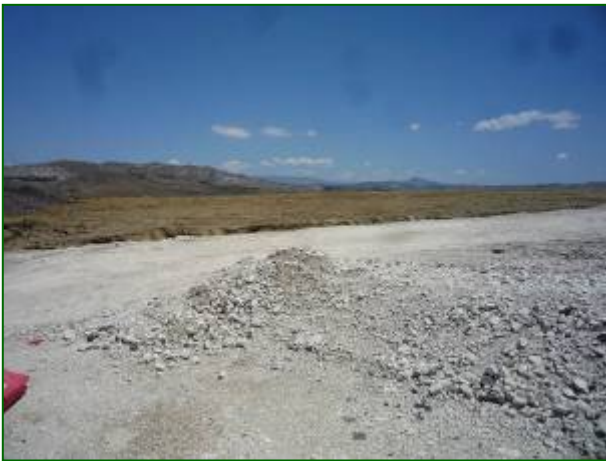
Codice misura: VEGE_27

L'area in esame si trova in contrada Abbazia Santuzza nel Comune di Caltanissetta provincia di Caltanissetta; in particolare si trova alla progressiva Km 19+400 del tratto in progetto in prossimità dello svincolo di Caltanissetta Nord.

Nelle precedenti fasi di monitoraggio l'area risultava soggetta ad una pressione antropica alquanto elevata, a causa delle coltivazioni agricole che fanno di quest'area un'area ad indirizzo agricolo con colture estensive di tipo erbaceo (seminativi vari). Dall'inizio dei lavori, ad oggi l'area risulta occupata da un'area di cantiere.

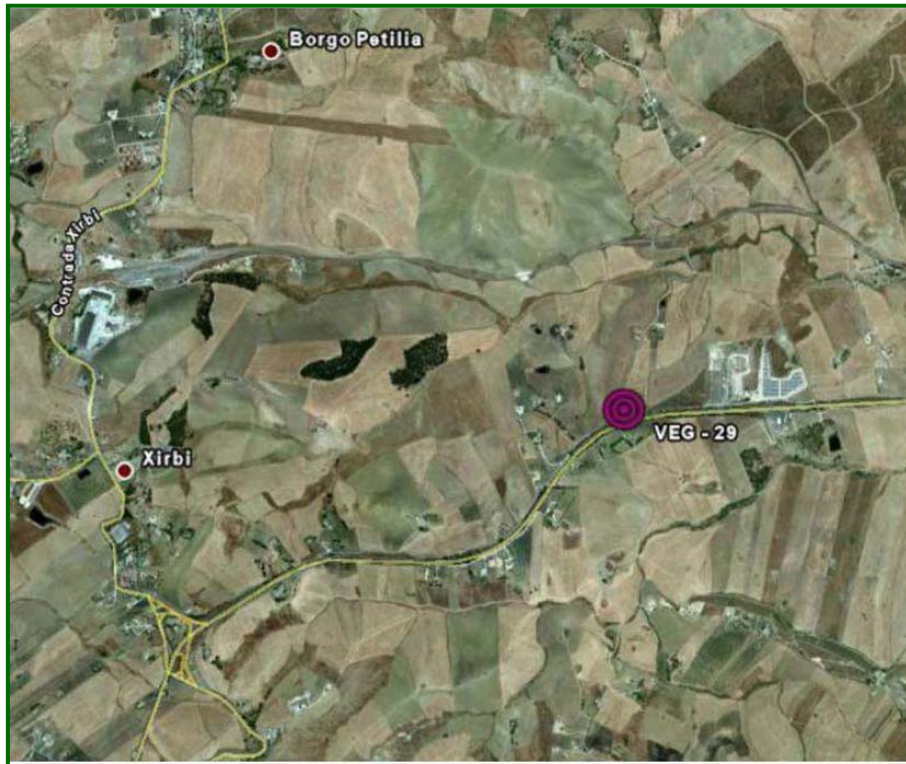
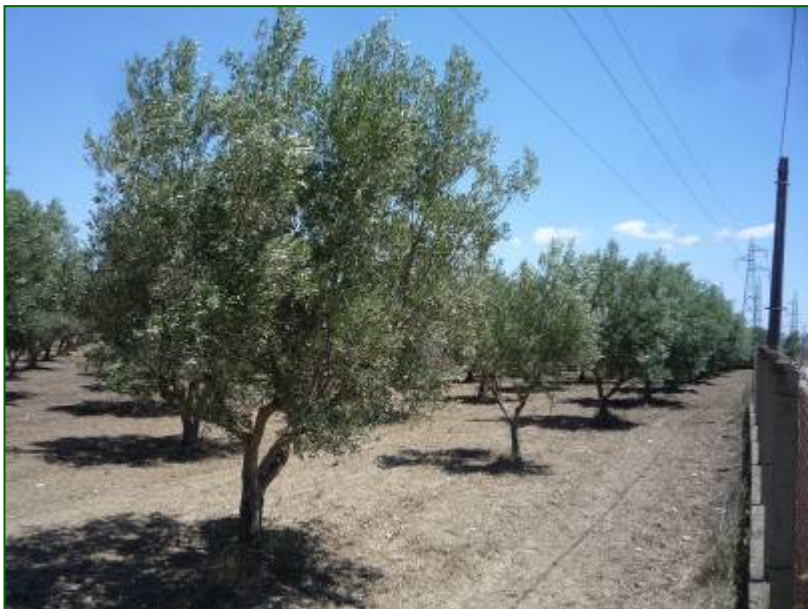
Codice misura: VEGE_29

L'area oggetto di studio si trova in contrada Abbazia Santuzza nel Comune di Caltanissetta,

provincia di Caltanissetta; in dettaglio si trova alla progressiva Km 21+280 del tratto in progetto. Nella fase di monitoraggio ante operam e nelle precedenti campagne di corso opera si era riscontrato un'area altamente antropizzata in cui insistono diverse coltivazioni sia di frutteti vari

che di vari seminativi. Nel rilievo della campagna di monitoraggio in corso d'opera in esame, si riconferma un'area fortemente antropizzata con presenza di un coltivo di uliveto, che si

Nell'area oggetto di studio giace un uliveto da olio. Sugli elementi arborei presenti nell'area in studio (ulivi) è stata determinata la quantità di polvere deposta sulla superficie fogliare (mg/cmq); da una preliminare ed attenta analisi visiva in loco si evince la presenza di piccole quantità di polvere sulle piante in questione, di fatti dall'analisi effettuata successivamente è stata riscontrata la presenza di circa 0,125 mg/cmq di polvere deposta sulla pagina fogliare.

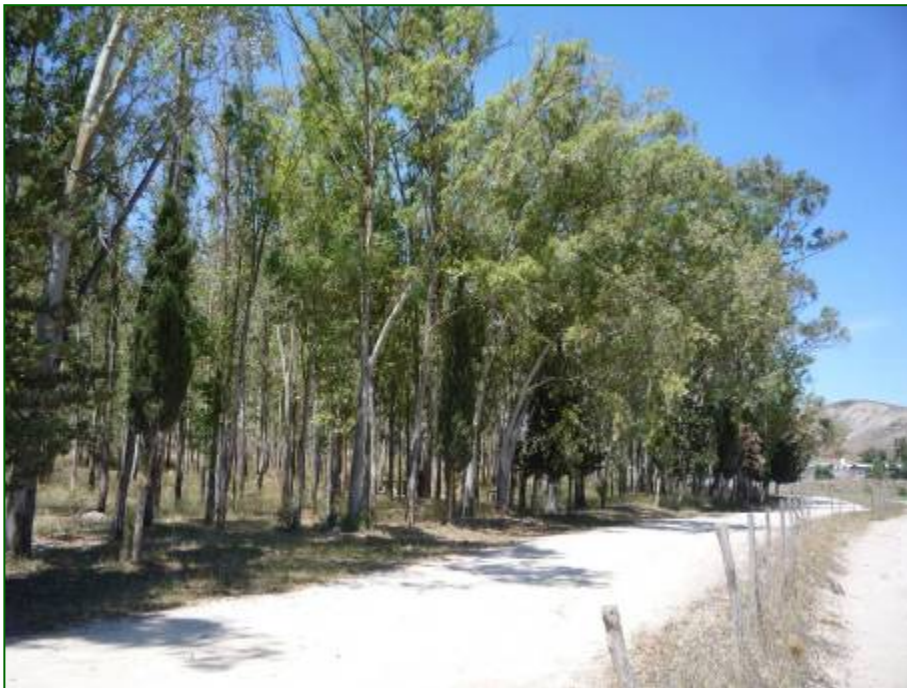
Codice misura: VEGE_32

L'area oggetto di studio si trova in contrada Cuti nel Comune di Enna, provincia di Enna; in dettaglio si trova alla progressiva Km 24+075 del tratto in progetto.

I rilievi avvenuti nella fase ante operam e nelle precedenti campagne di monitoraggio in corso d'opera, hanno permesso di riscontrare che la fitocenosi presente nella zona considerata è rappresentata da un rimboschimento di *Eucalyptus camaldulensis* e di *Cupressus sempervirens* a governo ad alto fusto.

Il rilievo effettuato in questa campagna di monitoraggio di CO, conferma la presenza dell'area antropizzata, in particolare si tratta di un'area sottoposta ad intensa manipolazione antropica con introduzione di specie alloctone e pertanto di scarso valore naturalistico e con scarsa presenza di vegetazione infestante. L'area oggetto di indagine ospita delle cenosi con corteggio floristico alquanto povero; ciò è da imputare alla diffusa e rilevante antropizzazione esercitata, alle condizioni edafiche tipiche dell'areale, all'eccessivo sfruttamento per pascolamento, e inoltre alla consueta abitudine dell'eliminazione delle

specie perennanti ai margini ed anche all'interno della macchia boscata, ai fini della prevenzione degli incendi; tutto ciò ha ostacolato negli anni, e continua ad ostacolare, la naturale evoluzione della vegetazione e l'insediamento di

specie arbustive e suffruticose. Infatti lo strato erbaceo risulta essere quasi del tutto assente; in ogni modo la flora presente appartiene a specie di *terofite* ed *emicriptofite* tipiche dei rimboschimenti ad eucalipto. I contingenti fitosociologici maggiormente rappresentati sono quelli dei *Thero-Brometalia* e degli *Stipo-Trachynietea*.

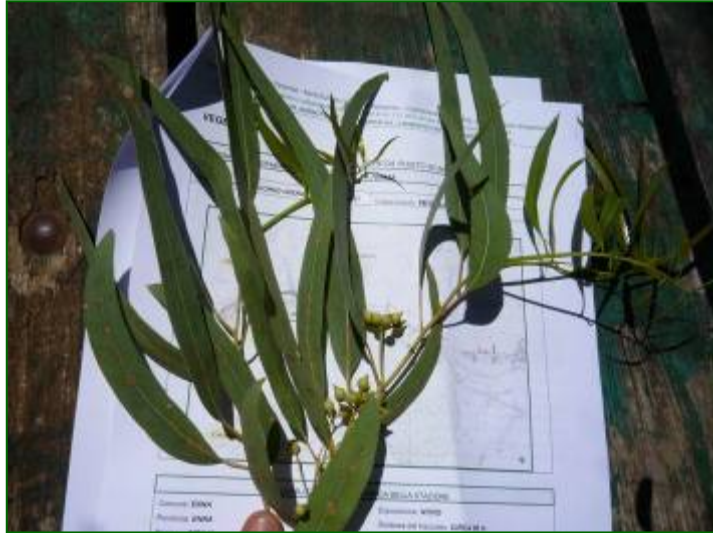
Misura del livello di deposizione delle polveri sulle foglie

Nell'area oggetto di studio vi è la presenza di un bosco di *Eucalyptus camaldulensis* e di *Cupressus sempervirens* a governo ad alto fusto; Si è scelto di determinare la quantità di polvere deposta sulla superficie fogliare (mg/cmq) di alcuni individui di Eucalipti; da una preliminare ed attenta analisi visiva *in loco* si evince la presenza di piccole quantità di polvere sulle piante in questione, di fatti dall'analisi effettuata successivamente è stata riscontrata la presenza di circa 0,183 mg/cmq di polvere deposta sulla pagina fogliare.

La presenza di polvere sulla pagina fogliare potrebbe essere imputabile alla presenza di una stradella sterrata in prossimità del bosco da sempre esistita e percorsa dalla gente del luogo.

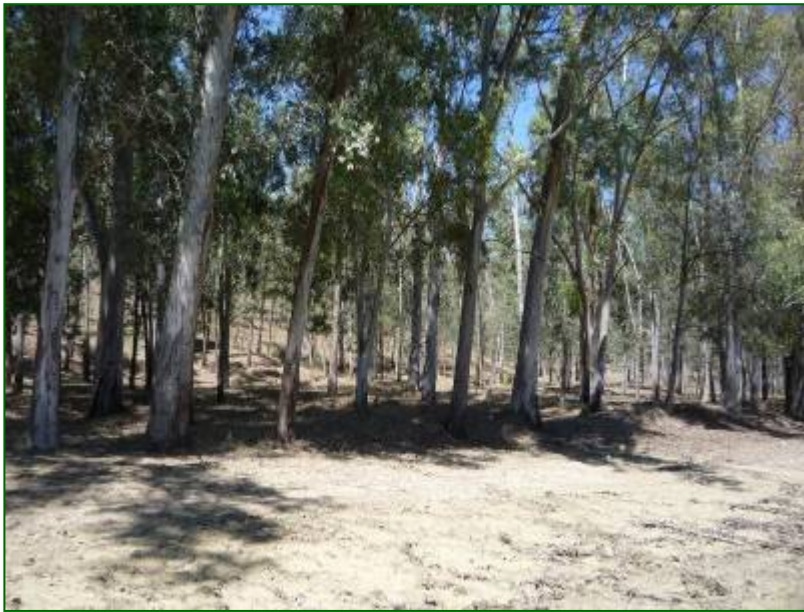
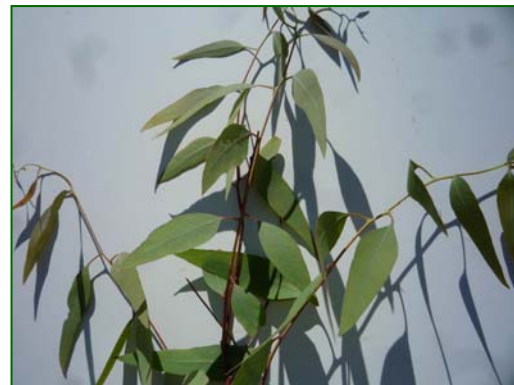
Codice misura: VEGE_34

L'area oggetto di studio si trova nel territorio comunale di Caltanissetta, provincia di Caltanissetta; in dettaglio si trova alla progressiva Km 25+425 del tratto in progetto.

Lo studio effettuato in questa fase di monitoraggio, come anche nelle precedenti fasi di CO e nella fase ante operam, nell'area di campionamento VEG_34 ha permesso di stabilire che la fitocenosi presente è rappresentata da un tipico rimboscimento

degli anni '60 di *Eucalyptus camaldulensis* ad alto fusto e di *Cupressus sempervirens*; si tratta, pertanto, di un'area sottoposta ad intensa manipolazione antropica ad uso ricreativo con introduzione di specie alloctone e pertanto di scarso valore naturalistico. L'area oggetto di indagine ospita delle cenosi con corteggio floristico

alquanto povero; ciò è da imputare alla diffusa e rilevante antropizzazione esercitata, alle condizioni edafiche tipiche dell'areale, all'eccessivo sfruttamento per pascolamento, e inoltre alla consueta abitudine dell'eliminazione delle specie perennanti ai margini ed anche all'interno della macchia boscata, ai fini della prevenzione degli incendi; tutto ciò ha ostacolato negli anni, e continua ad ostacolare, la naturale evoluzione della vegetazione e l'insediamento di specie arbustive e suffruticose. In ogni modo la flora presente appartiene a specie di *terofite* ed *emicriptofite* tipiche dei rimboscimenti ad eucalipto. I contingenti fitosociologici maggiormente rappresentati sono quelli dei *Thero-Brometalia* e degli *Stipo-Trachynietea*.

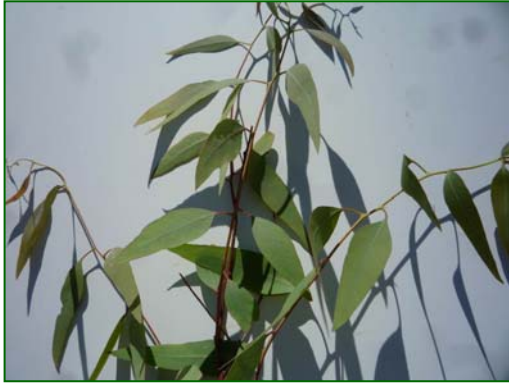
Misura del livello di deposizione delle polveri sulle foglie

Anche in quest'area, vi è la presenza di un bosco di *Eucalyptus camaldulensis* e di *Cupressus sempervirens* a governo ad alto fusto; Si è scelto di determinare la quantità di polvere deposta sulla superficie fogliare (mg/cmq) di alcuni individui di Eucalipti; da una preliminare

ed attenta analisi visiva in loco si evince la presenza di piccole quantità di polvere sulle piante in questione, di fatti dall'analisi effettuata successivamente è stata riscontrata la presenza di circa 0,186 mg/cmq di polvere deposta sulla pagina fogliare. La presenza di polvere sulla pagina fogliare, anche in questo caso, potrebbe essere

imputabile alla presenza di una stradella sterrata in prossimità del bosco da sempre esistita e percorsa dalla gente del luogo.

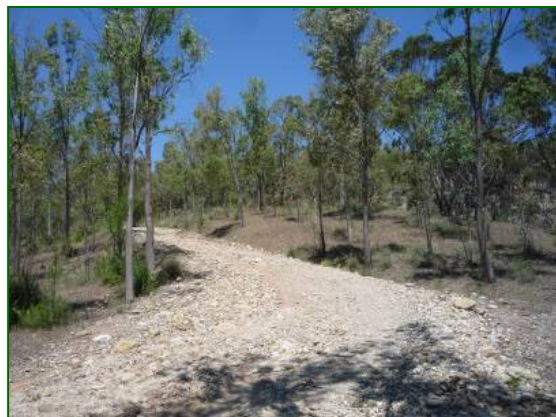
Codice misura: VEGE_38

L'area oggetto di studio si trova in contrada Garlatti nel Comune di Santa Caterina di Villarmosa, provincia di Caltanissetta; in dettaglio si trova alla progressiva Km 27+200 del tratto in progetto.

In questa campagna di monitoraggio di corso opera, come anche nelle precedenti e nella fase ante operam, si è potuto constatare che la fitocenosi presente è rappresentata da un rimboscimento di *Eucalyptus camaldulensis* e *Pinus Halapensis*. Si tratta, pertanto, di un'area sottoposta ad intensa manipolazione antropica

con introduzione di specie alloctone e pertanto di scarso valore naturalistico.

Anche in questo caso l'area oggetto di indagine ospita delle cenosi con corteggio floristico alquanto povero, imputabile alla diffusa e rilevante antropizzazione esercitata e soprattutto alle condizioni edafiche quasi proibitive (tipo di substrato, pendenza, stato di erosione dei suoli), che hanno causato un impoverimento delle fitocenosi erbacee a causa dell'erosione prolungata negli anni che oltre ad asportare la vegetazione dilava il terreno agrario e fertile a valle, facendo affiorare la matrice rocciosa del suolo; tutto ciò ha ostacolato negli anni, e continua ad ostacolare, la naturale evoluzione della vegetazione e l'insediamento di specie arbustive e suffruticose. Nelle vicinanze del sito, inoltre, si trova un allevamento di bovini che spesso è causa dei fenomeni di degrado dovuti ad un eccessivo pascolamento della superficie erbacea.

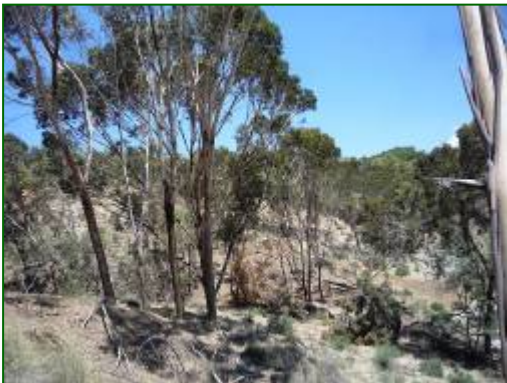
Misura del livello di deposizione delle polveri sulle foglie

Nell'area in studio, vi è la presenza di un bosco di *Eucalyptus camaldulensis* e *Pinus*

Halapensis a governo ad alto fusto. Si è scelto di determinare la quantità di polvere deposta sulla superficie fogliare (mg/cm²) di alcuni individui di Eucalipti; da una preliminare ed attenta analisi visiva *in loco* si evince la presenza di piccole quantità di polvere sulle piante in questione, di fatti dall'analisi effettuata successivamente è stata

riscontrata la presenza di circa 0,175 mg/cm² di polvere deposta sulla pagina fogliare, quantità che non dovrebbe inficiare la normale attività fotosintetica delle piante. La presenza di polvere risulta essere di poco aumentata rispetto all'analisi precedente, ciò è da imputare probabilmente alla stagione estiva ed alla mancanza di eventi meteorici.

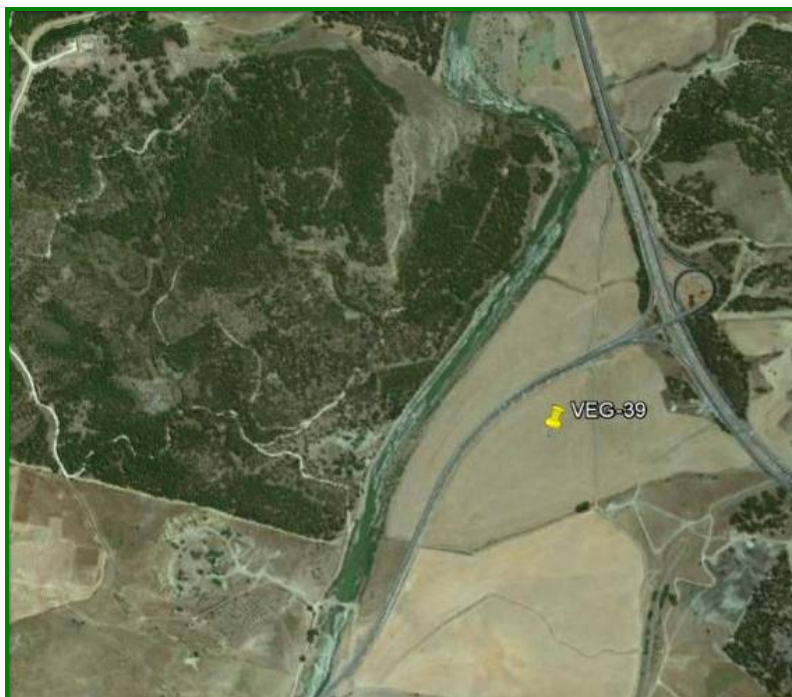
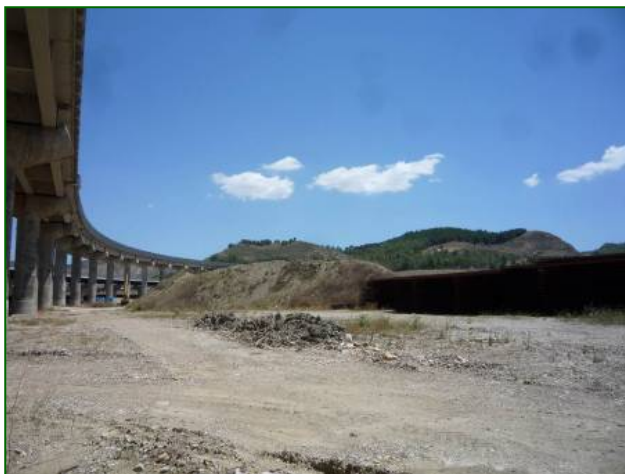
Codice misura: VEGE_39

L'area in esame si trova in contrada Fortelese nel Comune di Villarosa provincia di Enna; si trova alla progressiva Km 27+400 del tratto in progetto.

Dalle analisi effettuate in fase ante operam risulta che pur trovandosi in prossimità della riva del fiume Salso l'area risultava soggetta ad una pressione antropica alquanto elevata a causa delle coltivazioni agricole. In questa campagna di monitoraggio l'area oggetto di indagine è risultata spianata dai mezzi di cantiere, sia nella campagna di monitoraggio in

corso d'opera precedente che in quella in esame, per la messa in opera del cantiere n° 5 per le varie operazioni di cantiere per la costruzione del viadotto in progetto.

Nelle aree limitrofe si riscontra terreno falciato, quindi si presenta in buone condizioni agronomiche e tanto da essere impiegato per la semina della coltura erbacea a ciclo annuale. Nelle vicinanze del sito si trova inoltre un allevamento di bovini che spesso è causa dei fenomeni di degrado dovuti ad un eccessivo pascolamento della superficie.
