PA 12/09
 CORRIDOIO PLURIMODALE TIRRENICO - NORD EUROPA
 ITINERARIO AGRIGENTO - CALTANISSETTA - A19
 S.S. N° 640 "DI PORTO EMPEDOCLE"
 AMMODERNAMENTO E ADEGUAMENTO ALLA CAT. B DEL D.M. 5.11.2001
 Dal km 44+000 allo svincolo con l'A19

MONITORAGGIO IN CORSO D'OPERA
 REPORT SEMESTRALE PERIODO MAGGIO-OTTOBRE 2018
 COMPONENTE STATO FISICO DEI LUOGHI

Carta dell' uso del suolo TAV. 1/10

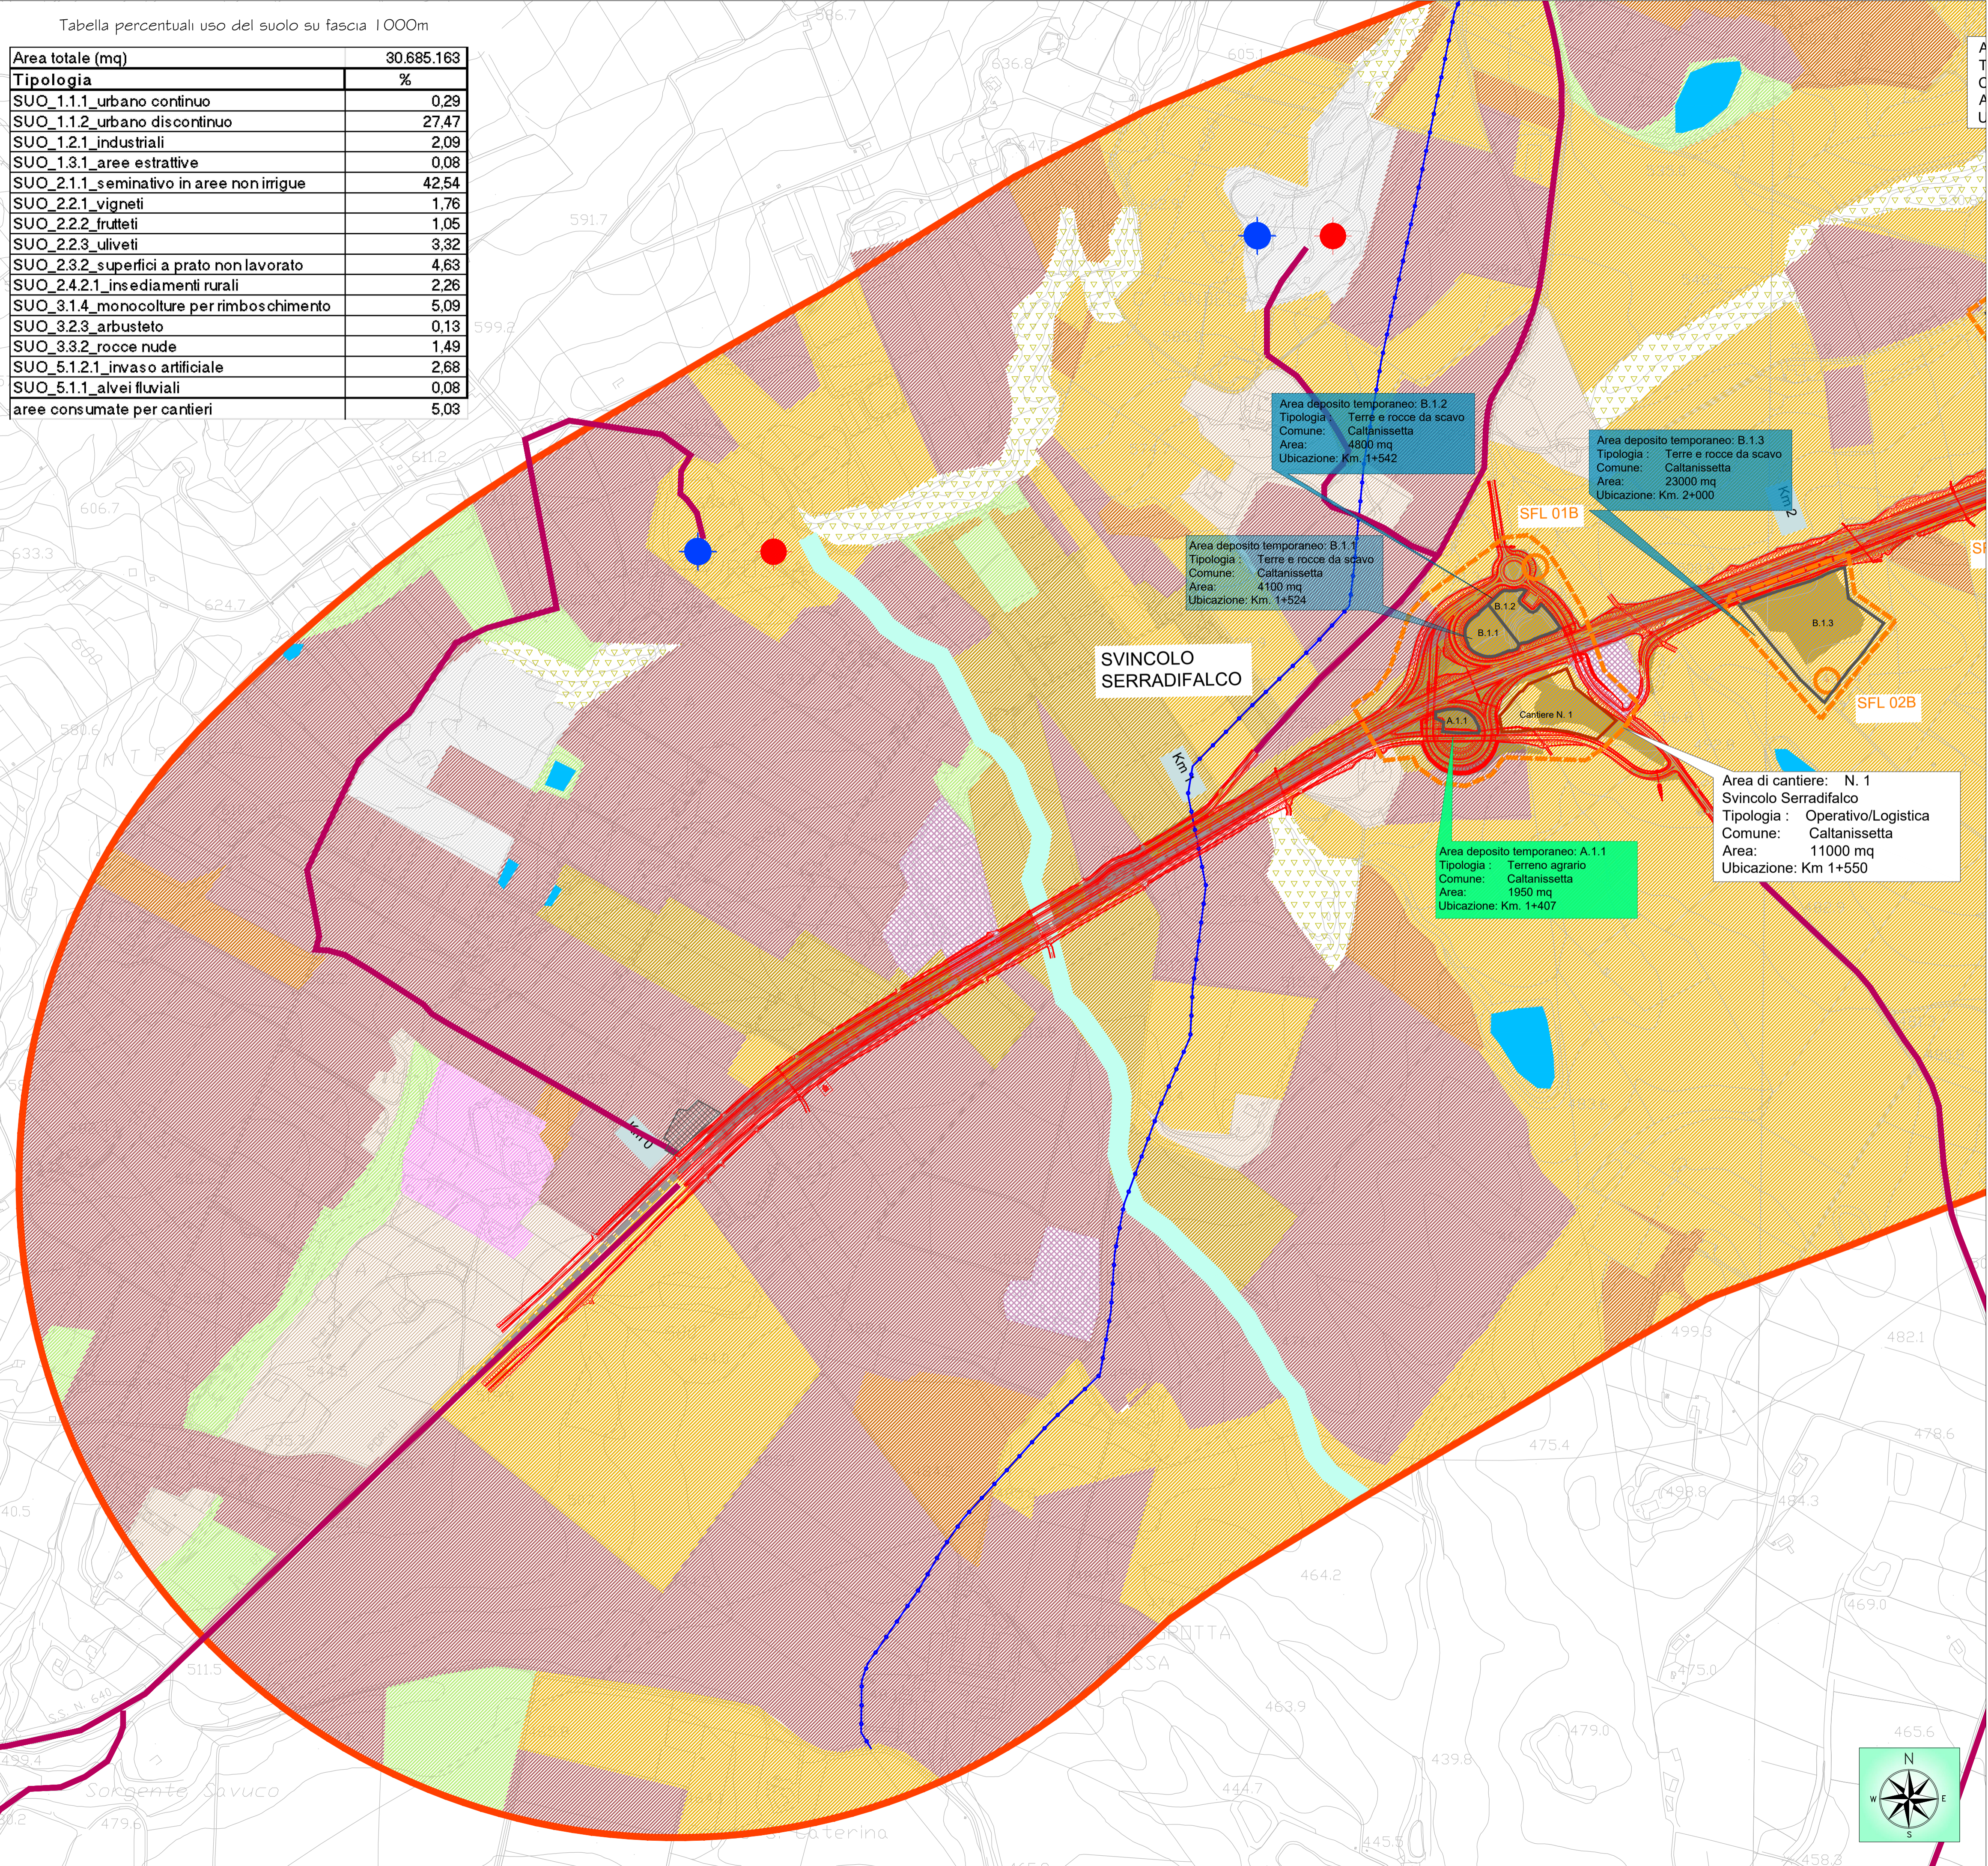
Area totale (mq)	30.685.163
Tipologia	%
SUO_1.1.1_urbano continuo	0,29
SUO_1.1.2_urbano discontinuo	27,47
SUO_1.2.1_industriali	2,09
SUO_1.3.1_aree estrattive	0,08
SUO_2.1.1_seminativo in aree non irrigue	42,54
SUO_2.2.1_vigneti	1,76
SUO_2.2.2_frutteti	1,05
SUO_2.2.3_uliveti	3,32
SUO_2.3.2_superfici a prato non lavorato	4,63
SUO_2.4.2.1_insediamenti rurali	2,26
SUO_3.1.4_monocolture per rimboscimento	5,09
SUO_3.2.3_arbusteto	0,13
SUO_3.3.2_roccie nude	1,49
SUO_5.1.2.1_invaso artificiale	2,68
SUO_5.1.1_alvei fluviali	0,08
aree consumate per cantieri	5,03
