815.R.004 RELAZIONE GEOLOGICA ALLEGATI

RELAZIONE GEOLOGICA

ALLEGATO A

Lavoro: *"Progetto per la realizzazione di una centrale eolica"*

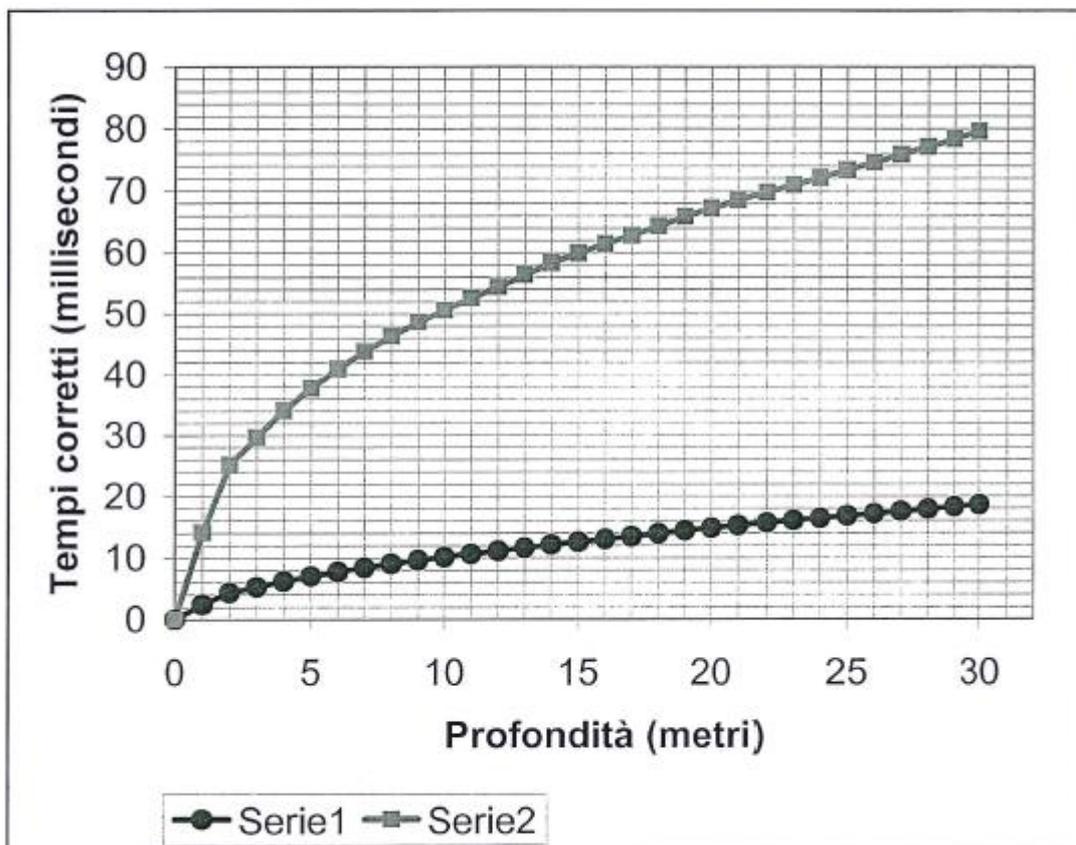
GRAFICO TEMPI CORRETTI - PROFONDITA'

Legenda	
Serie 1	= Onde P
Serie 2	= Onde S

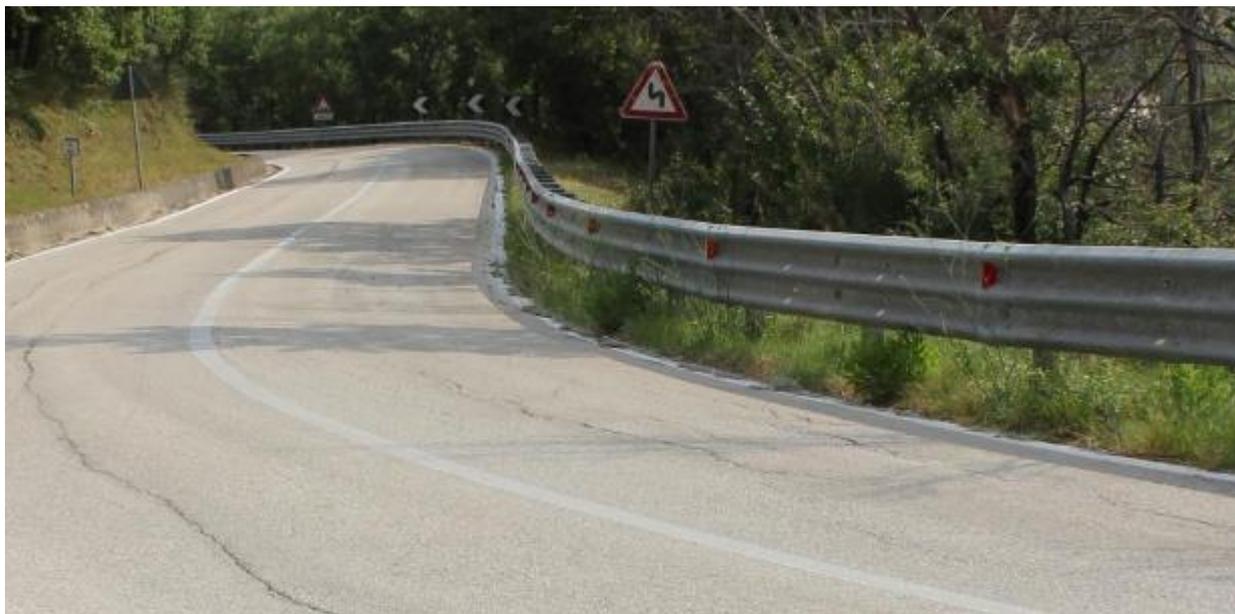
GPX_07: Panoramica scattata verso valle lungo la strada SS212 ad inquadrare modeste lesioni della sede stradale sul lato verso valle (Ovest) (Agosto 2018).

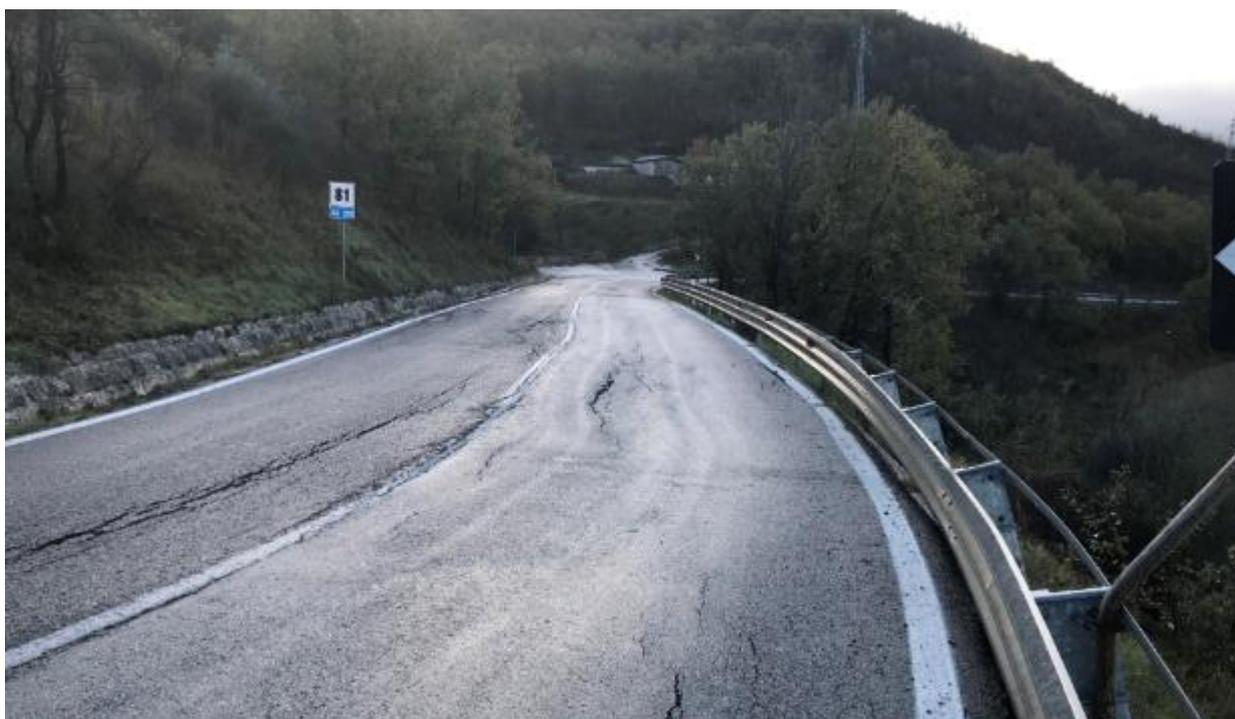
GPX_1b: Panoramica scattata verso valle lungo la strada SS212 ad inquadrare le modeste lesioni della sede stradale sul lato verso valle (Ovest) già rilevate in Agosto 2018 (Novembre 2018).

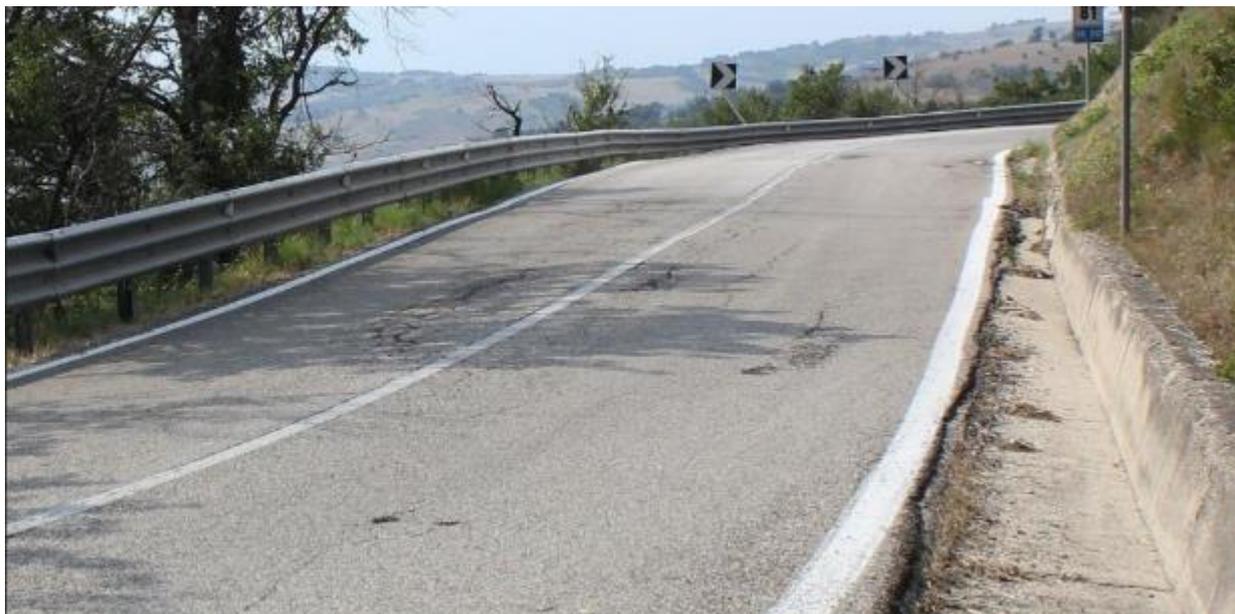
GPX_07: Panoramica scattata verso monte lungo la strada SS212 ad inquadrare modeste lesioni della sede stradale sul lato verso valle (Ovest) (Agosto 2018).

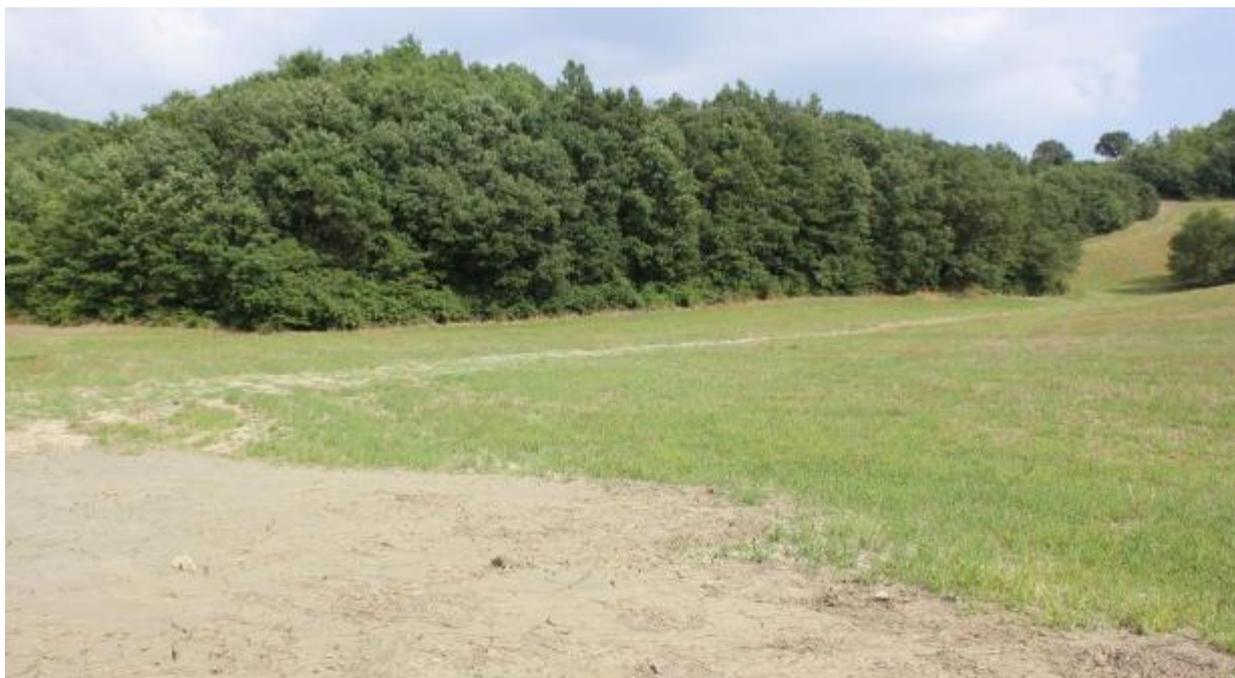
GPX_08: Panoramica scattata verso Est dal bordo stradale della SS212 ad inquadrare un recente ma modesto fenomeno di colata superficiale che si è fermato appena prima della strada stessa. I cavidotti passano leggermente a valle lungo la sede stradale SS212 (Agosto 2018).

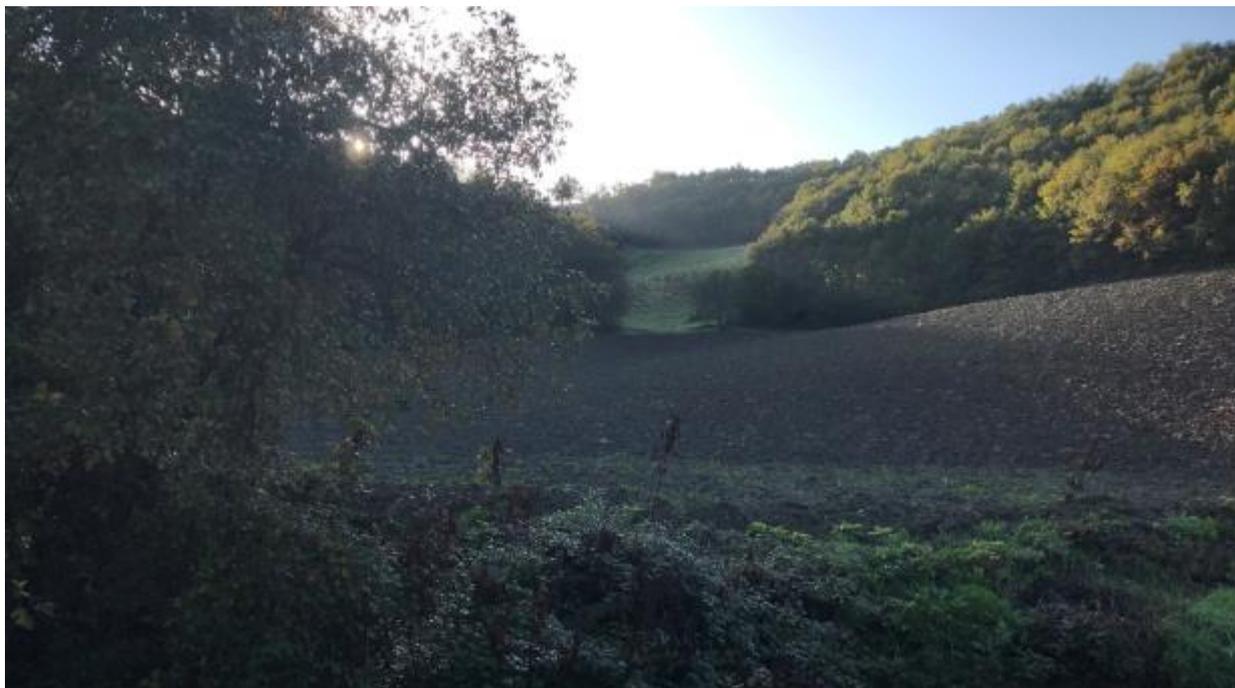
GPX_2b: Panoramica scattata verso Est dal bordo stradale della SS212 ad inquadrare la zona interessata dal recente fenomeno di colata rilevato in Agosto 2018 e riportato nella figura precedente (Novembre 2018).

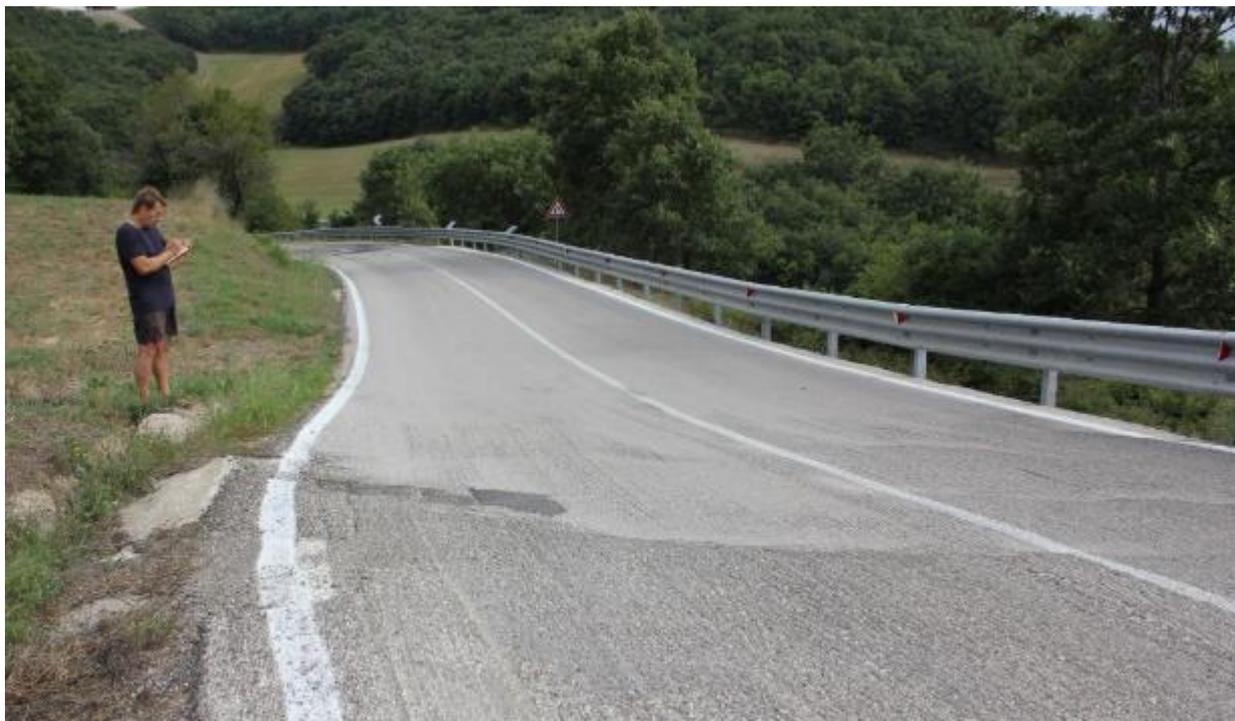
GPX_09: Panoramica scattata verso valle lungo la SS212 ad inquadrare la sede stradale al di sotto del versante ripreso nel precedente punto di scatto GPX_08. Si evidenzia un avvallamento della sede stradale, con lesione delle canalette di scolo nel lato di monte della SS212. In questo settore i cavidotti dovrebbero da progetto passare nel versante a monte della SS212 (Agosto 2018).

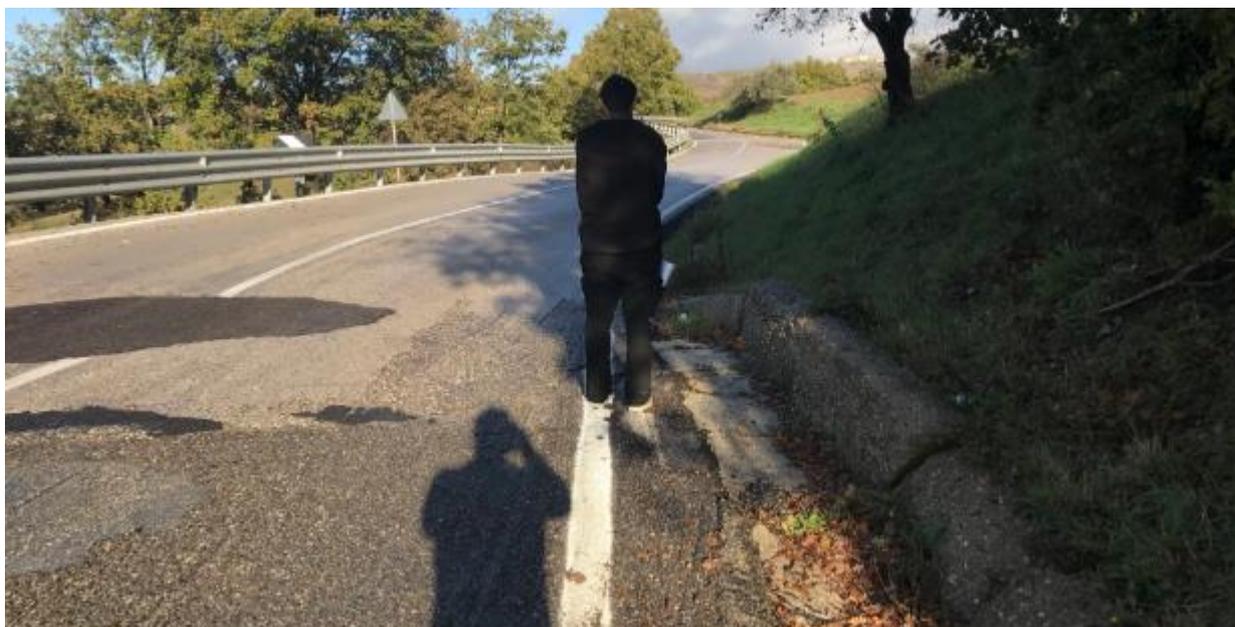
GPX_3b: Panoramica scattata verso monte lungo la SS212 ad inquadrare la sede stradale al di sotto del versante già ripreso nel precedente punto di scatto GPX_09 in Agosto 2018. Si evidenzia nuovamente l'avvallamento della sede stradale, con lesione delle canalette di scolo nel lato di monte della SS212. In questo settore i cavidotti dovrebbero da progetto passare nel versante a monte della SS212 (Novembre 2018).

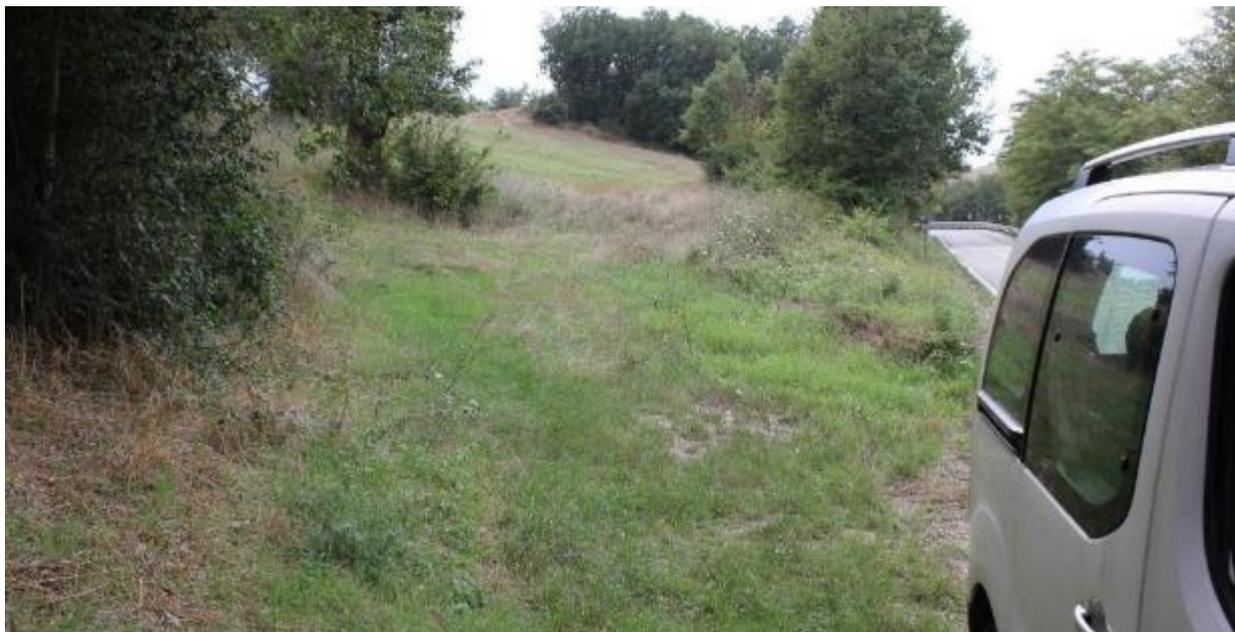
GPX_10: Panoramica scattata verso valle lungo la SS212 nel punto in cui da progetto i cavidotti passano dall'essere interrati sotto la sede stradale (a monte) ad attraversare il versante, ovvero verso valle nelle zone inquadrare dalla foto. Nella zona ripresa non sono stati evidenziati al momento del sopralluogo evidenti segnali d'instabilità (Agosto 2018).

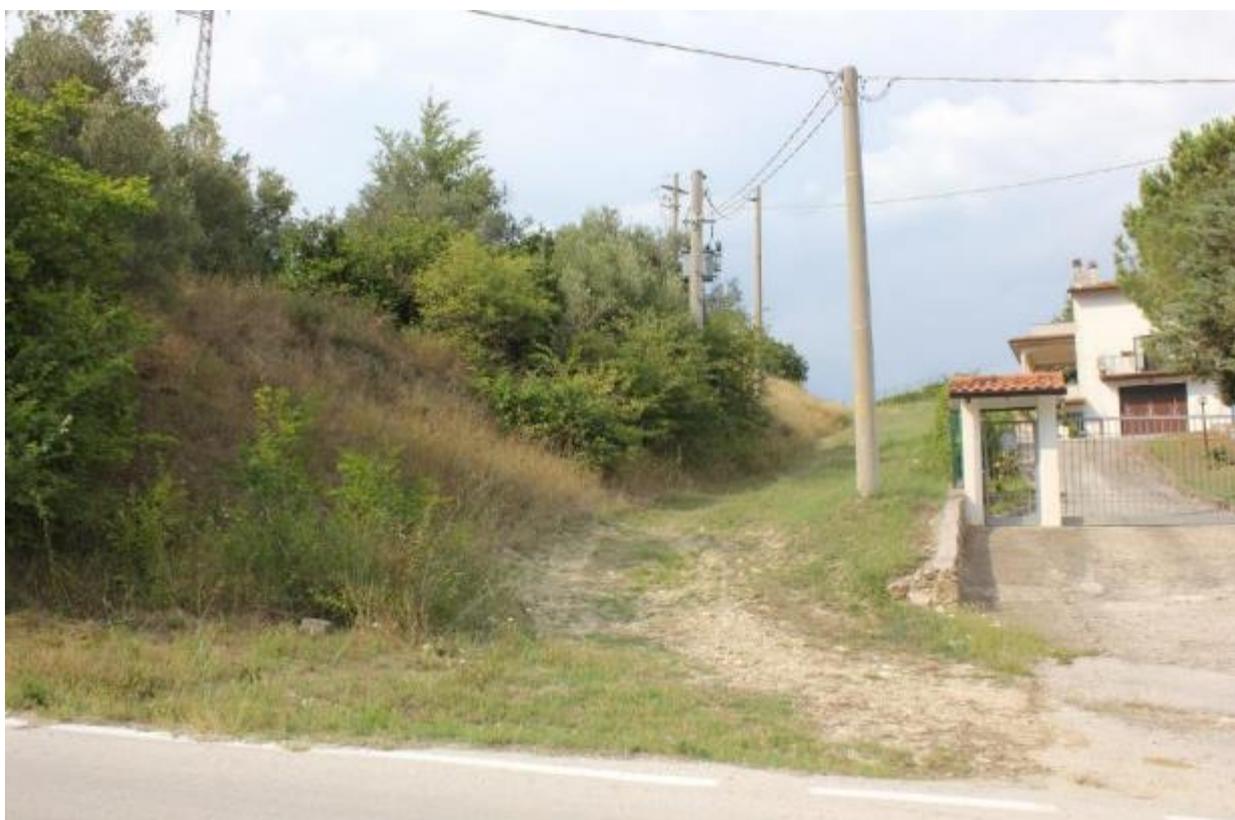
GPX_11: Panoramica scatta dal bordo stradale della SS212 ad inquadrare un tratturo che la intercetta nel suo lato di monte. Lungo tale sterrato dovrebbero passare da progetto i cavidotti. Nella zona ripresa non sono stati evidenziati al momento del sopralluogo evidenti segnali d'instabilità (Agosto 2018).

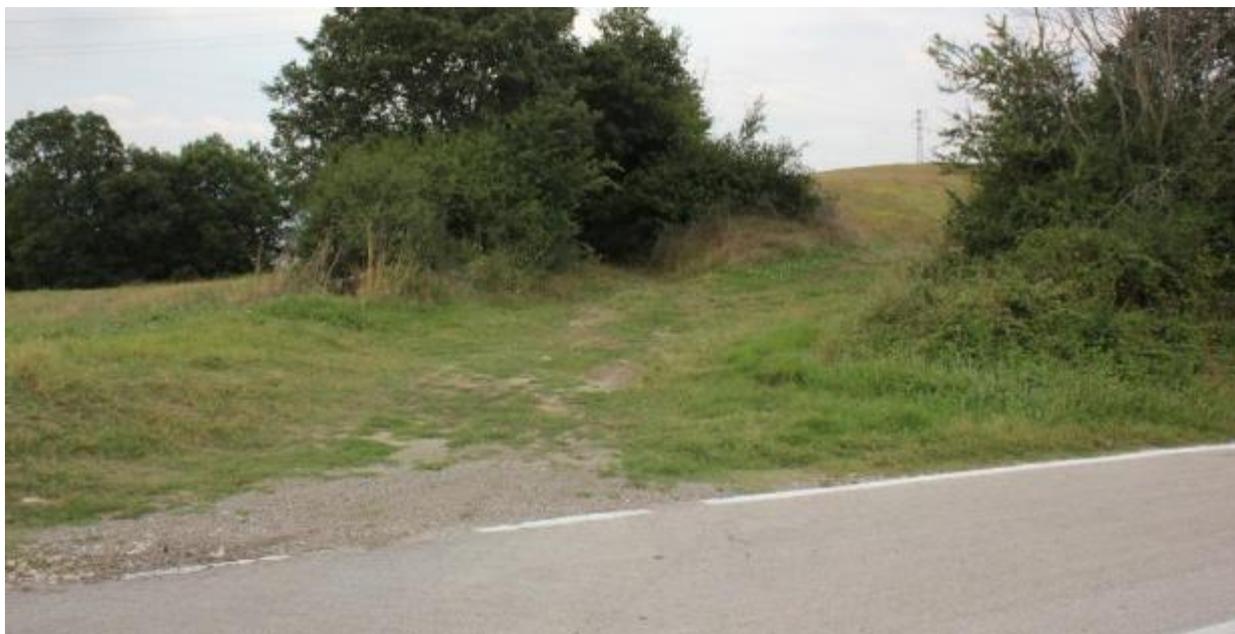
GPX_12: Panoramica scatta dal bordo stradale della SS212 ad inquadrare verso valle il tratto citato al punto di scatto precedente (GPX_11), il quale procedendo verso monte, rientra in questo punto nella stessa SS212. Nella zona ripresa non sono stati evidenziati al momento del sopralluogo evidenti segnali d'instabilità (Agosto 2018).

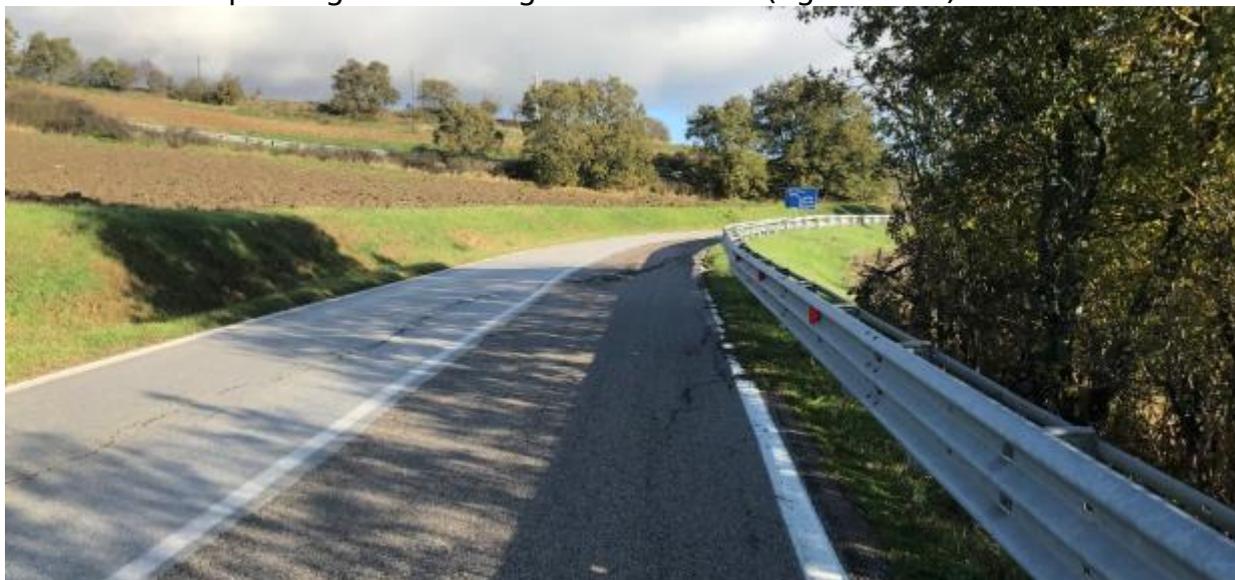
GPX_4b: Panoramica scattata verso monte lungo la SS212 ad inquadrare la sede stradale in cui si evidenziano alcune lesioni del manto stradale. In questo settore i cavidotti dovrebbero da progetto passare nel versante lontani dalla SS212 a monte di essa (Novembre 2018).

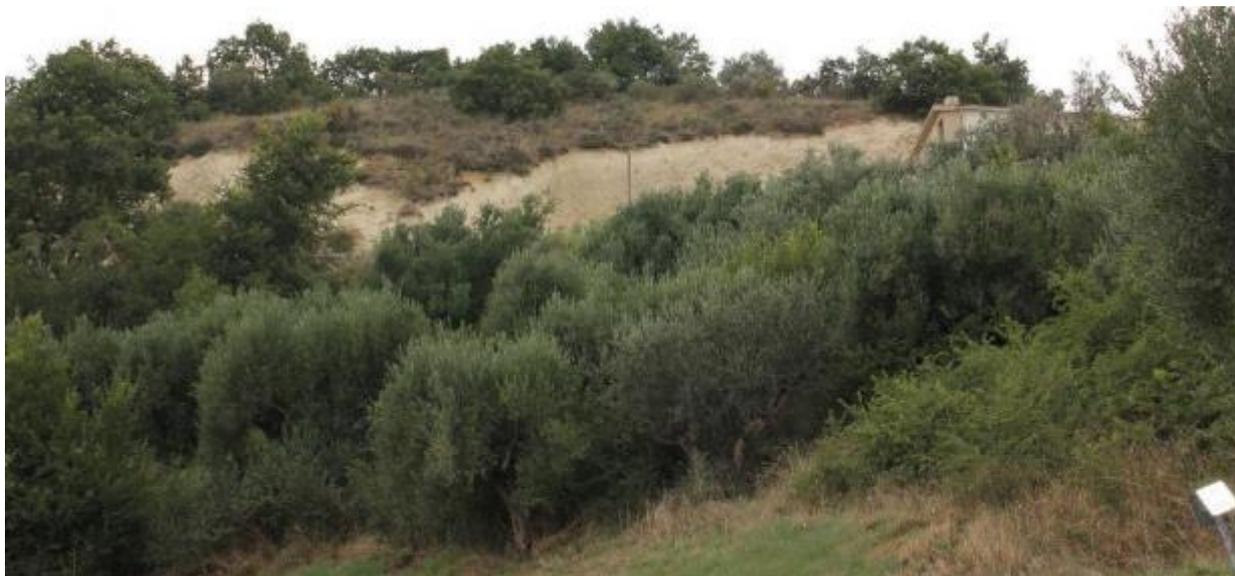
GPX_14: Panoramica scatta dal bordo stradale della SS212 ad inquadrare verso monte (Nord) una scarpata verticale dove affiora un banco sabbioso-arenaceo appartenente alla formazione geologica delle Sabbie di Valli. Da progetto i cavidotti dovrebbero passare a circa 200 metri da qui nei settori a monte di questo affioramento lungo sterrati esistenti (Agosto 2018).

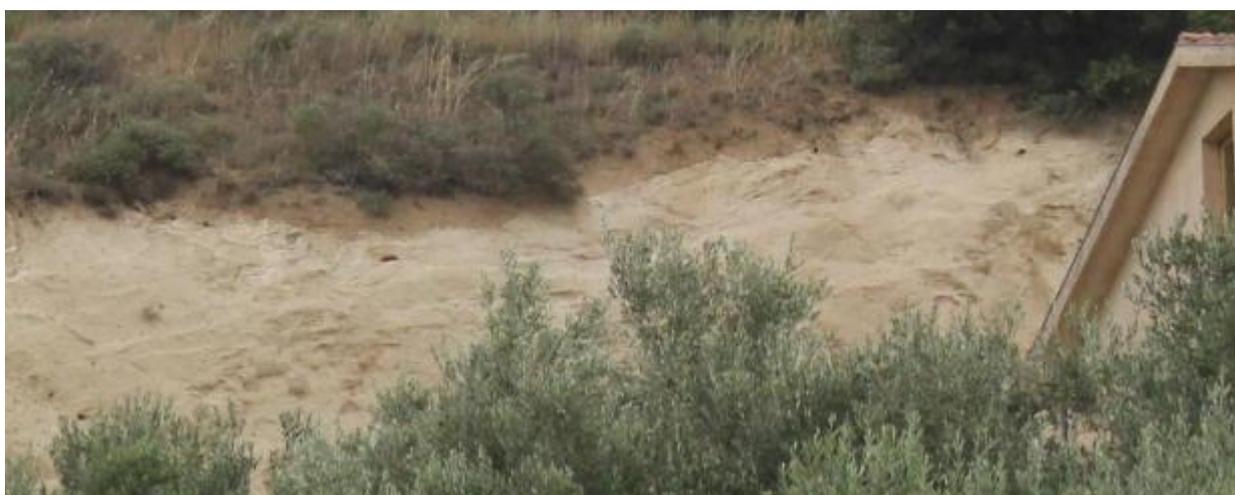
GPX_14: Dettaglio del banco sabbioso-arenaceo della ripresa fotografica precedente. Il banco è poco cementato ed alterato, spesso alcuni metri e non si distingue in modo evidente la stratificazione (Agosto 2018).

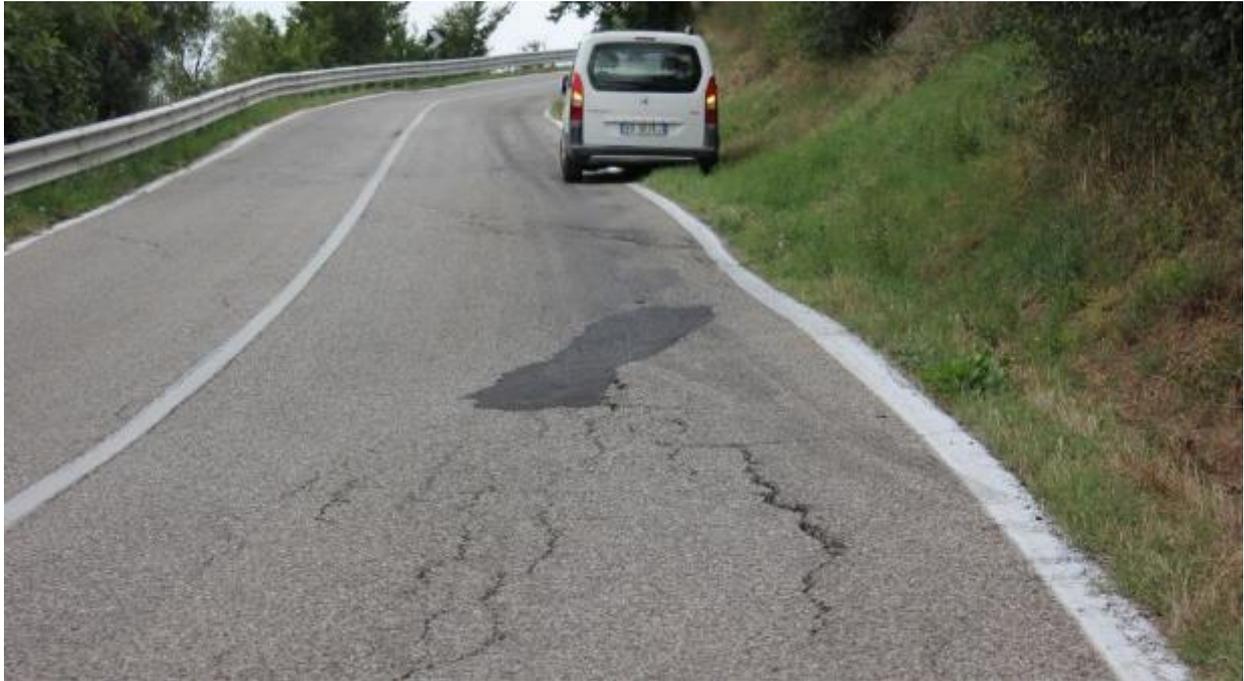
GPX_15: Panoramica scattata verso monte (Nord) lungo la strada SS212 ad inquadrare modeste lesioni della sede stradale sul lato verso monte (Nord). Da progetto i cavidotti dovrebbero passare a circa 200 metri da qui nei settori a monte di questo affioramento lungo sterrati esistenti (Agosto 2018).

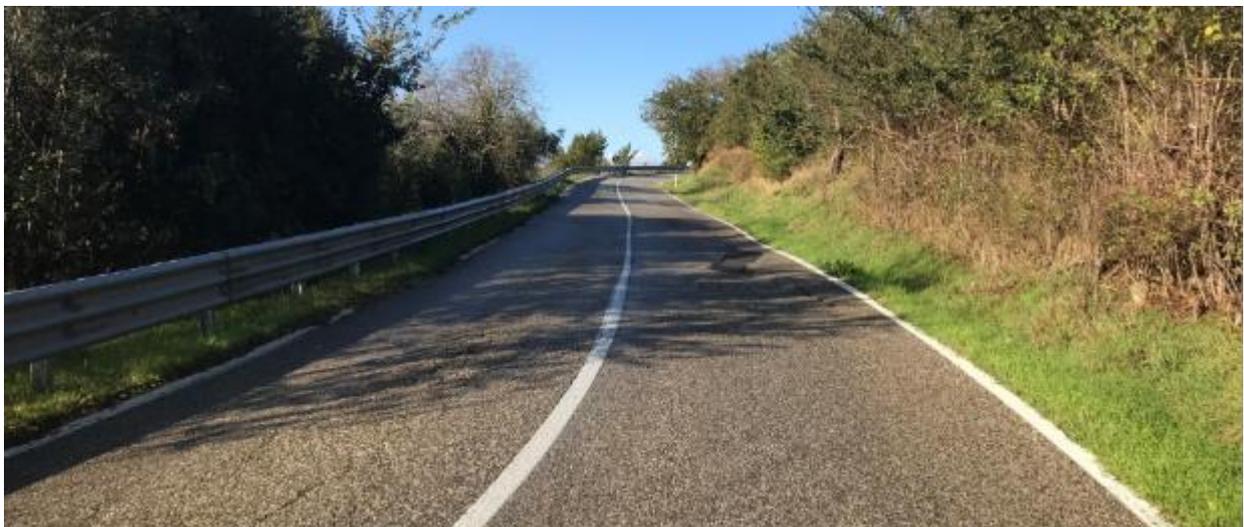
GPX_5b: Panoramica scattata verso monte (Nord) lungo la strada SS212 ad inquadrare modeste lesioni della sede stradale sul lato verso monte (Nord) già riprese in Agosto 2018. Da progetto i cavidotti dovrebbero passare a circa 200 metri da qui nei settori a monte di questo affioramento lungo sterrati esistenti (Novembre 2018).

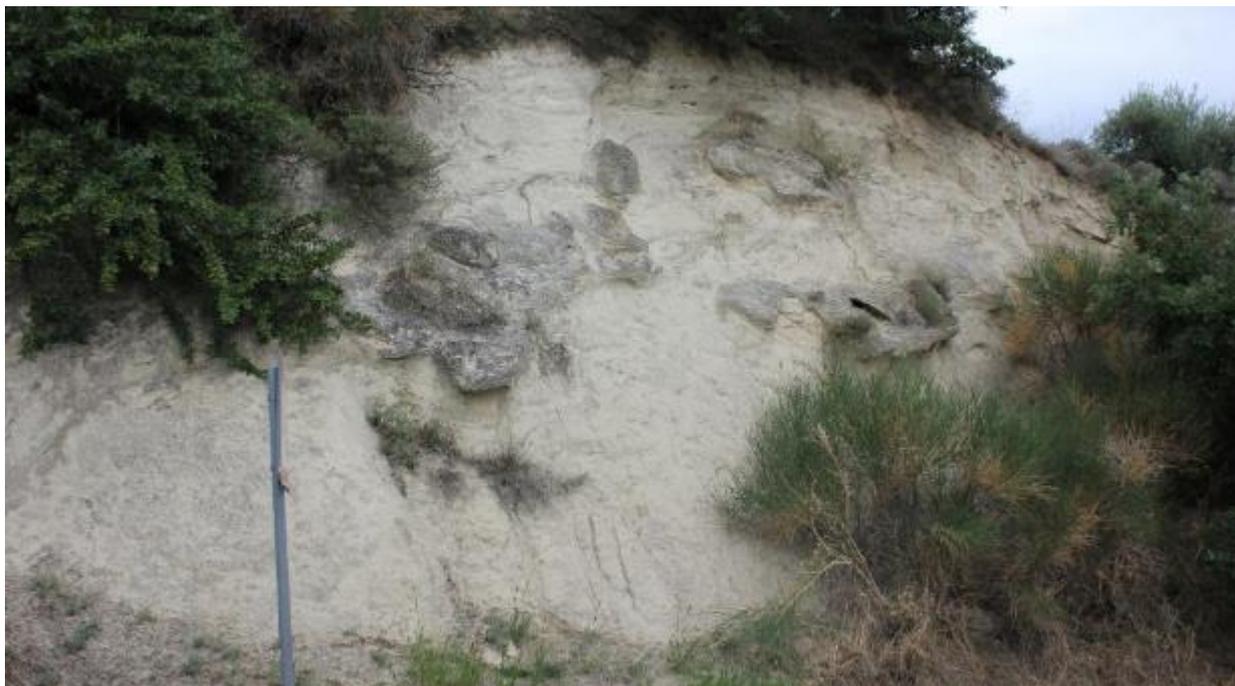
GPX_16: Panoramica scatta dalla SS212 ad inquadrare verso monte (Est) una scarpata verticale a bordo strada. All'interno del banco sabbioso-arenaceo (Sabbie di Valli) risaltano dei "cogoli", la cui origine sembra essere legata a punti in cui il carbonato di calcio precipita tra gli interstizi dell'arenaria con maggiore facilità e a partire da questi il processo di cementazione avanza in modo radiale. Da progetto i cavidotti dovrebbero passare a circa 200 metri da qui nei settori a monte di questo affioramento lungo sterrati esistenti (Agosto 2018).

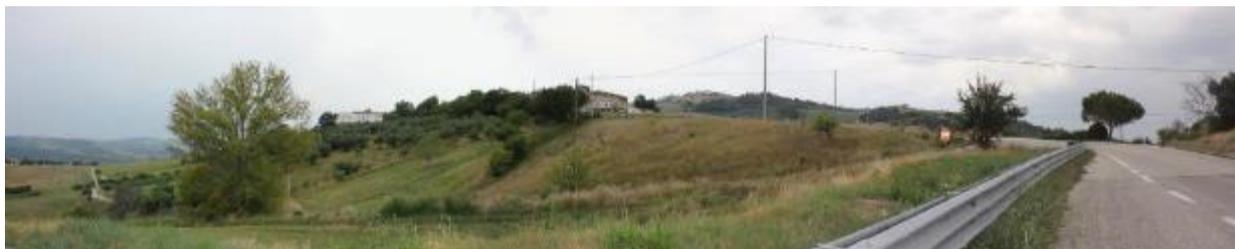
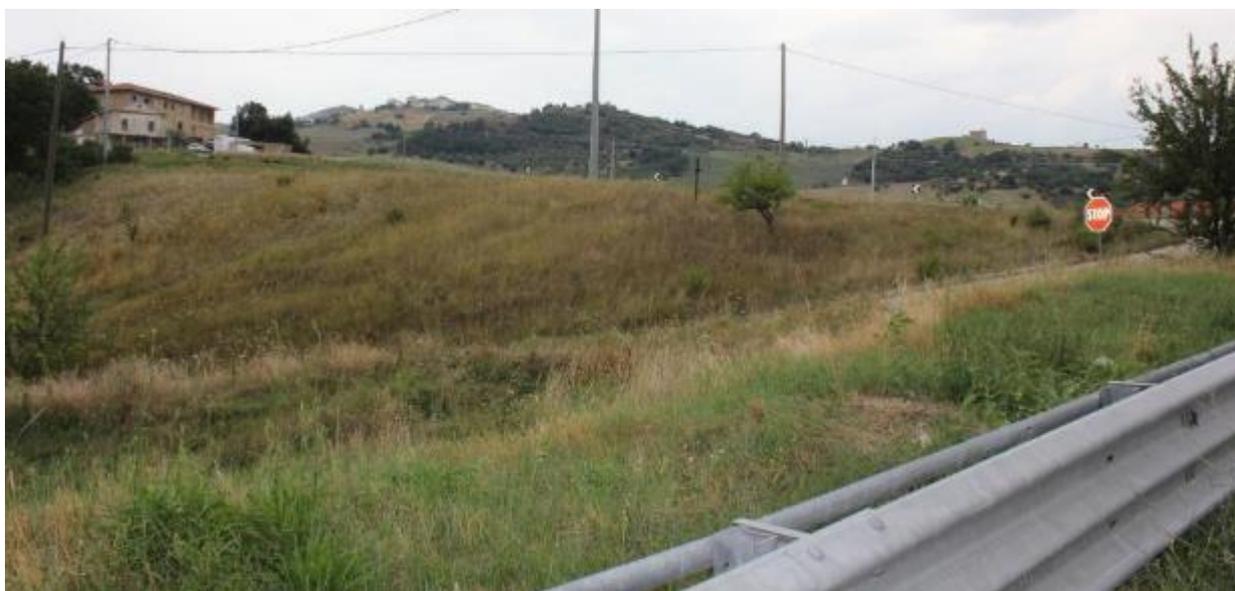
GPX_17: In alto, panoramica scattata verso monte (NW) lungo la strada SS212 ad inquadrare i versanti a valle della strada interessati da movimenti superficiali ed anche evidenziati dall'inclinazione anomala di alcuni pali della luce/telefono (dettaglio centrale). Da progetto i cavidotti dovrebbero passare a monte della porzione di versante inquadrata nel dettaglio in basso (vedi foto in basso del punto di scatto GPX_18). Al momento dei rilievi non sono stati evidenziati chiari indizi che presuppongano una retrocessione dei movimenti superficiali verso le zone di passaggio dei cavidotti (Agosto 2018).

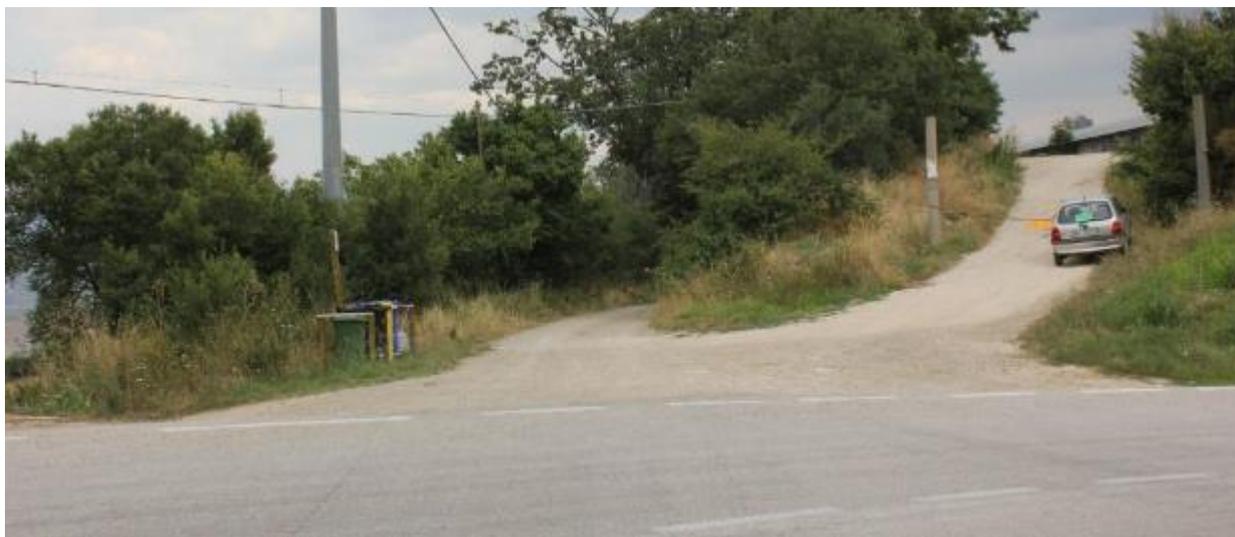
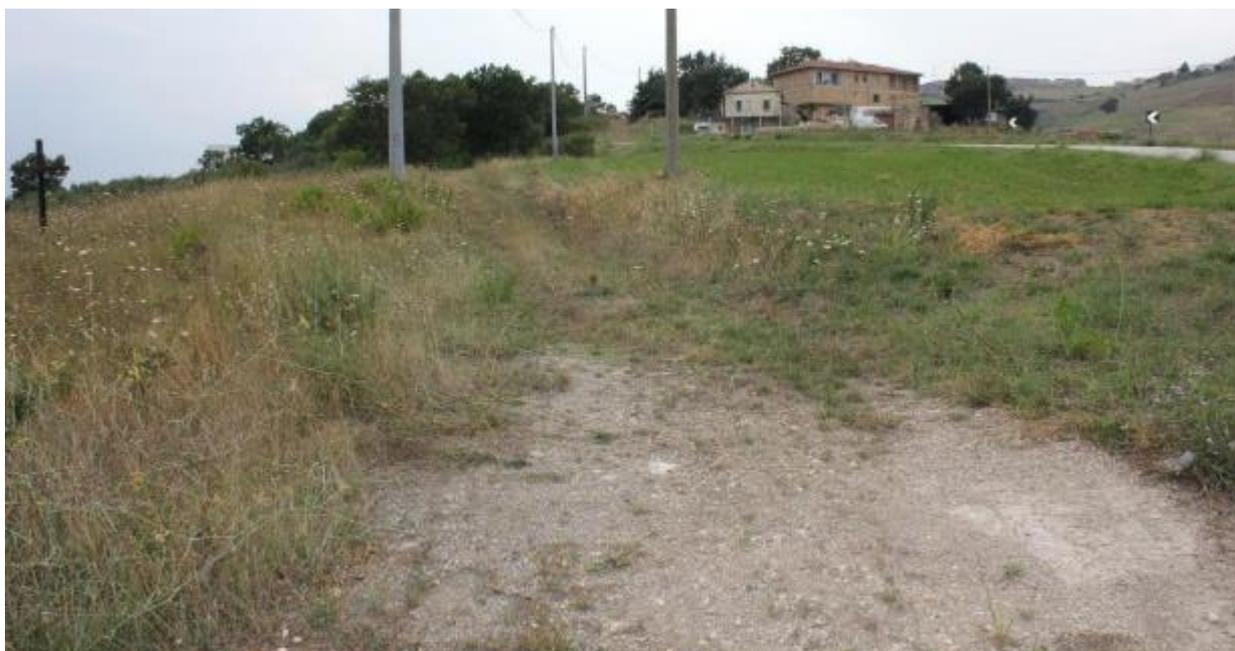
GPX_18: Panoramica scattata dal bordo stradale della SS212 ad inquadrare un tratturo che la intercetta nel suo lato orientale. Lungo tale sterrato dovrebbero passare da progetto i cavidotti (foto in alto) attraversando poi la strada per procedere verso monte nell'area pianeggiante ripresa nella foto in basso (Agosto 2018).

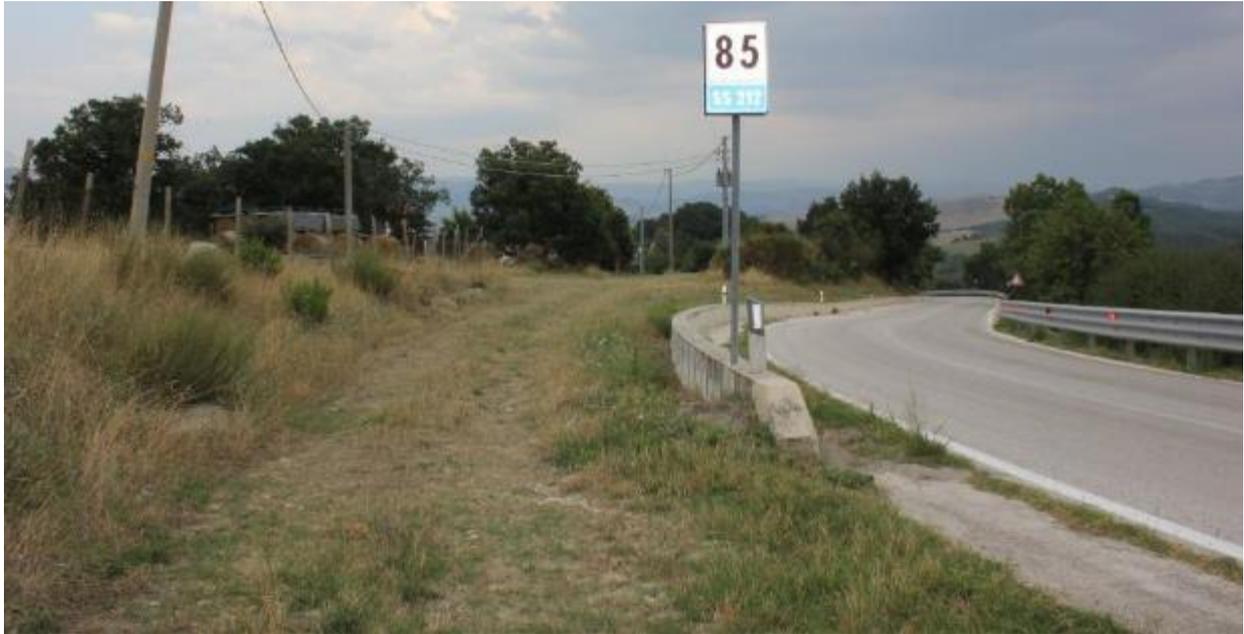
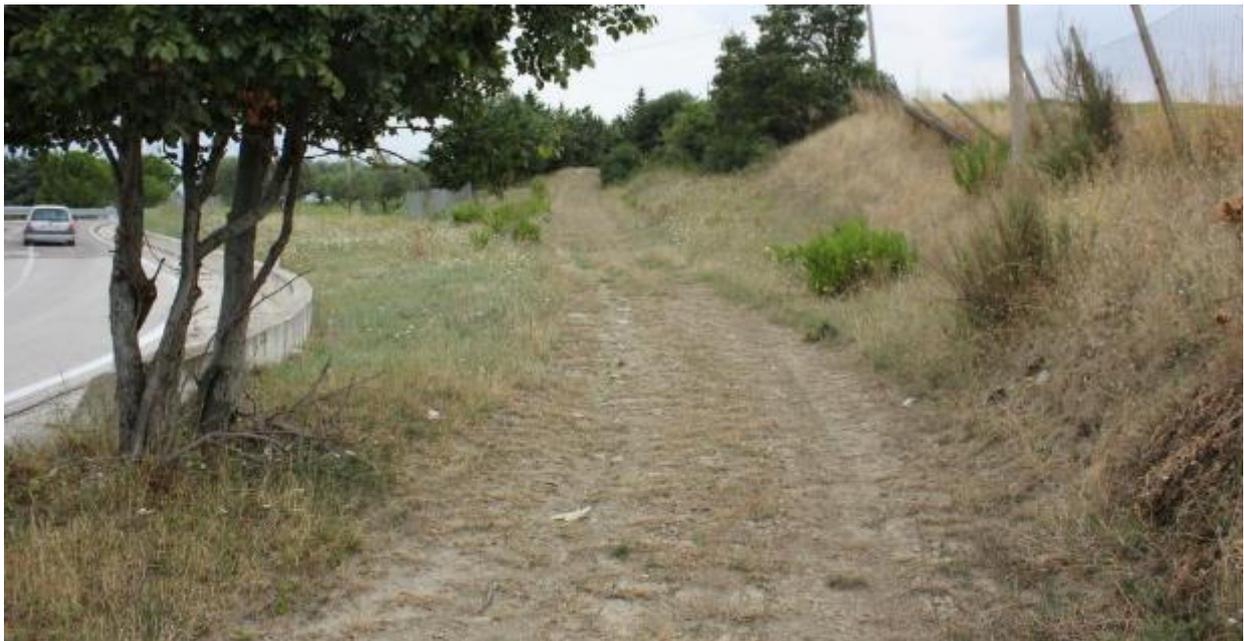
GPX_19: Panoramiche scattate dal bordo stradale della SS212 ad inquadrare il tratto sia verso valle (foto in alto) che verso monte (foto in basso) lungo cui a dovrebbero passare da progetto i cavidotti (sul lato orientale della SS212) (Agosto 2018).

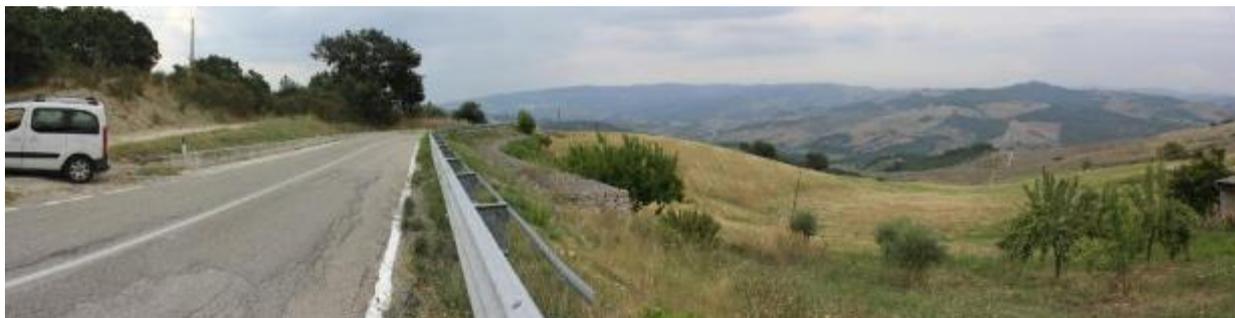
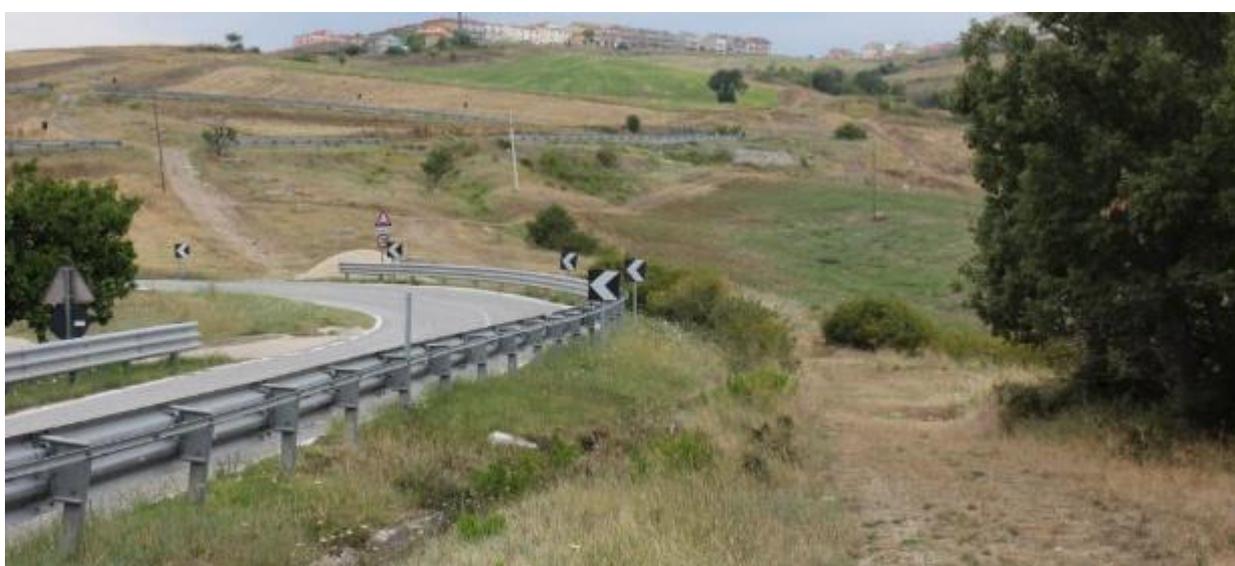
GPX_20: In alto, panoramica scattata verso valle (Sud) lungo la strada SS212 ad inquadrare i versanti a valle della strada interessati da estesi fenomeni di colamento, anche evidenziati dall'inclinazione anomala di vari pali della luce/telefono (dettaglio centrale). Da progetto i cavidotti dovrebbero passare a monte della porzione di versante inquadrata nel dettaglio centrale, ovvero sul lato Nord-orientale della SS212 lungo un tratto alla sommità di una dorsale poco definita impostata sulla formazione delle Argille Scagliose (dettaglio in basso). Da questo punto il tratto si discosta dalla strada seguendo la massima pendenza lungo i campi ed attraversando più volte la SS121 (Agosto 2018).

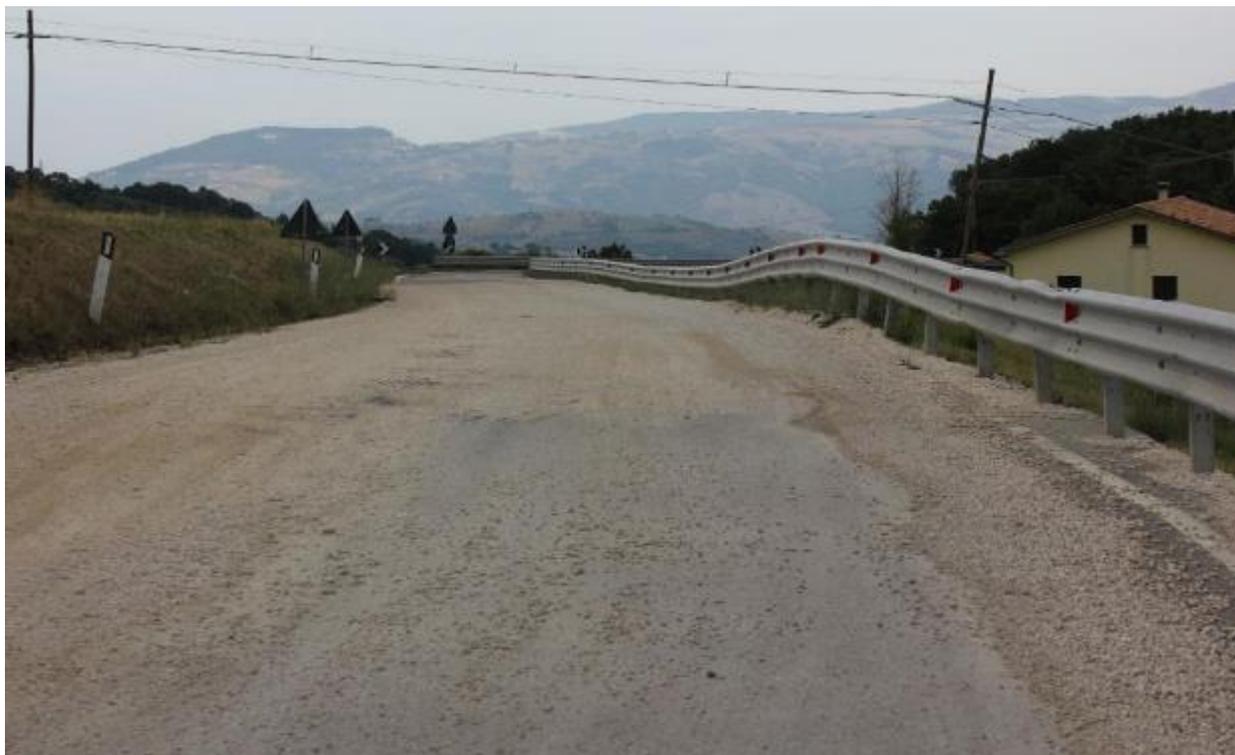
GPX_21: Panoramica scattata verso valle (Est) lungo la strada SS212 ad inquadrare un tratto della sede stradale interessata dalla retrocessione della zona di movimento di una serie dei fenomeni di colata ripresi al punto di scatto GPX_20 (fotografie verso valle). Da progetto i cavidotti non intercettano questo preciso fenomeno, passando dall'altra parte della dorsale, anche se ad una distanza ridotta (60-70 metri) (Agosto 2018).

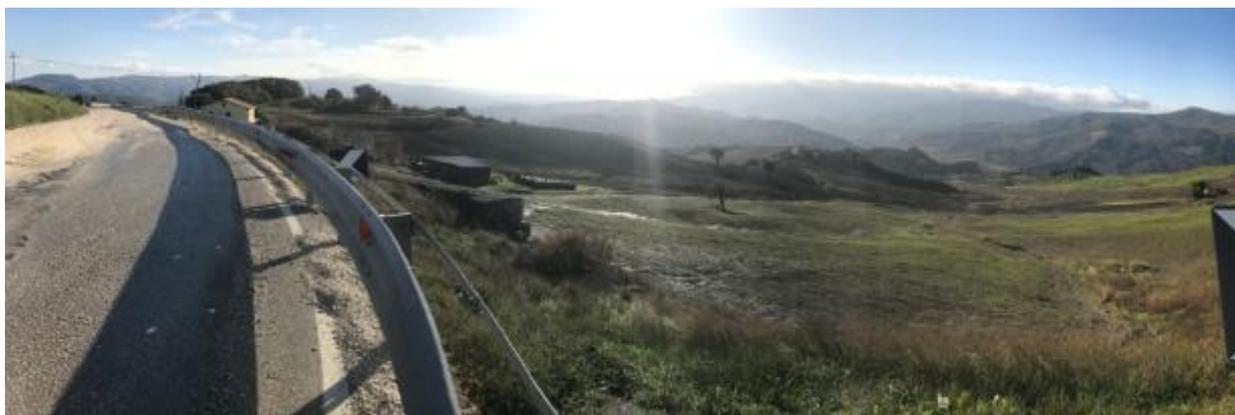
GPX_6b: Panoramica scattata verso valle (Est) lungo la strada SS212 ad inquadrare il tratto della sede stradale e del versante interessati dalla retrocessione della zona di movimento del fenomeno ripreso nello scatto precedente in Agosto 2018 (Novembre 2018).
