815.R.004 RELAZIONE GEOLOGICA ALLEGATI

RELAZIONE GEOLOGICA

ALLEGATO A

Lavoro: *"Progetto per la realizzazione di una centrale eolica"*

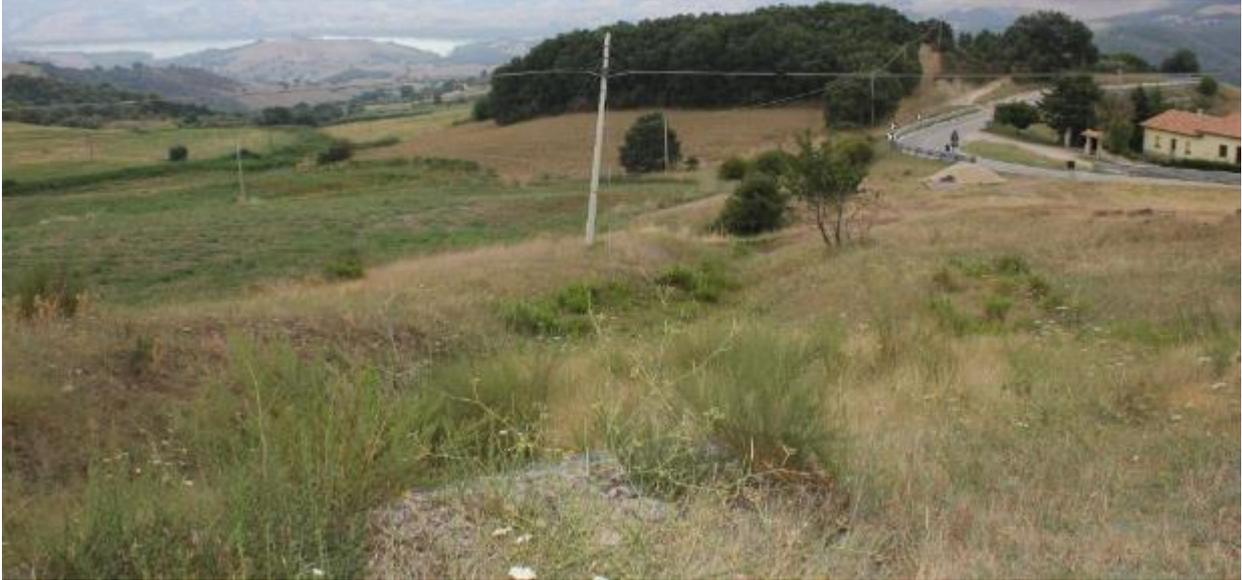
GPX_22: Panoramica scattata verso valle (Sud) lungo la strada SS212 ad inquadrare il punto di scatto GPX_20. In primo piano il versante declina verso SE con evidenze di movimento superficiale anche evidenziate dall'anomala inclinazione dei pali della luce/telefono. Da progetto i cavidotti non intercettano questo preciso fenomeno: guardando la foto essi dovrebbero passare sulla destra nei ressi del tratturo visibile nella foto scatta da valle del punto di scatto GPX_20 (foto in basso) (Agosto 2018).

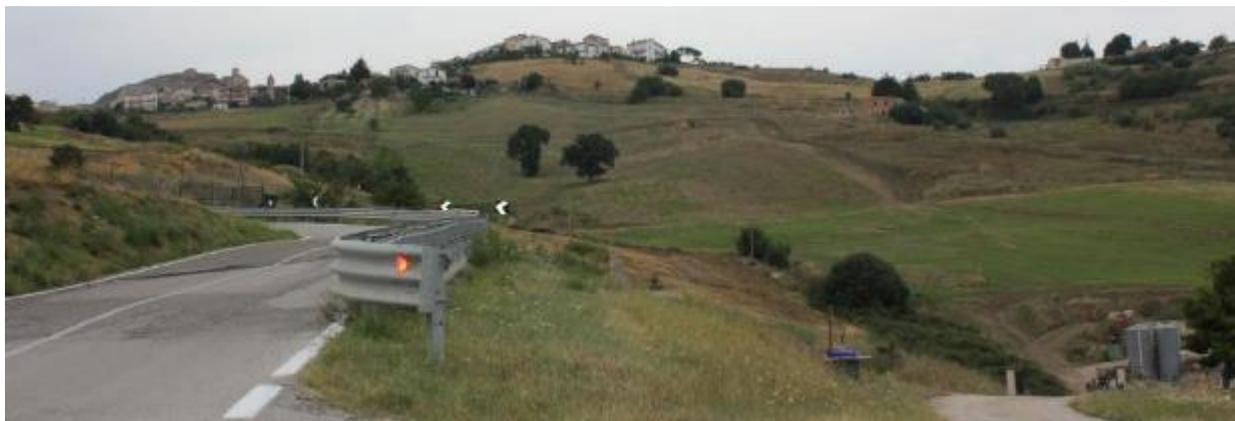
GPX_22: Panoramica scattata verso monte (Nord) lungo la strada SS212 ad inquadrare i versanti a valle dell'abitato di Pietracatella. Guardando la foto, i cavidotti dovrebbero passare da progetto a sinistra del tratto di strada lesionato e dei versanti inquadrati, ovvero ad Ovest (Agosto 2018).

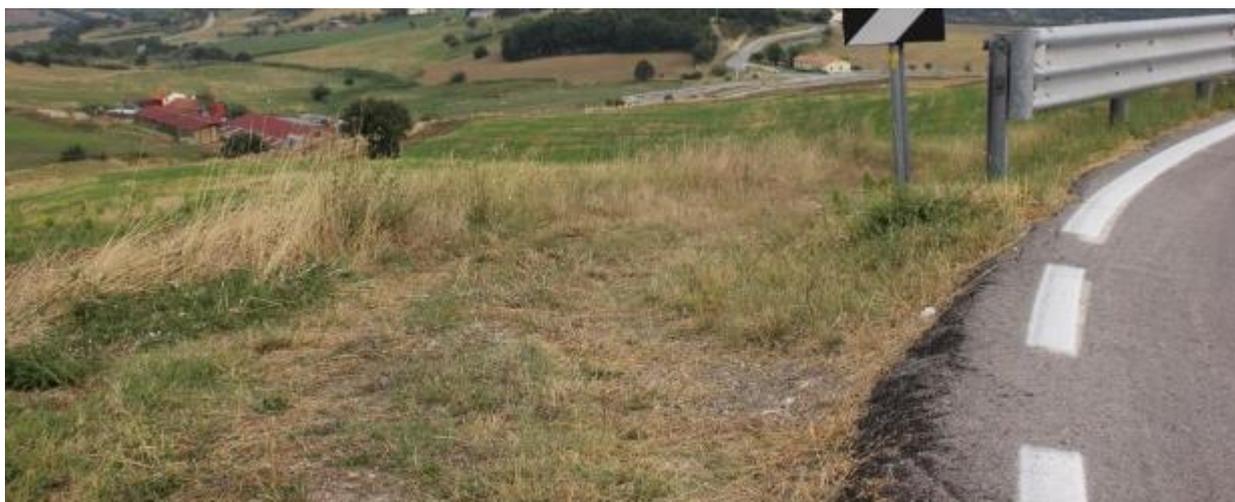
GPX_23: Panoramica scattata verso valle (SE) lungo la strada SS212 ad inquadrare i versanti già ripresi da valle al punto di scatto GPX_20 (foto verso monte). Da progetto i cavidotti attraversano i campi da questo punto sino al punto di scatto GPX_20 dove costeggiano la sponda orientale della strada(Agosto 2018).

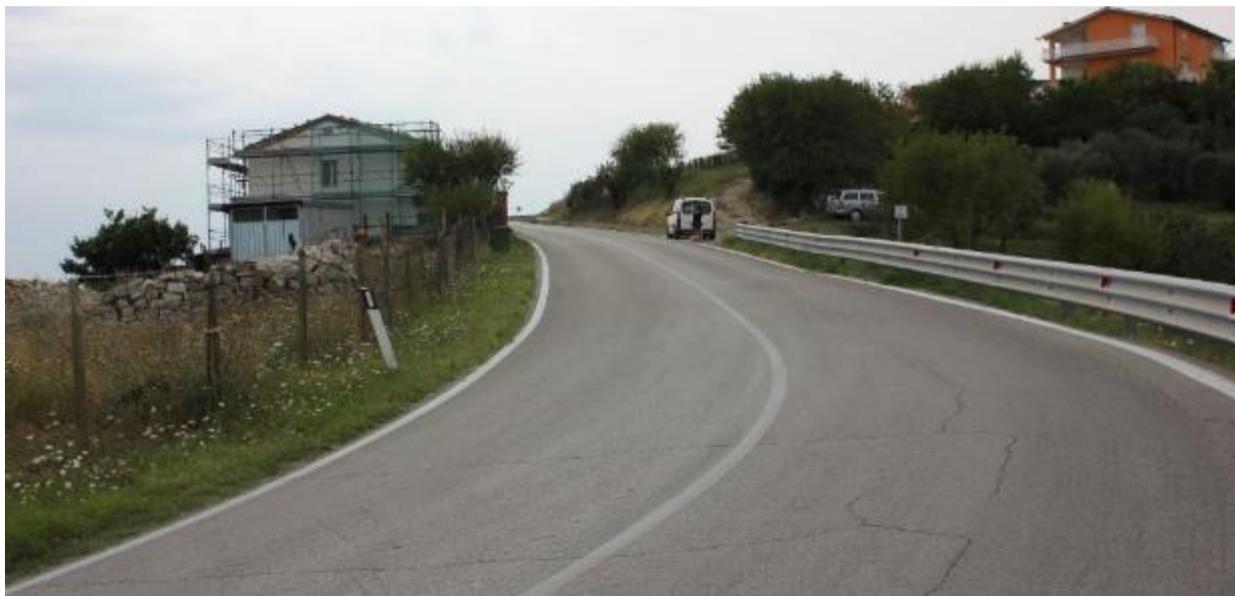
GPX_23: Panoramica scattata verso monte (NO) lungo la strada SS212 ad inquadrare il tratto stradale lungo cui i cavidotti la dovrebbero costeggiare sul lato di monte (Nord) sino al punto in cui sono parcheggiate le auto. Da qui in poi i cavidotti proseguono lungo un tratturo verso la casa arancione, proseguendo poi nei campi sino a ritornare a costeggiare la SS212 poco prima di Pietracatella (Agosto 2018).

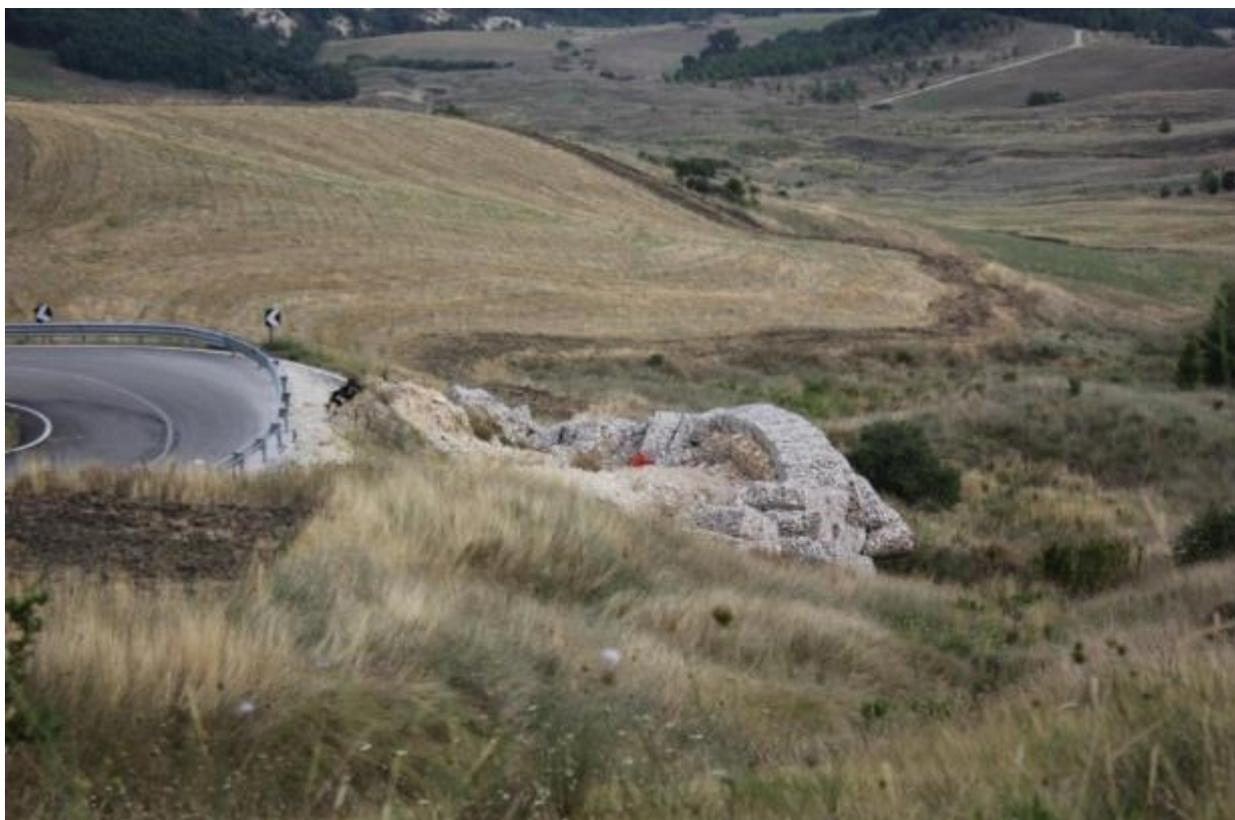
GPX_24: Panoramica scattata verso valle (Sud) lungo la strada SS212 ad inquadrare il versante ad Ovest della SS212 interessato da un fenomeno di colata che ha scalzato le gabbionate a difesa della strada stessa. I cavidotti da progetto passano a monte di questo fenomeno (Agosto 2018).

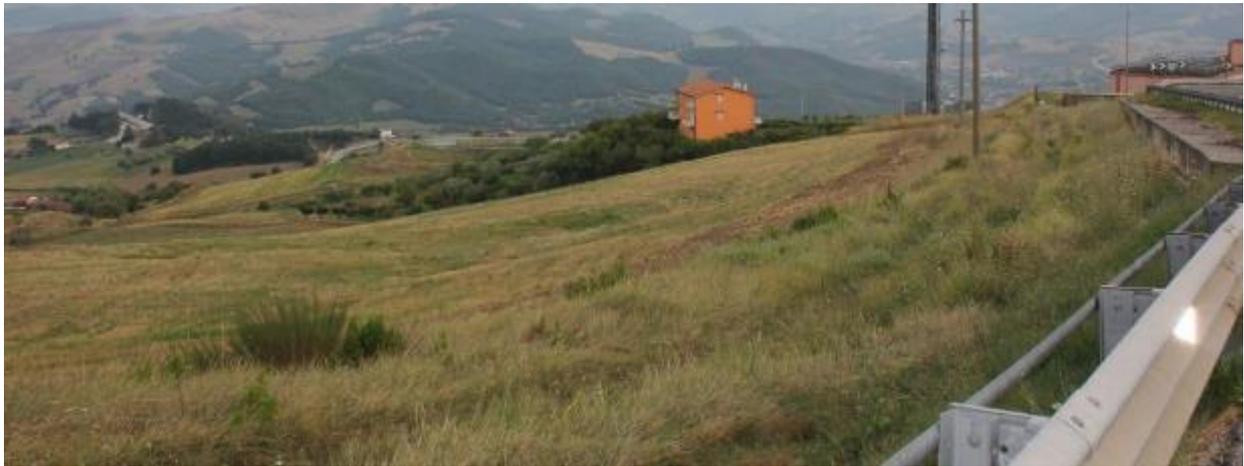
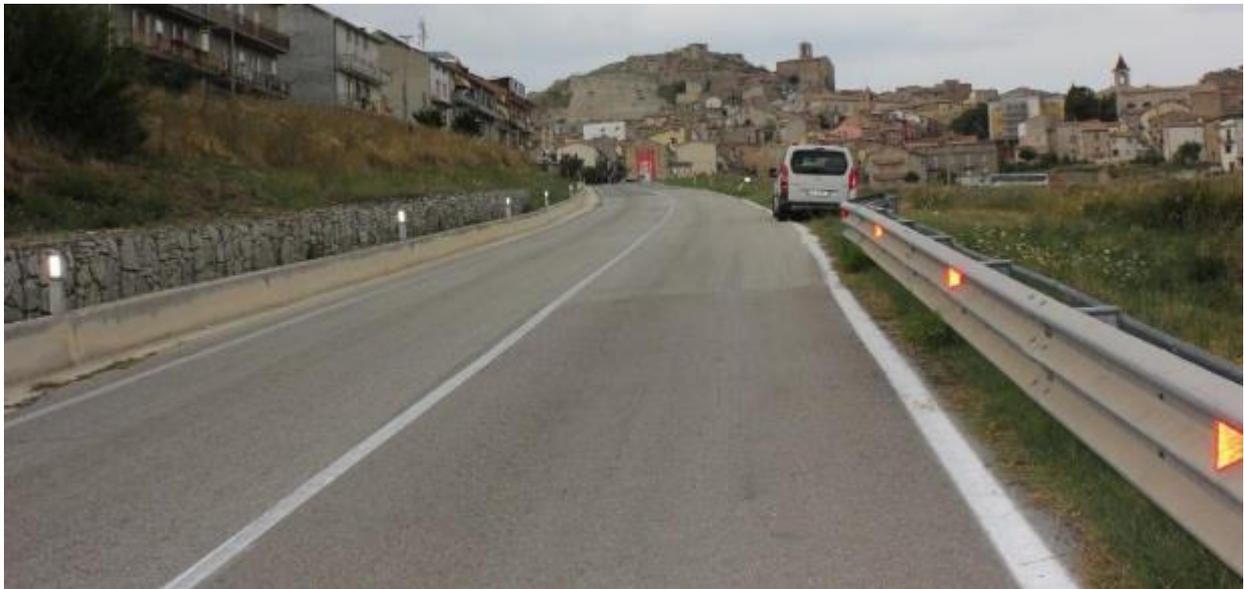
GPX_25: Panoramiche scattate verso valle (Sud, foto in alto) e verso monte (Nord, foto in basso) dei settori in cui da progetto i cavidotti dovrebbero passare nel lato di valle della strada SS212 all'imbocco dell'abitato di Pietracatella (Agosto 2018).

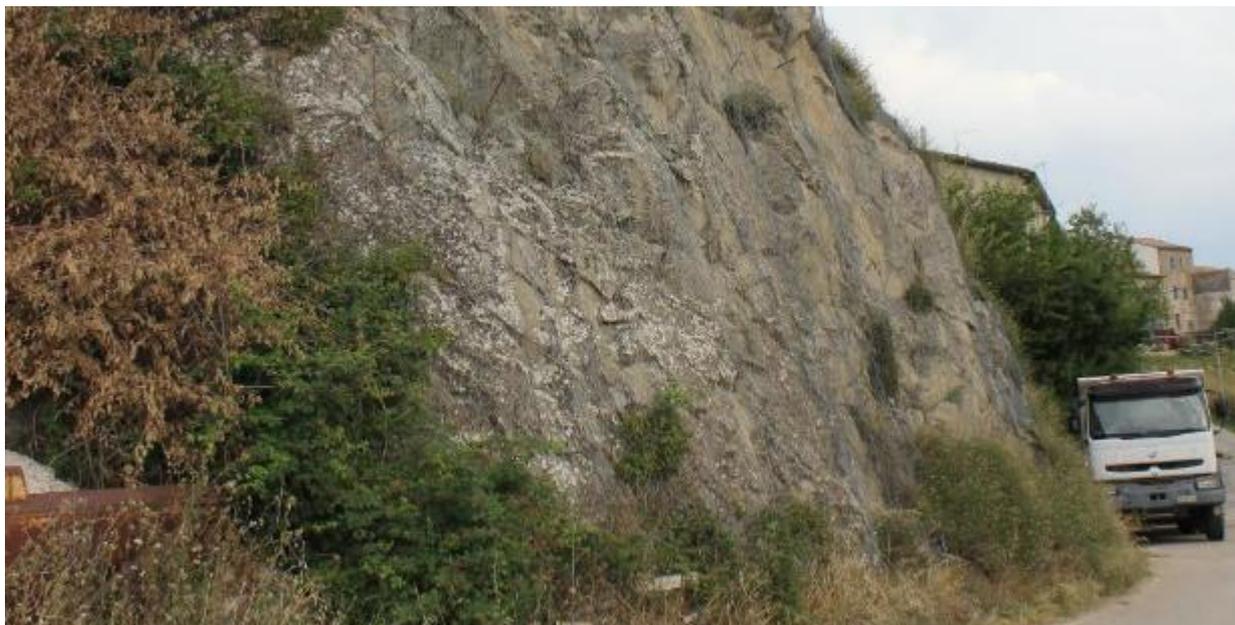
GPX_26: Panoramica ad inquadrare le scarpate rocciose subito a valle dell'abitato di Pietracatella. Si tratta di arenarie compatte appartenenti alla formazione geologica delle Sabbie di Valli. Da progetto i cavidotti dovrebbero passare subito a valle di questi affioramenti (Agosto 2018).

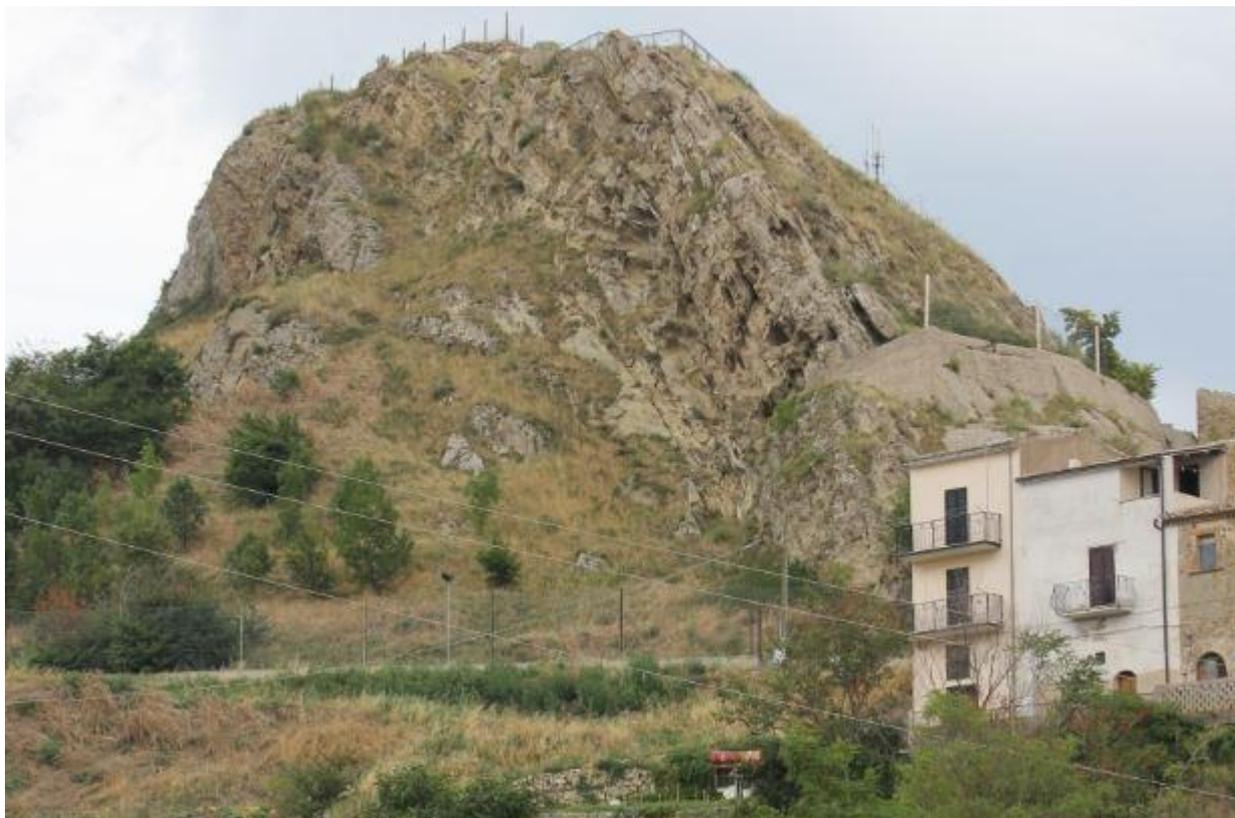
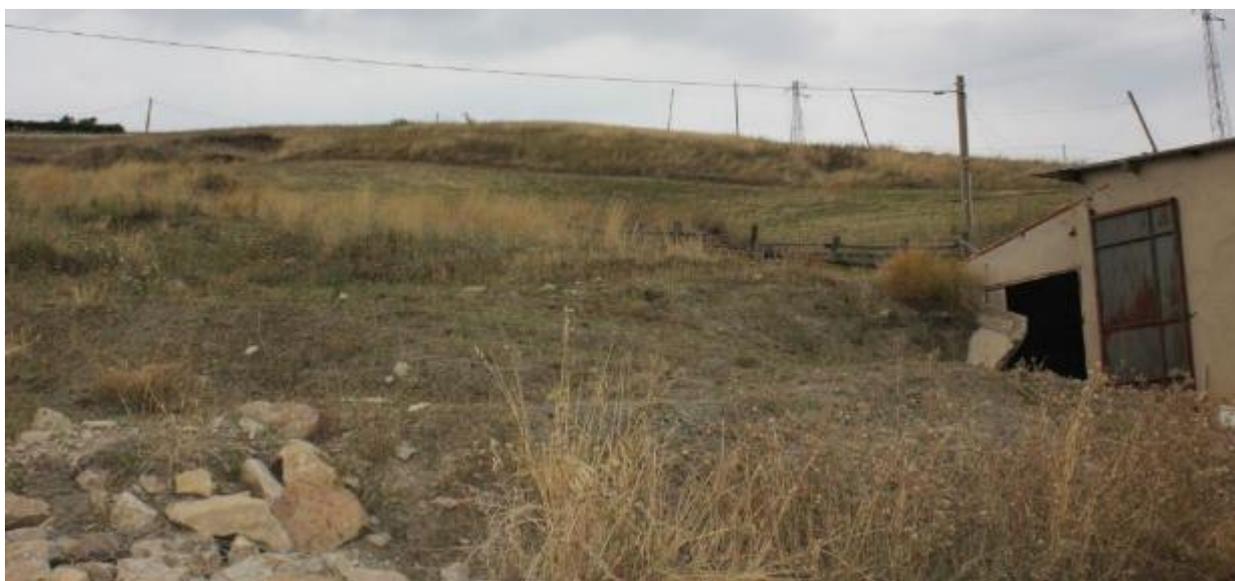
GPX_27: In alto, panoramica verso Est ad inquadrare altri speroni rocciosi limitrofi all'abitato di Pietracatella, costituiscono la prosecuzione verso monte dell'affioramento del punto di scatto GPZ_26. Si tratta di sempre di arenarie stratificate e compatte appartenenti alla formazione geologica delle Sabbie di Valli (Agosto 2018).

In basso, panoramica verso monte (NE) ad inquadrare i versanti valle della dorsale dietro cui dovrebbero passare da progetto i cavidotti. Come si intuisce dalla ripresa tali versanti (impostati sulle Argille Scagliose) sono soggetti a fenomeni di movimenti superficiale evidenziati da alcune limitate nicchie di distacco e dall'anomala inclinazione dei pali della luce/telefono (Agosto 2018).

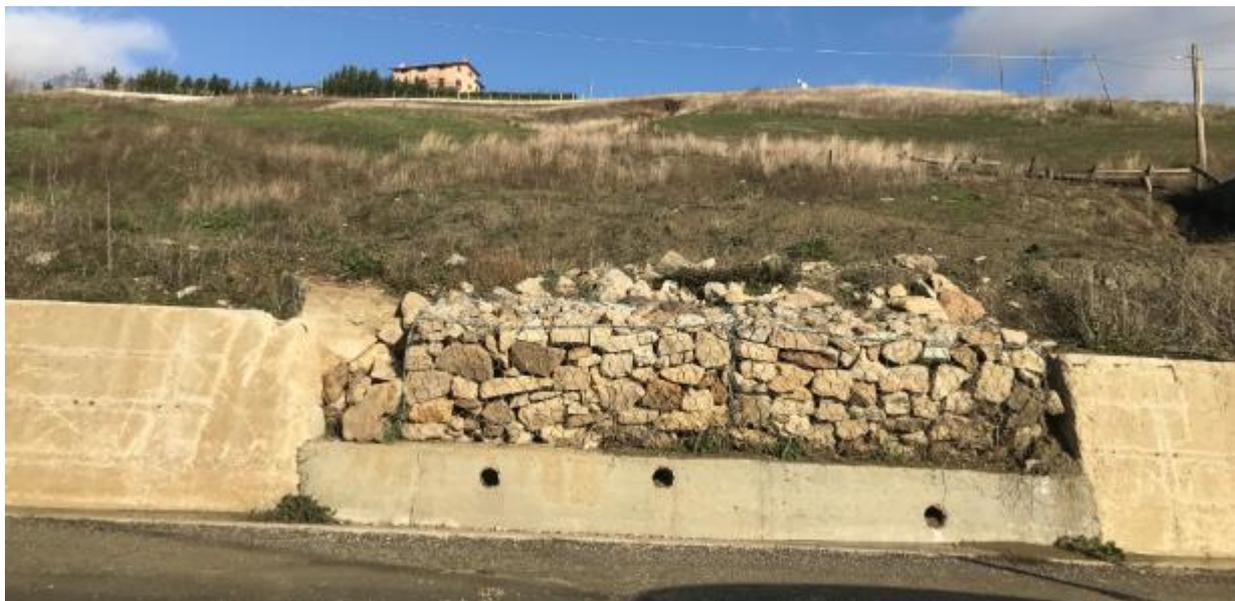
GPX_12b: Panoramica verso monte (NE) ad inquadrare i versanti già ripresi allo scatto precedente di Agosto 2018: si rinvengono ancora le nicchie di distacco e l'anomala inclinazione dei pali della luce/telefono (Novembre 2018).

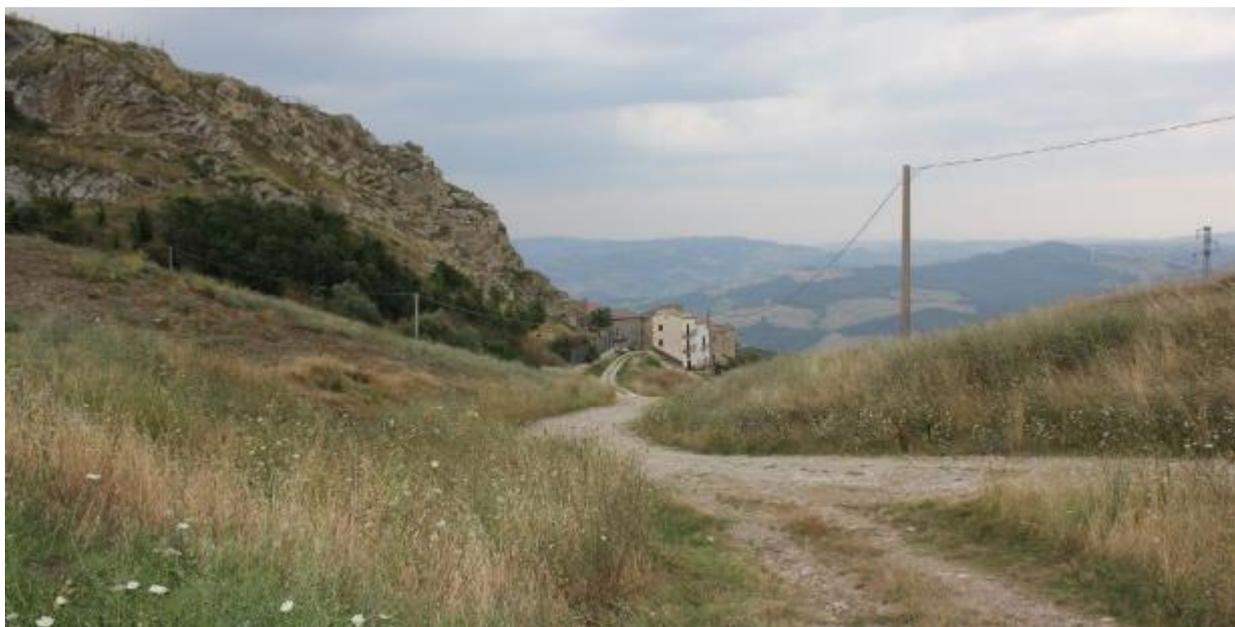
GPX_28: Panoramica scattata dalla SS212 verso valle (SO) ad inquadrare il tratto lungo cui da progetto dovrebbero passare i cavidotti. Guardando la foto, a sinistra gli speroni rocciosi delle Sabbie di Valli già ripresi al punto di scatto GPX_27 (foto in alto) (Agosto 2018).

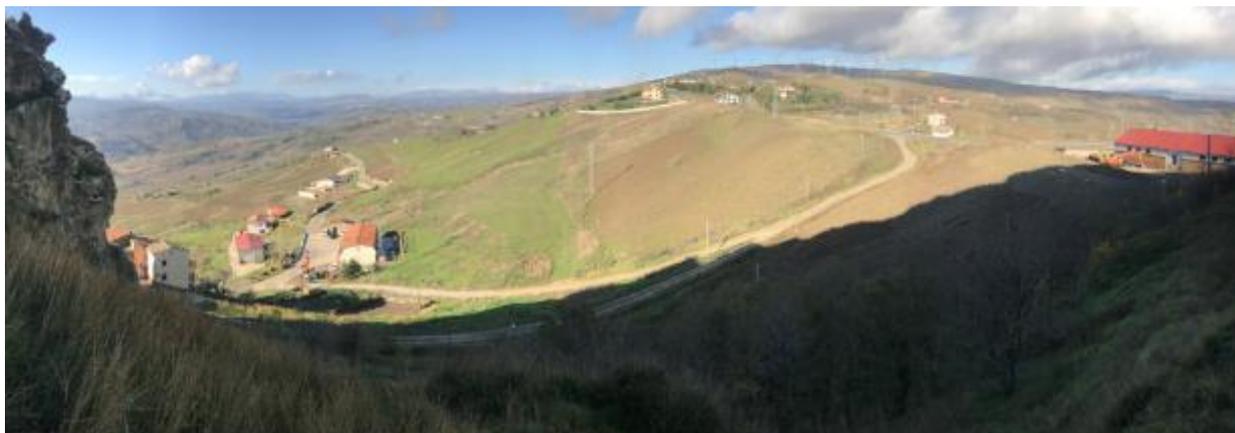
GPX_13b: Panoramica scattata dalla rupe rocciosa a monte della SS212 (Formazione delle Sabbie di Valli). La ripresa inquadra in lontananza verso monte (Nord) il crinale con gli aerogeneratori oggetto del progetto di Repowering (Novembre 2018).

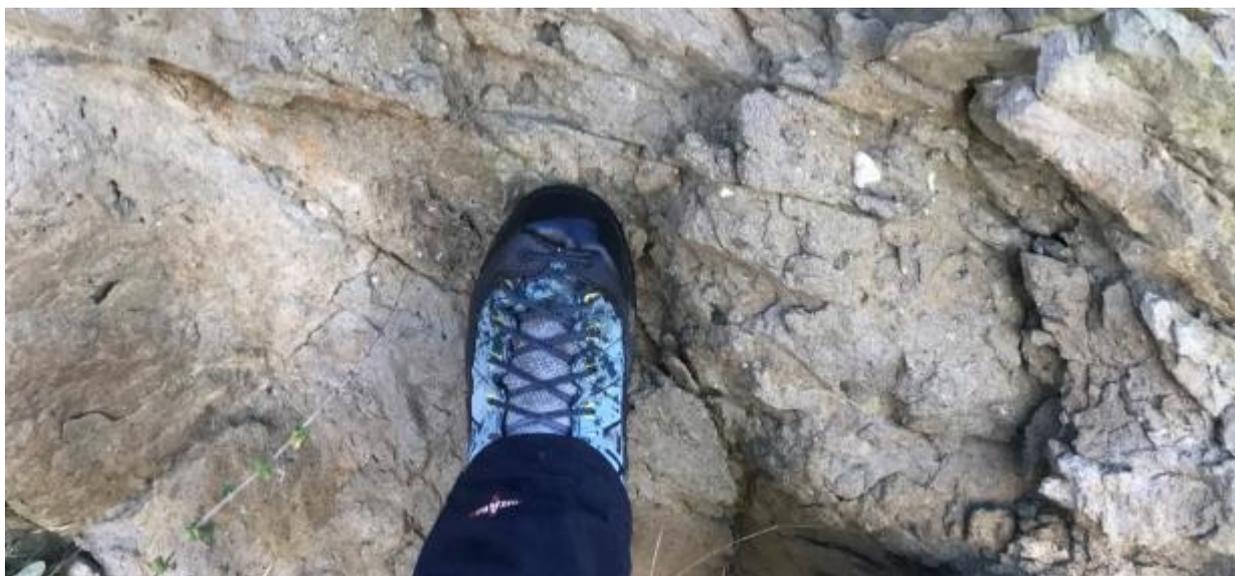
GPX_14b: Dettaglio dell'ammasso roccioso appartenente alla Formazione delle Sabbie di Valli da cui è scattata la foto precedente (Novembre 2018).

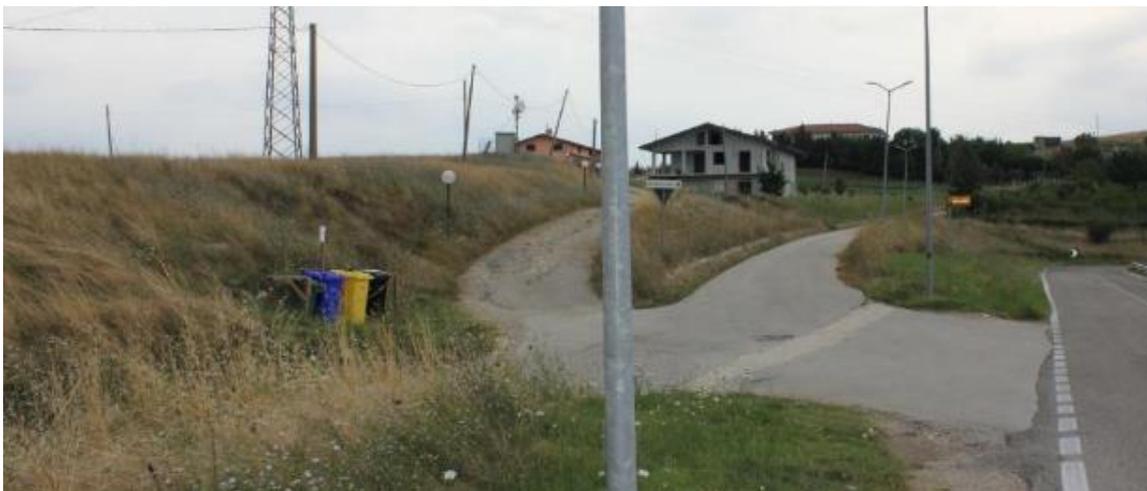
GPX_28: Panoramica scattata dalla SS212 verso monte (NO) ad inquadrare la strada subito a sinistra della SS212 lungo cui da progetto dovrebbero passare i cavidotti e che attualmente costituisce l'accesso da Sud al parco eolico esistente. A valle della dorsale a sinistra, guardando la foto, si trovano i versanti già ripresi al punto di scatto GPX_27 (foto in basso) (Agosto 2018).

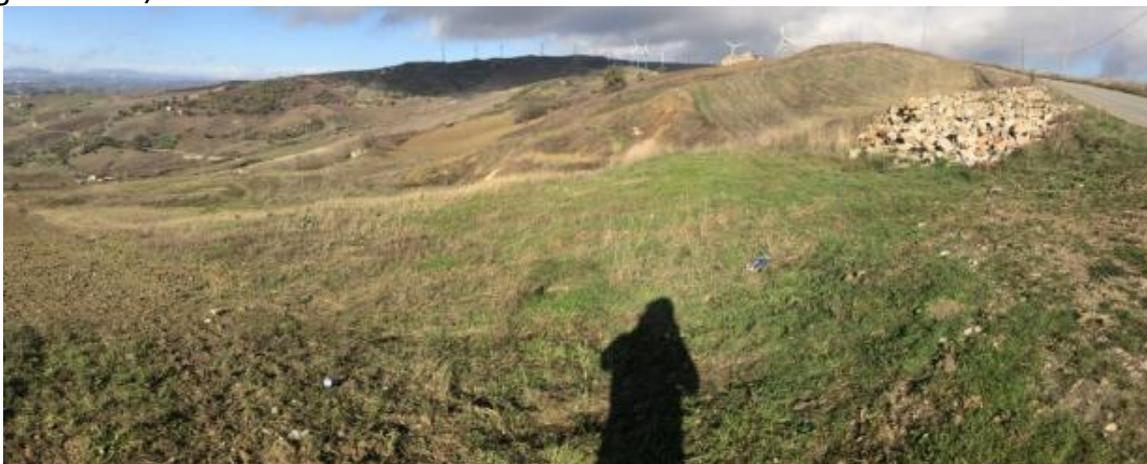
GPX_15b: Panoramica verso monte (Nord) ad inquadrare il fianco Ovest della dorsale su cui si snoda la strada di accesso al parco eolico esistente. Il versante che degrada verso Ovest, ovvero quello a sinistra guardando la foto, è interessato sia da estesi movimenti superficiali che da fenomeni di colata. I cavidotti dovrebbero passare da progetto lungo la strada di accesso parzialmente inquadrata (Novembre 2018)

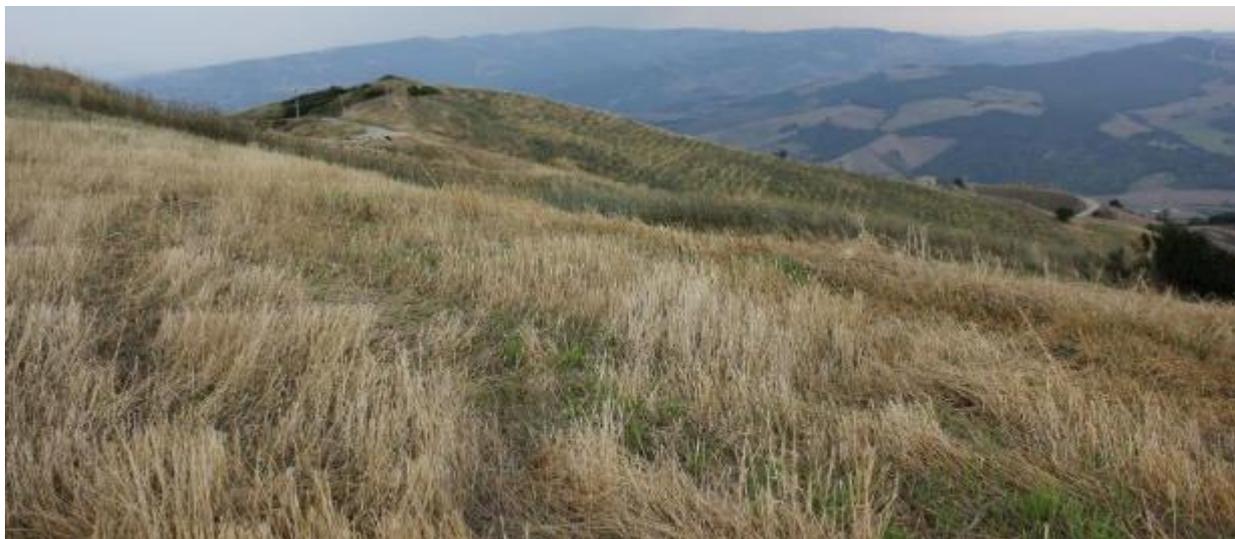
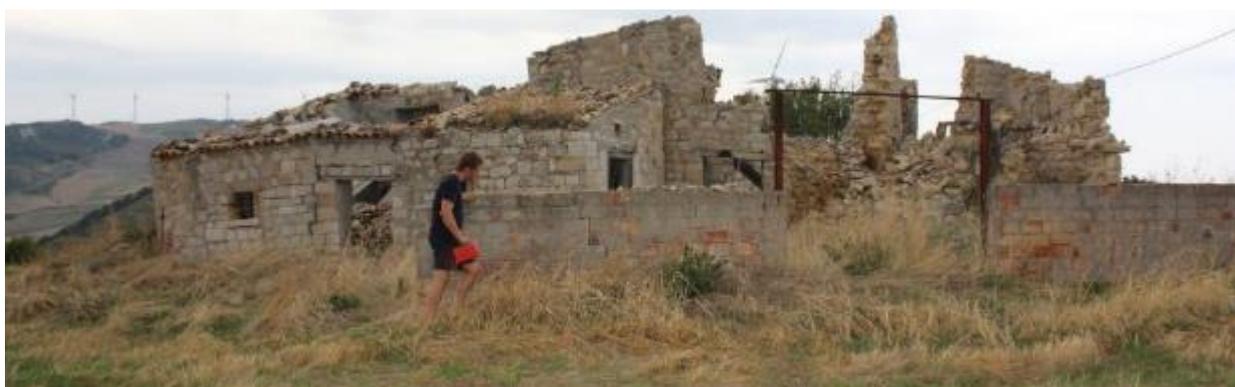
GPX_29: In alto, panoramica verso valle (Sud) ad inquadrare la dorsale su cui si snoda la strada di accesso al parco eolico esistente. Il versante che degrada verso Ovest, ovvero quello a destra guardando la foto, è interessato sia da estesi movimenti superficiali che da fenomeni di colata. I cavidotti dovrebbero passare da progetto lungo la strada di accesso parzialmente inquadrata.

In basso, foto verso monte (Nord) di un edificio diroccato forse anche a causa dei movimenti superficiali del versante (Agosto 2018).

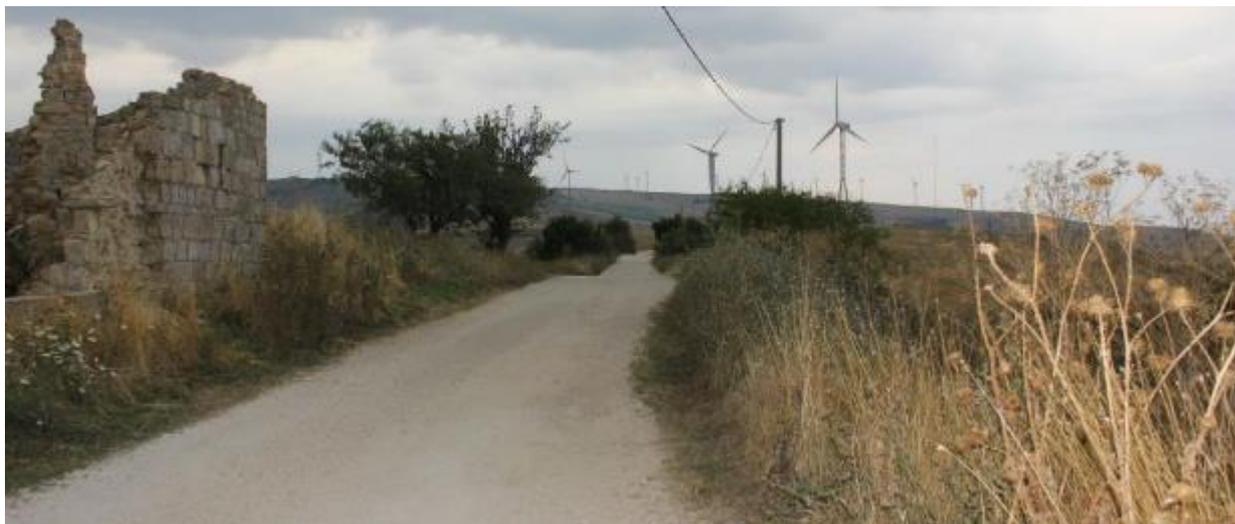
GPX_29: Panoramica verso monte (Nord) ad inquadrare la dorsale attraversata dalla strada di accesso al parco eolico esistente. Guardando la foto, a sinistra si intravede l'edificio diroccato ripreso dalla fotografia appena precedente. I cavidotti dovrebbero passare da progetto lungo la strada di accesso inquadrata (Agosto 2018).

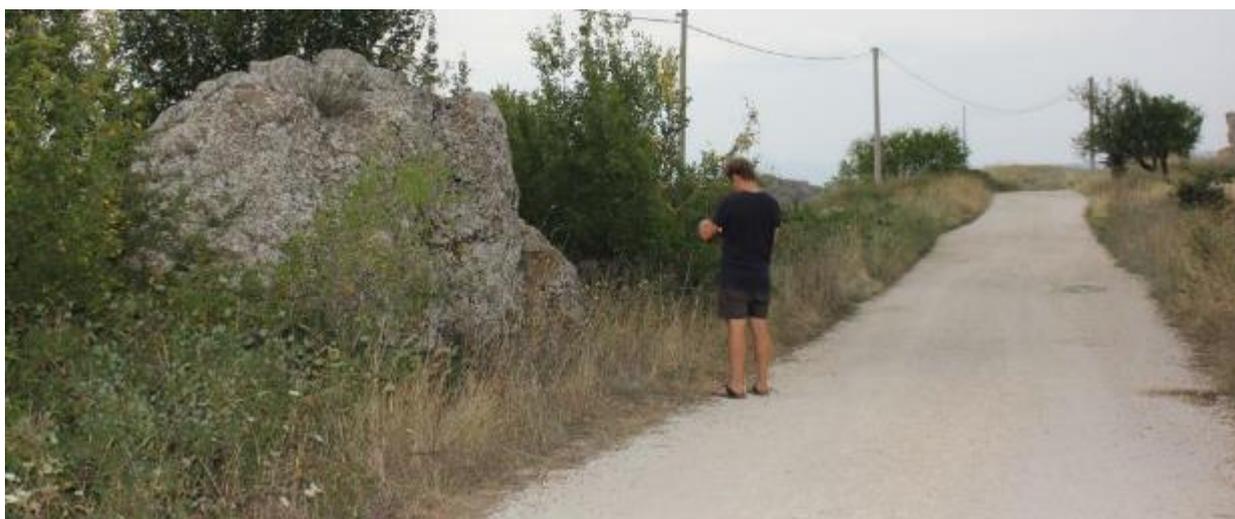
GPX_30: Panoramica verso valle (Sud) ad inquadrare la dorsale attraversata dalla strada di accesso al parco eolico esistente. Guardando la foto, a sinistra è ubicato un blocco roccioso di alcuni metri cubi di calcarenite inglobato nel mélange delle Argille Scagliose (Agosto 2018).

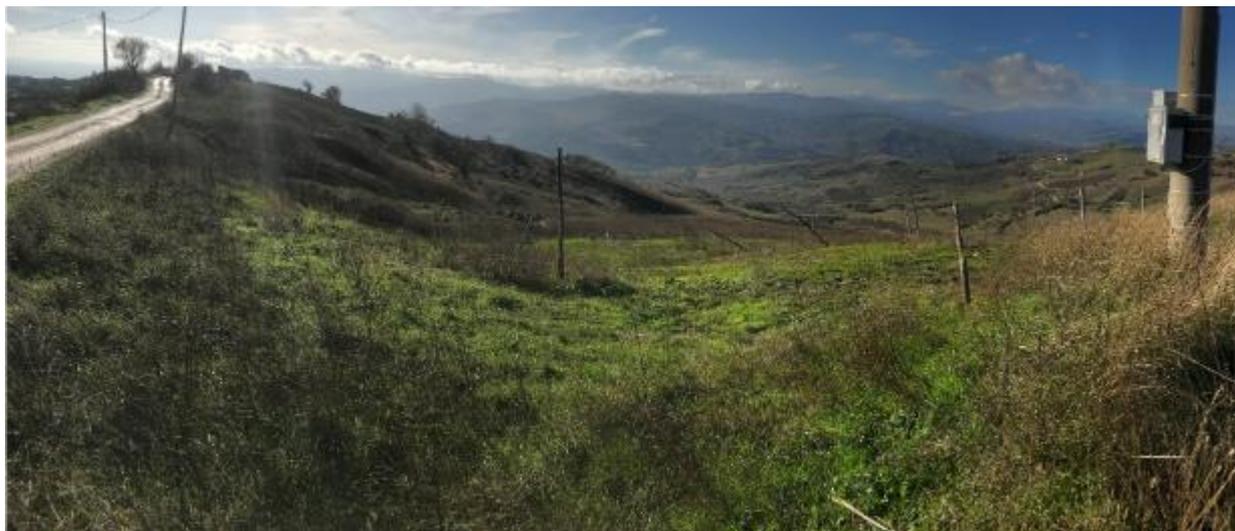
GPX_16b: Panoramica verso valle ad inquadrare i versanti che dalla dorsale degradano verso SO dallo stesso punto di scatto della foto precedente di Agosto 2018. Si osservano ancora di movimenti superficiali del versante. I cavidotti da progetto dovrebbero passare a monte, sempre lungo la sommità della dorsale (Novembre 2018).

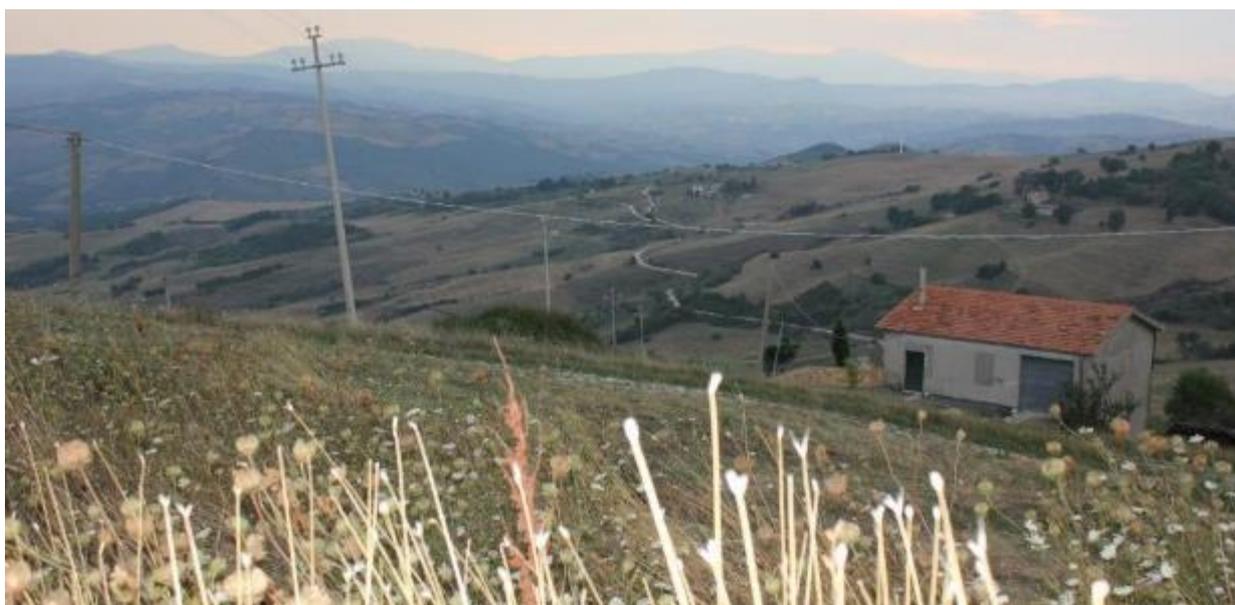
GPX_31: Panoramica verso valle ad inquadrare i versanti che dalla dorsale degradano verso SO. I pali inclinati e le ondulazioni del terreno evidenziano movimenti superficiali del versante. I cavidotti da progetto dovrebbero passare a monte, sempre lungo la sommità della dorsale (Agosto 2018).

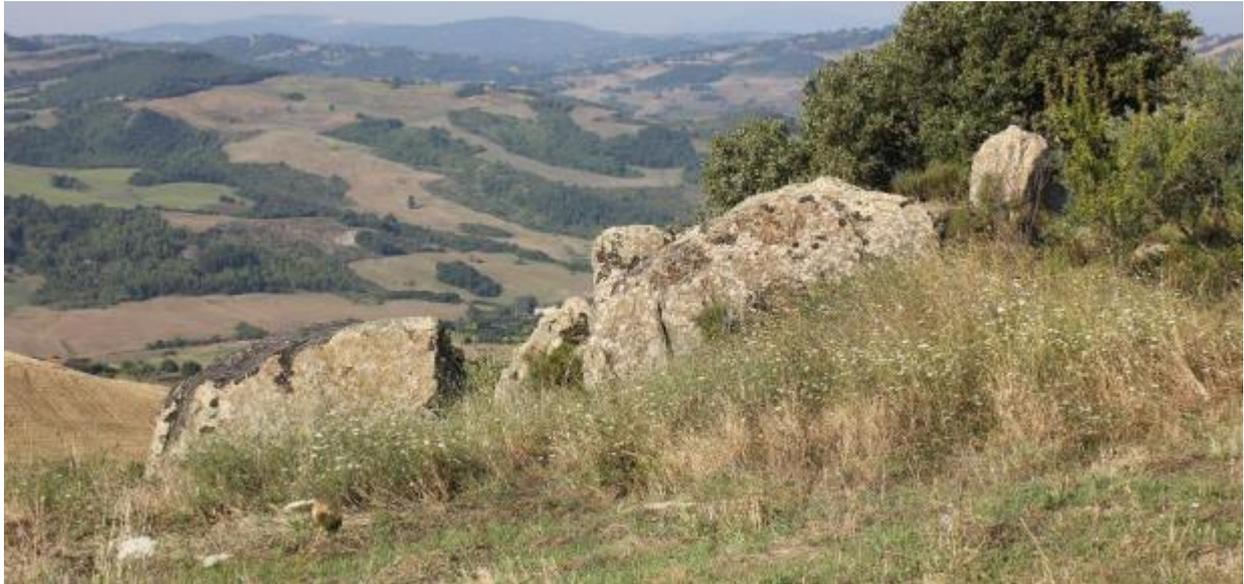
GPX_40: Panoramica verso valle (SE) scattata lungo strada che collega la SS645 a Sud alla SS212 a Nord. In primo piano alcuni blocchi biocalcarenitici compatti di alcuni metri cubi ascrivibili alla Formazione di Cercemaggiore (Agosto 2018).

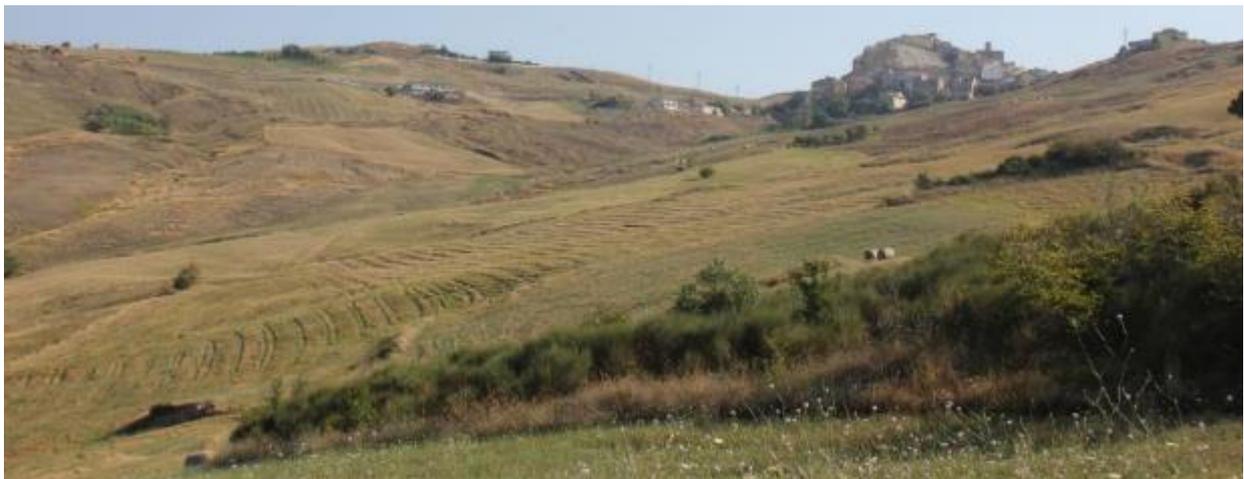
GPX_40: Panoramica verso monte (NE) scattata lungo strada che collega la SS645 a Sud alla SS212 a Nord. Ripresa dei versanti a valle di Pietracatella interessati da fenomeni di movimento superficiale e colamenti evidenziati dalle ondulazioni del terreno. Nei settori ripresi dalla foto, da progetto i cavidotti costeggiano subito a valle le rupi rocciose su cui sorge Pietracatella per poi passare sull'altro lato della dorsale inquadrata (vedi GPX_28) (Agosto 2018).

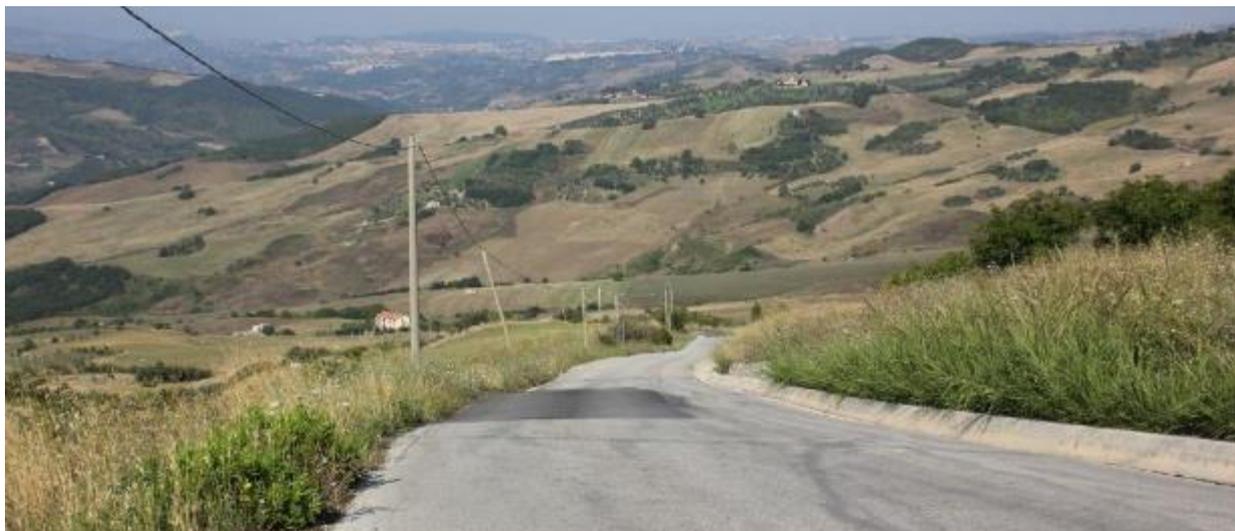
GPX_41: Panoramica verso valle (Ovest) scattata lungo strada che collega la SS645 a Sud alla SS212 a Nord. Ripresa della strada e dei versanti limitrofi interessati da evidenti fenomeni di movimento superficiale e colamenti evidenziati sia dalle ondulazioni del terreno e del manto stradale, che dall'inclinazione anomala dei pali della luce/telefono (Agosto 2018).

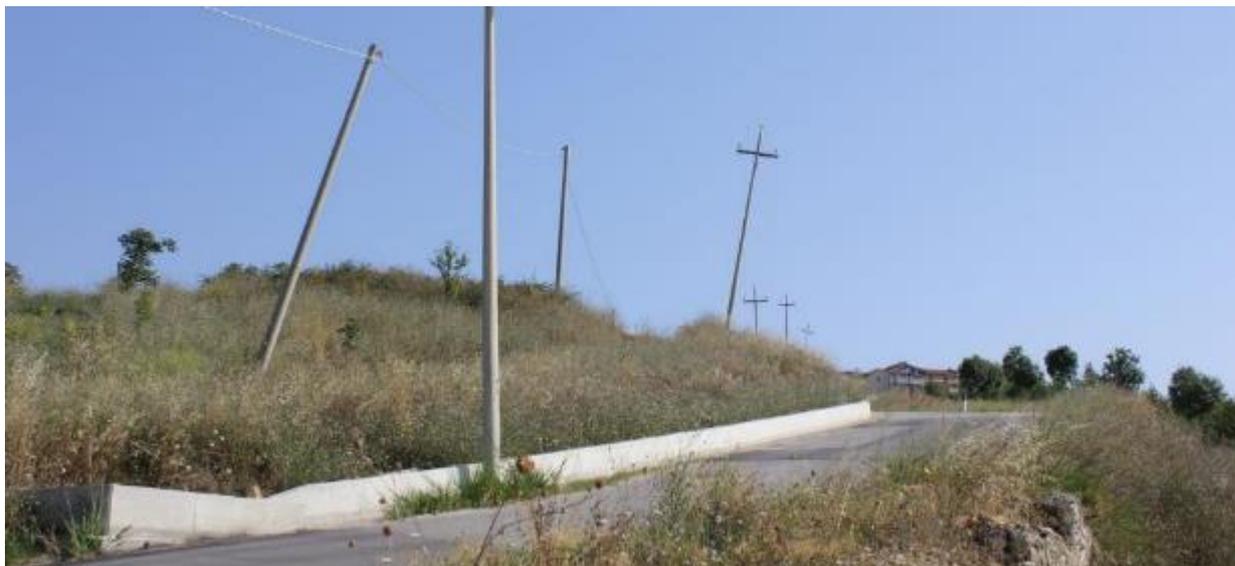
GPX_41: Panoramica verso monte (NE) scattata lungo strada che collega la SS645 a Sud alla SS212 a Nord. Ripresa della strada e dei versanti limitrofi interessati da evidenti fenomeni di movimento superficiale e colamenti evidenziati sia dalle ondulazioni del terreno e del manto stradale, che dall'inclinazione anomala dei pali della luce/telefono (Agosto 2018).

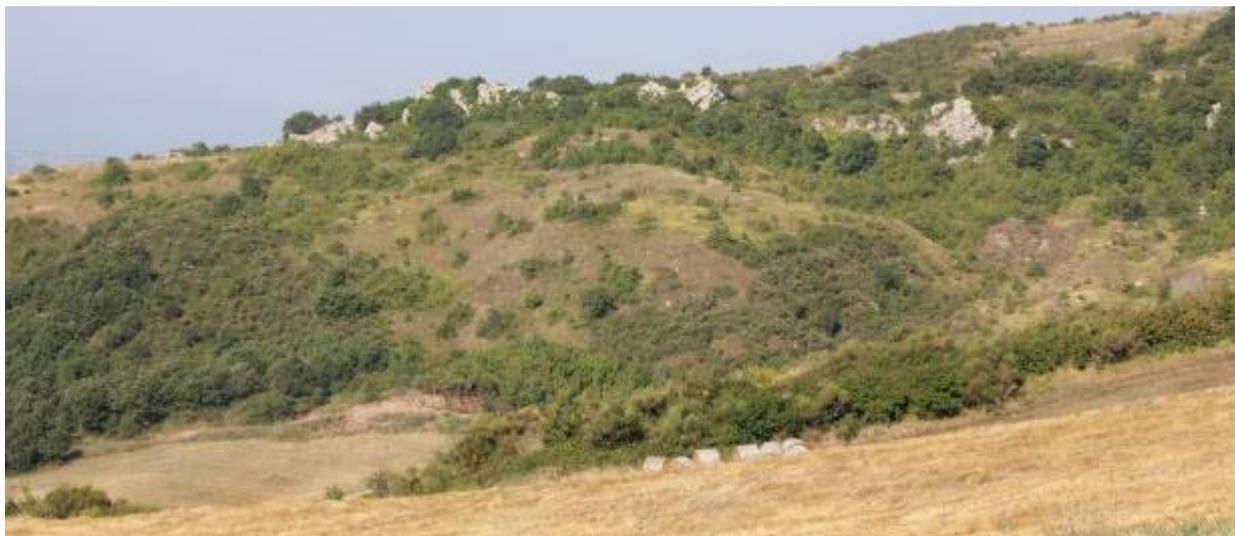
GPX_43: Panoramica verso Ovest scattata dalla dorsale attraversata dalla strada di accesso al parco eolico esistente ad inquadrare il settore di contatto tra i depositi rossastri delle Argille Scagliose sul fondo della valle ed i soprastanti affioramenti rocciosi in crinale della Formazione di Cercemaggiore (Agosto 2018).

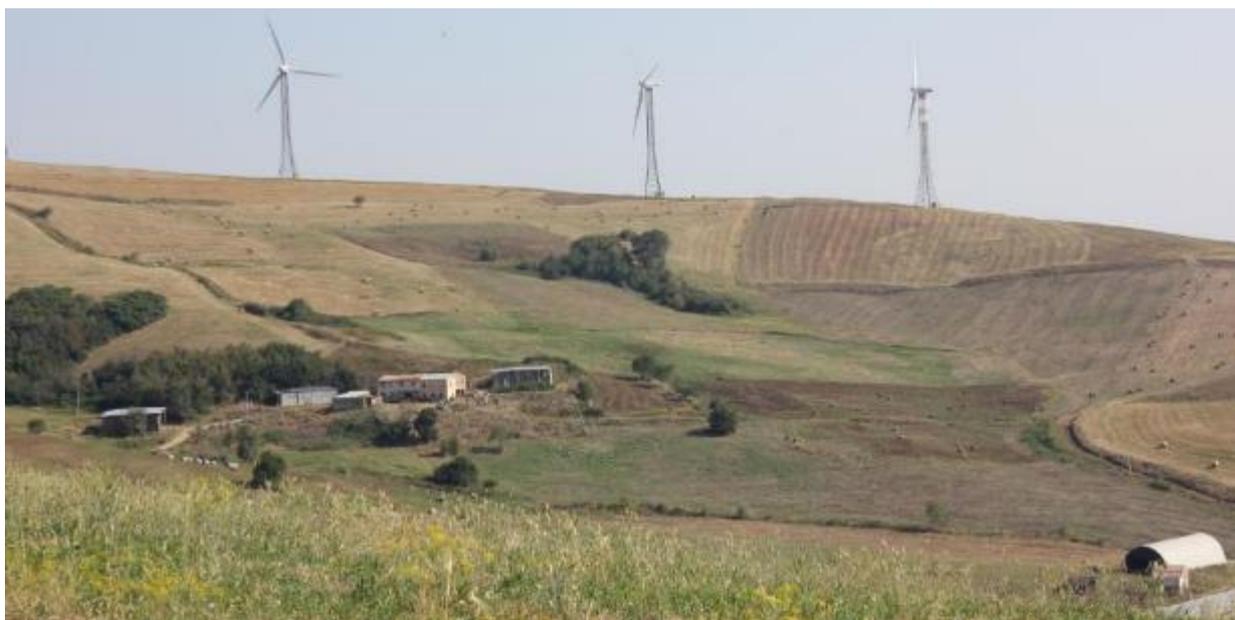
GPX_43: Panoramica verso monte (Nord) scattata dalla strada di accesso al parco eolico esistente ad inquadrare i versanti a valle dei settori di crinale prescelti da progetto per l'ubicazione dei nuovi aerogeneratori R-MC02 e R-MC03. Mentre le morfologie subito a valle della dorsale appaiono piuttosto regolari, verso il fondo della valle si rilevano fenomeni di soliflusso evidenziati oltreché da più accentuate ondulazioni del terreno anche dall'inclinazione anomala dei pali della luce/telefono (Agosto 2018).

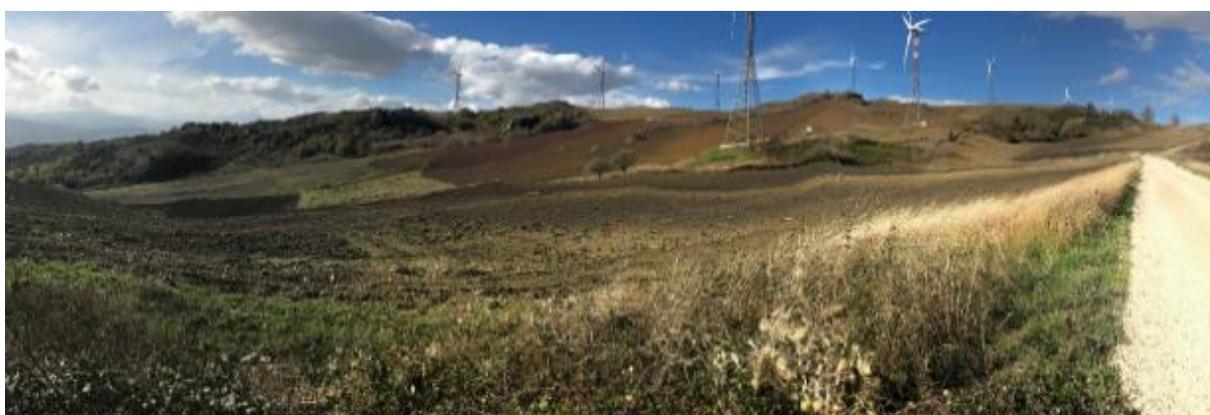
GPX_22b: Panoramica verso monte (NW) scattata dalla strada di accesso al parco eolico esistente ad inquadrare i versanti a valle dei settori di crinale prescelti da progetto per l'ubicazione di parte dei nuovi aerogeneratori R-PC. Anche qui i pendii sono segnati da dissesti superficiali (Novembre 2018).
