815.R.004 RELAZIONE GEOLOGICA ALLEGATI

RELAZIONE GEOLOGICA

ALLEGATO A

Lavoro: *"Progetto per la realizzazione di una centrale eolica"*

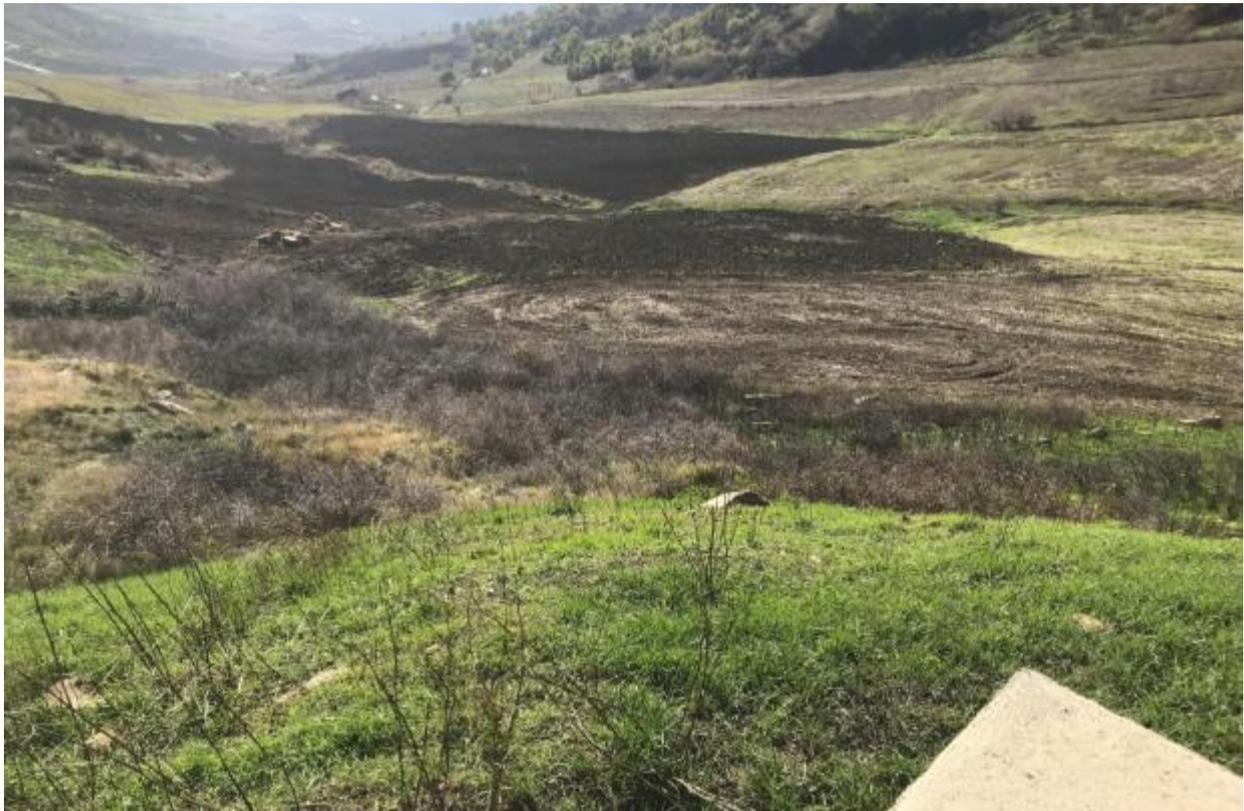
GPX_23b: Panoramica verso valle (Sud) scattata dalla torre eolica esistente PC07, che sarà rimpiazzata da progetto da R-PC02. Anche qui i pendii sono segnati da dissesti superficiali (Novembre 2018).

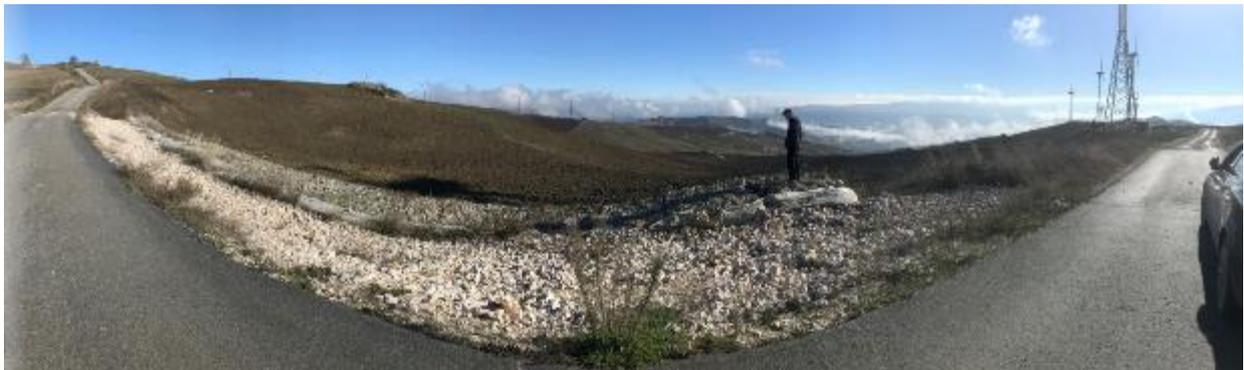
GPX_73b: Panoramica dalla strada di accesso al parco eolico verso NE ad evidenziare le lesioni delle gabbionate sul margine orientale della strada nei pressi dell'imbocco al sito prescelto per R-PC02, sull'altro lato del versante (occidentale).

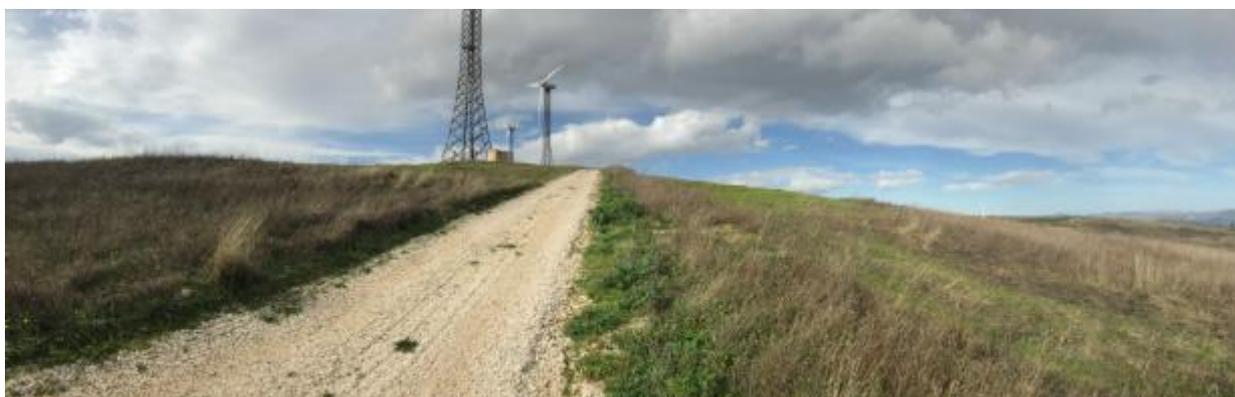
GPX_32b: Panoramica verso Ovest scattata verso monte dalla dorsale su cui da progetto di Repowering sarà ubicato il nuovo aerogeneratore R-MC03 in corrispondenza del traliccio in primo piano (MC07) (Novembre 2018).

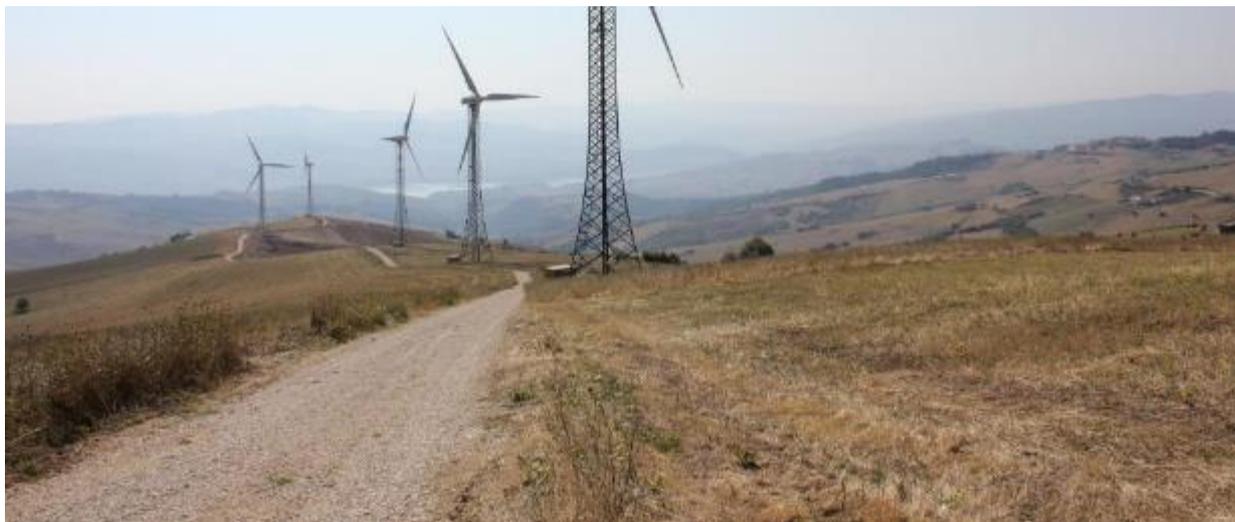
GPX_47: Panoramica verso Est scattata verso valle dalla dorsale su cui da progetto di Repowering saranno ubicati i nuovi aerogeneratori in sostituzione di quelli ripresi in foto. In primo piano è inquadrata l'area d'imposta dell'esistente traliccio MC08 (Agosto 2018).

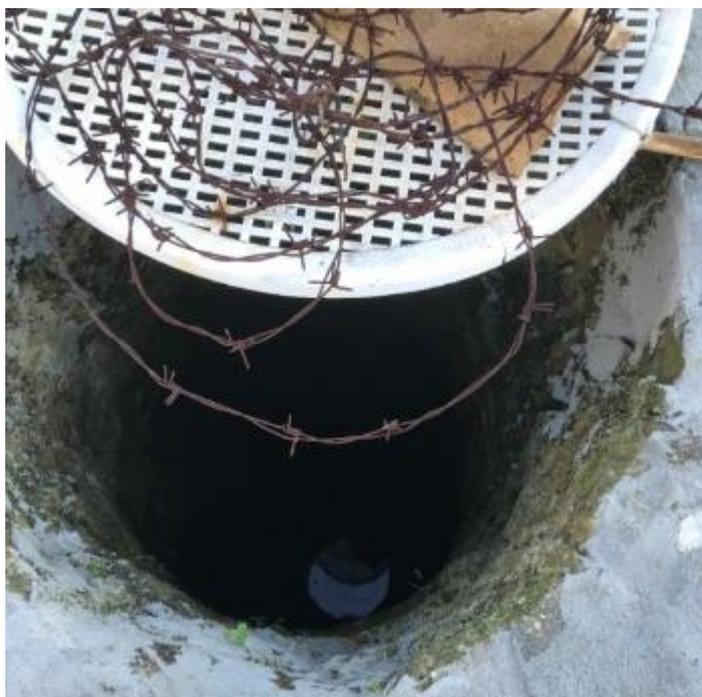
GPX_71b: Dettaglio del pozzo identificato come 2 nella foto precedente: a circa 3 metri dal piano campagna si rinviene uno spessore fangoso, mentre il livello dell'acqua è attorno a 2.1 metri dal piano campagna. Come si può notare la testa del pozzo non chiusa in modo ermetico (Novembre 2018).

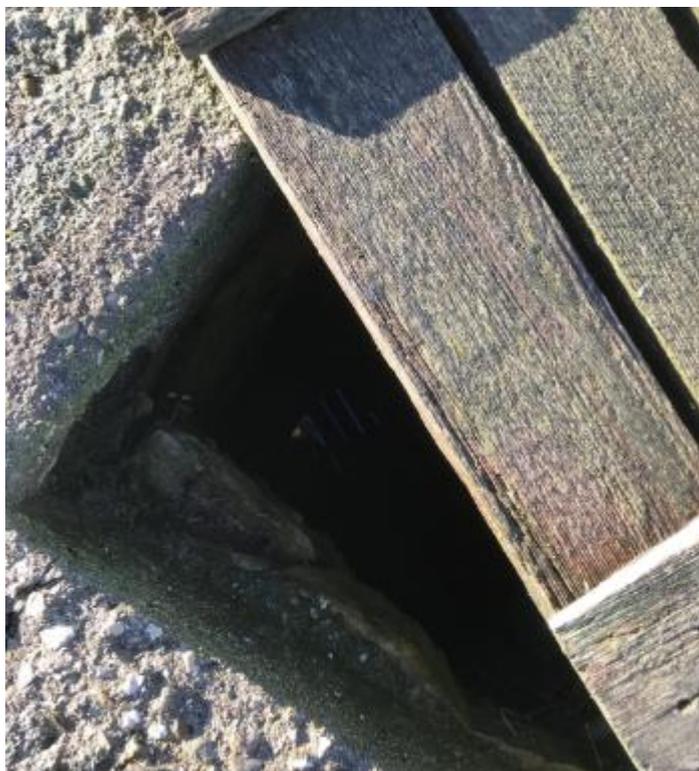
GPX_72b: Dettaglio del pozzo identificato come 1 nella foto precedente. Anche in questo caso, si rinviene uno spessore fangoso a circa 3 metri dal piano campagna ed il livello dell'acqua è attorno a 2.1 metri dal piano campagna. Come si può notare, nuovamente, la testa del pozzo non chiusa in modo ermetico (Novembre 2018).

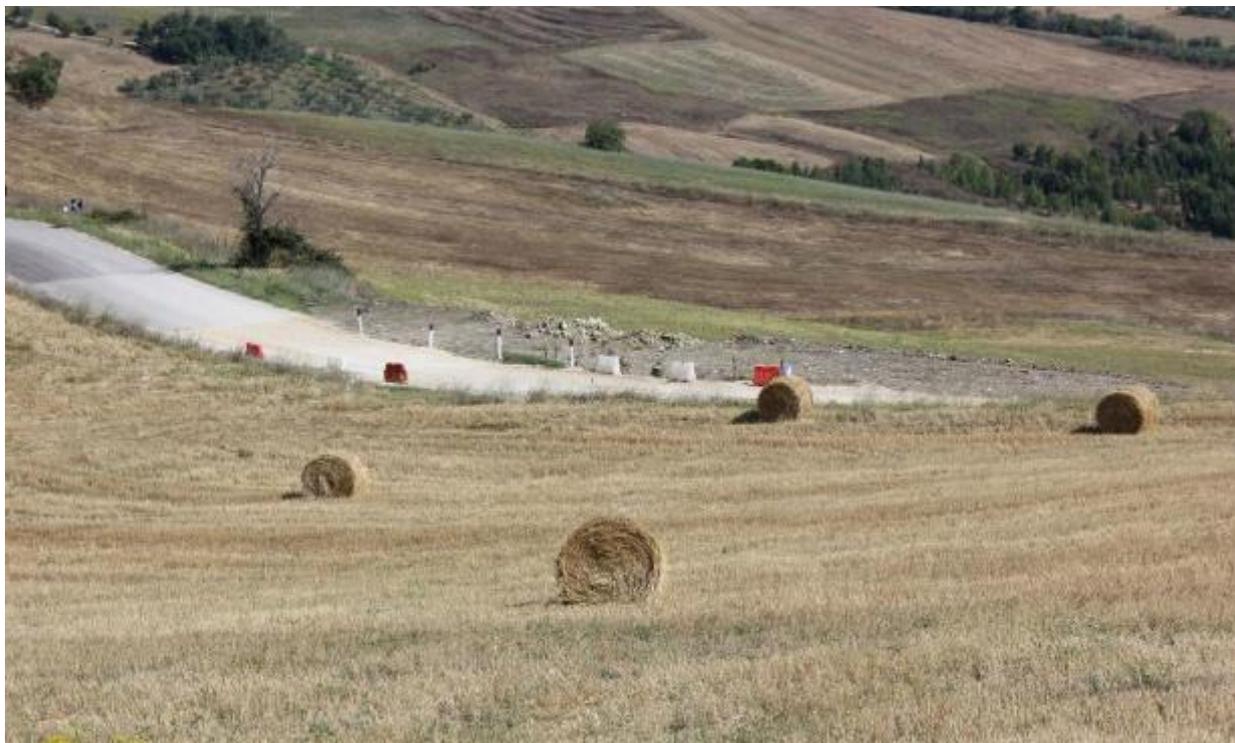
GPX_48: Panoramica verso NE scattata dalla dorsale in prossimità della posizione prescelta da progetto per il nuovo aerogeneratore R-MC05. È inquadrato un avvallamento della strada SS212 evidentemente lesionato da movimenti del versante. A monte della strada la concavità già rilevata sulla sede stradale prosegue verso monte nel versante interrompendosi in corrispondenza di una scarpata poco definita (rimodellamento agricolo) ad una distanza di circa 60 metri dalla posizione prescelta del nuovo aerogeneratore R-MC05 (vedi Carta Geomorfologica all'Allegato E) (Agosto 2018).

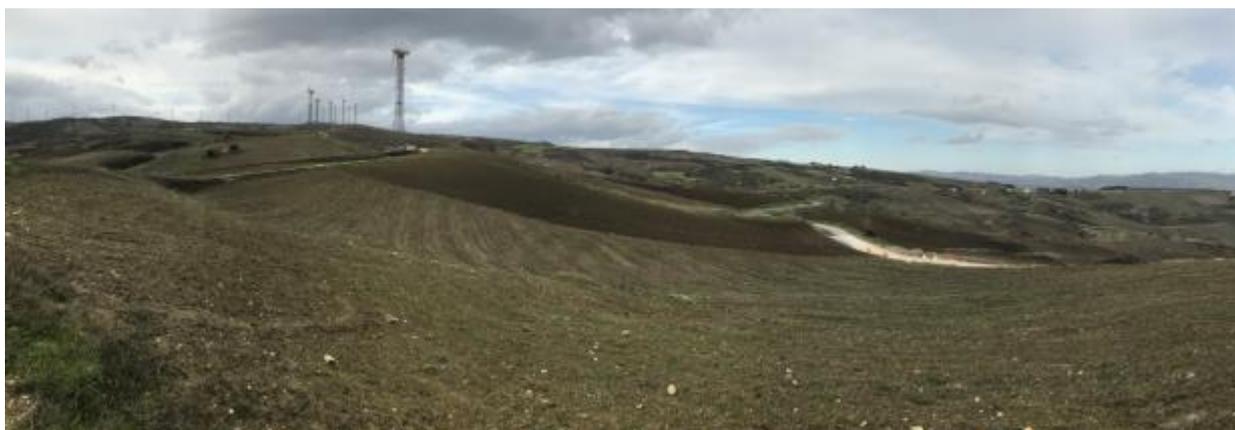
GPX_37b: Panoramica verso NE scattata verso valle dalla dorsale in prossimità di MC12 ad inquadrare l'avvallamento e le lesioni della strada SS212 dal movimento di versante già evidenziato nella foto precedente di Agosto 2018 (Novembre 2018).

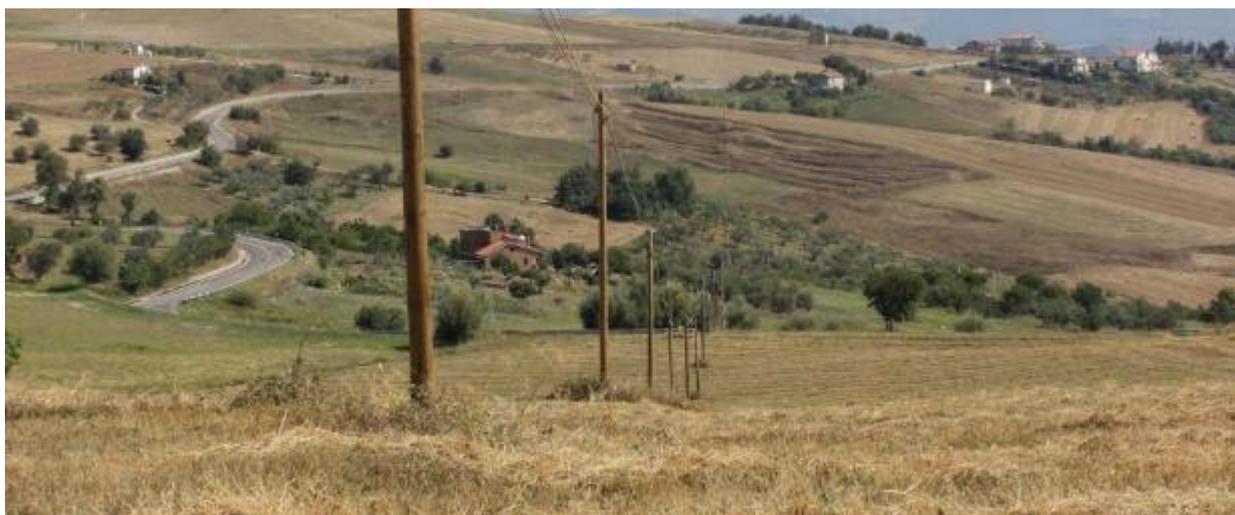
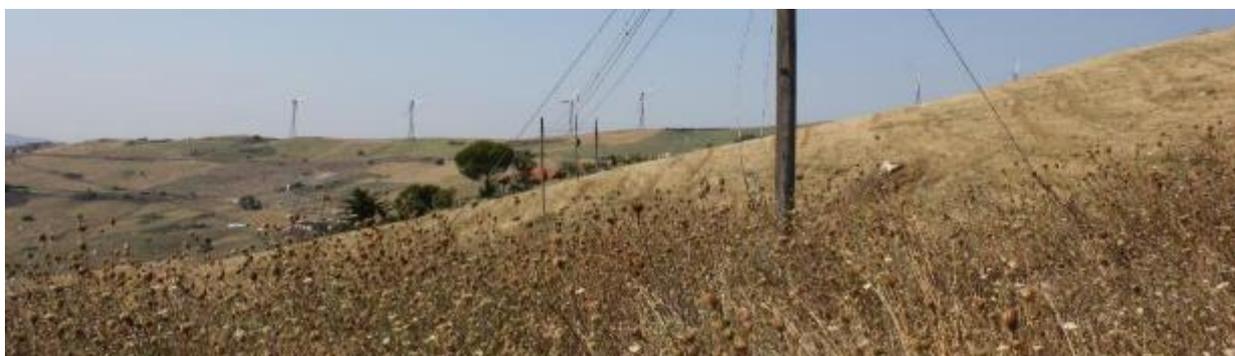
GPX_49: Panoramiche scattate dalla dorsale fra gli attuali tralicci MC10 e MC11 volte ad evidenziare la corretta verticalità dei pali della luce/telefono ubicati sui versanti, che presuppongono un'assenza di movimenti superficiali recenti del terreno nei settori inquadrati in primo piano. In alto la panoramica scattata verso NE, mentre in basso quella scattata verso SO (Agosto 2018).

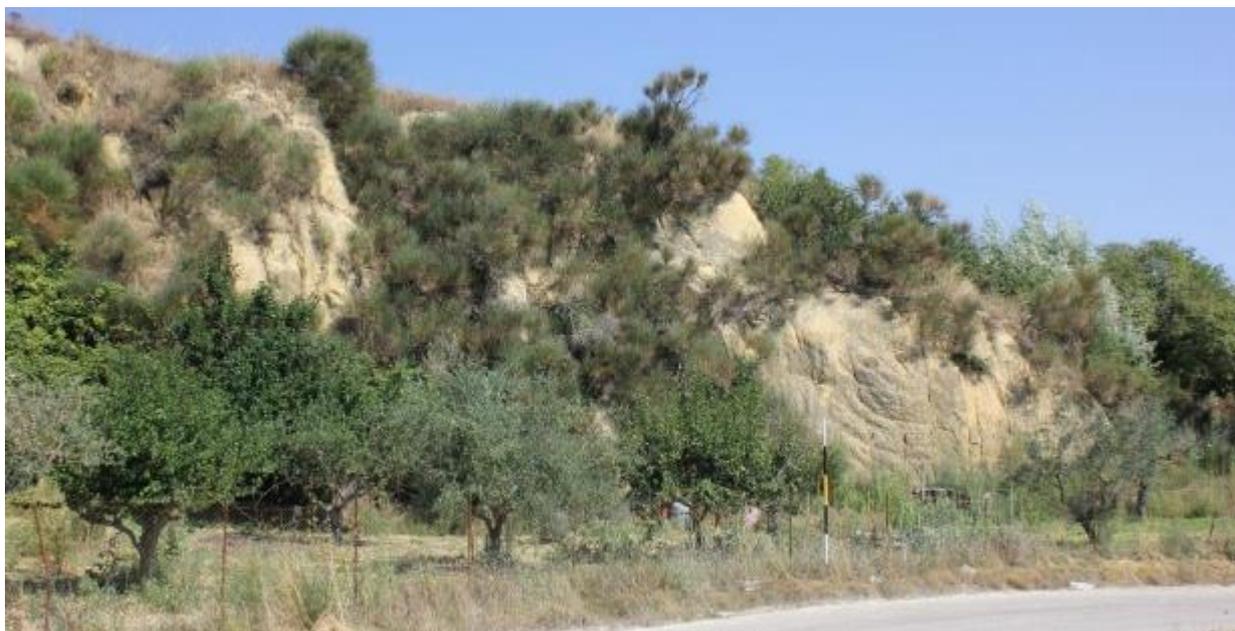
GPX_50: Panoramica scatta dalla SP149 ad inquadrare verso monte (NO a bordo strada un affioramento di quarzoareniti ascrivibile al Flysch Numidico in senso stretto (Agosto 2018).

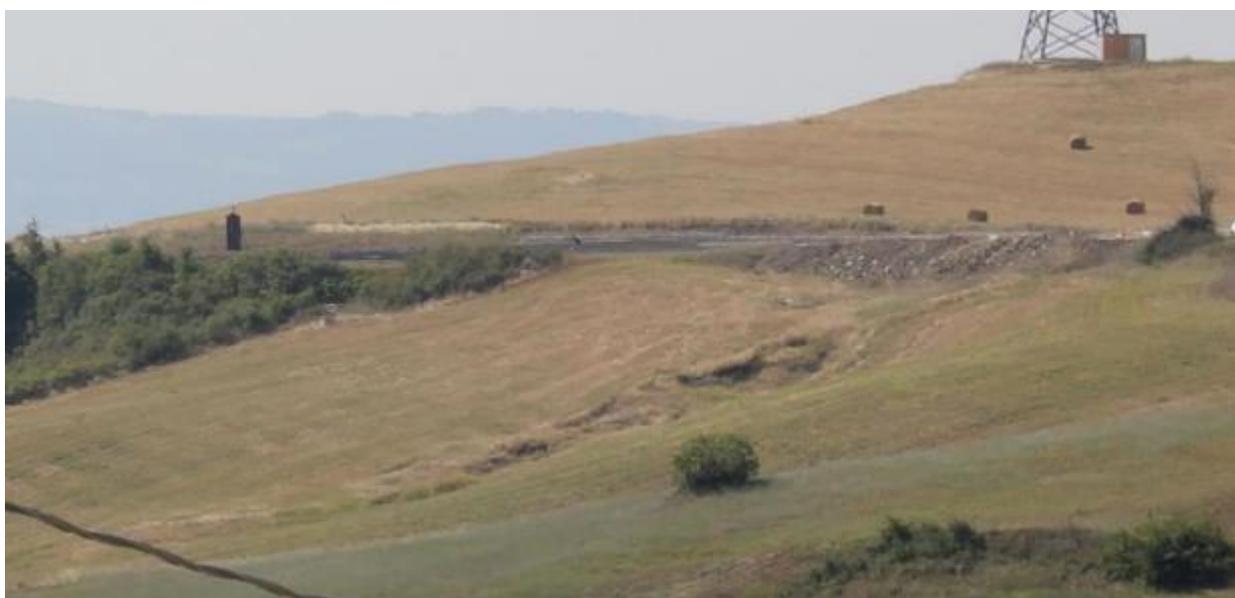
GPX_51: Panoramica verso Sud scattata dalla SS212 ad inquadrare un modesto fenomeno di colamento che retrocedendo è andato a lesionare la sede stradale della SS212. Lo stesso fenomeno è stato ripreso dalla sommità della dorsale (vedi foto relative a GPX48 e GPX37b). A monte della SS212, spostandosi verso il crinale, la morfologia del versante appare regolare, senza possibilità di capire se tale andamento sia naturale e/o dovuto al rimodellamento agricolo (Agosto 2018).

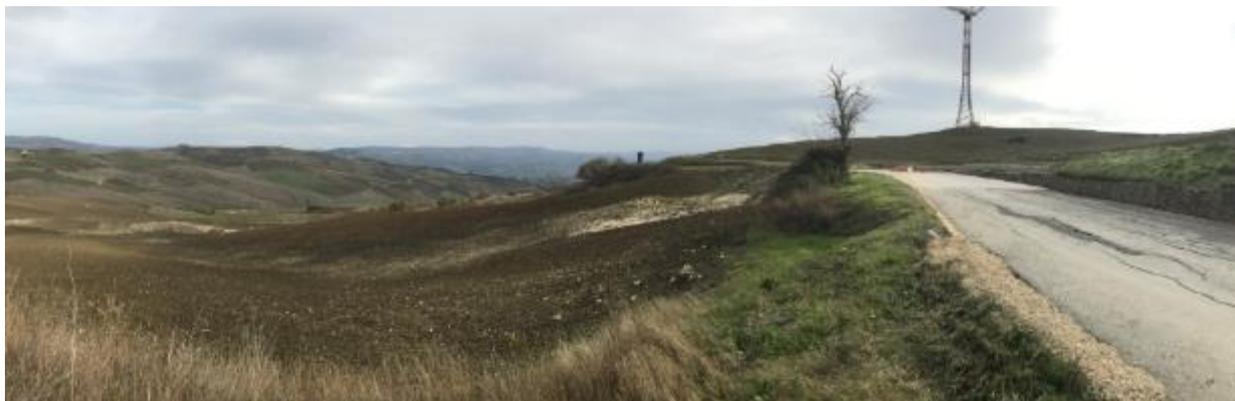
GPX_38b: Panoramica verso Sud scattata dalla SS212 ad inquadrare il fenomeno ripreso nella foto precedente di Agosto 2018 (Novembre 2018).

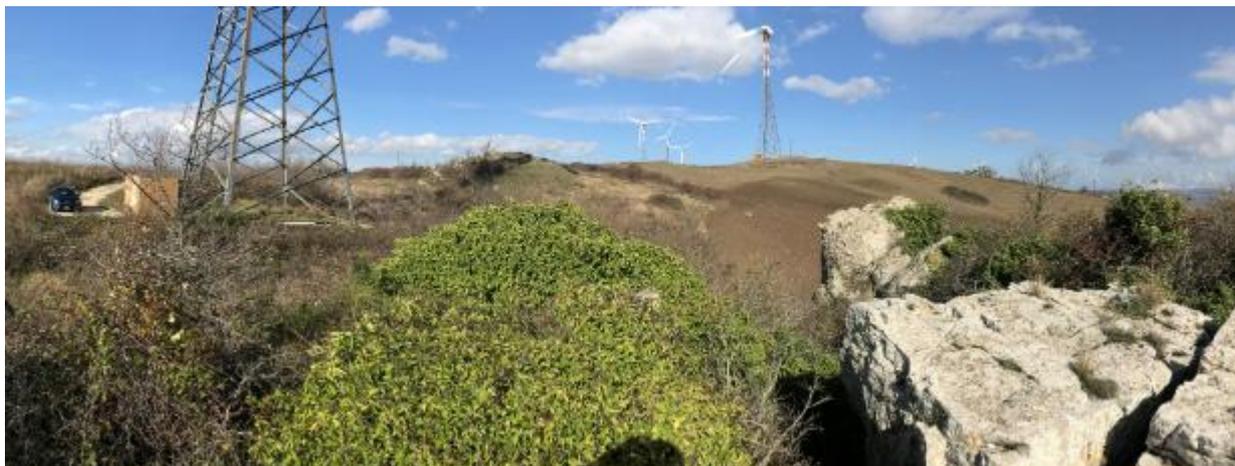
GPX_25b: Panoramica verso monte (Nord) scattata dalla torre eolica esistente PC01 ad inquadrare PC02 che sarà rimpiazzata da progetto da R-PC01 (Novembre 2018).

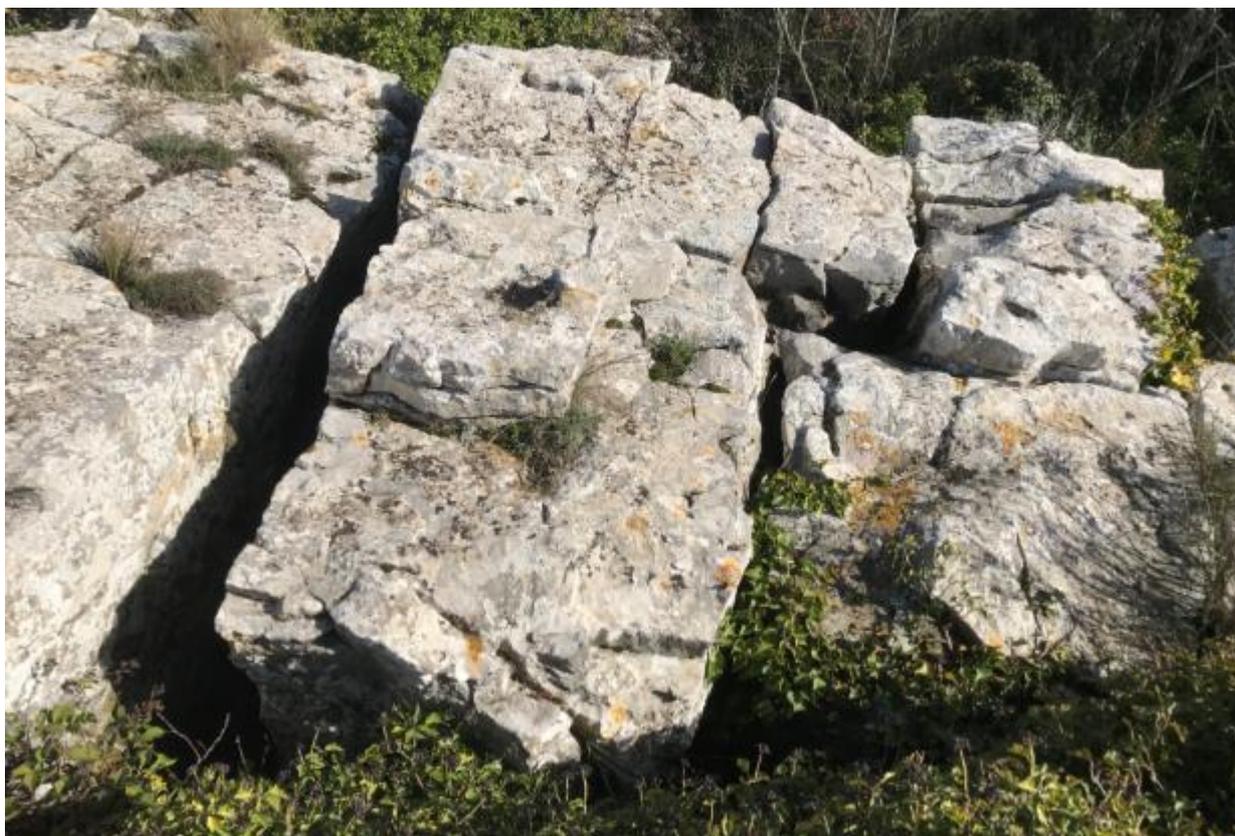
GPX_26b: Dettaglio della panoramica precedente ad inquadrare parte dell'ammasso roccioso calcareo e compatto, ma attraversato da evidenti fratture beanti. L'ammasso appartiene alla Formazione di Cercemaggiore (Novembre 2018).

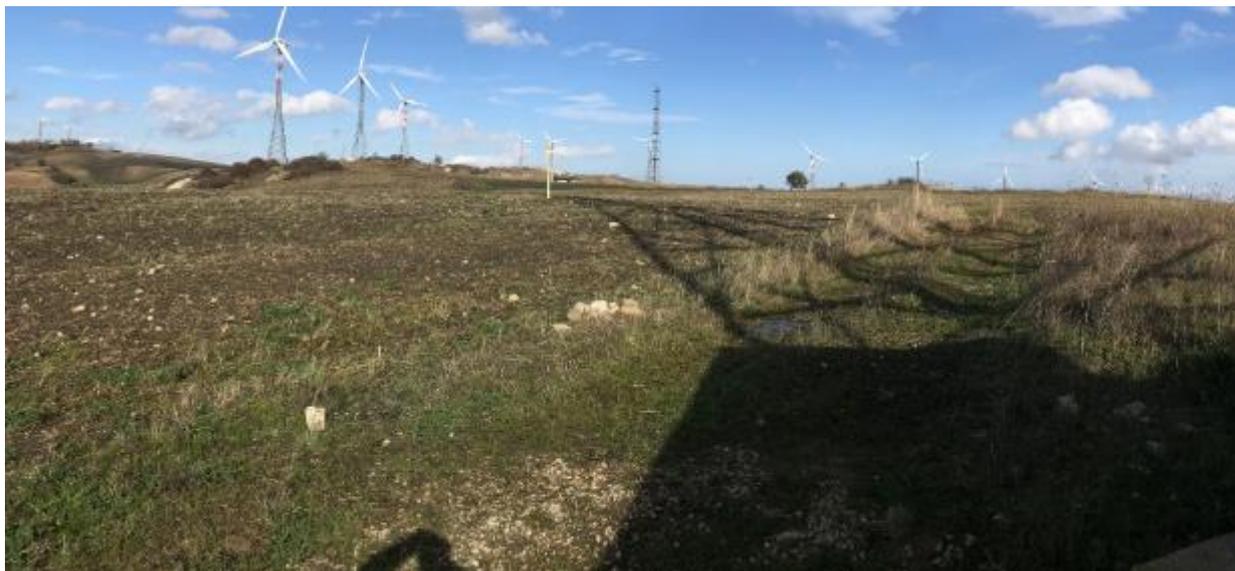
GPX_27b: Panoramica scattata dalla torre eolica esistente PC02 ad inquadrare il territorio pianeggiante sede da progetto per R-PC01 (Novembre 2018).

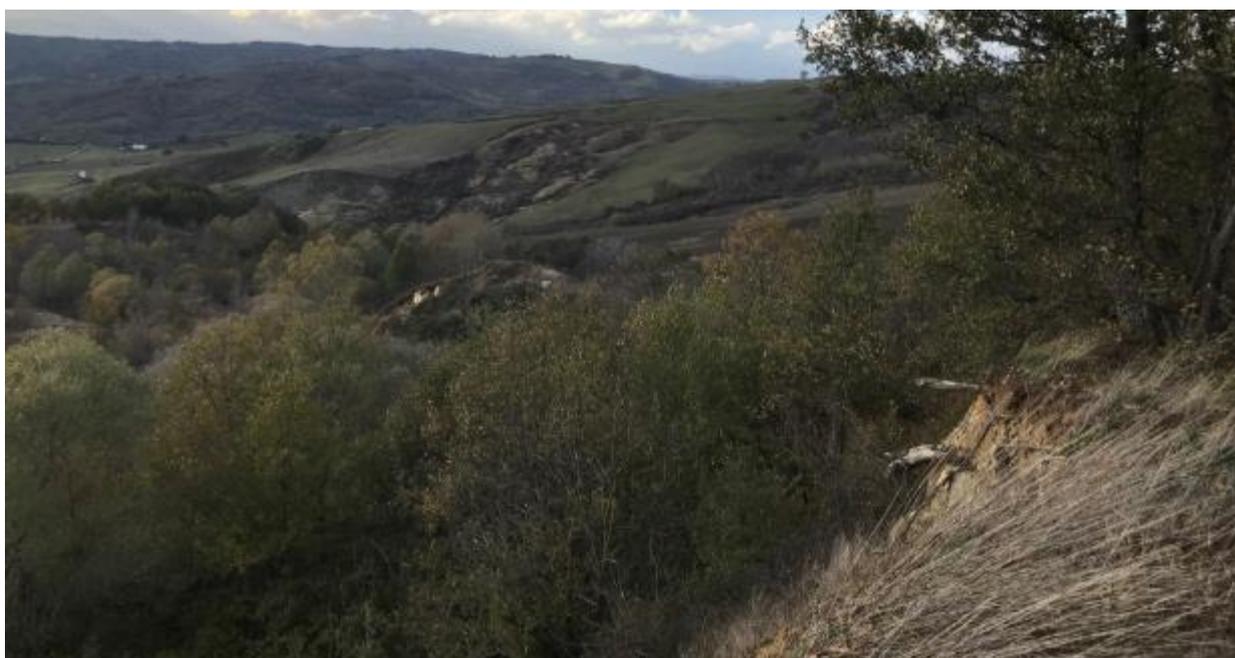
GPX_50b: Panoramica scattata a NW ad inquadrare al di sotto delle scarpate in arenacee del Flysch Numidico, i versanti argillosi segnati da numerosi dissesti (Novembre 2018).

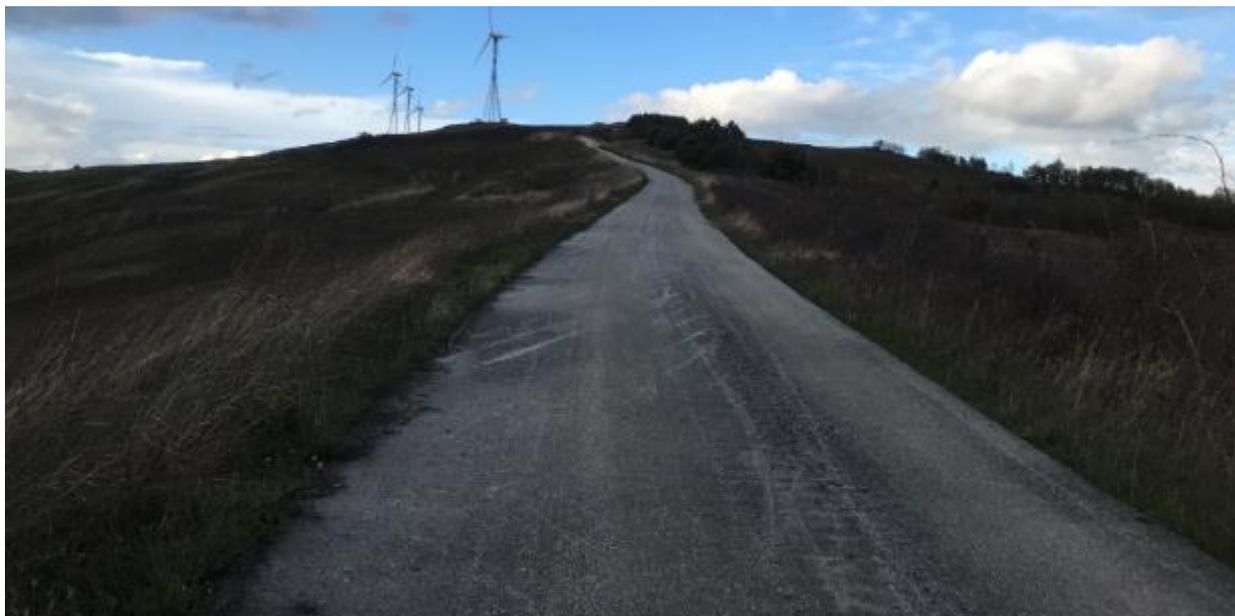
GPX_52b: Panoramica scattata a NW ad inquadrare il tratto di strada di crinale ai cui margini troveranno sede da progetto i nuovi cavidotti dal gruppo di aerogeneratori R-MN a Nord verso la Stazione Utente a Sud (Novembre 2018).

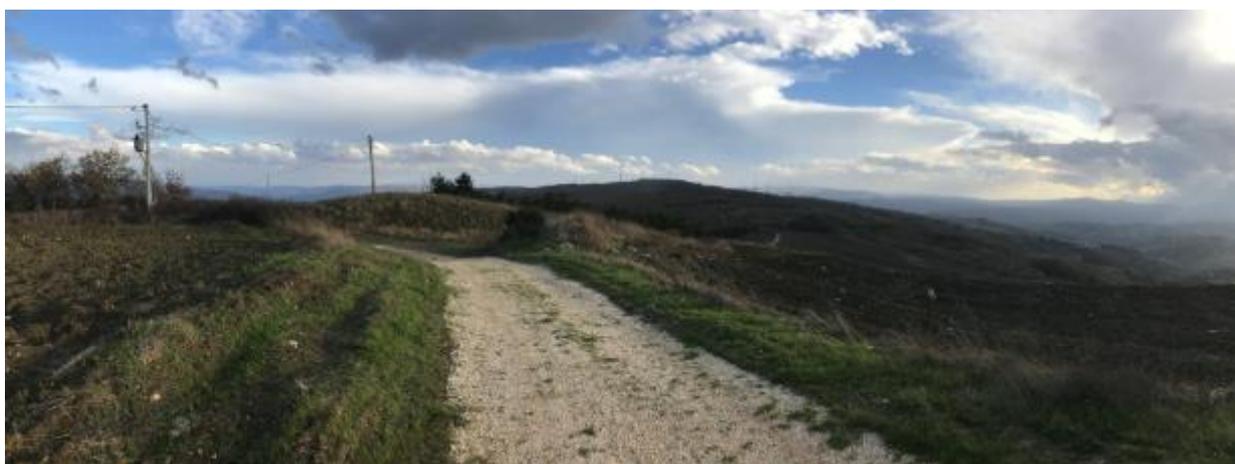
GPX_55b: Panoramica scattata a SE ad inquadrare il settore sede da progetto del nuovo aerogeneratore R-MN04.

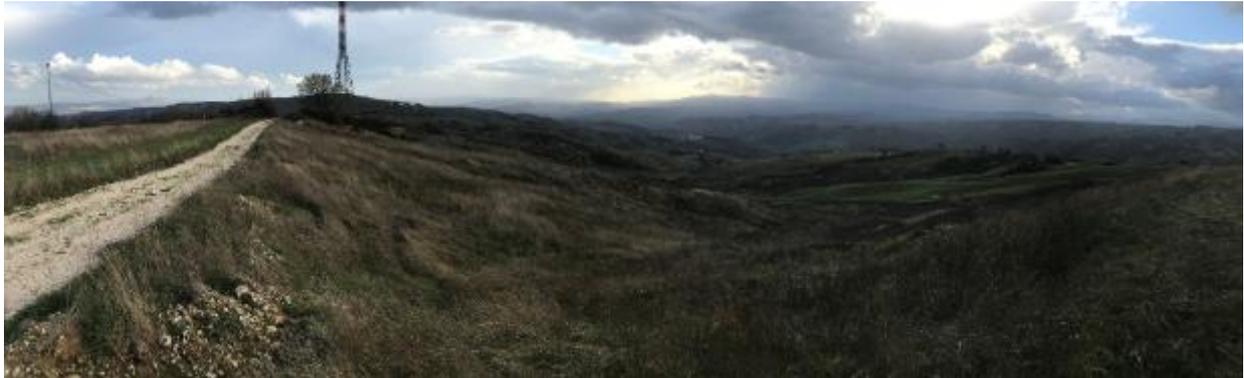
GPX_56b: Panoramica scattata a Sud ad inquadrare il tratturo ai cui margini troveranno sede da progetto i nuovi cavidotti (Novembre 2018). Sullo sfondo si vede la torre MN23. Guardando la foto, a destra (Ovest) si possono notare evidenti segni di dissesto lungo il versante.

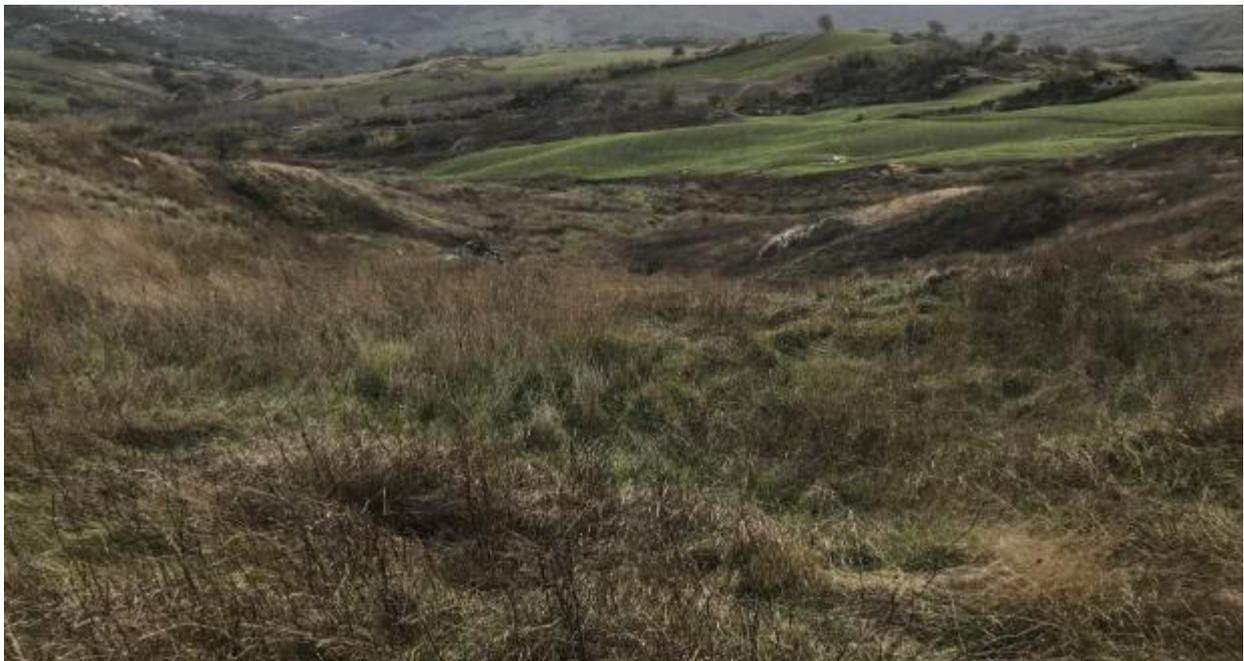
GPX_57b: Dettaglio verso Est dell'area in dissesto inquadrata dalla precedente panoramica. Il settore instabile ha sede tra le esistenti torri MN23 a Sud ed MN11 a Nord. Il fenomeno è a circa 100 metri a Nord della prevista sede di R-MN04 (Novembre 2018).

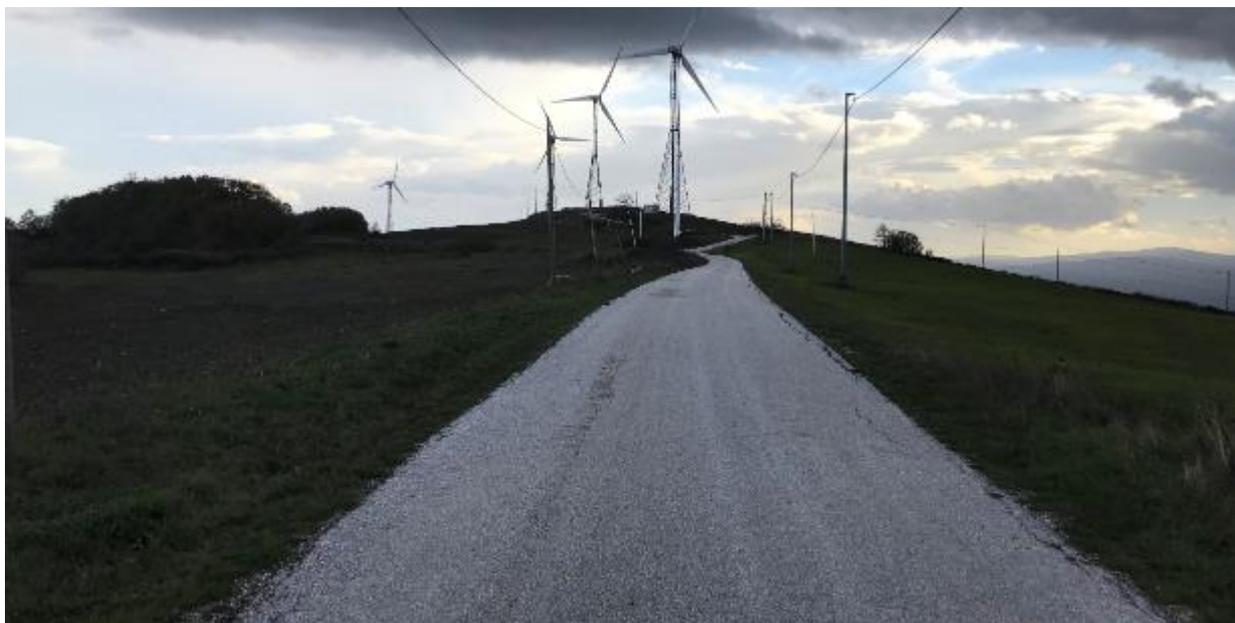
GPX_58b: Dettaglio verso NE ad inquadrare l'area pianeggiante prescelta per l'ubicazione della piazzola dell'aerogeneratore R-MN03 (Novembre 2018).

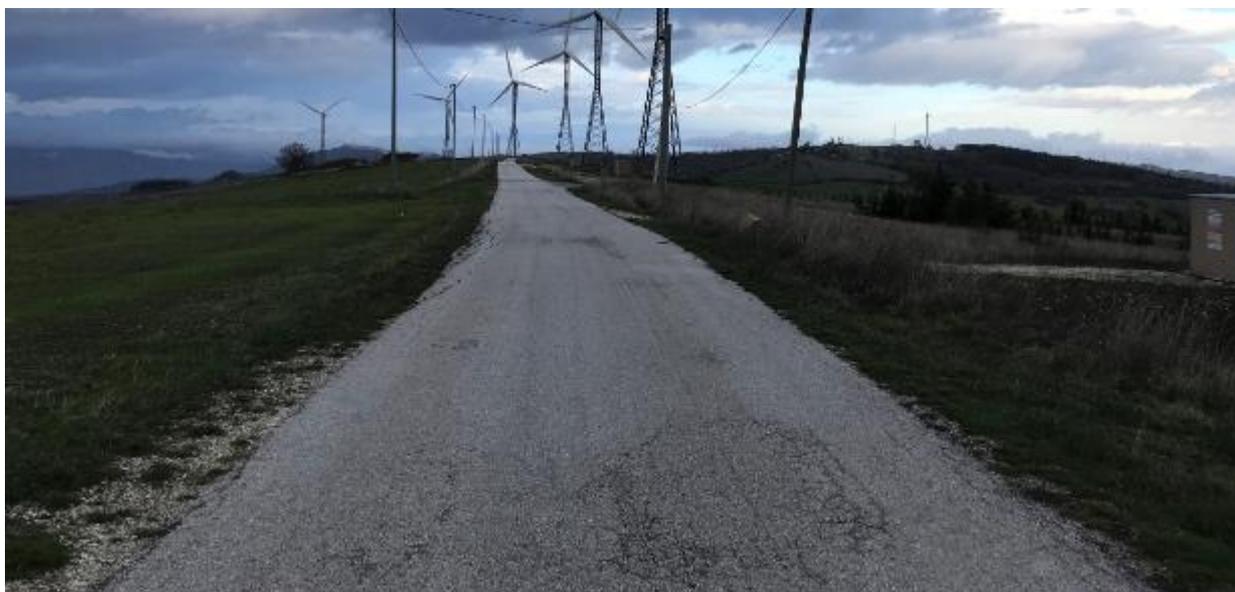
GPX_59b: Dettaglio verso SE ad inquadrare la strada di accesso del parco eolico dall'esistente torre MN08. Tra i primi due tralicci a destra della strada guardando la foto troverà sede da progetto R-MN03 (Novembre 2018).

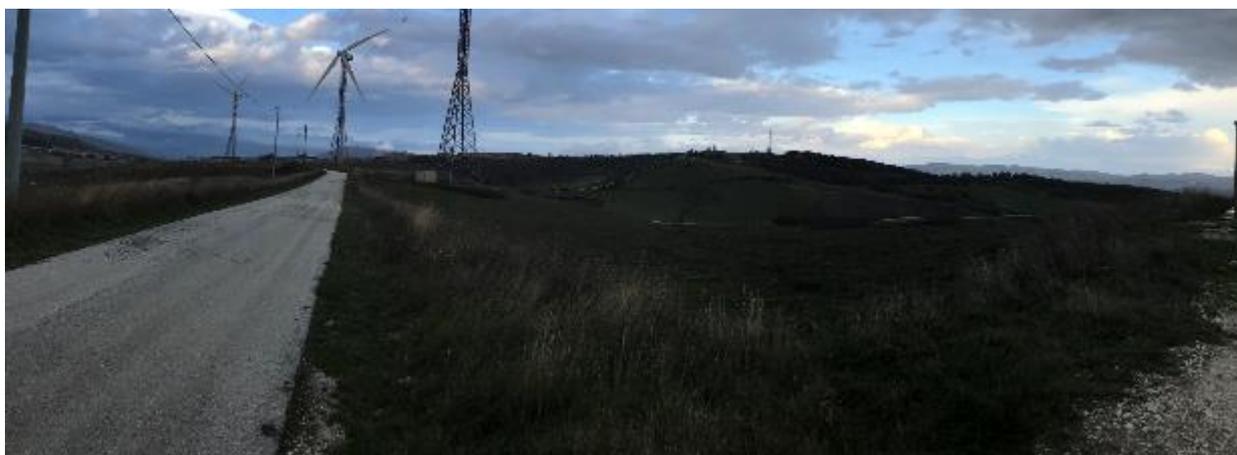
GPX_61b: Dettaglio verso Est ad inquadrare il settore prescelto per la torre R-MN02, a valle dell'esistente MN05, dal cui basamento è scatta la foto (Novembre 2018).

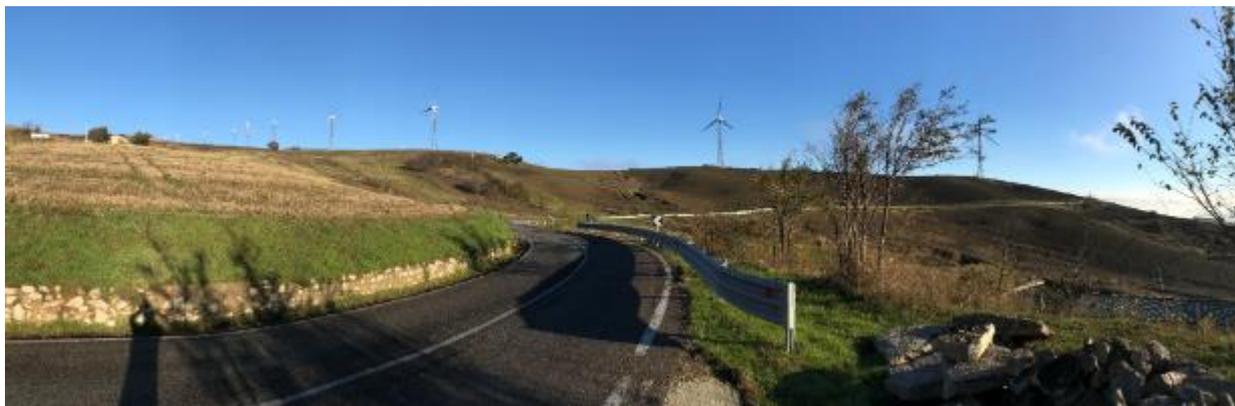
GPX_62b: Dettaglio verso NE ad inquadrare la strada l'esistente torre MN02 che verrà sostituita da progetto da R-MN01 (Novembre 2018).
