**NUOVA LINEA TORINO LIONE - NOUVELLE LIGNE LYON TURIN  
PARTE COMUNE ITALO-FRANCESE - PARTIE COMMUNE FRANCO-ITALIENNE**

**LOTTO COSTRUTTIVO 1 / LOT DE CONSTRUCTION 1  
CANTIERE OPERATIVO 02C/CHANTIER DE CONSTRUCTION 02C  
RILOCALIZZAZIONE DELL'AUTOPORTO DI SUSÀ  
DEPLACEMENT DE L'AUTOPORTO DE SUSE  
PROGETTO ESECUTIVO - ETUDES D'EXECUTION  
CUP C11J05000030001 - CIG 682325367F**

**AMBIENTE  
RELAZIONE TECNICA SULLA RIQUALIFICAZIONE AMBIENTALE  
DEL CORRIDOIO FLUVIALE IN SPONDA SINISTRA DORA RIPARIA**

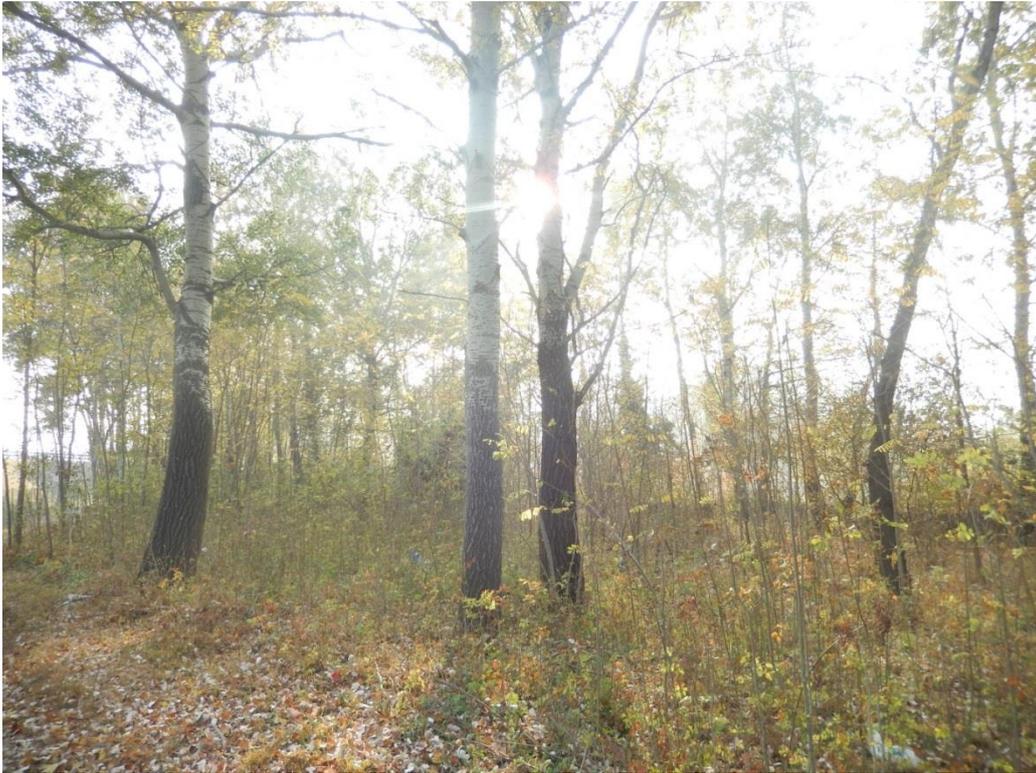
Ai margini esterni della macchia boscata è evidente l'invasione da parte di robinia.

*Figura 8 – Pioppeto di pioppo bianco nell'area più vicina all'A32 (si assiste all'ingresso di robinia)*

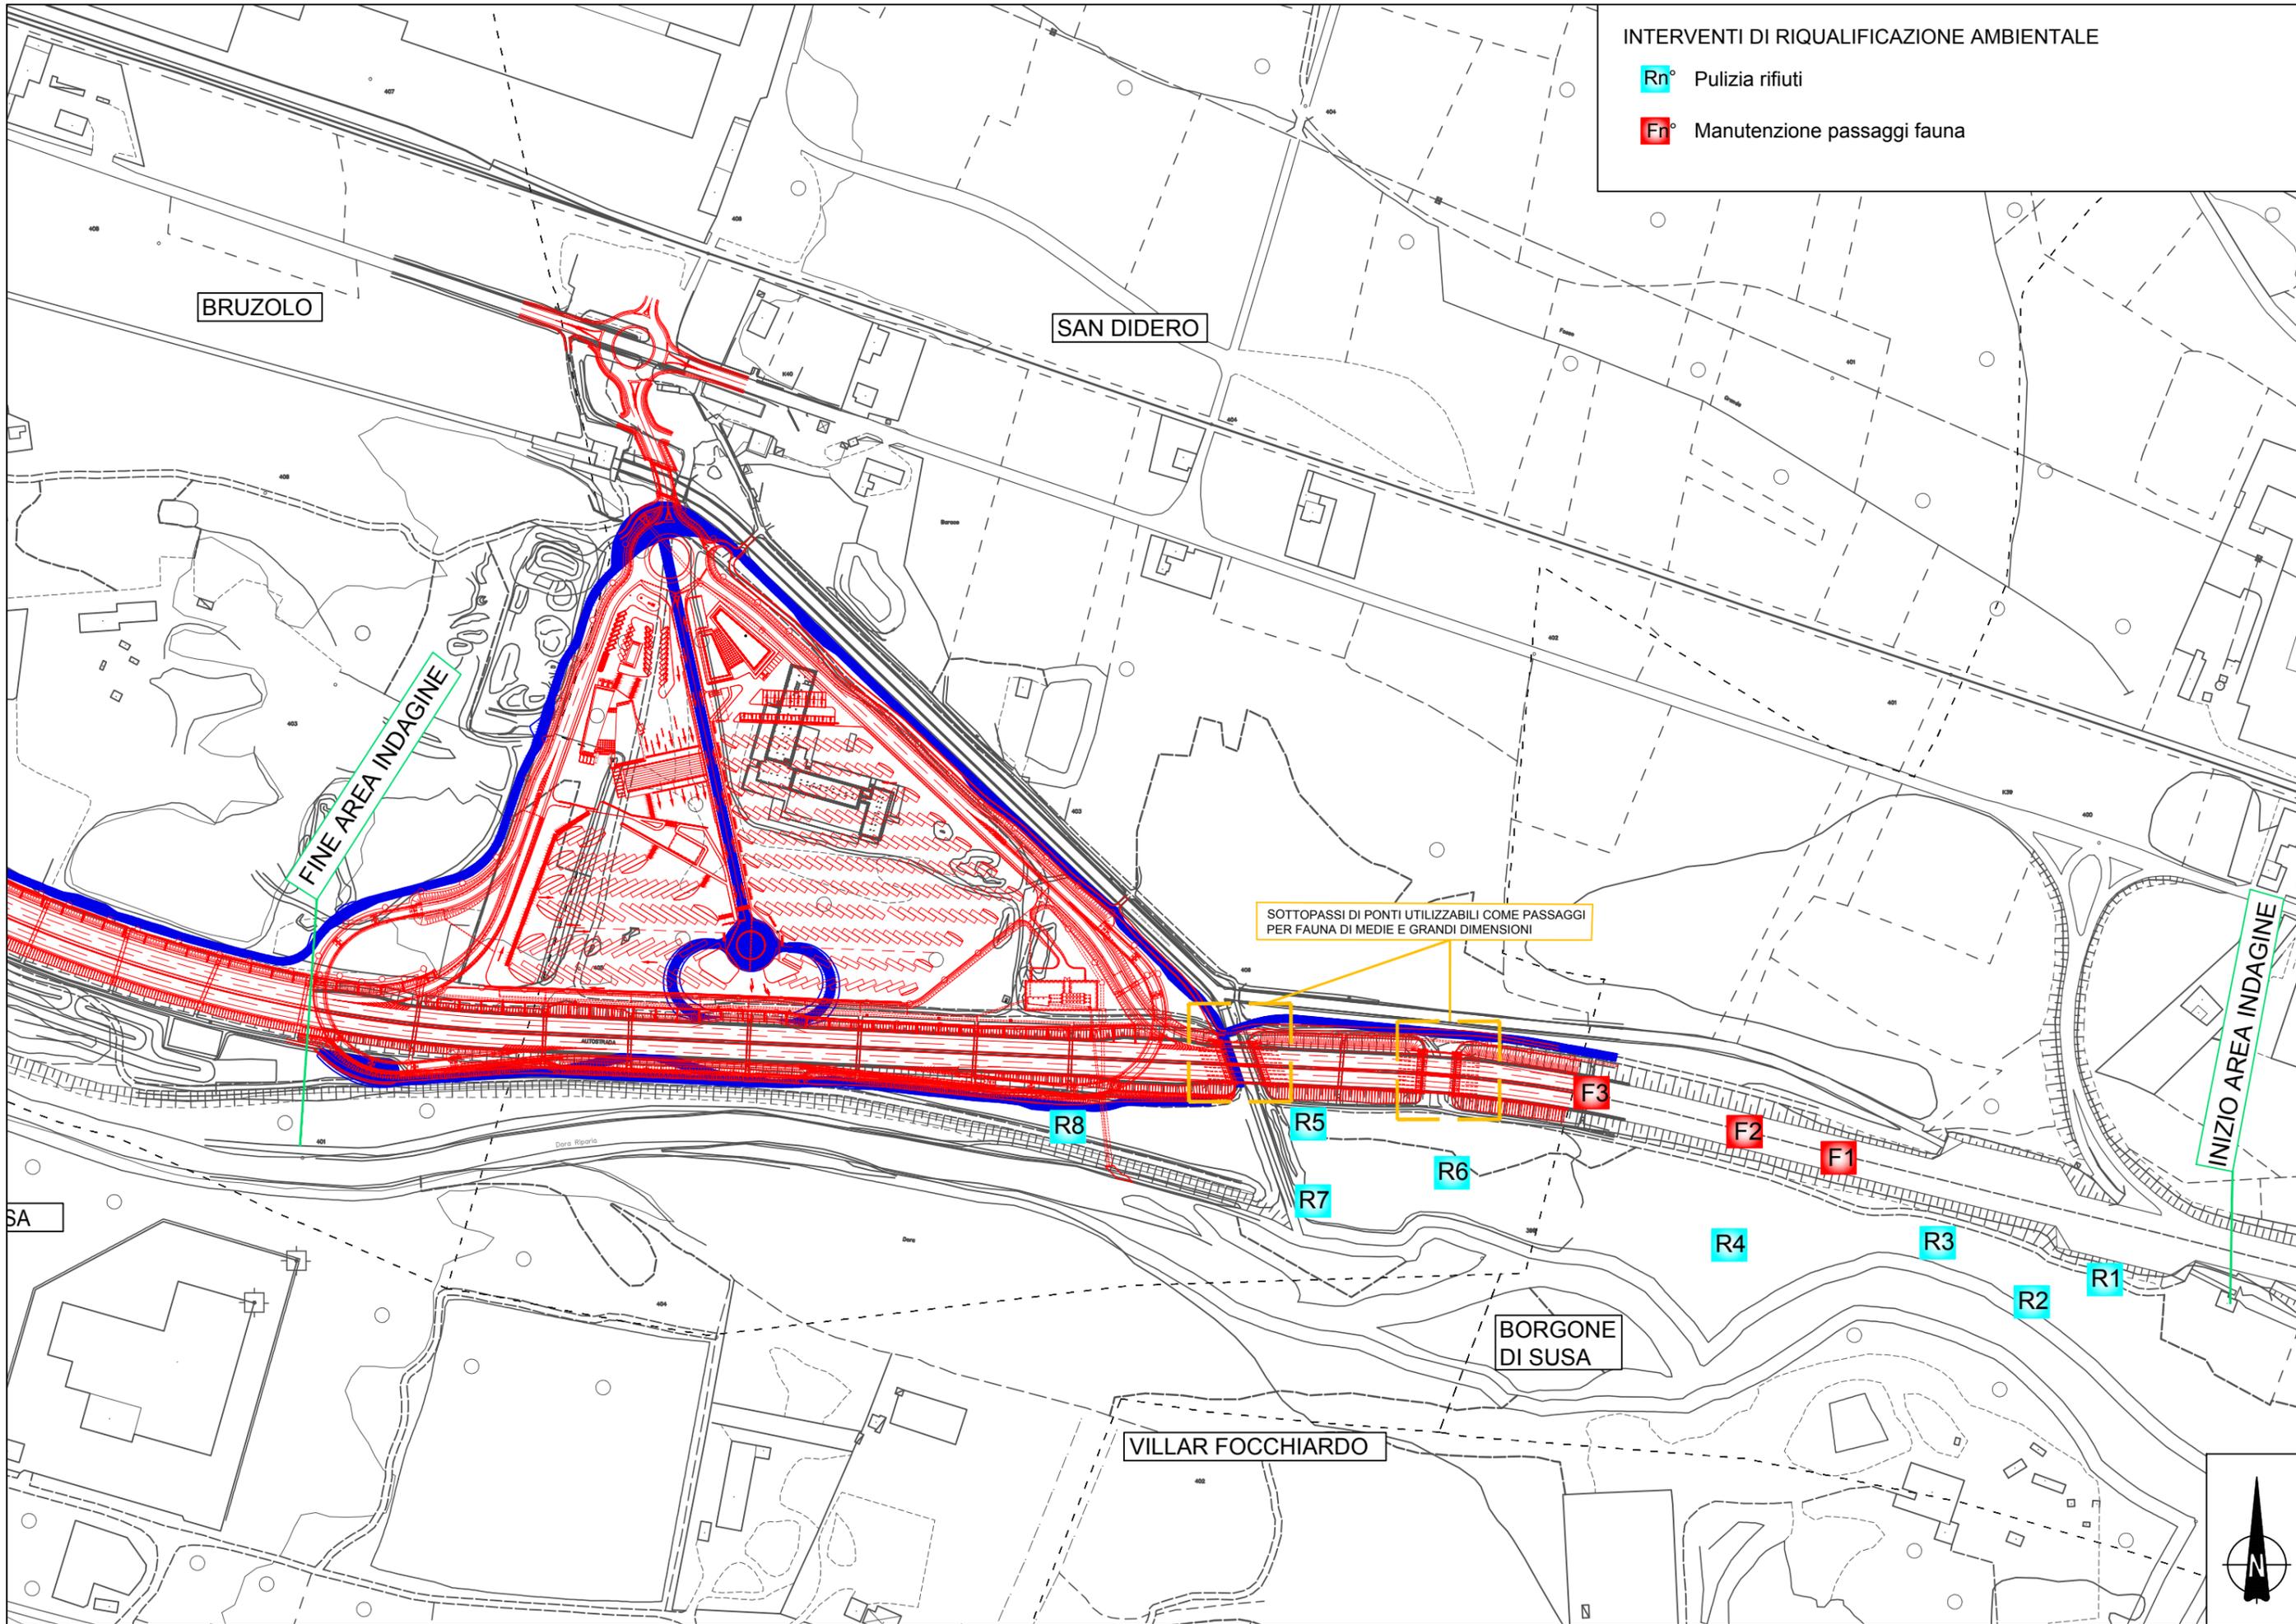
- Rn° Pulizia rifiuti
- Fr° Manutenzione passaggi fauna

SOTTOPASSI DI PONTI UTILIZZABILI COME PASSAGGI PER FAUNA DI MEDIE E GRANDI DIMENSIONI

LOCALIZZAZIONE DEGLI INTERVENTI DI RIQUALIFICAZIONE AMBIENTALE DEL CORRIDOIO FLUVIALE - In rosso è rappresentato il progetto esecutivo; in blu è rappresentata la viabilità provvisoria di cantiere prevista nel P.E.

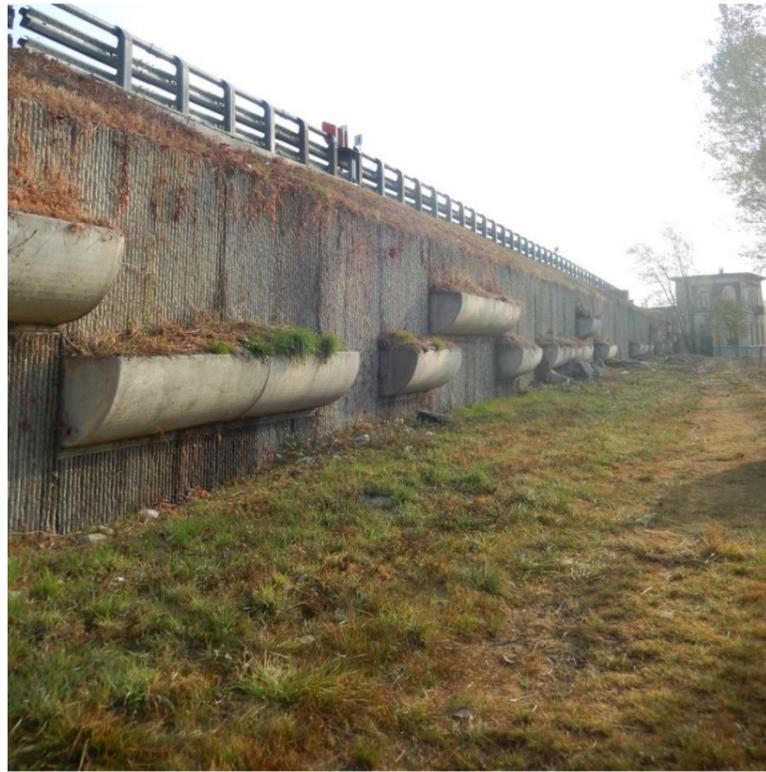
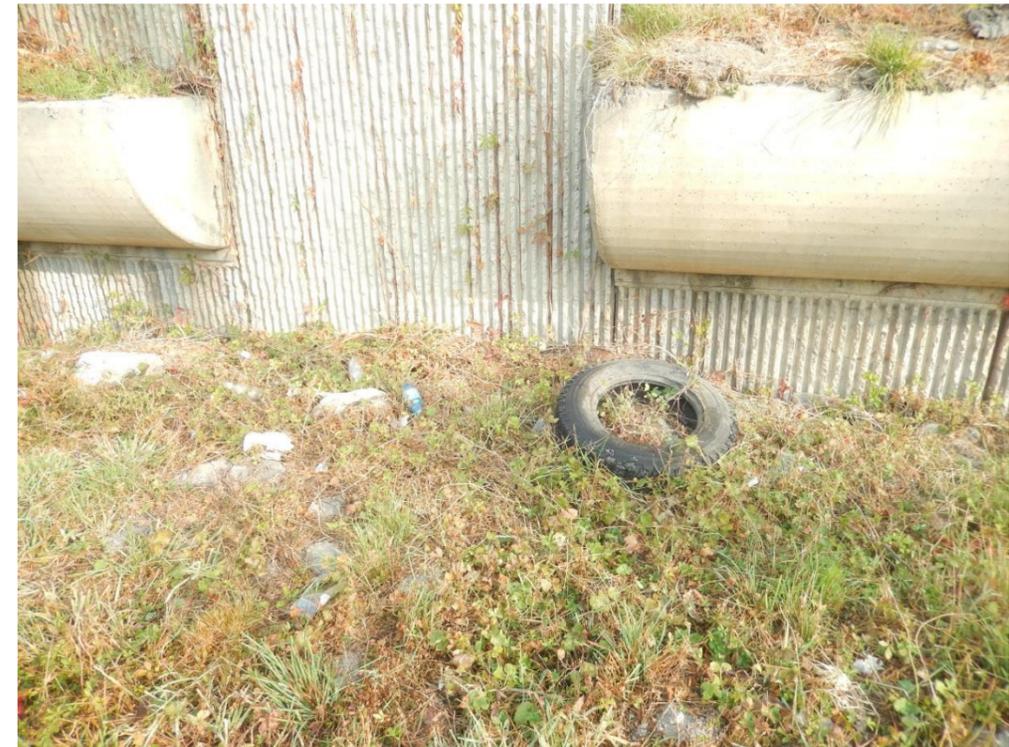
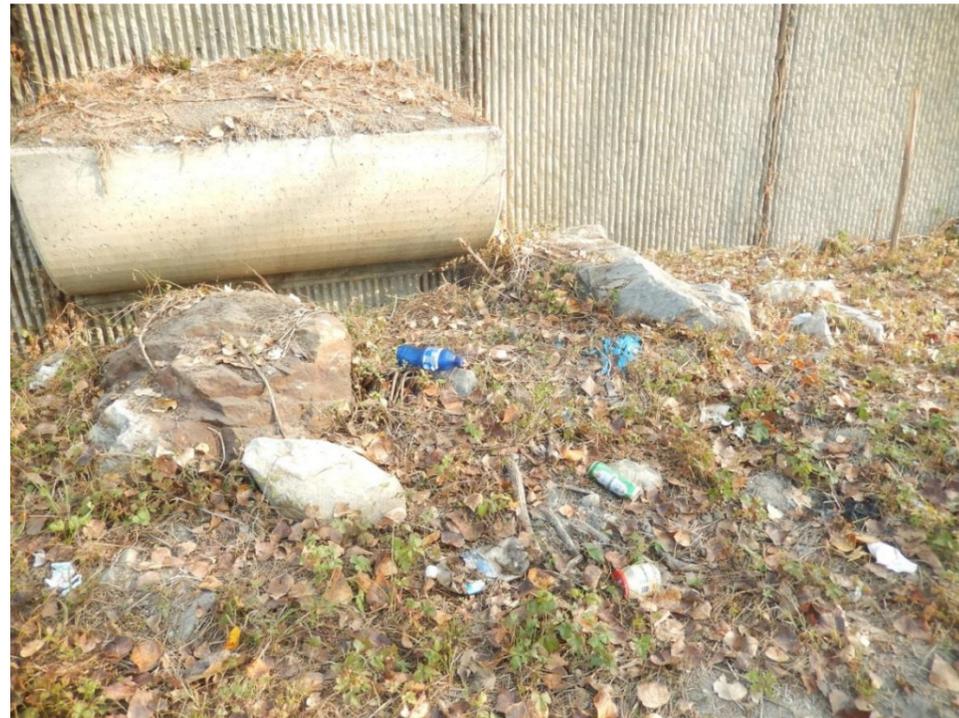
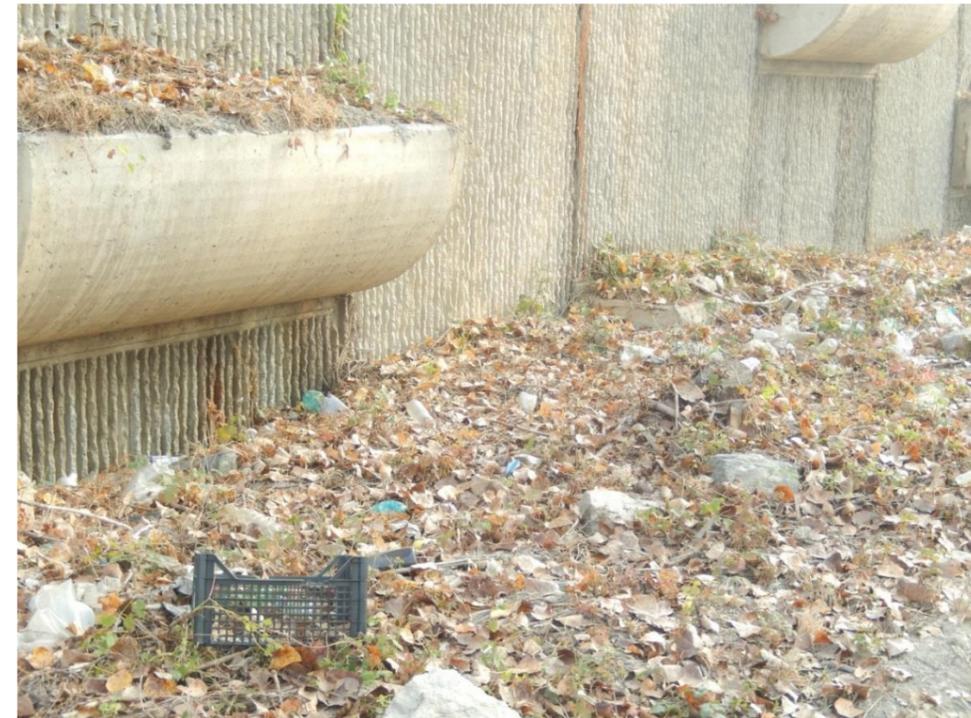
<b>Codice Punto</b>	<b>R1</b>
Coordinate GPS	45° 7.398' N - 7° 13.321' E
Note	Alla base della piazzola di sicurezza lato sud dell'A32

**CODICE PUNTO R1 – Rifiuti alla base della piazzola di emergenza dell’A32 lato sud**

L'intervento consisterà nella raccolta dei rifiuti individuati e nel loro trasporto a discarica autorizzata. La rimozione riguarda rifiuti vari, presenti in modo sparso o in cumuli superficiali, e avverrà tramite la raccolta manuale o meccanica (autocarro dotato di gru con benna a polipo) in base alla loro dimensione.

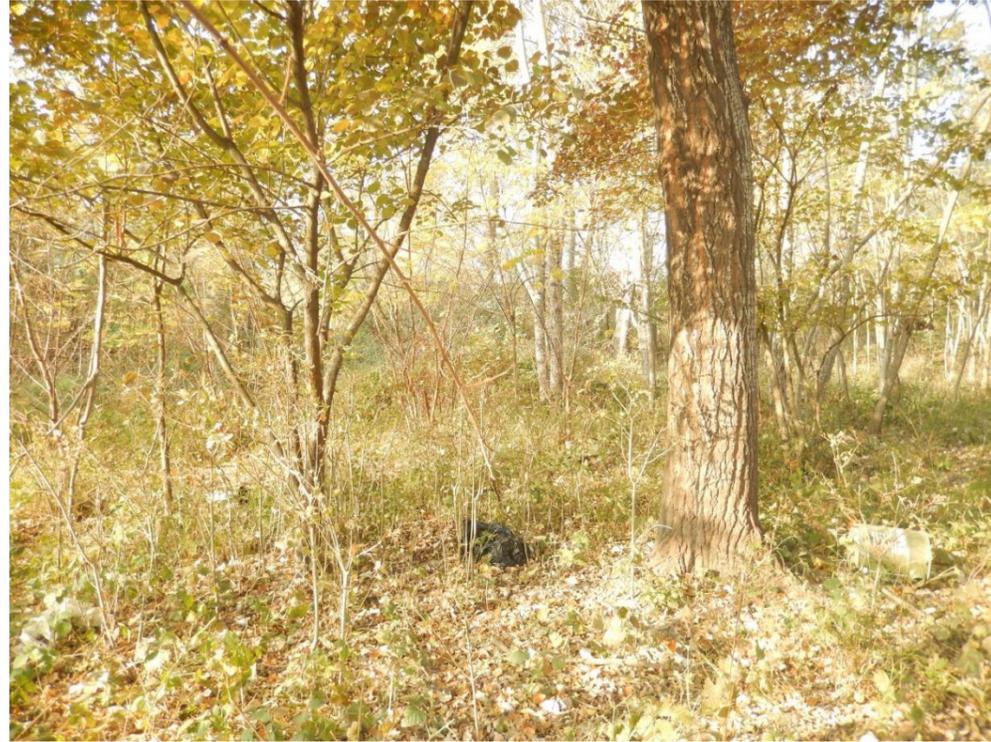
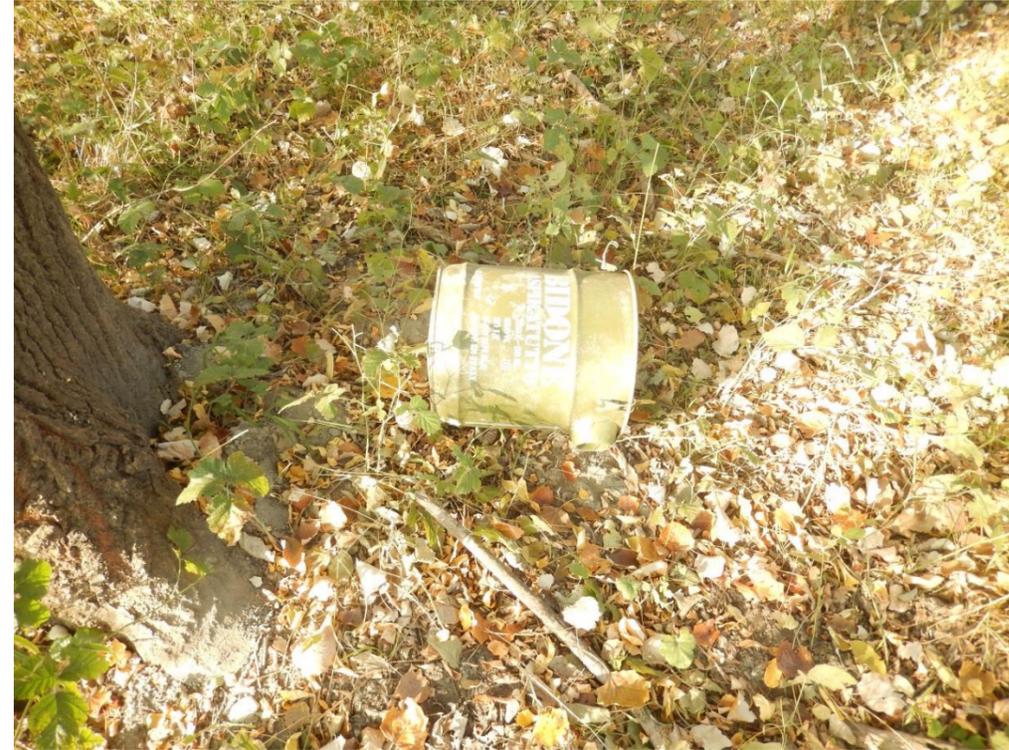
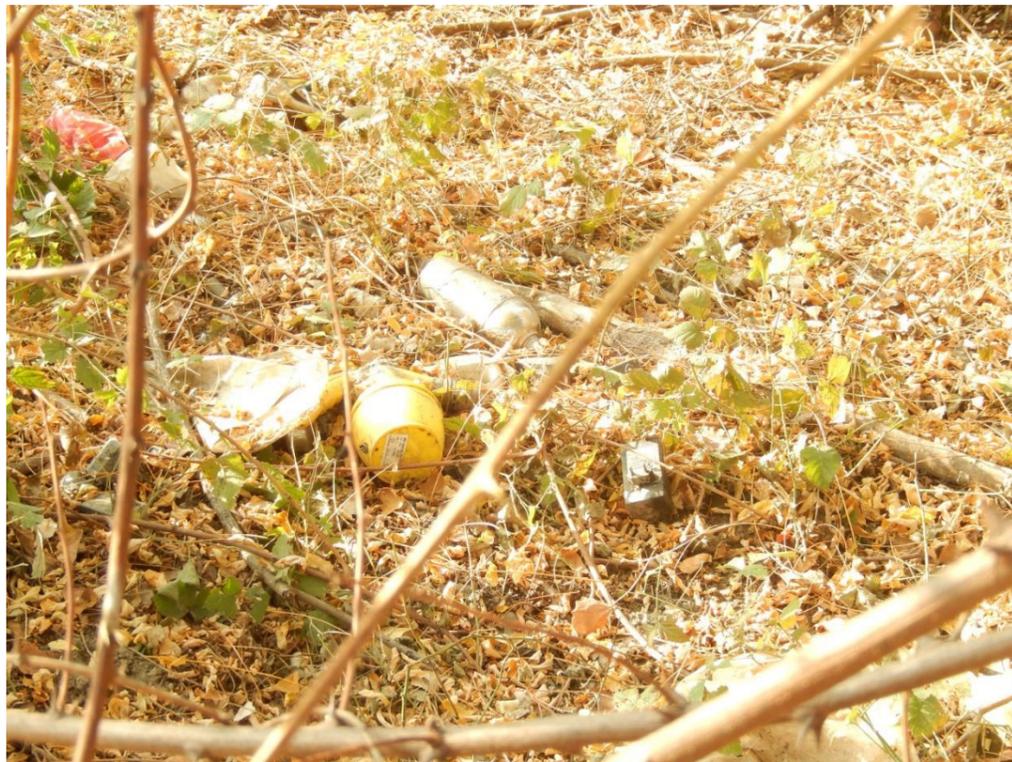
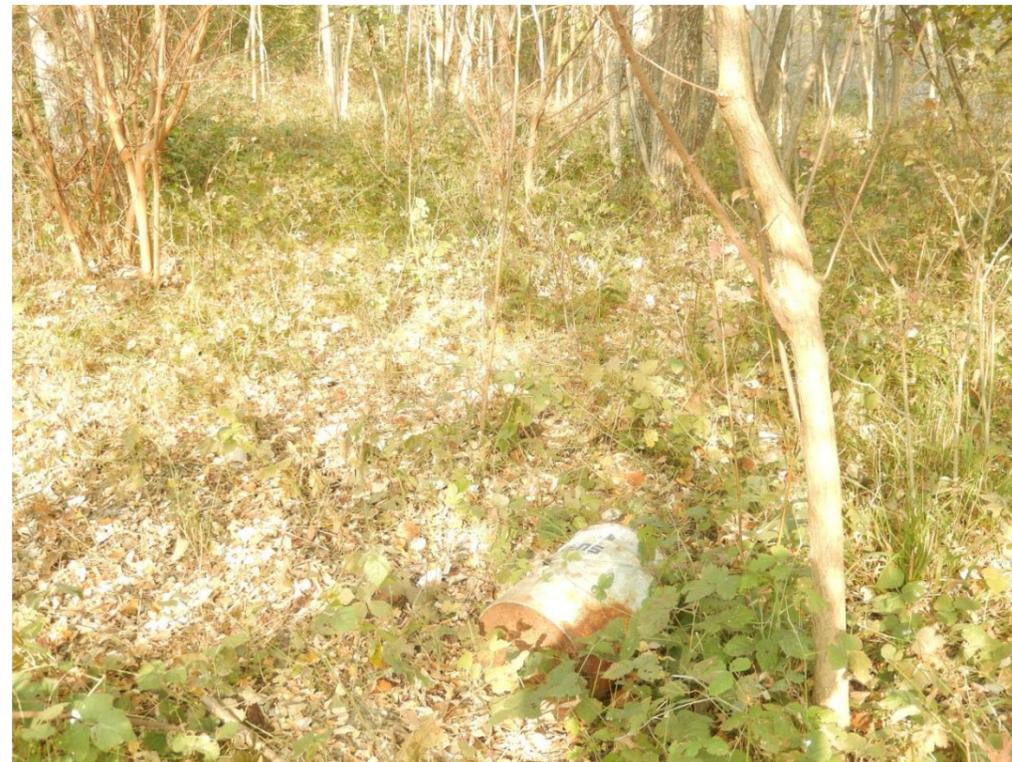
<b>Codice Punto</b>	<b>R2</b>
Coordinate GPS	45° 7.399' N - 7° 13.241' E
Note	Pioppeto di pioppo bianco variante con robinia

**CODICE PUNTO R2 – Rifiuti nel Pioppeto di pioppo bianco**

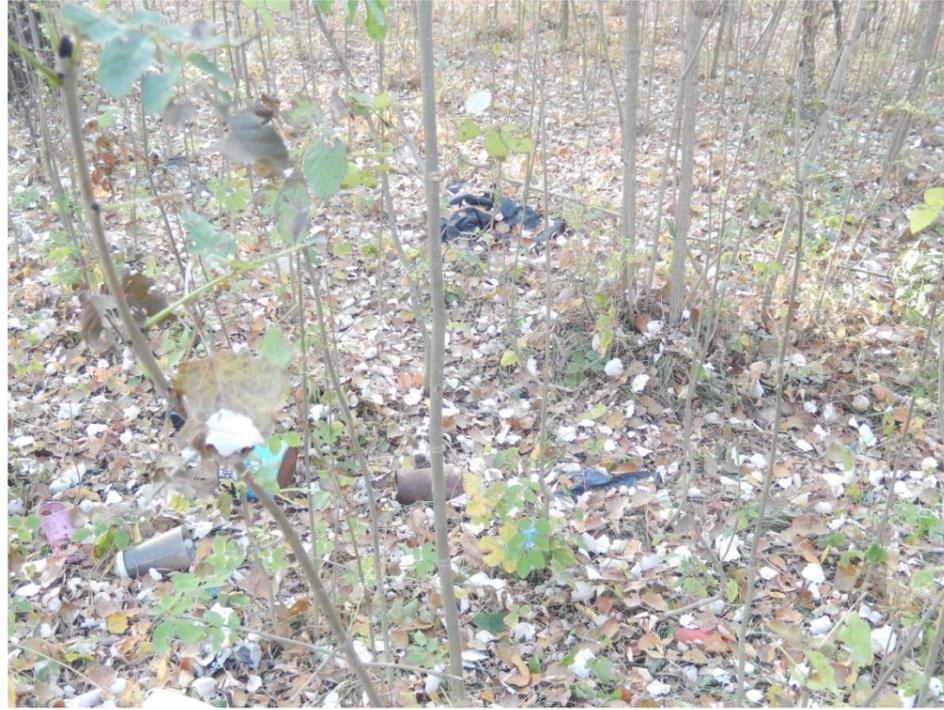
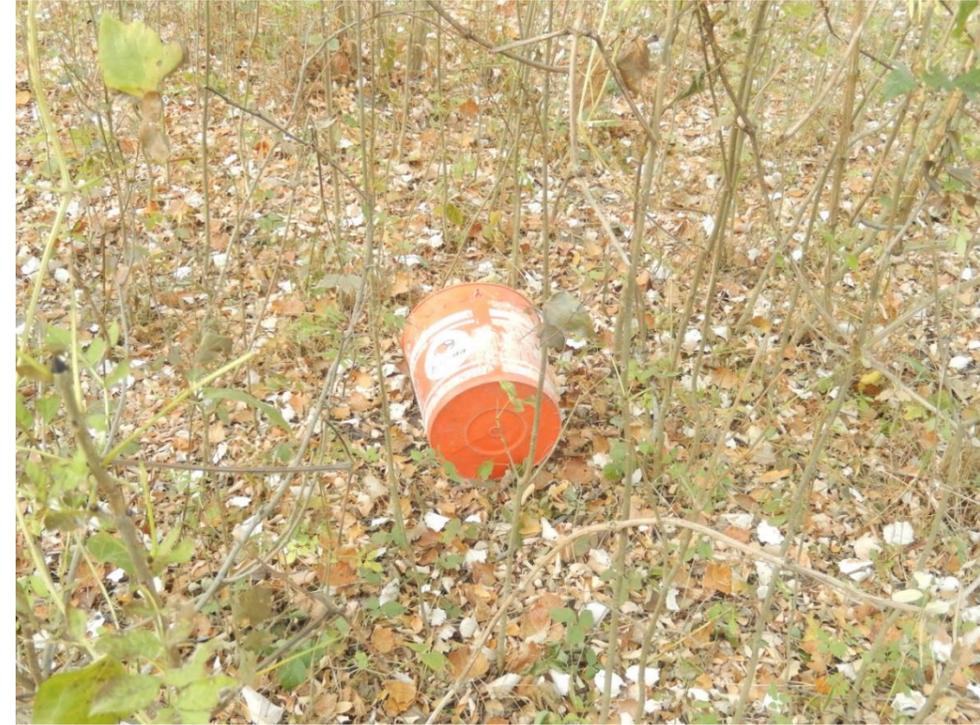
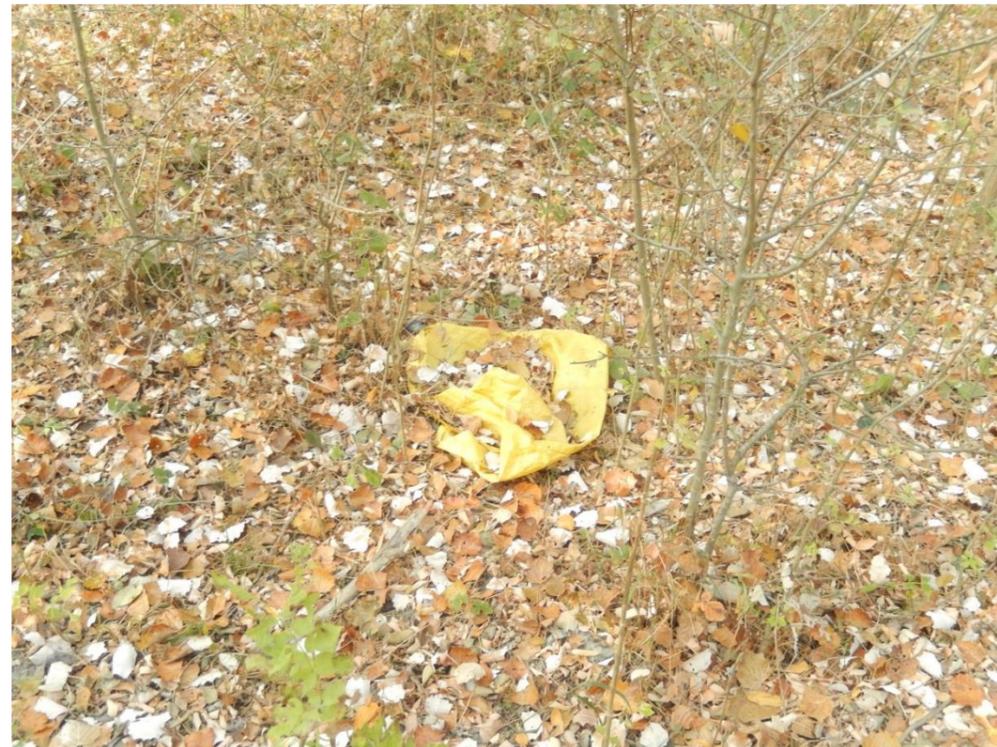
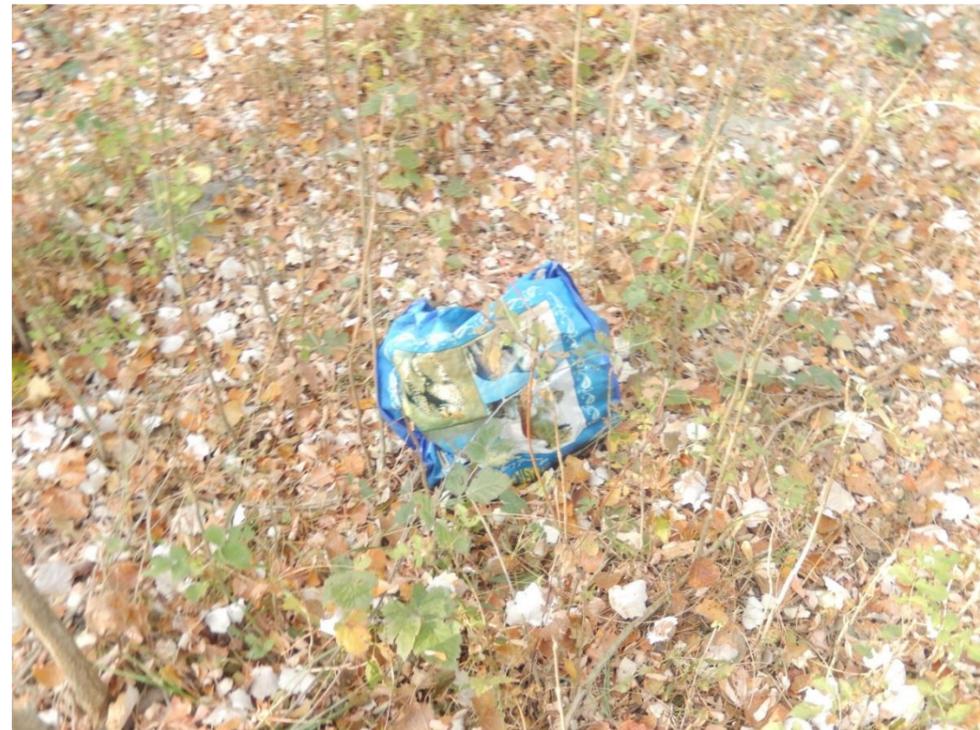
<b>Codice Punto</b>	<b>R3</b>
Coordinate GPS	45° 7.410' N - 7° 13.197' E
Note	Pioppeto di pioppo bianco variante con robinia

**CODICE PUNTO R3 – Rifiuti nel Pioppeto di pioppo bianco**

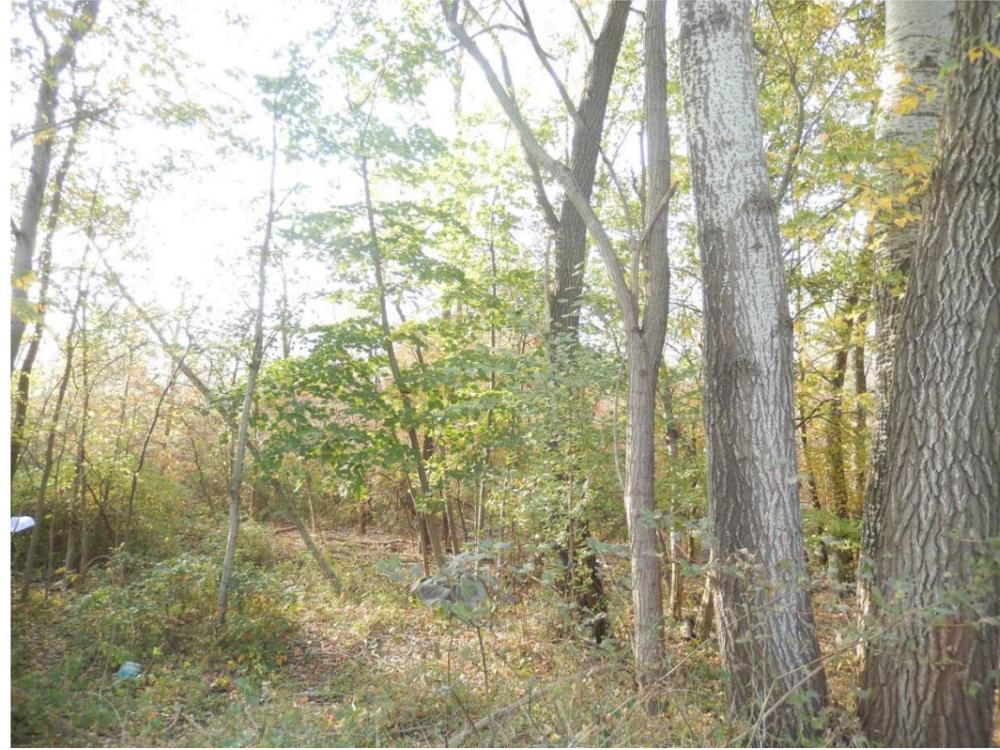
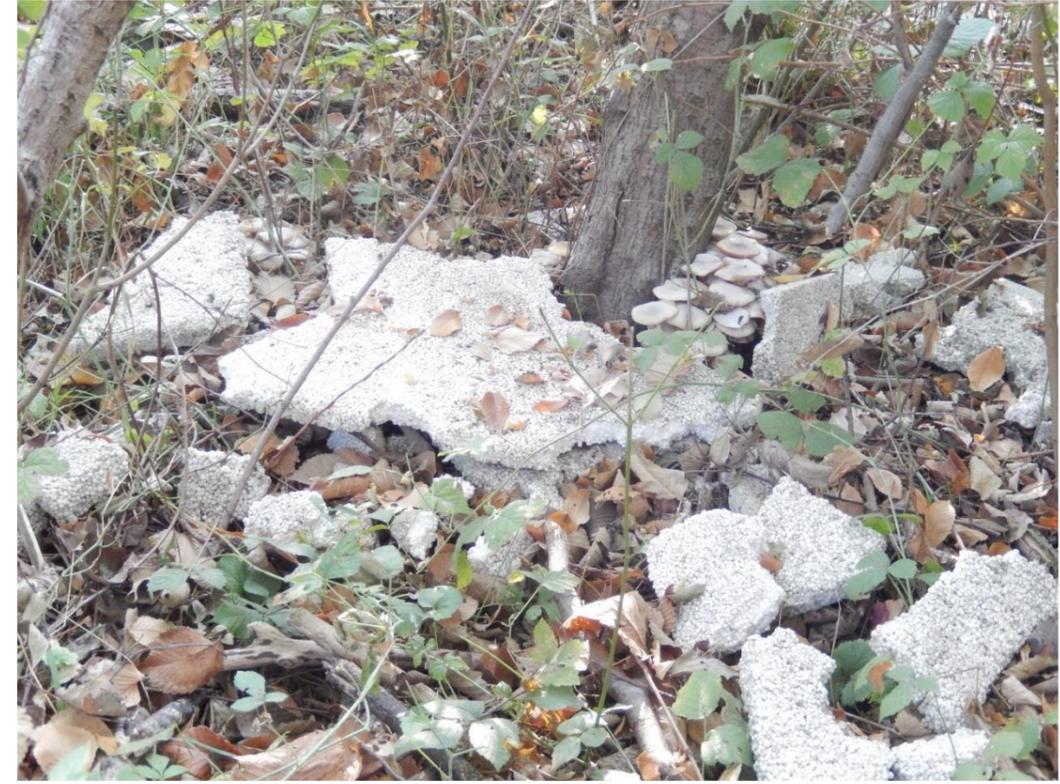
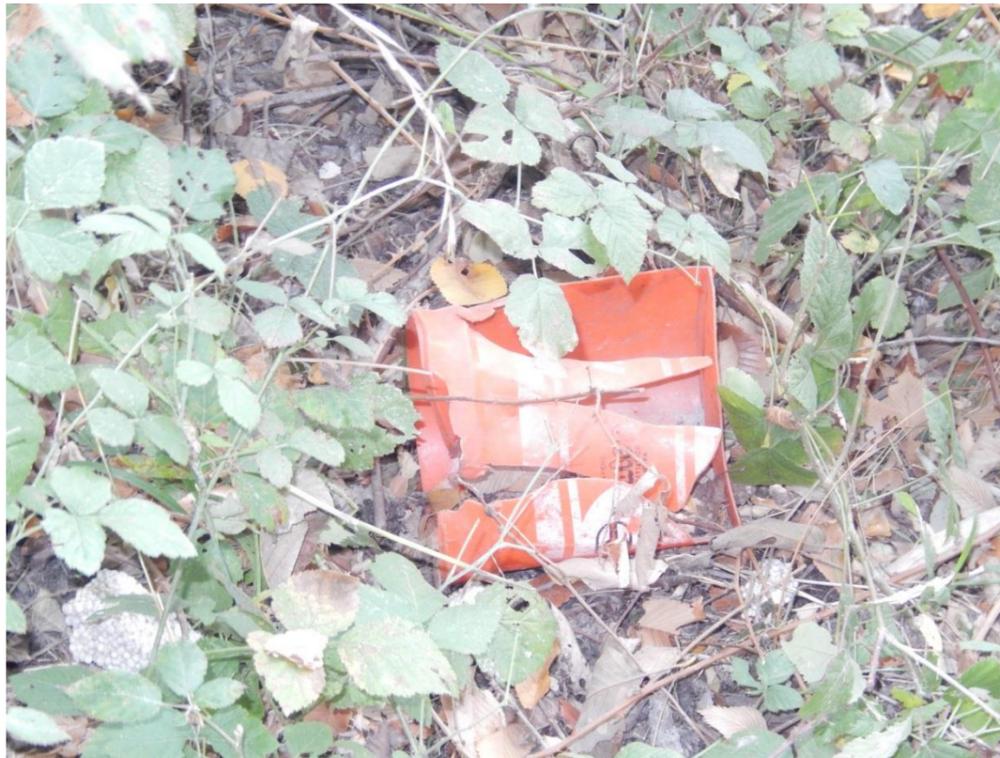
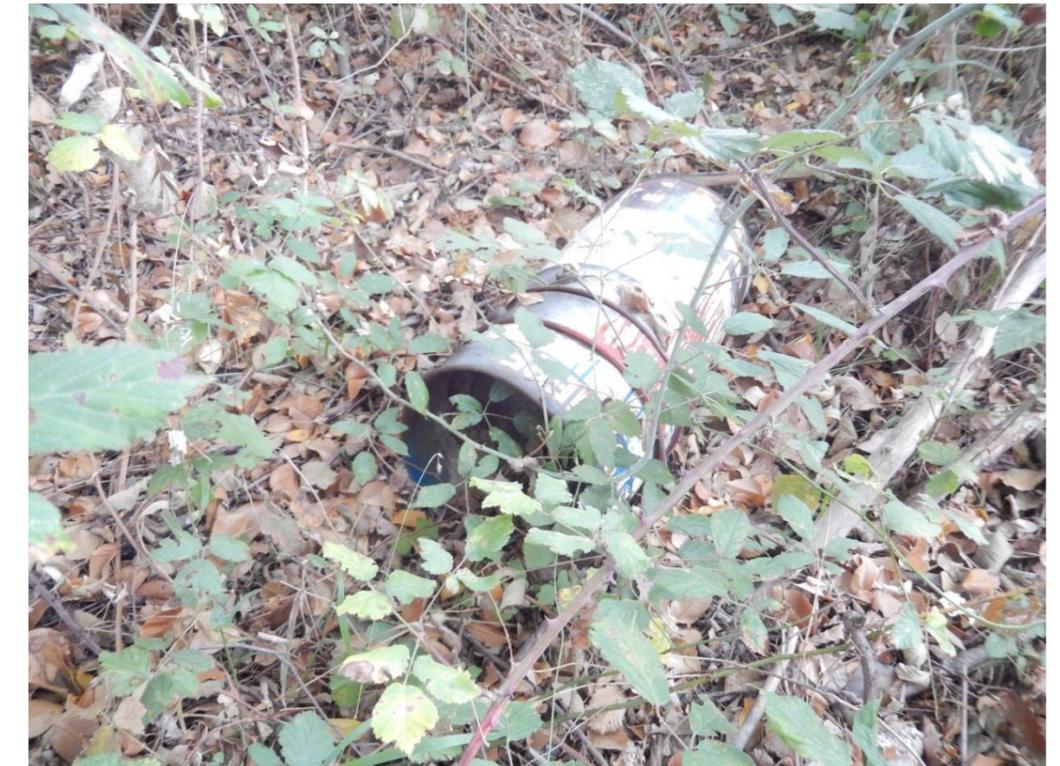
<b>Codice Punto</b>	<b>R4</b>
Coordinate GPS	45° 7.434' N - 7° 13.098' E
Note	Pioppeto di pioppo bianco variante con robinia

**CODICE PUNTO R4 – Rifiuti nel Pioppeto di pioppo bianco**

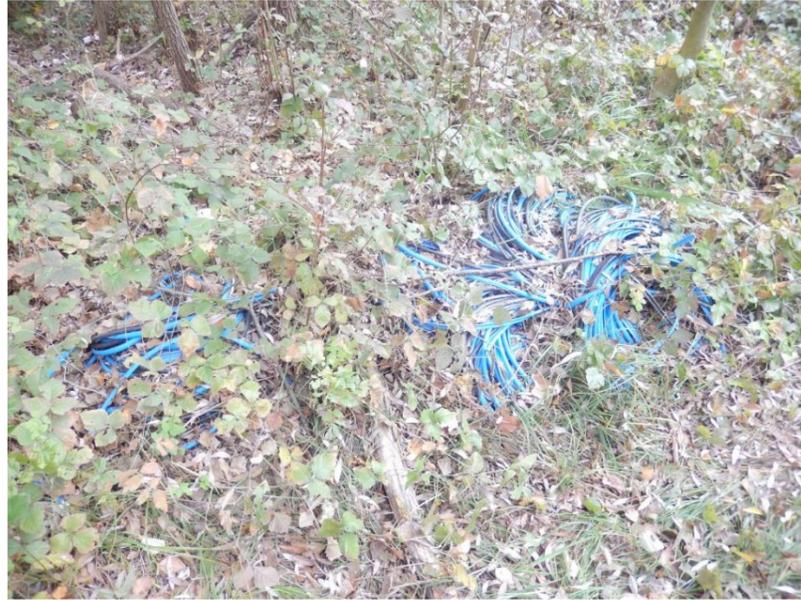
<b>Codice Punto</b>	<b>R5</b>
Coordinate GPS	45° 7.446' N - 7° 12.875' E
Note	Robinieto

**CODICE PUNTO R5 – Rifiuti**

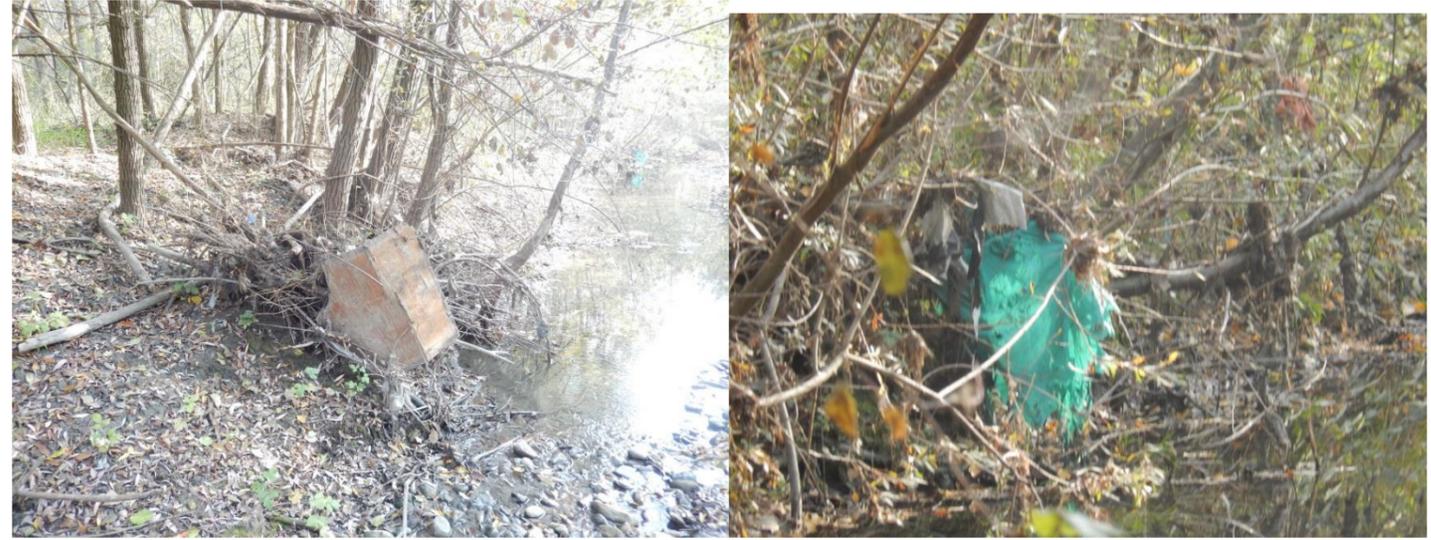
<b>Codice Punto</b>	<b>R6</b>
Coordinate GPS	45° 7.422' N - 7° 12.921' E
Note	Pioppeto di pioppo bianco variante con robinia nei pressi del rio

**CODICE PUNTO R6 – Rifiuti**

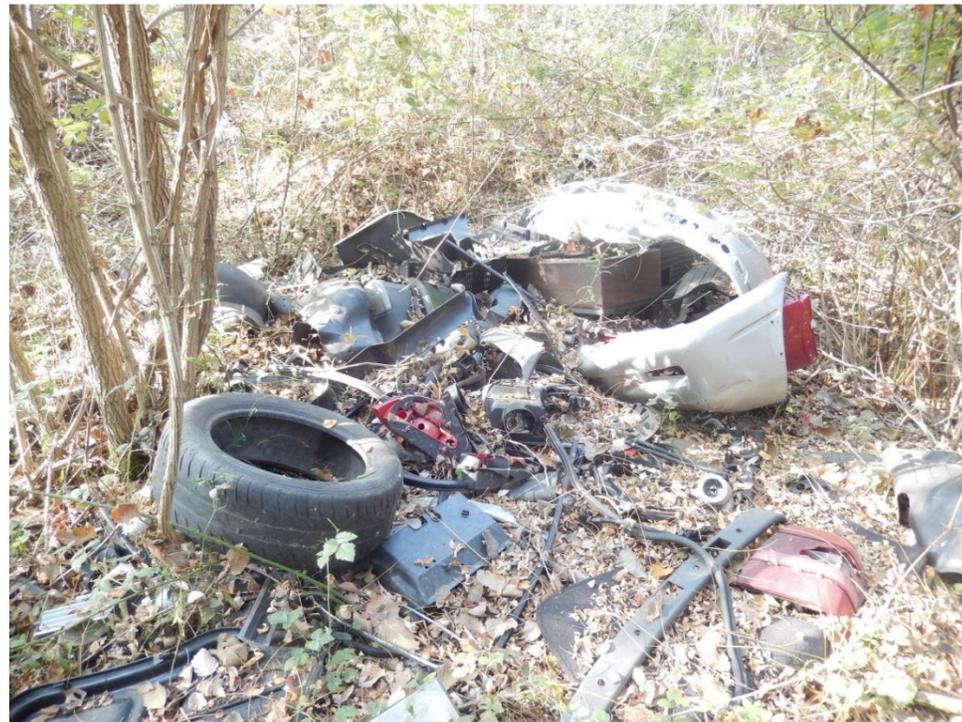
<b>Codice Punto</b>	<b>R7</b>
Coordinate GPS	45° 7.414' N - 7° 12.876' E
Note	Rifiuti lungo la sponda sinistra dello scarico del Canale NIE dentro al Pioppeto di pioppo bianco variante con robinia

**CODICE PUNTO 7R – Rifiuti in sponda sinistra dello scarico del Canale NIE**

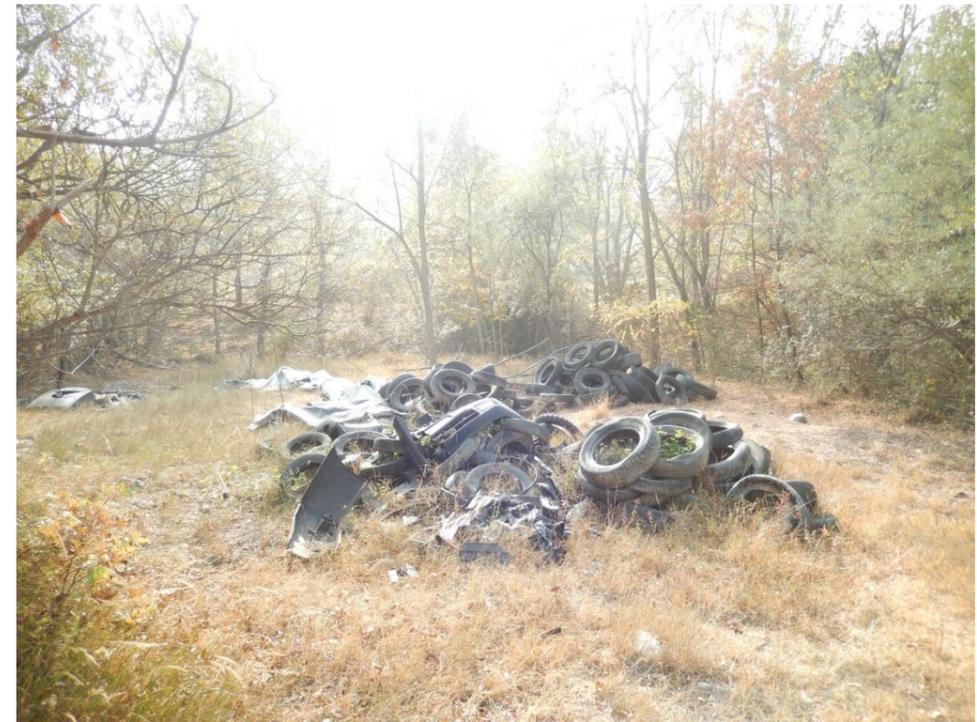
<b>Codice Punto</b>	<b>R8</b>
Coordinate GPS	45° 7.446' N - 7° 12.752' E
Note	Robinieto

**CODICE PUNTO 8R – Rifiuti in una radura del robinieto**

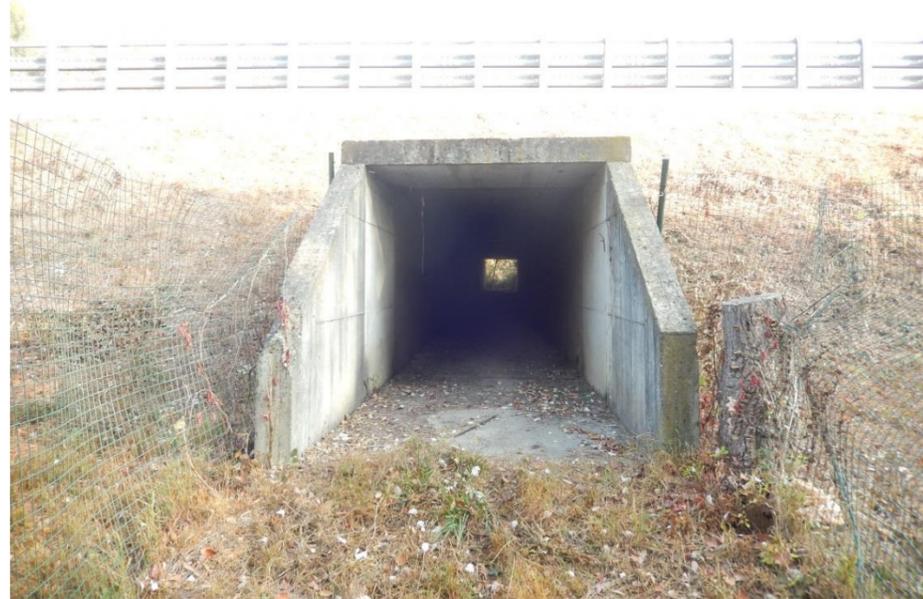
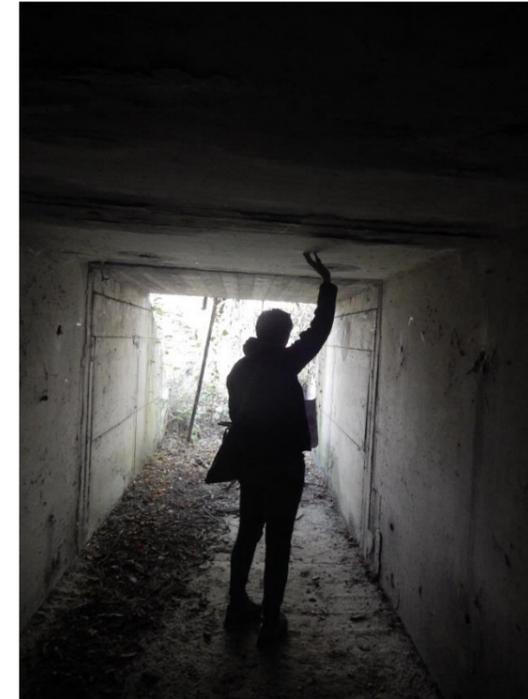
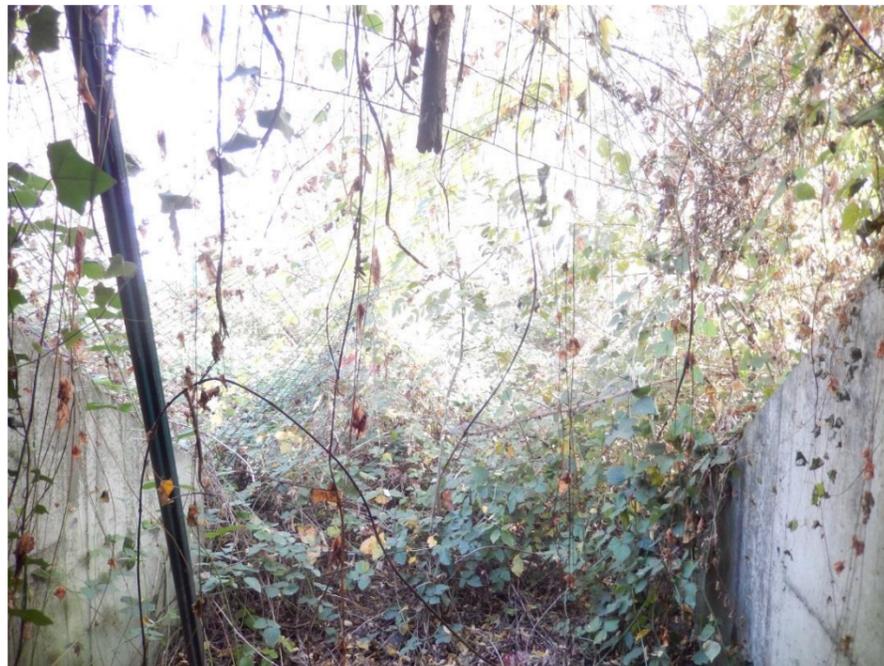
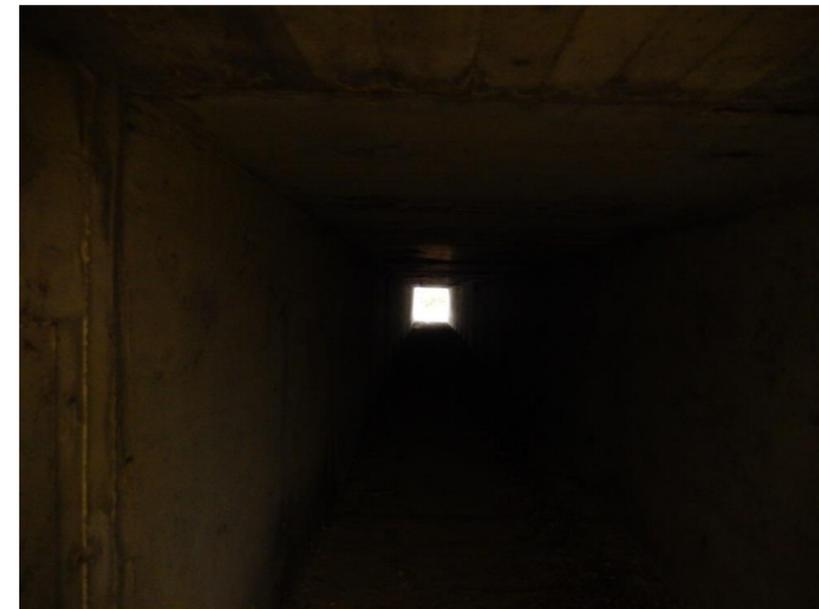
<b>Codice Punto</b>	<b>F1</b>
Coordinate GPS	45° 7.430' N - 7° 13.134' E
Note	l'accesso al lato nord è occluso da rovi

**CODICE PUNTO F1** – Sottopasso scatolare idraulico utilizzato come passaggio fauna. L'apertura sul lato nord dell'A32 è occlusa da rovi.

Inoltre, data l'ostruzione da parte di rovi delle aperture dei passaggi faunistici, non interessati dalle attività di realizzazione dell'opera, è previsto il **decespugliamento localizzato degli accessi** (soprattutto sul lato nord dell'A32). A tal riguardo è stata stimata una superficie di circa 100 mq.

Infine laddove il piano di pavimento dello scatolare non sia ricoperto da uno strato di terriccio, sarà necessario spargere sabbia o terra.
