**NUOVA LINEA TORINO LIONE - NOUVELLE LIGNE LYON TURIN  
PARTE COMUNE ITALO-FRANCESE - PARTIE COMMUNE FRANCO-ITALIENNE**

**LOTTO COSTRUTTIVO 1 / LOT DE CONSTRUCTION 1  
CANTIERE OPERATIVO 02C/CHANTIER DE CONSTRUCTION 02C  
RILOCALIZZAZIONE DELL'AUTOPORTO DI SUSÀ  
DEPLACEMENT DE L'AUTOPORTO DE SUSE  
PROGETTO ESECUTIVO - ETUDES D'EXECUTION  
CUP C11J05000030001 - CIG 682325367F**

**AMBIENTE  
RELAZIONE TECNICA SULLA RIQUALIFICAZIONE AMBIENTALE  
DEL CORRIDOIO FLUVIALE IN SPONDA SINISTRA DORA RIPARIA**

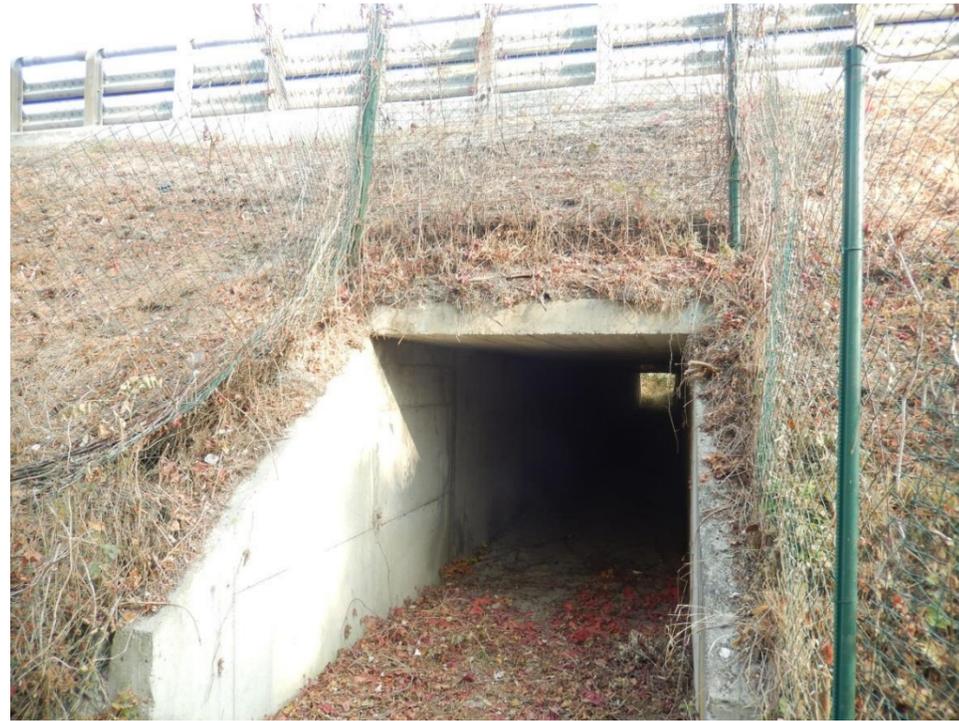
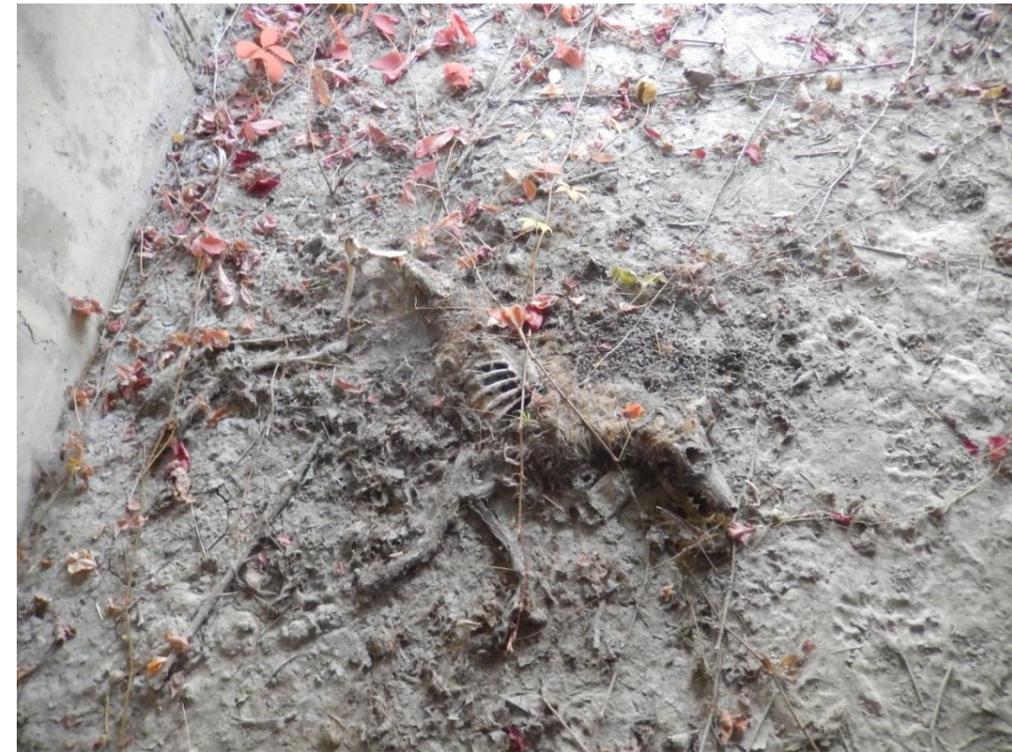
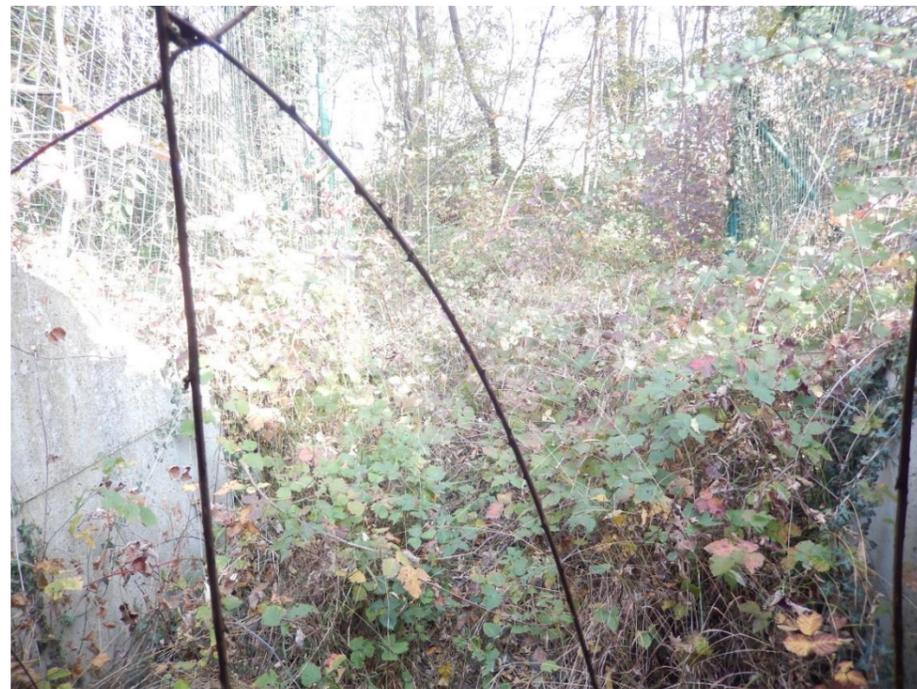
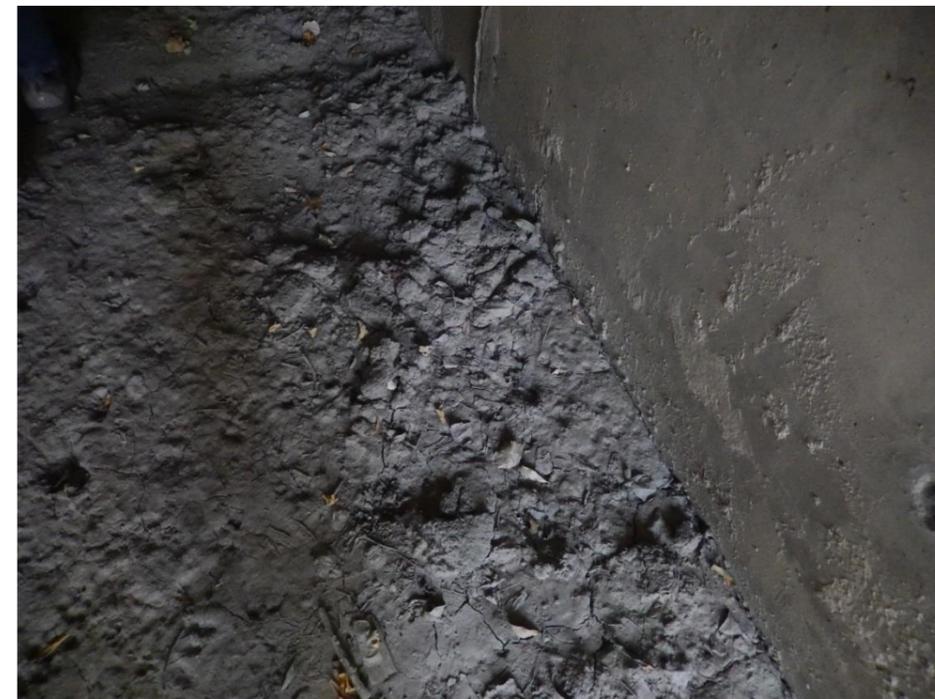
<b>Codice Punto</b>	<b>F2</b>
Coordinate GPS	45° 7.440' N - 7° 13.085' E
Note	Presenza di una carcassa di volpe

**CODICE PUNTO F2** – Sottopasso scatolare idraulico utilizzato come passaggio fauna. L'apertura sul lato nord dell'A32 è occlusa da rovi

Inoltre, data l'ostruzione da parte di rovi delle aperture dei passaggi faunistici, non interessati dalle attività di realizzazione dell'opera, è previsto il **decespugliamento localizzato degli accessi** (soprattutto sul lato nord dell'A32). A tal riguardo è stata stimata una superficie di circa 100 mq.

Infine laddove il piano di pavimento dello scatolare non sia ricoperto da uno strato di terriccio, sarà necessario spargere sabbia o terra.

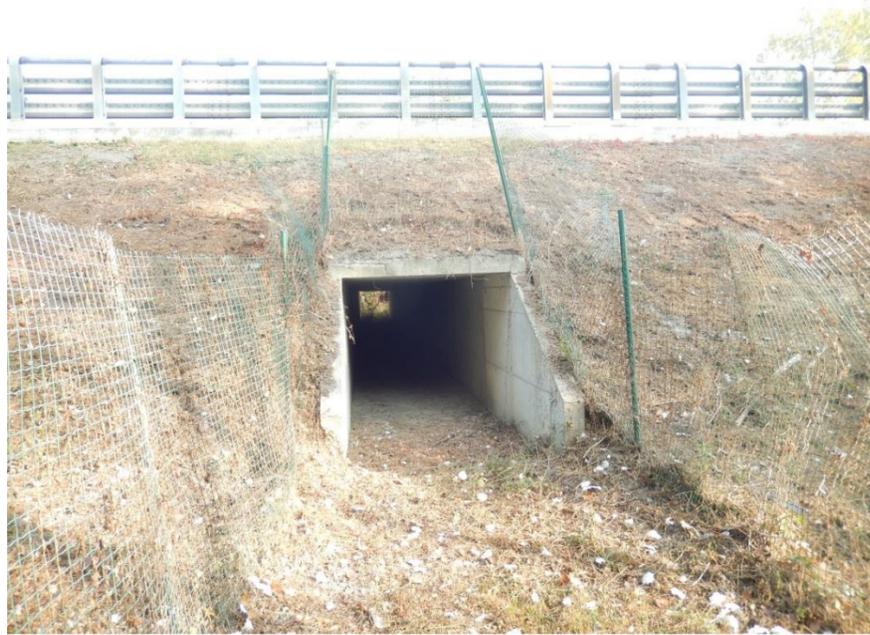
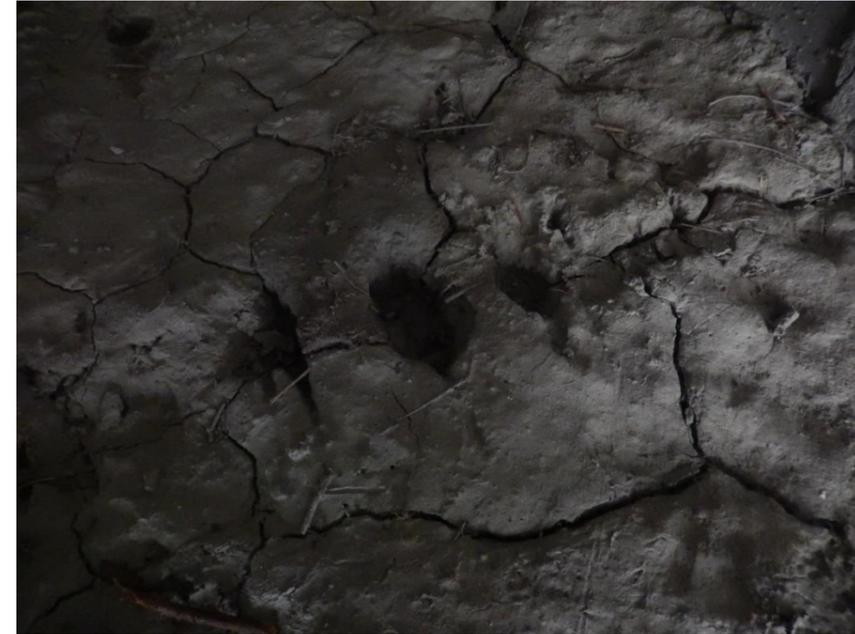
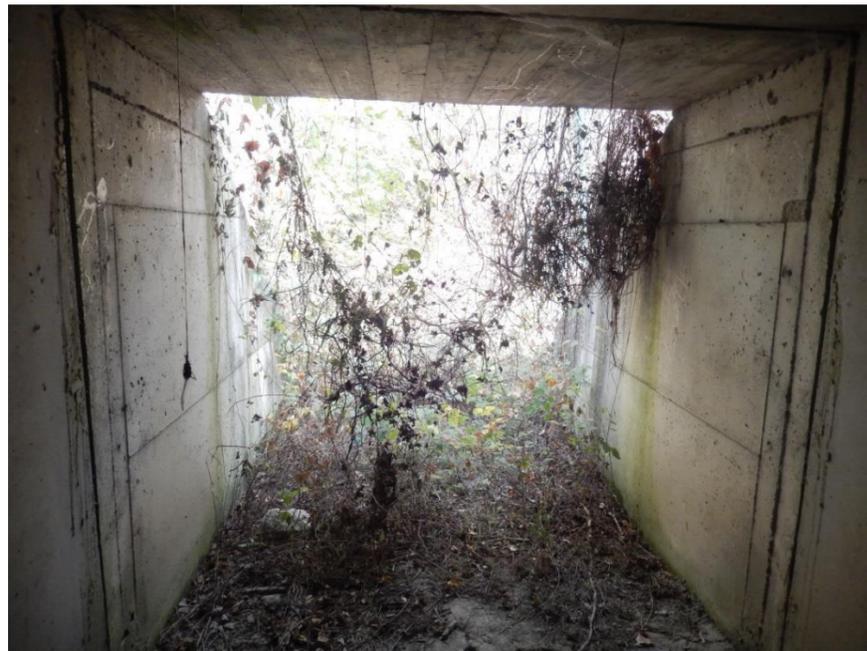
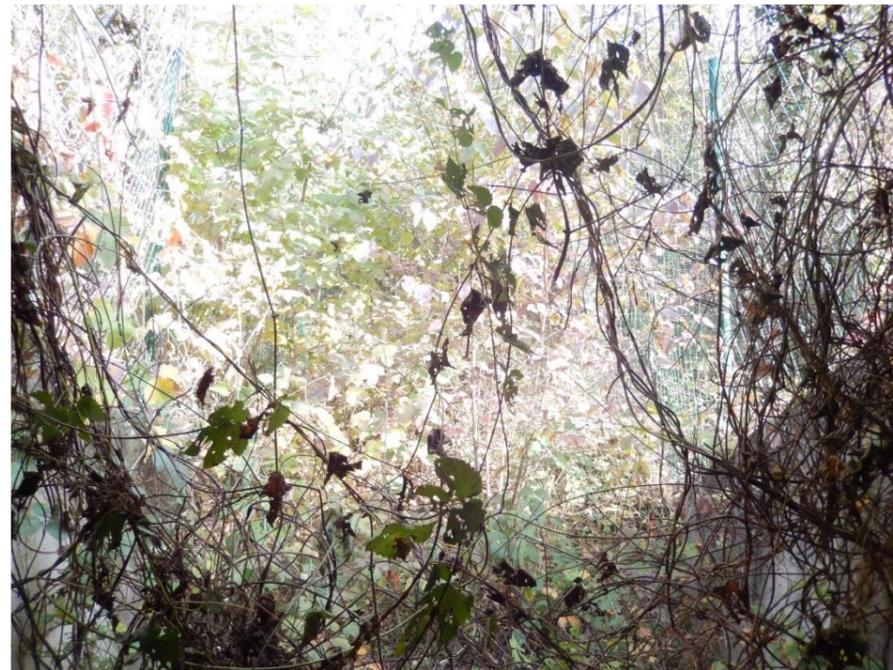
<b>Codice Punto</b>	<b>F3</b>
Coordinate GPS	45° 7.450' N - 7° 13.023' E
Note	l'accesso al lato nord è occluso da rovi

**CODICE PUNTO F3** – Sottopasso scatolare idraulico utilizzato come passaggio fauna. L'apertura sul lato nord dell'A32 è occlusa da rovi
