Attraversamento dell'abitato di
Tai di Cadore

PROGETTO DEFINITIVO

GEOLOGIA

Documentazione Indagini Geognostiche

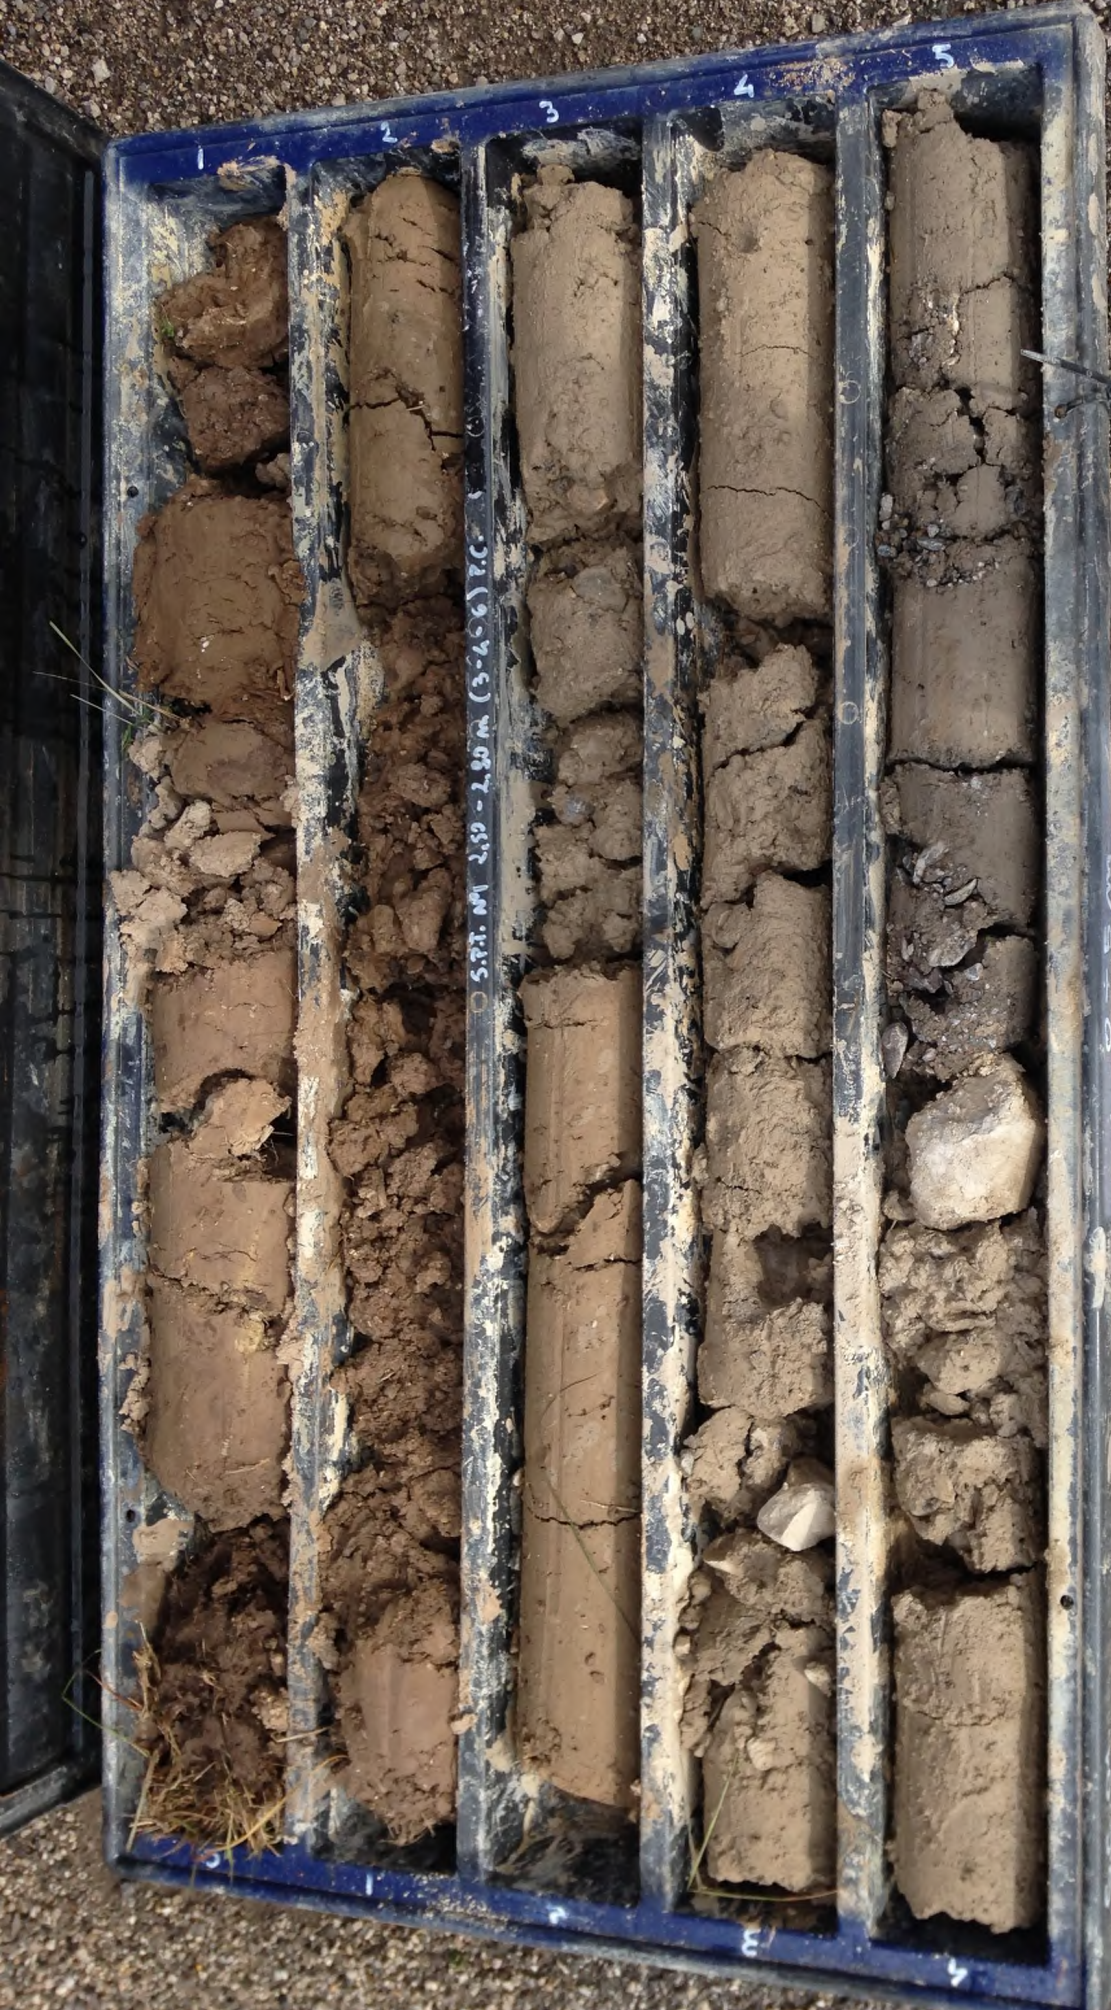
COMMITTENTE: <u>ANAS SPD</u>	CODICE SONDAGGIO: <u>ScPz-T01</u>
OPERA: <u>SSS1 ALEMAGNA</u>	DATA: Inizio <u>7/08</u> Fine: <u>8/08</u>
LOCALITA': <u>TALDIADORE</u>	GEOLOGO: <u>CROCIU MALICA</u>

0.5	1.5		(kg/cmq)			tipo	Prof. (mt)		
(mt.)	(mt.)	(mt.)					2	4	6				
0	2,5		LIMO MARELLE DBB. ARGHIOSO DBB. GRIGIOSO, GRIGIA MENTA FINE, POROSI BIANCHI ALTRATE LOCALMENTE, FUSTOLI VEGETALI (RADICI)							SPT N°1	2,50		
										(3-4-6)			
2,5	4,40		ARGILLA SABBIOSA DBB. UMOVA, COLORE BELGE SPANTO / SPURCO, CALCEMIA, SIA FINE CHE GROSSOLANA, ENTROLOGIA W FALDA E INNOVIGIA							SPT N°2	6,00		
										(6-9-10)			
4,4	4,50		TRAVANTE CARBONATO / DOLEMA							SPT N°3	9,00		
4,50	30		ARGILLA SABBIOSA GRIGIOSA, MOLTO GRUOLATA, COLORE TRA BELGE E MARELLE, GRIGIA ENTROLOGIA W FALDA E INNOVIGIA DI COMPOSIZIONE ARGILLITIVA							(8-9-13)			
										SPT N°4	12,00		
										(10-18-31)			
										SPT N°5	15,00		
										(15-23-40)			
										SPT N°6	18,00		
										(18-29-42)			
										SPT N°7	21,50		
										(28-40-21F)			
										SPT N°8	24,50		
										(29-35-42)

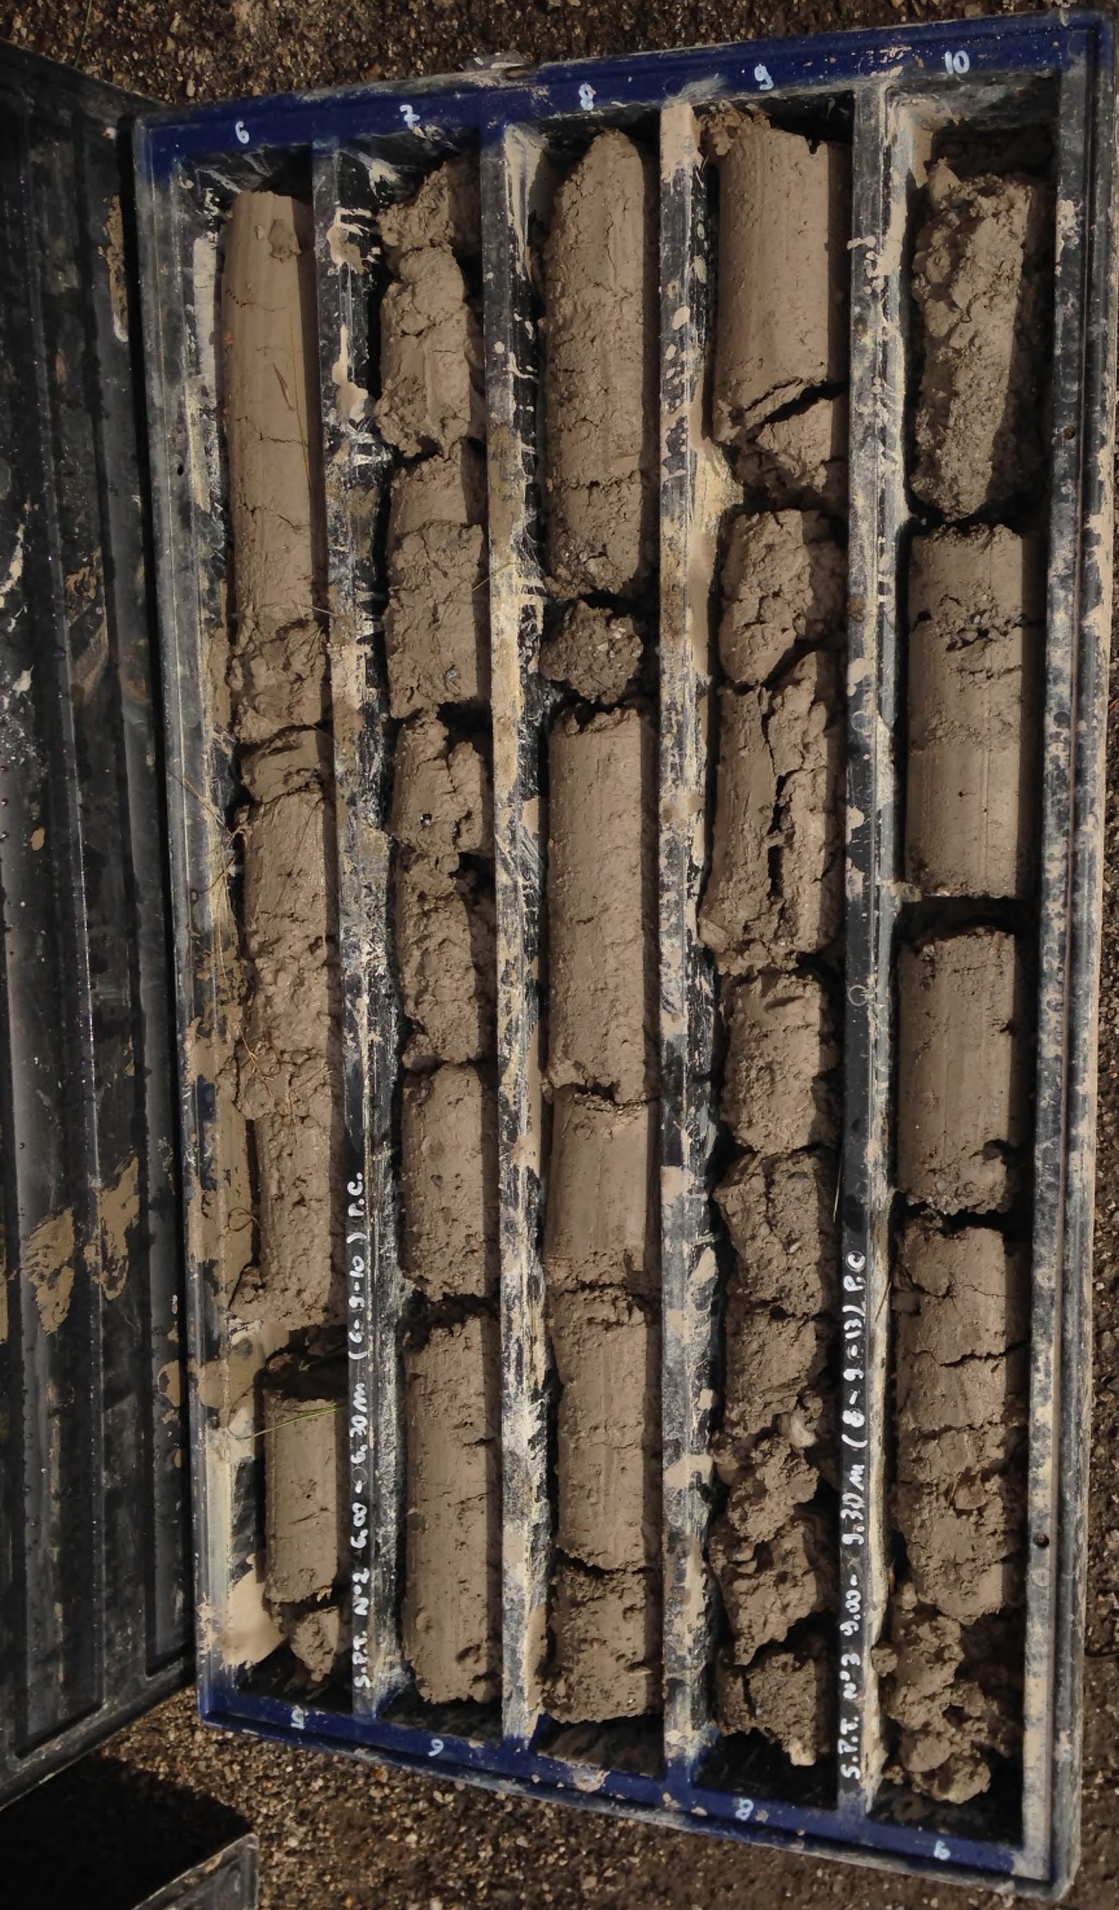
COMM: ANAS SPA
 OGGETTO: S.S.51 DI ALEMAGNA
TAI...VARIANTE.....
 SOND.N° : ScP2-703CASSA: C1
 PROFONDITA': 0,0 - 5,0 m
TECHNOS IL S.R.L.
GEOLOGIA - INDAAGNI GEOTECNICHE
 CONSOLIDAMENTI

S.P.T. N° 1,50 - 2,50 m (3-4-6) P.C.

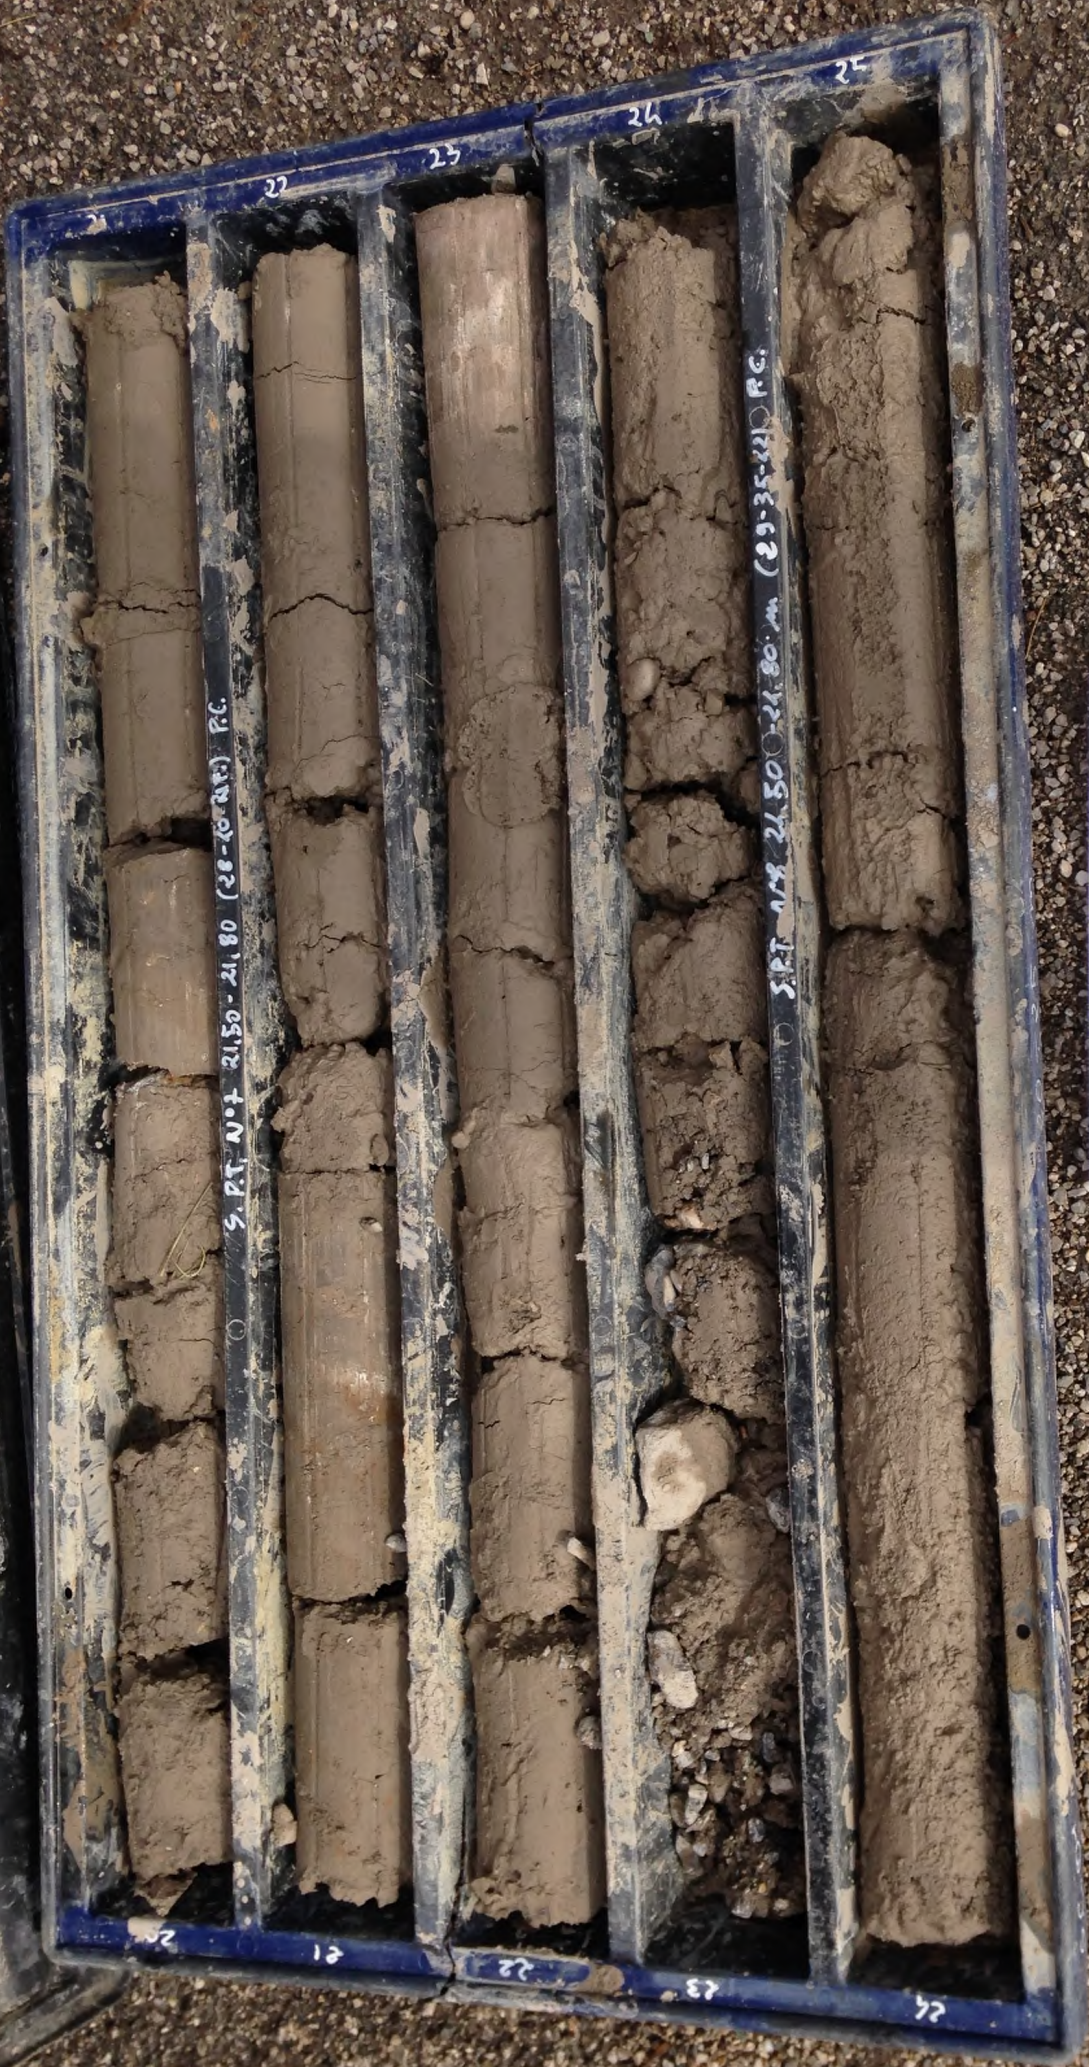
S.P.T. N.º 21,50 - 21,80 (28-60 cm) P.C.

S.P.T. N.º 21,50 - 21,80 m (29-35-41) P.C.

SOND.N.º : S.P.T. CASSA: CS

PROFONDITA': 20 - 25 m

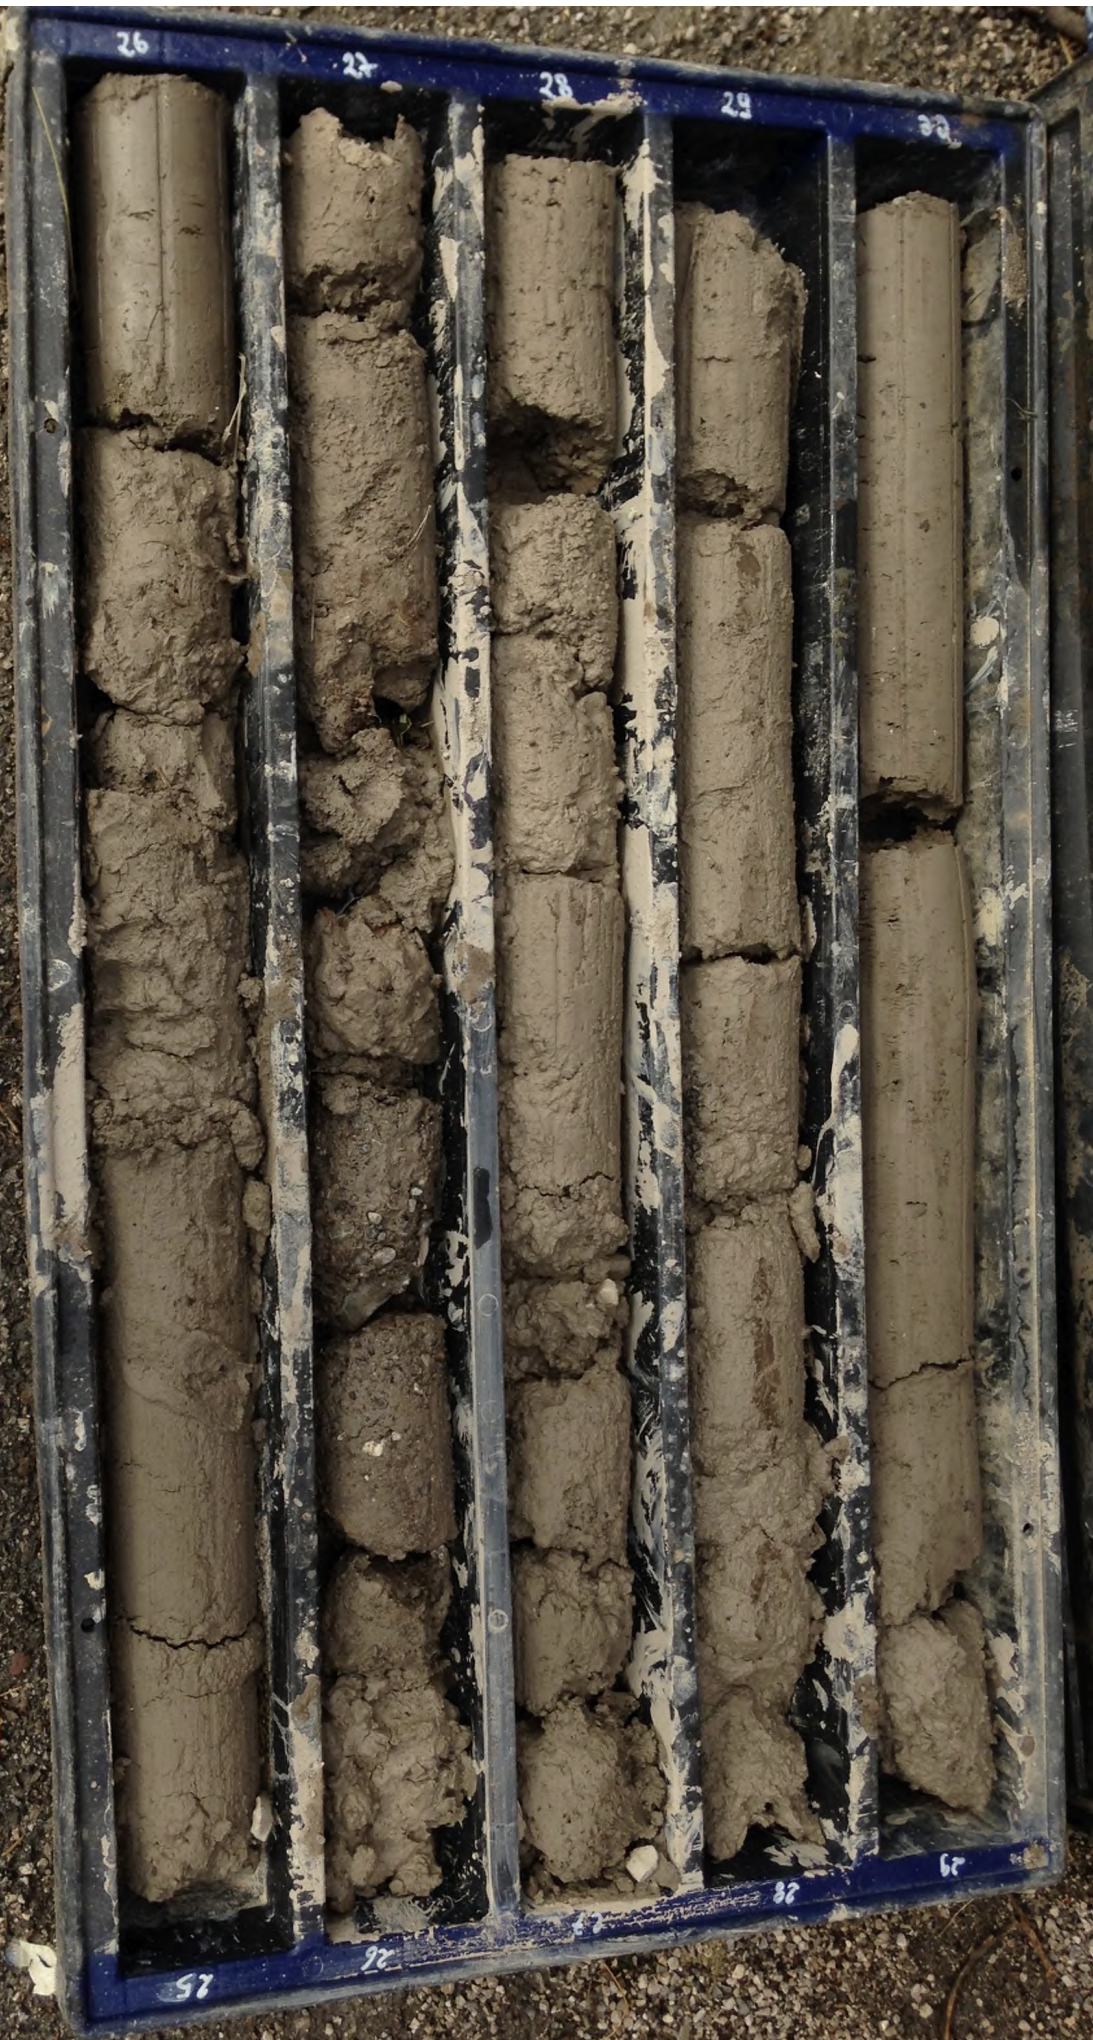
SOND.N° : ScP₂-To₁ CASSA: C6

PROFONDITA': 25-30 m

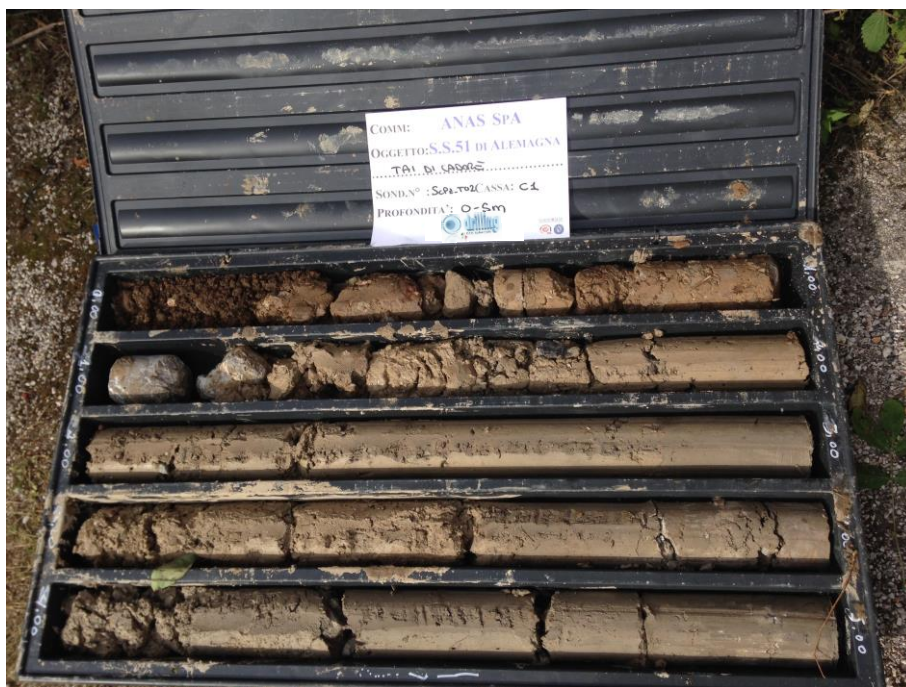
Da 0.0 m a 5.0 m

Indagine: ScPz_T02

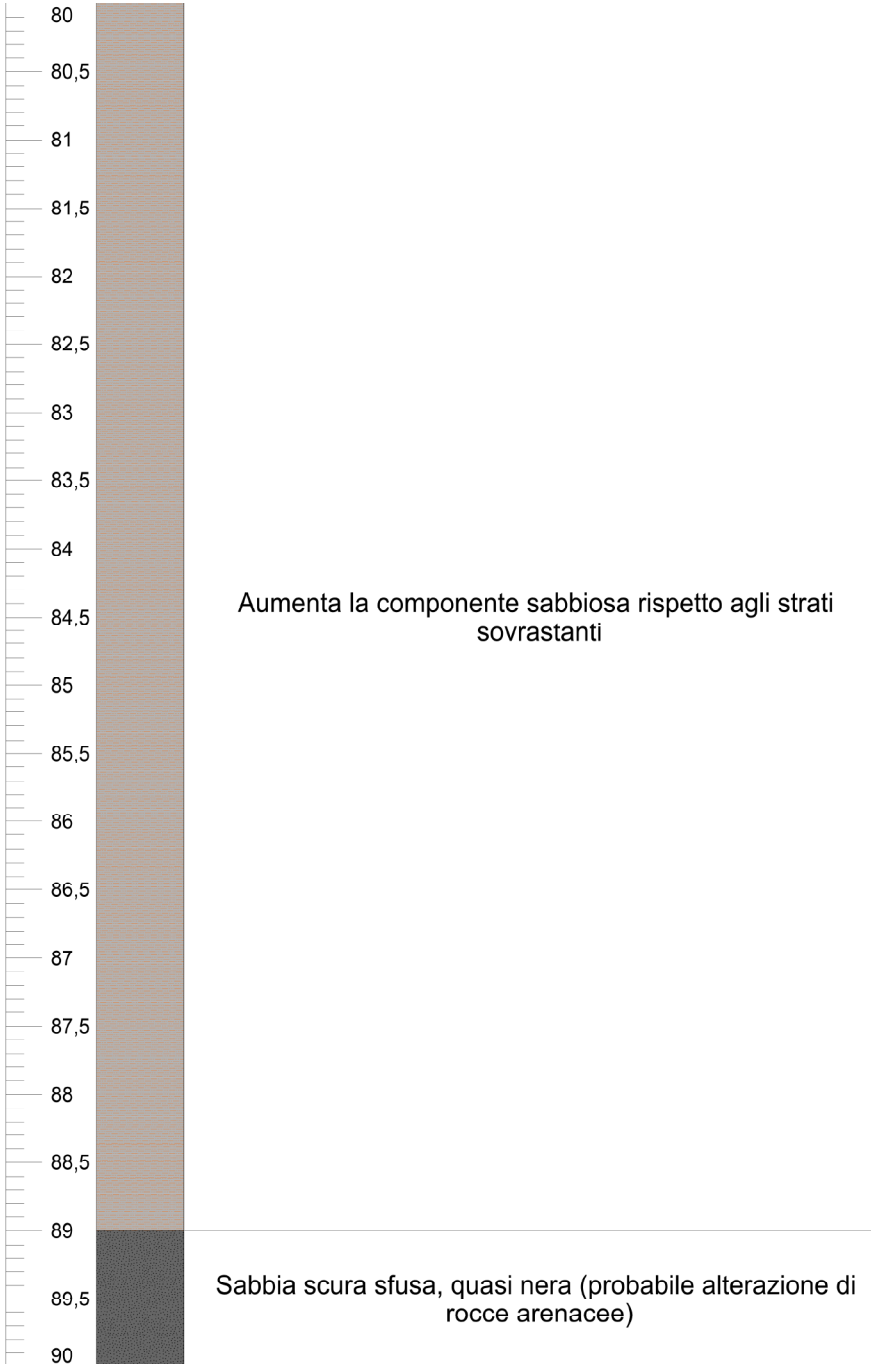
MODULO STRATIGRAFICO

COMMITTENTE: ANAS Spa.....
CANTIERE: Tai di Cadore.....
PERFORAZIONE N°: ScPz_T03.....
DATA INIZIO: 06/09/2017.....
DATA ULTIMAZIONE: 20/09/2017.....
RESPONSABILE: Crocitto L (STUDIO DAVID POMARÉ)
DITTA ESECUTRICE: DRILLING C.C.D.....
METODO DI PERFORAZIONE: Carotaggio continuo con rivestimento
DA [m]: - 80 **A [m]:** - 90 **PROF. FINALE [m]:** -90

Piezometro a tubo aperto fessurato per tutta la lunghezza, con tappo di bentonite in testa e dreno

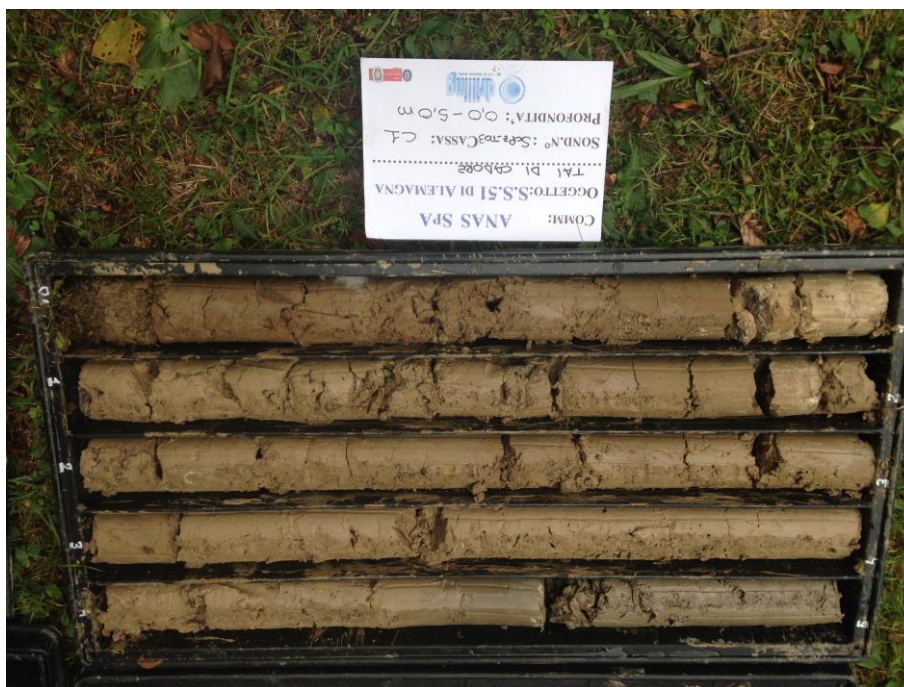
Da 0.0 m a 5.0 m

Indagine: **ScPz_T03**
