## S.S. n° 51 "di Alemagna" Provincia di Belluno

Attraversamento dell'abitato di San Vito di Cadore

### PROGETTO DEFINITIVO

Relazione Geologica, Idrogeologica e Sismica

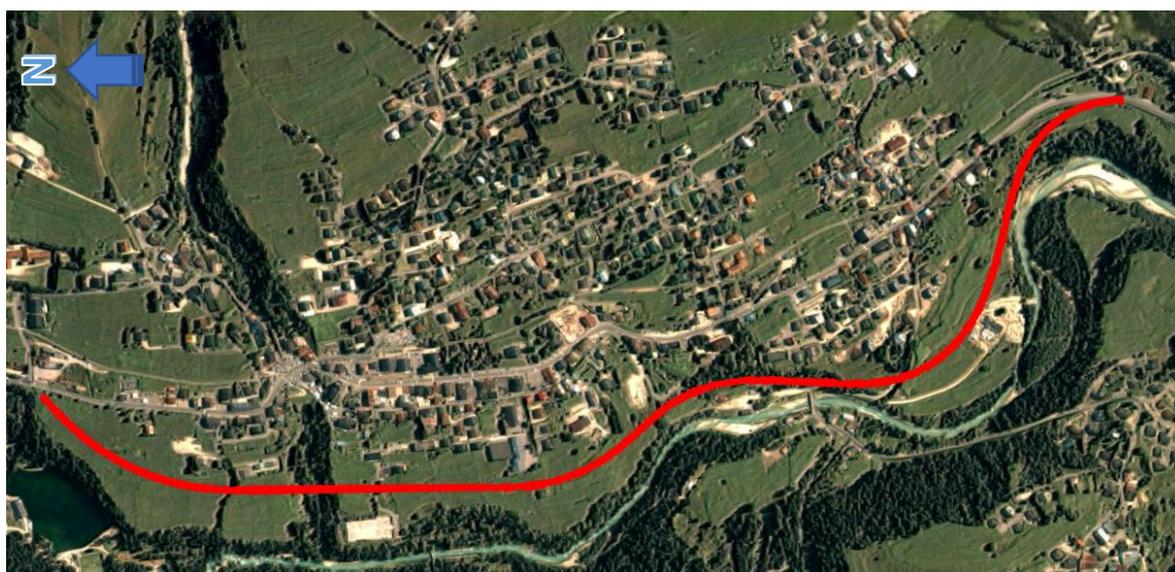
Fig. 2- Tracciato di progetto

Il tracciato individuato con lo studio di fattibilità (sostanzialmente confermato con il progetto definitivo) si stacca dalla sede attuale all'ingresso meridionale dell'abitato, in località La Scura, e con un percorso in curva e in discesa si sposta a ovest, verso il fondovalle del Torrente Boite, per fiancheggiare il corso d'acqua in corrispondenza dell'incrocio tra la Via Senes e la Via per Serdes (quest'ultima attraversa il torrente con un ponte). Quindi risale in quota con un percorso sub-parallelo a quello del Boite, attraversa il Ru Sec (affluente di sinistra del Boite) e con un'ampia curva si reinnesta alla sede attuale in corrispondenza dell'incrocio per il Cimitero e la Via del Lago.

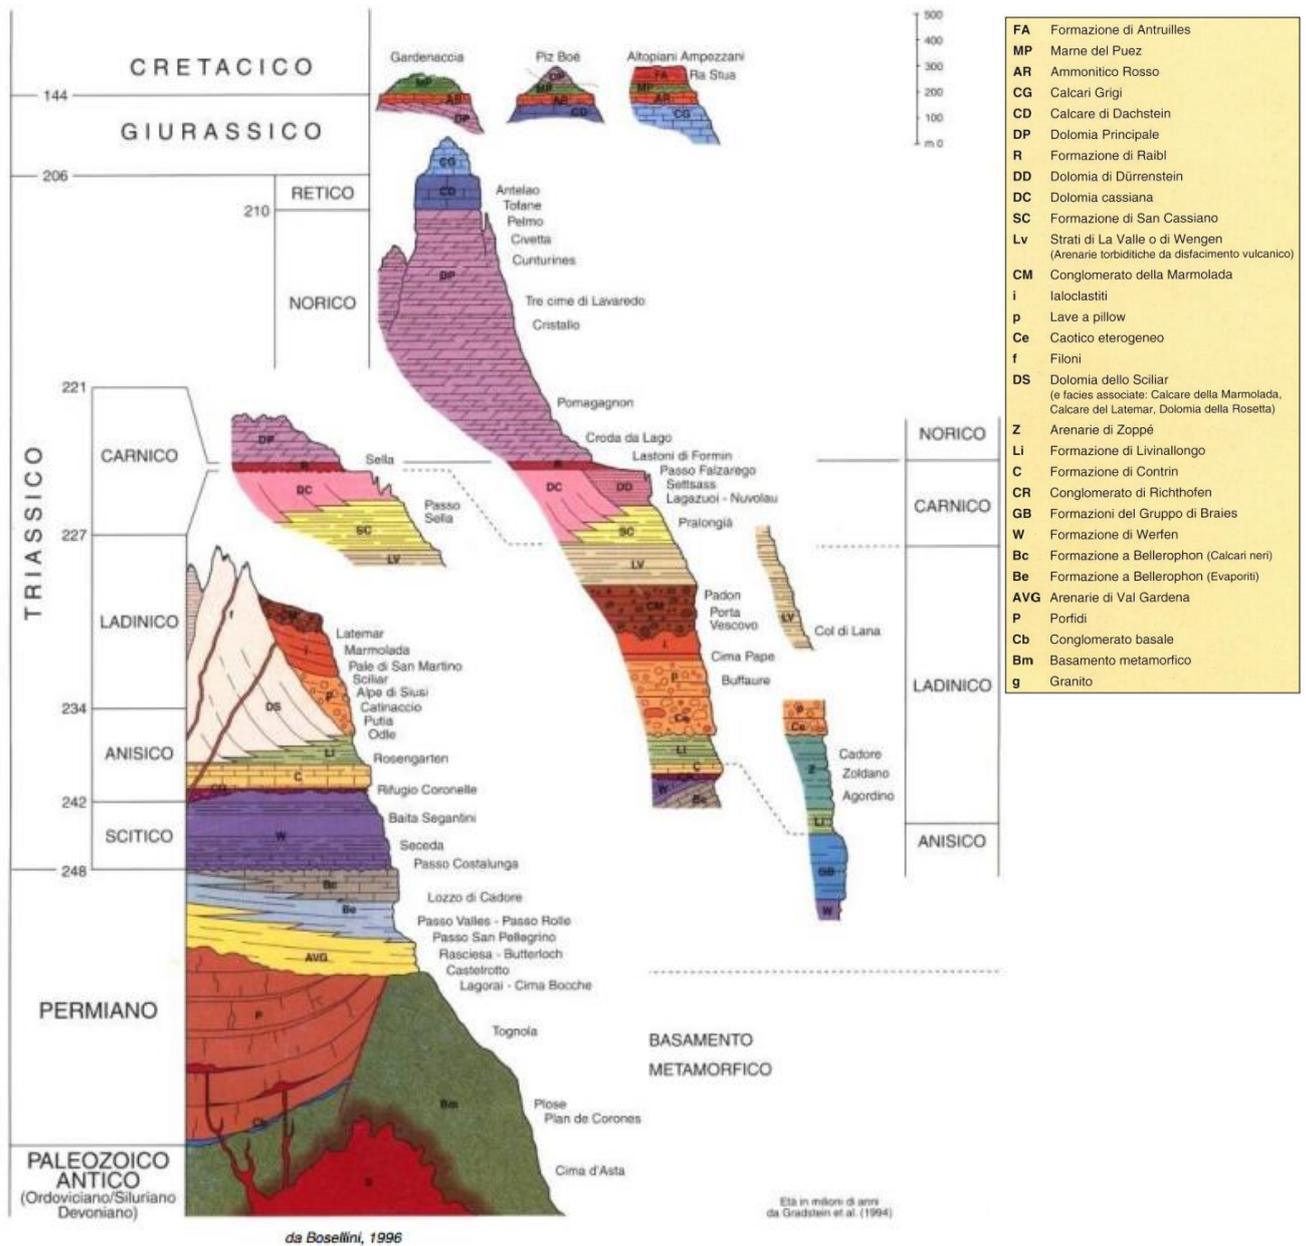
Figura 3 – Schema stratigrafico (da Bosellini,1996).

La struttura geologica di una ampia area circostante quella in esame è caratterizzata dalla presenza di un substrato formato da rocce ascrivibili ad un intervallo compreso tra il Carnico (*Triassico medio superiore*) ed il Lias (*Giurassico inferiore*), secondo lo schema stratigrafico tipico delle Dolomiti Bellunesi, raffigurato nello schema seguente.

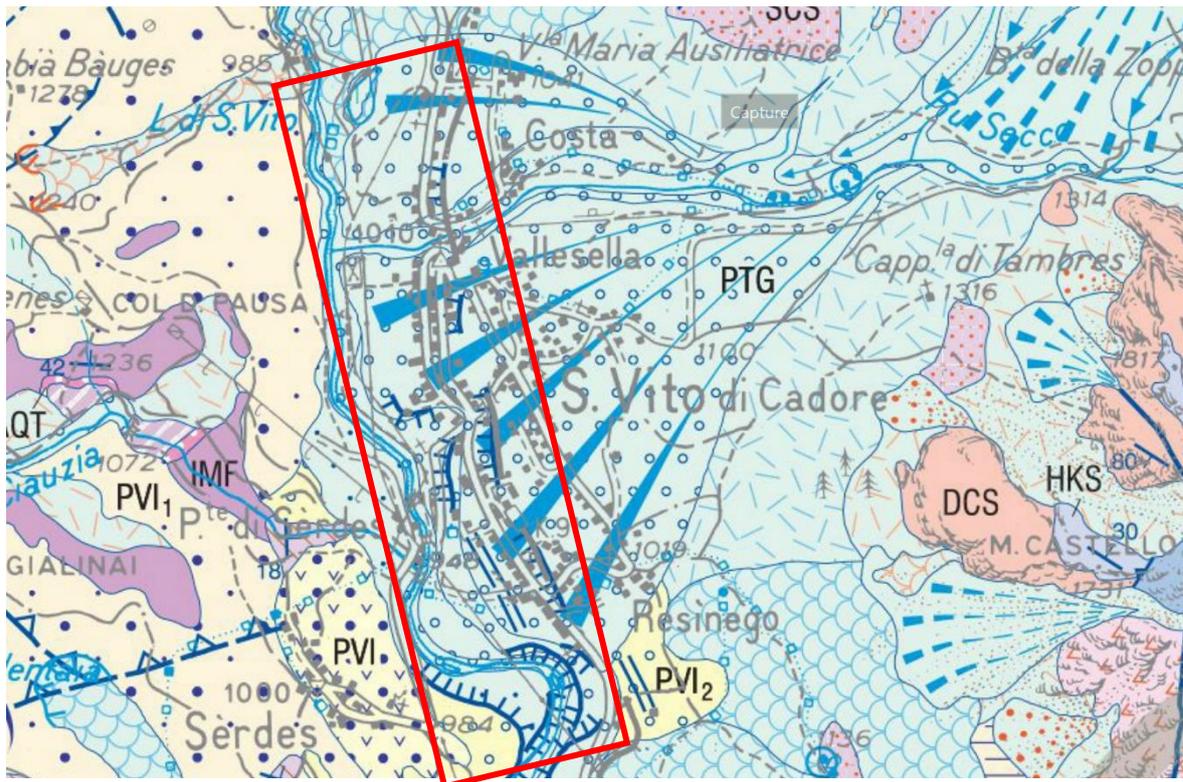
Figura 4 – Stralcio della carta geologica CARG Foglio 29 Cortina

Come evidente dalla carta geologica, l'intera area di San Vito è occupata da una estesa fascia detritica (conoide) di recente messa in posto che ha coperto il substrato roccioso antico. Con riferimento allo schema stratigrafico precedente, gli affioramenti più vicini del substrato sono attribuiti alle formazioni della parte mediana della serie (Formazione di San Cassiano, sigla SCS e Formazione della Dolomia Cassiana, sigla DCS). Questi affioramenti sono localizzati però a quote molto alte a monte dell'abitato.

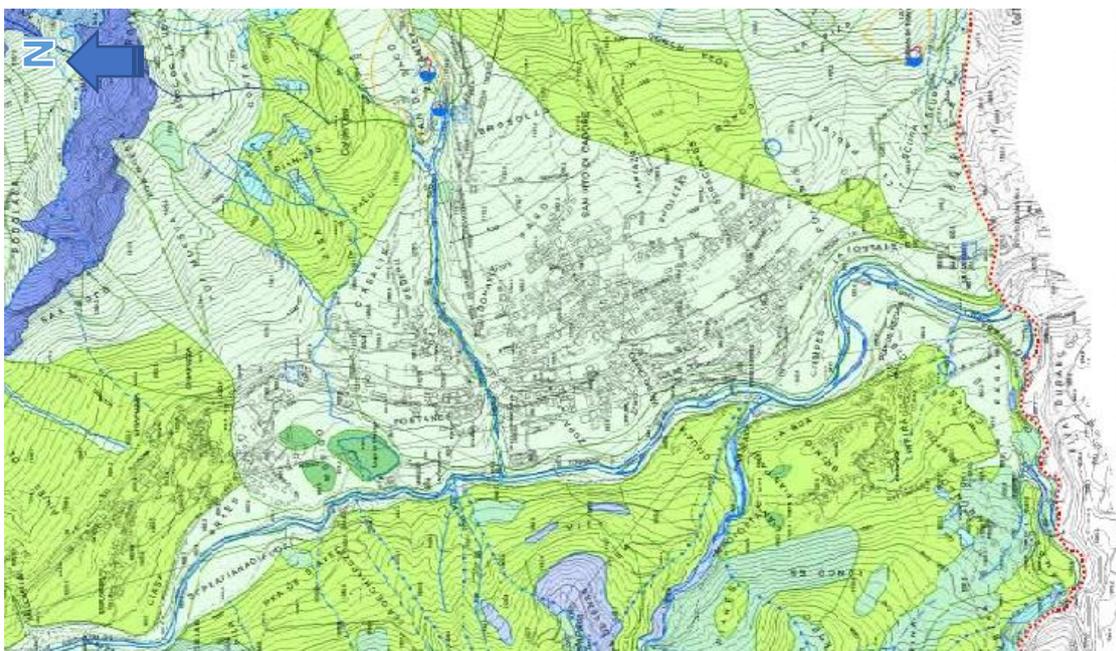
Figura 7 – Stralcio della carta idrogeologica del PAT

Nell'ambito della fascia di territorio di diretto interesse non esistono molte sorgenti, a testimonianza della permeabilità, mediamente elevata, dei terreni che favoriscono una notevole infiltrazione delle acque di precipitazioni. I contatti stratigrafici tra formazioni e tra terreni a permeabilità diversa non riescono, almeno nella ristretta area esaminata, a formare delle emergenze idriche.

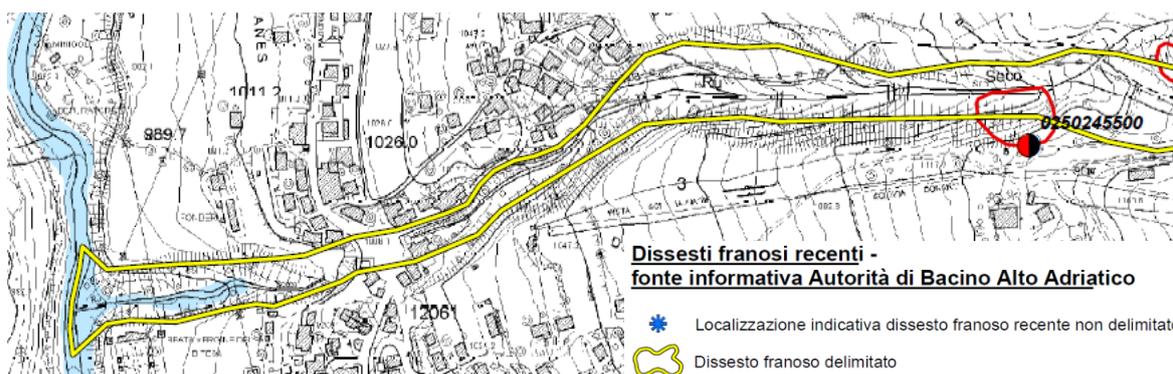
*Fig. 8 Estratto della Carta della pericolosità geologica del PAI*

Per avere un quadro generale delle condizioni geomorfologiche e in particolare delle condizioni di stabilità dei versanti si può inoltre fare riferimento agli studi dell’Autorità di Bacino dei Fiumi Isonzo, Tagliamento, Livenza, Piave, Brenta-Bacchiglione, nell’ambito del *Piano Stralcio di Bacino per l’Assetto Idrogeologico (PAI)*. Nella carta della pericolosità geologica del PAI non sono individuate aree a rischio ad eccezione del corso del torrente Ru Sec. Tale situazione di rischio idrogeologico non era segnalata nelle precedenti mappature del PAI che ora sono state aggiornate con la segnalazione di una zona di “dissesto franoso delimitato”.

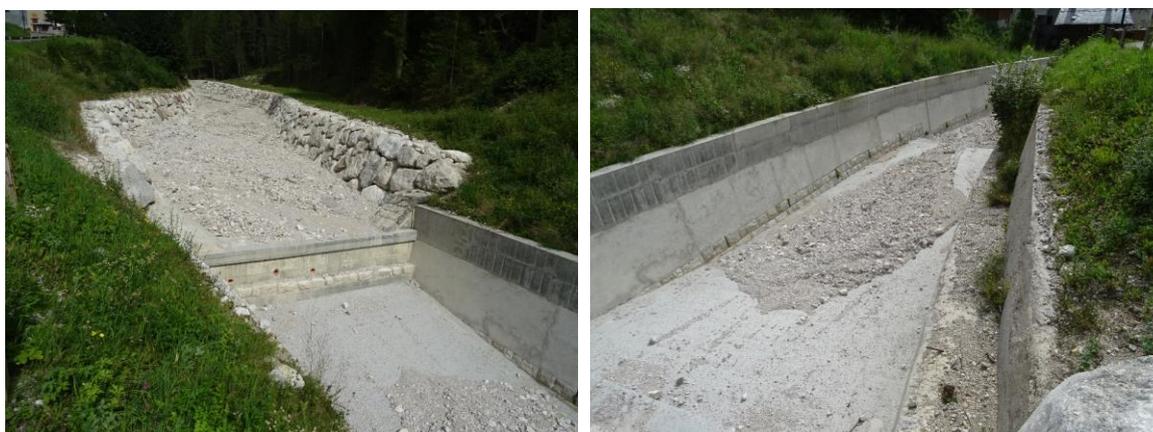
*FOTO 1-2– Il Ru Sec a monte dell’abitato con i recenti interventi*

A seguito degli incidenti sono stati eseguiti lavori di regimazione e protezione, a monte e a valle dell’abitato (v. foto seguenti), ancora da completare e che in ogni caso non eliminano completamente i rischi di deflusso selvaggio e trasporto solido. La presenza del trasporto solido è evidente dalle foto all’interno della tombinatura. Di particolare criticità è la presenza di una abitazione sopra la tombinatura, che restringe la sezione di imbocco (v. foto seguenti).

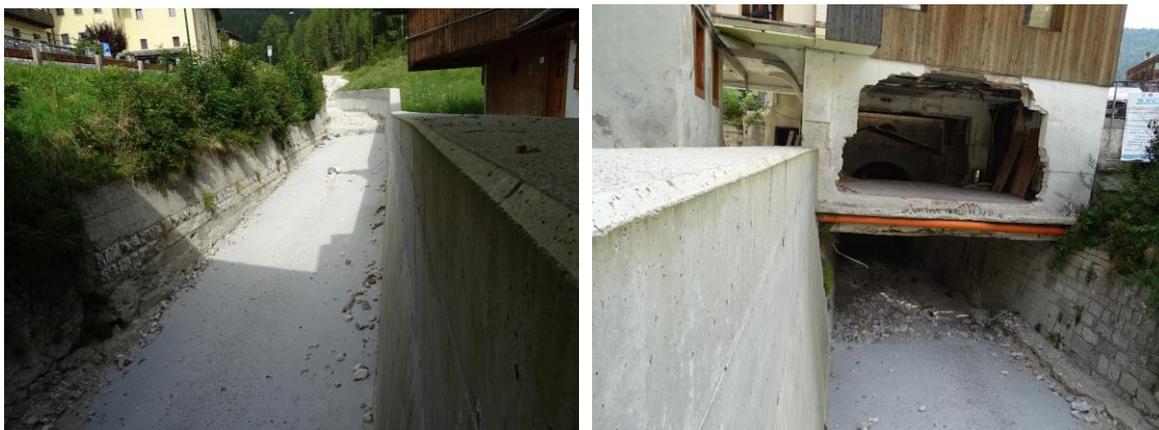
FOTO 3-4– Il Ru Sec nel tratto rivestito a monte del paese e la tombinatura lesionata a seguito degli eventi del 2015

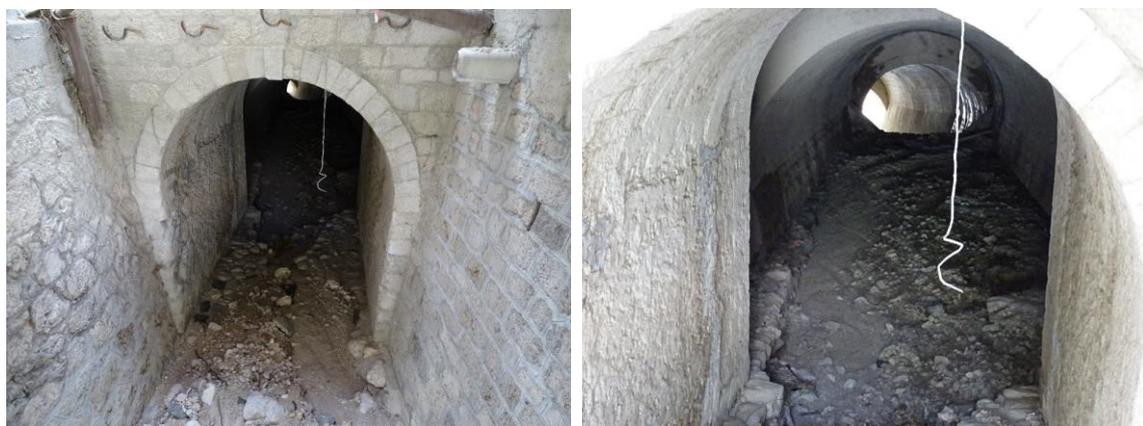
FOTO 5-6– La tombinatura del Ru Sec sotto il paese con i resti del trasporto solido

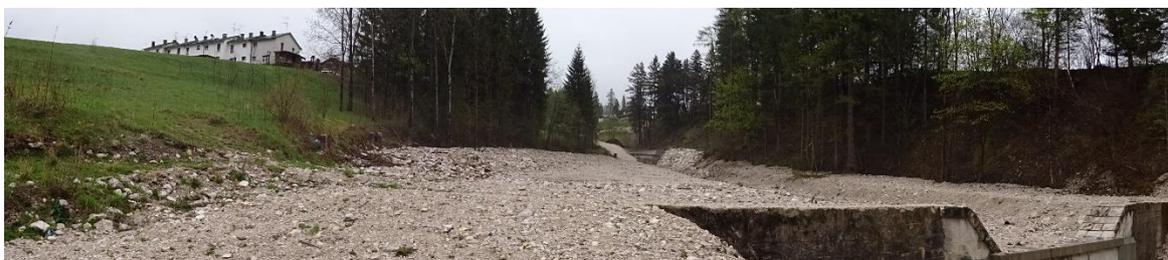
FOTO 7 – Il Ru Sec in corrispondenza dell'attraversamento di progetto

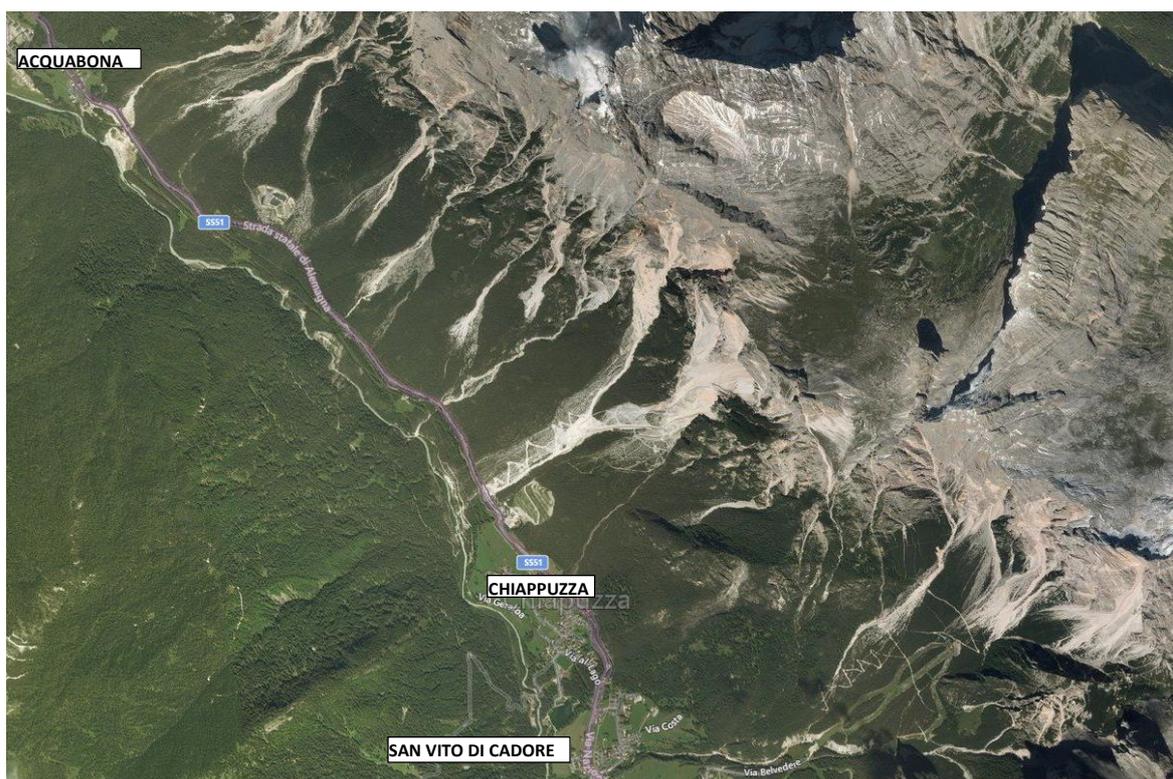
Una visione a scala di area vasta di questi fenomeni di trasporto montani che interessano la sponda sinistra del torrente Boite è raffigurato nello stralcio di foto satellitare seguente dove si evidenziano l'abitato di San Vito di Cadore (con il Ru Secco che viene da monte) e le zone di Chiappuzza e Acquabona (con le altre conoidi che si fermano a quote più alte della SS51).

Oltre al fenomeno del Ru Secco sono noti altri fenomeni anche molto più importanti nelle zone vicine. In particolare le colate detritiche di Chiappuzza (subito a nord di San Vito) e Acquabona, verso Cortina.

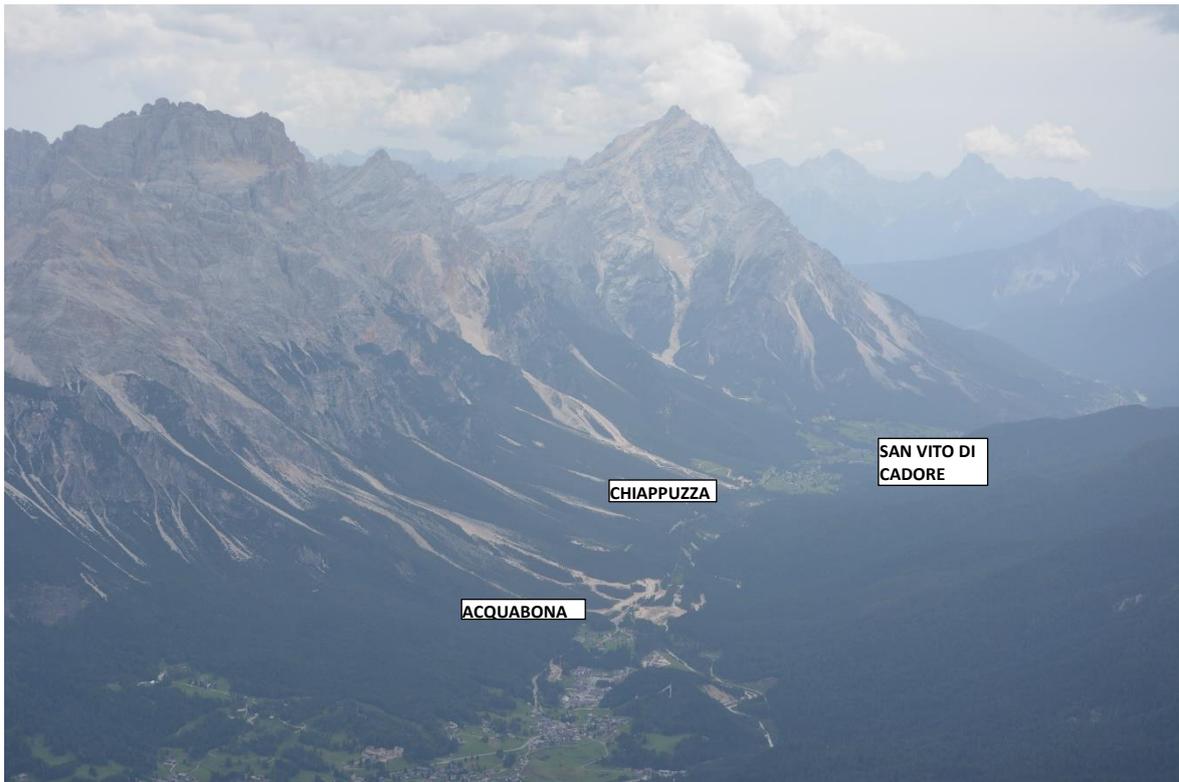
FOTO 8 – La Valle del Boite vista dalla Cima Tofana con i fenomeni di debris flow che interessano la sponda sinistra

Una panoramica di questi tre fenomeni che interessano la sponda sinistra del torrente Boite, ripresa dalla cima Tofana, è illustrata nella foto seguente.

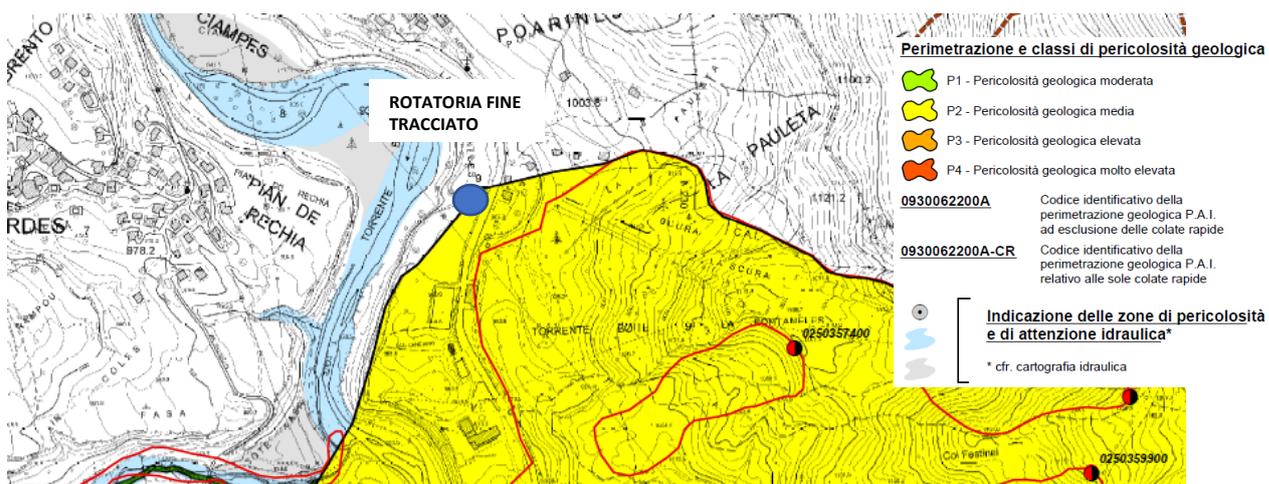
Fig. 9 Estratto della Carta della pericolosità geologica del PAI

Tutto il tratto centrale del tracciato, a valle dell'abitato, non presenta condizioni di pericolosità geologiche, mentre nella zona finale del tracciato (rotatoria lato Belluno nella zona La Scura) si lambisce un'area perimetrata a pericolosità geologica media.

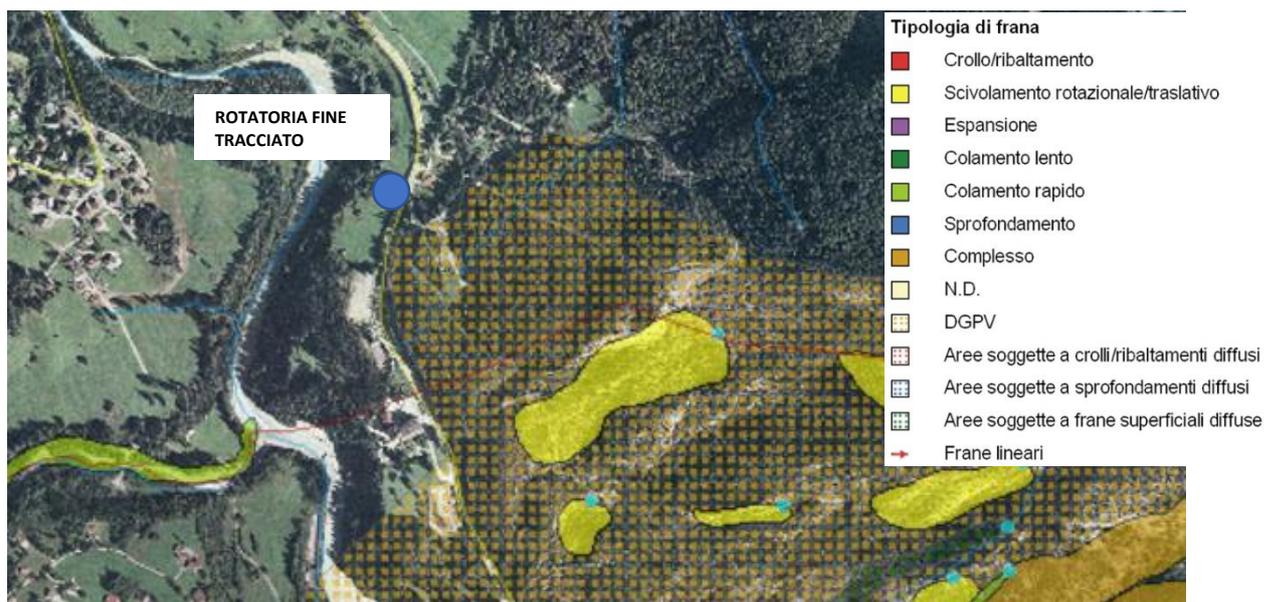
Fig. 10 Estratto della mappatura IFFI

L'Inventario dei Fenomeni Franosi Italiani (IFFI a cura dell'ISPRA) fornisce maggiori dettagli su questa ultima zona che viene catalogata come un fenomeno di DGPV (Deformazione Gravitativa Profonda di Versante) sul quale si sono impostate altre frane minori di scivolamento. Il limite inferiore della zona DGPV però non interessa il sito della rotatoria di inizio intervento.

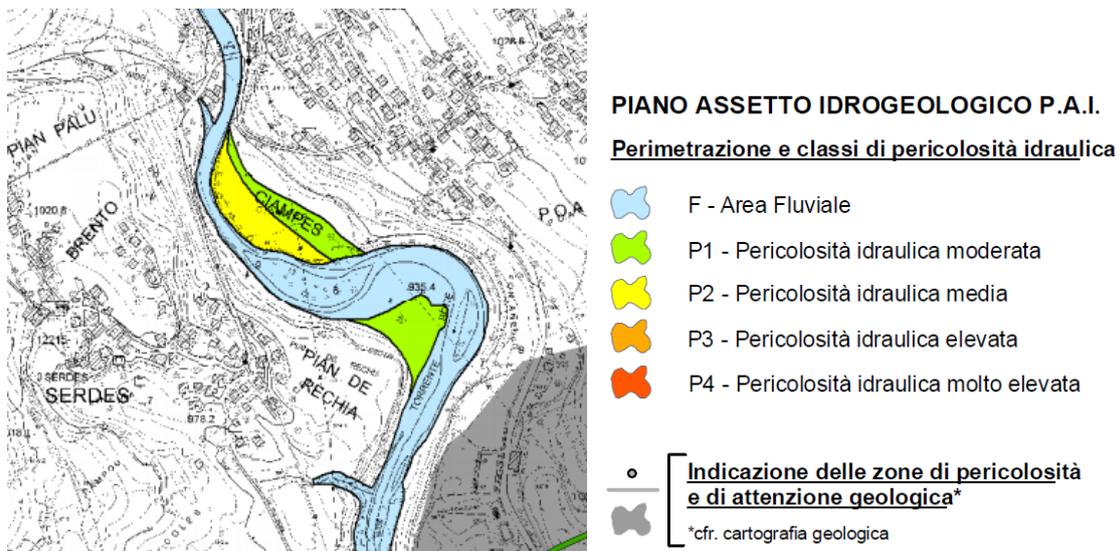
Fig. 11 Estratto della tavola della pericolosità idraulica del PAI

Con riferimento al **Pericolo Idraulico**, oltre alla fascia fluviale del Torrente Boite, che rimane entro l'area golenale su quasi tutto il tratto di interesse, si segnalano due zone a pericolosità media e moderata (P1 e P2) nella zona Ciampes. Il tracciato di progetto passa però a monte di queste fasce.

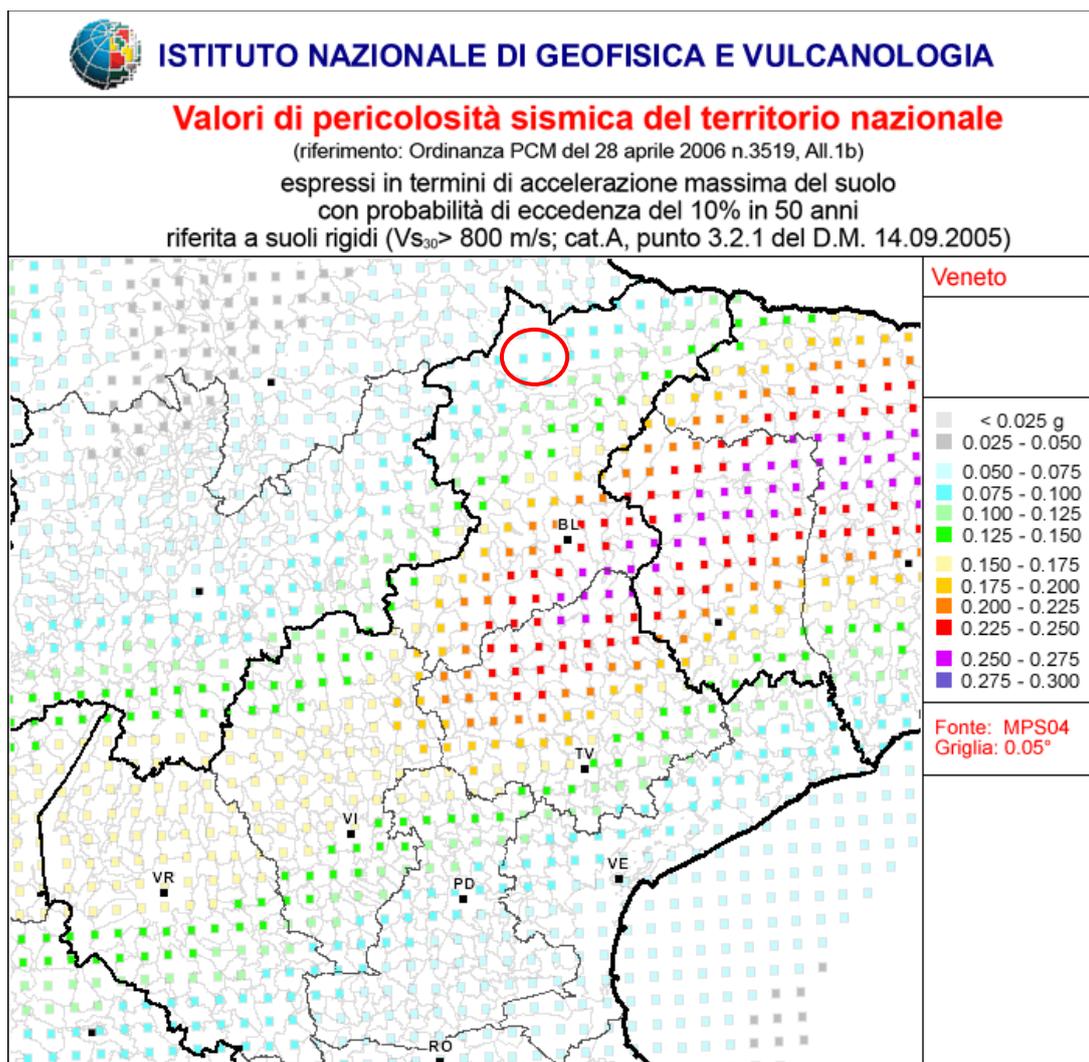
Fig. 12 - Mappa della sismicità (INGV)

La Gazzetta Ufficiale del 11/5/2006 ha pubblicato l'Ordinanza del PdCM del 28 aprile 2006 "Criteri generali per l'individuazione delle zone sismiche e per la formazione e l'aggiornamento degli elenchi delle medesime zone" (Ordinanza n. 3519) con la quale sono approvati i criteri generali e la mappa di pericolosità sismica di riferimento a scala nazionale. Le valutazioni di ag sono calcolate su un numero sufficiente di punti (griglia non inferiore a 0.05°), corredate da stime dell'incertezza. I valori di ag sulle griglie suddette sono state pubblicate sul sito web dell'INGV. La documentazione di interesse è riportata nella mappa seguente.

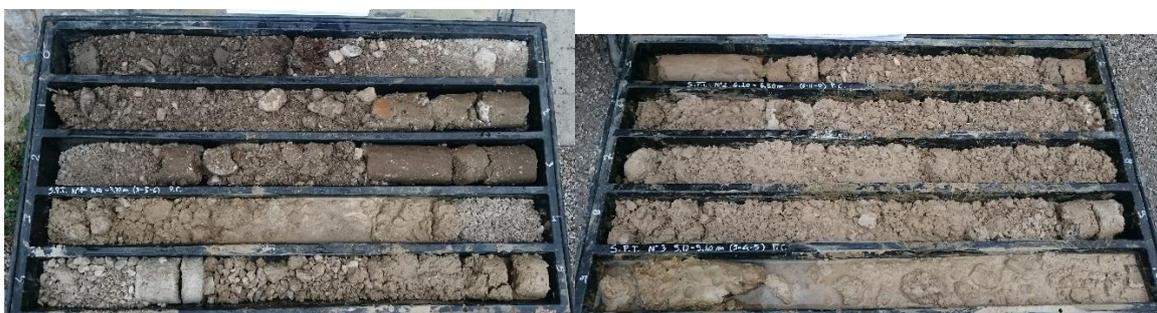
Il **sondaggio SS5** eseguito in corrispondenza dell'inizio della variante ha attraversato, al di sotto di un primo strato di copertura a grana sabbioso-limosa (con abbondante ghiaia) dello spessore di 3m circa, terreni detritici a grana grossa, formati da ghiaie con matrice sabbioso-limosa (anche con pezzame lapideo di dimensioni centimetriche), senza particolari variazioni fino alla massima profondità investigata di 20m.

*I primi 10 m di carotaggio del sondaggio SS5*

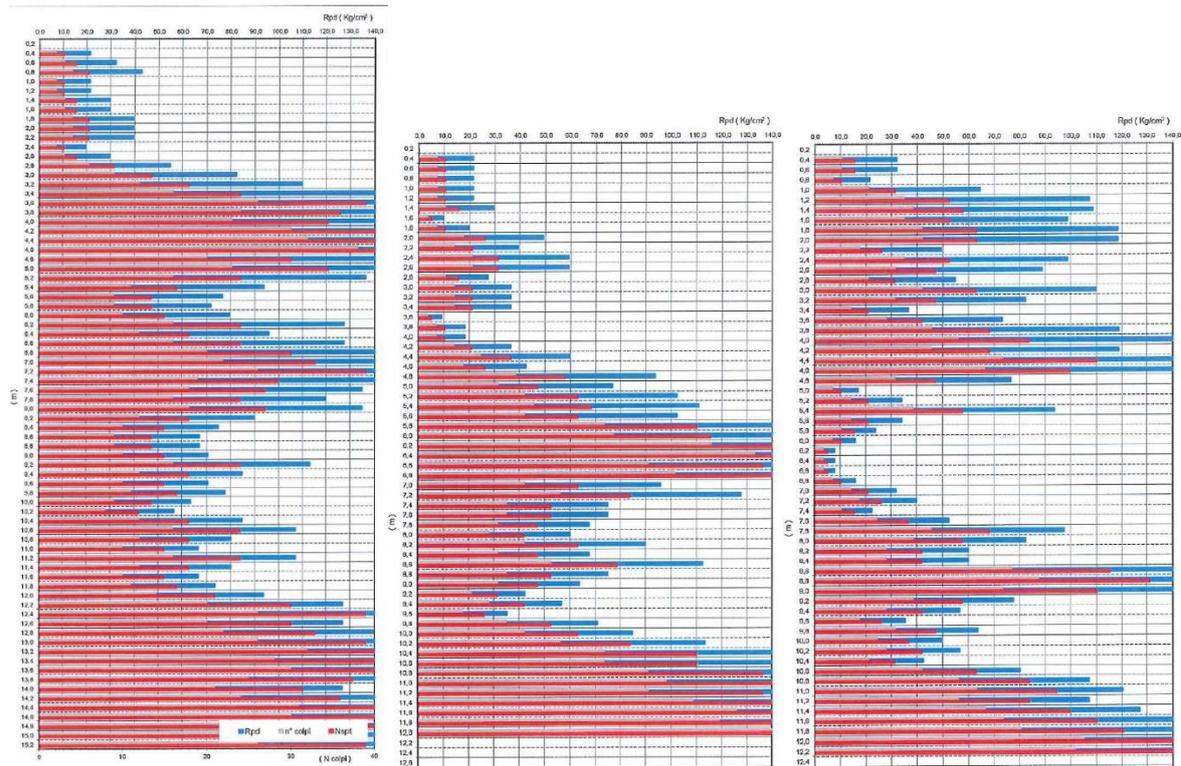
Le prove penetrometriche P7, P8 e P9

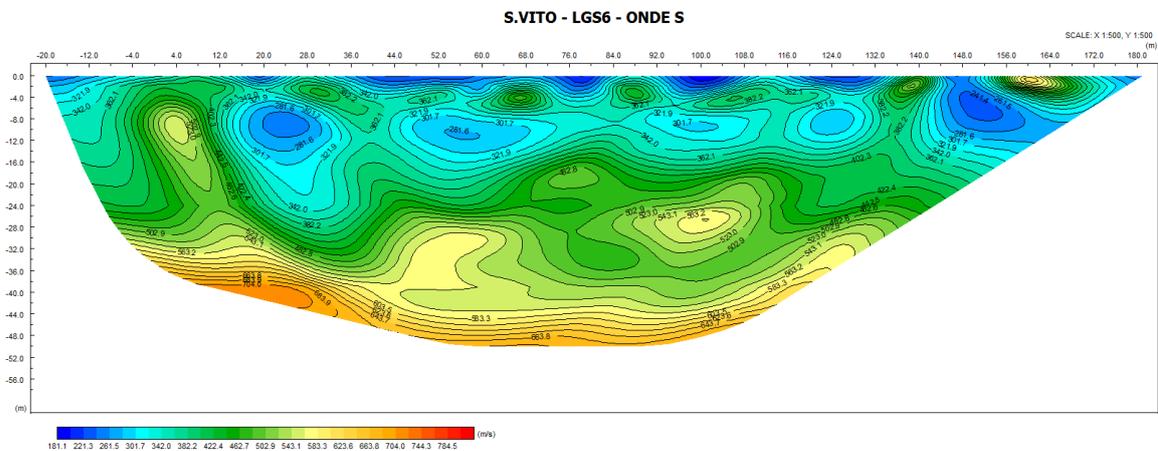
L'elaborazione con le onde di taglio indica velocità delle Vs nell'ambito dei primi 30m variabili tra 300 e 4500 m/s, con alcuni settori tra 250 e 300 m/s nello strato più superficiale.

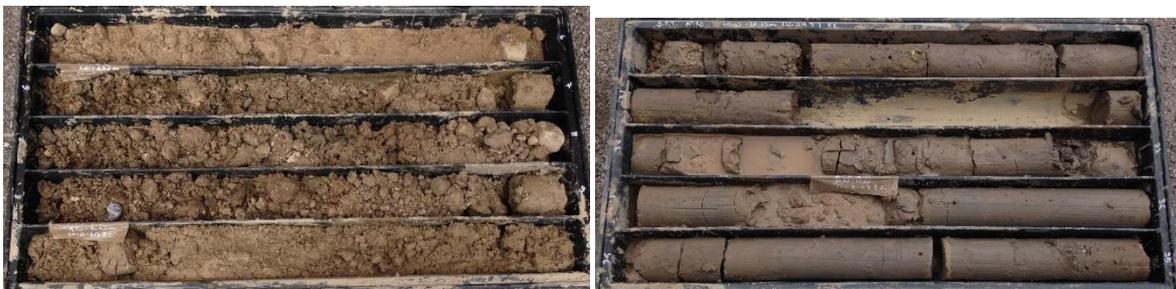
Da 29 a 35m il sondaggio ha invece attraversato terreni argillosi con ghiaia inclusa nella matrice fine, come indicato dai valori SPT, associabili a un medio stato di consistenza ( $N_{SPT} 22$  a m 30.0,  $N_{SPT} 18$  a m 33.3).

*Sondaggio SV3 da m5 a m10 e da m 30 a m35*

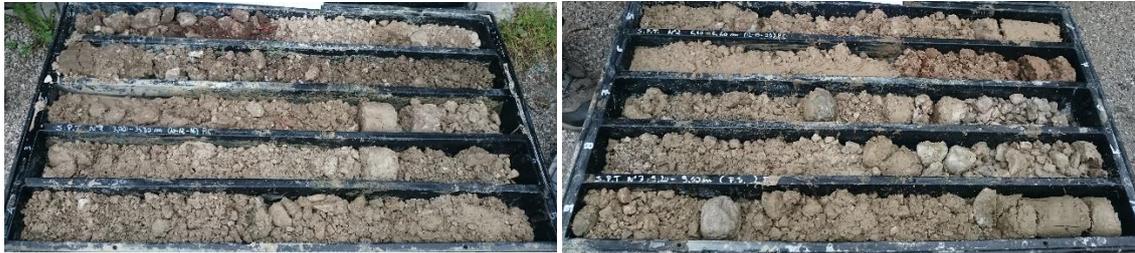
Sulla sponda destra il **sondaggio S4** ha attraversato terreni a grana grossa fino alla profondità di fondo foro di 20m, con valori SPT sempre elevati, in analogia a quanto riscontrato sulla sponda sinistra.

Sondaggio SS4 da m 0 a m5 e da m 5 a m 10

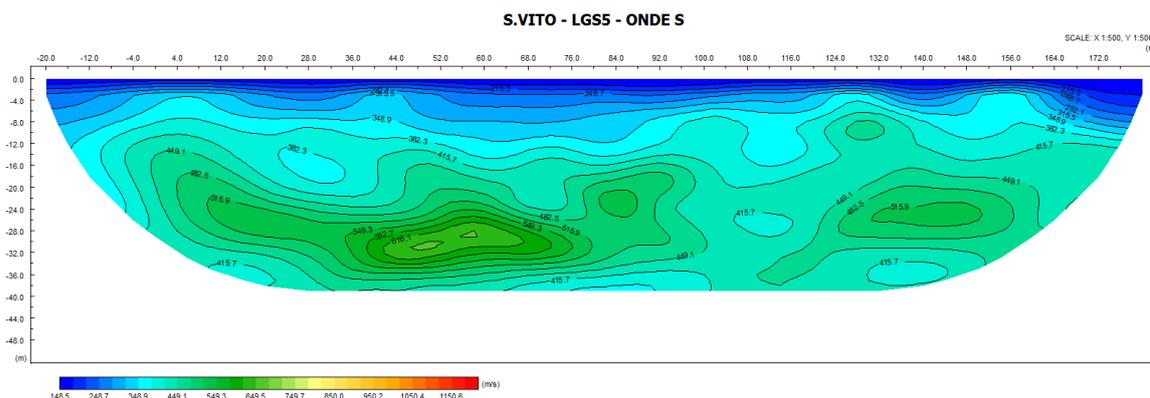
Il substrato roccioso ( $V_p$  2000-2500 m/s) sembra essere presente da profondità di 25-30m.

L'elaborazione con le onde di taglio indica velocità delle Vs che aumentano gradualmente con la profondità nei primi 30m, da circa 300 m/s a poca profondità a circa 600 m/s a 30 m di profondità.

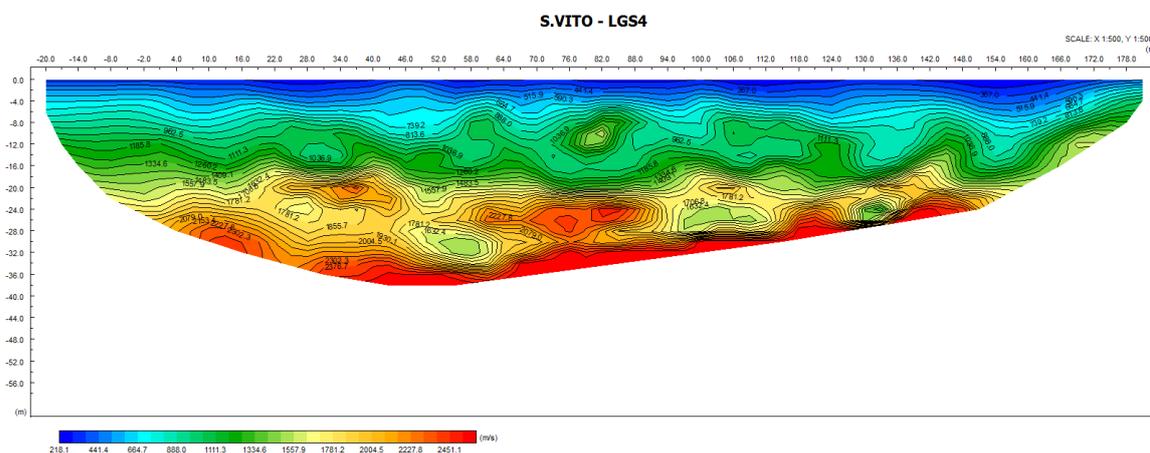
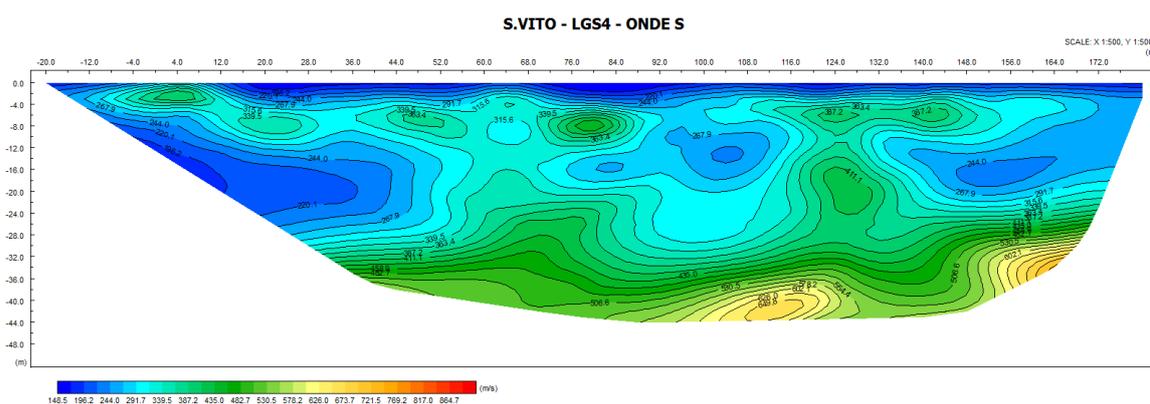
I risultati dello stendimento LGS4 (eseguito nella zona del Cimitero) sono sostanzialmente simili a quelli dello LGS5. I risultati con le onde S sono sostanzialmente simili, con qualche anomalia in più, ma con lo stesso intervallo di valori

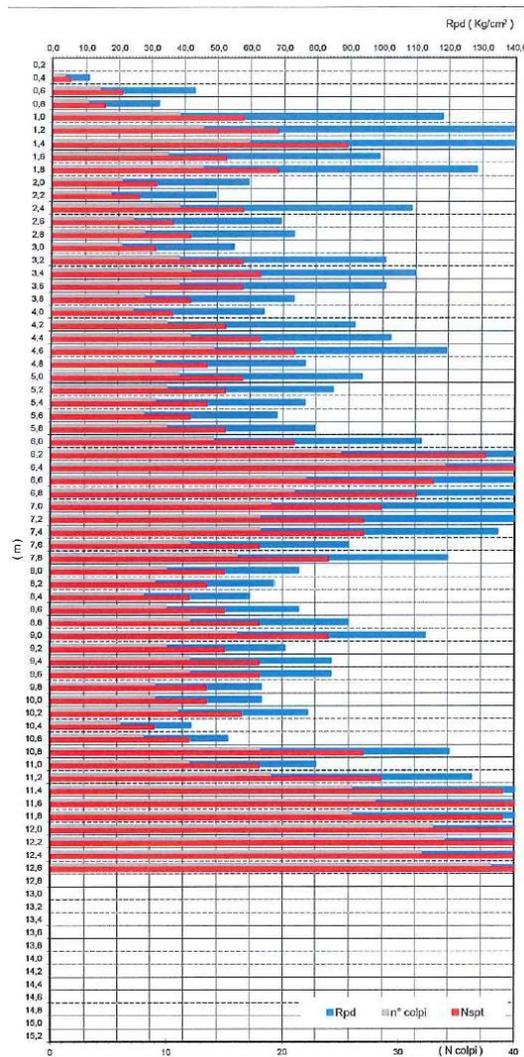
La **prova penetrometrica PP6** eseguita in corrispondenza del sottovia per il cimitero ha misurato valori di  $N_{SP7}$  equivalenti elevati ( $>20$ ) già a partire dai primi metri.

La prova penetrometrica PP6

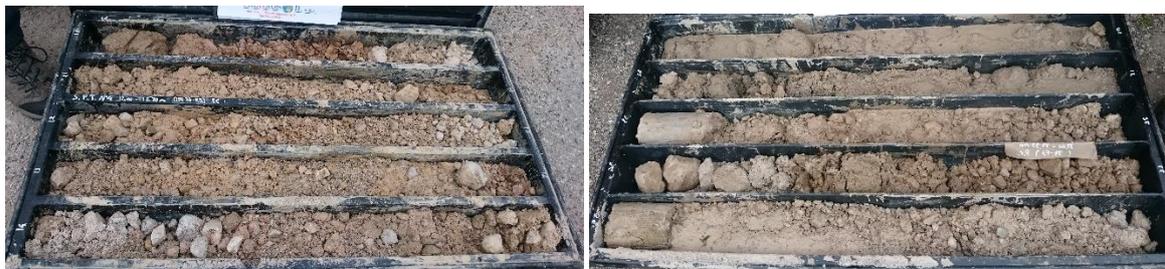
litologiche delle rocce attraversate con il sondaggio possono essere riconducibili a quelle della Formazione del M. Fernazza. Si tratta infatti di arenarie di colore grigio scuro o nerastro, con elementi vulcanici, intervallate con marne dove si evidenziano chiaramente i giunti di strato. L'ammasso roccioso è fittamente suddiviso da giunti di stratificazione e di fratturazione secondaria; complessivamente lo stato di fratturazione di questo ammasso roccioso è molto forte con valori di RQD quasi sempre nulli o bassissimi.

Sondaggio SS1 da m 10 a m 15 e da m 30 a m 35

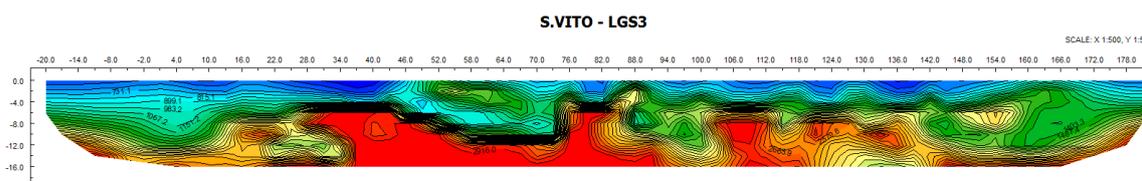
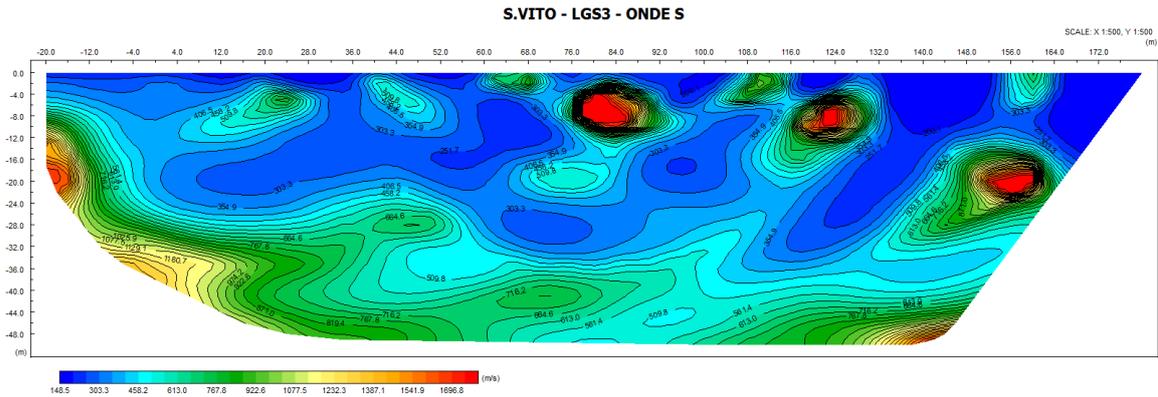
Lo **stendimento sismico LGS3** mostra risultati irregolari con velocità molto elevate a poca profondità ma con un andamento molto irregolare- I sondaggi prima descritti non hanno intercettato il substrato a queste profondità (il sondaggio S2 ha incontrato la roccia a 27m), quindi è da ritenere che queste irregolarità e anomalie siano dovute alla presenza di trovanti.

L'elaborazione in onde S evidenzia delle inversioni di velocità a conferma di quanto detto sopra.

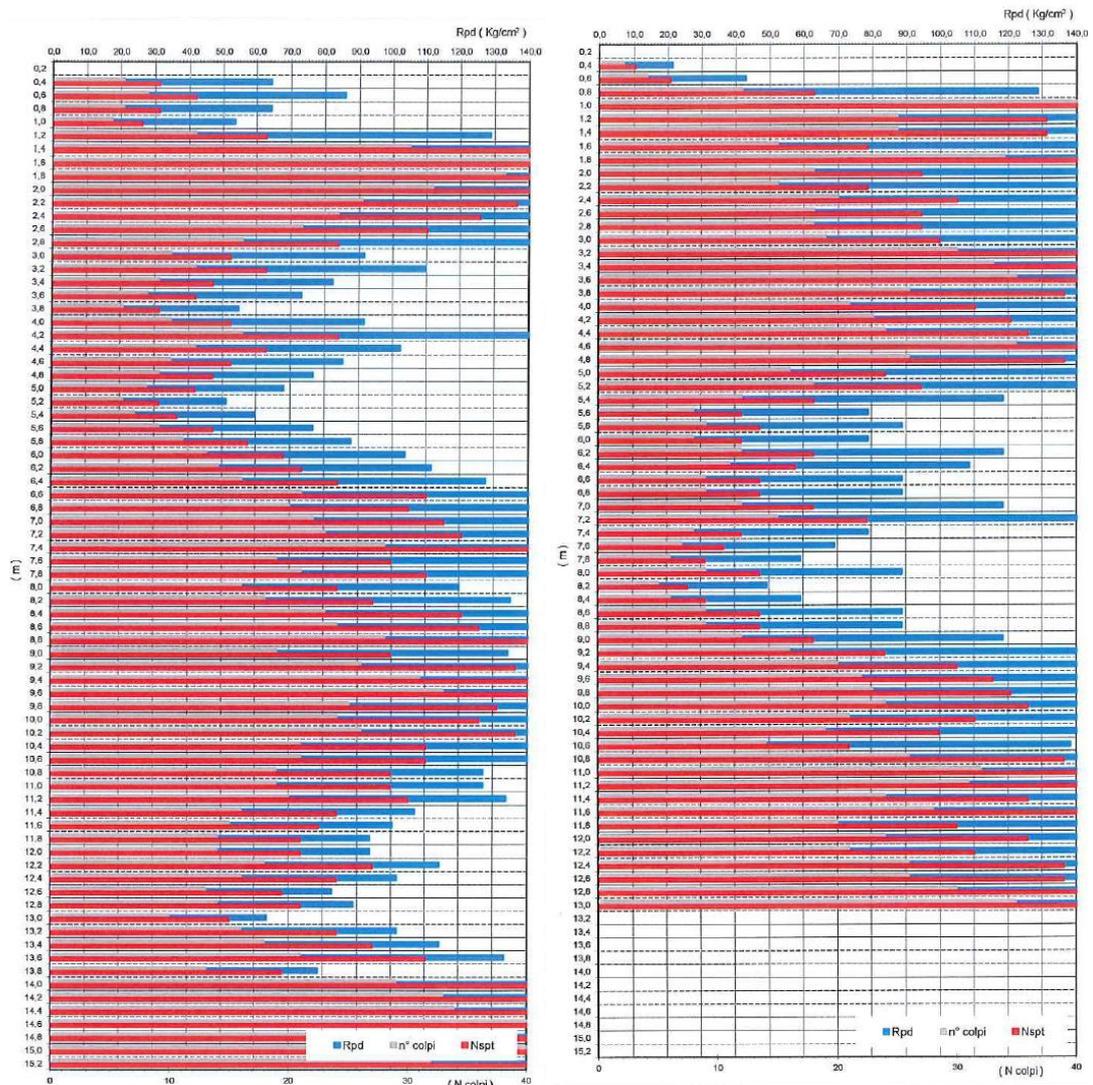
Le prove penetrometriche PP4 e PP5, eseguite sul tratto di rilevato di approccio al viadotto hanno riscontrato valori di  $N_{PST}$  equivalenti > 20 fin dai primi metri. In entrambe le prove si incontrano livelli meno addensati.

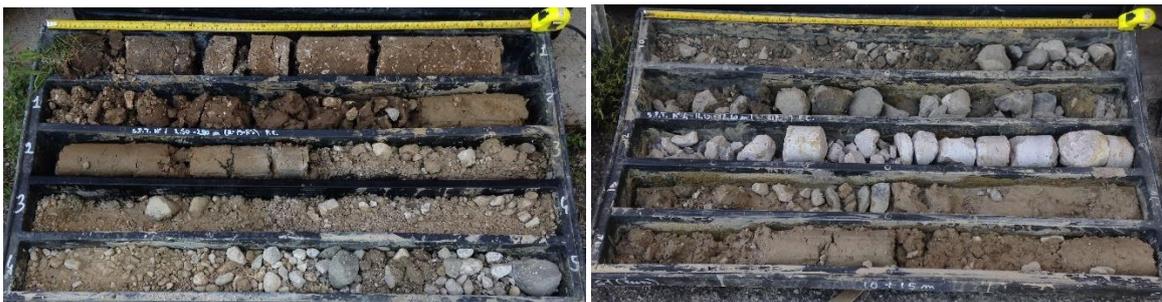
Dopo il viadotto Serdes il tracciato taglia per un breve tratto il versante boscato, a media acclività, formato da detriti a grana grossa, per poi spostarsi nuovamente su un tratto di versante poco acclive coperto da prati. Il **sondaggio S6** eseguito in questo settore (in corrispondenza del sottovia della variante di Via Senes) ha incontrato fino a fondo foro (20m) terreni detritici a grana grossa (anche con trovanti), con una copertura di terre limo-argillose con ghiaia di circa 2.5m. I valori di  $N_{SPT}$  sono sempre a rifiuto (già da 3m) ad eccezione della prova a m 6.4 ( $N_{SPT} = 46$ ). È stato attraversato uno strato di roccia (carotata in frammenti e carote) tra 11 e 13m circa, da associare verosimilmente ad un trovante.

Sondaggio SS6 da m 0 a m 5 e da m 10 a m 15

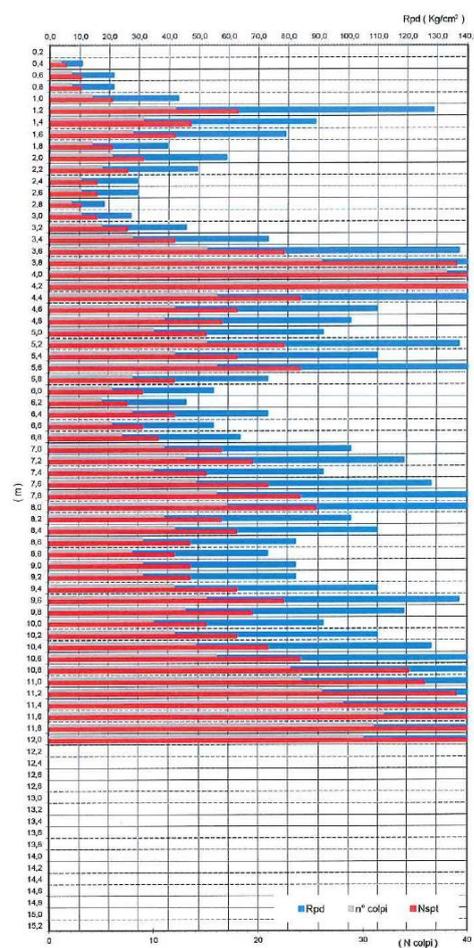
La vicina prova penetrometrica PP 3 misura valori di  $N_{SPT}$  equivalenti inferiori a 10 fino a 10m dal p.c...

La prova penetrometrica PP3

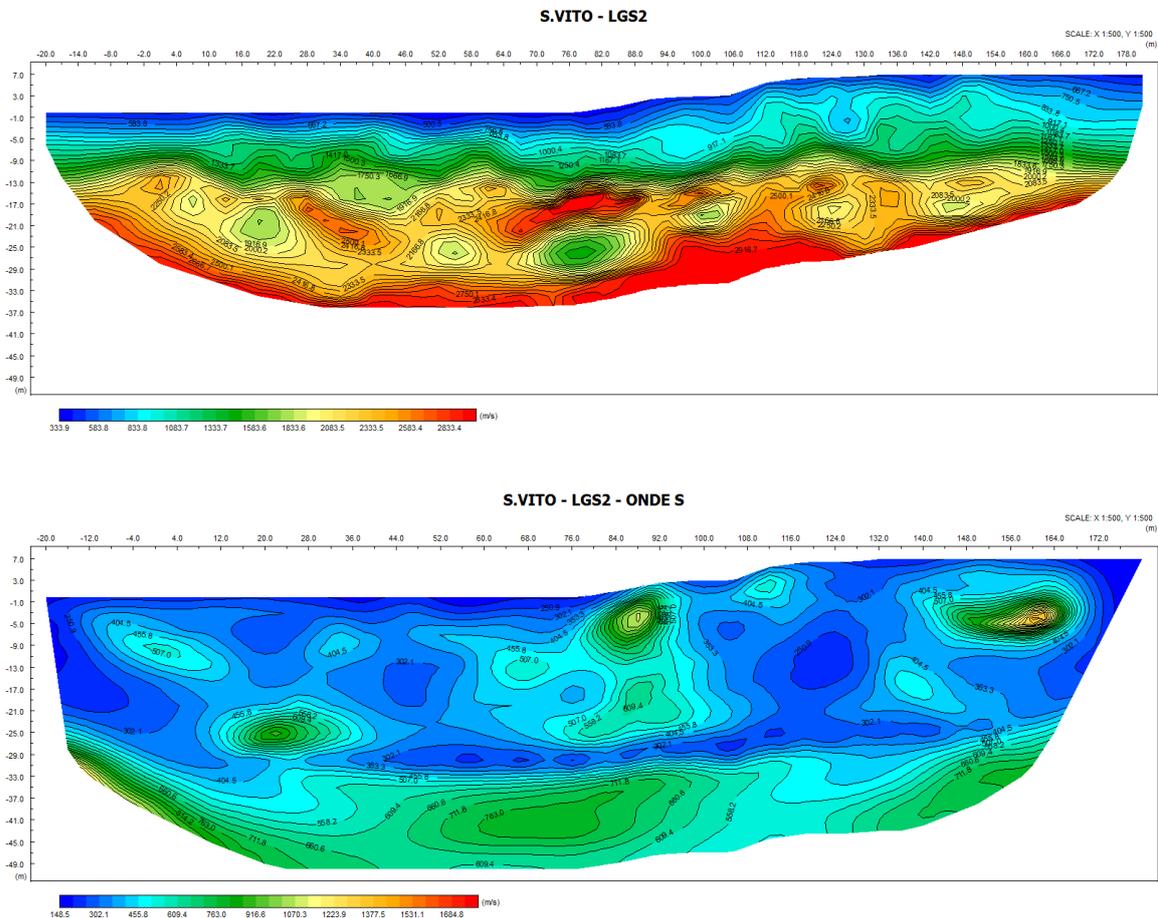
Lo **stendimento sismico LGS2** mostra risultati analoghi a quelli degli altri stendimenti della zona bassa; uno strato superficiale meno addensato dello spessore di circa 5m, quindi uno strato molto addensato con velocità fino a 1500 m/s fino a profondità di circa 20m, quindi uno strato con trovanti che fa da passaggio al substrato vero e proprio, individuabile alla profondità di circa 30m.
