## S.S. n° 51 "di Alemagna" Provincia di Belluno

Attraversamento dell'abitato di San Vito di Cadore

### PROGETTO DEFINITIVO

Relazione Geologica, Idrogeologica e Sismica

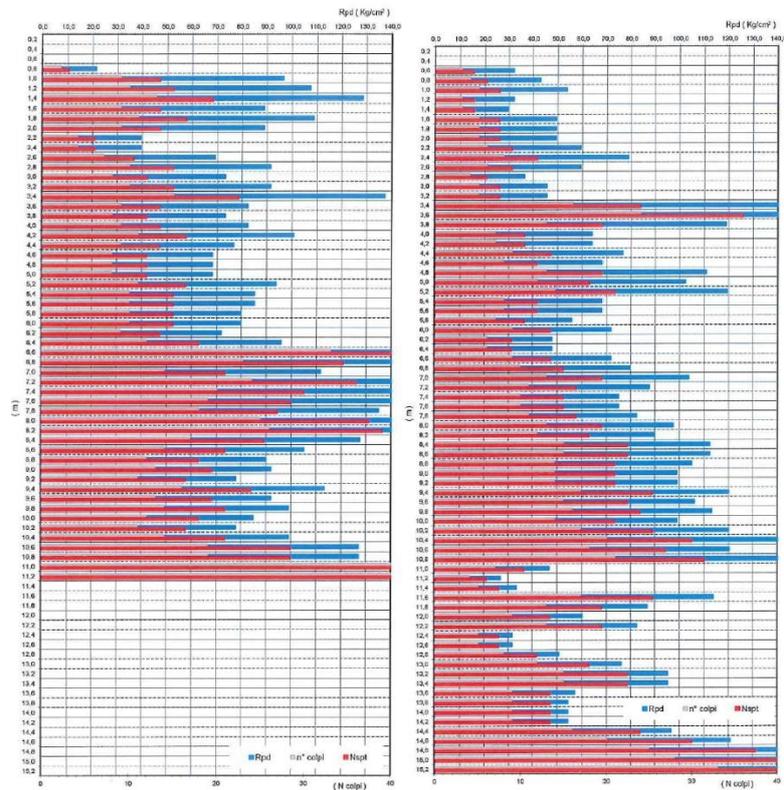
Nel tratto finale il tracciato si sviluppa nella fascia compresa tra il Boite (che percorre un'ansa verso destra) e la SS51 esistente. Il sottosuolo è formato sempre da terreni detritici a grana grossa, qui verosimilmente nella zona di inter digitazione tra i depositi di conoide e quelli alluvionali. In questa zona sono state eseguite le prove penetrometriche PP1 e PP2.

Prove penetrometriche PP1 e PP2

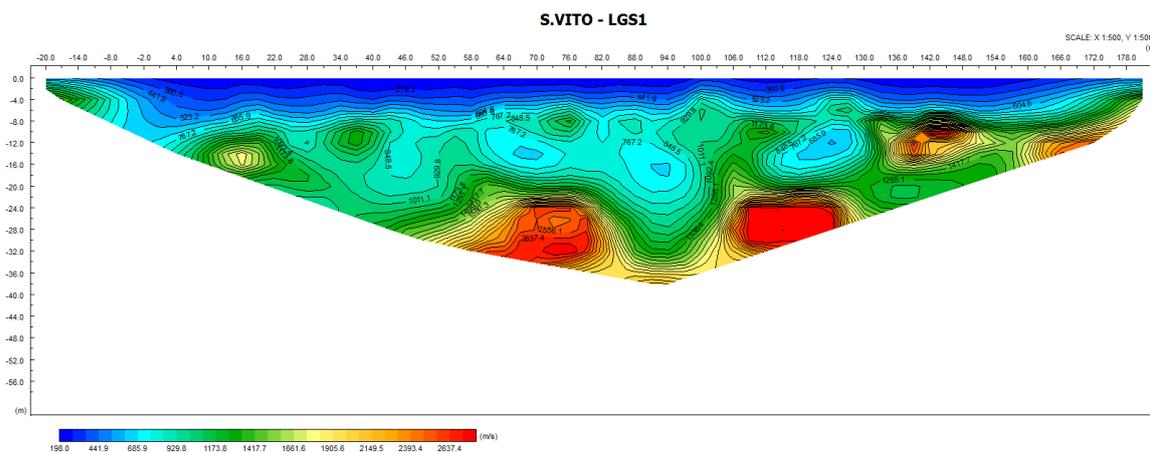
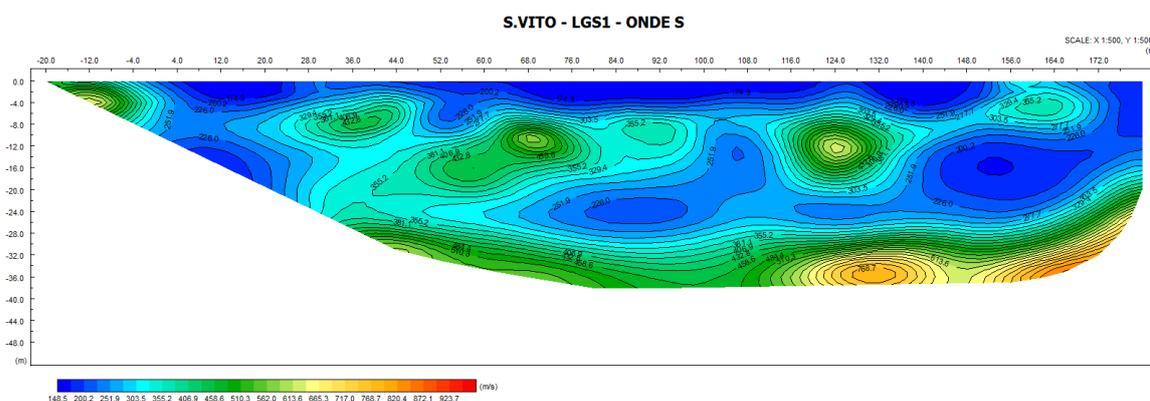
Nella zona della rotatoria terminale lato Belluno lo stendimento sismico LGS1 evidenzia la presenza di terreni sciolti di medio stato di addensamento (velocità onde P <1000 m/s) nei primi 20m, per poi aumentare in profondità. I risultati di questo stendimento sono in accordo con le prove penetrometriche prima commentate. È probabile che le elevate velocità misurate in alcuni punti a profondità di circa 20m siano dovute a trovanti o forse alla parte più superficiale alterata e fratturata del substrato. Questo tuttavia è probabile che si trovi a profondità maggiore.

L'elaborazione con le onde di taglio indica velocità delle Vs nell'ambito dei primi 30m variabili tra 200 e 450 m/s.

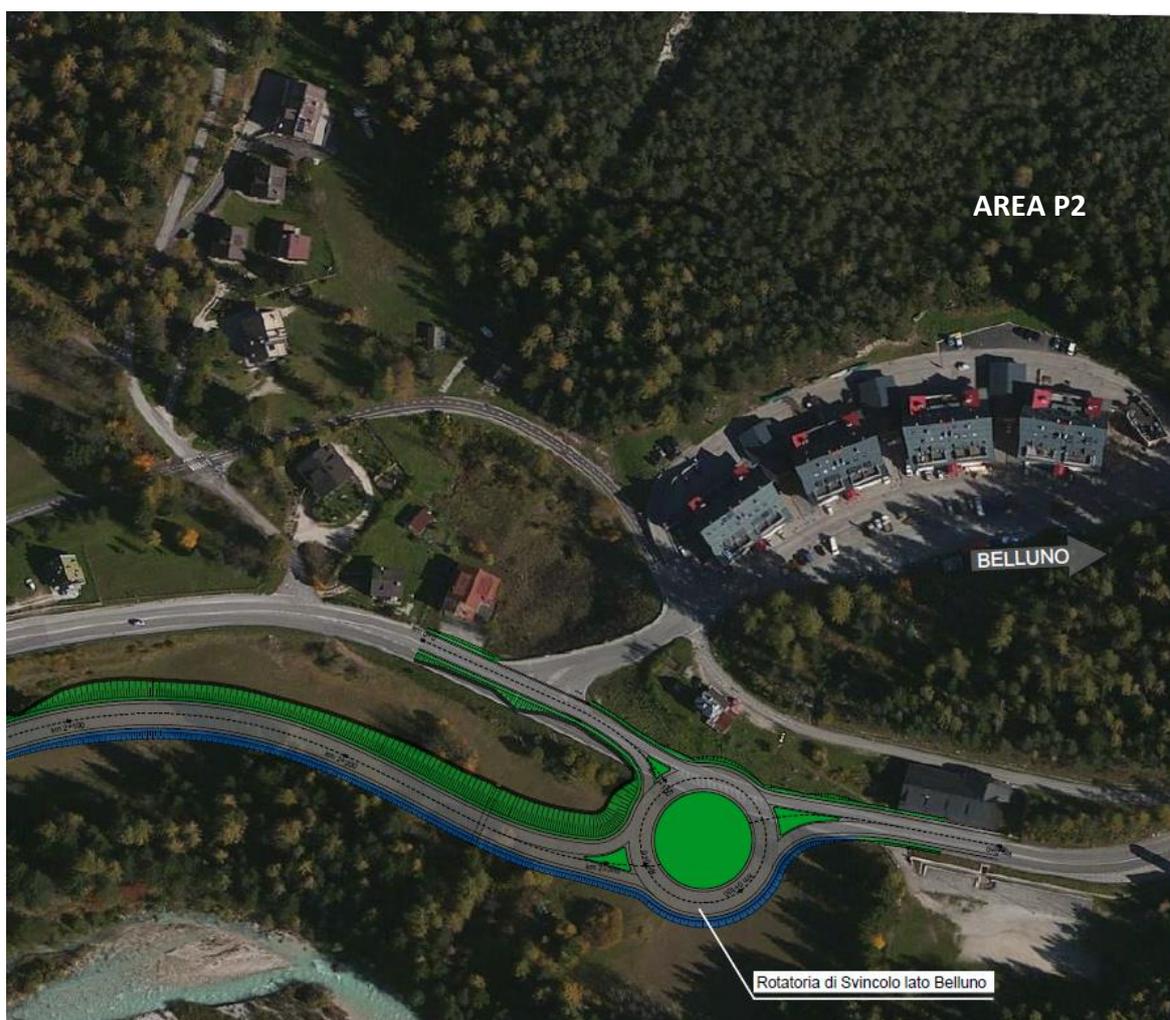
*La nuova zona artigianale La Scura edificata di recente in area P2 e la rotonda di progetto.*

Come già indicato nella precedente Relazione, nella zona perimetrata P2 è stato peraltro costruito da poco un importante insediamento commerciale (La Scura) proprio a monte della rotonda di progetto, come è evidente dalla foto aerea seguente e dalla foto successiva.

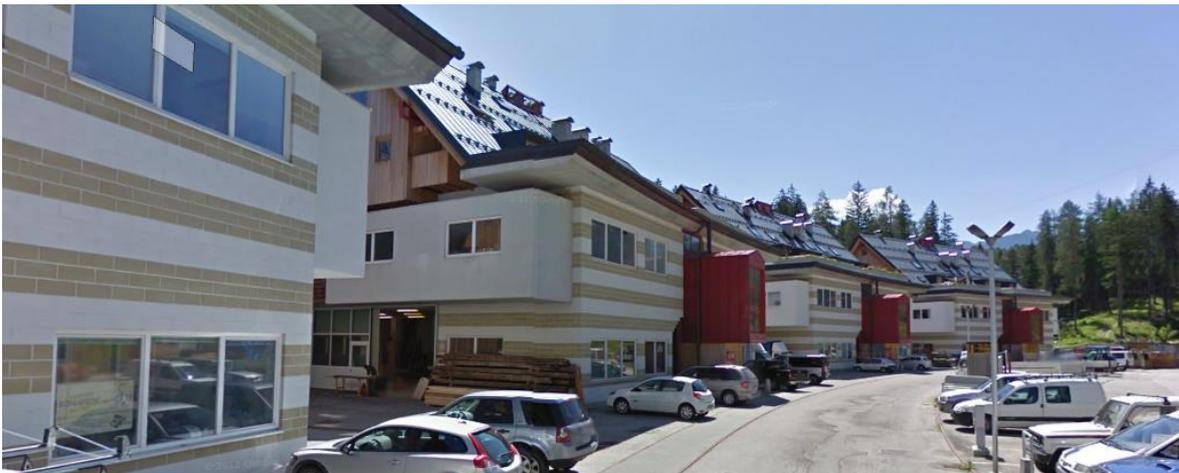
*La nuova zona artigianale La Scura edificata di recente in area P2*

Ciò ovviamente non significa che non sia necessario esaminare criticamente le condizioni di pericolosità dell'area (anche se questa sembra essere stata superata vista la presenza del nuovo insediamento). Insediamento che peraltro non presenta segni di dissesto a conferma della sostanziale stabilità dell'area. Ad ulteriore garanzia si fa presente che l'opera in progetto è costituita da una rotonda ubicata in area di fondovalle, al piede del versante e quindi in un'area che geomorfologicamente non può incidere sulla stabilità del pendio (a meno che l'opera contribuisca ad attivare fenomeni di erosione con scalzamento al piede). È evidente che tale azione non solo non è possibile, ma anzi, il rilevato su terre rinforzate sul quale viene realizzata la rotonda, andrebbe a costituire un terrapieno stabilizzante (nell'ottica di stabilità a grande scala del versante). Tale circostanza è ben evidente dallo stralcio della planimetria di progetto su ortofoto precedente (e dalla planimetria di progetto seguente), che evidenzia la presenza del rilevato di progetto in zona di terrazzo alluvionale, al piede del versante.

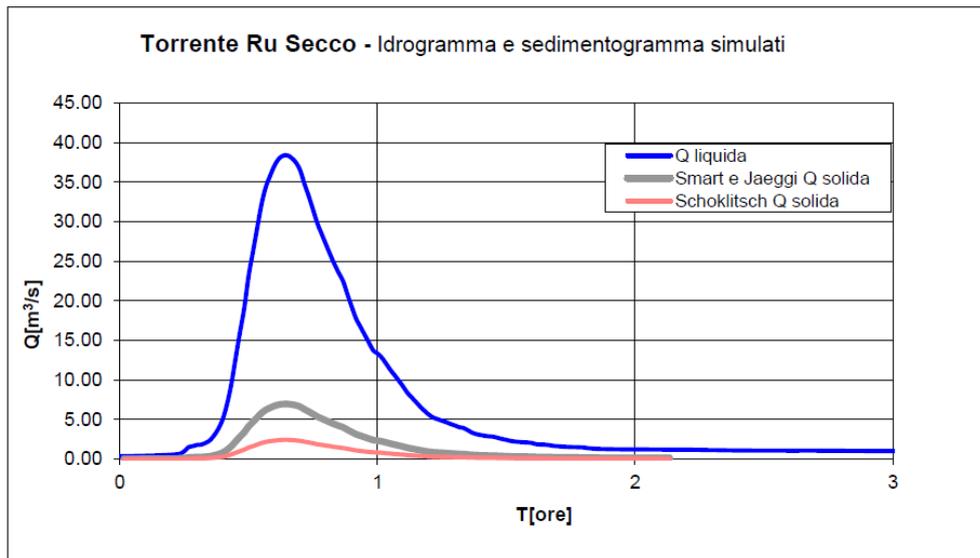
Nella seguente figura viene riportato lo scenario atteso con tempo di ritorno pari a 300 anni per il quale il volume complessivo mobilizzato è stato stimato in poco più di 25 000 e circa 72 000  $m^3$  rispettivamente per le formulazioni di Schoklitsch (1962) e Smart e Jaeggi (1983).

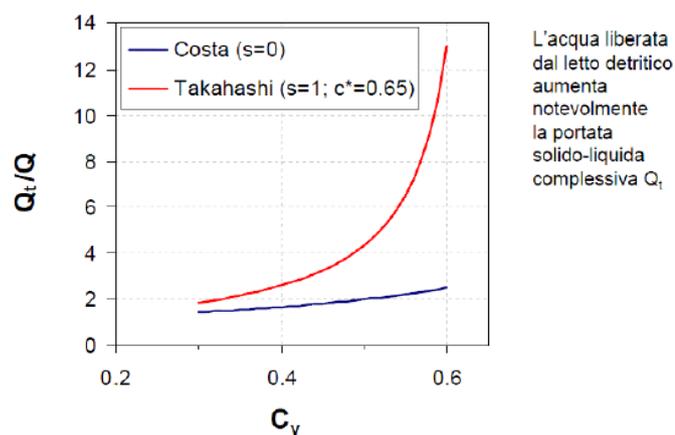
<p><b>Takahashi, 1991:</b></p> $Q_{d \max} = Q_{l \max} \frac{C_s}{(C_s - C)}$	<p><b>Costa, 1984:</b></p> $Q_{s \max} = Q_{l \max} / (1 - C)$
--	--

Rapporto tra la portata totale del debrisflow e la portata liquida per grado di saturazione 0 (formula di Costa) e grado di saturazione 1 (formula di Takahashi) (D'Agostino 2008)

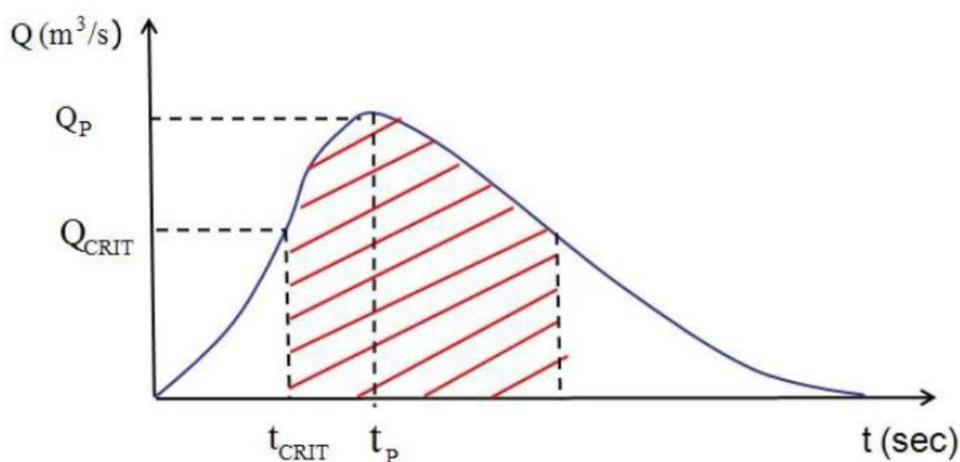
Se risulta superiore si verifica la colata di detrito e si determina la parte di idrogramma liquido potenzialmente contribuente alla colata (Figura A. 2).

Fig. A. 2 *Volume di deflusso superficiale potenzialmente contribuente alla colata (Gregoretti-Degetto 2012)*

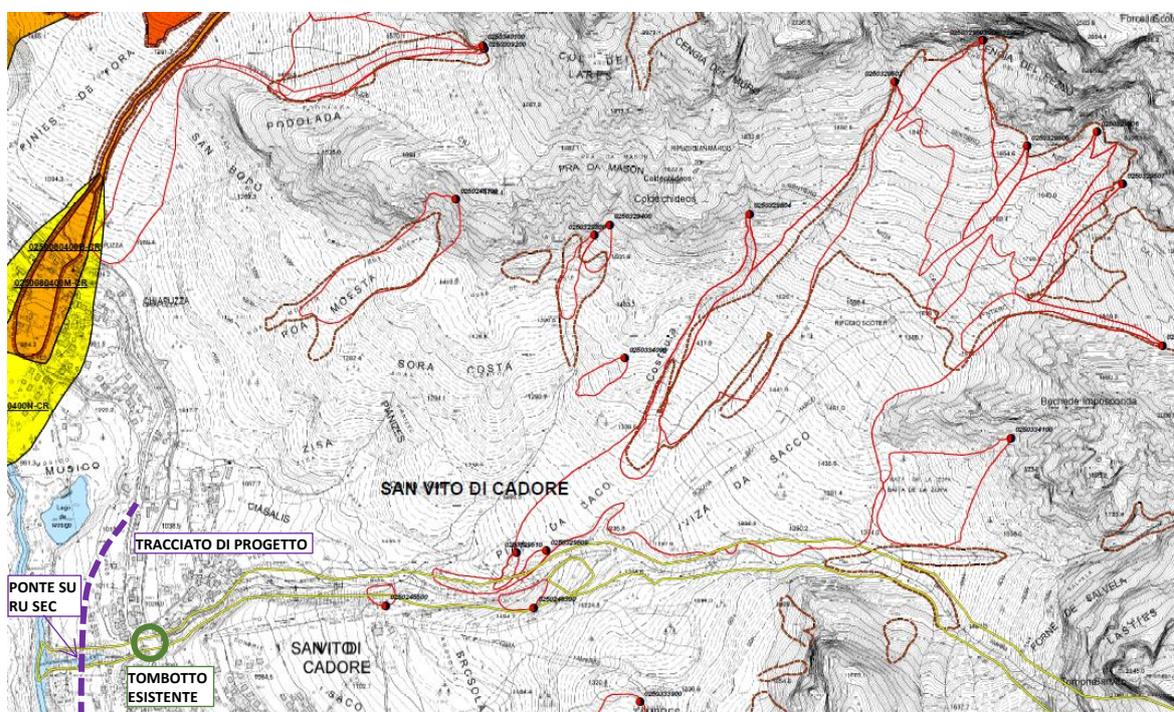
Fig. A. 3 Estratto dal PAI

Come già indicato nel testo della relazione, la zona indagata è classificata come zona di attenzione geologica come "Parte attiva di coni detritici e alluvionali".

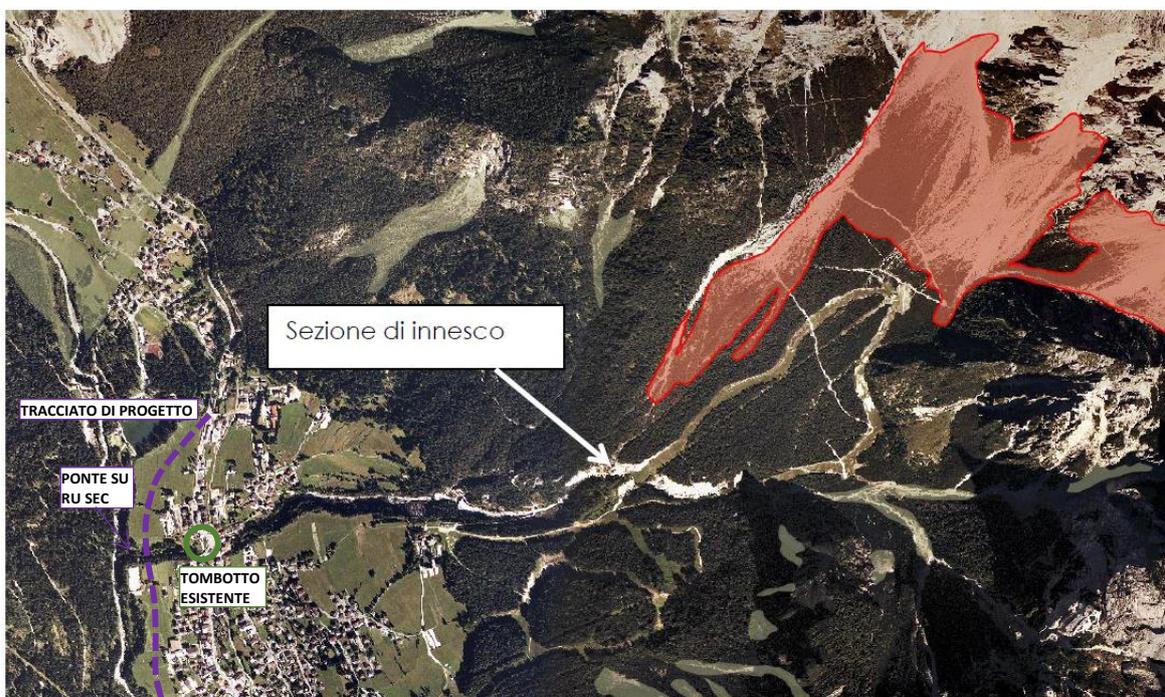
La sezione di innesco è stata ubicata in modo da simulare l'effetto che potrebbe avere il distacco di una frana dal bacino di produzione segnalato in occasione di una piena del Ru Secco. Tale situazione rappresenta una criticità in quanto in corrispondenza dell'abitato di San Vito di Cadore la sezione utile al deflusso del corso d'acqua subisce un restringimento e poi una ostruzione per la presenza della tombinatura.

Fig. A. 4 Sezione di innesco rispetto all'infrastruttura di progetto

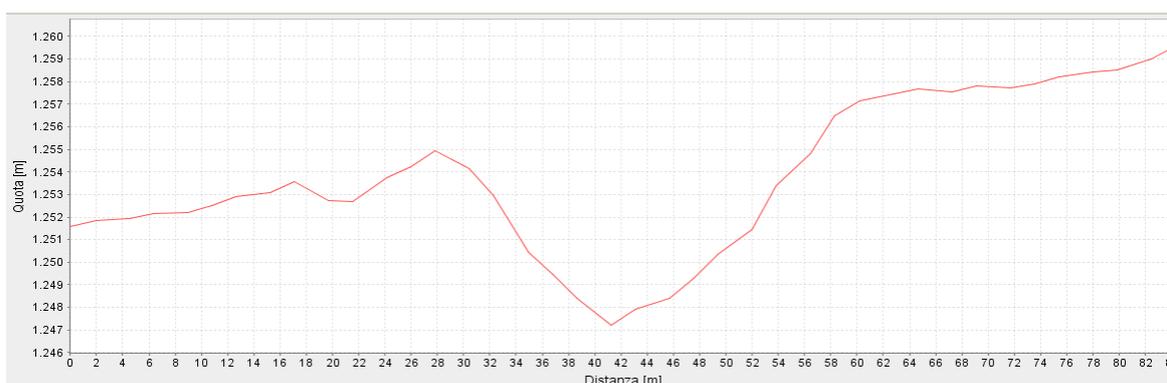
La sezione di innesco è stata ubicata a quota 1247 mslm.

Fig. A. 5 Sezione di innesco

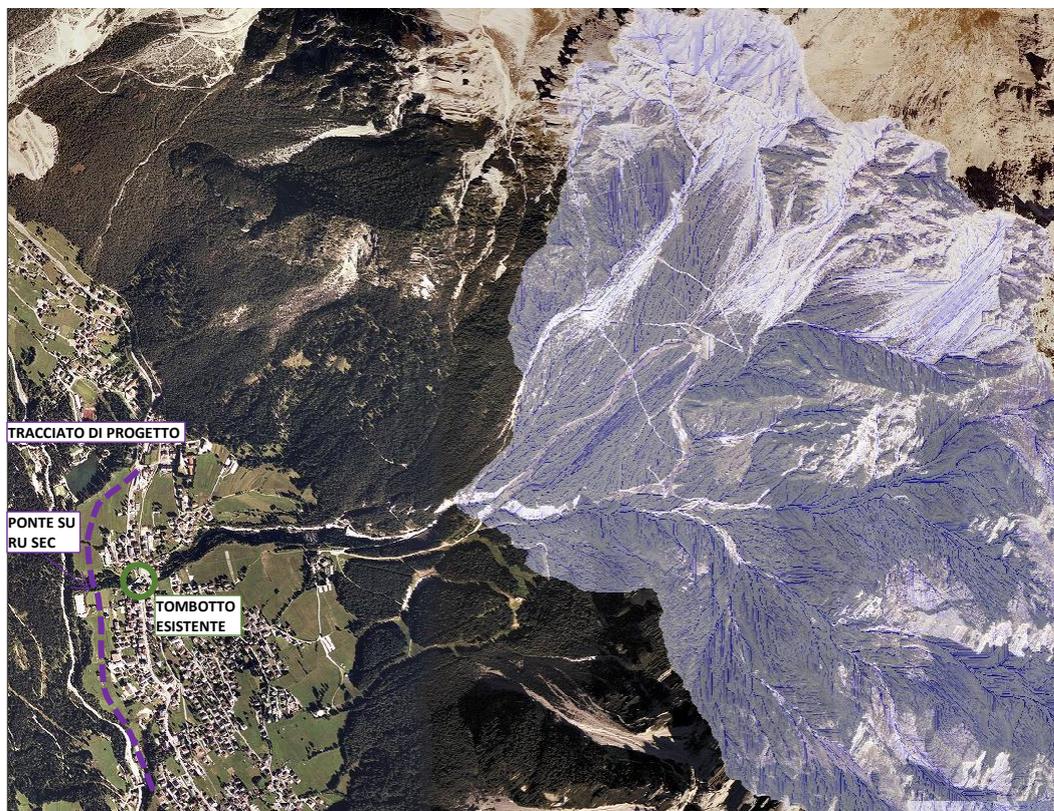
La Figura seguente mostra l'area drenata calcolata col metodo sopra descritto nel tratto di canale a valle della piazza di deposito alta fino al Boite.

Fig. A. 6 Area drenata rispetto all'infrastruttura di progetto

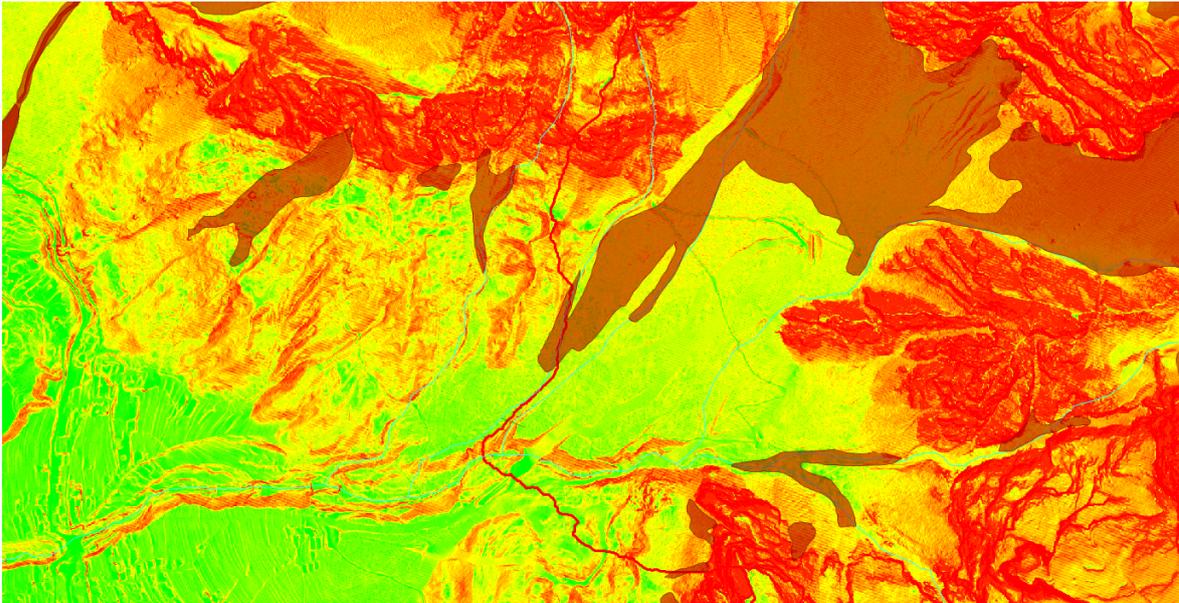
La carta delle pendenze dal bacino di produzione è stata determinata mediante le analisi GIS.

*Fig. A. 7 Carta delle pendenze*

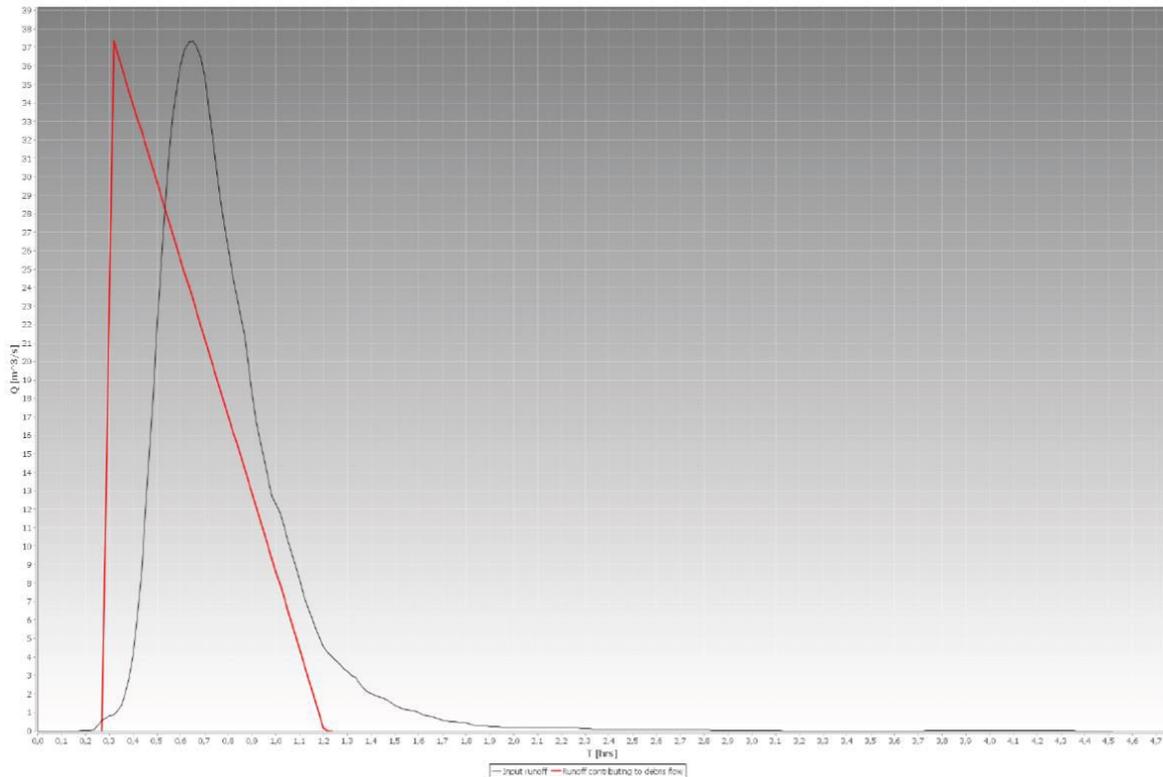
L'idrogramma solido liquido risultante dalle elaborazioni condotte è indicato nella seguente figura. La simulazione indica la **possibilità di innesco di un debris flow, alla portata critica  $0.61 \text{ m}^3/\text{s}$ .**

**Complessivamente vengono movimentati circa 5700 m<sup>3</sup> di materiale solido che corrispondono ad una concentrazione media di 0.082.**

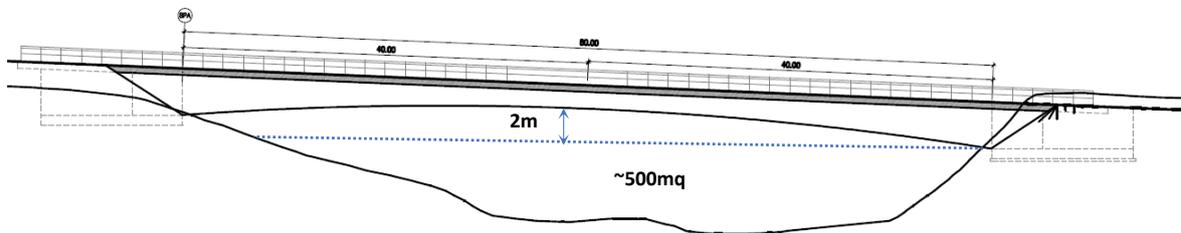
La soluzione progettuale per l'attraversamento del Ru Secco è stata quella di realizzare un ponte ad unica luce a profilo arcuato molto snello, con le spalle posizionate e incassate nelle sponde in modo da non interferire minimamente con il regime idraulico del torrente e con il suo eventuale trasporto solido.

*Fig. A.8 Soluzione del ponte sul Ru secco proposto nel progetto definitivo*
