Dis. SAF-4250	
OPERE CONNESSE SU MET. San Salvo - Biccari DN 500 (20"), MOP 64 bar				Fg. 1 di 13	
				Comm. NR /17076	
INDICE		00			
Scala		1:10000			
Rimozione Condotta Esistente			Sostituisce il .....		
SCHEDE ATTRAVERSAMENTI FLUVIALI			Sostituito dal .....

ALLACCIAMENTO CALBON  
 DN 80 (3"), MOP 64 bar  
 Rimozione condotta esistente  
 ATTRAVERSAMENTI CORSI D'ACQUA  
 Attraversamento: FOSSO CHIATALONGA

DISEGNO SAF-4250  
 Foglio 02 di 13  
 REVISIONE 00  
 COMMESSA NR/17076

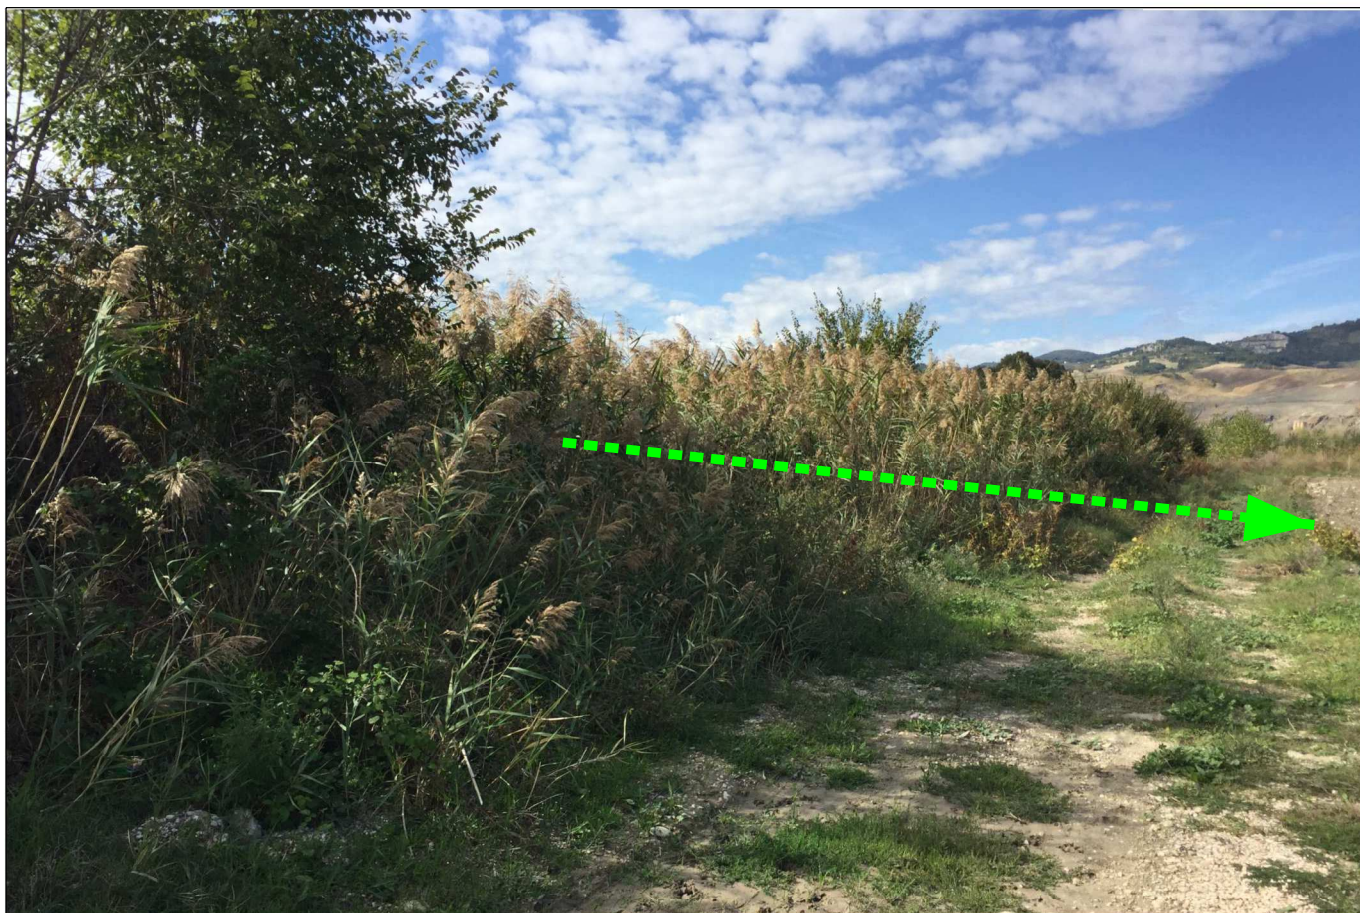
FOTOGRAFIA

Il fosso Chiatalonga e' un modesto corso d'acqua in cui confluiscono le acque meteoriche. In corrispondenza dell'attraversamento ha un'ampiezza di circa 2.0 m e una profondita' di circa 1.0 m. Risulta caratterizzato da argini in terra che si raccordano alla pianura circostante. L'attraversamento e' stato eseguito mediante scavo a cielo aperto senza l'evidenza di opere di ripristino idraulico. La condotta in questo tratto sara' sottoposta a rimozione con conseguente ripristino morfologico.

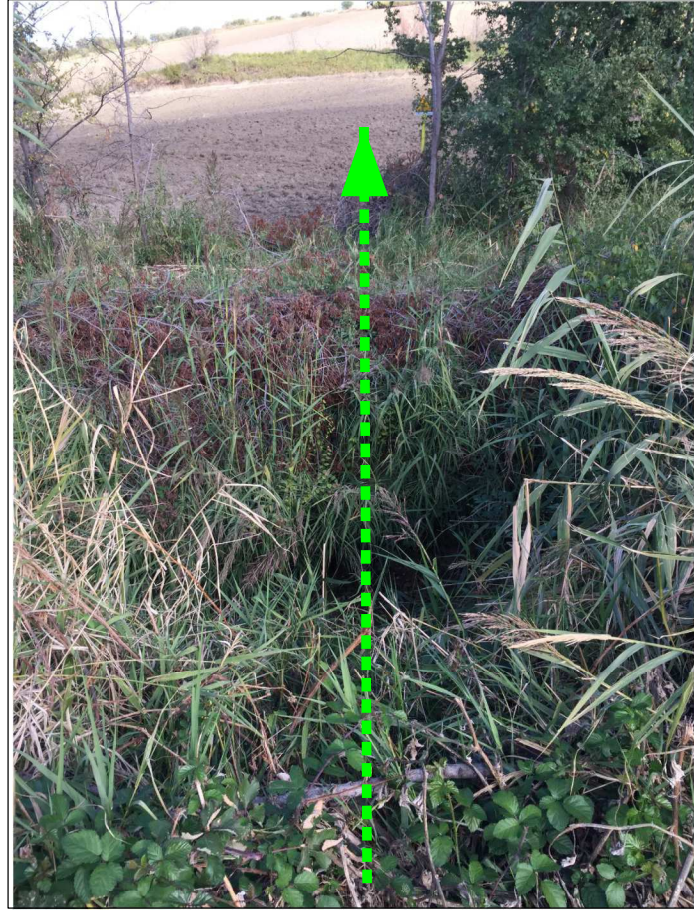
FOTOGRAFIA

Il fosso Chiatalonga e' un modesto corso d'acqua in cui confluiscono le acque meteoriche. In corrispondenza dell'attraversamento ha un'ampiezza di circa 2.0 m e una profondita' di circa 1.0 m. Risulta caratterizzato da argini in terra che si raccordano alla pianura circostante. L'attraversamento e' stato eseguito mediante scavo a cielo aperto senza l'evidenza di opere di ripristino idraulico. La condotta in questo tratto sara' sottoposta a rimozione con conseguente ripristino morfologico.

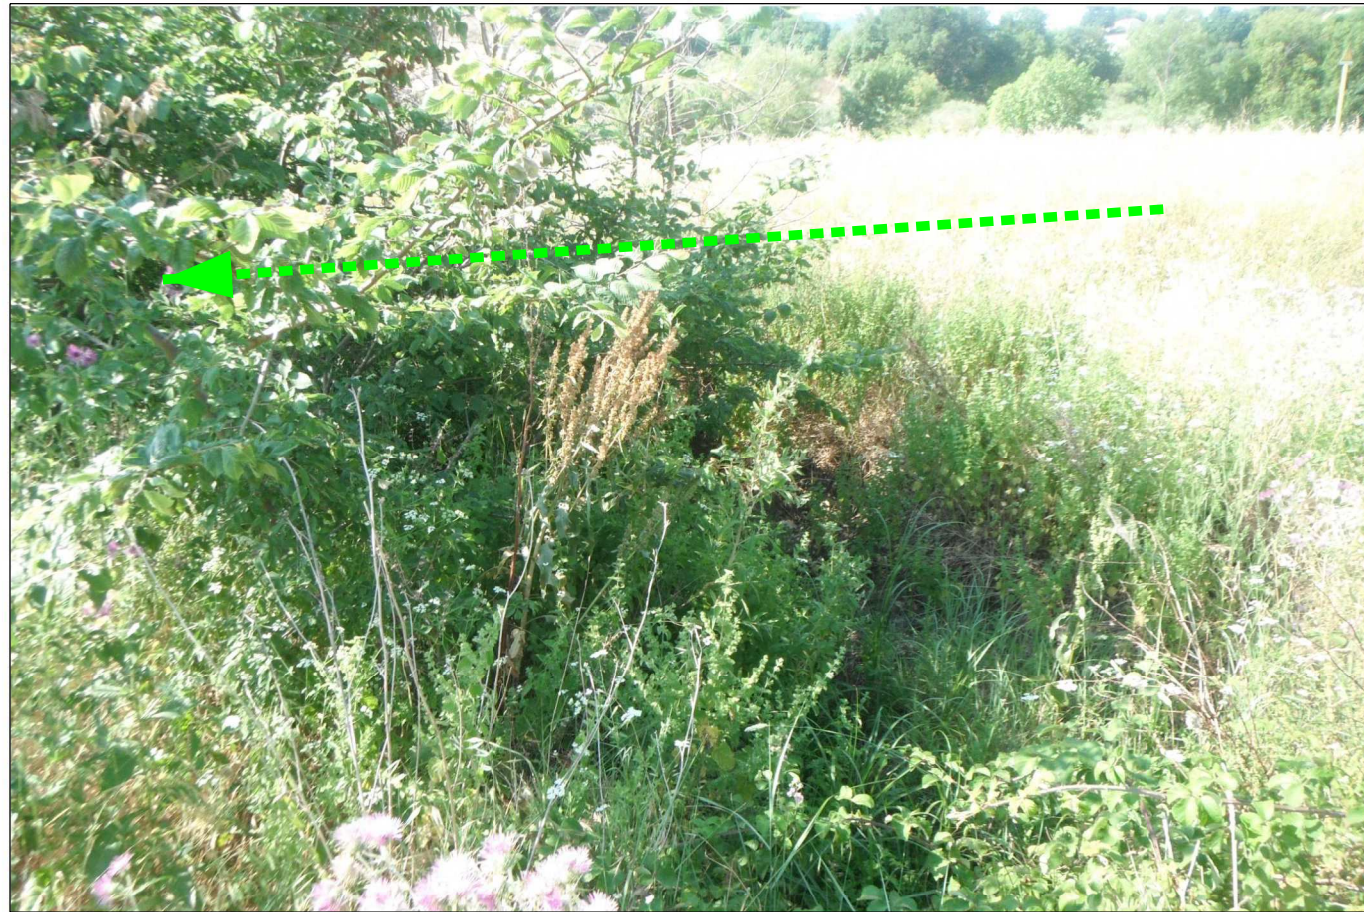
FOTOGRAFIA

Il fosso in questione e' un modesto corso d'acqua in cui confluiscono le acque meteoriche. In corrispondenza dell'attraversamento ha un'ampiezza di circa 1.0 m e una profondita' di circa 0.5 m. Risulta caratterizzato da argini in terra che si raccordano alla pianura circostante. L'attraversamento e' stato eseguito mediante scavo a cielo aperto senza l'evidenza di opere di ripristino idraulico. La condotta in questo tratto sara' sottoposta a rimozione con conseguente ripristino morfologico.

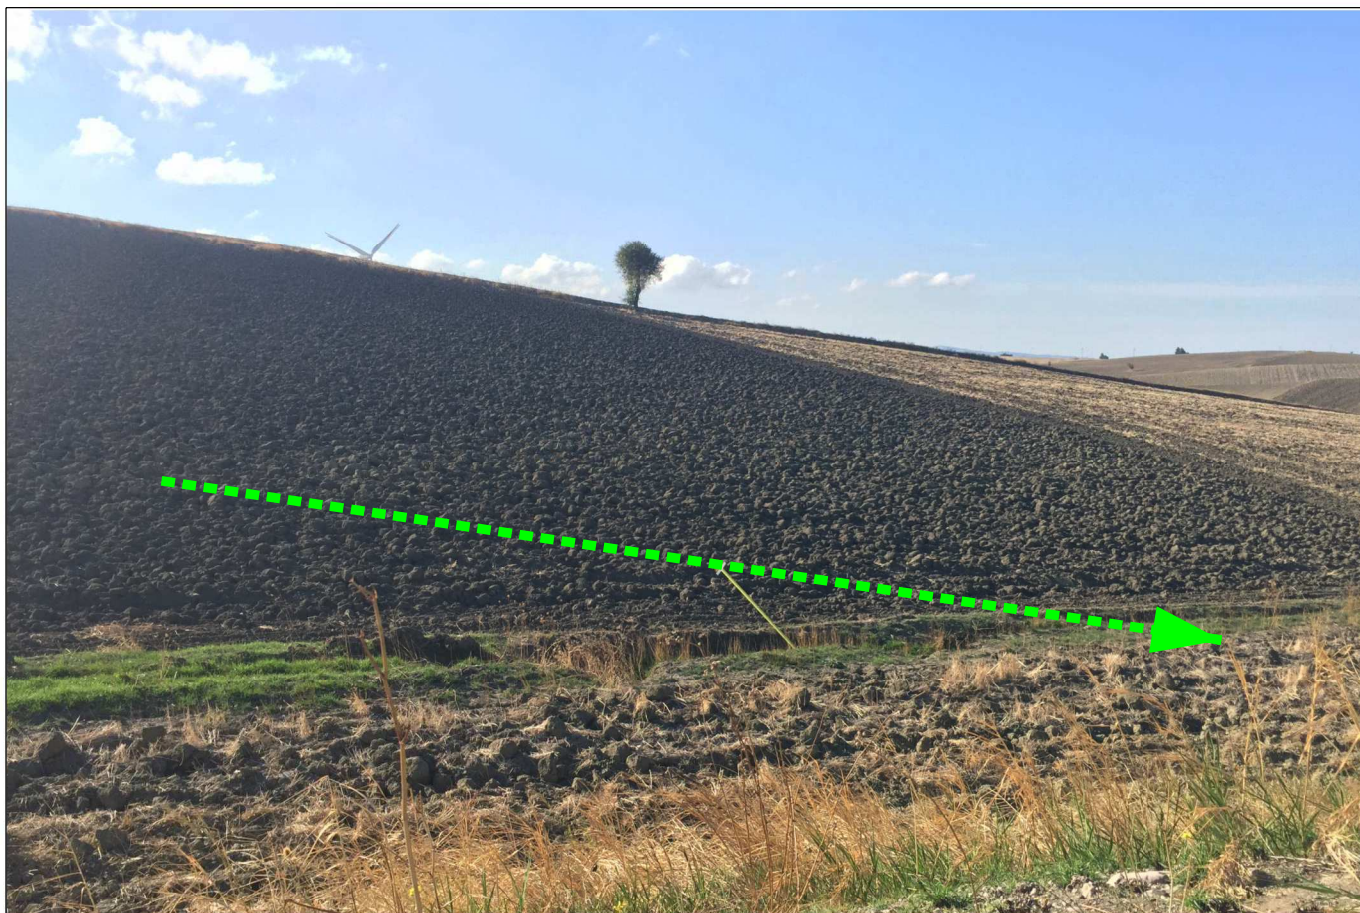
FOTOGRAFIA

Il fosso in questione e' un modesto corso d'acqua in cui confluiscono le acque meteoriche. In corrispondenza dell'attraversamento ha un'ampiezza di circa 1.5 m e una profondita' di circa 0.5 m. Risulta caratterizzato da argini in terra che si raccordano alla pianura circostante. L'attraversamento e' stato eseguito mediante scavo a cielo aperto senza l'evidenza di opere di ripristino idraulico. La condotta in questo tratto sara' sottoposta a rimozione con conseguente ripristino morfologico.

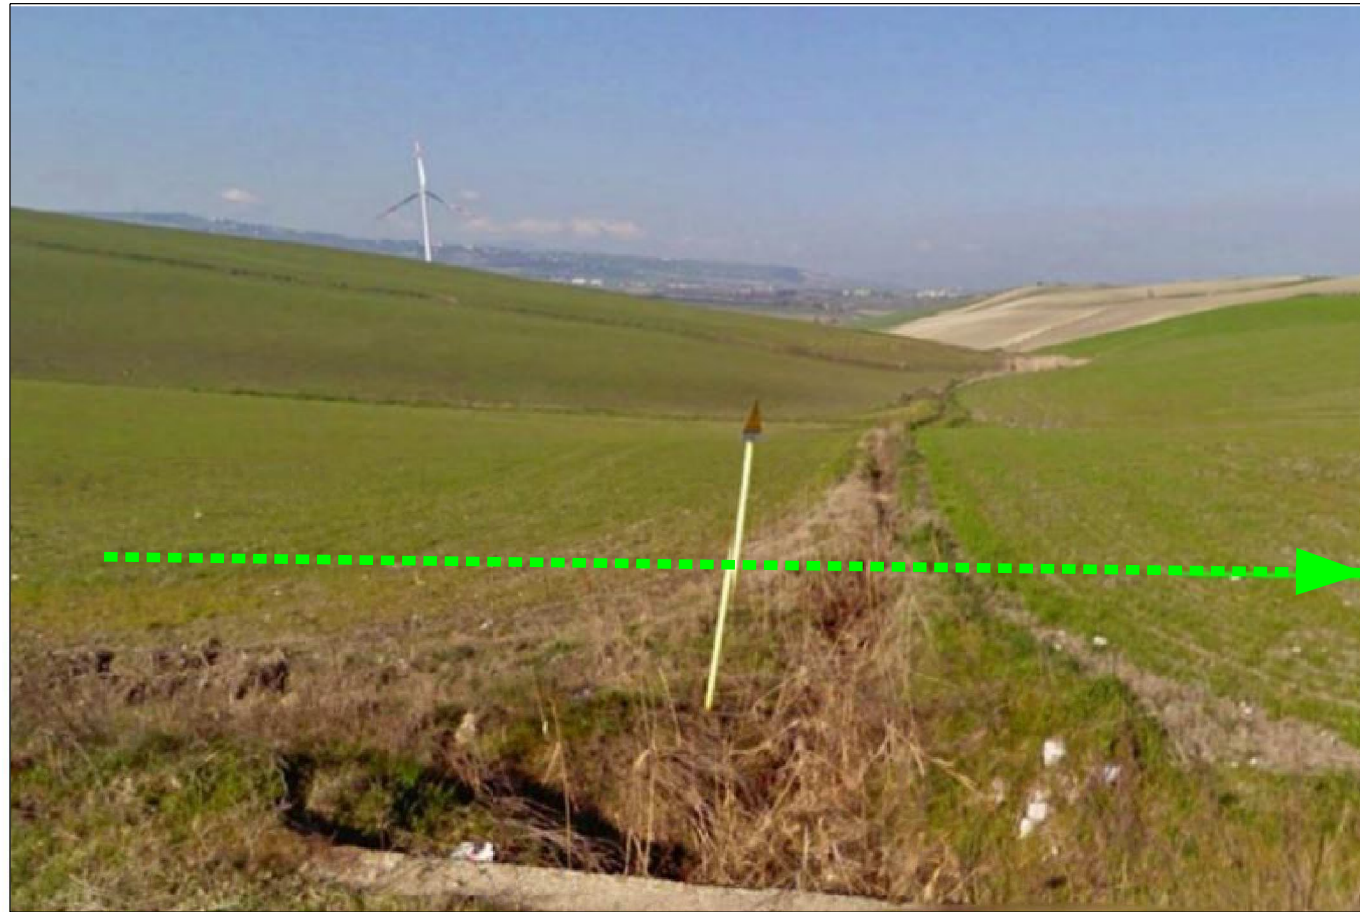
FOTOGRAFIA

Il fosso in questione e' un modesto corso d'acqua in cui confluiscono le acque meteoriche. In corrispondenza dell'attraversamento ha un'ampiezza di circa 1.5 m e una profondita' di circa 0.5 m. Risulta caratterizzato da argini in terra che si raccordano alla pianura circostante. L'attraversamento e' stato eseguito mediante scavo a cielo aperto senza l'evidenza di opere di ripristino idraulico. La condotta in questo tratto sara' sottoposta a rimozione con conseguente ripristino morfologico.

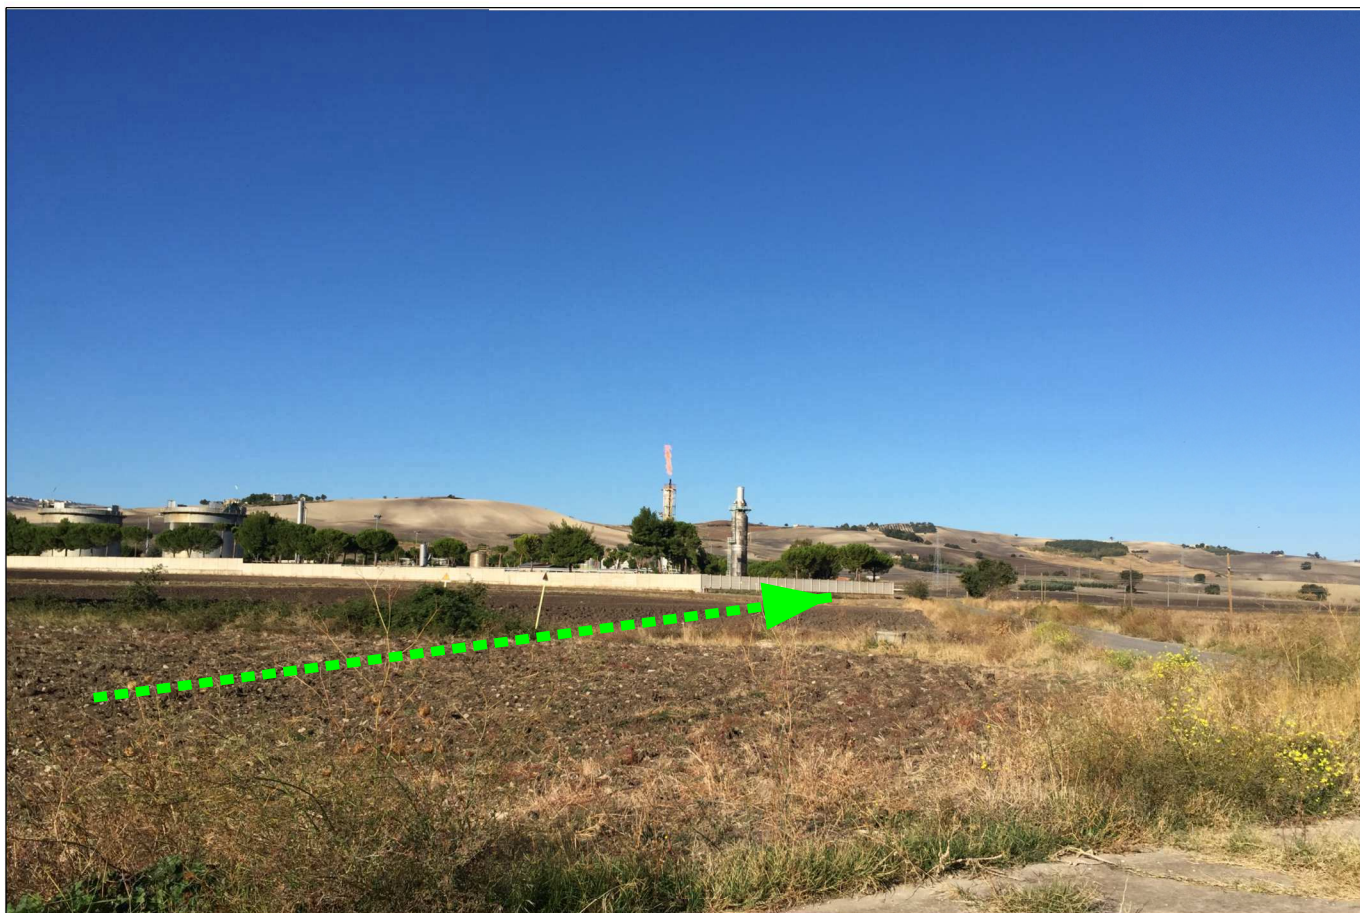
FOTOGRAFIA

Il fosso in questione e' un modesto corso d'acqua in cui confluiscono le acque meteoriche. In corrispondenza dell'attraversamento ha un'ampiezza di circa 1.5 m e una profondita' di circa 0.5 m. Risulta caratterizzato da argini in terra che si raccordano alla pianura circostante. L'attraversamento e' stato eseguito mediante scavo a cielo aperto senza l'evidenza di opere di ripristino idraulico. La condotta in questo tratto sara' sottoposta a rimozione con conseguente ripristino morfologico.

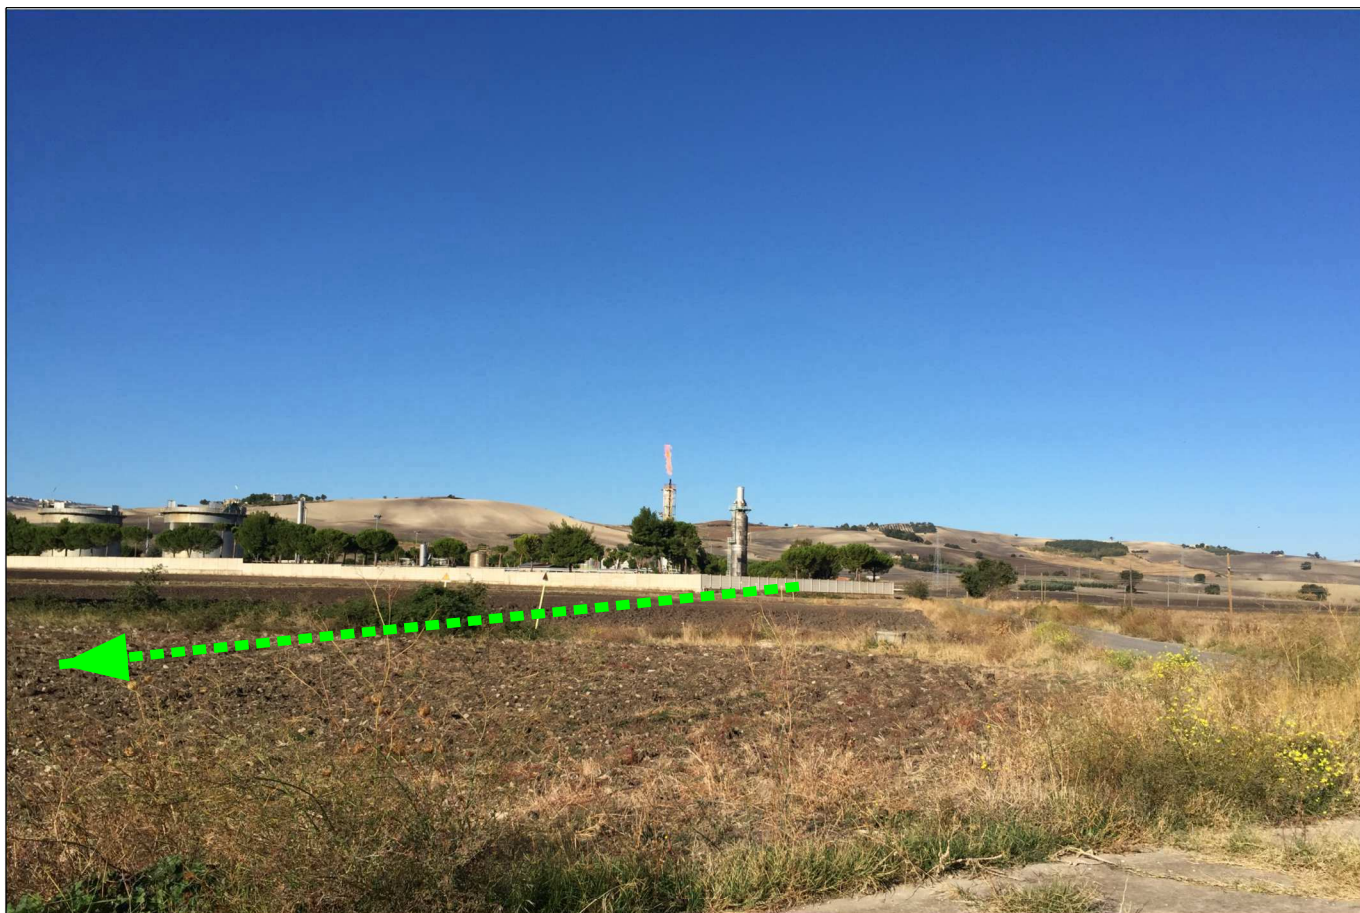
FOTOGRAFIA

Il fosso in questione e' un modesto corso d'acqua in cui confluiscono le acque meteoriche. In corrispondenza dell'attraversamento ha un'ampiezza di circa 1.5 m e una profondita' di circa 0.5 m. Risulta caratterizzato da argini in terra che si raccordano alla pianura circostante. L'attraversamento e' stato eseguito mediante scavo a cielo aperto senza l'evidenza di opere di ripristino idraulico. La condotta in questo tratto sara' sottoposta a rimozione con conseguente ripristino morfologico.

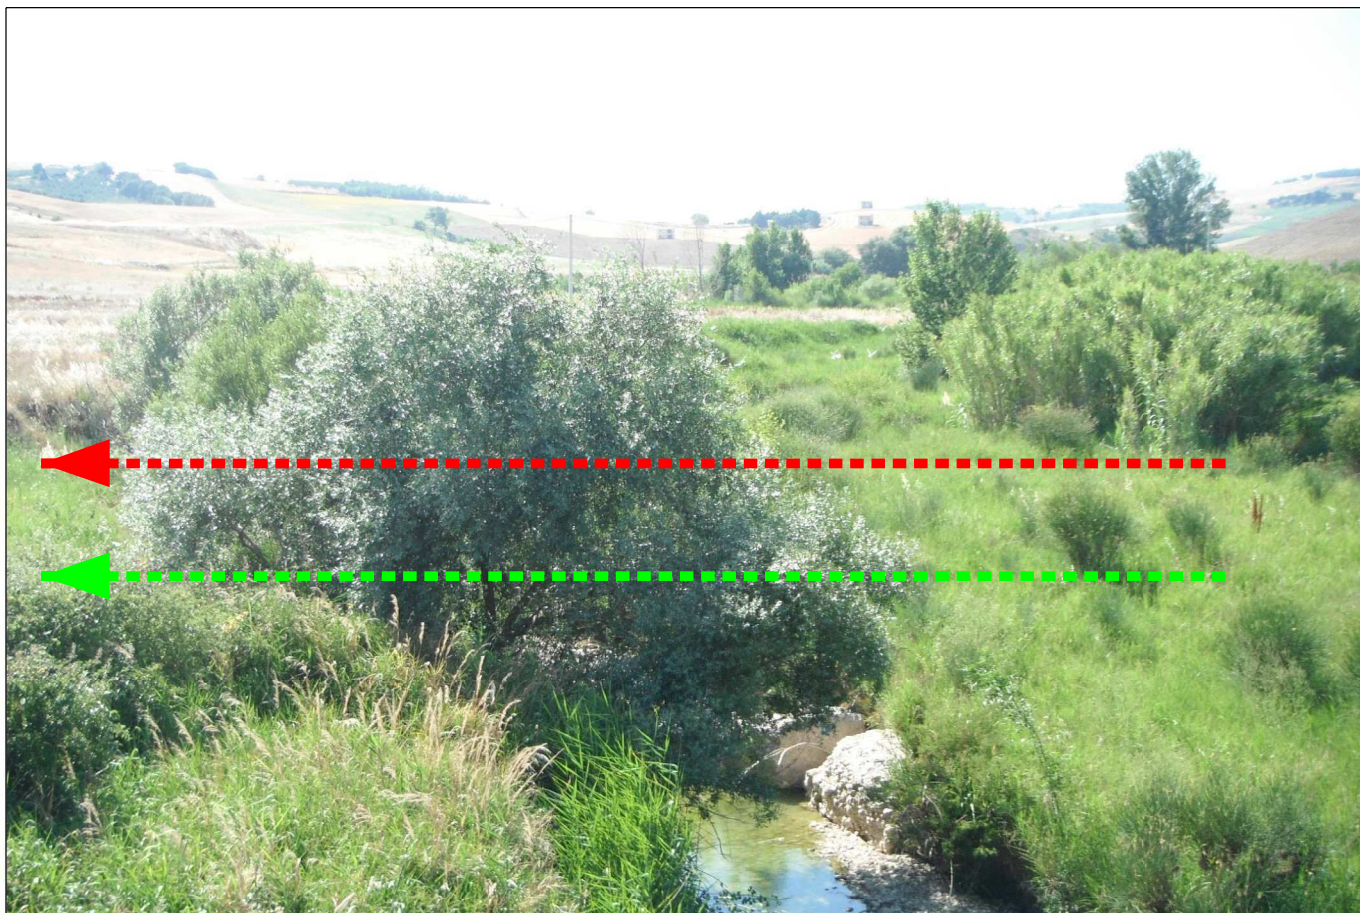
FOTOGRAFIA

Il torrente Tona e' un modesto corso d'acqua utilizzato a scopo irriguo. E' un affluente del fiume Fortore e in questo tratto segna il confine tra i comuni di Rotello e Santa Croce di Magliano. In corrispondenza dell'attraversamento ha un'ampiezza di circa 3.5 m e una profondita' di circa 1.0 m, risulta caratterizzato da argini in terra che si raccordano alla pianura circostante. L'attraversamento e' stato eseguito mediante scavo a cielo aperto senza l'evidenza di opere di ripristino idraulico. La condotta in questo tratto sara' sottoposta a rimozione con la realizzazione di rivestimento in massi su entrambe le sponde a prolungamento di quelle previste per la condotta in progetto vista la distanza ridotta tra le due linee.

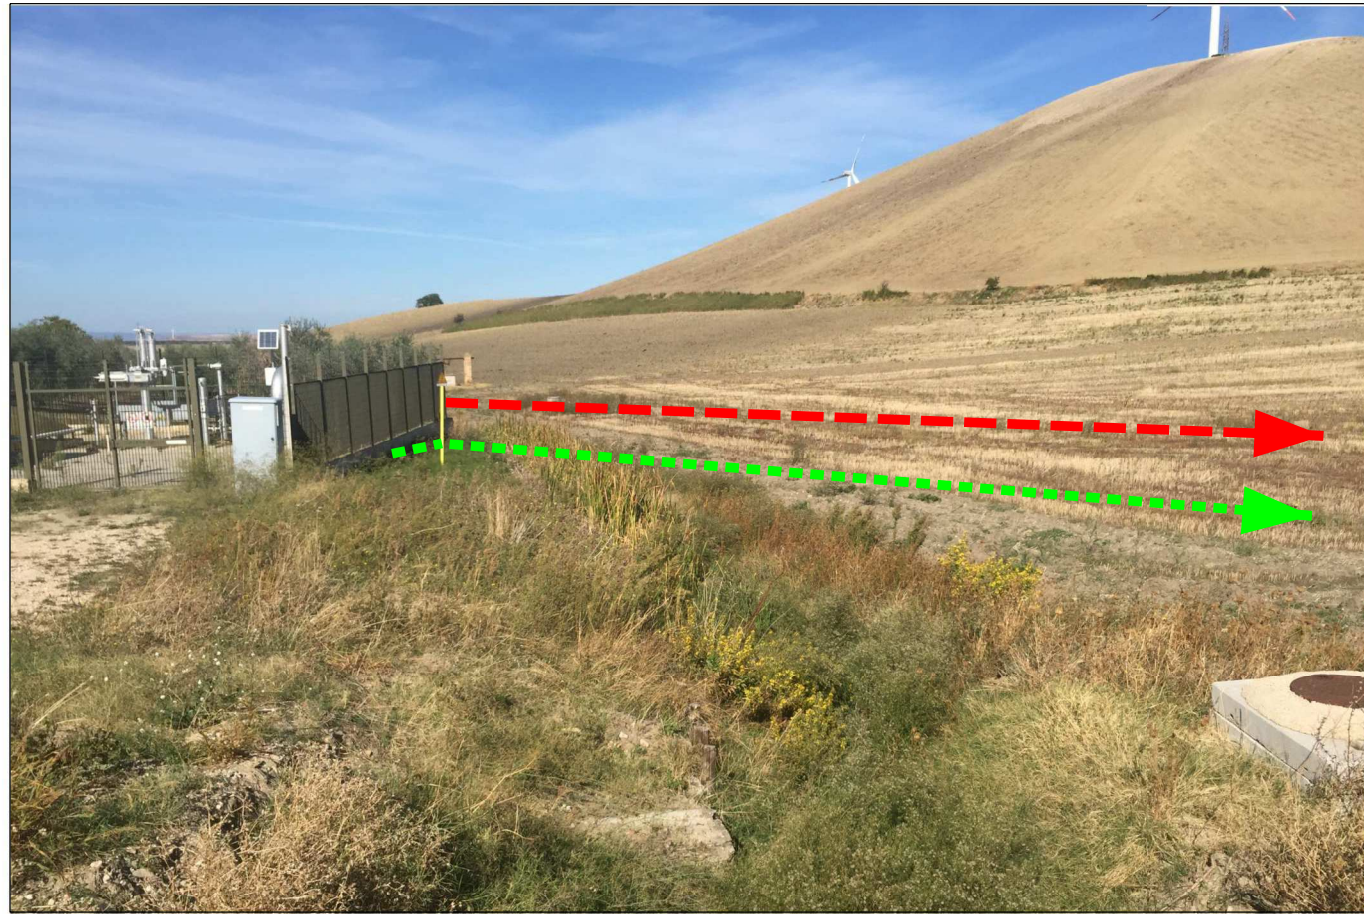
FOTOGRAFIA

Il fosso in oggetto e' un modesto corso d'acqua in cui confluiscono le acque meteoriche. In corrispondenza dell'attraversamento ha un'ampiezza di circa 1.0 m e una profondita' di circa 0.5 m. Risulta caratterizzato da argini in terra che si raccordano alla pianura circostante, privi di vegetazione. L'attraversamento e' stato eseguito mediante scavo a cielo aperto senza l'evidenza di opere di ripristino idraulico. La condotta in questo tratto sara' sottoposta a rimozione con conseguente ripristino morfologico.
