Progetto: RIFACIMENTO MET. SAN SALVO – BICCARI DN650 (26") DP 75 bar E OPERE CONNESSE		Cliente:

ALLEGATO 4
SCHEDE DEI PUNTI D'ACQUA RILEVATI

SCHEDE DEI PUNTI D'ACQUA RILEVATI

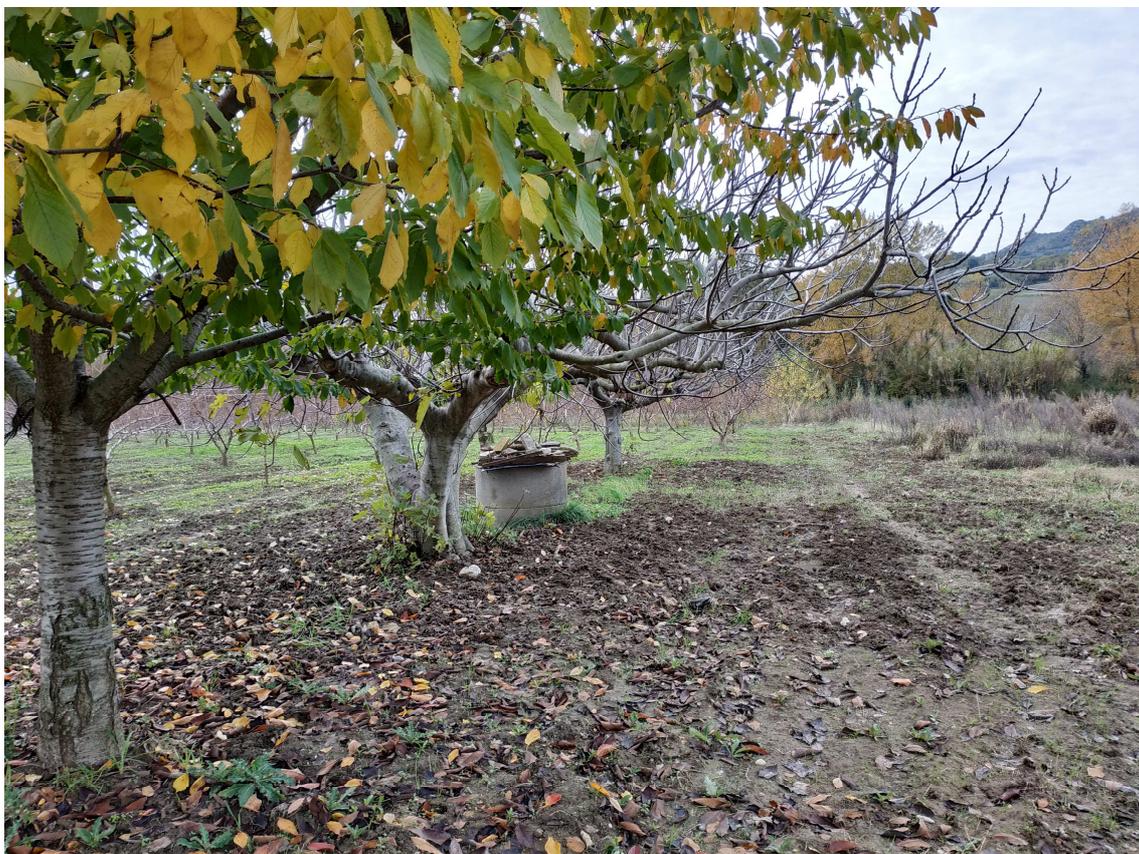
N° di riferimento e denominazione:	2
Comune:	Cupello
Località:	
Coordinate UTM - WGS84:	Longitudine: 14,7005026
	Latitudine: 42,0072573
Quota:	66 m s.l.m.
Fonte dei dati:	Accesso atti - misura in sito
Posizione rispetto al tracciato:	Sud
Distanza dal nuovo tracciato:	101 m circa

Stato:	Attivo:	Uso:	Acquedottistico:
	Non attivo:		Domestico / Domestico
	In disuso:		Potabile:
	Abbandonato ma attivo:		Igienico – Sanitario:
	Sigillato / Cementato		Industriale:
	Altro: n.d.		Irriguo / Irriguo area verde: X
			Zootecnico:
			Promiscuo:
			Piezometro:
			Altro:
Profondità:	n.d.		
Stratigrafia:	n.d.		
Tipo di Acquifero:	poroso		
Misura in sito:	1,6 m dal p.c.		
Data misura in sito:	30/11/2018		
Fonte dei dati:	Accesso atti - misura in sito		
Note eventuali:

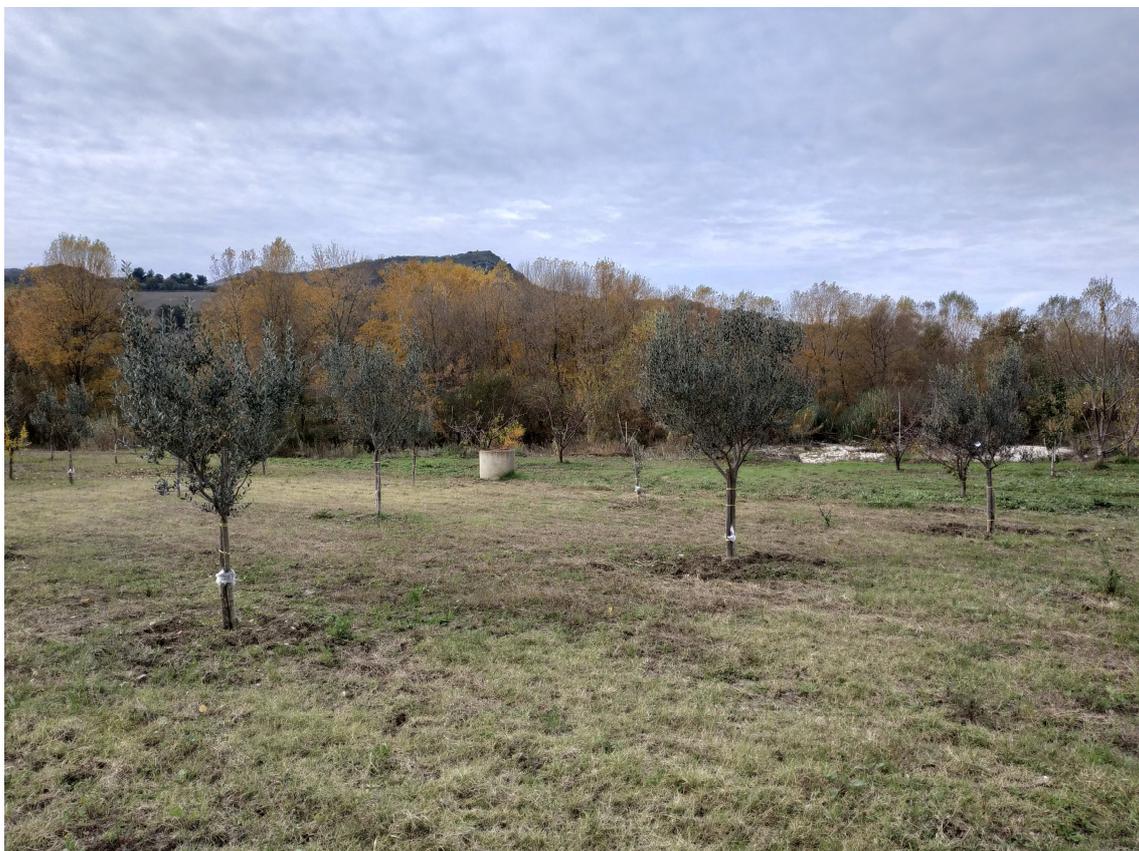
N° di riferimento e denominazione:	3
Comune:	Cupello
Località:	
Coordinate UTM - WGS84:	Longitudine: 14,70323
	Latitudine: 42,00549
Quota:	63 m s.l.m.
Fonte dei dati:	Accesso atti – misura in sito
Posizione rispetto al tracciato:	Sud
Distanza dal nuovo tracciato:	124 m circa

Stato:	Attivo:	Uso:	Acquedottistico:
	Non attivo:		Domestico / Domestico
	In disuso:		Potabile:
	Abbandonato ma attivo:		Igienico – Sanitario:
	Sigillato / Cementato		Industriale:
	Altro: n.d.		Irriguo / Irriguo area verde: X
			Zootecnico:
			Promiscuo:
			Piezometro:
			Altro:
Profondità:	n.d.		
Stratigrafia:	n.d.		
Tipo di Acquifero:	poroso		
Misura in sito:	2,41 dal p.c.		
Data misura in sito:	30/11/2018		
Note eventuali:

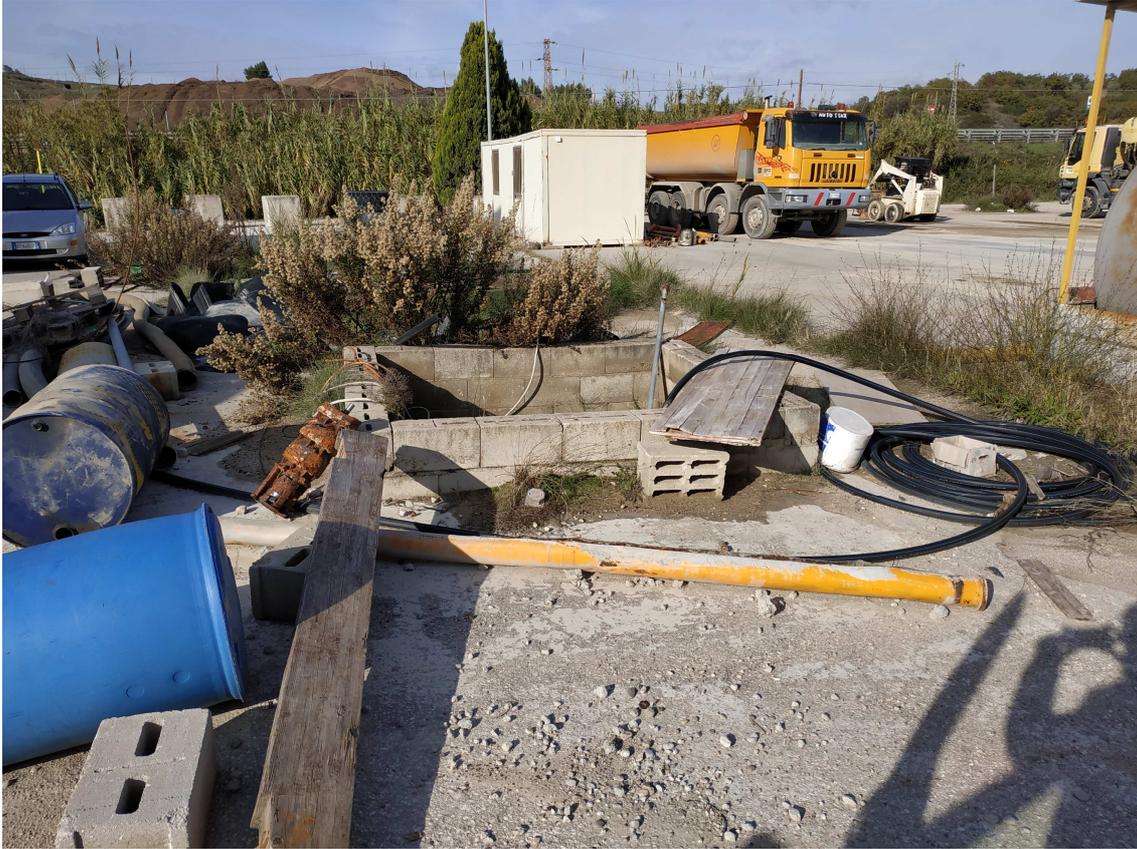
N° di riferimento e denominazione:	6
Comune:	Lentella
Località:	
Coordinate UTM - WGS84:	Longitudine: 14,7149299
	Latitudine: 41,9957452
Quota:	49 m s.l.m.
Fonte dei dati:	Accesso atti – misura in sito
Posizione rispetto al tracciato:	Ovest
Distanza dal nuovo tracciato:	185 m circa

Stato:	Attivo:	Uso:	Acquedottistico:
	Non attivo:		Domestico / Domestico
	In disuso:		Potabile:
	Abbandonato ma attivo:		Igienico – Sanitario:
	Sigillato / Cementato		Industriale: X
	Altro: n.d.		Irriguo / Irriguo area verde:
			Zootecnico:
			Promiscuo:
			Piezometro:
			Altro:
Profondità:	n.d.		
Stratigrafia:	n.d.		
Tipo di Acquifero:	poroso		
Misura in sito:	5,1 m dal p.c.		
Data misura in sito:	30/11/2018		
Note eventuali:

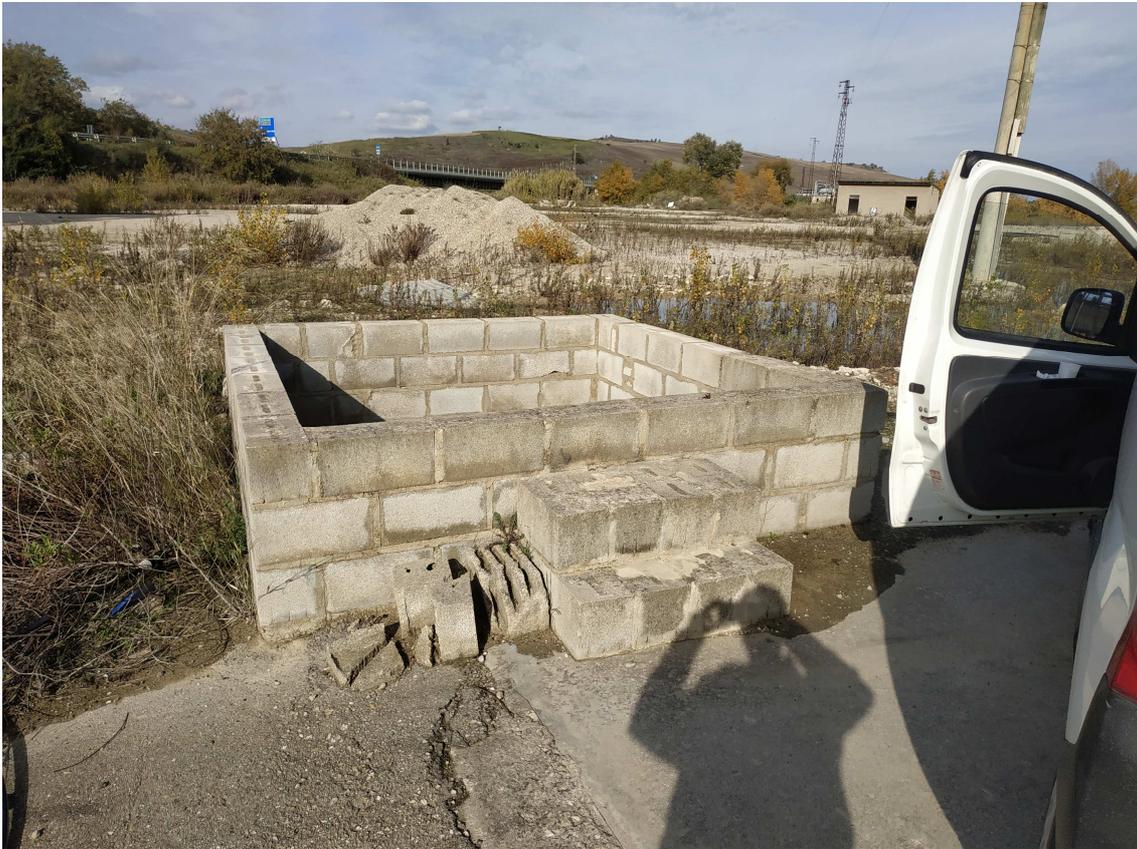
N° di riferimento e denominazione:	7
Comune:	Lentella
Località:	
Coordinate UTM - WGS84:	Longitudine: 14,720523
	Latitudine: 42,0008225
Quota:	45 m s.l.m.
Fonte dei dati:	Accesso atti – misura in sito
Posizione rispetto al tracciato:	Est
Distanza dal nuovo tracciato:	372 m circa

Stato:	Attivo:	Uso:	Acquedottistico:
	Non attivo:		Domestico /Domestico
	In disuso:		Potabile:
	Abbandonato ma attivo:		Igienico – Sanitario:
	Sigillato / Cementato		Industriale: X
	Altro: n.d.		Irriguo / Irriguo area verde:
			Zootecnico:
			Promiscuo:
			Piezometro:
			Altro:
Profondità:	n.d.		
Stratigrafia:	n.d.		
Tipo di Acquifero:	poroso		
Misura in sito:	6,44 m dal p.c.		
Data misura in sito:	30/11/2018		
Note eventuali:

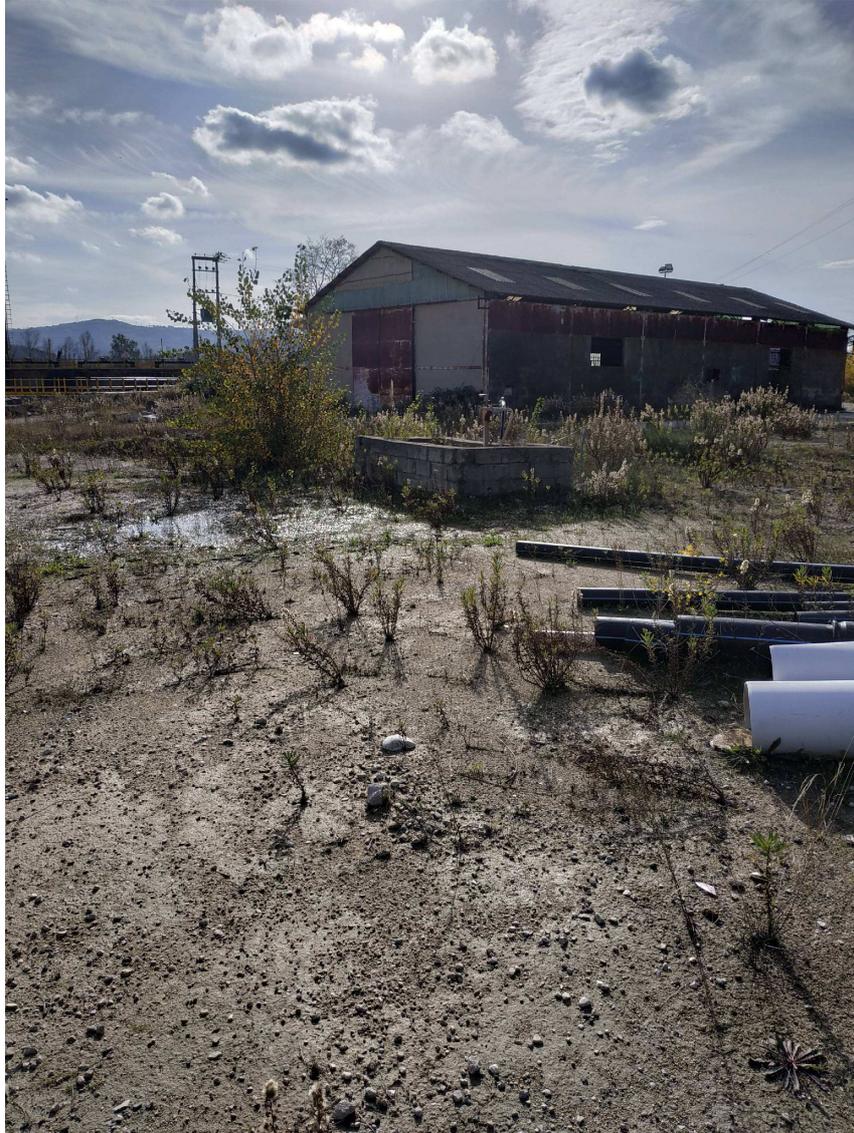
N° di riferimento e denominazione:	8
Comune:	Lentella
Località:	
Coordinate UTM - WGS84:	Longitudine: 14,7201642
	Latitudine: 42,0004363
Quota:	45 m s.l.m.
Fonte dei dati:	Accesso atti – misura in sito
Posizione rispetto al tracciato:	Est
Distanza dal nuovo tracciato:	329 m circa

Stato:	Attivo:	Uso:	Acquedottistico:
	Non attivo:		Domestico /Domestico
	In disuso:		Potabile:
	Abbandonato ma attivo:		Igienico – Sanitario:
	Sigillato / Cementato		Industriale: X
	Altro: n.d.		Irriguo / Irriguo area verde:
			Zootecnico:
			Promiscuo:
			Piezometro:
			Altro:
Profondità:	n.d.		
Stratigrafia:	n.d.		
Tipo di Acquifero:	poroso		
Misura in sito:	6,29 m dal p.c.		
Data misura in sito:	30/11/2018		
Note eventuali:
