S.S. 9 – "Emilia"

Variante all'abitato di Santa Giustina in Comune di Rimini

VERIFICA PREVENTIVA INTERESSE ARCHEOLOGICO

Schede delle Unità di Ricognizione

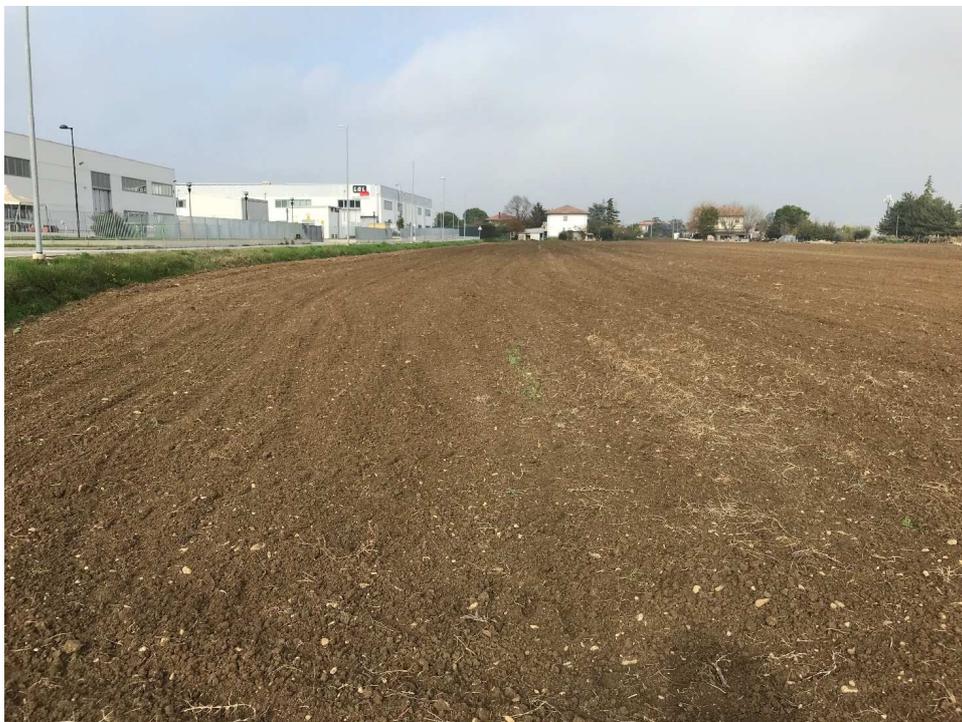
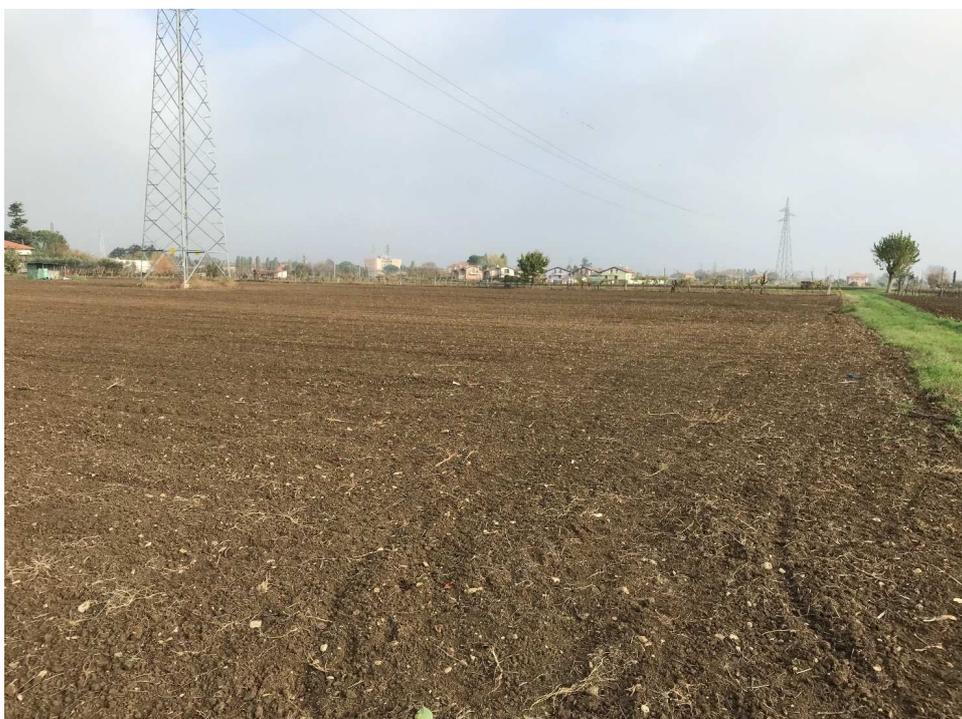
ID UT	UR01
Provincia	Rimini
Comune	Rimini
Località	Santa Giustina
Uso suolo	Arato
Geologia	Terreno limo-argilloso in pianura
Metodo	Estensivo
Visibilità	Ottima
Presenza	Nessuna
Osservazioni	Non è stata riscontrata la presenza di materiale di natura archeologica
Rischio	Basso
Foto	UR01_1 e UR01_2
Compilatore	Dott. Alessandro De Rosa

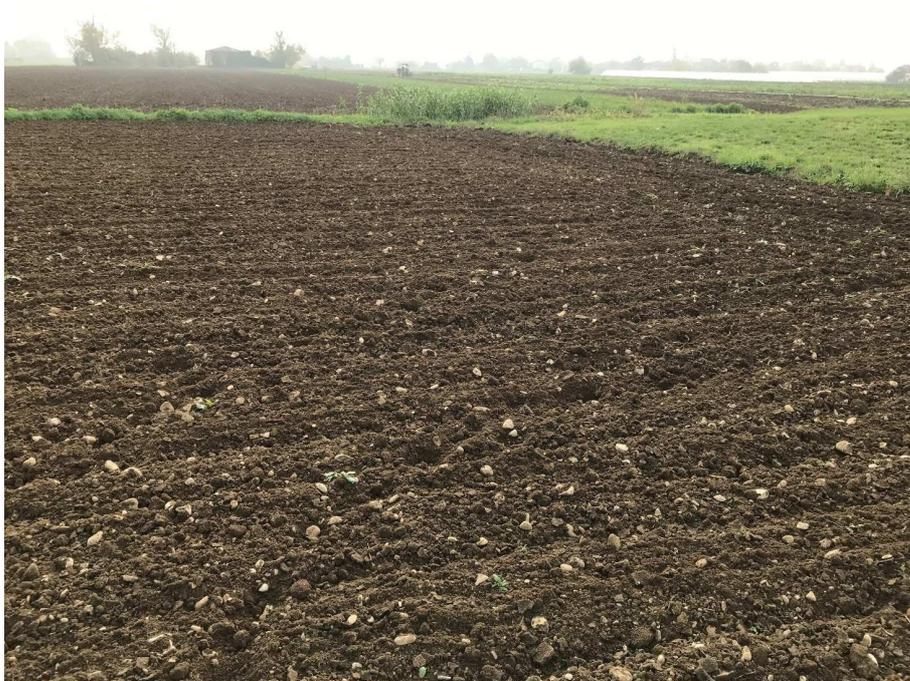
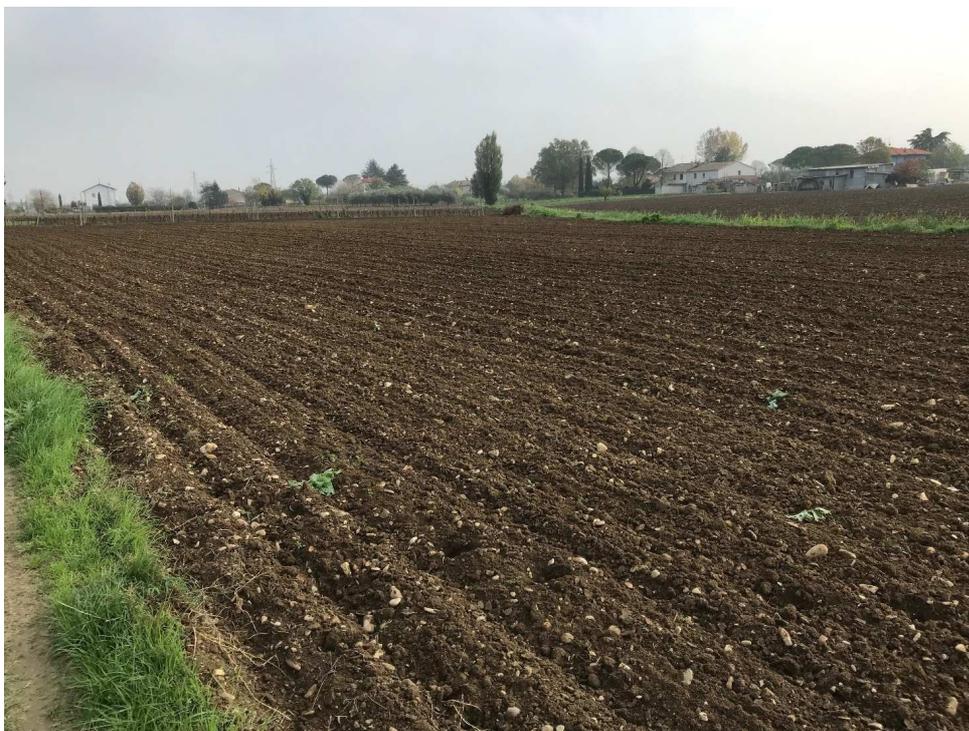
ID UT	UR02
Provincia	Rimini
Comune	Rimini
Località	Santa Giustina
Uso suolo	Arato
Geologia	Terreno limo-argilloso in pianura
Metodo	Estensivo
Visibilità	Ottima
Presenza	Nessuna
Osservazioni	Non è stata riscontrata la presenza di materiale di natura archeologica, anche se l'area risulta interessata dalla segnalazione da cartografia storica (Scheda ID: CT60)
Rischio	Basso
Foto	UR02_1 e UR02_2
Compilatore	Dott. Alessandro De Rosa

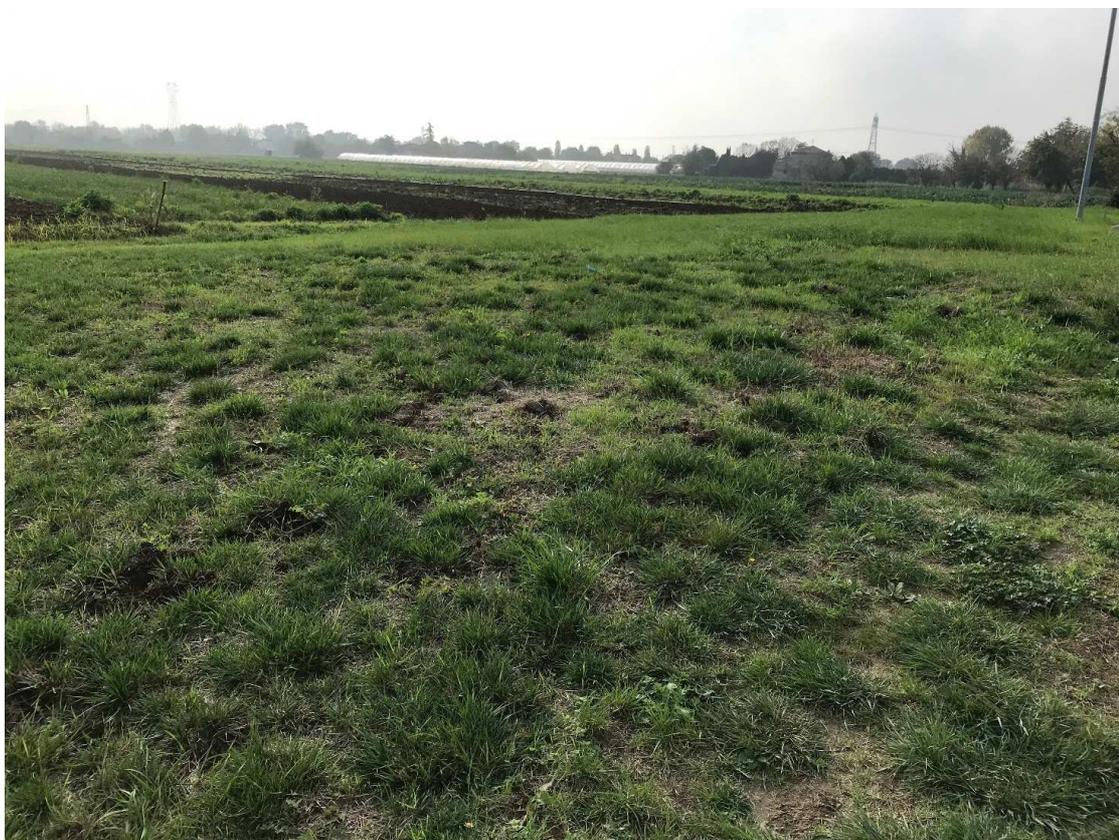
Figura 5 – UR03

ID UT	UR03
Provincia	Rimini
Comune	Rimini
Località	Santa Giustina
Uso suolo	Prato incolto
Geologia	Terreno limo-argilloso in piano
Metodo	Estensivo
Visibilità	Medio-bassa
Presenza	Nessuna
Osservazioni	Prato fitto incolto. Non è stata riscontrata la presenza di materiale di natura archeologica, anche se l'area risulta limitrofa alla segnalazione di un'anomalia da fotointerpretazione (Scheda ID: ANOM8)
Rischio	Basso
Foto	UR03
Compilatore	Dott. Alessandro De Rosa

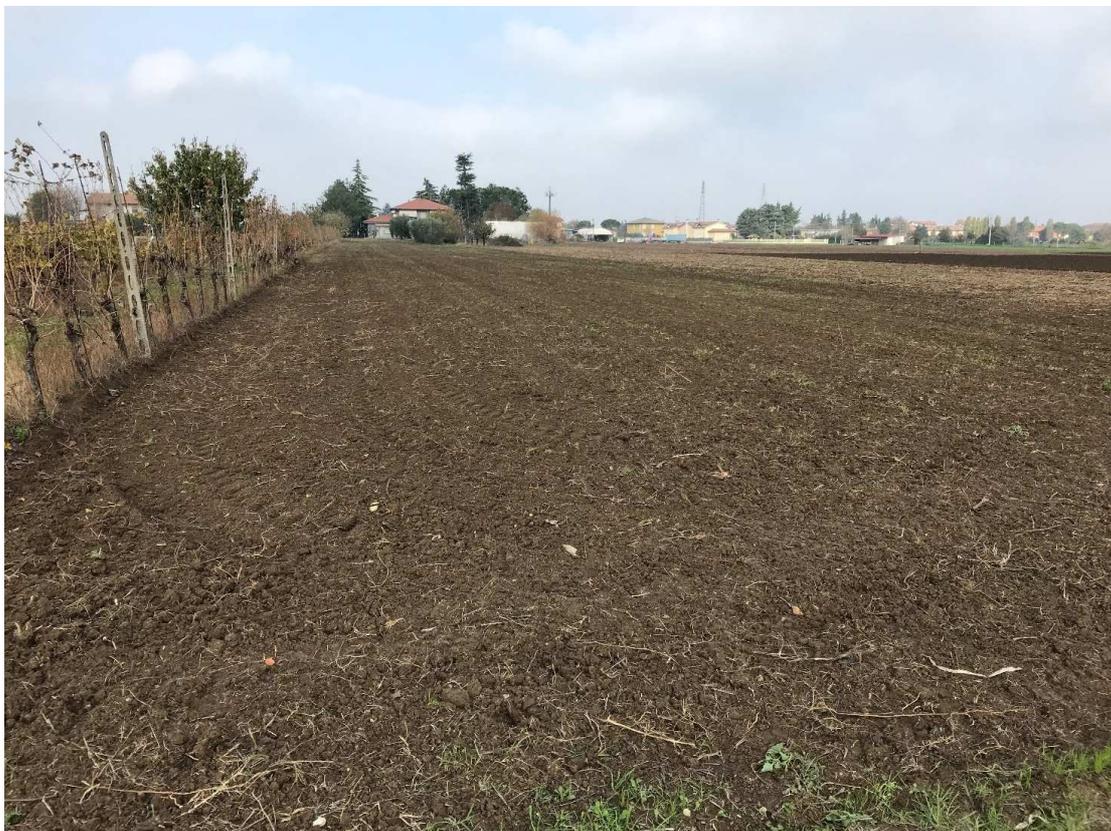
Figura 6 - UR04_05

ID UT	UR04
Provincia	Rimini
Comune	Sant'Arcangelo di Romagna - Rimini
Località	Cascina Bertozzi
Uso suolo	Vigneto
Geologia	Terreno limoso con ciottoli
Metodo	Estensivo
Visibilità	Medio-bassa
Presenza	Nessuna
Osservazioni	Unico filare di vigna. Non è stata riscontrata la presenza di materiale di natura archeologica
Rischio	Basso
Foto	UR04_05
Compilatore	Dott. Alessandro De Rosa

ID UT	UR05
Provincia	Rimini
Comune	Rimini
Località	Santa Giustina
Uso suolo	Fresato
Geologia	Terreno limo-argilloso in piano
Metodo	Estensivo
Visibilità	Medio-alta
Presenza	Nessuna
Osservazioni	Non è stata riscontrata la presenza di materiale di natura archeologica, anche se l'area risulta interessata dalla segnalazione di un'anomalia da fotointerpretazione (Scheda ID: ANOM3)
Rischio	Basso
Foto	UR04_05
Compilatore	Dott. Alessandro De Rosa

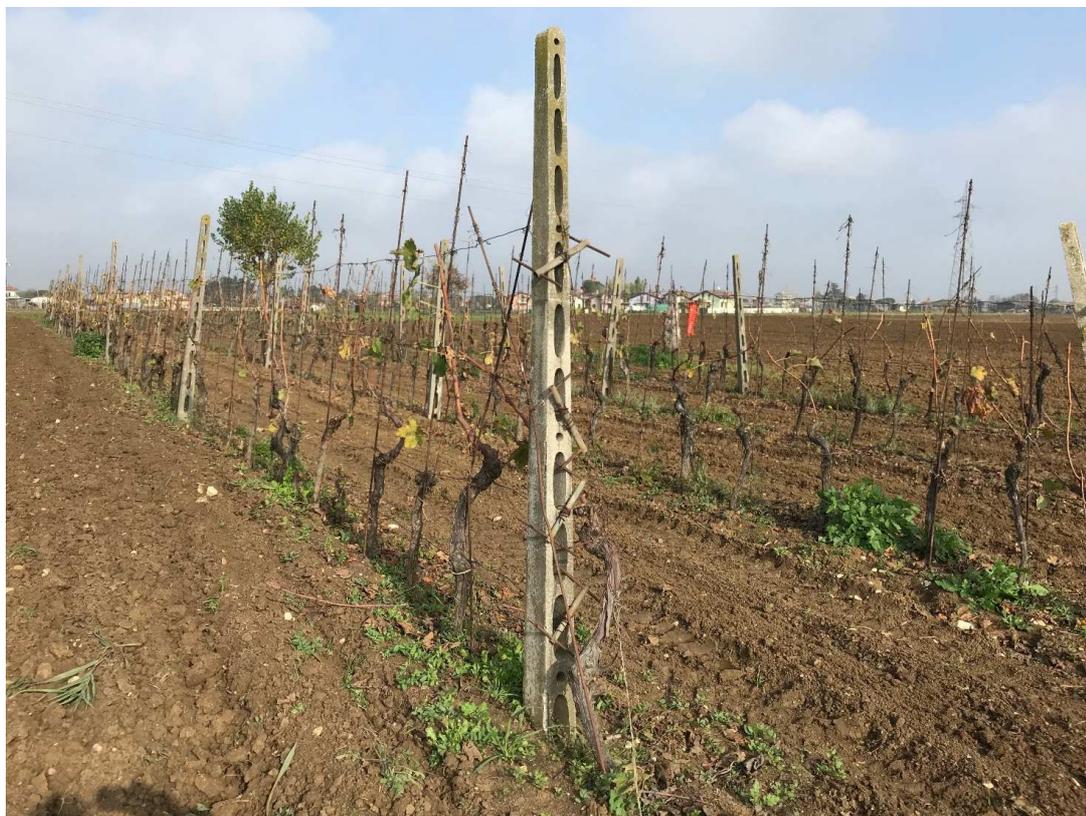
Figura 7 - UR06

ID UT	UR06
Provincia	Rimini
Comune	Rimini
Località	Santa Giustina
Uso suolo	Vigneto
Geologia	Terreno limoso con ciottoli
Metodo	Estensivo
Visibilità	Medio-bassa
Presenza	Nessuna
Osservazioni	Non è stata riscontrata la presenza di materiale di natura archeologica, anche se l'area risulta interessata dalla segnalazione da cartografia storica (Scheda ID: CT64)
Rischio	Basso
Foto	UR06
Compilatore	Dott. Alessandro De Rosa

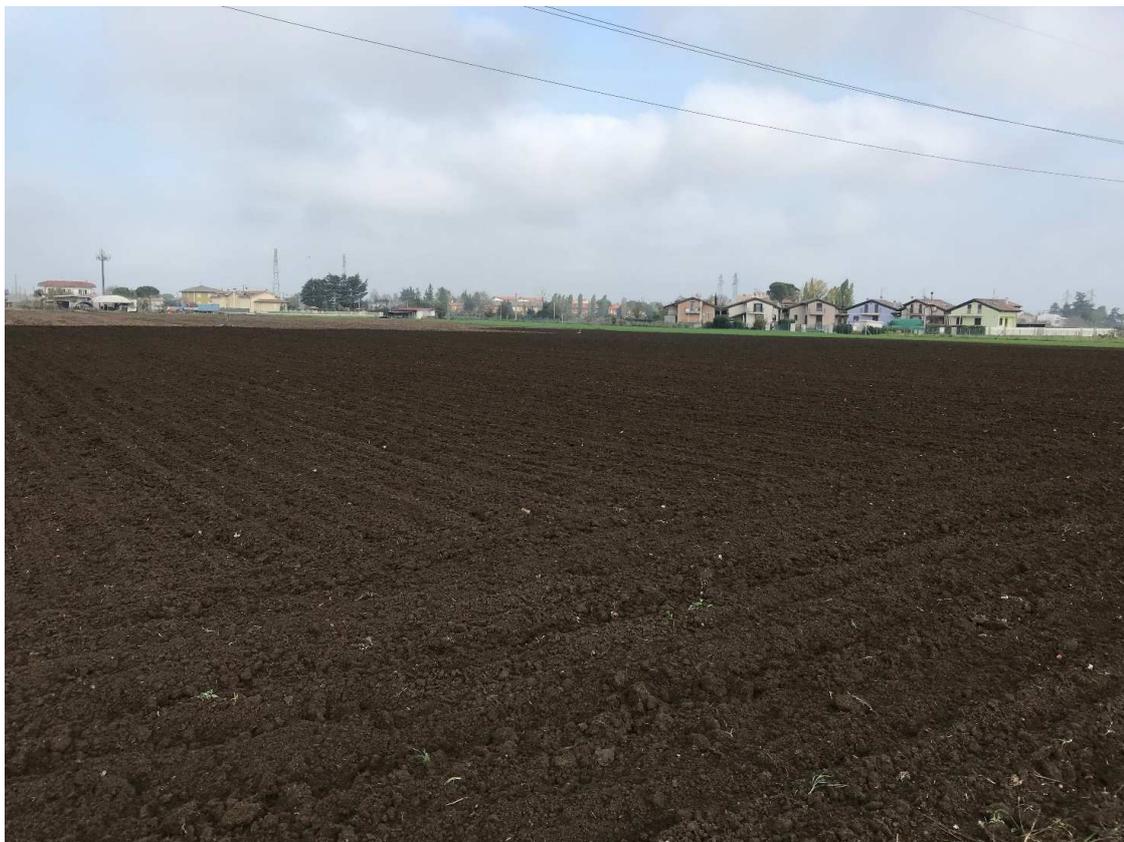
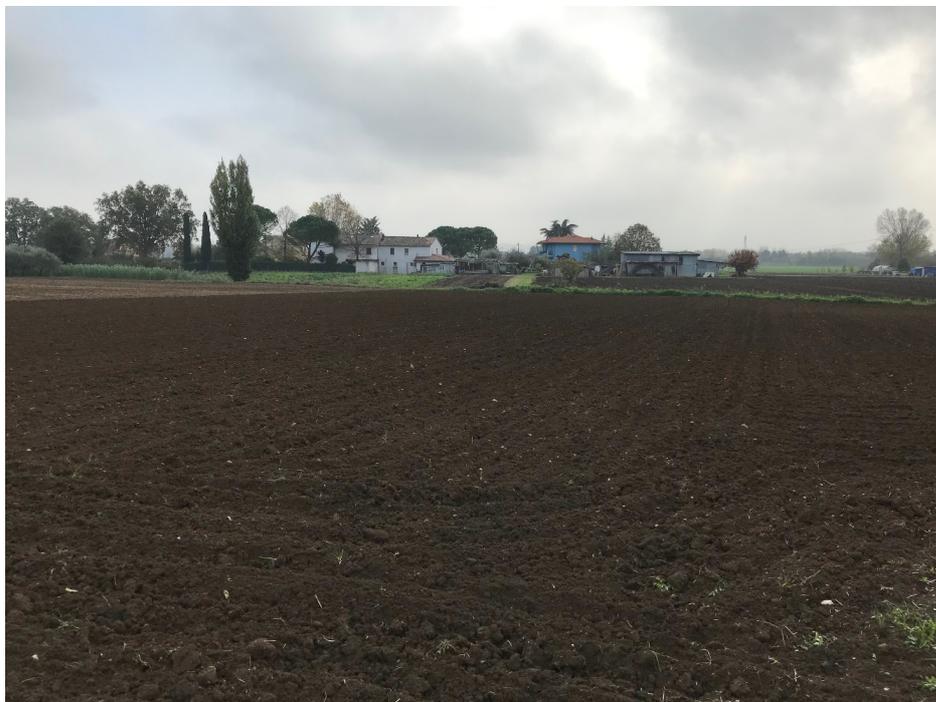
ID UT	UR07
Provincia	Rimini
Comune	Rimini
Località	Santa Giustina
Uso suolo	Fresato
Geologia	Terreno limo-argilloso in piano
Metodo	Estensivo
Visibilità	Ottima
Presenza	Nessuna
Osservazioni	Non è stata riscontrata la presenza di materiale di natura archeologica, anche se l'area risulta interessata dalle segnalazioni da cartografia storica (Scheda ID: CT61, CT62, CT63)
Rischio	Basso
Foto	UR07_01 e UR07_02
Compilatore	Dott. Alessandro De Rosa

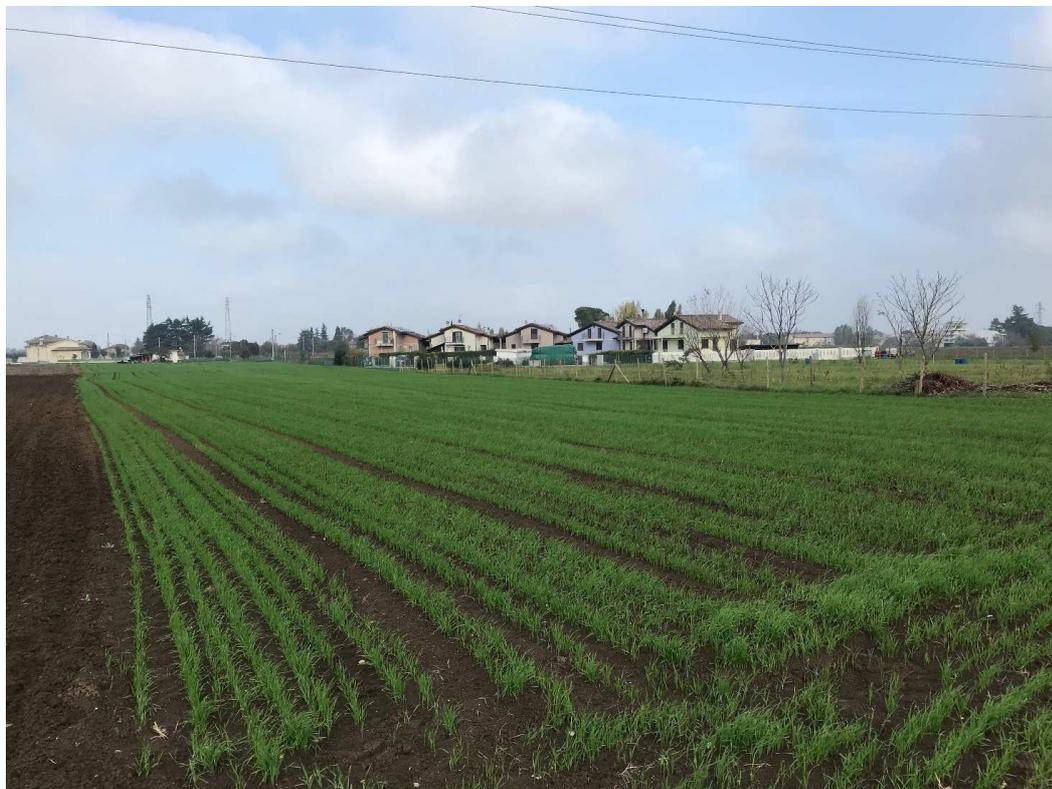
Figura 10 - UR08

ID UT	UR08
Provincia	Rimini
Comune	Rimini
Località	Santa Giustina
Uso suolo	Fresato, con vegetazione ad inizio crescita
Geologia	Terreno limo-argilloso in piano
Metodo	Estensivo
Visibilità	Medio-bassa
Presenza	Nessuna
Osservazioni	Non è stata riscontrata la presenza di materiale di natura archeologica, anche se l'area risulta interessata dalla segnalazione di un'anomalia da fotointerpretazione (Scheda ID: ANOM3)
Rischio	Basso
Foto	UR08
Compilatore	Dott. Alessandro De Rosa

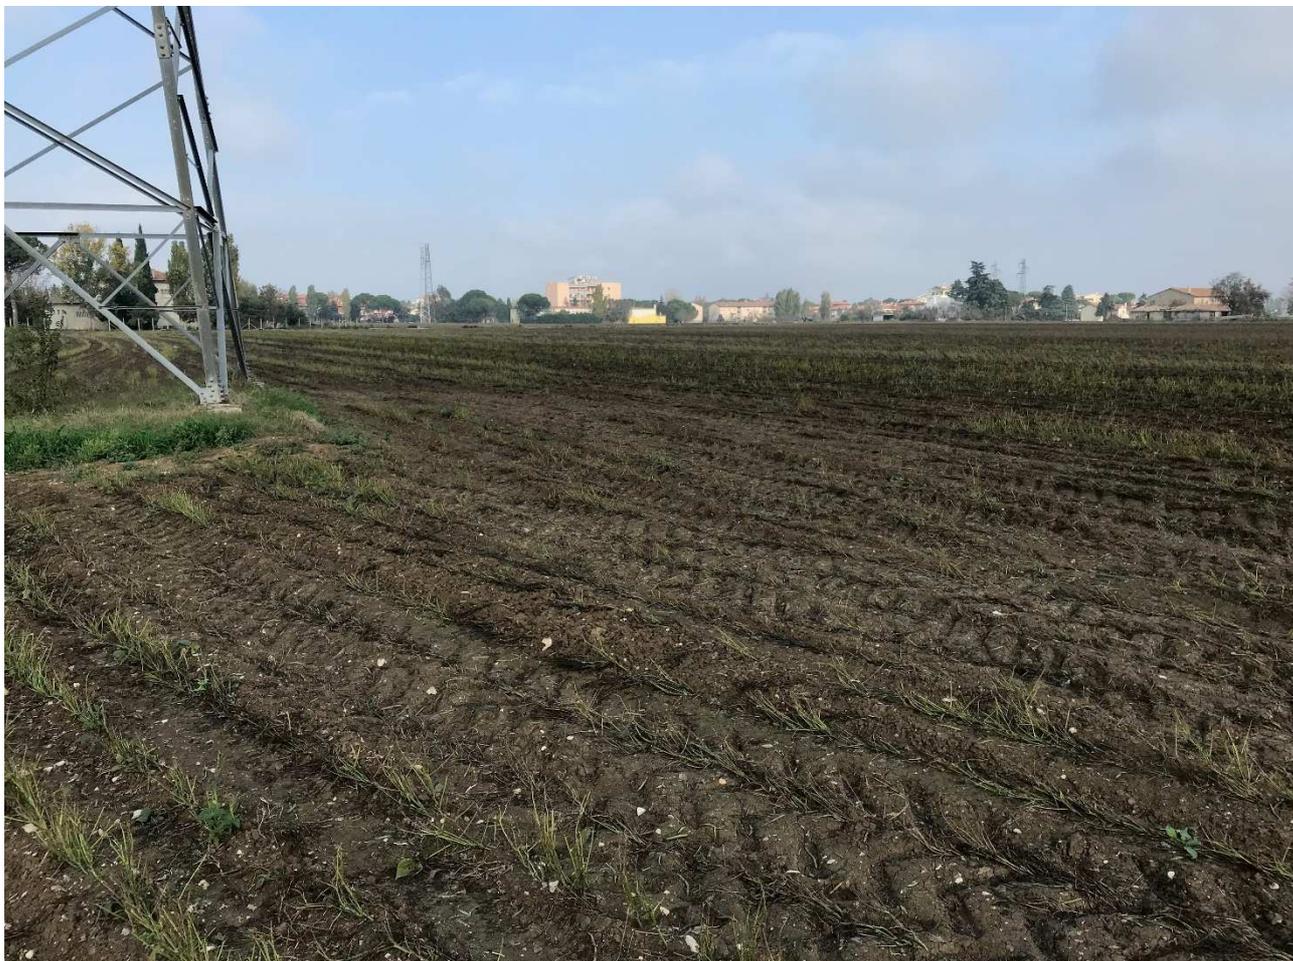
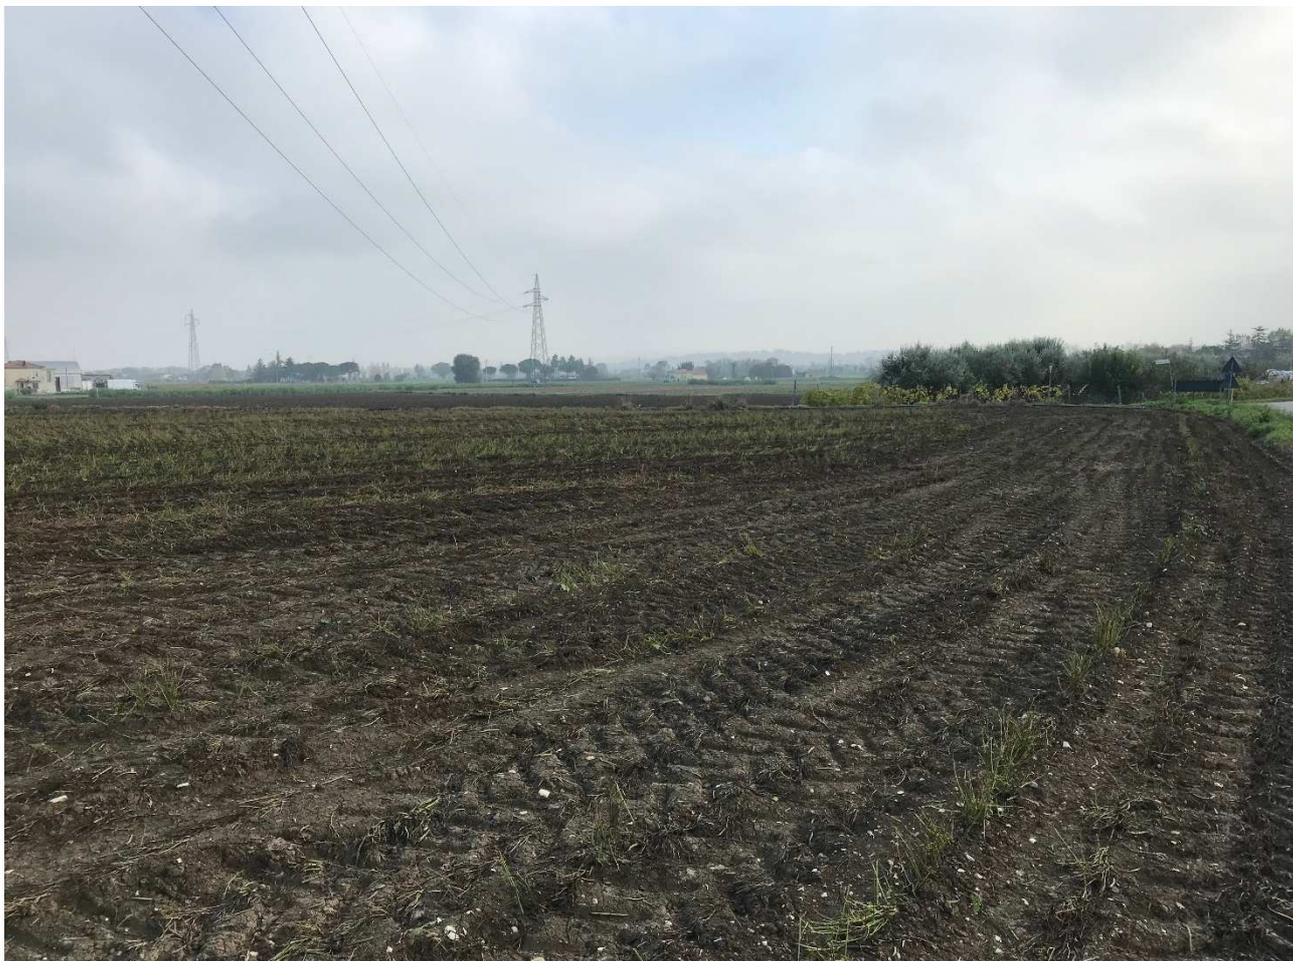
ID UT	UR09
Provincia	Rimini
Comune	Rimini
Località	Santa Giustina
Uso suolo	Fresato non di recente
Geologia	Terreno limo-argilloso in piano
Metodo	Estensivo
Visibilità	Medio-bassa
Presenza	Nessuna
Osservazioni	Non è stata riscontrata la presenza di materiale di natura archeologica, anche se l'area risulta interessata dalla segnalazione di un'anomalia da fotointerpretazione (Scheda ID: ANOM3). Inoltre, risulta limitrofa la segnalazione da cartografia storica (Scheda Id: CT59)
Rischio	Basso
Foto	UR9_1 e UR9_2
Compilatore	Dott. Alessandro De Rosa

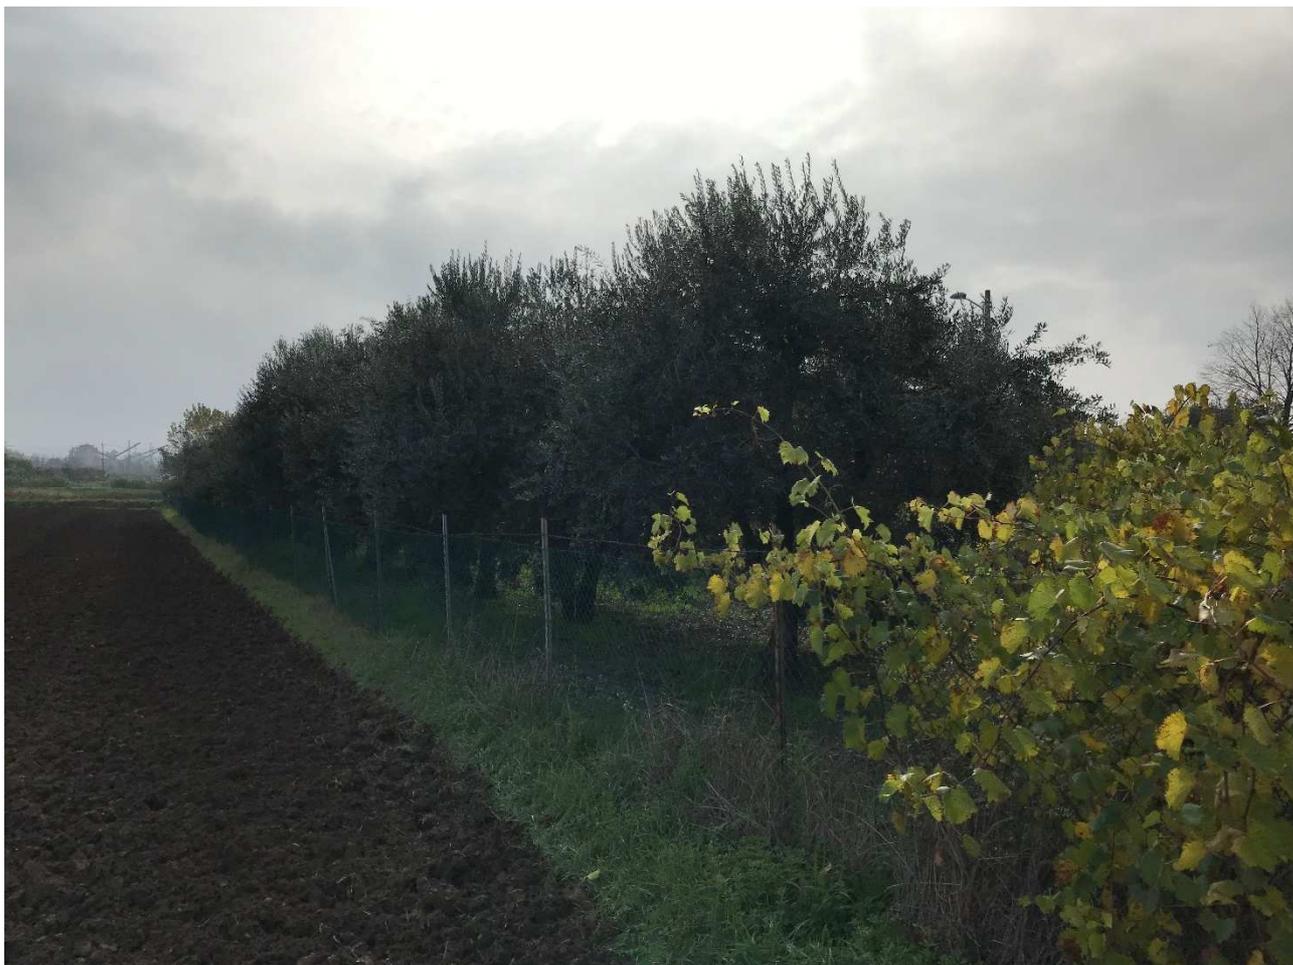
Figura 13 - UR10

ID UT	UR10
Provincia	Rimini
Comune	Rimini
Località	Santa Giustina
Uso suolo	Uliveto a prato fitto
Geologia	Terreno limo-argilloso
Metodo	Estensivo
Visibilità	Prop. Privata / Urbanizzato
Presenza	Nessuna
Osservazioni	Inaccessibile. Non è stata riscontrata la presenza di materiale di natura archeologica, anche se l'area risulta interessata dalle segnalazioni da cartografia storica (Scheda ID: CT61, CT62, CT63)
Rischio	Basso

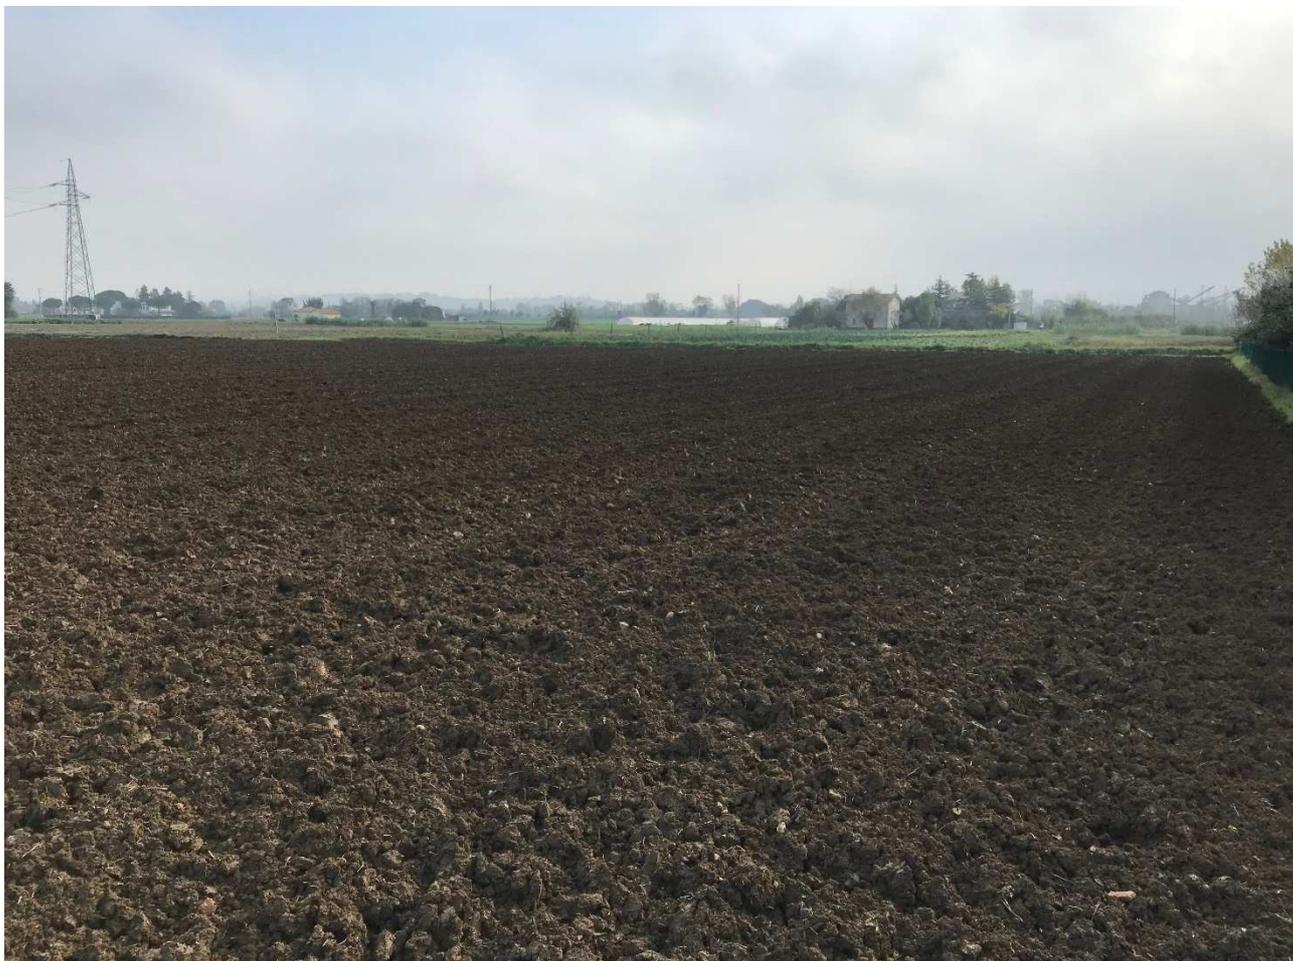
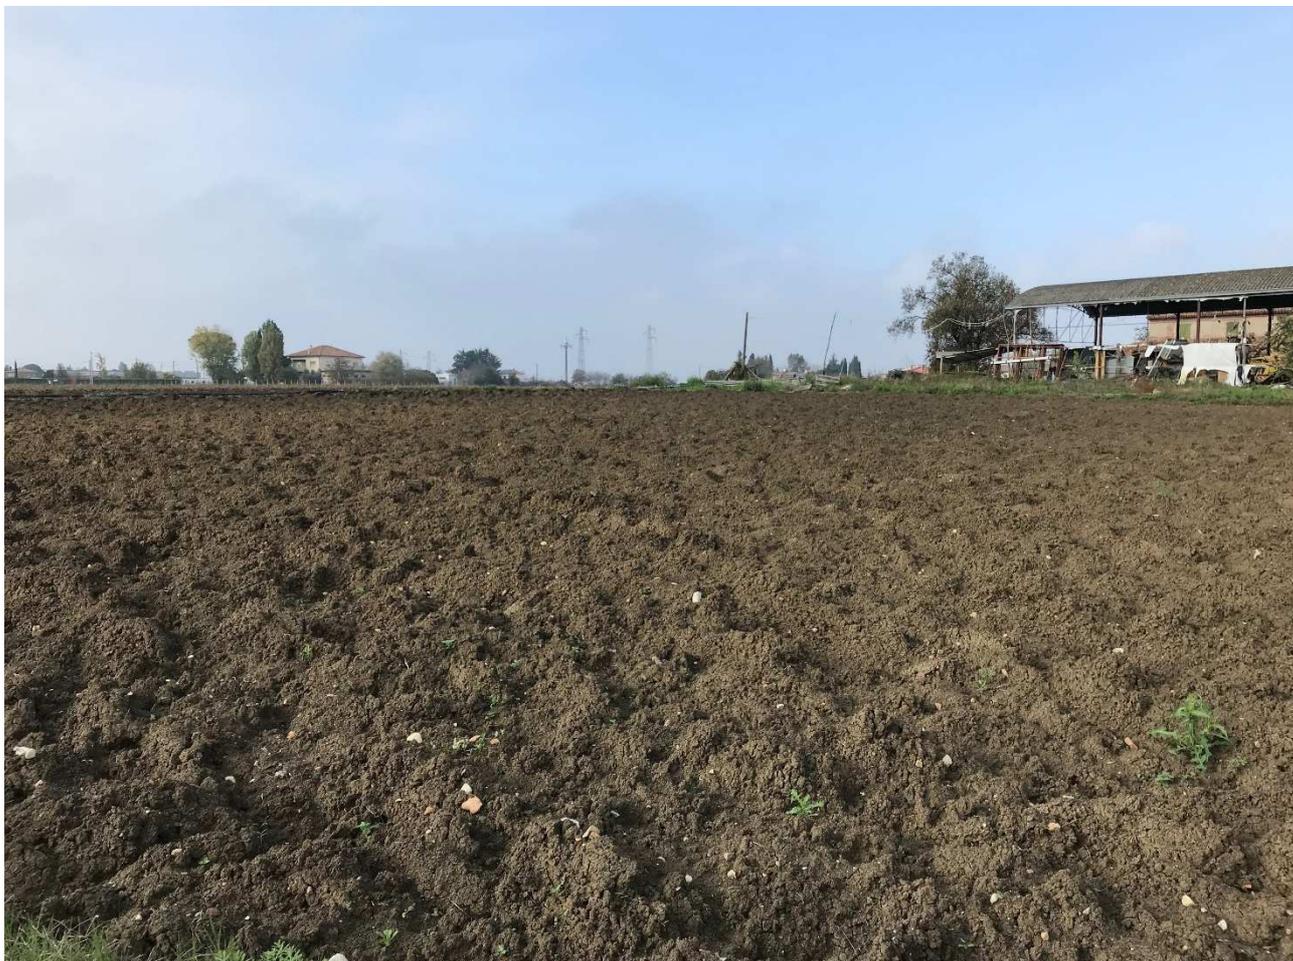
ID UT	UR11
Provincia	Rimini
Comune	Rimini
Località	Santa Giustina
Uso suolo	Arato
Geologia	Terreno limo-argilloso con ciottoli
Metodo	Estensivo
Visibilità	Ottima
Presenza	Nessuna
Osservazioni	Non è stata riscontrata la presenza di materiale di natura archeologica, anche se l'area risulta interessata dalla segnalazione di un'anomalia da fotointerpretazione (Scheda ID: ANOM5).
Rischio	Basso
Foto	UR11_1 e UR11_2
Compilatore	Dott. Alessandro De Rosa

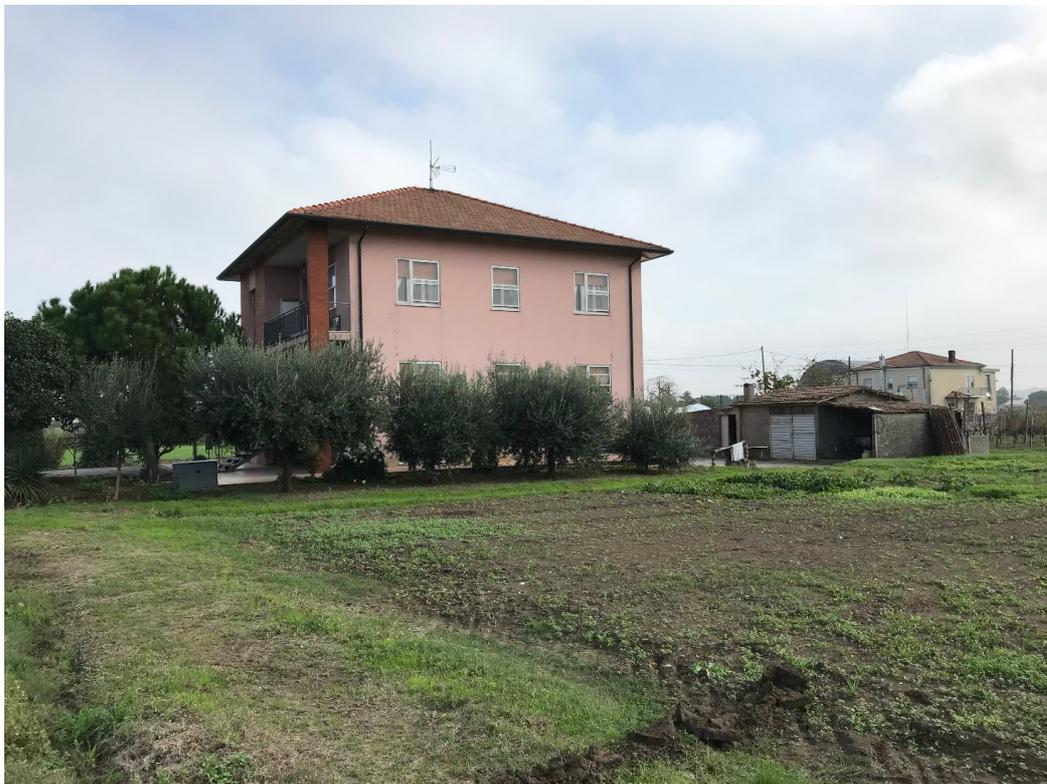
Figura 16 - UR12

ID UT	UR12
Provincia	Rimini
Comune	Rimini
Località	Santa Giustina
Uso suolo	Edificato
Geologia	Terreno limoso-argilloso
Metodo	Estensivo
Visibilità	Propr. Privata / Urbanizzato
Presenza	Nessuna
Osservazioni	La gran parte dell'UR è urbanizzata
Rischio	Basso/Nulla
Foto	UR12
Compilatore	Dott. Alessandro De Rosa

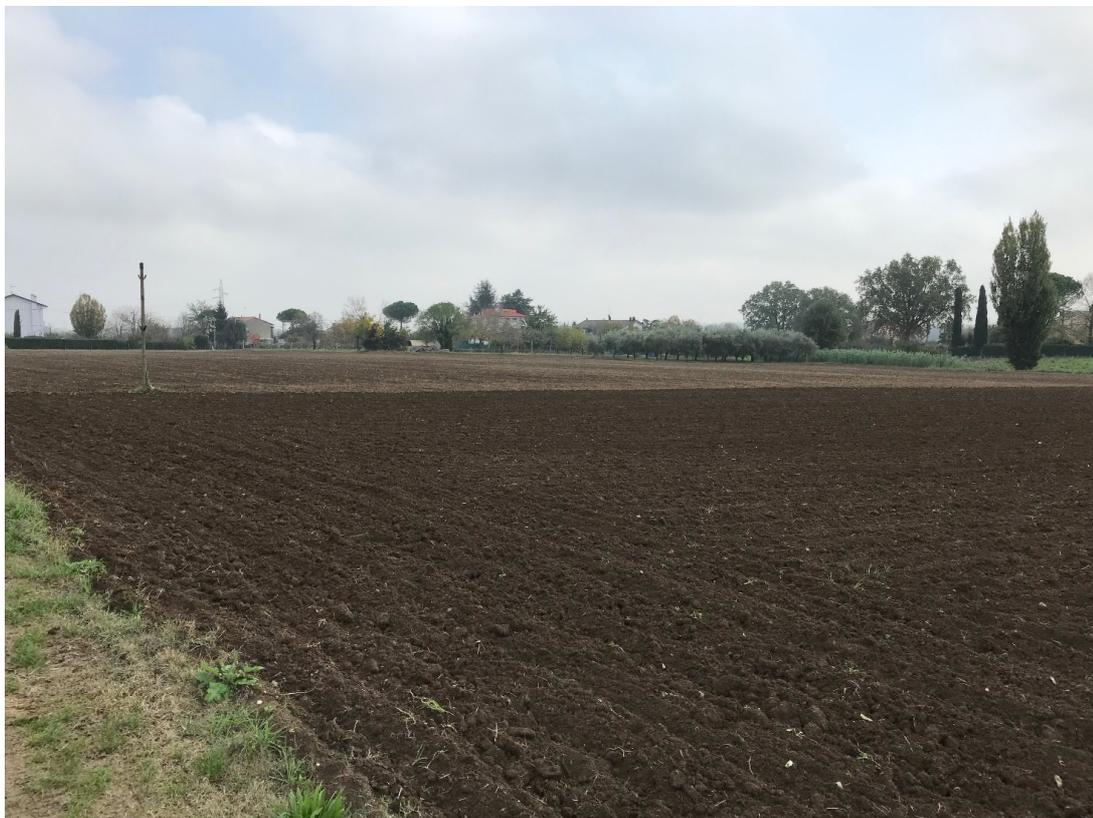
Figura 18 - UR14

ID UT	UR14
Provincia	Rimini
Comune	Rimini
Località	Santa Giustina
Uso suolo	Prato incolto
Geologia	Terreno limo-argilloso in piano
Metodo	Estensivo
Visibilità	Bassa-nulla
Presenza	Nessuna
Osservazioni	Non è stata riscontrata la presenza di materiale di natura archeologica, anche se l'area risulta interessata dalle segnalazioni di anomalie da fotointerpretazione (Scheda ID: ANOM5, ANOM6).
Rischio	Basso
Foto	UR14
Compilatore	Dott. Alessandro De Rosa

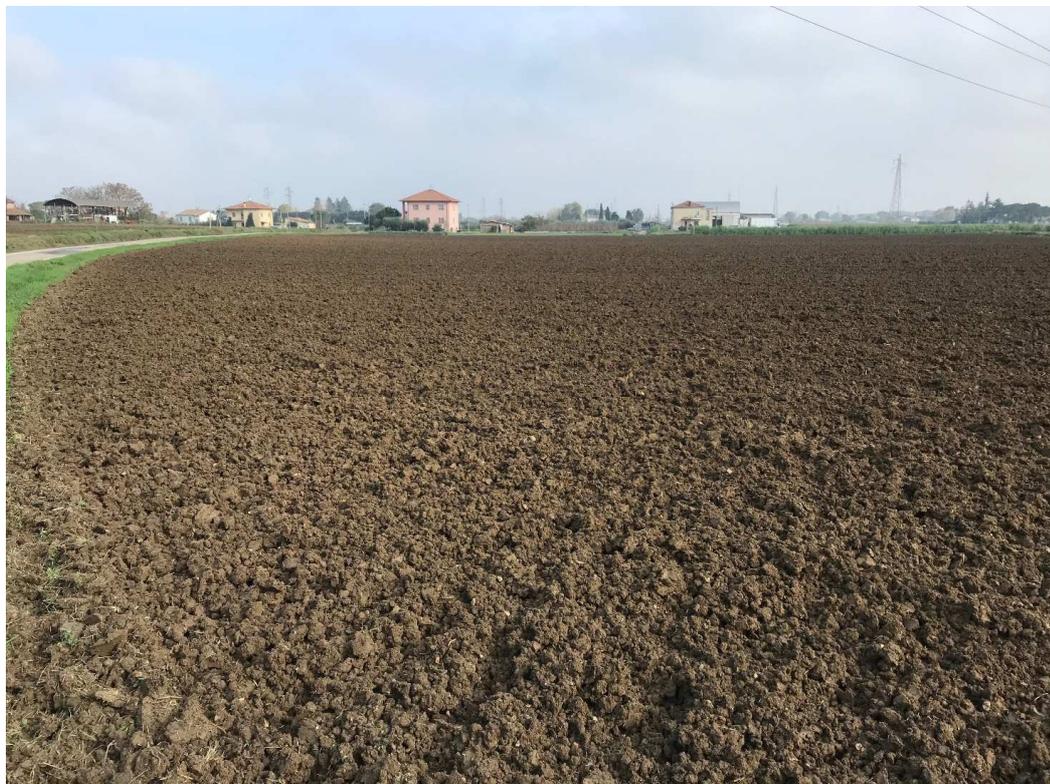
Figura 19 - UR15

ID UT	UR15
Provincia	Rimini
Comune	Rimini
Località	Santa Giustina
Uso suolo	Arato
Geologia	Terreno limo-argilloso con ciottoli
Metodo	Estensivo
Visibilità	Ottima
Presenza	Nessuna
Osservazioni	Non è stata riscontrata la presenza di materiale di natura archeologica, anche se l'area risulta interessata dalla segnalazione di un'anomalia da fotointerpretazione (Scheda ID: ANOM6).
Rischio	Basso
Foto	UR15
Compilatore	Dott. Alessandro De Rosa

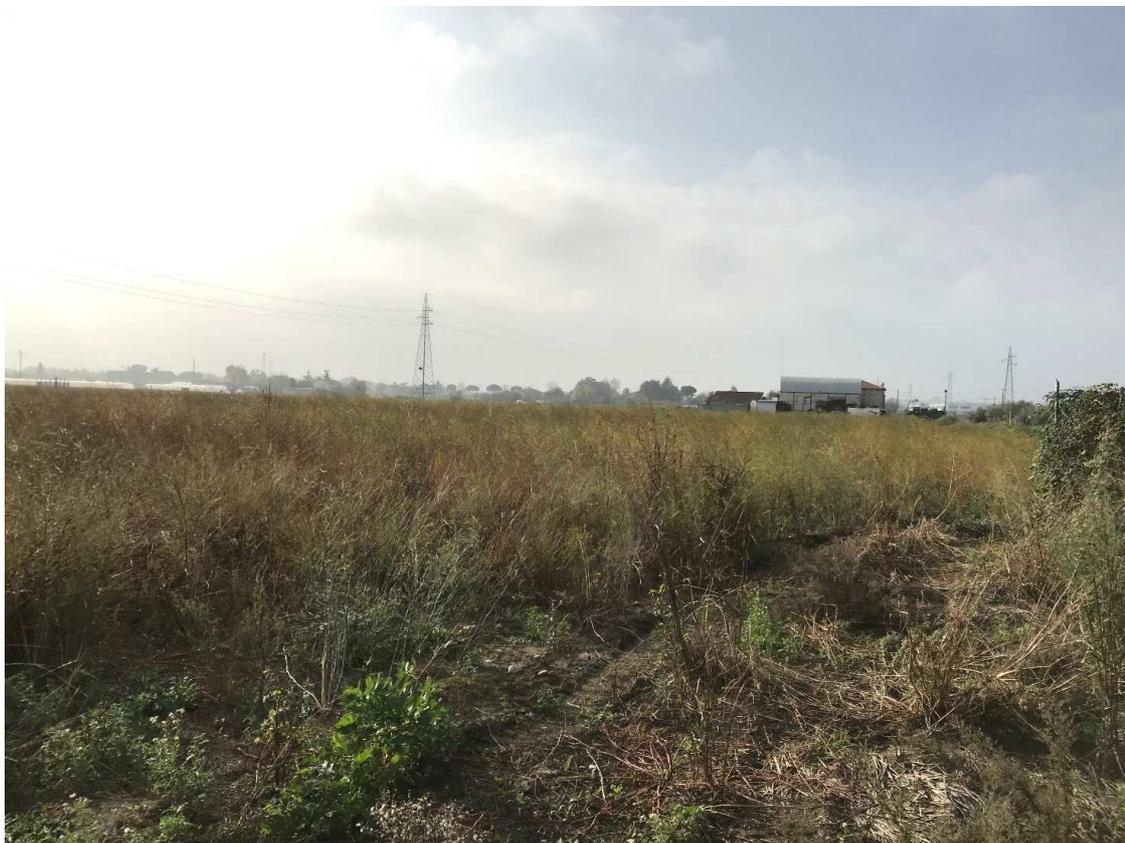
Figura 20 - UR16

ID UT	UR16
Provincia	Rimini
Comune	Rimini
Località	Santa Giustina
Uso suolo	Prato incolto
Geologia	Terreno limo-argilloso
Metodo	Estensivo
Visibilità	Bassa-nulla
Presenza	Nessuna
Osservazioni	Non è stata riscontrata la presenza di materiale di natura archeologica, anche se l'area risulta interessata dalla segnalazione di un'anomalia da fotointerpretazione (Scheda ID: ANOM5).
Rischio	Basso
Foto	UR16
Compilatore	Dott. Alessandro De Rosa

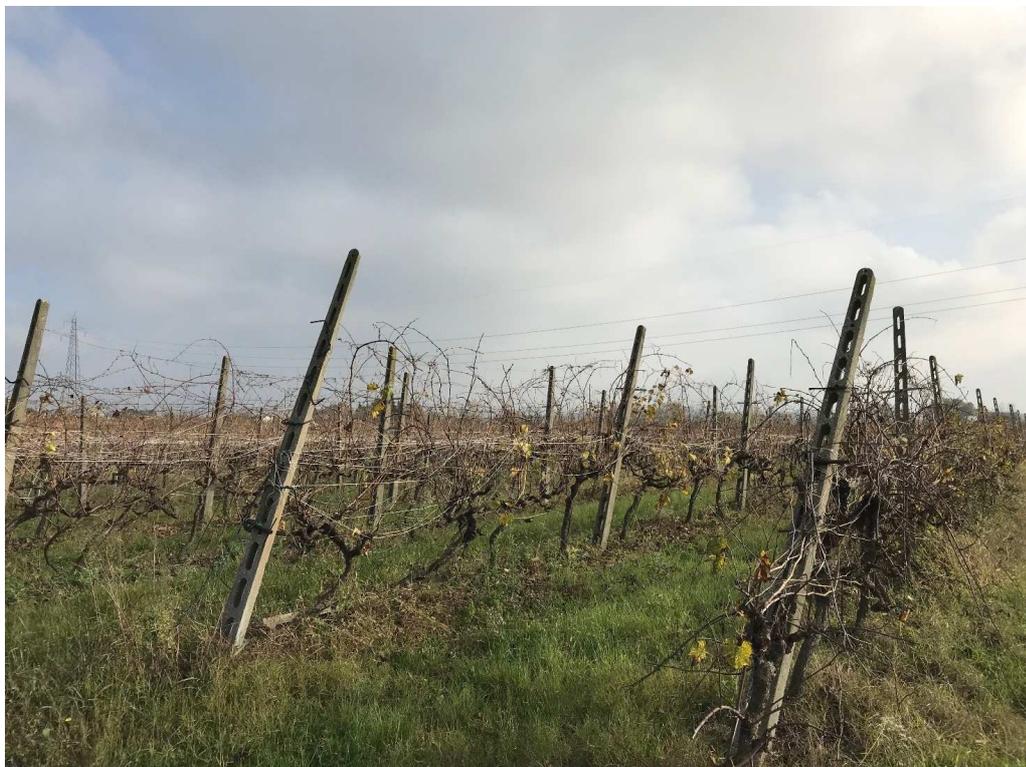
Figura 21 - UR17

ID UT	UR17
Provincia	Rimini
Comune	Rimini
Località	Santa Giustina
Uso suolo	Vigneto
Geologia	Terreno limo-argilloso
Metodo	Estensivo
Visibilità	Medio-bassa
Presenza	Nessuna
Osservazioni	Non è stata riscontrata la presenza di materiale di natura archeologica, anche se l'area risulta interessata dalla segnalazione di un'anomalia da fotointerpretazione (Scheda ID: ANOM6).
Rischio	Basso
Foto	UR17
Compilatore	Dott. Alessandro De Rosa

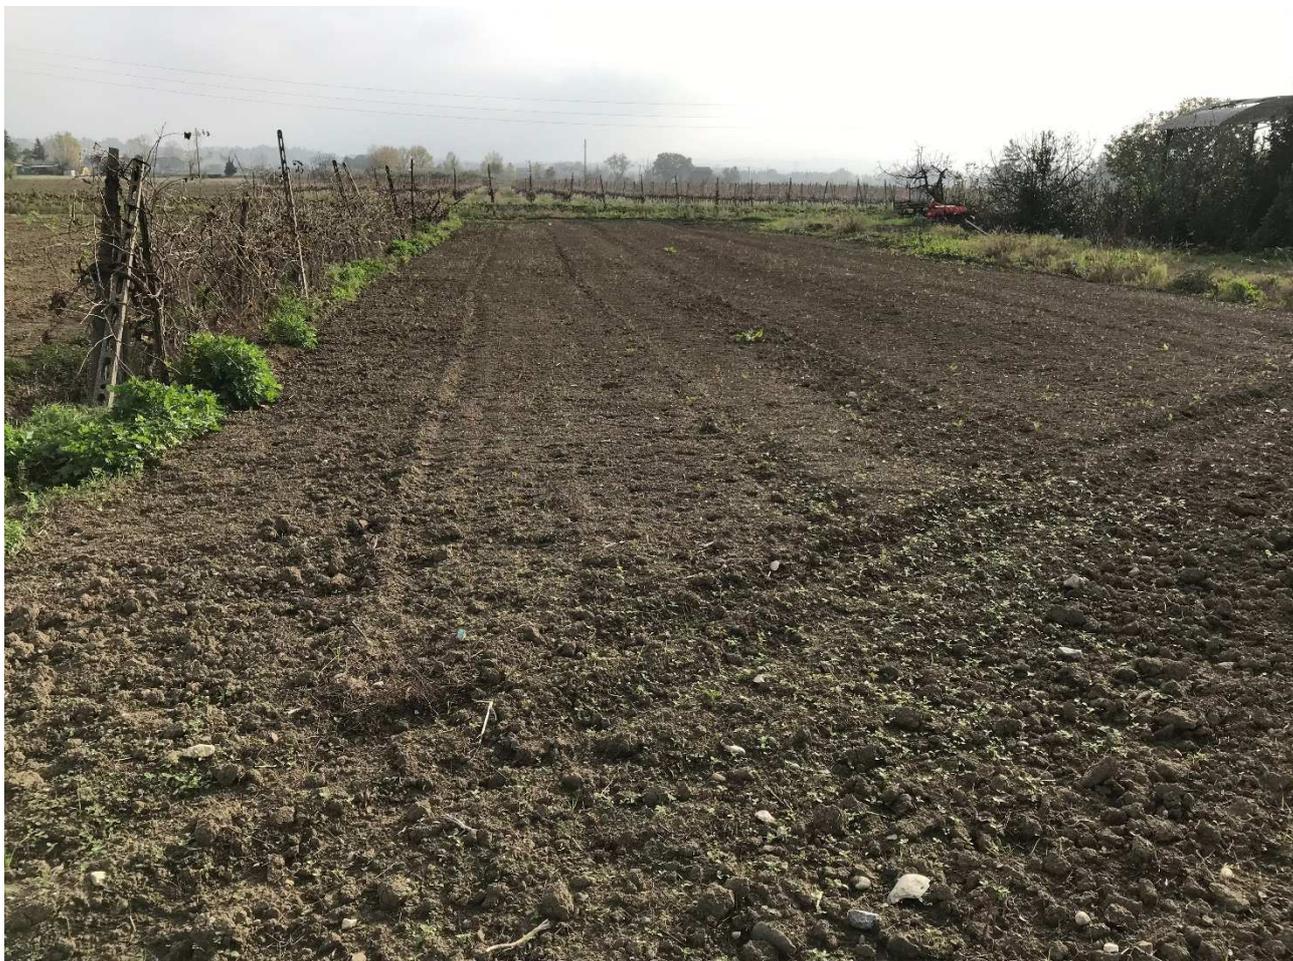
Figura 22 - UR18

ID UT	UR18
Provincia	Rimini
Comune	Rimini
Località	Santa Giustina
Uso suolo	Fresato
Geologia	Terreno limo-argilloso con ciottoli
Metodo	Estensivo
Visibilità	Medio-alta
Presenza	Nessuna
Osservazioni	Non è stata riscontrata la presenza di materiale di natura archeologica, anche se l'area risulta interessata dalla segnalazione di un'anomalia da fotointerpretazione (Scheda ID: ANOM4).
Rischio	Basso
Foto	UR18
Compilatore	Dott. Alessandro De Rosa

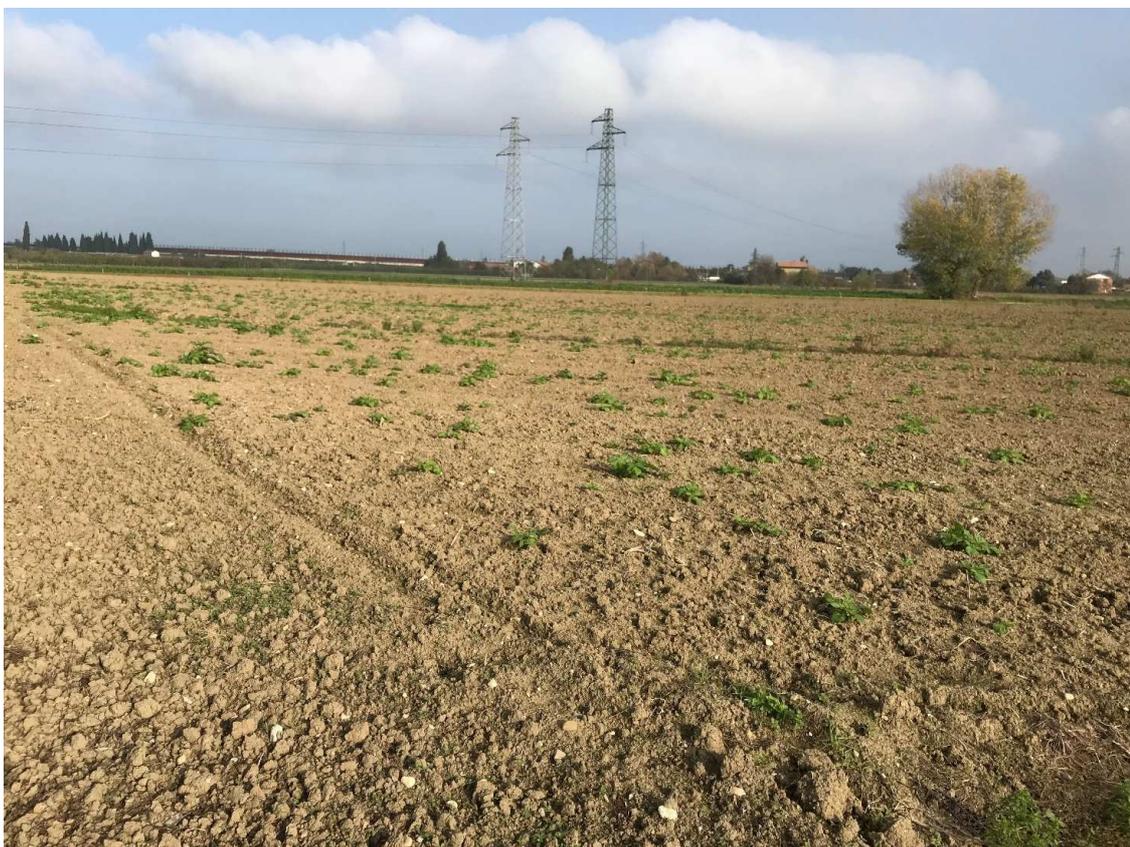
Figura 23 - UR19

ID UT	UR19
Provincia	Rimini
Comune	Rimini
Località	Santa Giustina
Uso suolo	Fresato
Geologia	Terreno limo-argilloso con ciottoli
Metodo	Estensivo
Visibilità	Medio-alta
Presenza	Nessuna
Osservazioni	Non è stata riscontrata la presenza di materiale di natura archeologica.
Rischio	Basso
Foto	UR19
Compilatore	Dott. Alessandro De Rosa
