S.S. 9 – "Emilia"

Variante all'abitato di Santa Giustina in Comune di Rimini

VERIFICA PREVENTIVA INTERESSE ARCHEOLOGICO

Schede delle Unità di Ricognizione

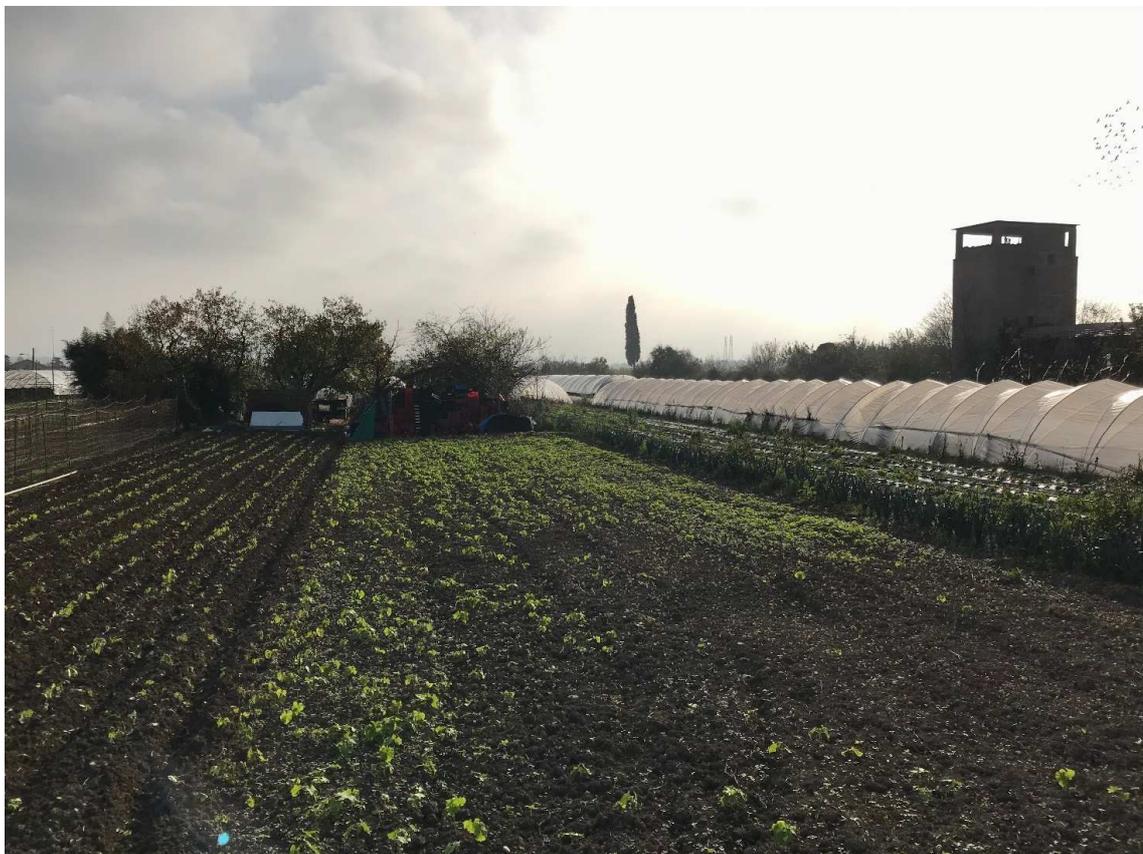
Figura 24 - UR20

ID UT	UR20
Provincia	Rimini
Comune	Rimini
Località	Santa Giustina
Uso suolo	Fresato/coltivato con presenza di Serre
Geologia	Terreno limoso
Metodo	Estensivo
Visibilità	Propr. Privata / Urbanizzato
Presenza	Non verificabile
Osservazioni	Inaccessibile.
Rischio	Basso
Foto	UR_20
Compilatore	Dott. Alessandro De Rosa

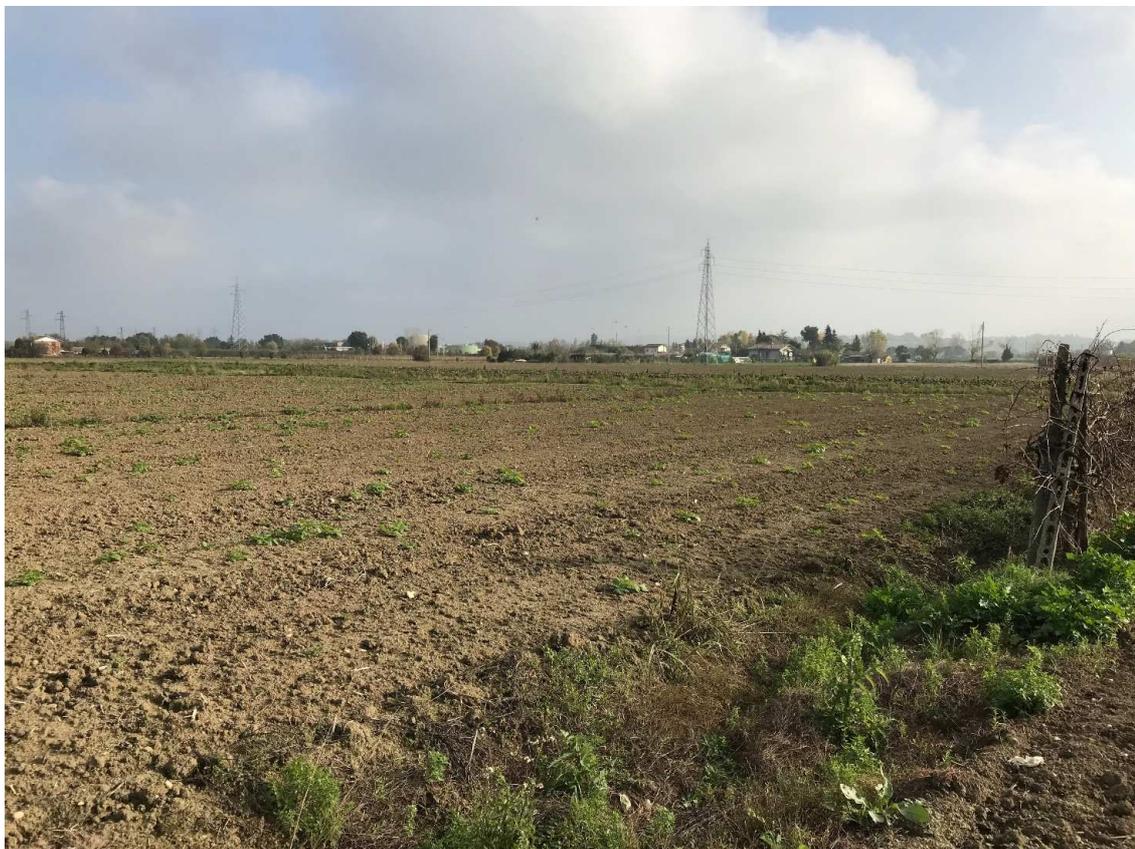
Figura 25 - UR21

ID UT	UR21
Provincia	Rimini
Comune	Rimini
Località	Santa Giustina
Uso suolo	Fresato
Geologia	Terreno limo-argilloso con ciottoli
Metodo	Estensivo
Visibilità	Medio-alta
Presenza	Nessuna
Osservazioni	Non è stata riscontrata la presenza di materiale di natura archeologica, anche se l'area risulta interessata, nella porzione settentrionale, dalla presenza della Via Emilia (Scheda ID: VIANT01).
Rischio	Alto
Foto	UR21
Compilatore	Dott. Alessandro De Rosa

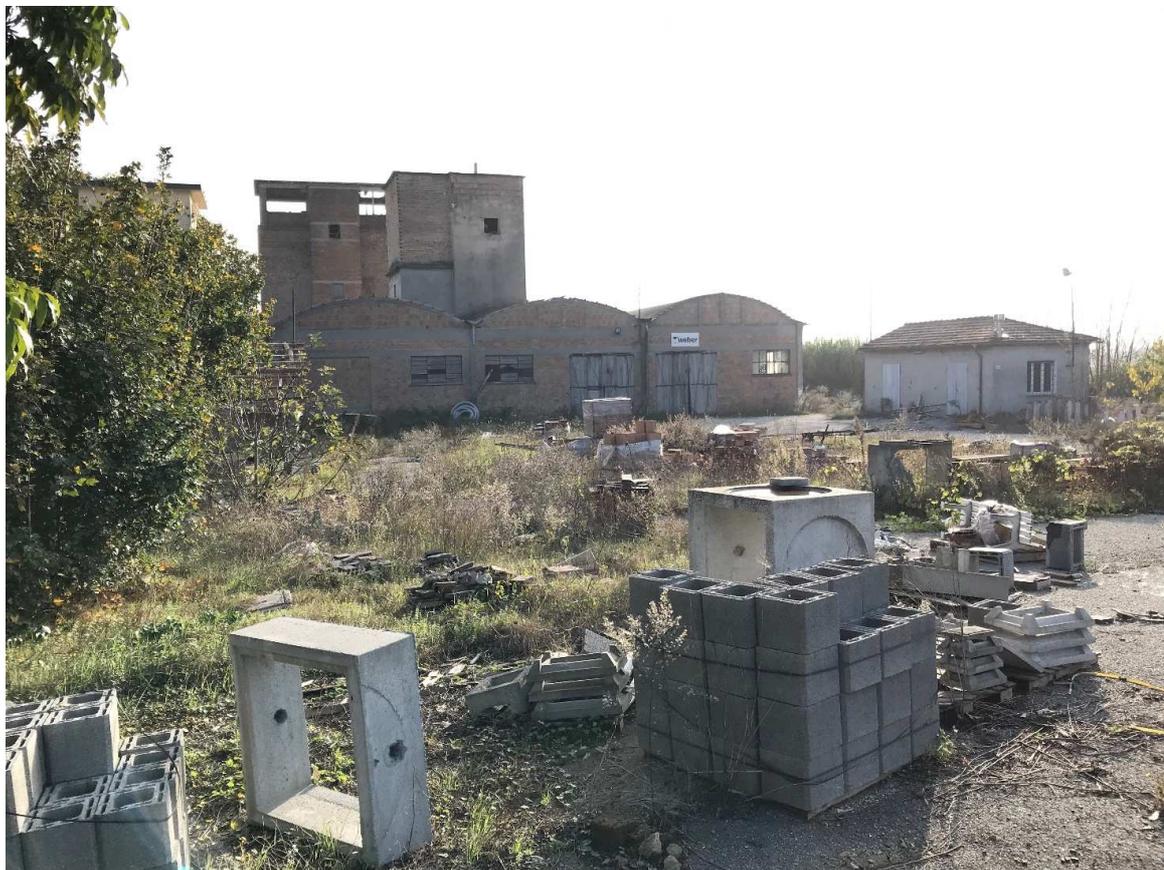
Figura 26 - UR22

ID UT	UR22
Provincia	Rimini
Comune	Rimini
Località	Santa Giustina
Uso suolo	Edificato
Geologia	Non Verificabile
Metodo	Nessuno
Visibilità	Propr. Privata / Urbanizzato
Presenza	Nessuna
Osservazioni	Area industriale non accessibile e completamente urbanizzata. Comunque, l'area risulta interessata, nella porzione settentrionale, dalla presenza della Via Emilia (Scheda ID: VIANT01).
Rischio	Alto
Foto	UR22
Compilatore	Dott. Alessandro De Rosa

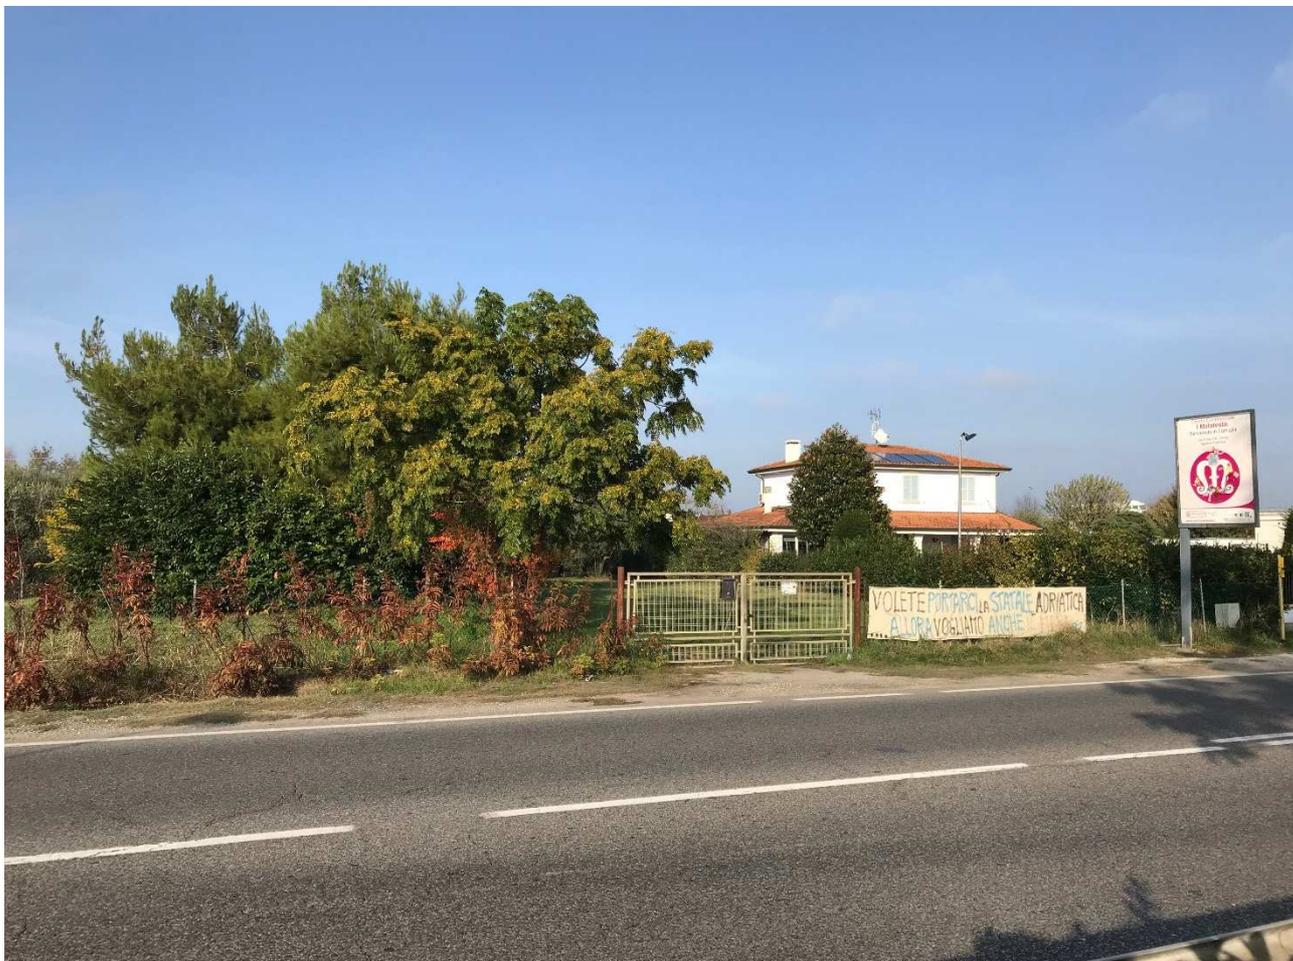
Figura 27 - UR23

ID UT	UR23
Provincia	Rimini
Comune	Rimini
Località	Santa Giustina
Uso suolo	Prato incolto
Geologia	Terreno limo-argilloso
Metodo	Nessuno
Visibilità	Propr. Privata / Urbanizzato
Presenza	Non verificabile
Osservazioni	Area industriale non accessibile e in parte urbanizzata. L'area risulta interessata, nella porzione meridionale, dalla presenza della Via Emilia (Scheda ID: VIANT01).
Rischio	Alto
Foto	UR23
Compilatore	Dott. Alessandro De Rosa
