Collegamento tra l'A4 (Torino-Milano) in località Santhià, Biella, Gattinara e l'A26 (Genova Voltri-Gravellona) in località Ghemme. Lotto 1

**PROGETTO DEFINITIVO**

DOCUMENTAZIONE PROVE DI LABORATORIO PREESISTENTI

CODICE ELAB. T00GE00GEORE03

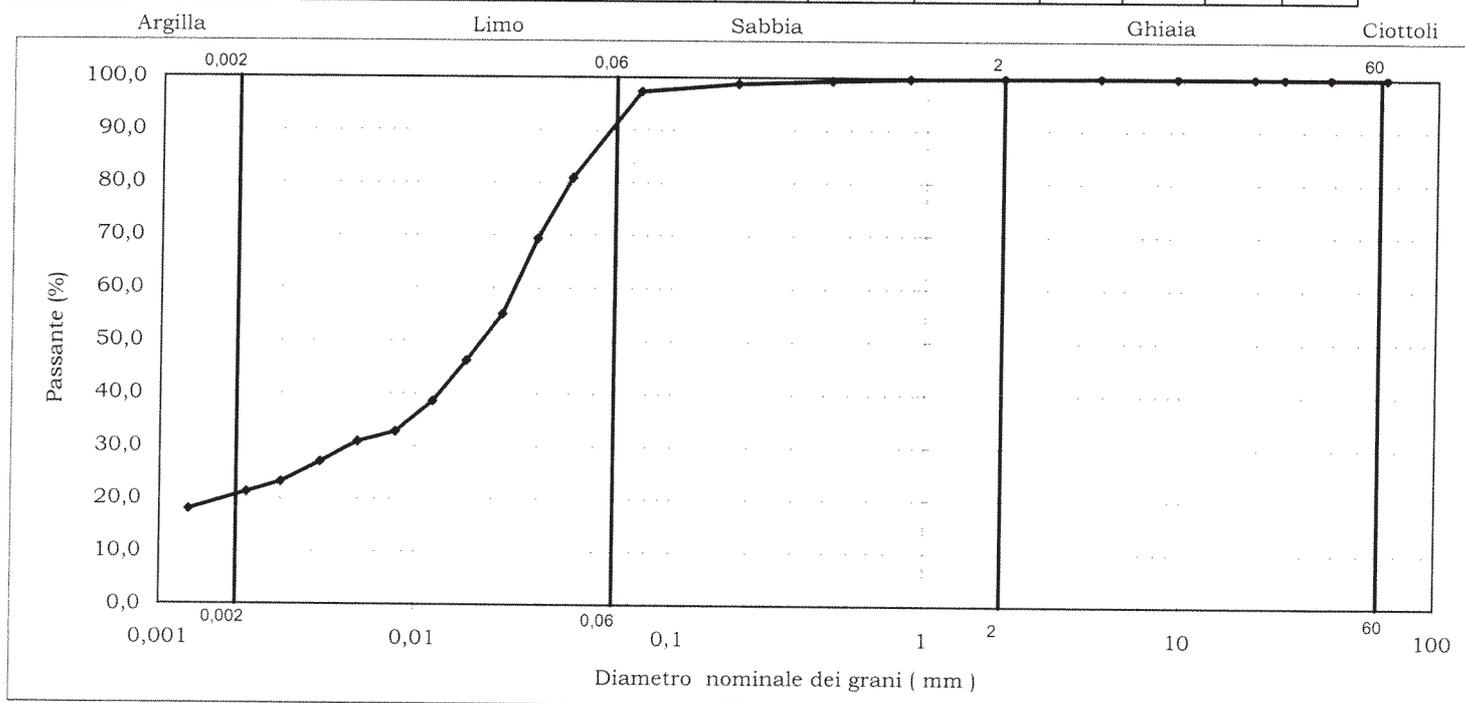
Diametro equivalente (mm)	0,0406	0,0297	0,0218	0,0158	0,0117	0,0084	0,0060	0,0043	0,0030	0,0022	0,0013
Passante (%)	80,9	69,3	55,1	46,2	38,5	32,8	30,9	27,0	23,2	21,2	17,9

Ciottoli	%	-
Ghiaia	%	-
Sabbia	%	9
Limo	%	70
Argilla	%	21

Definizione: Limo argilloso, debolmente sabbioso.

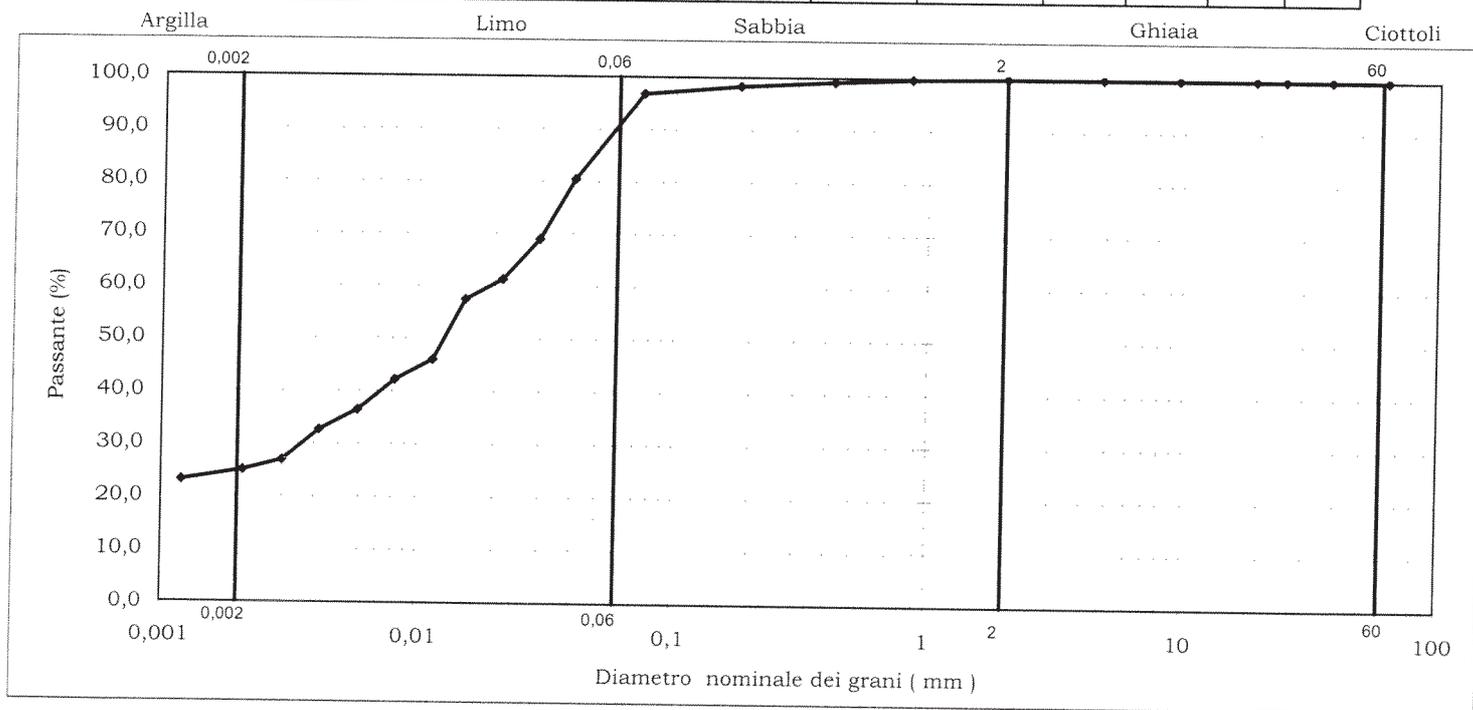
Diametro equivalente (mm)	0,0406	0,0297	0,0214	0,0153	0,0115	0,0082	0,0059	0,0042	0,0030	0,0021	0,0012
Passante (%)	80,4	69,0	61,3	57,5	46,0	42,2	36,4	32,6	26,9	25,0	23,0

Ciottoli	%	-
Ghiaia	%	-
Sabbia	%	10
Limo	%	65
Argilla	%	25

Definizione: Limo con argilla, debolmente sabbioso.

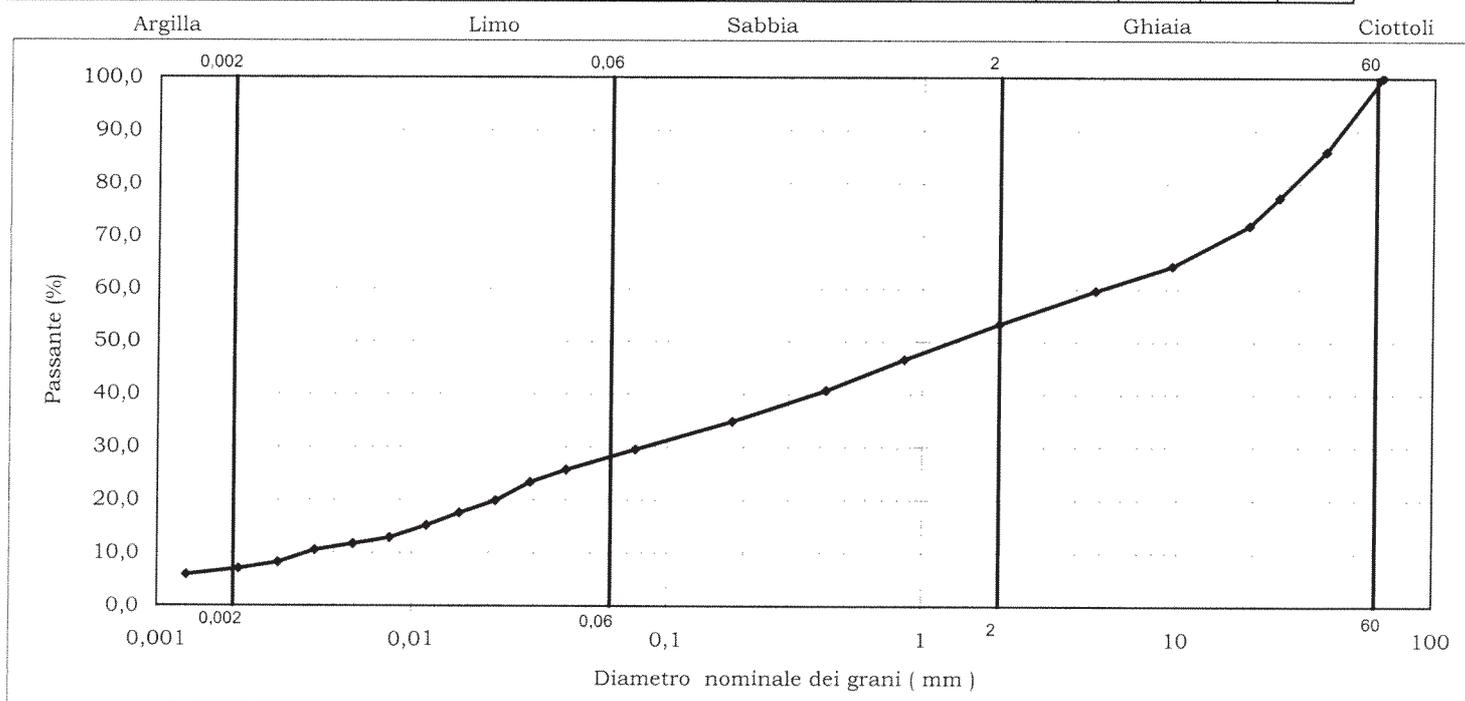
Diametro equivalente (mm)	0,0401	0,0290	0,0212	0,0153	0,0114	0,0082	0,0059	0,0042	0,0030	0,0021	0,0013
Passante (%)	25,7	23,4	19,9	17,5	15,2	12,9	11,7	10,5	8,2	7,0	5,8

Ciottoli	%	-
Ghiaia	%	47
Sabbia	%	25
Limo	%	21
Argilla	%	7

Definizione: Ghiaia con sabbia, limosa, debolmente argillosa.

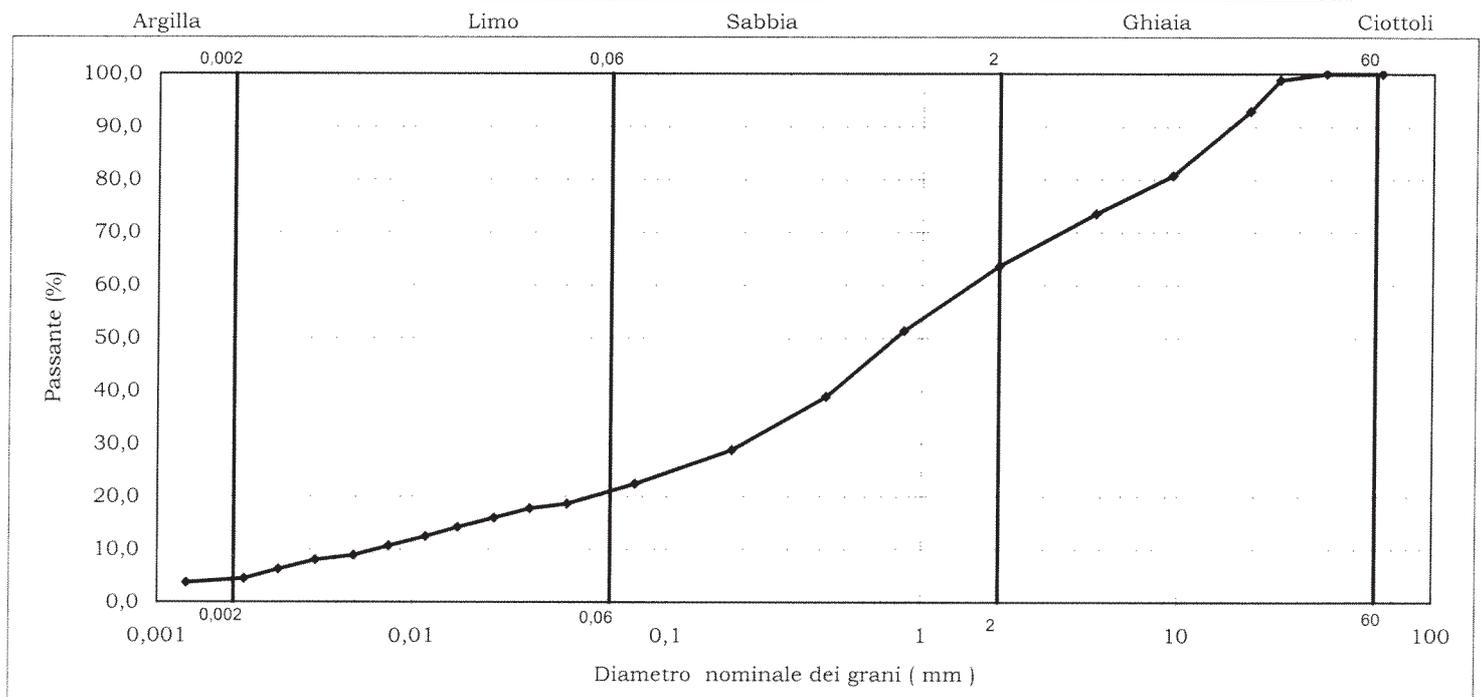
Diametro equivalente (mm)	0,0406	0,0290	0,0210	0,0151	0,0113	0,0081	0,0059	0,0042	0,0030	0,0022	0,0013
Passante (%)	18,6	17,7	16,0	14,2	12,4	10,6	8,9	8,0	6,2	4,4	3,7

Ciottoli	%	-
Ghiaia	%	36
Sabbia	%	43
Limo	%	17
Argilla	%	4

Definizione: Sabbia con ghiaia, limosa, tracce di argilla.

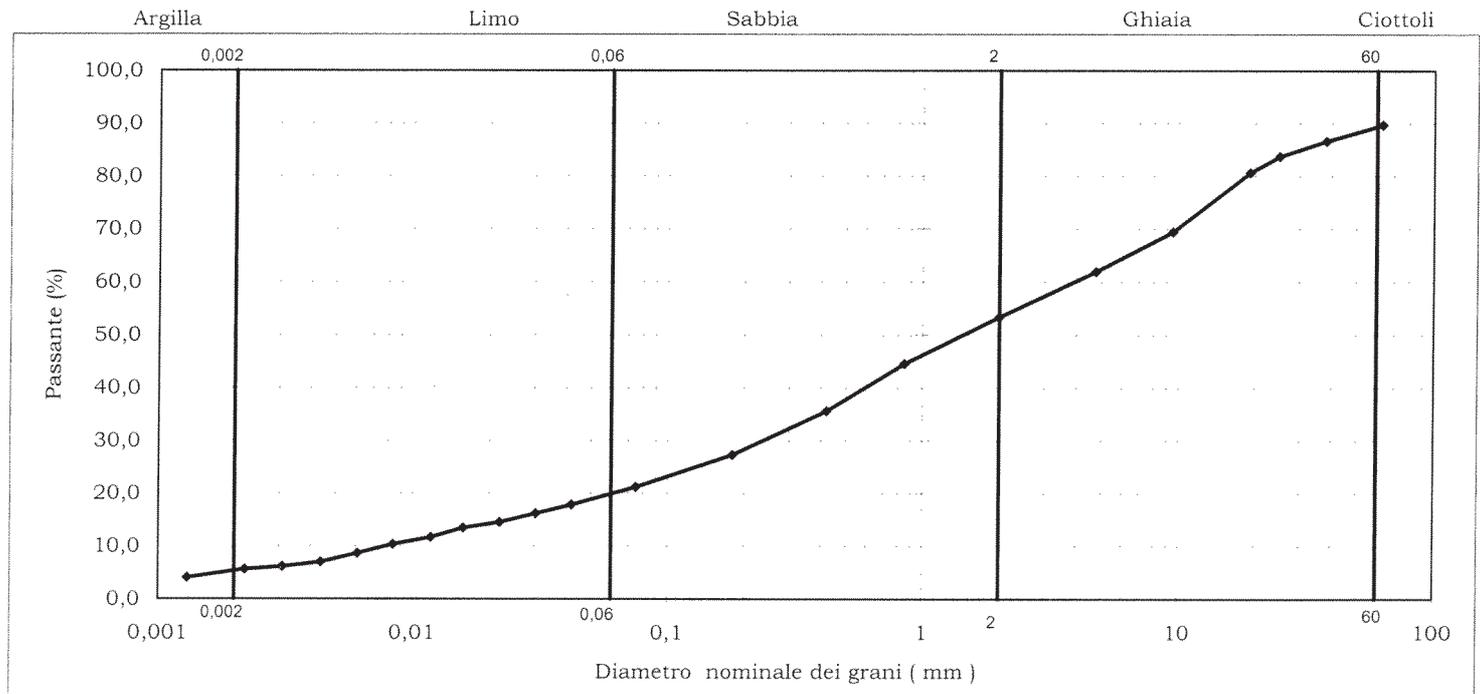
Diametro equivalente (mm)	0,0420	0,0304	0,0220	0,0158	0,0118	0,0084	0,0061	0,0044	0,0031	0,0022	0,0013
Passante (%)	17,9	16,2	14,5	13,4	11,6	10,3	8,6	7,0	6,1	5,6	4,0

Ciottoli	%	11
Ghiaia	%	36
Sabbia	%	33
Limo	%	15
Argilla	%	5

Definizione: Ghiaia e sabbia, limosa, ciottolosa, tracce di argilla.

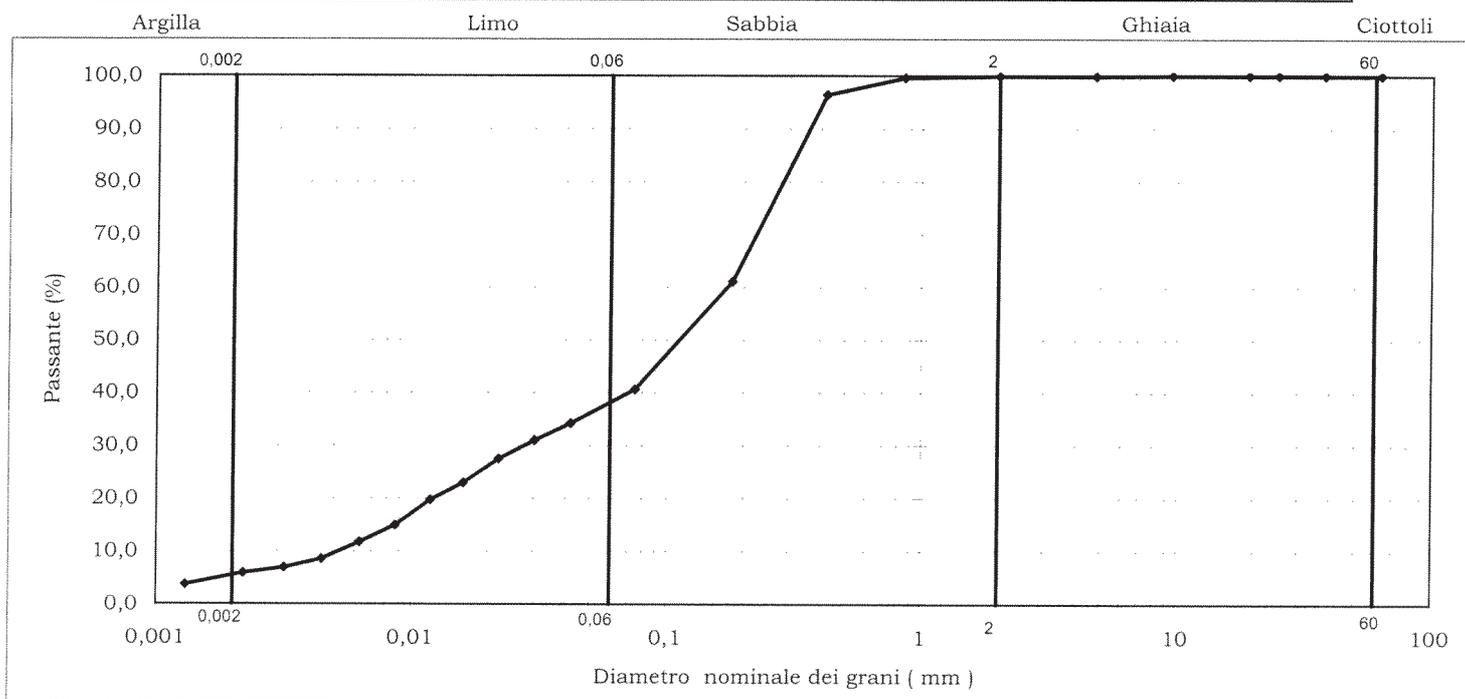
Diametro equivalente (mm)	0,0420	0,0304	0,0220	0,0160	0,0119	0,0087	0,0063	0,0045	0,0032	0,0022	0,0013
Passante (%)	34,2	31,0	27,5	23,0	19,7	14,9	11,7	8,5	6,9	5,9	3,7

Ciottoli	%	-
Ghiaia	%	-
Sabbia	%	62
Limo	%	33
Argilla	%	5

Definizione: Sabbia con limo, tracce di argilla.

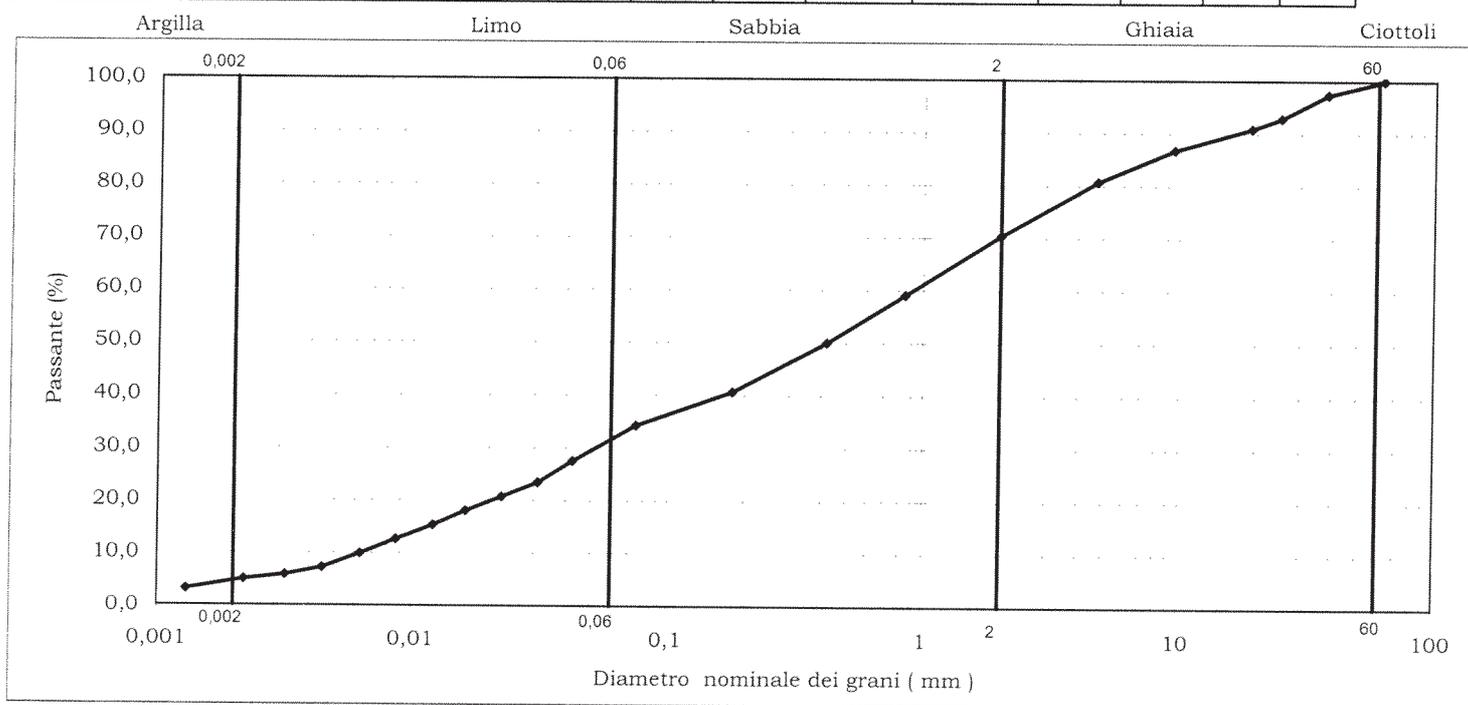
Diametro equivalente (mm)	0,0425	0,0311	0,0224	0,0162	0,0121	0,0087	0,0063	0,0045	0,0032	0,0022	0,0013
Passante (%)	27,5	23,5	20,8	18,0	15,3	12,6	9,9	7,2	5,8	5,0	3,1

Ciottoli	%	-
Ghiaia	%	29
Sabbia	%	39
Limo	%	27
Argilla	%	5

Definizione: Sabbia con ghiaia e con limo, tracce di argilla.

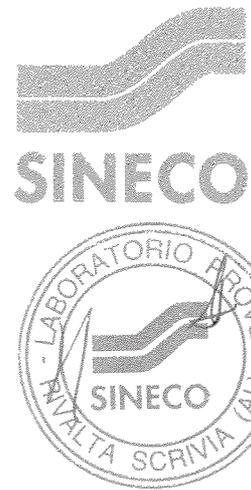
<b>RAPPORTO DI PROVA N°</b> <b>GT 01058/09</b>		<b>DATA EMISSIONE</b> <b>23 SET. 2009</b>	
Prelievo: S14	Campione: C11	Profondità: 24,00 - 24,50 m	
Data inizio prove: 01/09/2009	Ingresso campione: ID 3462	Verbale accettazione n°: GT 35- 03/09	
<b>(S)Prova di compressione triassiale non consolidata non drenata</b>			
Prova accreditata dal SINAL		ART

Norme di riferimento: UNI CEN ISO/TS 17892-8-2005  
 Attrezzatura utilizzata: Pressa Tecnotest mod. TR 115, n° cespite RD 077.

Preparazione provino: trimming e fustellatura  
 Velocità di prova: 0,76 (mm/min)

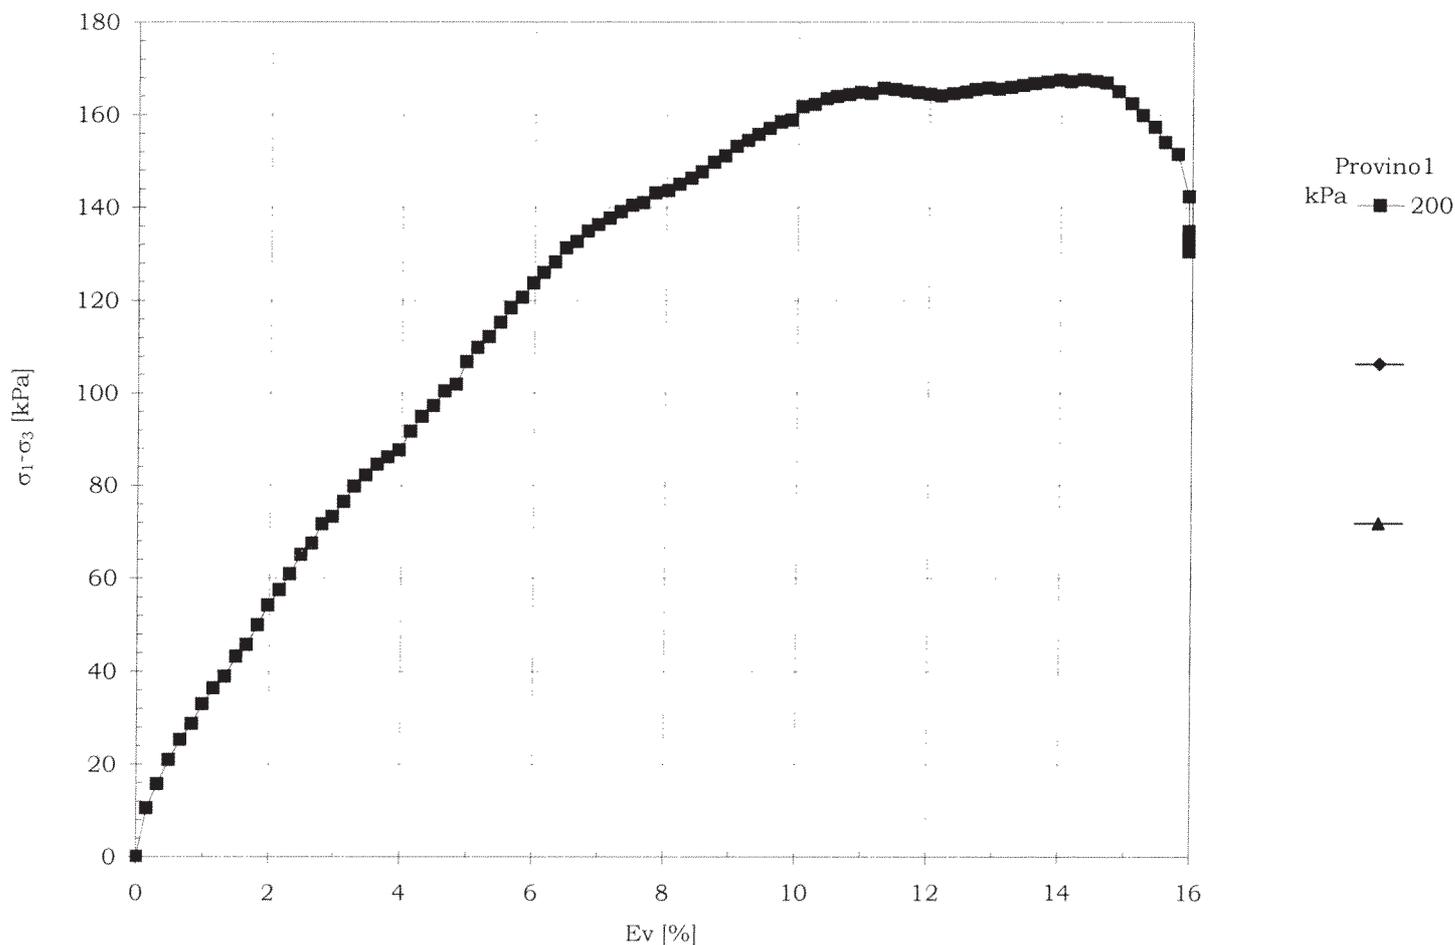
Diagramma sforzi vs, deformazioni

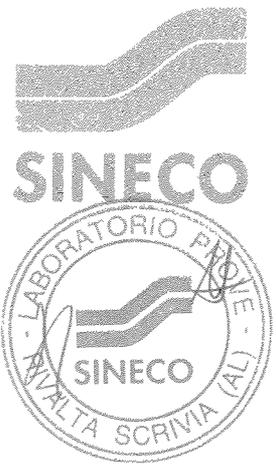
<b>RAPPORTO DI PROVA N°</b>		<b>DATA EMISSIONE</b>	
<b>GT 01058/09</b>		29 SET. 2009	
Prelievo: S14	Campione: CI1	Profondità: 24,00 - 24,50 m	
Data inizio prove: 01/09/2009	Ingresso campione: ID 3462	Verbale accettazione n°: GT 35- 03/09	
<b>(S)Prova di compressione triassiale non consolidata non drenata</b>			
Norme di riferimento: UNI CEN ISO/TS 17892-8-2005 - Prova accreditata dal SINAL		ART	
Diagramma tensioni totali a rottura

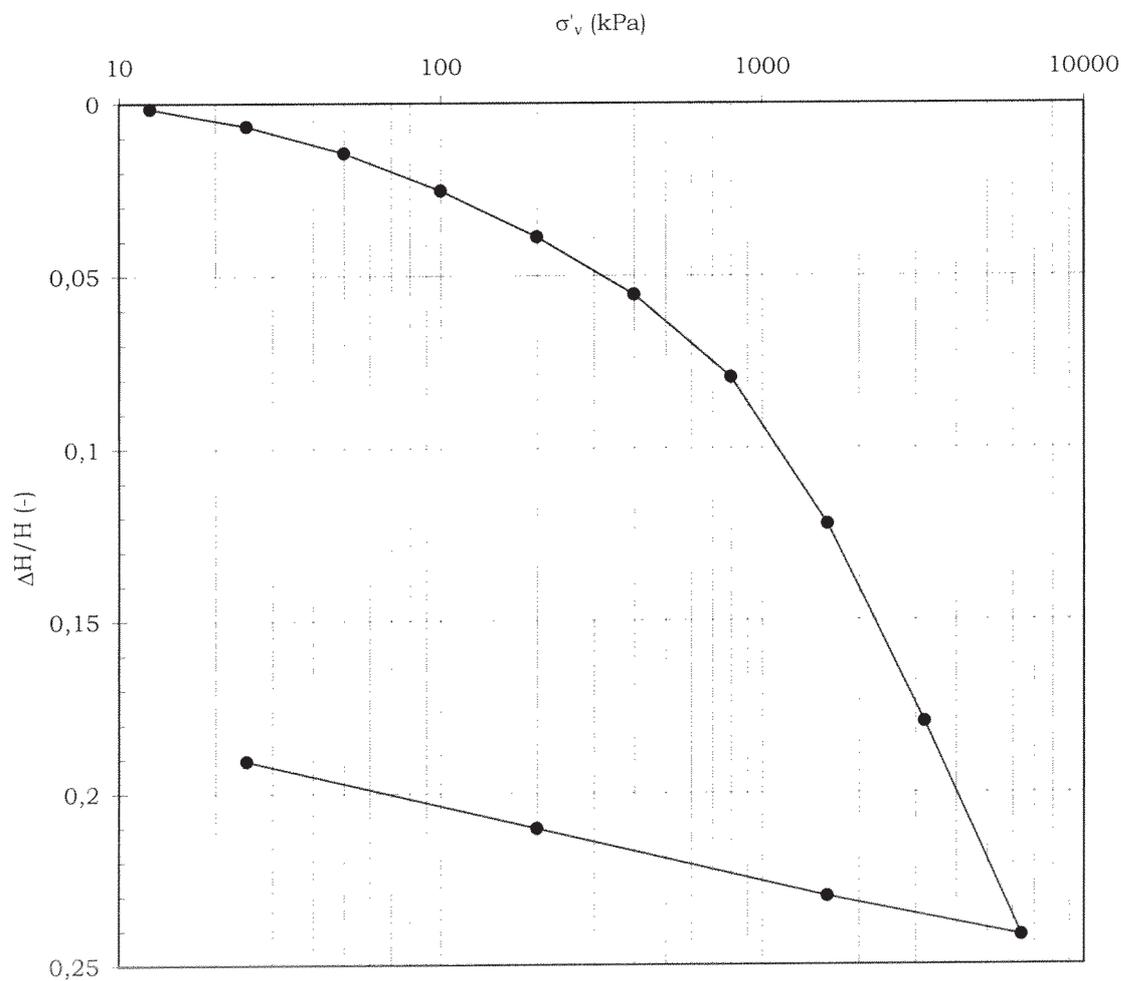
<b>RAPPORTO DI PROVA N°</b>		<b>DATA EMISSIONE</b>	
<b>GT 01058/09</b>		29 SET. 2009	
Prelievo: S14	Campione: CI1	Profondità: 24,00 - 24,50 m	
Data inizio prove: 25/08/2009	Ingresso campione: Verbale accettazione n°:	ID 3462	GT 35- 03/09
<b>PROVA EDOMETRICA</b>			
Norme di riferimento: ASTM D 2435 - Raccomandazioni AGI 1994			
<b>Diagramma <math>\Delta H/H</math> vs. carico</b>

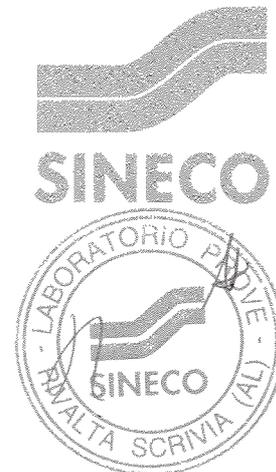
Norme di riferimento: ASTM D 2435 - Raccomandazioni AGI 1994

**Diagramma Modulo vs. carico**

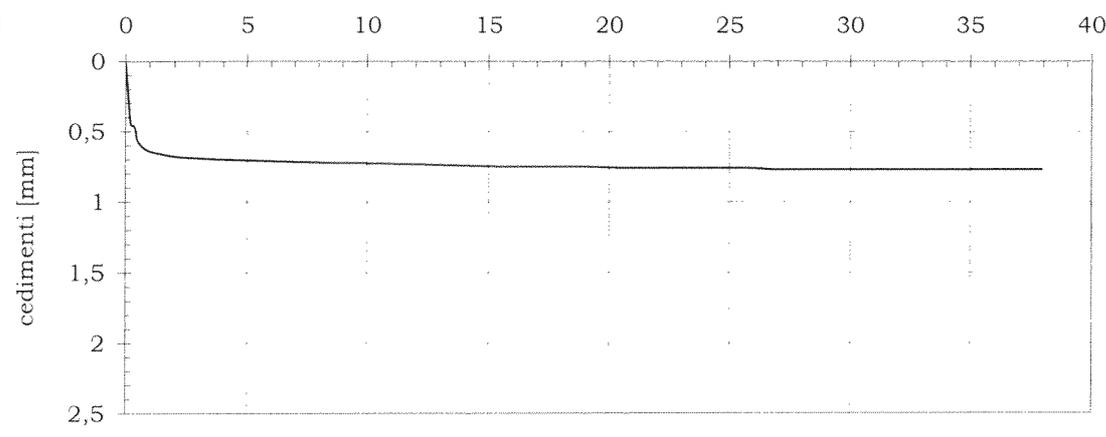
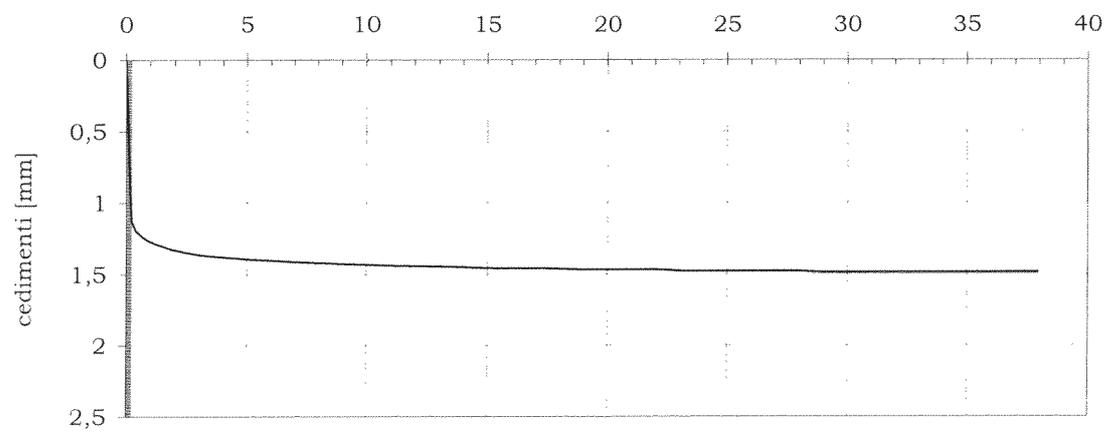
**Diagramma cedimenti vs. tempo**

Radice  $\Delta T$  [min]

Provino n°1

$\sigma_v$  (kPa) **150**

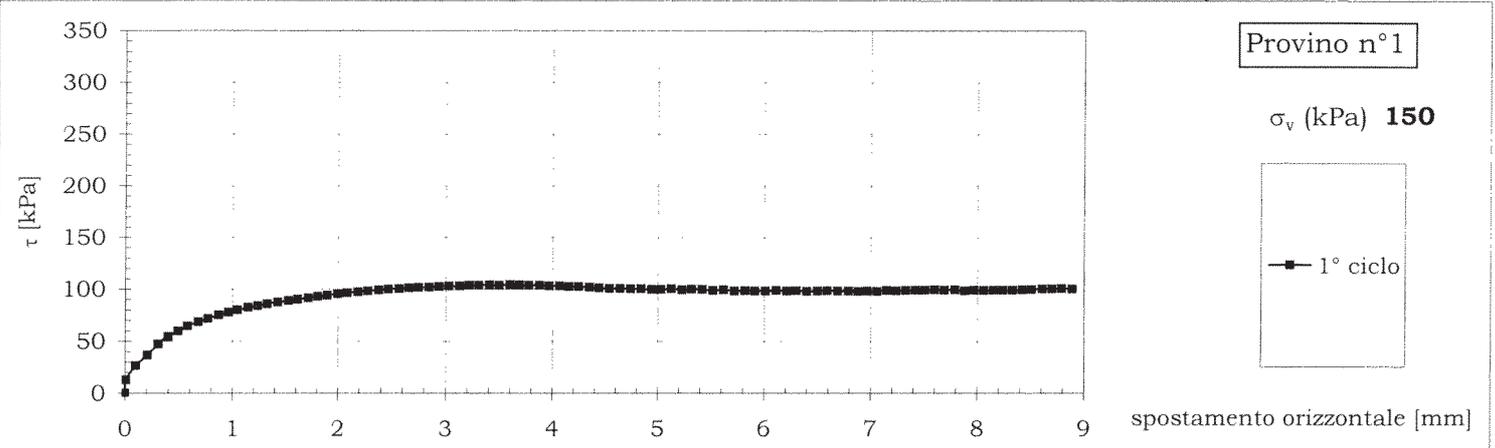
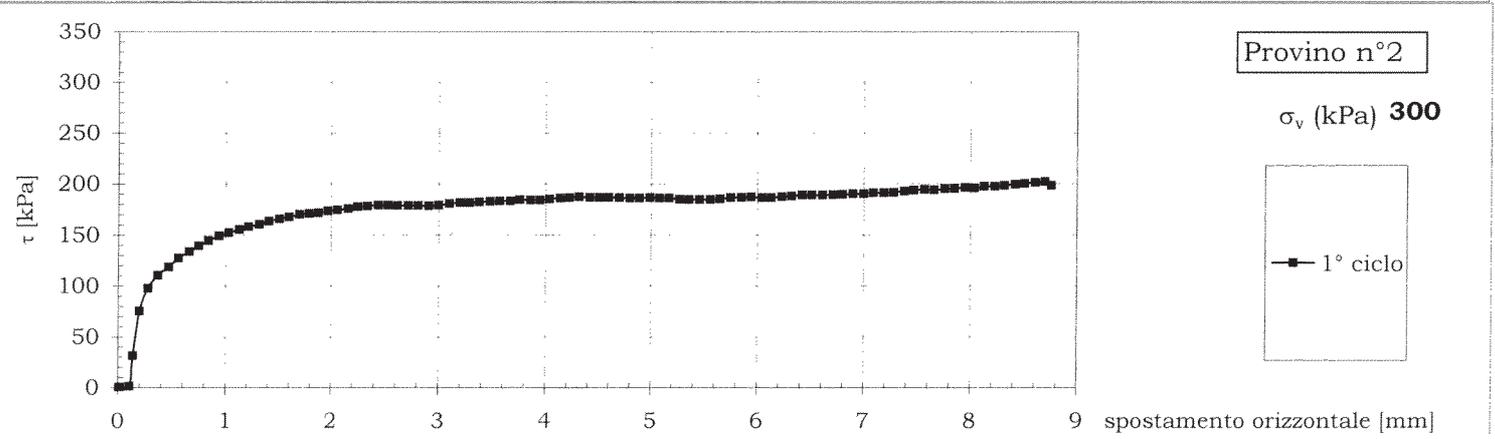
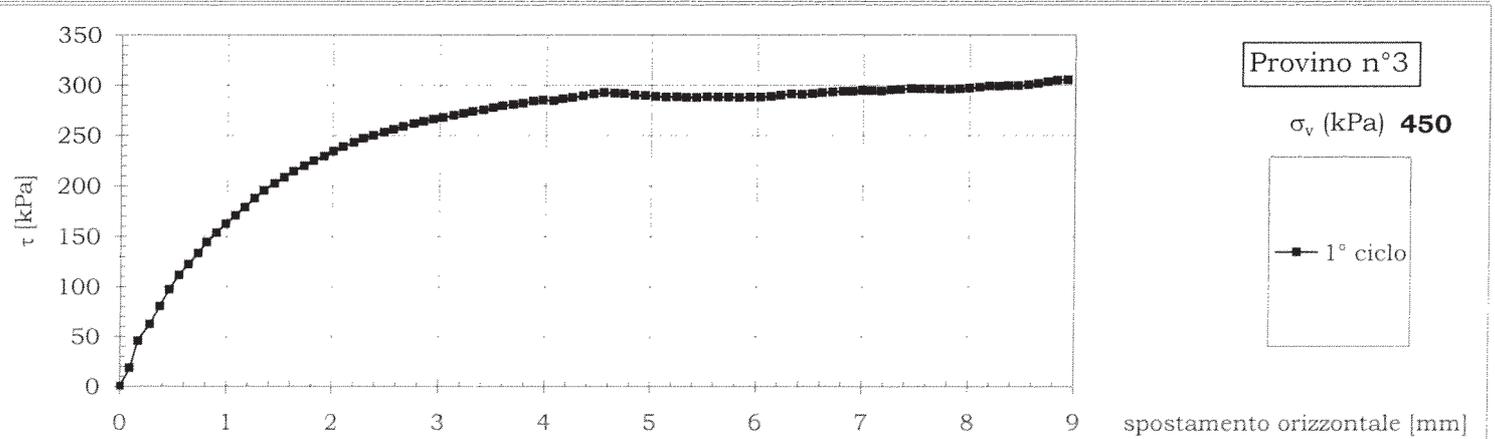
**Diagramma tensioni vs. spostamenti**

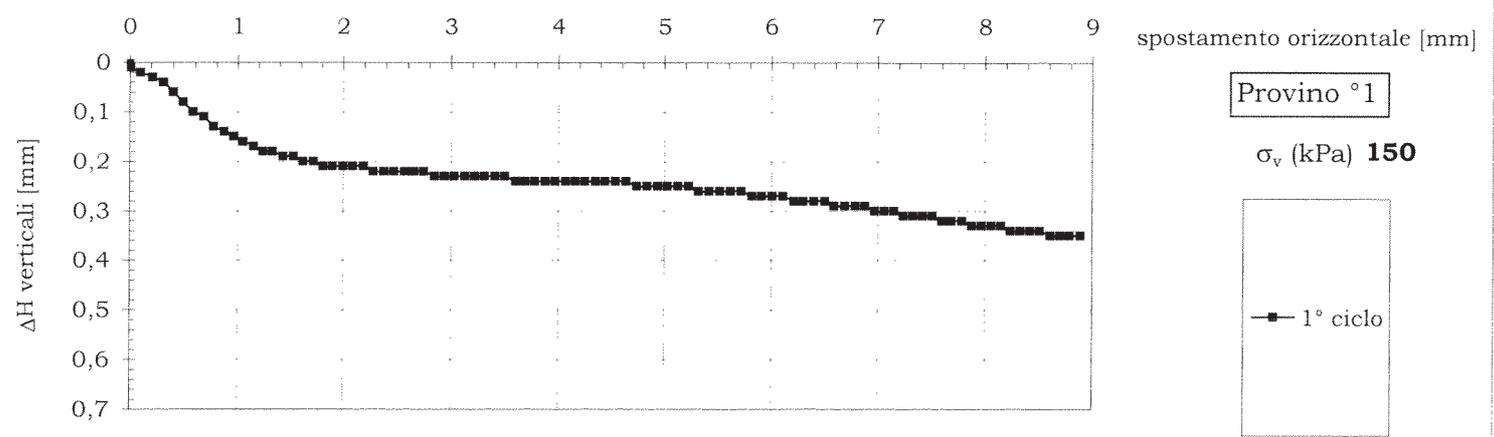
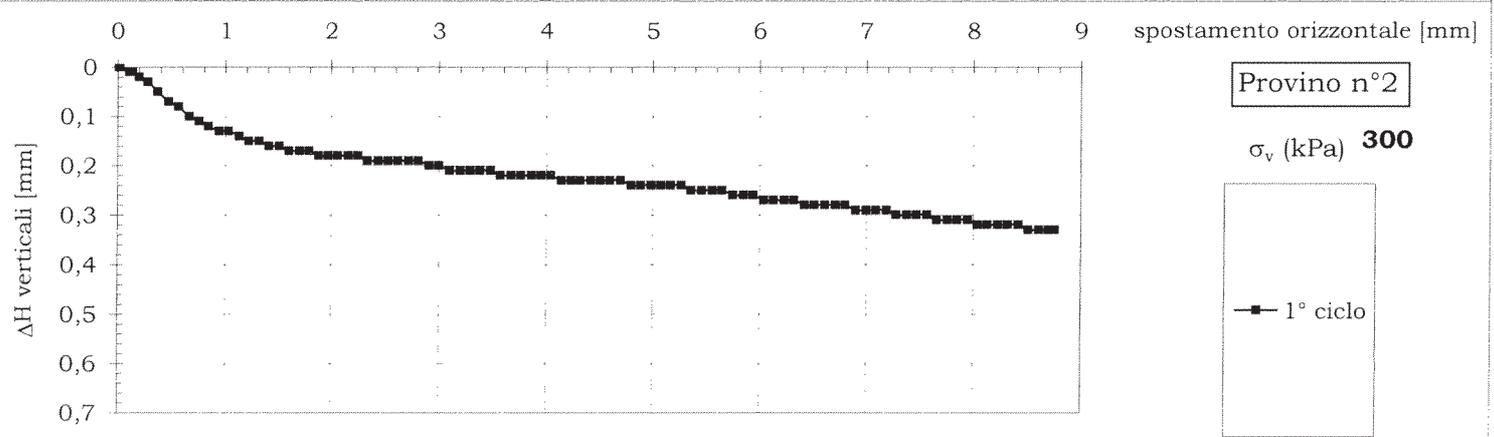
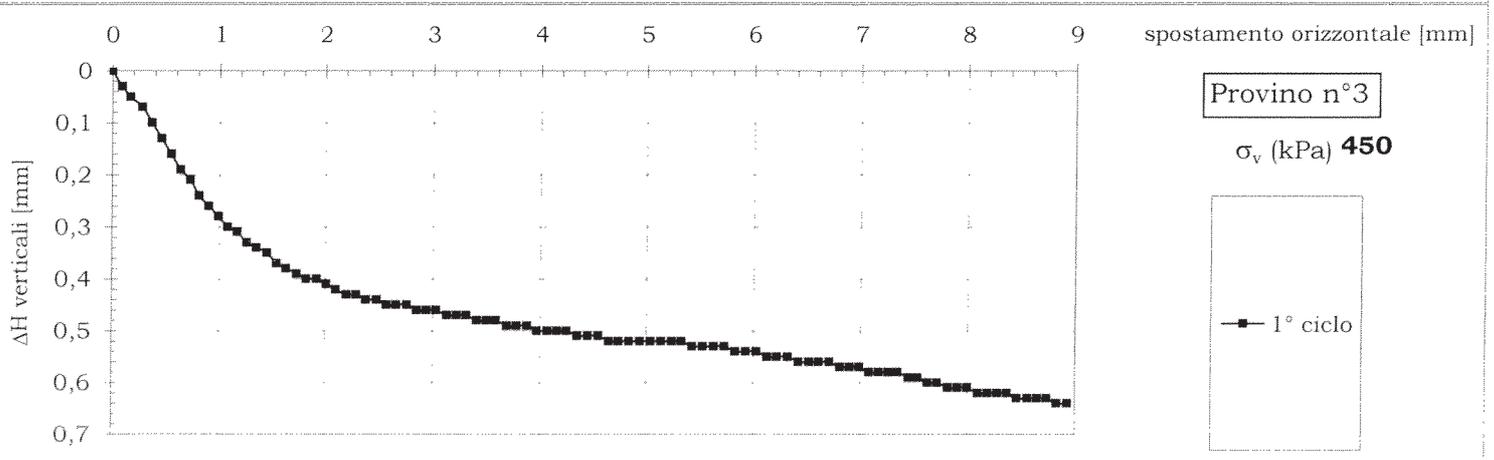
**Diagramma  $\Delta H$  vs. spostamenti**

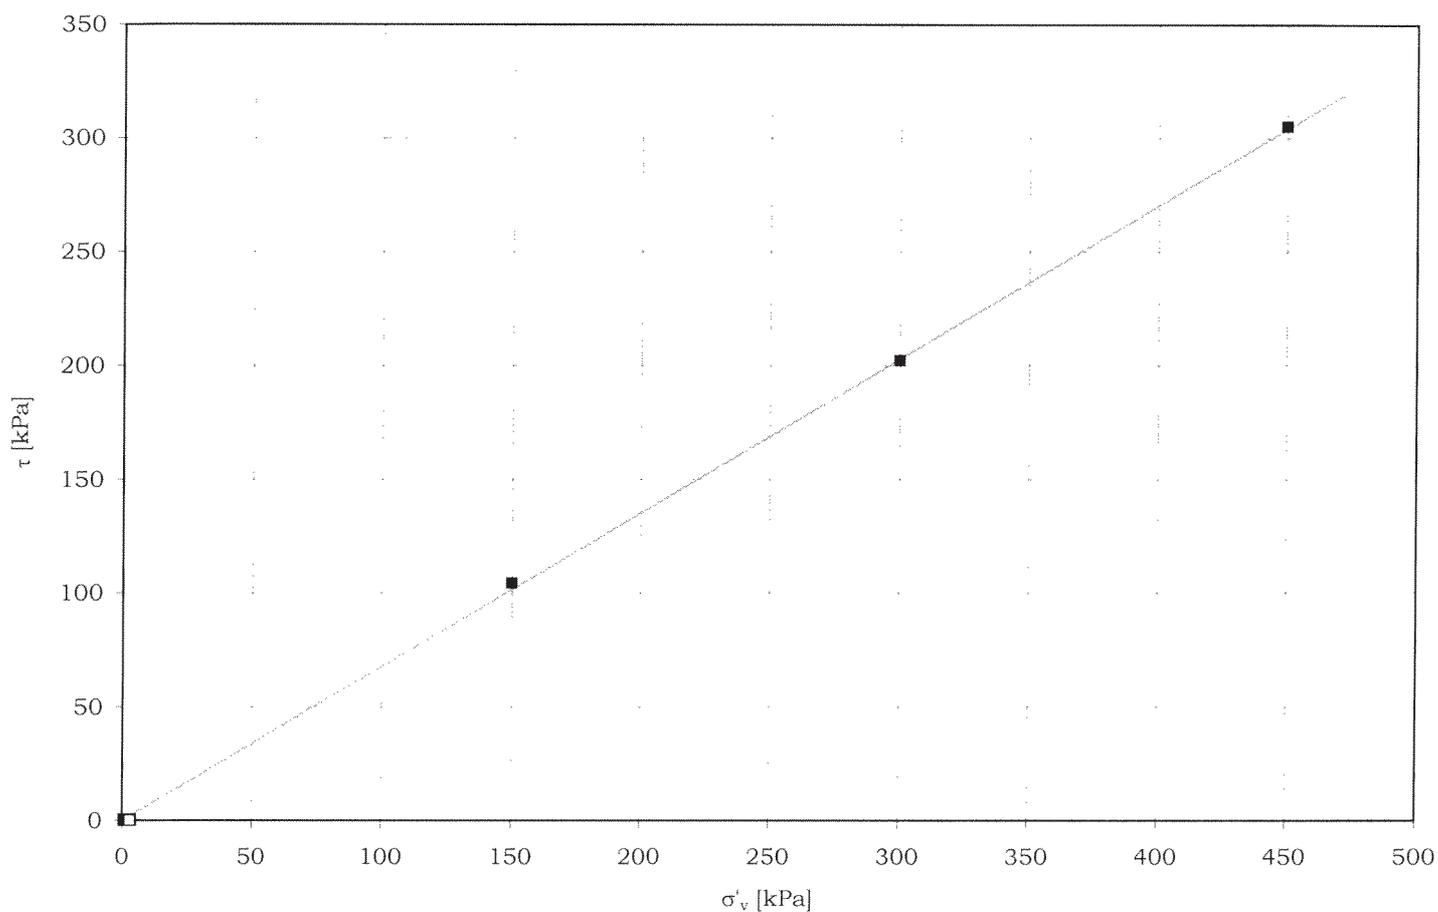
**DIAGRAMMA RIASSUNTIVO**

**Valori di picco ■**

$\sigma'_v$ kPa	$\tau$ kPa	
150	104,31	$\phi' = 34,03^\circ$
300	202,08	$c' = 0,00$ kPa
450	305,14

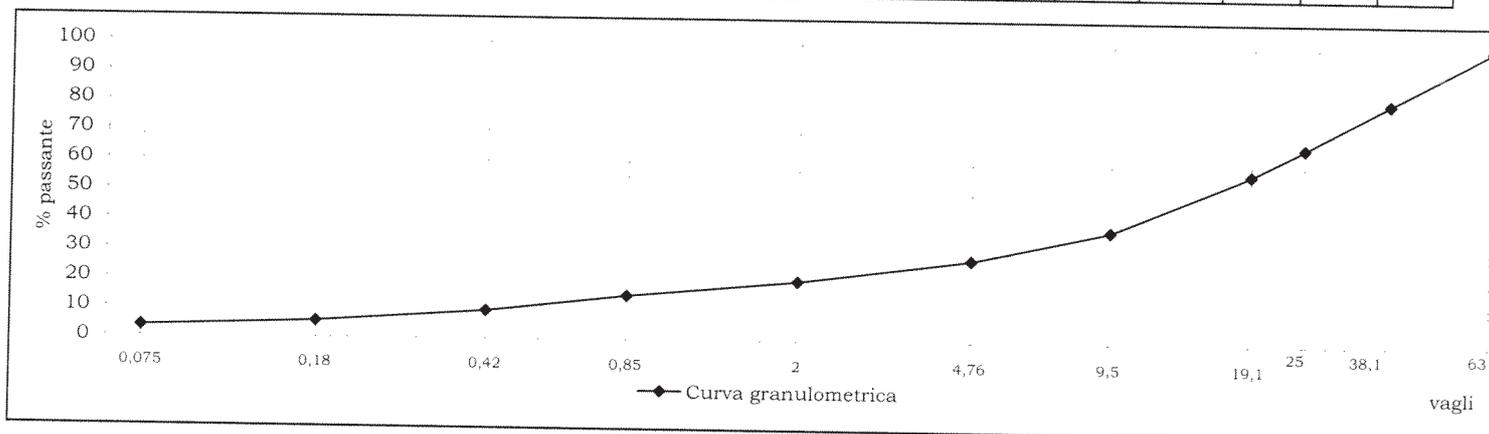
VAGLI	mm	63	38,1	25	19,1	9,5	4,76	2	0,85	0,42	0,18	0,075
Passante	%	100,0	81,8	66,5	57,4	37,9	27,8	20,2	14,9	9,4	5,5	3,5

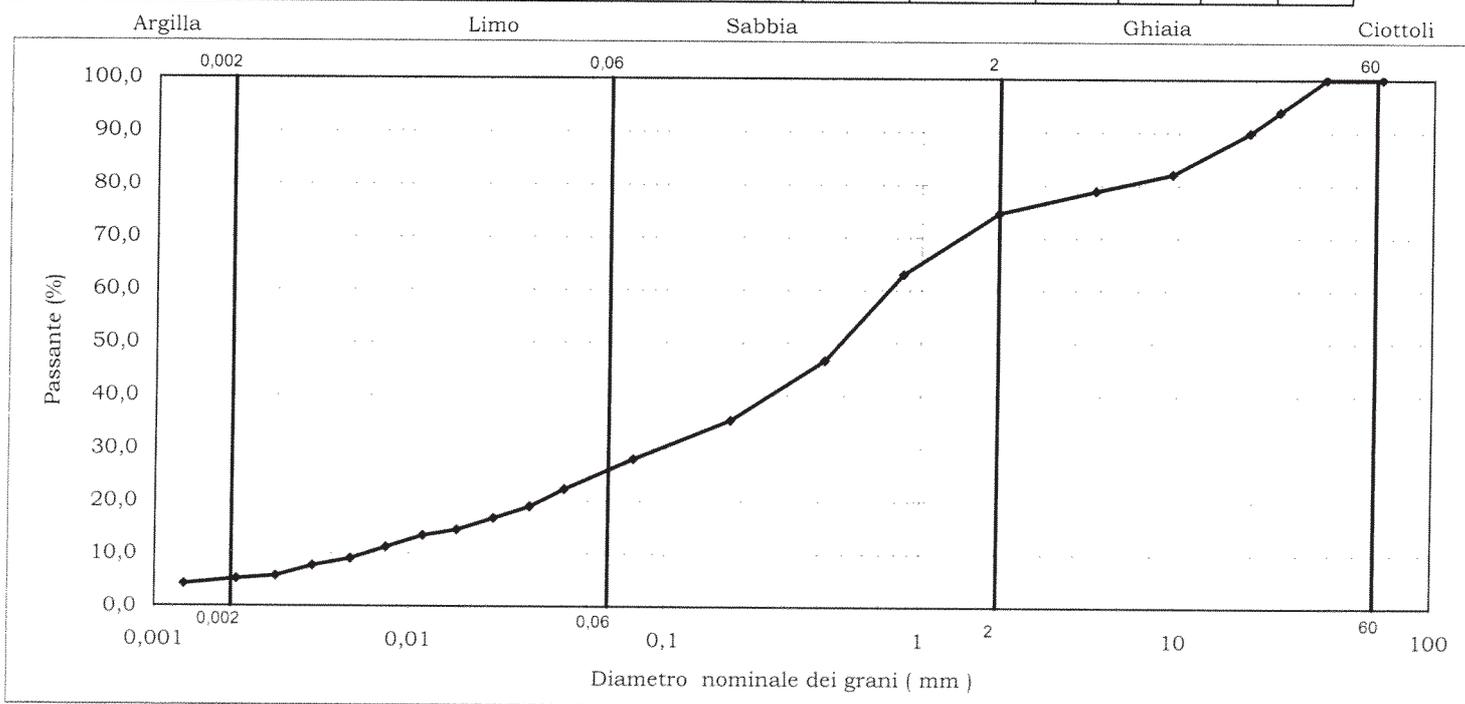
Diametro equivalente (mm)	0,0403	0,0295	0,0213	0,0153	0,0113	0,0081	0,0059	0,0042	0,0030	0,0021	0,0013
Passante (%)	22,3	19,0	16,8	14,6	13,4	11,2	9,0	7,7	5,7	5,2	4,2

Ciottoli	%	-
Ghiaia	%	25
Sabbia	%	49
Limo	%	21
Argilla	%	5

Definizione: Sabbia con ghiaia limosa, tracce di argilla

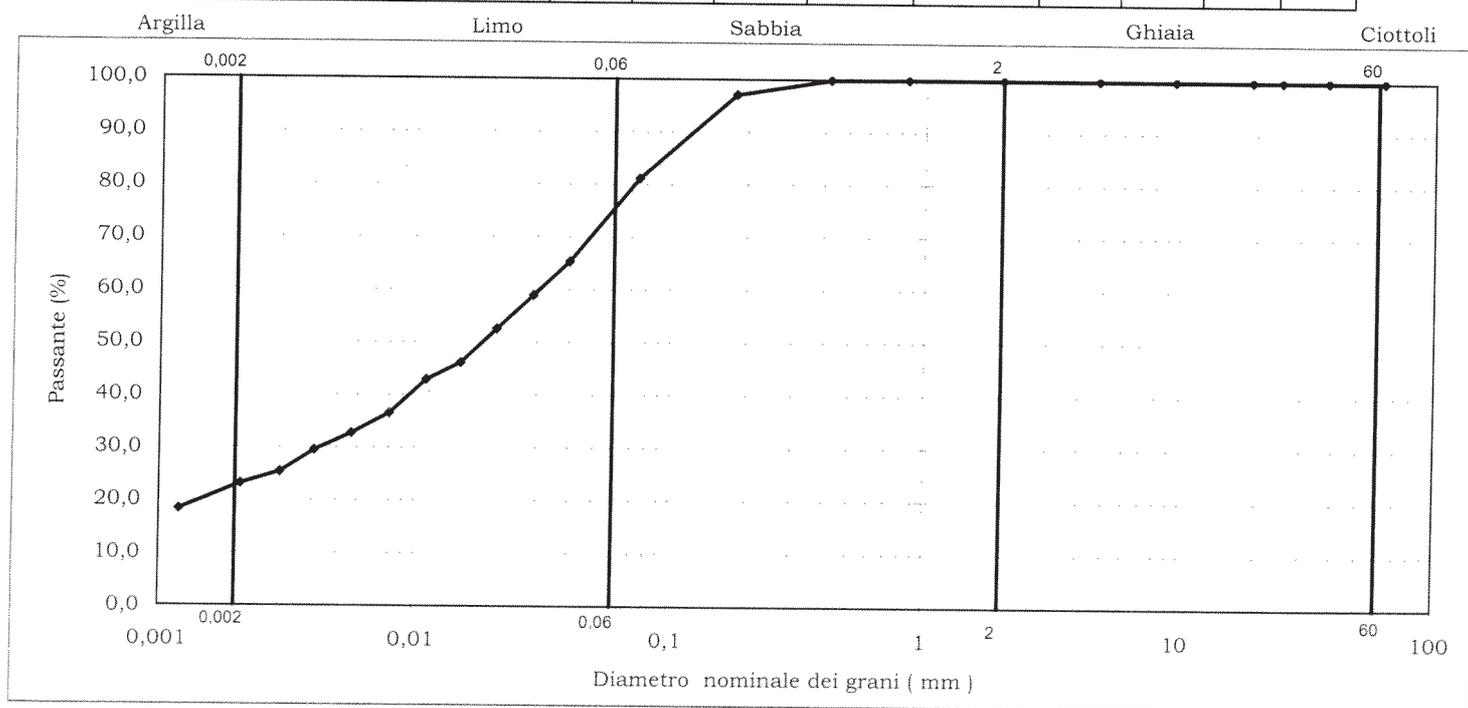
Diametro equivalente (mm)	0,0401	0,0290	0,0209	0,0151	0,0111	0,0080	0,0057	0,0041	0,0030	0,0021	0,0012
Passante (%)	65,3	58,9	52,5	46,1	42,9	36,5	32,6	29,4	25,3	23,1	18,3

Ciottoli	%	-
Ghiaia	%	-
Sabbia	%	24
Limo	%	53
Argilla	%	23

Definizione: Limo sabbioso, argilloso

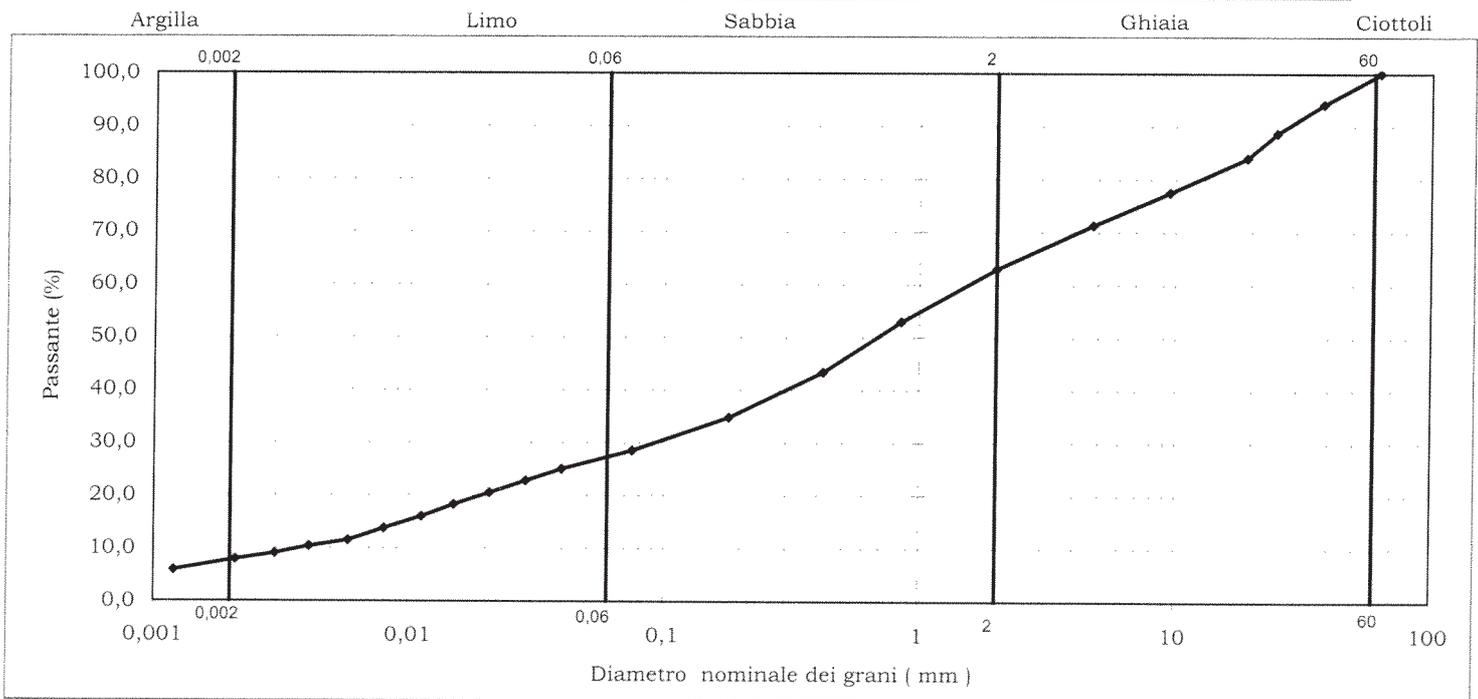
Diametro equivalente (mm)	0,0396	0,0287	0,0207	0,0150	0,0112	0,0080	0,0058	0,0041	0,0030	0,0021	0,0012
Passante (%)	25,0	22,8	20,5	18,3	16,0	13,8	11,5	10,4	9,0	7,9	5,9

Ciottoli	%	-
Ghiaia	%	37
Sabbia	%	36
Limo	%	20
Argilla	%	7

Definizione: Ghiaia e sabbia, limosa debolmente argillosa

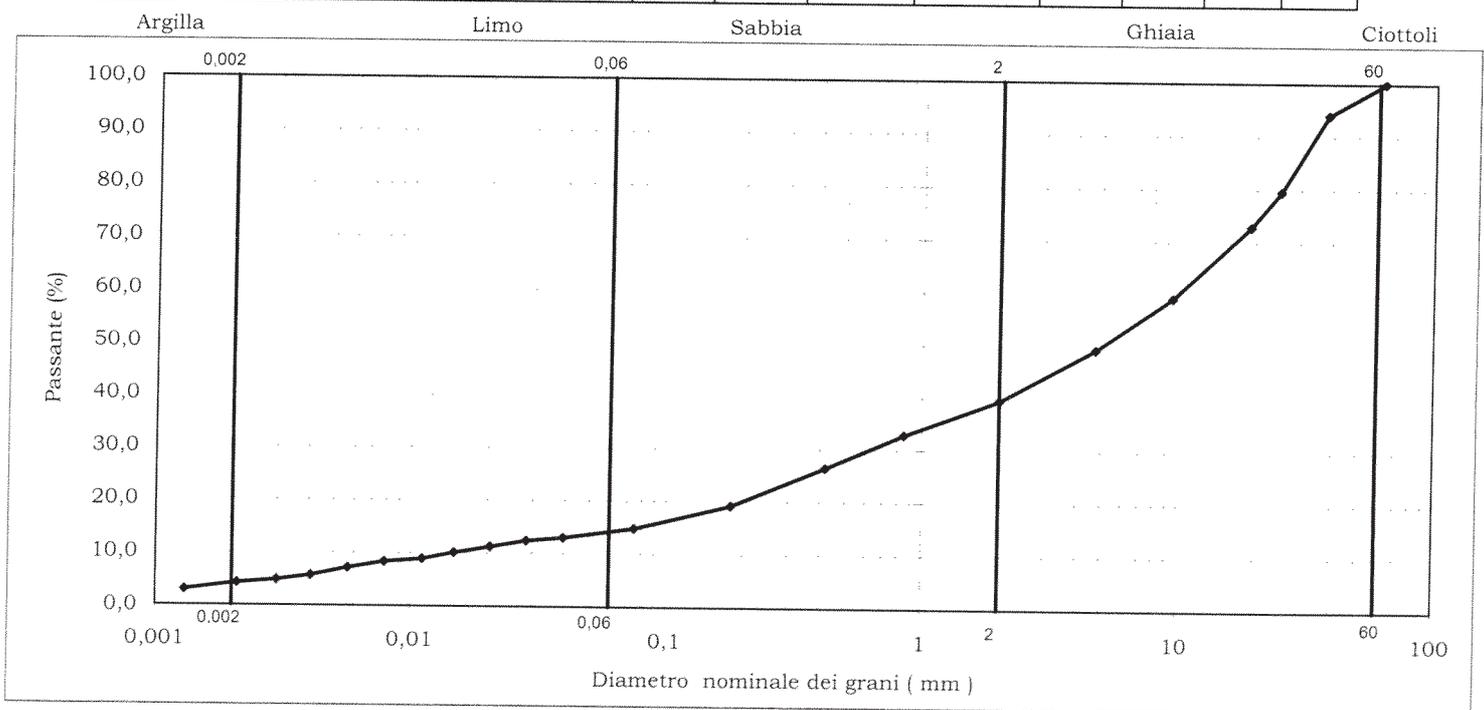
Diametro equivalente (mm)	0,0396	0,0284	0,0205	0,0148	0,0111	0,0079	0,0057	0,0041	0,0030	0,0021	0,0013
Passante (%)	13,0	12,4	11,2	10,1	8,9	8,3	7,1	5,7	4,8	4,2	2,9

Ciottoli	%	-
Ghiaia	%	61
Sabbia	%	25
Limo	%	10
Argilla	%	4

Definizione: Ghiaia con sabbia debolmente limosa, tracce di argilla.
