Collegamento tra l'A4 (Torino-Milano) in località Santhià, Biella, Gattinara e l'A26 (Genova Voltri-Gravellona) in località Ghemme. Lotto 1

**PROGETTO DEFINITIVO**

DOCUMENTAZIONE PROVE DI LABORATORIO PREESISTENTI

CODICE ELAB. T00GE00GEORE03

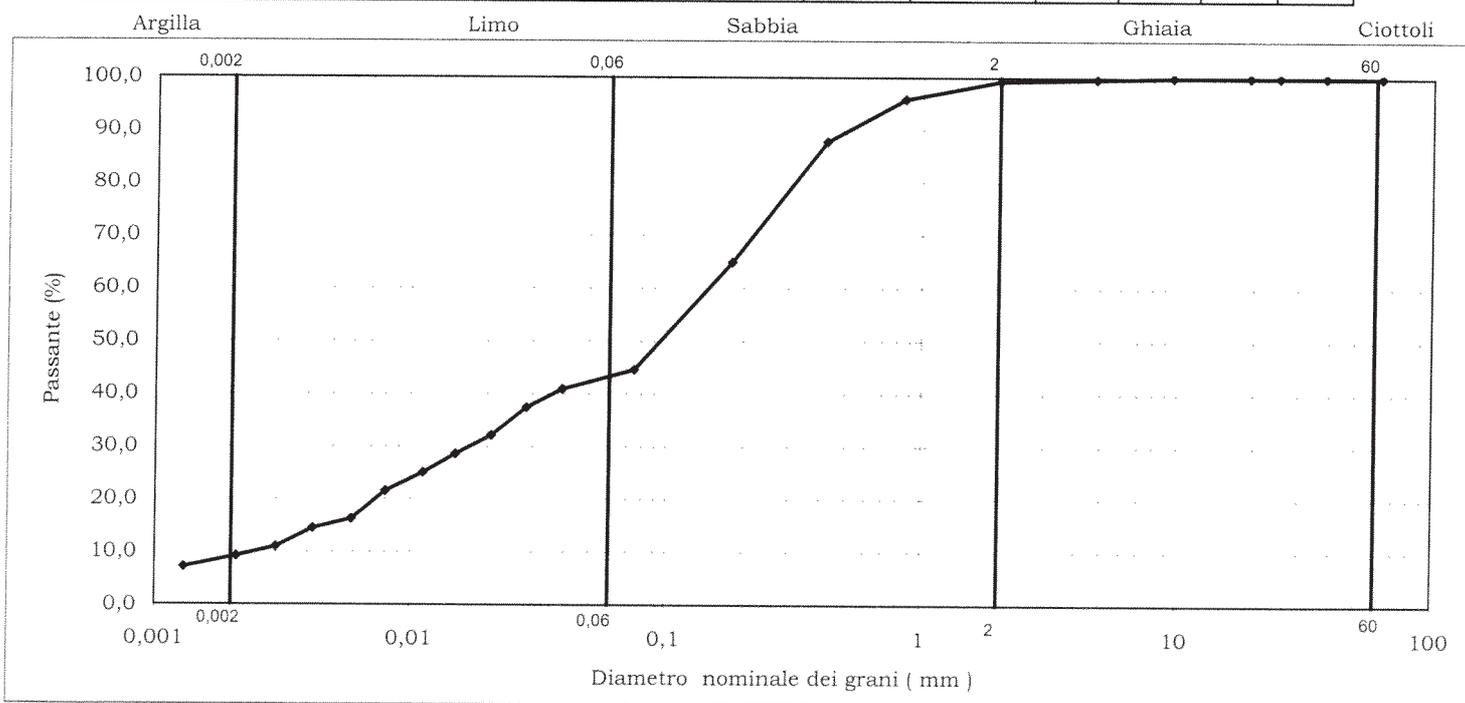
Diametro equivalente (mm)	0,0392	0,0284	0,0207	0,0150	0,0112	0,0080	0,0059	0,0042	0,0030	0,0021	0,0013
Passante (%)	40,9	37,4	32,1	28,6	25,0	21,5	16,2	14,5	10,9	9,2	7,1

Ciottoli	%	-
Ghiaia	%	1
Sabbia	%	56
Limo	%	34
Argilla	%	9

Definizione: Sabbia con limo, debolmente argillosa, tracce di ghiaia

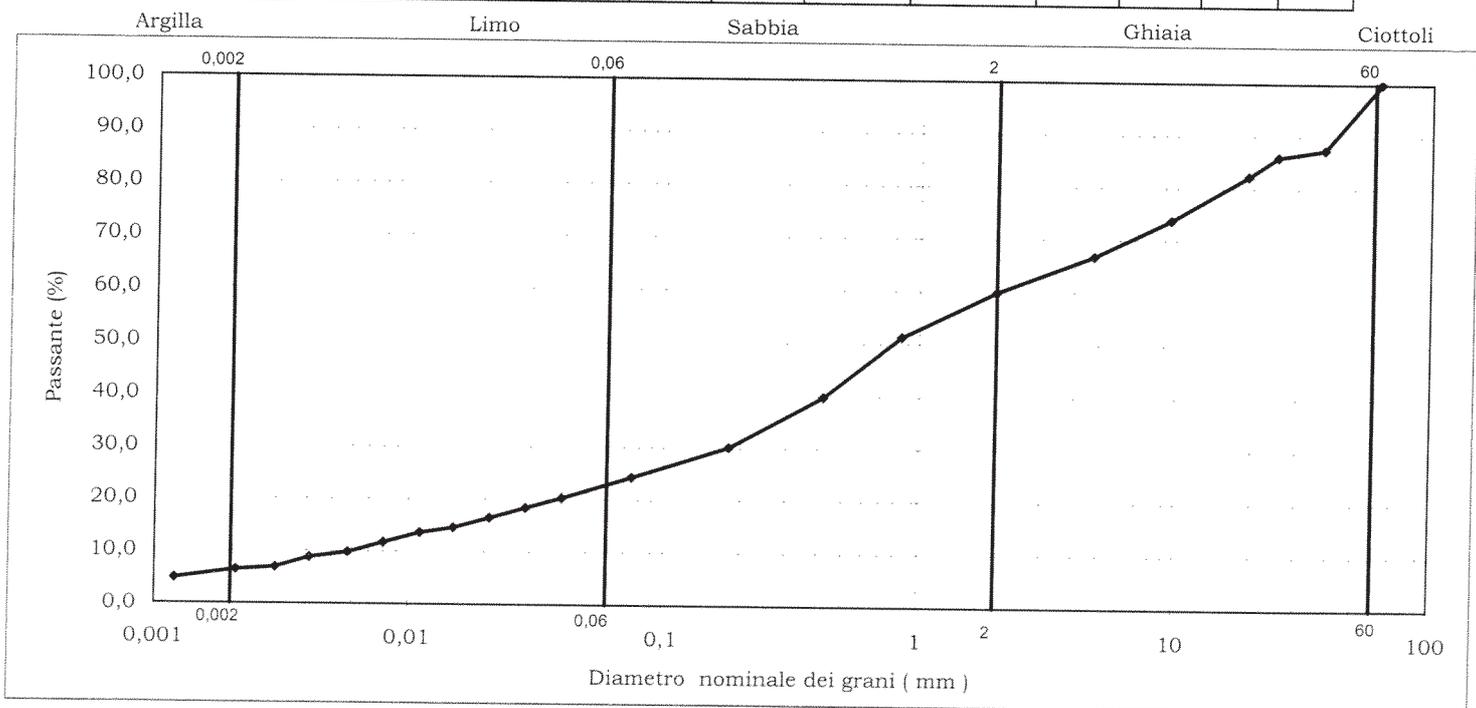
Diametro equivalente (mm)	0,0399	0,0288	0,0208	0,0150	0,0111	0,0080	0,0058	0,0041	0,0030	0,0021	0,0012
Passante (%)	20,3	18,4	16,5	14,5	13,6	11,7	9,8	8,8	6,9	6,4	4,8

Ciottoli	%	-
Ghiaia	%	40
Sabbia	%	37
Limo	%	17
Argilla	%	6

Definizione: Ghiaia con sabbia, limosa, debolmente argillosa

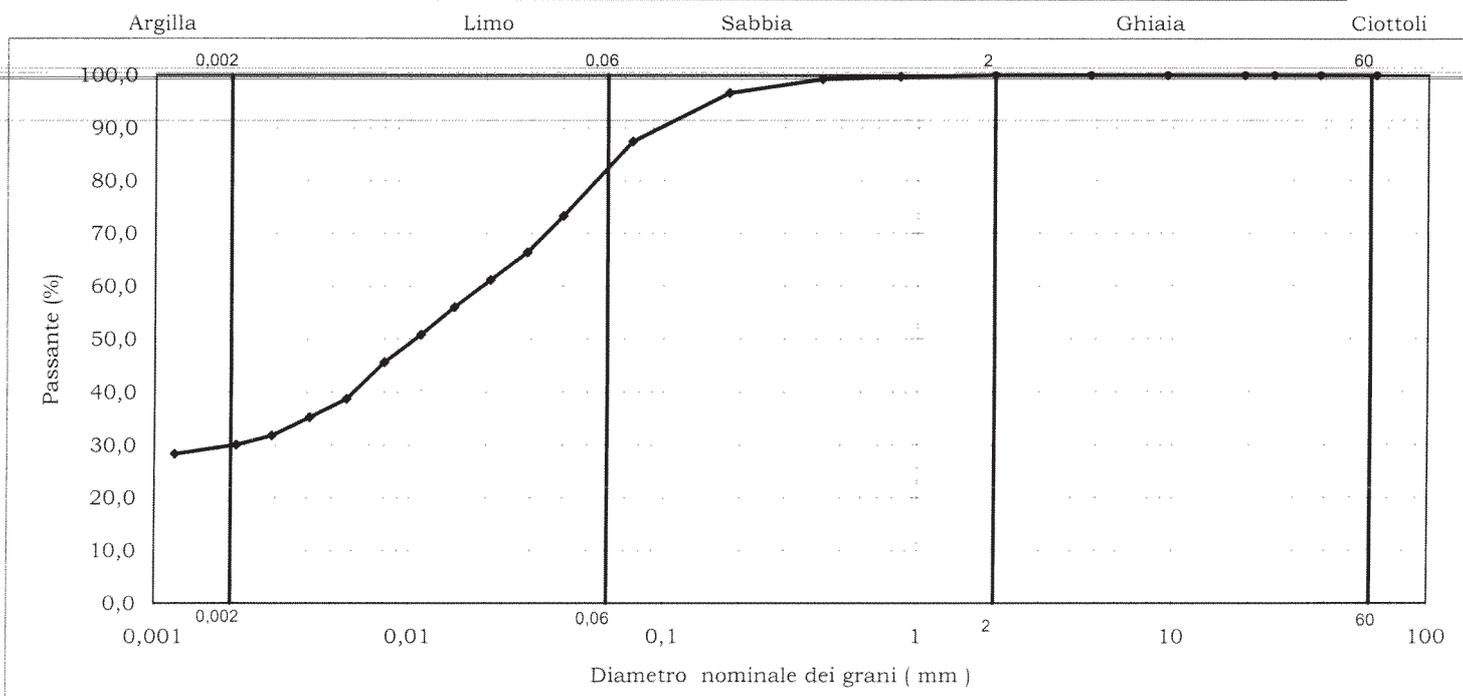
Diametro equivalente (mm)	0,0401	0,0290	0,0208	0,0150	0,0111	0,0080	0,0057	0,0041	0,0029	0,0021	0,0012
Passante (%)	73,3	66,3	61,2	56,0	50,8	45,6	38,7	35,2	31,8	30,1	28,3

Ciottoli	%	-
Ghiaia	%	-
Sabbia	%	18
Limo	%	52
Argilla	%	30

Definizione: Limo con argilla, sabbioso

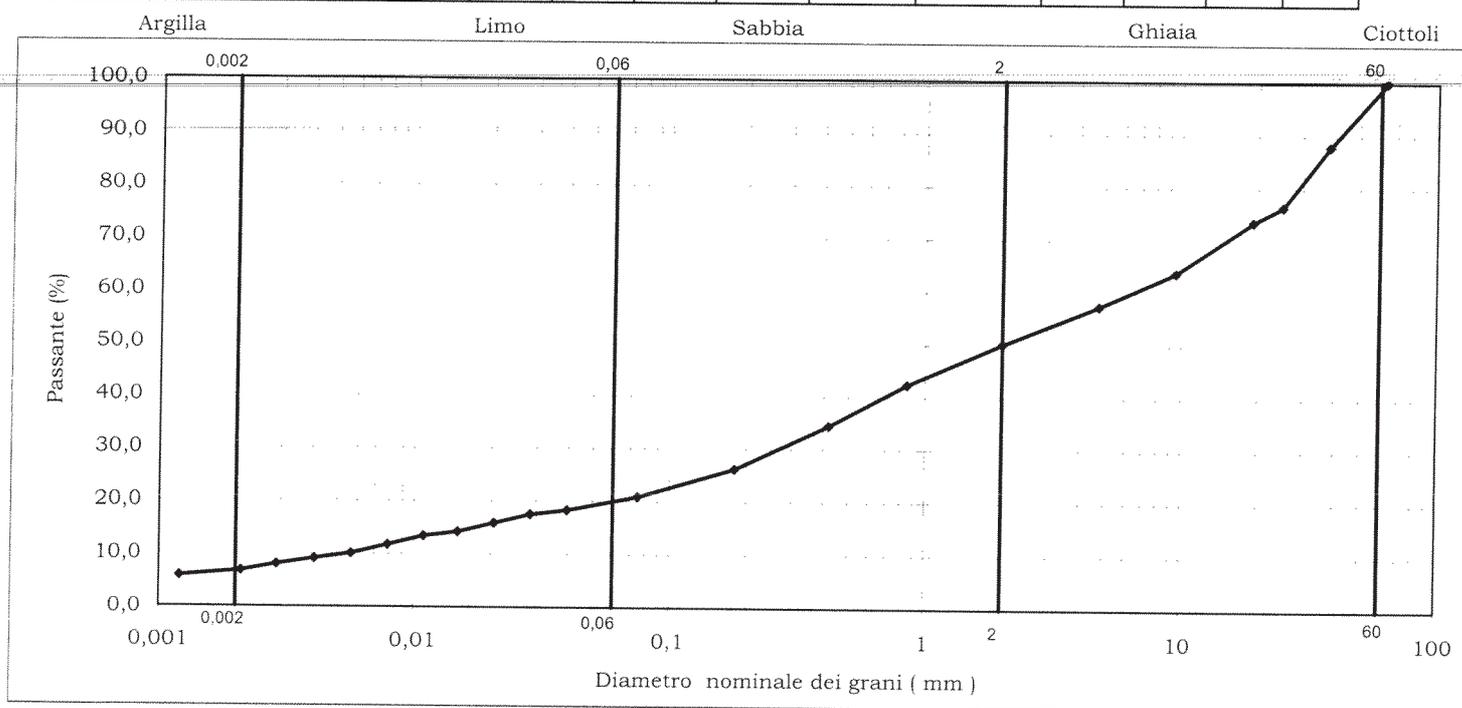
Diametro equivalente (mm)	0,0396	0,0284	0,0205	0,0148	0,0109	0,0079	0,0057	0,0041	0,0029	0,0021	0,0012
Passante (%)	18,3	17,5	15,9	14,2	13,4	11,7	10,1	9,1	8,0	6,8	5,8

Ciottoli	%	-
Ghiaia	%	50
Sabbia	%	30
Limo	%	14
Argilla	%	6

Definizione: Ghiaia con sabbia, limosa, debolmente argillosa.

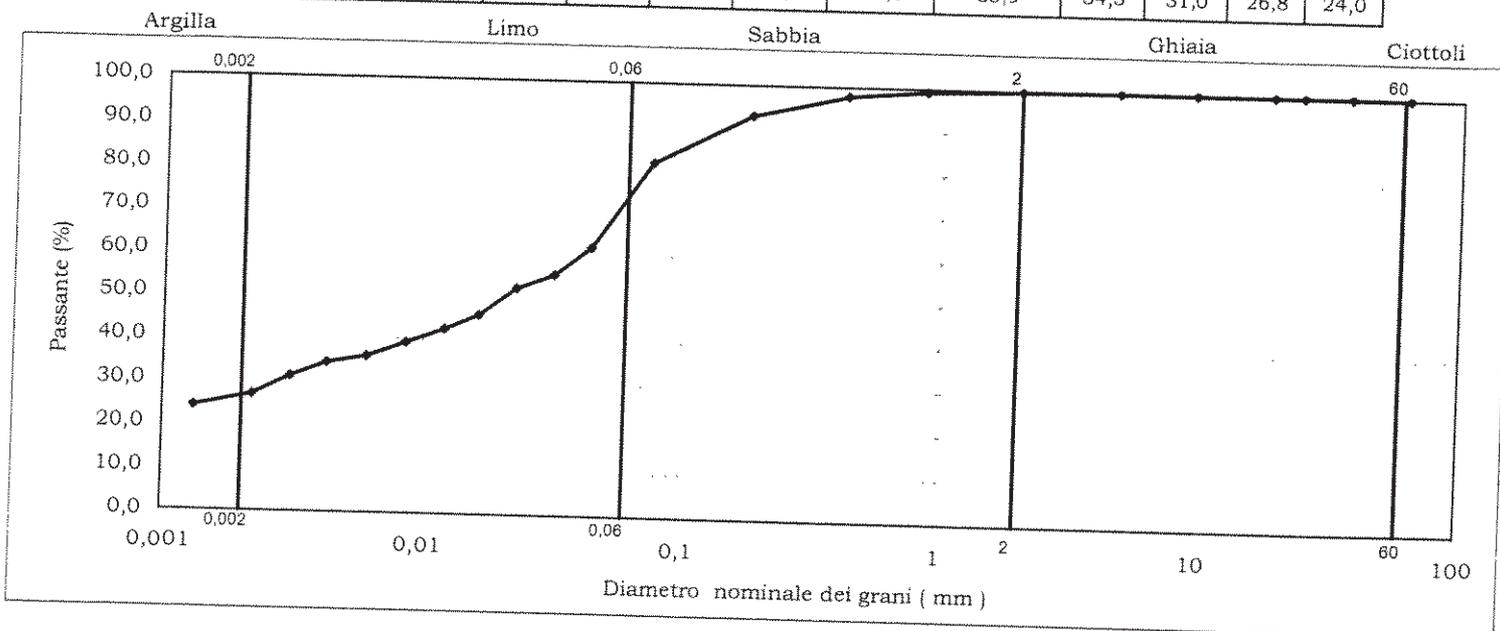
Diametro equivalente (mm)	0,0435	0,0315	0,0225	0,0162	0,0120	0,0086	0,0061	0,0043	0,0031	0,0022	0,0013
Passante (%)	61,7	55,2	52,0	45,7	42,3	39,1	35,9	34,3	31,0	26,8	24,0

Ciottoli	%	-
Ghiaia	%	-
Sabbia	%	17
Limo	%	40
Argilla	%	26

Definizione: Limo con argilla, sabbioso

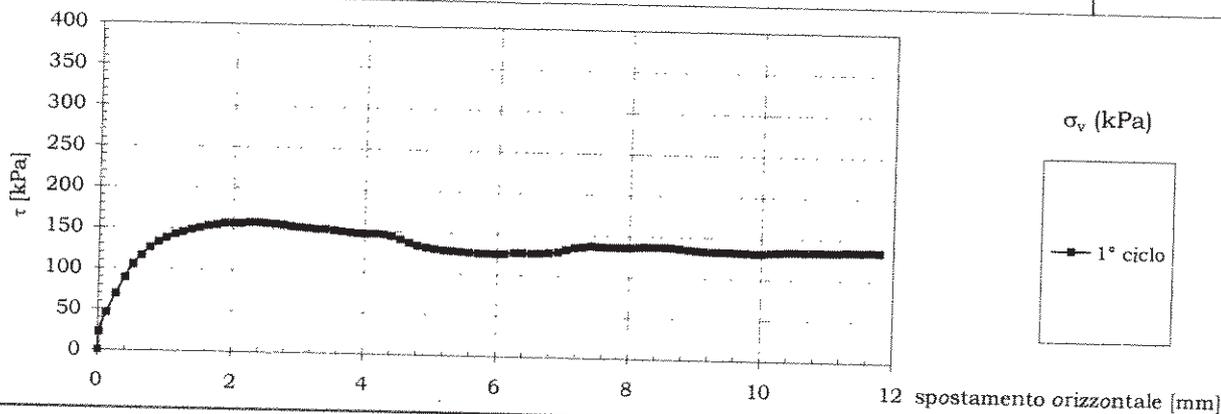
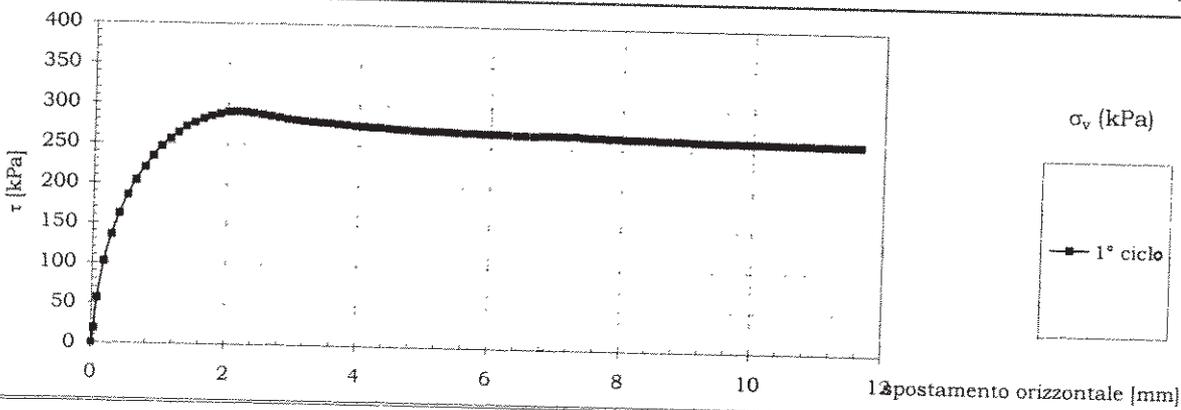
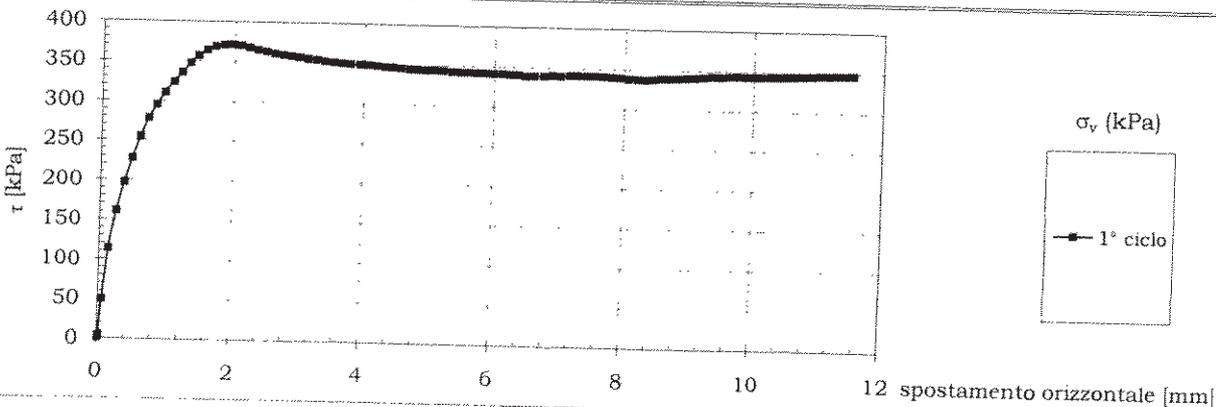
### Diagramma tensioni vs. spostamenti

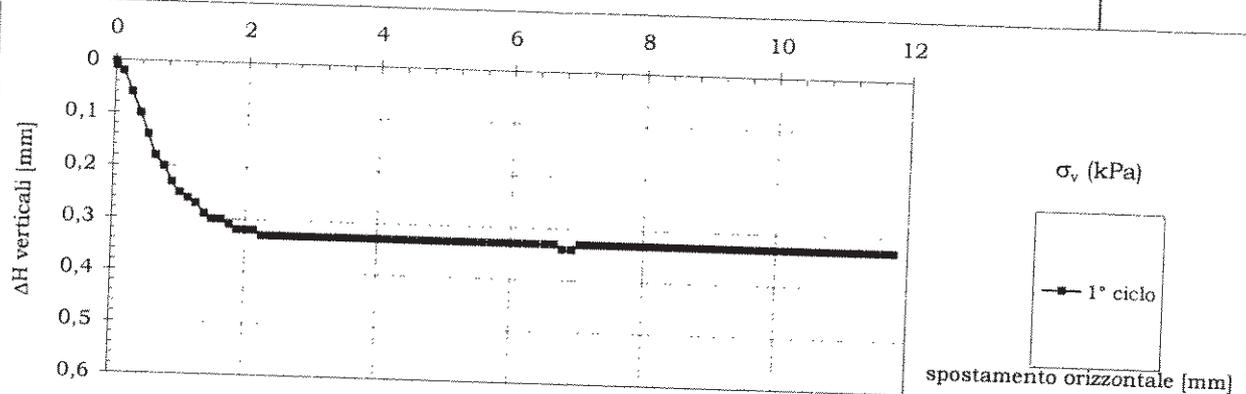
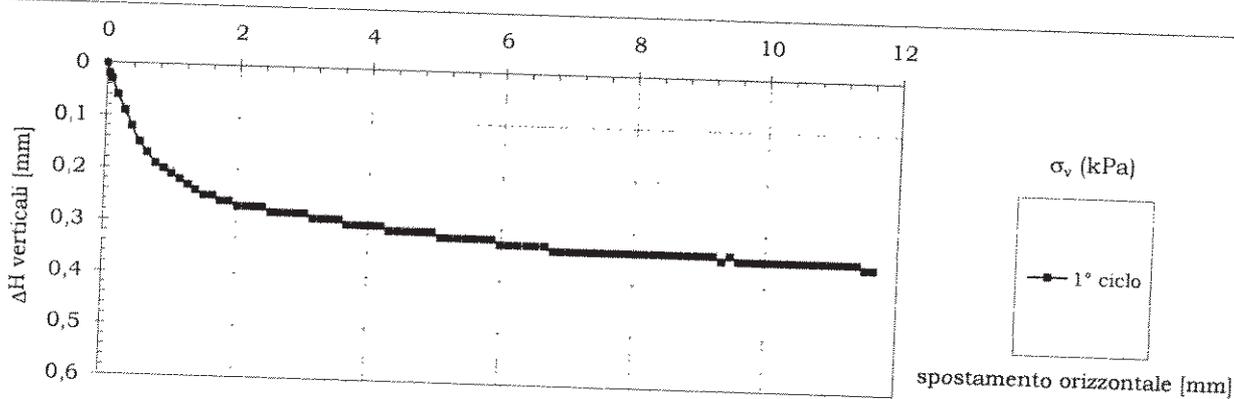
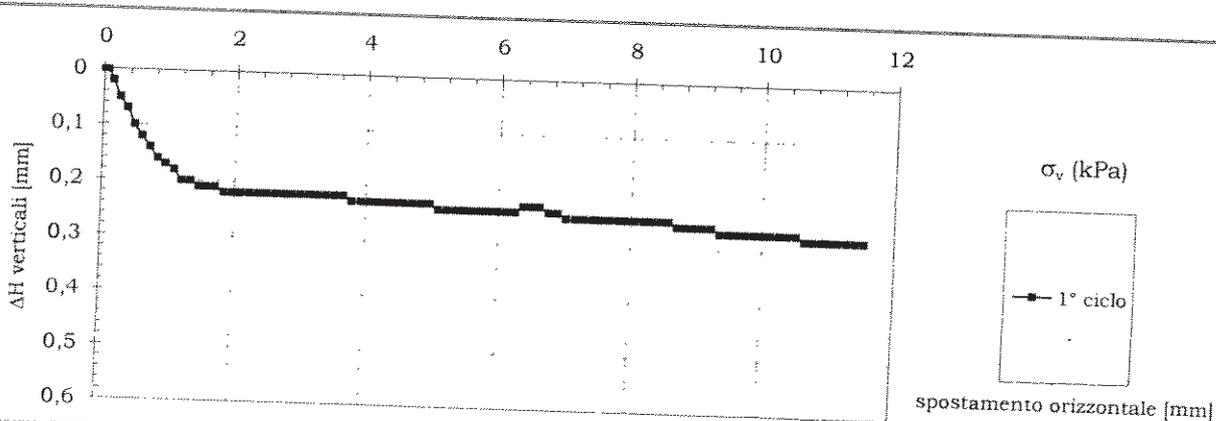
### Diagramma $\Delta H$ vs. spostamenti

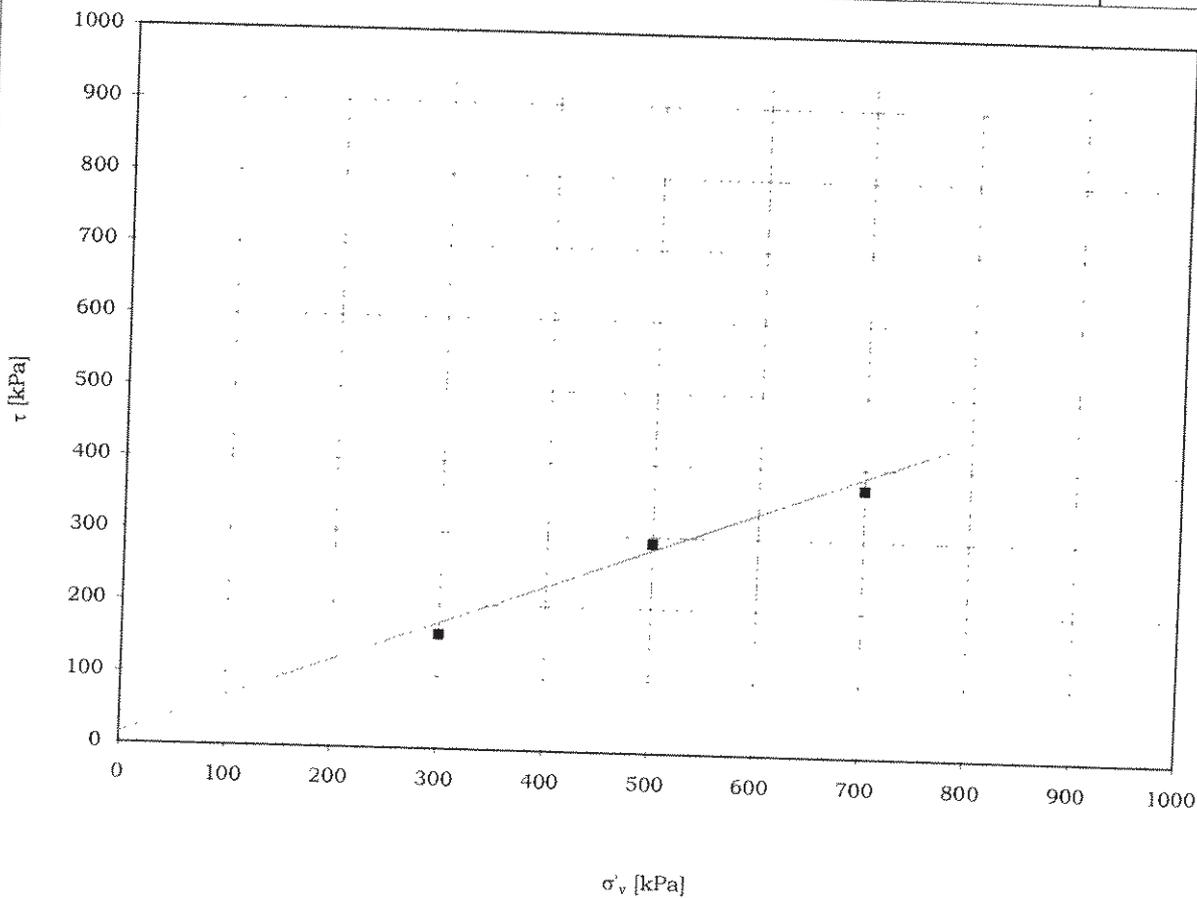
### DIAGRAMMA RIASSUNTIVO

#### Valori di picco

$\sigma_v$ kPa	$\tau$ kPa	
300	158,54	$\phi' = 28,00^\circ$ $c' = 15,00$ kPa
500	290,64	
700	371,36

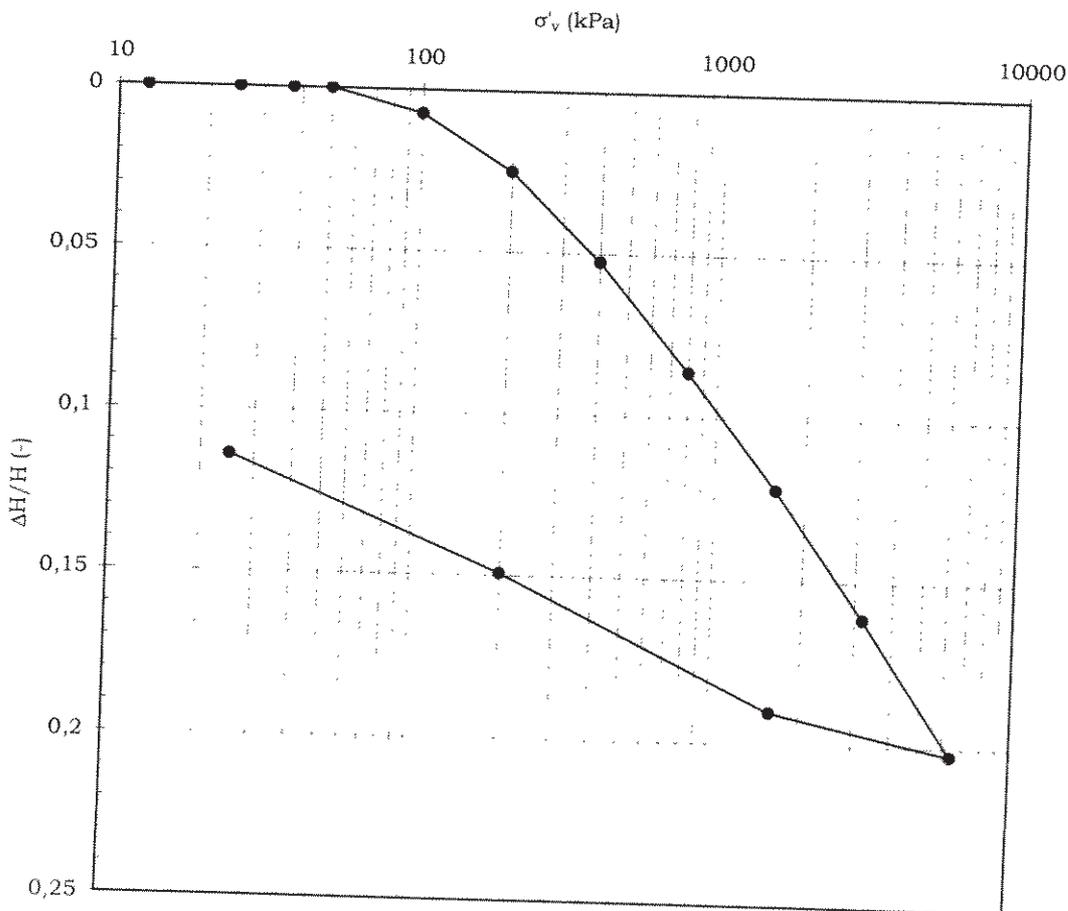
Sondaggio: S13/2010	Campione: C11	Profondità: 1.50 - 2.00 m
Data inizio prove: 19/10/2010		
<b>PROVA EDOMETRICA</b>		
Norme di riferimento: ASTM D 2435 - Raccomandazioni AGI 1994		
<b>Diagramma <math>\Delta H/H</math> vs. carico</b>

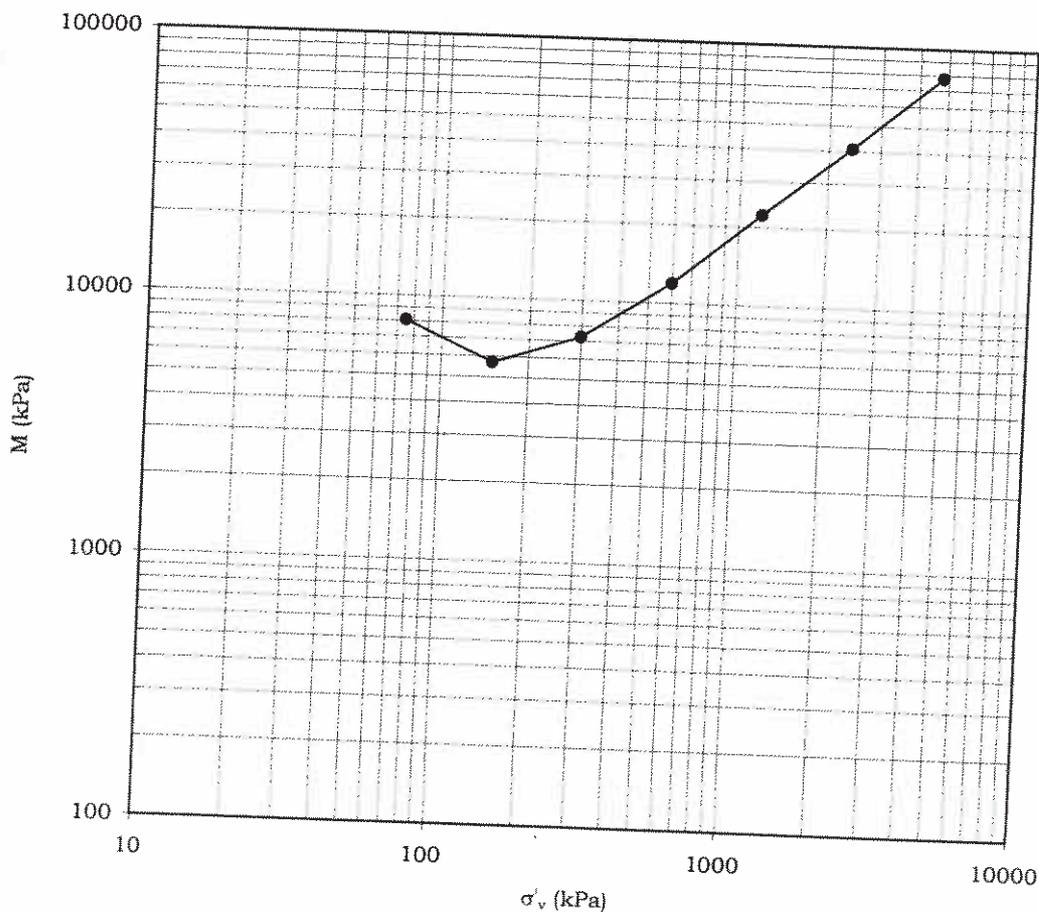
Sondaggio: S13/2010	Campione: C11	Profondità: 1.50 - 2.00 m
Data inizio prove: 19/10/2010		
<b>PROVA EDOMETRICA</b>		
Norme di riferimento: ASTM D 2435 - Raccomandazioni AGI 1994		
<b>Diagramma Modulo vs. carico</b>

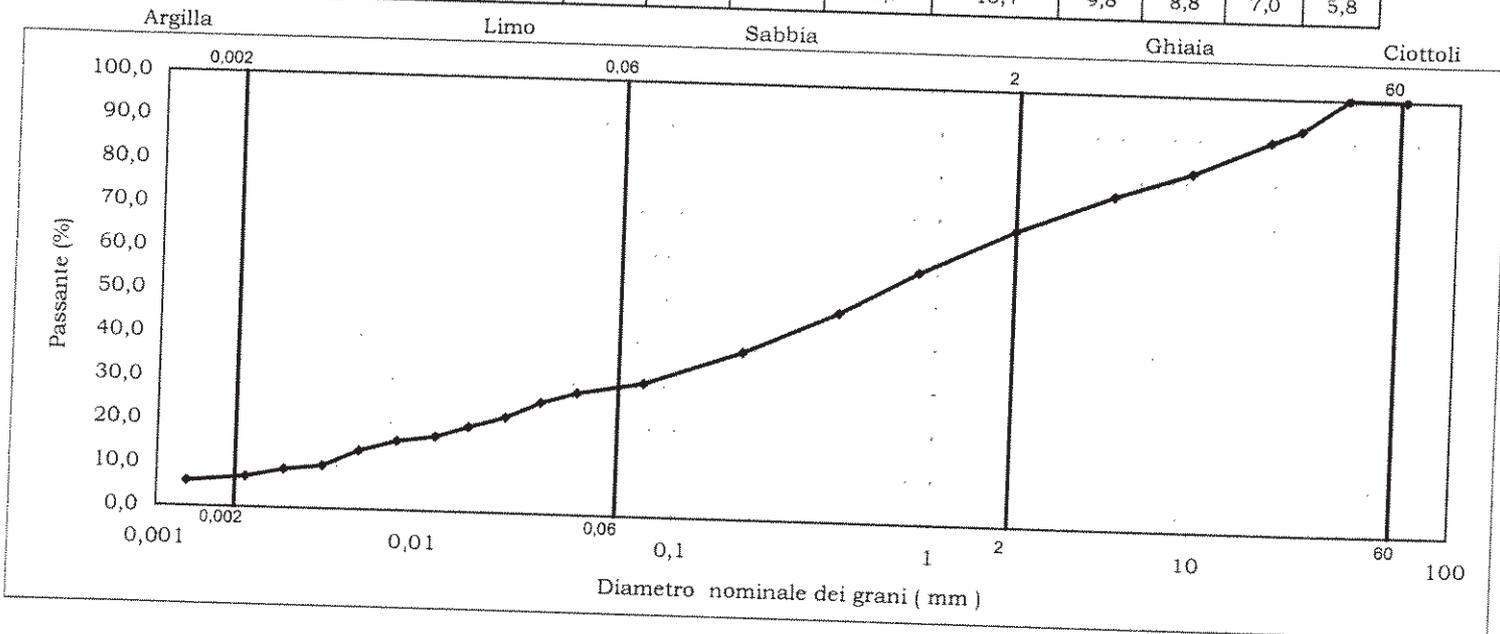
Diametro equivalente (mm)	0,0415	0,0301	0,0220	0,0159	0,0119	0,0085	0,0061	0,0044	0,0031	0,0022	0,0013
Passante (%)	28,0	25,5	21,9	19,5	17,1	15,9	13,4	9,8	8,8	7,0	5,8

Ciottoli	%	-
Ghiaia	%	32
Sabbia	%	38
Limo	%	23
Argilla	%	7

Definizione: Sabbia con ghiaia sabbiosa, debolmente argillosa

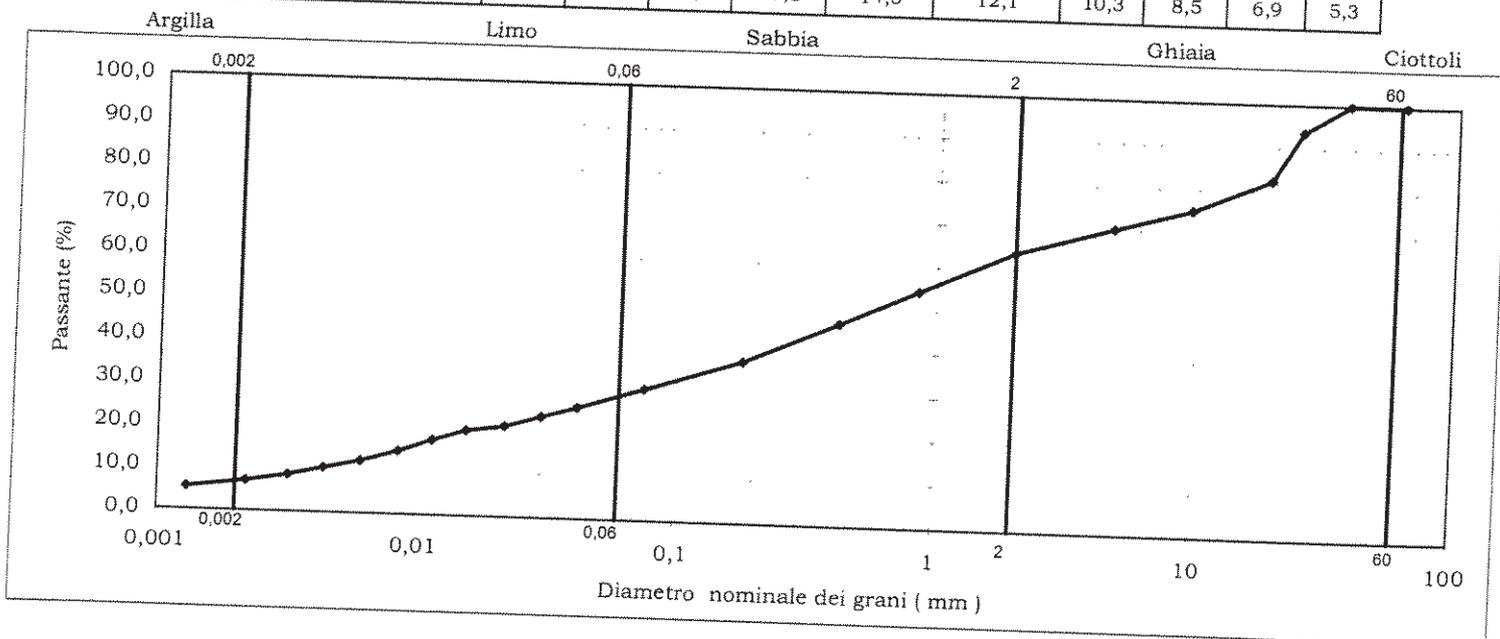
Diametro equivalente (mm)	0,0414	0,0300	0,0217	0,0155	0,0115	0,0085	0,0061	0,0044	0,0032	0,0022	0,0013
Passante (%)	25,6	23,2	20,8	19,6	17,3	14,5	12,1	10,3	8,5	6,9	5,3

Ciottoli	%	-
Ghiaia	%	36
Sabbia	%	35
Limo	%	23
Argilla	%	6

Definizione: Ghiaia e sabbia, limosa, debolmente argillosa

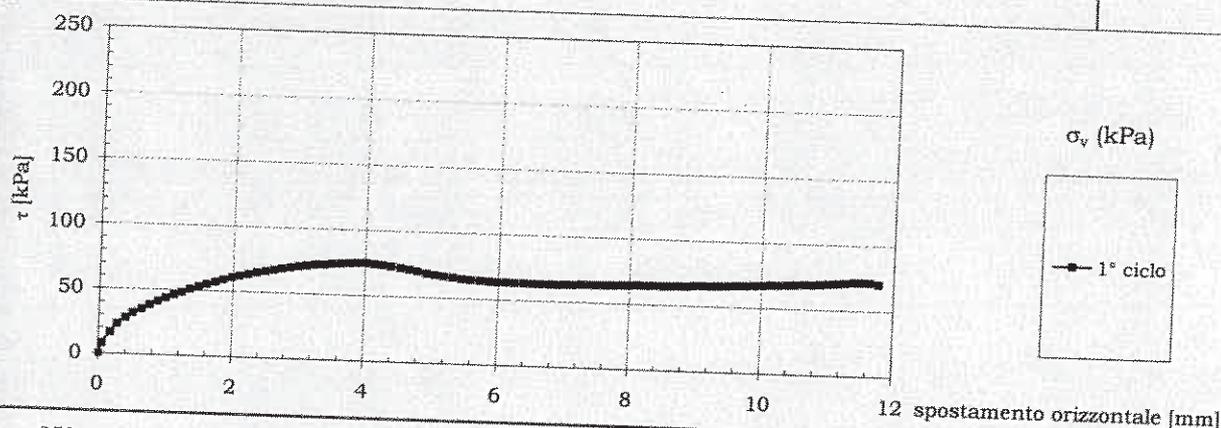
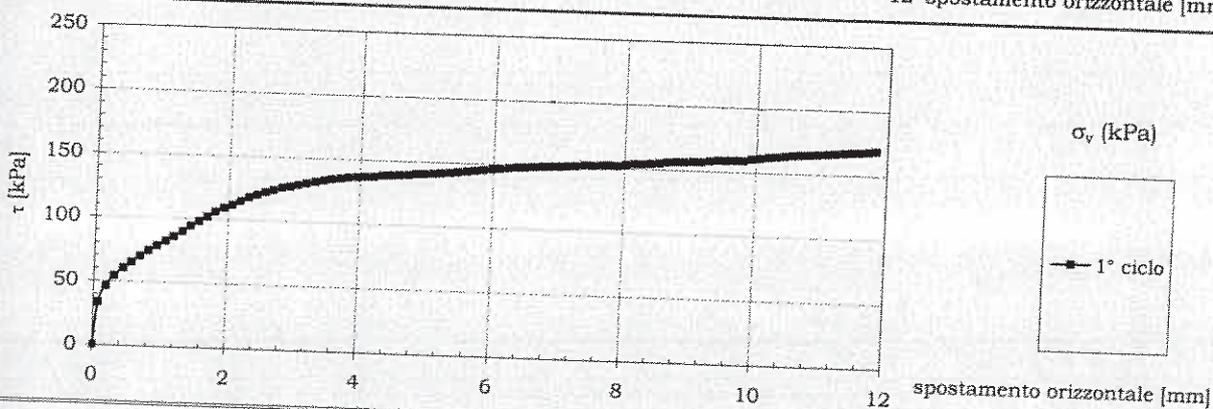
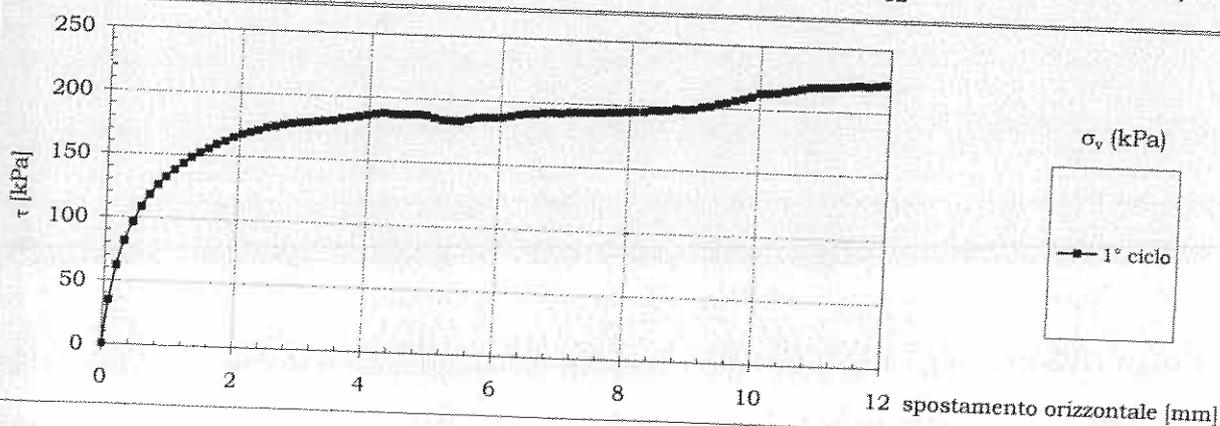
### Diagramma tensioni vs. spostamenti

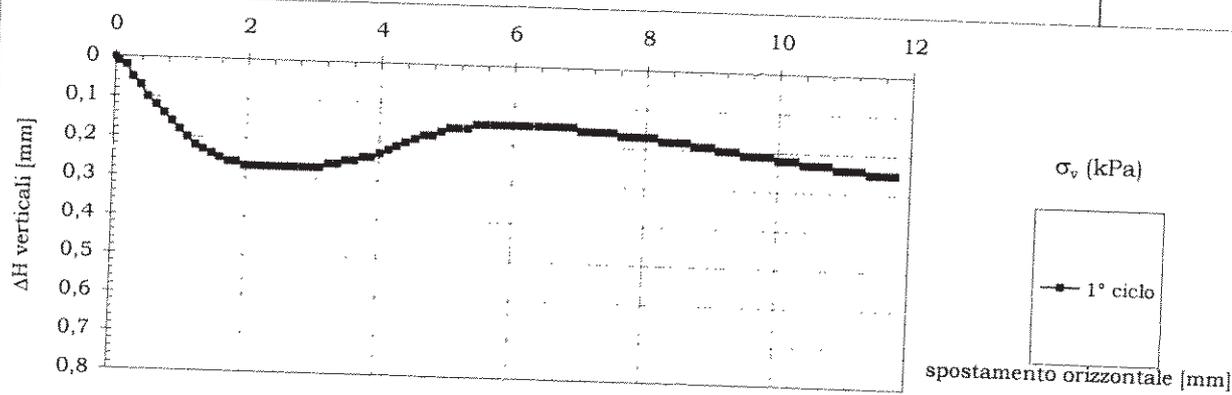
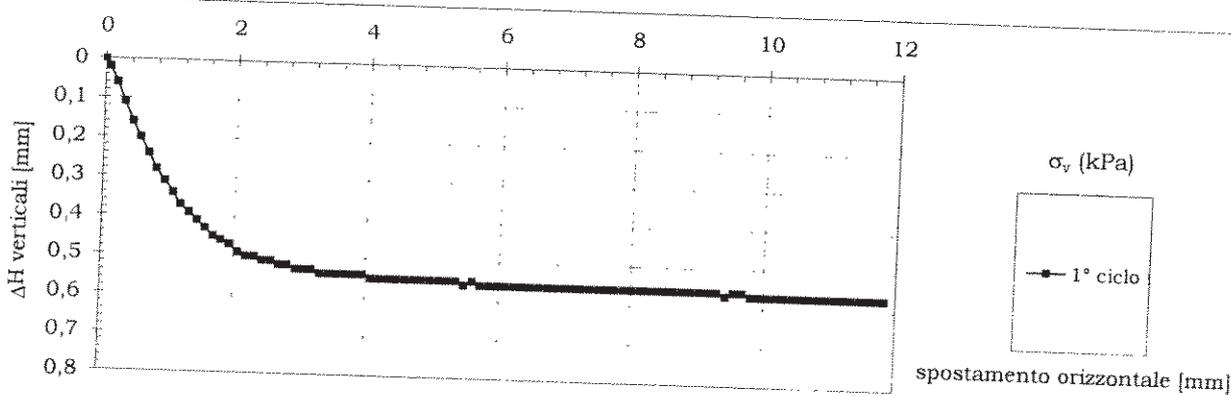
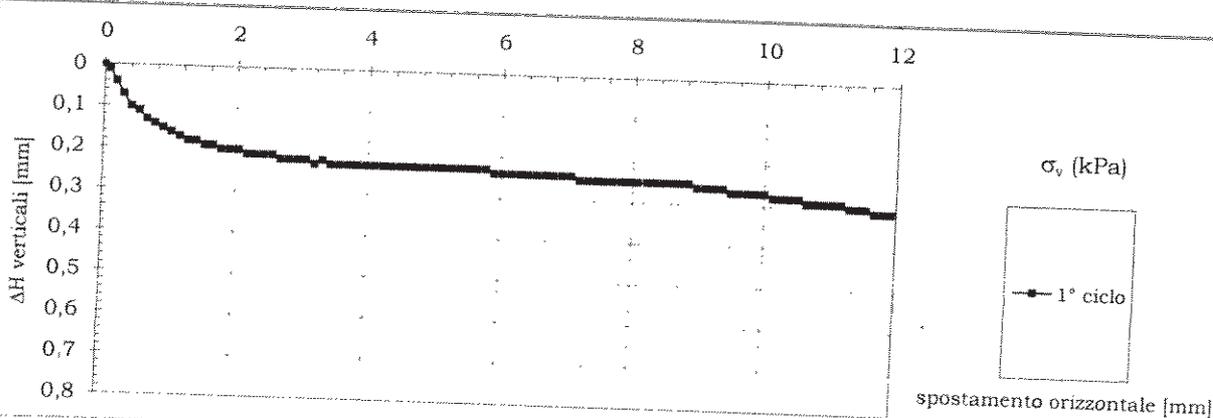
### Diagramma $\Delta H$ vs. spostamenti

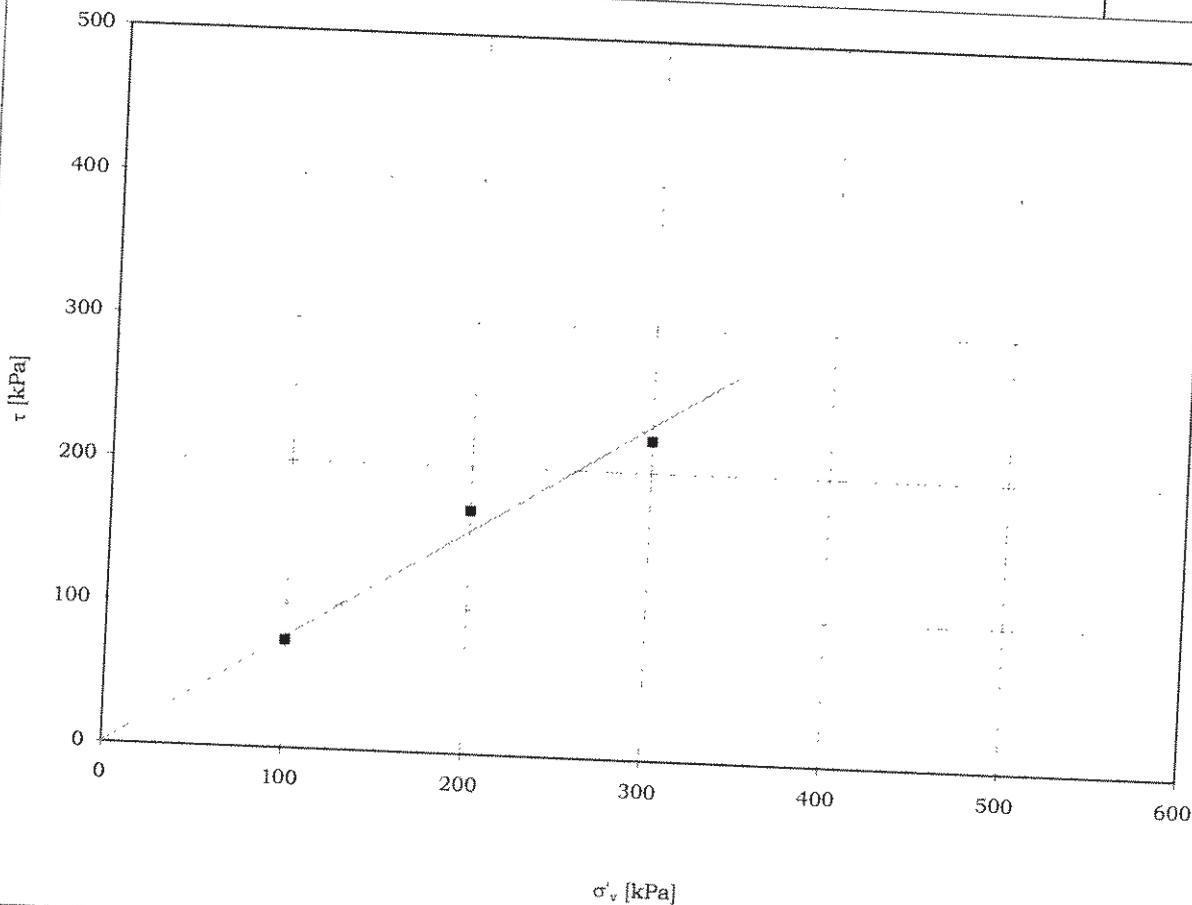
### DIAGRAMMA RIASSUNTIVO

#### Valori di picco

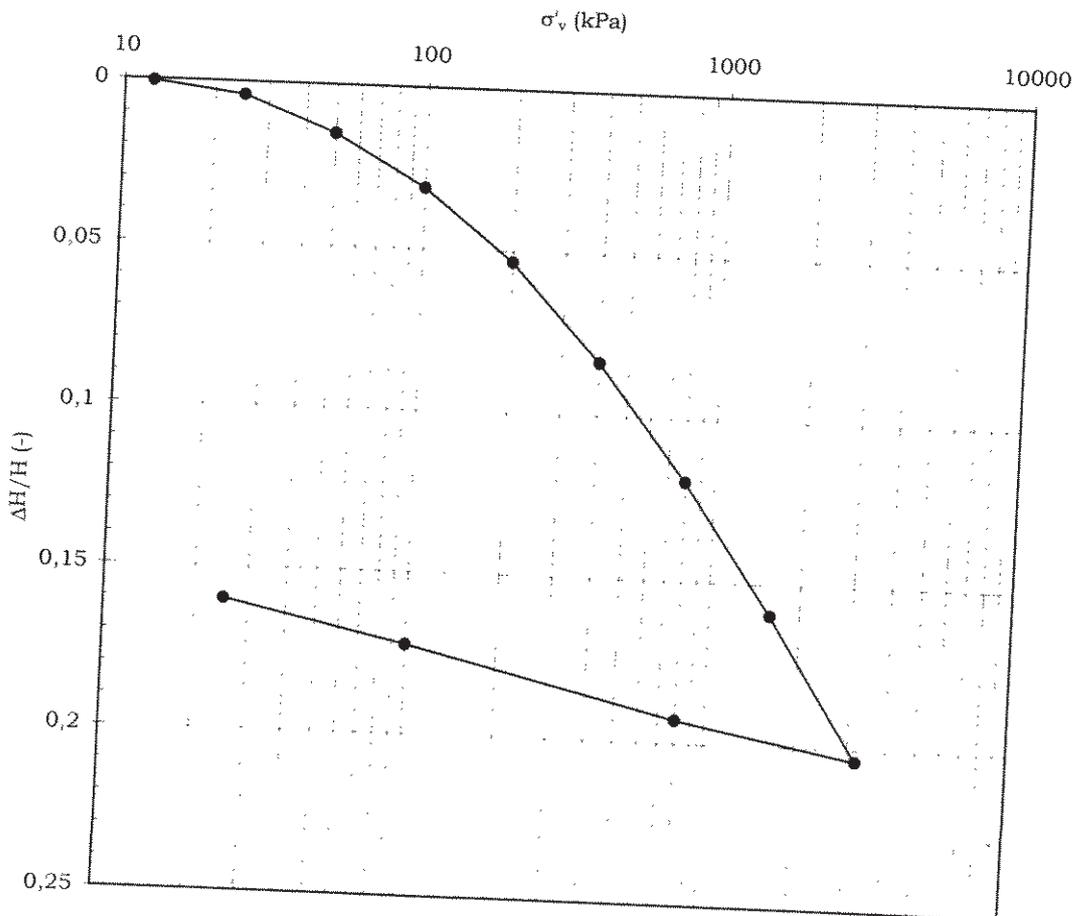
Sondaggio: S13/2010	Campione: CI2	Profondità: 10.00 - 10.60 m
Data inizio prove: 19/10/2010		
<b>PROVA EDOMETRICA</b>		
Norme di riferimento: ASTM D 2435 - Raccomandazioni AGI 1994		
<b>Diagramma <math>\Delta H/H</math> vs. carico</b>

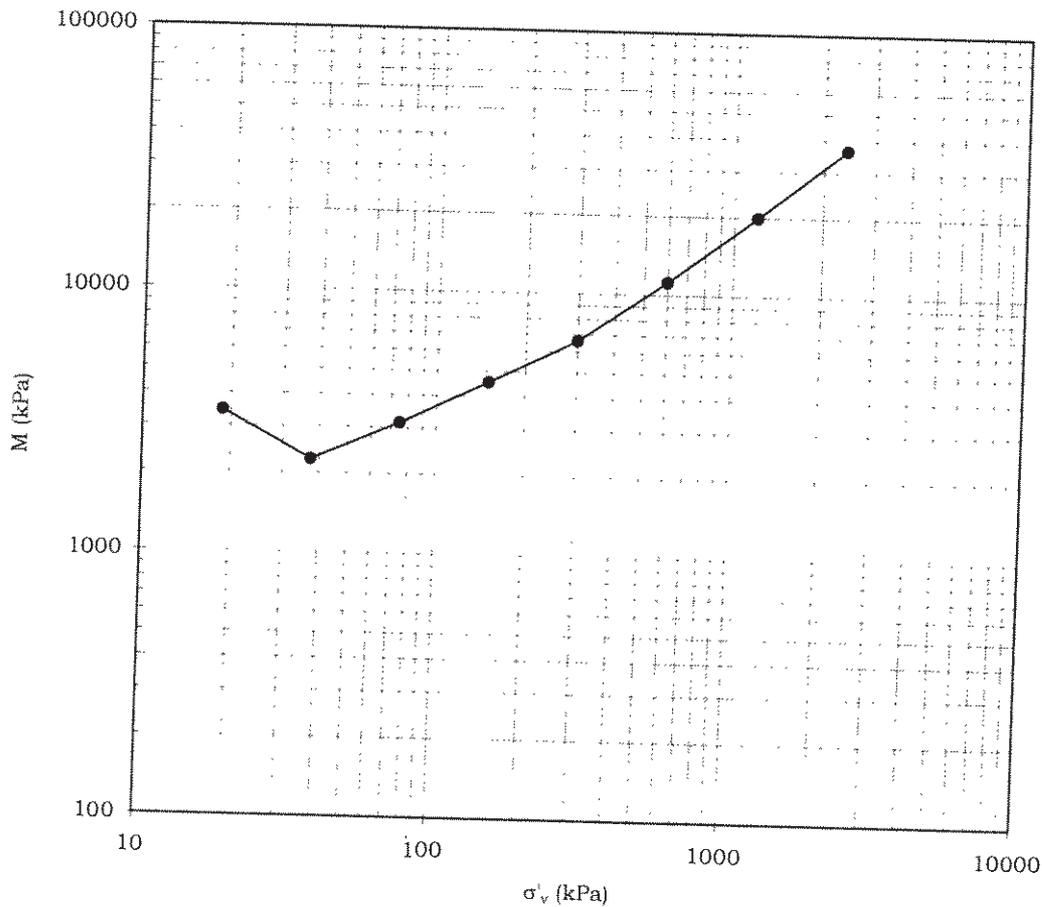
Sondaggio:S13/2010	Campione: CI2	Profondità: 10.00 - 10.60 m
Data inizio prove: 19/10/2010		
<b>PROVA EDOMETRICA</b>		
Norme di riferimento: ASTM D 2435 - Raccomandazioni AGI 1994		
<b>Diagramma Modulo vs. carico</b>

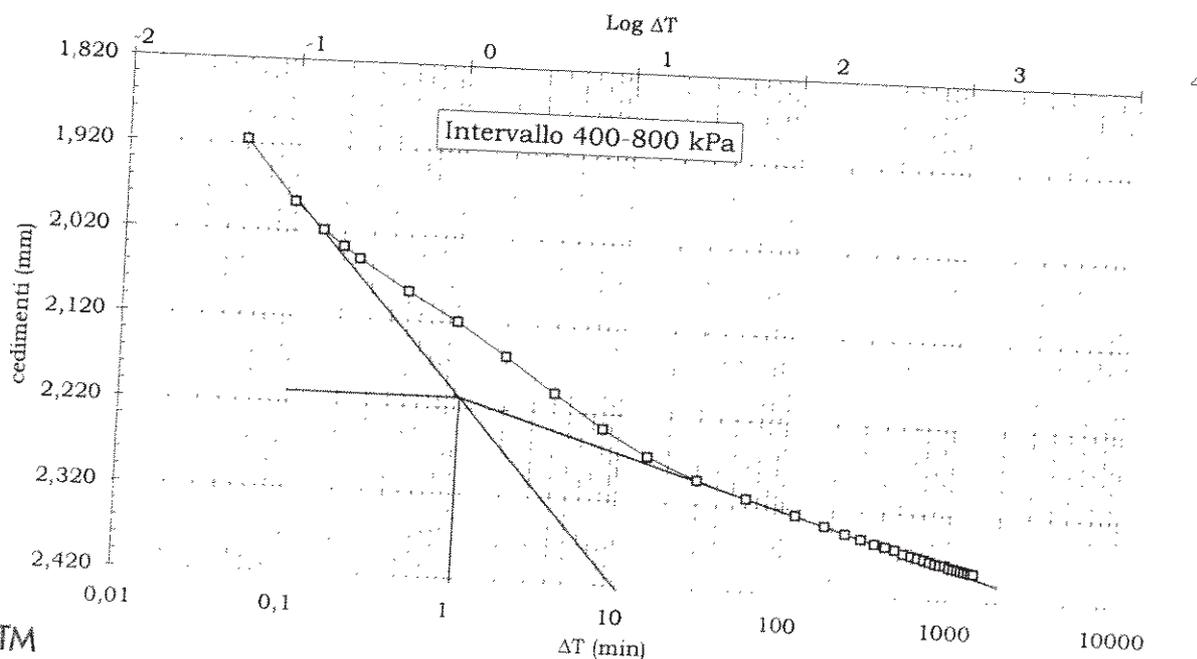
$\sigma'_v$ :	800 kPa	$C_v$ :	2,34E-06 m <sup>2</sup> /s
assestamento finale:	2,387 mm	$e_{iniziale}$ :	0,590
$d_0$ :	1,794 mm	$e_{24h}$ :	0,539
$t_{100}$ :	1,077 min	$e_{100}$ :	0,554
$d_{100}$ :	2,207 mm	M:	11173,18 kPa
$t_{50}$ :	0,114 min	k:	2,06E-09 m/s
$d_{50}$ :	2,001 mm	$C_{ac}$ :	0,333 %
$\Delta T$ cedimenti Log verticali $\Delta T$ (finale)			
"min"	"mm"	"min"	
valori:	1440	2,387	3,158

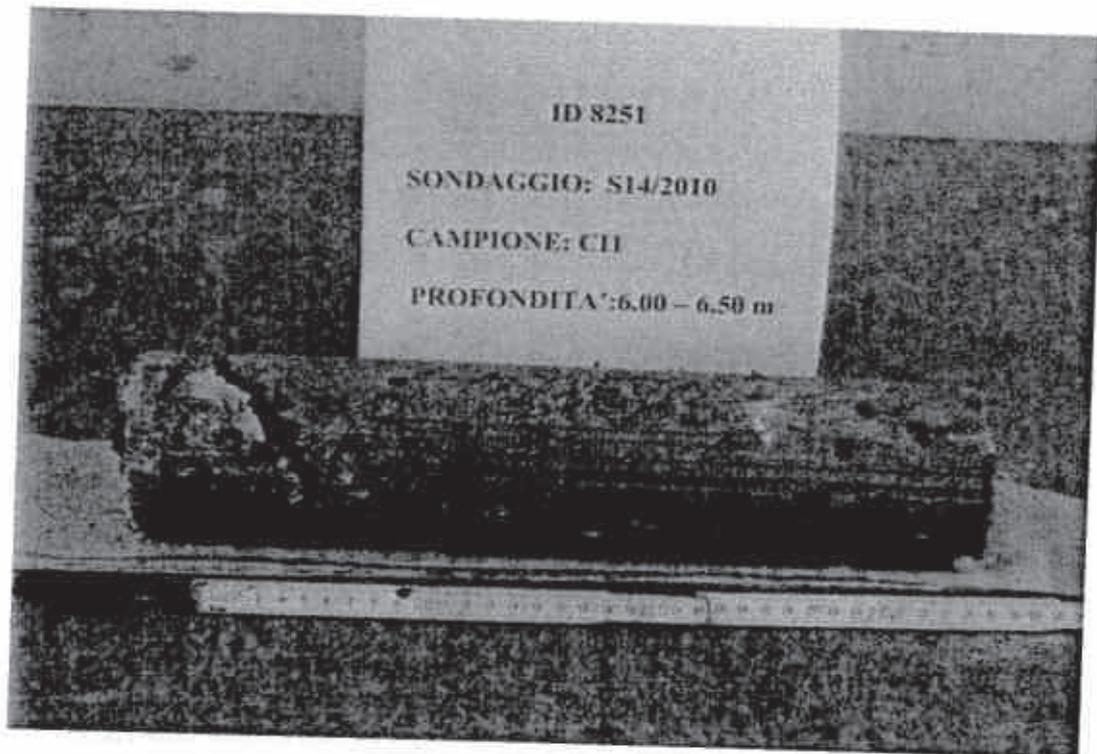
<b>Allegato n°:</b>	1
<b>N° verbale di accettazione:</b>	8251
<b>Data di accettazione:</b>	18/10/10

**Allegato n°1 rapporto di prova n° GT 02307/10**

**Documentazione fotografica**

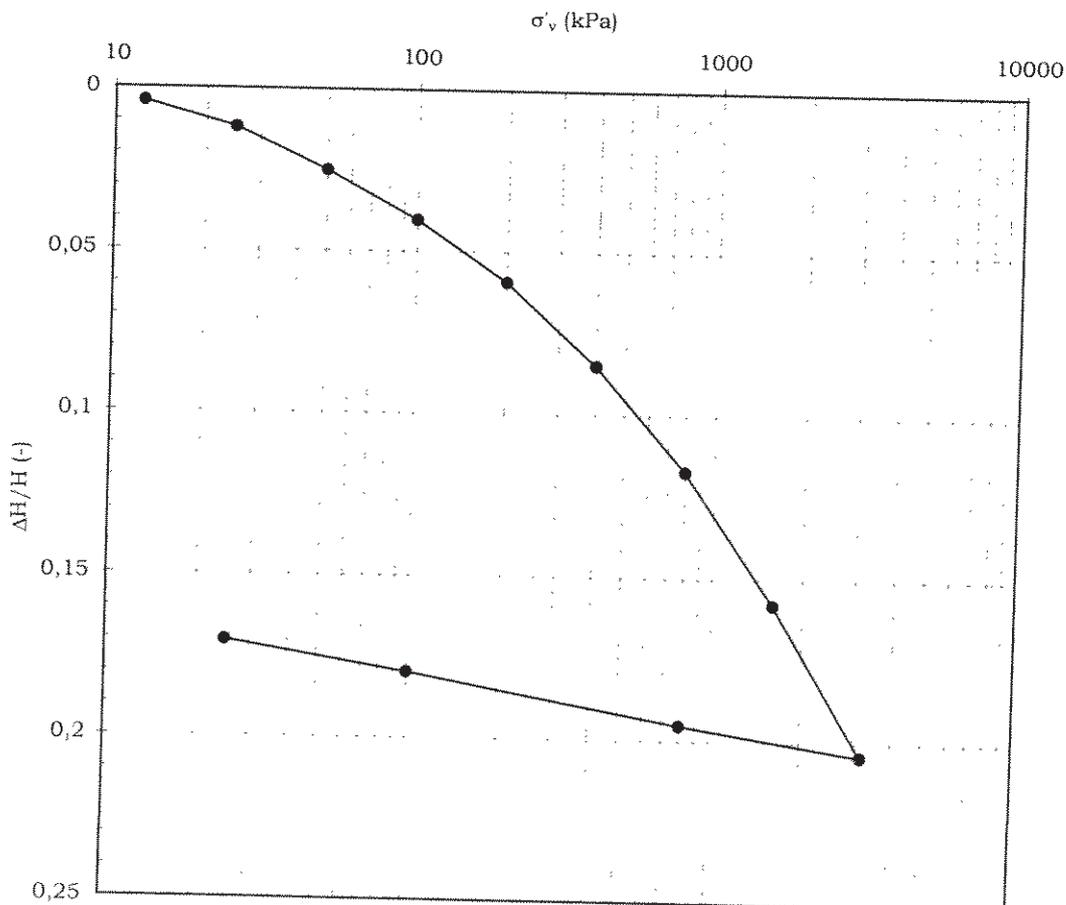
Sondaggio:S14/2010	Campione: CII	Profondità: 6.00 -6.50 m
Data inizio prove:	19/10/2010	
<b>PROVA EDOMETRICA</b>		
Norme di riferimento: ASTM D 2435 - Raccomandazioni AGI 1994		
<b>Diagramma <math>\Delta H/H</math> vs. carico</b>
