Collegamento tra l'A4 (Torino-Milano) in località Santhià, Biella, Gattinara e l'A26 (Genova Voltri-Gravellona) in località Ghemme. Lotto 1

**PROGETTO DEFINITIVO**

DOCUMENTAZIONE PROVE DI LABORATORIO PREESISTENTI

CODICE ELAB. T00GE00GEORE03

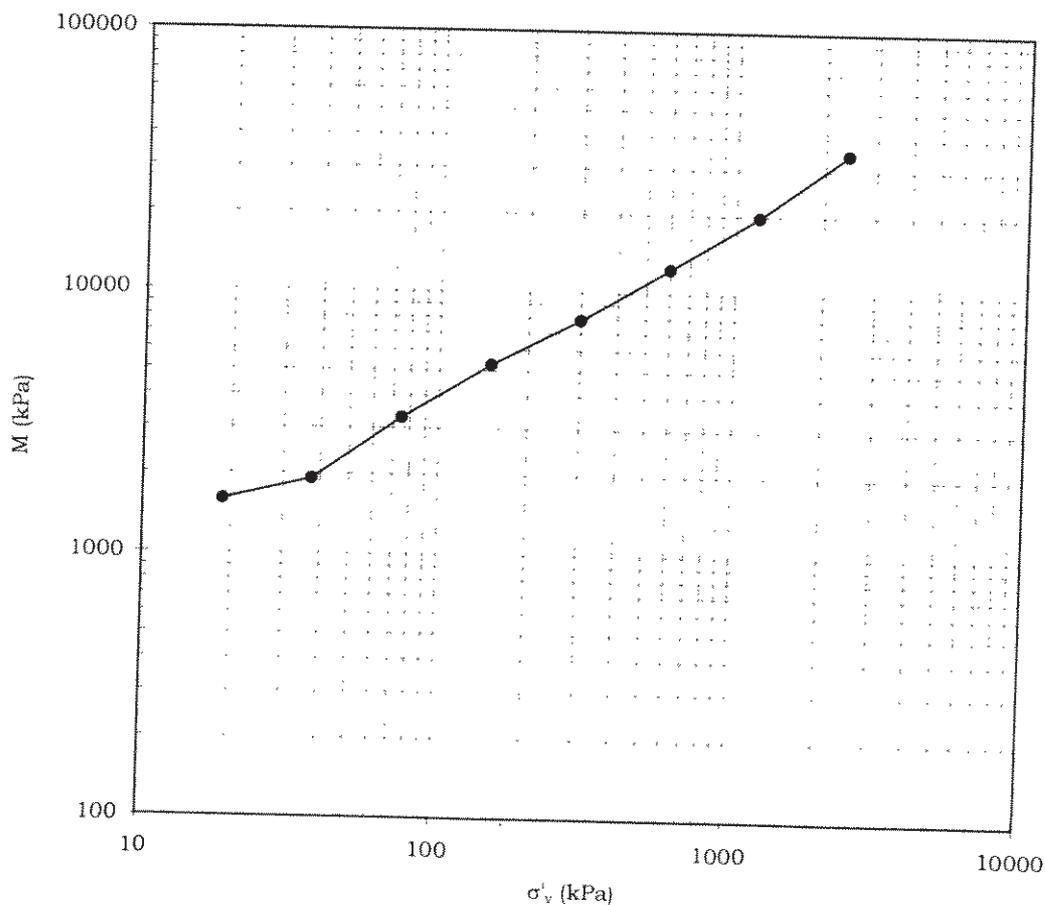
Sondaggio:S14/2010	Campione: CI1	Profondità: 6.00 -6.50 m
Data inizio prove: 19/10/2010		
<b>PROVA EDOMETRICA</b>		
Norme di riferimento: ASTM D 2435 - Raccomandazioni AGI 1994		
<b>Diagramma Modulo vs. carico</b>

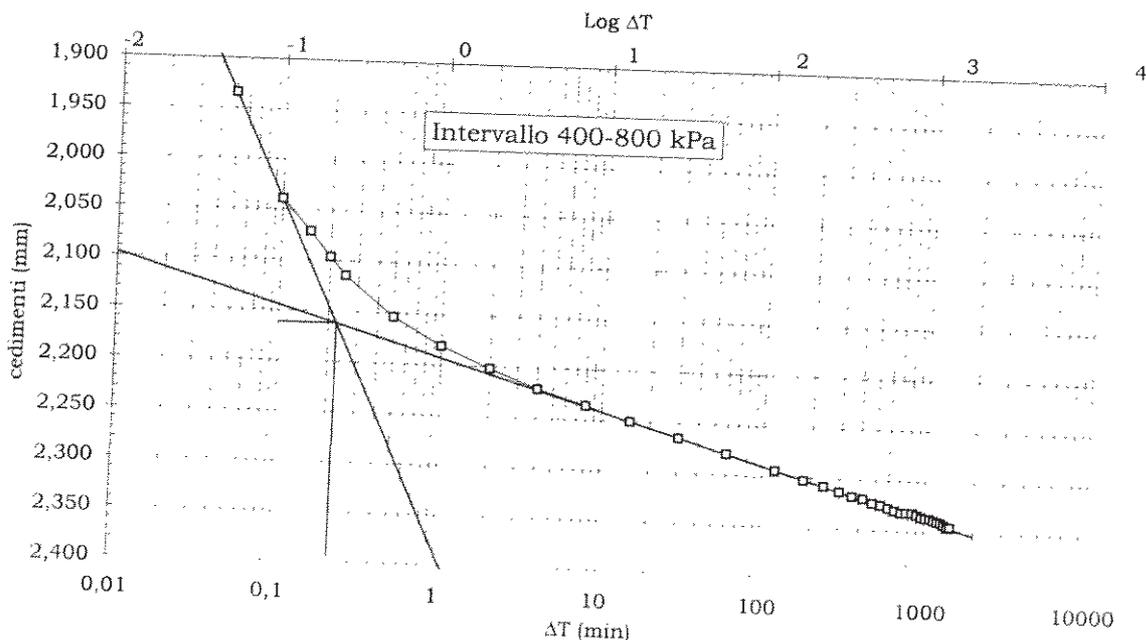
$\sigma'_v$ :	800 kPa	$C_v$ :	4,30E-06 m <sup>2</sup> /s
assestamento finale:	2,345 mm	$e_{iniziale}$ :	0,575
$d_0$ :	1,772 mm	$e_{24h}$ :	0,526
$t_{100}$ :	0,225 min	$e_{100}$ :	0,541
$d_{100}$ :	2,162 mm	M:	12364,76 kPa
$t_{50}$ :	0,062 min	k:	3,41E-09 m/s
$d_{50}$ :	1,967 mm	$C_{ms}$ :	0,242 %
$\Delta T$ cedimenti verticali	Log $\Delta T$ (finale)		
"min"	"mm"	"min"	
valori:	1440	2,345	3,158
