Collegamento tra l'A4 (Torino–Milano) in località  
Santhià, Biella, Gattinara e l'A26 (Genova Voltri–Gravellona)  
in località Ghemme. Lotto 1

**PROGETTO DEFINITIVO**

Archeologia

Relazione: ricognizioni di superficie

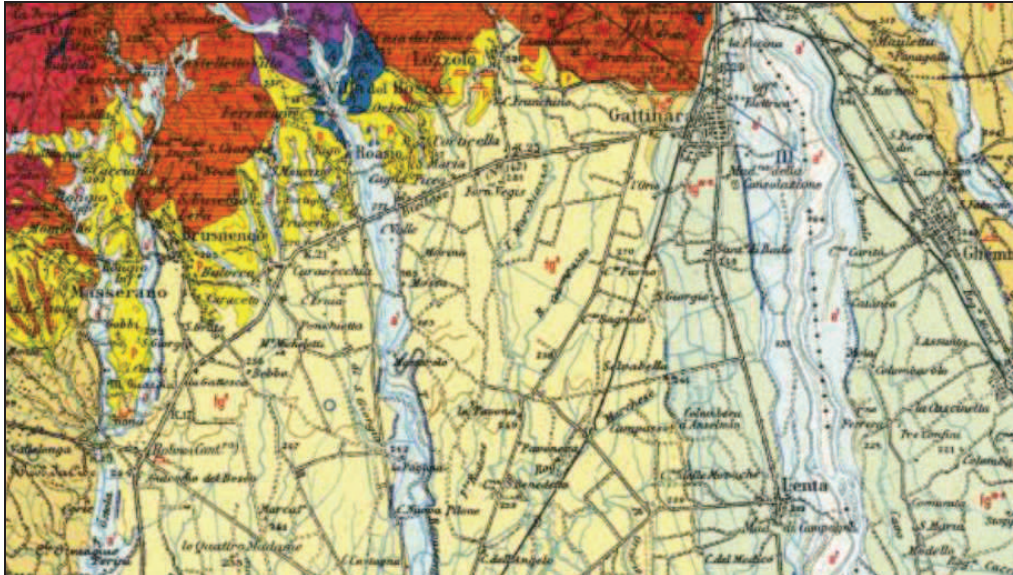
L'analisi dei terreni condotta in sede di valutazione delle fotografie aeree integrata con l'osservazione della Carta Geologica d'Italia, foglio 43, ha evidenziato come il tracciato in oggetto attraversi terreni piuttosto omogenei: ad est del fiume Sesia sono costituiti da alluvioni fluvioglaciali ghiaiose alternate in terreno argilloso con presenza di copertura loessica; a fianco del Sesia le coltri alluvionali fluvioglaciali ghiaiose sono quelle del livello fondamentale della pianura; mentre in corrispondenza dei corsi d'acqua emergono alluvioni fluvioglaciali e fluviali ciottolose.

Stralcio dal Foglio 43 della Carta Geologica d'Italia, da <http://sgi.isprambiente.it/geoportal/catalog/sgilink/map100k.page>

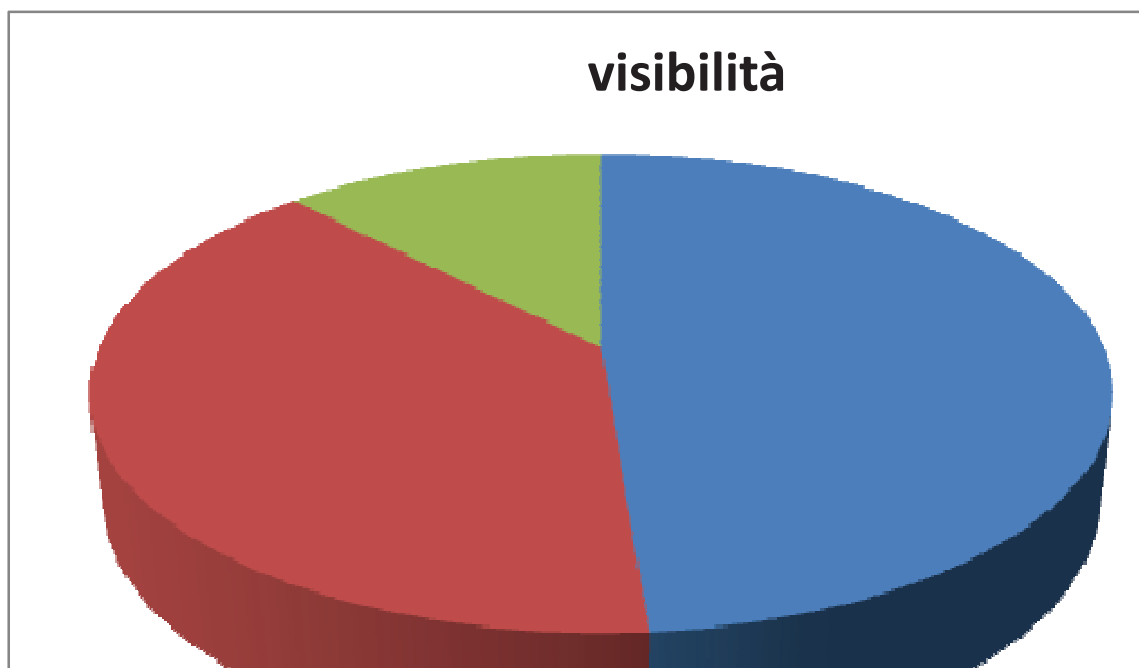
U.R.	VISIBILITA' DEI SUOLI
111-116-118-129-135	BUONA
100-106-115-119-120-121-122-123-125-127-130-131-134-137-139-140	PARZIALE
101-102-103-104-105-107-108-109-110-112-113-114-117-124-126-128-132-133-136-138	NULLA

*Grado di visibilità dei suoli effettivamente ricogniti in tale sede (gennaio 2018)*

I dati raccolti durante la ricognizione devono quindi considerarsi parziali e per tutte le aree in cui la visibilità non è stata indicata come buona, non si può escludere a priori l'assenza di testimonianze archeologiche.

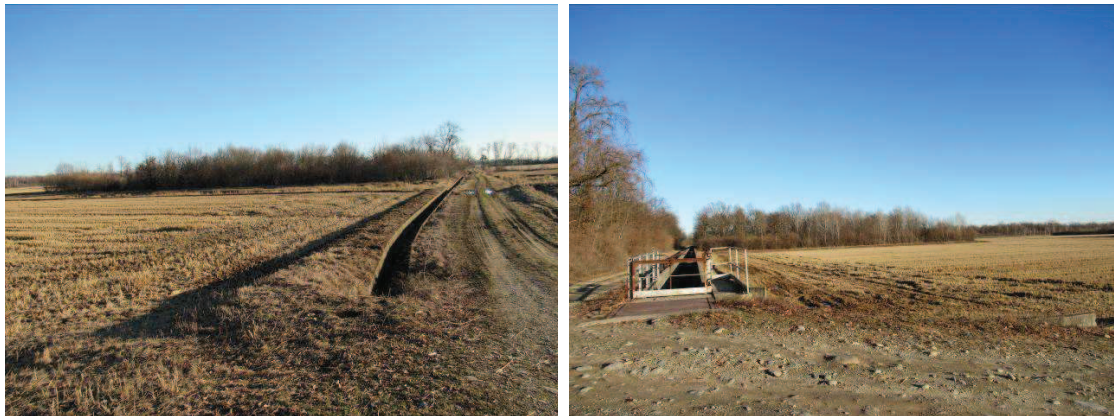
Le anomalie sono riconducibili a terrazzamenti antropici collegati alla coltivazione del riso. L'anomalia AF 08 è di origine naturale attribuibile al paleocorso di un rio secondario di cui si riconosce il canale interno ricolmato e i depositi sabbiosi laterali. Una parte del canale in cemento è percorribile e di servizio ai campi.

*Il canale in parte colmato e in parte percorribile e in uso.*

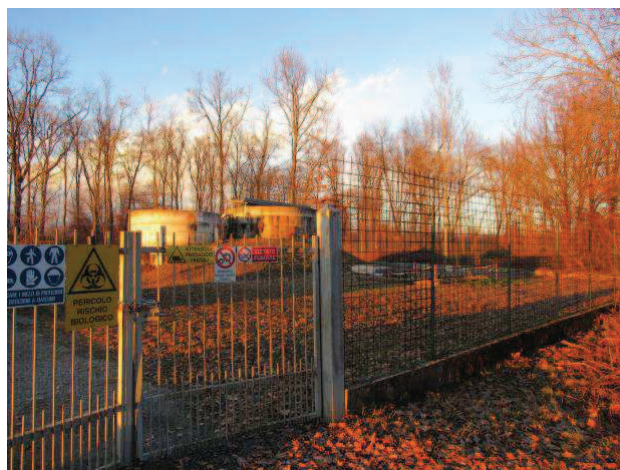
Completamente diversa è la situazione riscontrata in U.R. 113, caratterizzata da totale copertura boschiva infestante, localmente destinata a discarica. Si segnala inoltre la presenza di un impianto a biomassa posto proprio in corrispondenza del tracciato in progetto.

*Impianto biomassa intercettato dal tracciato*

DATI RICOGNIZIONE	
MODALITÀ'	Indagata a campione nei settori maggiormente liberi da sterpaglie e arbusti infestanti
OPERATORI	2
NOTE AGGIUNTIVE	L'impianto a biomassa è localizzato in corrispondenza del passaggio del tracciato in progetto.

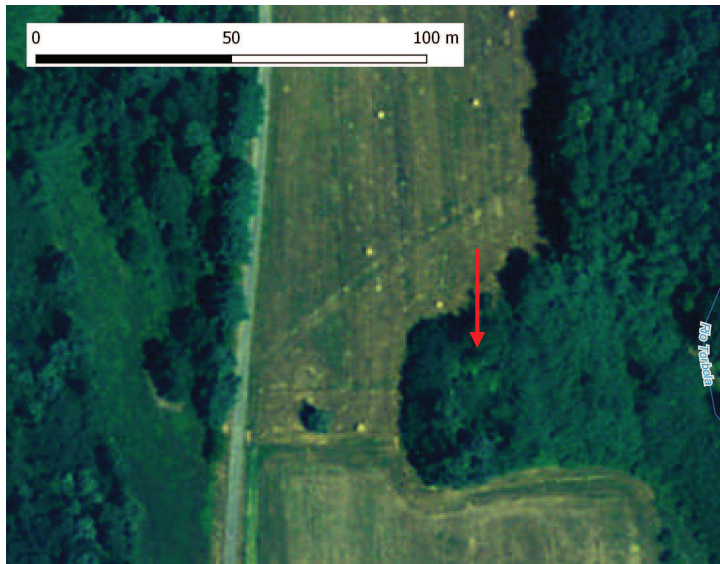
L'analisi della fotografia aerea (relazione, p. 25) per il settore corrispondente a UR 127 ha evidenziato la presenza di un'anomalia (AF 12) così descritta: **"Anomalia di incerta attribuzione, probabilmente riferibile, per l'andamento perfettamente rettilineo, ad un tracciato scomparso o ad un canale"**. La visione della fotografia infatti non permette di apprezzare pienamente la zona boschiva completamente immersa nella vegetazione, che ha restituito l'esistenza di un edificio allo stato di rudere caratterizzato da archivolti. Localmente è identificato come *Cascina Mossa*, probabilmente da un originario *Motta* (?), dato che si trova su una porzione lievemente rilevata rispetto al piano. Ricognizioni condotte in periodi differenti rispetto alla campagna qui descritta (1975, raccolte di superficie del Gruppo Archeologico Vercellese, pubblicate in GAV, 2, 1976, p. 40), hanno permesso di recuperare sporadici frammenti laterizi e grumi di malta. L'anomalia riscontrata dall'analisi della fotografia aerea rivela effettivamente la presenza di un tracciato rettilineo presumibilmente di servizio o connesso alla struttura, non visibile dalla fotografia poiché immersa nella vegetazione.

L'elaborazione dei riferimenti incrociati tra CTR e Gran Carta degli Stati Sardi (1882) indica chiaramente il toponimo C. Mossa, confermandone l'esistenza precedente alla redazione della carta storica. La ricognizione ha dunque confermato l'esistenza dell'edificio, solo supposto dall'analisi della fotografia aerea (Relazione, p. 26).

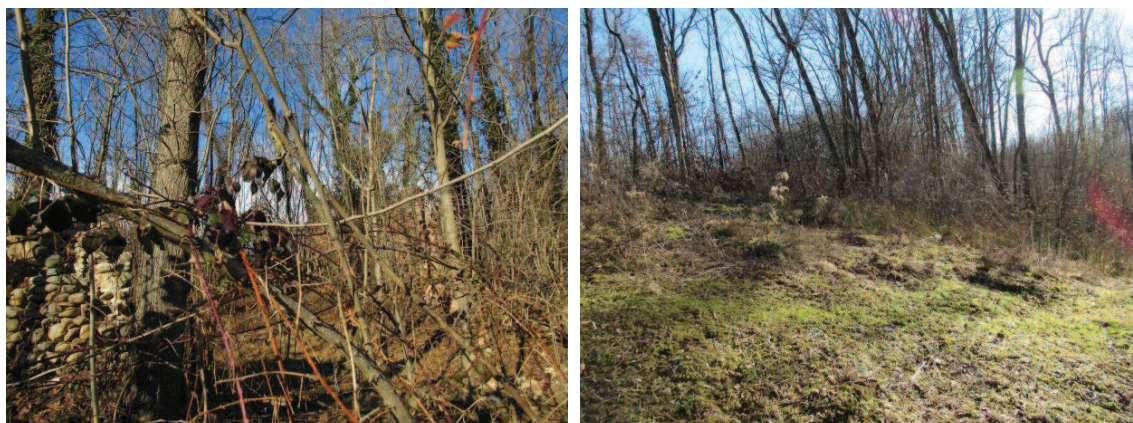
Scheda U.R. 128

L'U.R. 128 invece, caratterizzata da una vegetazione boschiva infestante, restituisce in prossimità di una piccola diga, lontano dal tracciato in progetto, alcuni lacerti murari in ciottoli con tecnica costruttiva a secco. La copertura arbustiva del suolo e la presenza infestante di rovi impedisce la visione dei suoli e la possibilità di riconoscere l'eventuale presenza di materiali sporadici.

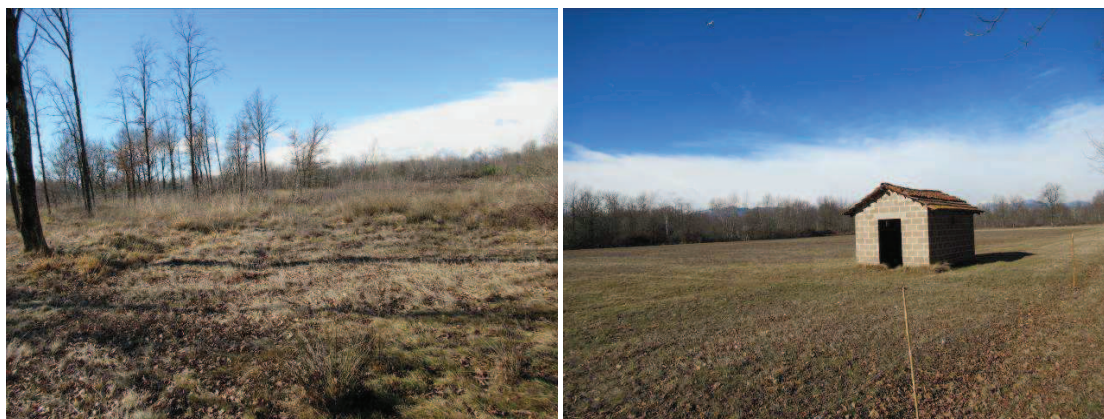
Le anomalie individuate dall'analisi della fotografia aerea sono di incerta interpretazione. Il riscontro sui luoghi ha confermato l'origine naturale di esse, imputabili a variazioni nella copertura vegetativa e alla presenza di aree a canneto. Le anomalie 14 e 16 sono imputabili a variazioni altimetriche del terreno connesse allo scorrimento di acqua. L'anomalia 15 è riconducibile a casotti per il ricovero di attrezzi agricoli, di recentissima costruzione.

L'area oggi è completamente boschiva e a campi incolti, in stato di abbandono. Mancano completamente tracciati e le vie di percorrenza sono pressoché assenti, con l'eccezione di un sentiero che costeggia i campi posto in asse con le due anomalie.

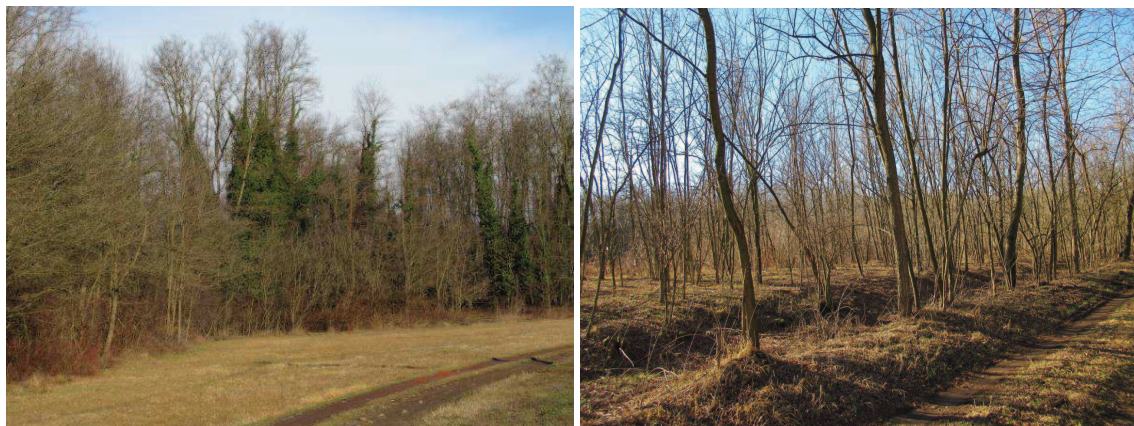
La cartografia storica ottocentesca che mostra per l'area a S del Santuario di Rado, una suddivisione in lotti coltivati, non trova riscontro nell'assetto geomorfologico odierno: attualmente le aree risultano in maggior parte interessate da un avanzamento del bosco.

*L'area intorno al Santuario di Rado completamente invasa dal bosco.*

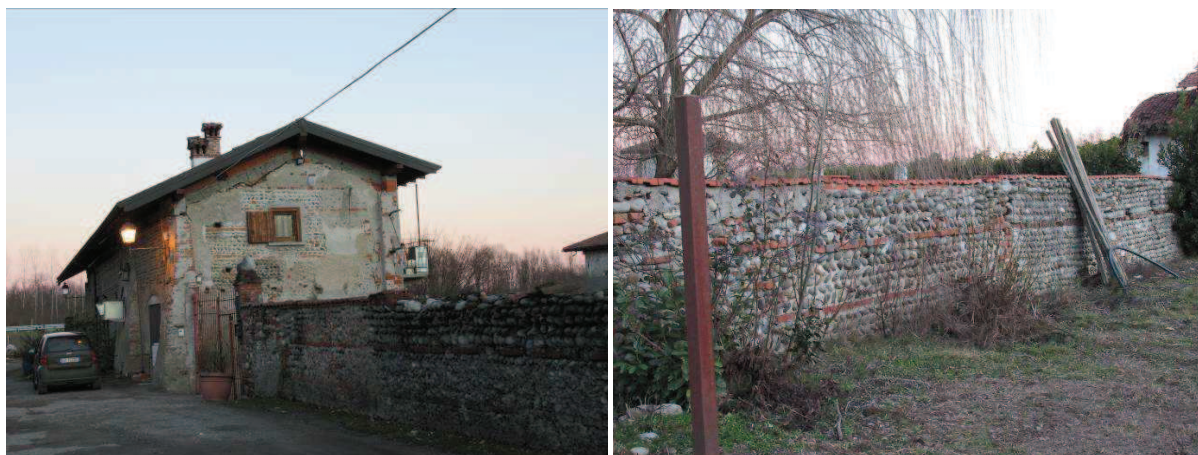
Tale settore rivela una situazione degradata, di parziale abbandono, con l'edificazione di baracche per riparo di attrezzi disposte in maniera caotica e il progressivo abbandono dei lotti coltivati.

Le anomalie sono tutte imputabili a variazioni vegetazionali, salvo AF 21 imputabile alla costruzione di bassi fabbricati temporanei.

*Cascina Catanea con le evidenze costruttive originarie.*

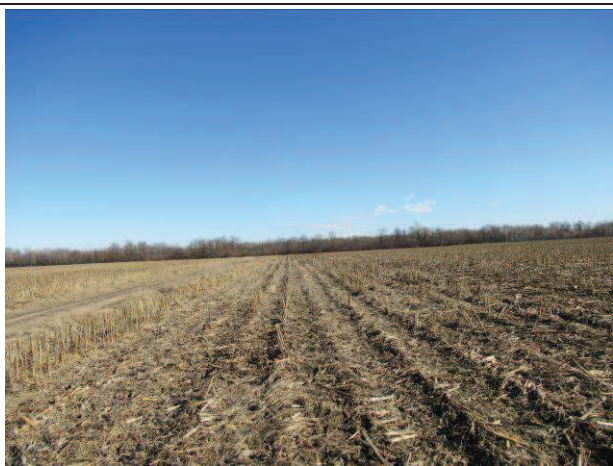
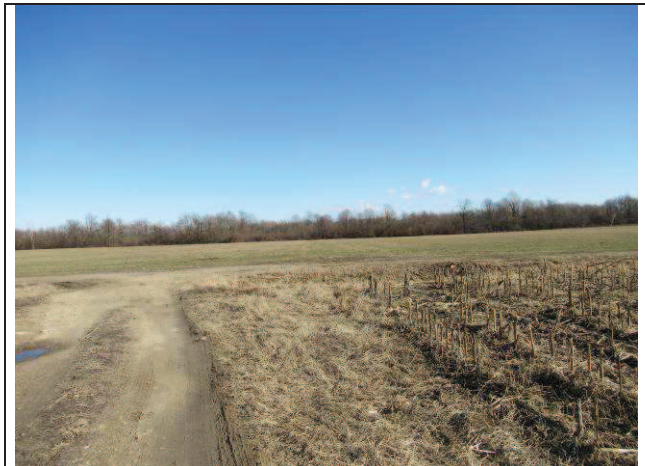
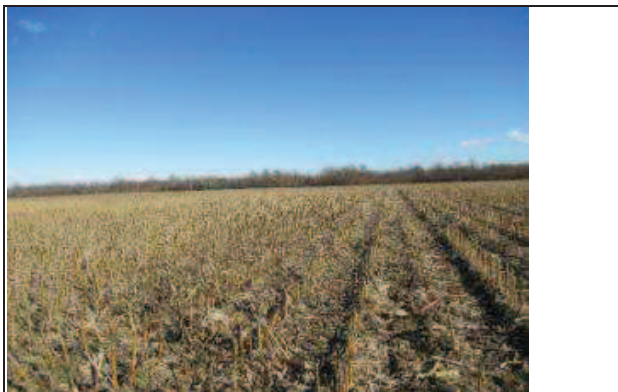
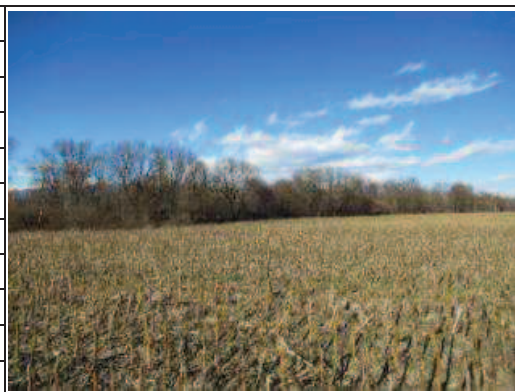
**100**

Comune di Masserano, parte iniziale del tracciato, area posta dopo la rotonda all'altezza di Filatura-Fontanella S.p.a. lasciandosi alle spalle San Giacomo del Bosco. U.R 100 si trova a est di U.R. 102 e U.R.103, a sud di U.R. 107 e ad ovest di U.R. 101.

GEOMORFOLOGIA IDROLOGIA		piana, a baraggia, campo separato da viottolo interpodereale con geomorfologia piana. Si segnala la presenza di aree umide e di un fosso che segna il confine fra U.R. 100 e U.R.101.
USO DEL SUOLO		campo a riposo, coperto da stoppie di mais.
VISIBILITA'		parziale.
AFFIORAMENTI		assenti.
<i>Coordinate affioramenti</i>		
INTERPRETAZIONE		anomalia naturale imputabile a variazione di falda.
METEO:		soleggiato.

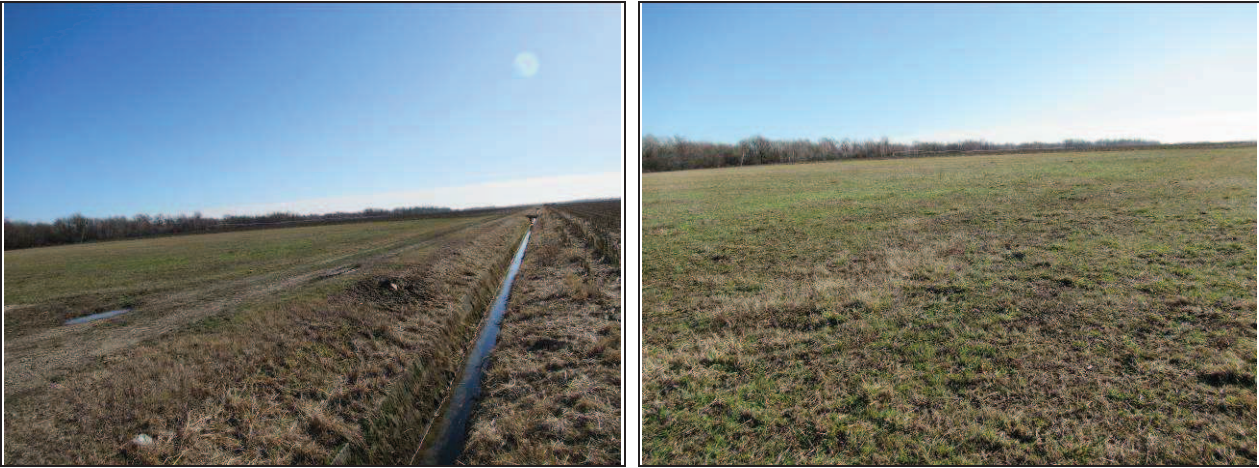
SCHEMA UNITA' DI RICOGNIZIONE	
NUMERO U.R.	<b>101</b>
	NUMERO ANOMALIA DA FOTOINTERPRETAZIONE <b>AF 02</b>
POSIZIONE RISPETTO TRACCIATO	Comune di Masserano, parte iniziale del tracciato che occupa il limite settentrionale della U.R. L'area si colloca dopo la rotonda, lasciandosi alle spalle San Giacomo del Bosco, all'altezza di Filatura-Fontanella S.p.a. U.R.101 si trova a est di U.R. 100, a sud di U.R. 106 e ad ovest di U.R. 105.
CARATTERISTICHE AREA	
GEOMORFOLOGIA IDROLOGIA	area piana, a baraggia, campo separato da viottolo interpodereale con geomorfologia piana. Si segnala la presenza di aree umide e di un fosso che segna il confine fra U.R. 101 e U.R.100.
USO DEL SUOLO	incolto, area a prativo.
VISIBILITA'	nulla.
AFFIORAMENTI	In corrispondenza di un'anomalia vegetazionale imputabile a variazioni dell'umidità del terreno si recupera 1 frammento ceramico
<i>Coordinate affioramenti</i>	in prossimità del canale di cemento che separa U.R. 100 da U.R.101.

INTERPRETAZIONE	la verifica sul terreno conferma l'origine naturale dell'anomalia.
METEO:	soleggiato.
DOCUMENTAZIONE FOTOGRAFICA

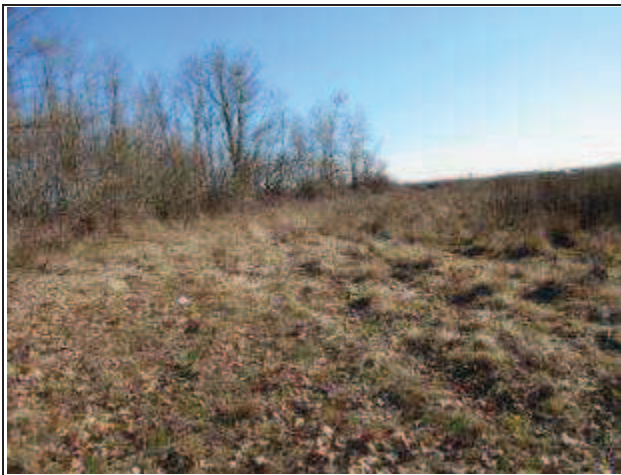
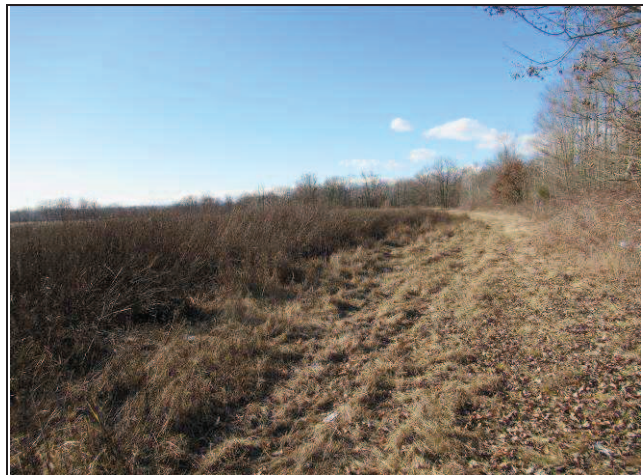
GEOMORFOLOGIA IDROLOGIA	piana, idrologia assente.
USO DEL SUOLO	incolto, area con alta vegetazione spontanea.
VISIBILITÀ'	nulla.
AFFIORAMENTI	discarica.
Coordinate affioramenti	
INTERPRETAZIONE	
METEO:	soleggiato.

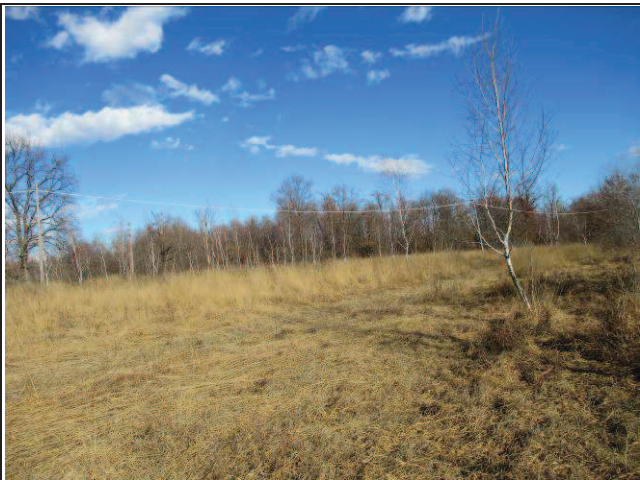
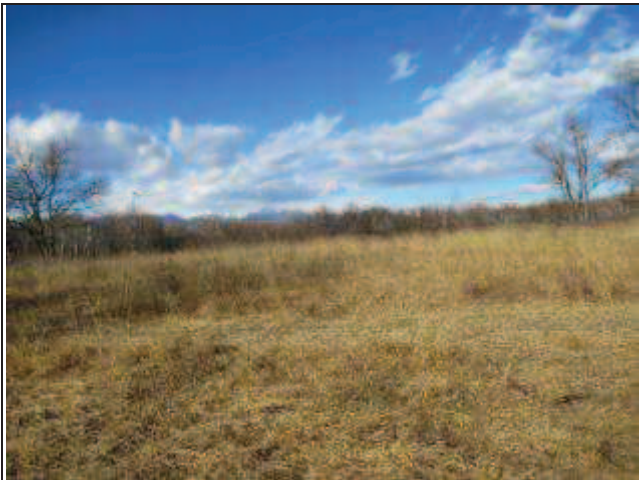
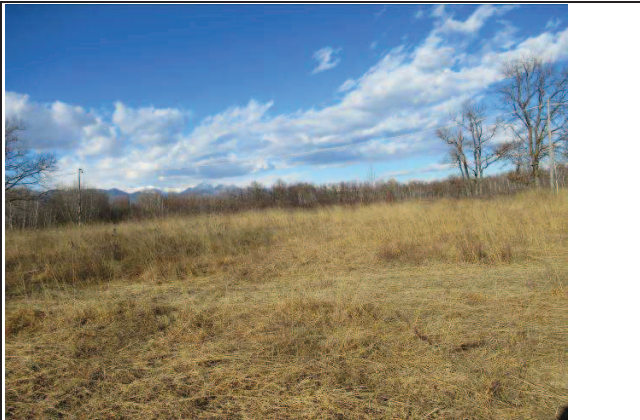
SCHEDA UNITA' DI RICOGNIZIONE	
NUMERO U.R.	105
	NUMERO ANOMALIA DA FOTOINTERPRETAZIONE
POSIZIONE RISPETTO TRACCIATO	Comune di Masserano, il tracciato delimita l'U.R. a nord-ovest (si veda carta allegata). U.R.105 si trova a sud di U.R. 104 e ad est di U.R.101.
CARATTERISTICHE AREA	
GEOMORFOLOGIA IDROLOGIA	lievemente rilevato.
USO DEL SUOLO	bosco, area non coltivata, vegetazione arbustiva
VISIBILITA'	nulla.
AFFIORAMENTI	
<i>Coordinate affioramenti</i>	
INTERPRETAZIONE	
METEO:	soleggiato.
DOCUMENTAZIONE FOTOGRAFICA

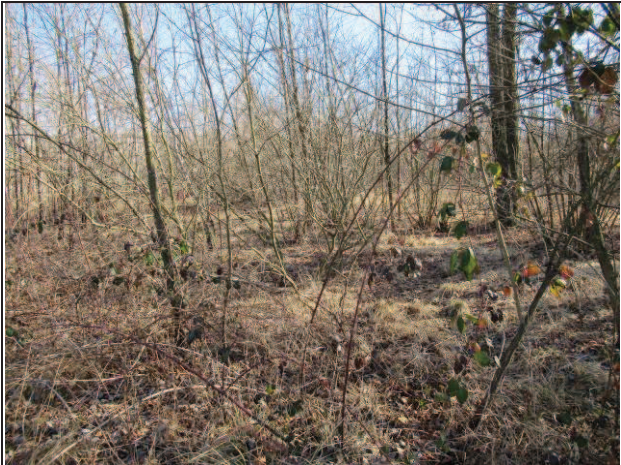
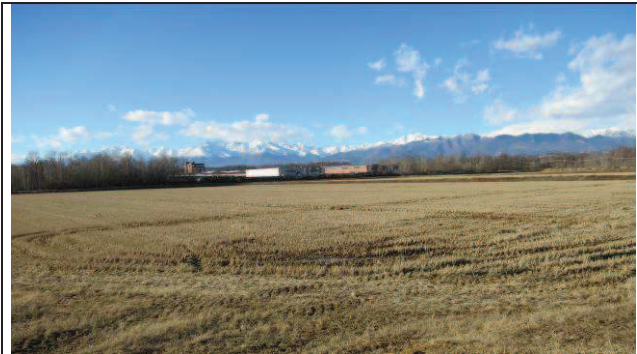
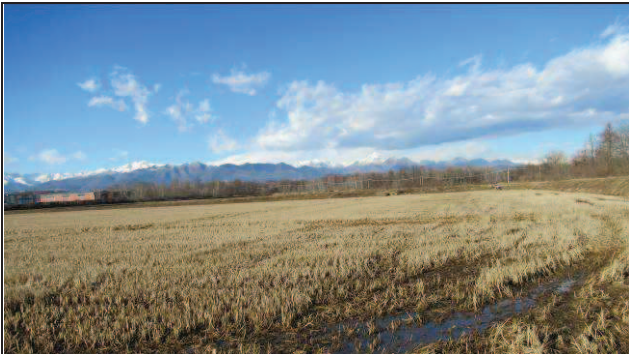
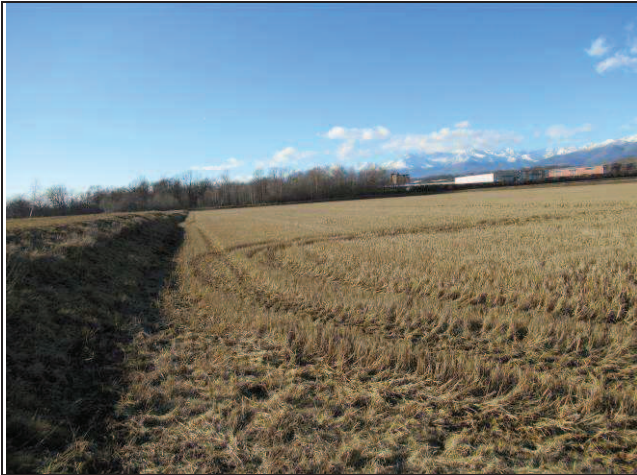
SCHEDA UNITA' DI RICOGNIZIONE	
NUMERO U.R.	106
	NUMERO ANOMALIA DA FOTOINTERPRETAZIONE
POSIZIONE RISPETTO TRACCIATO	Comune di Masserano, il tracciato si dipana lungo il limite meridionale della U.R. (si veda carta allegata). U.R. 106 si trova a ovest di U.R. 104, a nord-ovest di U.R.105, a nord di U.R.101 e ad est di U.R.107.
CARATTERISTICHE AREA	
GEOMORFOLOGIA IDROLOGIA	piana, lievemente ribassato rispetto al piano strada, presenza di acqua di falda.
USO DEL SUOLO	campo a riposo con stoppie di riso.
VISIBILITA'	parziale.
AFFIORAMENTI	
<i>Coordinate affioramenti</i>	
INTERPRETAZIONE	
METEO:	soleggiato.
DOCUMENTAZIONE FOTOGRAFICA

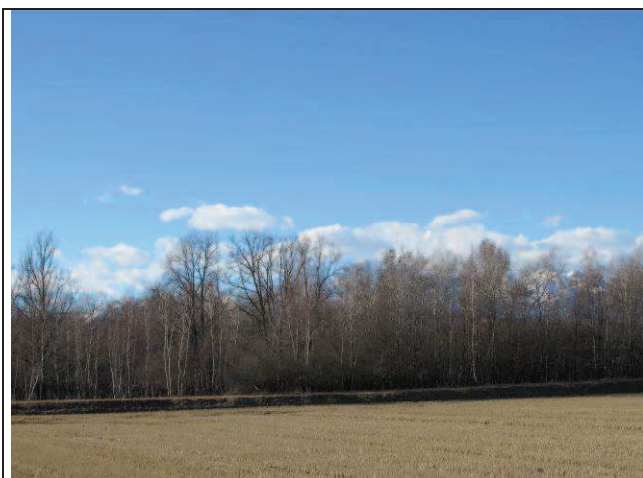
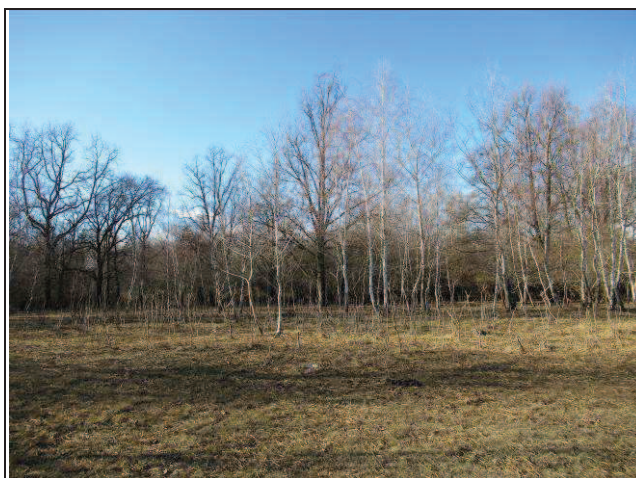
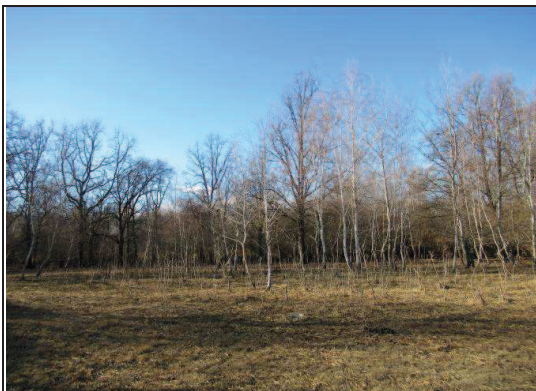
GEOMORFOLOGIA IDROLOGIA	piana, area a baraggia.
USO DEL SUOLO	bosco rado di carpini, farnie e arbusti spontanei (baraggia).
VISIBILITÀ'	nulla.
AFFIORAMENTI	
<i>Coordinate affioramenti</i>	
INTERPRETAZIONE	
METEO:	soleggiato.

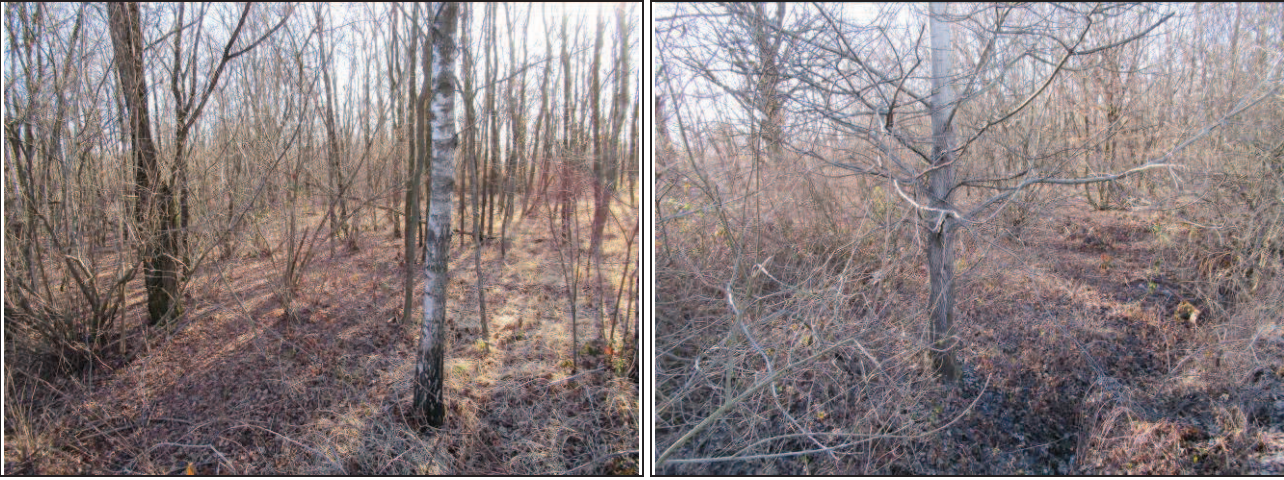
SCHEDA UNITA' DI RICOGNIZIONE	
NUMERO U.R.	<b>108</b>
	NUMERO ANOMALIA DA FOTOINTERPRETAZIONE
POSIZIONE RISPETTO TRACCIATO	Comune di Masserano, il tracciato corre lungo il limite sud-est dell'U.R. L'U.R.108 si trova a sud-ovest di SP317/ via XXV Aprile ed a est/sud-est di Artemoda Tessuti a Maglia s.r.l. L'U.R. 108 si colloca a ovest di U.R.110, nord-ovest di U.R.109 e a nord di U.R.104.
CARATTERISTICHE AREA	
GEOMORFOLOGIA IDROLOGIA	
USO DEL SUOLO	bosco, il terreno è coperto da vegetazione, arbusti ed alberi spontanei.
VISIBILITÀ'	nulla.
AFFIORAMENTI	
<i>Coordinate affioramenti</i>	
INTERPRETAZIONE	
METEO:	soleggiato.
DOCUMENTAZIONE FOTOGRAFICA

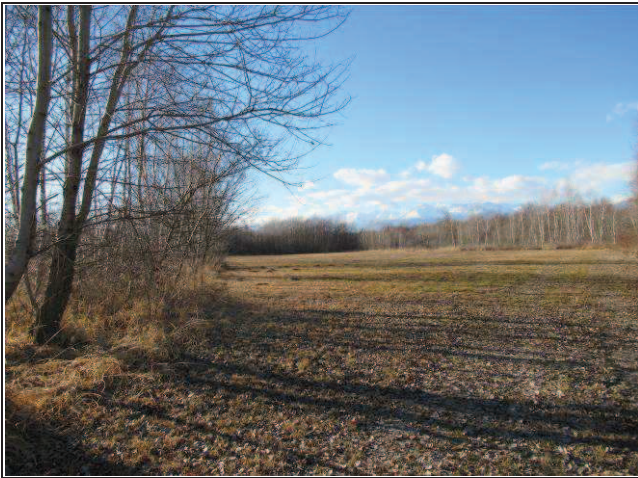
SCHEDA UNITA' DI RICOGNIZIONE	
NUMERO U.R.	109
	NUMERO ANOMALIA DA FOTOINTERPRETAZIONE
POSIZIONE RISPETTO TRACCIATO	Comune di Masserano, il tracciato si sviluppa lungo il limite settentrionale della U.R. che si estende a sud-ovest della SP317 e a nord de Lo Chalet. U.R. 109 si trova a sud-est di U.R.108, a sud-ovest di U.R. 110 ed a nord di U.R.104.
CARATTERISTICHE AREA	
GEOMORFOLOGIA IDROLOGIA	piana, idrologia assente.
USO DEL SUOLO	incolto, prativo con vegetazione a carpini e farnie.
VISIBILITA'	nulla.
AFFIORAMENTI	
<i>Coordinate affioramenti</i>	
INTERPRETAZIONE	
METEO:	soleggiato
DOCUMENTAZIONE FOTOGRAFICA

DATI RICOGNIZIONE	
MODALITÀ'	intensiva.
OPERATORI	2
NOTE AGGIUNTIVE	Non vi sono piste di accesso ai campi. L'area indagata comunque in modo intensivo, è servita da un sentiero sterrato posto a notevole distanza dai campi interessati dal passaggio dell'opera.

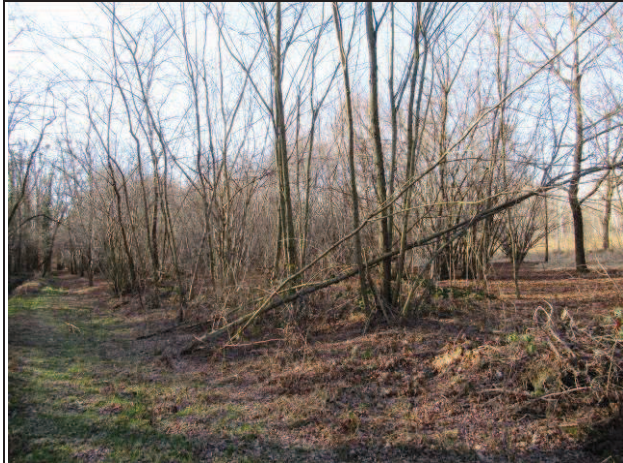
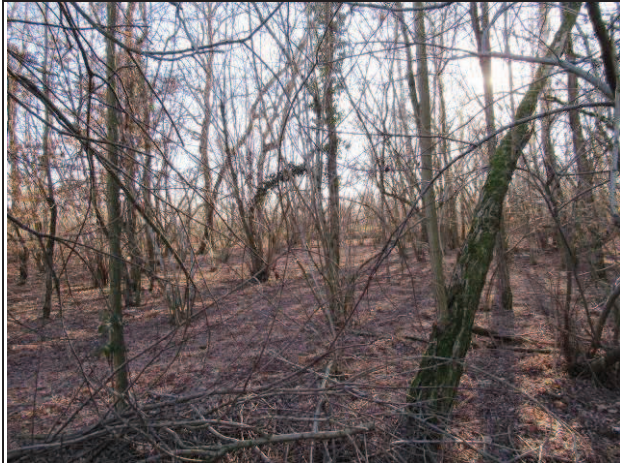
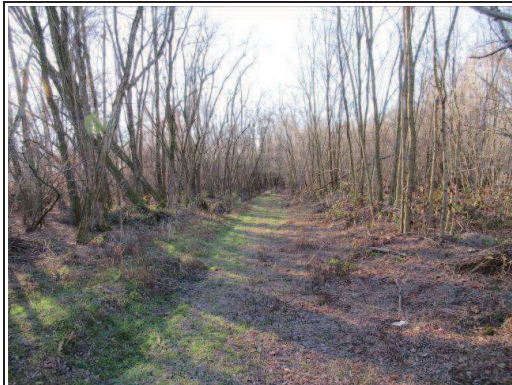
SCHEMA UNITA' DI RICOGNIZIONE	
NUMERO U.R.	110
	NUMERO ANOMALIA DA FOTOINTERPRETAZIONE
POSIZIONE RISPETTO TRACCIATO	Comune di Masserano, Cascina Vicentina, area nei pressi della Cooperativa agricola La Baraggia, tracciato in asse. U.R. 110 si trova ad est di U.R.108 e U.R.109 e ad ovest di U.R.111.
CARATTERISTICHE AREA	
GEOMORFOLOGIA IDROLOGIA	piana, a lato dell'U.R. fosso colmo di acqua.
USO DEL SUOLO	sono presenti vegetazione infestante, arbusti e alberi spontanei.
VISIBILITA'	nulla.
AFFIORAMENTI	
<i>Coordinate affioramenti</i>	
INTERPRETAZIONE	
METEO:	soleggiato.
DOCUMENTAZIONE FOTOGRAFICA

DATI RICOGNIZIONE	
MODALITÀ	Intensiva nella parte percorribile. L'area a baraggia è stata indagata a campione.
OPERATORI	2
NOTE AGGIUNTIVE

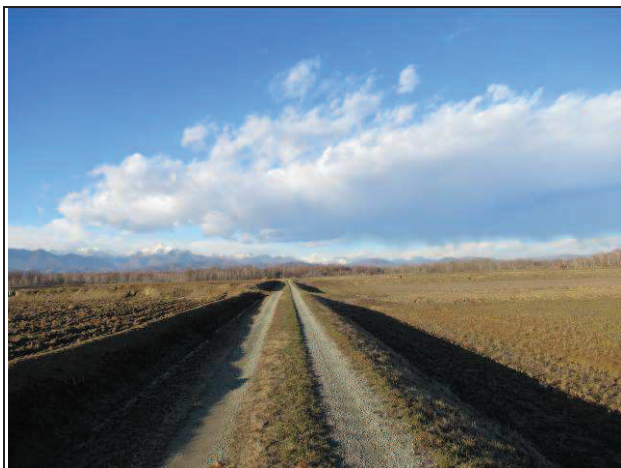
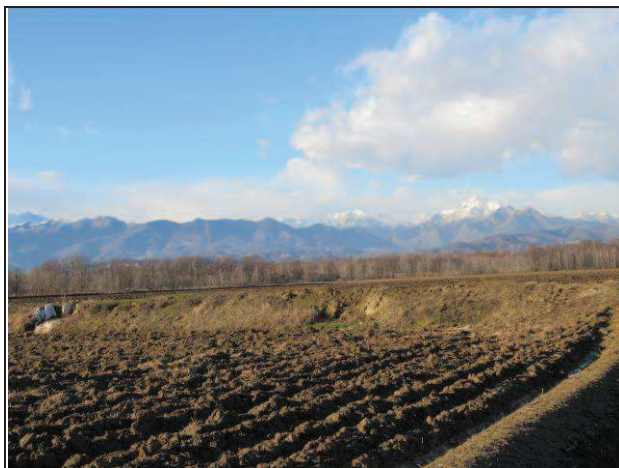
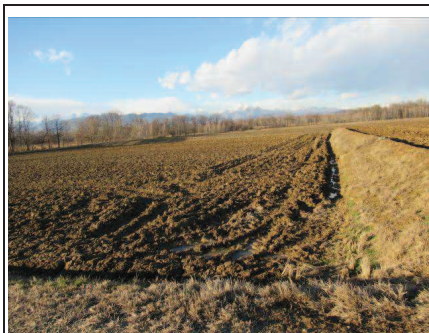
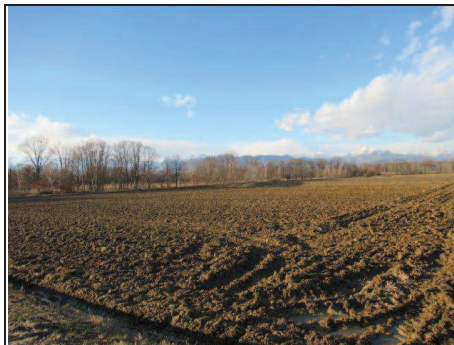
GEOMORFOLOGIA IDROLOGIA	si rileva che l'area si trova al di sotto del piano di campagna, i campi sono di forma regolare, rettangolare, suddivisi da terrapieni antropici. Il limite nord è costituito da un bosco.
USO DEL SUOLO	arativo.
VISIBILITÀ'	buona.
AFFIORAMENTI	1 frammento ceramico.
<i>Coordinate affioramenti</i>	rinvenimento avvenuto sul terrapieno all'inizio del sentiero d'accesso.
INTERPRETAZIONE	le anomalie sono riconducibili a terrapieni di natura antropica che delimitano i campi.
METEO:	soleggiato.

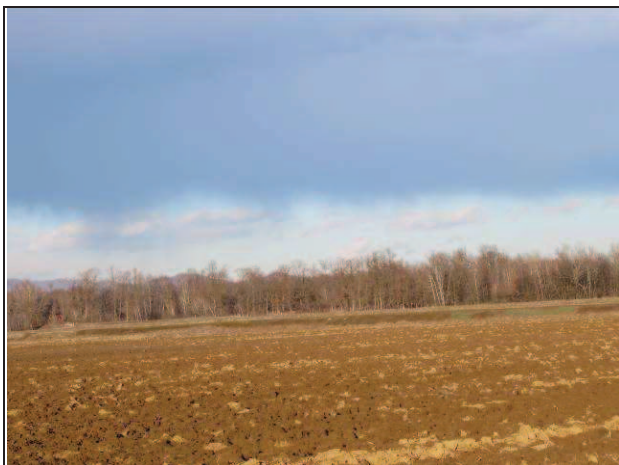
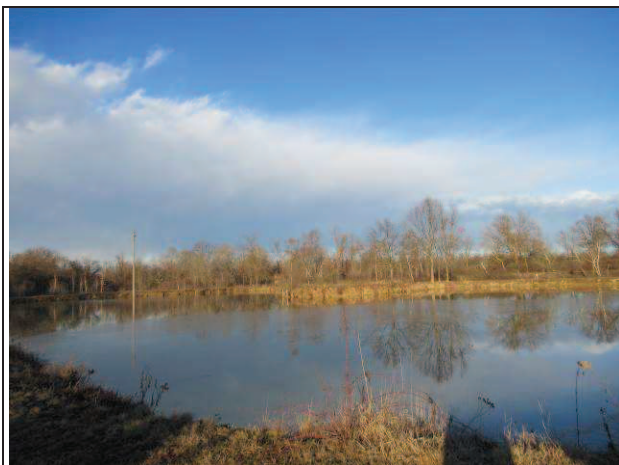
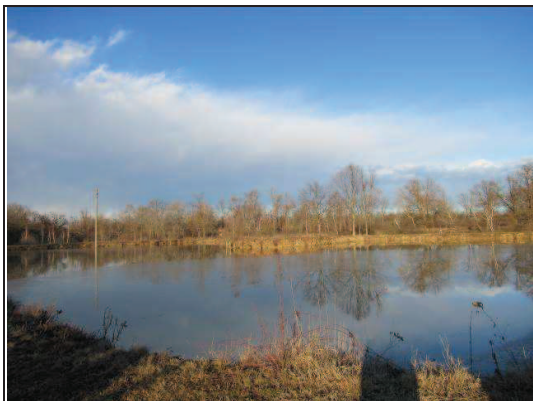
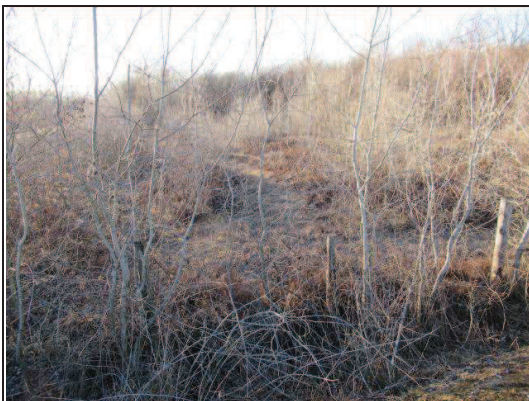
GEOMORFOLOGIA IDROLOGIA	piana, area limitata a sud da un canale di irrigazione ed a est da un bacino idrico di natura antropica.
USO DEL SUOLO	bosco, arbusti e alberi spontanei, sono presenti carpini bianchi e farnie.
VISIBILITÀ'	nulla.
AFFIORAMENTI	Sporadici e minuti frammenti di mattoni forati
<i>Coordinate affioramenti</i>	
INTERPRETAZIONE	
METEO:	soleggiato.

DATI RICOGNIZIONE	
MODALITÀ	intensiva.
OPERATORI	2
NOTE AGGIUNTIVE	Presenza di un bacino idrico non interessato direttamente ma parzialmente lambito dal tracciato. Al centro del bacino si posizionano tralicci.

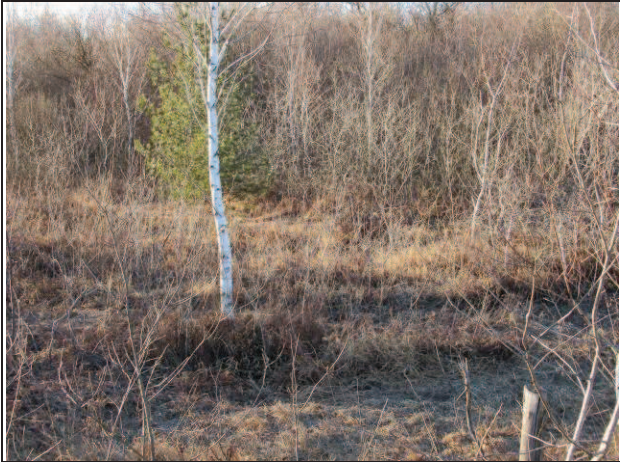
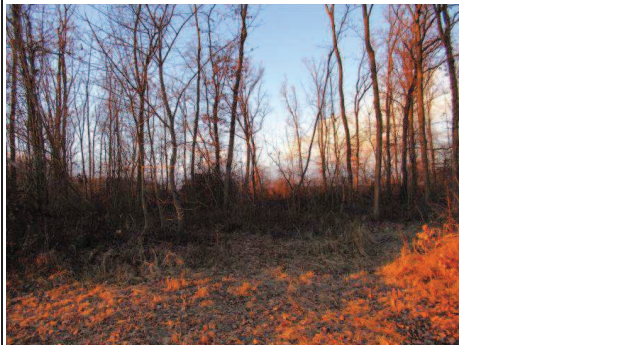
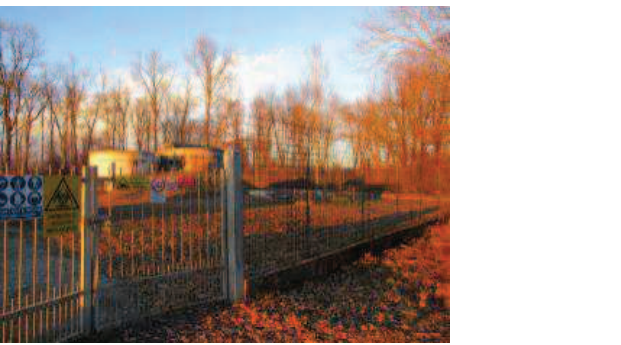
SCHEDA UNITA' DI RICOGNIZIONE	
NUMERO U.R.	<b>113</b>
	NUMERO ANOMALIA DA FOTOINTERPRETAZIONE
POSIZIONE RISPETTO TRACCIATO	Confine fra il Comune di Masserano e il Comune di Rovasenda, adiacente all'impianto a biomassa. Il tracciato si sviluppa lungo il limite meridionale della U.R. L'U.R. 113 si trova a nord di U.R. 114, a ovest di U.R.136 e ad est di U.R.112.
CARATTERISTICHE AREA	
GEOMORFOLOGIA IDROLOGIA	piana, idrologia assente.
USO DEL SUOLO	area non coltivata, presenza di sterpaglie, arbusti e un'area di discarica.
VISIBILITA'	nulla.
AFFIORAMENTI	
<i>Coordinate affioramenti</i>	
INTERPRETAZIONE	
METEO:	soleggiato.
DOCUMENTAZIONE FOTOGRAFICA

- Si segnala inoltre che in corrispondenza di U.R. 113, nella porzione adiacente al tracciato viario attuale, si localizza un impianto a biomassa direttamente insistente sul tracciato dell'opera in progetto.
-

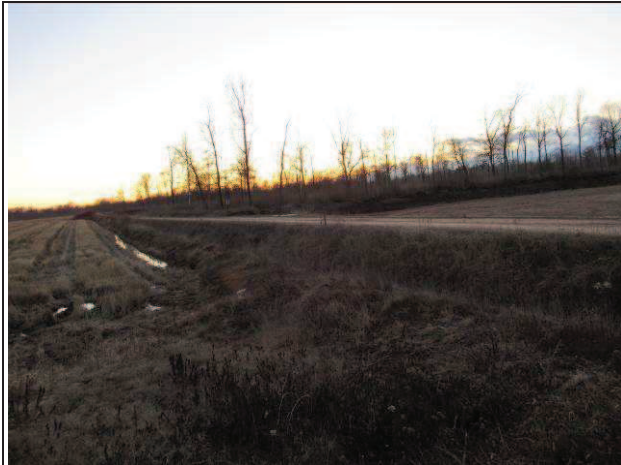
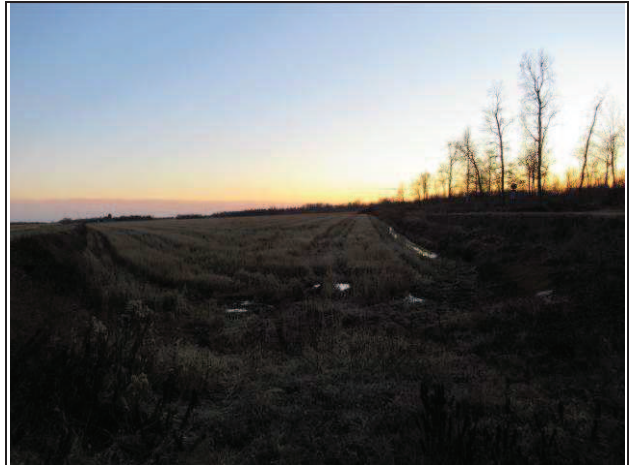
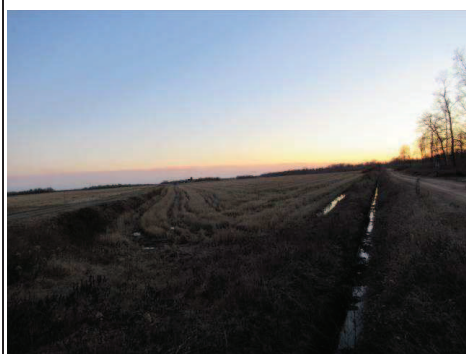
GEOMORFOLOGIA IDROLOGIA	piana, l'area si trova al di sotto del livello del piano di campagna; è presente un canale di irrigazione tangente la strada interpoderale e sono visibili aree umide causate dal ristagno dell'acqua.
USO DEL SUOLO	campo a riposo.
VISIBILITÀ'	parziale.
AFFIORAMENTI	
<i>Coordinate affioramenti</i>	
INTERPRETAZIONE	Si conferma la natura antropica dell'anomalia 07. Anomalia 06 naturale (terrapieno a delimitare le porzioni di campi).
METEO:	soleggiato.

DATI RICOGNIZIONE	
MODALITÀ'	intensiva.
OPERATORI	2
NOTE AGGIUNTIVE	in merito all'anomalia 07 si ipotizza sia collegata ad una recinzione metallica prossima ad una abitazione abusiva.

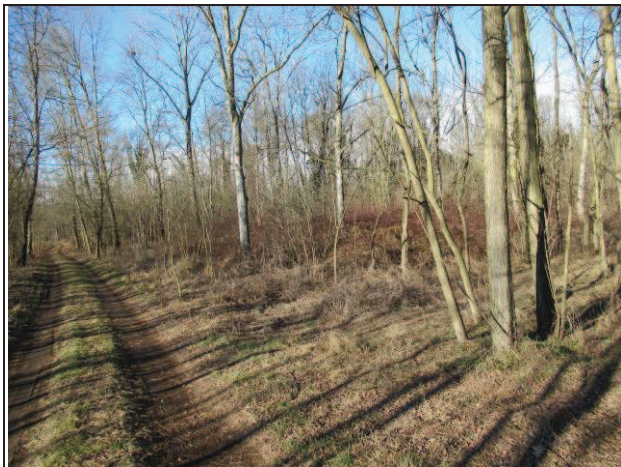
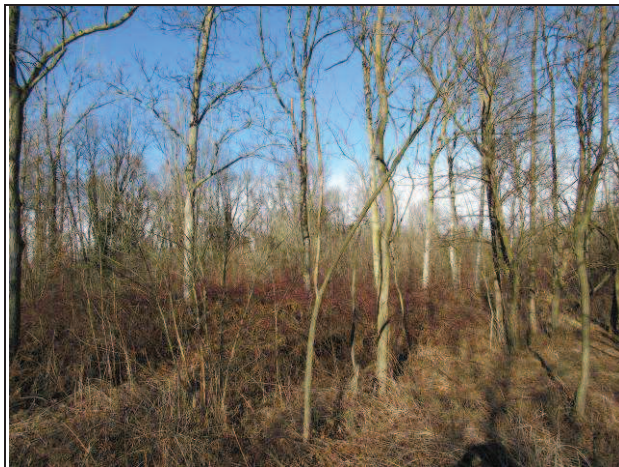
GEOMORFOLOGIA IDROLOGIA	piana, idrologia assente. I sentieri sono costituiti da materiale roccioso moderno.
USO DEL SUOLO	bosco, vegetazione spontanea.
VISIBILITA'	nulla.
AFFIORAMENTI	
<i>Coordinate affioramenti</i>	
INTERPRETAZIONE	
METEO:	soleggiato.

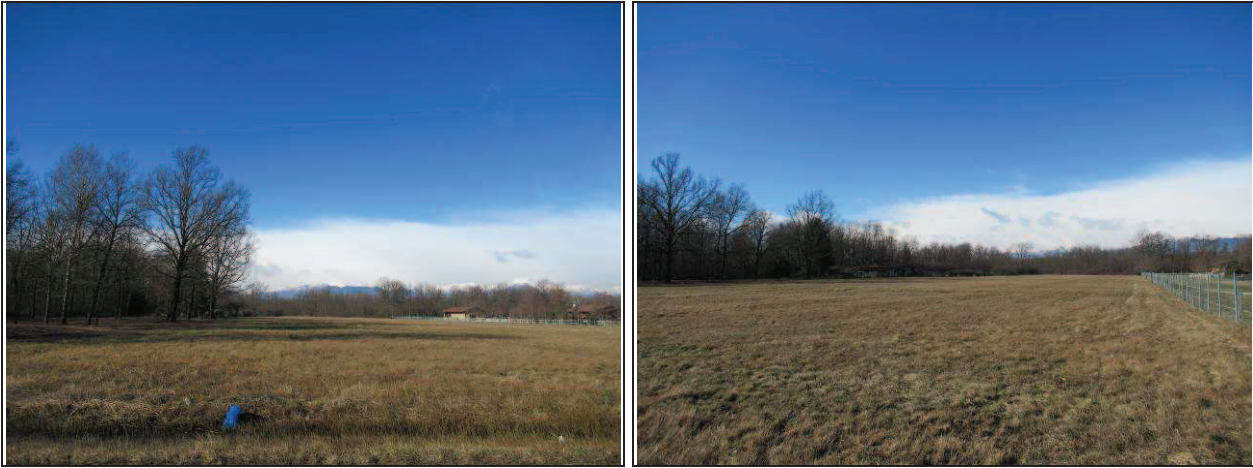
SCHEDA UNITA' DI RICOGNIZIONE	
NUMERO U.R.	122
	NUMERO ANOMALIA DA FOTOINTERPRETAZIONE <b>AF 18</b>
POSIZIONE RISPETTO TRACCIATO	Comune di Gattinara, area a sud del tracciato. La SP3 definisce il limite orientale della U.R. che si trova a sud di U.R.123 ed a ovest di U.R.121.
CARATTERISTICHE AREA	
GEOMORFOLOGIA IDROLOGIA	piana. Idrologia assente.
USO DEL SUOLO	campi a riposo, prativo.
VISIBILITÀ'	parziale.
AFFIORAMENTI	
<i>Coordinate affioramenti</i>	
INTERPRETAZIONE	
METEO:	soleggiato.
DOCUMENTAZIONE FOTOGRAFICA

DATI RICOGNIZIONE	
MODALITÀ'	intensiva.
OPERATORI	2
NOTE AGGIUNTIVE	Presenza di recinzione metallica (la parte recintata, privata, non è accessibile).

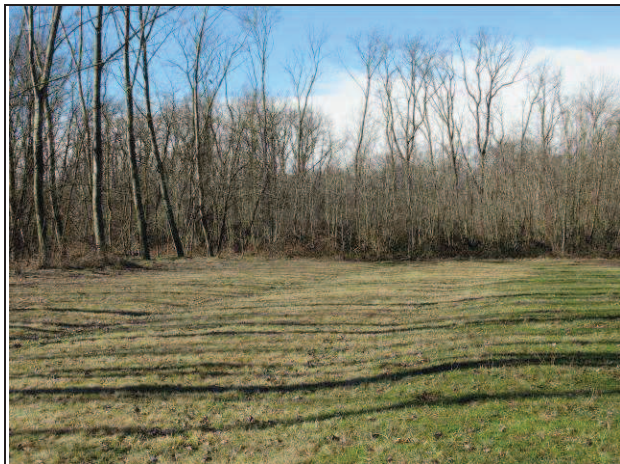
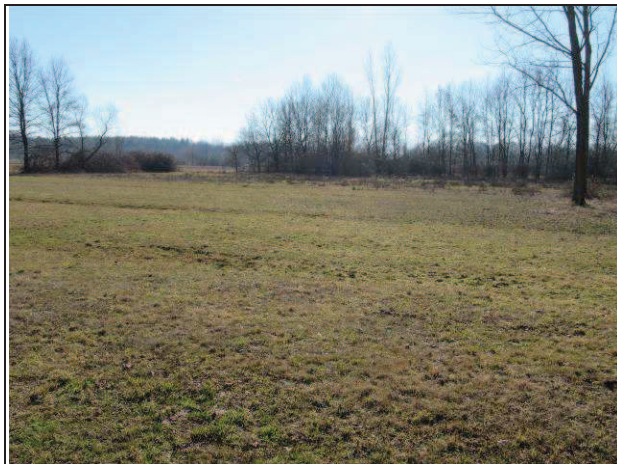
**123**

piana. Idrologia assente.

incolto, area a prato con presenza di vegetazione arbustiva e boschiva ai margini.

anomalia naturale di natura vegetazionale non riscontrata al momento della ricognizione.

Si segnala che l'accesso all'are è stato ridotto a causa della presenza di proprietà privata.

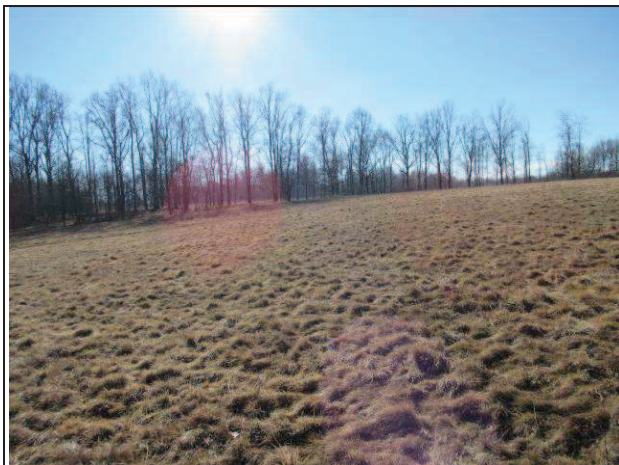
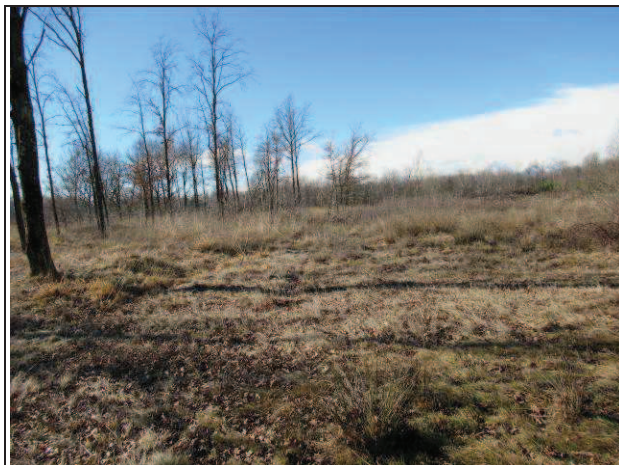
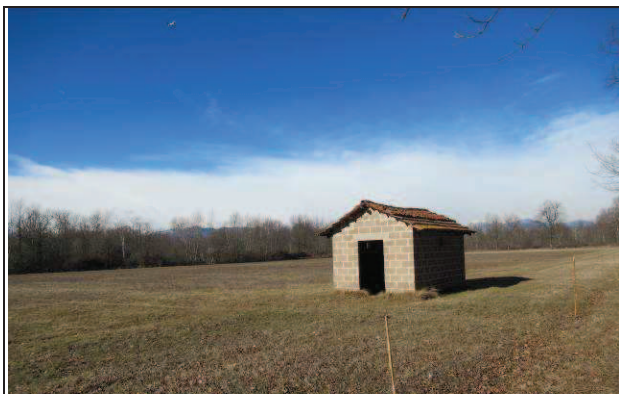
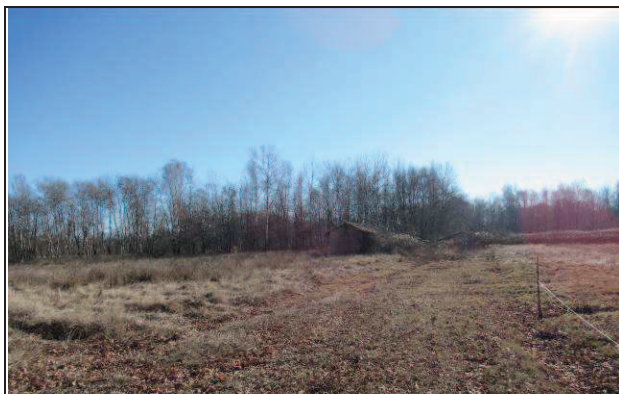
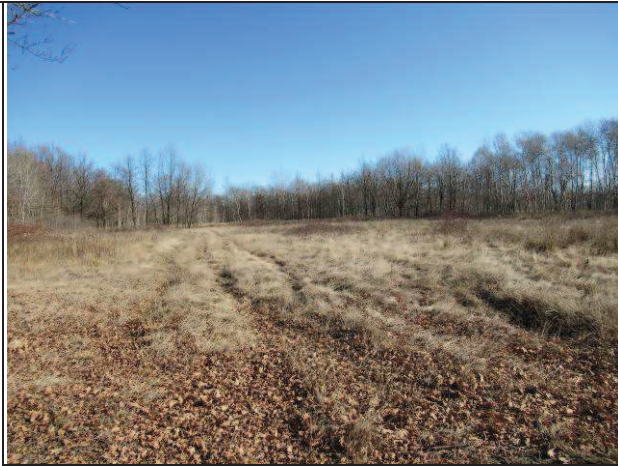
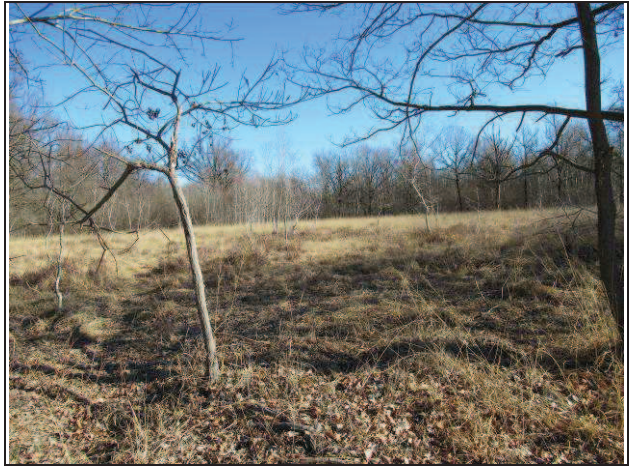
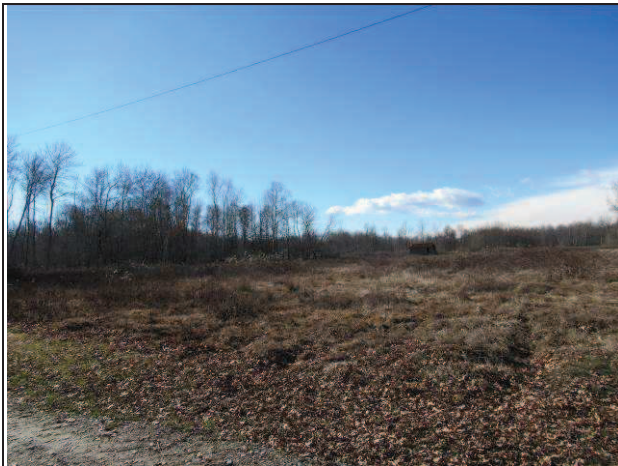
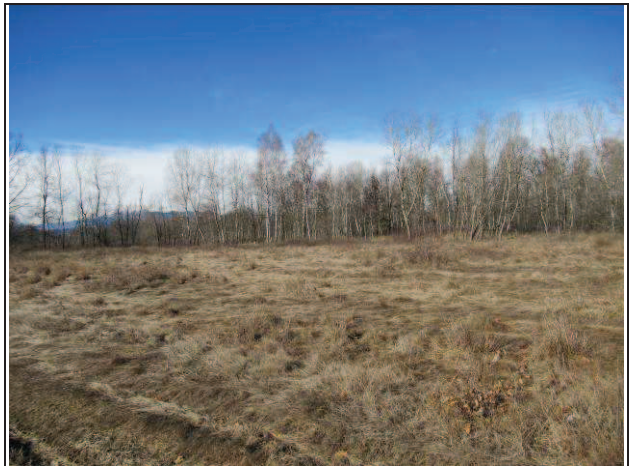
**125**

piana. Presenza di falda acquifera.

incolto, area a prato e presenza di arbusti.

L'anomalia 15 è riconducibile a casotti per il ricovero di attrezzi agricoli. Le anomalie 14 e 16 sono imputabili a variazioni altimetriche del terreno connesse allo scorrimento di acqua.
