Collegamento tra l'A4 (Torino–Milano) in località  
Santhià, Biella, Gattinara e l'A26 (Genova Voltri–Gravellona)  
in località Ghemme. Lotto 1

**PROGETTO DEFINITIVO**

Archeologia

Relazione: ricognizioni di superficie

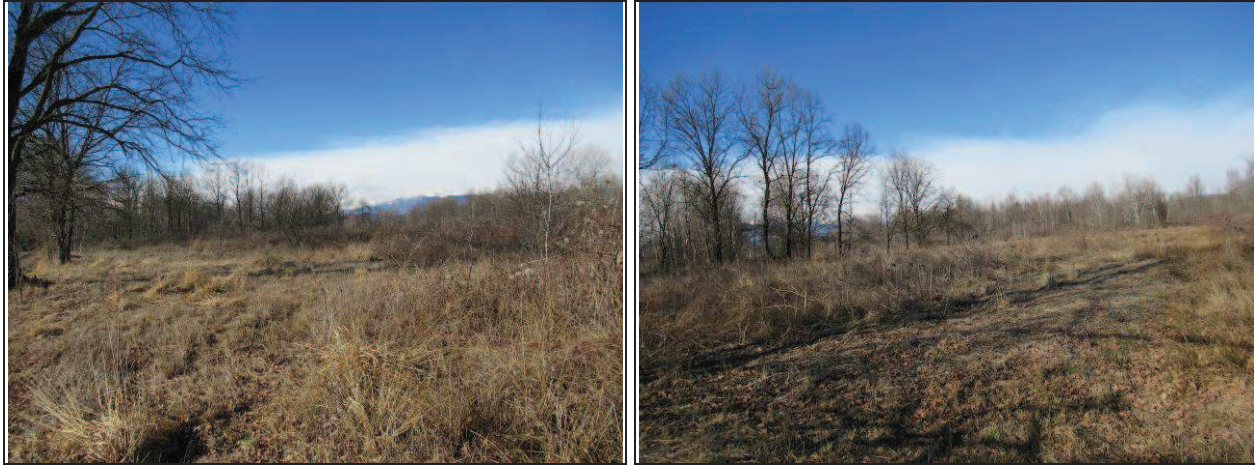
SCHEDA UNITA' DI RICOGNIZIONE	
NUMERO U.R.	126
	NUMERO ANOMALIA DA FOTOINTERPRETAZIONE <b>AF 13</b>
POSIZIONE RISPETTO TRACCIATO	Comune di Roasio, tracciato in asse, area a sud-est di san Giulio, l'U.R. non si estende fino all'abitato. Area della Cascina Biellese e della Baraggia di Santa Maria. L' U.R. 126 si trova ad ovest dell' U.R. 125 e ad est di 127.
CARATTERISTICHE AREA	
GEOMORFOLOGIA IDROLOGIA	piana. Si segnala la presenza di un canale con chiuse costruite in blocchi di cemento prefabbricati. Assenza di piste praticabili.
USO DEL SUOLO	boschivo e arbustivo con cospicua presenza di rovi.
VISIBILITA'	nulla.
AFFIORAMENTI	
<i>Coordinate affioramenti</i>	
INTERPRETAZIONE	
METEO:	soleggiato.
DOCUMENTAZIONE FOTOGRAFICA

DATI RICOGNIZIONE	
MODALITA'	Intensiva ma con visibilità nulla.
OPERATORI	2
NOTE AGGIUNTIVE	Non è stato possibile raggiungere l'anomalia 13 evidenziata dalla foto aerea a causa della vegetazione infestante. Per il medesimo motivo l'area compresa nell'U.R. 126 è stata parzialmente visionata.

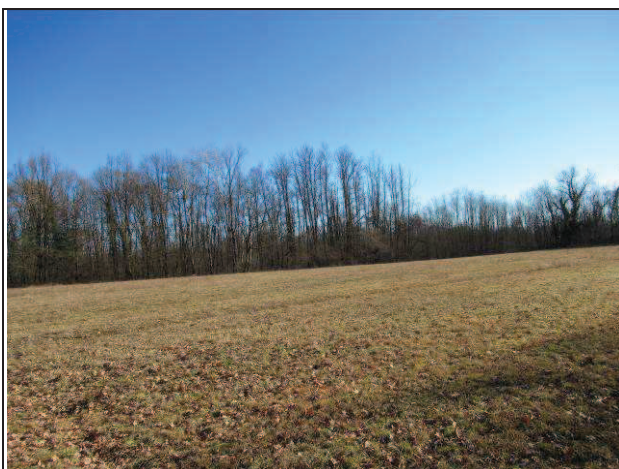
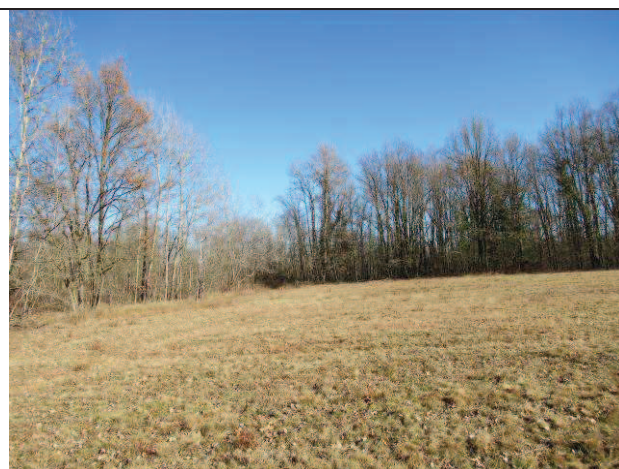
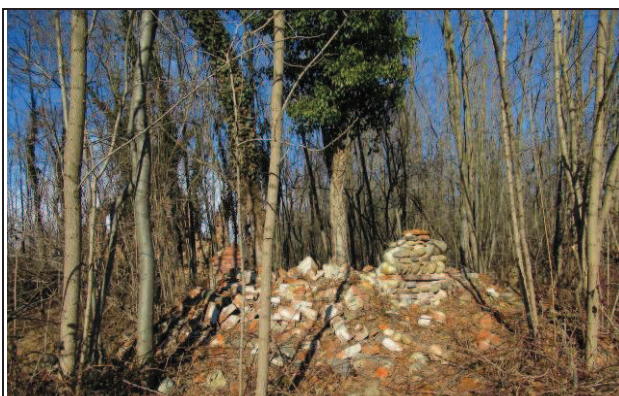
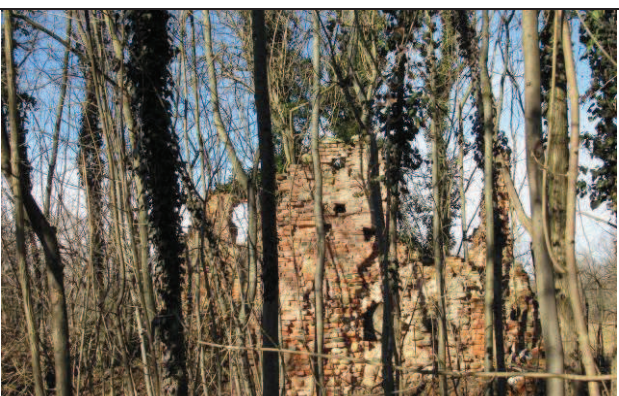
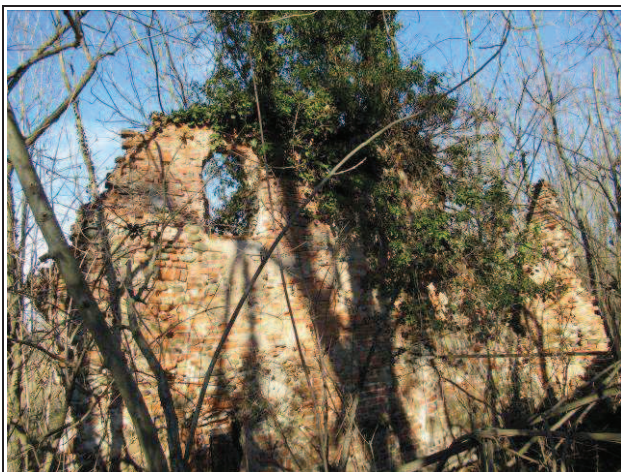
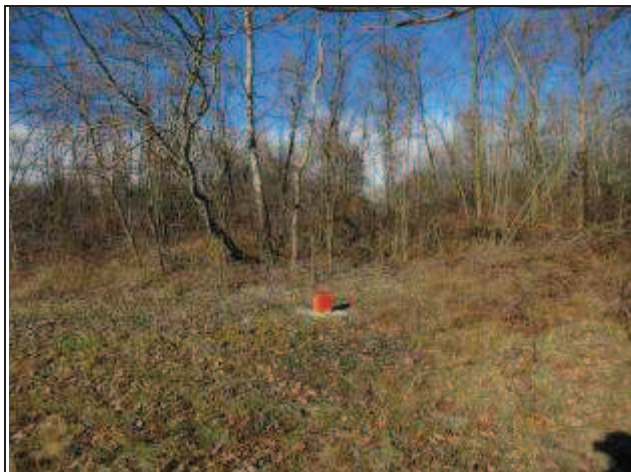
**127**

GEOMORFOLOGIA IDROLOGIA	piana.
USO DEL SUOLO	campi a riposo.
VISIBILITA'	parziale.
AFFIORAMENTI	
<i>Coordinate affioramenti</i>	
INTERPRETAZIONE	Costruzione del XVIII secolo ridotta a rudere, presenza di archivolti.
METEO:	soleggiato.

Si tratta della cosiddetta Cascina Mossa, riscontrata e citata nella Gran Carta degli Stati Sardi (F. 22, a. 1882).

Presenza di pozzetti ANAS corrispondenti ai sondaggi geognostici condotti nei mesi passati.

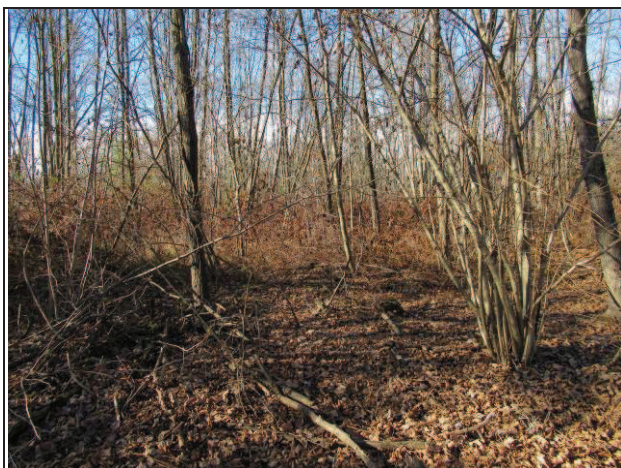
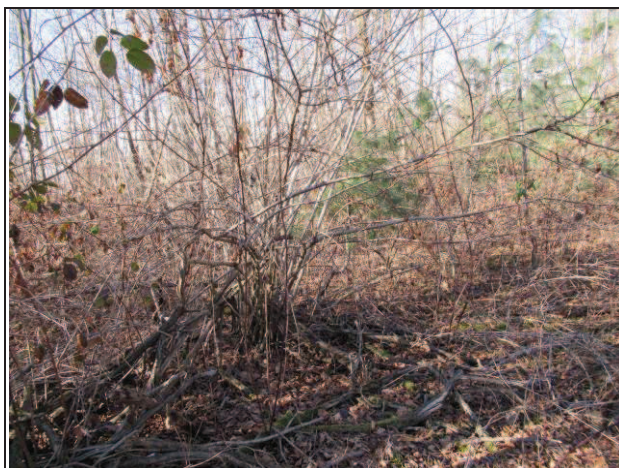
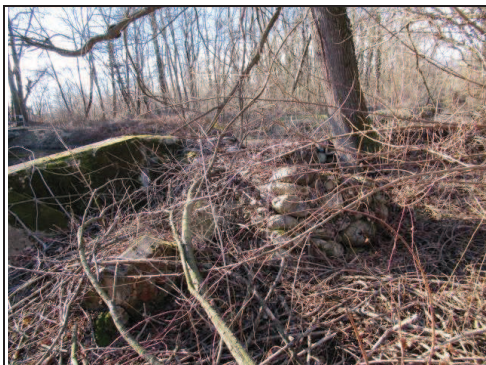
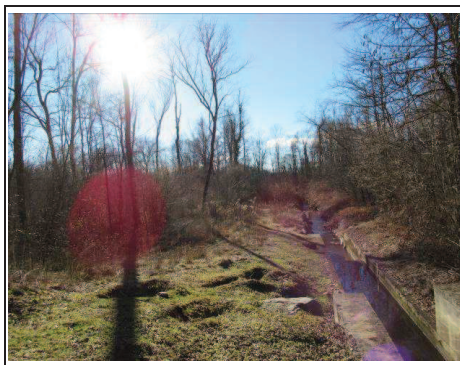
**128**

GEOMORFOLOGIA IDROLOGIA	Si segnala un notevole dislivello imputabile alla presenza di chiuse del canale artificiale; è presenta una diga lungo il corso del Rio Torbola.
USO DEL SUOLO	bosco, terreno coperto da vegetazione spontanea fra cui arbusti, alberi e rovi (bosco e a prato stabile)
VISIBILITÀ'	nulla.
AFFIORAMENTI	lacerti murari in ciottoli di medie dimensioni.
<i>Coordinate affioramenti</i>	
INTERPRETAZIONE	lacerti murari in ciottoli di medie dimensioni.
METEO:	soleggiato

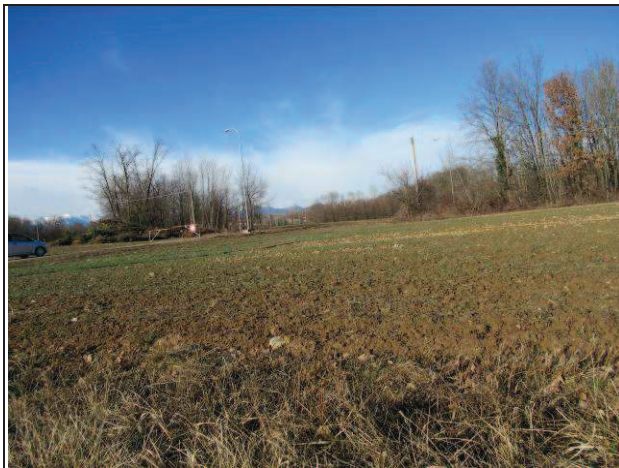
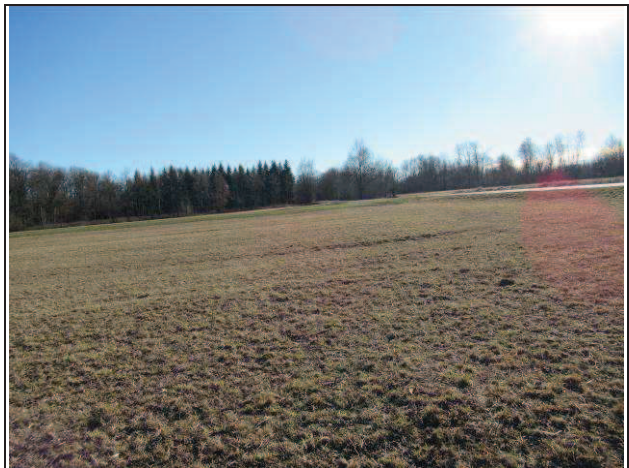
**130**

GEOMORFOLOGIA IDROLOGIA	piana. Idrologia assente.
USO DEL SUOLO	seminativo a riposo.
VISIBILITA'	parziale.
AFFIORAMENTI	
<i>Coordinate affioramenti</i>	
INTERPRETAZIONE	
METEO:	soleggiato.

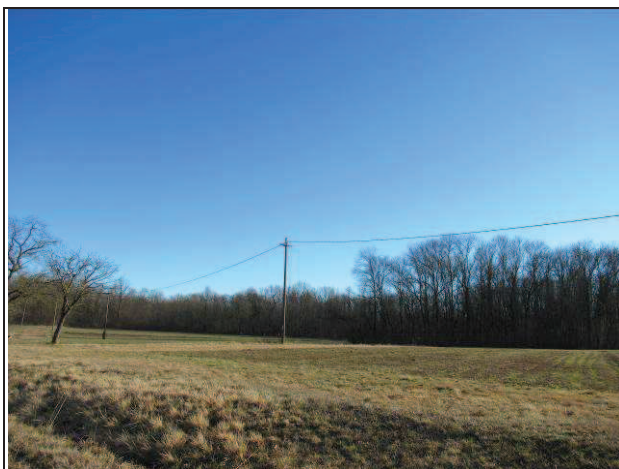
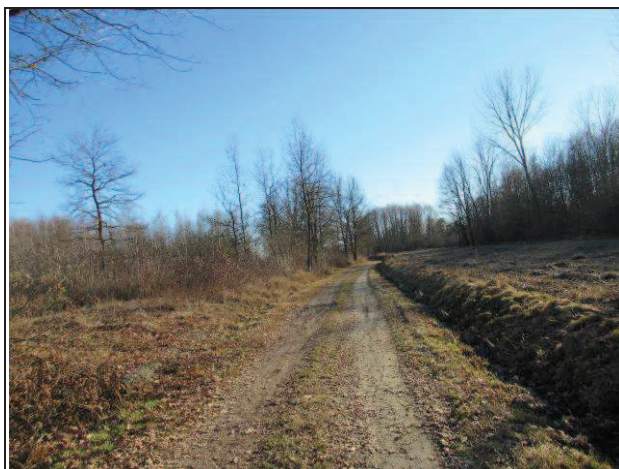
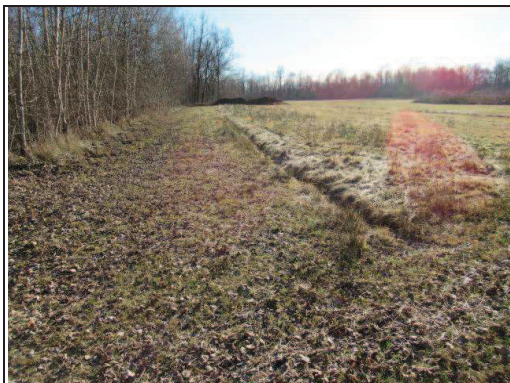
**131**

GEOMORFOLOGIA IDROLOGIA	piana.
USO DEL SUOLO	porzioni di incolto prativo ritagliate nel bosco.
VISIBILITÀ'	parziale
AFFIORAMENTI	
<i>Coordinate affioramenti</i>	
INTERPRETAZIONE	
METEO:	soleggiato.

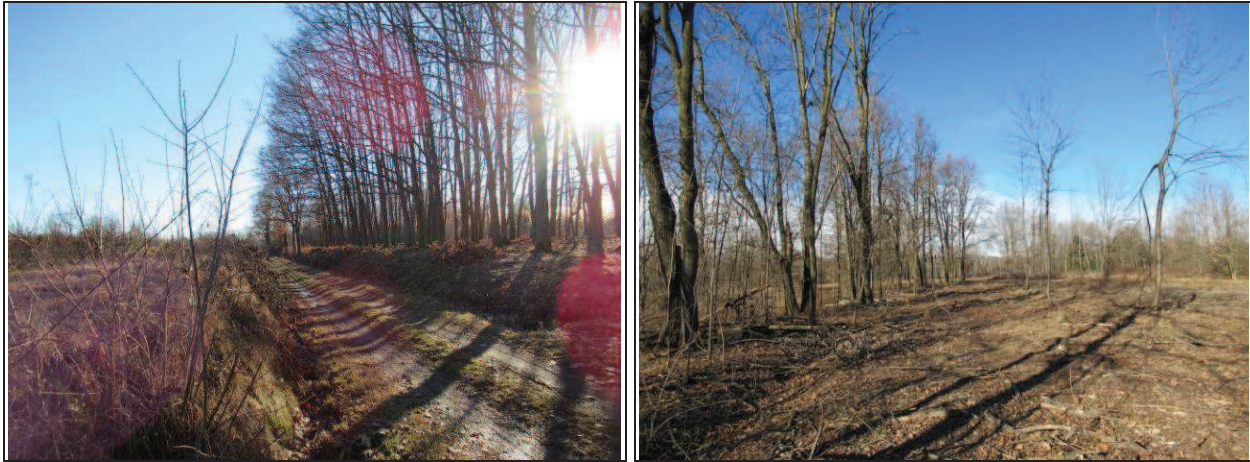
SCHEMA UNITA' DI RICOGNIZIONE	
NUMERO U.R.	133
	NUMERO ANOMALIA DA FOTOINTERPRETAZIONE
POSIZIONE RISPETTO TRACCIATO	Comune di Roasio, tracciato in asse, l'area si sviluppa a est di via Pieve de' Pecurilli, a sud-est del cimitero di Curavecchia. L'U.R.133 si trova a ovest di U.R.132 e ad est di U.R.134 e U.R.135.
CARATTERISTICHE AREA	
GEOMORFOLOGIA IDROLOGIA	piana.
USO DEL SUOLO	boschivo, presenza di arbusti spontanei.
VISIBILITÀ'	nulla.
AFFIORAMENTI	
<i>Coordinate affioramenti</i>	
INTERPRETAZIONE	
METEO:	soleggiato.
DOCUMENTAZIONE FOTOGRAFICA

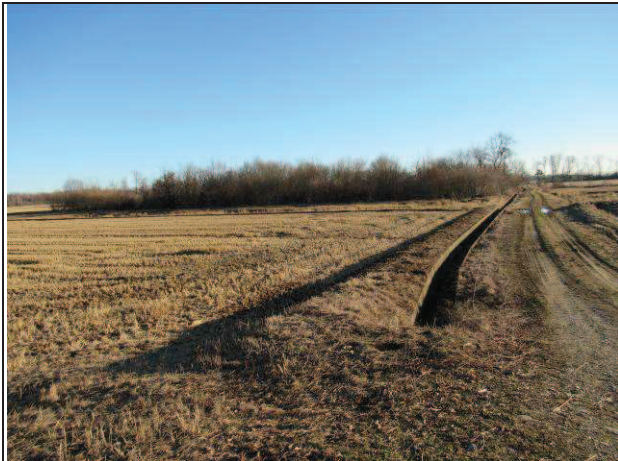
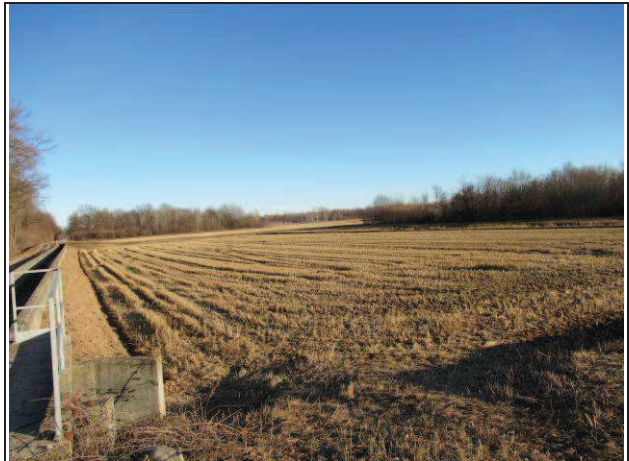
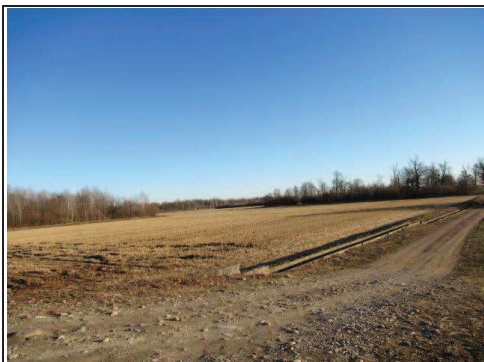
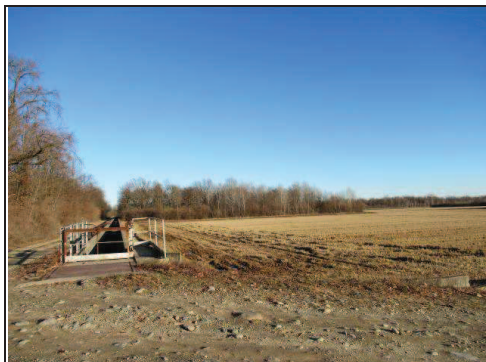
**134**

GEOMORFOLOGIA IDROLOGIA	piana, area posta sotto il livello di campagna
USO DEL SUOLO	campi a riposo, presenza di stoppie di riso.
VISIBILITÀ'	parziale.
AFFIORAMENTI	frammenti di laterizi lungo i sentieri interpoderali.
<i>Coordinate affioramenti</i>	
INTERPRETAZIONE	le anomalie sono riconducibili a terrazzamenti antropici collegati alla coltivazione del riso.
METEO:	soleggiato.

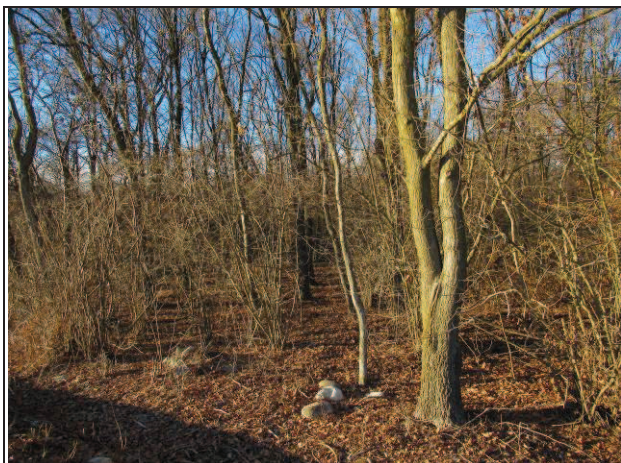
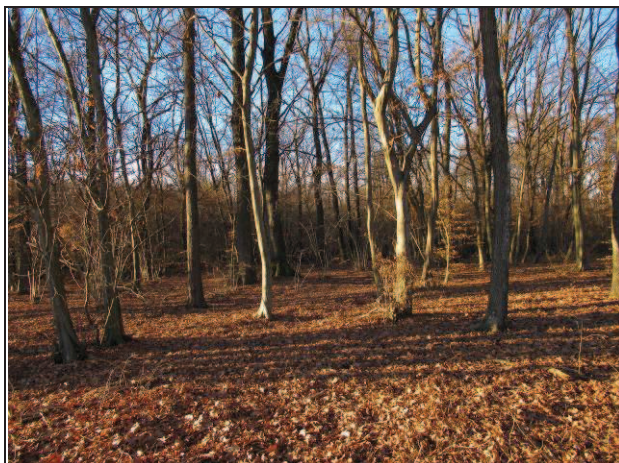
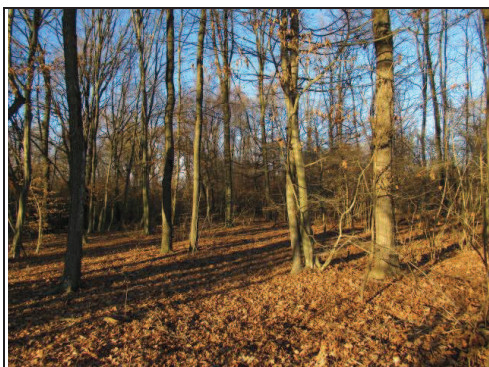
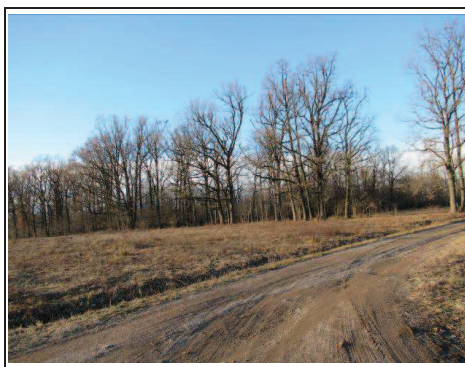
GEOMORFOLOGIA IDROLOGIA	piana, lievemente superiore rispetto al piano di campagna. Idrologia assente.
USO DEL SUOLO	arativo, seminativo e aree boschive con presenza di vegetazione spontanea: arbusti e rovi.
VISIBILITA'	buona per le aree arative e nulla per quelle boschive.
AFFIORAMENTI	lungo il sentiero interpodereale presenza di frammenti laterizi.
Coordinate affioramenti	
INTERPRETAZIONE	le anomalie sono dovute a cambi di dislivello
METEO:	soleggiato.

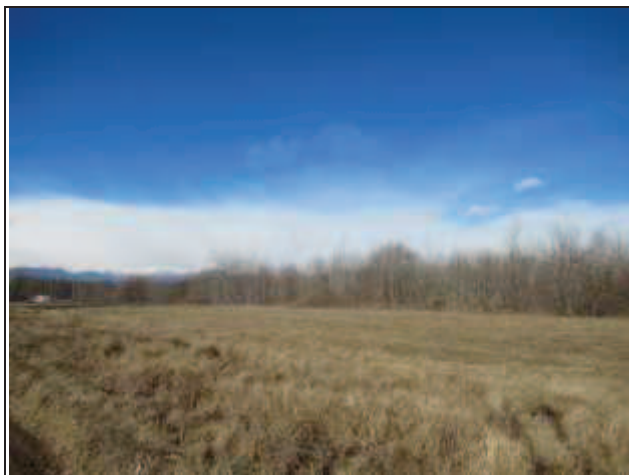
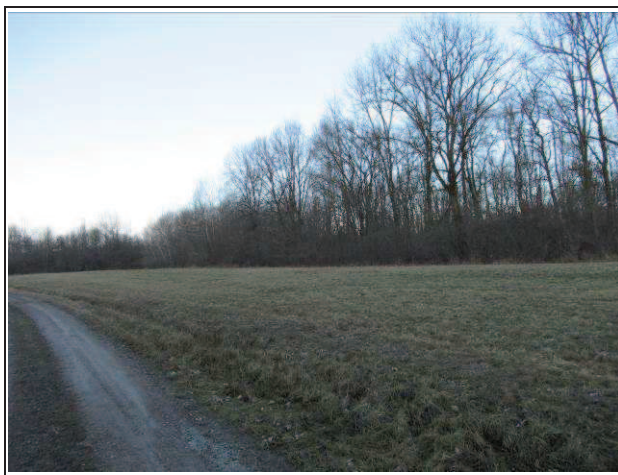
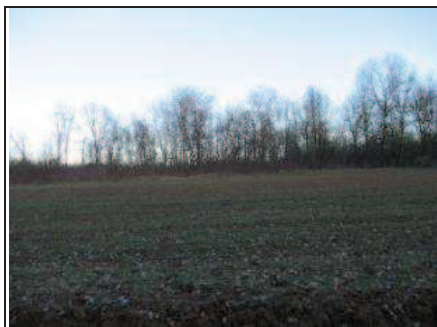
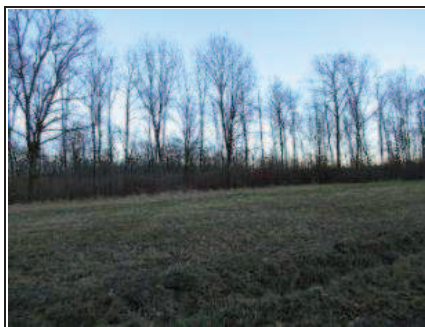
GEOMORFOLOGIA IDROLOGIA	piana. Idrologia assente.
USO DEL SUOLO	boschivo e campi a riposo
VISIBILITA'	nulla.
AFFIORAMENTI	
<i>Coordinate affioramenti</i>	
INTERPRETAZIONE	
METEO:	Parzialmente nuvoloso

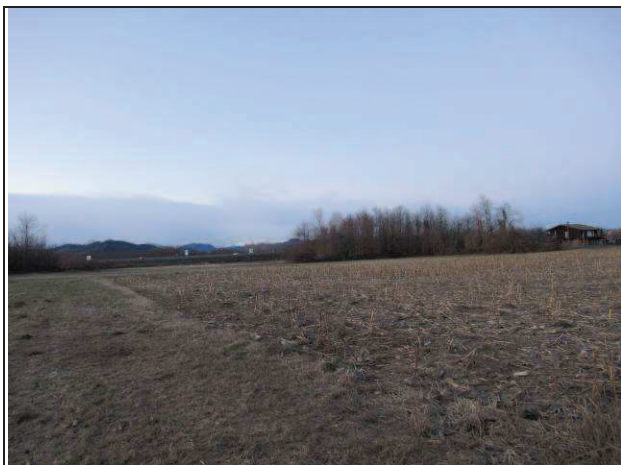
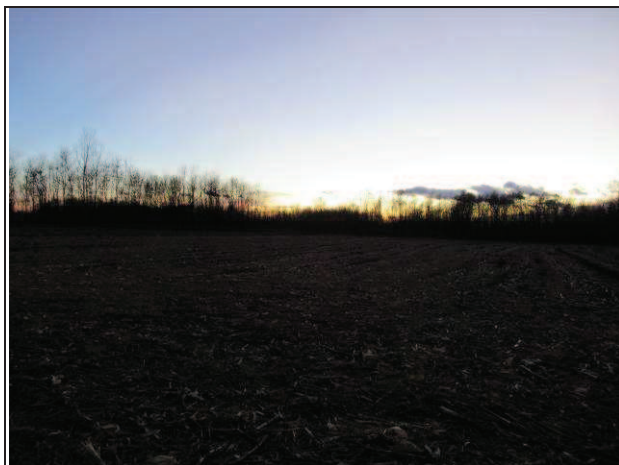
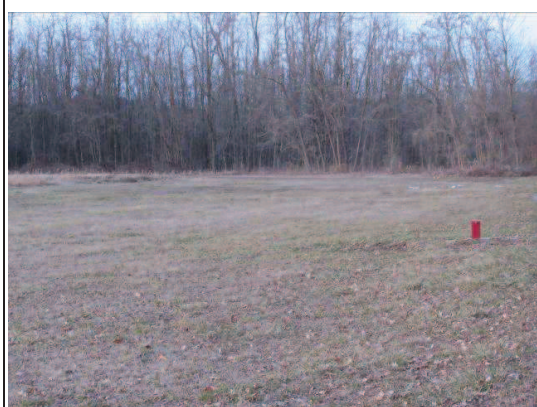
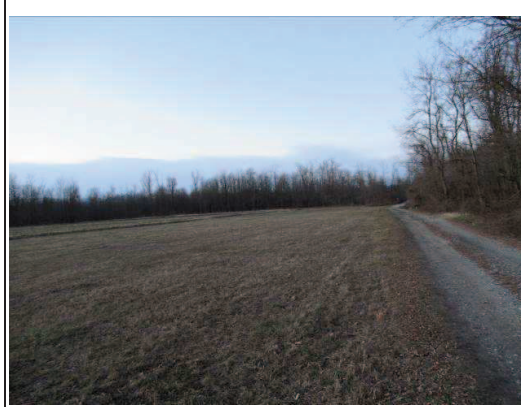
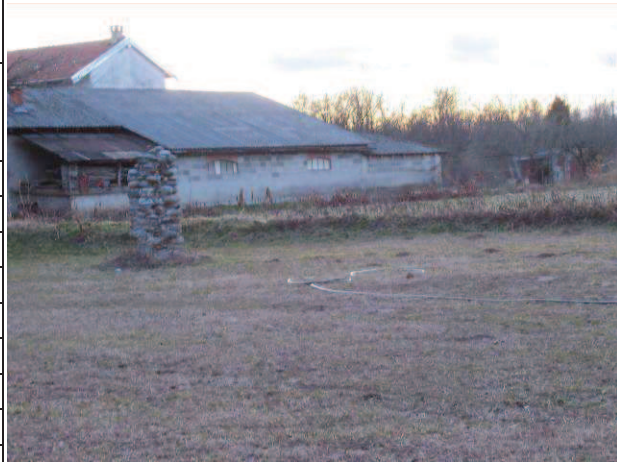
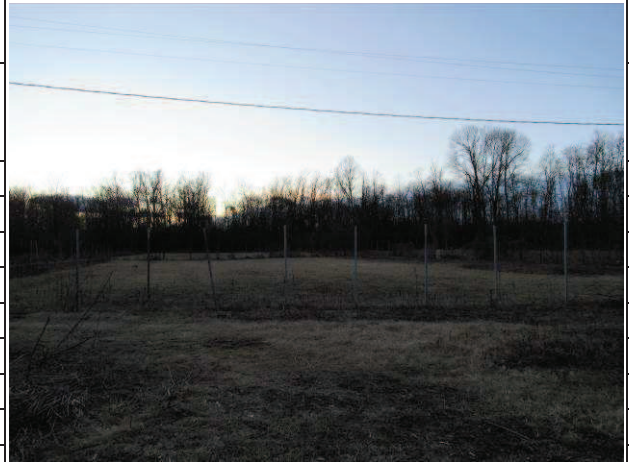
**137**

Comune di Ghemme, Cascina Carità. Il tracciato si colloca nell'area a nord dell'U.R. L'U.R. 137 si trova ad ovest di U.R.138.

piana. Idrologia assente.

campi a riposo.

parziale.

lacerto di struttura a secco (pilastrino in ciottoli)

Anomalia naturale.

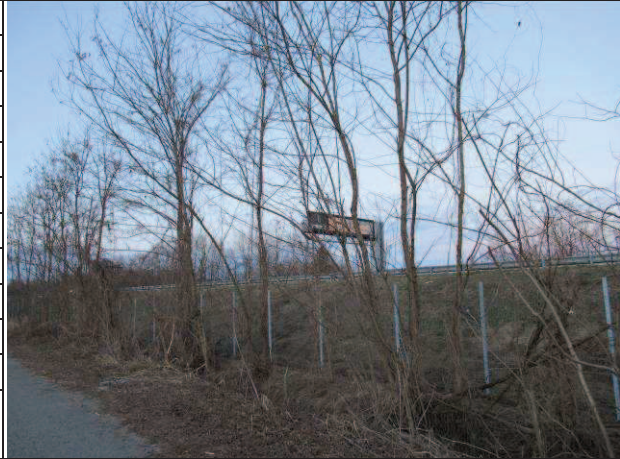
SCHEDA UNITA' DI RICOGNIZIONE		
NUMERO U.R.	<b>138</b>	NUMERO ANOMALIA DA FOTOINTERPRETAZIONE
POSIZIONE RISPETTO TRACCIATO	Comune di Ghemme. Il tracciato occupa l'area settentrionale della U.R. L'estensione della U.R. raggiunge ad est l'autostrada A26. U.R. 138 si trova ad est di 137 e ad ovest di U.R.139.	
CARATTERISTICHE AREA		
GEOMORFOLOGIA IDROLOGIA	piana. Idrologia assente.	
USO DEL SUOLO	boschivo.	
VISIBILITA'	nulla.	
AFFIORAMENTI		
<i>Coordinate affioramenti</i>		
INTERPRETAZIONE		
METEO:	soleggiato	
DOCUMENTAZIONE FOTOGRAFICA

Intensiva, ma condizionata dalla presenza di strada asfaltata e in minima parte da vegetazione boschiva infestante.

Si segnala la presenza di un basso fabbricato.

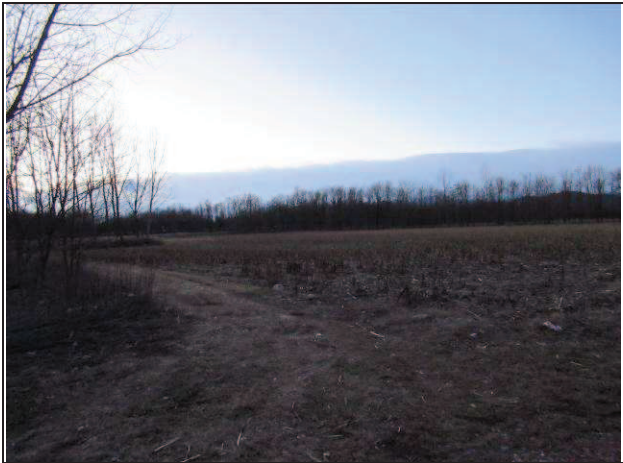
SCHEDA UNITA' DI RICOGNIZIONE	
NUMERO U.R.	139
	NUMERO ANOMALIA DA FOTOINTERPRETAZIONE <b>AF 22</b>
POSIZIONE RISPETTO TRACCIATO	Comune di Ghemme, il tracciato occupa l'area centrale dell'U.R la cui estensione è delimitata ad ovest dall' autostrada A26. L'area si trova a nord di Fama s.r.l. U.R.139 si trova a ovest di U.R.140 e ad est/nord-est di U.R.138.
CARATTERISTICHE AREA	
GEOMORFOLOGIA IDROLOGIA	piana. Idrologia assente.
USO DEL SUOLO	campi a riposo con stoppie di mais.
VISIBILITÀ'	parziale.
AFFIORAMENTI	
<i>Coordinate affioramenti</i>	
INTERPRETAZIONE	Non si riscontra alcuna anomalia al momento della ricognizione.
METEO:	soleggiato.
DOCUMENTAZIONE FOTOGRAFICA

DATI RICOGNIZIONE	
MODALITÀ'	intensiva.
OPERATORI	2
NOTE AGGIUNTIVE	Tale campo è solo parzialmente interessato dal passaggio dell'opera.

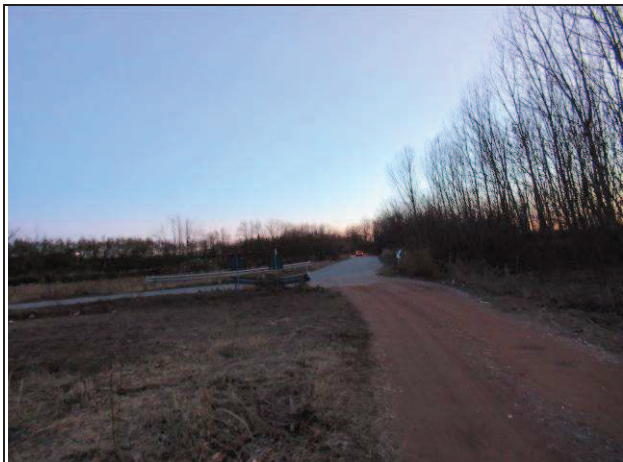
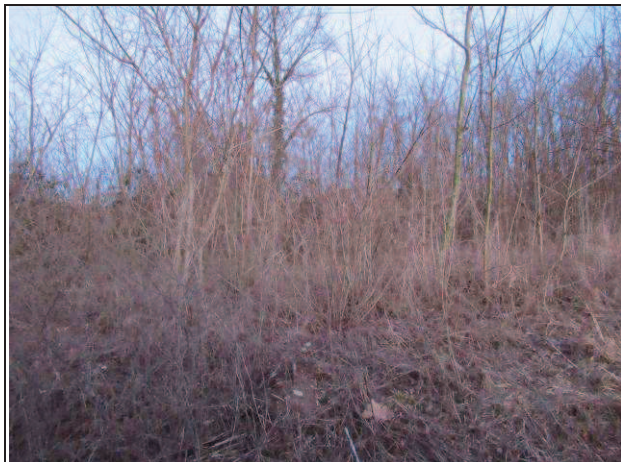
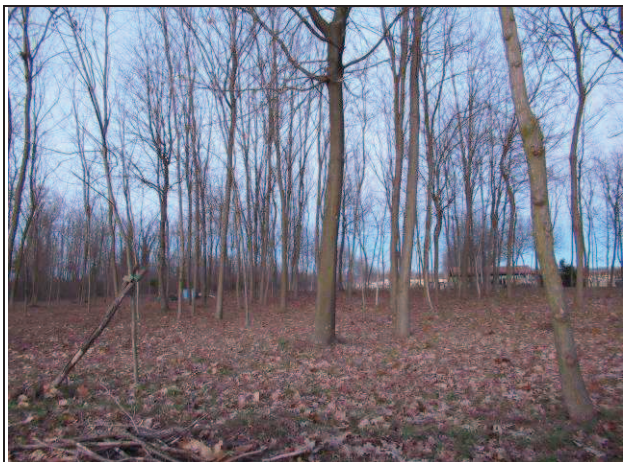
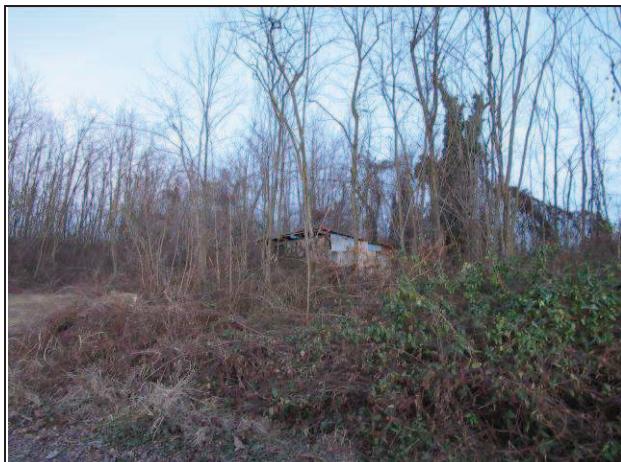
**140**

Comune di Ghemme, il tracciato occupa la porzione centroccidentale della U.R. il cui limite ad est è definito dall'andamento di via Cesare Battisti. U.R. 140 si trova a est di U.R. 139.

piana. Idrologia assente.

boschivo.

parziale.

l'anomalia è riconducibile a baraccamenti provvisori.

DATI RICOGNIZIONE	
MODALITÀ	A campione a causa della copertura boschiva
OPERATORI	2
NOTE AGGIUNTIVE	Presenza di edifici con tetti in lamiera, baracche abusive.
