PORTO DI BARI

**REALIZZAZIONE DI DENTE DI ATTRACCO ALLA BANCHINA
"CAPITANERIA" NELLA DARSENA INTERNA MOLO S. VITO**

STUDIO PRELIMINARE AMBIENTALE

Relazione campagna *Ante operam*

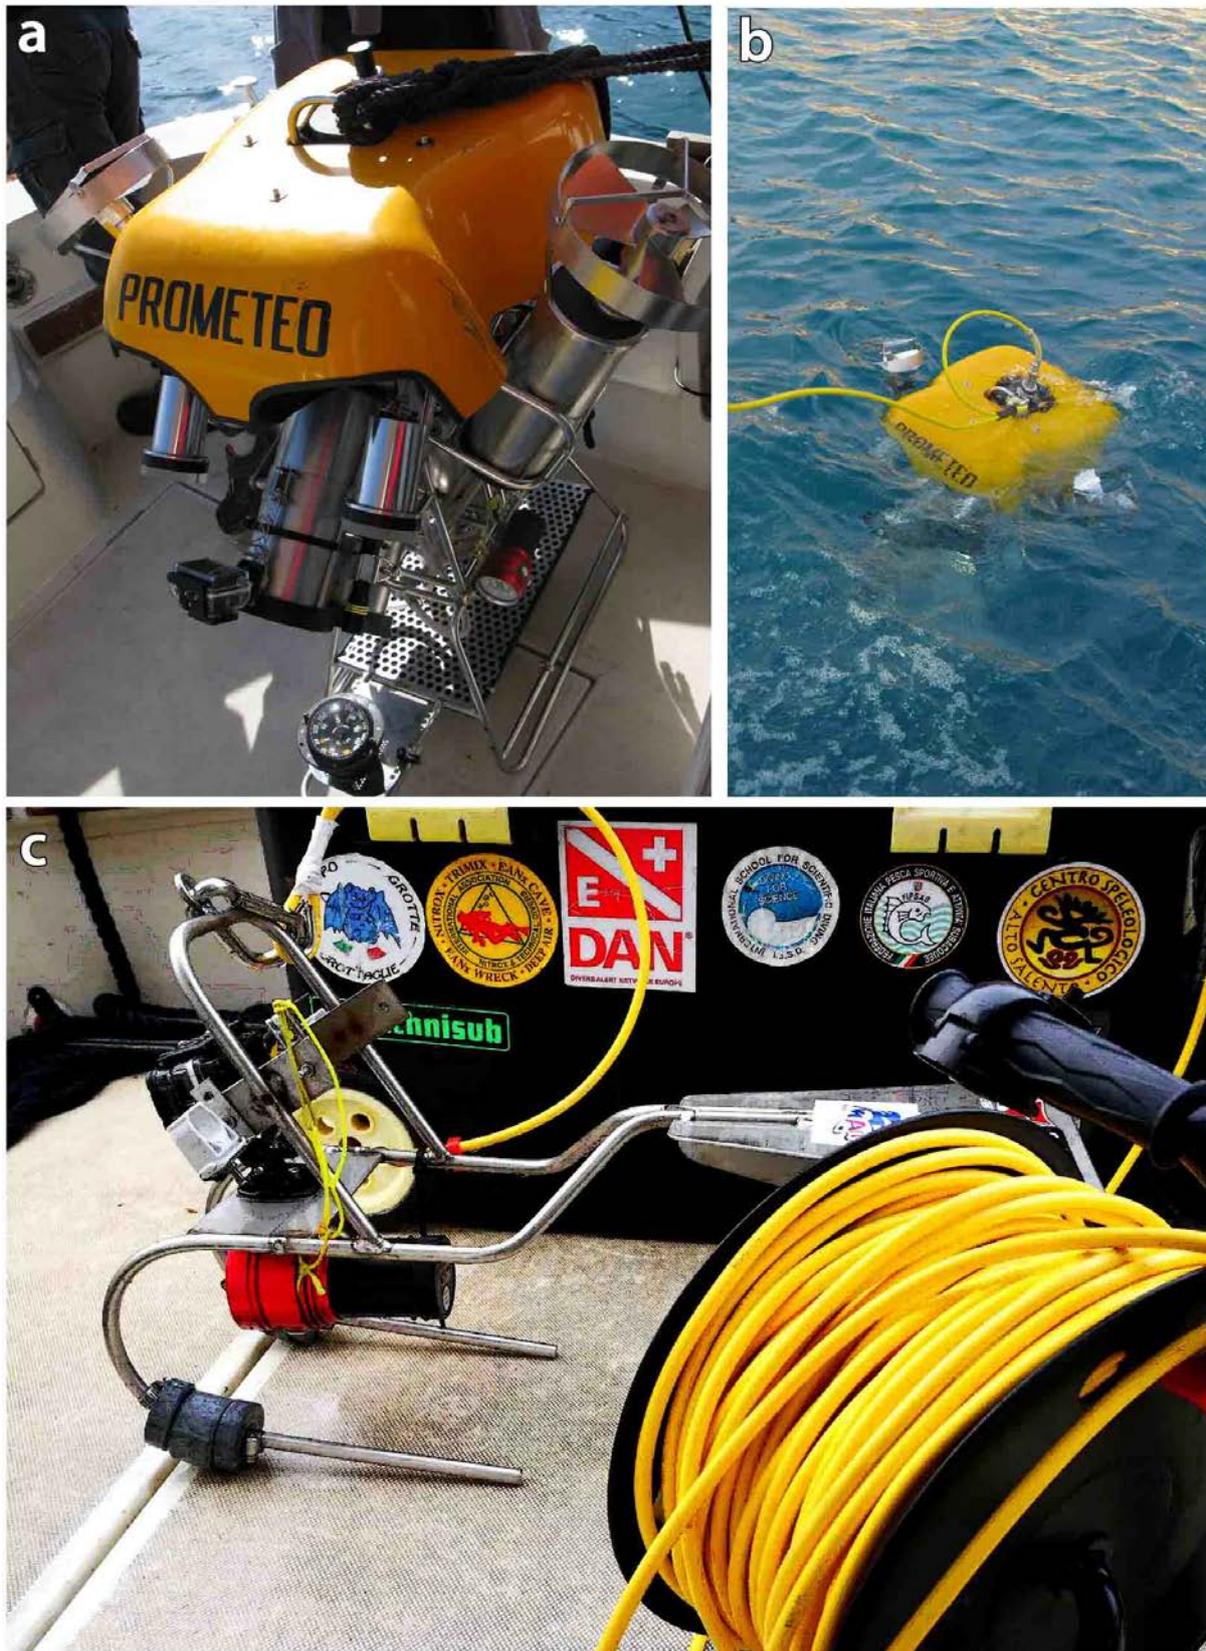
Fig. 1.A – a-b) ROV Prometeo; c) Telecamera filoguidata con faretto d'illuminazione (in basso) e cavo video e traino (a destra).

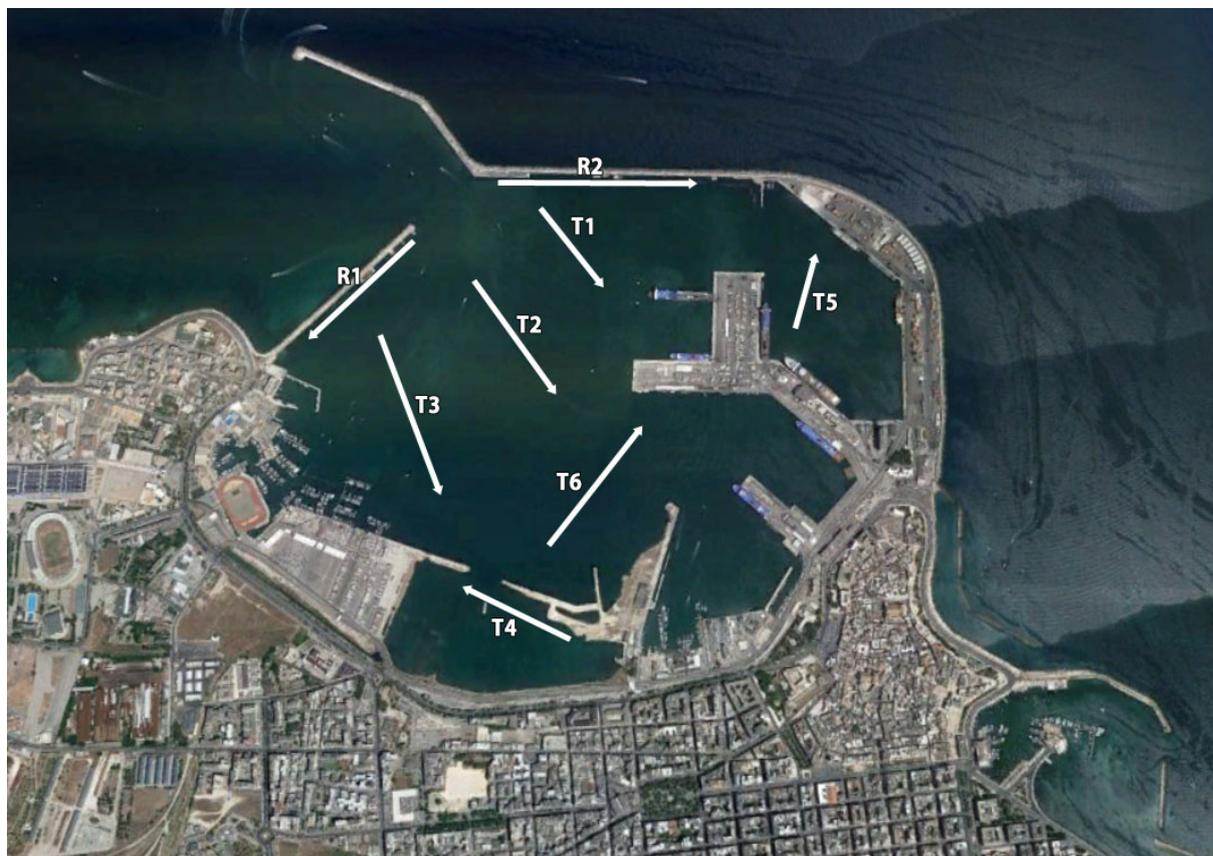
Fig. 1.B – Mappa dei transetti effettuati mediante ROV (R1-R2) e mediante telecamera filoguidata (T1-T6) all'interno del porto di Bari.

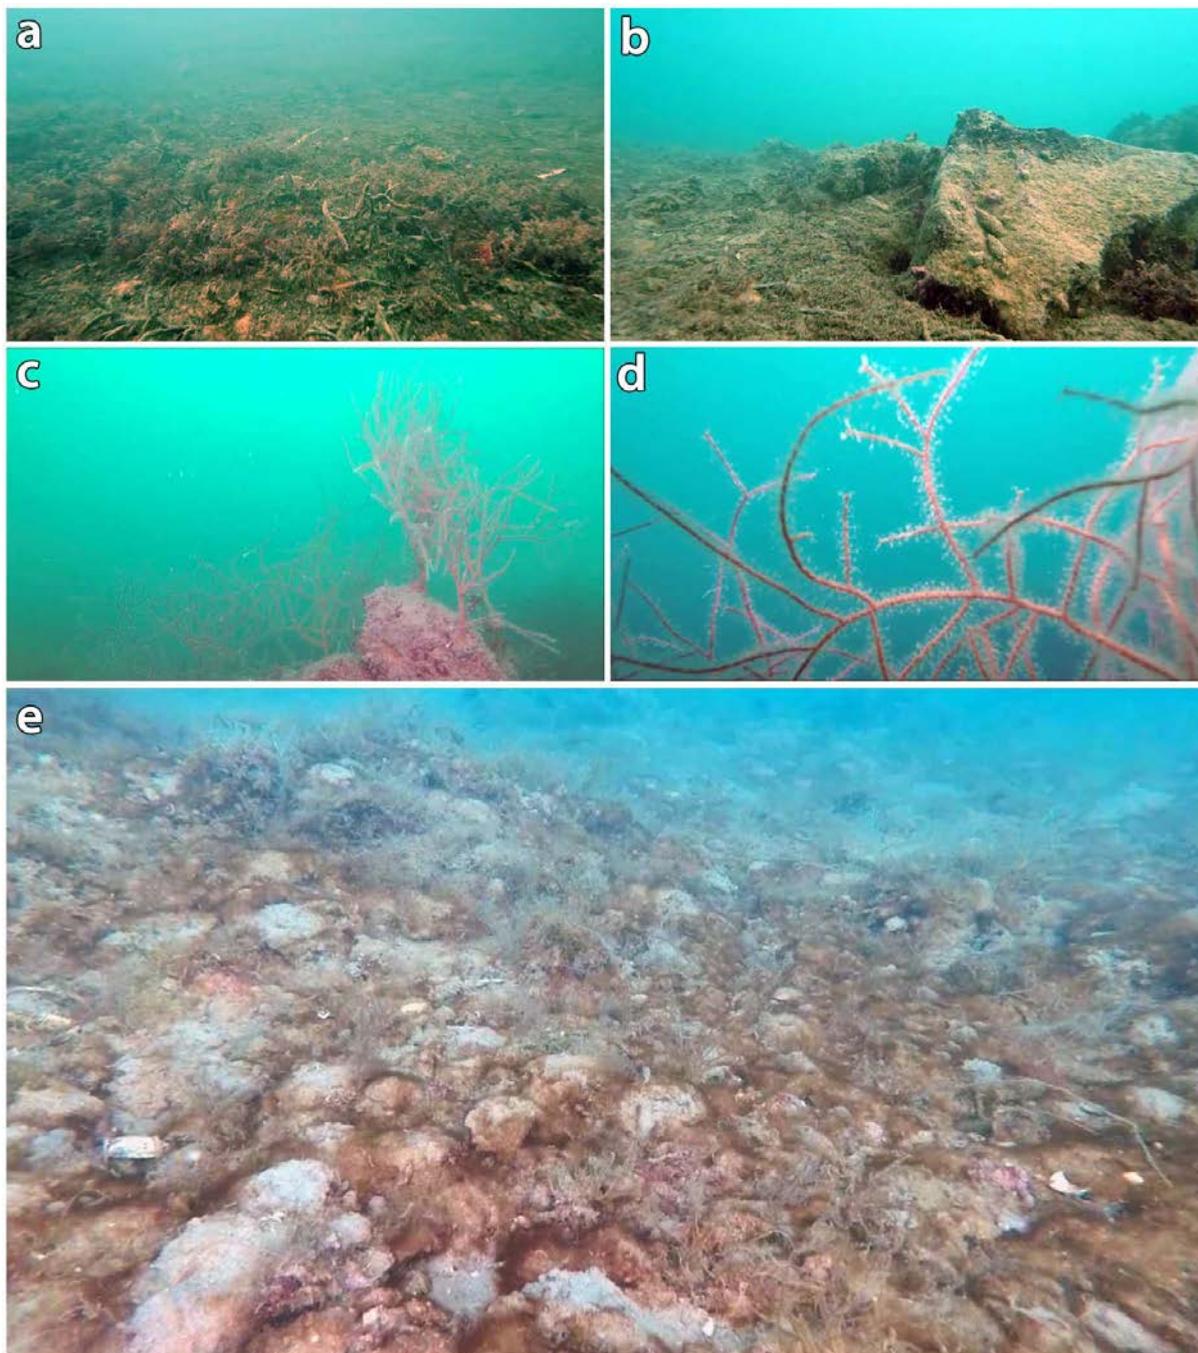
Fig. 1.C – **a)** resti di fibre e foglie di *P. oceanica* nei pressi dell'imboccatura del porto di Bari (transetto R1); **b)** massi di origine antropica (transetto R1); **c)** colonie di *Leptogorgia sarmentosa* su substrati duri; **d)** dettaglio dei polipi di una colonia; **e)** fondale detritico presso l'area interessata dalla colmata (transetto T4).

I transetti mediante ROV hanno rivelato la presenza di un fondale altamente ricoperto da foglie e fibre di *P. oceanica* (Fig. 1.C), soprattutto in prossimità dell'imboccatura del porto, mentre la componente di substrato coerente (massi e blocchi di natura antropica) risulta sempre maggiore nella porzione più interna del porto (Fig. 1.C). Anche all'interfaccia tra il substrato incoerente e le pareti del molo non sono state rinvenute specie protette sessili o vagili. Nella parte centrale del porto di Bari, invece, le indagini video hanno rivelato la presenza di un fondale incoerente intervallato da numerosi massi e blocchi, spesso di natura antropica, colonizzati da una fauna e flora animale tipica di sistemi portuali, come alghe incrostanti, policheti tubicoli e molluschi. **Non sono state rinvenute specie protette e di interesse conservazionistico.** Si segnala, tuttavia, la presenza di numerose colonie del gorgonaceo *Leptogorgia sarmentosa* (Fig. 1.C), specie tipica di acque torbide che può occasionalmente colonizzare ambienti portuali. All'interno dell'area destinata alla colmata (transetto T4), il fondale è risultato di natura detritica, con copertura di *turf* algale, policheti e

briozoi (Fig. 1.C).

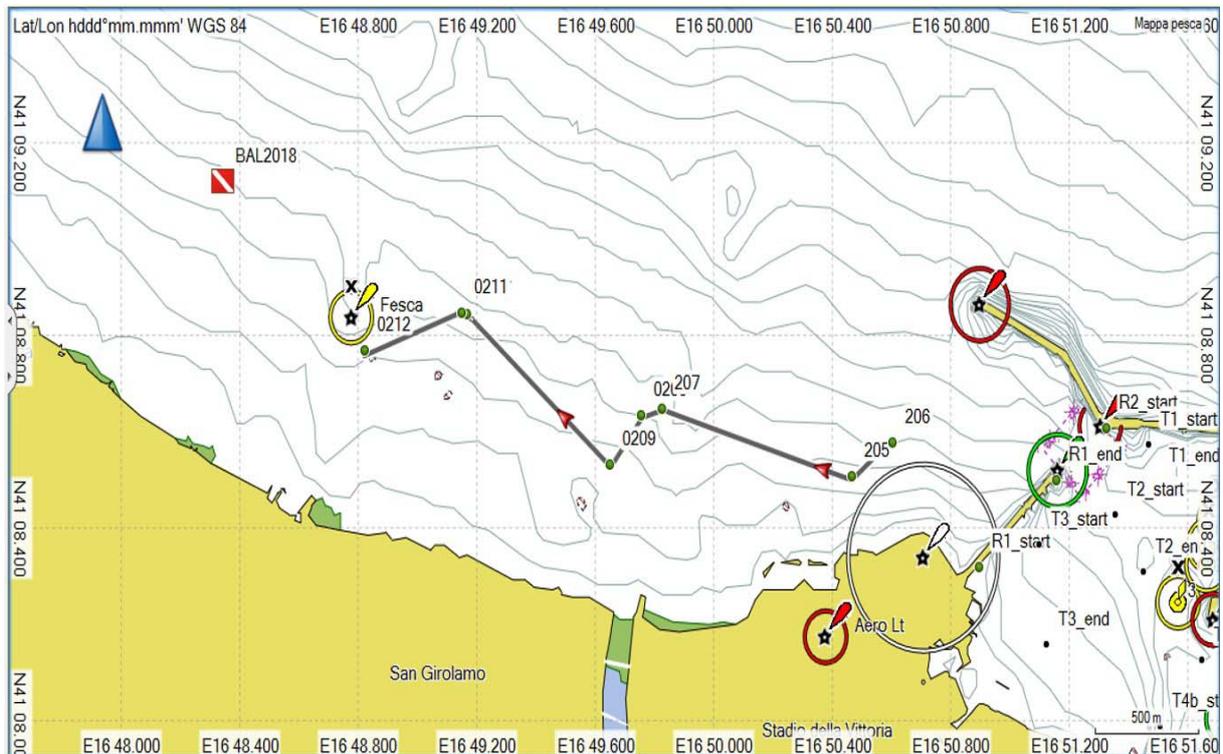
Fig. 2.1.A – Schermata di navigazione in cui sono ben visibili i transetti esplorativi (in grigio) effettuati mediante telecamera filoguidata dal porto di Bari fino alla condotta di Bari Ovest (Fesca) al fine di valutare il limite netto di *P. oceanica* più prossimo al porto. In verde alcuni waypoint fissati in navigazione per indicare un cambio rotta.

alla presente relazione. L'indagine preliminare che, partendo dal porto, ha cercato di coprire tutte le aree storicamente interessate da *P. oceanica* (Fig. 2.1.A), ha confermato la quasi totale assenza di rizomi viventi fino oltre la condotta di Bari Ovest sopra citata. In particolare, il fondale è risultato caratterizzato da roccia sparsa su substrato detrico-sabbioso colonizzato da alghe rosse e verdi e del tutto privo di *P. oceanica* e di rizomi (Fig. 2.1.B). Proseguendo in direzione WNW, comincia ad essere presente una *matte* morta fortemente insabbiata e colonizzata da alghe verdi del genere *Codium* (Fig. 2.1.A÷B) e presenza sporadica di ciuffi di *P. oceanica*. Solamente superata la condotta di Bari Ovest (Fig. 2.1.A) è presente un limite di *P. oceanica* idoneo al *balisage* e una copertura sufficiente per le indagini bio-morfologiche della prateria stessa (Fig. 2.1.B).

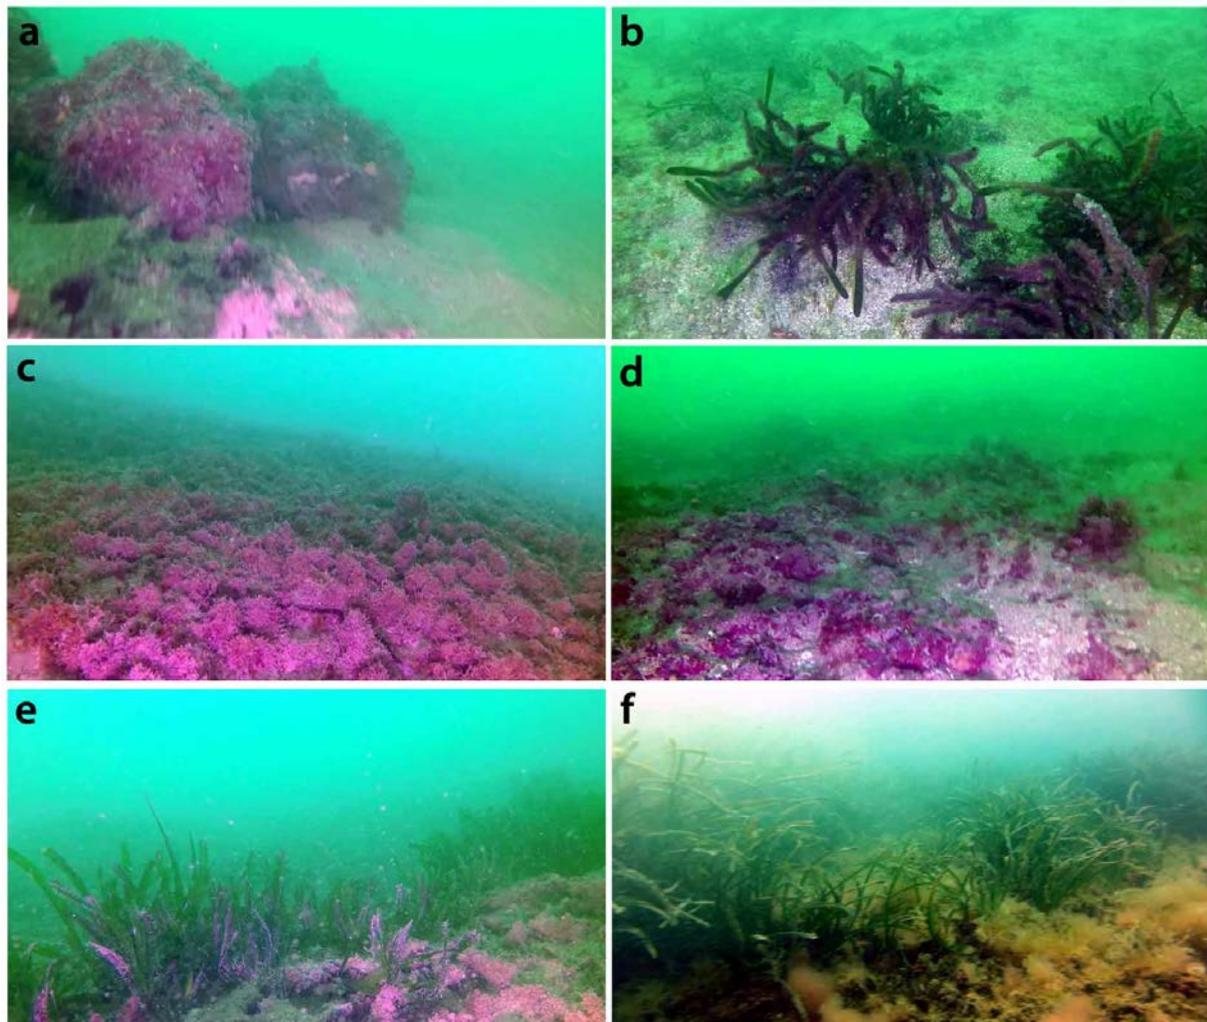
Fig. 2.1.B – *Screenshot* ricavati dal *survey* mediante telecamera filoguidata tra il porto di Bari e la condotta di Bari Ovest. **a)** substrato roccioso intervallato da tasche di sedimenti, poco fuori dal porto; **b)** substrato incoerente e scarsa presenza di *matte* colonizzate da alghe verdi; **c)** tappeto algale probabilmente insediato su *matte* morta sottostante; **d)** *matte* morta di *P. oceanica*; **e)** rizomi sparsi di *P. oceanica* su *matte* morta; **f)** limite netto della prateria idoneo per il *balisage*.

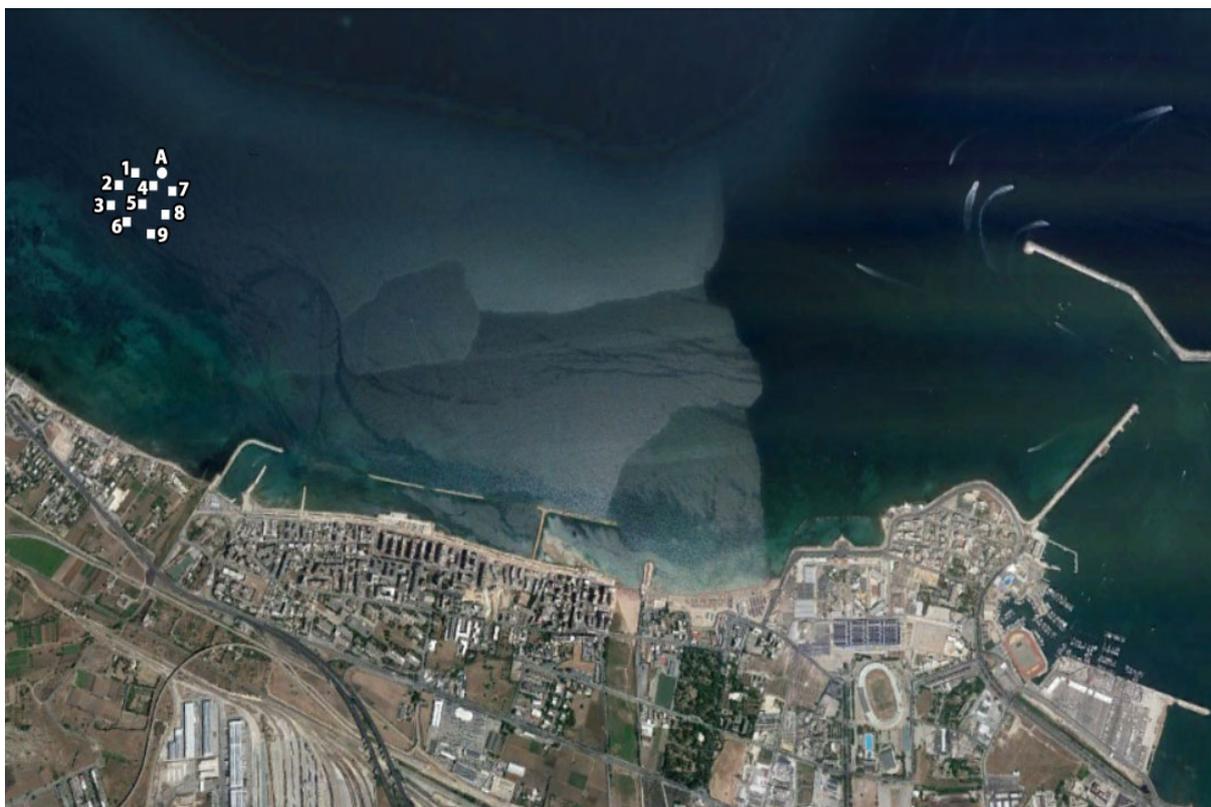
Fig. 2.1.1.A – Allocazione delle 9 stazioni di conta fasci (quadrati bianchi 1-9, ognuna replicata 10 volte nell'intorno del punto georeferenziato), in corrispondenza del sistema di *balisage* a Nord del porto di Bari. I cerchi bianchi indicano il sistema di *balisage* impiantato (*balisage* A, n. 7 paletti).

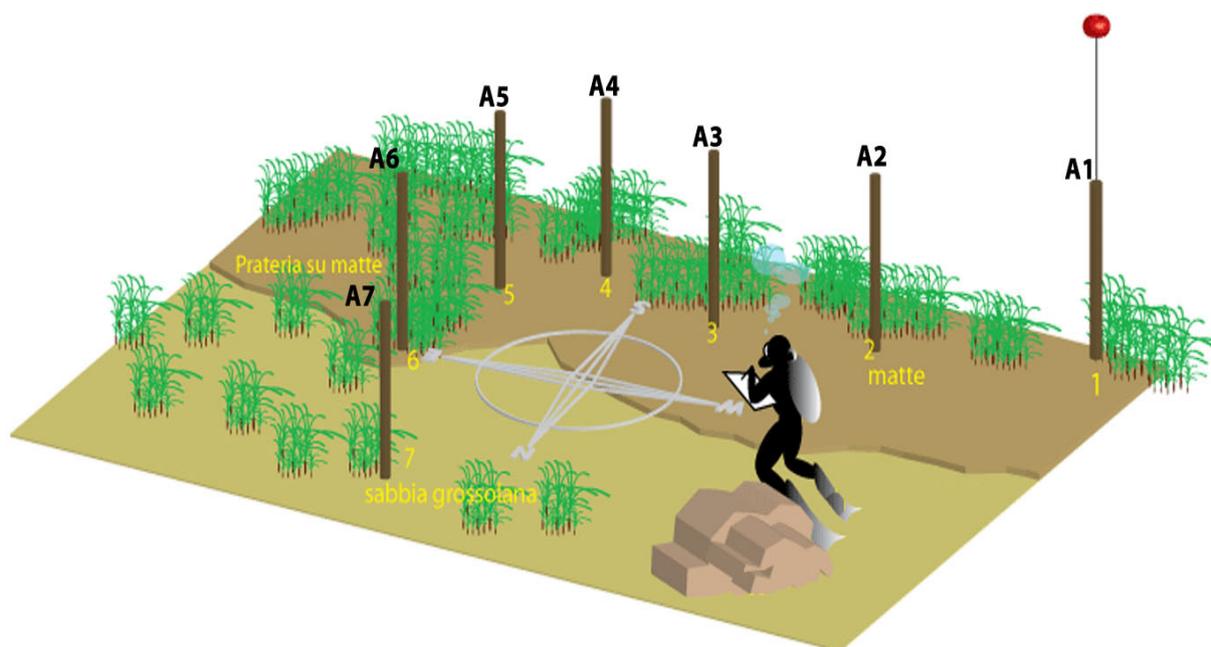
Fig. 2.1.1.B – Rappresentazione grafica 3D del sistema di *balisage* installato a Nord del porto di Bari.

In Tab. 2.1.1.a sono riportati i dati di posizionamento e le misure di distanza tra i paletti del sistema di *balisage* allestito, mentre in Fig. 2.1.1.B è riportata una ricostruzione 3D del rilievo orientato del sito di monitoraggio.

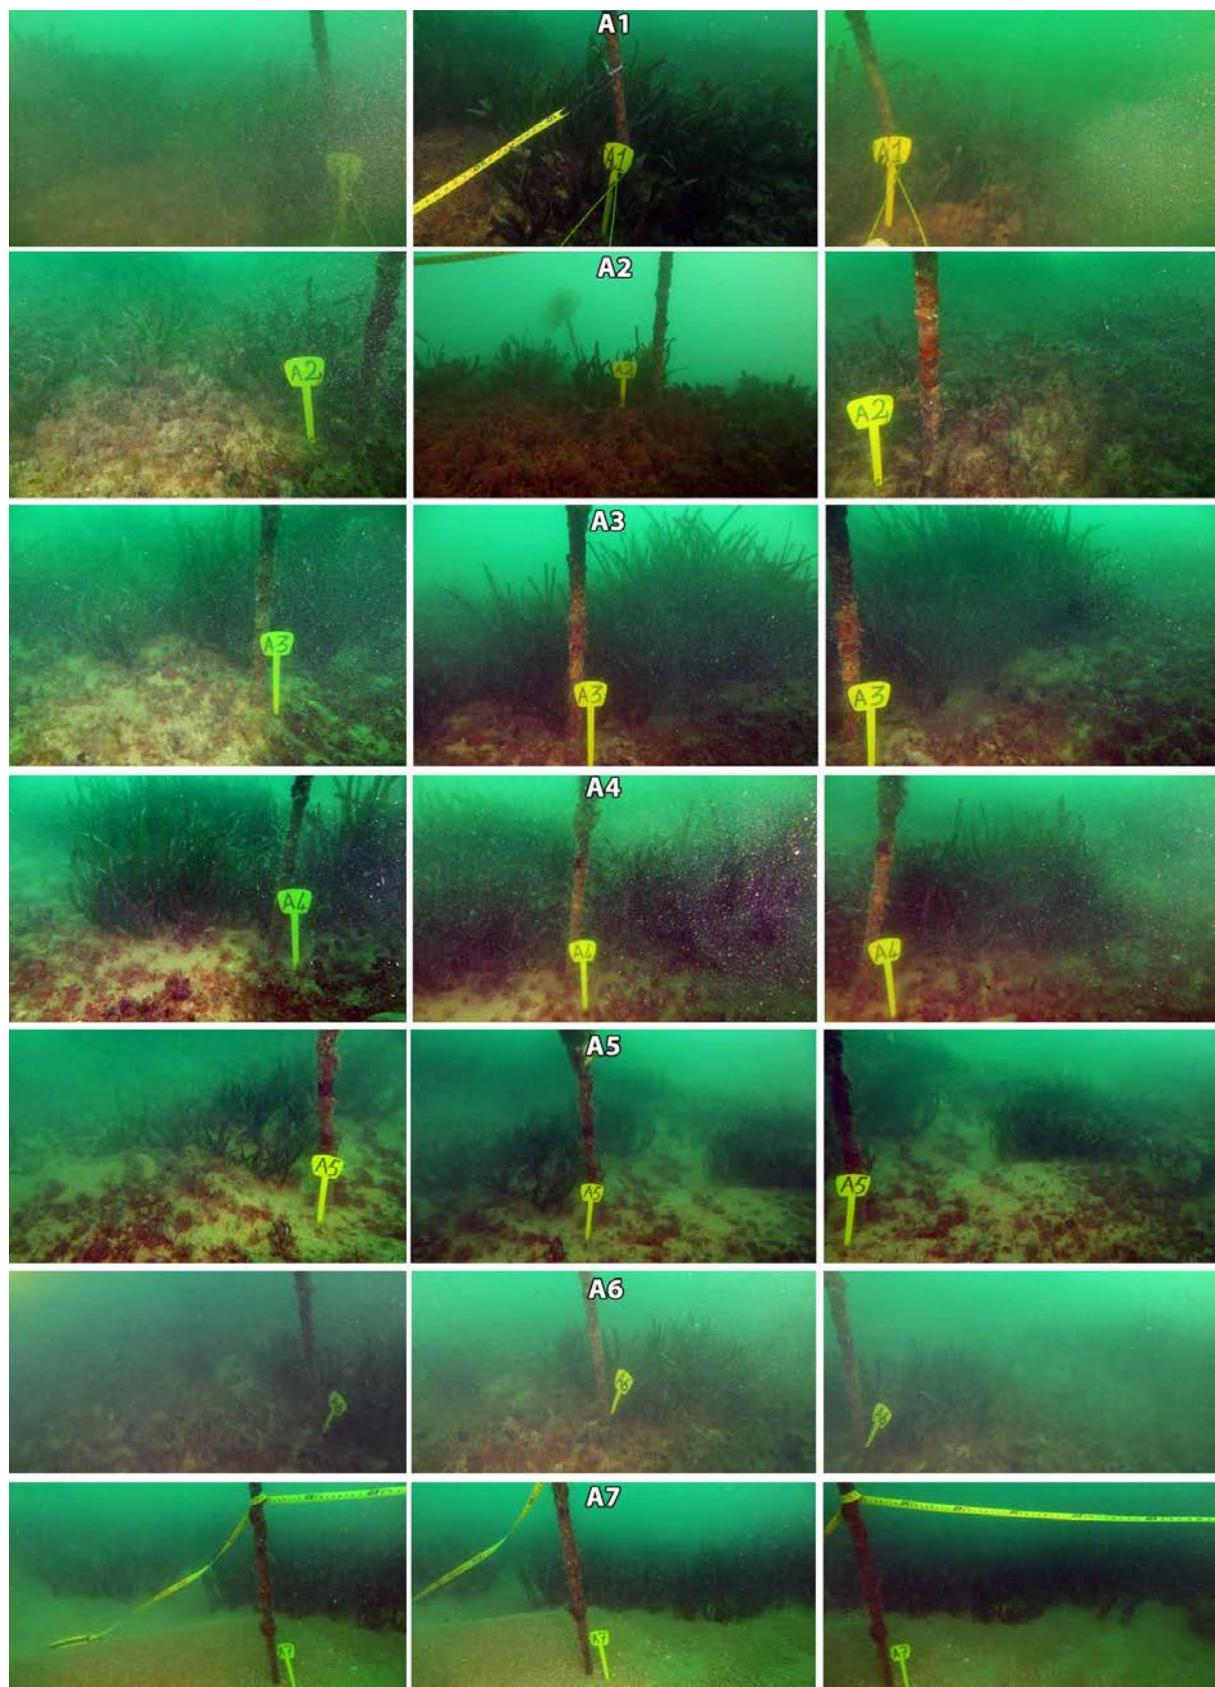
Fig. 2.1.1.C – Sistema di *balisage* a Nord del porto di Bari. Per ciascun paletto si riporta una fotografia sinistra, una centrale e una destra.

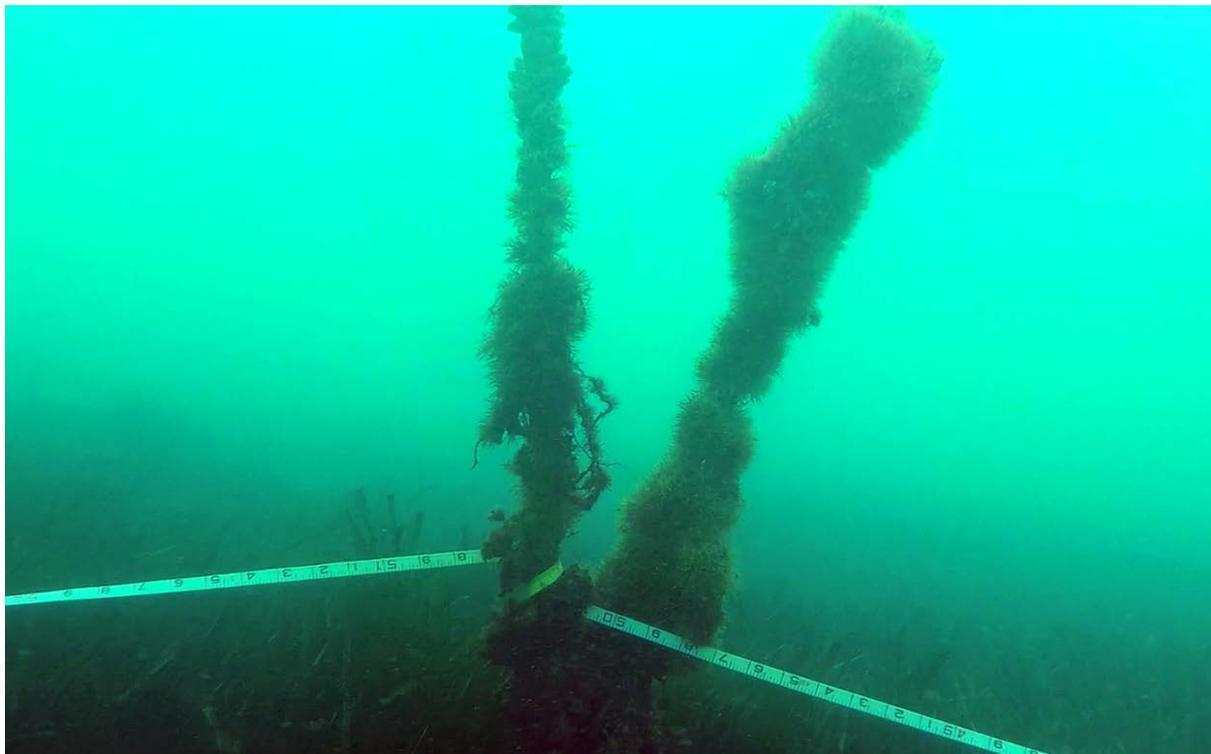
Fig. 2.2.1.A – Alcuni dei paletti del *balisage* 2014 rinvenuti a Sud del porto di Bari.

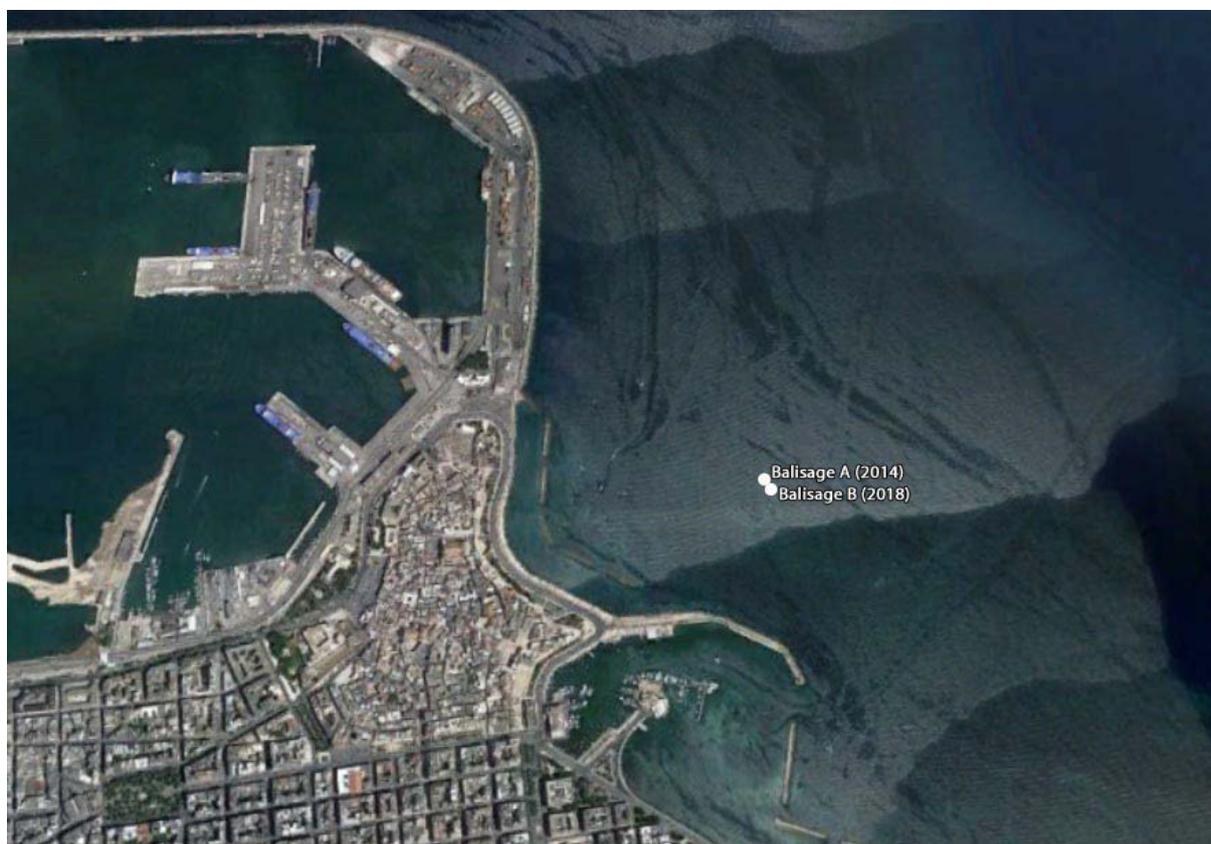
Fig. 2.2.1.B – Localizzazione dei due sistemi di *balisage* a Sud del Porto di Bari, ovvero quello del 2014 ritrovato e ripristinato (*balisage* A, n. 6 paletti) e quello impiantato nel 2018 (*balisage* B, n. 5 paletti).

In Fig. 2.2.1.B è riportata l'esatta geolocalizzazione dei due sistemi di *balisage*, ovvero quello del 2014 ripristinato (*balisage* A, n. 6 paletti, di cui A1 è nel punto di coordinate 41° 07,886'N – 16° 52,769' E) e quello impiantato nel 2018 (*balisage* B, n. 5 paletti, di cui B1 è nel punto di coordinate 41° 07,886'N – 16° 52,769' E), entrambi situati a circa 7 m di profondità. Di seguito si riporta la tabella dei dati di posizionamento e delle misure di distanza tra i paletti dei due sistemi di *balisage* allestiti (Tab. 2.2.1.a), nonché uno schema figurato del rilievo orientato del sito di monitoraggio (Fig. 2.2.1.C). Nelle tavole in Fig. 2.2.1.D÷E, infine, si riporta una visione d'insieme dei due sistemi di *balisage*. Sono state effettuate alcune videoriprese subacquee dell'intero tratto di posidonieto perimetrato mediante videocamera HD (video in allegato alla presente relazione), nonché la necessaria documentazione fotografica secondo gli standard previsti dalla metodologia (Sandulli *et al.*, 1998) che prevede, per ciascun paletto, una foto frontale a circa 1,5 m di distanza e due foto laterali, una a destra e una a sinistra con angolazione di circa 45° (Figg. 2.2.1.D÷E). Tale documentazione risulterà fondamentale ai fini dei confronti con le successive fasi del progetto.

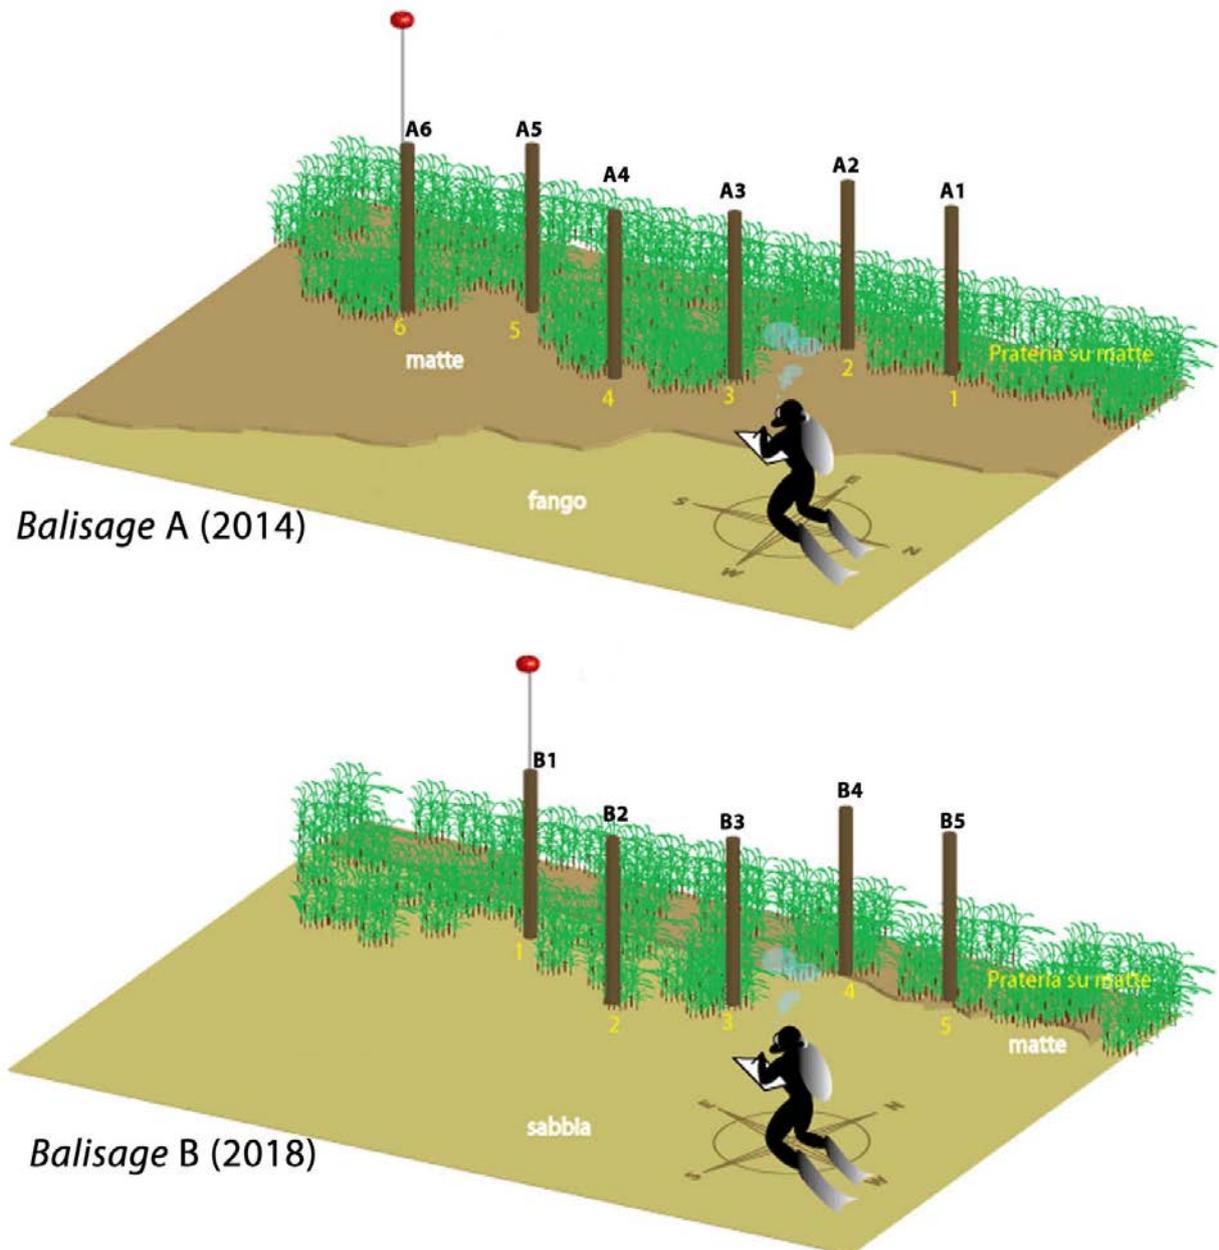
Fig. 2.2.1.C – Rappresentazione grafica dei due sistemi di *balisage* a Sud del Porto di Bari.

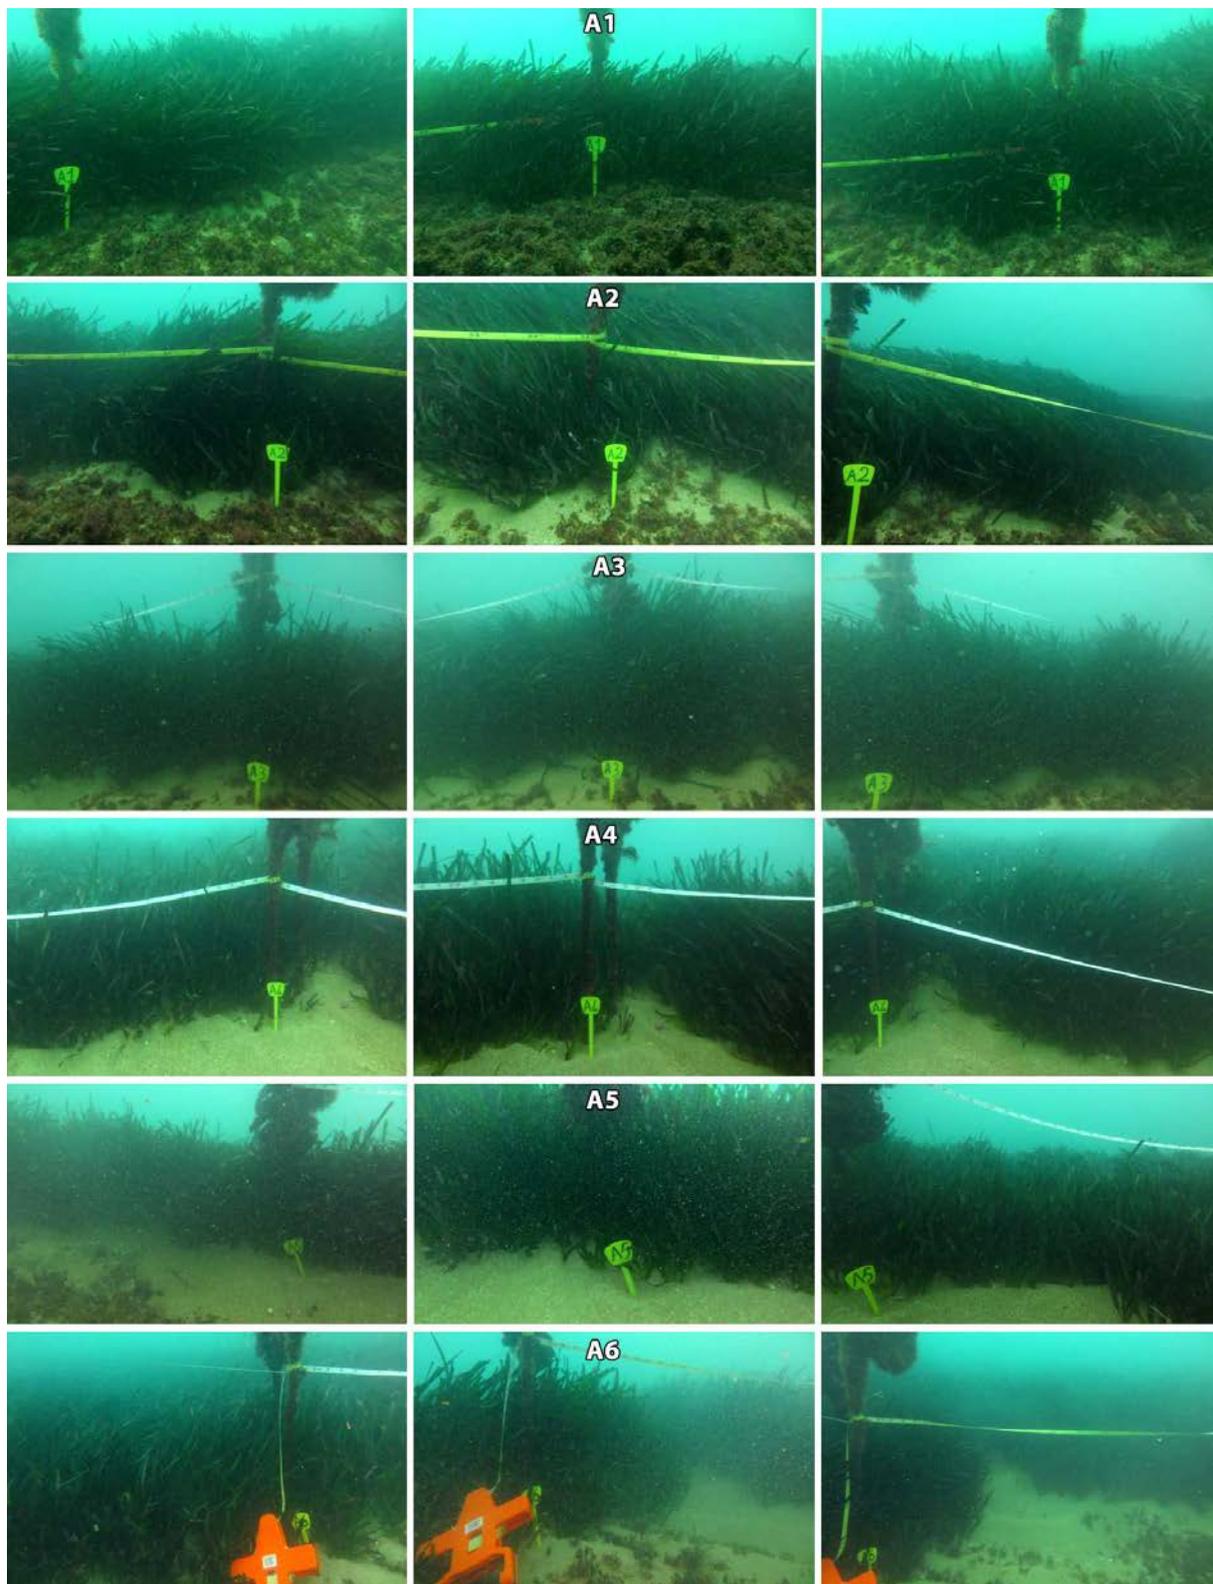
Fig. 2.2.1.D – Sistema di *balisage* A (anno 2014, ripristinato nel 2018), a Sud del porto di Bari. Per ciascun paletto si riporta una fotografia sinistra, una centrale e una destra.

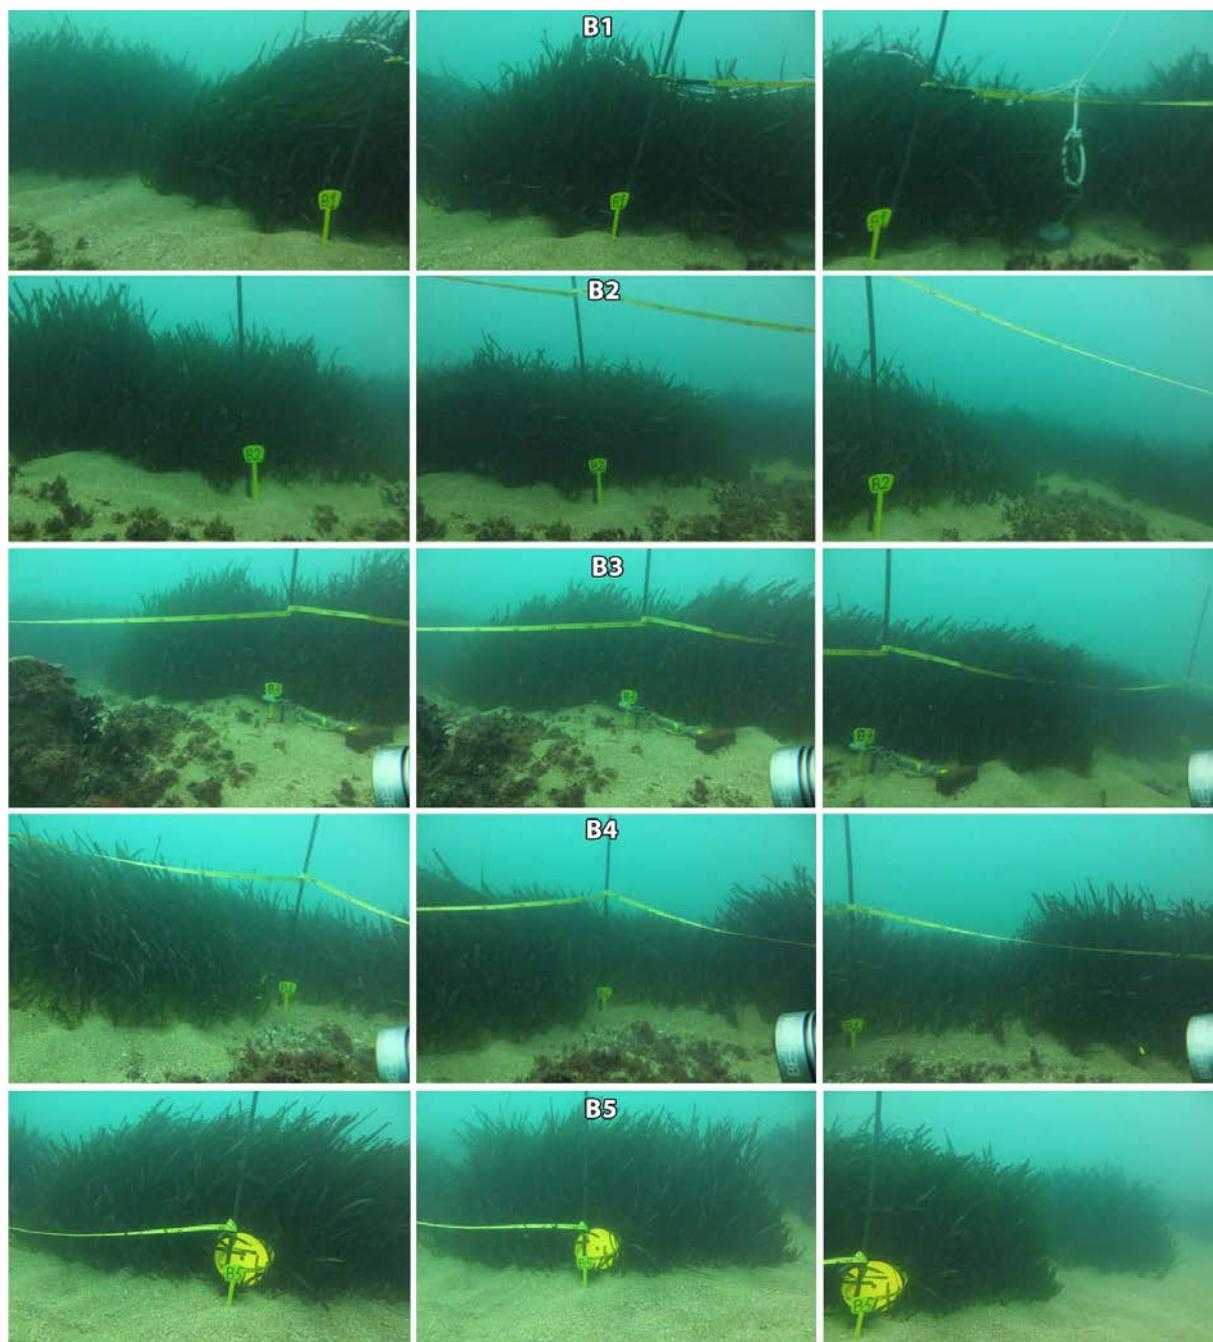
Fig. 2.2.1.E – Sistema di *balisage* B (anno 2018), a Sud del porto di Bari. Per ciascun paletto si riporta una fotografia sinistra, una centrale e una destra.

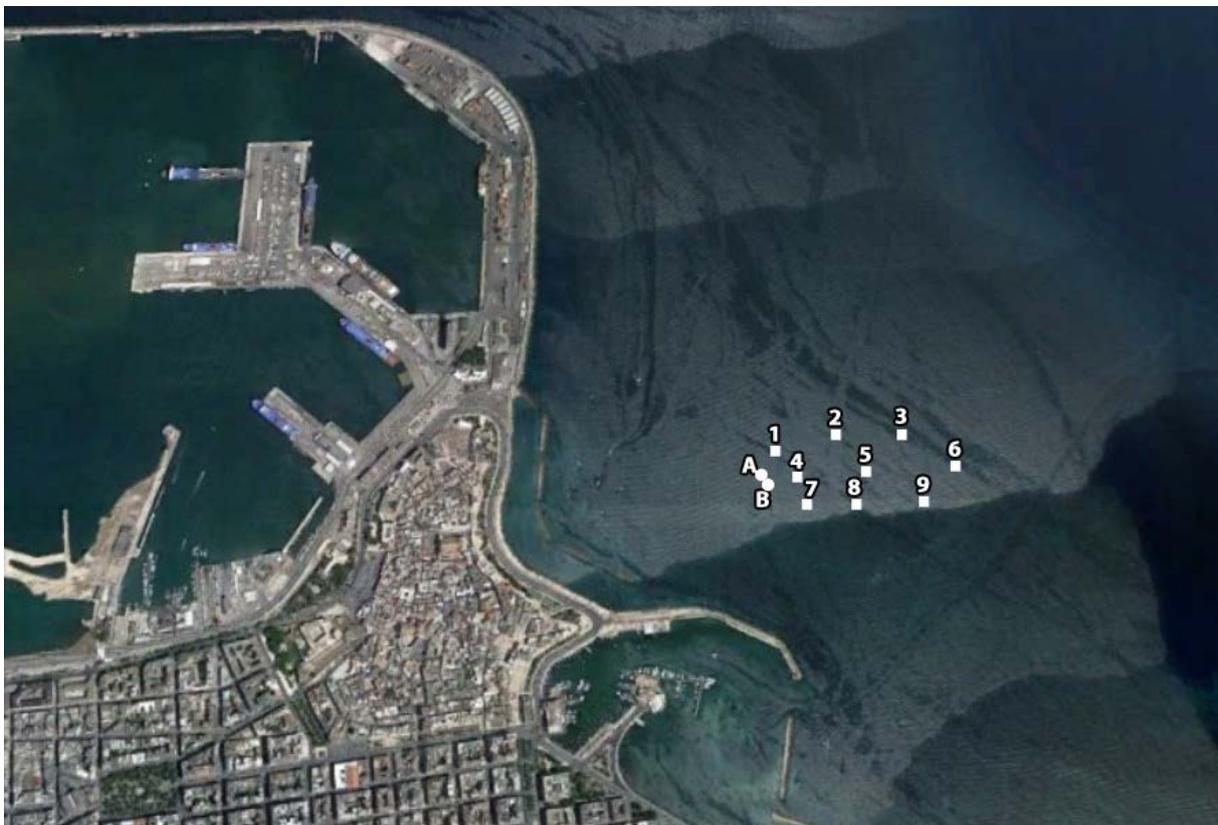
Fig. 2.2.2.A – Allocazione delle 9 stazioni di conta fasci (quadrati bianchi 1-9, ognuna replicata 10 volte nell'intorno del punto georeferenziato), in corrispondenza del sistema di *balisage* a Sud del porto di Bari. I cerchi bianchi indicano il *balisage* del 2014 ritrovato e ripristinato (*balisage* A, n. 6 paletti) e quello impiantato nel 2018 (*balisage* B, n. 5 paletti).

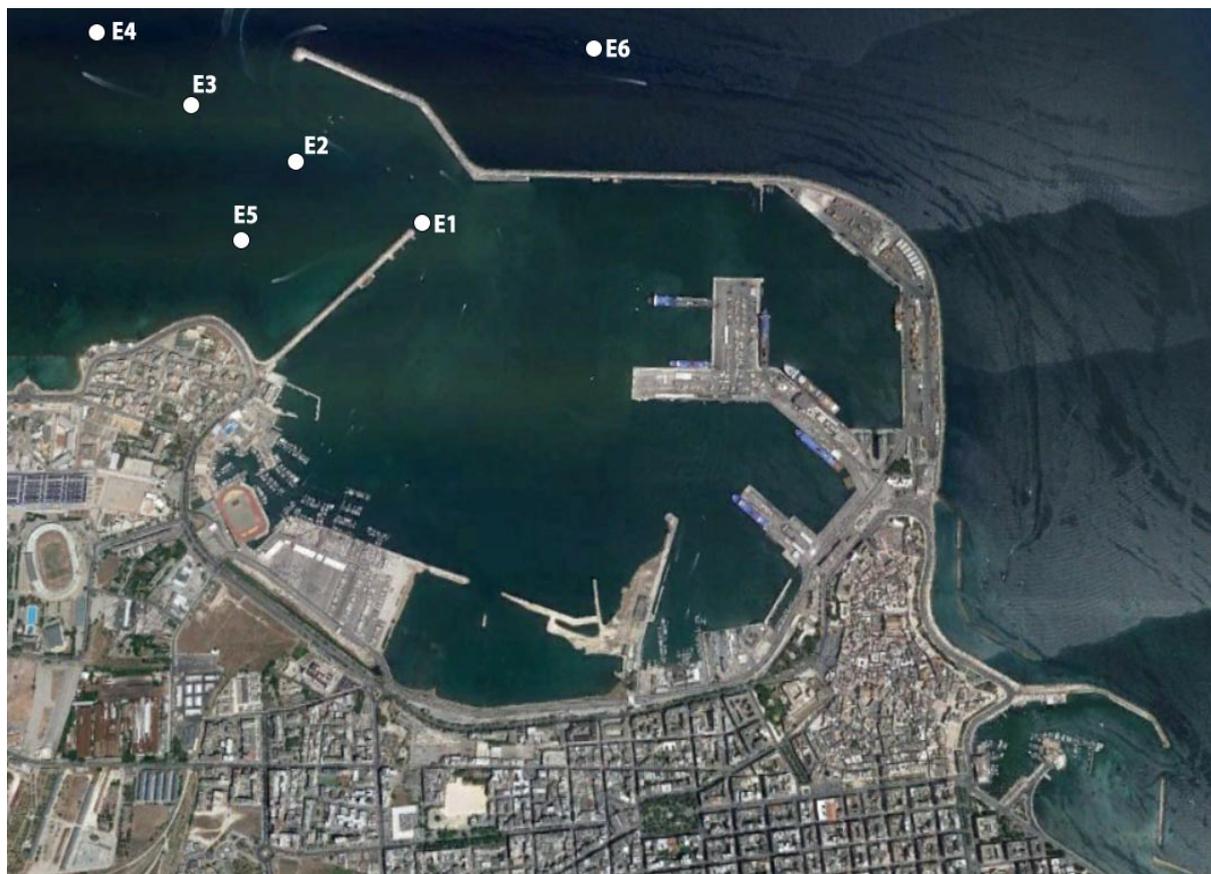
Fig. 3.A – Mappa dei punti di campionamento mediante benna all'interno del porto di Bari.

La campagna di campionamento bentonico è stata effettuata in data 05/03/2018 ed ha previsto il campionamento in 6 diverse stazioni, denominate E1, E2, E3, E4, E5 ed E6 (Fig. 3.A; Tab. 3.a). Il campionamento è stato eseguito a bordo dell'imbarcazione Nereidi (matr. 5BA858) (Fig. 3.B) mediante l'utilizzo di una benna Van Veen (Fig. 3.B) con una superficie di presa di 0,1 m² e una capacità volumetrica di 20 l. Per ciascuna stazione di campionamento sono state effettuate 3 repliche, per un totale di 18 campioni raccolti (Tab. 3.a). I campioni sono stati lavati a bordo con acqua di mare su un setaccio a maglia di 1 mm e conservati in una soluzione di etanolo al 70%. Data l'elevata quantità di sedimento campionata, sono stati effettuati dei sub-campioni. In Tab. 3.a sono riportati i dettagli di ciascun campione. I suddetti campioni sono stati consegnati ad ARPA PUGLIA in data 09/03/2018 (Prot. n. 82) che provvederà alle successive analisi.
