PORTO DI BARI

**REALIZZAZIONE DI DENTE DI ATTRACCO ALLA BANCHINA
"CAPITANERIA" NELLA DARSENA INTERNA MOLO S. VITO**

STUDIO PRELIMINARE AMBIENTALE

Relazione campagna *Ante operam*

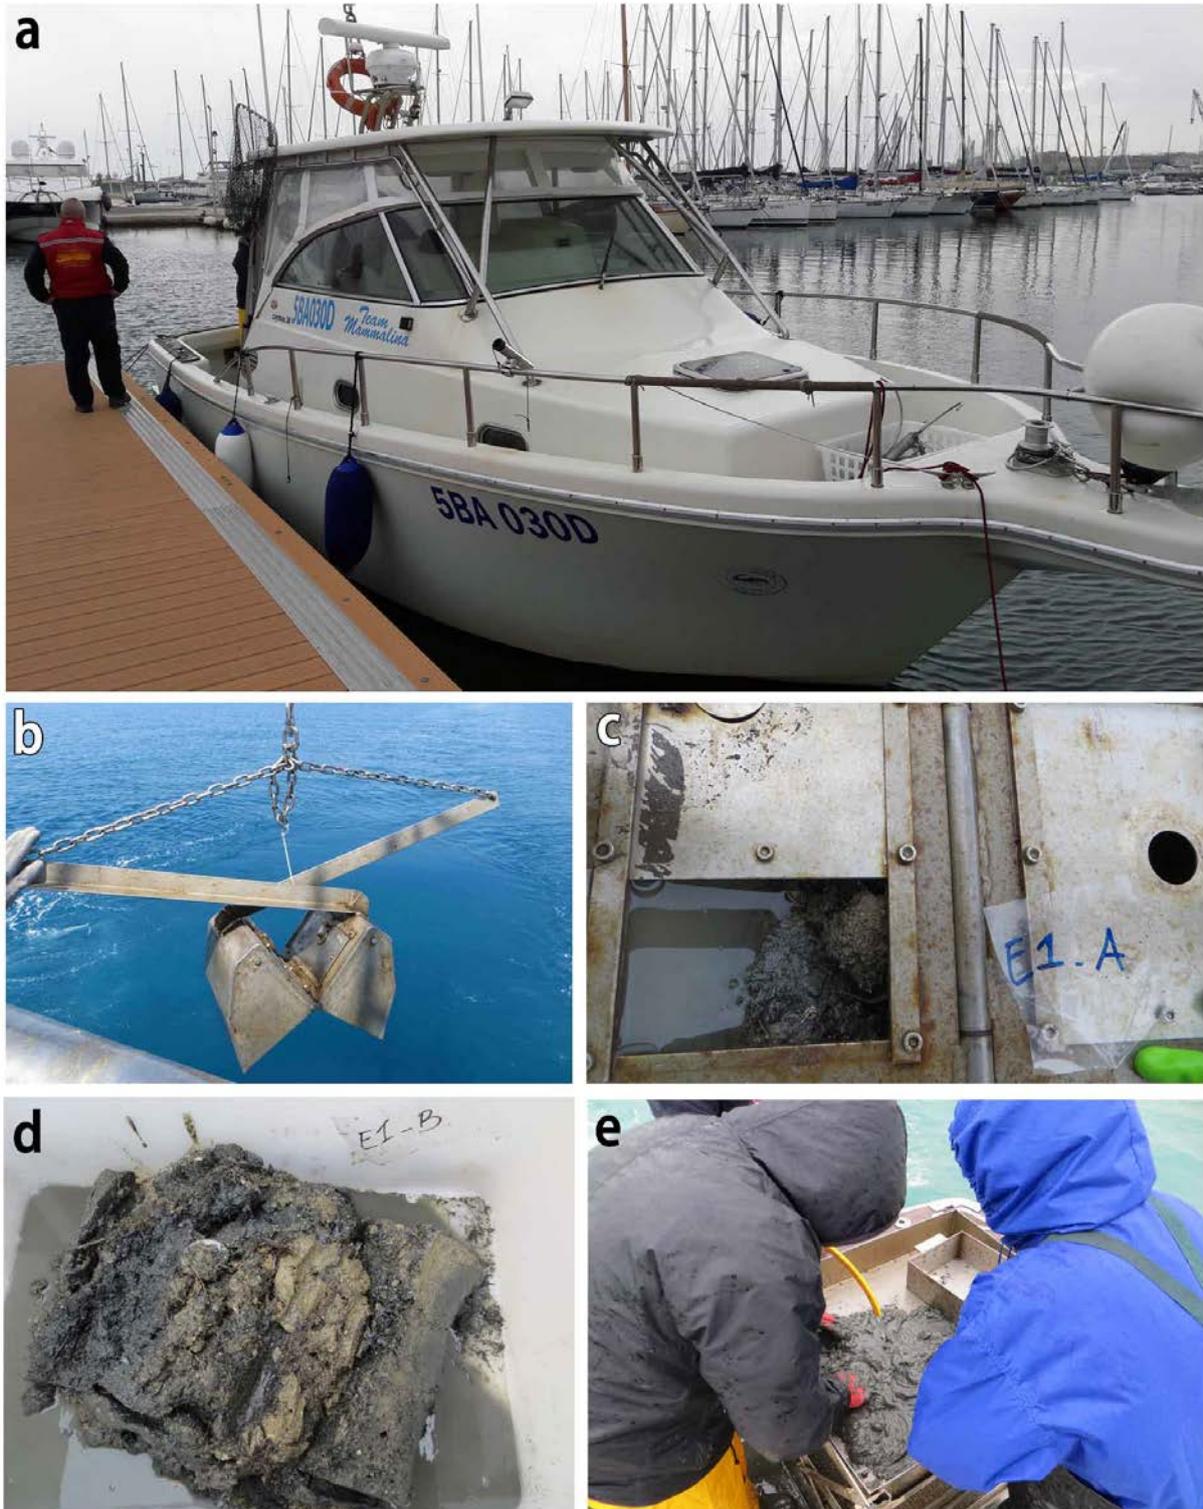
Fig. 3.B – Fasi del campionamento a bordo della **a)** motobarca Nereidi, mediante **b)** benna Van Veen; **c)** benna appena salpata; **d)** contenuto svuotato in un vascone; **e)** setacciatura del sedimento campionato.

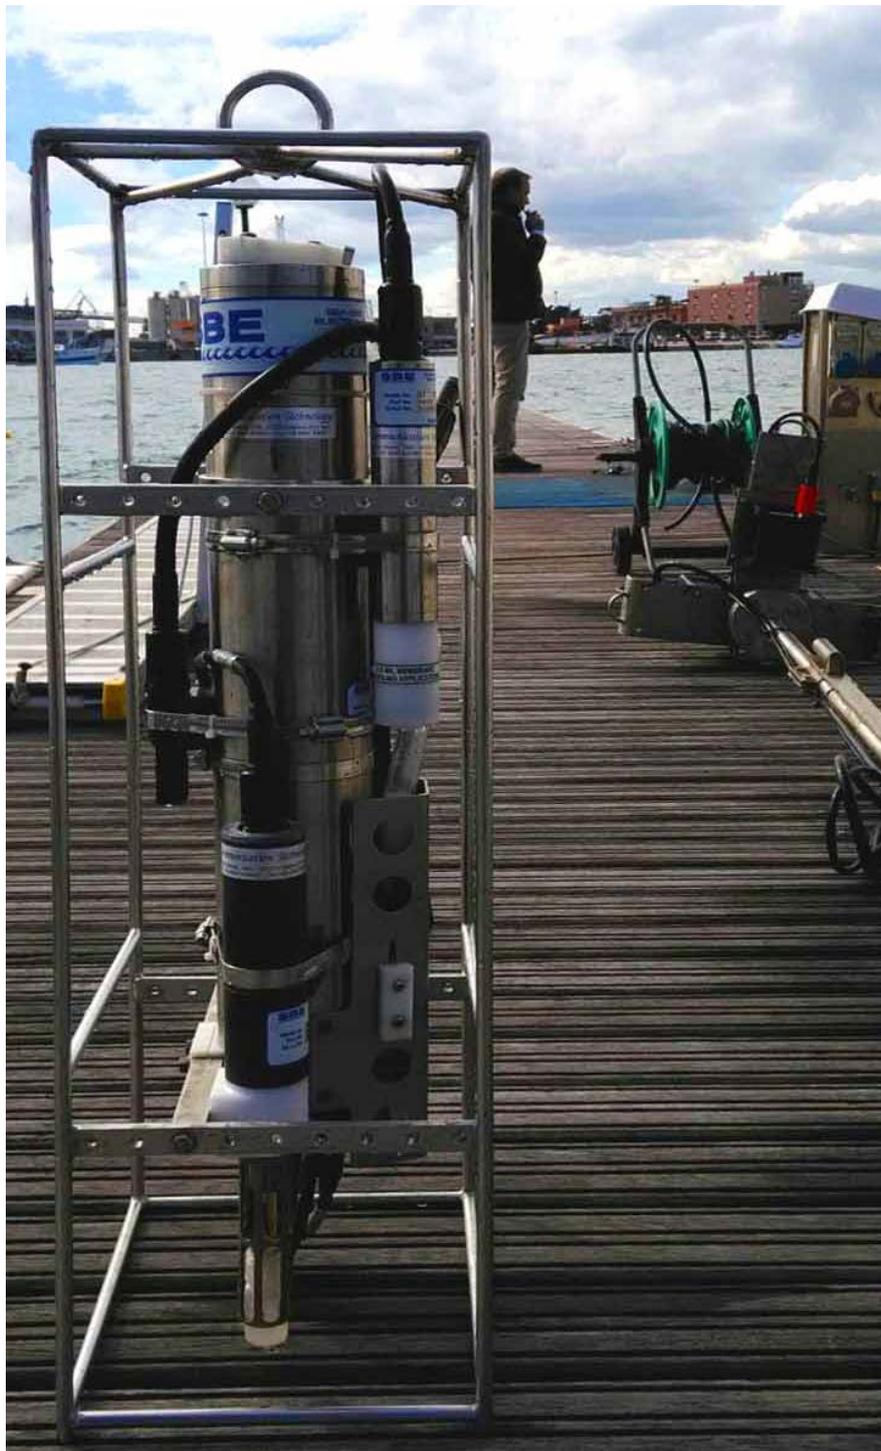
Fig. 4.A – Sonda SBE 19plus utilizzata per i profili CTD nel Porto di Bari.

La Fase F delle attività *ante operam* ha previsto una campagna di rilevamento tramite sonda multiparametrica CTD e turbidimetro atta a definire le caratteristiche fisiche, chimiche e di torbidità delle varie stazioni di rilievo previste, lungo l'intera colonna d'acqua (profili verticali). Tale campagna è stata effettuata in data 14/02/2018 a bordo della motobarca Calafuria Issel (matr. GE8864) di proprietà del CoNISMA (Fig. 2.A) attrezzata con la necessaria strumentazione di bordo nonché di un sistema di geoposizionamento satellitare (GPS) che ha permesso di seguire accuratamente il piano di localizzazione delle stazioni nell'area portuale oggetto d'indagine. Mediante una sonda SBE 19plus SEACAT PROFILER (Fig. 4.A) sono stati eseguiti un totale di 11 profili nelle stazioni P2, P3, P5, P6, S1, S2, S3, E1, E3, E5, E6 (Fig. 4.B). In Tab. 4.a sono riportate le stazioni indagate mediante CTD e le relative coordinate geografiche. Per ciascuna stazione sono stati rilevati i dati di:

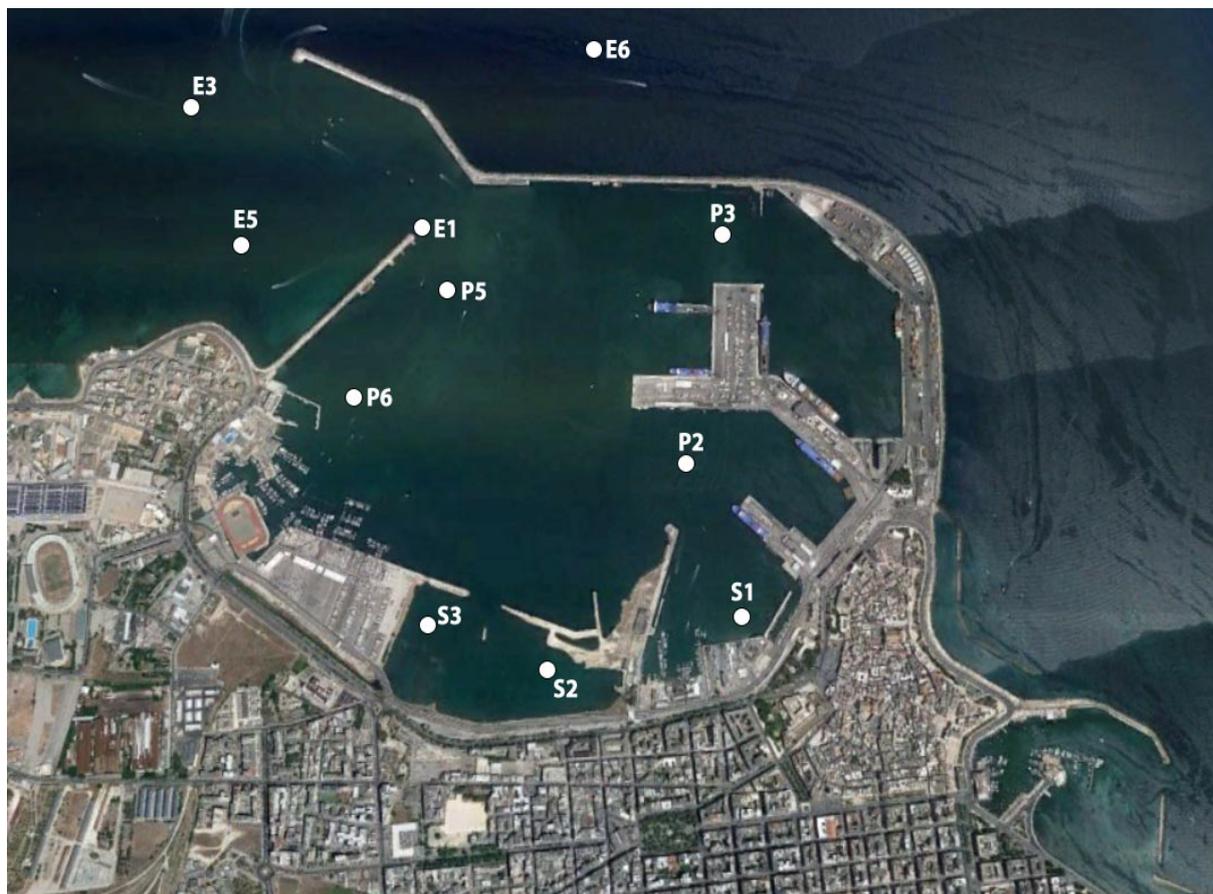
Fig. 4.B – Mappa dei punti di indagine mediante sonda CTD all'interno del porto di Bari.
