SCHEDA DI RILEVAMENTO PUNTO DI MONITORAGGIO

Progetto: <i>Lavori di costruzione della E90, tratto S.S. n°106, da Ardore a Marina di Gioiosa Ionica, incluso lo svincolo di marina di Gioiosa Ionica – DG 22/04 –</i>	data	denominazione punto
	16/10/2108	AIST_n05

ALLEGATO 4 – Relazione sulla realizzazione dei nuovi piezometri componente ACQUE SOTTERRANEE

Piano di monitoraggio ambientale Post Operam dei luoghi interessati dai lavori di realizzazione della E90, tratto S.S. 106, da Ardore a Marina di Gioiosa Ionica (tratto palizzi-Caulonia, ex lotti 6-7-8), incluso lo svincolo di Marina di Gioiosa Ionica.

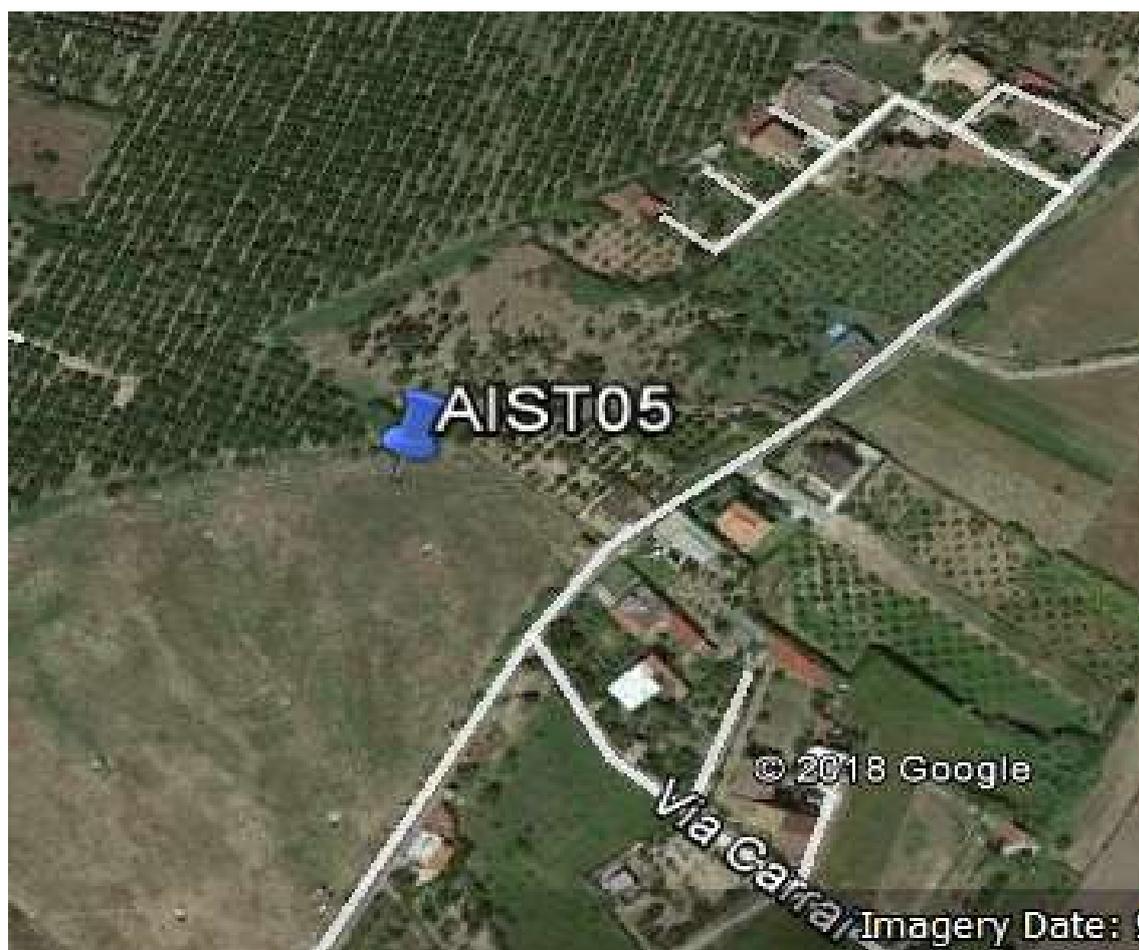
Provincia	Comune	Località	Coordinate
RC	Siderno	Via Dromo sud

Descrizione dell'opera	Piezometro
Profondità da p.c.	30 m
Rivestimento (materiale e diametro)	Rivestimento con tubo in PVC del diametro di 3"

Ph	Temp. (°C)	Redox (mV)	Cond. (mS/cm)	O (mg/l)
7,5	22,1	117	1,323	4,83

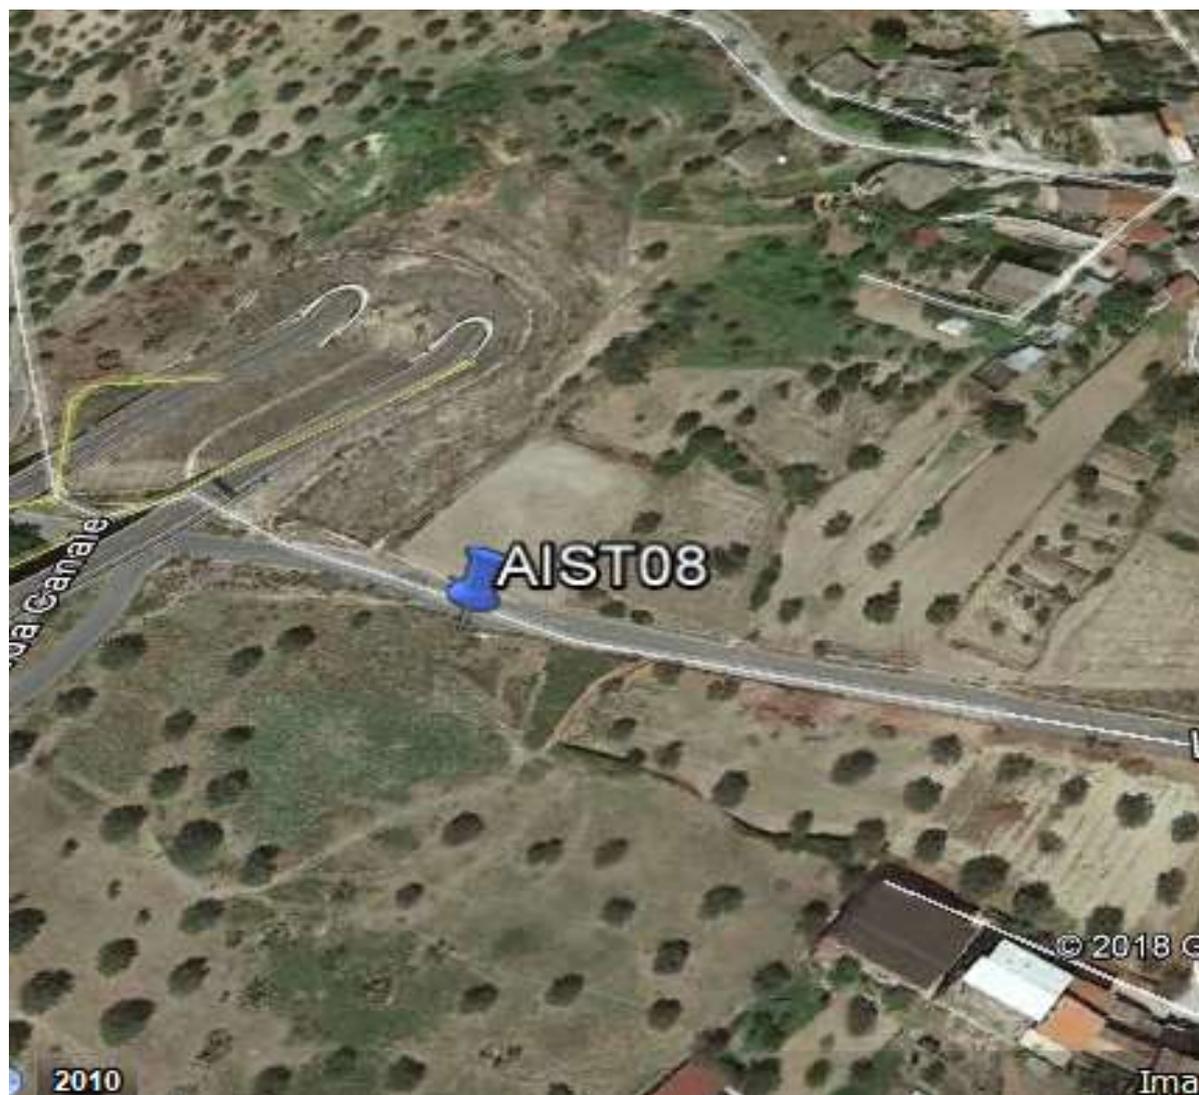
Provincia	Comune	Località	Coordinate
RC	Siderno	Loc. Mirto

Descrizione dell'opera	Piezometro
Profondità da p.c.	30 m
Rivestimento (materiale e diametro)	Rivestimento con tubo in PVC del diametro di 3"

Ph	Temp. (°C)	Redox (mV)	Cond. (mS/cm)	O (mg/l)
6,6	22,1	157	1,065	4,53

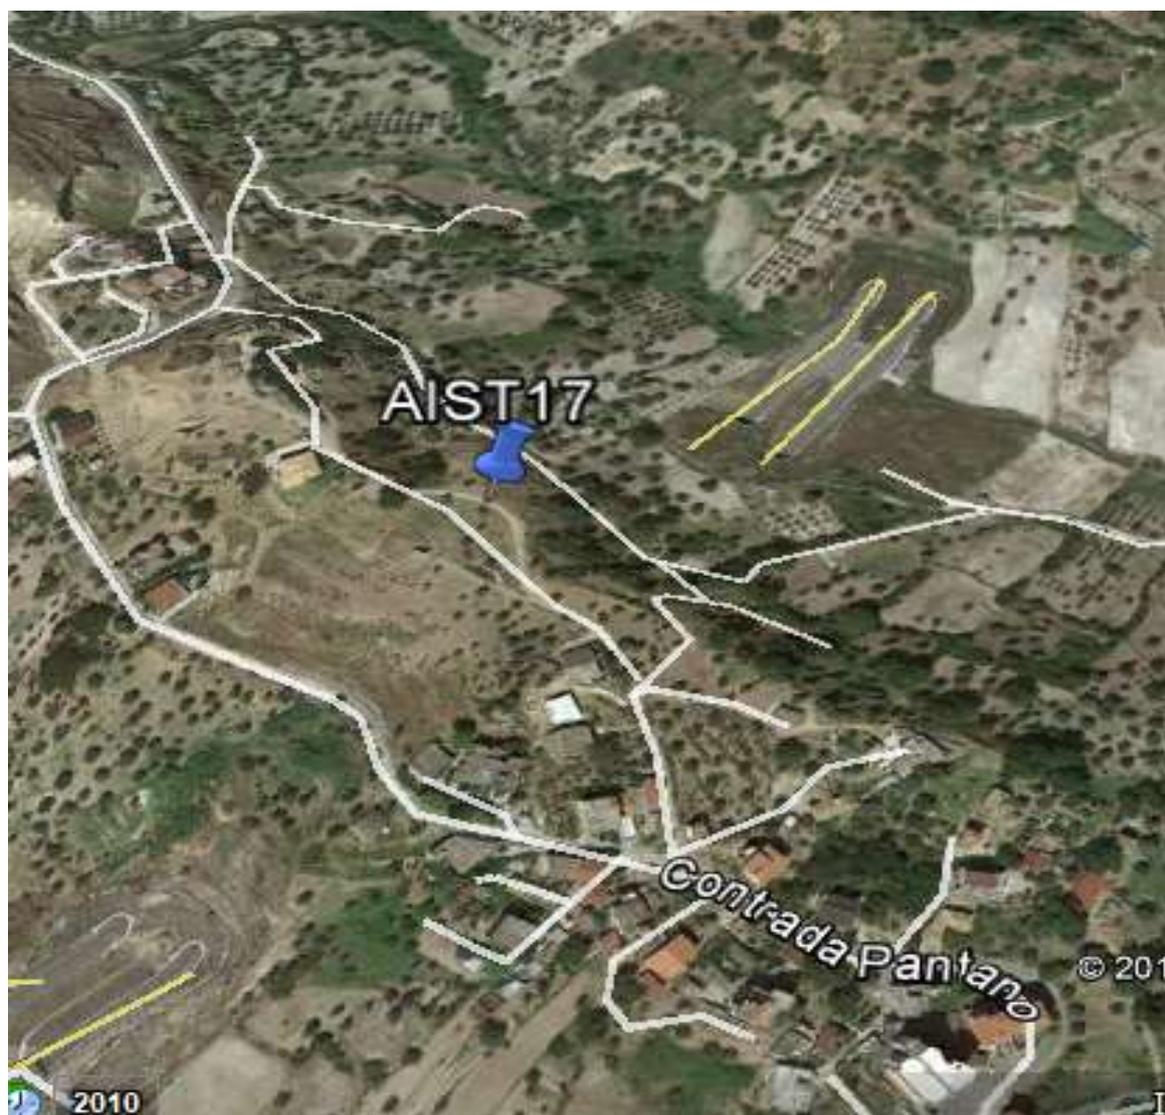
Provincia	Comune	Località	Coordinate
RC	Siderno	Loc. Mirto

Descrizione dell'opera	Piezometro
Profondità da p.c.	30 m
Rivestimento (materiale e diametro)	Rivestimento con tubo in PVC del diametro di 3"

Ph	Temp. (°C)	Redox (mV)	Cond. (mS/cm)	O (mg/l)
6,5	21,9	161	1,235	4,11

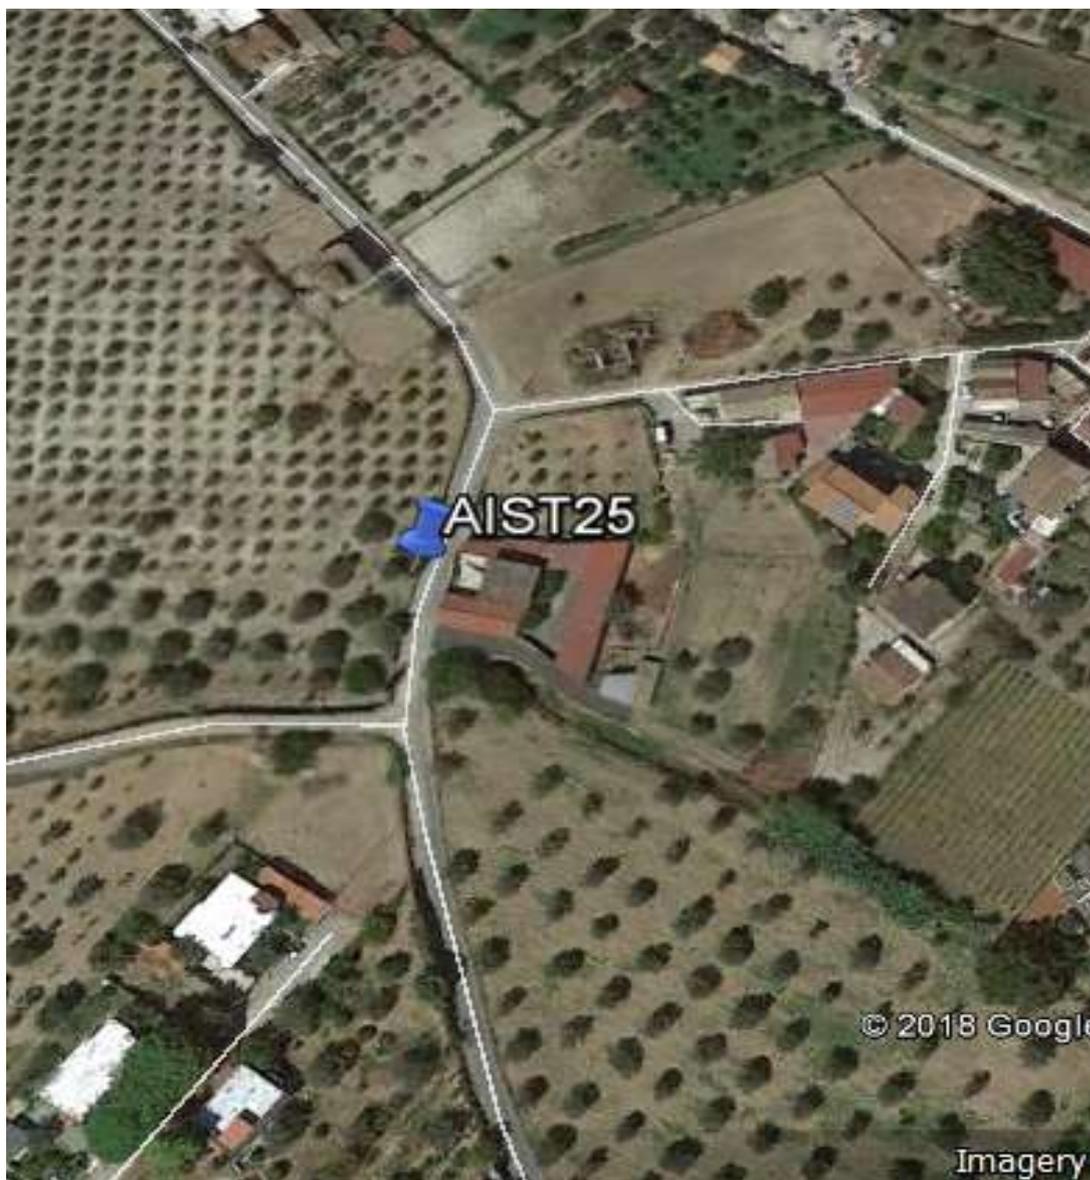
Provincia	Comune	Località	Coordinate
RC	Locri	C.da Calipea

Descrizione dell'opera	Piezometro
Profondità da p.c.	30 m
Rivestimento (materiale e diametro)	Rivestimento con tubo in PVC del diametro di 3"

Ph	Temp. (°C)	Redox (mV)	Cond. (mS/cm)	O (mg/l)
7,6	19,6	75,00	2,46	4,52

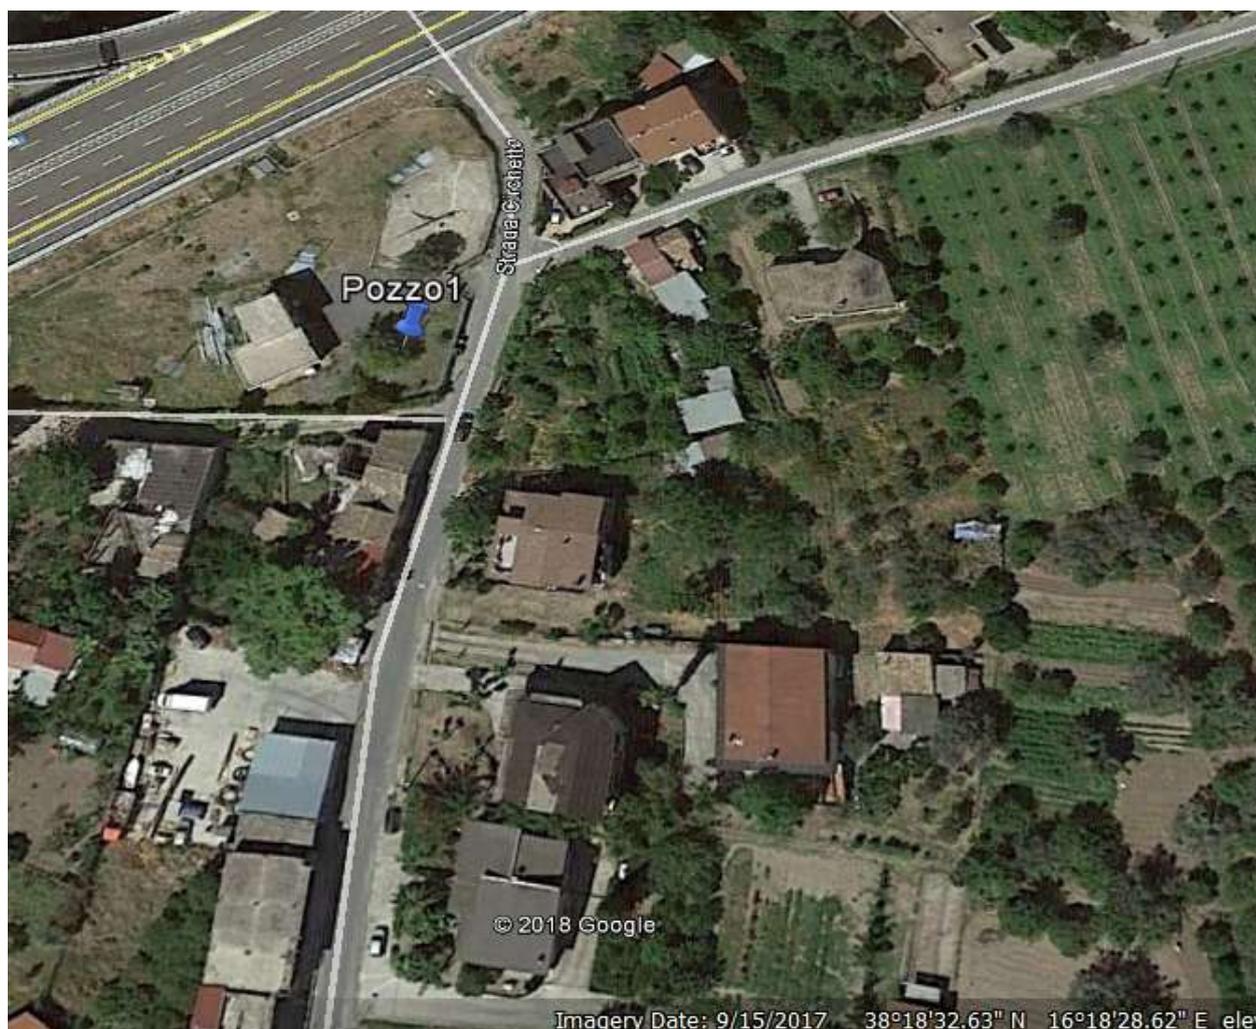
Provincia	Comune	Località	Coordinate
RC	M. Gioiosa J.	C.da Galea

Descrizione dell'opera	Pozzo profondo
Profondità da p.c.	
Rivestimento (materiale e diametro)

Ph	Temp. (°C)	Redox (mV)	Cond. (mS/cm)	O (mg/l)
7	17,5	119	0,372	5,72

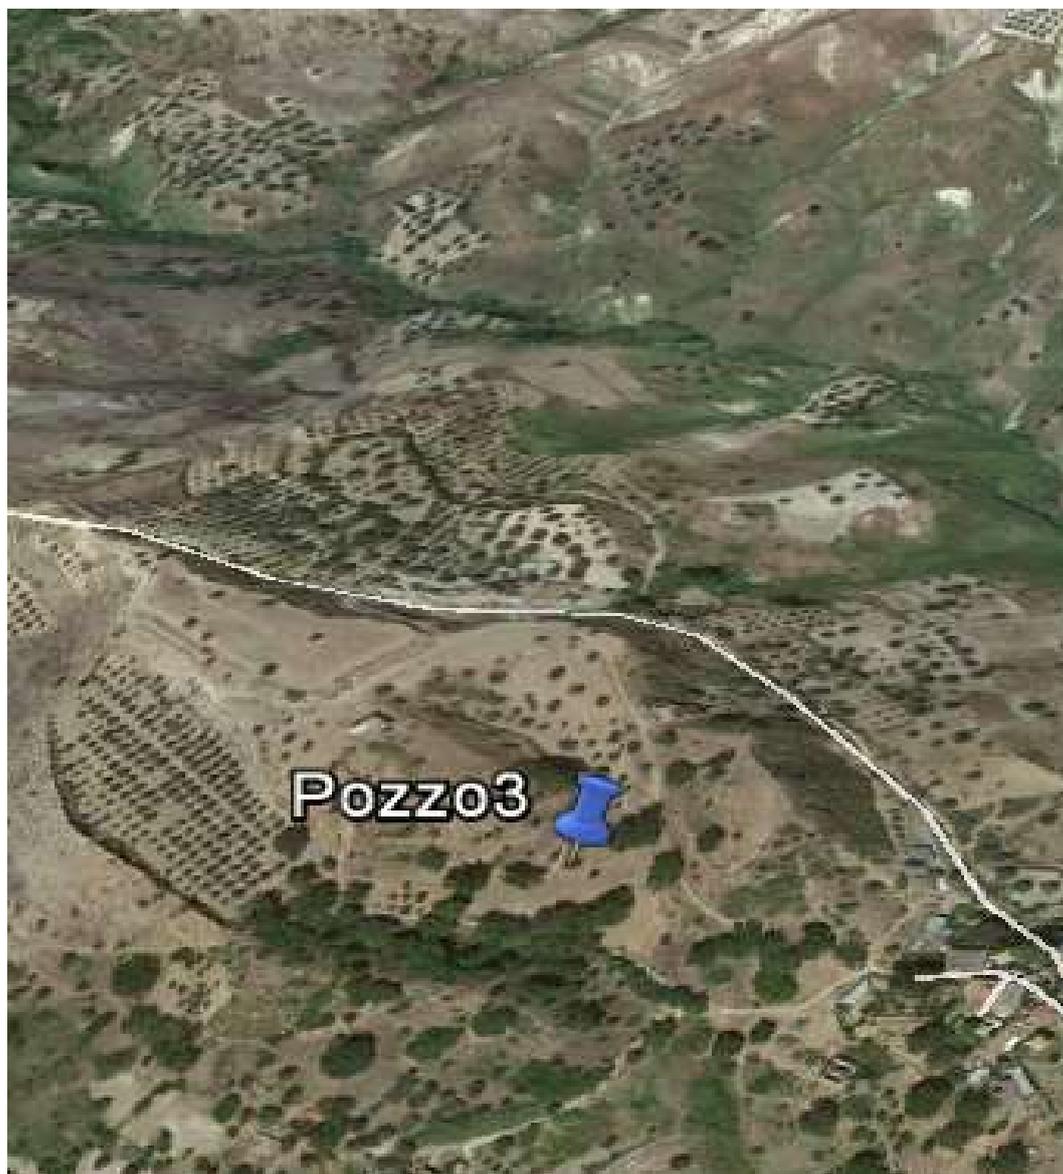
Provincia	Comune	Località	Coordinate
RC	Siderno	C.da Pergola

Descrizione dell'opera	Pozzo
Profondità da p.c.	6 m
Rivestimento (materiale e diametro)

Ph	Temp. (°C)	Redox (mV)	Cond. (mS/cm)	O (mg/l)
6,5	20,8	161	1,273	4,63

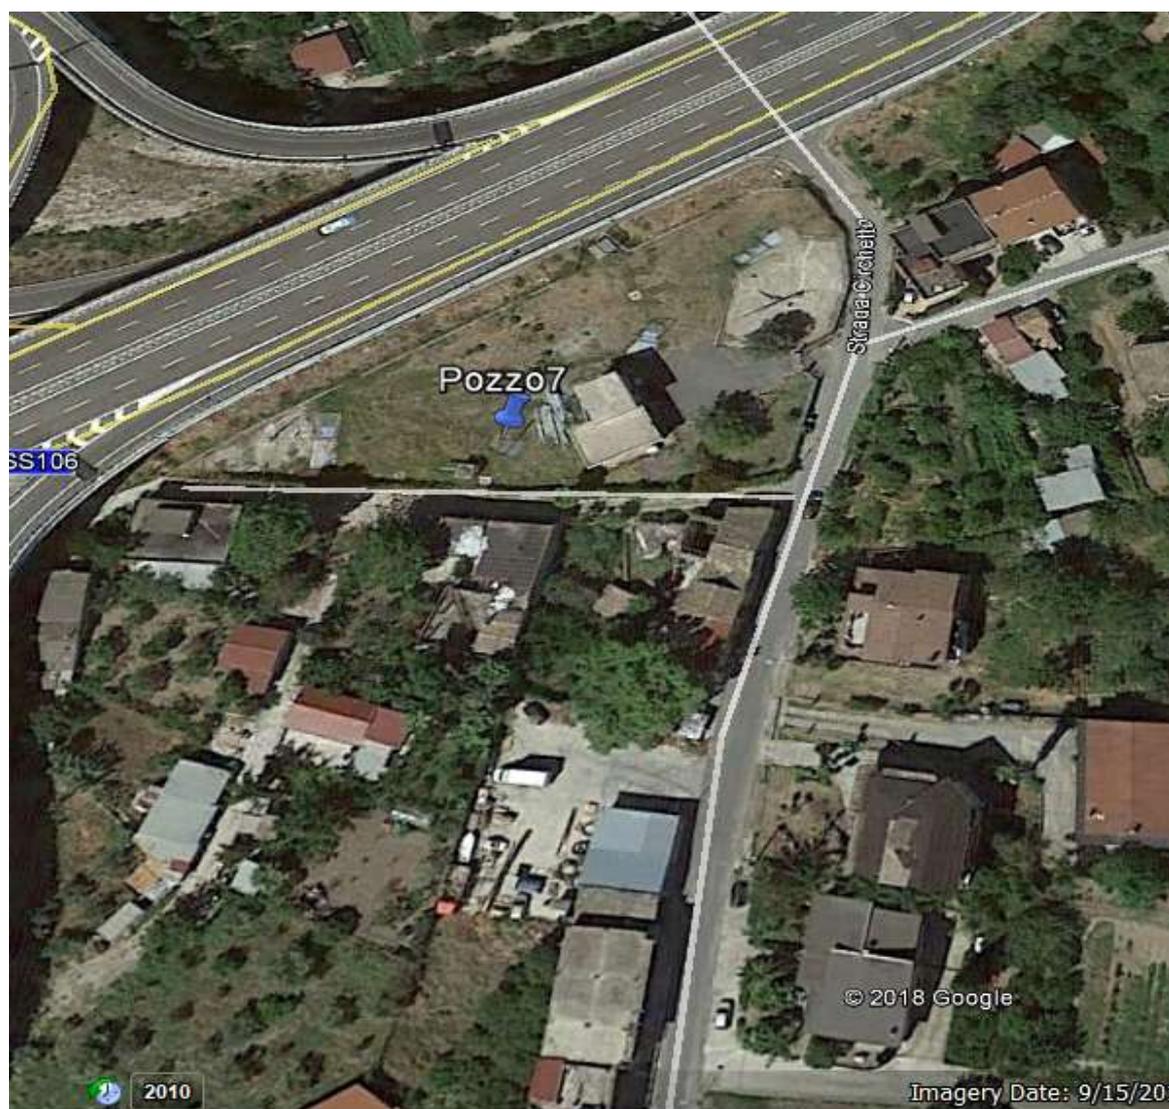
Progetto: <i>Lavori di costruzione della E90, tratto S.S. n°106, da Ardore a Marina di Gioiosa Ionica, incluso lo svincolo di marina di Gioiosa Ionica – DG 22/04 –</i>		data	denominazione punto
		11/10/2108	pozzo_7
Provincia	Comune	Località	Coordinate
RC	M. Gioiosa J.	C.da Galea

Descrizione dell'opera	Pozzo profondo
Profondità da p.c.	
Rivestimento (materiale e diametro)

Ph	Temp. (°C)	Redox (mV)	Cond. (mS/cm)	O (mg/l)
7	17,6	117	0,377	5,66

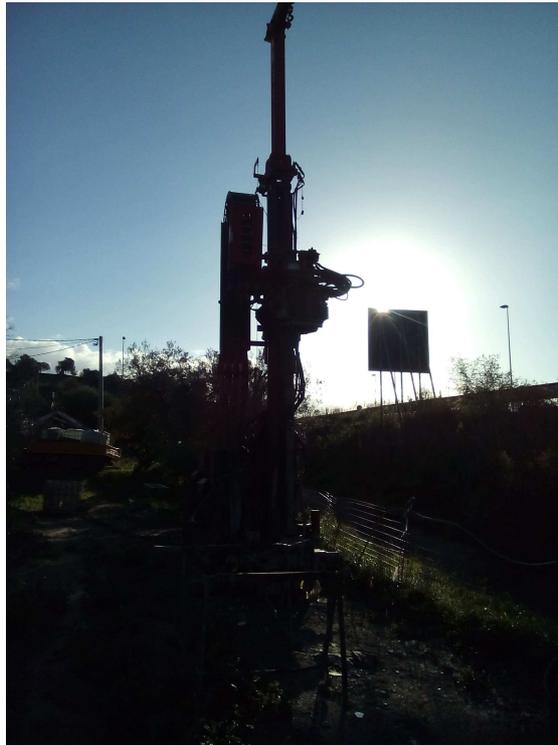
Figura 1 :Postazione della trivella EGT mod. VD710.3 sul foro di sondaggio Aist_n03

La sonda perforatrice utilizzata è la EGT mod. VD710.3.

I sondaggi sono stati eseguiti con la tecnica della perforazione a rotazione a carotaggio continuo e senza l'uso di fluido di circolazione, a velocità ridotte per evitare fenomeni di surriscaldamento. L'esecuzione dei sondaggi è stata quindi eseguita con il metodo a rotazione con sistema ad aste e carotiere. Tale perforazione si effettua tramite aste di collegamento che vengono tirate su dopo ogni manovra (tratto perforato) per estrarre dal carotiere, posto alla base della colonna di aste, la carota di sedimento. Il raggiungimento di profondità maggiori avviene aggiungendo in superficie aste alla batteria. Le aste impiegate hanno diametro tra 76.1 mm.

Sono stati utilizzati carotieri T1 del diametro nominale di 101 mm e rivestimenti metallici provvisori del diametro nominale di 152 mm, azionati tramite sonda perforatrice oleodinamica munita di testa rotante alla quale è collegato un mandrino filettato solidale con le aste di perforazione.

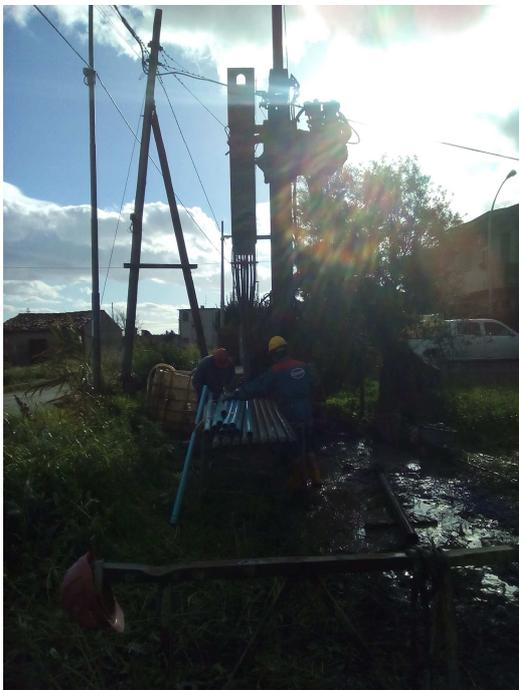
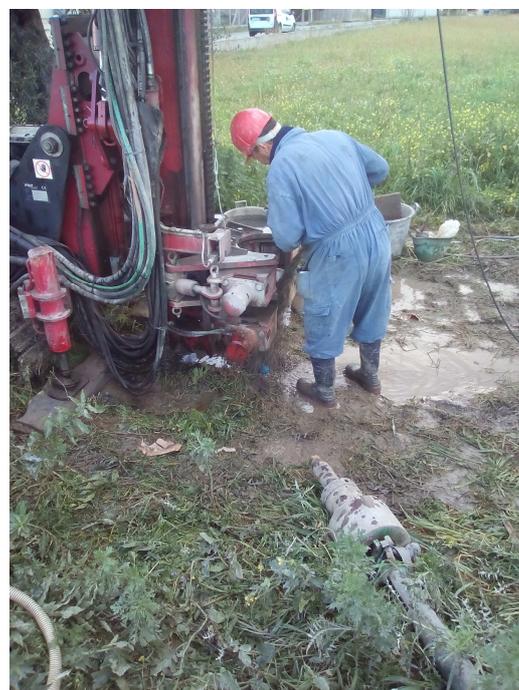
Figura 2: Installazione di una colonna piezometrica

La posa in opera dei piezometri è stata eseguita mediante l'inserimento di tubo filettato aggiungendo progressivamente gli spezzoni avvitandoli tramite apposito filetto (figura 2).

L'installazione dei piezometri a tubo aperto è stata eseguita mediante tubi in PVC del diametro di 3" inseriti in fori di sondaggio. Un piezometro "tipo" installato è costituito da:

- tubi filtranti in PVC con finestre di circa 0.5mm, con giunzione tramite filettatura all'estremità. La parte filtrante è stata sempre rivestita da una calza di geotessile;
- tubi ciechi in PVC e con le estremità filettate;
- tappo di fondo;
- tappo di testa;

Successivamente alla posa in opera, viene realizzato il pre-filtro mediante ghiaietto siliceo calibrato lavato che viene inserito nell'intercapedine tra il tubo piezometrico e la parete interna del rivestimento e ritirando poi il rivestimento.

La parte cieca del tubo viene di norma impermeabilizzata per evitare le infiltrazioni dirette di acque meteoriche utilizzando compactonite e cemento per uno spessore di circa 1m.

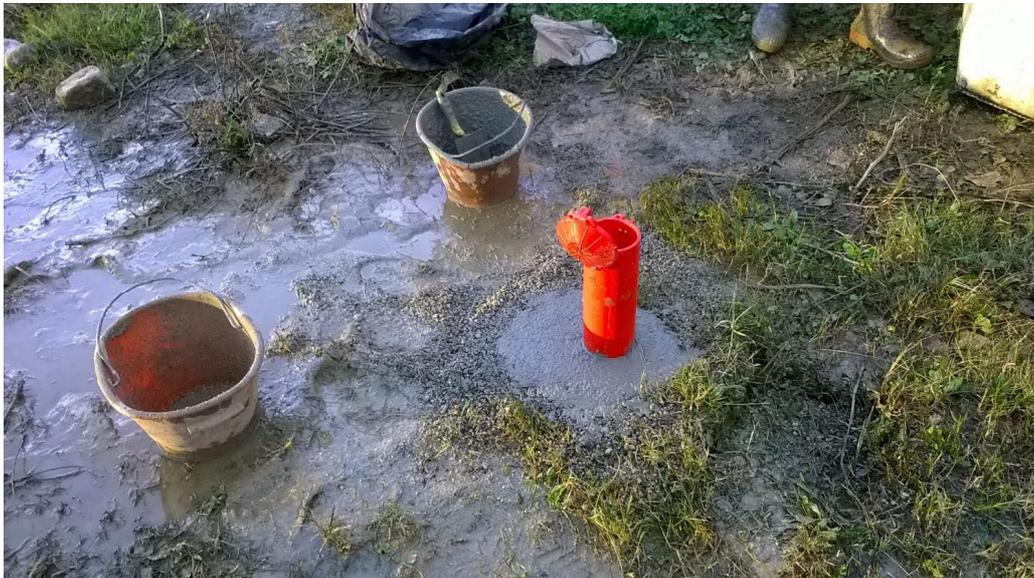
Figura 3: Pozzetto con terminale di protezione metallico lucchettabile (Aist_n08)

Ogni piezometro è stato protetto da un terminale metallico di protezione lucchettato oppure carrabili laddove non era possibile posare in opera quello in cemento.

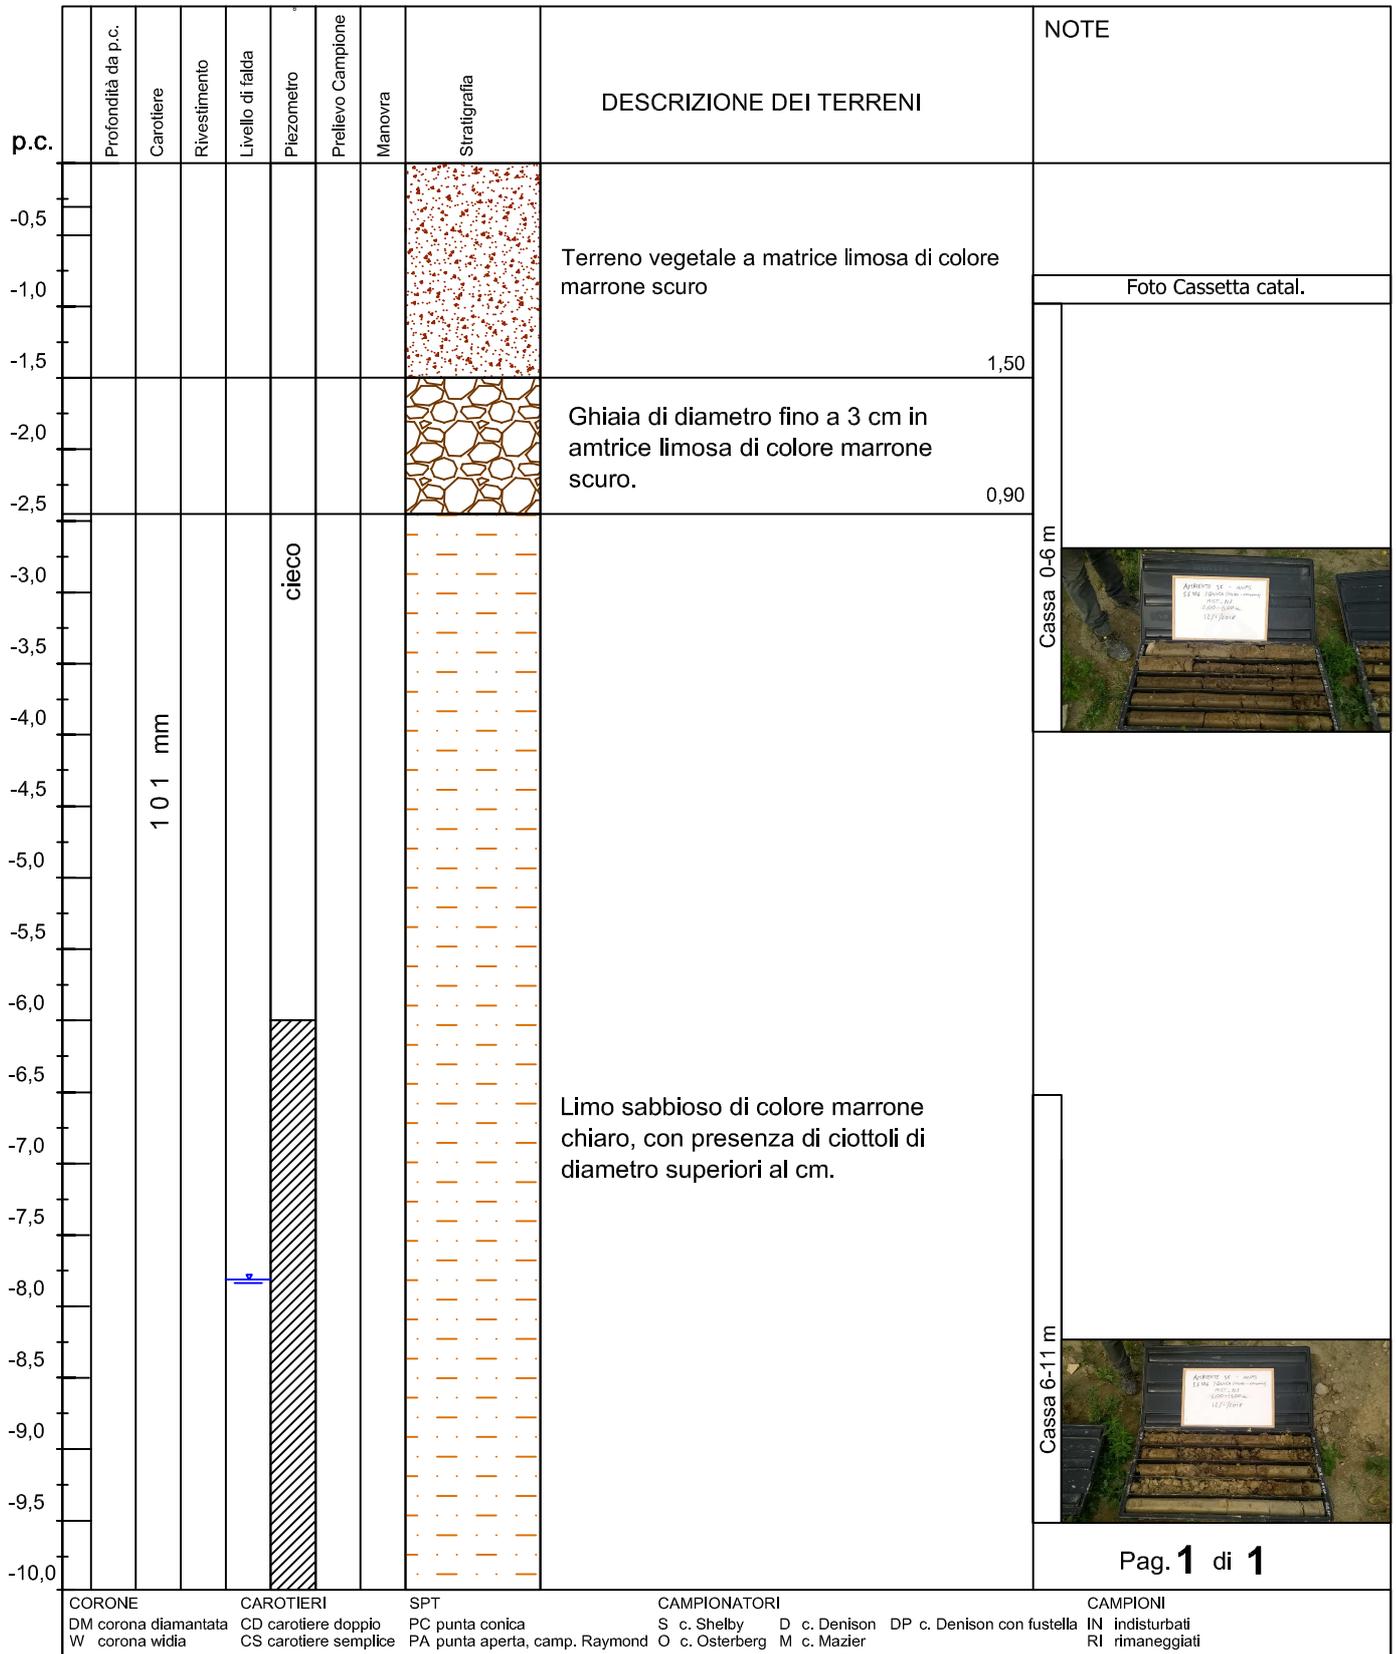
**SONDAGGIO
AIST_N3**

Data **12.01.2018**
