Allegato 6
Report di monitoraggio vibrazioni

Il monitoraggio è stato effettuato presso un ricettore di due piani fuori terra prospiciente alle future aree di cantiere, sito in via Giacinto Gigante 120 - Casoria (NA).

REPORT DI MISURA

VIC 01

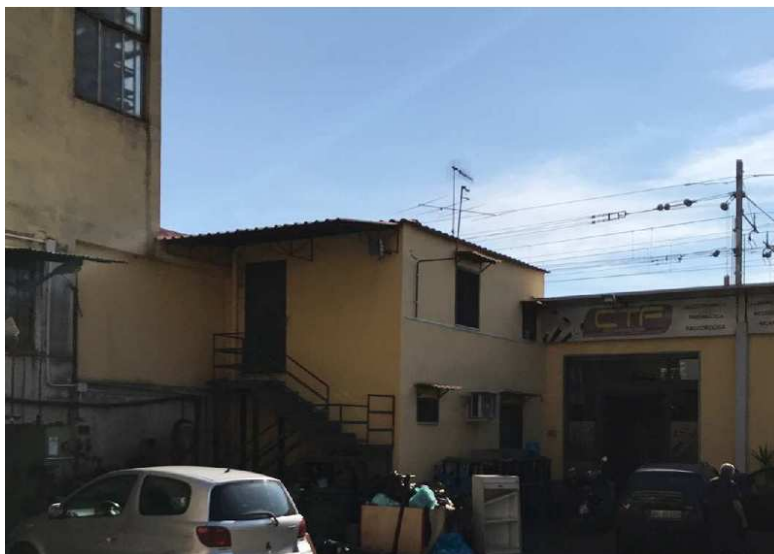
Figura 5 – Vista esterna del ricettore

La zona è densamente antropizzata ed il traffico risulta essere piuttosto sostenuto, soprattutto lungo la vicina Strada Variante alla via Vecchia Nazionale delle Puglie. A 25 m di distanza dal ricettore si trova la linea ferroviaria, in direzione sud - ovest.

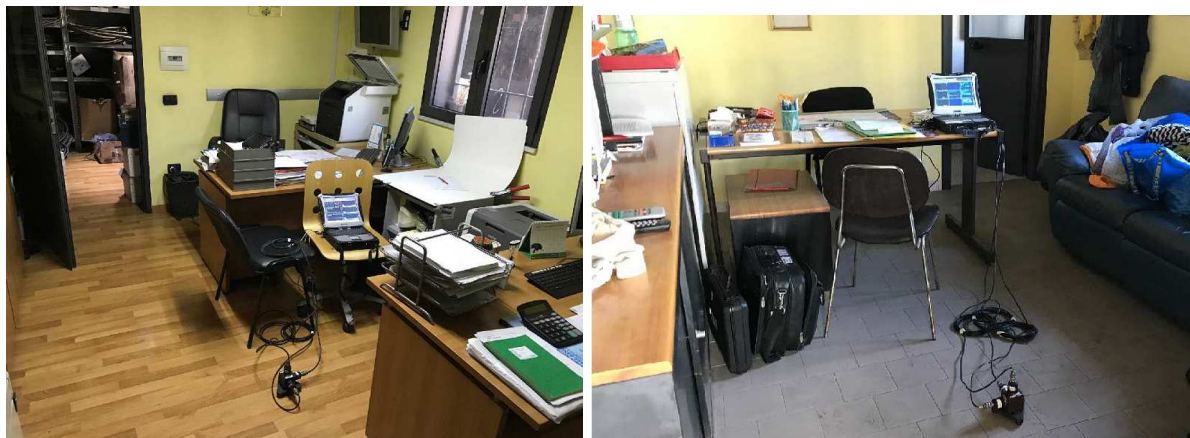
Figura 6 – Posizionamento strumentazione al piano terra e piano primo

La campagna di misura ha avuto durata di 24 ore, utilizzando una terna accelerometrica posizionata al piano terra e una terna posizionata al primo piano dell'edificio, entrambi a centro solaio della stanza adibita ad uffici.

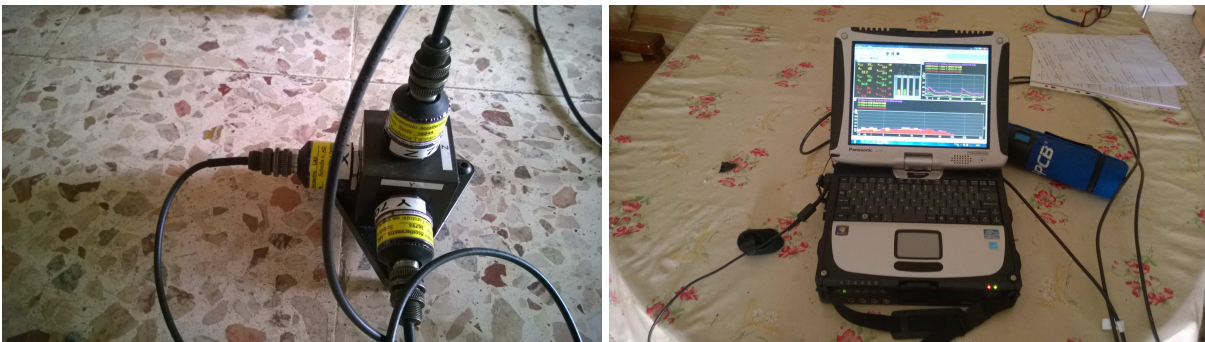
Figura 9 – Monitor del Soundbook e sensori della terna accelerometrica

- N. 2 catene di misura con analizzatori multicanale Sinus Soundbook composti da:
 - *PC Portatile Panasonic Toughbook s.n. 6071 - 6073;*
 - *Sistema di acquisizione e analisi dati a 4 canali con software di gestione "Samurai";*
 - *Terna accelerometrica costituita da 3 accelerometri monoassiali PCB Piezotronics modello 393A03 - Sensibilità 1000 mV/g;*
 - *Calibratore accelerometrico Larson&Davis mod 394C06 sn. LW6078;*
 - *Massetti metallici per il fissaggio degli accelerometri;*
 - *Cavi di collegamento.*

La calibrazione delle catene di misura è stata eseguita in loco, preliminarmente all'avvio dell'acquisizione, utilizzando il calibratore di vibrazioni Larson Davis 394C06 s.n. LW6087 operante alla frequenza 159.2 Hz e 1 g di accelerazione rms.
