**Modulo per la presentazione delle osservazioni per i piani/programmi/progetti
sottoposti a procedimenti di valutazione ambientale di competenza statale**

Procedura di Via per la realizzazione di un Progetto Eolico -16 aerogeneratori (potenza totale 88,2 MW) sito in Basilicata tra i comuni di Muro Lucano, Castelgrande, Rapone e San Fele , località "Toppo Macchia" della Società "MIA WIND srl" via della Tecnica,18 – 85100- Potenza

TESTO DELL' OSSERVAZIONE

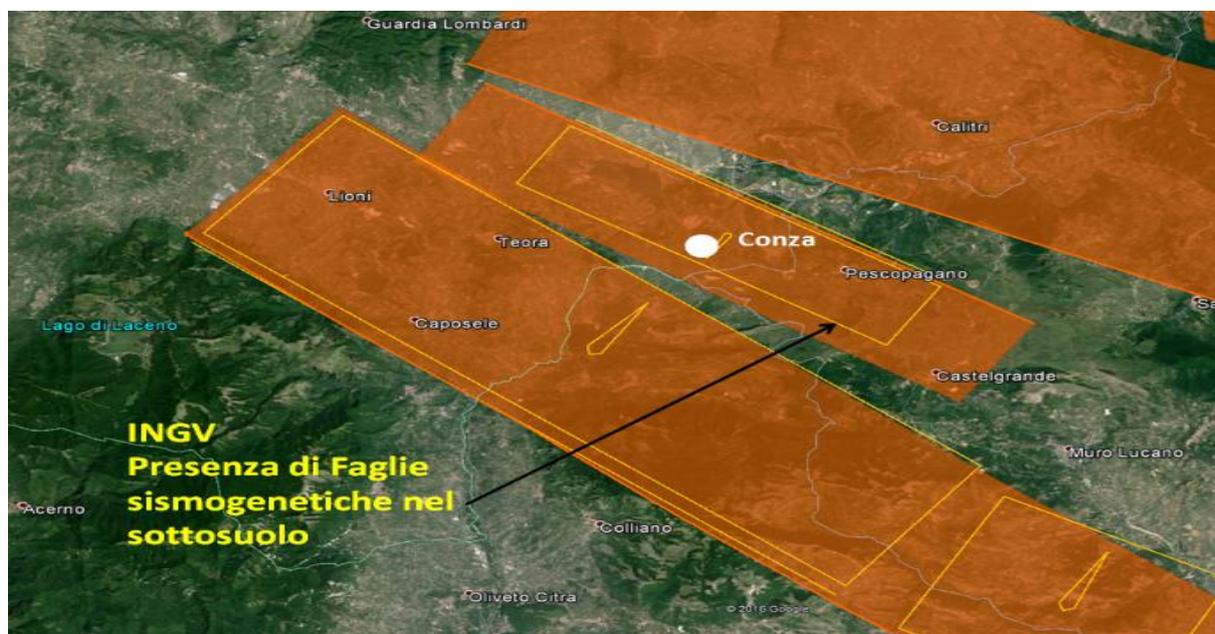
Fig.1

Tutto il territorio in questione ricade nel cosiddetto **“cratere del sisma del 1980”**, l'area è infatti caratterizzata da faglie sismogenetiche nel sottosuolo come quelle che

originarono proprio il terremoto del 1980, riportate nella fig.1.

I terremoti hanno causato fagliazione in superficie con spostamenti istantanei di decine di cm come verificato a S. Gregorio Magno, questo aspetto non può assolutamente essere ignorato.

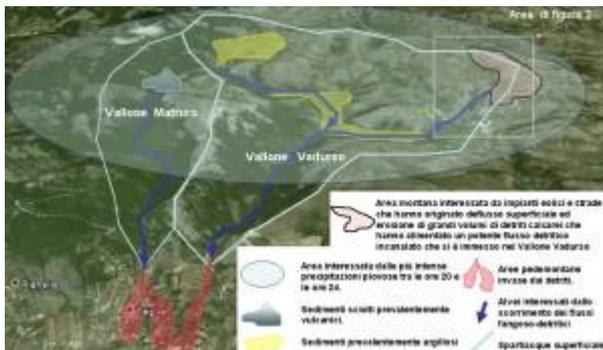
Figura 1: Inquadramento geoambientale dell'area interessata

dai fenomeni alluvionali rapidi del 7 ottobre 2011.

Tra le ore 19 e le 24 di venerdì scorso, il 7 ottobre, la parte occidentale del territorio comunale di San Gregorio Magno è stata interessata da alcune colate detritiche e detritico-fangose che hanno invaso l'area pedemontana dove si trova l'agglomerato di Teglia (figura 1). I flussi rapidi si sono incanalati nel Vallone Matruro e nel Vallone Vadurso che hanno un bacino imbrifero che interessa il rilievo di Monte Paratiello-Monte Ognà con spartiacque intorno ai 1200 metri di quota. La zona pedemontana antropizzata si trova allo sbocco dei valloni tra le quote comprese tra 550 e 500 m circa.

L'area pedemontana si trova al raccordo tra i ripidi versanti impostati su rocce carbonatiche molto fratturate di età mesozoica con una locale copertura di sedimenti sabbioso-argillosi di età pliocenica e sedimenti prevalentemente vulcanici che colmano varie depressioni morfostrutturali. Sui versanti si rinvengono diffusamente detriti calcarei sciolti e uno spessore esiguo e discontinuo di suolo (derivante da sedimenti piroclastici) che consente lo sviluppo della vegetazione erbacea, arbustiva ed arborea. L'area montana si presta alle attività pastorali e agricole per cui è molto frequentata; diverse strade anche asfaltate consentono l'accesso alle

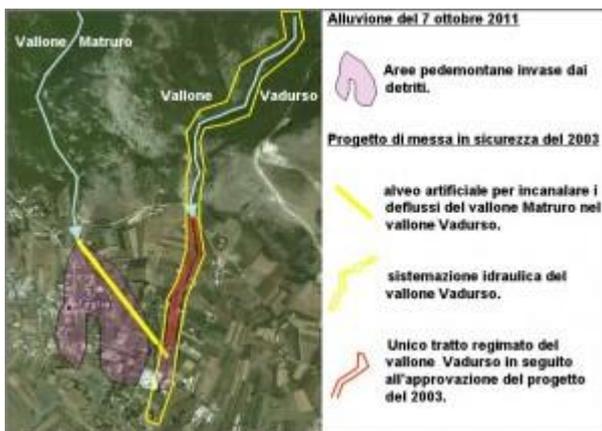
Figura 2: L'area pedemontana di San Gregorio Magno

interessata dall'alluvione del 7 ottobre scorso e dai progetti di messa in sicurezza (in minima parte realizzati) elaborati fin dal 2003.

Nella zona pedemontana dei valloni (figura 2) è stata realizzata una sistemazione idraulica solo lungo un tratto del Vallone Vadurso (alveo dimensionato per una portata massima di oltre 50 mc/sec) che ha consentito di trasformare l'alveo-strada in un alveo protetto e regimato mentre la via è stata realizzata fuori alveo. L'intervento di messa in sicurezza del vallone prevedeva la sistemazione anche dell'asta montana al fine di trattenere i detriti; per evitare che le acque e i detriti del Vallone Matruro invadessero l'abitato di Teglia (come è accaduto il 7 ottobre scorso) era stata progettata (nel 2003) la realizzazione di un nuovo alveo che collegasse lo sbocco del vallone con l'alveo del Vadurso. Quest'ultimo progetto non è stato finanziato.

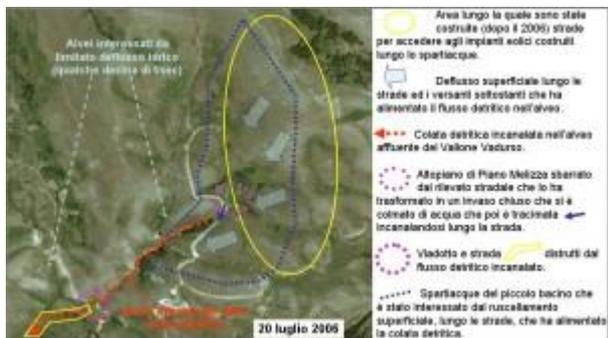
Figura 3: Località Melizza, parte nordorientale del bacino

del Vallone Vadurso dove si innescato un potente flusso detritico alimentato dai versanti interessati dalla costruzione di strade non asfaltate.

I rilievi eseguiti il giorno 8 ottobre lungo i versanti hanno consentito di verificare che la pioggia precipitata nelle parti in cui affiora la roccia carbonatica fratturata si è infiltrata nel sottosuolo e non ha dato origine a deflusso superficiale come solitamente accade sui rilievi carbonatici della Campania (figura 3).

Sulla zona di cresta della parte nordorientale del bacino del Vallone Vadurso, in località Melizza (figure 3 e 4), è possibile verificare che si è innescato un potente flusso detritico rapido solo in un vallone a valle di nuove strade (realizzate dopo il 2006 per la costruzione di numerose impianti eolici) non asfaltate e senza adeguate canalizzazioni per la raccolta e smaltimento delle acque di ruscellamento. Durante l'evento piovoso lungo tutte le nuove strade si è innescato deflusso superficiale che ha causato il trasporto di ingenti volumi di detriti che si è riversato a valle lungo il versante in numerosi punti concentrandosi nell'asta valliva. In tal modo si è alimentato un flusso detritico (portata massima stimata di alcune decine di mc/sec) che ha percorso il vallone fino ad immettersi nell'alveo principale del Vallone Vadurso. Lungo il tragitto il flusso ha distrutto una strada e depositato un significativo volume di detriti calcarei (figura 5). I valloni adiacenti che drenano versanti lungo i quali non sono state realizzate nuove strade non sono stati interessati da deflussi significativi (qualche decina di l/sec) (figure 3 e 4).

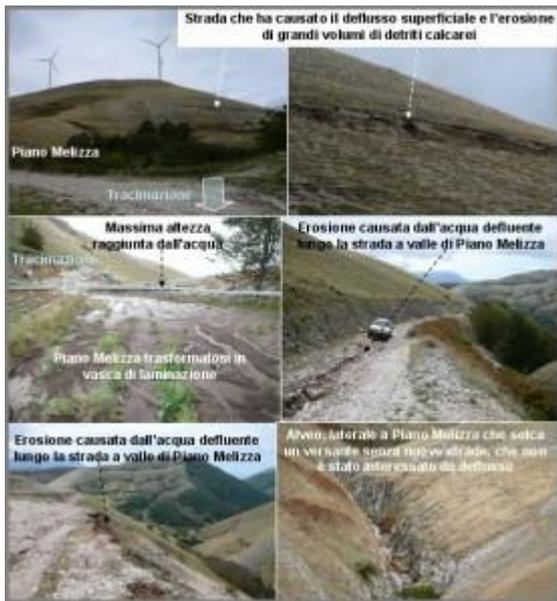
Figura 4: Esempio di inadeguata realizzazione di strade che

hanno causato il potente flusso detritico di località Melizza.

I rilievi documentati da foto hanno evidenziato un aspetto di particolare importanza per la sicurezza ambientale circa gli interventi antropici lungo versanti particolarmente sensibili alle modificazioni morfologiche dei millenari equilibri superficiali (figura 4).

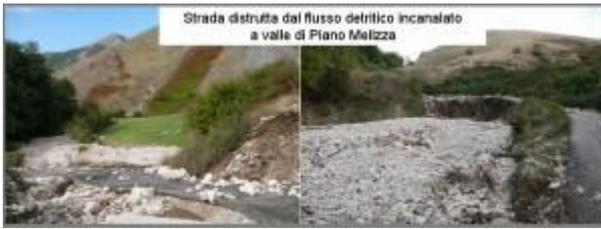
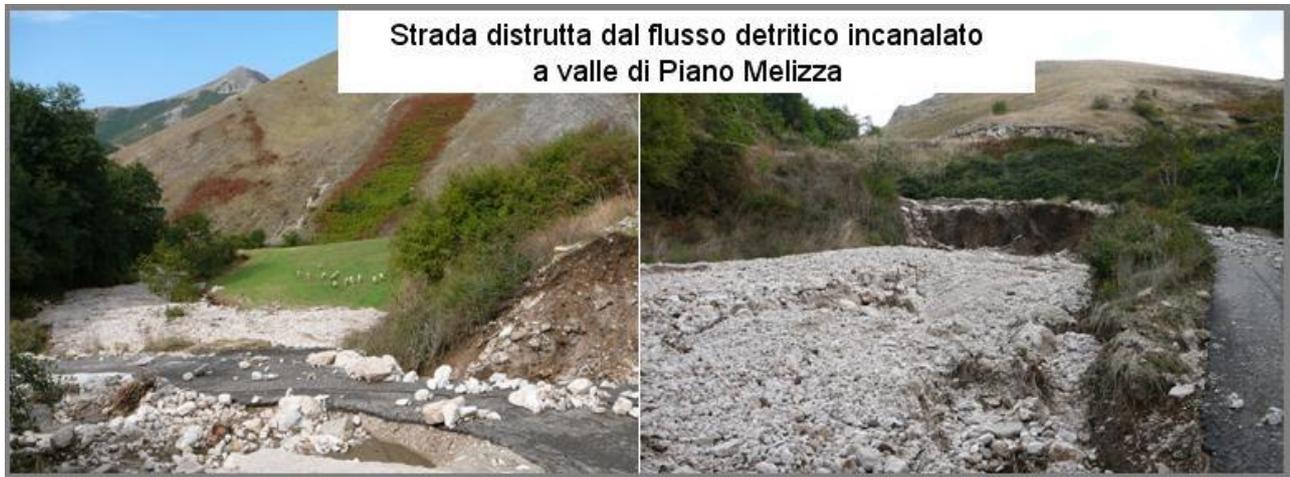
Figura 5: Strada distrutta dal flusso detritico originatosi solo nel vallone che drena la località Melizza.

Figura 5: Strada distrutta dal flusso detritico originatosi solo

nel vallone che drena la località Melizza.

In località Piano di Melizza è possibile osservare che il deflusso proveniente dalle nuove strade ha dato origine ad un laghetto provvisorio in corrispondenza di una strada che ha funzionato da diga. L'acqua è tracimata e si è incanalata, come lungo uno scarico di superficie, lungo la strada in discesa causando una evidente erosione di detriti calcarei (figura 4). Tale situazione richiede una adeguata messa in sicurezza.
