**ITINERARIO NAPOLI-BARI.**

**RADDOPPIO TRATTA CANCELLO - BENEVENTO.**

**3° LOTTO FUNZIONALE SAN LORENZO - VITULANO.**

Relazione sulla valutazione delle subsidenze e verifica degli effetti indotti sulle interferenze di superficie

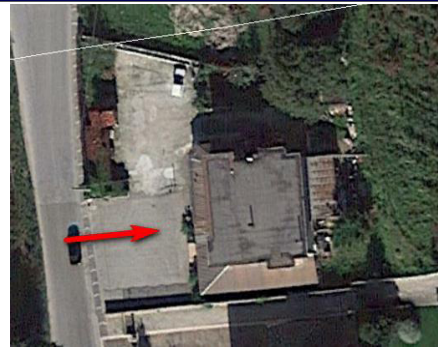
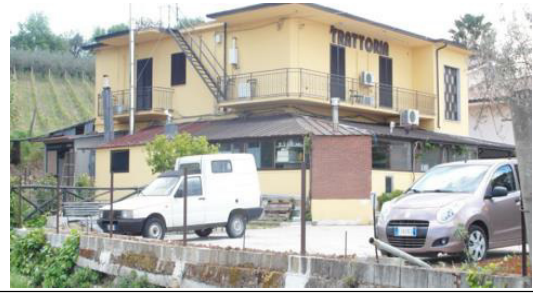
**Cedimento atteso - MODELLO XYZ (mm)**

<b>Ysx</b>	<b>Ydx</b>
2.900	0.810

**Nota:** qualora il cedimento massimo atteso sull'edificio risulti inferiore a 1cm, si ritiene che gli effetti indotti dallo scavo della galleria siano trascurabili e non si eseguono ulteriori valutazioni.

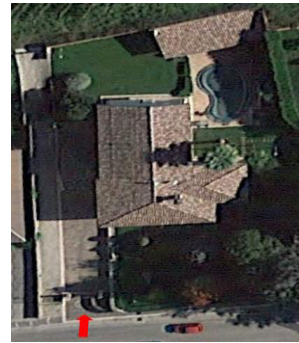
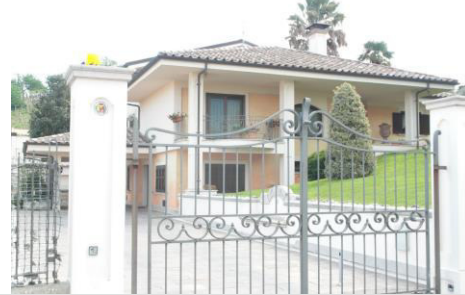
**EDIFICIO n. 15 - PK 41+797**

**Cedimento atteso - MODELLO XYZ (mm)**

<b>Ysx</b>	<b>Ydx</b>
0.000	0.000

**Nota:** qualora il cedimento massimo atteso sull'edificio risulti inferiore a 1cm, si ritiene che gli effetti indotti dallo scavo della galleria siano trascurabili e non si eseguono ulteriori valutazioni.

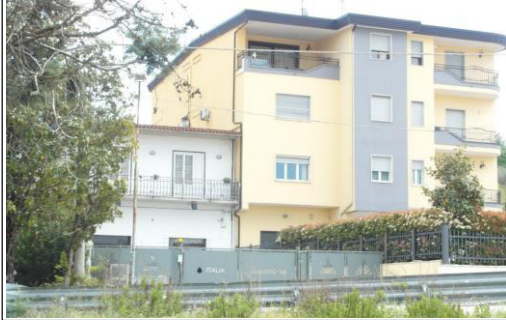
**Cedimento atteso - MODELLO XYZ (mm)**

<b><math>Y_{sx}</math></b>	<b><math>Y_{dx}</math></b>
0.000	1.660

**Nota:** qualora il cedimento massimo atteso sull'edificio risulti inferiore a 1cm, si ritiene che gli effetti indotti dallo scavo della galleria siano trascurabili e non si eseguono ulteriori valutazioni.

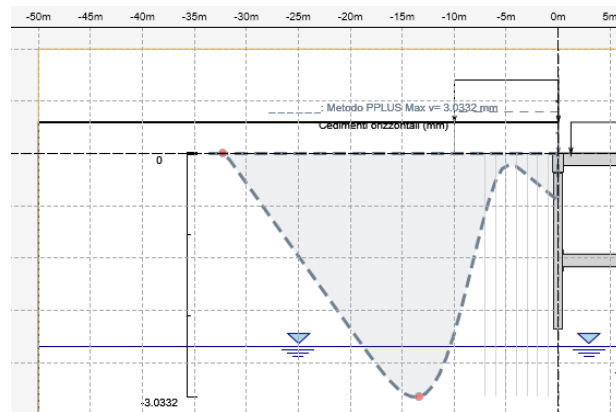
**EDIFICIO n. 16 - PK 41+822**

**ANDAMENTO DEI CEDIMENTI IN CORRISPONDENZA DELL'EDIFICIO**

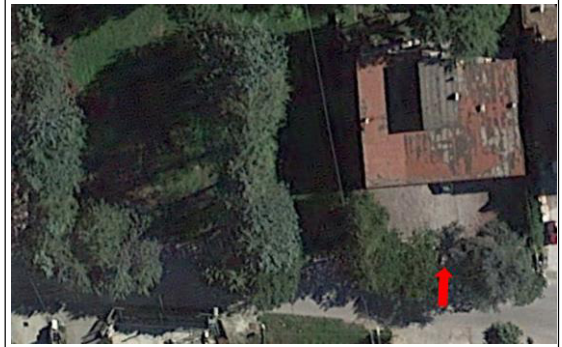
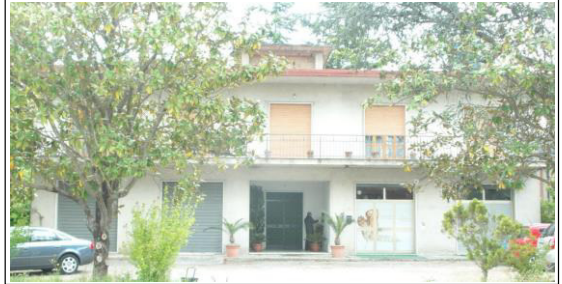
**Cedimento atteso - MODELLO XYZ (mm)**

<b>Ysx</b>	<b>Ydx</b>
0.000	0.000

**Nota:** qualora il cedimento massimo atteso sull'edificio risulti inferiore a 1cm, si ritiene che gli effetti indotti dallo scavo della galleria siano trascurabili e non si eseguono ulteriori valutazioni.

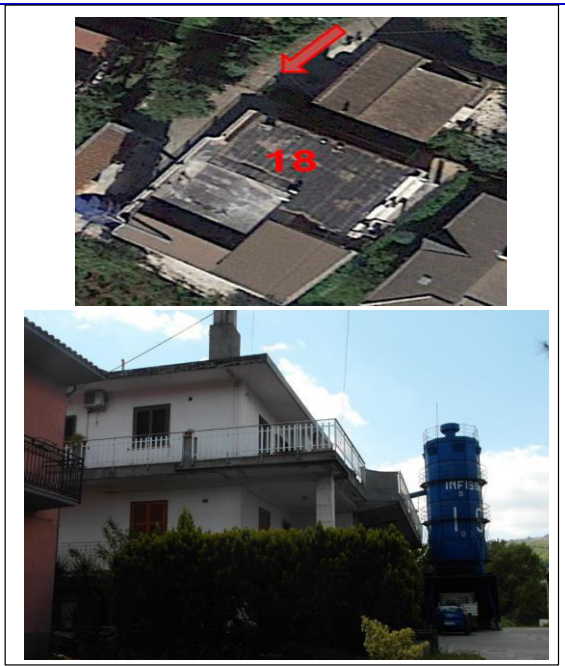
EDIFICIO n. 18 - PK 41+850						
Informazioni Edificio						
Destinazione d'uso	Tipo di struttura	Note				
Residenziale e industriale	cemento armato	La struttura è composta da un corpo con telaio in cemento armato di 3 piani compreso seminterrato, in discreto stato di conservazione, destinato ad uso residenziale con abbinata porzione presumibilmente ad uso industriale desumibile anche dalla struttura tipo silos all'esterno. E' presente anche una struttura ad un piano ad uso garage ed un muro di contenimento di altezza pari a circa 8m verso gli edifici 13 e 14.				
Altezza (m)	Lunghezza (m)					
10.00	20.70					
Stato di conservazione generale	Larghezza (m)					
	27.13					
	Piani fuori terra					
	2					
ottimo <input type="checkbox"/> buono X discreto <input type="checkbox"/> scaro <input type="checkbox"/>	Piani entro terra					
	1					
Informazioni Tracciato						
Galleria monocanna		<b>LEGENDA:</b> $Y_{sx}$ = estremo sinistro $Y_{dx}$ = estremo destro $\epsilon_{max}$ = deformazione massima $K$ = coefficiente di flessione $V_p$ = volume perso in superficie				
Distanza asse galleria - fondazione edificio (m)	7.25					
Interasse canne (m)	0.00					
Galleria monocanna						
Distanza estremi edificio asse galleria (m)	<table border="1"> <tr> <td><math>Y_{sx}</math></td> <td><math>Y_{dx}</math></td> </tr> <tr> <td>-60.59</td> <td>-33.46</td> </tr> </table>		$Y_{sx}$	$Y_{dx}$	-60.59	-33.46
$Y_{sx}$	$Y_{dx}$					
-60.59	-33.46					
Cedimento Verticale Massimo del terreno $d_{max}$ (m)						
Dati di input	K=0.35			K=0.5		
	$V_p(\%) = 1.0$	$V_p(\%) = 1.5$	$V_p(\%) = 2.0$	$V_p(\%) = 1.0$	$V_p(\%) = 1.5$	$V_p(\%) = 2.0$
Galleria	0.205	0.308	0.411	0.144	0.216	0.287

Nota: qualora il cedimento massimo atteso sull'edificio risulti inferiore a 1cm, si ritiene che gli effetti indotti dallo scavo della galleria siano trascurabili e non si eseguono ulteriori valutazioni.

Cedimenti Verticali agli estremi del fabbricato (m)												
Dati di input	K=0.35						K=0.5					
	$V_p(\%) = 1.0$		$V_p(\%) = 1.5$		$V_p(\%) = 2.0$		$V_p(\%) = 1.0$		$V_p(\%) = 1.5$		$V_p(\%) = 2.0$	
	$Y_{sx}$	$Y_{dx}$	$Y_{sx}$	$Y_{dx}$	$Y_{sx}$	$Y_{dx}$	$Y_{sx}$	$Y_{dx}$	$Y_{sx}$	$Y_{dx}$	$Y_{sx}$	$Y_{dx}$
Galleria	0.000	0.009	0.000	0.014	0.000	0.018	0.000	0.006	0.000	0.009	0.000	0.013

CATEGORIE DI DANNO - DEFORMAZIONI (%)						
Deformazioni orizzontali = 0						
K=0.35	$V_p(\%) = 1.0$		$V_p(\%) = 1.5$		$V_p(\%) = 2.0$	
	$\epsilon_{max}$	Categ.	$\epsilon_{max}$	Categ.	$\epsilon_{max}$	Categ.
Galleria	0.000	0	0.000	0	0.000	0
K=0.5	$\epsilon_{max}$	Categ.	$\epsilon_{max}$	Categ.	$\epsilon_{max}$	Categ.
Galleria	0.000	0	0.000	0	0.000	0
Deformazioni orizzontali $\neq 0$						
K=0.35	$V_p(\%) = 1.0$		$V_p(\%) = 1.5$		$V_p(\%) = 2.0$	
	$\epsilon_{max}$	Categ.	$\epsilon_{max}$	Categ.	$\epsilon_{max}$	Categ.
Galleria	0.000	0	0.000	0	0.000	0
K=0.5	$\epsilon_{max}$	Categ.	$\epsilon_{max}$	Categ.	$\epsilon_{max}$	Categ.
Galleria	0.000	0	0.000	0	0.000	0

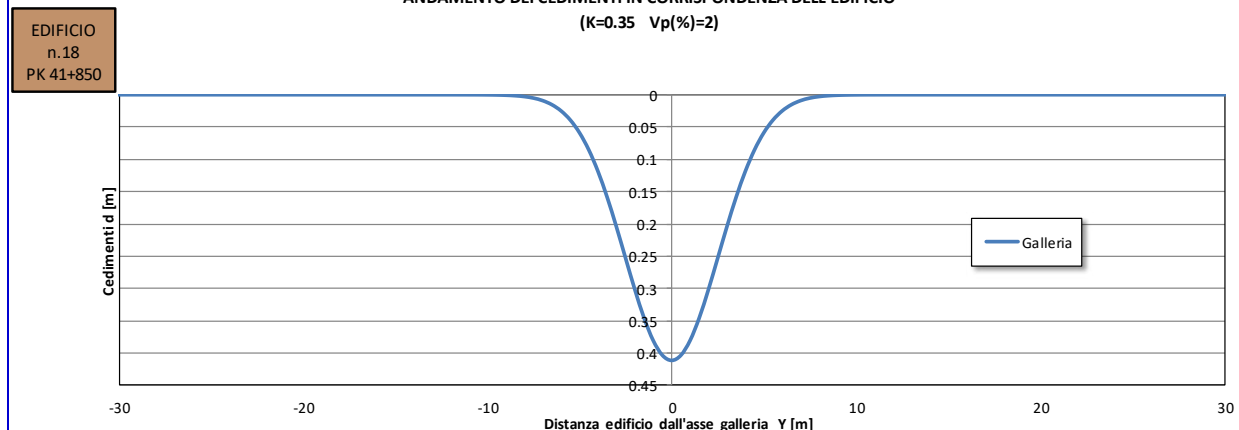
EDIFICIO n. 18 PK 41+850

Categoria di danneggiamento edificio = 0

ANDAMENTO DEI CEDIMENTI IN CORRISPONDENZA DELL'EDIFICIO  
(K=0.35  $V_p(\%)=2$ )

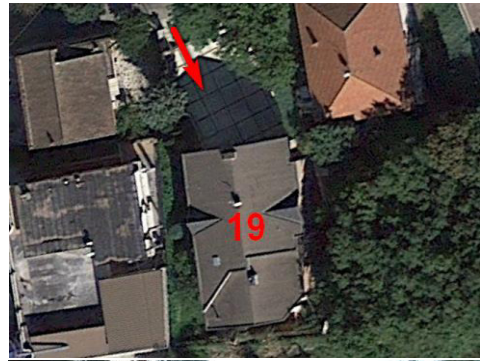
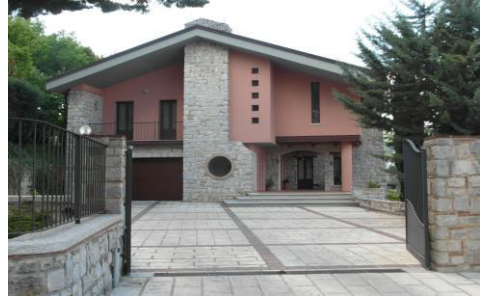
11.50	19.50					
Stato di conservazione generale	Larghezza (m)					
ottimo <input checked="" type="checkbox"/>	25.50	LEGENDA: Y <sub>sx</sub> = estremo sinistro Y <sub>dx</sub> = estremo destro ε <sub>max</sub> = deformazione massima K = coefficiente di flessione V <sub>p</sub> = volume perso in superficie				
buono <input type="checkbox"/>	Piani fuori terra					
discreto <input type="checkbox"/>	2					
scorso <input type="checkbox"/>	Piani entro terra					
	1					
Informazioni Tracciato						
Galleria monocanna						
Distanza asse galleria - fondazione edificio (m)	10.19					
Interasse canne (m)	0.00					
Distanza estremi edificio asse galleria (m)	Galleria monocanna					
	Y <sub>sx</sub>	Y <sub>dx</sub>				
	-54.63	-29.13				
Cedimento Verticale Massimo del terreno d <sub>max</sub> (m)						
Dati di input	K=0.35			K=0.5		
	V <sub>p</sub> (%) = 1.0	V <sub>p</sub> (%) = 1.5	V <sub>p</sub> (%) = 2.0	V <sub>p</sub> (%) = 1.0	V <sub>p</sub> (%) = 1.5	V <sub>p</sub> (%) = 2.0

Galleria	0.146	0.219	0.292	0.102	0.153	0.204

Nota: qualora il cedimento massimo atteso sull'edificio risulti inferiore a 1cm, si ritiene che gli effetti indotti dallo scavo della galleria siano trascurabili e non si eseguono ulteriori valutazioni.

Cedimenti Verticali agli estremi del fabbricato (m)												
Dati di input	K=0.35						K=0.5					
	V <sub>p</sub> (%) = 1.0		V <sub>p</sub> (%) = 1.5		V <sub>p</sub> (%) = 2.0		V <sub>p</sub> (%) = 1.0		V <sub>p</sub> (%) = 1.5		V <sub>p</sub> (%) = 2.0	
	Y <sub>sx</sub>	Y <sub>dx</sub>	Y <sub>sx</sub>	Y <sub>dx</sub>	Y <sub>sx</sub>	Y <sub>dx</sub>	Y <sub>sx</sub>	Y <sub>dx</sub>	Y <sub>sx</sub>	Y <sub>dx</sub>	Y <sub>sx</sub>	Y <sub>dx</sub>
Galleria	0.000	0.006	0.000	0.010	0.000	0.013	0.000	0.004	0.000	0.007	0.000	0.009

CATEGORIE DI DANNO - DEFORMAZIONI (%)						
Deformazioni orizzontali = 0						
K=0.35	V <sub>p</sub> (%) = 1.0		V <sub>p</sub> (%) = 1.5		V <sub>p</sub> (%) = 2.0	
	ε <sub>max</sub>	Categ.	ε <sub>max</sub>	Categ.	ε <sub>max</sub>	Categ.
Galleria	0.000	0	0.000	0	0.000	0
K=0.5	V <sub>p</sub> (%) = 1.0		V <sub>p</sub> (%) = 1.5		V <sub>p</sub> (%) = 2.0	
	ε <sub>max</sub>	Categ.	ε <sub>max</sub>	Categ.	ε <sub>max</sub>	Categ.
Galleria	0.000	0	0.000	0	0.000	0

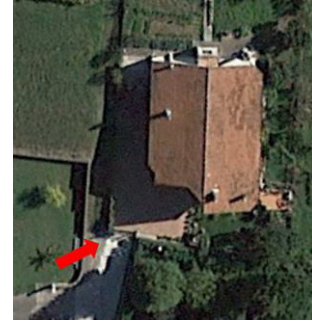
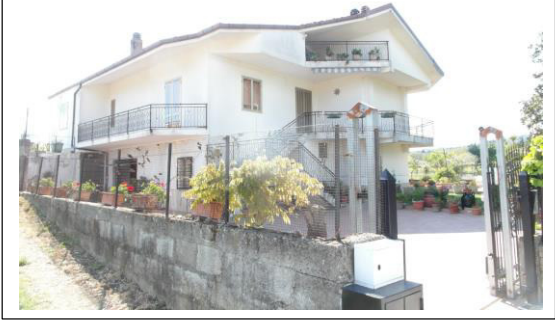
EDIFICIO n. 22 - PK 41+982						
Informazioni Edificio						
Destinazione d'uso	Tipo di struttura	Note La struttura è composta da un unico corpo in parte con due piani dei quali, il primo è in parte interrato ed in parte fuori terra. Si rileva la presenza di un sottotetto e di una porzione aggettante sul lato est. Scala esterna in c.a. sulla facciata frontale. Sul versante est la struttura è ad un unico piano con terrazzo porticato in sommità. La struttura si presume composta da telaio in cemento armato, a pianta rettangolare e tetto a due falde.				
Residenziale	cemento armato					
Altezza (m)	Lunghezza (m)	Stato di conservazione generale

13.50					
	2					
	Piani entro terra					
0						
Informazioni Tracciato						
Galleria monocanna		LEGENDA: $Y_{sx}$ = estremo sinistro $Y_{dx}$ = estremo destro $\epsilon_{max}$ = deformazione massima $K$ = coefficiente di flessione $V_p$ = volume perso in superficie				
Distanza asse galleria - fondazione edificio (m)	28.68					
Interasse canne (m)	0.00					
Galleria monocanna						
Distanza estremi edificio asse galleria (m)	$Y_{sx}$ $Y_{dx}$					
	-43.02      -29.52					
Cedimento Verticale Massimo del terreno $d_{max}$ (m)						
Dati di input	K=0.35			K=0.5		
	$V_p(\%) = 1.0$	$V_p(\%) = 1.5$	$V_p(\%) = 2.0$	$V_p(\%) = 1.0$	$V_p(\%) = 1.5$	$V_p(\%) = 2.0$
Galleria	0.052	0.078	0.104	0.036	0.054	0.073

Nota: qualora il cedimento massimo atteso sull'edificio risulti inferiore a 1cm, si ritiene che gli effetti indotti dallo scavo della galleria siano trascurabili e non si eseguono ulteriori valutazioni.

Cedimenti Verticali agli estremi del fabbricato (m)												
Dati di input	K=0.35						K=0.5					
	$V_p(\%) = 1.0$		$V_p(\%) = 1.5$		$V_p(\%) = 2.0$		$V_p(\%) = 1.0$		$V_p(\%) = 1.5$		$V_p(\%) = 2.0$	
	$Y_{sx}$	$Y_{dx}$	$Y_{sx}$	$Y_{dx}$	$Y_{sx}$	$Y_{dx}$	$Y_{sx}$	$Y_{dx}$	$Y_{sx}$	$Y_{dx}$	$Y_{sx}$	$Y_{dx}$
Galleria	0.001	0.002	0.001	0.003	0.001	0.005	0.002	0.004	0.002	0.007	0.003	0.009

CATEGORIE DI DANNO - DEFORMAZIONI (%)						
Deformazioni orizzontali = 0						
K=0.35	$V_p(\%) = 1.0$		$V_p(\%) = 1.5$		$V_p(\%) = 2.0$	
	$\epsilon_{max}$	Categ.	$\epsilon_{max}$	Categ.	$\epsilon_{max}$	Categ.
Galleria	0.040	0	0.060	1	0.080	2
K=0.5	$V_p(\%) = 1.0$		$V_p(\%) = 1.5$		$V_p(\%) = 2.0$	
	$\epsilon_{max}$	Categ.	$\epsilon_{max}$	Categ.	$\epsilon_{max}$	Categ.
Galleria	0.000	0	0.000	0	0.009	0
Deformazioni orizzontali $\neq 0$						
K=0.35	$V_p(\%) = 1.0$		$V_p(\%) = 1.5$		$V_p(\%) = 2.0$	
	$\epsilon_{max}$	Categ.	$\epsilon_{max}$	Categ.	$\epsilon_{max}$	Categ.
Galleria	0.000	0	0.000	0	0.000	0
K=0.5	$V_p(\%) = 1.0$		$V_p(\%) = 1.5$		$V_p(\%) = 2.0$	
	$\epsilon_{max}$	Categ.	$\epsilon_{max}$	Categ.	$\epsilon_{max}$	Categ.
Galleria	0.004	0	0.007	0	0.009	0

I risultati delle analisi descritte ai paragrafi precedenti hanno evidenziato che la stima del danno associa agli edifici dal n.14 al n.25 una categoria di danno 0 (trascurabile/molto lieve), ad eccezione dell'edificio n. 22 a cui è associata categoria di danno 2 (lieve).

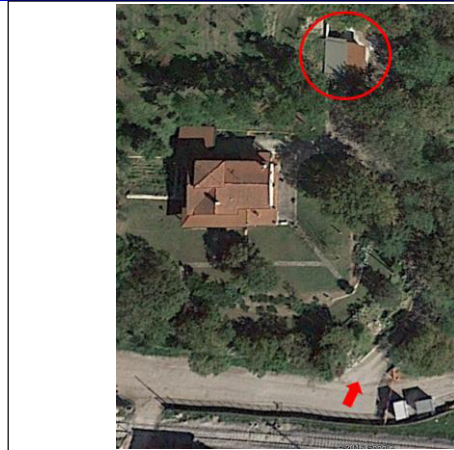
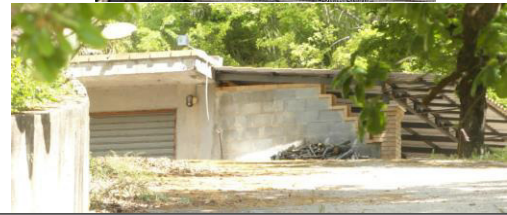
4.00	8.85					
Stato di conservazione generale	Larghezza (m)					
	8.70					
	Piani fuori terra					
	1					
ottimo <input type="checkbox"/> buono X discreto <input type="checkbox"/> scarso <input type="checkbox"/>	Piani entro terra					
	0					
Informazioni Tracciato						
Galleria monocanna		LEGENDA:  $Y_{sx}$ = estremo sinistro $Y_{dx}$ = estremo destro $\epsilon_{max}$ = deformazione massima $K$ = coefficiente di flessio $V_p$ = volume perso in superficie				
Distanza asse galleria - fondazione edificio (m)	7.97					
Interasse canne (m)	0.00					
Galleria monocanna						
Distanza estremi edificio asse galleria (m)	$Y_{sx}$		$Y_{dx}$

13.75		22.45			
Cedimento Verticale Massimo del terreno $d_{max}$ (m)						
Dati di input	K=0.35			K=0.5		
	$V_p(\%) = 1.0$	$V_p(\%) = 1.5$	$V_p(\%) = 2.0$	$V_p(\%) = 1.0$	$V_p(\%) = 1.5$	$V_p(\%) = 2.0$
Galleria	0.187	0.280	0.373	0.131	0.196	0.261

Nota: qualora il cedimento massimo atteso sull'edificio risulti inferiore a 1cm, si ritiene che gli effetti indotti dallo scavo della galleria siano trascurabili e non si eseguono ulteriori valutazioni.

Cedimenti Verticali agli estremi del fabbricato (m)												
Dati di input	K=0.35						K=0.5					
	$V_p(\%) = 1.0$		$V_p(\%) = 1.5$		$V_p(\%) = 2.0$		$V_p(\%) = 1.0$		$V_p(\%) = 1.5$		$V_p(\%) = 2.0$	
	$Y_{sx}$	$Y_{dx}$	$Y_{sx}$	$Y_{dx}$	$Y_{sx}$	$Y_{dx}$	$Y_{sx}$	$Y_{dx}$	$Y_{sx}$	$Y_{dx}$	$Y_{sx}$	$Y_{dx}$
Galleria	0.008	0.000	0.012	0.000	0.016	0.000	0.006	0.000	0.009	0.001	0.011	0.001

CATEGORIE DI DANNO - DEFORMAZIONI (%)						
Deformazioni orizzontali = 0						
K=0.35	$V_p(\%) = 1.0$		$V_p(\%) = 1.5$		$V_p(\%) = 2.0$	
	$\epsilon_{max}$	Categ.	$\epsilon_{max}$	Categ.	$\epsilon_{max}$	Categ.
Galleria	0.000	0	0.000	0	0.000	0
K=0.5	$V_p(\%) = 1.0$		$V_p(\%) = 1.5$		$V_p(\%) = 2.0$	
	$\epsilon_{max}$	Categ.	$\epsilon_{max}$	Categ.	$\epsilon_{max}$	Categ.
Galleria	0.000	0	0.000	0	0.000	0

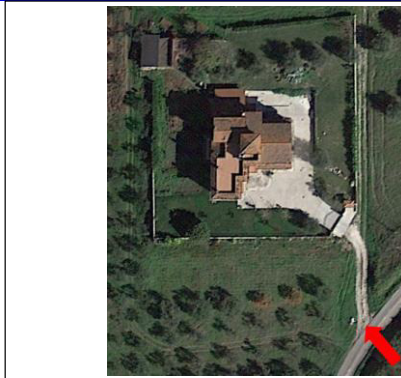
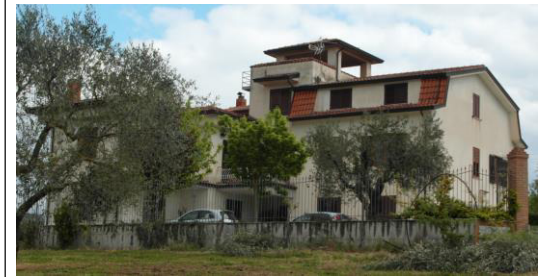
<b>Distanza asse galleria - fondazione edificio (m)</b>	<b>Galleria monocanna</b>	<b>LEGENDA:</b>  Y <sub>sx</sub> = estremo sinistro Y <sub>dx</sub> = estremo destro ε <sub>max</sub> = deformazione massima K = coefficiente di flessione V <sub>p</sub> = volume perso in superficie
51.15		
<b>Interasse canne (m)</b>		
0.00		
<b>Distanza estremi edificio - asse galleria (m)</b>	<b>Galleria monocanna</b>	
	Y <sub>sx</sub> Y <sub>dx</sub>	
	-62.34      -43.34

**Cedimento Verticale Massimo del terreno d<sub>max</sub> (m)**

<b>Dati di input</b>	<b>K=0.35</b>			<b>K=0.5</b>		
	V <sub>p</sub> (%) = 1.0	V <sub>p</sub> (%) = 1.5	V <sub>p</sub> (%) = 2.0	V <sub>p</sub> (%) = 1.0	V <sub>p</sub> (%) = 1.5	V <sub>p</sub> (%) = 2.0
<b>Galleria</b>	0.029	0.044	0.058	0.020	0.031	0.041

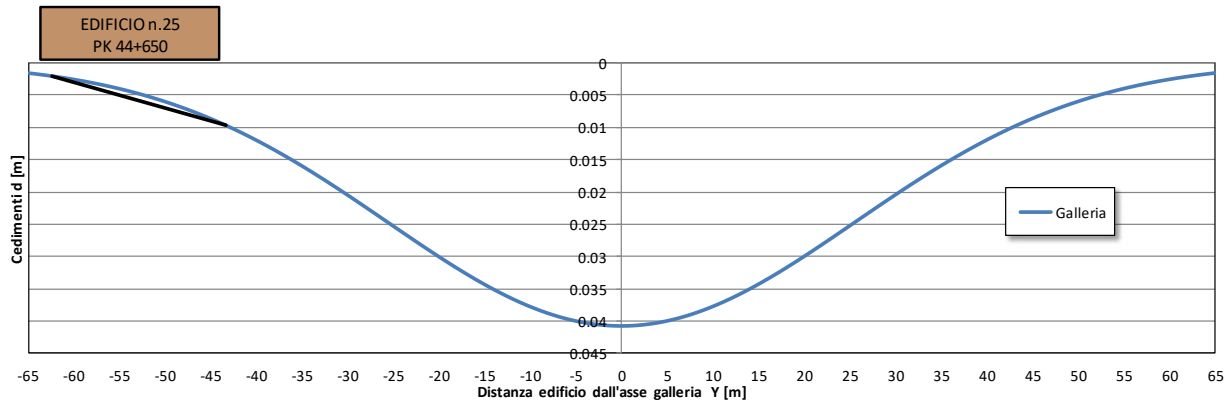
Categoria di danneggiamento edificio = 0

**ANDAMENTO DEI CEDIMENTI IN CORRISPONDENZA DELL'EDIFICIO**  
**(K=0.5 Vp(%)=2)**
