**COMITATO POPOLARE "Santu Matzeu" 08021 BITTI (Nu)**  
**No al Mega Parco Eolico "Gomoretta"**

**Descrizione del territorio GOMORETTA e aree adiacenti, corredata dalle foto allegate**

Cod. Rif. 0938

**MONUMENTO:** Nuraghe Lassanisi/Lanzanis.

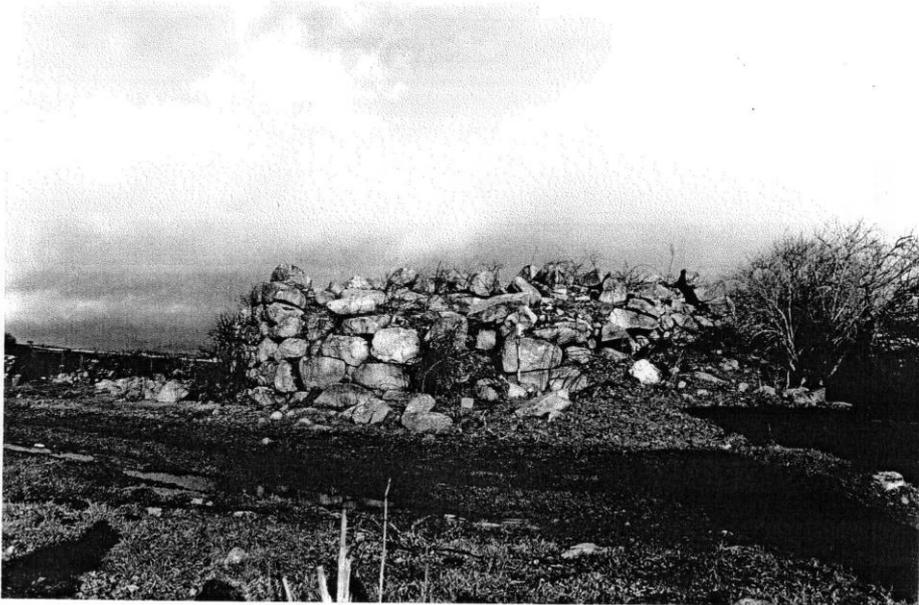
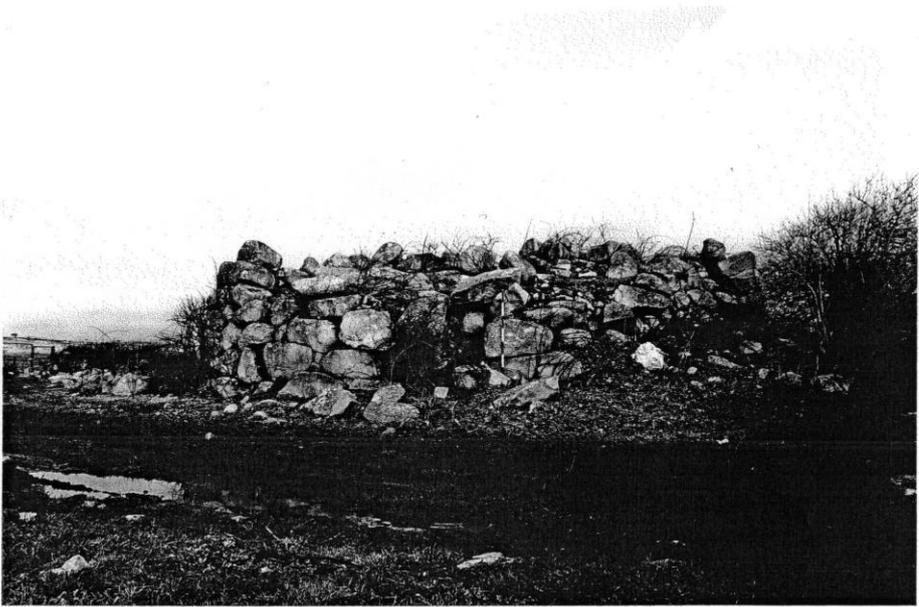
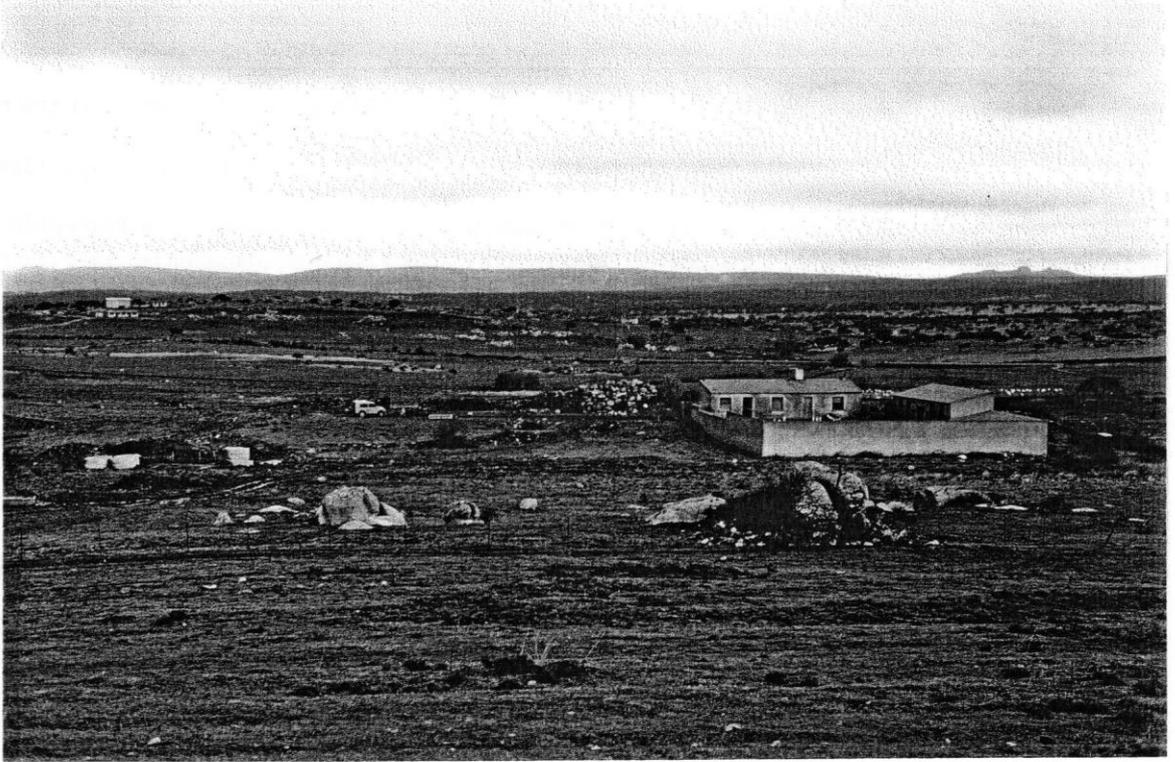
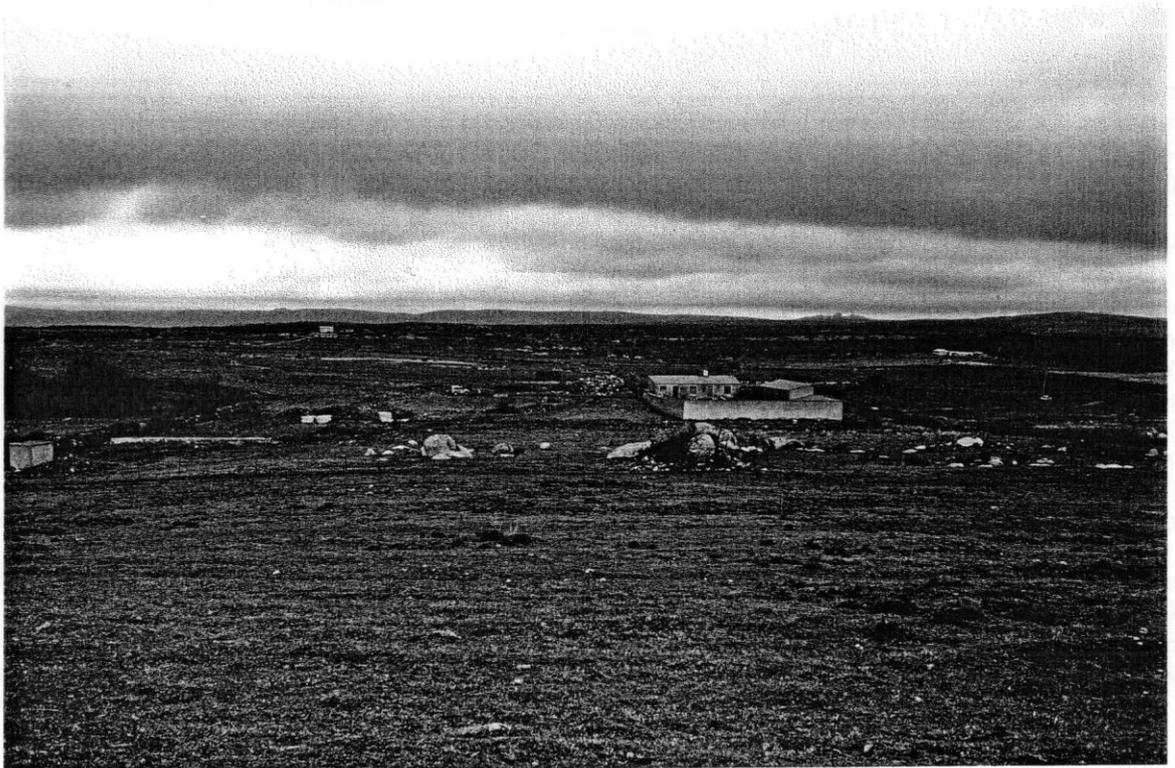
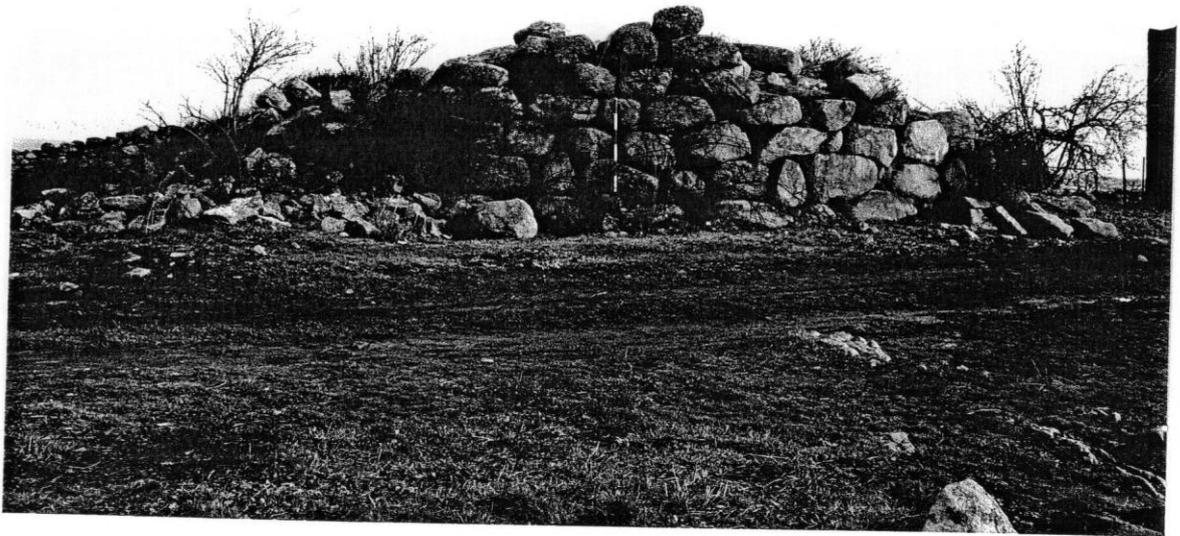
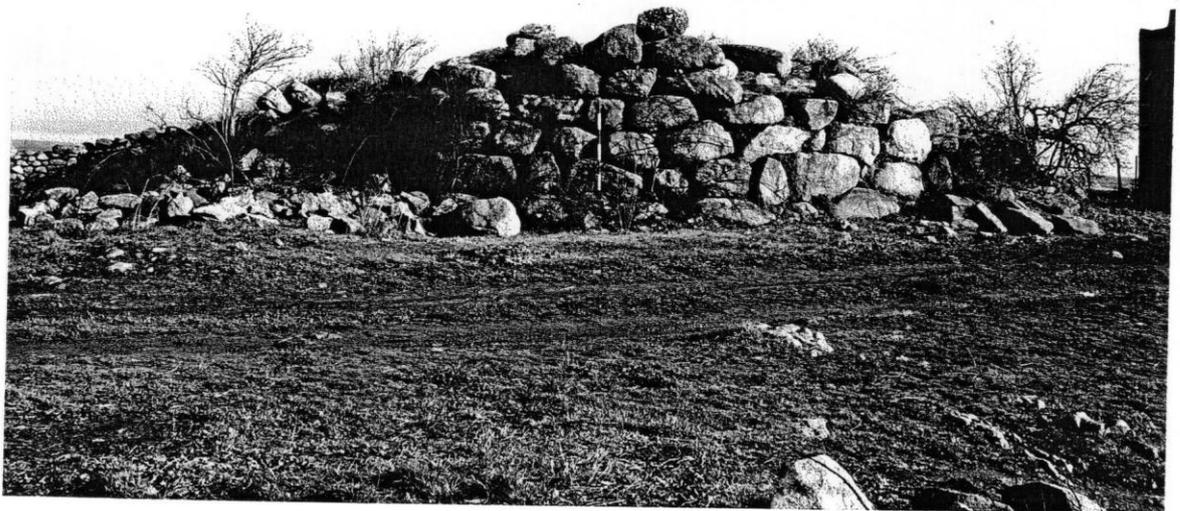
**DESCRIZIONE:** il nuraghe, semplice monotorre a tholos, sorge in un'area di bassi dossi collinari, a m 740 circa s.l.m., in posizione lievemente dominante l'ampia fascia pianeggiante di Lassanisi. L'area circostante è a pascolo arativo con scarsissimo manto vegetale; la presenza di abbondanti acque sorgive nelle vicinanze (la sorgente più prossima è localizzata 150 m circa a SE del nuraghe) garantisce in antico una comoda opportunità di approvvigionamento idrico.

Il monumento, a pianta circolare (diametro esterno allo svettamento m 12), conserva l'intero perimetro murario tranne che per un breve tratto in corrispondenza del settore SE, dove il tessuto murario appare in completo disfacimento. I conci di cresta appaiono per lo più fuori opera mentre modesti cumuli di crollo si osservano a ridosso del paramento murario esterno in corrispondenza dei settori SE ed O. Il corpo edilizio presenta un elevato residuo di altezza variabile da m 2,97 (pari a 7 filari a vista sul piano di campagna, settore NE) a m 0,10 (per 1 filare parzialmente affiorante sul livello di crollo, settore SE); il tessuto murario mostra l'impiego di conci di granito di dimensioni da medio-grandi a cospicue, con faccia a vista a contorno per lo più poligonale, distribuiti su filari relativamente regolari.

L'ingresso, localizzato nel settore S, conserva soltanto parte dello stipite O; originariamente immetteva in un andito d'accesso orientato grossomodo S-N, parzialmente evidenziato da uno scasso clandestino (lunghezza apprezzabile m 1,75) e per il resto completamente obliterato da materiali di crollo e dall'interro. Lo stato di conservazione del monumento non consente un'agevole e chiara lettura dell'originaria articolazione planimetrica dell'area interna, tuttavia sembra possibile distinguere allo svettamento una breve porzione del vano scale ad andamento elicoidale, aperto sulla parete W del corridoio d'accesso (lunghezza apprezzabile m 3,20; alt. sul piano di crollo m 0,20/0,25 circa; larghezza non determinabile), e brevi tratti (soprattutto settori SW, W e NE) del muro perimetrale del vano camera, verosimilmente a pianta circolare (diametro m 3,50 circa; alt. max. residua a vista sul piano di colmaticcio m 0,45, pari a 1 filare + 1 parzialmente affiorante).

**STATO ATTUALE-RESTAURI:** il monumento presenta gravi forme di degrado statico e strutturale; un intervento di scavo clandestino è localizzato in corrispondenza del vano d'accesso mentre l'intera area sommitale mostra la presenza diffusa di rifiuti inerti. La fascia di terreno limitrofa al nuraghe appare interessata da interventi di bonifica superficiale; infine, un muro a secco di delimitazione parcellare si appoggia al paramento esterno del settore E del perimetro murario.

**DI VALORIZZAZIONE:** vincolare, scavare, inserire in un percorso archeologico.

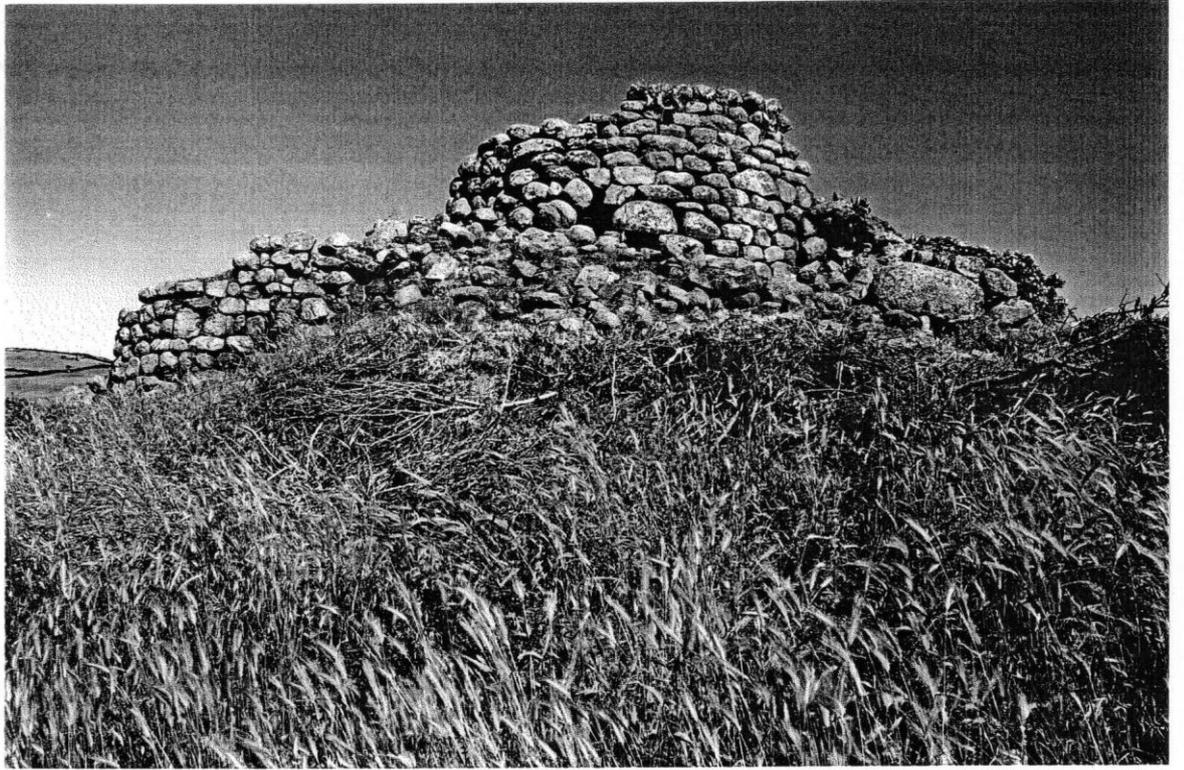
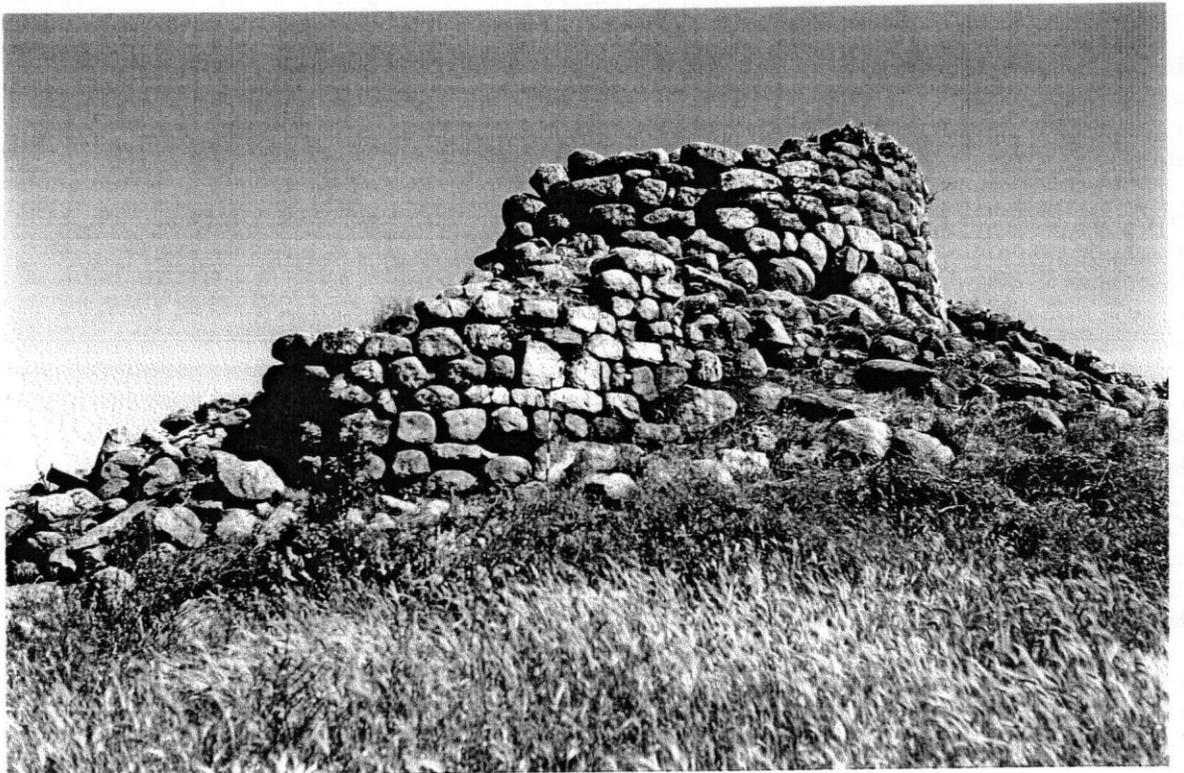
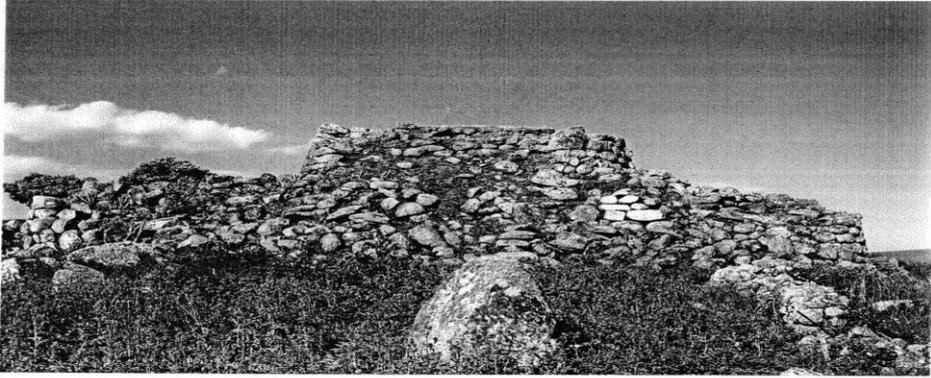
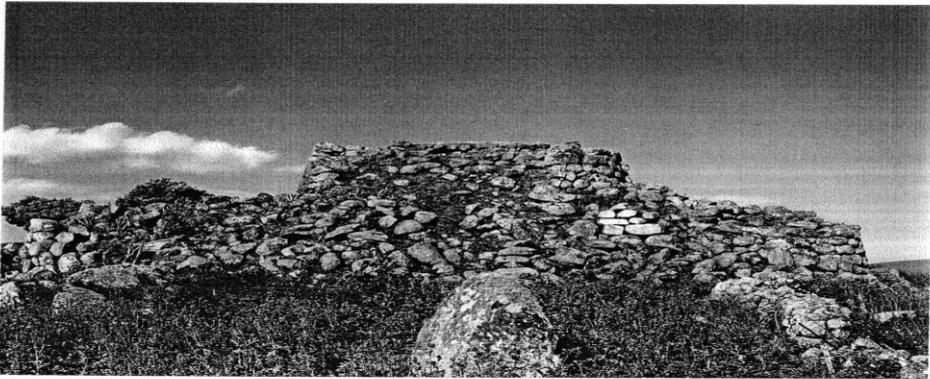
L'enorme massa edilizia appare articolata in una torre centrale o mastio e in un corpo d'addizione concentrico (trilobato) costituito da 3 torri minori ("A", "B" e "C"), disposte rispettivamente a S, O/NO e a E della torre principale e raccordate da cortine murarie a sviluppo rettilineo (almeno in corrispondenza dei tratti residui); parti di un probabile antemurale, sviluppato a partire dalla torre "B", si conservano infine immediatamente a N del nuraghe. Non si notano invece tracce di un aggregato di strutture abitative nelle adiacenze del monumento, occorre tuttavia sottolineare come l'intera area sia stata interessata da sistematici e radicali interventi di bonifica superficiale dei terreni.

La maestosa mole del complesso edilizio nuragico si eleva per un'altezza max. di 8,50 m circa sull'attuale piano di campagna e raggiunge come sviluppo orizzontale le considerevoli dimensioni di m 22,90 circa, lungo un asse grossomodo S/SE>N/NO, e di m 22,30 circa lungo un'asse E>O; estesi fenomeni di crollo, con conseguente disfacimento di ampie superfici murarie, interessano i settori O e NE del mastio, le torri minori "A" e (soprattutto) "C", le cortine murarie del bastione nei tratti di raccordo tra le torri "A" e "B", "A" e "C" e, in minor misura, "B" e "C". Enormi masse di crollo, relativamente ben assestate, si sovrappongono verosimilmente a lunghi tratti di strutture murarie ancora in opera e aderiscono ai paramenti esterni dei muri perimetrali; un chiaro indizio della notevole potenza (almeno m 2 circa) del deposito di crollo/interro che insiste alla base del monumento è fornito dall'architrave *in situ* dell'ingresso del bastione, attualmente collocato quasi al livello del piano d'ingombro.

Il mastio, a profilo troncoconico e con copertura a tholos non conservata, presenta allo sveltamento un diametro esterno di m 9,20 e un elevato a vista (sull'ingombro di crollo) di altezza variabile da m 4,90 (per 13 filari) nel settore SE a m 0,41 (per 1 filare) nel settore O, ed uno spessore murario max. di m 3,55; l'opera muraria è realizzata in conci di granito di dimensioni varie (da medio-grandi a davvero cospicue), con facce a vista a contorno da poligonale a rettangolare, distribuiti lungo filari relativamente regolari.

**STATO ATTUALE-RESTAURI:** il monumento presenta diffuse e gravi forme di degrado strutturale e statico soprattutto in corrispondenza del corpo d'addizione; l'osservazione delle strutture a vista lascia tuttavia chiaramente intuire la presenza di importanti parti del corpo edilizio ancora in opera al di sotto del potente livello di crollo. Un piccolo edificio rurale è stato edificato al di sopra del deposito di crollo/colmaticcio immediatamente a N del nuraghe, nell'area delimitata dalle strutture superstiti del probabile antemurale.

**Di VALORIZZAZIONE.** vincolare, scavare, consolidare e restaurare, inserire in un percorso archeologico.

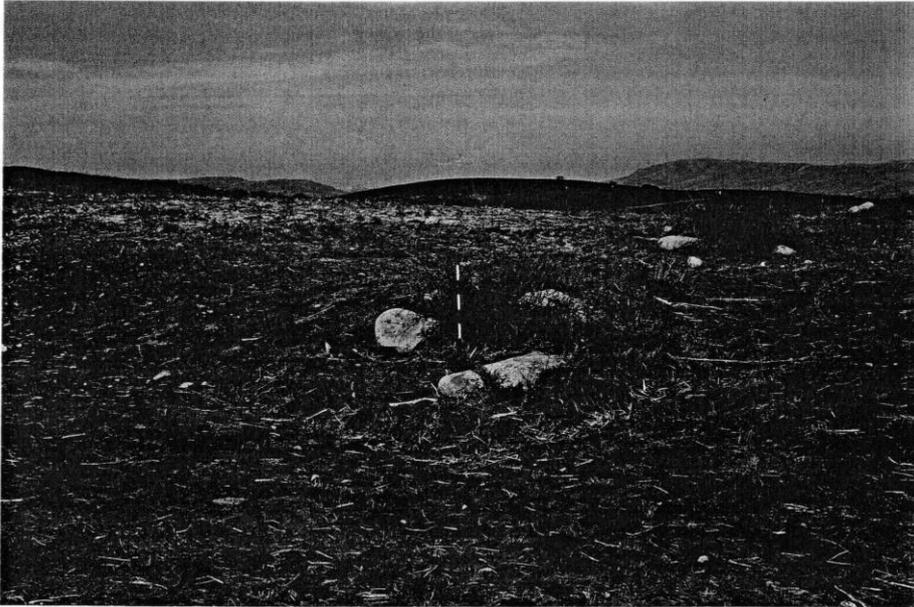
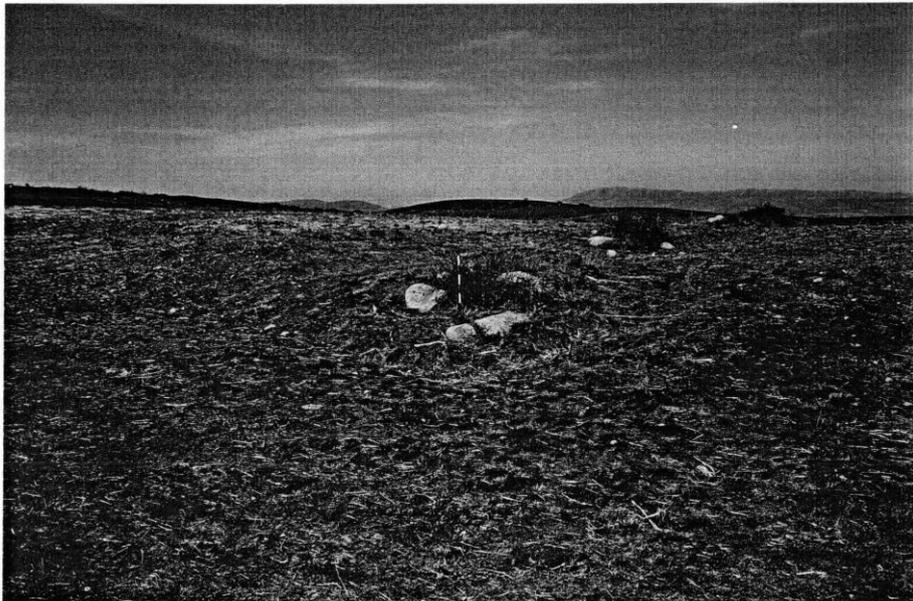
**DESCRIZIONE:** notizie attendibili, fornite degli eredi dei testimoni diretti della distruzione del monumento, avvenuta nel 1872, riferiscono della presenza di una tomba di giganti, probabilmente del tipo e stele centinata, alla sommità di un basso dosso collinare, a quota 810 circa s.l.m., in un areale ancora oggi noto col trasparente toponimo di Sa Sedda de sa Sepultura de su Gigante. La tomba venne in buona parte smantellata per ricavarne materiale da costruzione mentre la grande stele, spezzata in numerosi frammenti, finì reimpiegata nella costruzione di un muretto a secco di delimitazione parcellare. Attualmente le uniche probabili tracce del monumento sono costituite da alcuni grandi blocchi di granito (presenza comunque estranea in un contesto litologico caratterizzato esclusivamente da affioramenti scistosi) in qualche caso chiaramente sbazzati, dispersi sulla superficie dai lavori agricoli.

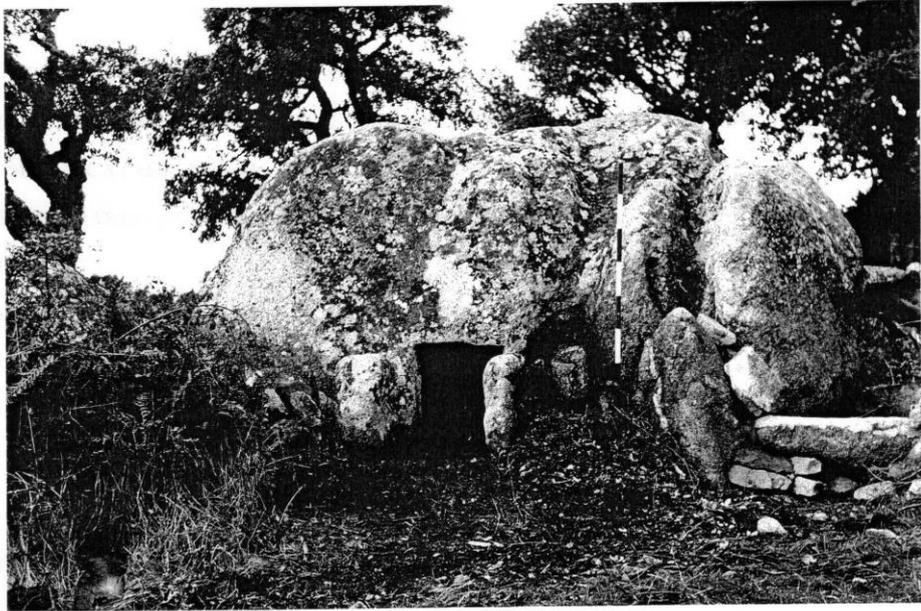
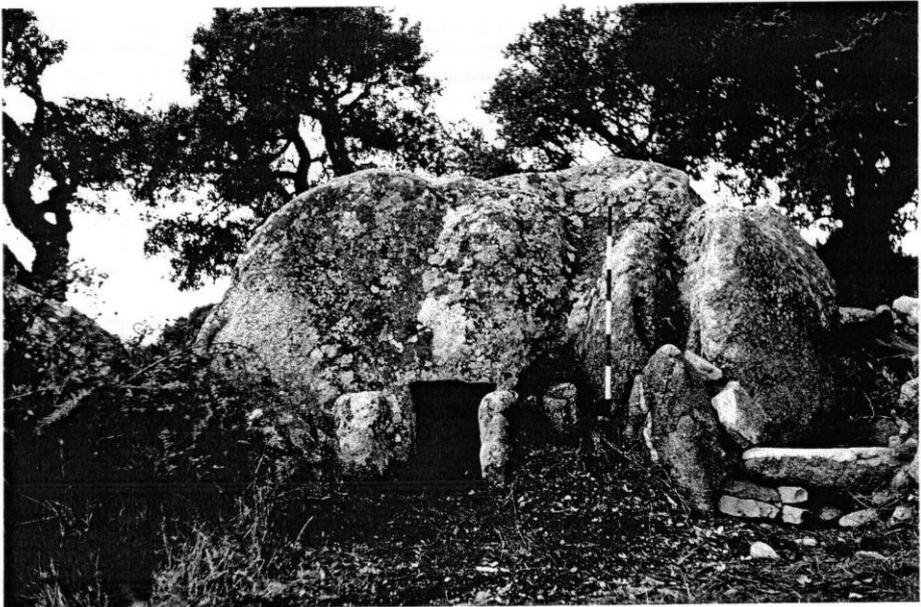
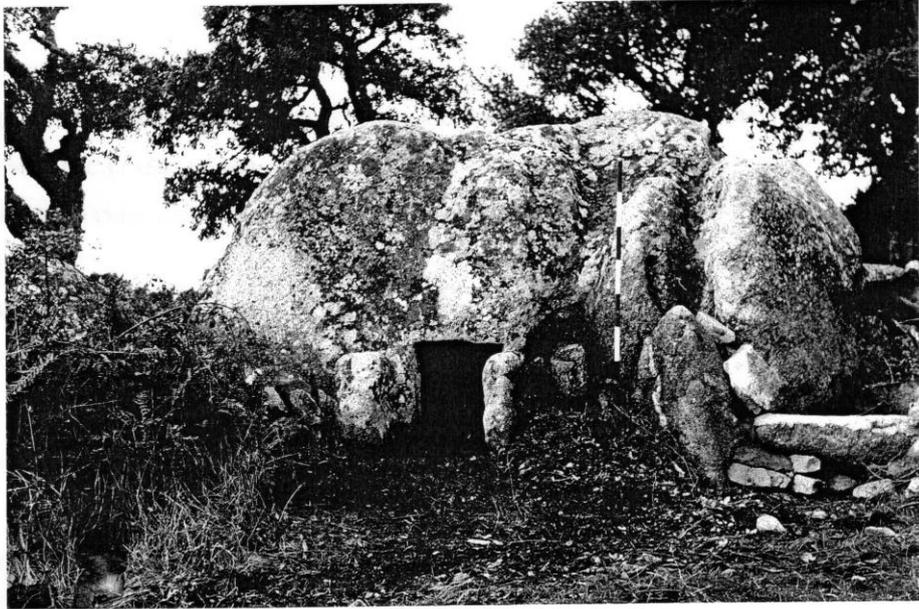
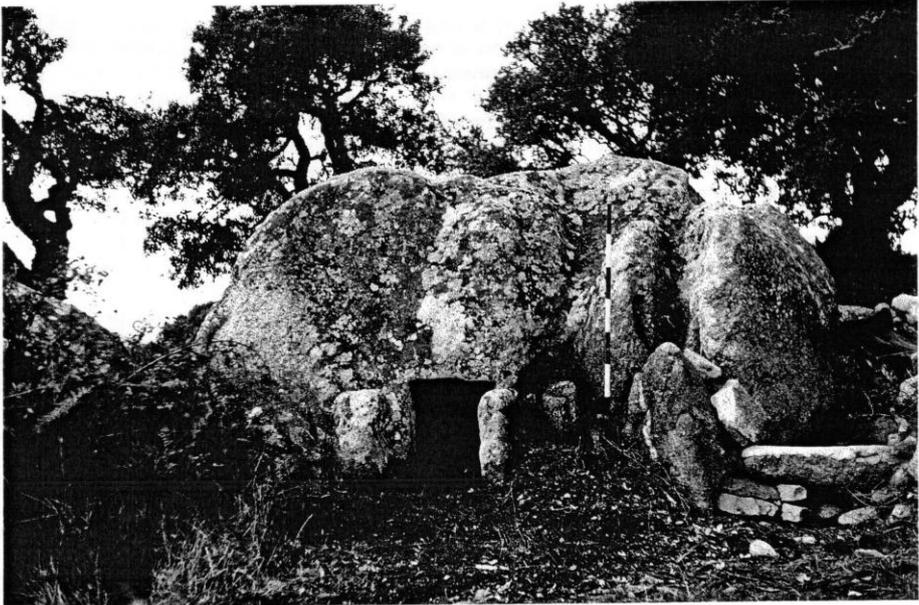
L'ipogeo è ricavato all'interno di un grande masso granitico (m 3,50x3,30; alt. max. m 2,25) di forma irregolare; l'ingresso, aperto al livello di campagna e volto ad E, è preceduto da una sorta di vestibolo/breve corridoio d'invito a pianta sub-rettangolare (lung. max. m 0,64; largh. m 0,65/0,70 circa), delimitato da due lastroni ortostatici di granito posti simmetricamente ai lati del portello (lastr. S= lung. m 0,51; alt. m 0,66; spess. m 0,31. Lastr. N= lung. m 0,64; alt. m 0,63; spess. m 0,24), secondo una tipologia planimetrica attestata ad es. in alcune domus del Dorgalese.

Il portello d'ingresso, a luce sub-trapezoidale (alt. m 0,70; largh. m 0,56/0,62; spess. max. degli stipiti m 0,21), immette nella cella I, a pianta grossomodo trapezoidale con angoli stondati, orientata S/SO>N/NE (lung. m 1,70; largh. m 0,86/1,38; alt. max. m 0,88); le pareti, a profilo appena curvilineo, presentano superfici lisce e regolari, mentre il soffitto, quasi piano, è caratterizzato da lievi ondulazioni. Il pavimento, piano e regolare, è appena inclinato dall'interno verso l'esterno; ad una distanza di m 0,42 dalla parete S reca, in posizione leggermente decentrata, una profonda coppella circolare (diam. m 0,29/0,30; prof. m 0,14) a sezione lievemente rastremata verso il fondo.

Presso l'angolo NO del vano, un portello a luce sub-rettangolare (alt. m 0,60; largh. m 0,50; spess. stipite m 0,16) e con soglia segnata da 9 piccole coppelle circolari poco profonde (diam. variabili da m 0,03 a m 0,07; prof. alcuni mm), immette nella cella II, a pianta grossomodo reniforme (lung. m 3,15; largh. m 1,57/0,69; alt. max. m 0,92) orientata SO>NE, con pareti a profilo appena curvilineo e superfici relativamente lisce e regolari, soffitto quasi piano e pavimento non molto regolare, inclinato da SO a NE. Due aperture irregolari, realizzate in epoca recente, interessano rispettivamente le pareti S (m 0,20 x 0,27) e O (m 0,20 x 0,44) della cella.

**STATO ATTUALE-RESTAURI:** il monumento non presenta particolari forme di degrado al di là delle aperture praticate nelle pareti della cella II; va tuttavia segnalata la presenza di una bassa vasca in cemento per la disinfezione degli arti del bestiame, realizzata in corrispondenza della parete N del masso granitico in cui è ricavata la domus. All'estremità NO del masso medesimo si appoggia, infine, il muro a secco che individua il limite territoriale tra i Comuni di Bitti e Orune.

**DI VALORIZZAZIONE:** vincolare, inserire in un percorso archeologico.
