Indagine Ambientale

Centrale SERENE di Termoli (CB)

Luglio 2013

Rif. 0187952

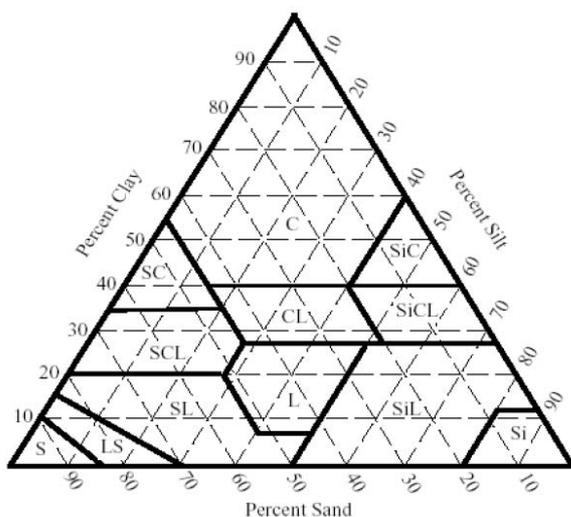
Figura 4.1 Diagramma Triangolare - Protocollo ISPRA

La definizione e l'attribuzione delle classi granulometriche secondo quanto stabilito dal *Protocollo ISPRA* è stata effettuata utilizzando il diagramma triangolare di *Figura 4.1* estratto da detto documento.

Tessitura del suolo	
Simbolo	nome
S	Sand
LS	Loamy Sand
SL	Sandy Loam
SCL	Sandy Clay Loam
L	Loam
SiL	Silt Loam
CL	Clay Loam
SiCL	Silty Clay Loam
SiC	Silty Clay
Si	Silt
SC	Sandy Clay
C	Clay
