PROGETTO DEFINITIVO

ITINERARIO NAPOLI - BARI  
RADDOPPIO TRATTA BOVINO - ORSARA

STUDIO DI IMPATTO AMBIENTALE

Carta di sintesi degli impatti - tav 3/3

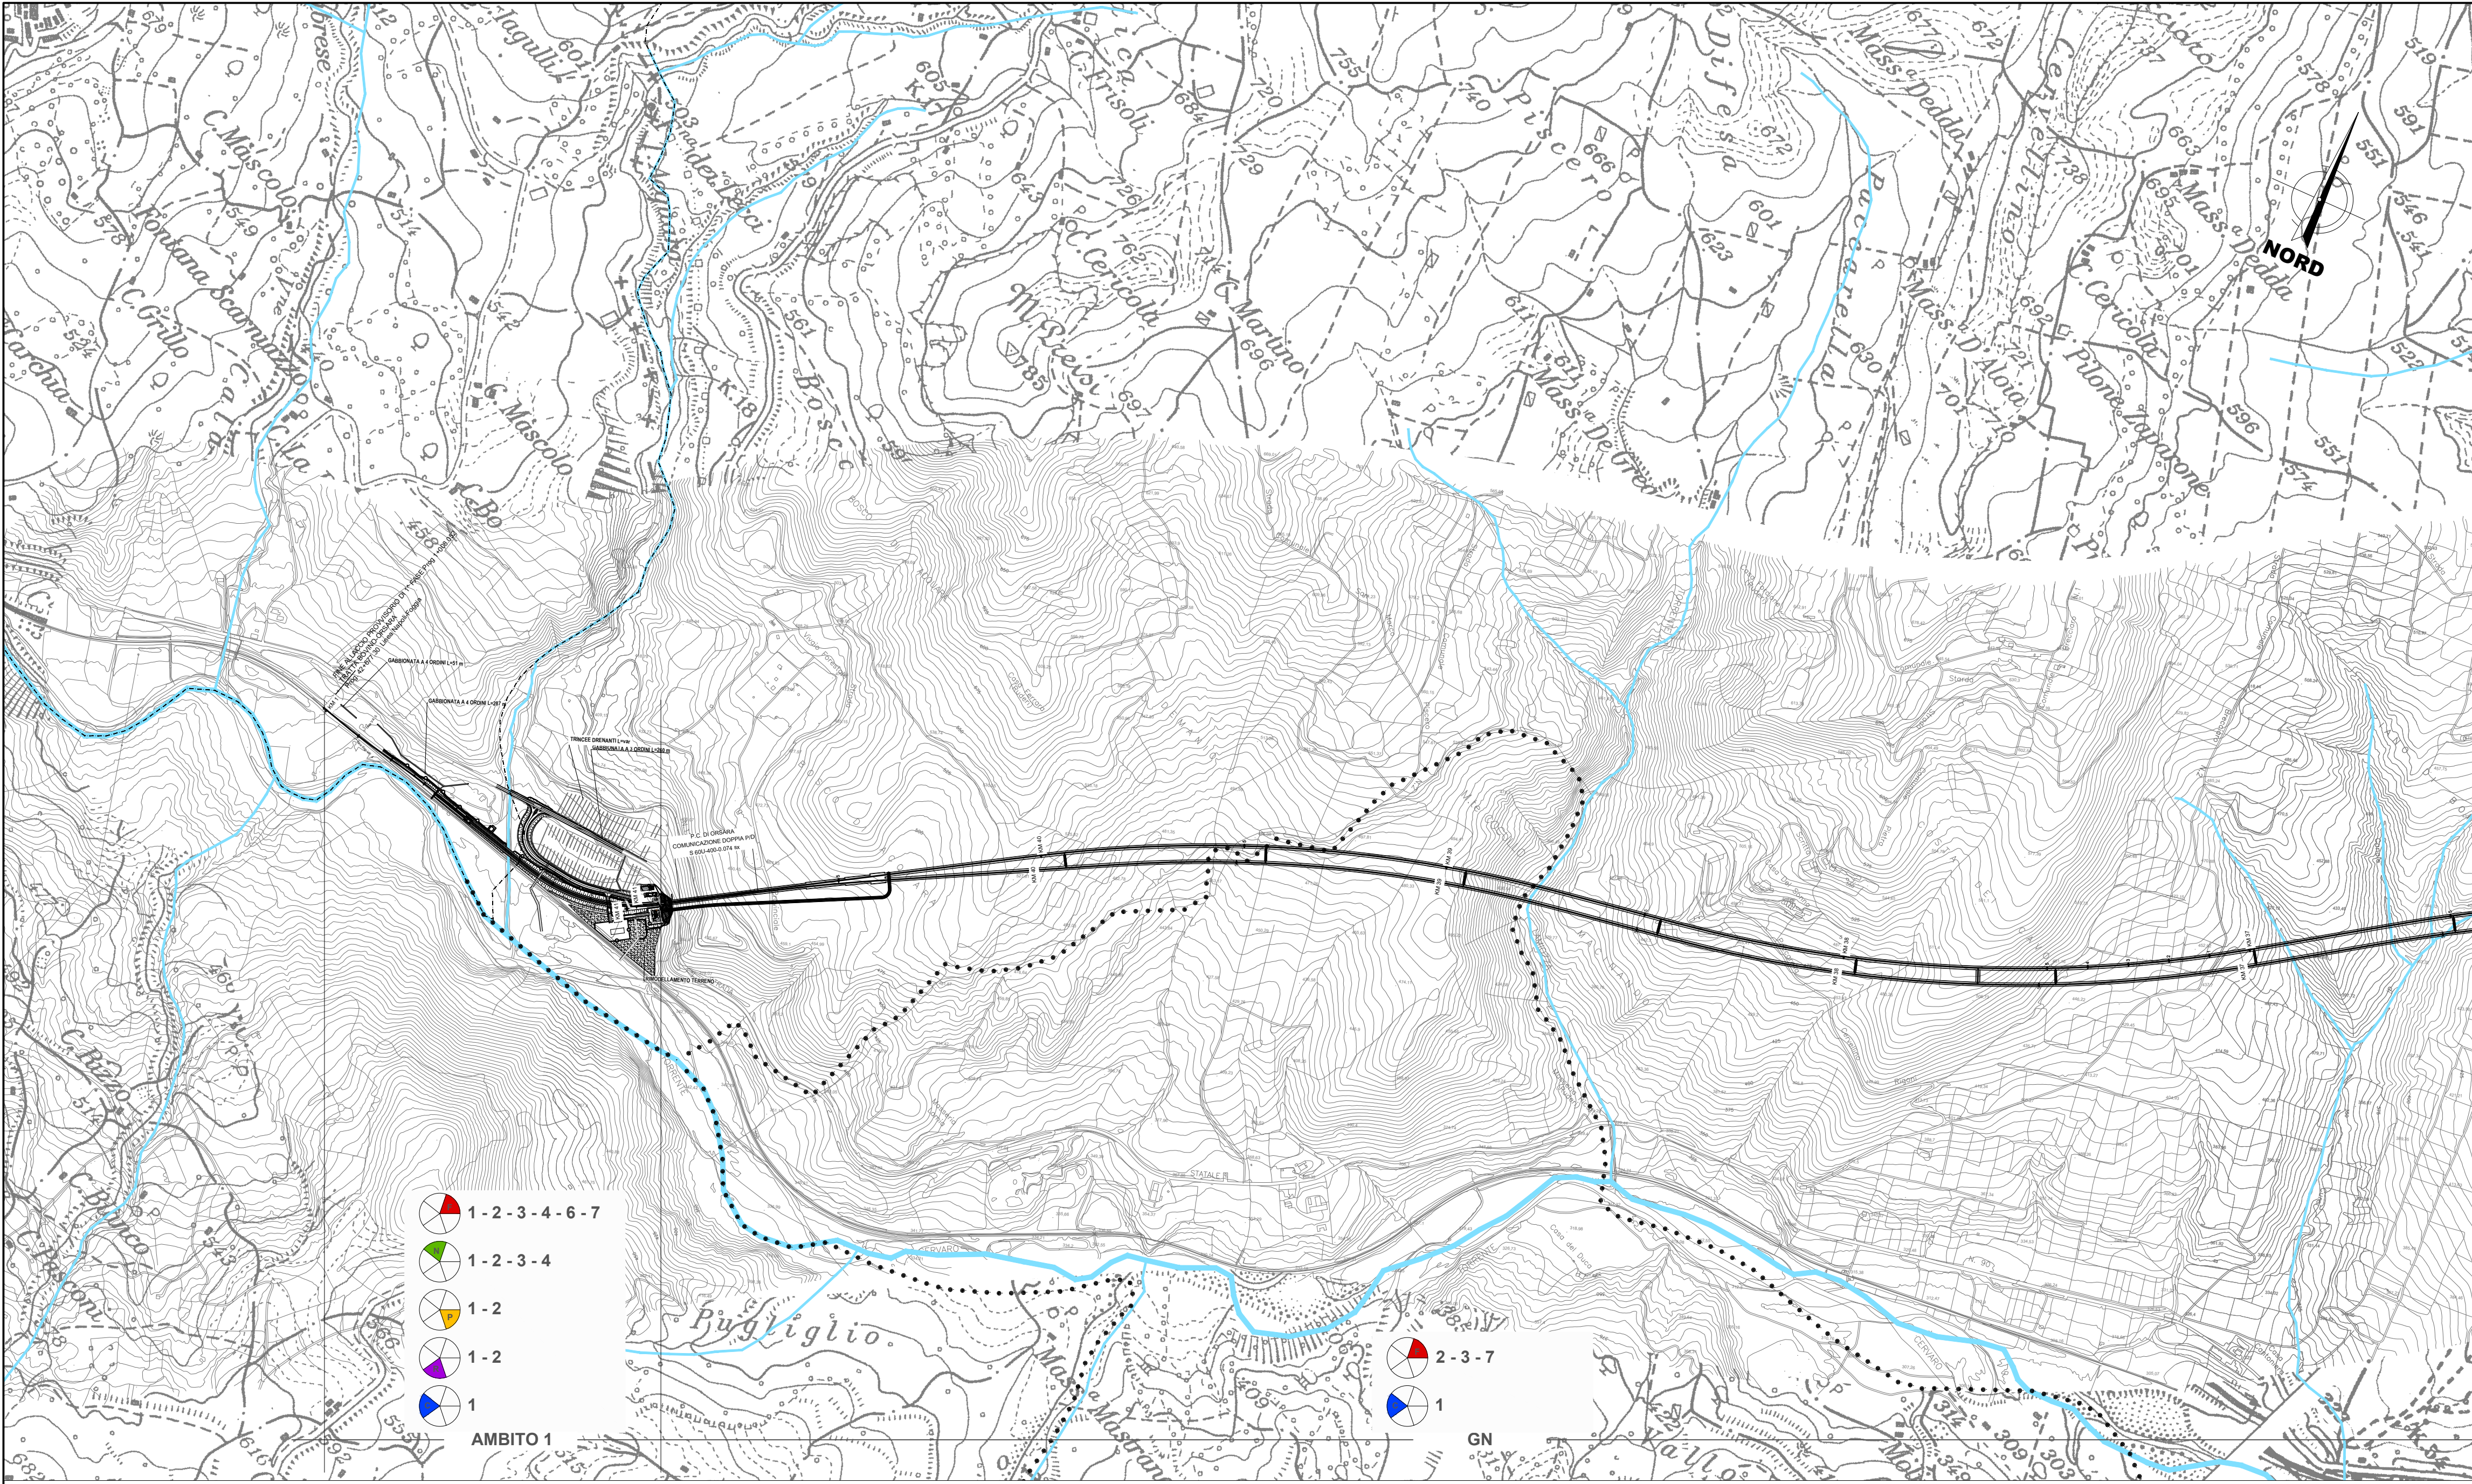
- Disturbi alla particolarità e naturalità
- Frammentazione di habitat faunistici (effetto barriera)
- Sottrazione di habitat faunistici
- Disturbo causato da rumore e vibrazioni

- Interferenza con aree soggette a dissesto
- Modifica delle condizioni morfologiche
- Sversamenti accidentali di liquidi inquinanti
- Consumo di suolo
- Limitazioni all'uso del suolo
- Interferenza con corsi d'acqua superficiali
- Possibile interferenza con falda idrica
- Interferenza con terreni a scadenti caratteristiche meccaniche

- Emissioni sonore dei rotabili
- Vibrazioni dovute al transito dei treni

- Alterazione della percezione visiva del paesaggio
- Frammentazione del paesaggio con sottrazione di suolo

- Emissione CO<sub>2</sub> ed altre sostanze clima alteranti per produzione di elettricità a servizio della linea
