**SITO INDUSTRIALE EX ACNA DI CENGIO (SV)**

**PROGETTO DI MESSA IN SICUREZZA PERMANENTE  
DELLA ZONA A1 NELL'AMBITO DELLA BONIFICA  
DEL SITO EX ACNA DI CENGIO (SV)**

**STUDIO DI IMPATTO ACUSTICO**

Doc. C\_10742\_R01\_000\_02 del 09/04/2019

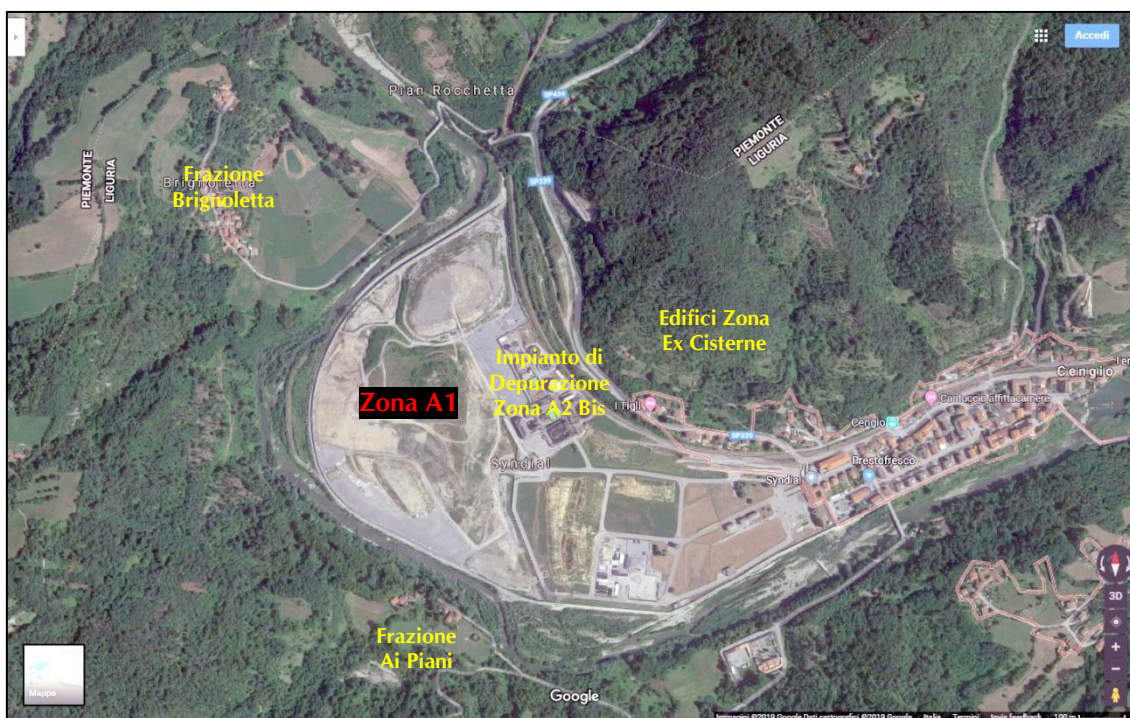
**Figura 1** - Area Ex ACNA di Cengio (SV)

Nella **Figura 1** si riporta una fotografia satellitare dell'area.

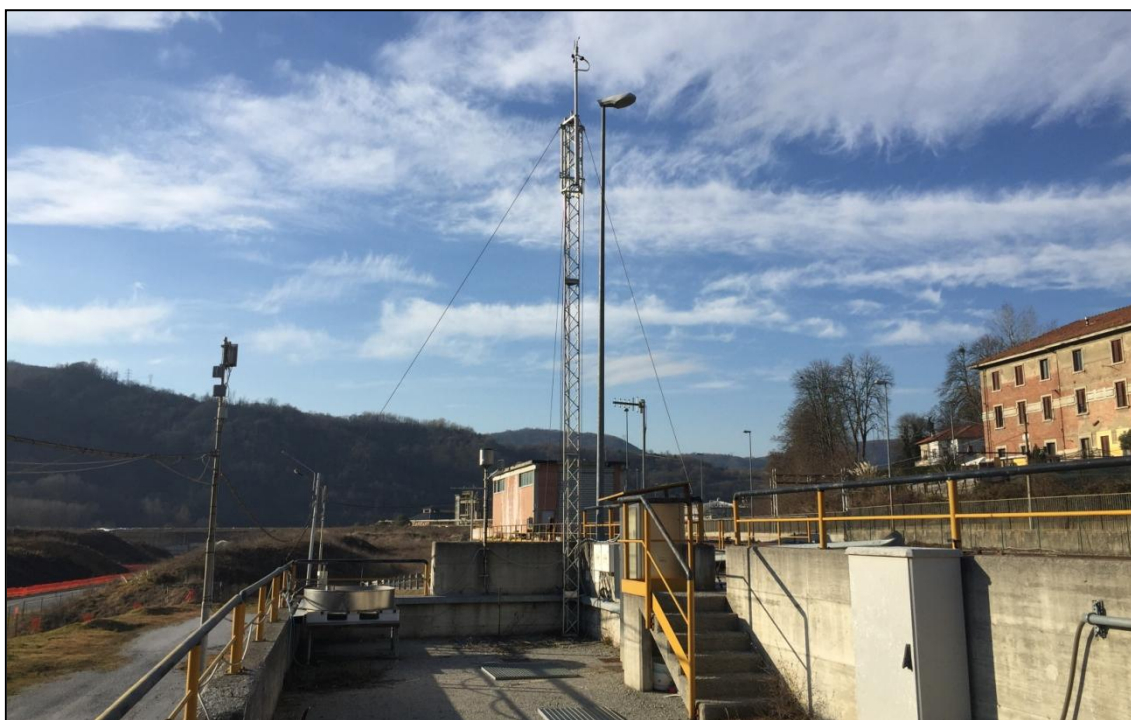
**Figura 5** - Stazione meteorologica presso il sito SYNDIAL di Cengio (lato ferrovia)

Nella **Tabella 4** si riportano i principali parametri meteorologici orari rilevati presso la centralina meteorologica installata all'interno del sito SYNDIAL (cfr. **Figura 5**), disponibili al link: <http://www.syndialcengio-meteo.it>.

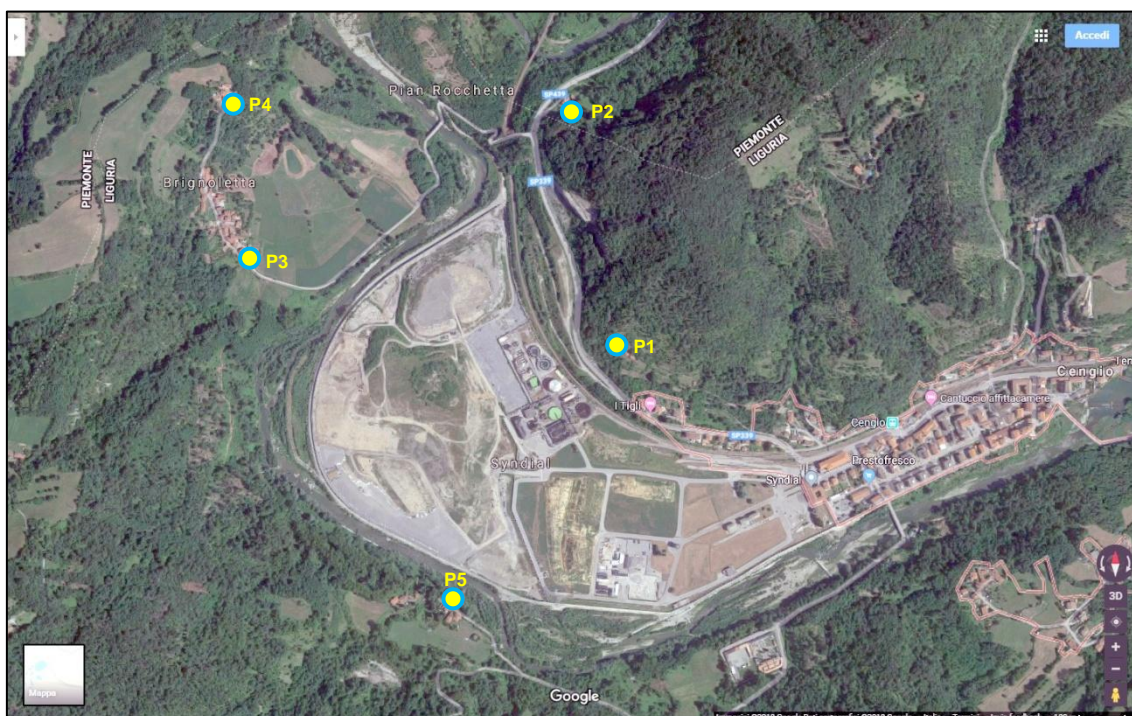
**Figura 6** - Punti di misura fonometrica P1 ÷ P5

I punti di misura, rappresentati in **Figura 6**, sono i seguenti (in parentesi le classi acustiche):

- P1** - Edifici a Est, zona cisterne, Comune di Cengio (III)
- P2** - Edificio SP 339, a N-E, Comune di Saliceto (II)
- P3** - Edifici in Frazione Brignoletta, zona bassa, Comune di Cengio (III)
- P4** - Edifici in Frazione Brignoletta, zona alta, Comune di Cengio (III)
- P5** - Edifici a Sud, Frazione Ai Piani, Comune di Cengio (III)

Il punto P1 è collocato sul versante montuoso a Est del sito Ex ACNA, in posizione di almeno 50 m sopraelevata rispetto al sito stesso. Come tale è un ottimo descrittore del rumore di fondo della vallata e soprattutto del rumore ambientale prodotto da tutto il sito, ovunque visibile. Il punto di misura è localizzato in prossimità di due edifici residenziali che sebbene siano in buono stato di conservazione, non sono abitati in modo continuativo e sono verosimilmente utilizzati solo per brevi periodi.

Il punto P2, l'unico nel Comune di Saliceto, in linea d'aria rappresenta uno dei ricettori residenziali più vicini alla Zona A1. In realtà l'edificio residenziale oggetto della verifica risulta essere completamente schermato dal versante montuoso per cui risente in misura secondaria delle immissioni sonore del sito. In aggiunta, come nel caso del punto

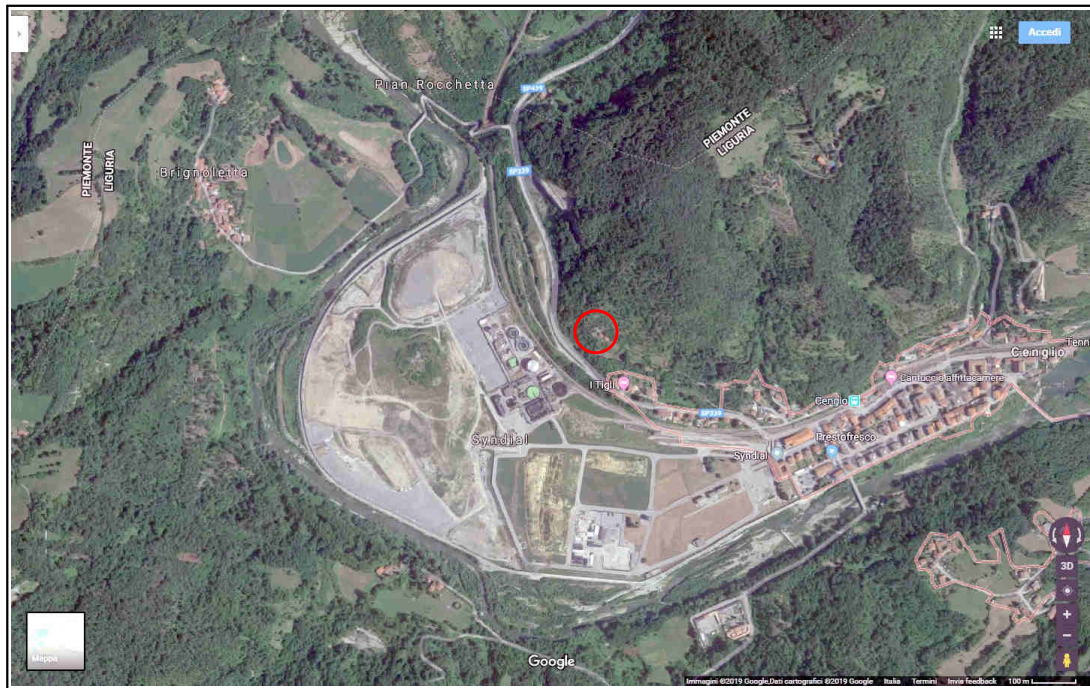
**Punto P1 - Edifici a Est, zona cisterne, Cengio (SV)**

Localizzazione geografica del punto di misura su fotografia satellitare

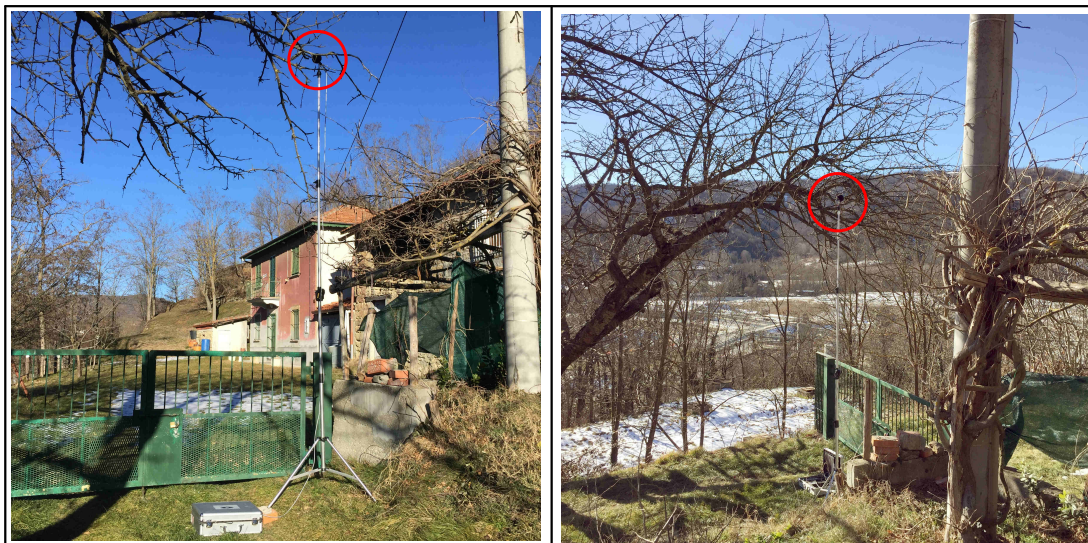
Fotografie del punto di misura (verso la postazione e dalla postazione verso il sito Ex ACNA)

Data - Ora misura: 28/01/2019 - 09:01:44  
 Postazione: P1 - Edifici a Est, zona cisterne, Cengio (SV)  
 Coordinate: Lat. 44.391936° / Long. 8.184765°  
 Condizione: Periodo Diurno - Rumore Ambientale 1  
 Annotazioni: Rumore stazionario dell'impianto di depurazione Syndial  
 Attività di bonifica a regime nel sito Syndial  
 Avifauna e suoni naturali  
 Transiti veicolari sulla S.P. 339

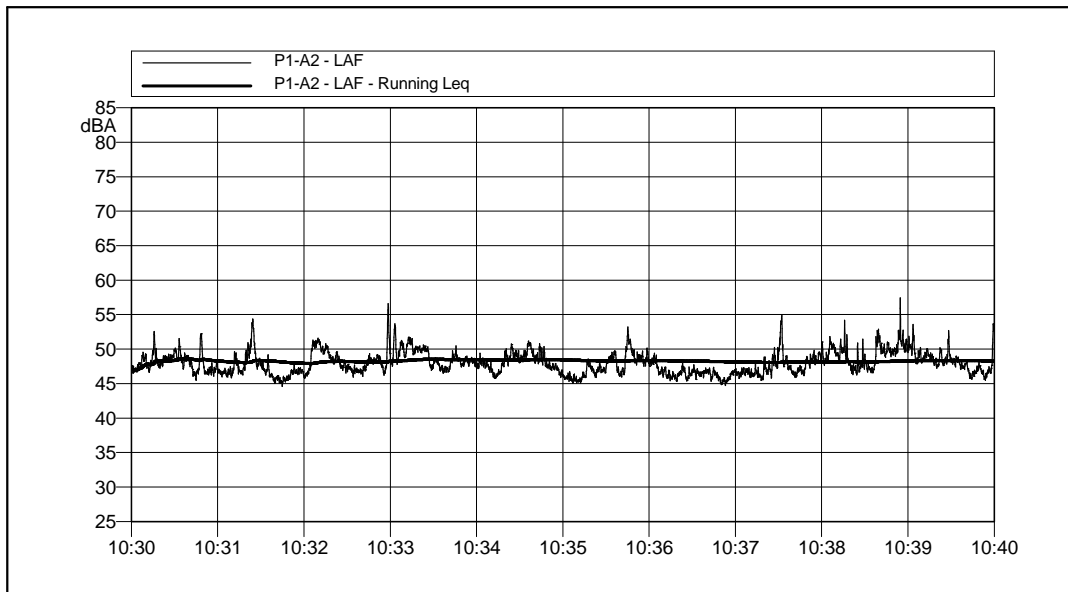
Data - Ora misura: 28/01/2019 - 10:30:22  
 Postazione: P1 - Edifici a Est, zona cisterne, Cengio (SV)  
 Coordinate: Lat. 44.391936° / Long. 8.184765°  
 Condizione: Periodo Diurno - Rumore Ambientale 2  
 Annotazioni: Rumore stazionario dell'impianto di depurazione Syndial  
 Attività di bonifica a regime nel sito Syndial  
 Avifauna e suoni naturali  
 Transiti veicolari sulla S.P. 339

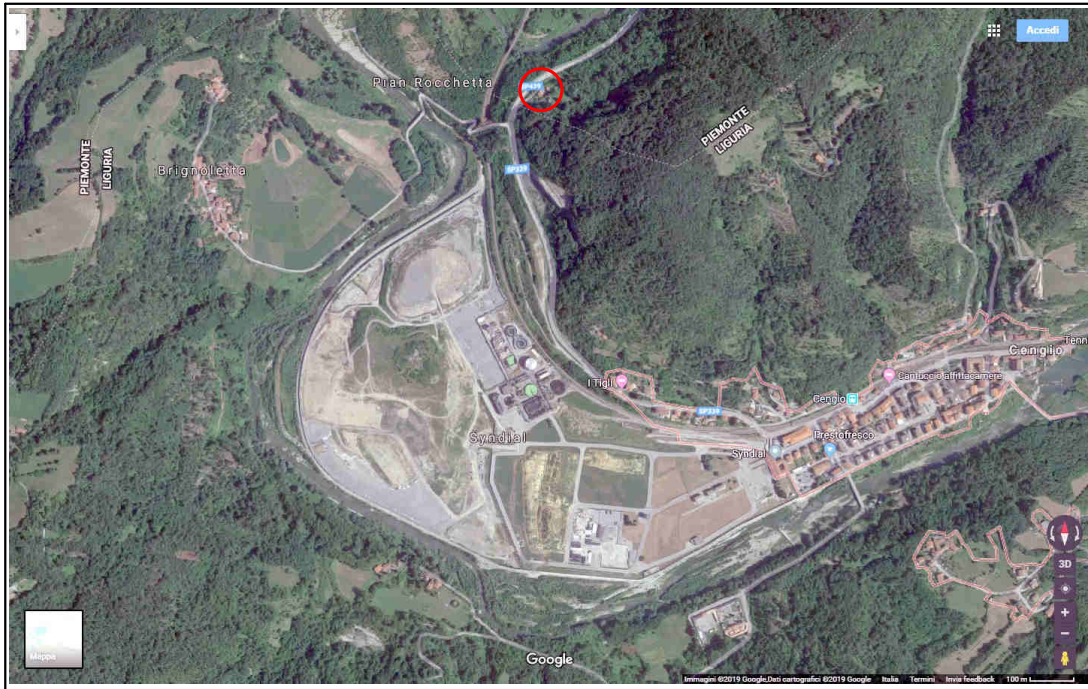
**Punto P2 - Edificio S.P. 339, a Nord-Est, Saliceto (CN)**

Localizzazione geografica del punto di misura su fotografia satellitare

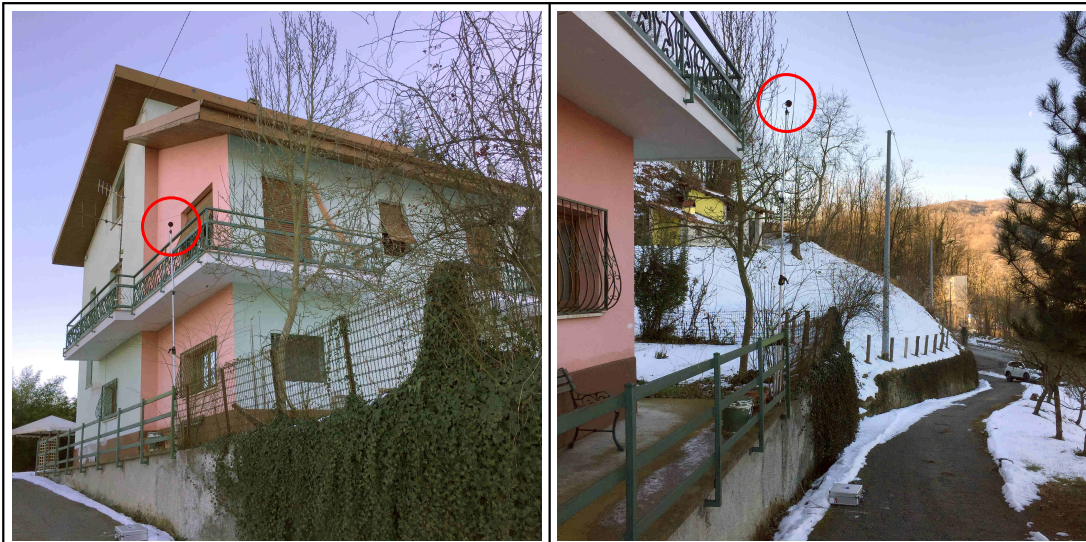
Fotografie del punto di misura (verso la postazione e dalla postazione verso il sito Ex ACNA)

Data - Ora misura: 28/01/2019 - 09:18:15  
 Postazione: P2 - Edificio S.P. 339, a Nord-Est, Saliceto (CN)  
 Coordinate: Lat. 44.396946° / Long. 8.182774°  
 Condizione: Periodo Diurno - Rumore Ambientale 1  
 Annotazioni: Attività di bonifica a regime nel sito Syndial (non udibile)  
 Transiti veicolari sulla S.P. 339 (sorgente sonora principale)  
 Rumore di fondo della vallata

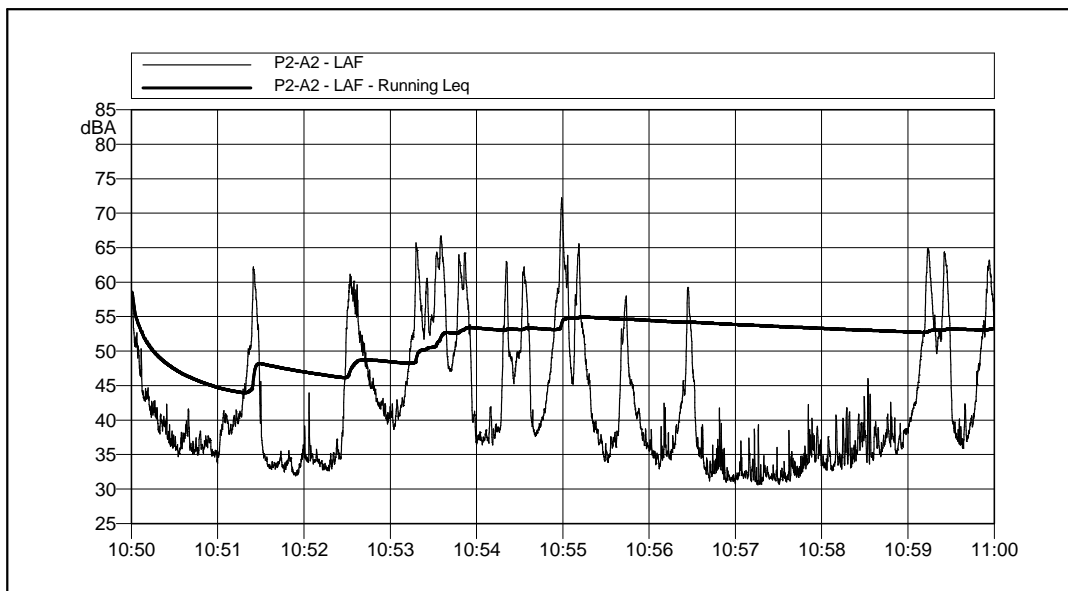
Data - Ora misura: 28/01/2019 - 10:50:12  
 Postazione: P2 - Edificio S.P. 339, a Nord-Est, Saliceto (CN)  
 Coordinate: Lat. 44.396946° / Long. 8.182774°  
 Condizione: Periodo Diurno - Rumore Ambientale 2  
 Annotazioni: Attività di bonifica a regime nel sito Syndial (non udibile)  
 Transiti veicolari sulla S.P. 339 (sorgente sonora principale)  
 Rumore di fondo della vallata

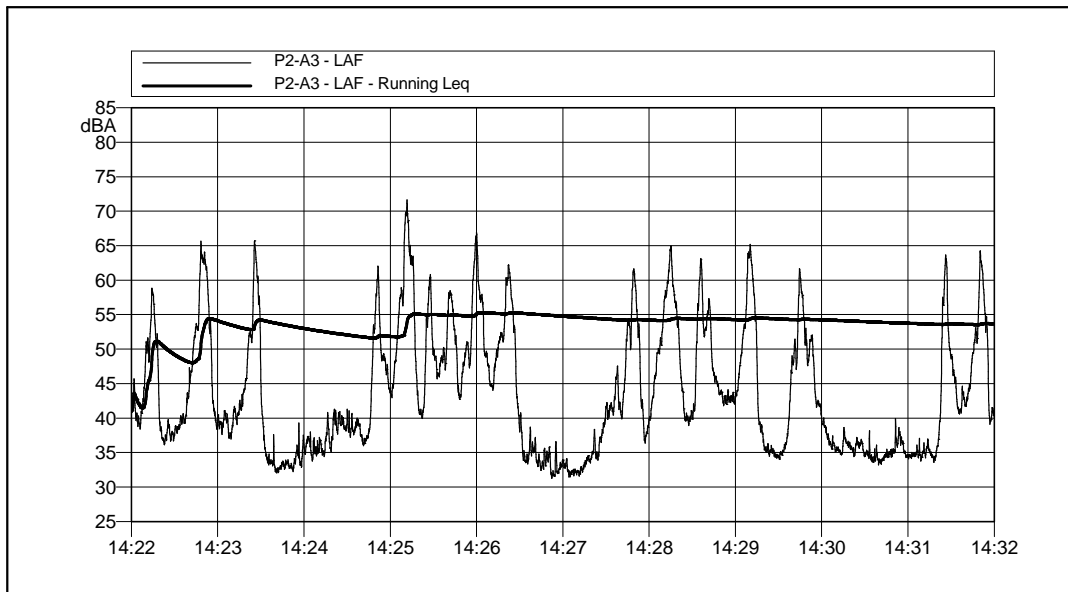
Data - Ora misura: 28/01/2019 - 14:22:27  
 Postazione: P2 - Edificio S.P. 339, a Nord-Est, Saliceto (CN)  
 Coordinate: Lat. 44.396946° / Long. 8.182774°  
 Condizione: Periodo Diurno - Rumore Ambientale 3  
 Annotazioni: Attività di bonifica a regime nel sito Syndial (non udibile)  
 Transiti veicolari sulla S.P. 339 (sorgente sonora principale)  
 Rumore di fondo della vallata

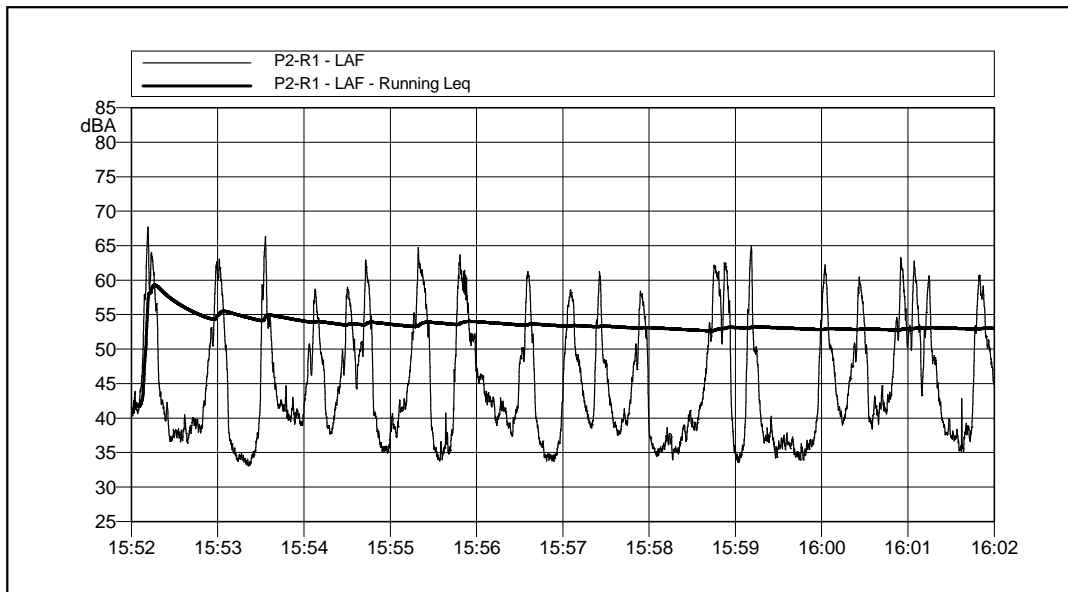
Data - Ora misura: 28/01/2019 - 15:52:25  
 Postazione: P2 - Edificio S.P. 339, a Nord-Est, Saliceto (CN)  
 Coordinate: Lat. 44.396946° / Long. 8.182774°  
 Condizione: Periodo Diurno - Rumore Residuo 1  
 Annotazioni: Attività di bonifica ferma nel sito Syndial (fine turno di lavoro)  
 Transiti veicolari sulla S.P. 339 (sorgente sonora principale)  
 Rumore di fondo della vallata

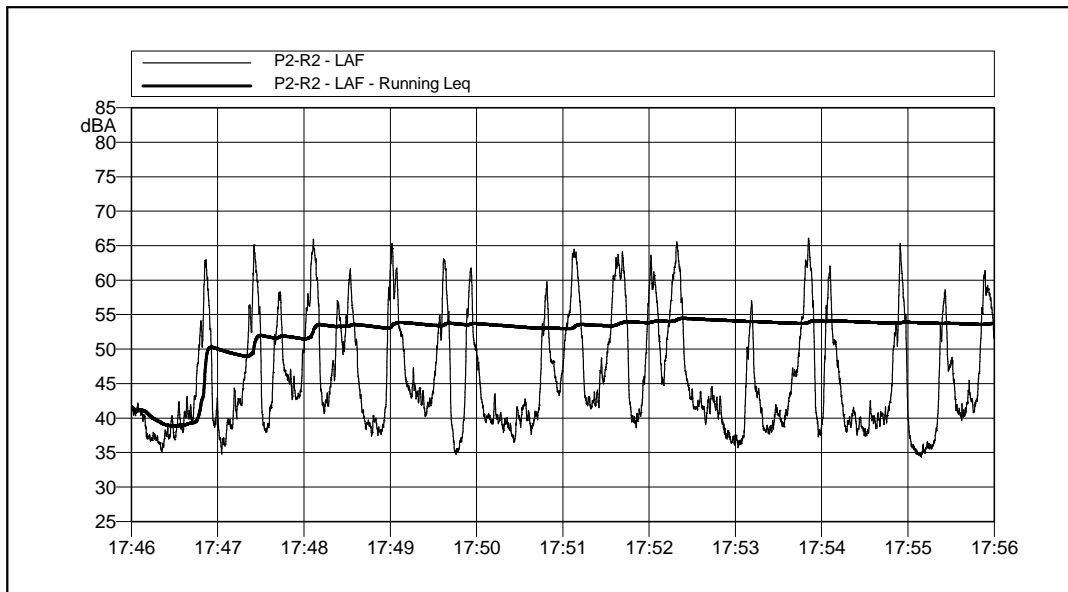
*Data - Ora misura:* 28/01/2019 - 17:46:29  
*Postazione:* P2 - Edificio S.P. 339, a Nord-Est, Saliceto (CN)  
*Coordinate:* Lat. 44.396946° / Long. 8.182774°  
*Condizione:* Periodo Diurno - Rumore Residuo 2  
*Annotazioni:* Attività di bonifica ferma nel sito Syndial (fine turno di lavoro)  
 Transiti veicolari sulla S.P. 339 (sorgente sonora principale)  
 Rumore di fondo della vallata

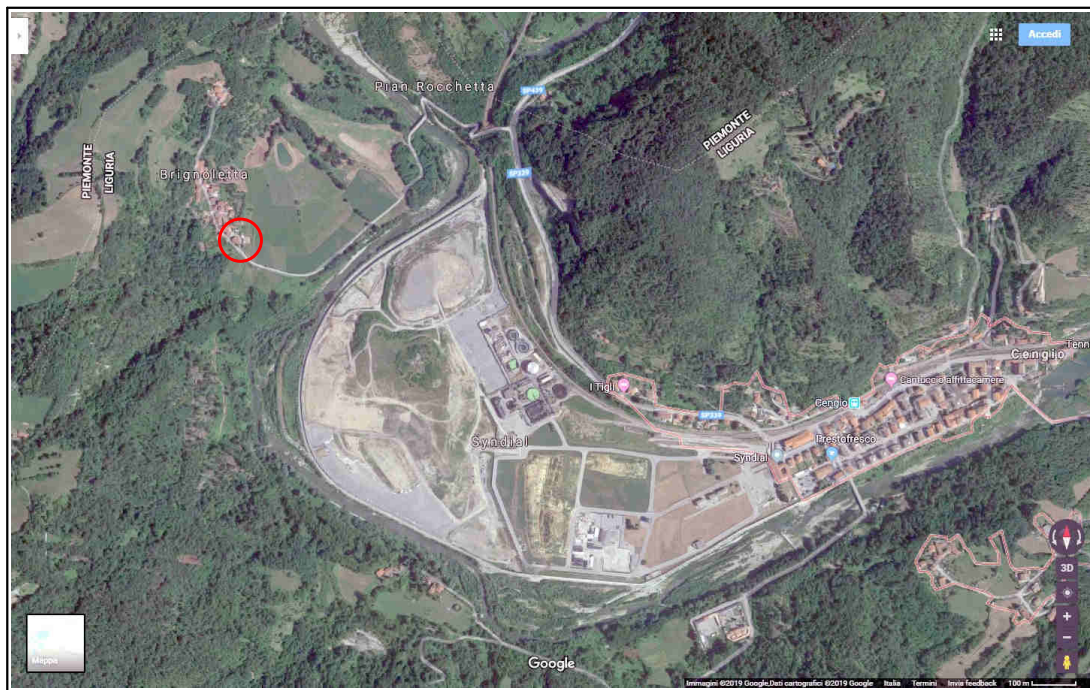
**Punto P3 - Edifici in frazione Brignoletta, zona bassa, Cengio (SV)**

Localizzazione geografica del punto di misura su fotografia satellitare

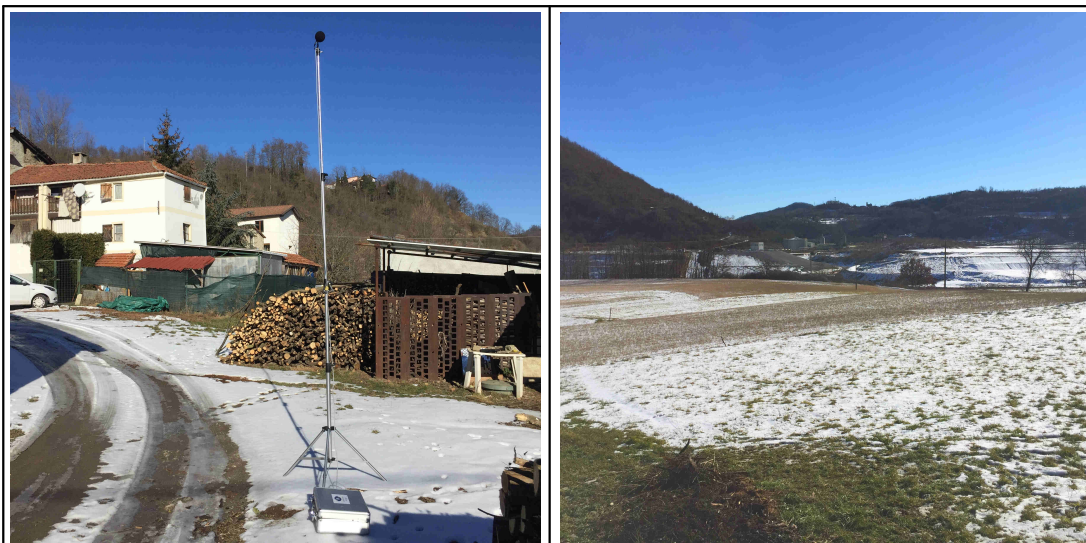
Fotografie del punto di misura (verso la postazione e dalla postazione verso il sito Ex ACNA)

Data - Ora misura: 28/01/2019 - 09:34:56  
 Postazione: P3 - Edifici in frazione Brignoletta, zona bassa, Cengio (SV)  
 Coordinate: Lat. 44.394040° / Long. 8.174251°  
 Condizione: Periodo Diurno - Rumore Ambientale 1  
 Annotazioni: Attività di bonifica a regime nel sito Syndial  
 Avifauna e suoni naturali

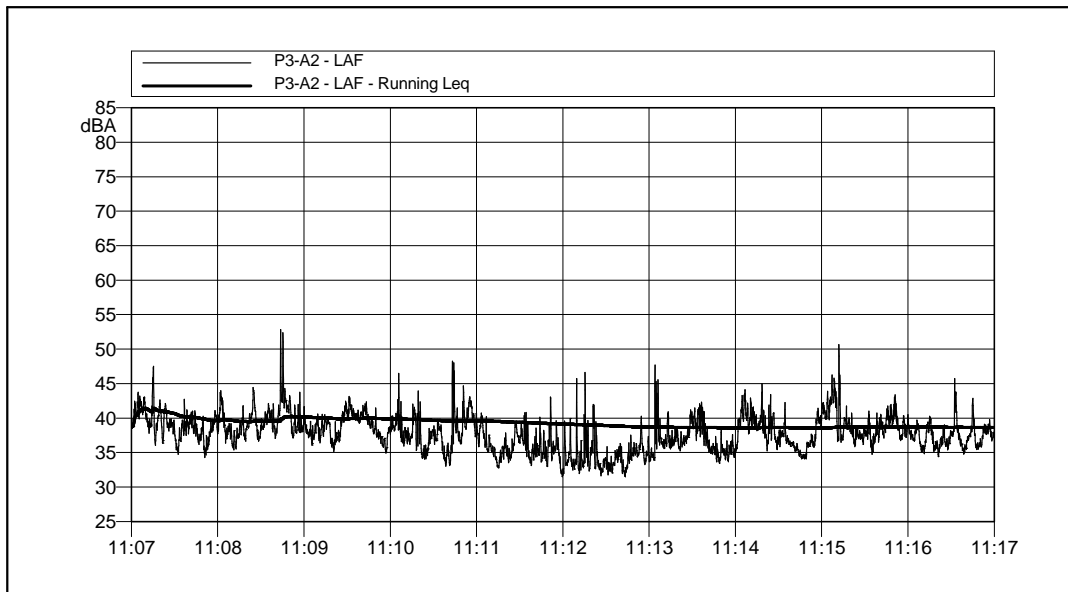
Data - Ora misura: 28/01/2019 - 11:07:36  
 Postazione: P3 - Edifici in frazione Brignoletta, zona bassa, Cengio (SV)  
 Coordinate: Lat. 44.394040° / Long. 8.174251°  
 Condizione: Periodo Diurno - Rumore Ambientale 2  
 Annotazioni: Attività di bonifica a regime nel sito Syndial  
 Avifauna e suoni naturali

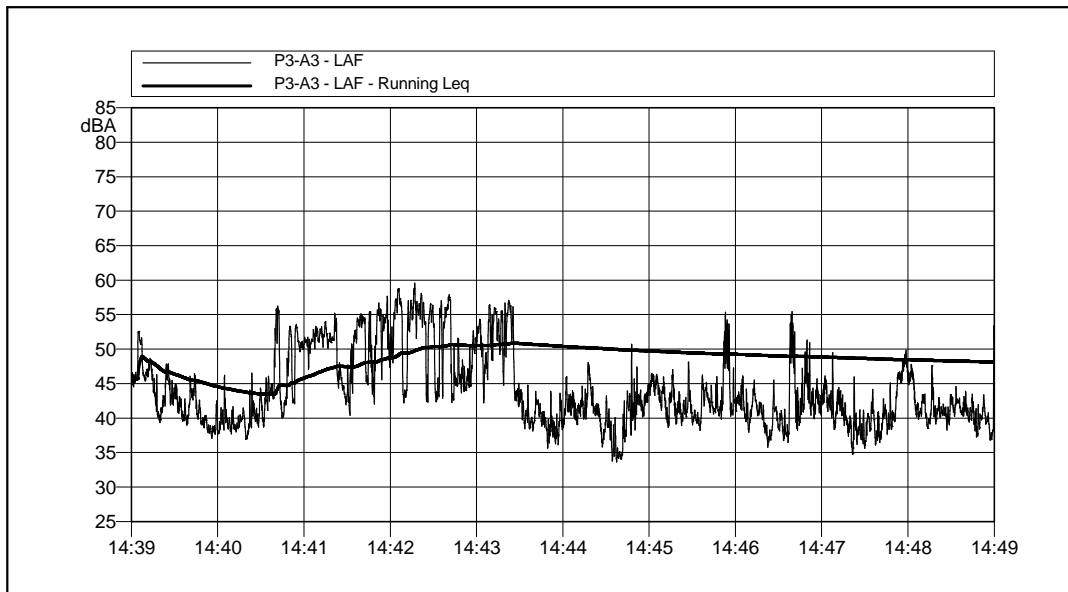
Data - Ora misura: 28/01/2019 - 14:39:40  
 Postazione: P3 - Edifici in frazione Brignoletta, zona bassa, Cengio (SV)  
 Coordinate: Lat. 44.394040° / Long. 8.174251°  
 Condizione: Periodo Diurno - Rumore Ambientale 3  
 Annotazioni: Attività di bonifica a regime nel sito Syndial  
 Avifauna e suoni naturali

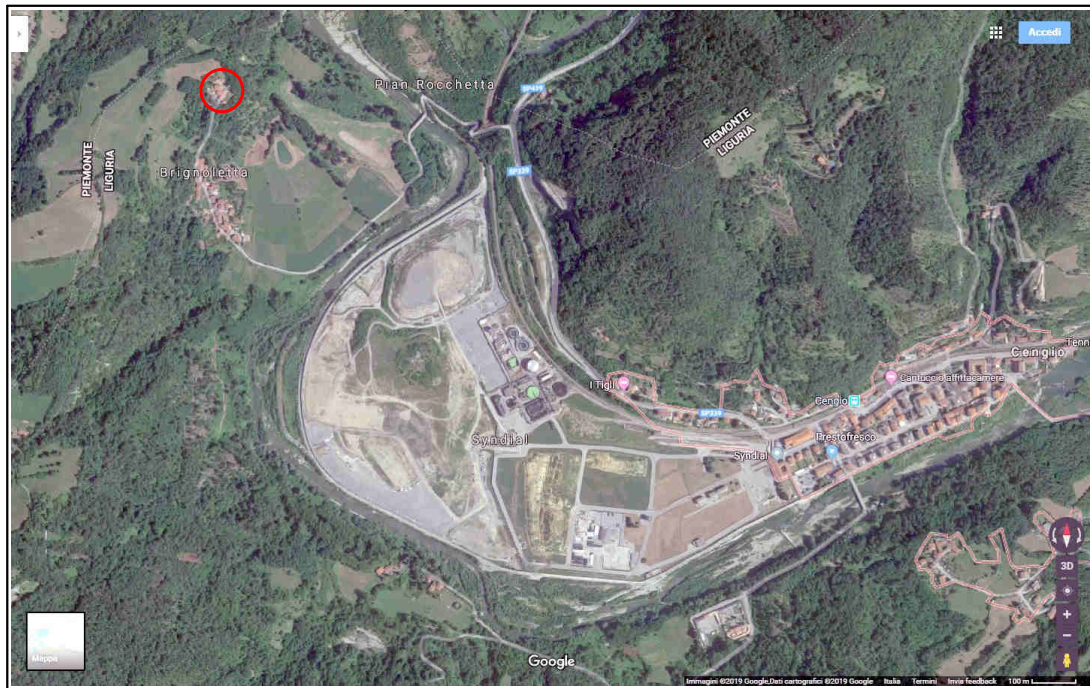
**Punto P4 - Edifici in frazione Brignoletta, zona alta, Cengio (SV)**

Localizzazione geografica del punto di misura su fotografia satellitare

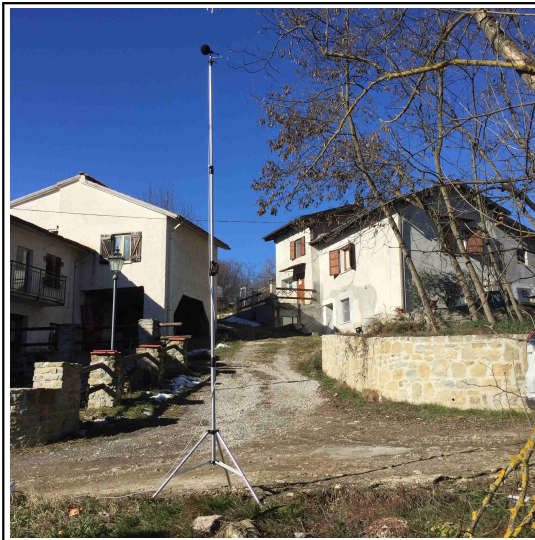
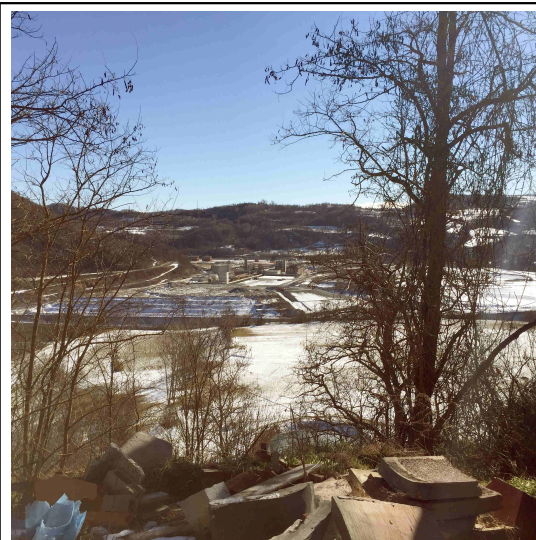
Fotografie del punto di misura (verso la postazione e dalla postazione verso il sito Ex ACNA)

Data - Ora misura: 28/01/2019 - 09:48:28  
 Postazione: P4 - Edifici in frazione Brignoletta, zona alta, Cengio (SV)  
 Coordinate: Lat. 44.396991° / Long. 8.174047°  
 Condizione: Periodo Diurno - Rumore Ambientale 1  
 Annotazioni: Attività di bonifica a regime nel sito Syndial  
 Avifauna e suoni naturali  
 Rumore di fondo della vallata (S.P. 339, ferrovia)

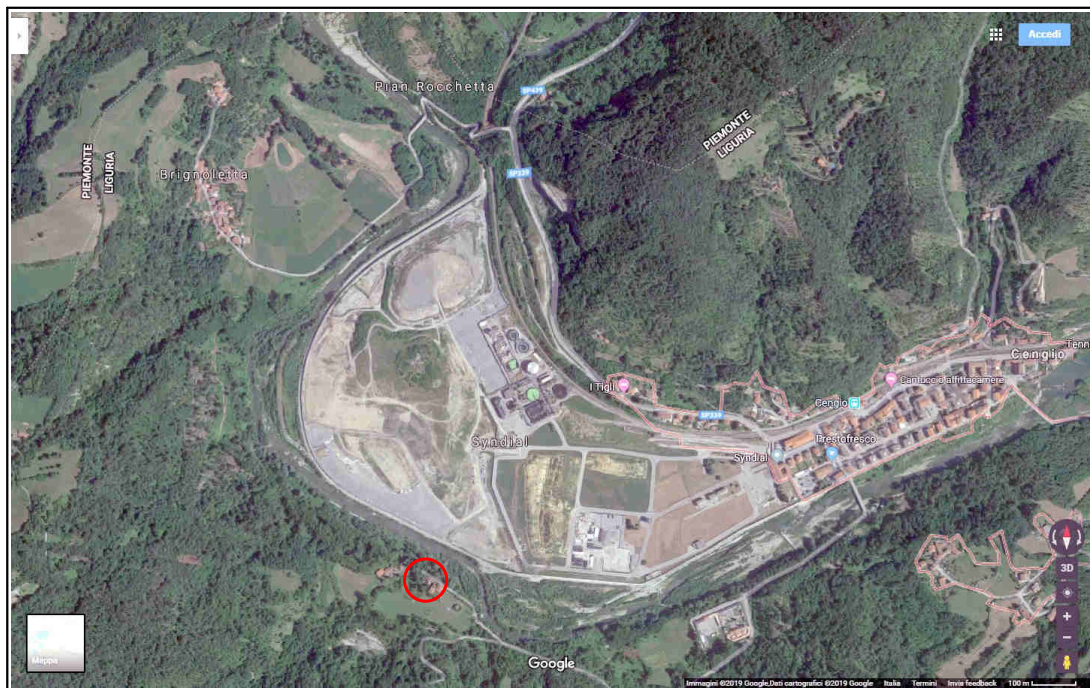
**Punto P5 - Edifici a Sud, frazione Ai Piani, Cengio (SV)**

Localizzazione geografica del punto di misura su fotografia satellitare

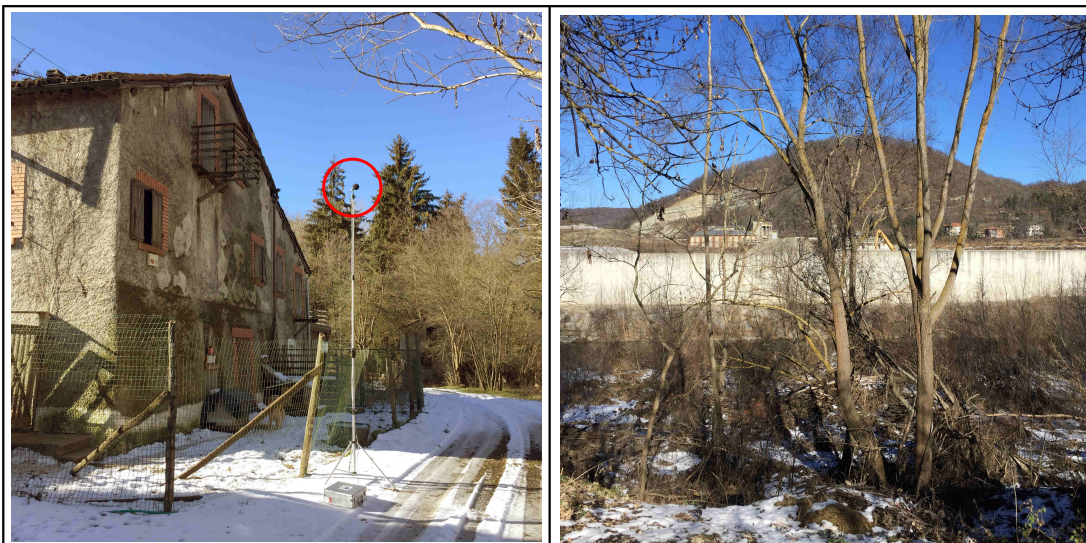
Fotografie del punto di misura (verso la postazione e dalla postazione verso il sito Ex ACNA)

Data - Ora misura: 28/01/2019 - 10:09:34  
 Postazione: P5 - Edifici a Sud, frazione Ai Piani, Cengio (SV)  
 Coordinate: Lat. 44.387075° / Long. 8.179773°  
 Condizione: Periodo Diurno - Rumore Ambientale 1  
 Annotazioni: Attività di bonifica a regime nel sito Syndial

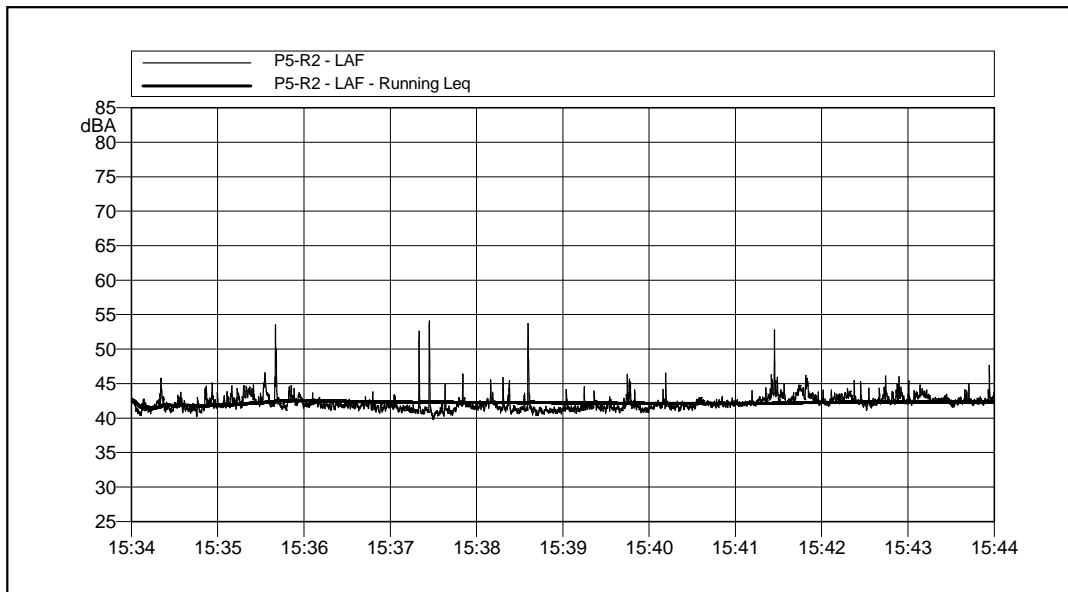
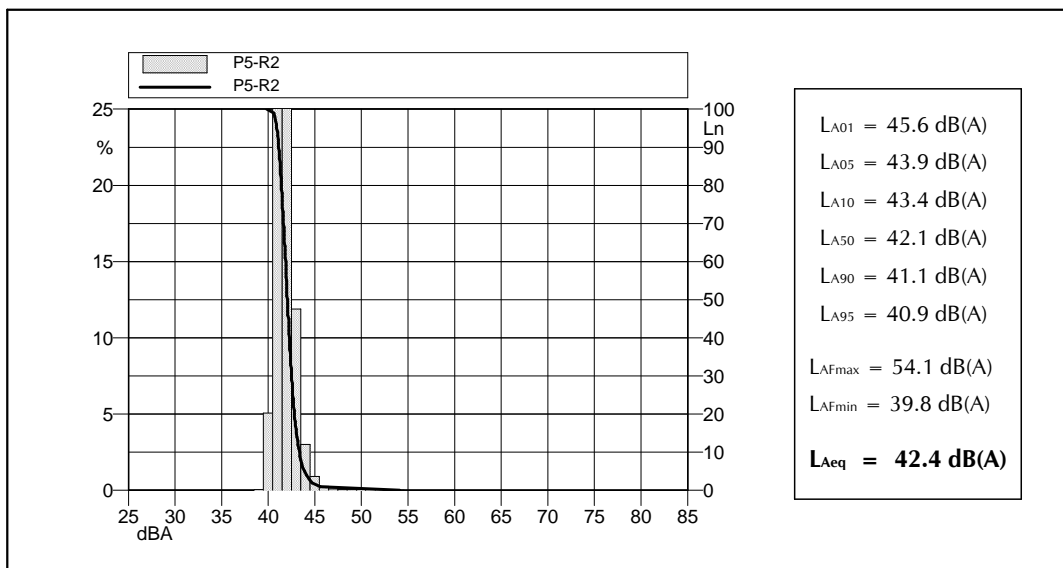
Data - Ora misura: 28/01/2019 - 15:34:14  
 Postazione: P5 - Edifici a Sud, frazione Ai Piani, Cengio (SV)  
 Coordinate: Lat. 44.387075° / Long. 8.179773°  
 Condizione: Periodo Diurno - Rumore Residuo 2  
 Annotazioni: Attività di bonifica ferma nel sito Syndial (fine turno di lavoro)
