**Ripristino del corridoio ecologico - tratto interrato roggia Acquarata**

REV	DATA	DESCRIZIONE DELLA REV	INCARICATO	COLLABORAZIONI	VERIFICA	APPROVATO	AUTORIZZATO DA
Rev.	Date	Revision description	Prepared by	Cooperations	Checked out by	BENEFITARE	Issued by
<p>PROGETTO Project <b>Progetto di Riabilitazione Ambientale della Centrale "E. Fermi" di Trino</b></p> <p>TITOLO Title <b>Interventi per il ripristino del corridoio ecologico lungo il Canale Acquarata (tratto intubato)</b></p> <p>ESITO SORVEGLIANZA Employer review <input type="checkbox"/> POSITIVO Approved <input type="checkbox"/> NEGATIVO Not approved</p> <p>SCALA Scale varie</p> <p>FORMATO Size A1</p> <p>SOSTITUISCE IL Replaces diag.no. XX XX XXXXX</p>							<p>Dis. N. Dwg. N. <b>Tav. n. 2</b></p> <p>LIVELLO Level Di C/I</p> <p>PER INFORMAZIONI For information only Fav information only</p> <p>NOME FILE File name tavola acquarata intubata_17.9.18.dwg</p>

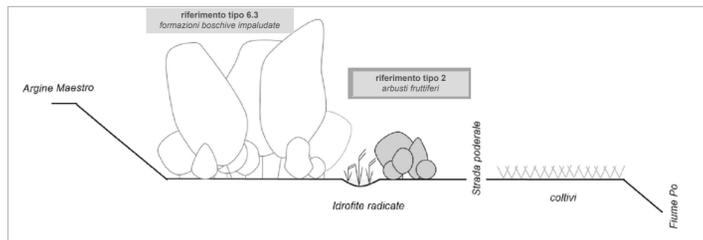
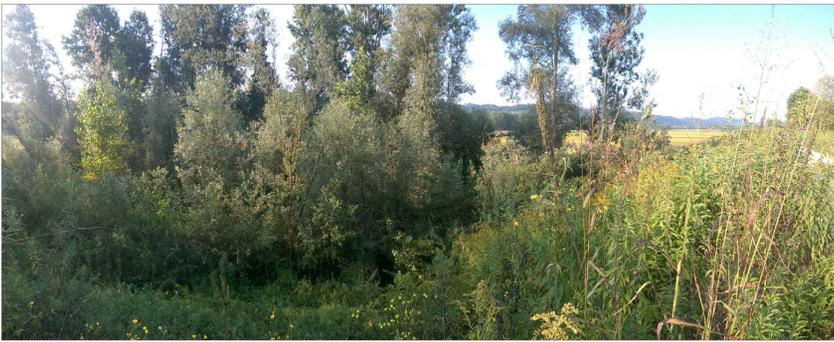
**Intervento C 2.1 - Piccolo nucleo boschivo soggetto a schianto**

Macchia arborea a prevalenza di pioppi (*Populus alba* e *Populus nigra*) e salici (*Salix alba*) con presenza diversi esemplari adulti schiantati. Il fenomeno è presumibilmente riconducibile a due cause: eventi meteorici particolarmente intensi e ancoraggio radicale insufficiente determinato da orizzonti sub superficiali saturi. Rivegetazione con specie arboree ed arbustive autoctone dell'area liberata dalle specie esotiche (arbusti fruttiferi) Apertura di una pozza nelle aree soggette a schianto che assicuri la permanenza di un battente d'acqua ridotto nella stagione primaverile (idonee alla riproduzione della fauna anfibia)

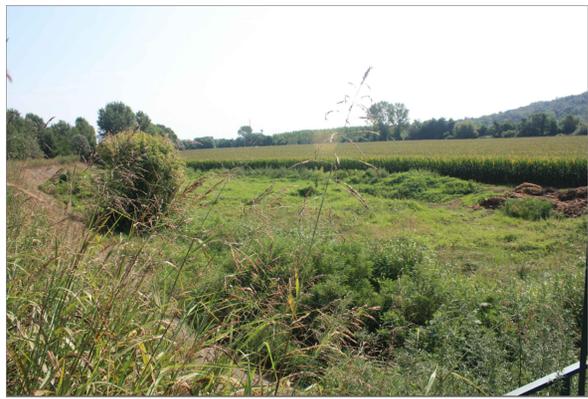
**Intervento C 3.2 - Nucleo boschivo di nuovo impianto**

Formazione a connotazione naturalistica da impiantarsi in aree ristrette e dall'estensione contenuta, comprende sole specie arboree scelte tra quelle fisionomicamente dominanti nei boschi ripariali e planiziali. Ai nuclei boschivi verranno affiancate formazioni perimetrali arbustive, più o meno ampie, presenti naturalmente ai margini delle formazioni boschive, nella fascia di transizione tra vegetazione arborea ed erbacea, facendo ricorso a specie pioniere a comportamento per lo più eliofilo.
