Trans Adriatic
Pipeline

**RISULTATI DELLE INDAGINI ROV EFFETTUATE SUGLI AFFIORAMENTI
PRESENTI LUNGO IL CORRIDOIO DI POSA**

(Doc. Ref. No. OPL00-C5577-160-Y-TRS-0003)

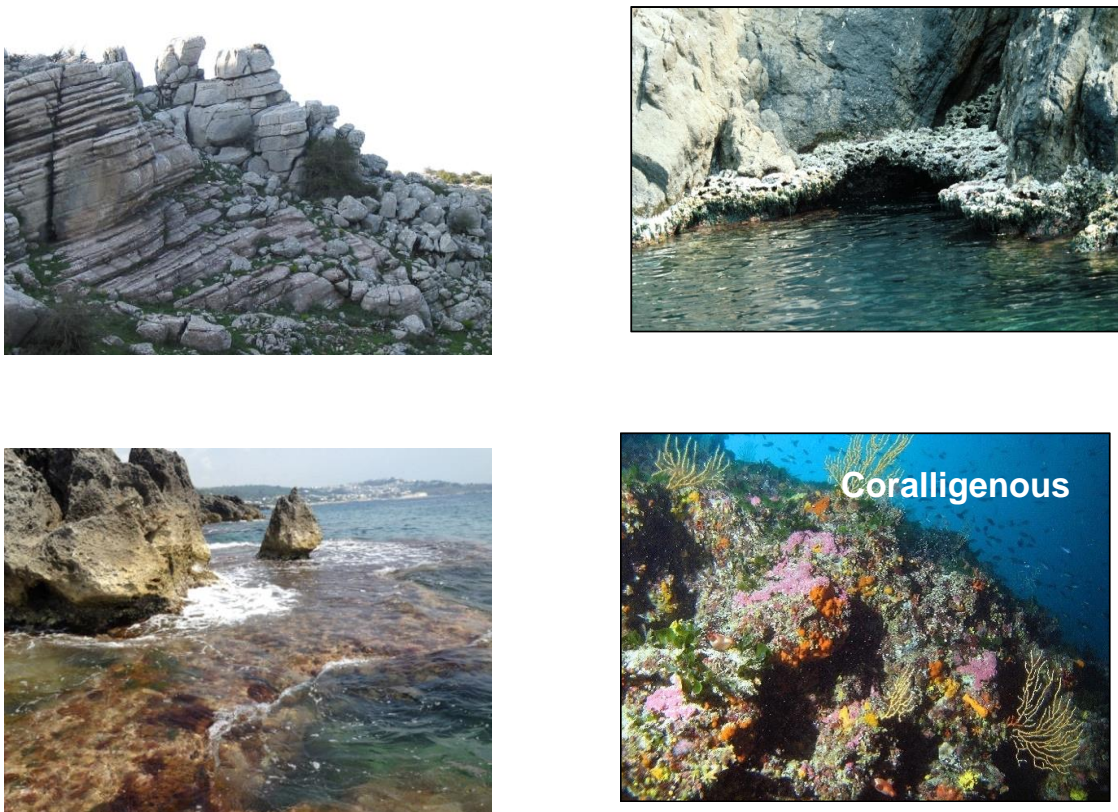
Bioconstruction typologies

Figura 3.1: Tipologie di biocostruzioni

Diverse tipologie di biocostruzioni sono diffuse e comuni in Mediterraneo, come rocce calcaree, cornici ad alghe calcaree, coralligeno, banchi ad ostriche o mitili (Figura 3.1).

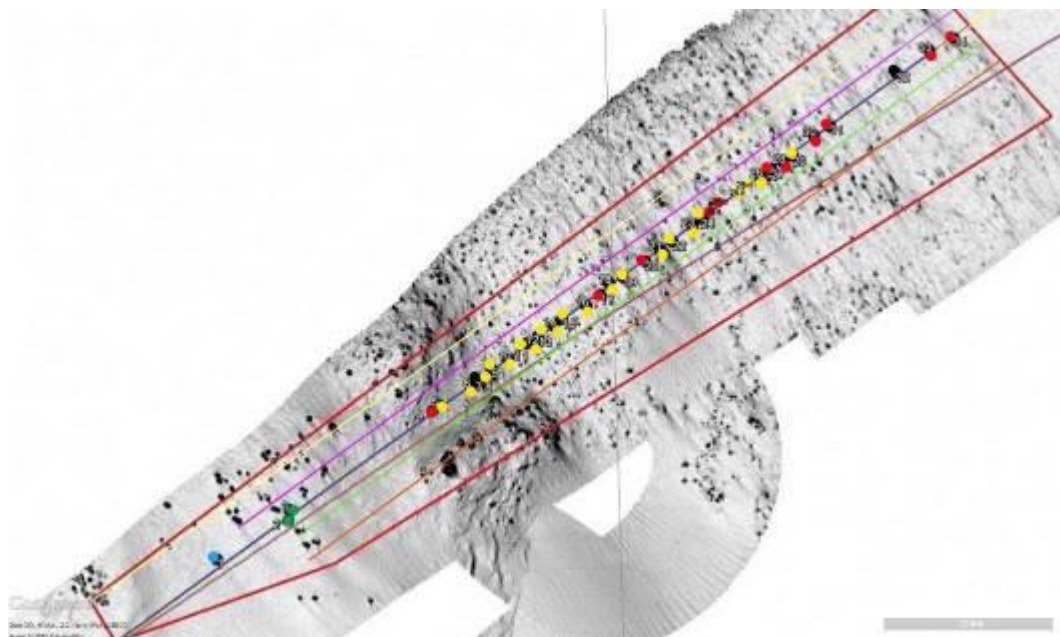
Figura 3.12: Strutture campionate nell’Area 5-C01

Lungo il transetto C01 gli affioramenti sono prevalentemente caratterizzati da spugne incrostanti e idrozoi e sono stati ascritti alla classe “Scarce” (Figura 3.12). Le superfici orizzontali sono ricoperte da sedimento, che rappresenta una dei maggiori disturbi per il Coralligeno. Solo 3 affioramenti (1, 2 e 3) appartengono alle classi “Good” e “Moderate” essendo caratterizzati dalla cospicua presenza di alghe incrostanti calcificate e stone corals nello strato basale e intermedio. Questi affioramenti, tuttavia, risultano impattati dalla presenza di reti da pesca (Figura 3.13).

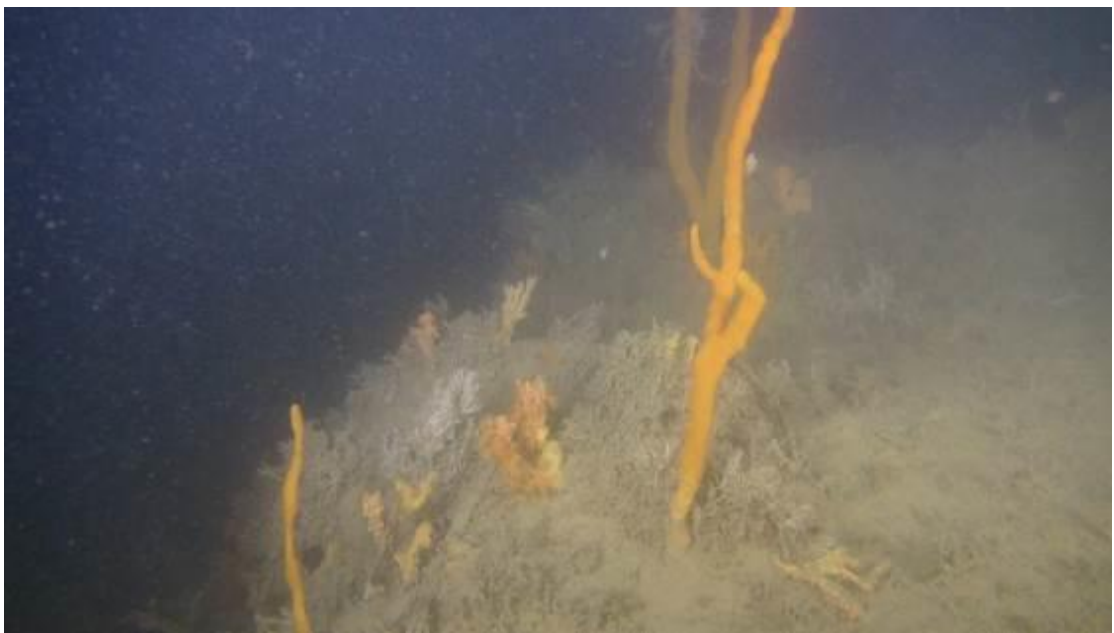
Figura 3.14: *Axinella* spp.

A partire da ca.70 m di profondità’ è stata evidenziata una *facies* ad *Axinella cannabina* e *Axinella polypoides* (Figura 3.14). La densità di queste spugne erette raggiunge il valore massimo di 5 individui per affioramento con un valore medio di 2 o 3 individui per affioramento.

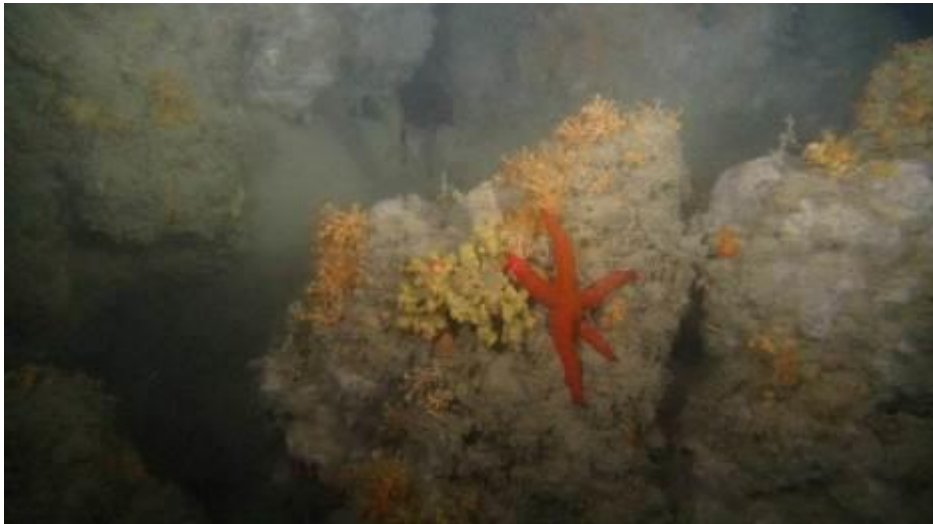
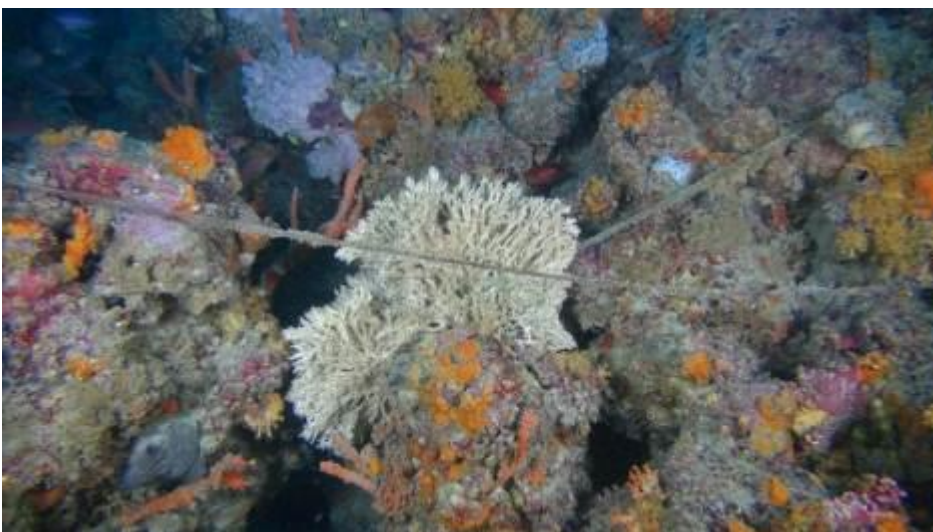
La superficie degli affioramenti più profondi è coperta da sedimento (Figura 3.16 b,c) che inibisce la crescita di biocostruttori e contribuisce all'abrasione del substrato calcareo. L'elevata sedimentazione è associate infatti alla ridotta copertura di alghe incrostanti nello strato basale (Figura 3.16 c).

Figura 3.16 (a,b,c): Esempi di diversi stati di conservazione degli affioramenti

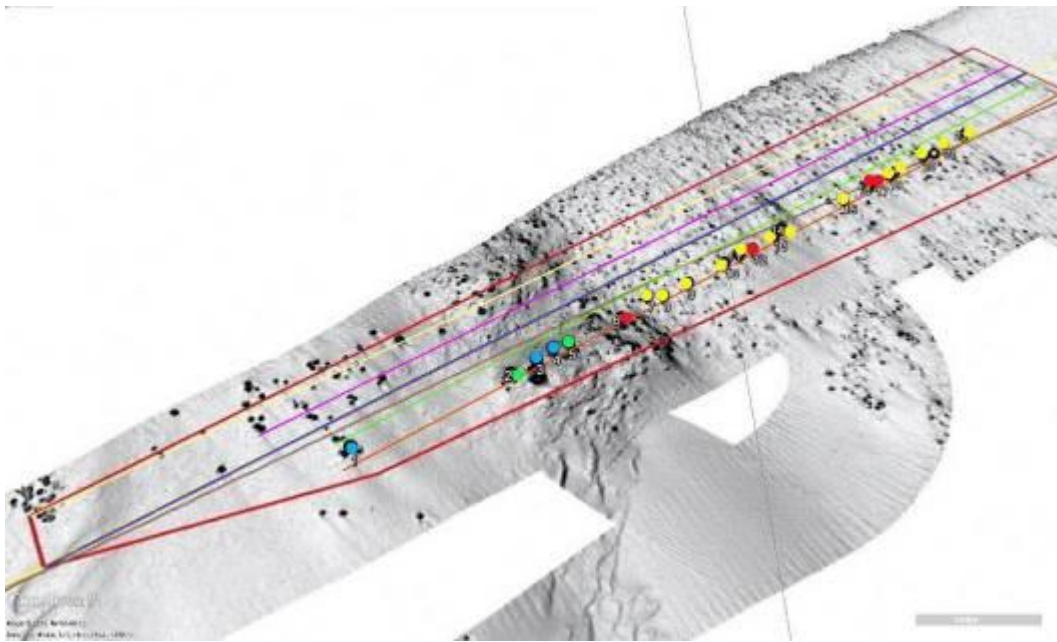
Figure 3.17: Strutture campionate nell'Area 5

I cinque affioramenti classificati come “Good” o “Moderate” sono localizzati a profondità comprese tra 40 e 50 m (Figure 3.17). Questi affioramenti sono caratterizzati da una maggiore complessità biotica con significative coperture di biocostruttori (es. alghe incrostanti, madreporo coloniali) (Figura 3.18 a,b). Oltre questa profondità gli affioramenti appartengono tutti alle classi “Scarce” o “Bad” a causa della consistente deposizione di sedimento sulle superfici, che riduce la crescita dei biocostruttori e la presenza di taxa sensibili (Figura 3.18c,d). *Axinella* spp. è presente sia sugli affioramenti costieri sia su quelli del largo.
