RIASSETTO NODO DI BARI

TRATTA A SUD DI BARI: VARIANTE DI TRACCIATO TRA BARI CENTRALE E BARI TORRE A MARE
Opere oggetto di prescrizione della Delibera CIPE n. 1 del 28 gennaio 2015

Sottovia carrabile e ciclopedonale S. Anna

SONDAGGI, STRATIGRAFIE E PROVE IN SITO

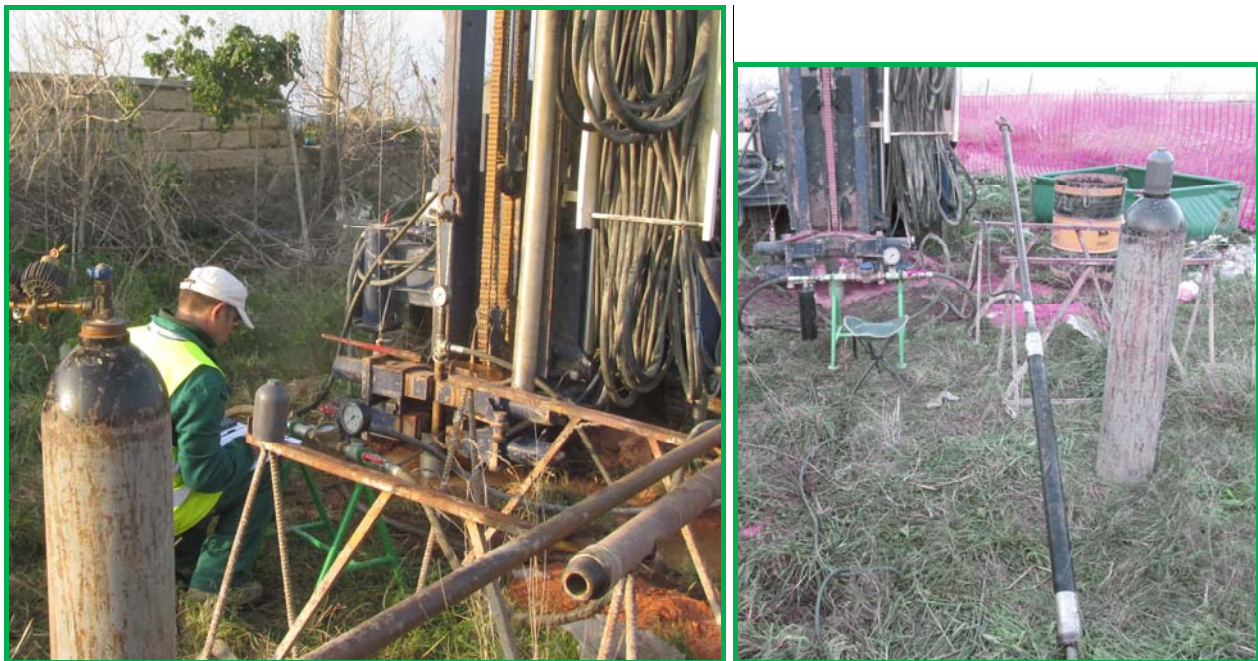
Tutte le prove sono state eseguite in avanzamento facendo uso di otturatore semplice di dimensioni L=1 m e diametro Ø 70 mm (a riposo), idoneo per fori di sondaggio con diametro 75÷150 mm. Per l'immissione d'acqua in pressione è stata utilizzata una pompa con portata max 30 l/min, operativa per pressioni di esercizio fino a 150 bar . La portata d'acqua immessa è stata misurata mediante contatore sulla mandata della pompa, mentre per il controllo delle pressioni di iniezione nella camera di prova sono stati utilizzati due manometri, uno sul sistema di pompaggio in adiacenza al contaltri, l'altro in testa alla batteria di aste cave collegata alla camera di prova (Figura 4).

Figura 4: immagine di prova in corso (S1); a destra, otturatore semplice utilizzato.

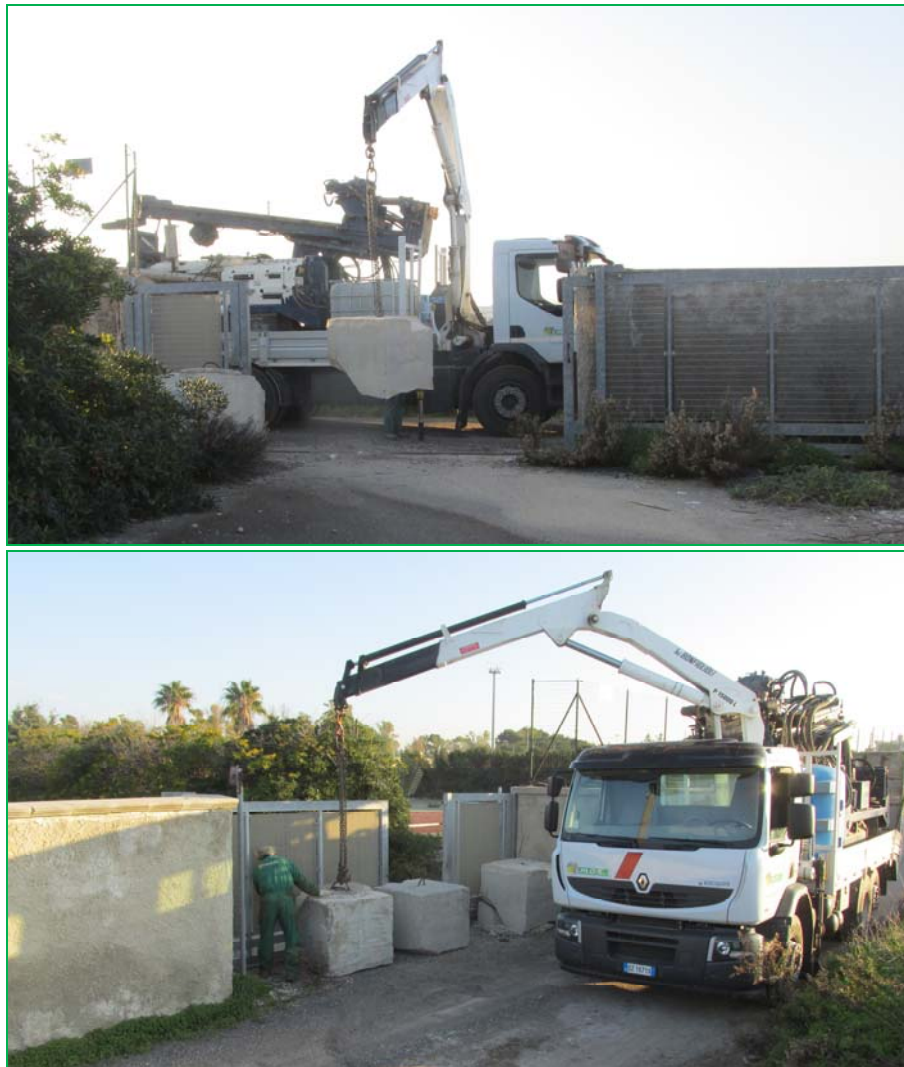
Figura 5: Fase di rimozione blocchi di cemento situati all'ingresso dell'area dei sondaggi S3 e S4.

- operazioni connesse all'accesso ed al transito all'interno dell'impianto sportivo interessato dai sondaggi S3 e S4, con particolare riferimento alla rimozione di blocchi di cemento posizionati all'ingresso dell'impianto, quindi al successivo ripristino a fine lavorazioni (Figura 5) , così come prescritto in ambito all'autorizzazione rilasciata dall'Ente proprietario dell'impianto (Città Metropolitana di Bari – Servizio Edilizia Pubblica, Territorio e Ambiente”).

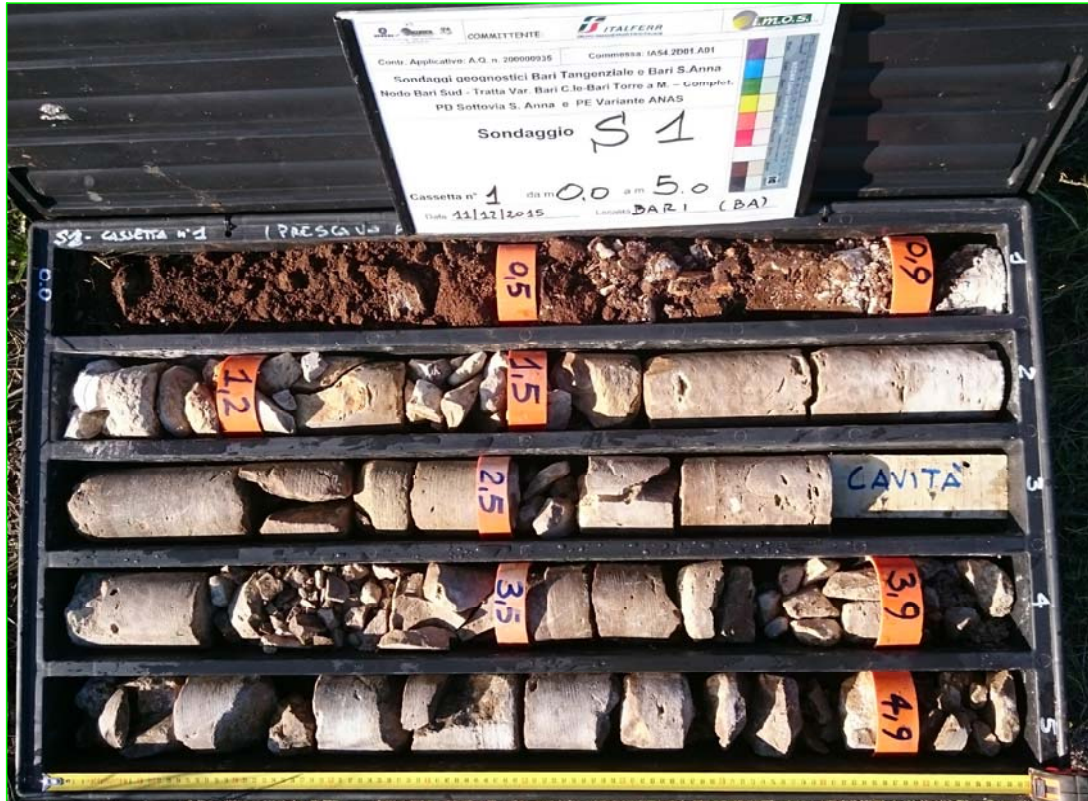
FOTO CASSETTA

Lunghezza spezzoni di carota			Indice spaziatura fratture (If)
L<5cm	5<L<10cm	L>10cm	
/	/	/	N.D.
5%	9%	48%	N.D.
0%	15%	51%	N.D.
0%	21%	16%	N.D.
0%	28%	31%	N.D.

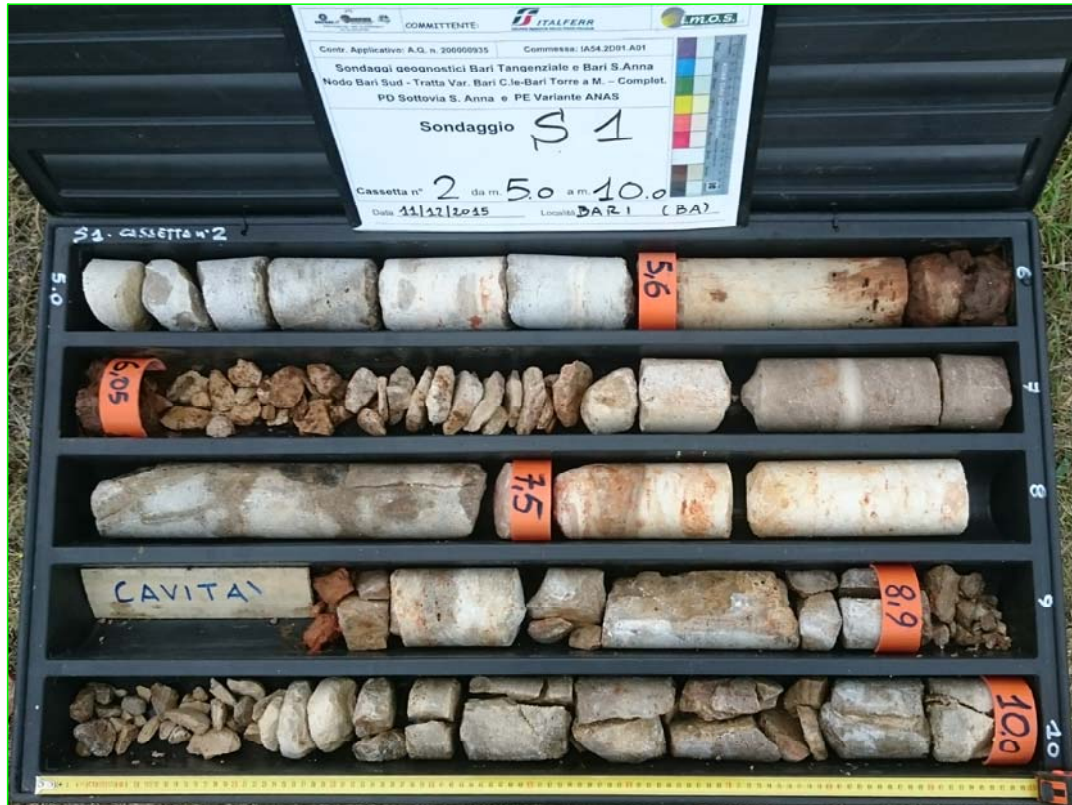
FOTO CASSETTA

Lunghezza spezzoni di carota			Indice spaziatura fratture (If)
L<5cm	5<L<10cm	L>10cm	
0%	23%	64%	N.D.
11%	22%	20%	N.D.
0%	5%	82%	0.333
0%	19%	33%	N.D.
7%	9%	41%	N.D.

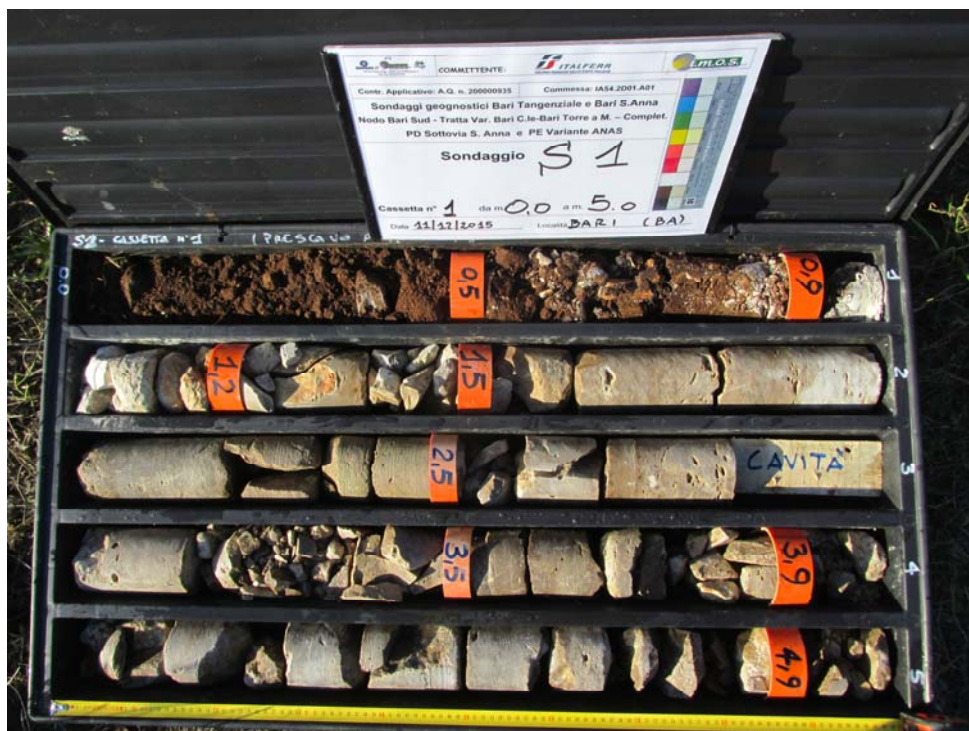
Sondaggio S1: Cassetta n. 1 da 0.0 a 5.0 m

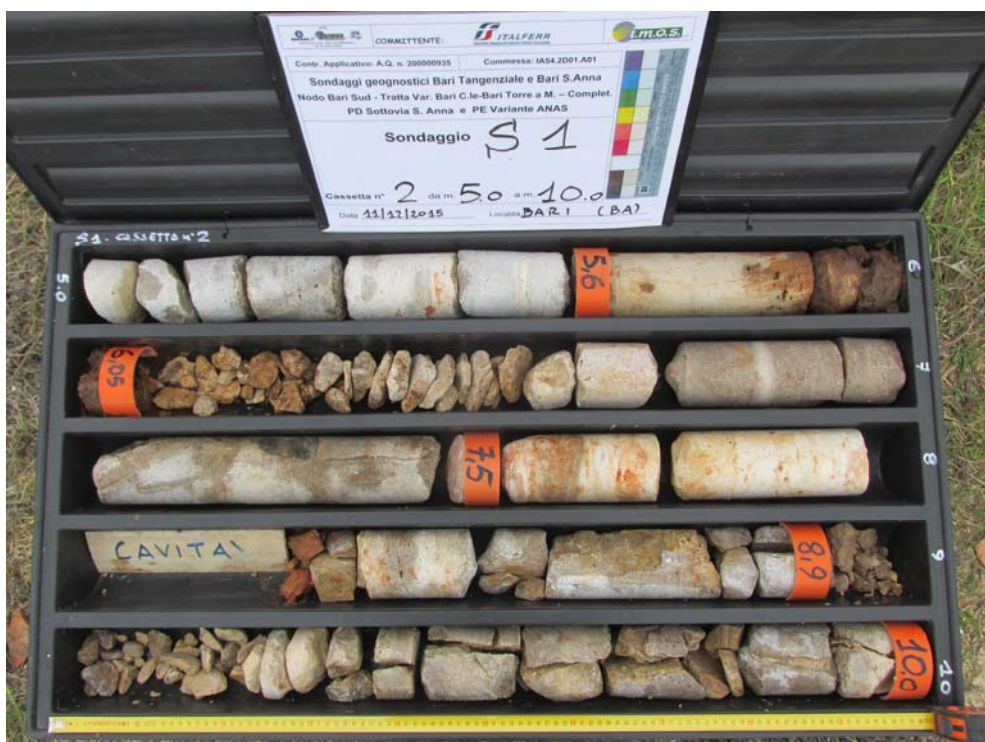
Sondaggio S1: Cassetta n. 2 da 5.0 a 10.0 m

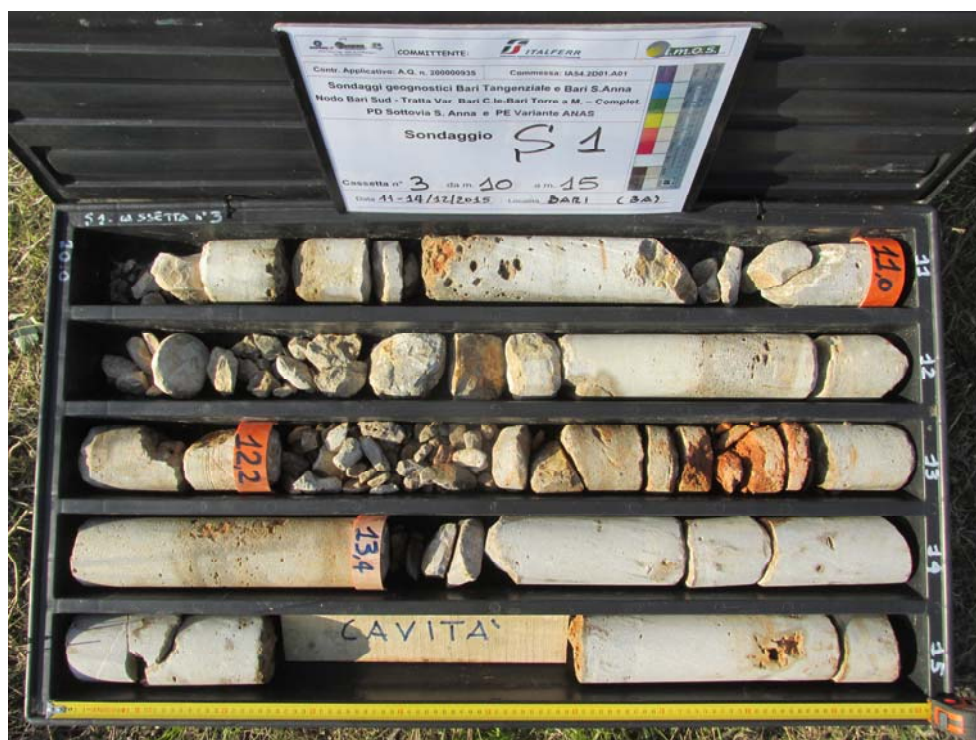
Sondaggio S1: Cassetta n. 3 da 10.0 a 15.0 m

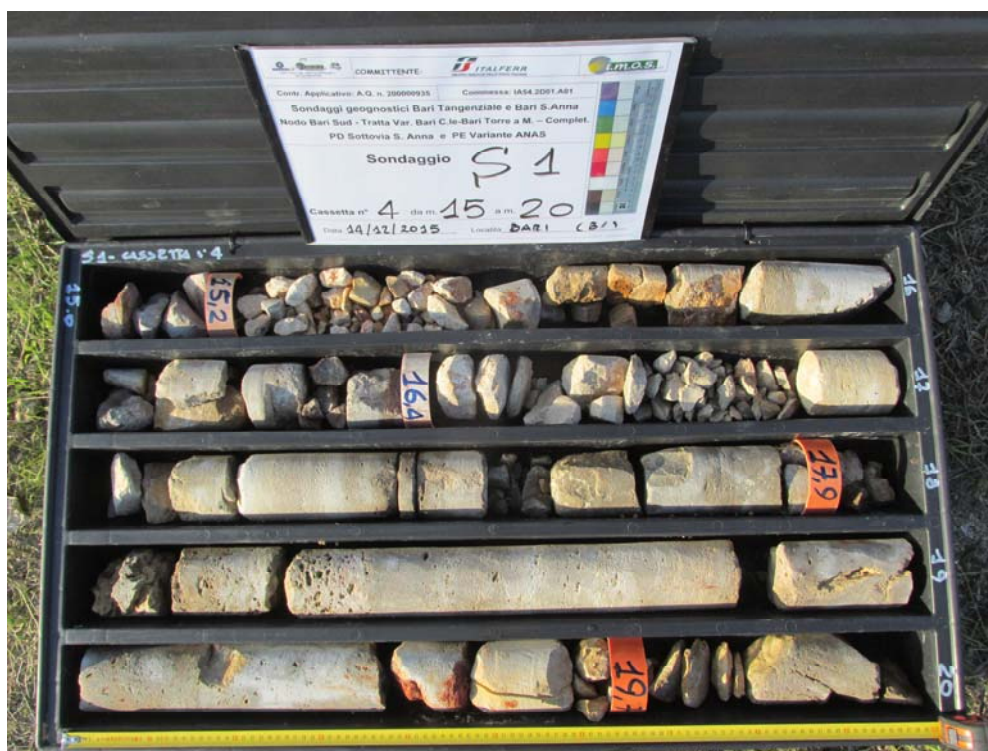
Sondaggio S1: Cassetta n. 4 da 15.0 a 20.0 m

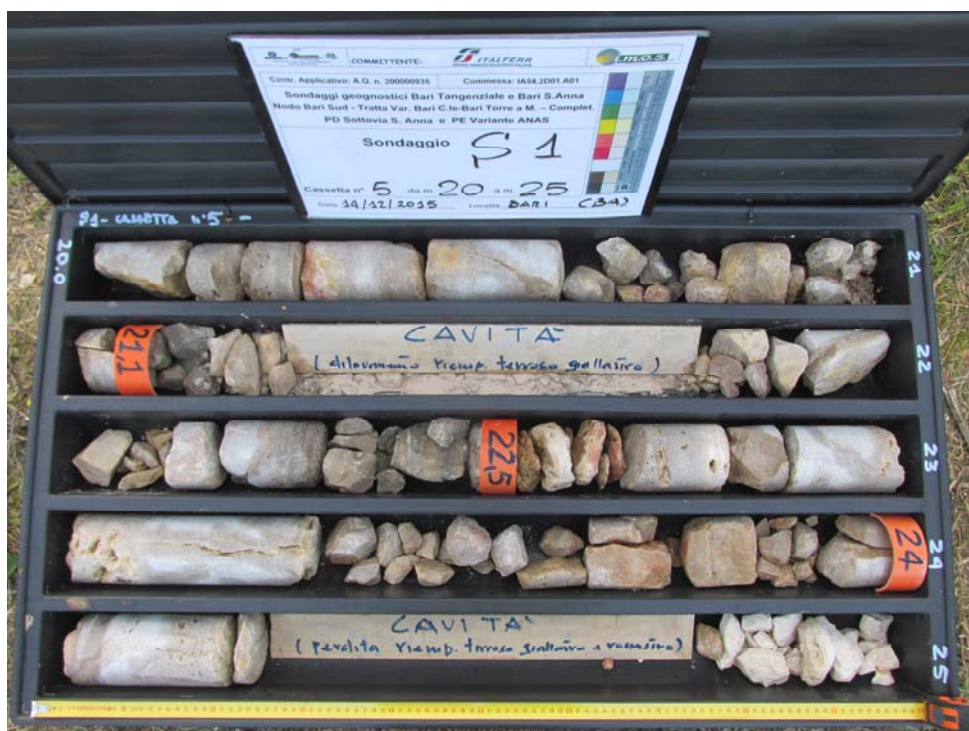
Sondaggio S1: Cassetta n. 5 da 20.0 a 25.0 m

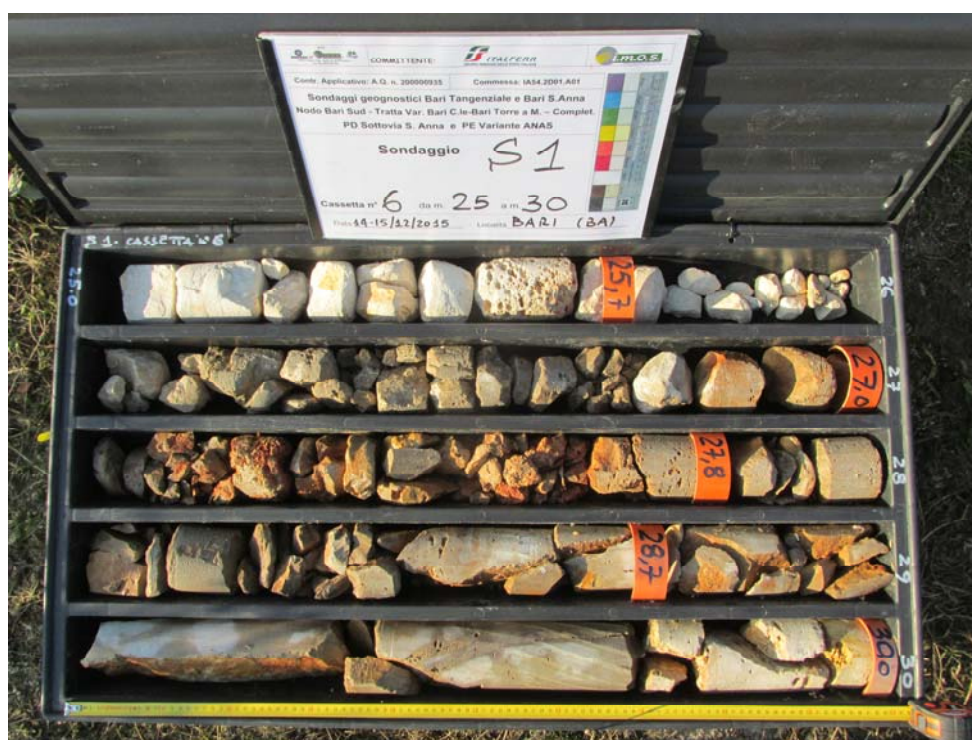
Sondaggio S1: Cassetta n. 6 da 25.0 a 30.0 m

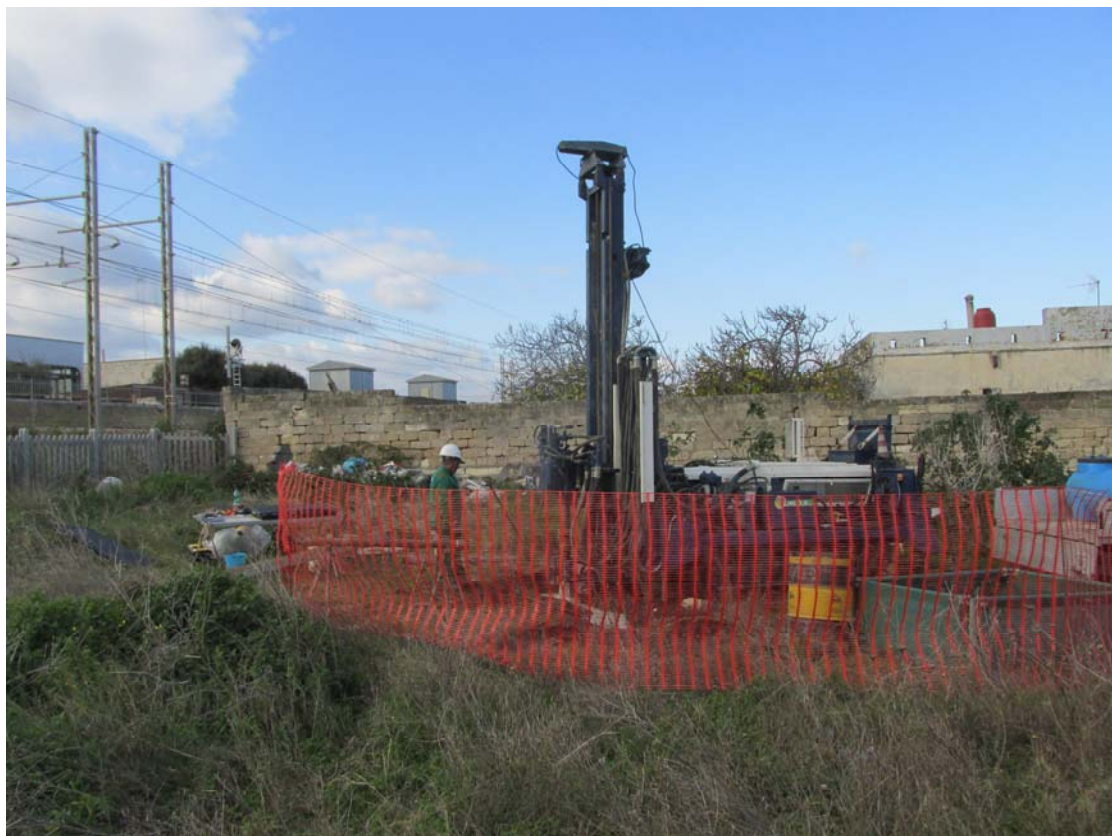
Sondaggio S1: Avanzamento sondaggio

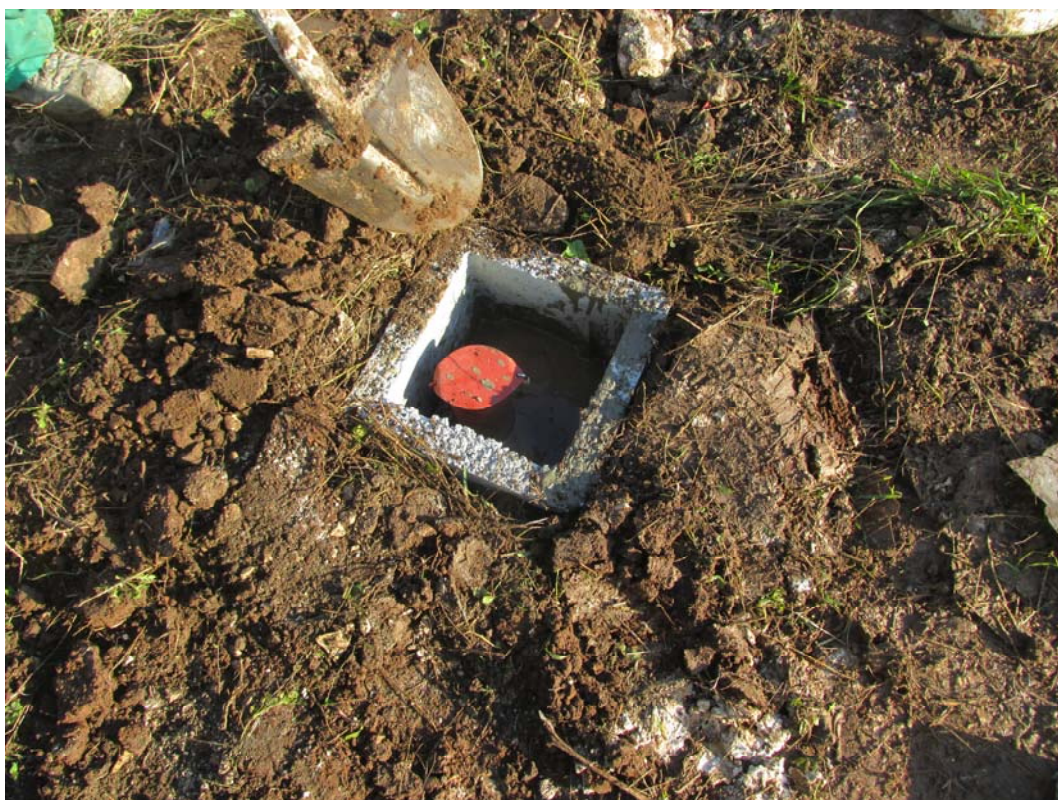
Sondaggio S1: Pozzetti di protezione piezometro

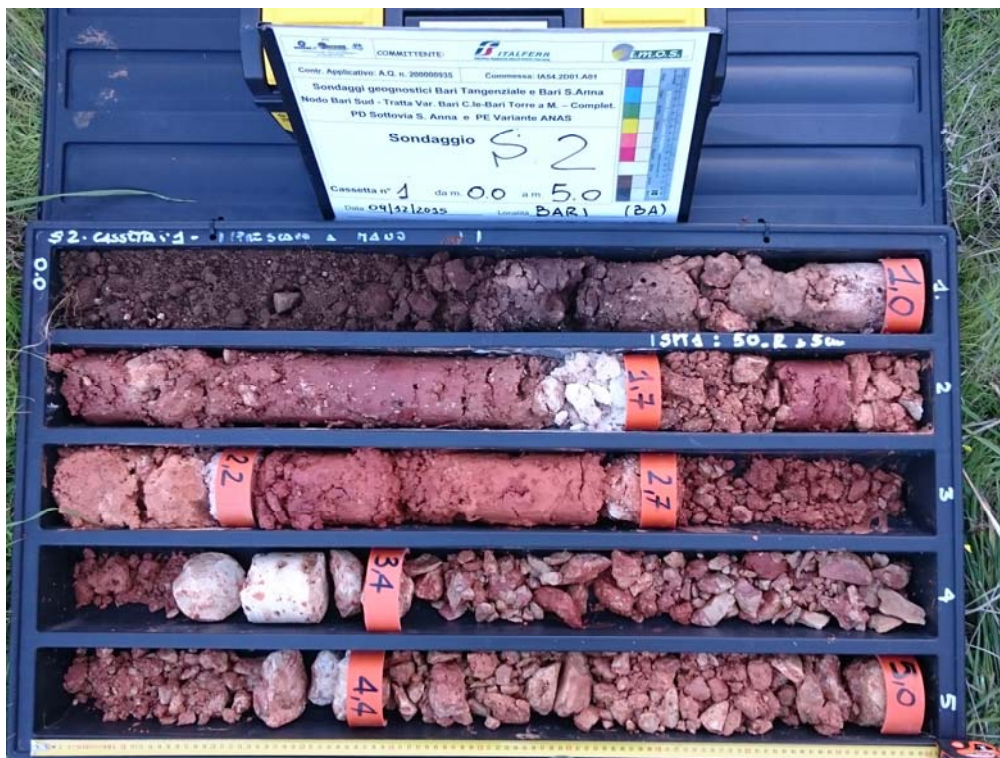
Sondaggio S2: Cassetta n. 1 da 0.0 a 5.0 m

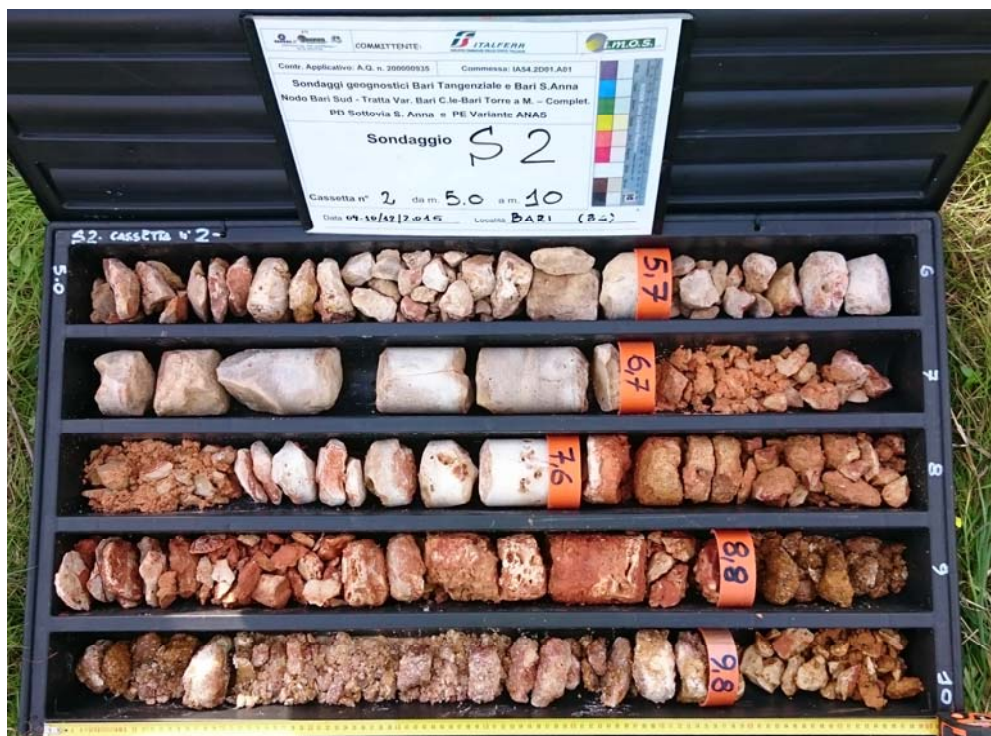
Sondaggio S2: Cassetta n. 2 da 5.0 a 10.0 m

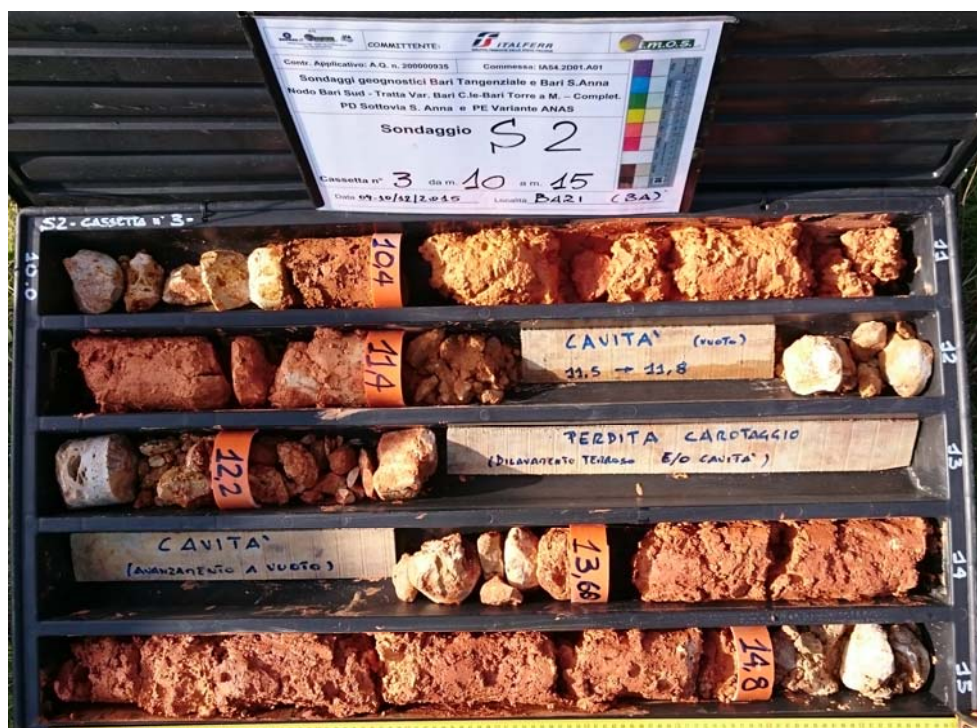
Sondaggio S2: Cassetta n. 3 da 10.0 a 15.0 m

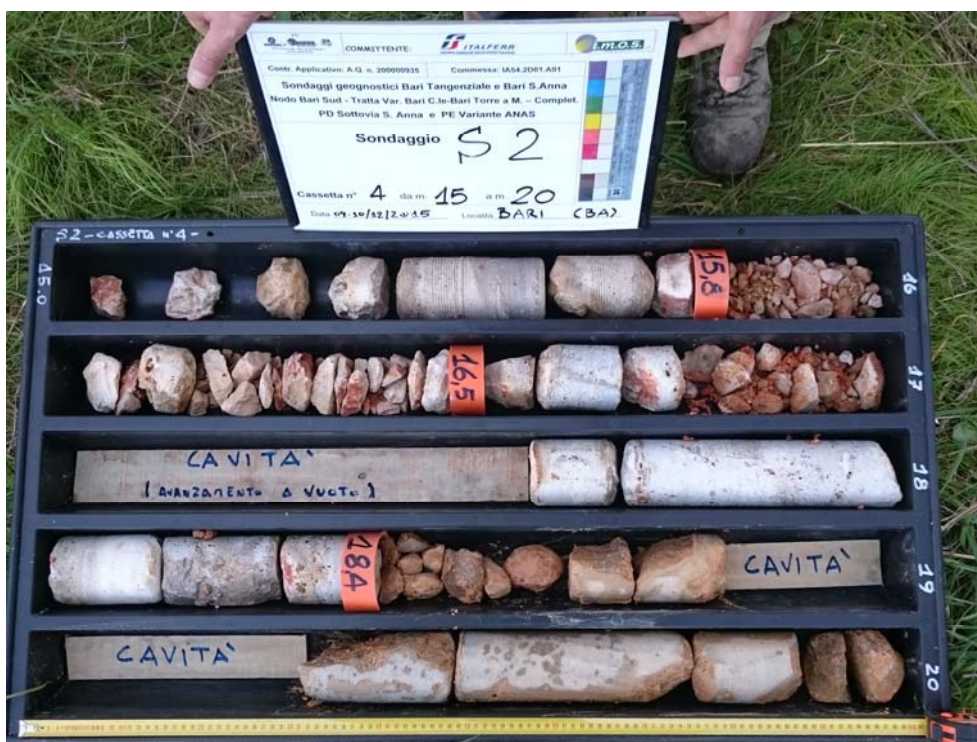
Sondaggio S2: Cassetta n. 4 da 15.0 a 20.0 m

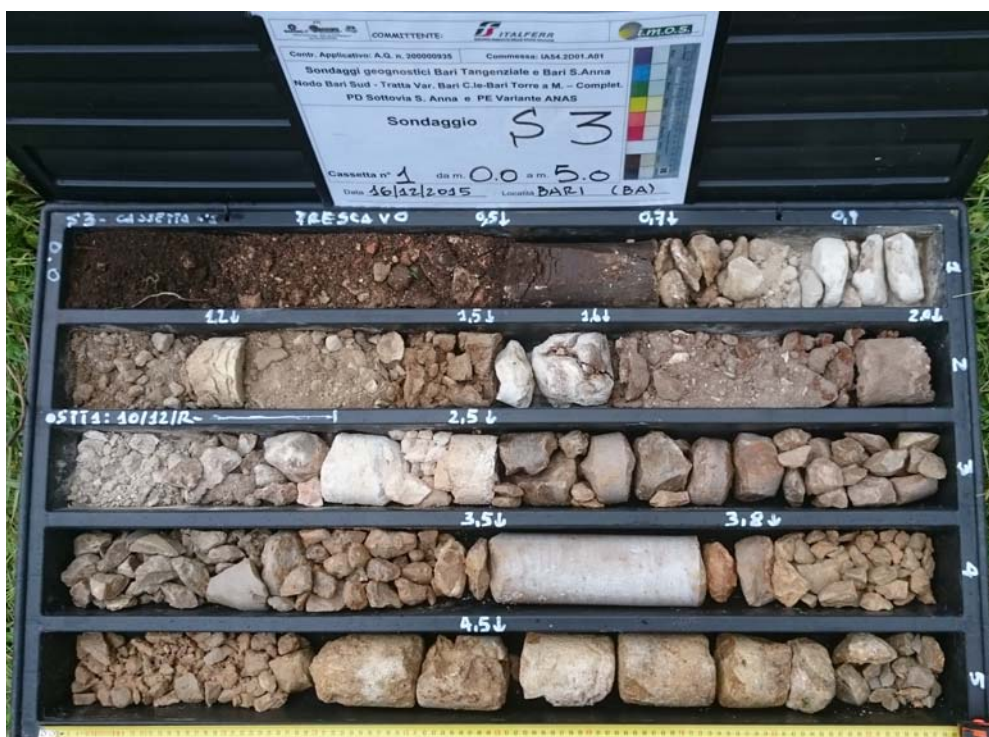
Sondaggio S3: Cassetta n. 1 da 0.0 a 5.0 m

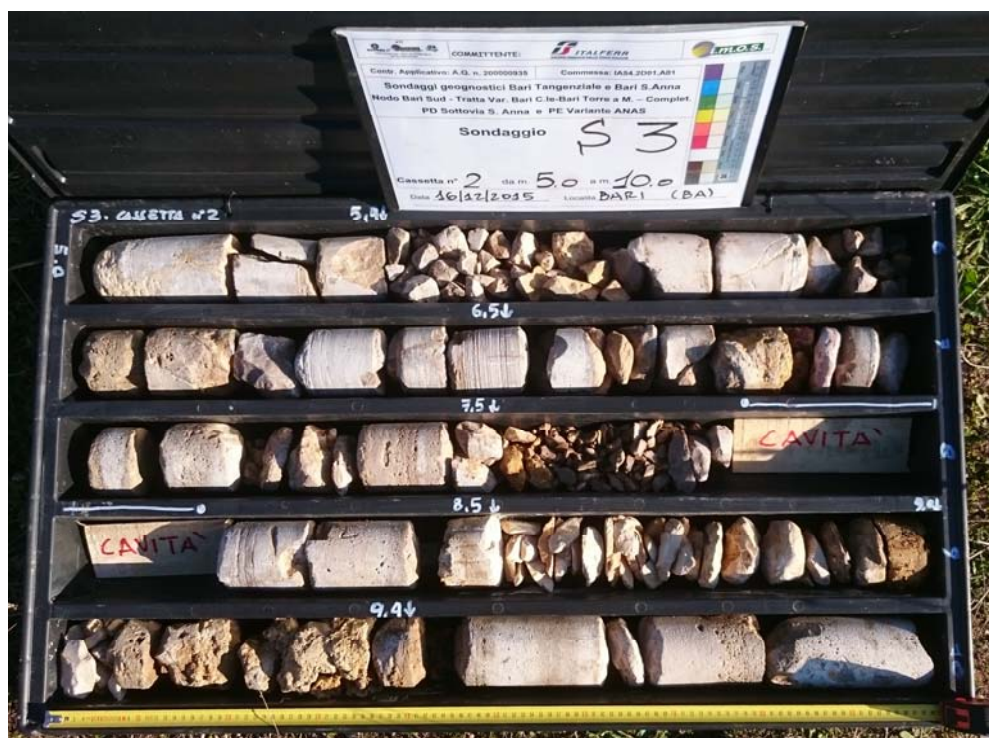
Sondaggio S3: Cassetta n. 2 da 5.0 a 10.0 m

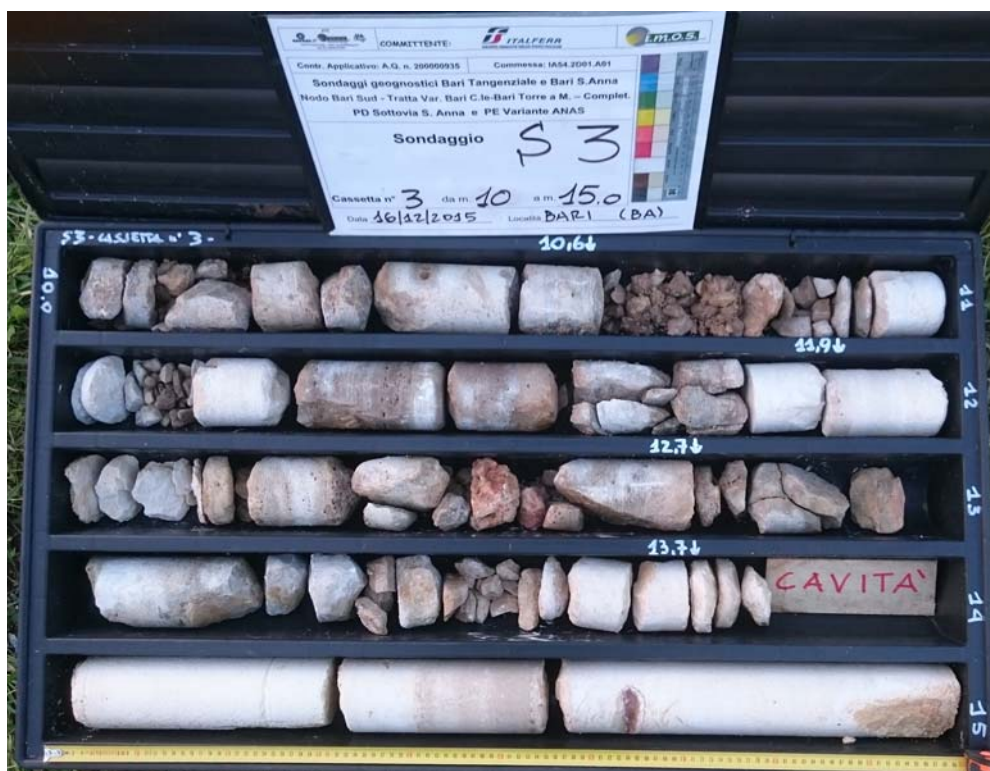
Sondaggio S3: Cassetta n. 3 da 10.0 a 15.0 m

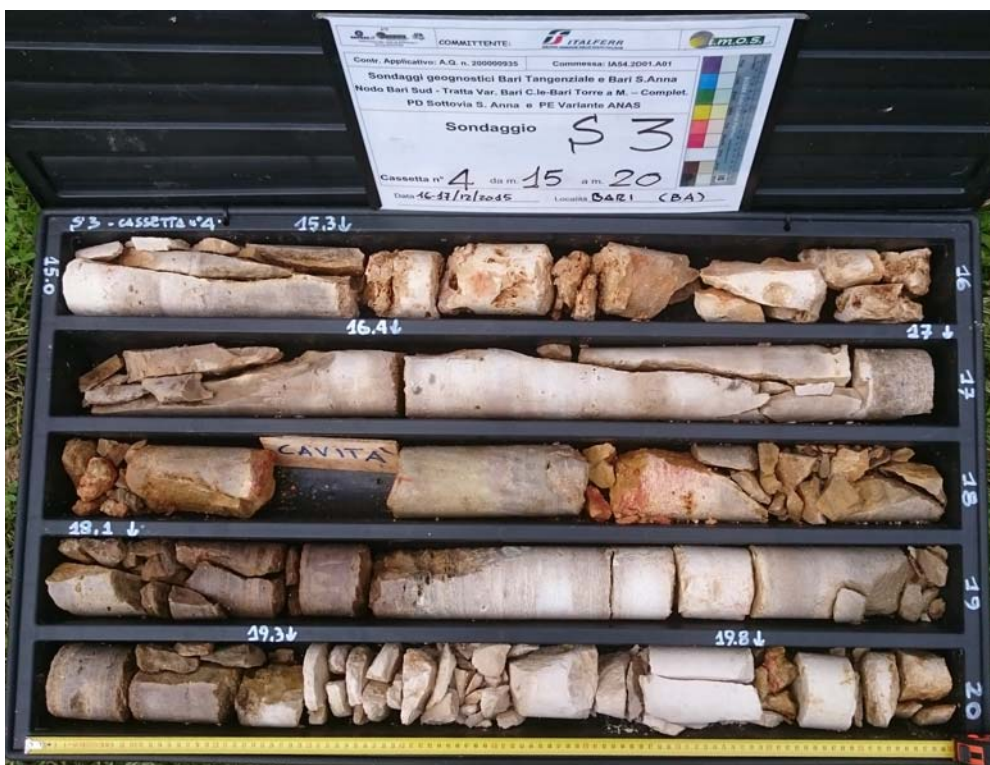
Sondaggio S3: Cassetta n. 4 da 15.0 a 20.0 m

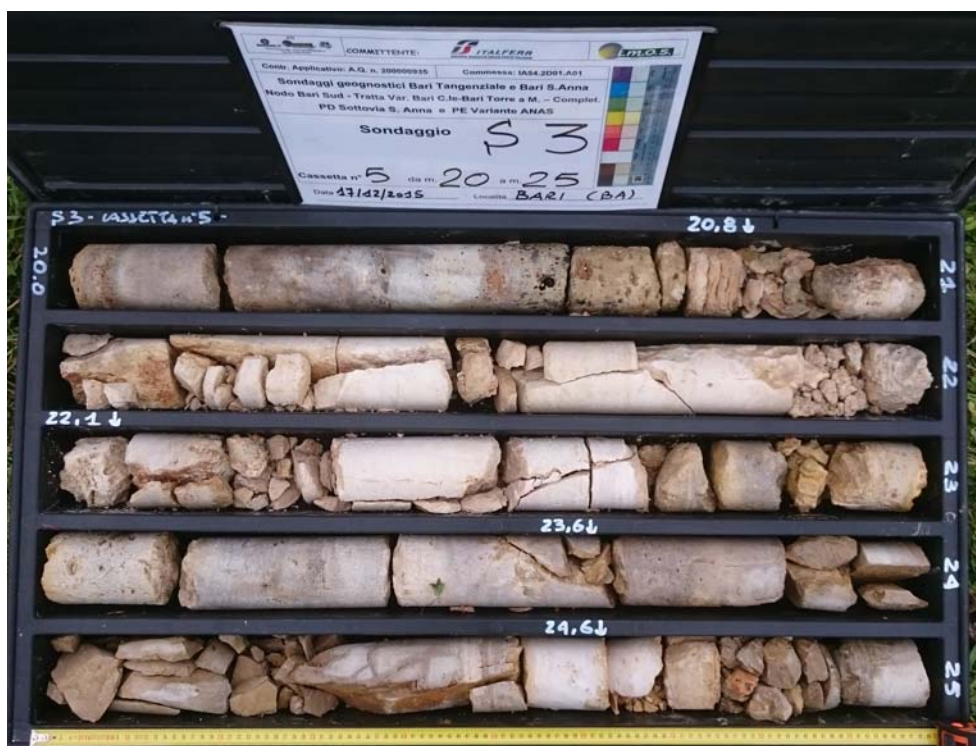
Sondaggio S3: Cassetta n. 5 da 20.0 a 25.0 m

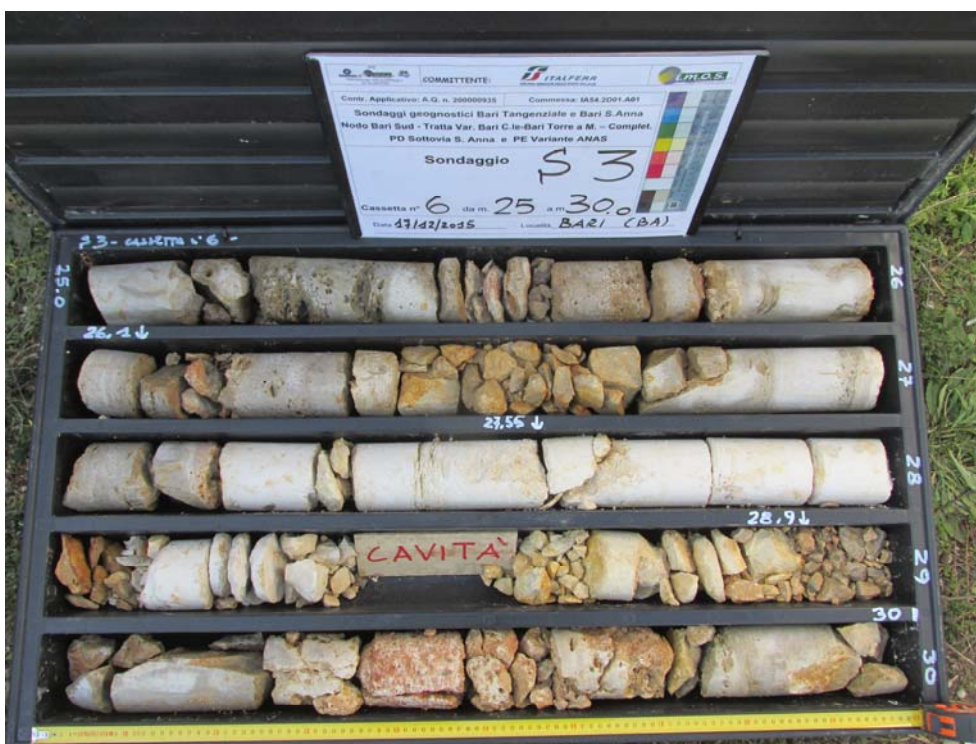
Sondaggio S3: Cassetta n. 6 da 25.0 a 30.0 m

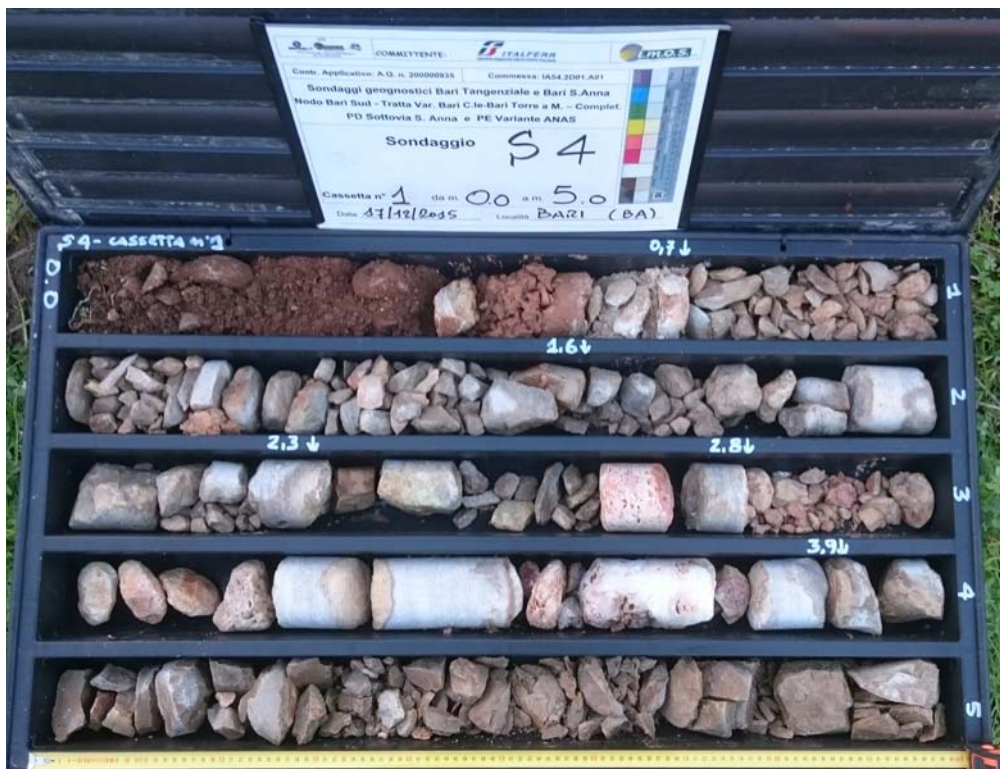
Sondaggio S4: Cassetta n. 1 da 0.0 a 5.0 m

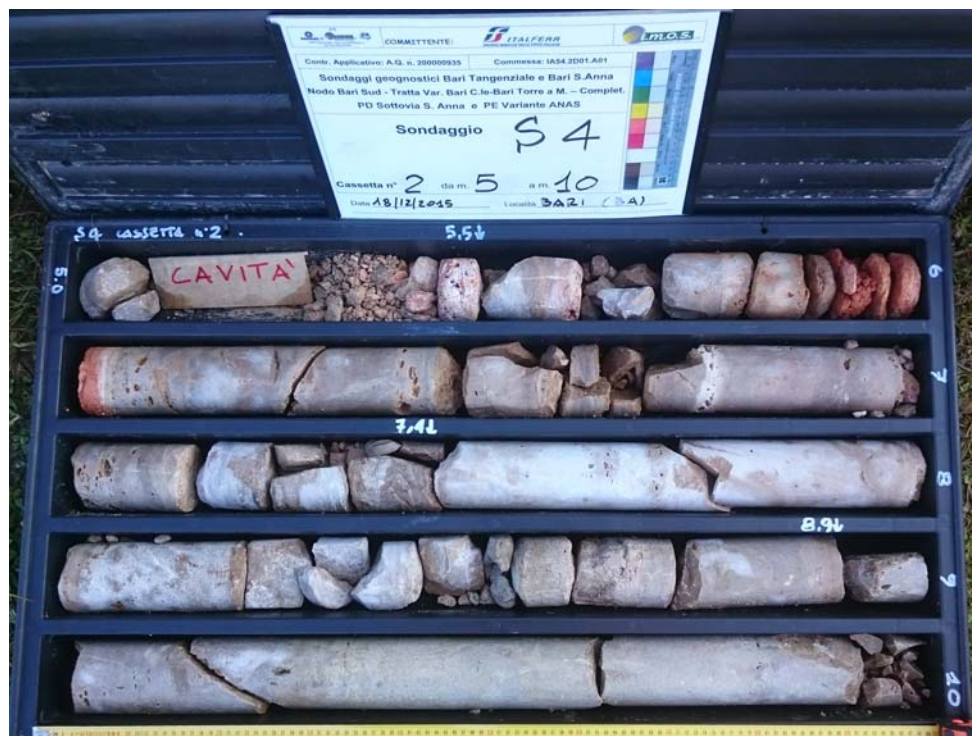
Sondaggio S4: Cassetta n. 2 da 5.0 a 10.0 m

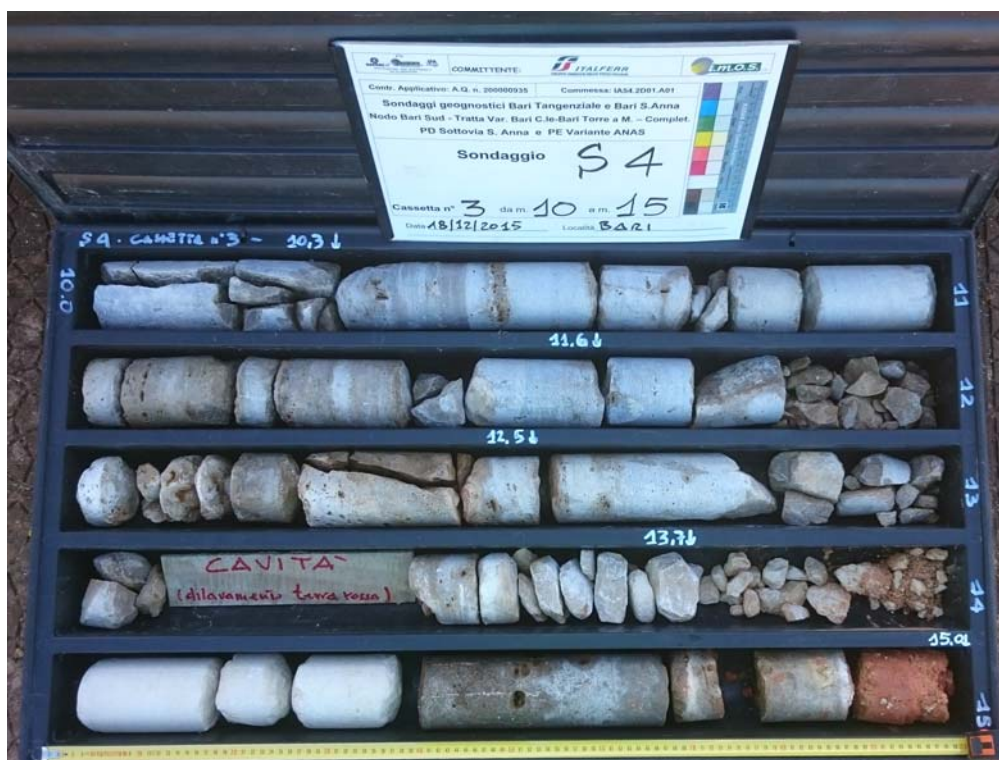
Sondaggio S4: Cassetta n. 3 da 10.0 a 15.0 m

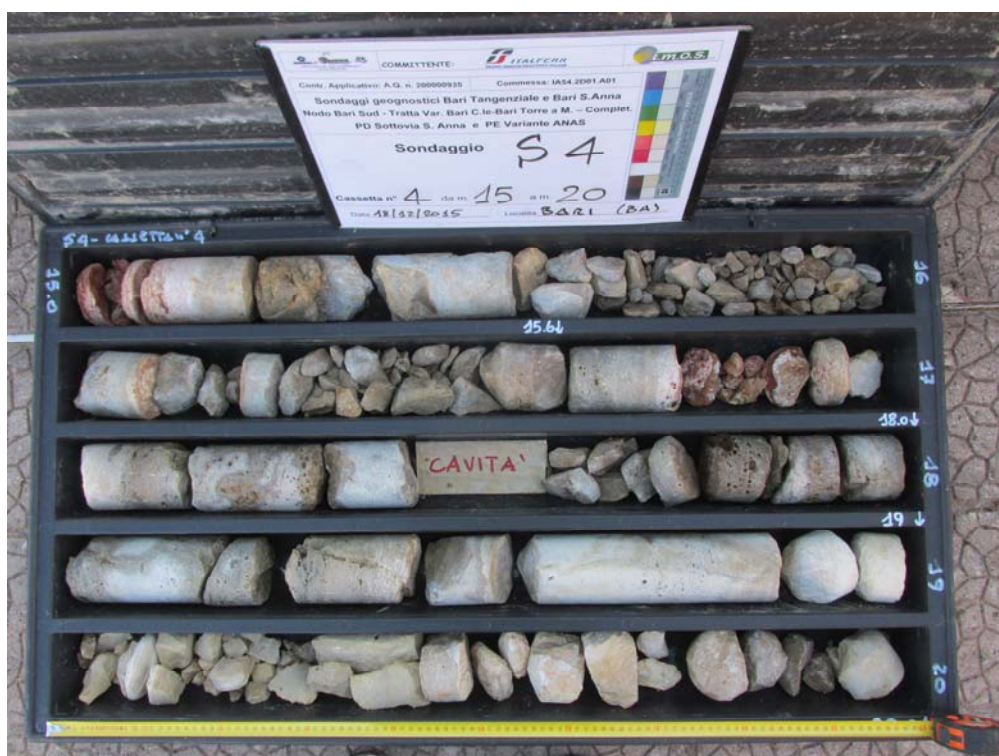
Sondaggio S4: Cassetta n. 4 da 15.0 a 20.0 m
