# CENTRALE TERMoeLETTICA DI MONCALIERI

## AUTORIZZAZIONE INTEGRATA AMBIENTALE RIESAME

### IDENTIFICAZIONE E QUANTIFICAZIONE DEGLI EFFETTI DELLE EMISSIONI IN ACQUA E CONFRONTO CON SQA

ELABORATO n°  D7	SCALA	DATA  APRILE 2019	REDATTO	E. Carantoni
			CONTROLLATO	P.A. Donna Bianco M. Montrucchio
			APPROVATO	P. Palmieri
NOME FILE				
REVISIONE N°	DATA	DESCRIZIONE REVISIONE E RIFERIMENTI DOCUMENTI SOSTITUTIVI		
0	Aprile 2019	Emissione

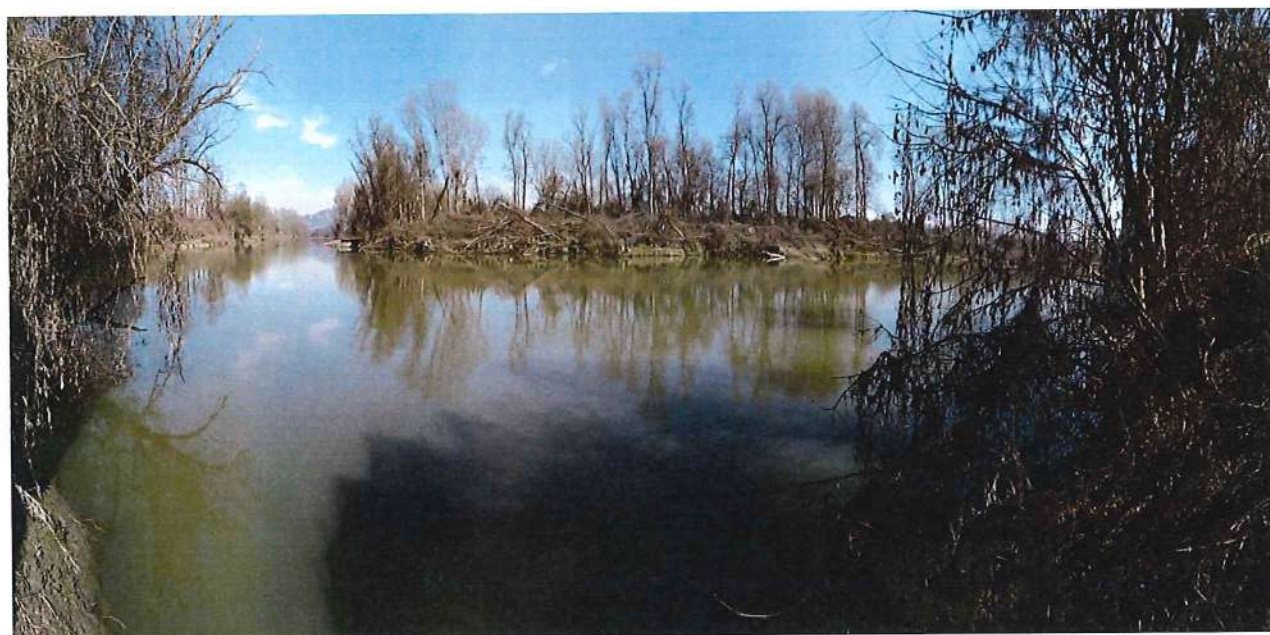
Stazione C

Lo sbarramento a monte provoca una certa diminuzione del livello delle acque rispetto al corso naturale, anche se il popolamento *macrobenthonico* non pare risulterne significativamente condizionato (*confronto monte-valle: classi II-III e III-II*).

Nella stazione C si conferma una certa alterazione dell'ecosistema, accentuata nel periodo d'indagine che presenta caratteristiche prettamente invernali.

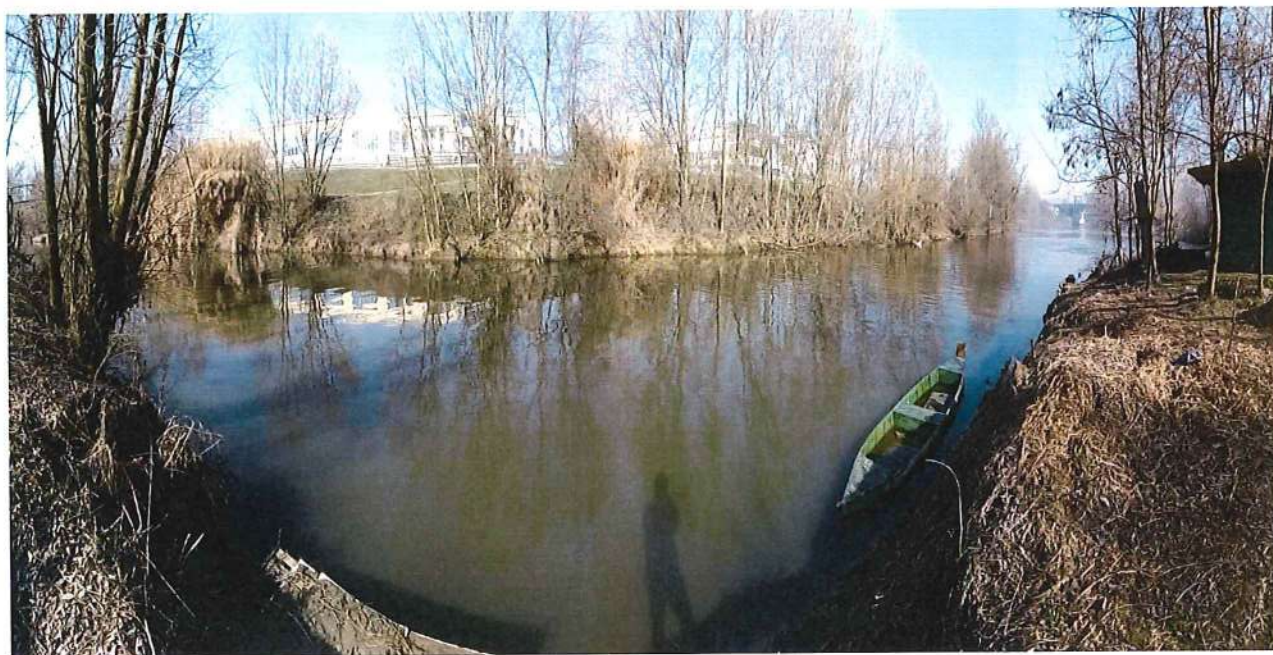
Stazione F

Le caratteristiche del sito risultano degradate rispetto alle altre stazioni, con evidenza delle criticità nel periodo invernale.

L'ecosistema acquatico risulta complessivamente in condizioni di criticità, ancor più evidenziata nel periodo d'indagine, dall'interferenza della piena recente.

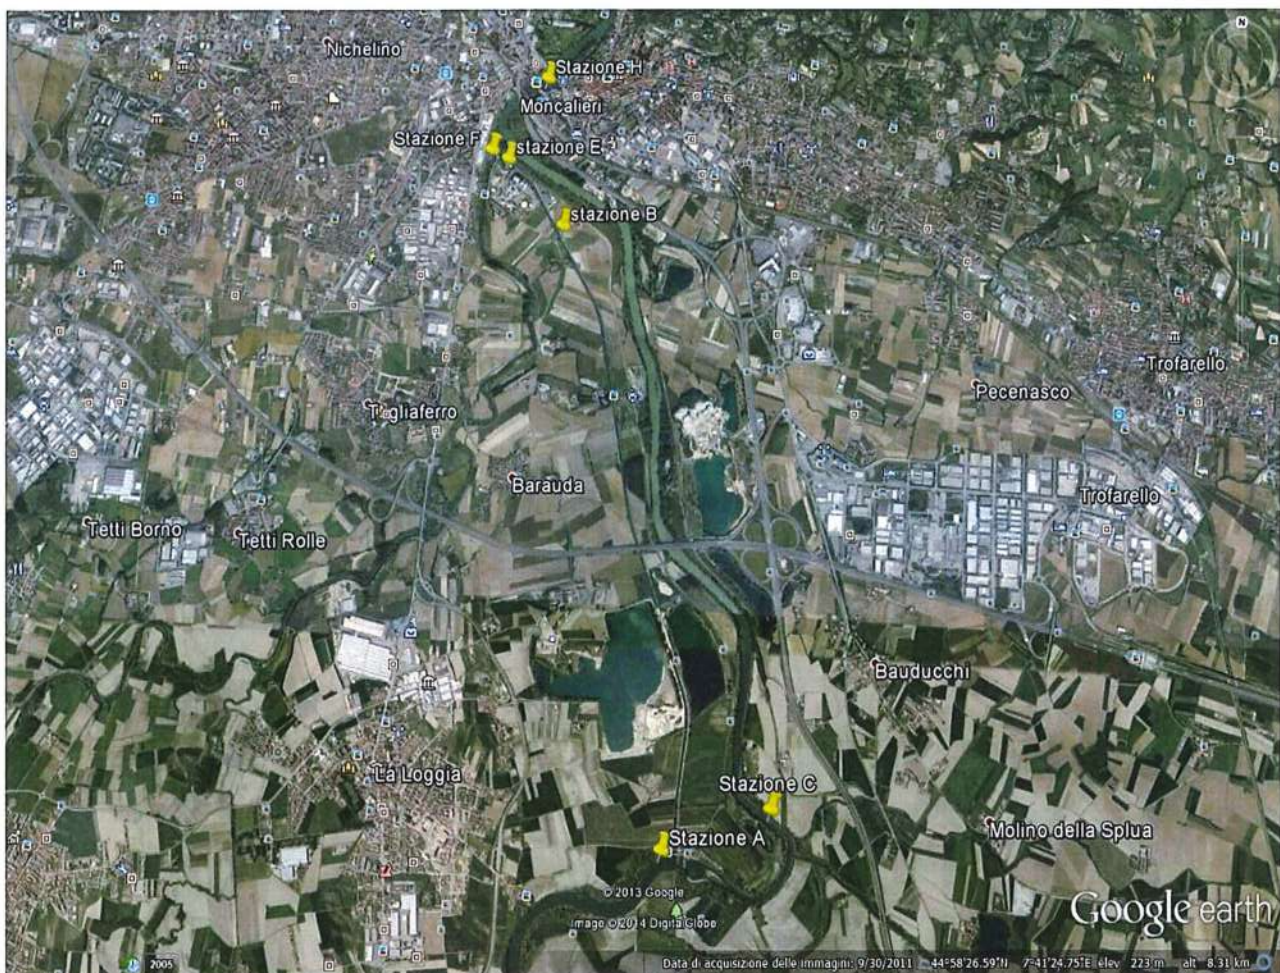
*Stazioni di monitoraggio acque e biota*

*Po a Moncalieri*

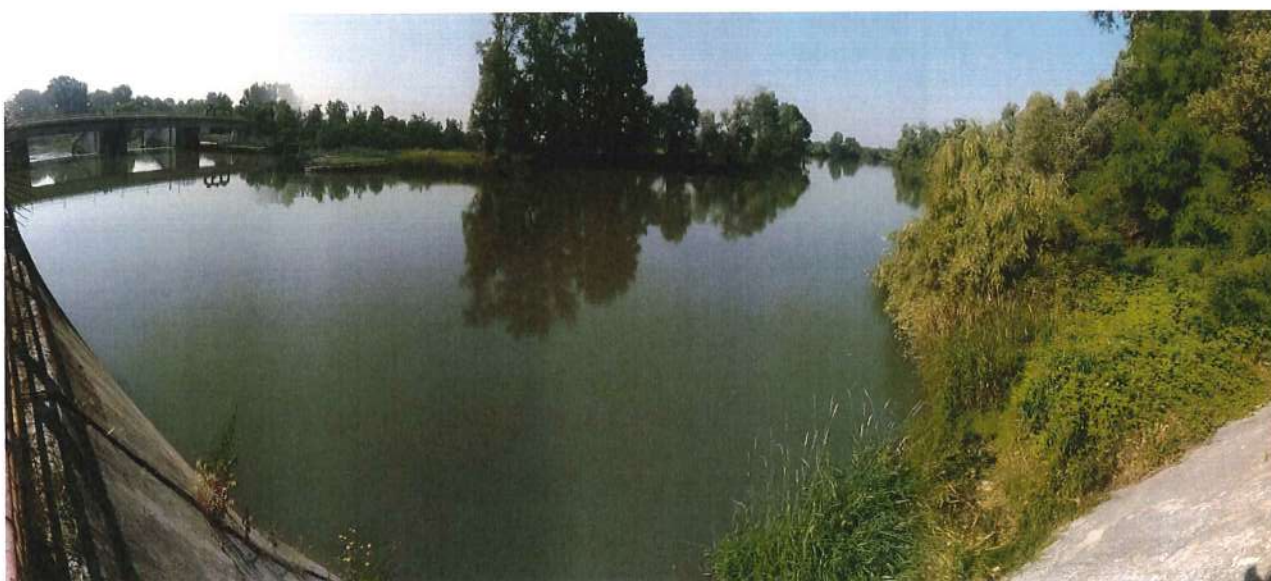
Stazione A

Le difficoltà di accesso in alveo e del conseguente campionamento, hanno consentito di procedere alla determinazione di un "IBE di sponda". Lo sbarramento a valle provoca un rallentamento ed un innalzamento del livello delle acque rispetto al corso naturale, definendo una *facies lentic*.

Nella stazione A si conferma una certa instabilità dell'ecosistema, costante nel tempo, che non sconfina in condizioni di criticità accentuate.

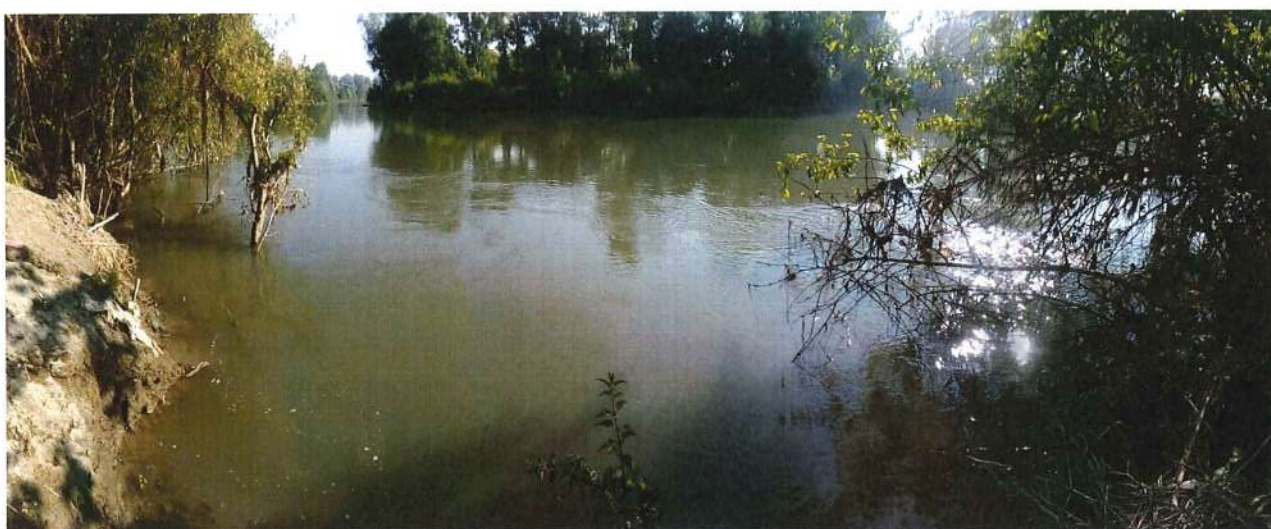
Stazione C

Lo sbarramento a monte provoca una netta diminuzione del livello delle acque rispetto al corso naturale, anche se il popolamento *macrobenthonico* non pare risulterne significativamente condizionato. Il numero di gruppi sistematici presenti è risultato limitato per la stagione (18), e con scarsità di quelli sensibili alle alterazioni della qualità ambientale (*Plecotteri ed Efemerotteri in particolare*).

Nella stazione C si conferma una certa alterazione dell'ecosistema, accentuata nei periodi critici tipicamente post-estivi.

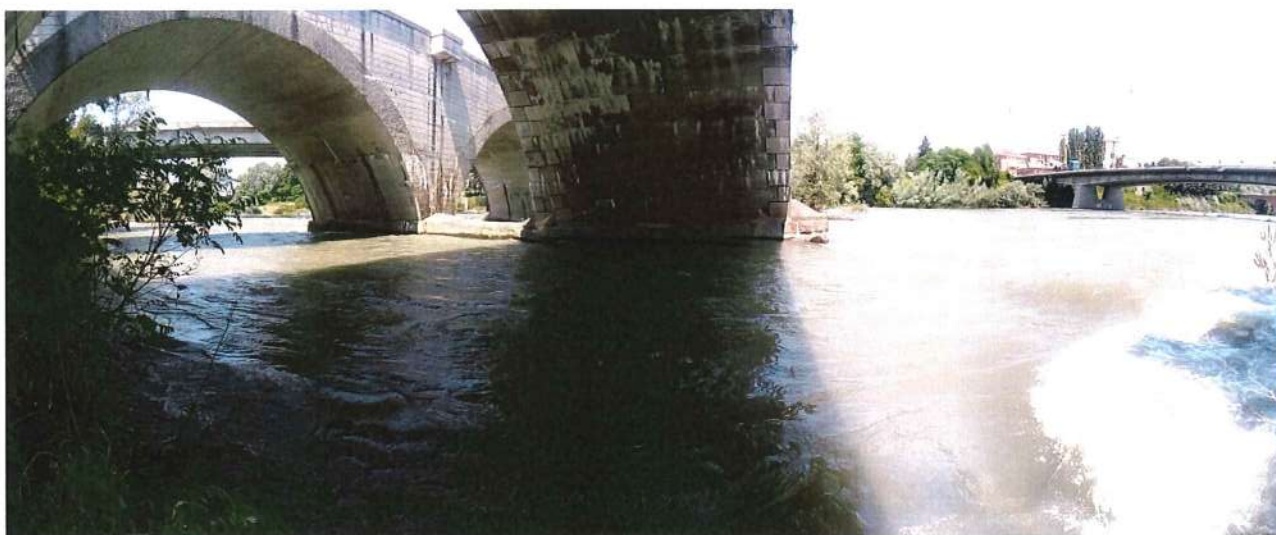
Stazione H

Il sito d'indagine è costituito da un tratto di fiume non completamente guadabile, in area urbana, della larghezza stimata di circa 120 m e profondità variabili tra 50 e 200 cm ed è posto circa 300 m a valle della confluenza del fiume Chisola e dello scarico delle acque della Centrale. Le caratteristiche del sito risultano costanti rispetto alle altre campagne, anche se risulta elevato l'apporto di sedimento sottile.

Precipitazioni e scioglimento hanno aumentato le portate, ma non hanno condizionato particolarmente l'habitat acquatico. Le acque risultano ossigenate (prossime al 90% di saturazione) e torbide. L'indice IBE calcolato pari a 10 ha evidenziato un ambiente in **classe di qualità I-II** (*ambiente non sensibilmente alterato*). Il numero di gruppi sistematici presenti è risultato buono (21), con persistente scarsità di quelli maggiormente sensibili alle alterazioni della qualità ambientale (soprattutto *Plecotteri*). La presenza più rilevante di *taxa* rispetto alle stazioni di monte, si può attribuire anche alla maggiore varietà granulometrica nel sito, in presenza di un flusso a carattere più tipicamente *lotico*. Le difficoltà di accesso in alveo e del conseguente campionamento, hanno consentito di procedere alla determinazione di un "IBE di sponda". La stazione H, pur ricevendo le immissioni del Torrente Chisola e del canale della Centrale, evidenzia alterazioni dell'ecosistema abbastanza contenute.

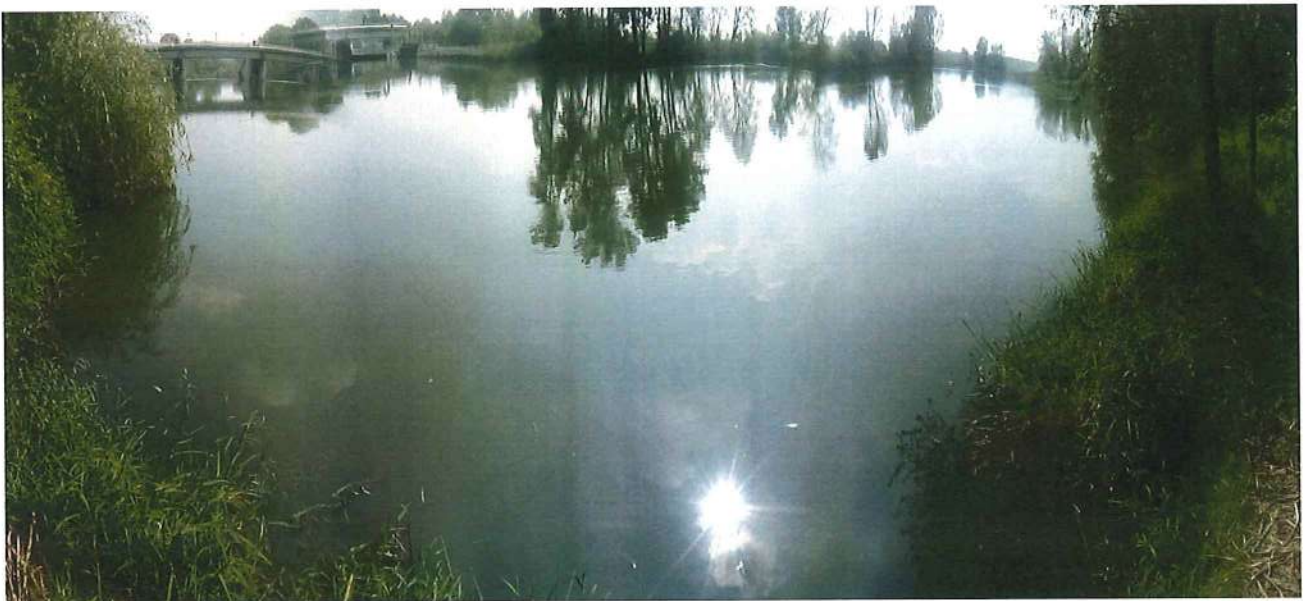
Stazione A

Le difficoltà di accesso in alveo e del conseguente campionamento, hanno consentito di procedere alla determinazione di un "IBE di sponda". Lo sbarramento a valle provoca un rallentamento ed un innalzamento del livello delle acque rispetto al corso naturale, definendo una *facies lentic*.

Nella stazione A si conferma una certa instabilità dell'ecosistema, costante nel tempo, che non sconfina in condizioni di criticità accentuate.

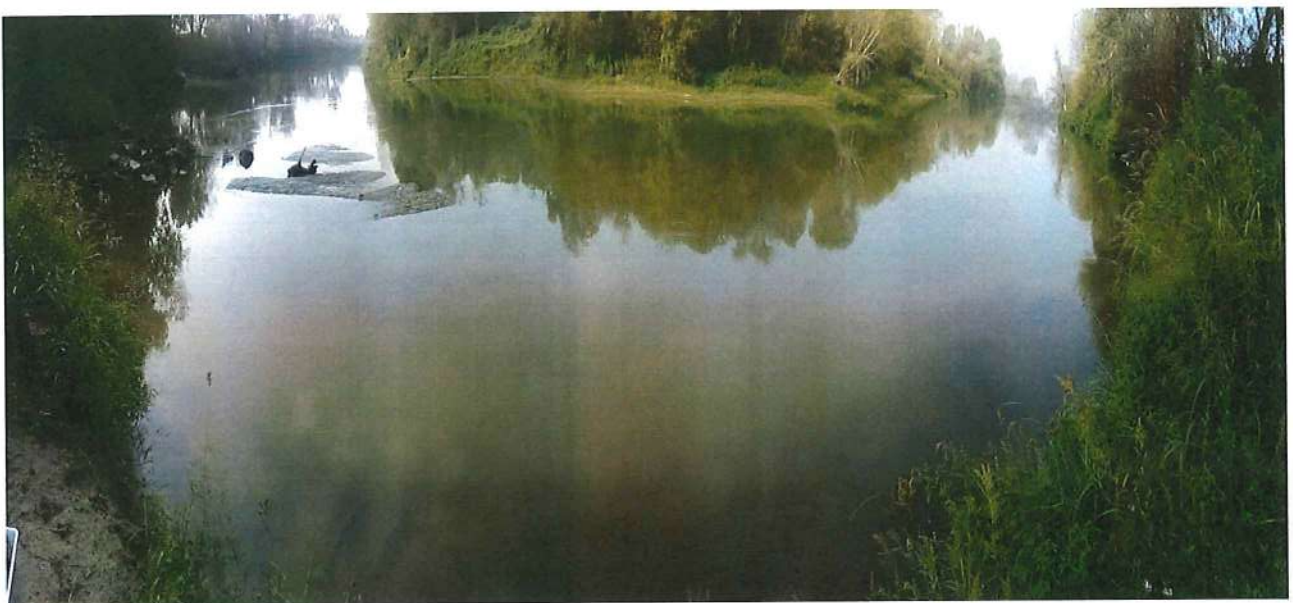
Stazione C

Le difficoltà di accesso in alveo e del conseguente campionamento, particolarmente elevate in questo sito e se possibile crescenti dopo le piene, hanno consentito di procedere alla determinazione di un "IBE di sponda". Eccezionalmente si è indagata la sponda destra.

Lo sbarramento a monte provoca una netta diminuzione del livello delle acque rispetto al corso naturale, anche se il popolamento *macrobenthonico* non pare risulterne significativamente condizionato. Nella stazione C si conferma una certa alterazione dell'ecosistema, accentuata nei periodi critici tipicamente post-estivi.

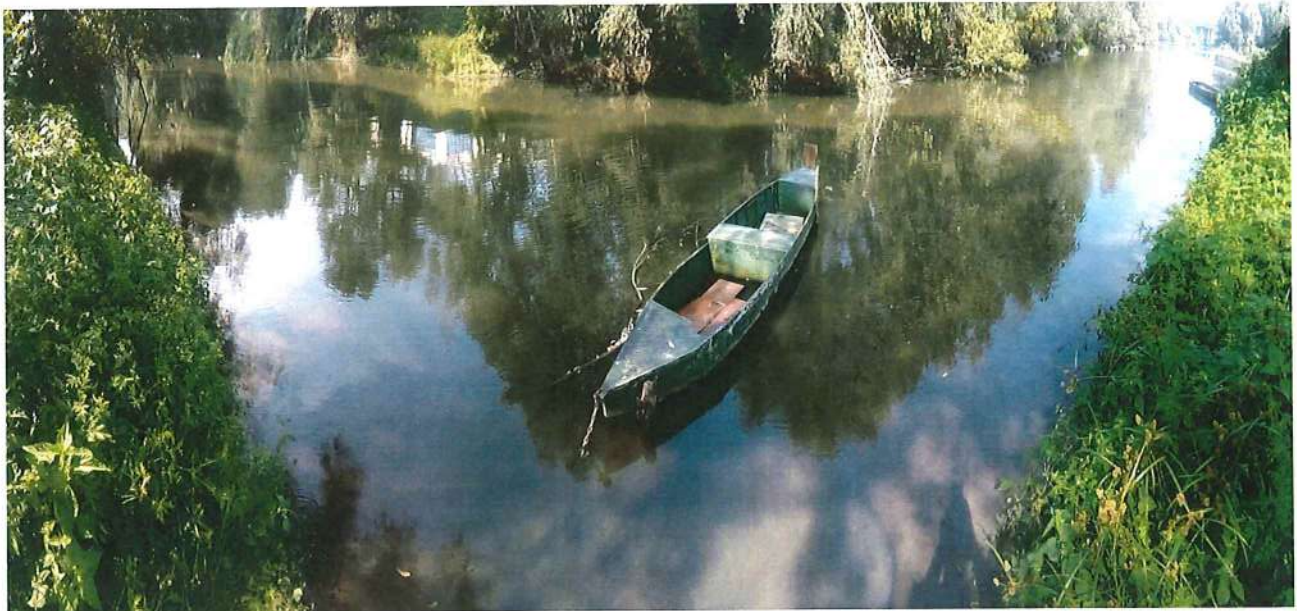
Stazione F

Il sito d'indagine è costituito da un tratto di fiume non completamente guadabile, della larghezza stimata di 20 m e profondità variabili tra 40 e 120 cm ed è posto circa 100 m a monte dell'immissione nel fiume Po. Le acque presentano ossigenazione prossime all' 80% e torbidità elevata. Le caratteristiche del sito risultano degradate rispetto alle altre stazioni, anche nel periodo primaverile. Le piene sporadiche hanno depositato ingenti quantitativi di limo sulle sponde inibendo la crescita della vegetazione spondale e riducendo la disponibilità di habitat per il *macrobenthos*. Le difficoltà di campionamento consentono di procedere al calcolo di un "IBE di sponda".

Il basso numero di gruppi sistematici presenti (7) è caratterizzato dalla presenza di soli gruppi particolarmente tolleranti.

L'ecosistema acquatico risulta complessivamente in condizioni di criticità, che si ripete nel tempo acuendosi alla fine della stagione estiva.

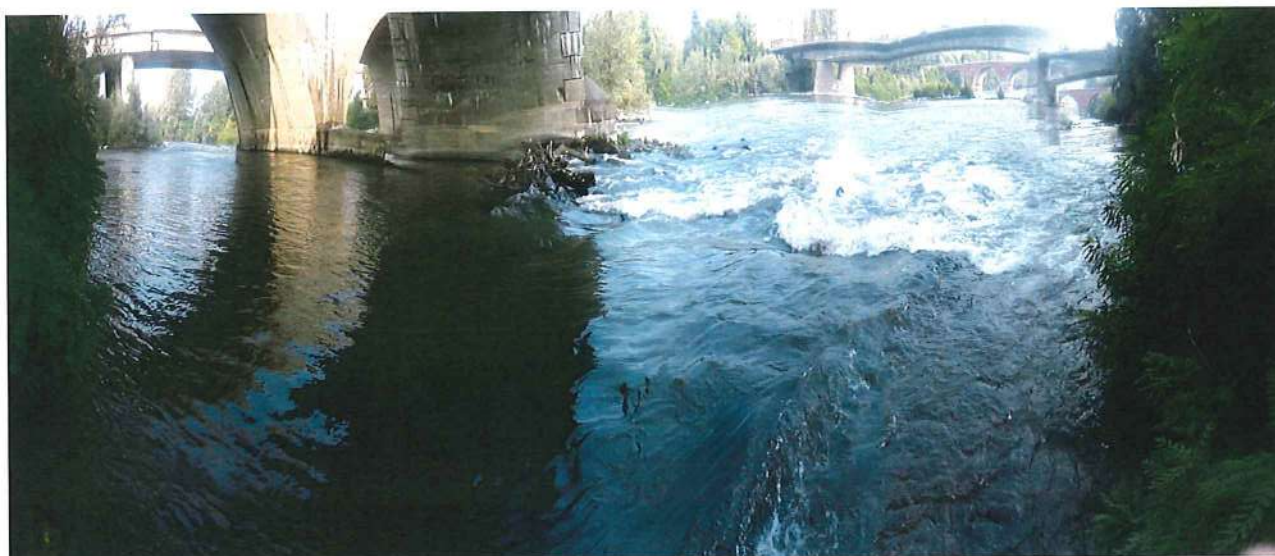
Stazione H

Precipitazioni ripetute, a monte, hanno consentito all'habitat acquatico di non subire alterazioni importanti rispetto all'inizio della stagione estiva. Le acque risultano ossigenate (prossime al 90% di saturazione) e non molto torbide. L'indice IBE calcolato pari a **9** ha evidenziato un ambiente in **classe di qualità II**, (*ambiente con segni di alterazione*).

Il numero di gruppi sistematici presenti è risultato buono (22), con persistente scarsità di quelli maggiormente sensibili alle alterazioni della qualità ambientale. La presenza più rilevante di *taxa* rispetto alle stazioni di monte, si può attribuire anche alla maggiore varietà granulometrica nel sito, in presenza di un flusso a carattere più tipicamente *lotico*. Le difficoltà di accesso in alveo e del conseguente campionamento, hanno consentito di procedere alla determinazione di un "IBE di sponda". La stazione H, pur ricevendo le immissioni del Torrente Chisola e del canale della Centrale, evidenzia alterazioni dell'ecosistema abbastanza contenute.

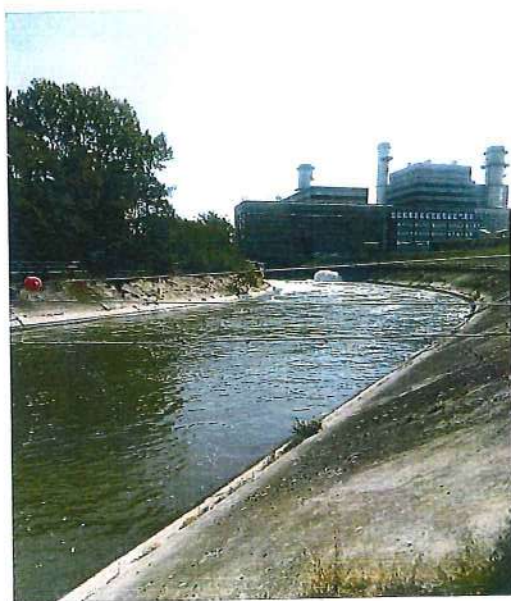
Canale a monte ed a valle della Centrale

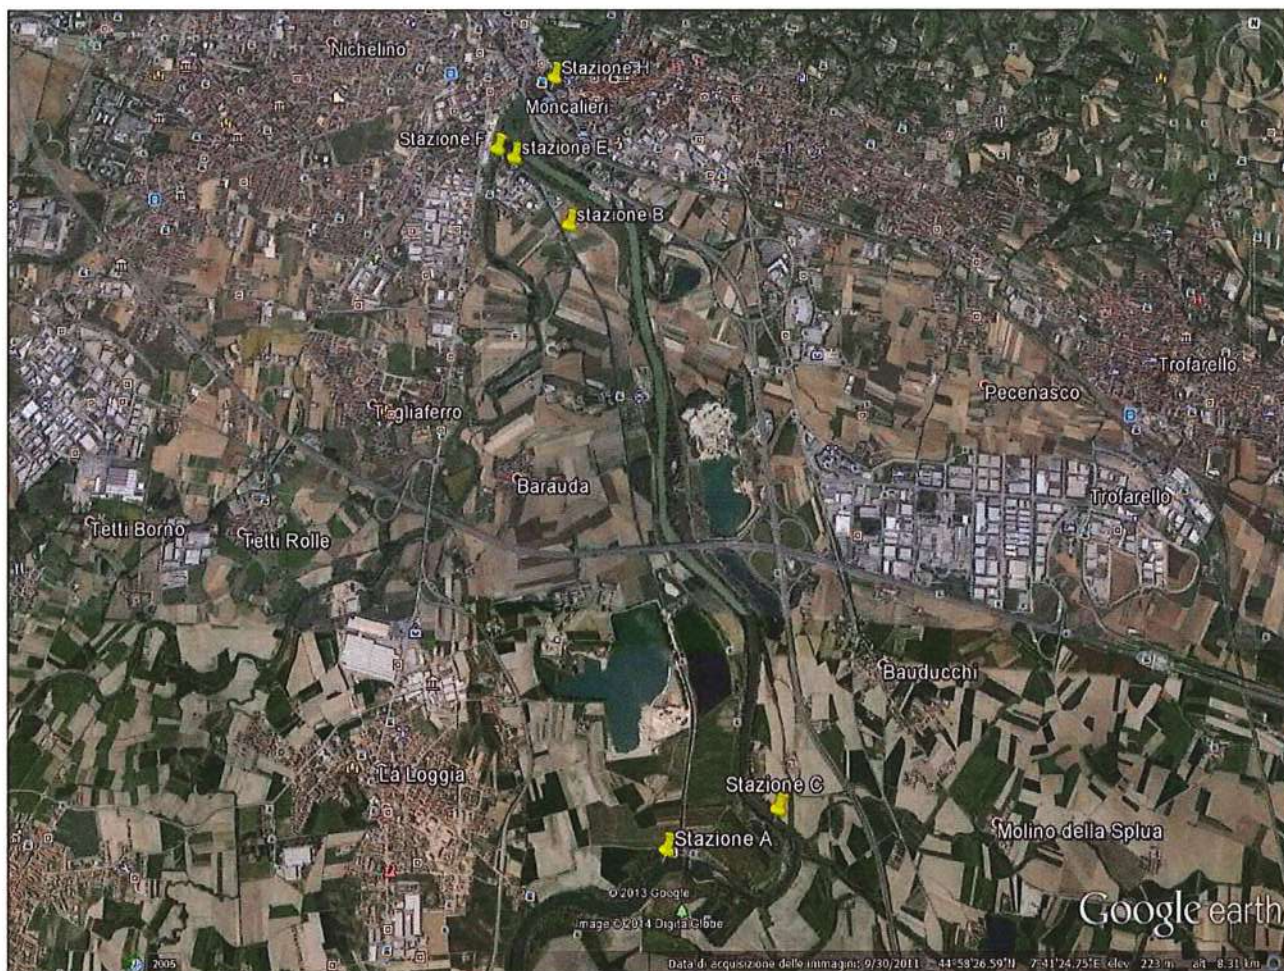
**Stazioni di monitoraggio acque e biota**

**Po a Moncalieri**

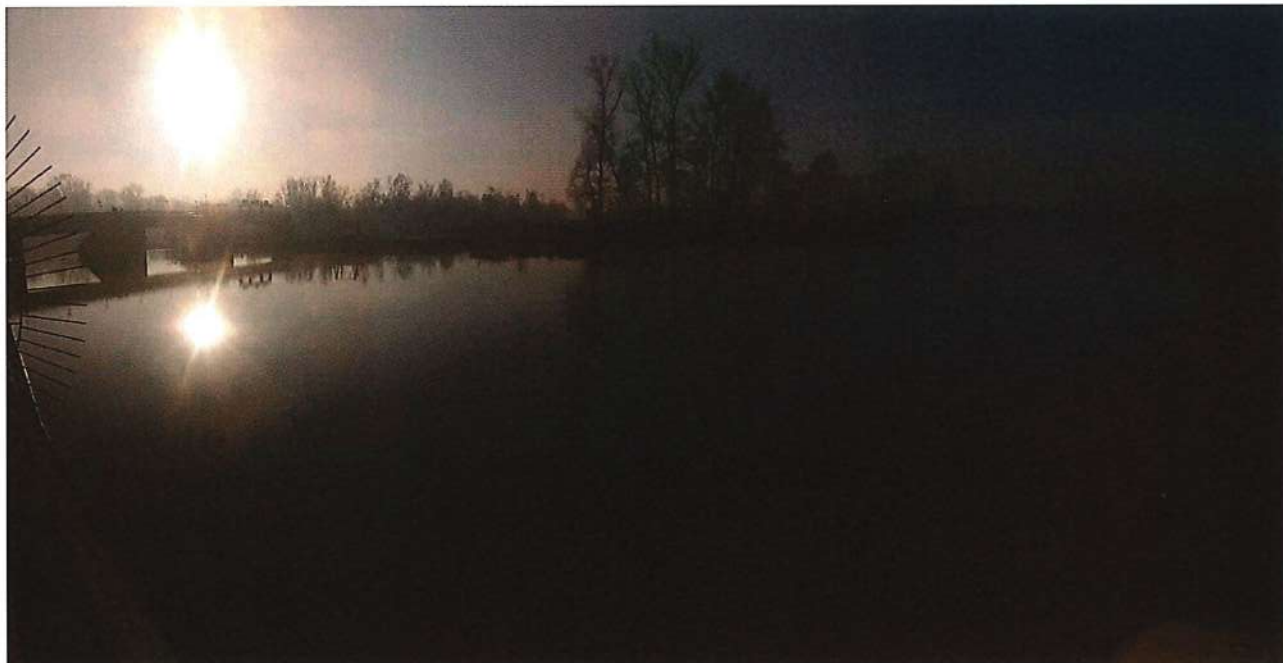
Stazione A

Le difficoltà di accesso in alveo e le limitazioni operative al campionamento, hanno consentito di procedere alla determinazione di un "IBE di sponda". Lo sbarramento a valle provoca un rallentamento ed un innalzamento del livello delle acque rispetto al corso naturale, definendo una *facies lentic*.

Nella stazione A si conferma una certa instabilità dell'ecosistema, costante nel tempo e favorita dalla stagione, che non sconfinava in condizioni di criticità.

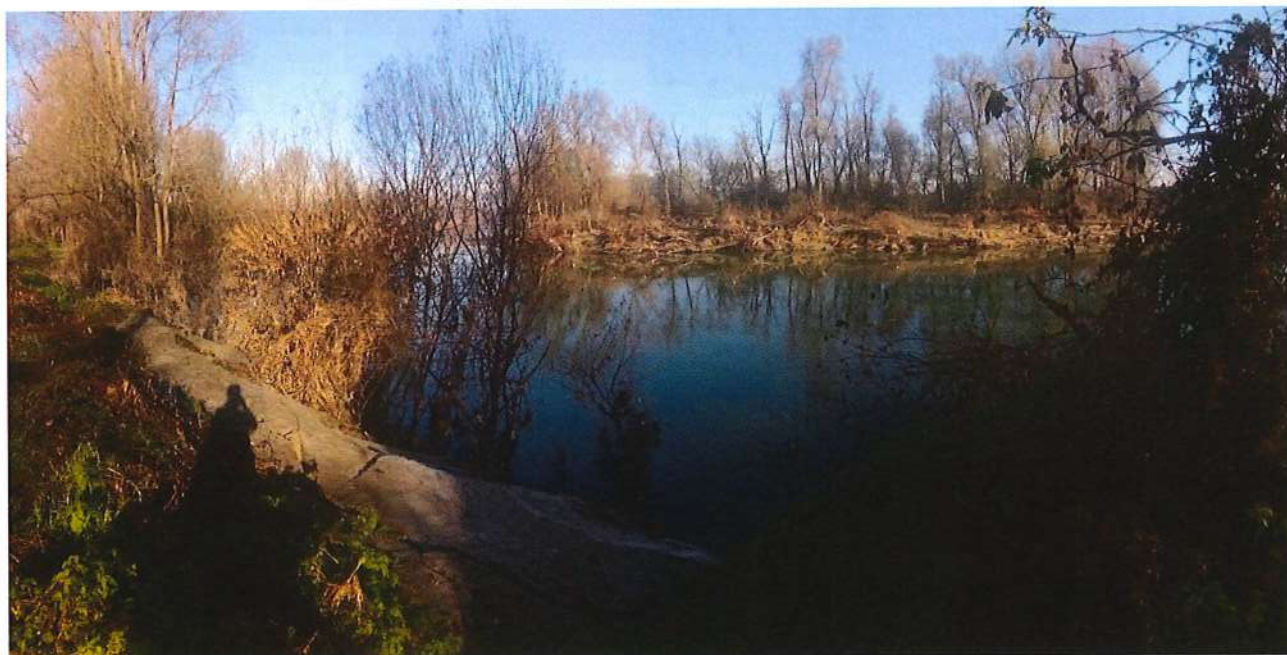
Stazione C

Il sito d'indagine è costituito da un tratto di fiume non guadabile, della larghezza stimata di circa 100 m e profondità variabili tra 500 e 200 cm ed è posto circa 500 m a valle della diga di derivazione del canale. Le caratteristiche del sito risultano complessivamente costanti rispetto alle altre campagne. Precipitazioni abbondanti, con piena rilevante, poi rientrata, alternanza freddo e caldo irregolari, hanno condizionato l'habitat acquatico, lasciandolo in condizioni di morbida. Le acque risultano ossigenate (prossime al 90% di saturazione) e limpide; le sponde modificate. L'indice IBE calcolato pari a 7 ha evidenziato un ambiente in **classe di qualità III**, (*ambiente alterato*), paragonabile alla stazione di monte. Il numero di gruppi sistematici presenti è risultato limitato per la stagione (14), e con scarsità di quelli sensibili alle alterazioni della qualità ambientale (*Plecotteri*, *Tricotteri* ed *Efemerotteri*). Le difficoltà di accesso in alveo e del conseguente campionamento, particolarmente elevate in questo sito e se possibile crescenti dopo le piene, hanno consentito di procedere alla determinazione di un "IBE di sponda".

Lo sbarramento a monte provoca una riduzione del livello delle acque rispetto al corso naturale, anche se il popolamento *macrobenthonico* non pare risultrarne significativamente condizionato. Nella stazione C si conferma una certa alterazione dell'ecosistema, costante nel tempo e favorita dalla stagione, che non sconfinava in condizioni di criticità.

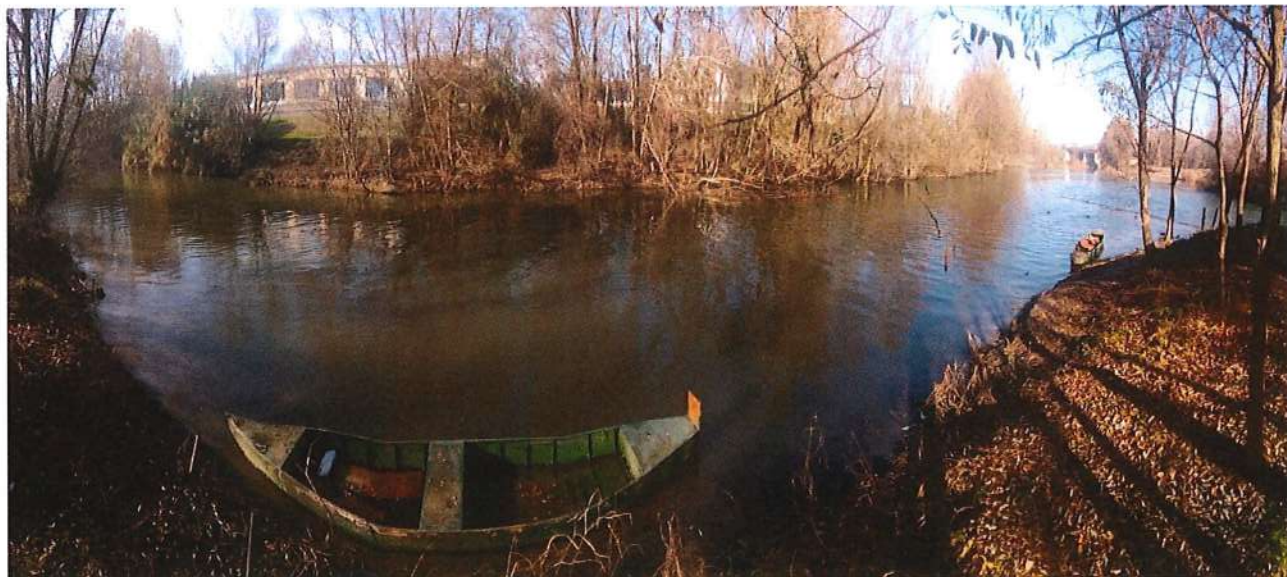
Stazione F

Il sito d'indagine è costituito da un tratto di fiume non completamente guadabile, della larghezza stimata di 50 m e profondità variabili tra 50 e 150 cm ed è posto circa 100 m a monte dell'immissione nel fiume Po. Le acque presentano ossigenazione prossime all' 80% e torbidità contenuta. Le caratteristiche del sito risultano degradate rispetto alle altre stazioni.

Il basso numero di gruppi sistematici presenti (8) è caratterizzato dalla presenza di soli gruppi ecologicamente tolleranti.

L'ecosistema acquatico risulta complessivamente in condizioni di criticità, che si ripete nel tempo , anche durante stagioni più favorevoli quale l'autunno.

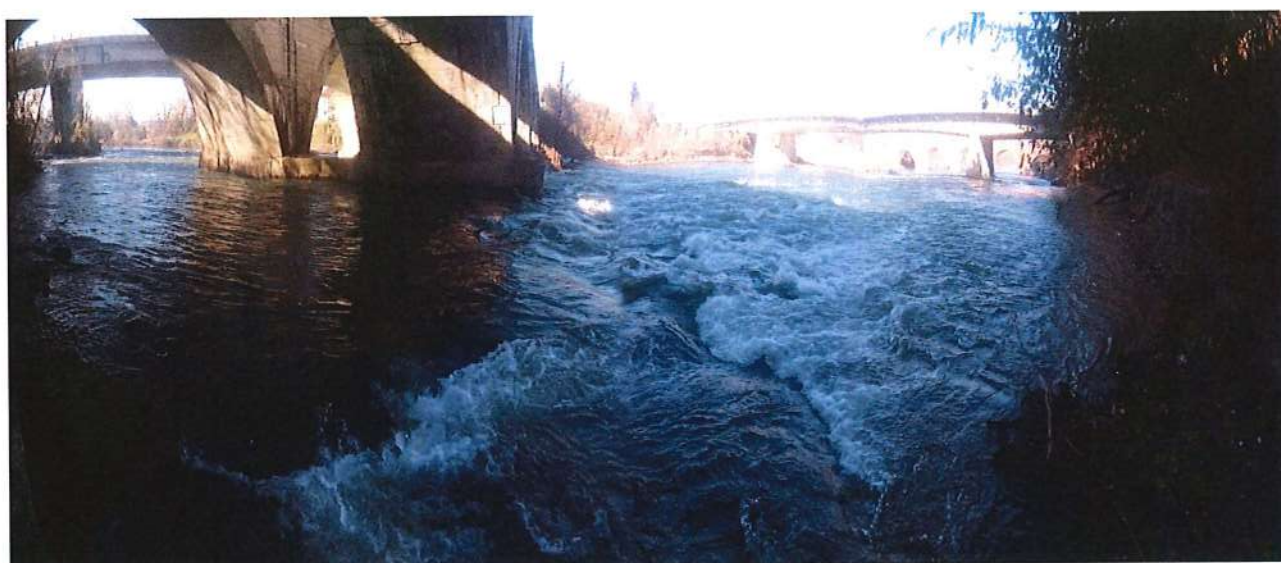
Stazione H

Il sito d'indagine è costituito da un tratto di fiume non completamente guadabile, in area urbana, della larghezza stimata di circa 120 m e profondità variabili tra 50 e 200 cm ed è posto circa 300 m a valle della confluenza del fiume Chisola e dello scarico delle acque della Centrale. Le caratteristiche del sito risultano costanti rispetto alle altre campagne, anche se risulta elevato l'apporto di sedimento sottile.

Precipitazioni abbondanti, con piena rilevante, poi rientrata, alternanza freddo e caldo irregolari, hanno condizionato l'habitat acquatico, lasciandolo in condizioni di morbidità, ma non hanno condizionato particolarmente il popolamento. Le acque risultano ossigenate (prossime al 90% di saturazione) e limpide. L'indice IBE calcolato pari a 9 ha evidenziato un ambiente in **classe di qualità II** (*ambiente non sensibilmente alterato*). Il numero di gruppi sistematici presenti è risultato discreto (17), con persistente scarsità di quelli maggiormente sensibili alle alterazioni della qualità ambientale (soprattutto *Plecotteri*). La presenza più rilevante di *taxa* rispetto alle stazioni di monte, si può attribuire anche alla maggiore varietà granulometrica nel sito, in presenza di un flusso a carattere più tipicamente *lotico*. Le difficoltà di accesso in alveo e del conseguente campionamento, hanno consentito di procedere alla determinazione di un "IBE di sponda". La stazione H, pur ricevendo le immissioni del Torrente Chisola e del canale della Centrale, evidenzia alterazioni dell'ecosistema abbastanza contenute, anche in questa stagione.
