Rapporto Conclusivo d'Ispezione Ordinaria

Sorgenia Power S.p.A. **Centrale Bertinico – Turano Lodigiano**

Autorizzazione Ministeriale n. DVA-DEC-2011-0000300 del 07/06/2011

Visita in loco effettuata dal 11/03/2019 al 13/03/2019

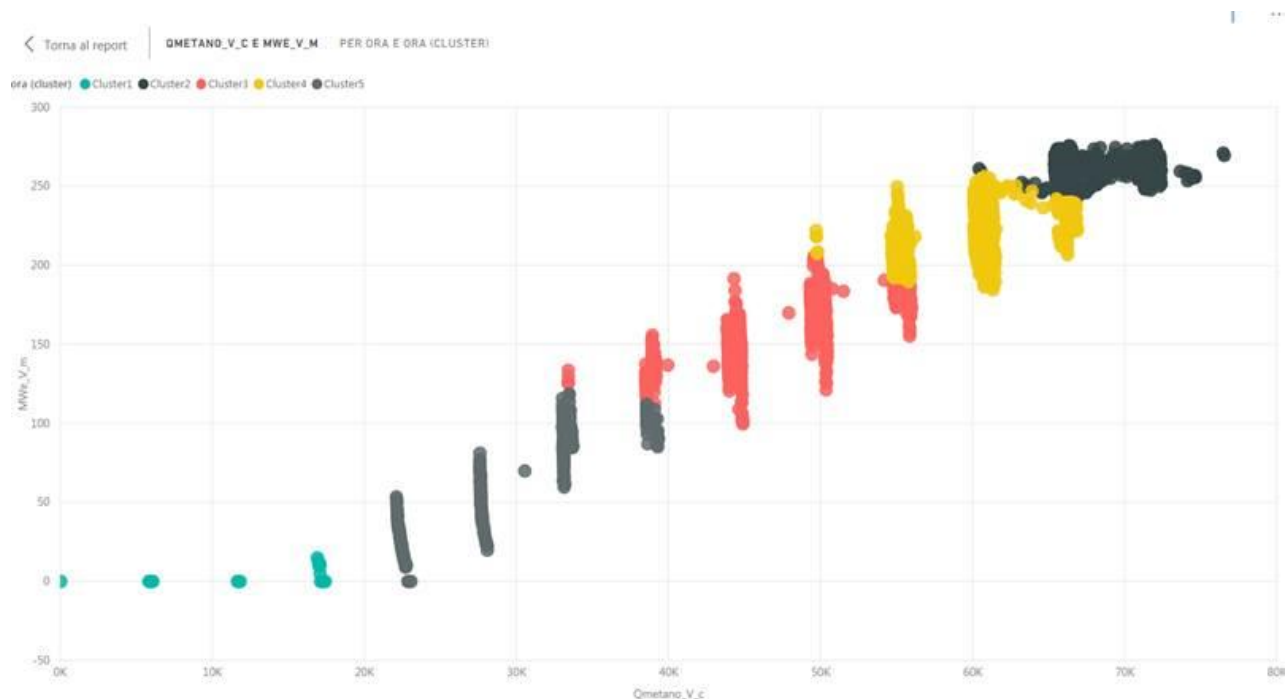
In riferimento al sistema di monitoraggio AEDOS delle emissioni in atmosfera gestito da ARPA Lombardia, il GI chiede informazioni circa l'andamento del grafico che correla la potenza prodotta con il consumo di gas naturale in ingresso alla turbina, in quanto appare discontinuo (sono stati analizzati i dati istantanei del 11/02/2019 relativi al TG1).

Figura 1 – Grafico di correlazione potenza prodotta/consumo di gas con frequenza di rilevamento 5 secondi

A riguardo, il Gestore spiega che tale andamento potrebbe essere dovuto alla frequenza di acquisizione del dato della portata del gas naturale, calibrato su un tempo di acquisizione di 5 secondi. Si è perciò mediato alla frequenza del minuto ottenendo un risultato più uniforme:

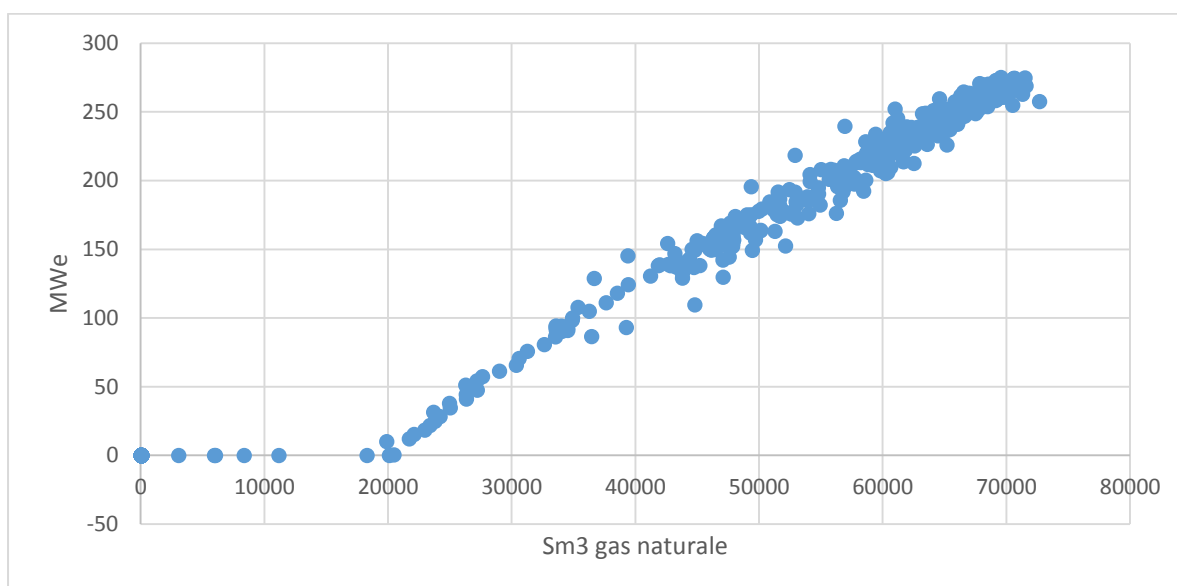
Figura 2 – Grafico di correlazione potenza prodotta/consumo di gas con frequenza di rilevamento mediata su 1 minuto

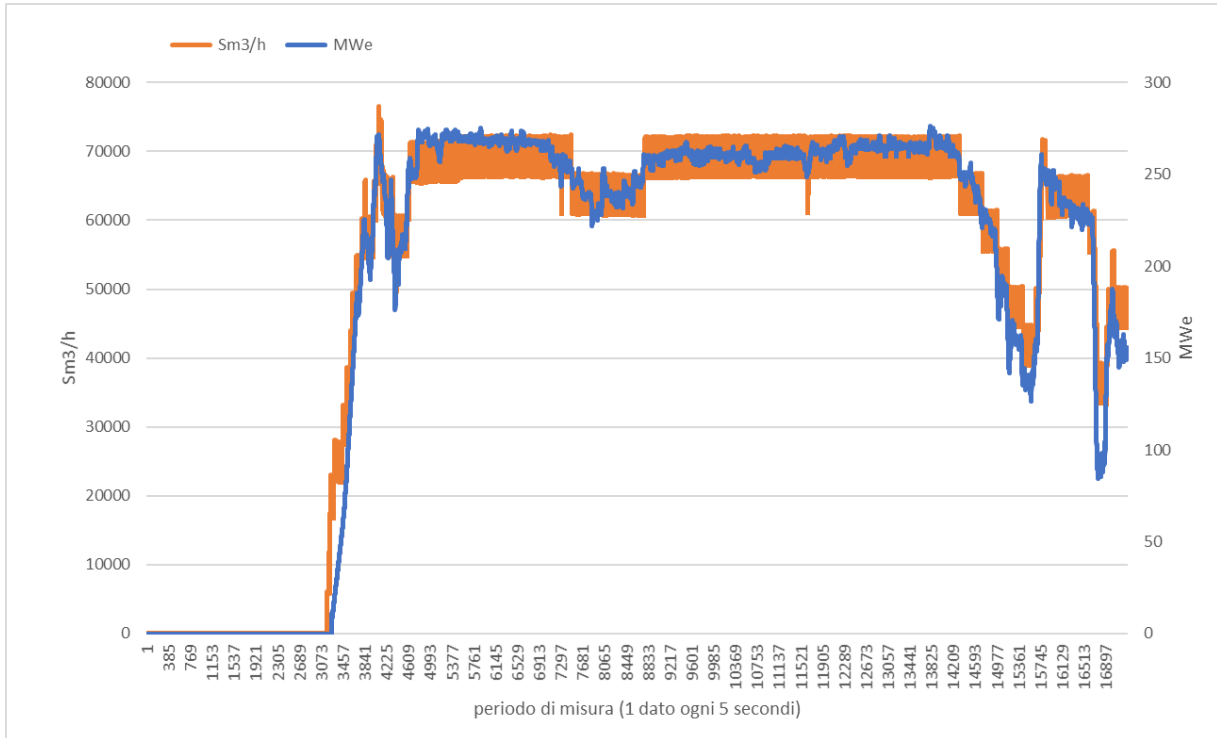
A supporto di tale ipotesi si è analizzato il grafico di correlazione tra la potenza prodotta (MWe) e la portata di metano (Sm³/h), alla frequenza di 5 secondi, generato dal misuratore di portata, riportata nella seguente figura 3. Si nota come la linea di andamento della portata metano sia affetta da un'oscillazione rilevante (dovuta presumibilmente alla sensibilità dello strumento) che scompare mediando alla frequenza ad 1 minuto (vedi figura 4 sottostante):

Figura 3 - Grafico delle misure di potenza prodotta (MWe) e portata metano (Sm³/h) a frequenza di 5 secondi

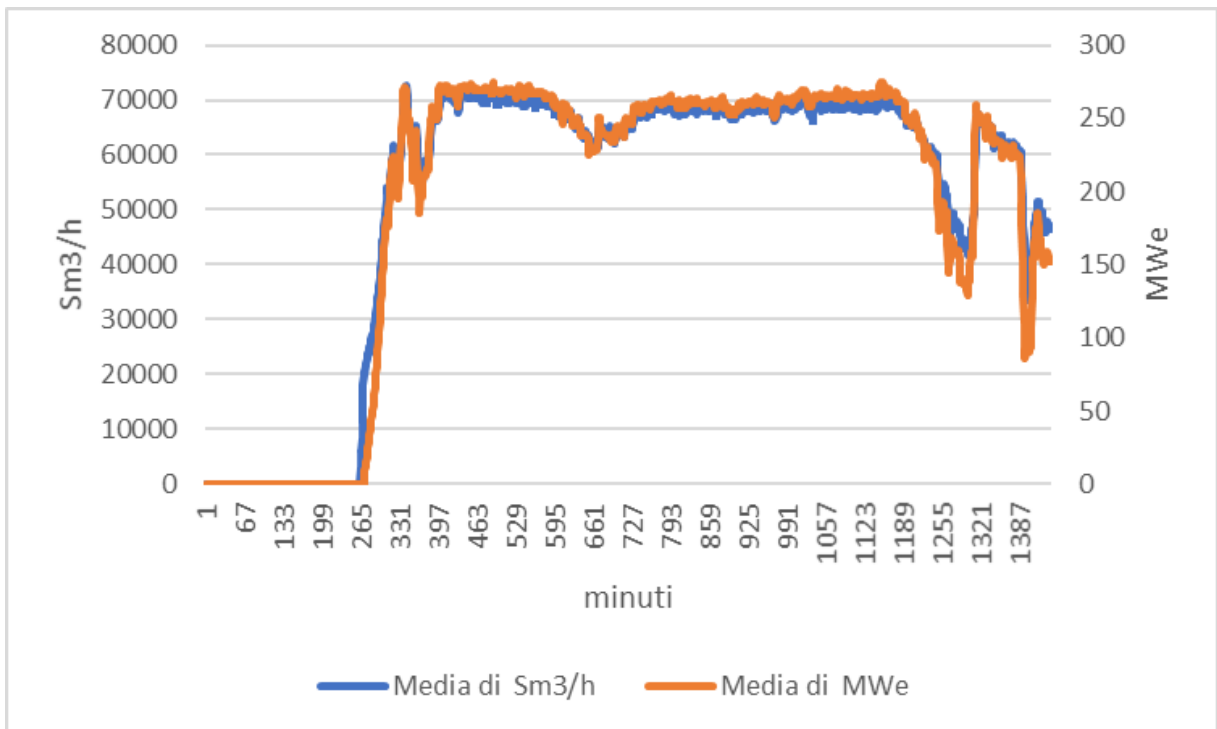
Figura 4 - Grafico delle misure di potenza prodotta (MWe) e portata metano (Sm³/h) mediate a frequenza di 1 minuto

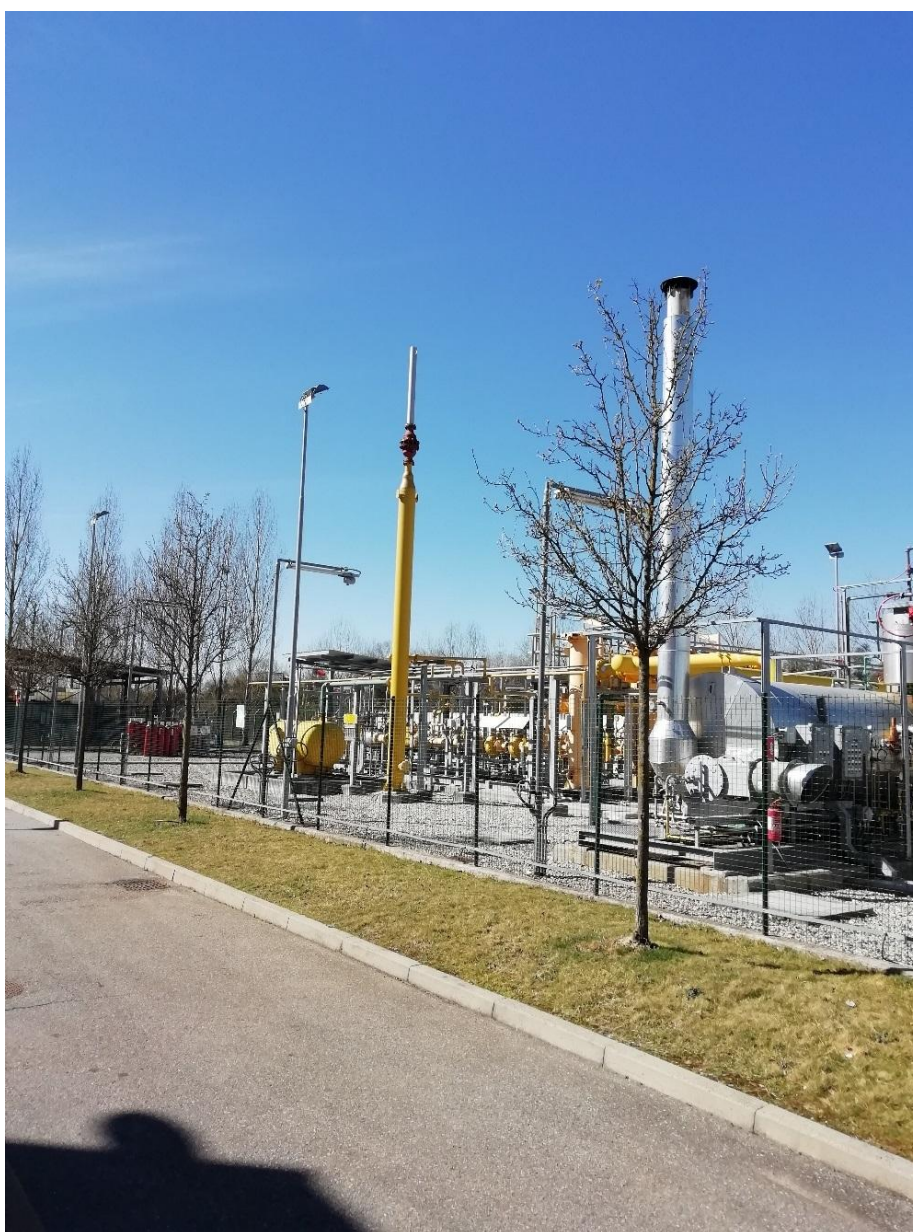
Il contributo delle emissioni fuggitive è accompagnato nella relazione annuale dalla stima del quantitativo di gas naturale rilasciato in atmosfera durante le manutenzioni; a questo riguardo durante il sopralluogo alle tre caldaie di preriscaldamento del gas il GI ha chiesto informazioni in merito alle due "candele fredde" presenti nell'area; il Gestore ha spiegato che tali impianti vengono messi in funzione in caso di blocco o malfunzionamento dell'impianto, scaricando all'esterno il gas naturale.

Figura 5 – Candela a freddo

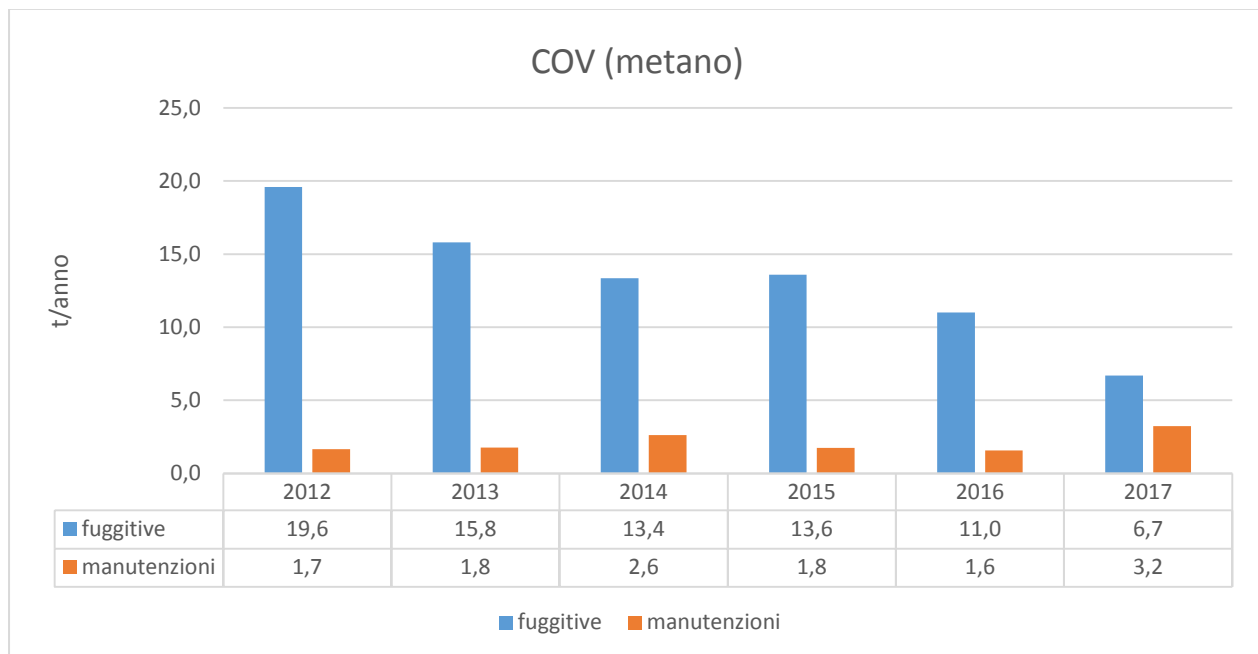
Nel grafico seguente è riportato l'andamento del quantitativo di gas rilasciato in atmosfera a causa delle perdite negli impianti (emissioni fuggitive) e dagli impianti di rilascio controllato (candele a freddo) dovuto a messa in sicurezza / manutenzione degli impianti, si nota come le emissioni fuggitive tenute sotto controllo mediante LDAR sono in costante diminuzione mentre le emissioni dovute alle manutenzioni sono sostanzialmente costanti fatto salvo un incremento nel 2017.

Figura 6 – Grafico riportante i livelli emissivi in ton/anno in seguito a manutenzione o dovute ad emissioni fuggitive

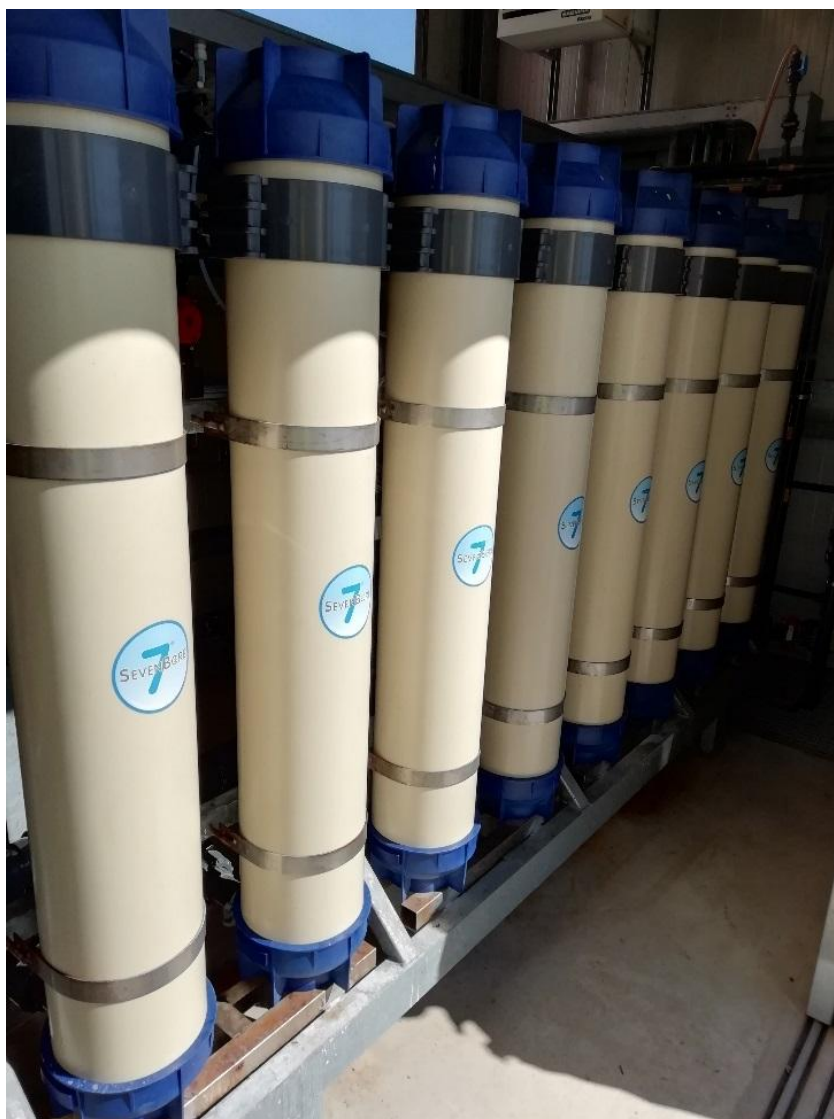
I dati di progetto della seconda sezione "UF" sono essenzialmente gli stessi della prima sezione "UF": stessa tipologia delle membrane, stesso numero, stesso sistema di pompaggio sia in alimento sia in contro lavaggio, collegamenti con linee di lavaggio identici, valvole automatiche e strumentazione varia duplicata.

Figura 7 – Dettaglio impianto di ultrafiltrazione

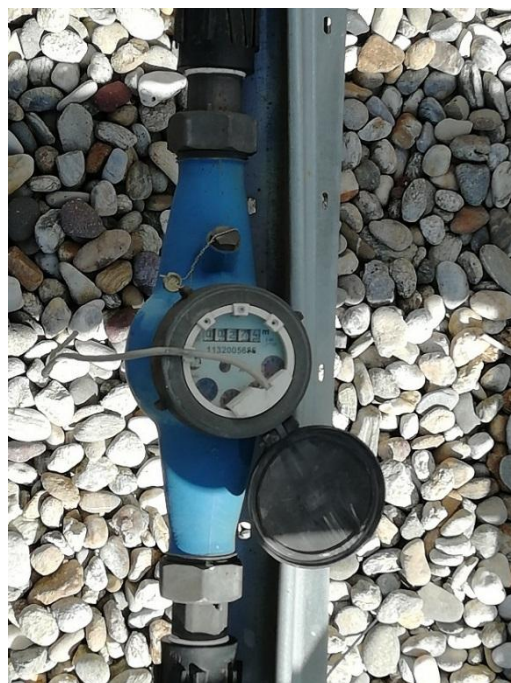
Figura 9 – Contatore scarico SF3

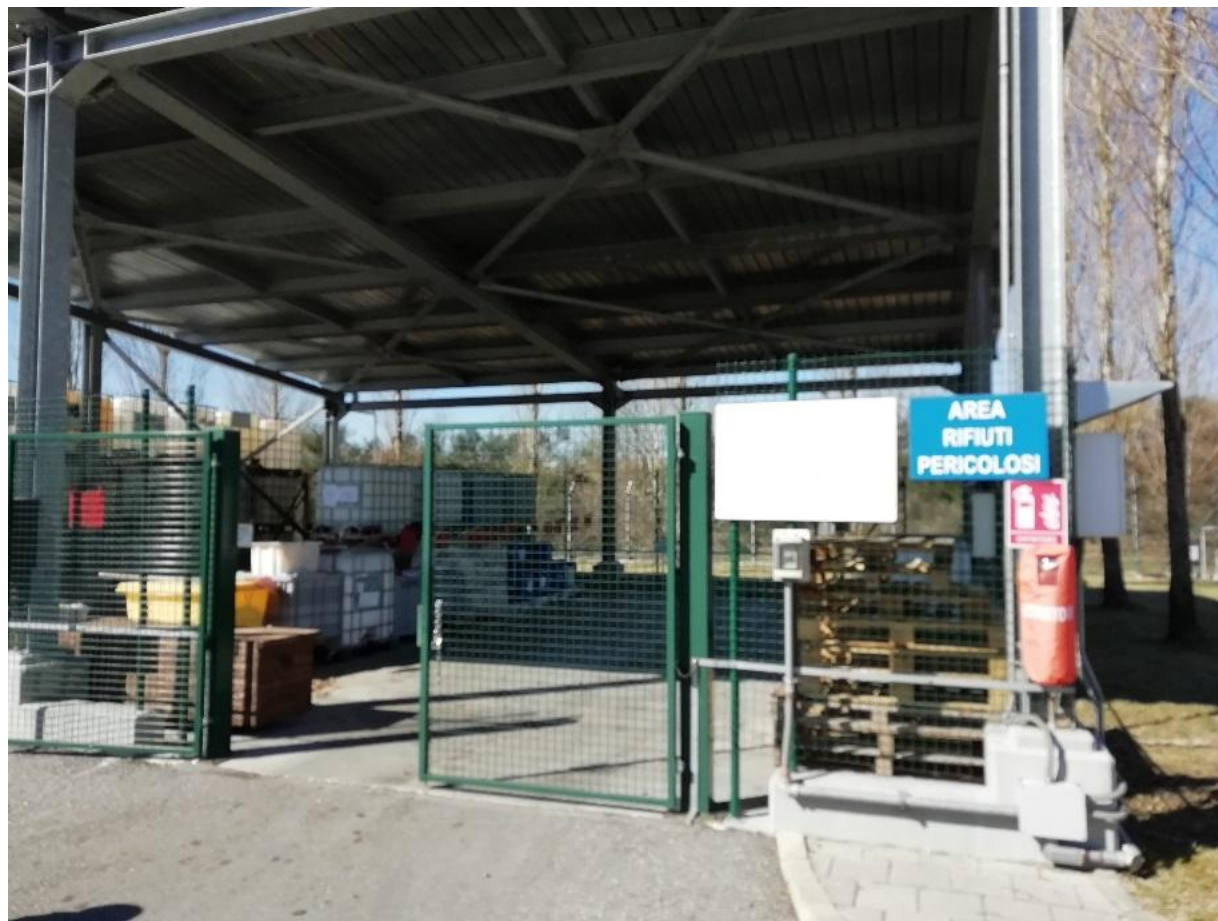
Figura 12 – Area di stoccaggio rifiuti pericolosi

Ai fini di una più efficiente gestione dei passaggi di produzione e smaltimento del rifiuto all'interno dell'azienda, il GI indica al Gestore di mettere in pratica la seguente condizione: stabilire dei requisiti per la qualifica dell'operatore che effettua il campionamento specificando le relative norme tecniche di riferimento.
