## **REALIZZAZIONE DELLA RETE IRRIGUA DEL DISTRETTO DI SINIS SUD (AREA A RISCHIO SALINIZZAZIONE)**

### **INDAGINE SULLA SALINITA' DELLA FALDA**

### **INDAGINE SULLA SALINITÀ DELLA FALDA.**

**Elab. R. 02**

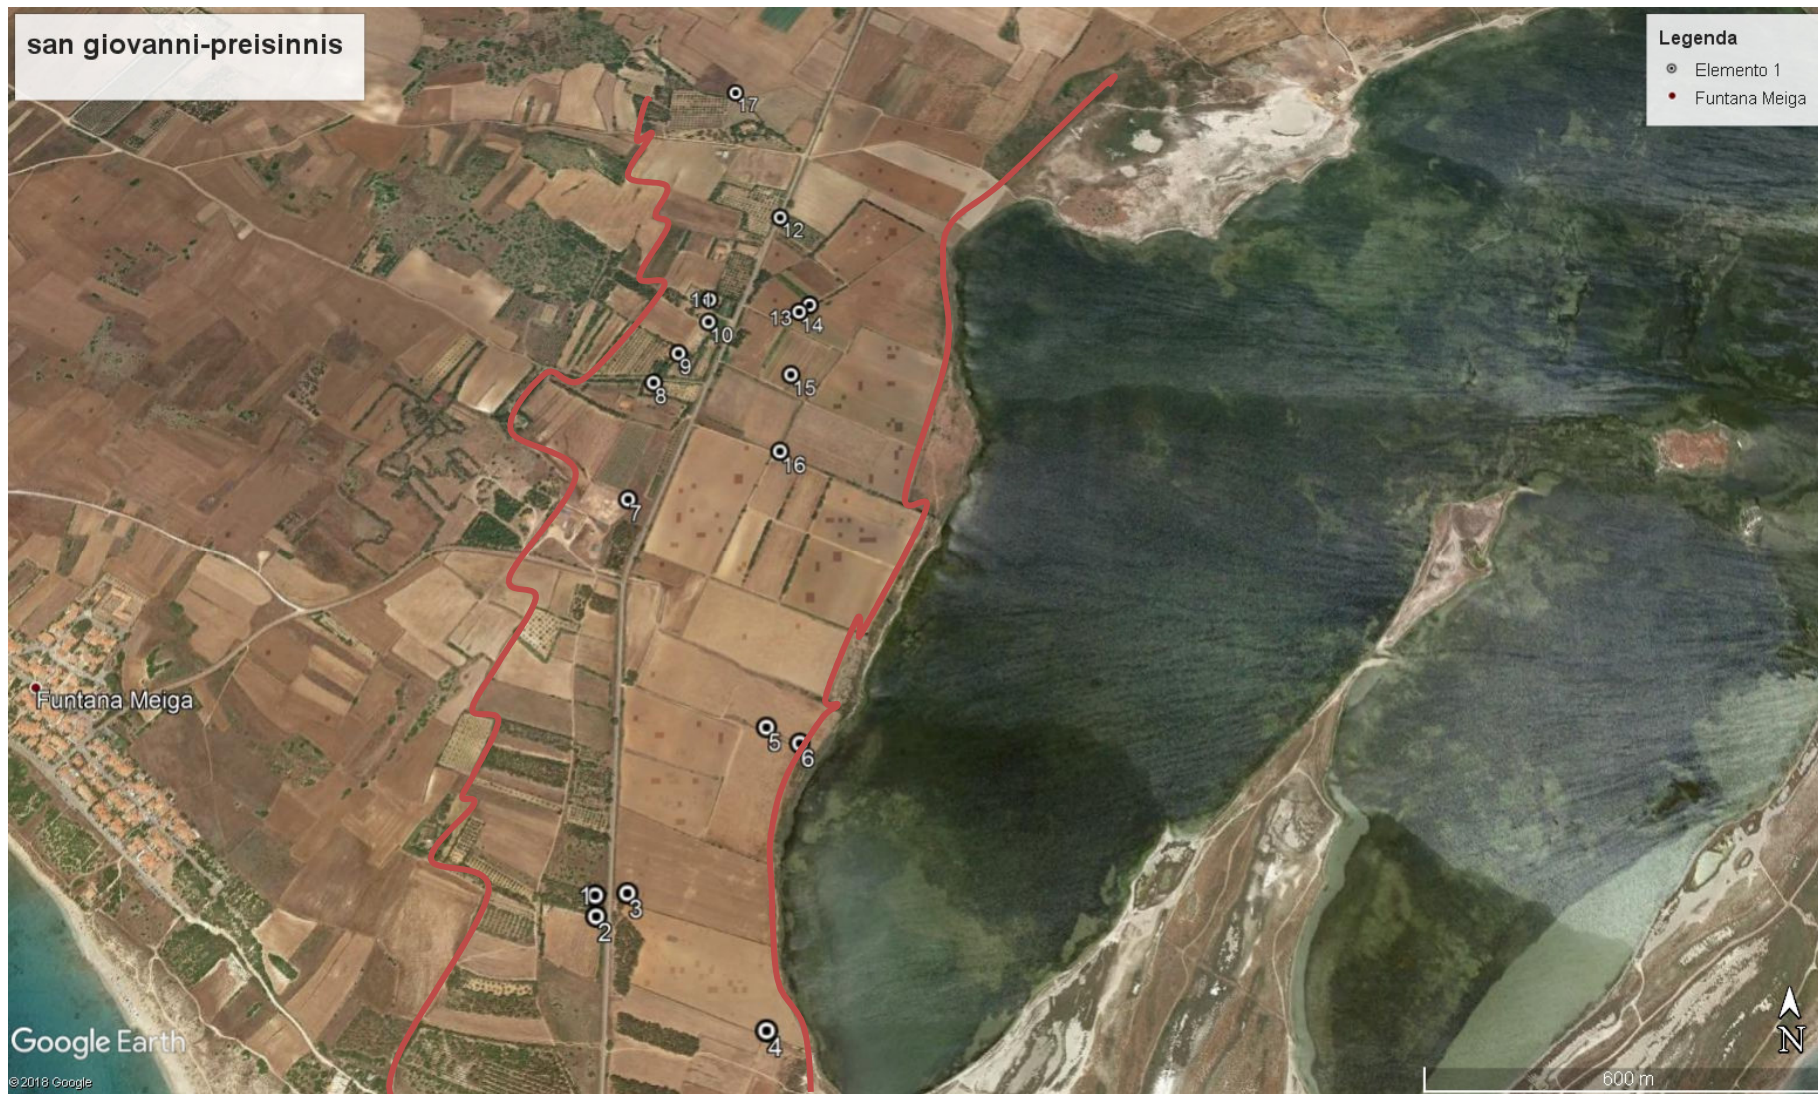
## AREA DI SAN GIOVANNI –PREISINNIS

Questa zona presenta grossi problemi, specialmente nella zona a destra della provinciale per San Giovanni, verso lo stagno. Il substrato è sempre rappresentato dalle arenarie eoliche, cui si alternano lembi di panchina e paleosuoli. La salinità è sempre molto elevata dati i prelievi per la presenza di numerose carciofaie.

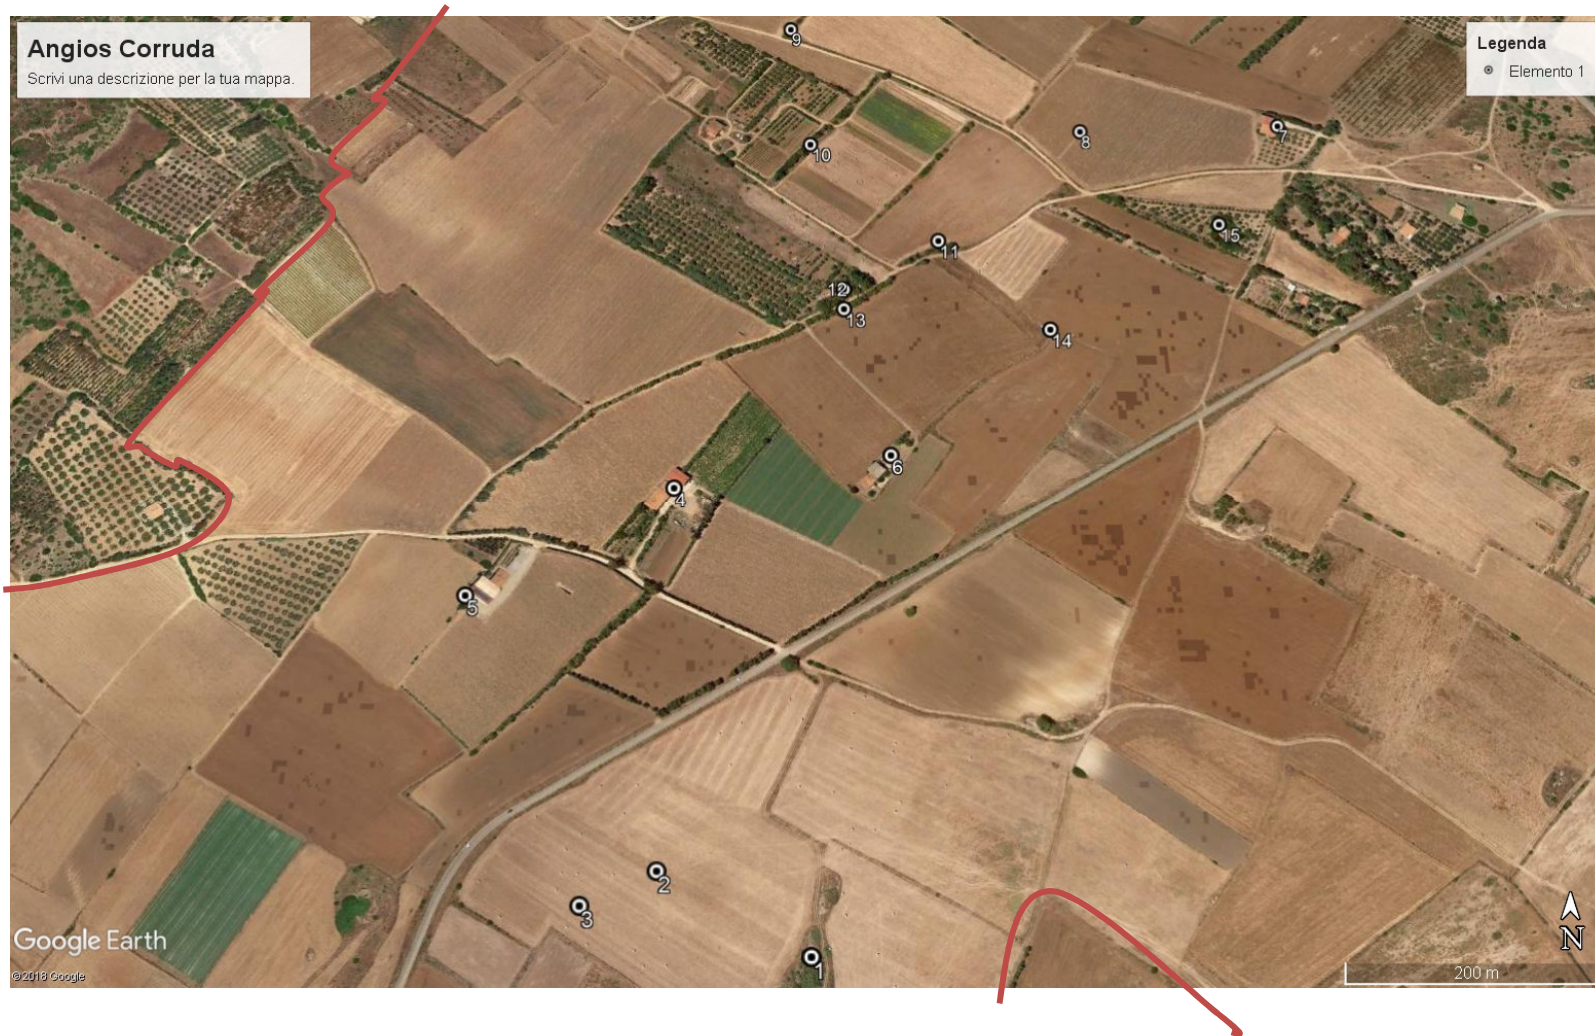
## AREA DI ANGIOS CORRUDA

Le acque di questa zona presentano sempre una elevata salinità, anche se inferiore rispetto alla precedente. Questo fatto è dovuto alla presenza in profondità di un substrato in parte vulcanico, rinvenuto in alcune trivellazioni, nel minore prelievo e nella presenza di alcuni pozzi trivellati.

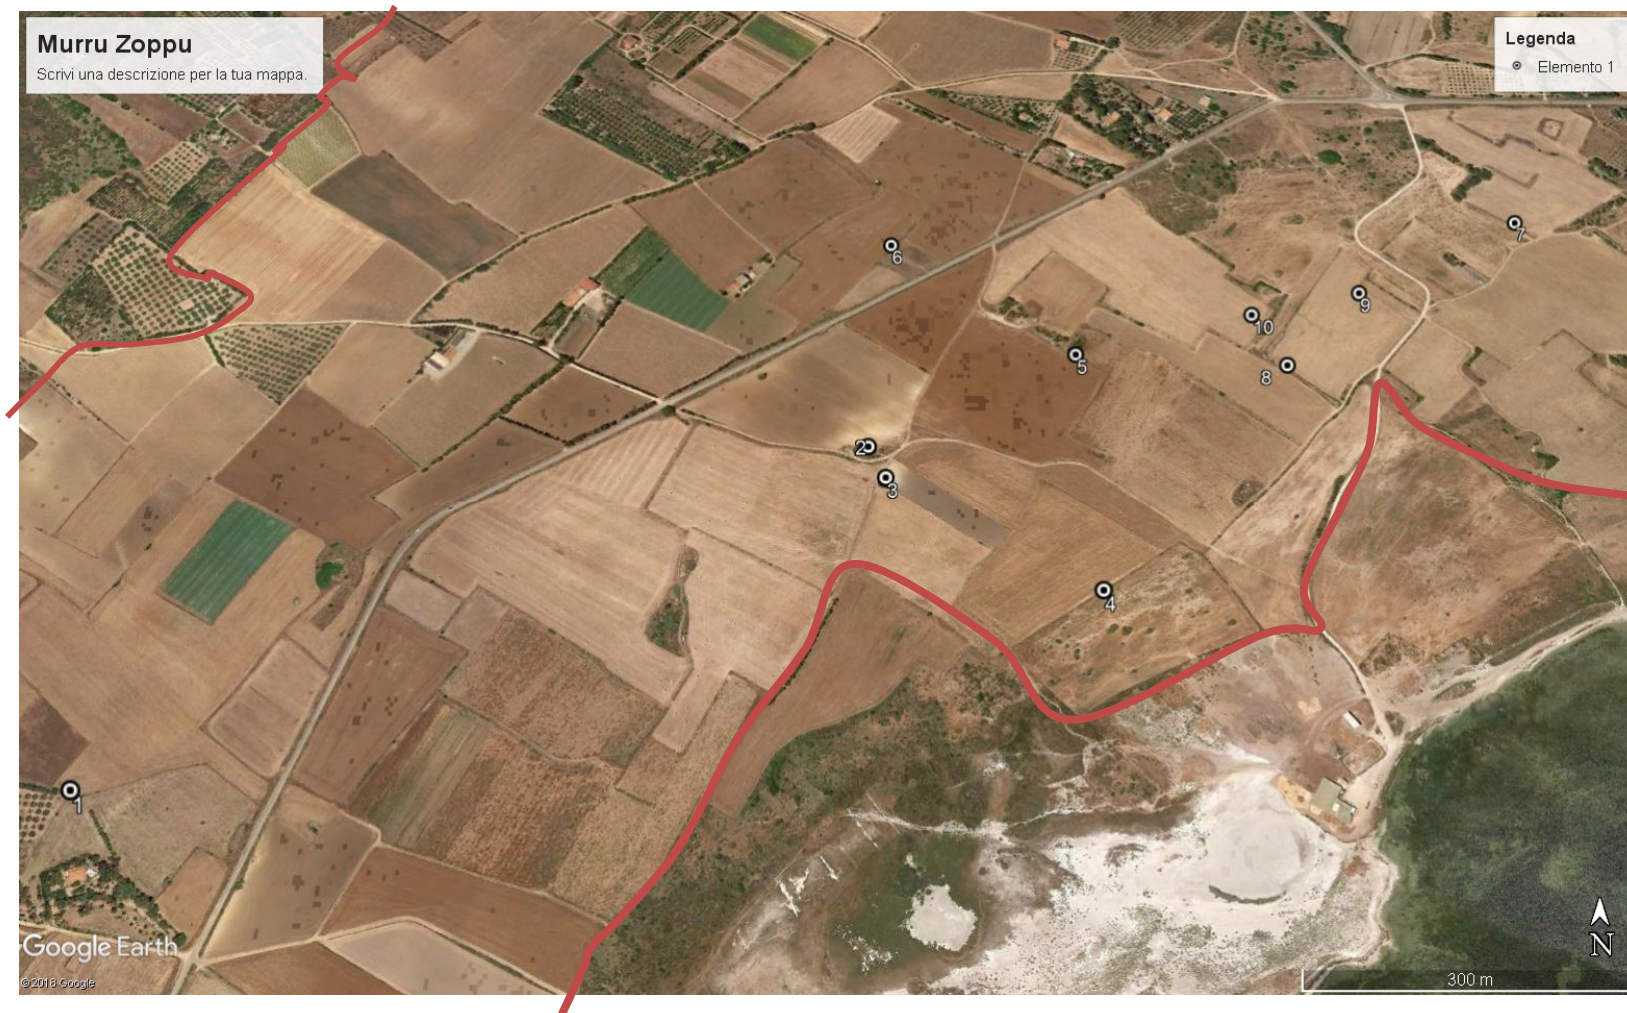
## AREA DI MURRU ZOPPU

L'area presenta salinità elevata dovuta sia alla vicinanza con lo stagno di Cabras, sia al substrato di arenarie eoliche in superficie e dei calcari laminati in profondità. Spicca per la “bassa” salinità il pozzo nuragico di Murru Zoppu e la situazione del pozzo scavato. La salinità dipende quasi esclusivamente dal forte prelievo, e infatti è più bassa nei pozzi non utilizzati.

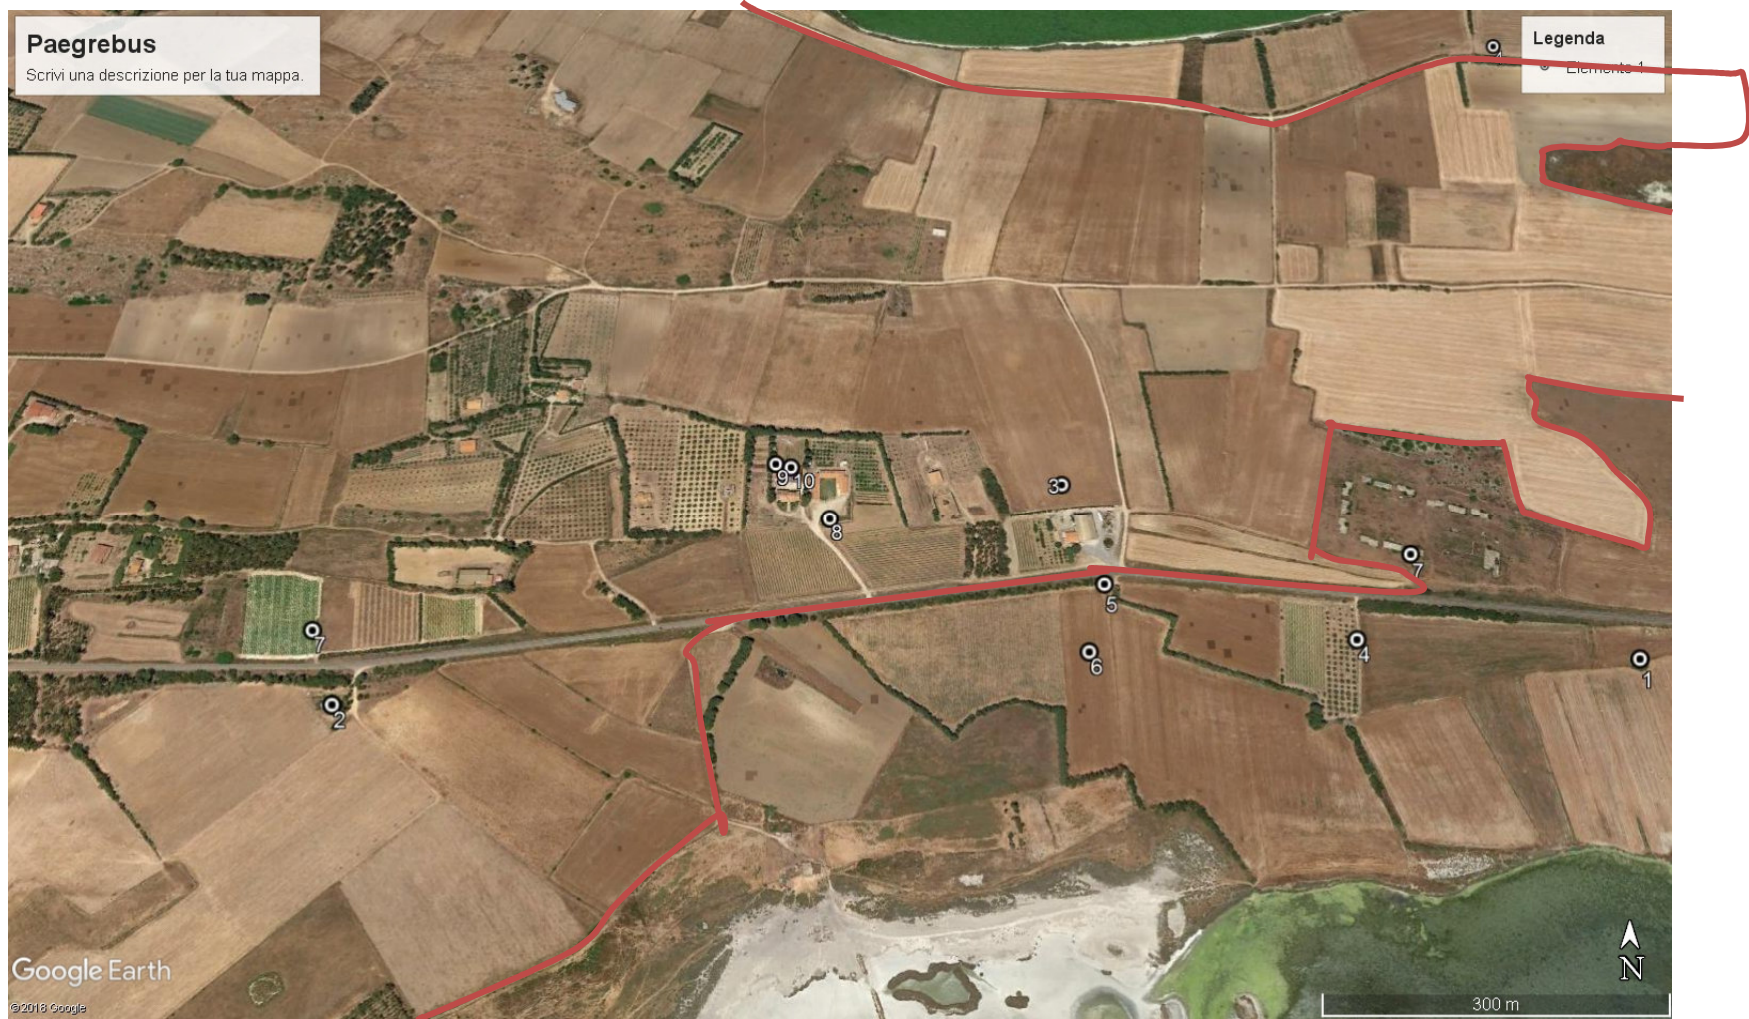
## AREA DI PAEGREBUS

Presenta salinità molto elevata probabilmente a causa del substrato di arenarie eoliche e di calcari laminati del Sinis. Non ha spiegazioni la bassa salinità del pozzo n.4, per i bassi valori. Probabilmente la falda viene alimentata dagli apporti delle vicine cunette stradali. Sintomatico il caso del lo scavo n.10 che si è riempito dopo un'abbondante precipitazioni, con le acque che si sono infiltrata dal pavimento. L'alta salinità testimonia la presenza di falde ad alta salinità anche in caso di non uso.

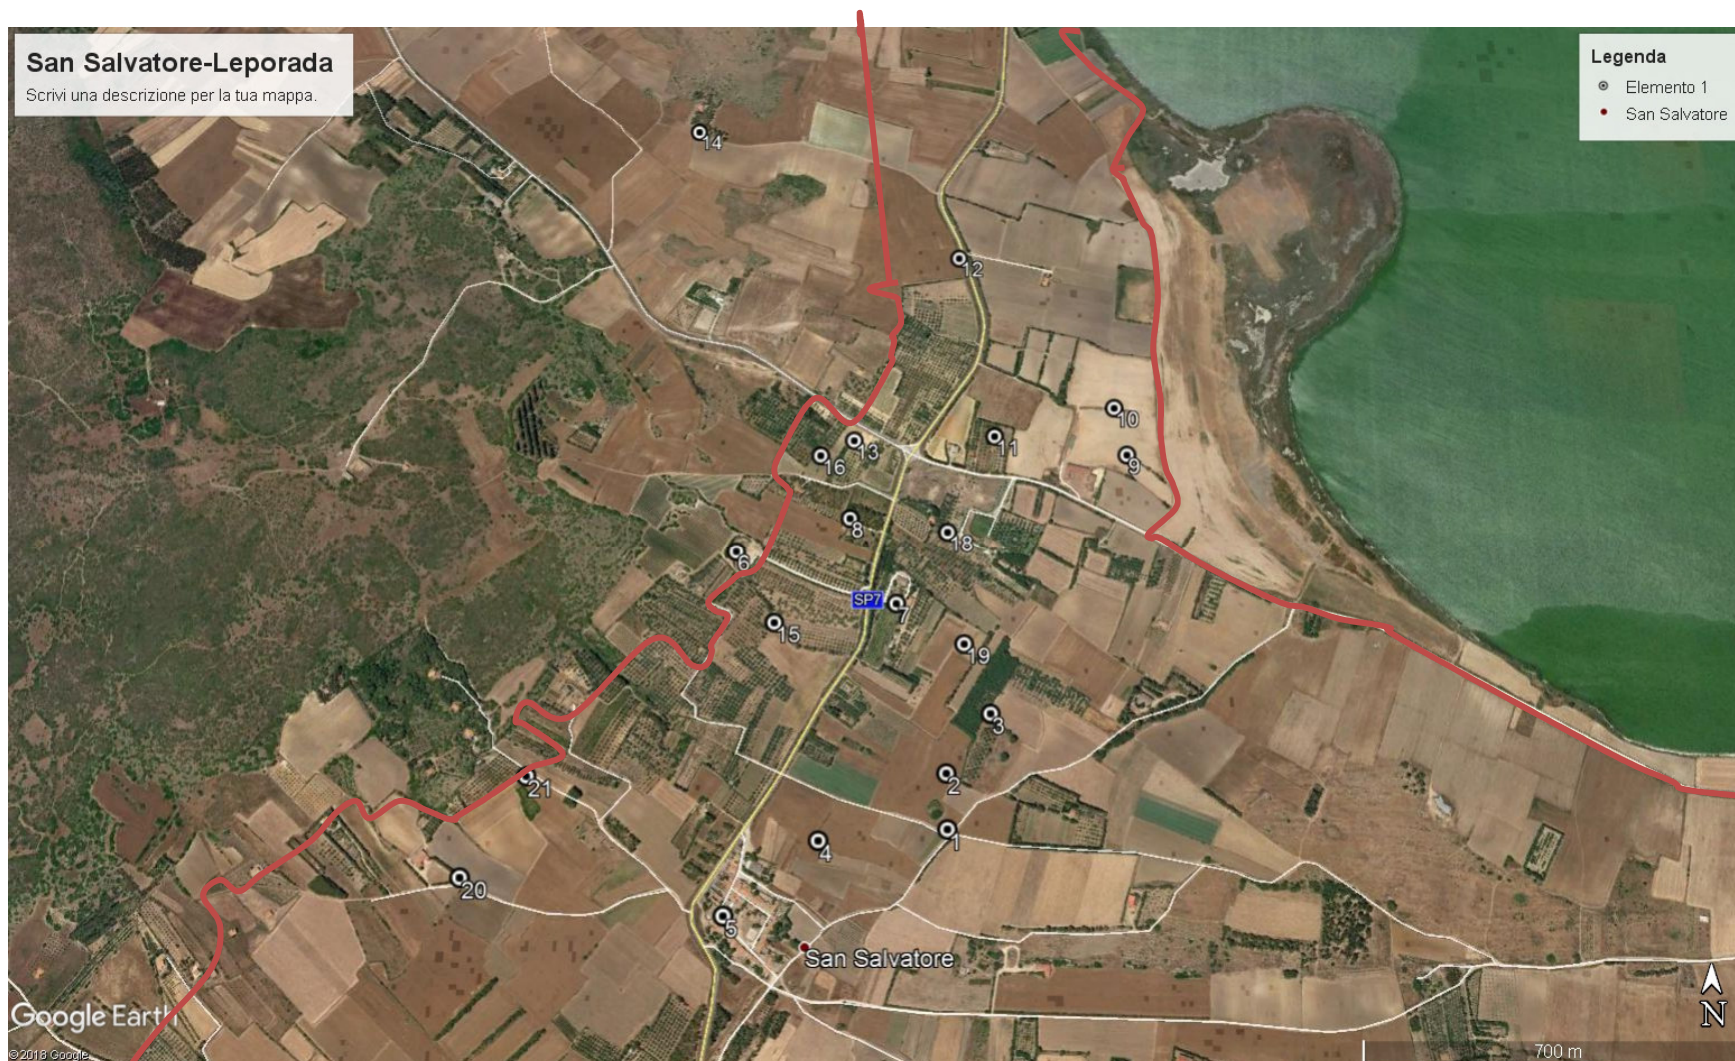
## AREA DI SAN SALVATORE – LEPORADA

In questa zona la salinità, sempre elevata, diminuisce rispetto alle zone precedenti. I motivi sono legati alla presenza della panchina e soprattutto al fatto che trattandosi di una zona prevalentemente a oliveti e vigneti i prelievi sono minori.

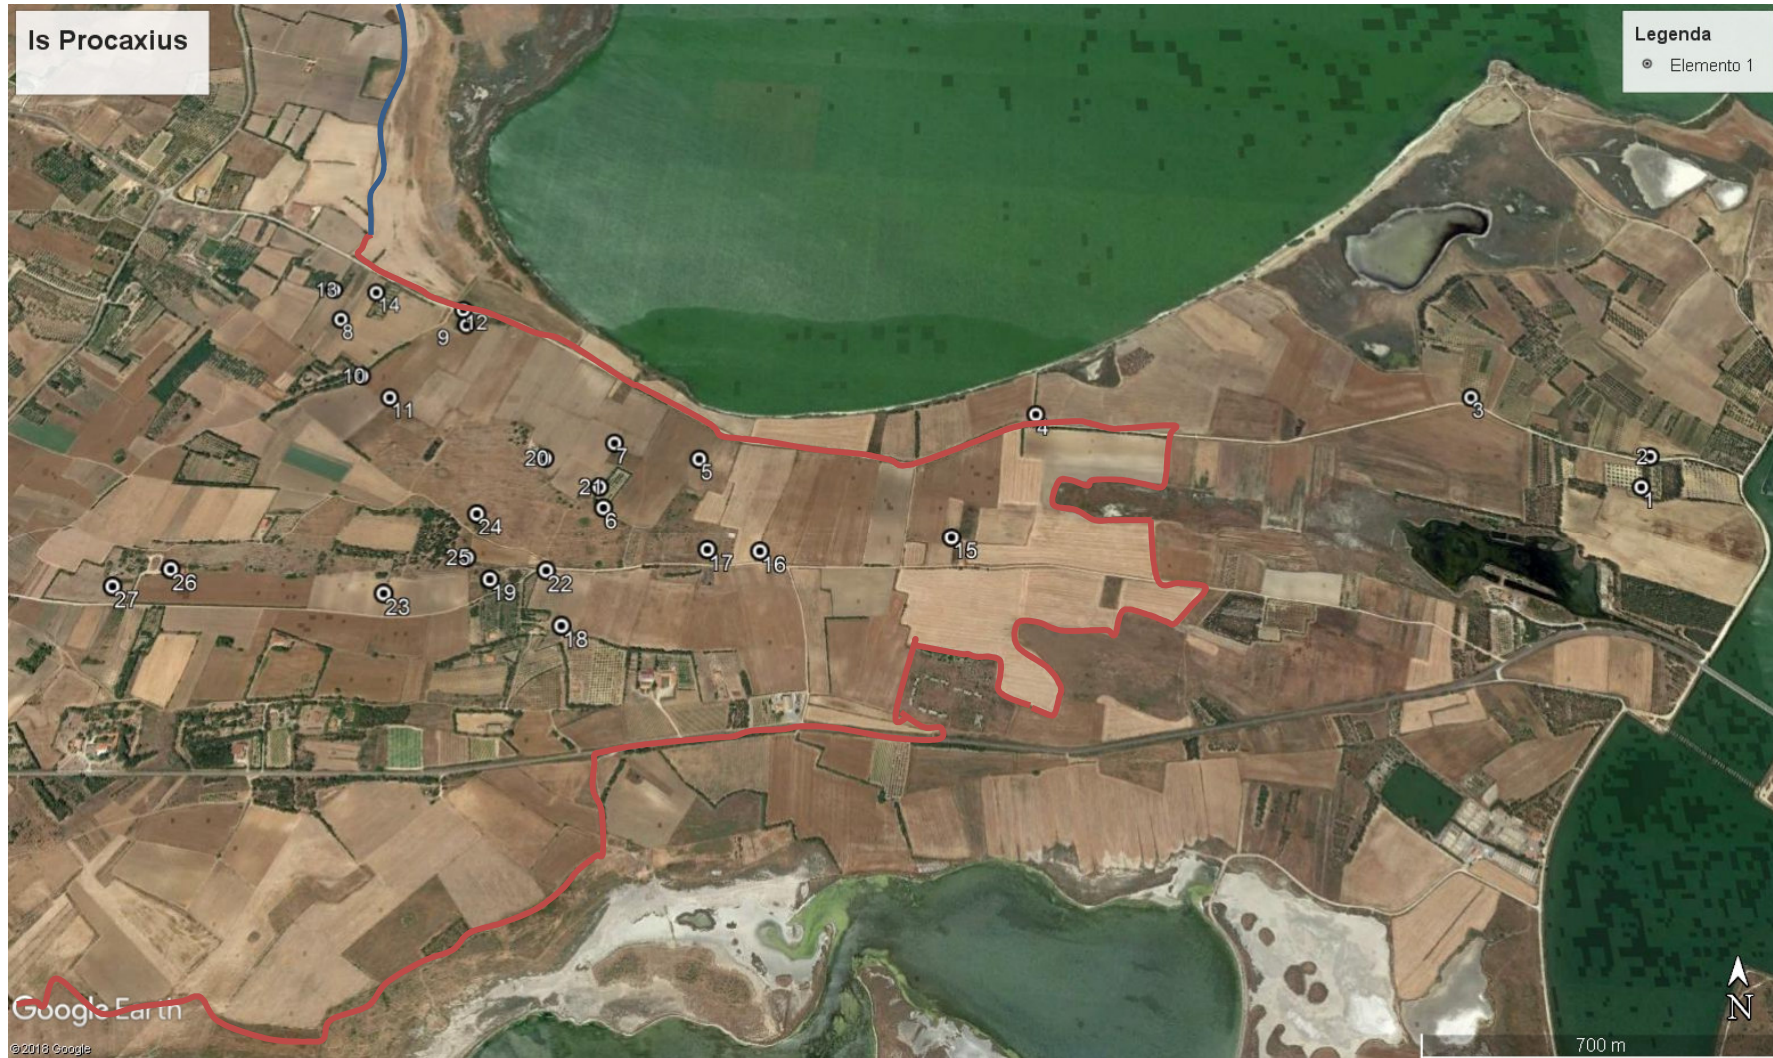
## AREA DI IS PROCAXIUS

Questa zona è compresa tra la vecchia strada per San Salvatore e il bordo sud dello stagno di Cabras. Il substrato è quasi sempre rappresentato dalla panchina e la salinità è sempre molto elevata, in quanto aumentano i prelievi, e vi è la presenza dello stagno.

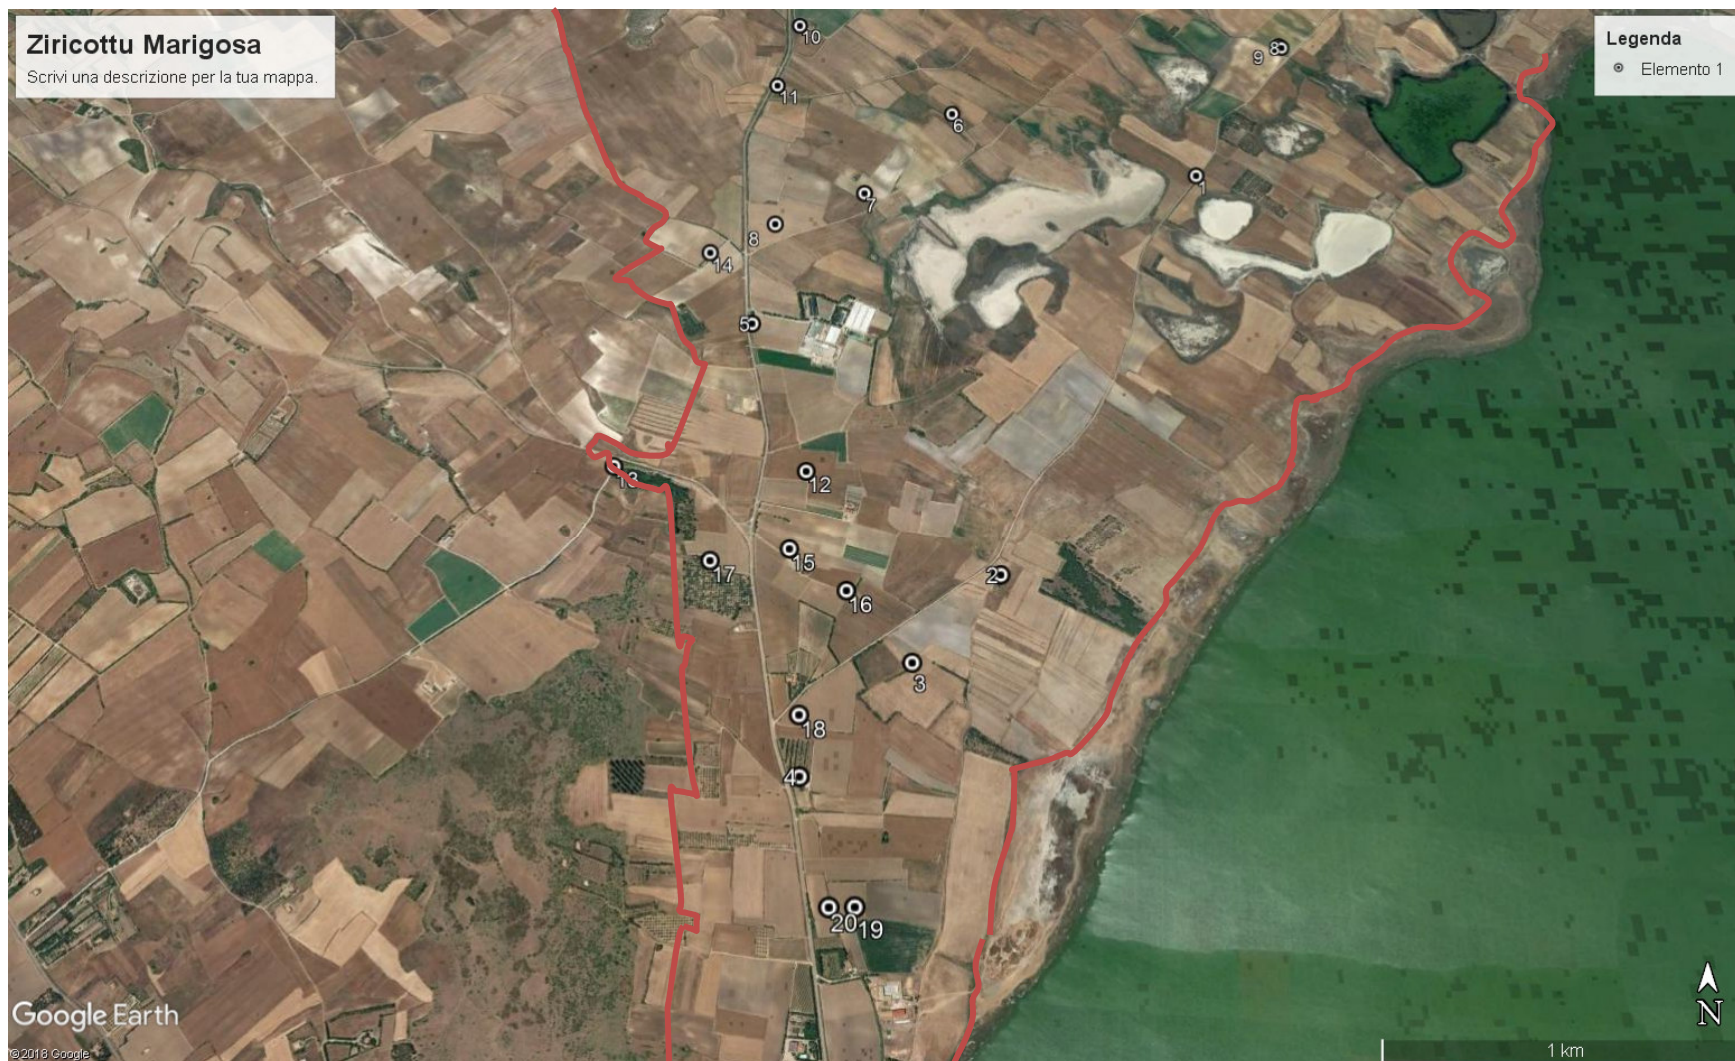
## AREA ZIRICOTTU-MARIGOSA

La zona è compresa tra la provinciale per Riola e il bordo ovest dello stagno. La salinità varia mantenendosi sempre elevata e diminuisce verso la dorsale del Sinis. I prelievi sono elevati trattandosi di un'area con molte carciofaie.

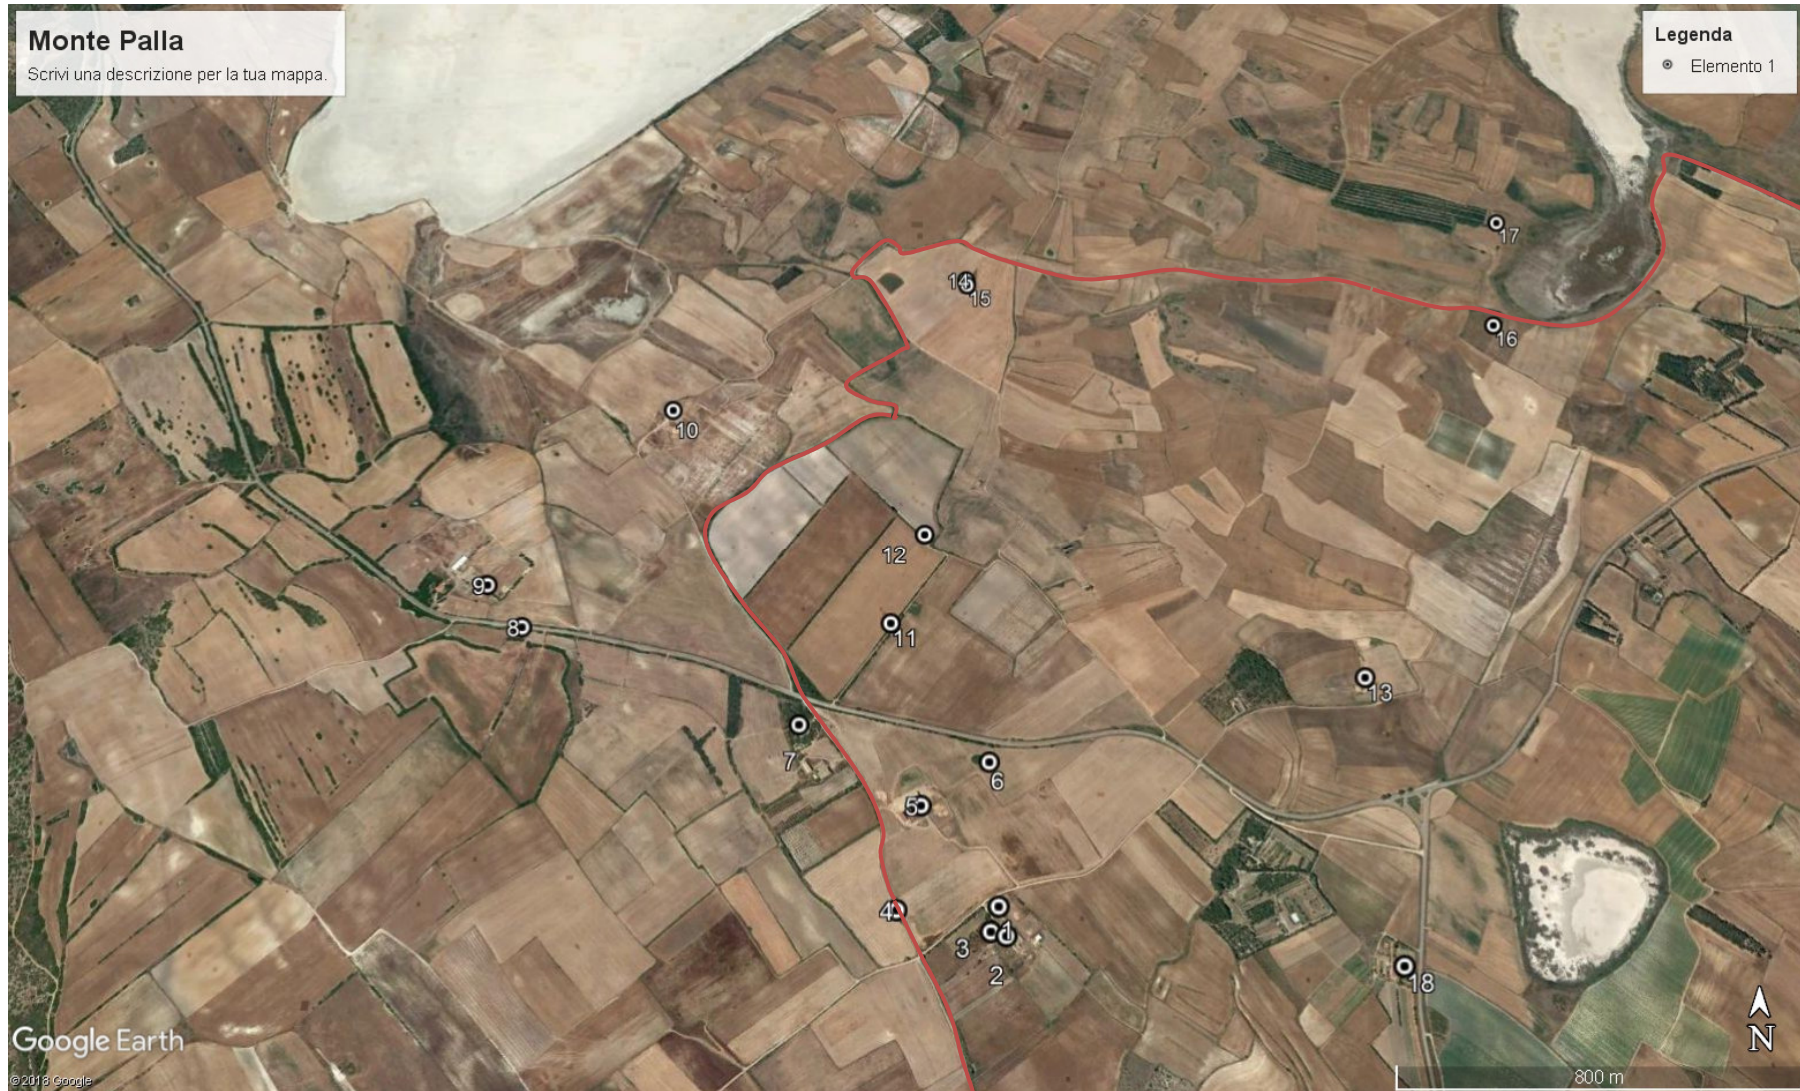
## AREA DI MONTE PALLA-MATTA ARBADAS

Questa zona, quasi tutta in comune di Riola e in parte di San Vero rappresenta una vasta piana impostata sui sedimenti miocenici. La salinità è sempre molto elevata, sia per il substrato che per i prelievi.

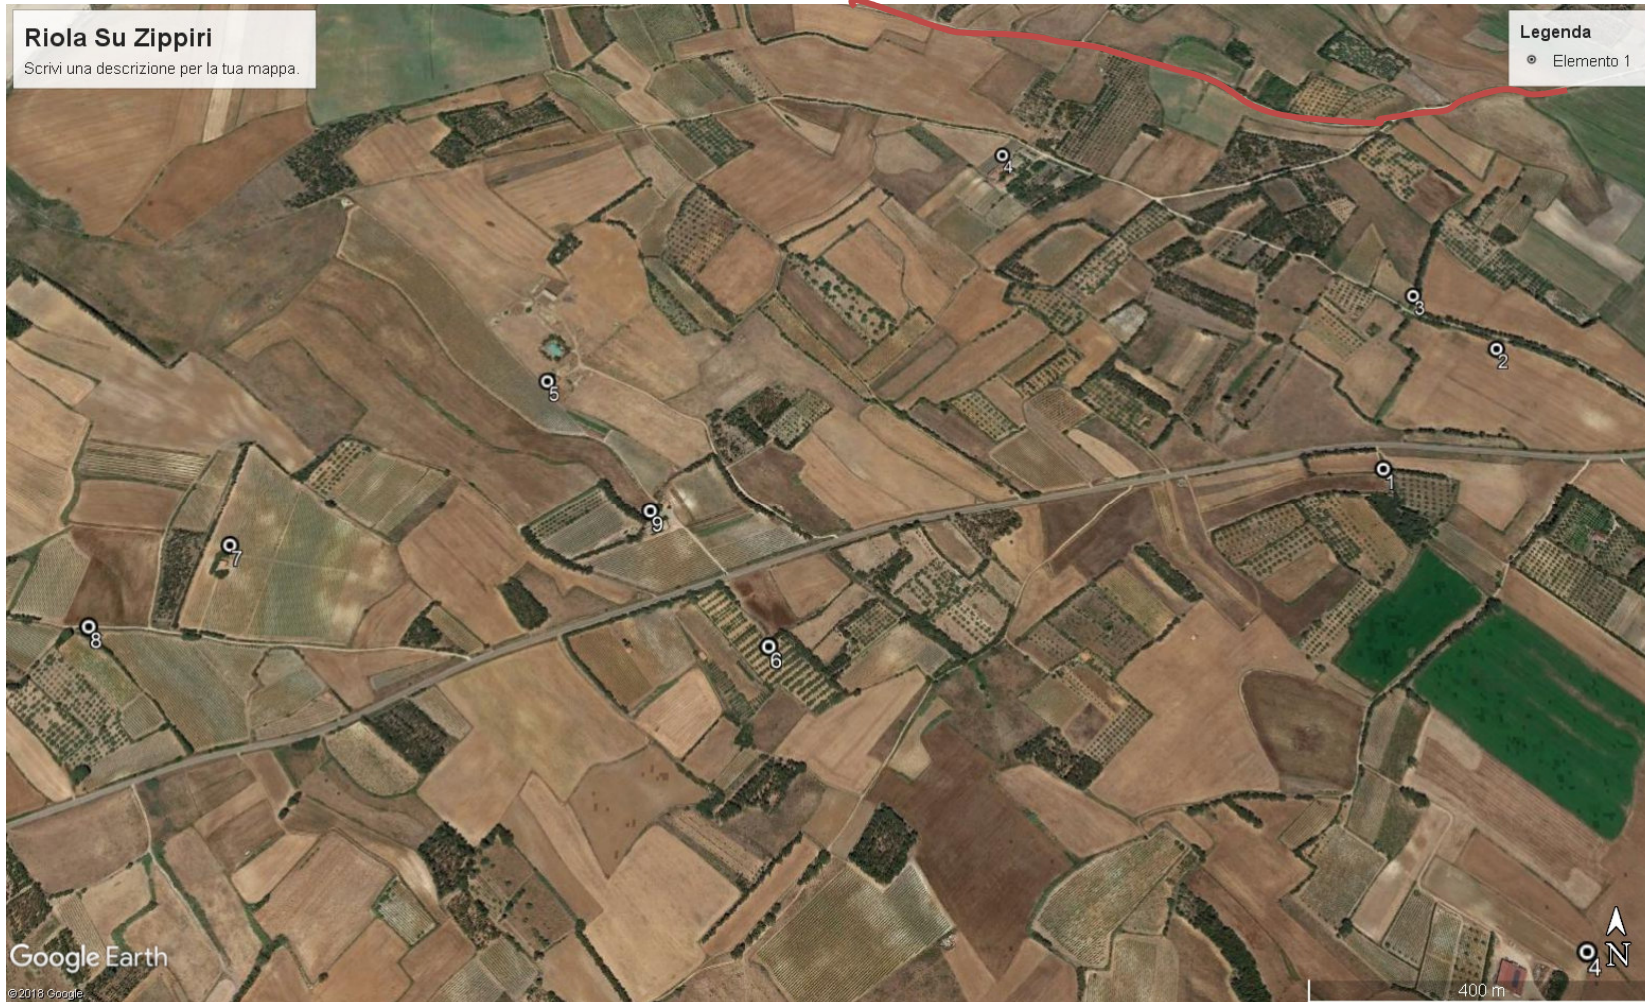
## AREA DI RIOLA – SU ZIPPURI

Questa zona in comune di Riola non presenta molti pozzi, anche per la presenza della rete irrigua. Il substrato è rappresentato dalle arenarie eoliche e da suoli arrossati. Rispetto alle altre zone la salinit  ha valori inferiori, in quanto si ha soprattutto la presenza di oliveti e pascoli con prelievi minori.
