AUTOSTRADA SALERNO-REGGIO CALABRIA

LAVORI DI AMMODERNAMENTO ED ADEGUAMENTO AL TIPO 1A DELLE NORME
 CNR/80 DAL KM 423+300 (SVINCOLO DI SCILLA INCLUSO) AL KM 442+920

**MONITORAGGIO POST-OPERAM DEGLI INTERVENTI DI RINATURALIZZAZIONE
 RELATIVI ALLE AREE SOTTOSTANTI I VIADOTTI
 4° CAMPAGNA - GIUGNO 2018**

Piano di monitoraggio e Controllo degli interventi

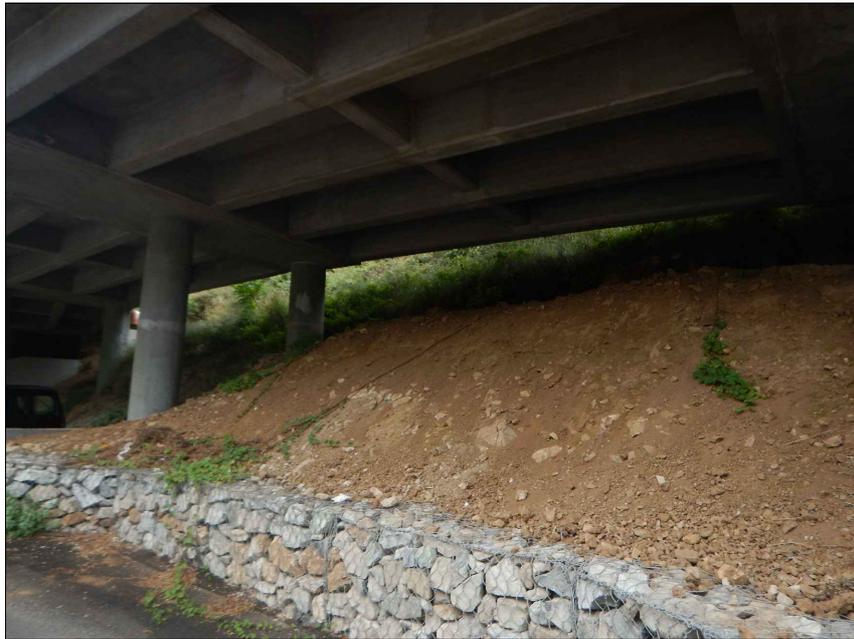
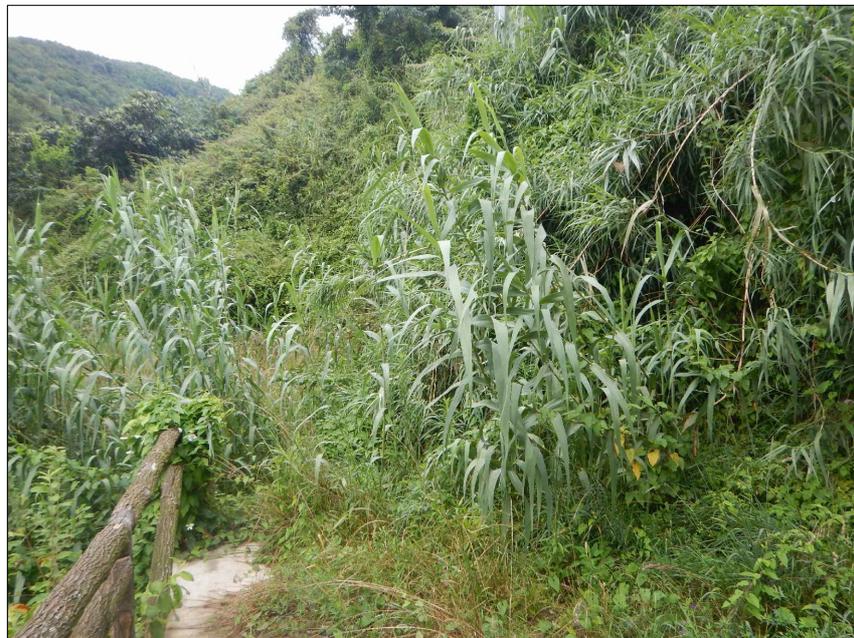
Scheda n°: R_01_P_4°campagna

Stima copertura erbacea	<input type="checkbox"/> 75% - 100%	<input checked="" type="checkbox"/> 50% - 75%	<input type="checkbox"/> <50%	
Fallanze arboree, esemplari a pronto effetto	<input type="checkbox"/> 0% - 10%	<input type="checkbox"/> 20% - 25%	<input type="checkbox"/> 25% - 50%	<input type="checkbox"/> >50%
Fallanze arboree, piantine forestali	<input type="checkbox"/> 0% - 10%	<input type="checkbox"/> 20% - 25%	<input type="checkbox"/> 25% - 50%	<input checked="" type="checkbox"/> >50%
Fallanze arbustive	<input type="checkbox"/> 0% - 10%	<input type="checkbox"/> 20% - 25%	<input type="checkbox"/> 25% - 50%	<input checked="" type="checkbox"/> >50%

Note: Alla data del sopralluogo non sono stati riscontrati fenomeni infestanti o deperimenti

Note: Alla data del sopralluogo, l'intervento risulta parzialmente riuscito, con mancato attecchimento da attribuire, prevalentemente, all'uso di specie xerofili (Olea europea, Fraxinus ornus, Quercus ilex, ecc.) nell'area di interesse, caratterizzata, invece, da ambiente mesofilo. Nel contempo, bisogna segnalare un'ottima crescita spontanea di specie autoctone mesofile, che predominano rispetto alle componenti associate all'intervento e che hanno prodotto una significativa copertura vegetazionale. Pertanto, l'attuale configurazione, comporta una valutazione complessiva associata ad un buon successo vegetativo.

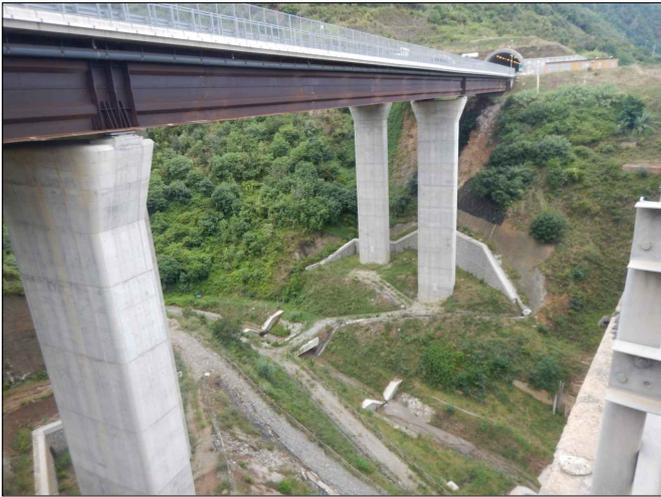
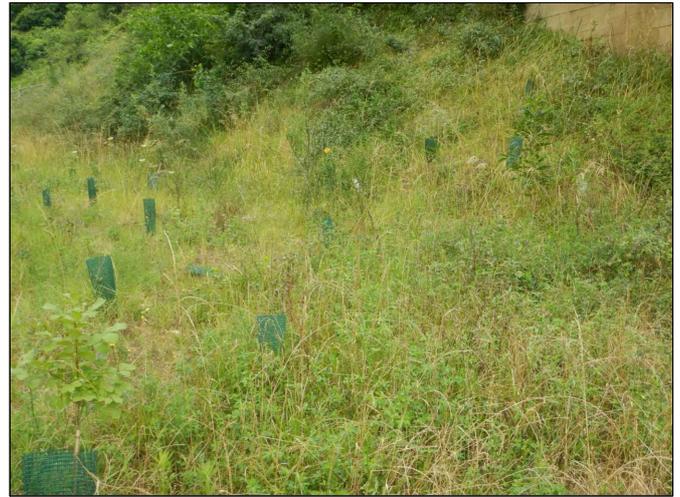
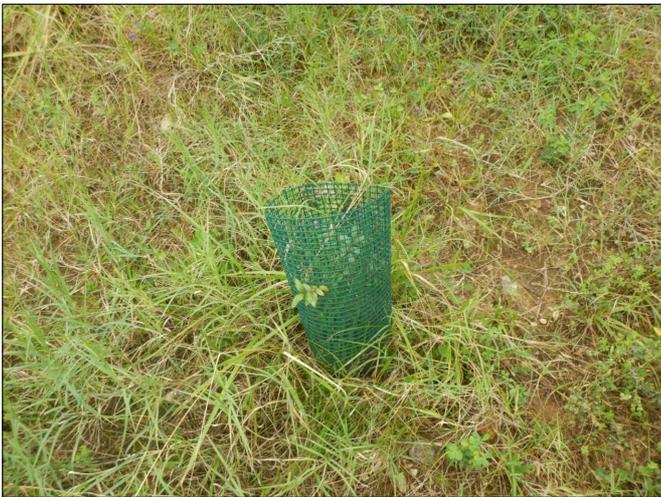
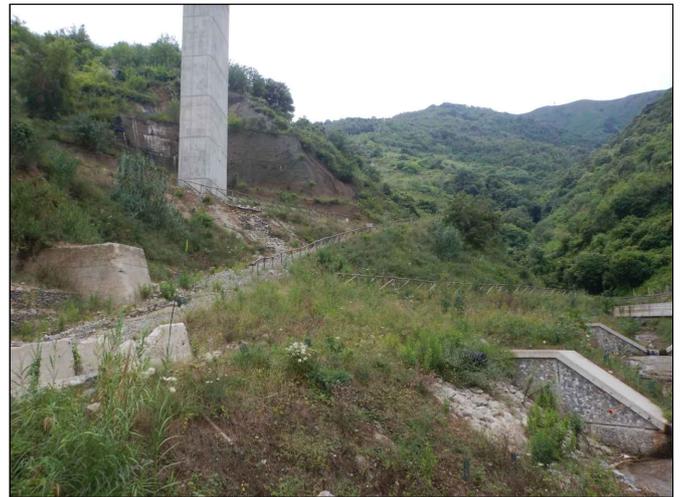
Scheda n°: R_02_P_4°campagna

<input type="checkbox"/> 75% - 100%	<input checked="" type="checkbox"/> 50% - 75%	<input type="checkbox"/> <50%	
<input type="checkbox"/> 0% - 10%	<input type="checkbox"/> 20% - 25%	<input type="checkbox"/> 25% - 50%	<input type="checkbox"/> >50%
<input type="checkbox"/> 0% - 10%	<input checked="" type="checkbox"/> 20% - 25%	<input type="checkbox"/> 25% - 50%	<input type="checkbox"/> >50%
<input type="checkbox"/> 0% - 10%	<input checked="" type="checkbox"/> 20% - 25%	<input type="checkbox"/> 25% - 50%	<input type="checkbox"/> >50%

Note: Alla data del sopralluogo non sono stati riscontrati fenomeni infestanti o deperimenti

Note: Alla data del sopralluogo, l'area di intervento presenta complessivamente un buon successo vegetativo associato agli interventi realizzati. Inoltre si segnala una rilevante crescita spontanea di specie autoctone, che ha prodotto una significativa copertura vegetazionale. Localmente, permangono le condizioni segnalate nella campagna precedente, riferite ad una riduzione relativa della qualità e della quantità delle componenti arboree e arbustive, per effetto dell'evento pluviometrico intenso.

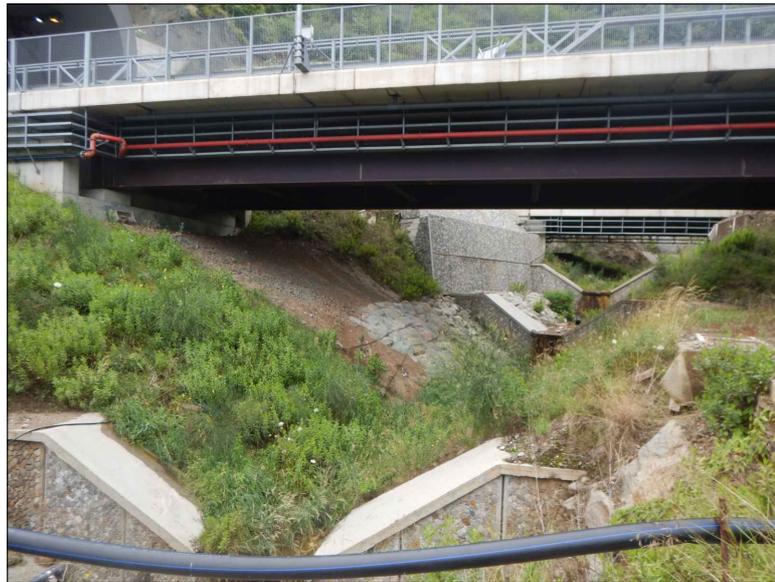
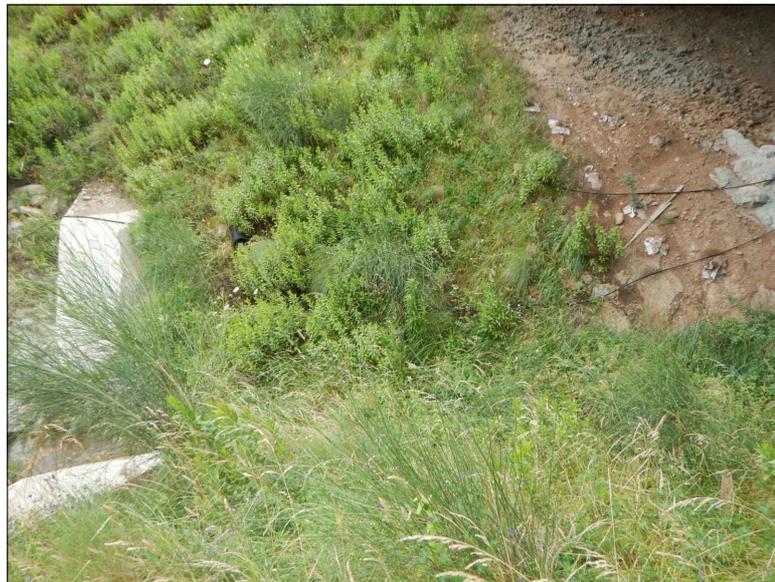
Scheda n°: R_03_P_4°campagna

Stima copertura erbacea	<input checked="" type="checkbox"/> 75% - 100%	<input type="checkbox"/> 50% - 75%	<input type="checkbox"/> <50%	
Fallanze arboree, esemplari a pronto effetto	<input type="checkbox"/> 0% - 10%	<input type="checkbox"/> 20% - 25%	<input type="checkbox"/> 25% - 50%	<input type="checkbox"/> >50%
Fallanze arboree, piantine forestali	<input type="checkbox"/> 0% - 10%	<input type="checkbox"/> 20% - 25%	<input type="checkbox"/> 25% - 50%	<input type="checkbox"/> >50%
Fallanze arbustive	<input type="checkbox"/> 0% - 10%	<input checked="" type="checkbox"/> 20% - 25%	<input type="checkbox"/> 25% - 50%	<input type="checkbox"/> >50%

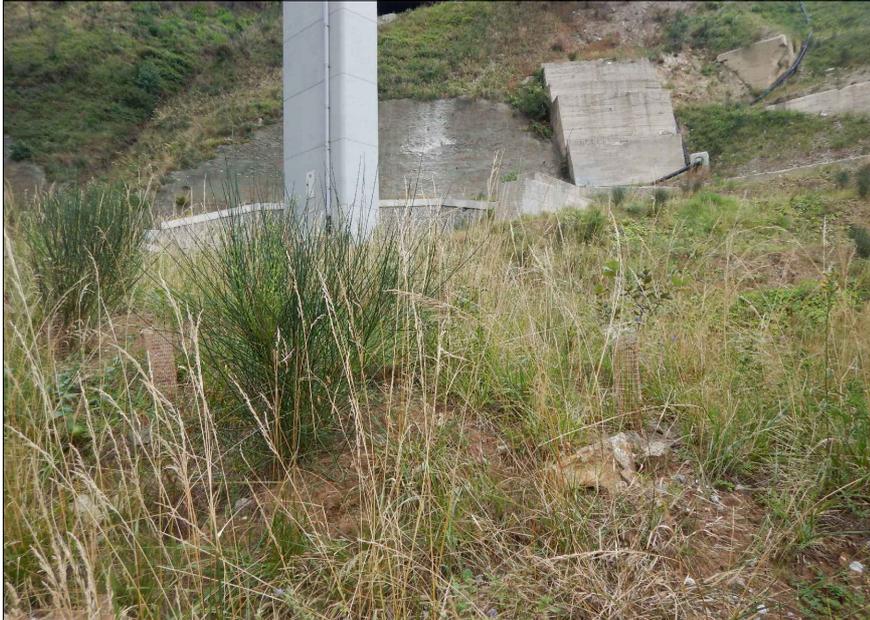
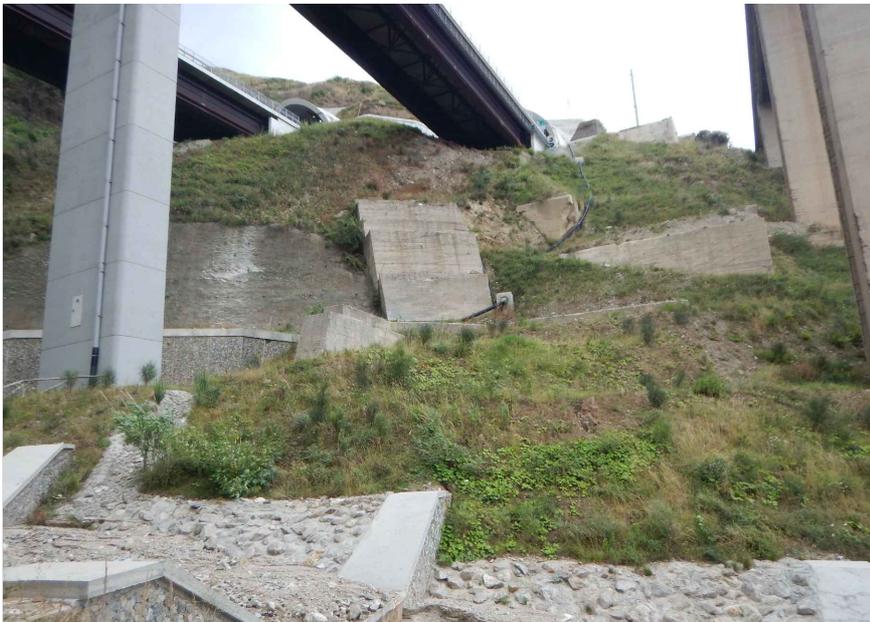
Scheda n°: R_04_P_4°campagna

Stima copertura erbacea	<input checked="" type="checkbox"/> 75% - 100%	<input type="checkbox"/> 50% - 75%	<input type="checkbox"/> <50%	
Fallanze arboree, esemplari a pronto effetto	<input type="checkbox"/> 0% - 10%	<input type="checkbox"/> 20% - 25%	<input type="checkbox"/> 25% - 50%	<input type="checkbox"/> >50%
Fallanze arboree, piantine forestali	<input type="checkbox"/> 0% - 10%	<input checked="" type="checkbox"/> 20% - 25%	<input type="checkbox"/> 25% - 50%	<input type="checkbox"/> >50%
Fallanze arbustive	<input type="checkbox"/> 0% - 10%	<input checked="" type="checkbox"/> 20% - 25%	<input type="checkbox"/> 25% - 50%	<input type="checkbox"/> >50%

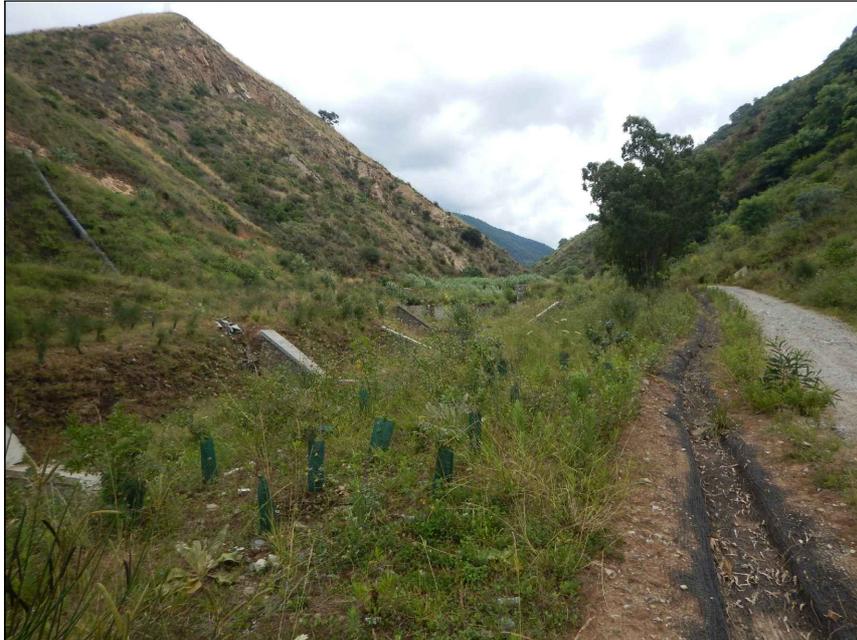
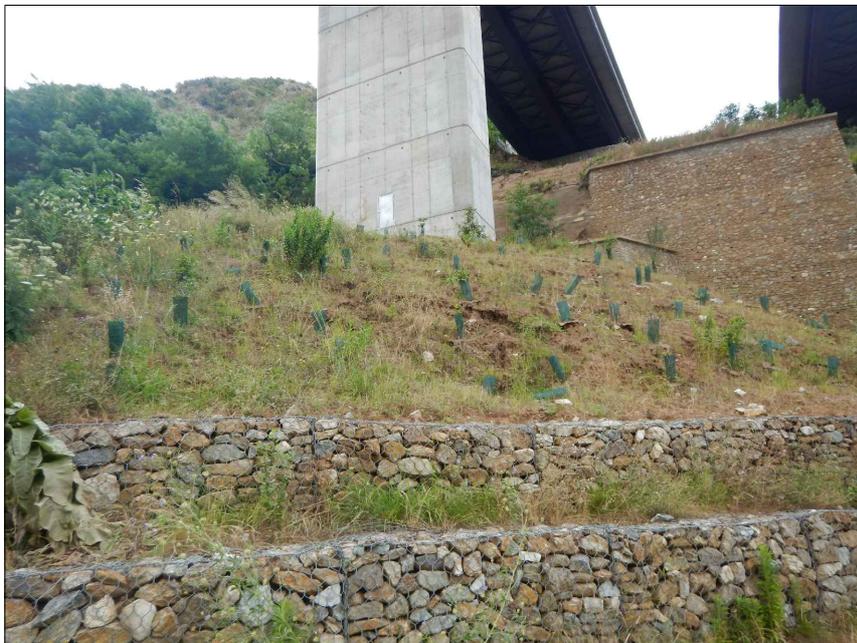
Scheda n°: R_05_P_4°campagna

Stima copertura erbacea	<input checked="" type="checkbox"/> 75% - 100%	<input type="checkbox"/> 50% - 75%	<input type="checkbox"/> <50%	
Fallanze arboree, esemplari a pronto effetto	<input type="checkbox"/> 0% - 10%	<input type="checkbox"/> 20% - 25%	<input type="checkbox"/> 25% - 50%	<input type="checkbox"/> >50%
Fallanze arboree, piantine forestali	<input type="checkbox"/> 0% - 10%	<input checked="" type="checkbox"/> 20% - 25%	<input type="checkbox"/> 25% - 50%	<input type="checkbox"/> >50%
Fallanze arbustive	<input type="checkbox"/> 0% - 10%	<input checked="" type="checkbox"/> 20% - 25%	<input type="checkbox"/> 25% - 50%	<input type="checkbox"/> >50%

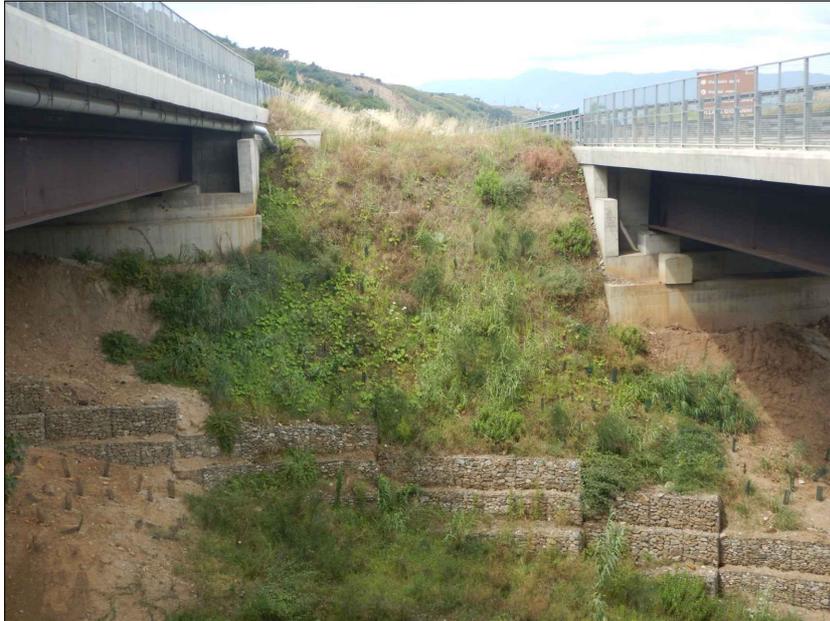
Scheda n°: R_06_P_4°campagna

Stima copertura erbacea	<input checked="" type="checkbox"/> 75% - 100%	<input type="checkbox"/> 50% - 75%	<input type="checkbox"/> <50%	
Fallanze arboree, esemplari a pronto effetto	<input type="checkbox"/> 0% - 10%	<input type="checkbox"/> 20% - 25%	<input type="checkbox"/> 25% - 50%	<input type="checkbox"/> >50%
Fallanze arboree, piantine forestali	<input type="checkbox"/> 0% - 10%	<input type="checkbox"/> 20% - 25%	<input type="checkbox"/> 25% - 50%	<input type="checkbox"/> >50%
Fallanze arbustive	<input checked="" type="checkbox"/> 0% - 10%	<input type="checkbox"/> 20% - 25%	<input type="checkbox"/> 25% - 50%	<input type="checkbox"/> >50%

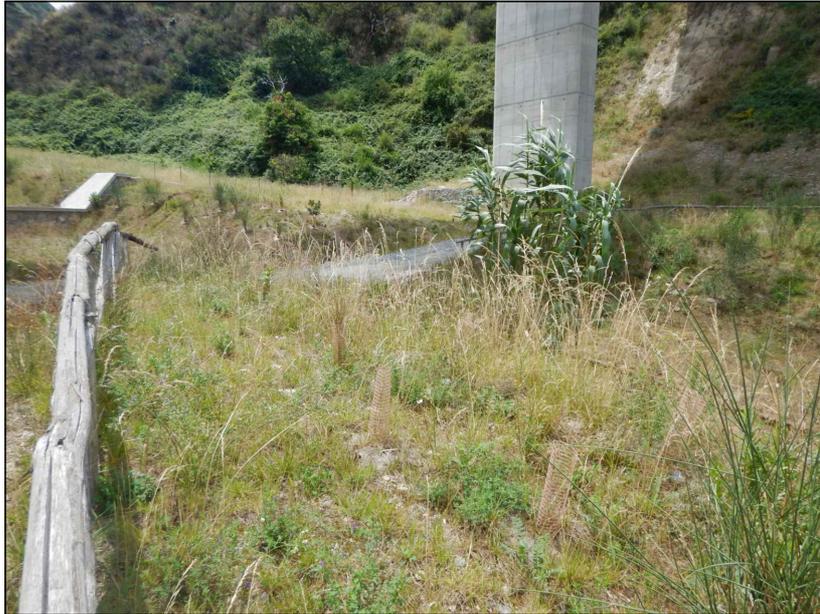
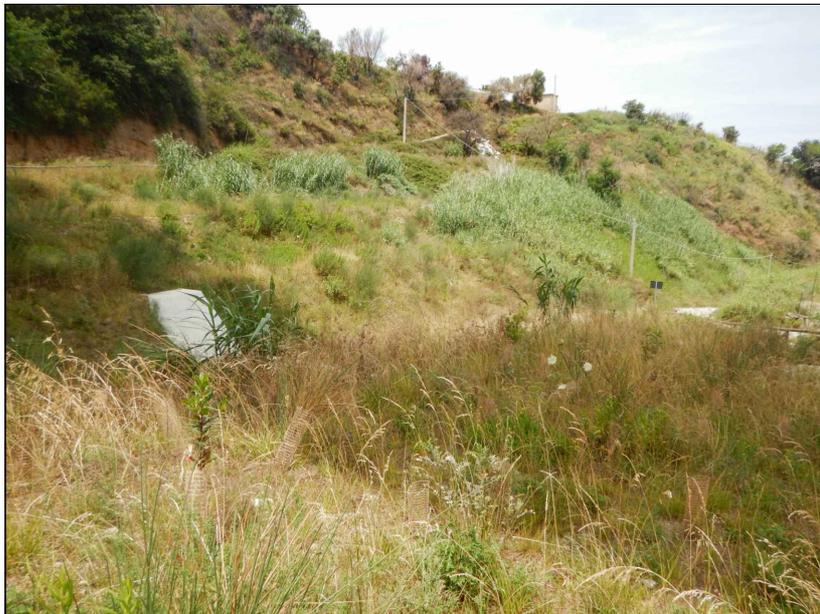
Scheda n°: R_07_P_4°campagna

Stima copertura erbacea	<input checked="" type="checkbox"/> 75% - 100%	<input type="checkbox"/> 50% - 75%	<input type="checkbox"/> <50%	
Fallanze arboree, esemplari a pronto effetto	<input type="checkbox"/> 0% - 10%	<input type="checkbox"/> 20% - 25%	<input type="checkbox"/> 25% - 50%	<input type="checkbox"/> >50%
Fallanze arboree, piantine forestali	<input checked="" type="checkbox"/> 0% - 10%	<input type="checkbox"/> 20% - 25%	<input type="checkbox"/> 25% - 50%	<input type="checkbox"/> >50%
Fallanze arbustive	<input checked="" type="checkbox"/> 0% - 10%	<input type="checkbox"/> 20% - 25%	<input type="checkbox"/> 25% - 50%	<input type="checkbox"/> >50%

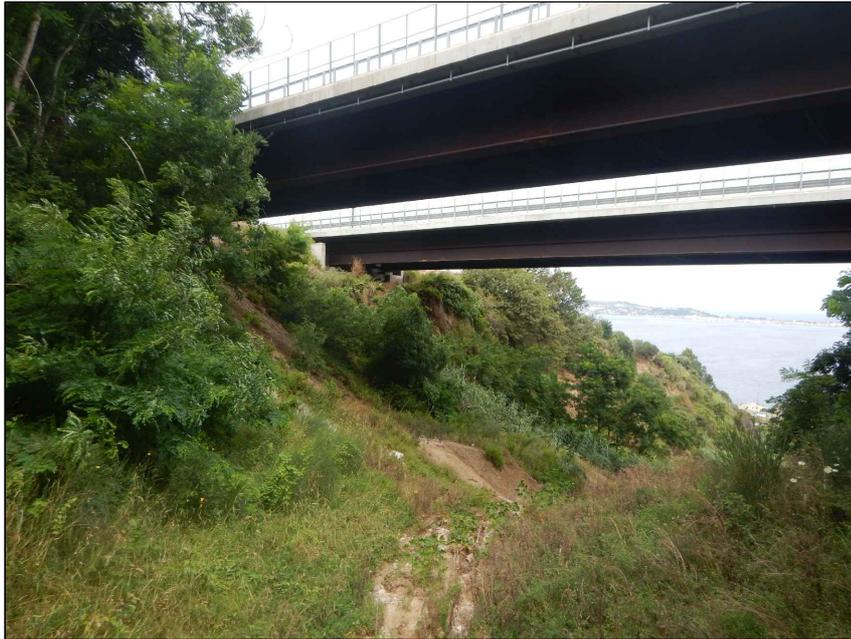
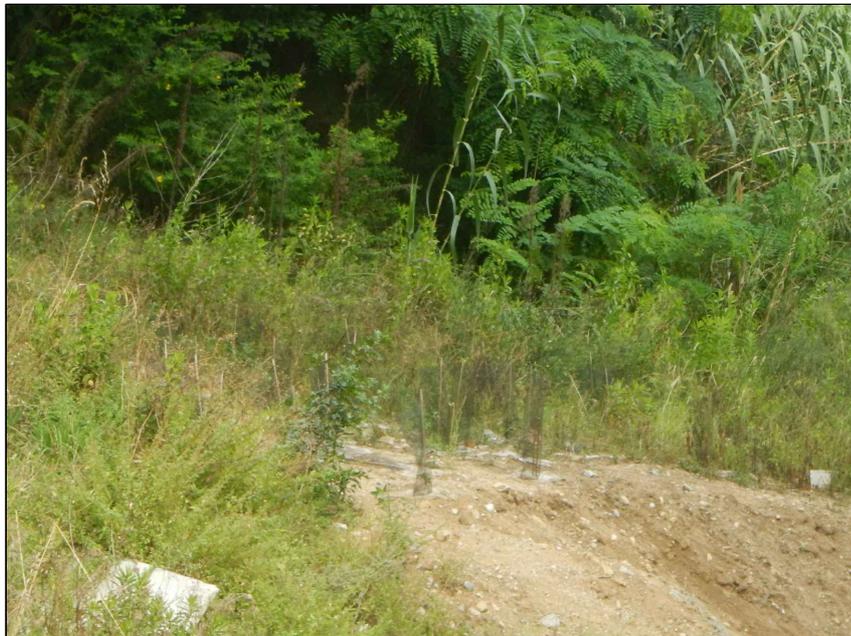
Scheda n°: R_08_P_4°campagna

Stima copertura erbacea	<input checked="" type="checkbox"/> 75% - 100%	<input type="checkbox"/> 50% - 75%	<input type="checkbox"/> <50%	
Fallanze arboree, esemplari a pronto effetto	<input type="checkbox"/> 0% - 10%	<input type="checkbox"/> 20% - 25%	<input type="checkbox"/> 25% - 50%	<input type="checkbox"/> >50%
Fallanze arboree, piantine forestali	<input type="checkbox"/> 0% - 10%	<input type="checkbox"/> 20% - 25%	<input type="checkbox"/> 25% - 50%	<input type="checkbox"/> >50%
Fallanze arbustive	<input checked="" type="checkbox"/> 0% - 10%	<input type="checkbox"/> 20% - 25%	<input type="checkbox"/> 25% - 50%	<input type="checkbox"/> >50%

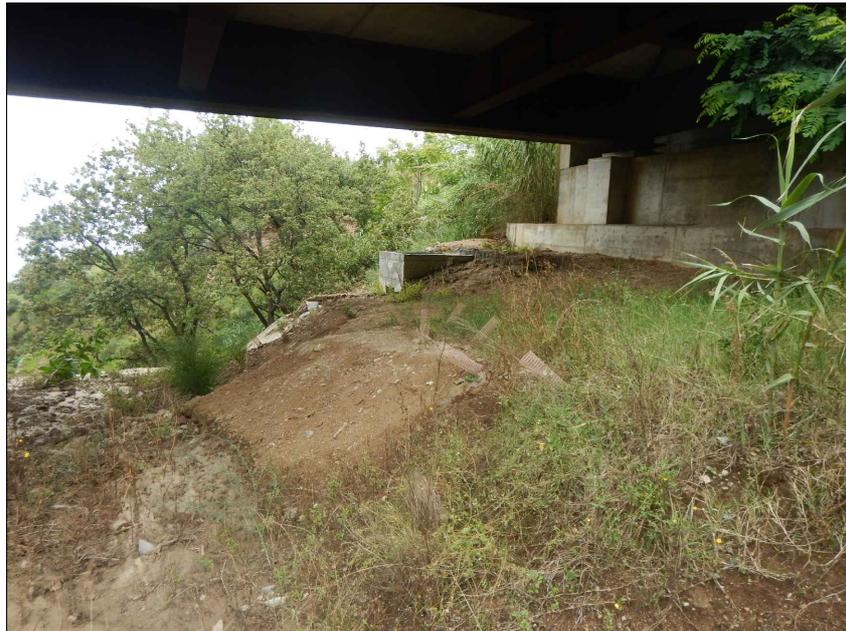
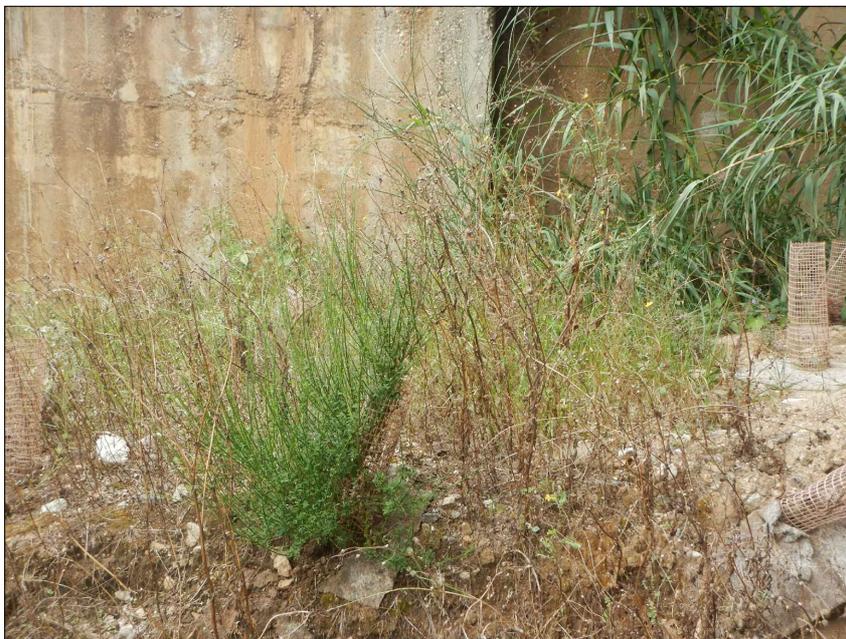
Scheda n°: R_09_P_4°campagna

Stima copertura erbacea	<input checked="" type="checkbox"/> 75% - 100%	<input type="checkbox"/> 50% - 75%	<input type="checkbox"/> <50%	
Fallanze arboree, esemplari a pronto effetto	<input type="checkbox"/> 0% - 10%	<input type="checkbox"/> 20% - 25%	<input type="checkbox"/> 25% - 50%	<input type="checkbox"/> >50%
Fallanze arboree, piantine forestali	<input type="checkbox"/> 0% - 10%	<input checked="" type="checkbox"/> 20% - 25%	<input type="checkbox"/> 25% - 50%	<input type="checkbox"/> >50%
Fallanze arbustive	<input type="checkbox"/> 0% - 10%	<input checked="" type="checkbox"/> 20% - 25%	<input type="checkbox"/> 25% - 50%	<input type="checkbox"/> >50%

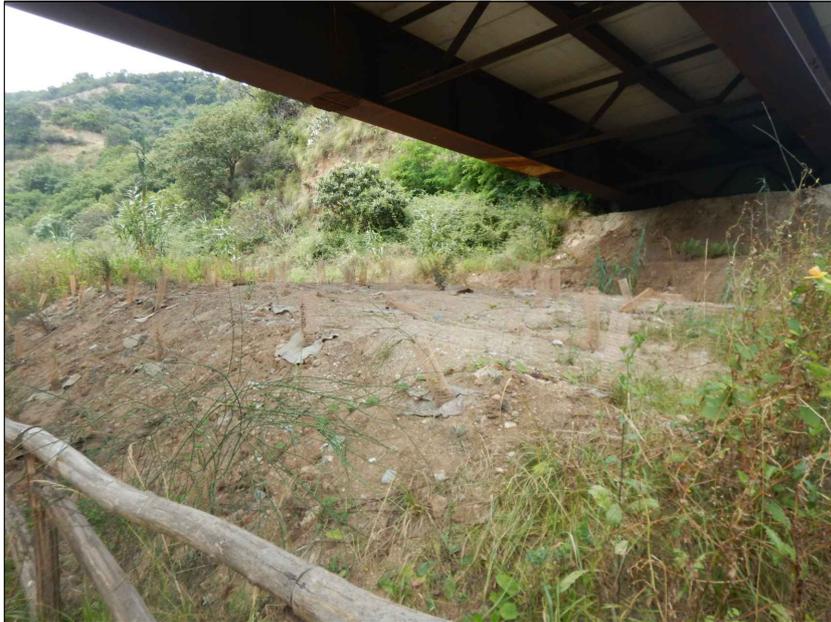
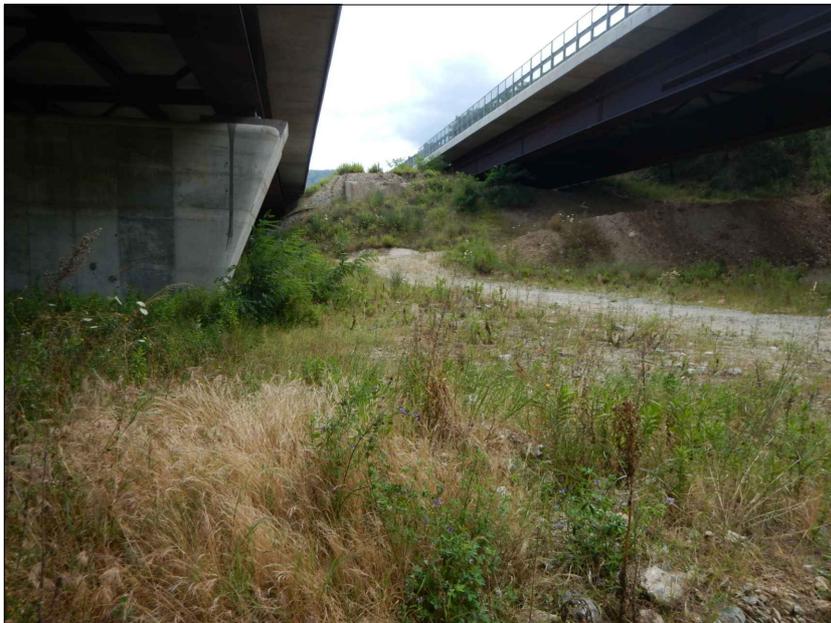
Scheda n°: R_10_P_4°campagna

Stima copertura erbacea	<input type="checkbox"/> 75% - 100%	<input checked="" type="checkbox"/> 50% - 75%	<input type="checkbox"/> <50%	
Fallanze arboree, esemplari a pronto effetto	<input type="checkbox"/> 0% - 10%	<input type="checkbox"/> 20% - 25%	<input type="checkbox"/> 25% - 50%	<input type="checkbox"/> >50%
Fallanze arboree, piantine forestali	<input type="checkbox"/> 0% - 10%	<input type="checkbox"/> 20% - 25%	<input type="checkbox"/> 25% - 50%	<input type="checkbox"/> >50%
Fallanze arbustive	<input type="checkbox"/> 0% - 10%	<input checked="" type="checkbox"/> 20% - 25%	<input type="checkbox"/> 25% - 50%	<input type="checkbox"/> >50%

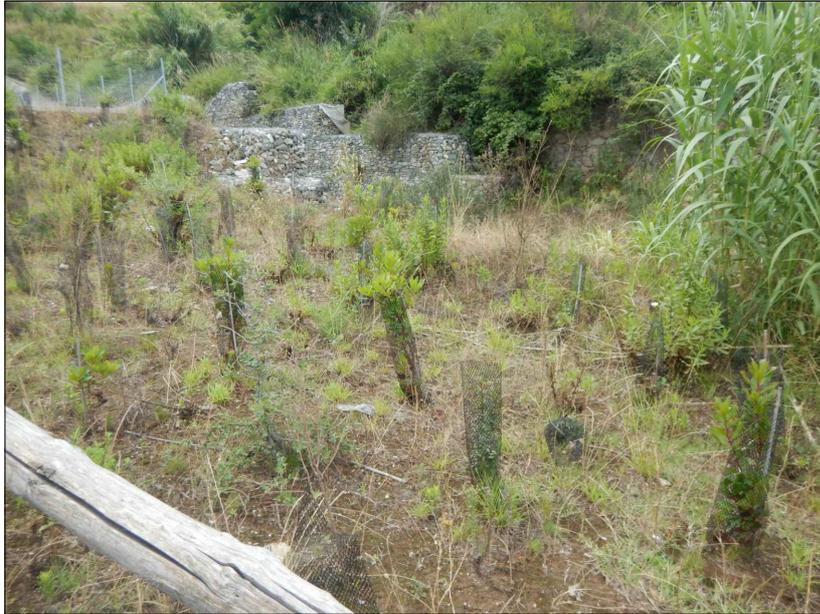
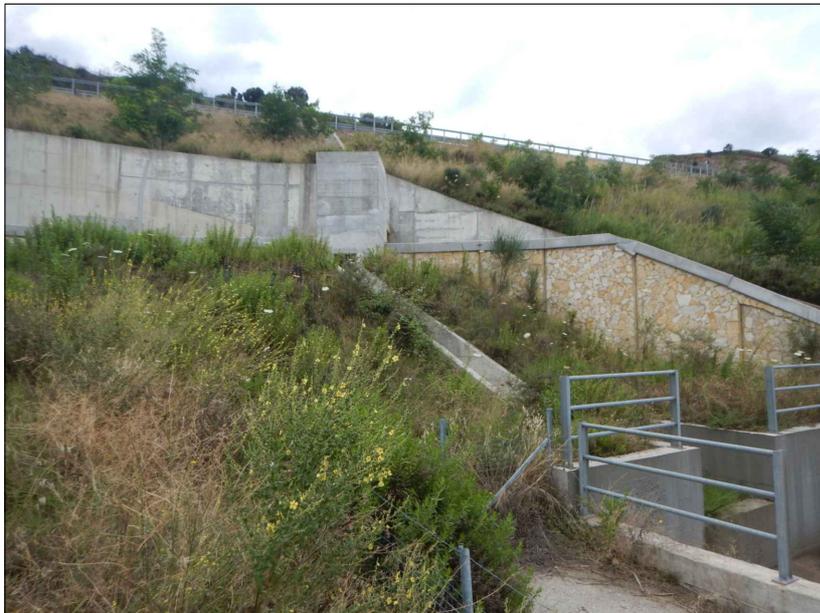
Scheda n°: R_11_P_4°campagna

Stima copertura erbacea	<input checked="" type="checkbox"/> 75% - 100%	<input type="checkbox"/> 50% - 75%	<input type="checkbox"/> <50%	
Fallanze arboree, esemplari a pronto effetto	<input checked="" type="checkbox"/> 0% - 10%	<input type="checkbox"/> 20% - 25%	<input type="checkbox"/> 25% - 50%	<input type="checkbox"/> >50%
Fallanze arboree, piantine forestali	<input type="checkbox"/> 0% - 10%	<input checked="" type="checkbox"/> 20% - 25%	<input type="checkbox"/> 25% - 50%	<input type="checkbox"/> >50%
Fallanze arbustive	<input type="checkbox"/> 0% - 10%	<input checked="" type="checkbox"/> 20% - 25%	<input type="checkbox"/> 25% - 50%	<input type="checkbox"/> >50%

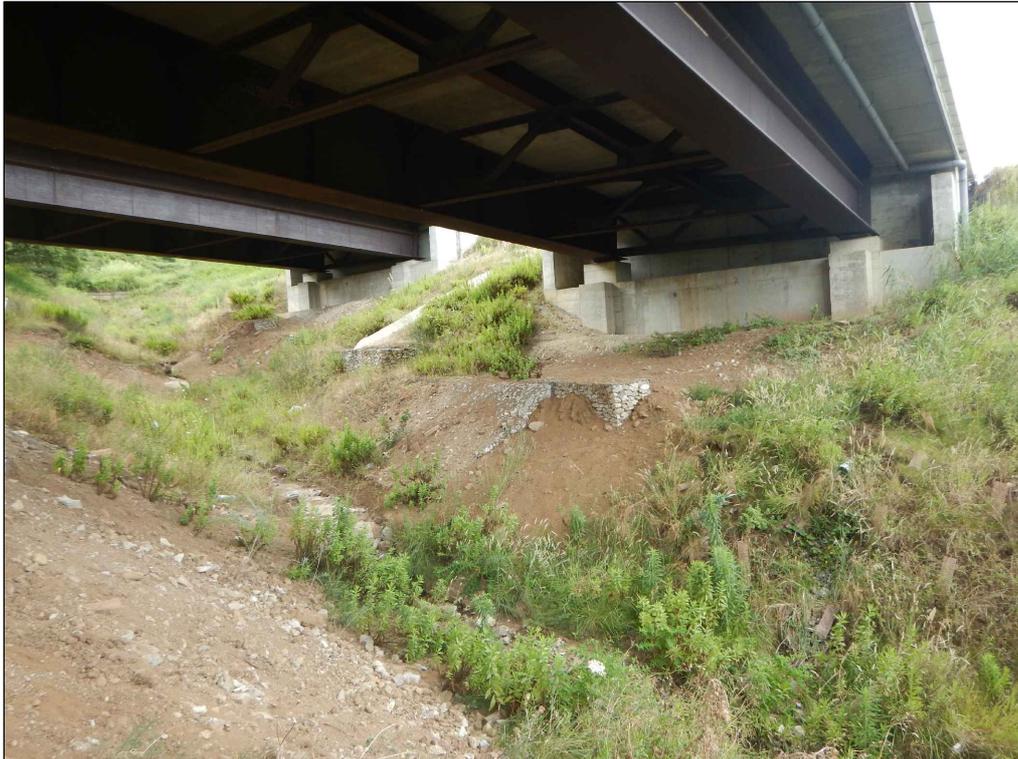
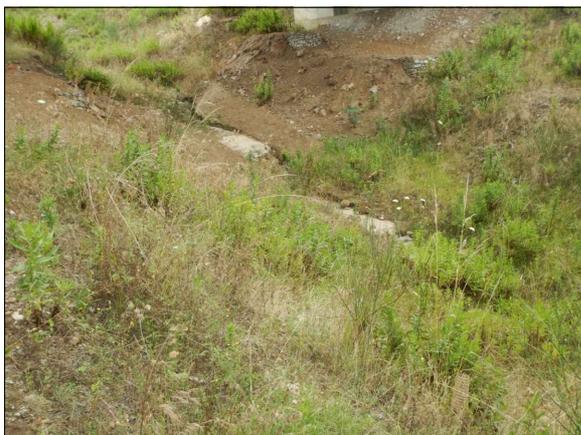
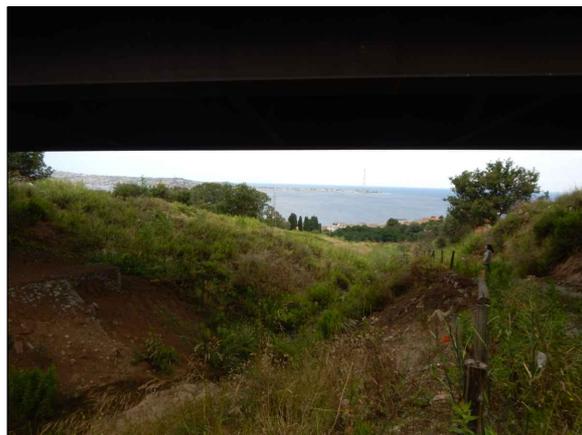
Scheda n°: R_12_P_4°campagna

Stima copertura erbacea	<input checked="" type="checkbox"/> 75% - 100%	<input type="checkbox"/> 50% - 75%	<input type="checkbox"/> <50%	
Fallanze arboree, esemplari a pronto effetto	<input type="checkbox"/> 0% - 10%	<input type="checkbox"/> 20% - 25%	<input type="checkbox"/> 25% - 50%	<input type="checkbox"/> >50%
Fallanze arboree, piantine forestali	<input type="checkbox"/> 0% - 10%	<input checked="" type="checkbox"/> 20% - 25%	<input type="checkbox"/> 25% - 50%	<input type="checkbox"/> >50%
Fallanze arbustive	<input type="checkbox"/> 0% - 10%	<input checked="" type="checkbox"/> 20% - 25%	<input type="checkbox"/> 25% - 50%	<input type="checkbox"/> >50%

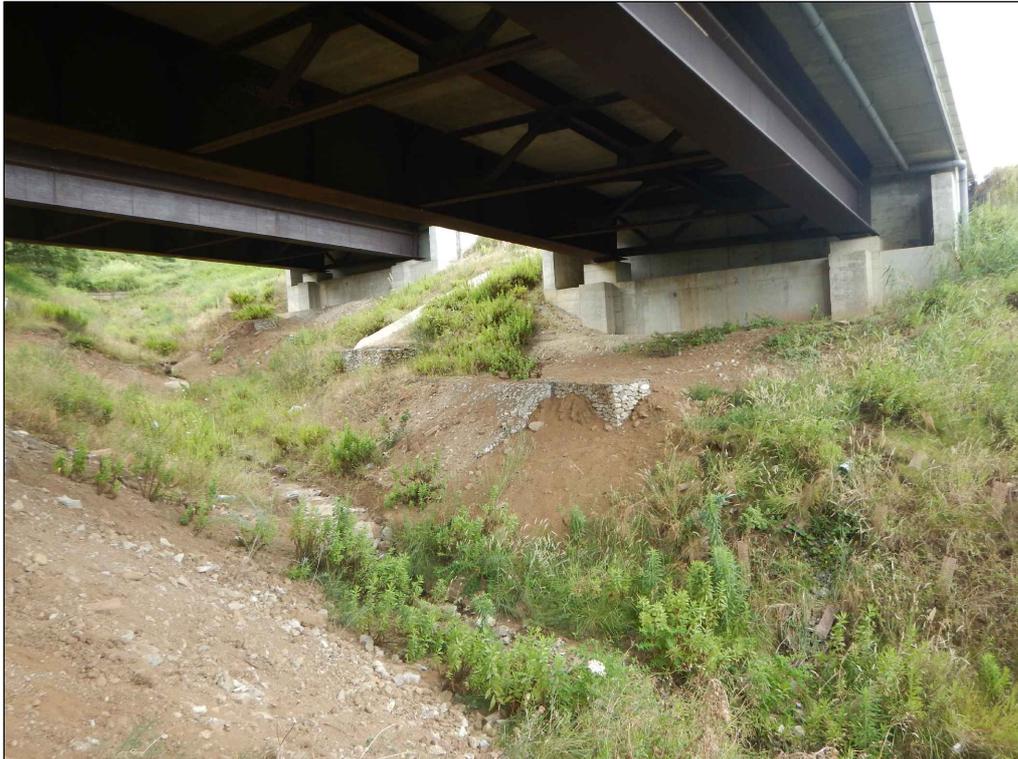
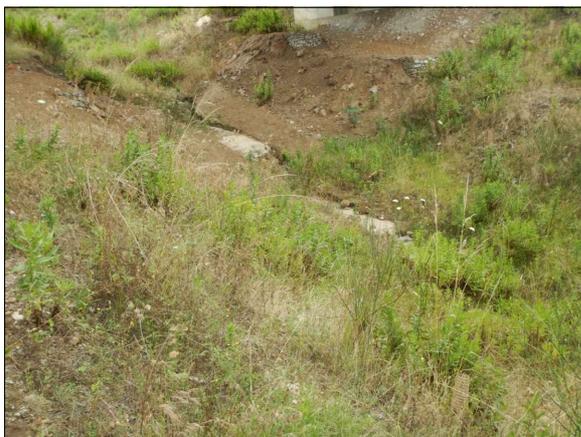
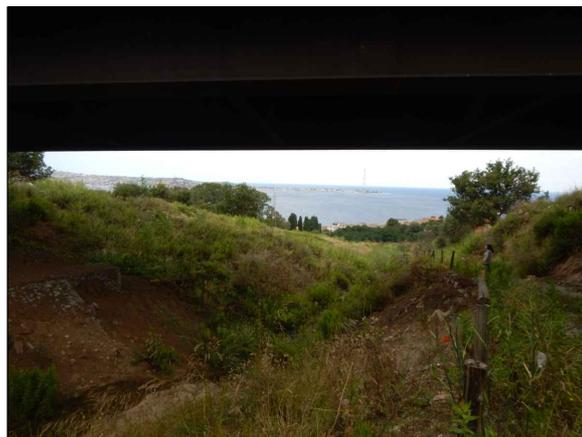
Scheda n°: R_12_P_4°campagna

Stima copertura erbacea	<input checked="" type="checkbox"/> 75% - 100%	<input type="checkbox"/> 50% - 75%	<input type="checkbox"/> <50%	
Fallanze arboree, esemplari a pronto effetto	<input type="checkbox"/> 0% - 10%	<input type="checkbox"/> 20% - 25%	<input type="checkbox"/> 25% - 50%	<input type="checkbox"/> >50%
Fallanze arboree, piantine forestali	<input type="checkbox"/> 0% - 10%	<input checked="" type="checkbox"/> 20% - 25%	<input type="checkbox"/> 25% - 50%	<input type="checkbox"/> >50%
Fallanze arbustive	<input type="checkbox"/> 0% - 10%	<input checked="" type="checkbox"/> 20% - 25%	<input type="checkbox"/> 25% - 50%	<input type="checkbox"/> >50%

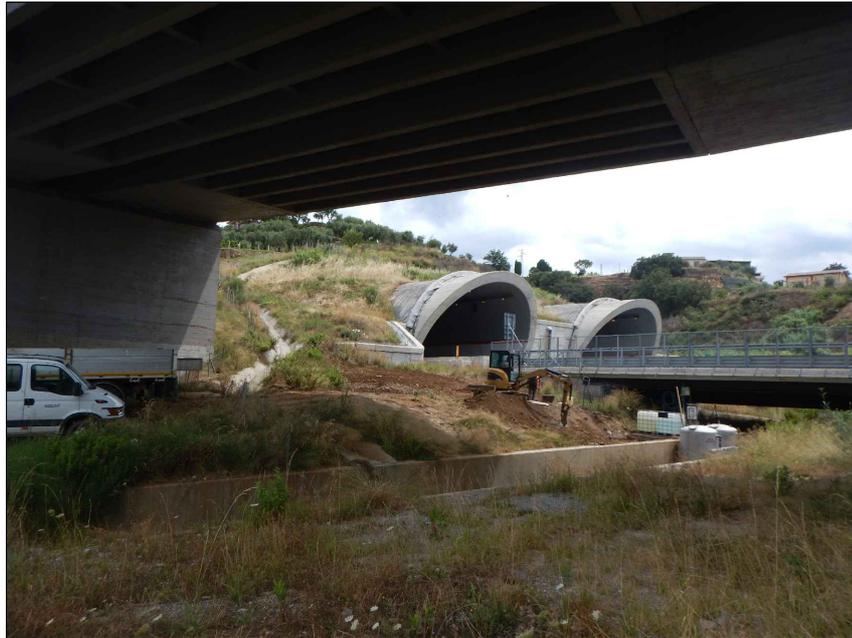
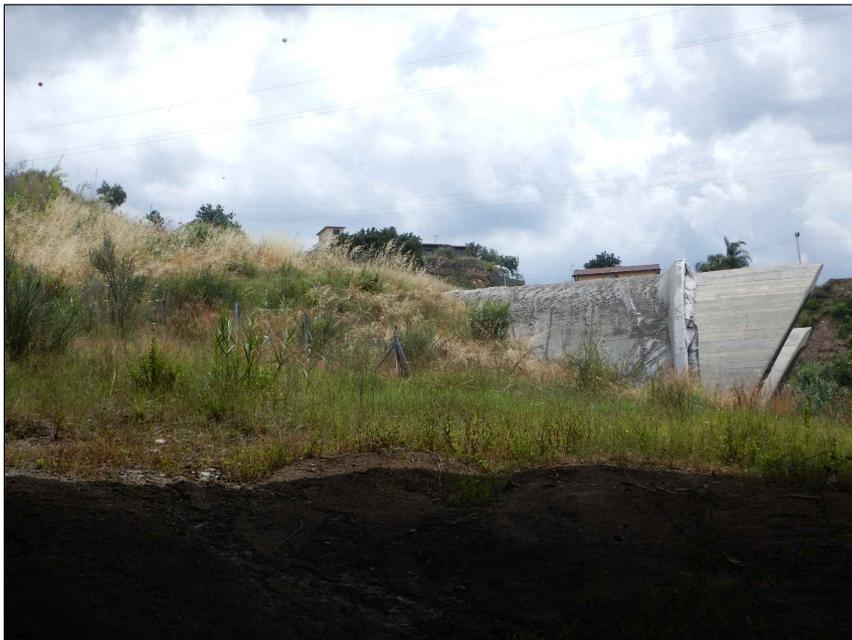
Scheda n°: R_13_P_4°campagna

Stima copertura erbacea	<input type="checkbox"/> 75% - 100%	<input checked="" type="checkbox"/> 50% - 75%	<input type="checkbox"/> <50%	
Fallanze arboree, esemplari a pronto effetto	<input type="checkbox"/> 0% - 10%	<input type="checkbox"/> 20% - 25%	<input type="checkbox"/> 25% - 50%	<input type="checkbox"/> >50%
Fallanze arboree, piantine forestali	<input type="checkbox"/> 0% - 10%	<input checked="" type="checkbox"/> 20% - 25%	<input type="checkbox"/> 25% - 50%	<input type="checkbox"/> >50%
Fallanze arbustive	<input type="checkbox"/> 0% - 10%	<input checked="" type="checkbox"/> 20% - 25%	<input type="checkbox"/> 25% - 50%	<input type="checkbox"/> >50%

Note: Alla data del sopralluogo, viene rilevata la perdita di alcune opere a verde causata dall'accesso di mezzi di cantiere addetti alla manutenzione dell'impianto di depurazione. Tali opere verranno ripristinate al termine delle suddette lavorazioni. Nella restante area viene rilevato un buon successo vegetativo; fatta eccezione per le aree di sottoviadotto, in cui è stato riscontrato un successo del solo 5%. in quanto non si rileva la crescita delle specie eliofile.

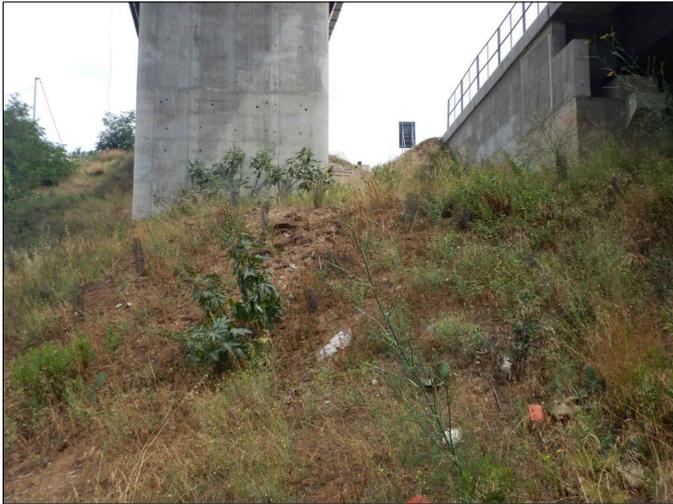
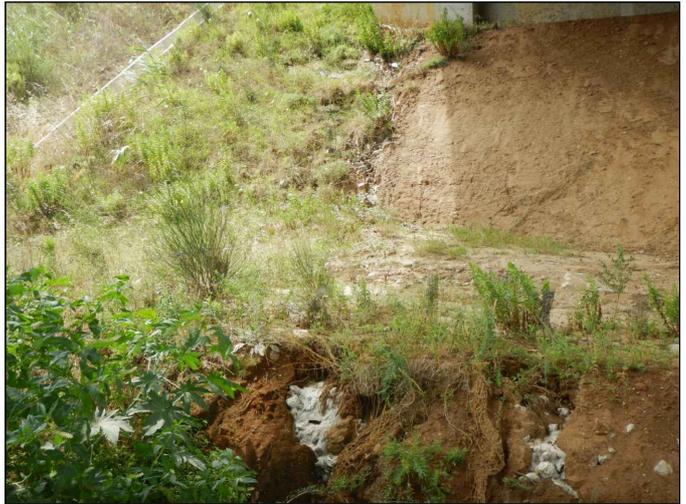
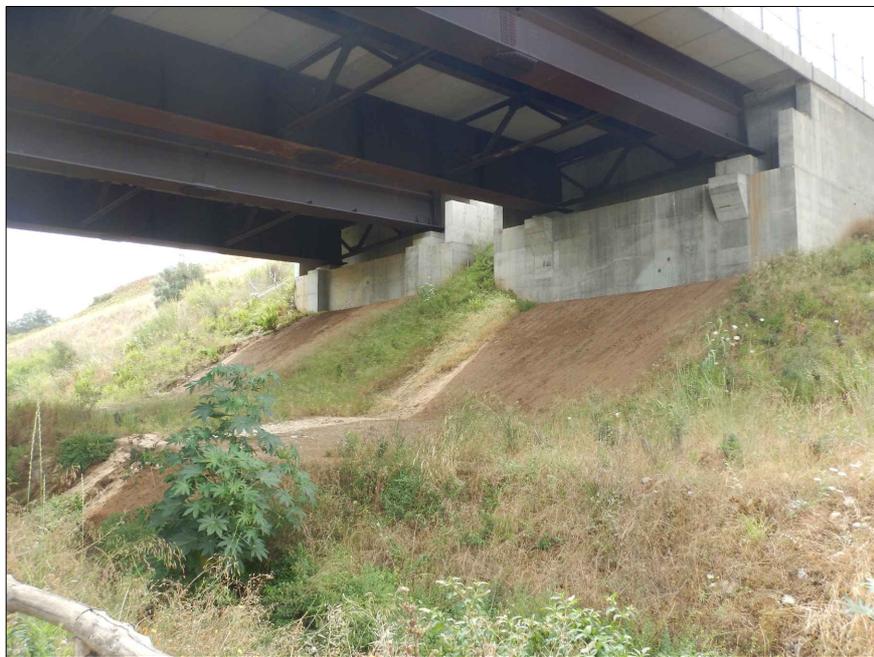
Scheda n°: R_14_P_4°campagna

Stima copertura erbacea	<input type="checkbox"/> 75% - 100%	<input type="checkbox"/> 50% - 75%	<input checked="" type="checkbox"/> <50%	
Fallanze arboree, esemplari a pronto effetto	<input type="checkbox"/> 0% - 10%	<input type="checkbox"/> 20% - 25%	<input type="checkbox"/> 25% - 50%	<input type="checkbox"/> >50%
Fallanze arboree, piantine forestali	<input type="checkbox"/> 0% - 10%	<input type="checkbox"/> 20% - 25%	<input type="checkbox"/> 25% - 50%	<input type="checkbox"/> >50%
Fallanze arbustive	<input type="checkbox"/> 0% - 10%	<input checked="" type="checkbox"/> 20% - 25%	<input type="checkbox"/> 25% - 50%	<input type="checkbox"/> >50%

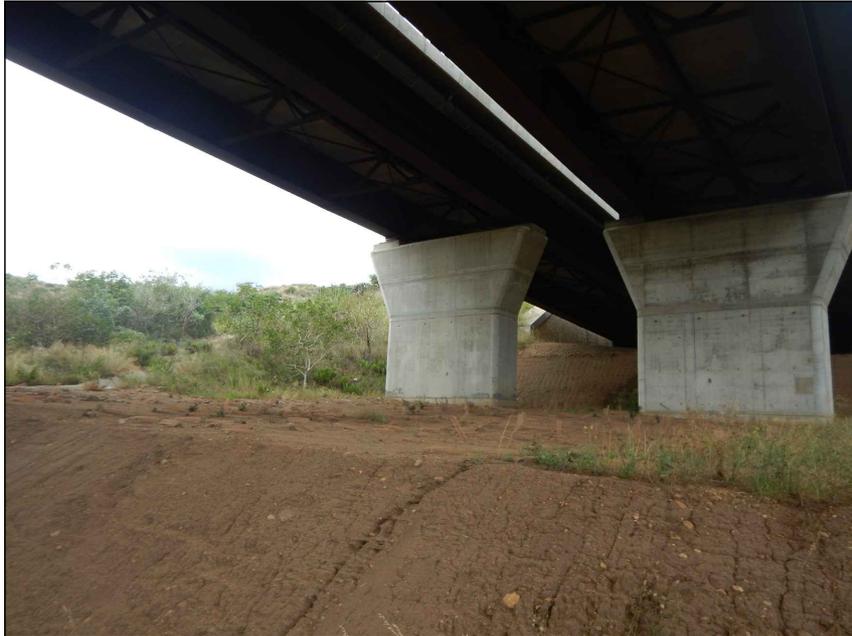
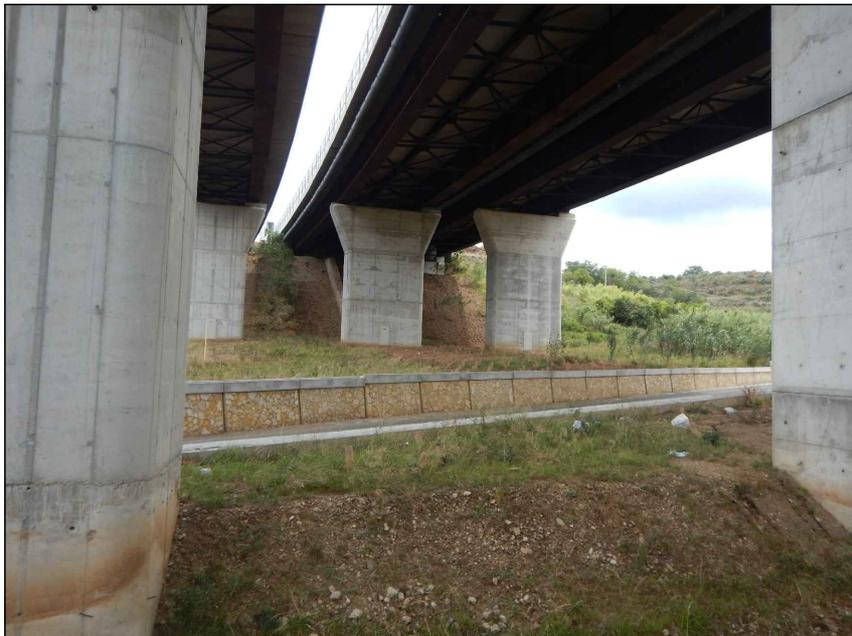
Scheda n°: R_15_P_4°campagna

Stima copertura erbacea	<input type="checkbox"/> 75% - 100%	<input checked="" type="checkbox"/> 50% - 75%	<input type="checkbox"/> <50%	
Fallanze arboree, esemplari a pronto effetto	<input type="checkbox"/> 0% - 10%	<input type="checkbox"/> 20% - 25%	<input type="checkbox"/> 25% - 50%	<input type="checkbox"/> >50%
Fallanze arboree, piantine forestali	<input type="checkbox"/> 0% - 10%	<input checked="" type="checkbox"/> 20% - 25%	<input type="checkbox"/> 25% - 50%	<input type="checkbox"/> >50%
Fallanze arbustive	<input type="checkbox"/> 0% - 10%	<input checked="" type="checkbox"/> 20% - 25%	<input type="checkbox"/> 25% - 50%	<input type="checkbox"/> >50%

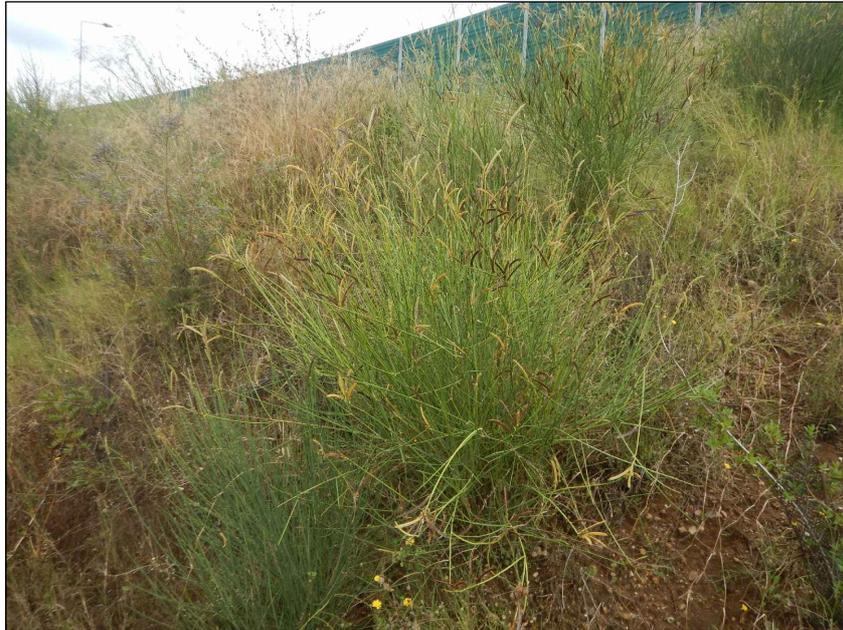
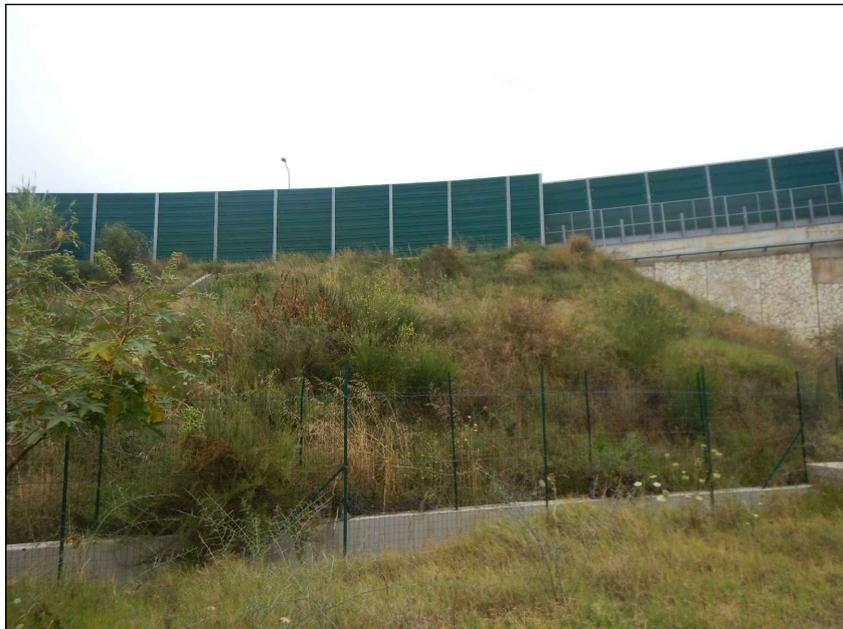
Scheda n°: R_16_P_4°campagna

Stima copertura erbacea	<input checked="" type="checkbox"/> 75% - 100%	<input type="checkbox"/> 50% - 75%	<input type="checkbox"/> <50%	
Fallanze arboree, esemplari a pronto effetto	<input type="checkbox"/> 0% - 10%	<input type="checkbox"/> 20% - 25%	<input type="checkbox"/> 25% - 50%	<input type="checkbox"/> >50%
Fallanze arboree, piantine forestali	<input type="checkbox"/> 0% - 10%	<input checked="" type="checkbox"/> 20% - 25%	<input type="checkbox"/> 25% - 50%	<input type="checkbox"/> >50%
Fallanze arbustive	<input type="checkbox"/> 0% - 10%	<input checked="" type="checkbox"/> 20% - 25%	<input type="checkbox"/> 25% - 50%	<input type="checkbox"/> >50%
