**GEOTECH S.r.l.**

**Realizzazione nuovi elettrodotti a 150 kV “SantaTeresa – Tempio” e “Tempio – Buddusò”, nuoveStazioni Elettriche a 150 kV di “Tempio” e “Buddusò” e relativi raccordi linee**

**STUDIO DI COMPATIBILITA’ GEOLOGICA E GEOTECNICA**

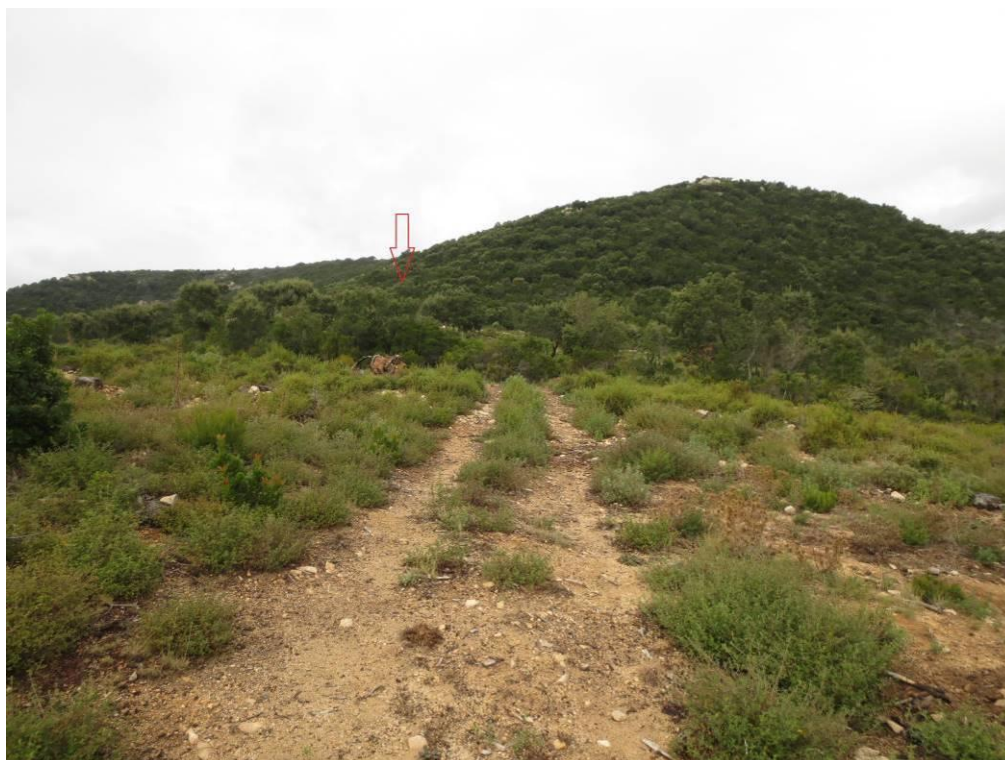
Vista generale dell'area di studio. La freccia rossa indica il punto in cui verrà costruito il sostegno n. 51 in progetto.

I rilievi effettuati in sito hanno segnalato, nell'area limitrofa, la sporadica presenza di forme deposizionali di massi di piccola e media pezzatura derivanti da crolli rocciosi avvenuti in passato ed alterazione fisica del substrato roccioso.

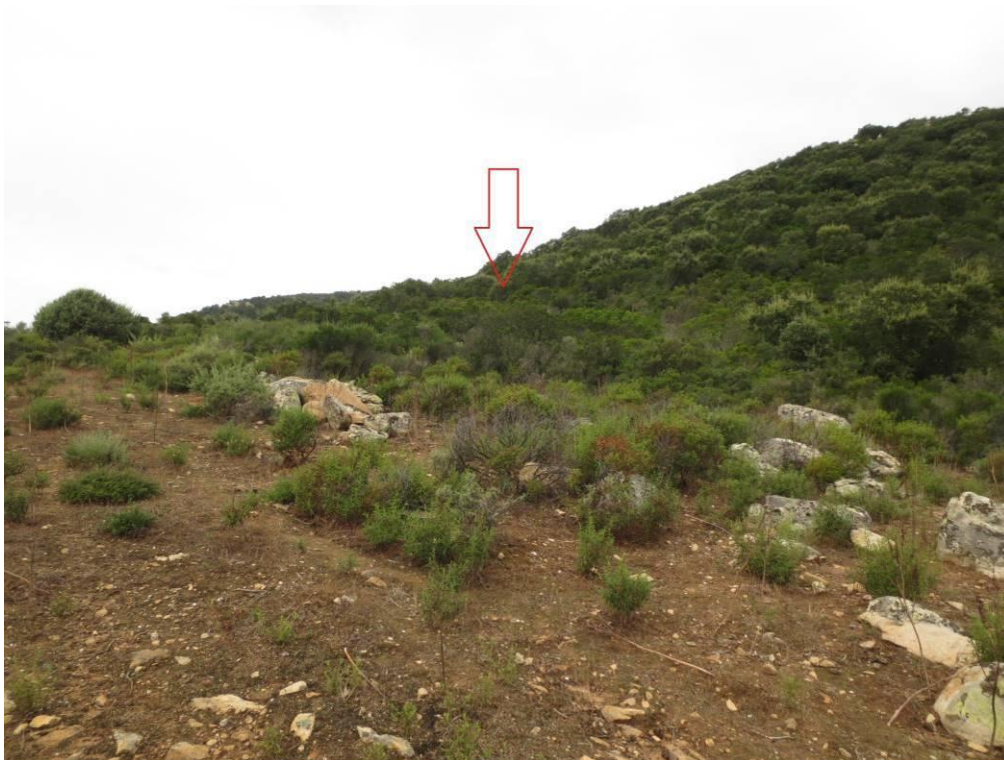
*Forme di accumulo detritico sparso. La freccia indica la posizione in cui verrà costruito il sostegno n. 51 in progetto.*

Inoltre la vegetazione arborea che caratterizza l'area di studio, non riporta tracce di eventi di crollo o dissesto avvenuti di recente; a monte dell'area in oggetto non si ravvisano pareti rocciose molto ripide o verticali che potrebbero dar origine a fenomeni di crollo. Inoltre, non sono state individuate trincee distensive sulla superficie topografica che possano individuare la presenza di fenomeni di scorrimento.

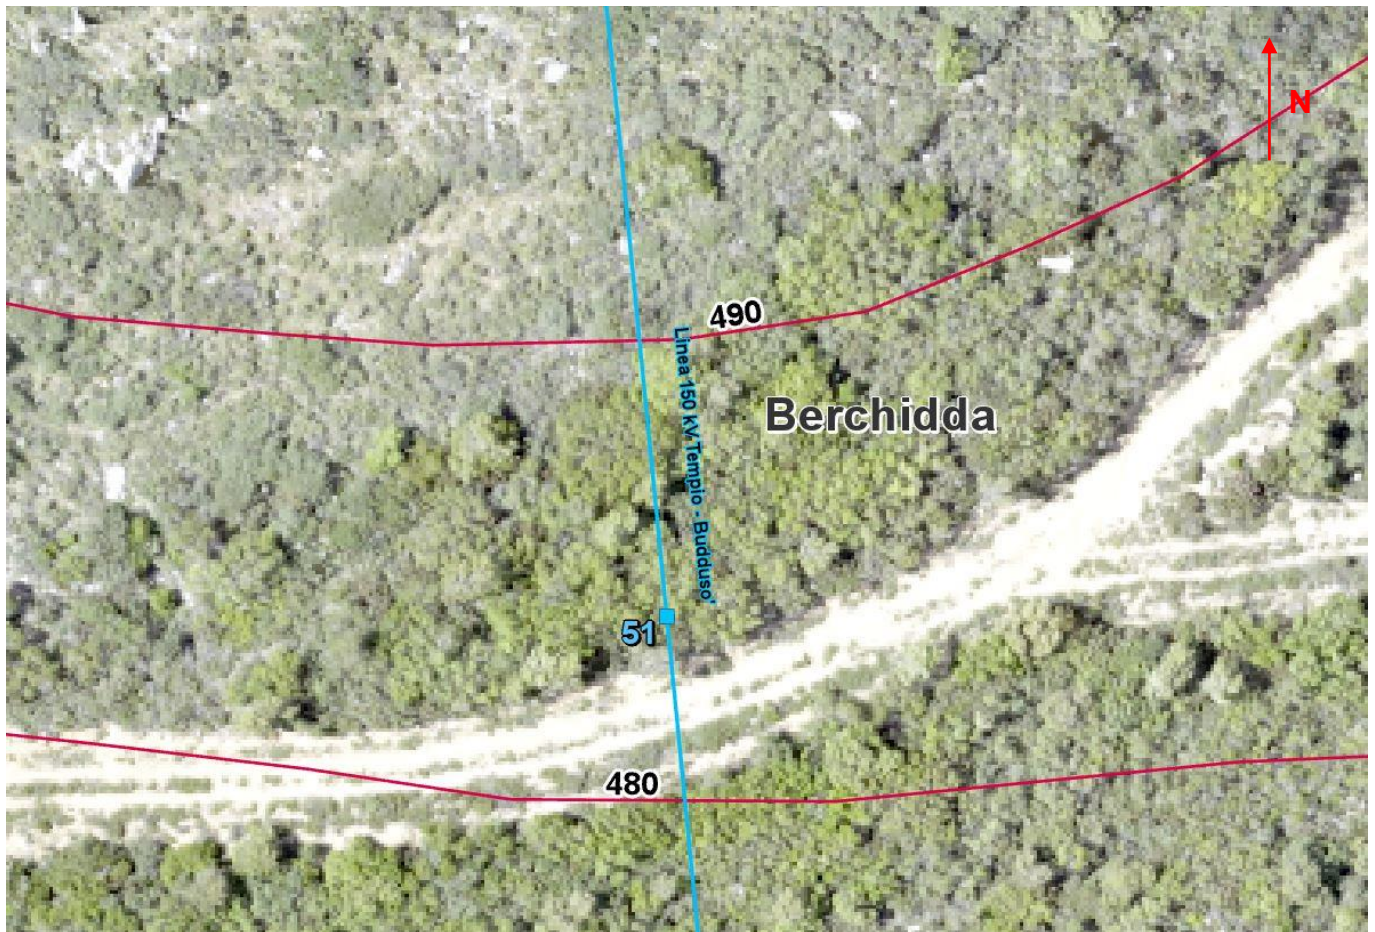
Ortofoto aerea di dettaglio relativa al sostegno n. 51. In rosso sono indicate le isoipse con le relative quote altimetriche espresse in metri.

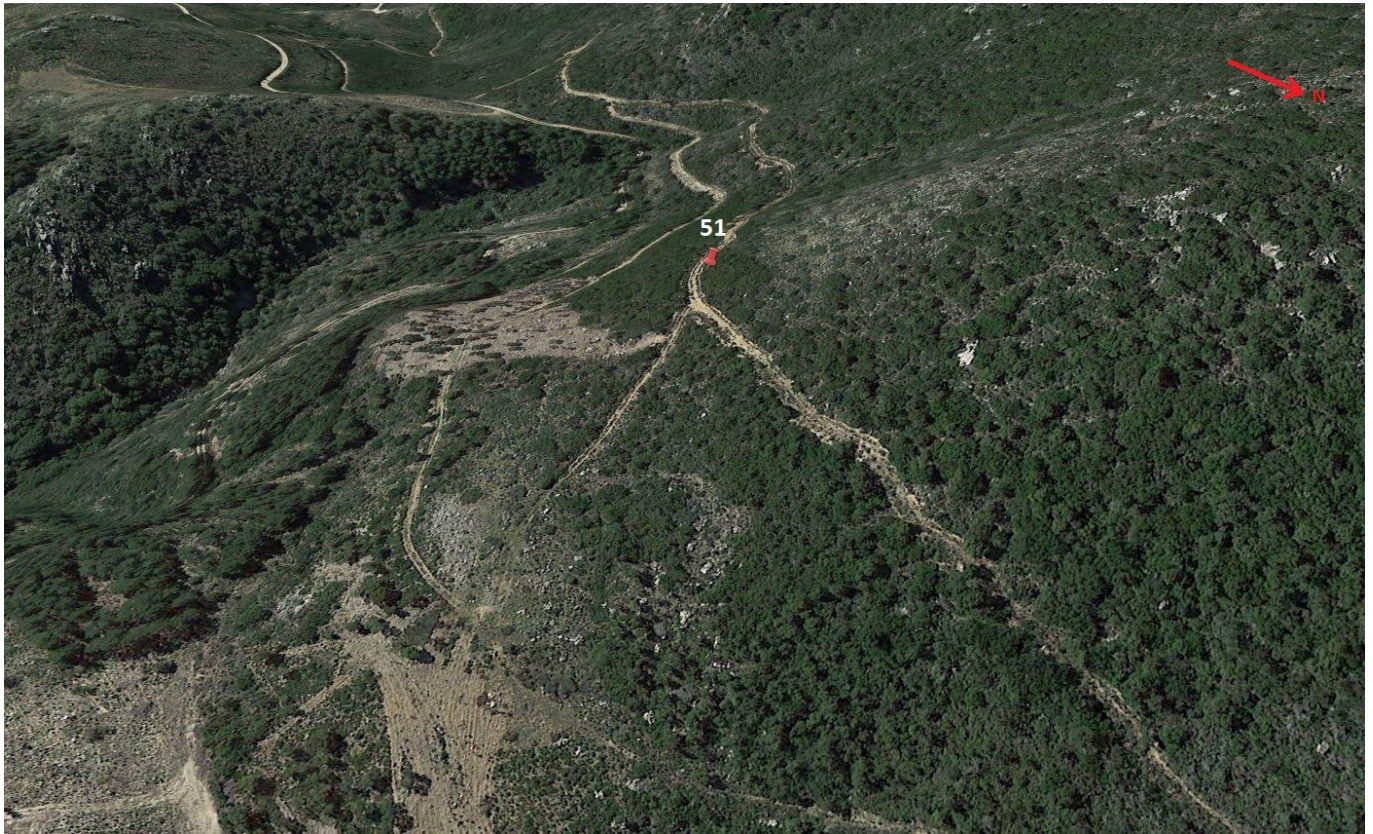
*Vista tridimensionale dell'area oggetto di studio. In rosso è evidenziato il sostegno n. 51*

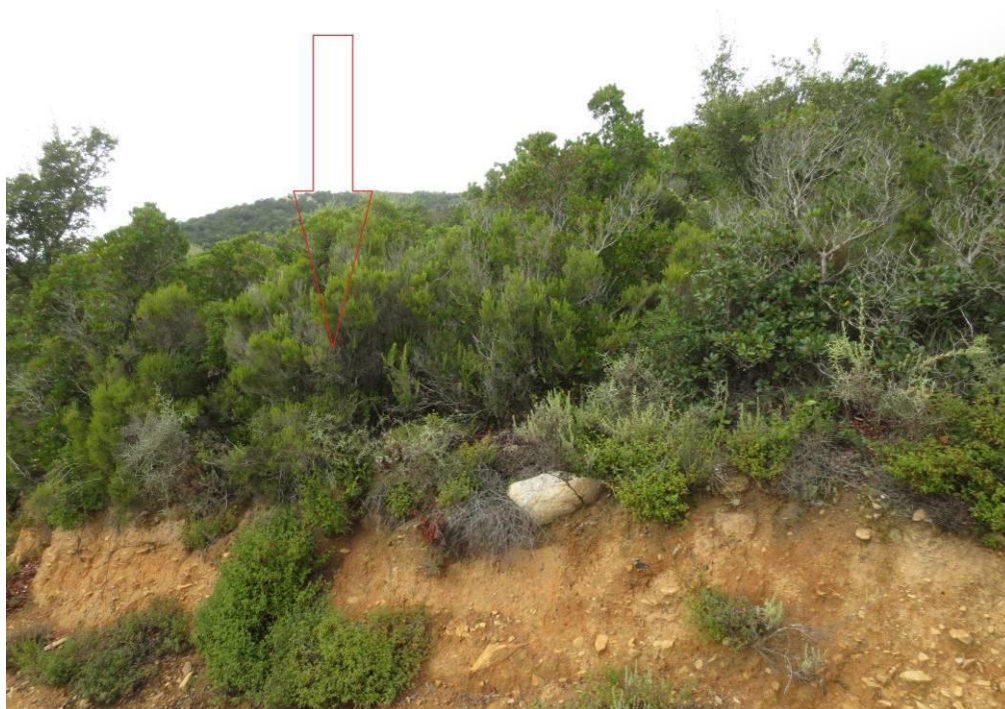
*Macchia mediterranea e deposito colluviale. La freccia indica la posizione in cui verrà costruito il sostegno n. 51 in progetto.*

L'area di studio si presenta come un versante collinare leggermente acclive caratterizzato da una fitta e rigogliosa vegetazione, la macchia mediterranea, composta sia da arbusti molto bassi (ca. 1 m) sia da arbusti che possono raggiungere anche i 2-3 m.

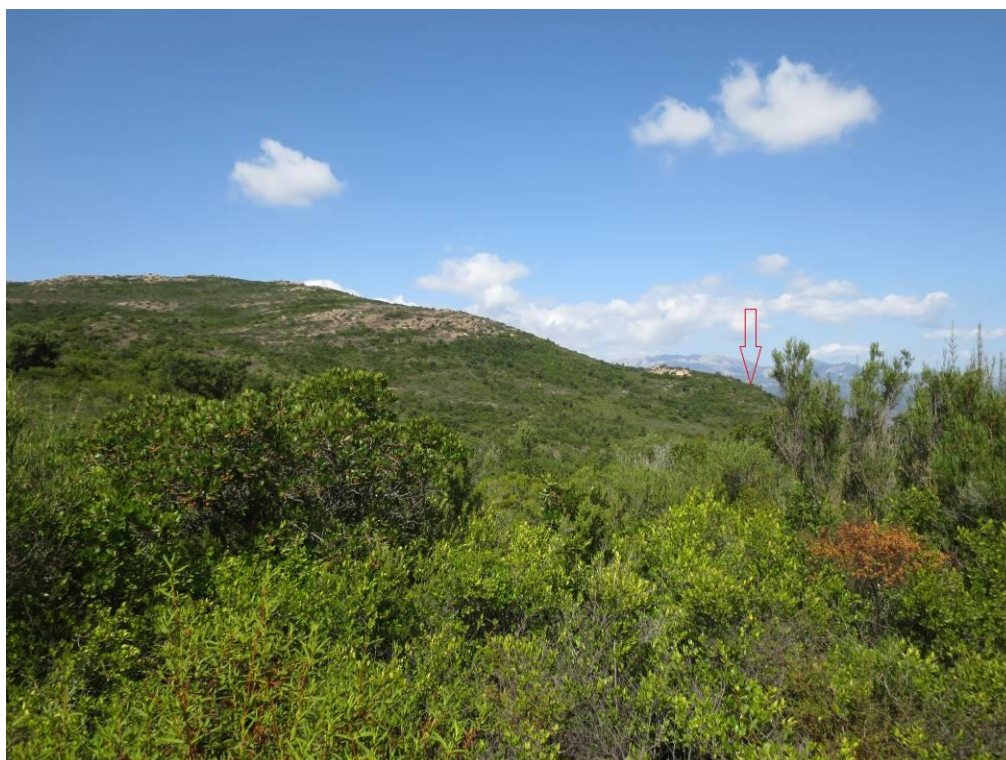
Vista generale dell'area di studio. La freccia rossa indica il punto in cui verrà costruito il sostegno n. 87 in progetto.

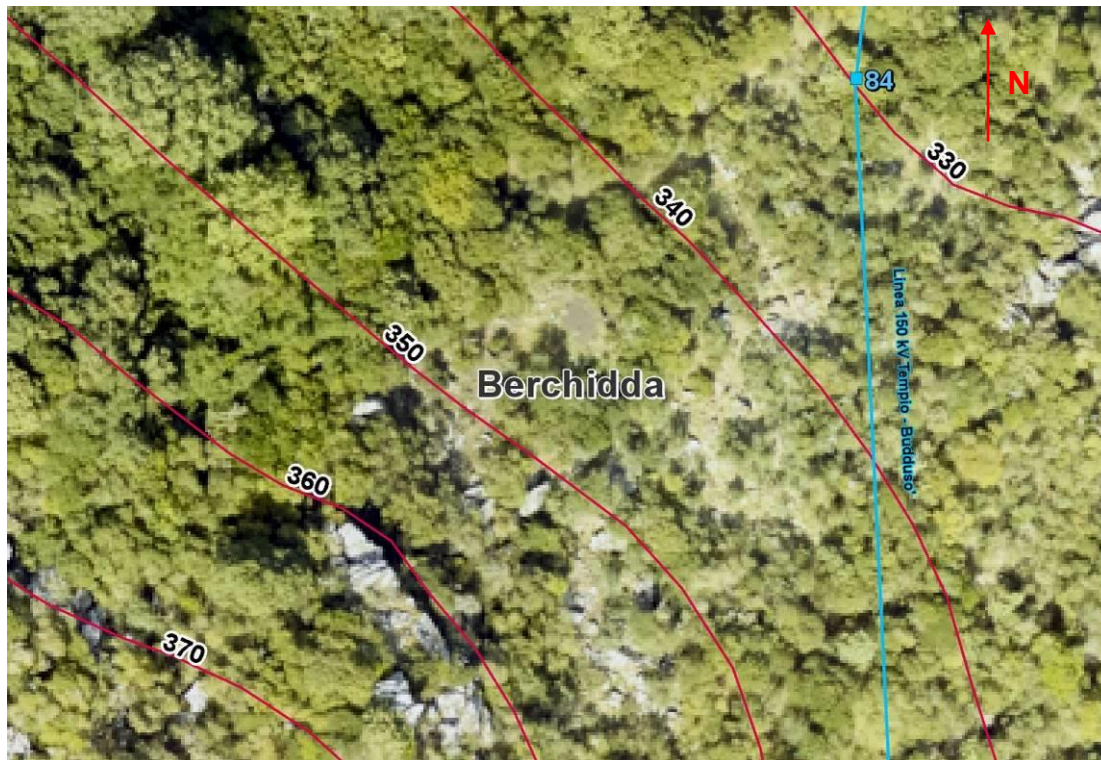
Ortofoto aerea di dettaglio relativa al sostegno n. 84. In rosso sono indicate le isoipse con le relative quote altimetriche espresse in metri.

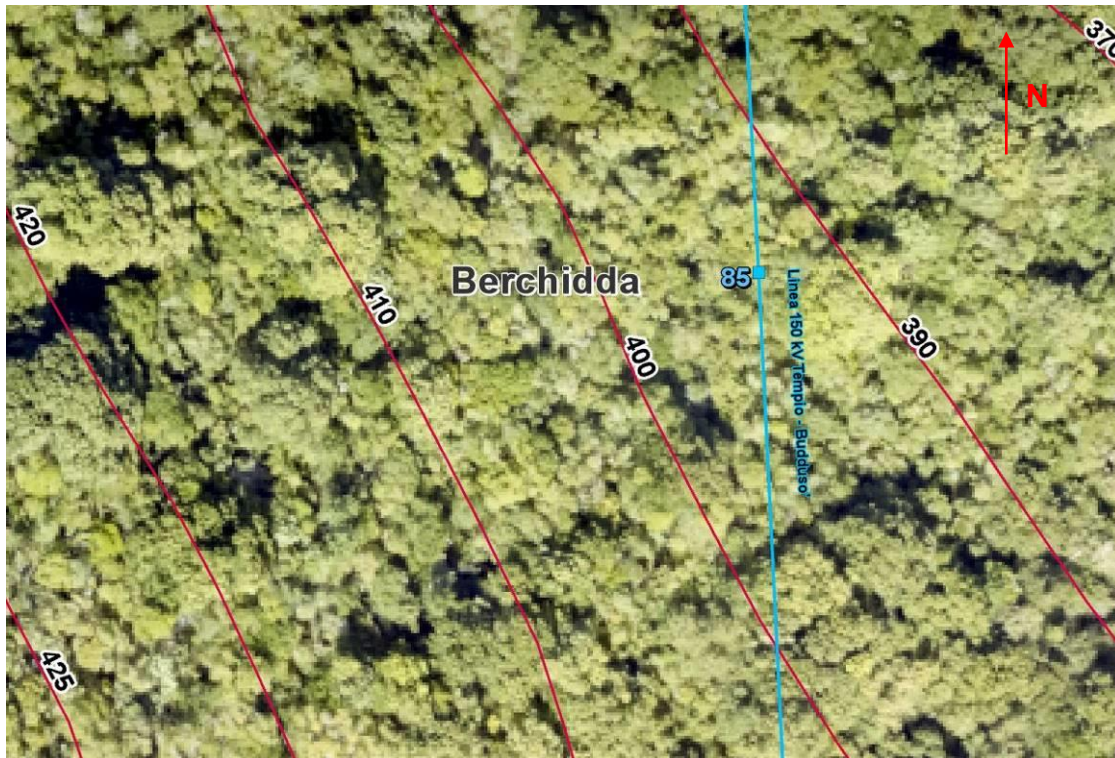
Ortofoto aerea di dettaglio relativa al sostegno n. 85. In rosso sono indicate le isoipse con le relative quote altimetriche espresse in metri.

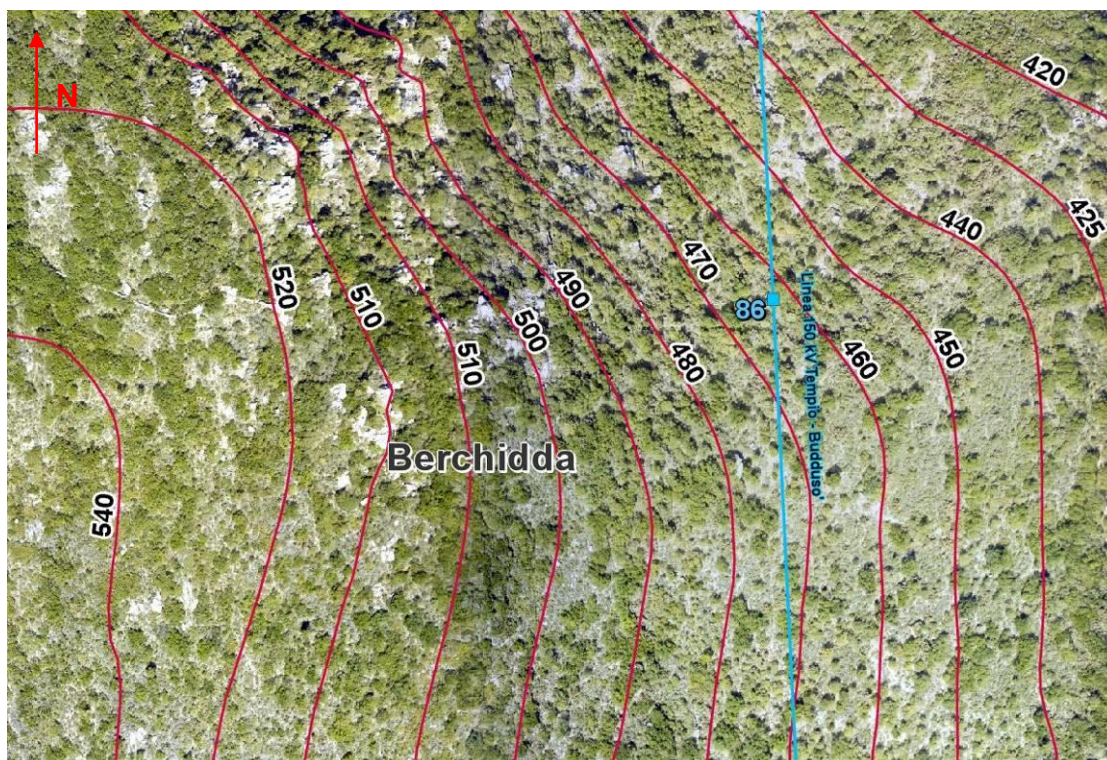
Ortofoto aerea relativa al sostegno n. 86. In rosso sono indicate le isoipse con le relative quote altimetriche espresse in metri.

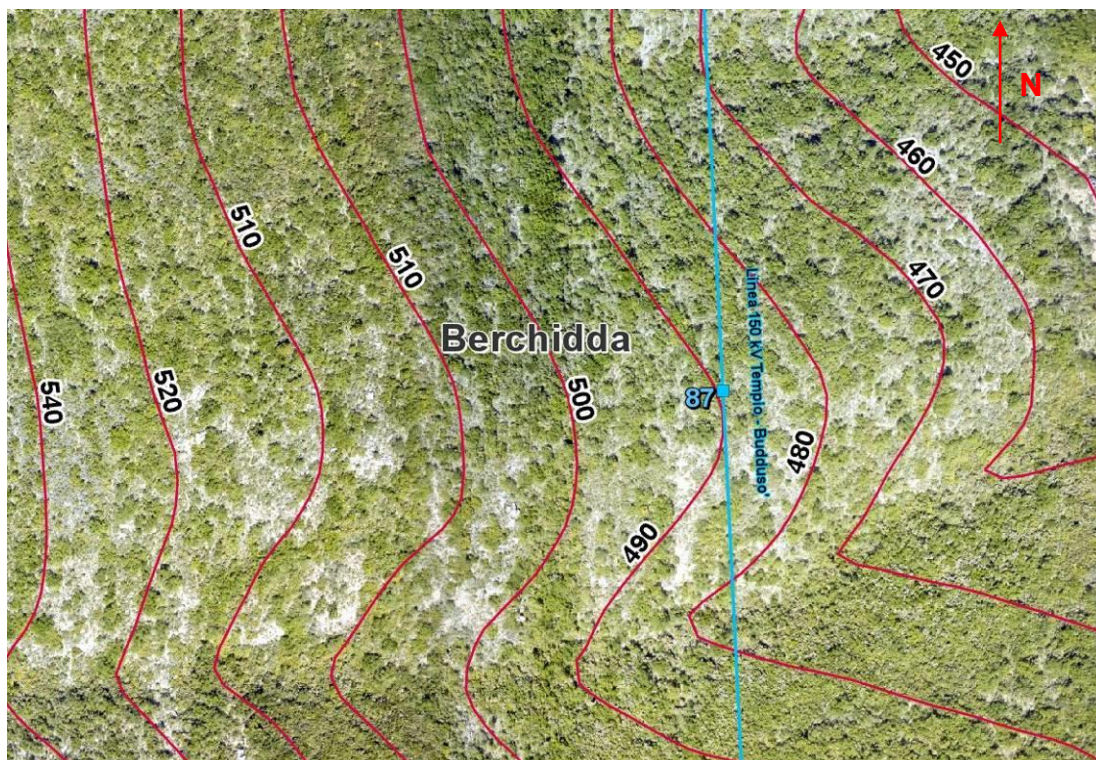
Ortofoto aerea relativa al sostegno n. 87. In rosso sono indicate le isoipse con le relative quote altimetriche espresse in metri.

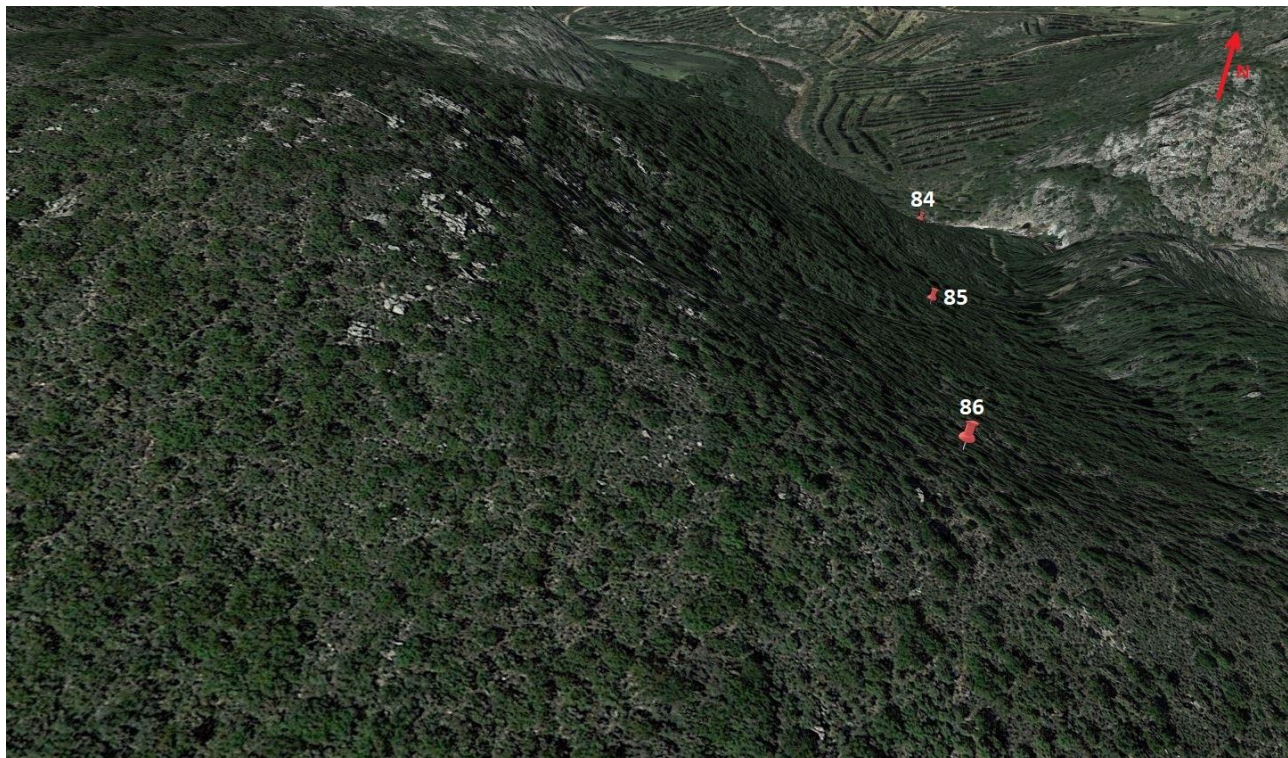
Vista tridimensionale dell'area oggetto di studio. In rosso è evidenziato il sostegno n. 86

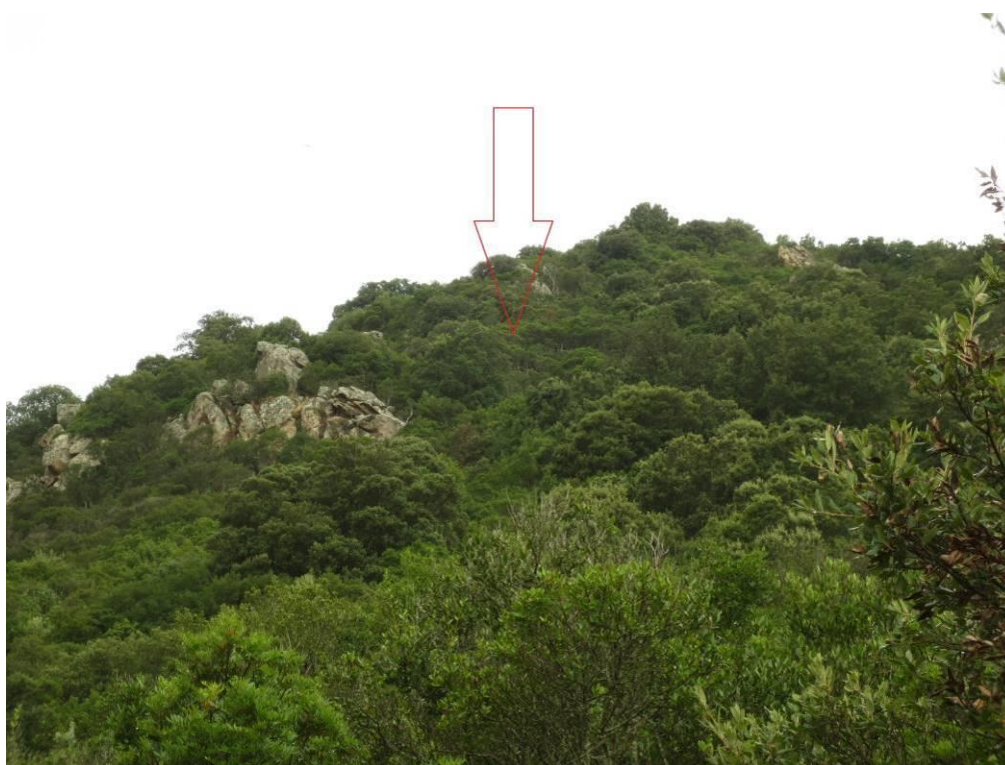
*Macchia mediterranea. La freccia indica la posizione in cui verrà costruito il sostegno n. 84 in progetto.*

L'area di studio si presenta come un versante montuoso mediamente acclive caratterizzato da una fitta e rigogliosa vegetazione, la macchia mediterranea in corrispondenza del sostegno n. 84, il bosco di latifoglie in corrispondenza del sostegno n. 85 e gariga in corrispondenza dei sostegni n. 86 e 87; la vegetazione pertanto è composta sia da arbusti molto bassi (ca. 1 m) sia da arbusti che possono raggiungere anche i 2-3 m di altezza.

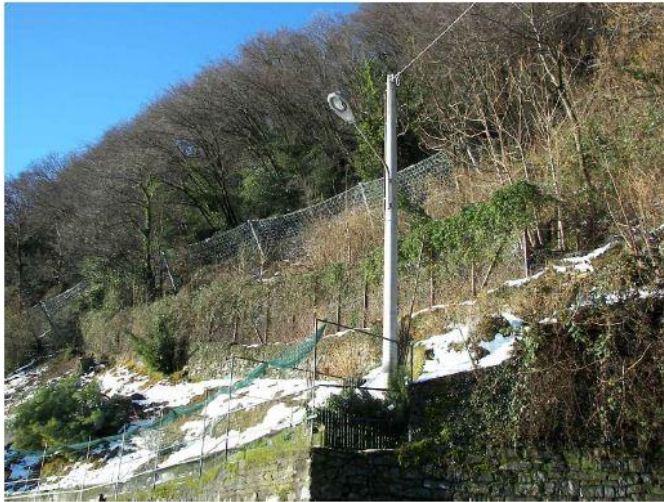
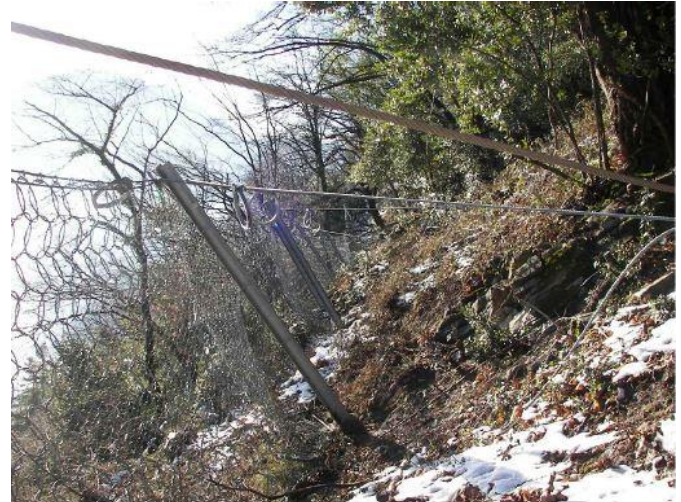
*Esempi fotografici di barriere paramassi di tipo elastoplastico*

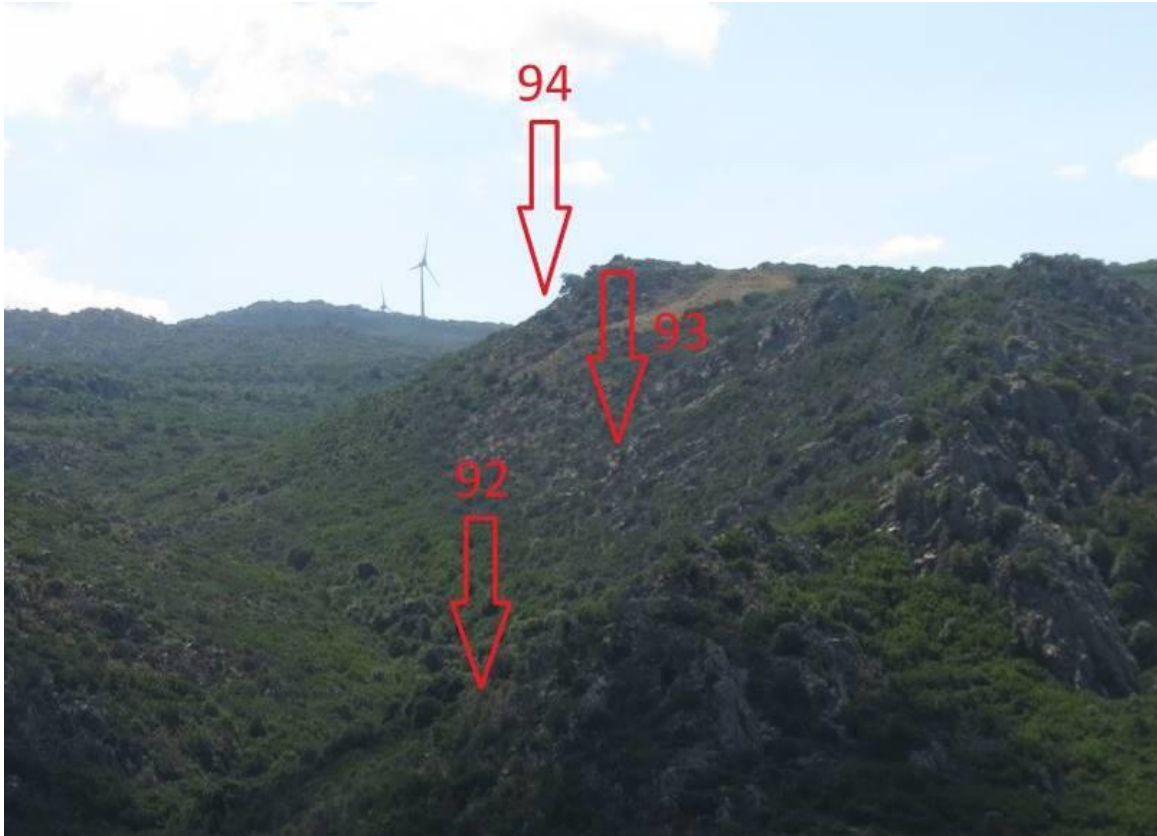
Vista generale dell'area di studio. Le frecce rosse indicano i punti in cui verranno costruiti i sostegni n. 92, 93 e 94 in progetto.

I rilievi effettuati in sito hanno segnalato, nell'area limitrofa, la sporadica presenza di forme deposizionali di massi di piccola e media pezzatura derivanti da crolli rocciosi avvenuti in passato.

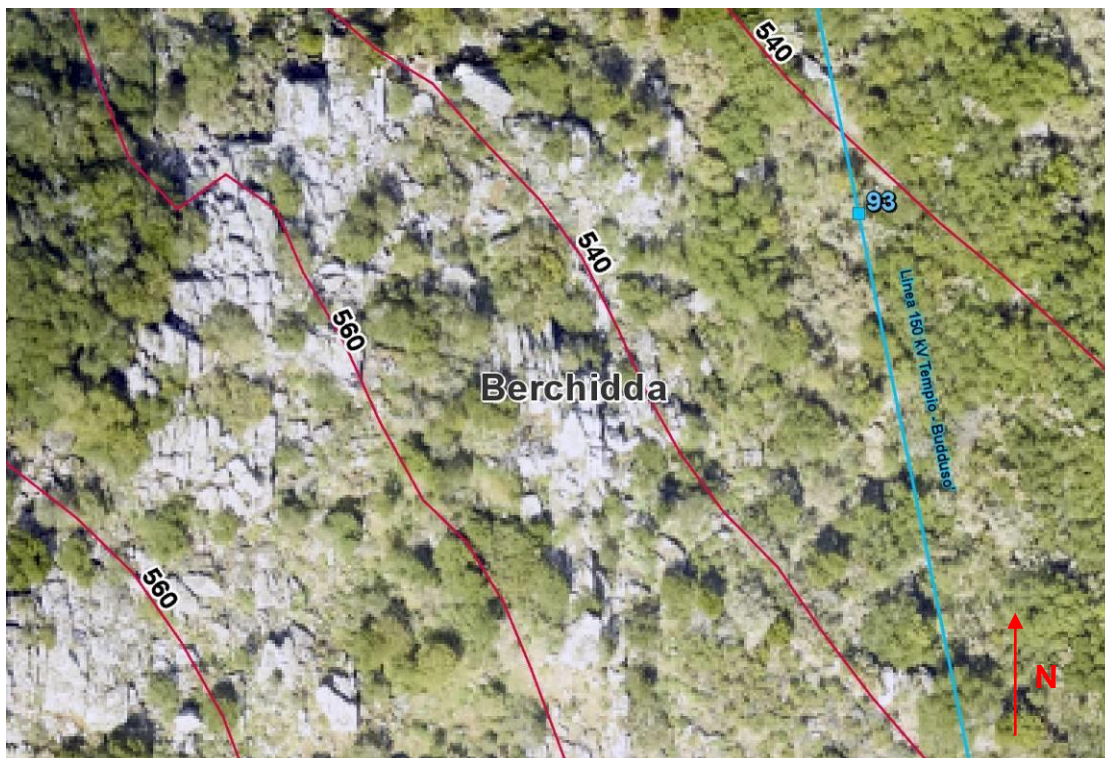
Ortofoto aerea di dettaglio relativa al sostegno n. 93 In rosso sono indicate le isoipse con le relative quote altimetriche espresse in metri.

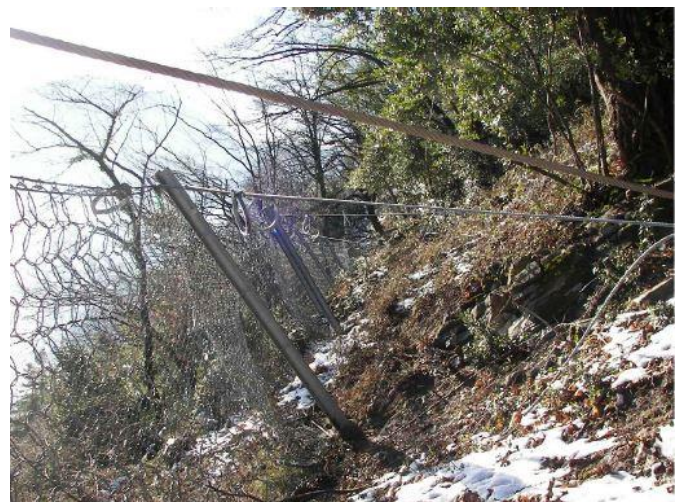
*Esempi fotografici di barriere paramassi di tipo elastoplastico*

Nelle figure sottostanti sono riportati degli esempi fotografici.

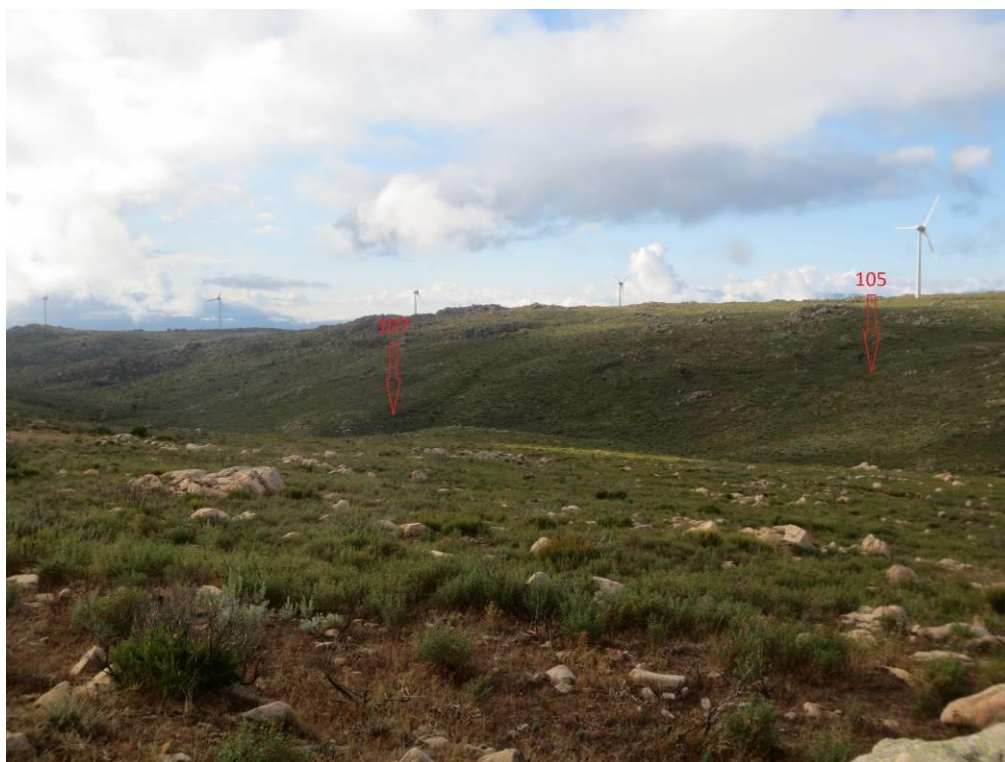
*Vista generale dell'area di studio. Le frecce rosse indicano i punti in cui verranno costruiti i sostegni n. 105 e 107 in progetto.*

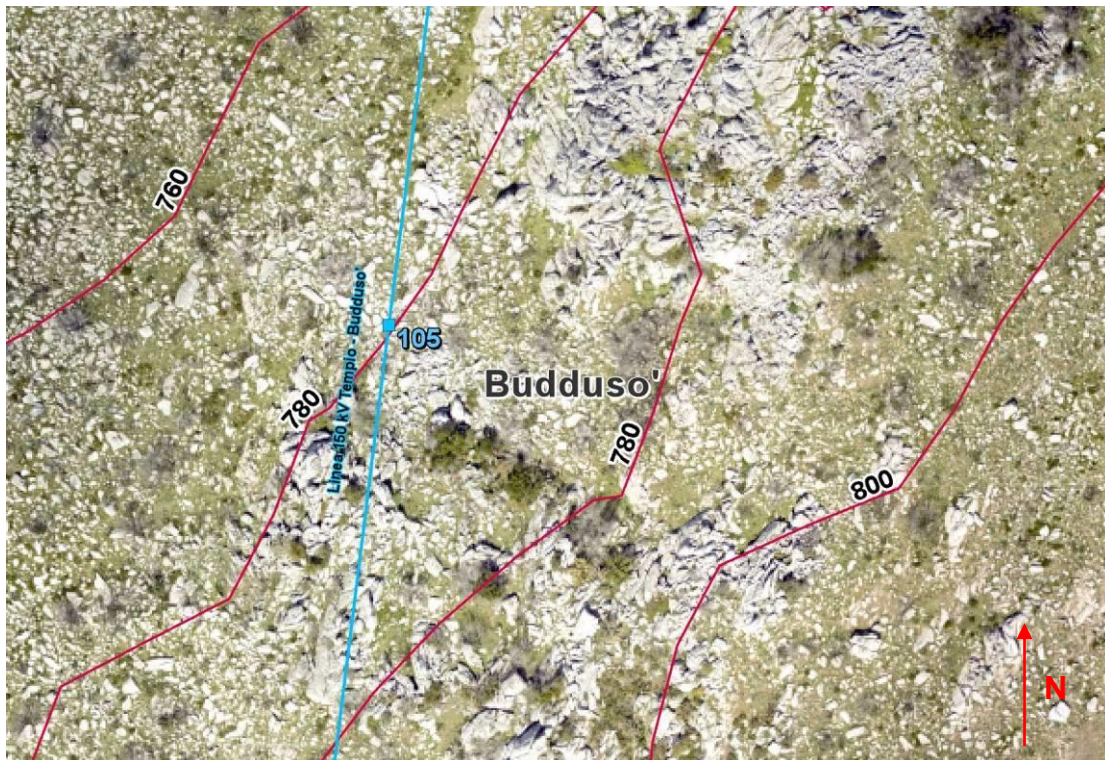
Ortofoto aerea di dettaglio relativa al sostegno n. 105 In rosso sono indicate le isoipse con le relative quote altimetriche espresse in metri.

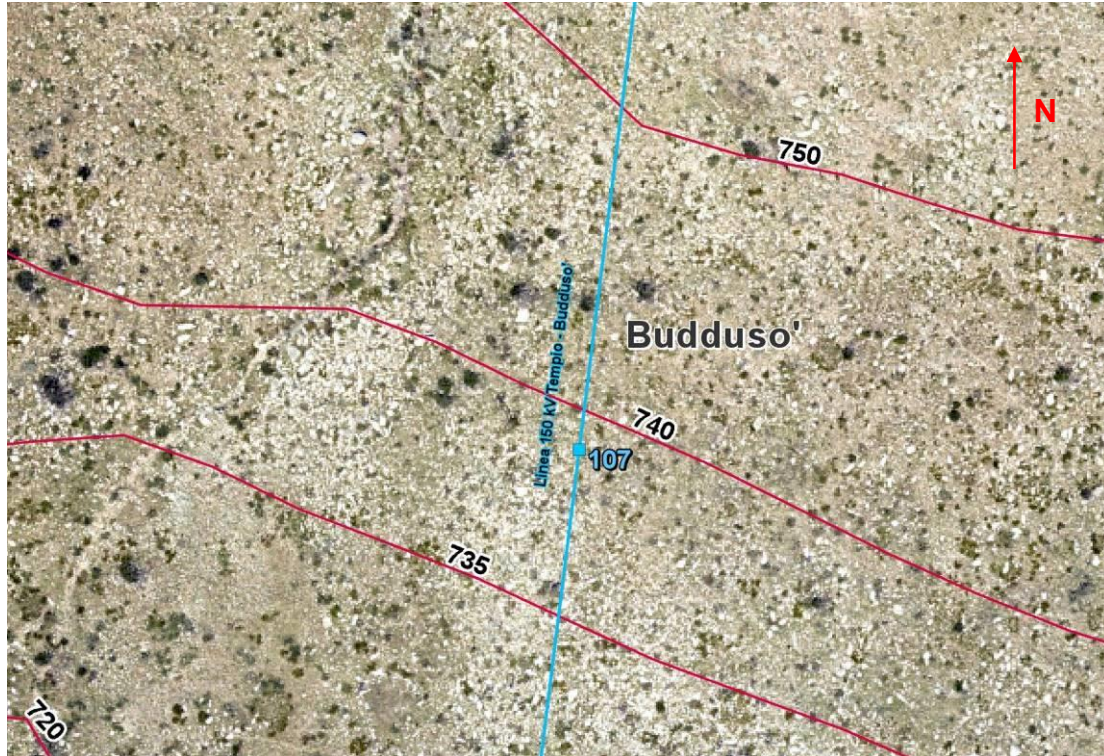
Ortofoto aerea di dettaglio relativa al sostegno n. 107. In rosso sono indicate le isoipse con le relative quote altimetriche espresse in metri.

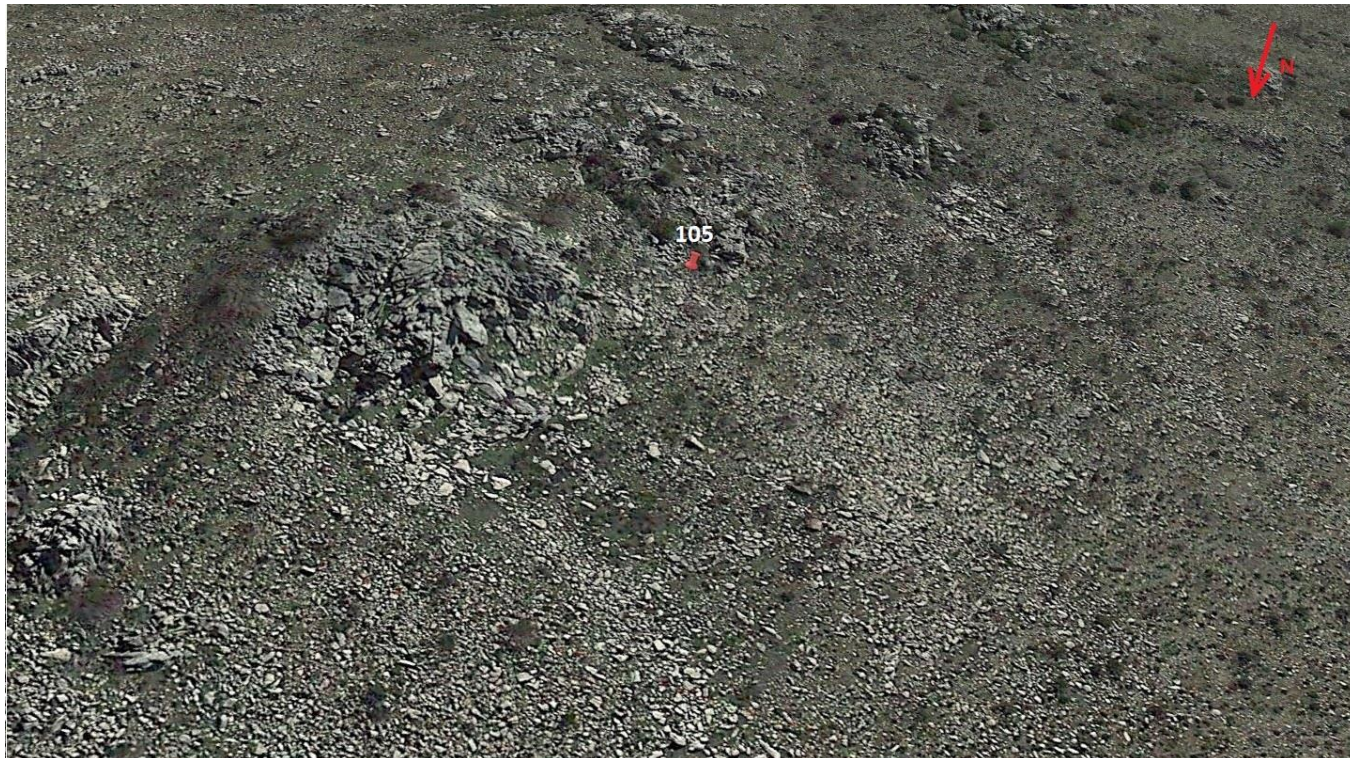
Vista tridimensionale dell'area oggetto di studio. In rosso è evidenziato il sostegno n. 105

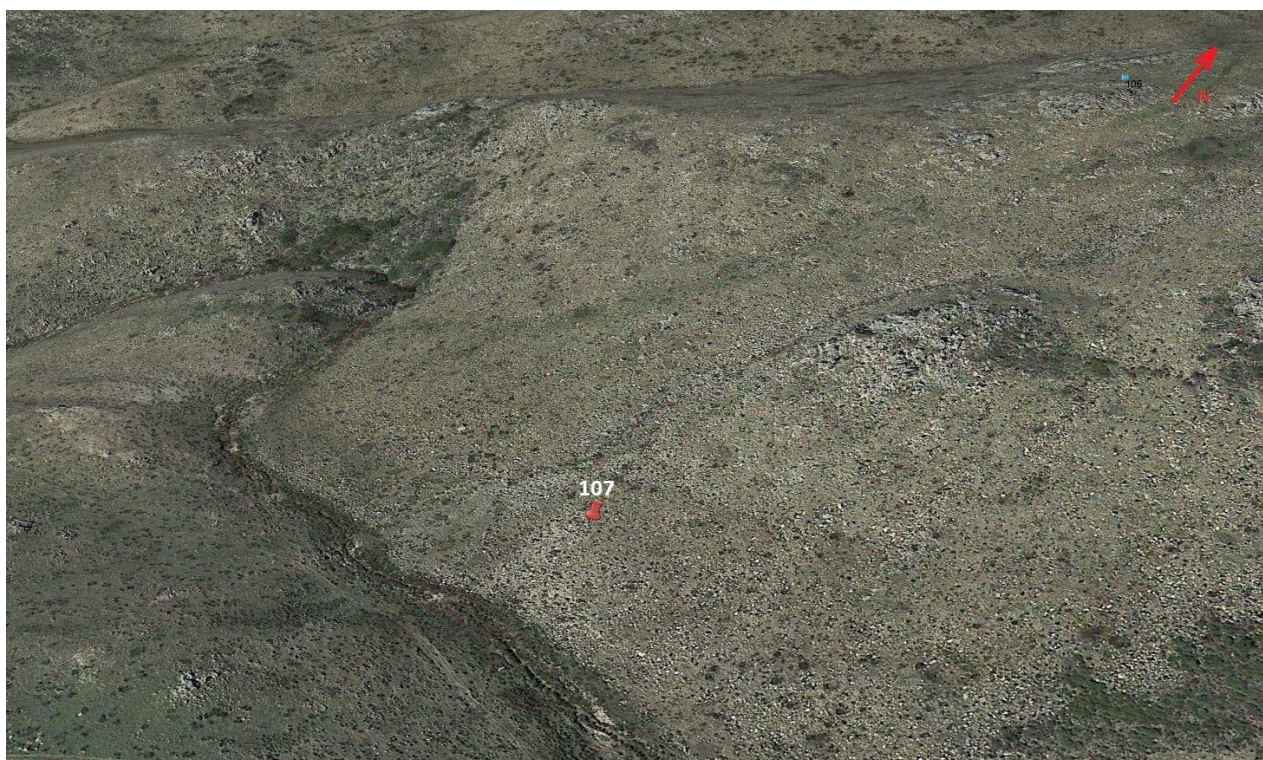
Vista tridimensionale dell'area oggetto di studio. In rosso è evidenziato il sostegno n. 107

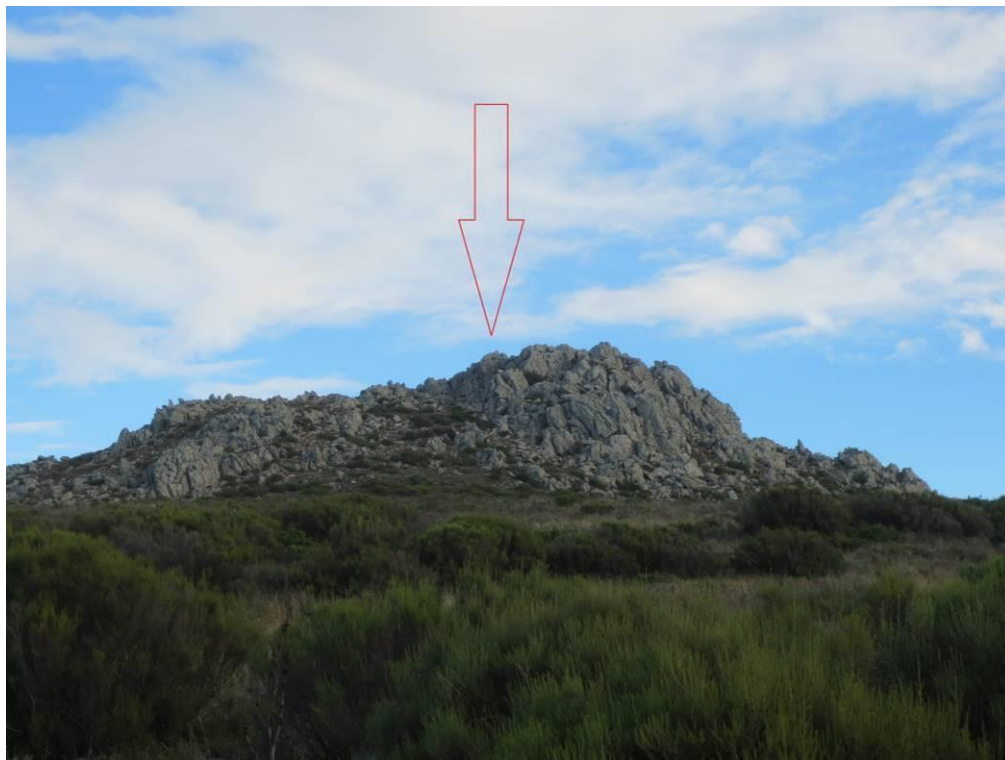
*Vista generale dell'area di studio. La freccia rossa indica il punto in cui verrà costruito il sostegno n. 114 in progetto.*

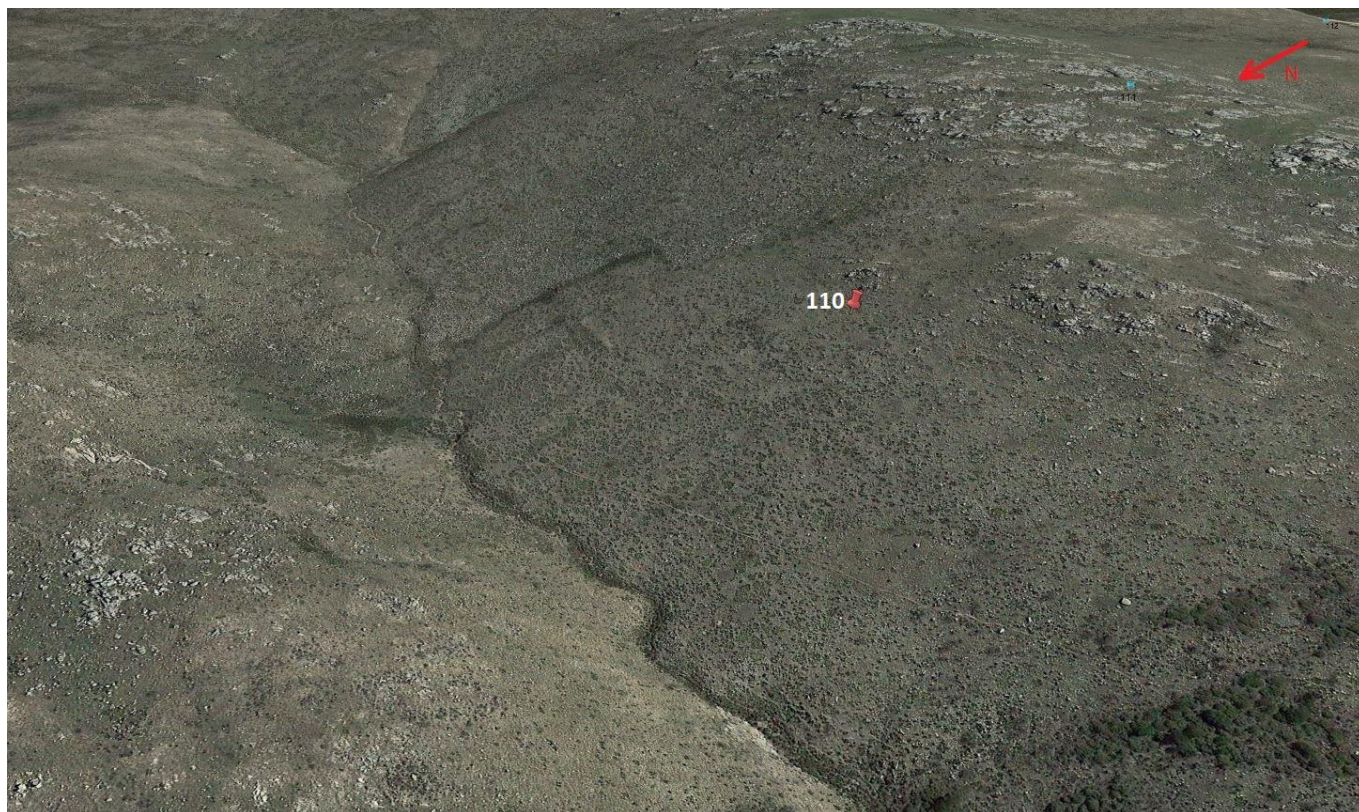
Vista tridimensionale dell'area oggetto di studio. In rosso è evidenziato il sostegno n. 110

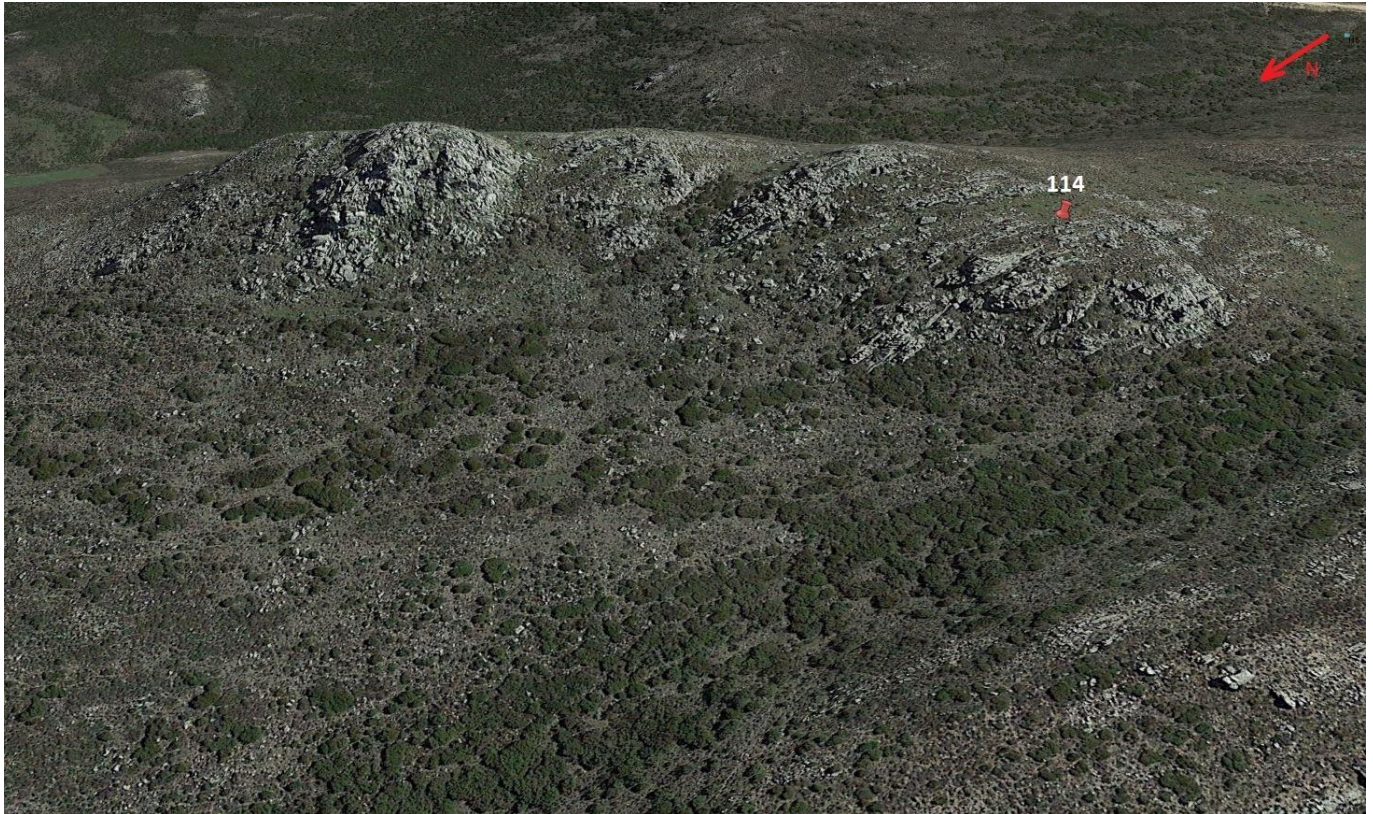
Vista tridimensionale dell'area oggetto di studio. In rosso è evidenziato il sostegno n. 114
