## RELAZIONE DI SINTESI

### **MONITORAGGIO AMBIENTALE ITINERARIO NAPOLI-BARI RADDOPPIO TRATTA CANCELLO – BENEVENTO I LOTTO FUNZIONALE CANCELLO-FRASSO TELESINO**

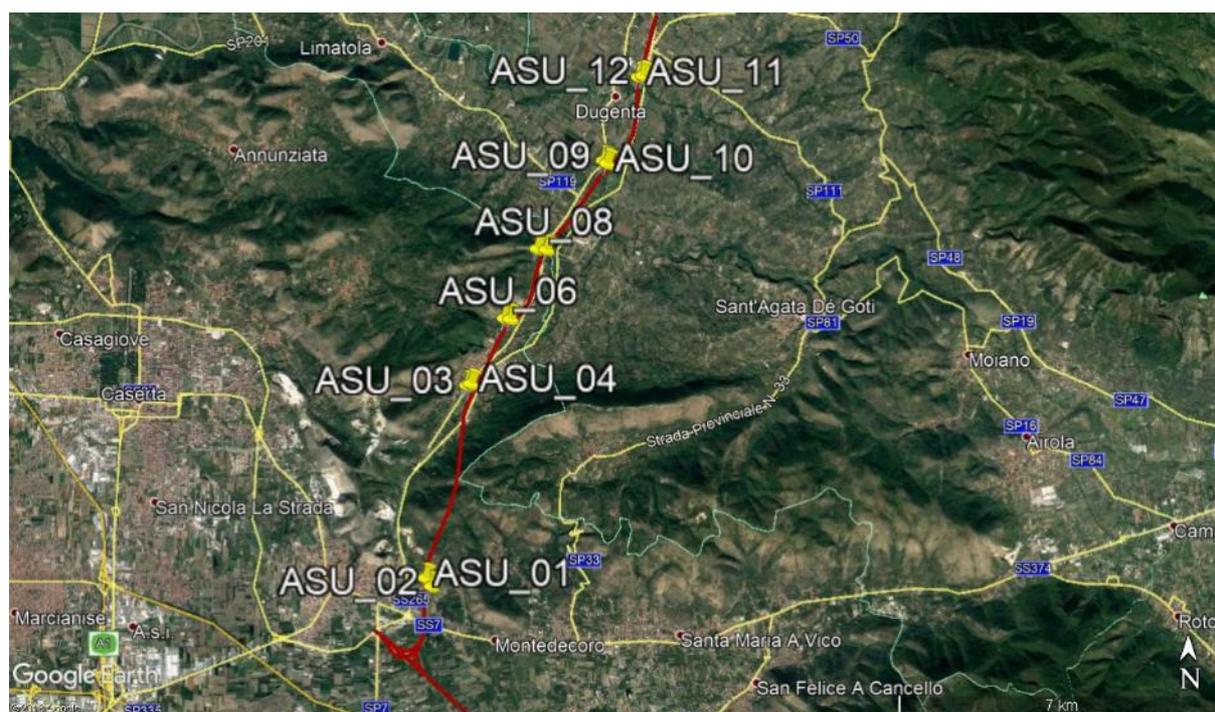
Di seguito si riporta una tabella riepilogativa dei punti di misura e la corografia generale con ubicazione degli stessi.

Corografia generale con ubicazione dei punti di misura

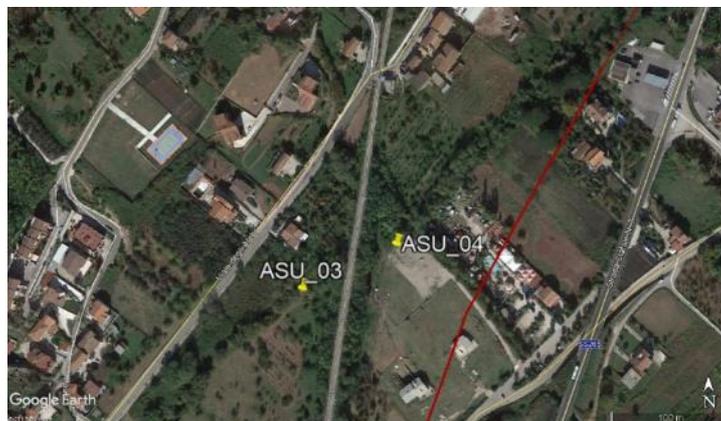
I punti di misura ASU\_03 e ASU\_04 sono ubicati in prossimità dei Regi Lagni in corrispondenza della Via Sannitica Commerciale a sud dell'abitato di Valle di Maddaloni (BN).

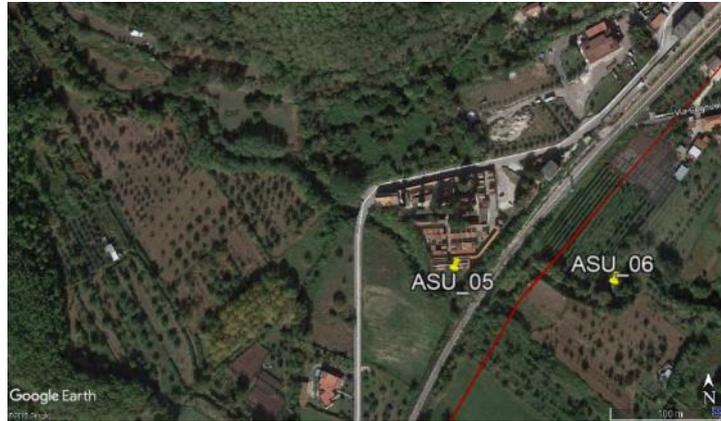
I punti di misura ASU\_05 e ASU\_06 sono ubicati in prossimità Rio Secco in corrispondenza della Via Sannitica Commerciale a nord dell'abitato di Valle di Maddaloni (BN).

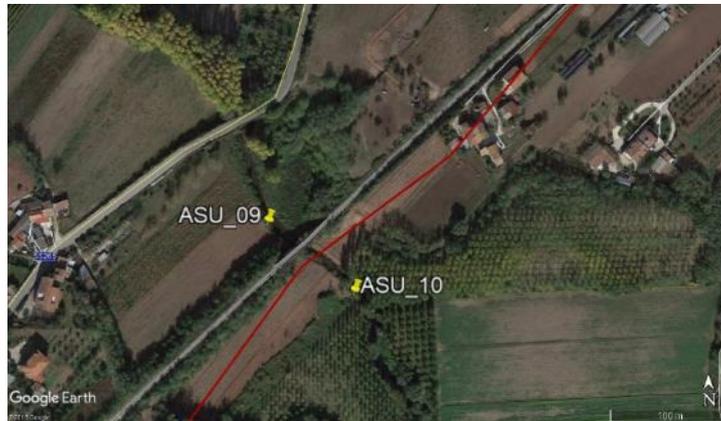
I punti di misura ASU\_09 e ASU\_10 sono ubicati in prossimità del fiume Isclerio in corrispondenza della Via Sannitica Commerciale a nord della località Cantinella (BN).

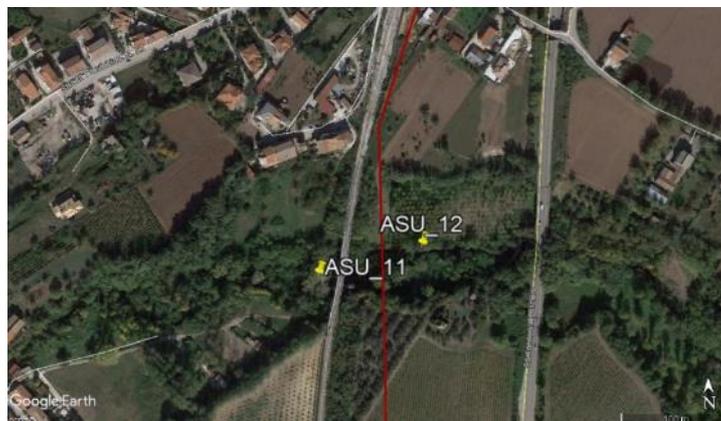
I punti di misura ASU\_11 e ASU\_12 sono ubicati in prossimità del torrente San Giorgio in corrispondenza dell'abitato di Dugenta (BN).

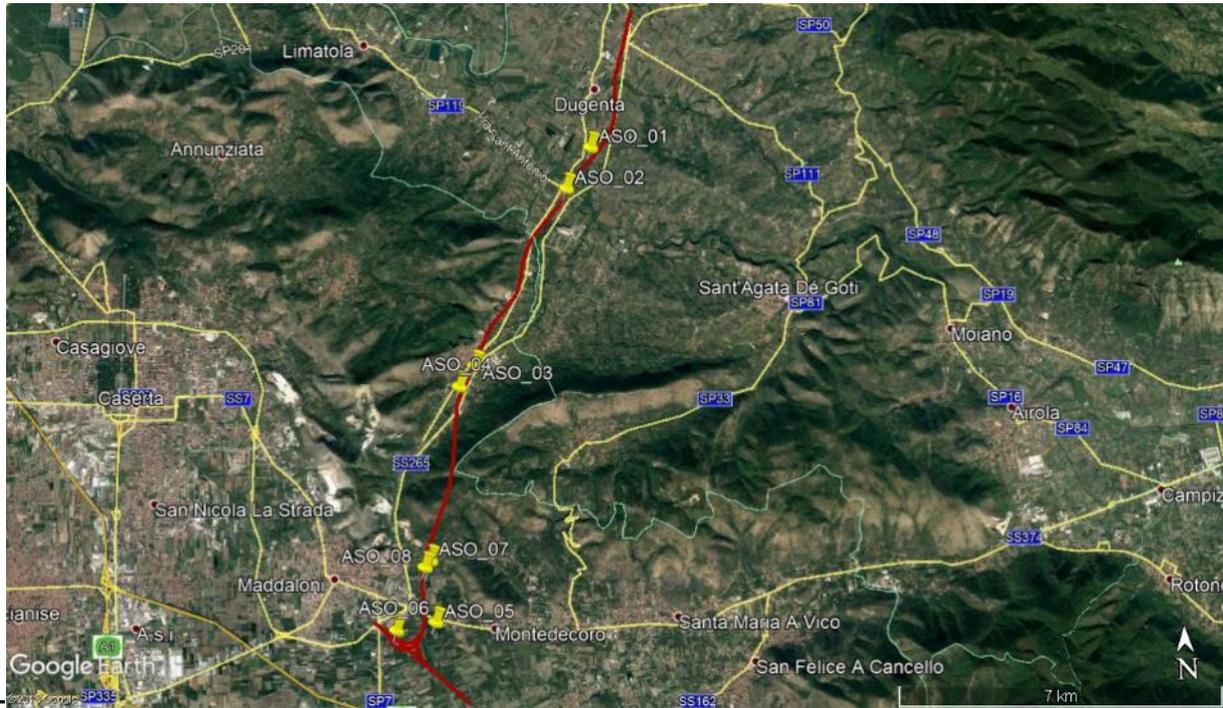
Di seguito si riporta una tabella riepilogativa dei punti di misura e la corografia generale con ubicazione degli stessi.

Corografia generale con ubicazione dei punti di misura

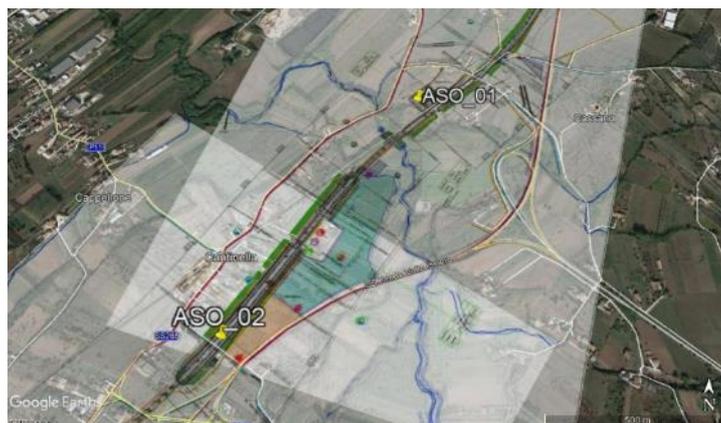
I punti di misura ASO\_01 e ASO\_02 sono ubicati in prossimità della località Cantinella nel comune di Sant'Agata dei Goti (BN).

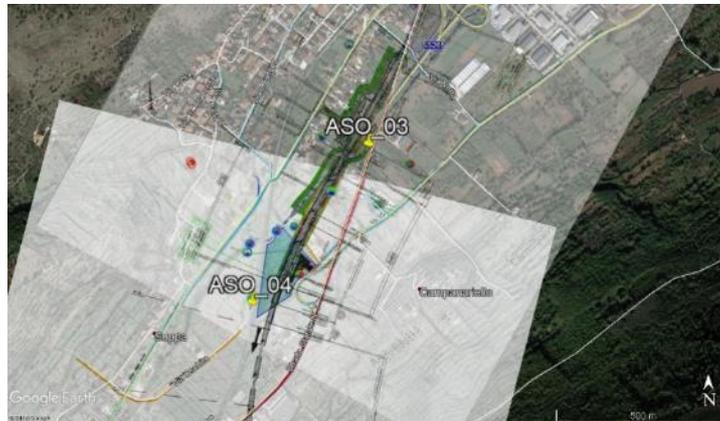
I punti di misura ASO\_03 e ASO\_04 sono ubicati in prossimità di del Comune di Valle di Maddaloni (BN).

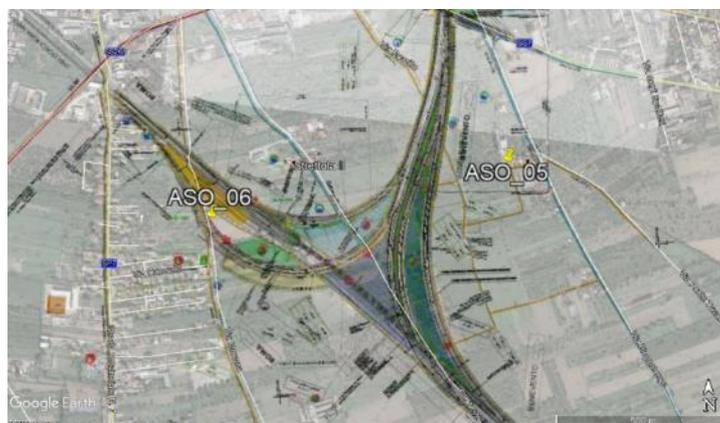
I punti di misura ASO\_05 e ASO\_06 sono ubicati in prossimità di via Pioppolungo, Via Lima e Via Monaca nel Comune di Maddaloni (CE).

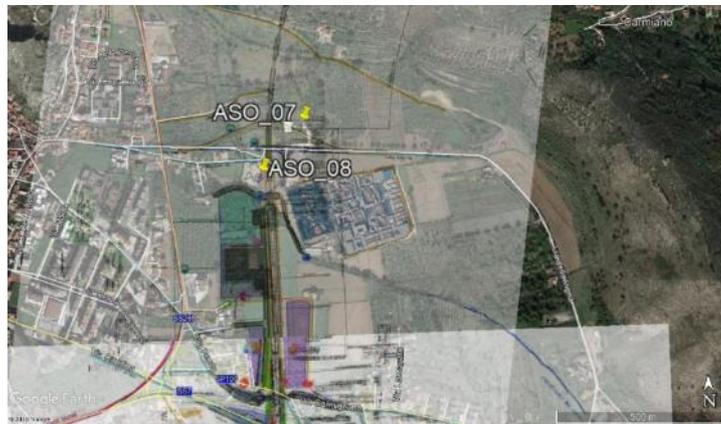
I punti di misura ASO\_07 e ASO\_08 sono ubicati in Via della Vigna a nel Comune di Maddaloni (CE).

Si precisa che non è stato possibile effettuare il monitoraggio delle acque sotterranee presso i punti di misura ASU\_07 e ASU\_08 (ad esclusione della I campagna di monitoraggio) in quanto risultati perennemente secchi (privi di acqua).

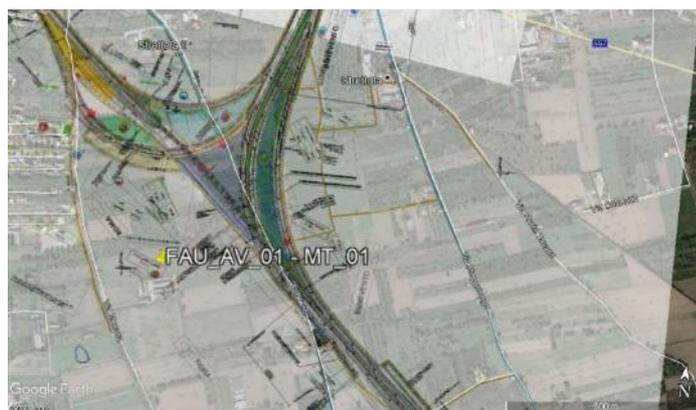
La postazione di misura, denominata FAU\_AV\_01-MT\_01 è situata in corrispondenza del collegamento Nord binario pari presso via Monaca nel Comune di Maddaloni (CE).

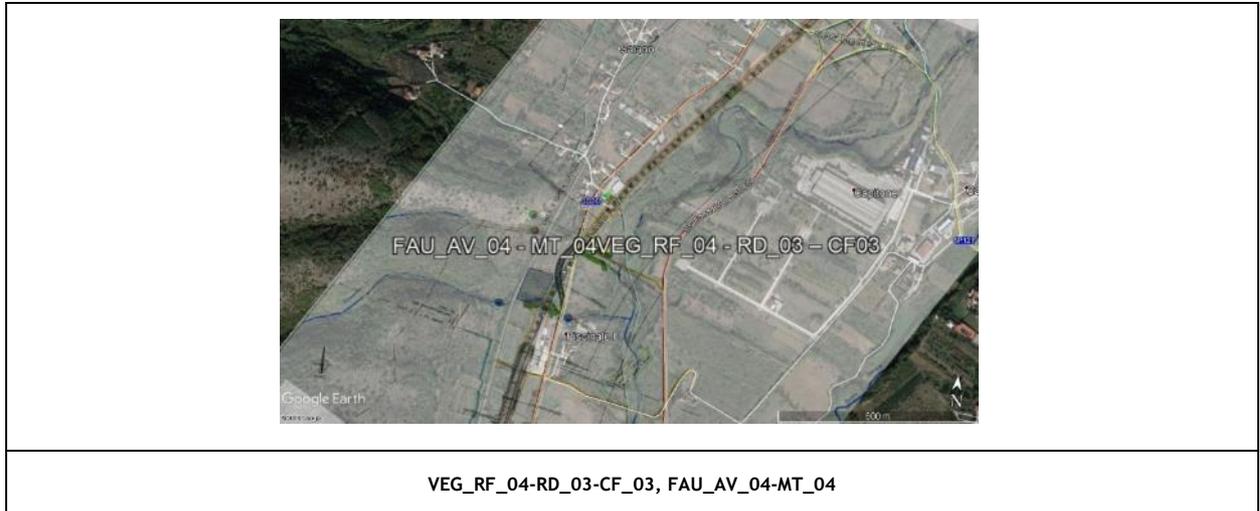
Le postazioni di misura denominate VEG\_RF\_04-RD\_03-CF\_03 e FAU\_AV\_04-MT\_04 sono situate in corrispondenza del fosso Valle Boschina in località Cantinelle nel Comune di Sant'Agata dei Goti (BN).

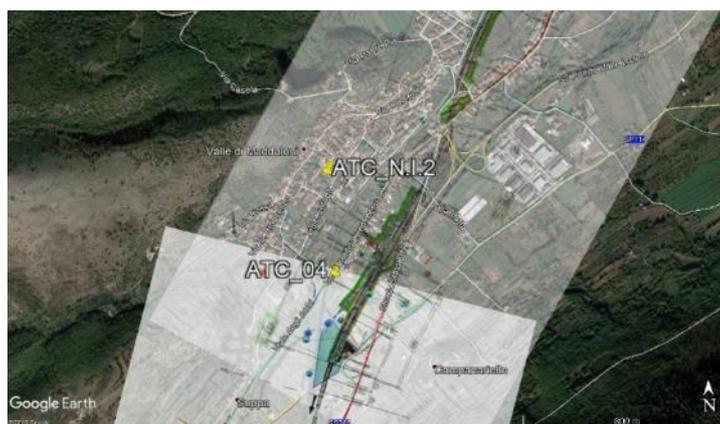
ATC\_N.I.2 e ATC\_04

La sezione 2 è stata individuata in corrispondenza dell'abitato di Valle di Maddaloni (BN).

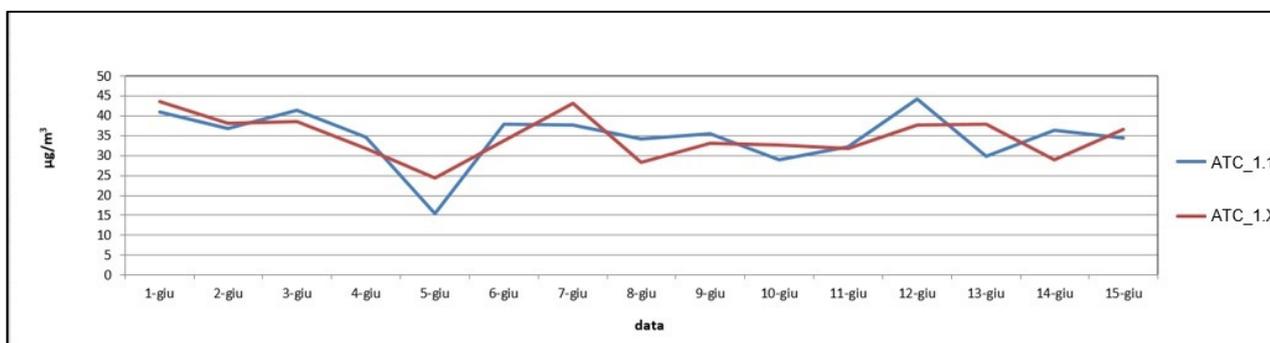
L'andamento dei del PM10 ha evidenziato un'oscillazione confrontabile delle concentrazioni nel tempo in entrambe le sezioni come evidenziato nei grafici seguenti.

Andamento PM10 Sezione 1 (ATC\_1.X, ATC\_1.1)

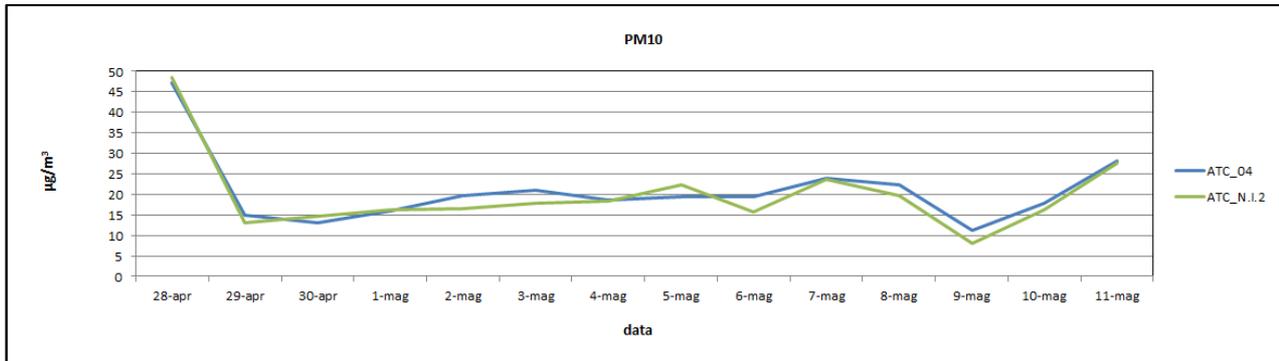
**Andamento PM10 Sezione 2 (ATC\_N.I.2, ATC\_04)**

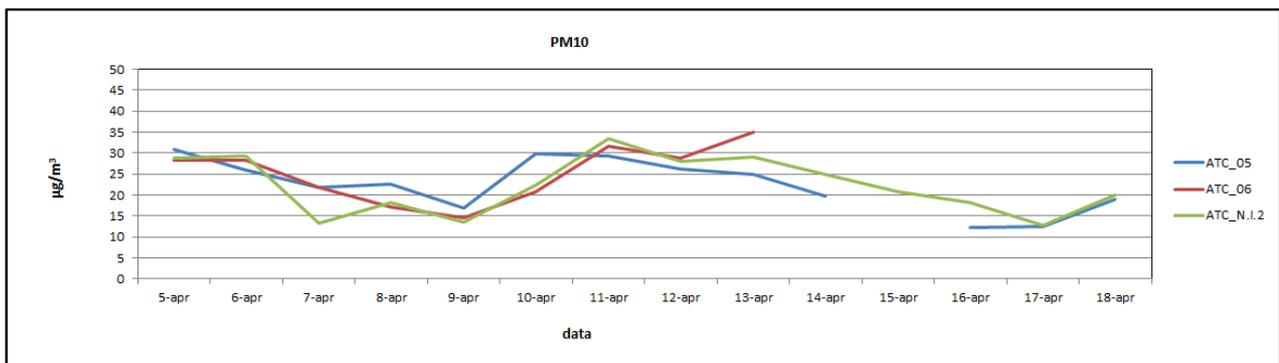
**Andamento PM10 Sezione 3 (ATC\_N.I.2, ATC\_05, ATC\_06)**

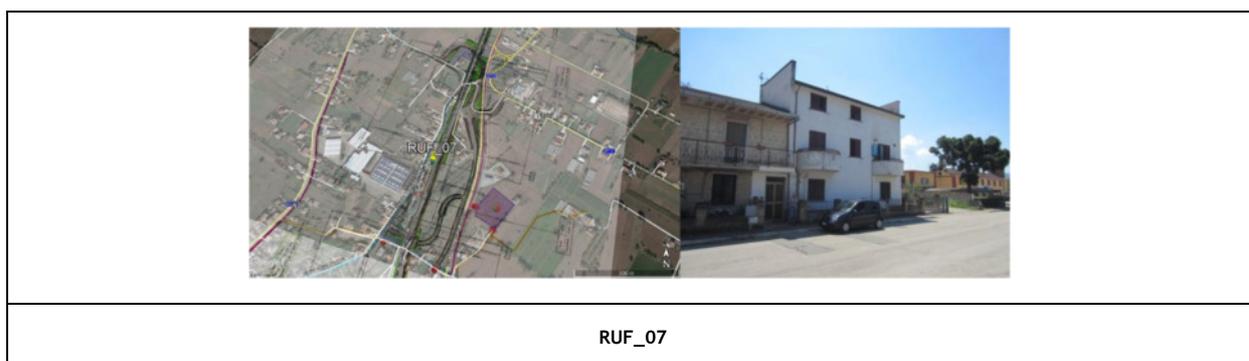
La postazione di misura, denominata RUF\_07, è situata in un edificio residenziale nel Comune di Dugenta (BN).

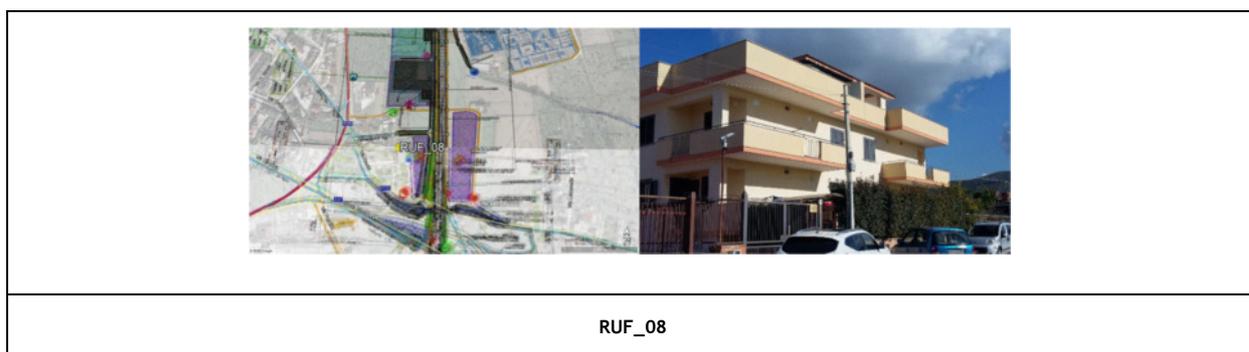
La postazione di misura, denominata RUF\_08 è situata in un edificio residenziale nel Comune di Maddaloni (BN).

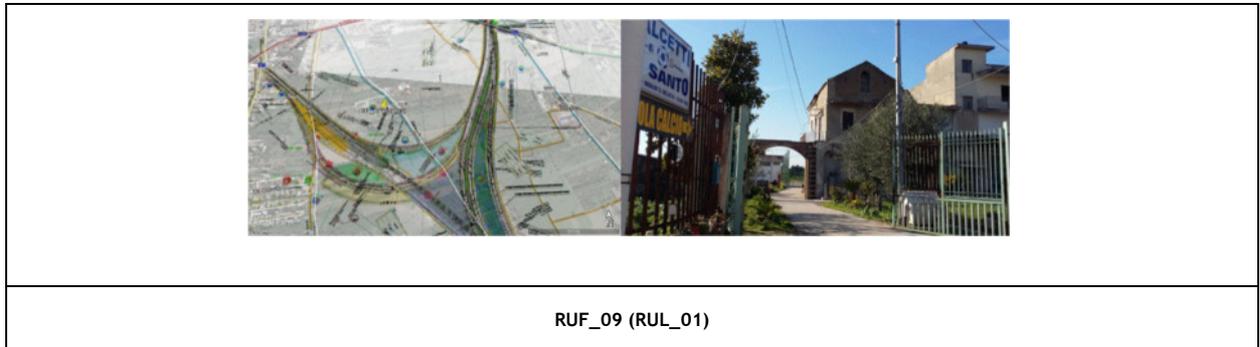
La postazione di misura, denominata RUF\_09 (RUL\_01), è situata in un edificio residenziale nel comune di Maddaloni (BN).

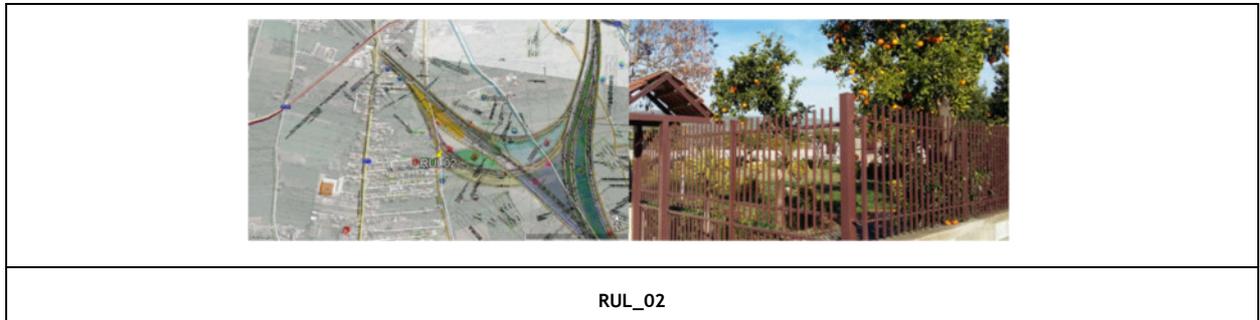
La postazione di misura, denominata RUL02, è situata in un edificio residenziale nel Comune di Maddaloni (CA).

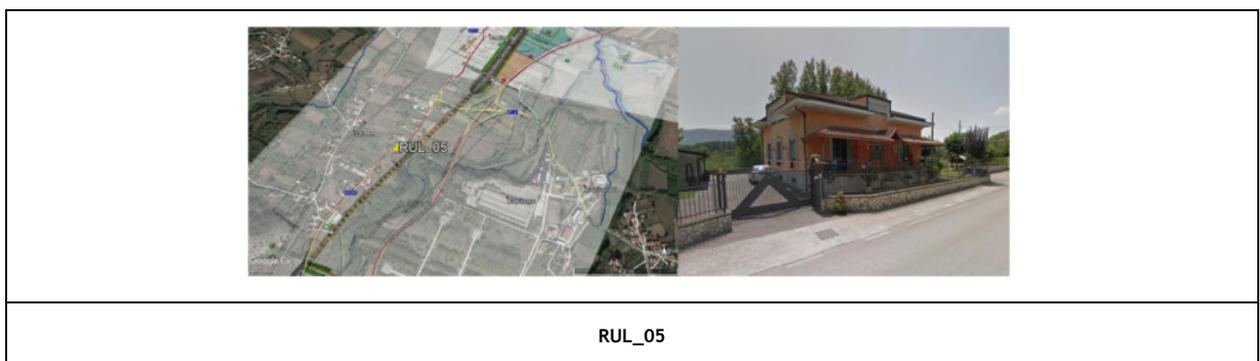
La postazione di misura, denominata RUL03, è situata in un edificio residenziale nei pressi del Comune di Sant'Agata dei Goti (BN)

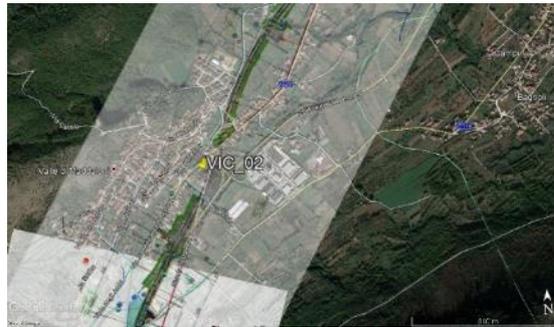
La postazione di misura VIC\_02 è situata in un edificio in via Sannitica Commerciale nel comune di Valle di Maddaloni (BN).
