**SUPPORTO TECNICO ALL'OSSERVATORIO AMBIENTALE
COLLEGAMENTO AUTOSTRADALE DI CONNESSIONE TRA LE CITTA' DI
MILANO E BRESCIA e LINEA FERROVIARIA AC/AV MILANO-VERONA,
TRATTA TREVIGLIO-BRESCIA**

**ISTRUTTORIA TECNICA
INTERCONNESSIONE A35-A4**

SUOLO

Risultati Monitoraggio Corso Opera

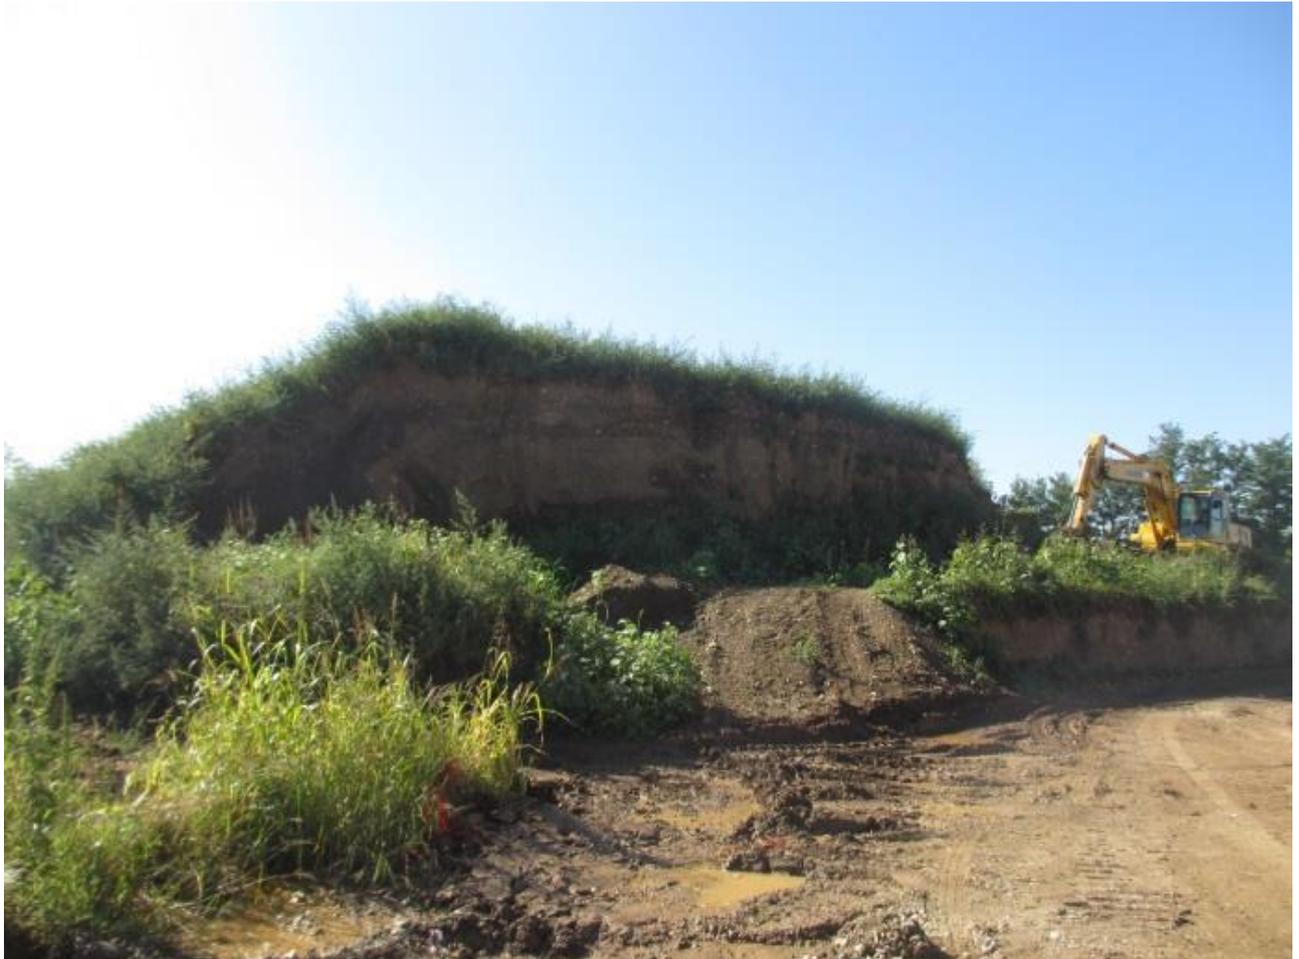
Per il cumulo CB-1 si segnala tuttavia una discordanza tra la classe riportata (grado di compattazione Buono*) e l'altezza media del cumulo stesso, che risulta superiore a 2,5 m. Si chiede un chiarimento in merito.

- Il cumulo di terreno vegetale CB-1 presenta altezze superiori a quanto indicato dalle linee guida di ISPRA 65.2/2010 (“*Linee guida per il trattamento dei suoli nei ripristini ambientali legati alle infrastrutture*”);

L'altezza del cumulo CB-1, ripreso dalla seguente immagine, risulta superiore a quanto indicato dalle linee guida di ISPRA 65.2/2010.

Dall'immagine del cumulo CB-1 si può stimare un'altezza abbondantemente superiore ai 3 m. Si ricorda che elevate altezze dei cumuli possono comportare una eccessiva compattazione del terreno, in particolare in corrispondenza del nucleo del cumulo, con conseguenziali impatti su struttura e fertilità del suolo. Dovrà pertanto essere valutata la necessità di interventi specifici in funzione dell'utilizzo del suddetto terreno nella fase PO.
