PROGETTAZIONE DI UNA SEALINE E DI UN CAMPO BOE A SUD DEL PORTO DI VASTO

VERIFICA PREVENTIVA DELL'INTERESSE ARCHEOLOGICO

Fascicolo 2 di 2

FIGURE

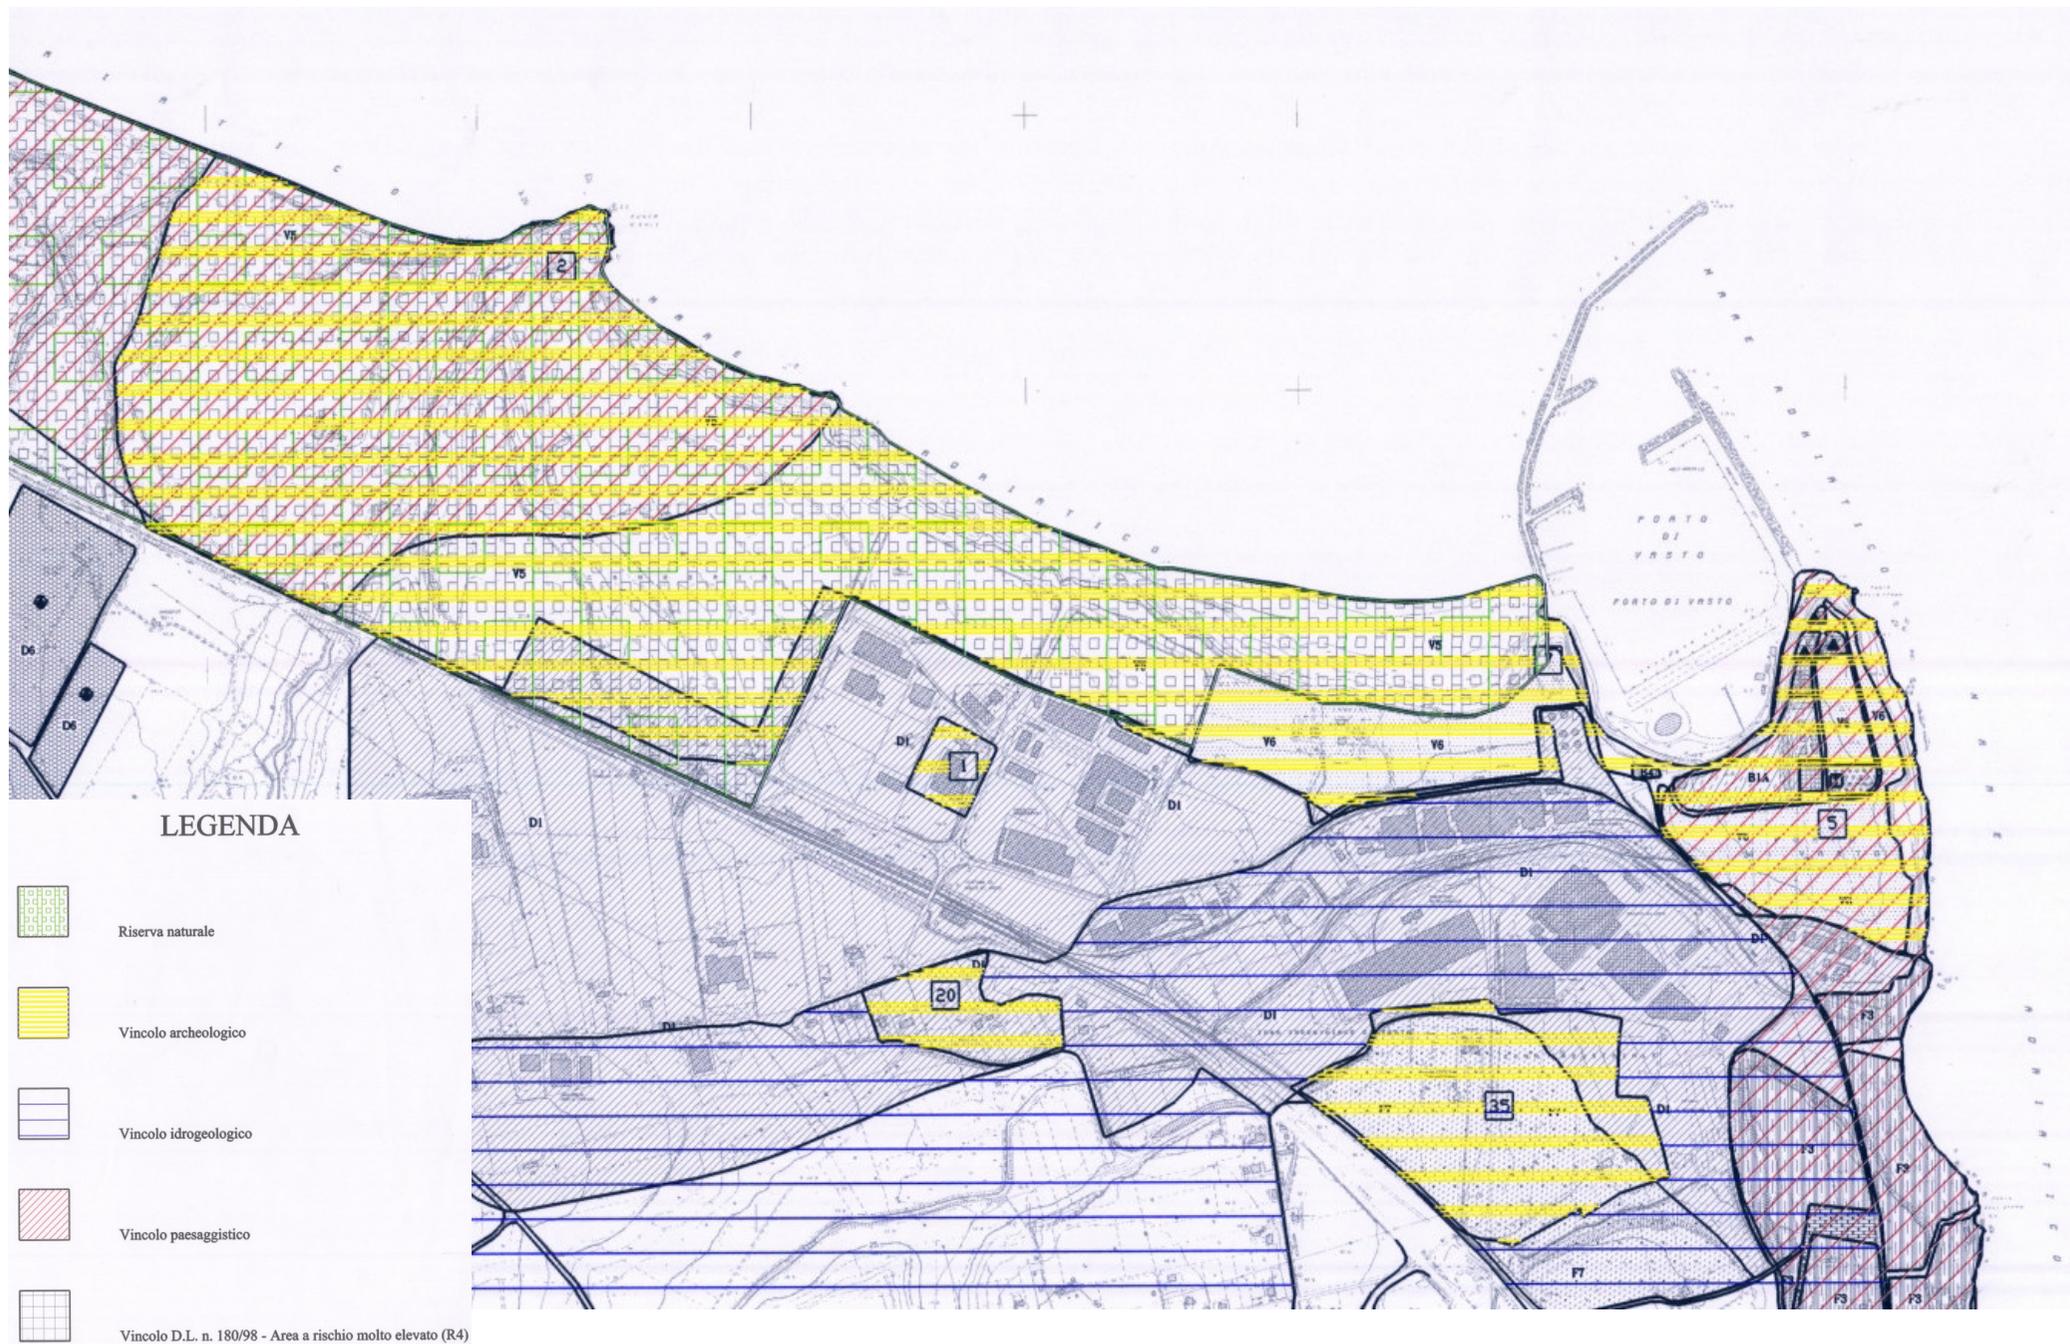
2 A - Planimetria del vincolo archeologico sull'area di Punta Penna, come riportato nel vigente PRG del Comune di Vasto

2 A - Planimetria del vincolo archeologico sull'area di Punta Penna, come riportato nel vigente PRG del Comune di Vasto

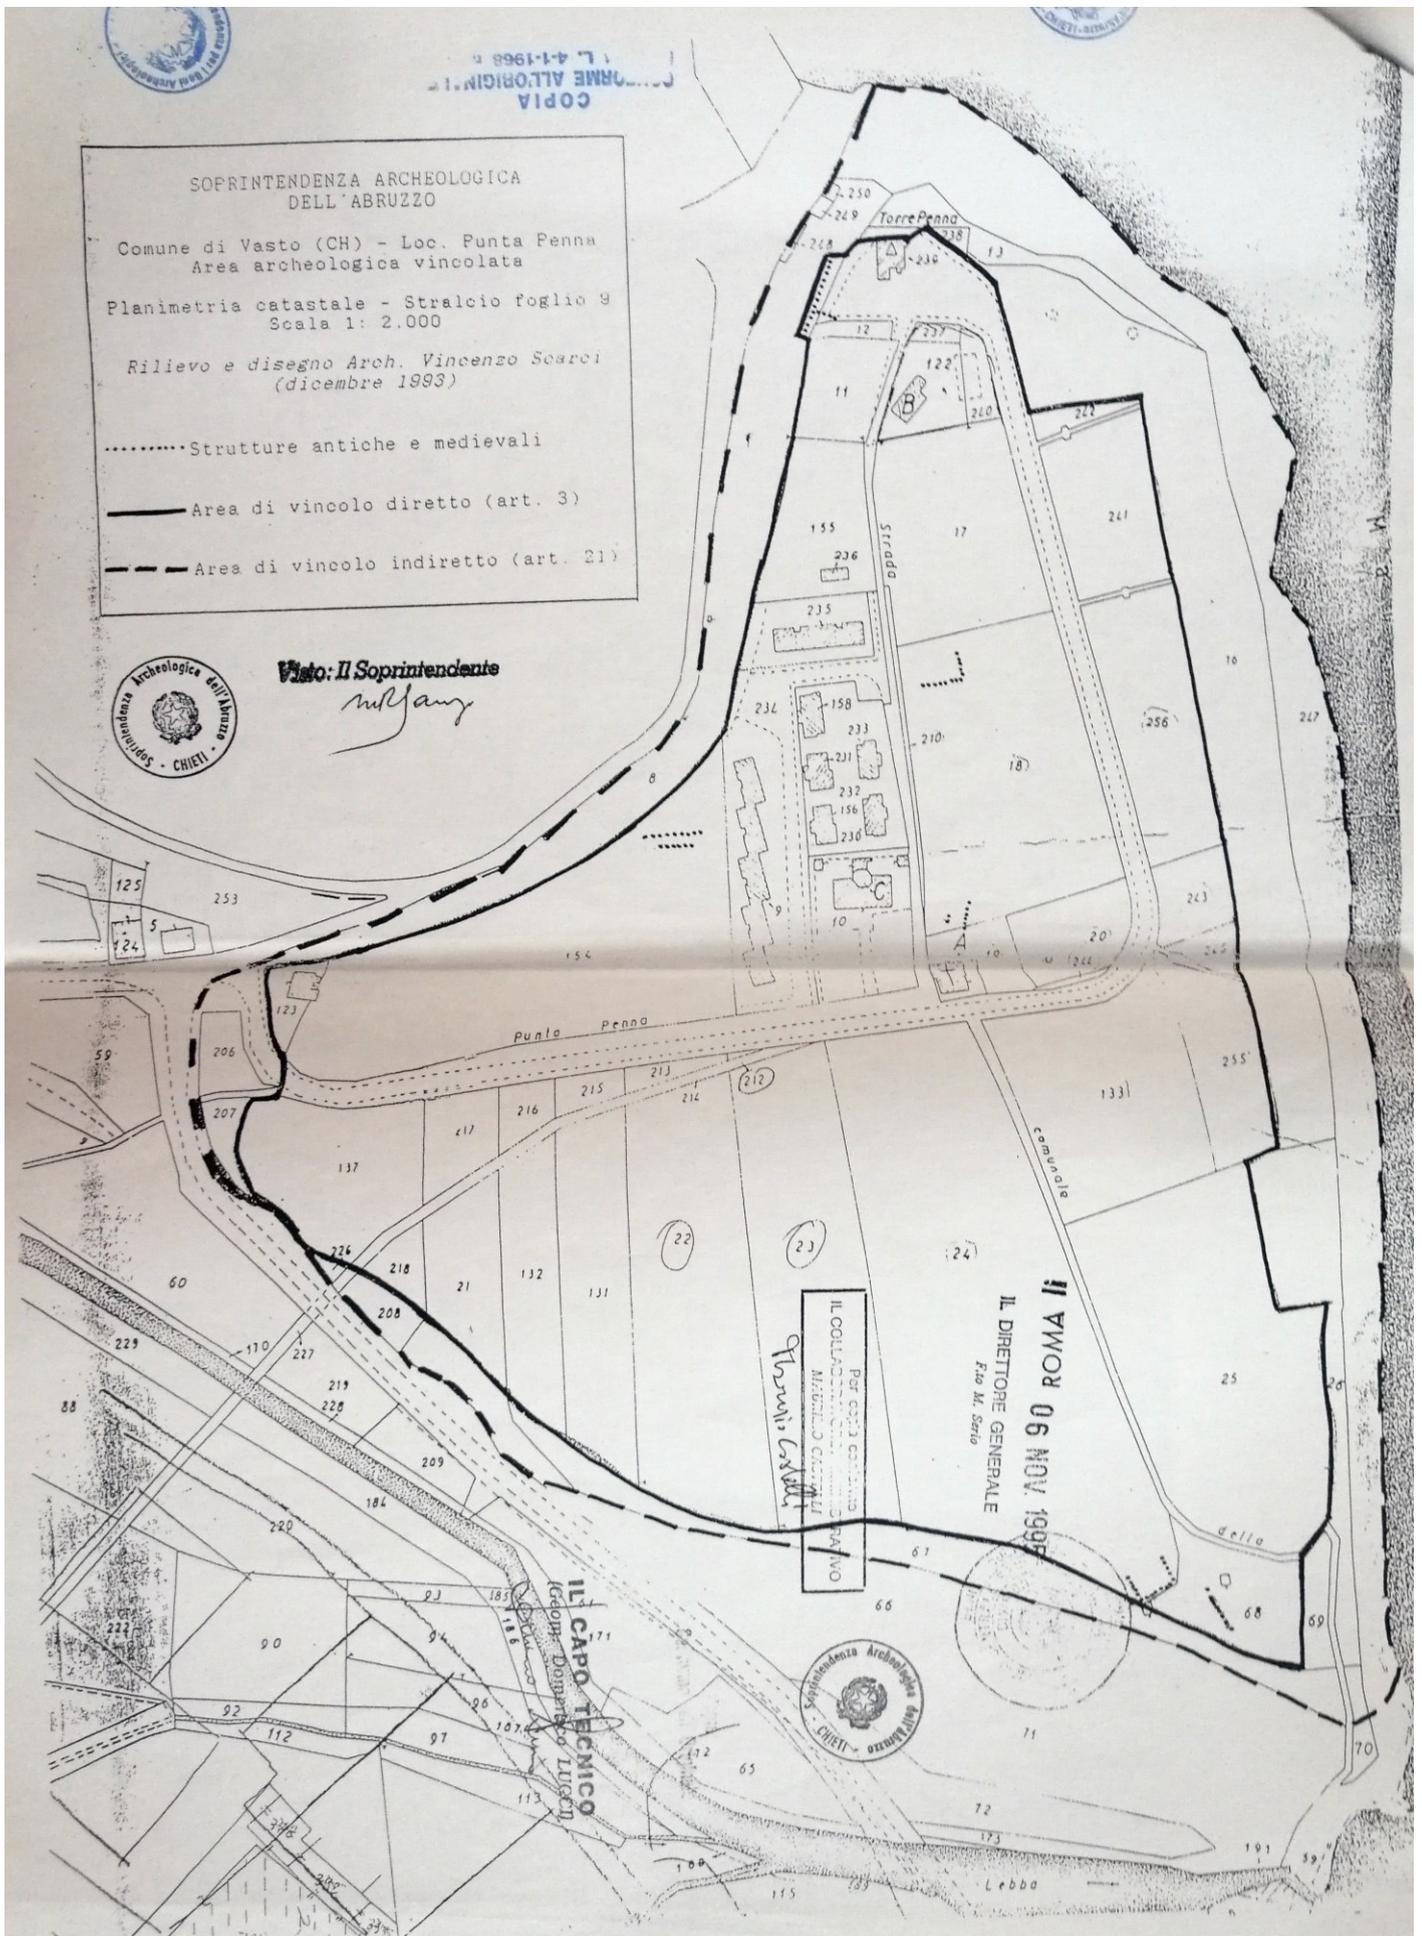
2 B- Planimetria del vincolo archeologico sulla piana di Punta Penna, apposto con Decreto 6 novembre 1995 del Direttore Generale dell'Ufficio Centrale per i Beni Archeologici, Architettonici, Artistici e Storici Divisione IV del Ministero per i Beni Culturali ed Ambientali

2 B- Planimetria del vincolo archeologico sulla piana di Punta Penna, apposto con Decreto 6 novembre 1995 del Direttore Generale dell'Ufficio Centrale per i Beni Archeologici, Architettonici, Artistici e Storici Divisione IV del Ministero per i Beni Culturali ed Ambientali

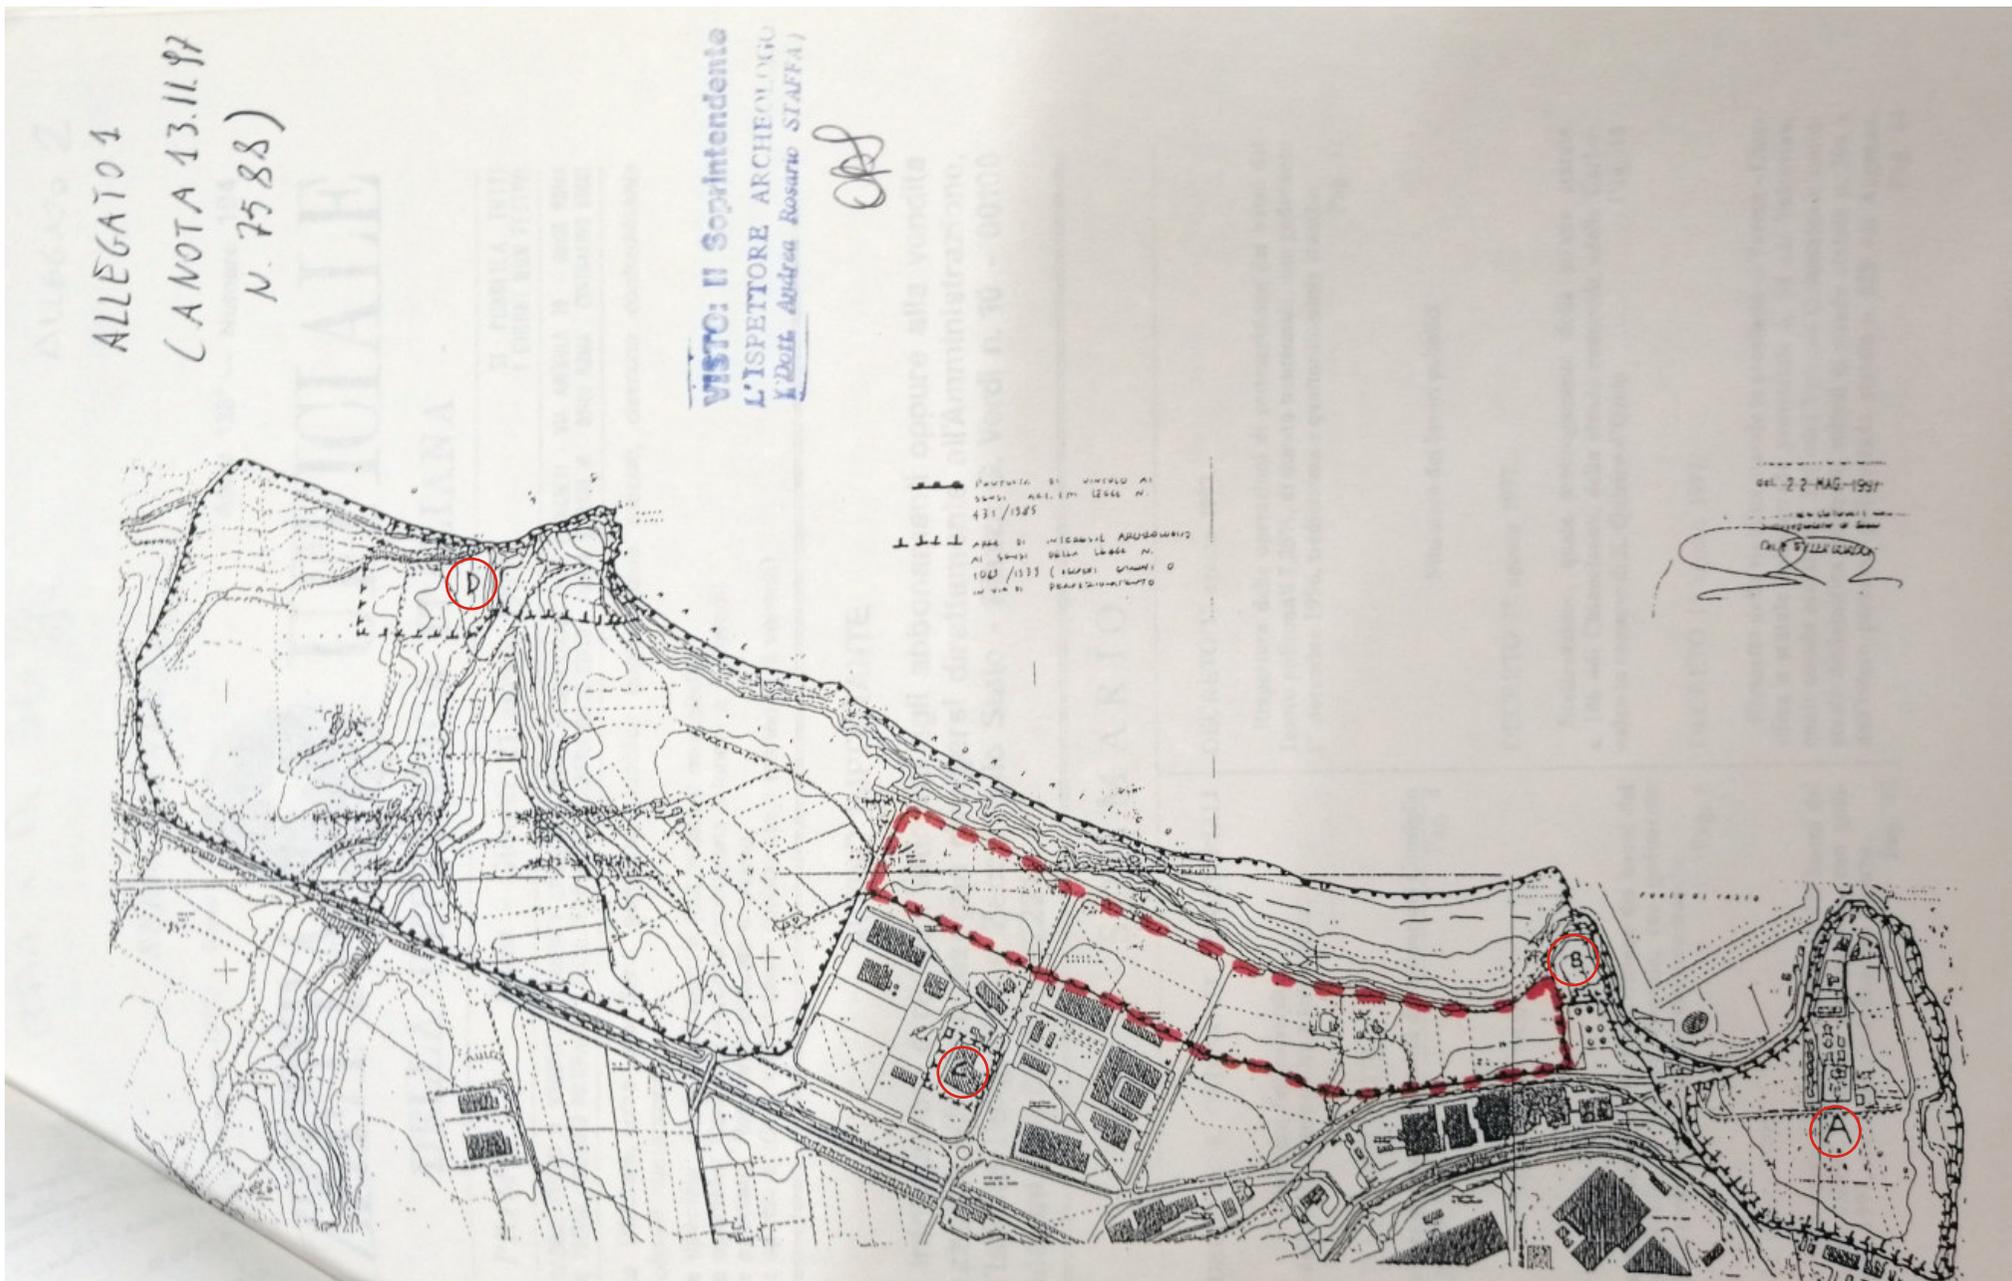
2 C - Planimetria del vincolo paesaggistico nell'area di Punta Penna - Punta Aderci, apposto con Decreto del Ministro per i Beni Culturali e Ambientali del 22 maggio 1997.

I siti archeologici in essa riportati: A) Punta Penna; B) Punta della Lotta; C) Grotta della Carneria; D) Punta Aderci.

2 C - Planimetria del vincolo paesaggistico nell'area di Punta Penna - Punta Aderci, apposto con Decreto del Ministro per i Beni Culturali e Ambientali del 22 maggio 1997.

I siti archeologici in essa riportati: A) Punta Penna; B) Punta della Lotta; C) Grotta della Carneria; D) Punta Aderci.

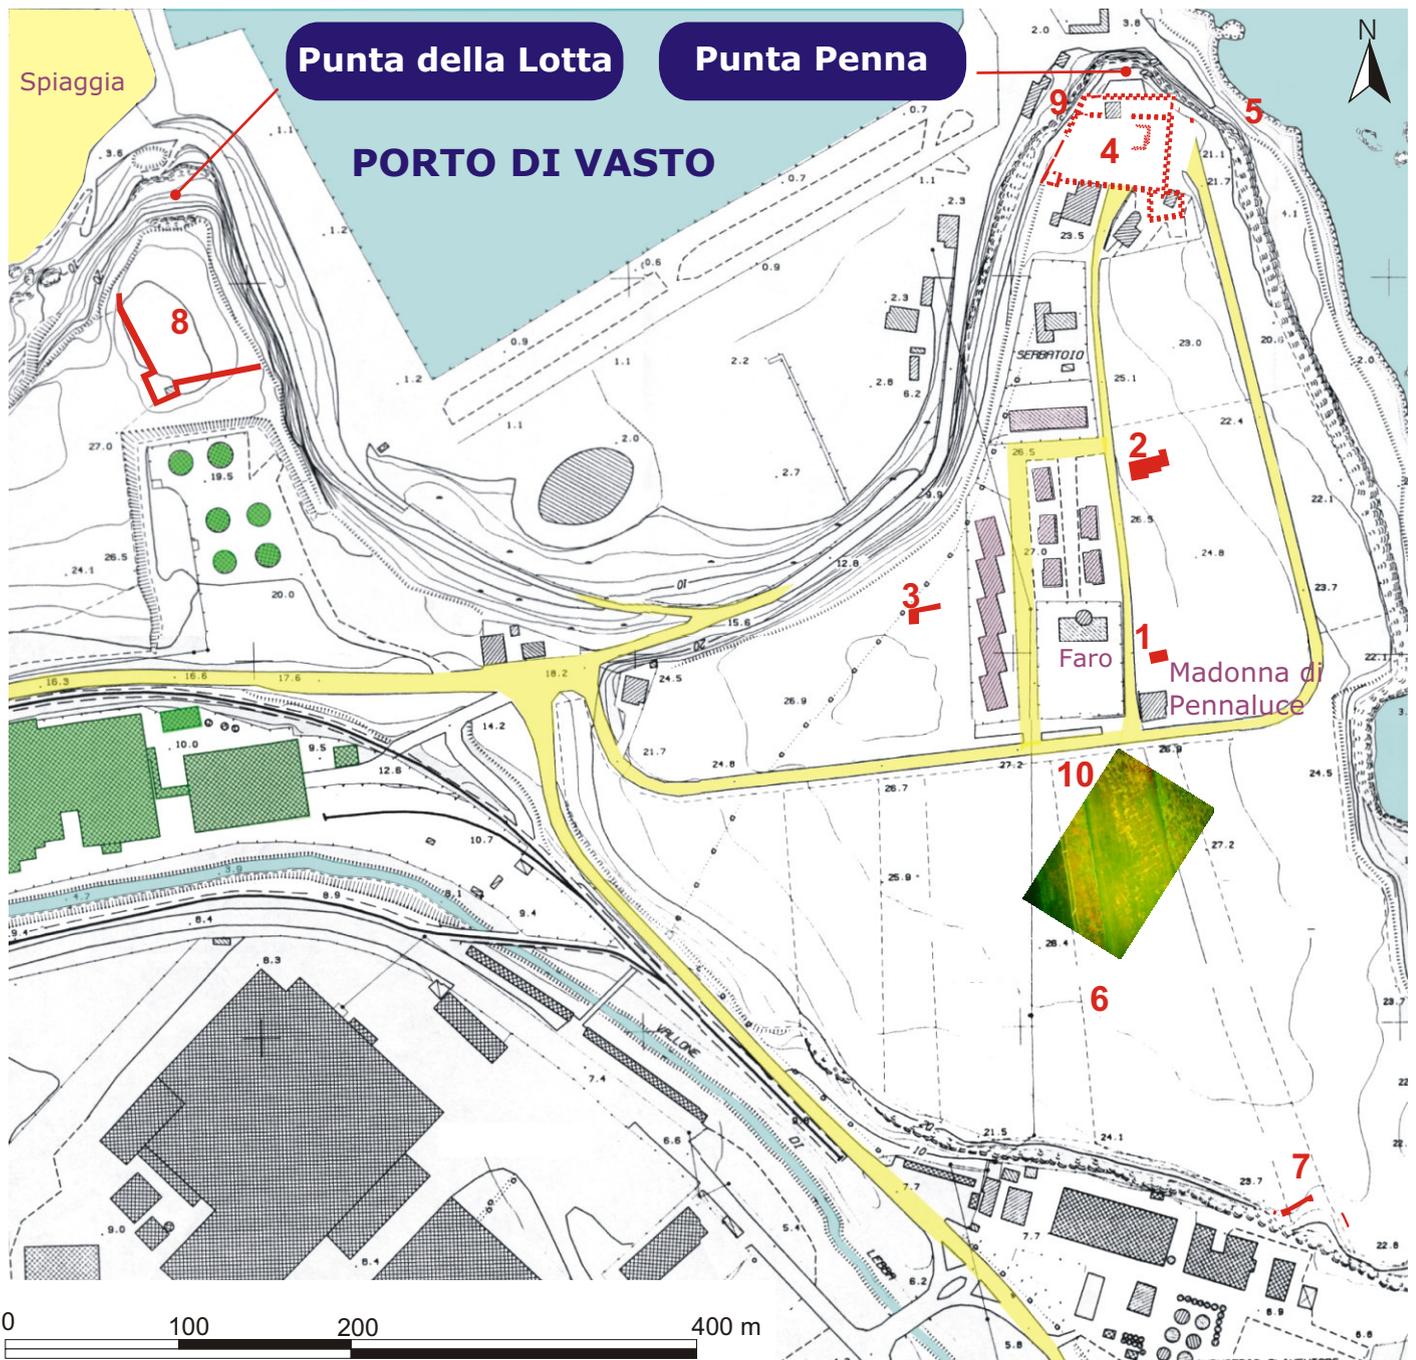
| 1 Saggio 1 (1993) | 6 Pavimento di II sec. a.C. |
| 2 Saggio 2 (1993) | 7 Resti delle mura di Pennaluce |
| 3 Saggio 3 (1993) | 8 Resti della fortezza di Punta dellaLotta |
| 4 Resti della fortezza di Pennaluce | 9 Resti murari alla base del costone occidentale |
| 5 Resti murari alla base del costone orientale | 10 Strutture murarie visibili da aerofoto 2001 |

3 - Vasto, Punta Penna e Punta della Lotta. Carta dei resti murari su aerofotogrammetria 1992

3 - Vasto, Punta Penna e Punta della Lotta. Carta dei resti murari su aerofotogrammetria 1992

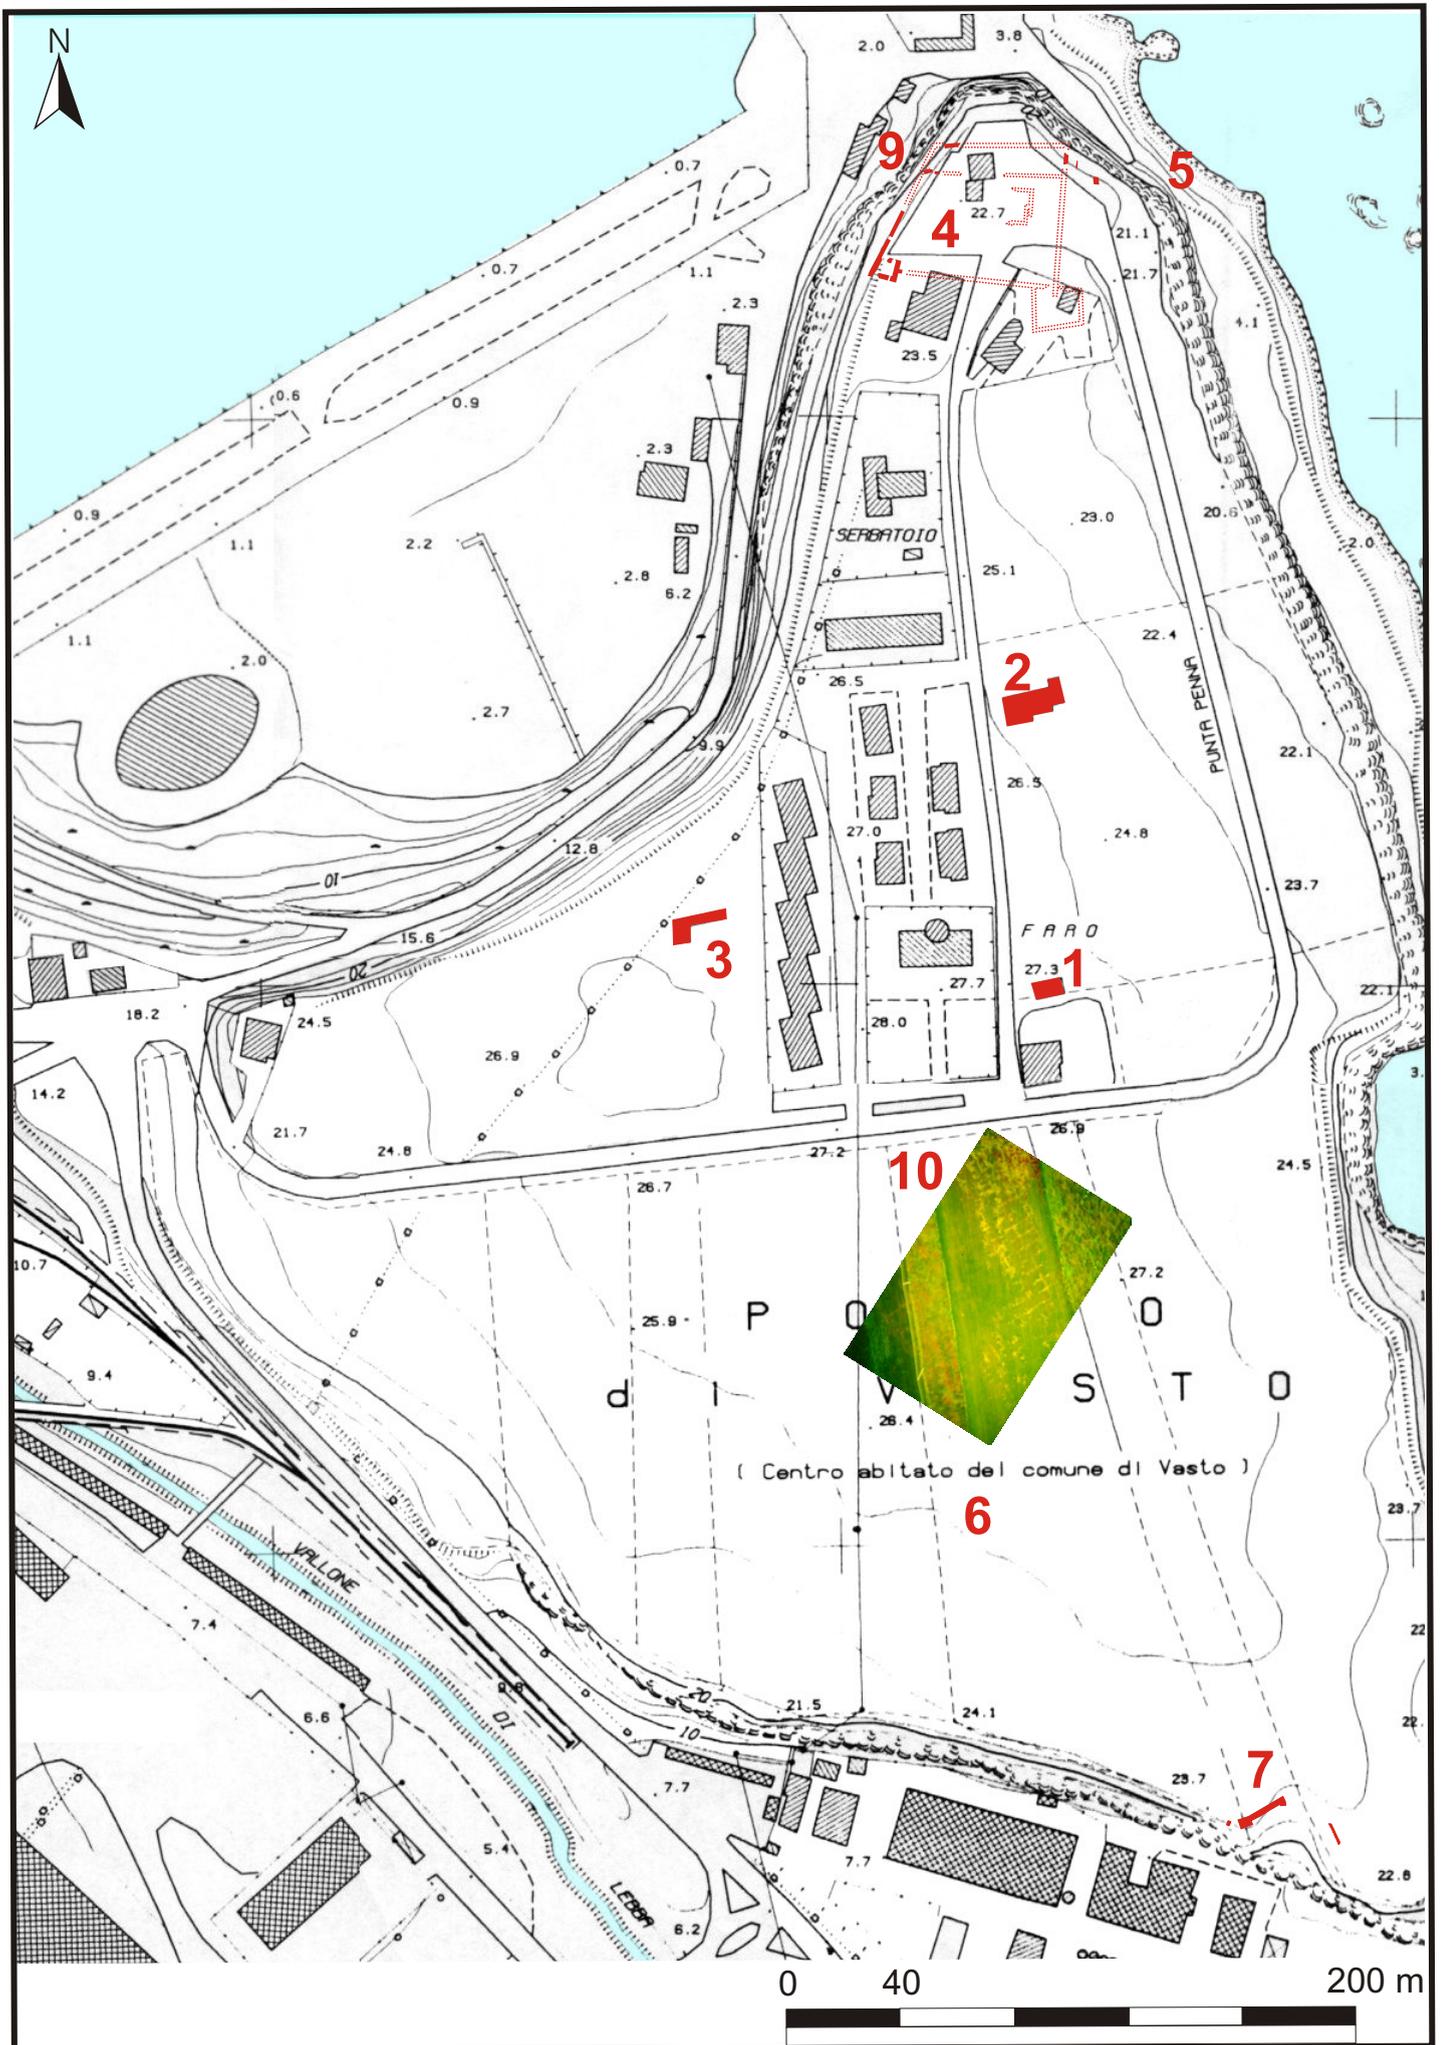
4 - Vasto, Punta Penna. Carta dei resti murari su aerofotogrammetria 1992

4 - Vasto, Punta Penna. Carta dei resti murari su aerofotogrammetria 1992

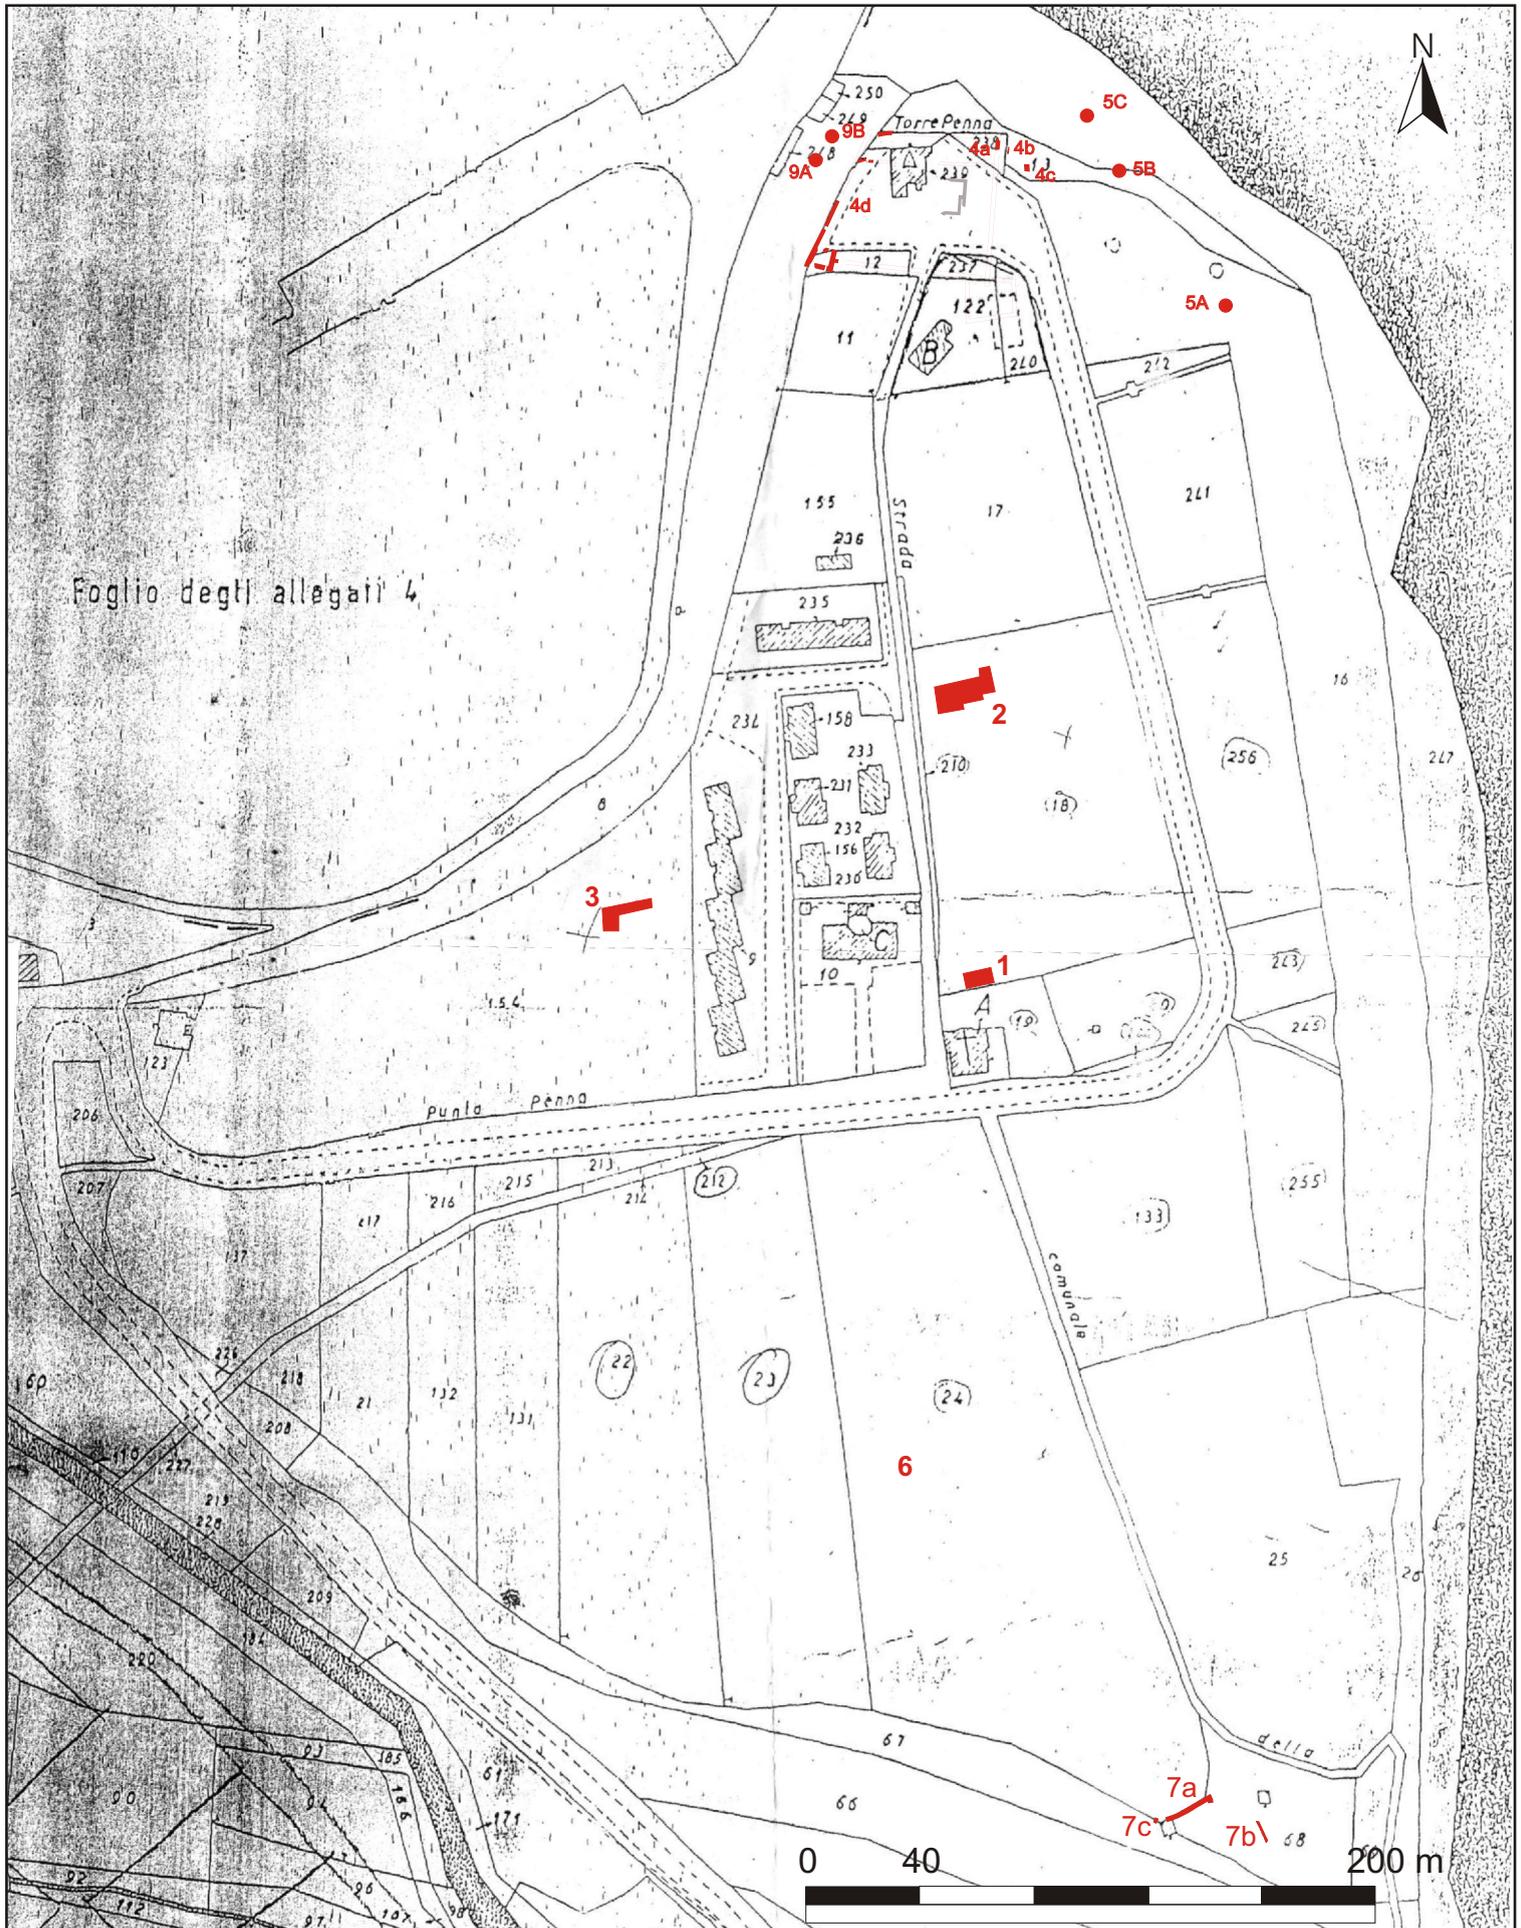
5- Vasto, Punta Penna. Carta dei resti murari su mappa catastale 1956 (foglio 7)

5 - Vasto, Punta Penna. Carta dei resti murari su mappa catastale 1956

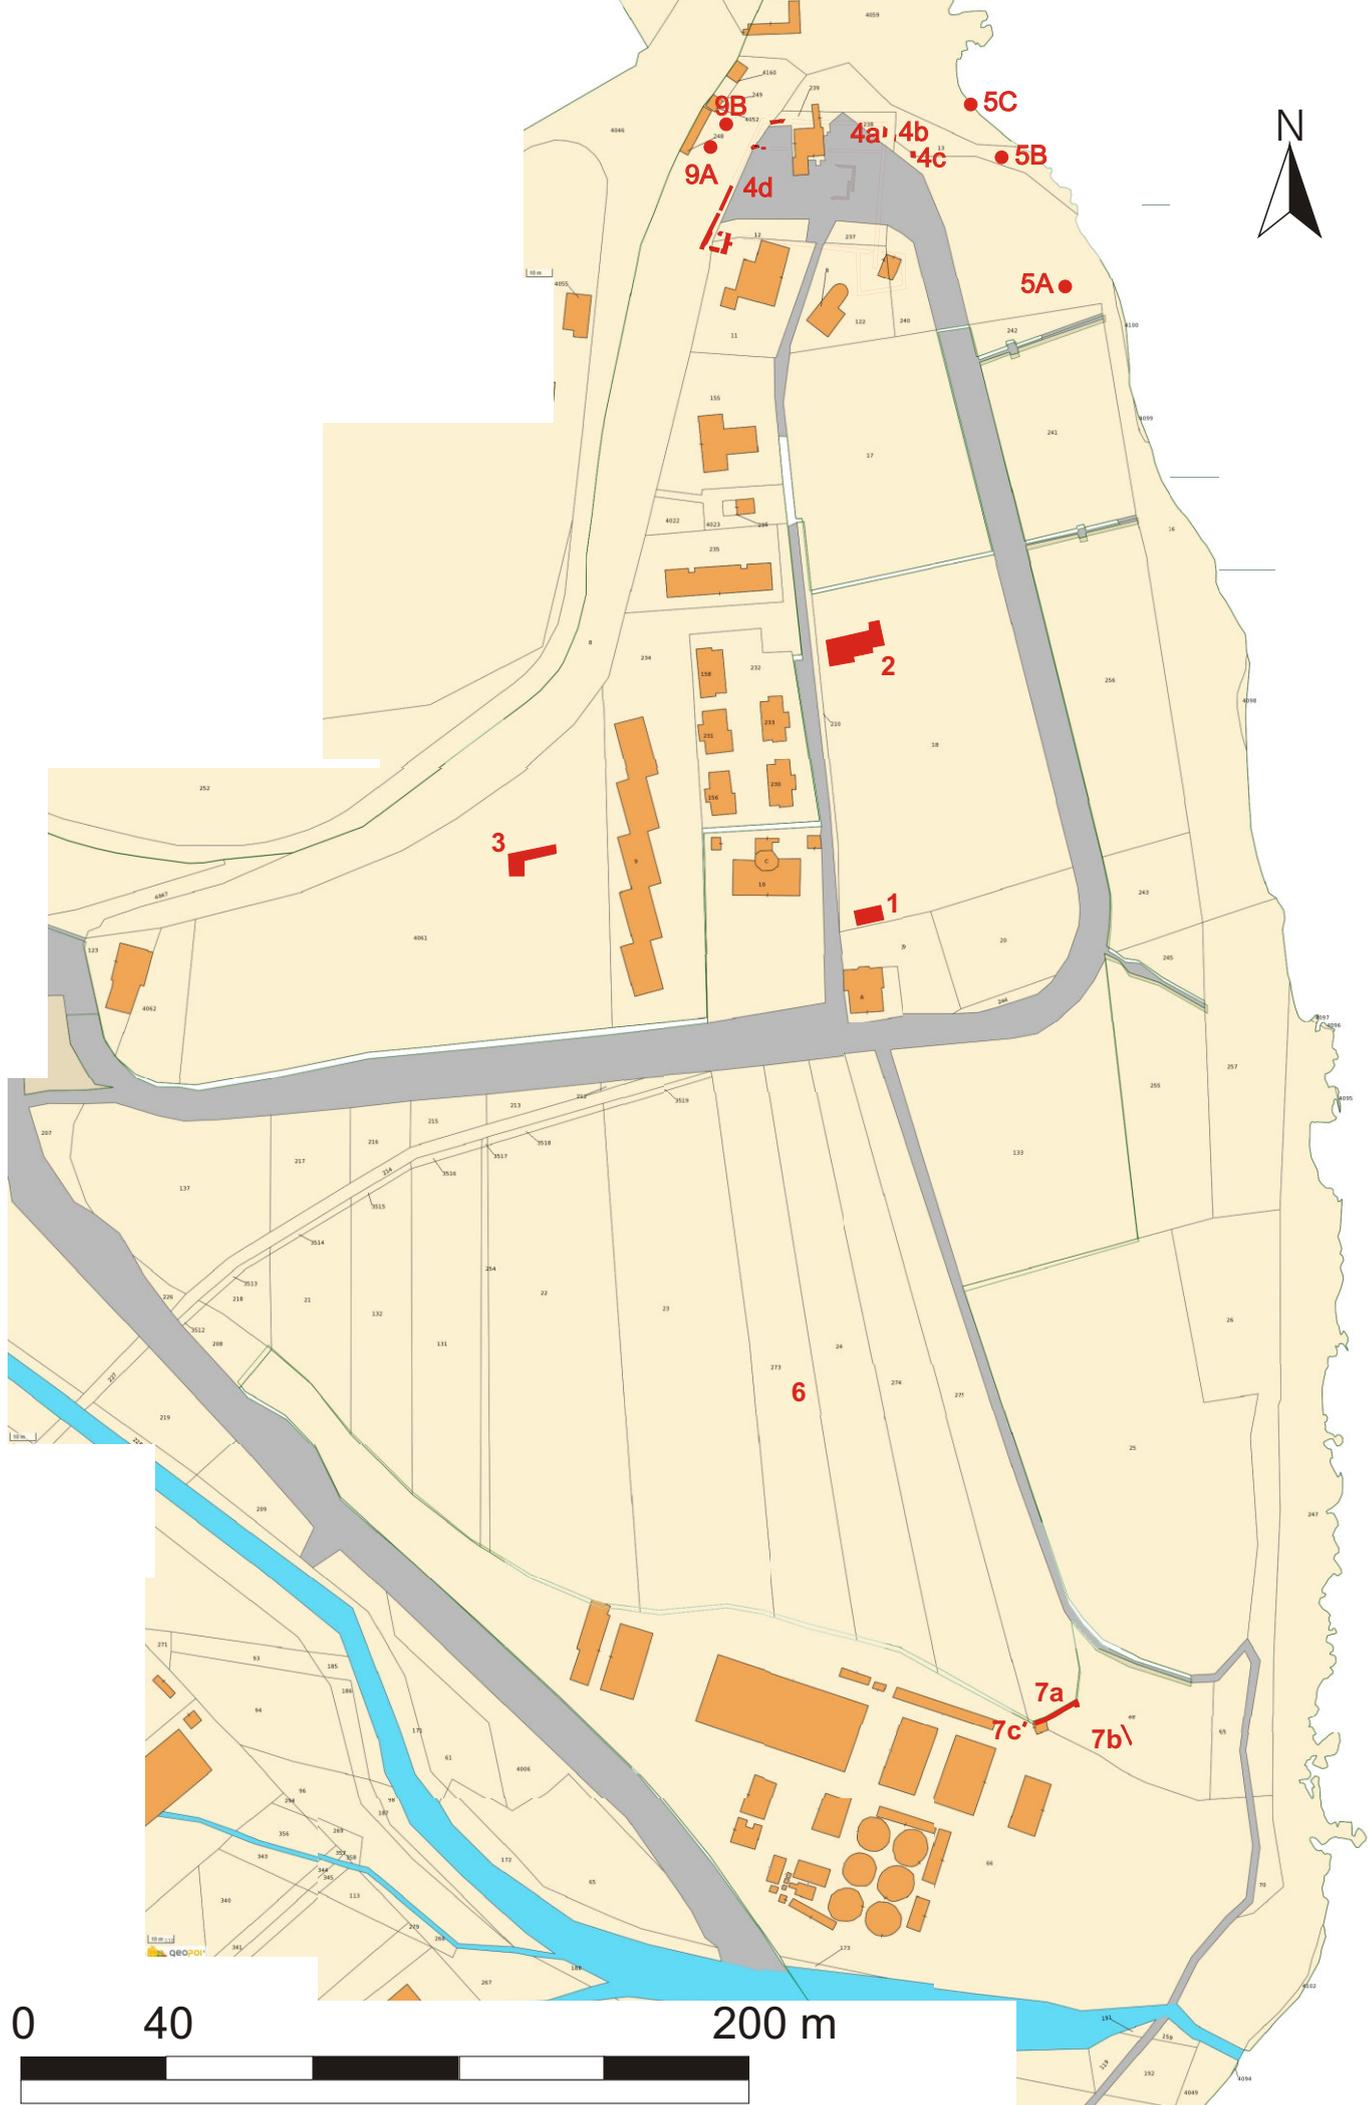
6 - Vasto, Punta Penna. Carta dei resti murari su mappa catastale 2019 (foglio 7)

6 - Vasto, Punta Penna. Carta dei resti murari su mappa catastale 2019

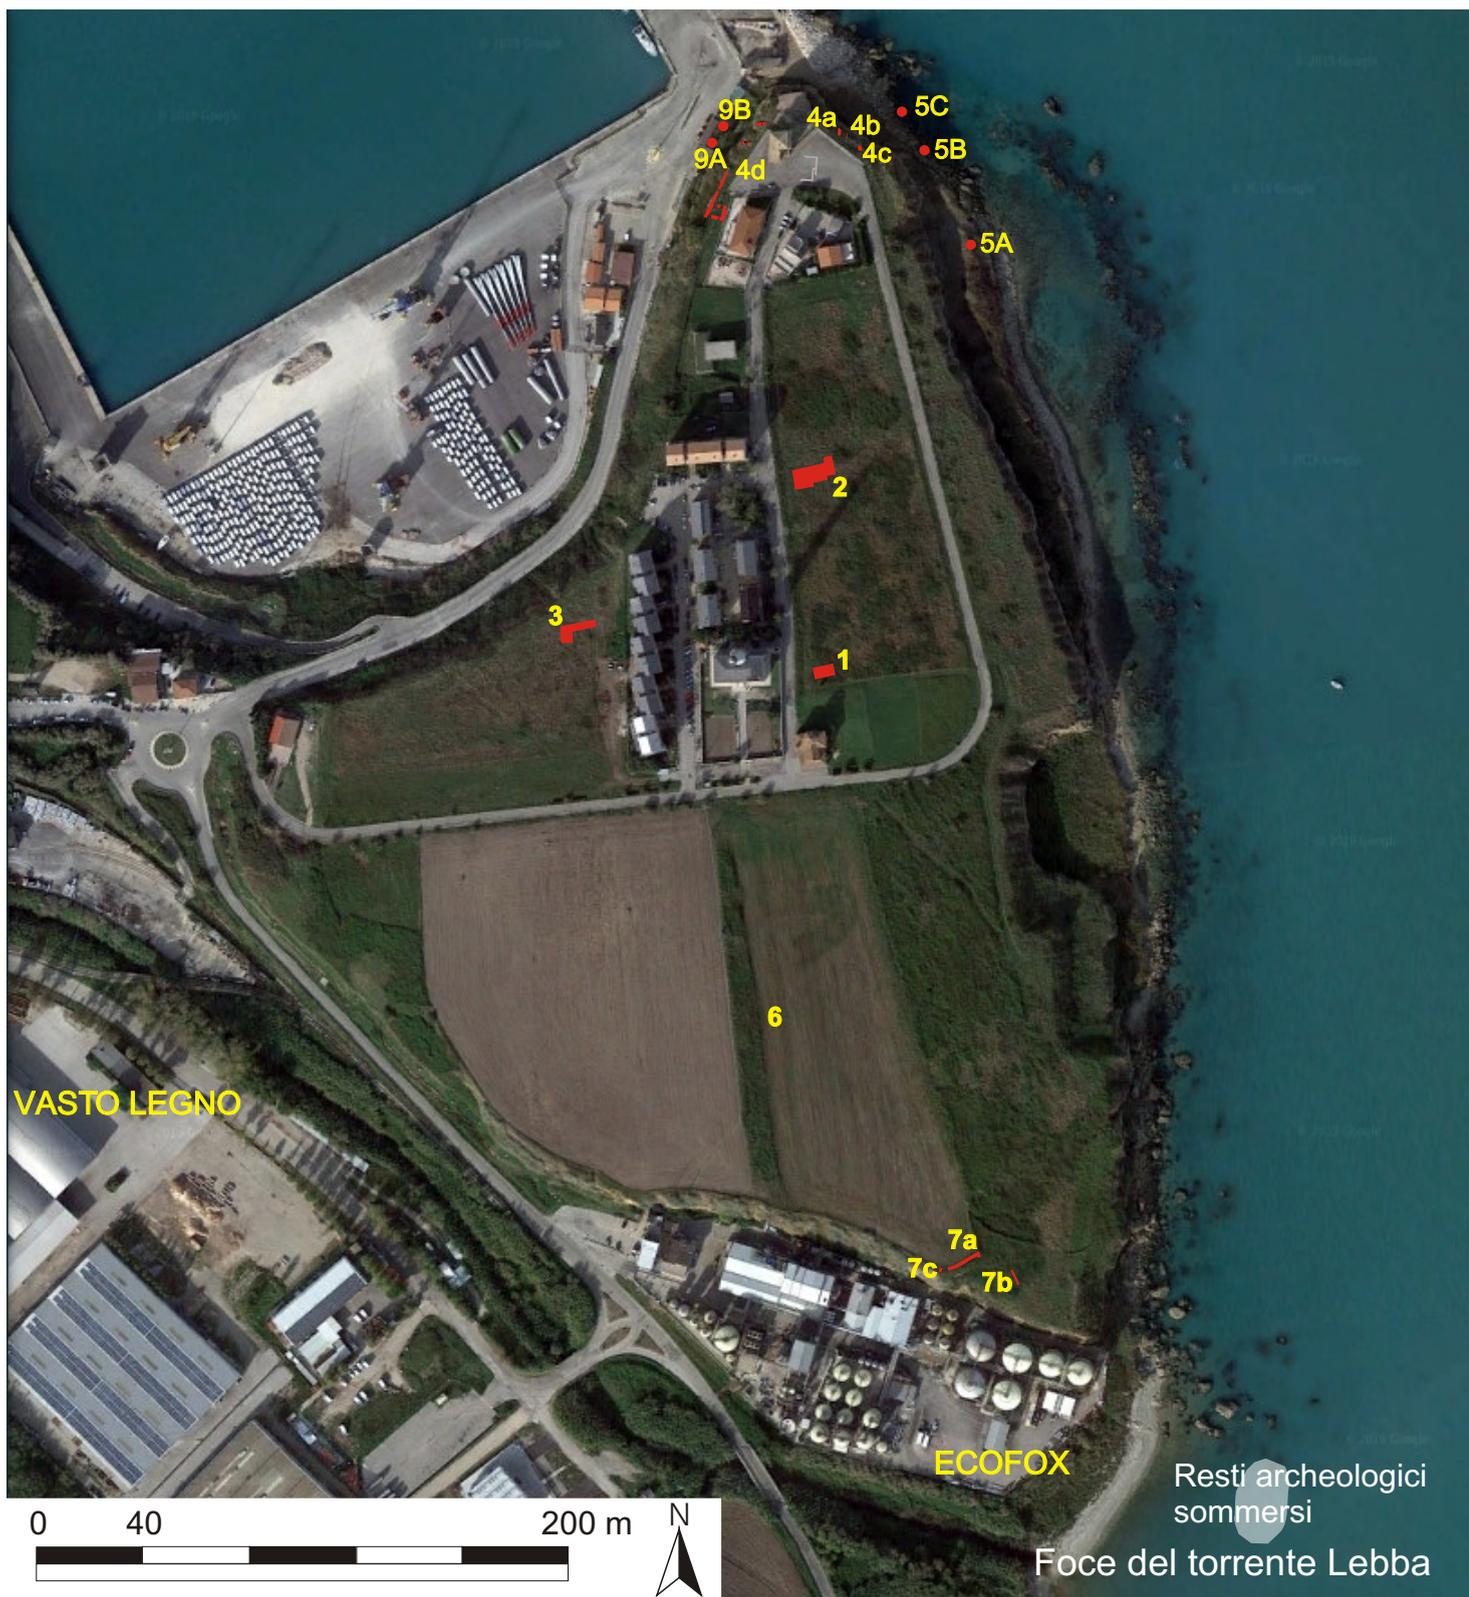
7 - Vasto, Punta Penna. Carta dei resti murari ed ubicazione dello stabilimento industriale della ECOFOX S.r.l. su foto aerea del 17/10/2017 (da Google Earth)

7 - Vasto, Punta Penna. Carta dei resti murari ed ubicazione dello stabilimento industriale della ECOFOX S.r.l. su foto aerea del 17/10/2019 (da Google Earth)
