PROGETTAZIONE DI UNA SEALINE E DI UN CAMPO BOE A SUD DEL PORTO DI VASTO

VERIFICA PREVENTIVA DELL'INTERESSE ARCHEOLOGICO

Fascicolo 2 di 2

FIGURE

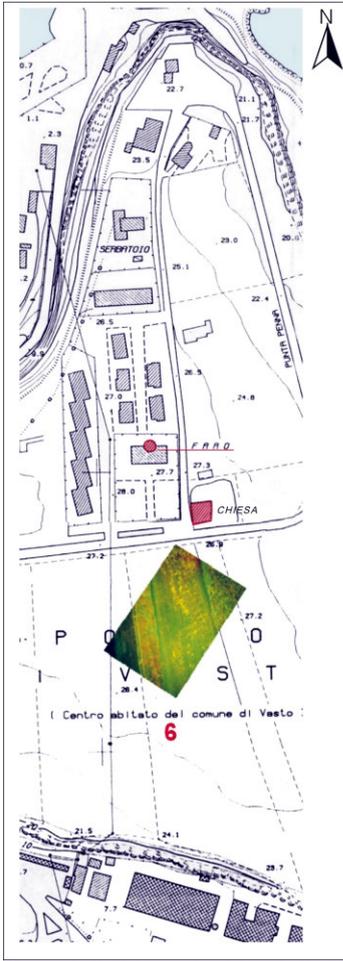
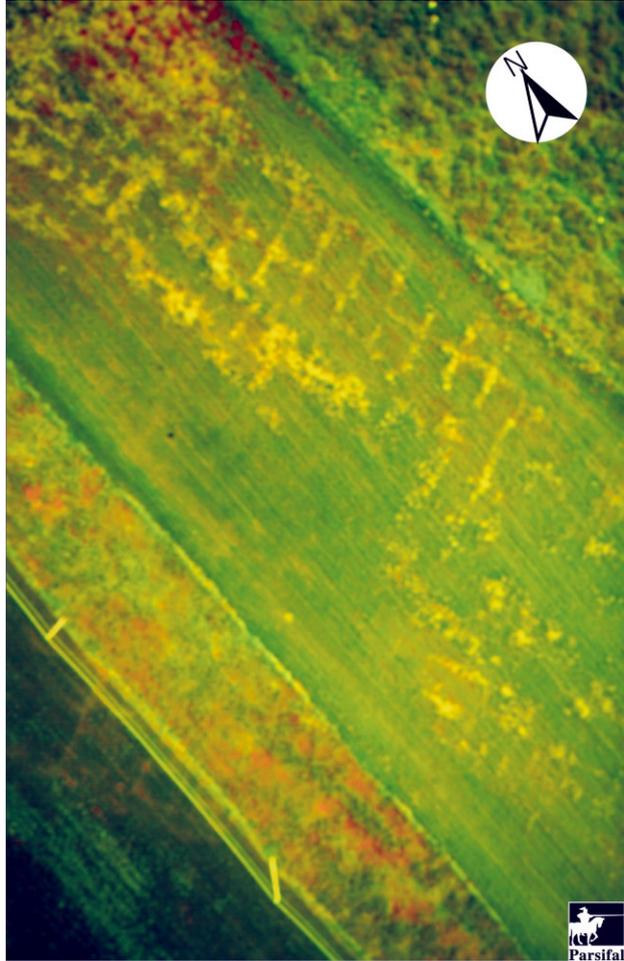
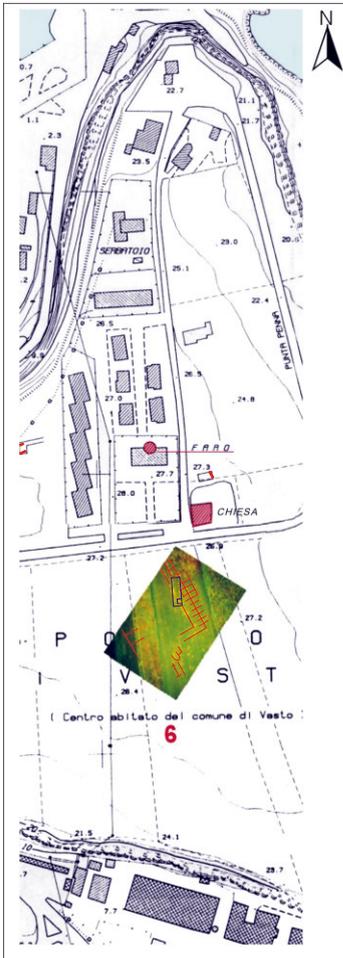
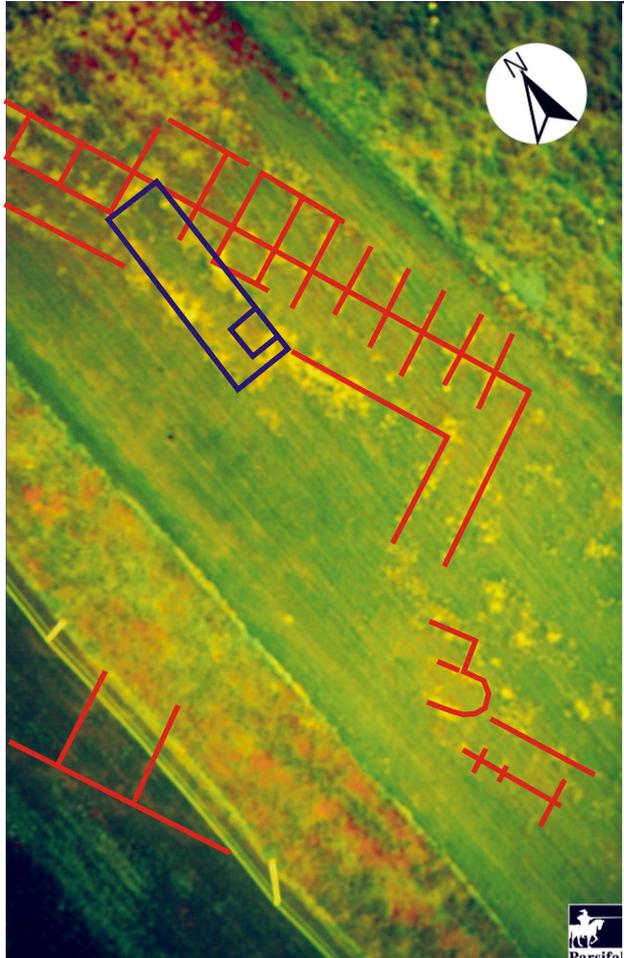
8 - Vasto, Punta Penna. Resti murari coperti dal terreno, ma visibili grazie alla vegetazione di superficie. Foto aerea eseguita da Mauro Vitale nell'aprile 2001 (cfr. figg. 3 e 4, n. 10).

8 - Vasto, Punta Penna. Resti murari coperti dal terreno, ma visibili grazie alla vegetazione di superficie. Foto aerea eseguita da Mauro Vitale nell'aprile 2001 con palloni aerostatici (cfr. figg. 3 e 4, n. 10).

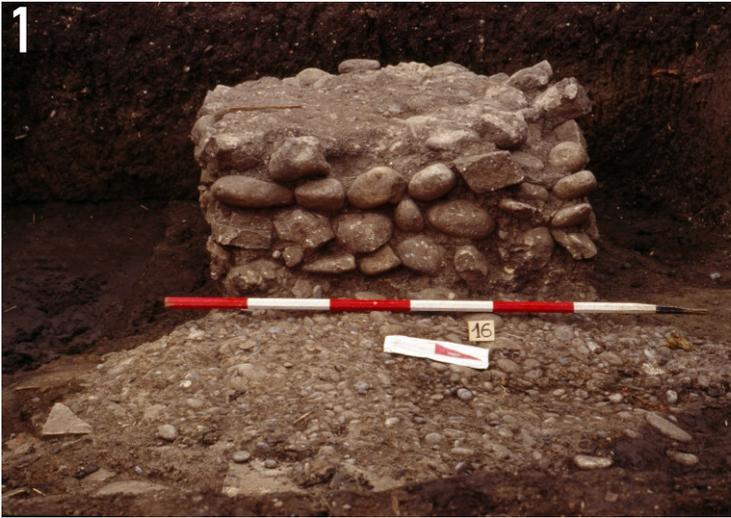
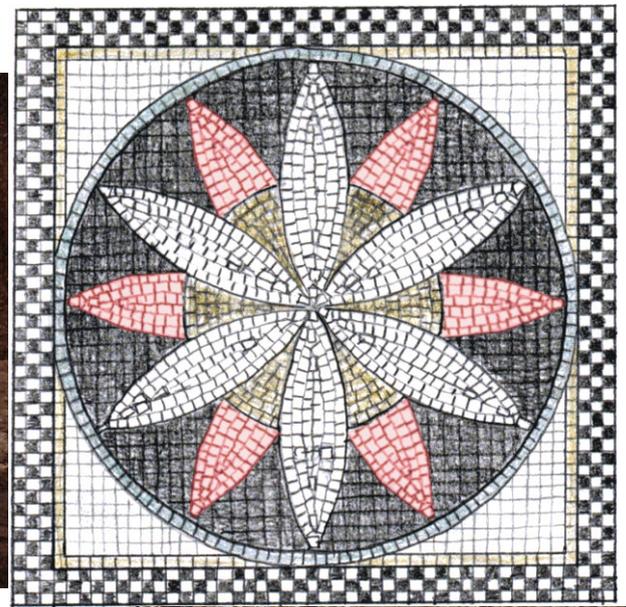
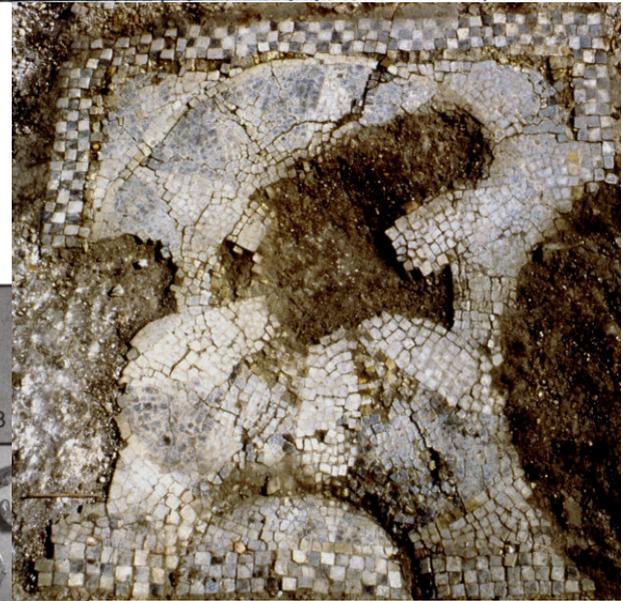
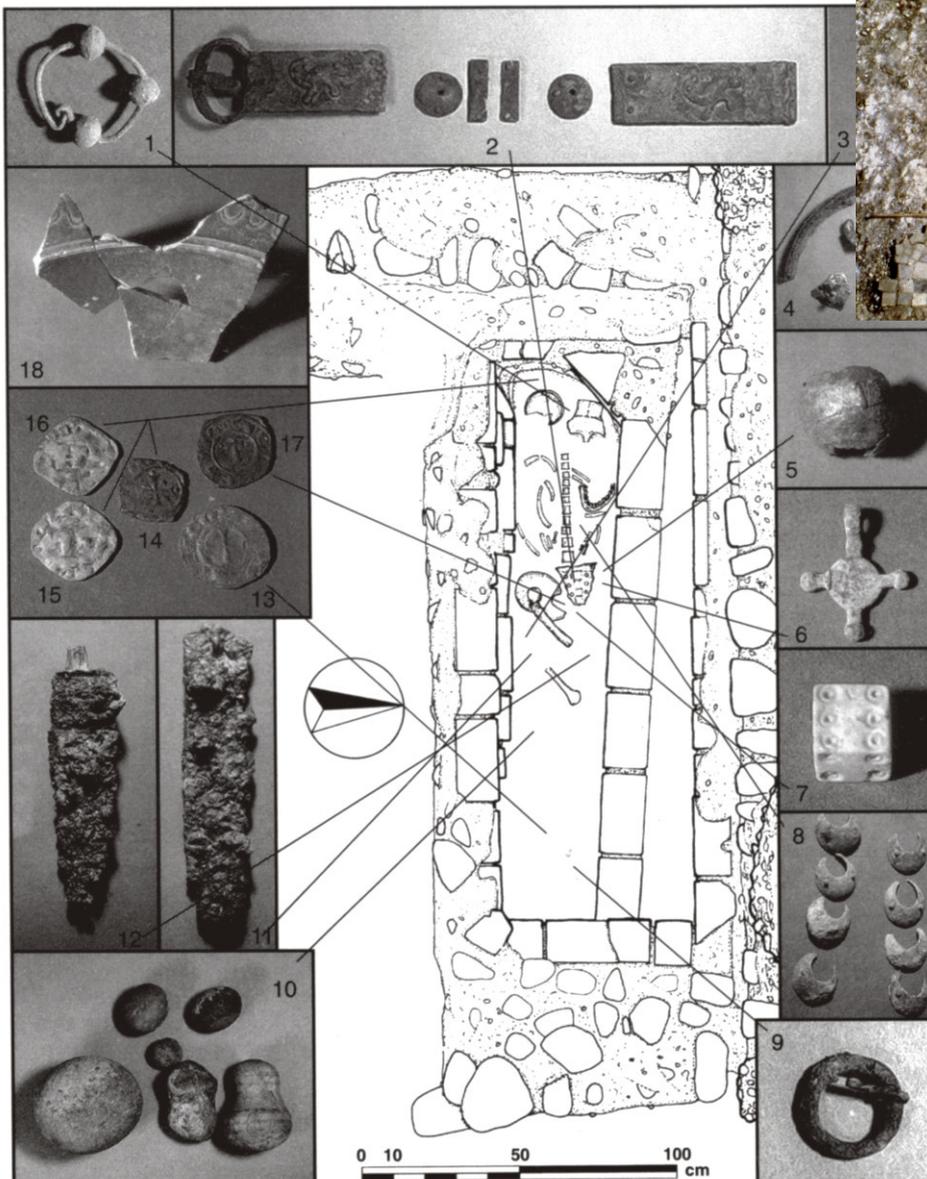
1. Saggio 1: resti di un pilastro di III-II sec. a.C.

2 . Saggio 2: la Tomba 7 col ricco corredo appartenente ad una bambina di cultura slava (fine XIII secolo)

3. Saggio 3: *emblemata musiva* rinvenuto nel *tablinum* di una ricca *domus frentana* (III-primo ventennio del I secolo a.C.)

9 - I principali resti archeologici rinvenuti nel corso delle indagini archeologiche del 1993.

Saggio 1: resti di un pilastro di III-II sec. a.C.

Saggio 2: la Tomba 7, col ricco corredo appartenente ad una bambina di cultura slava

Saggio 3: ricostruzione dell'*emblema* musivo rinvenuto nel *tablinum* di una ricca *domus* frentana (III-primo ventennio del I secolo a.C.)

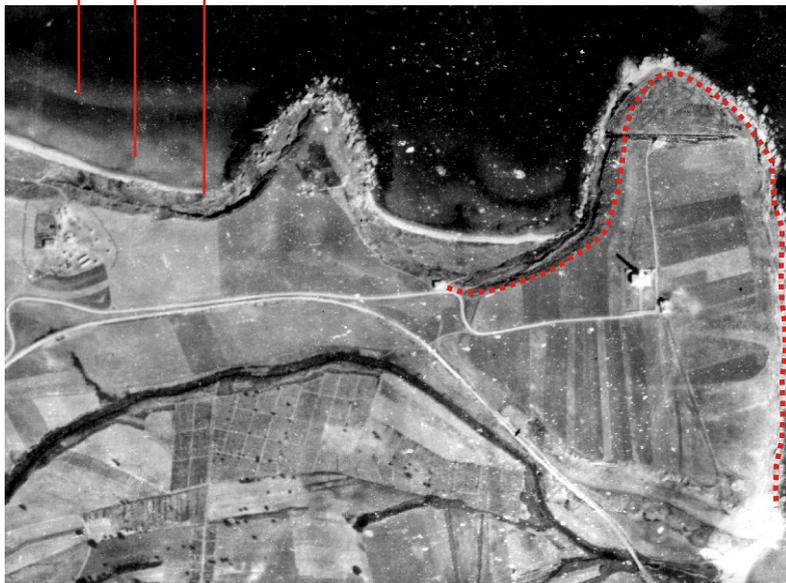
Barra di accumulo sabbioso
 Fondale sabbioso basso
 Spiaggia di dimensioni molto ridotte

La foto aerea azimutale scattata dalla R.A.F. L'8 agosto del 1943 è stata occultata nell'estremità del promontorio di Punta Penna in quanto trattasi tuttora di zona militare. In essa si può osservare:

- **il porto non è stato ancora costruito;**
- **la spiaggia ad Ovest ha una larghezza massima di ca. 15 m ed è di ciottoli;**
- **il limite sud del promontorio di Punta Penna era stato tagliato dal 1863 con l'apertura di una cava per estrarre i blocchi di conglomerato da usare nella costruenda linea ferroviaria.**

10 - Vasto, Punta Penna. L'area prima e dopo la costruzione del porto

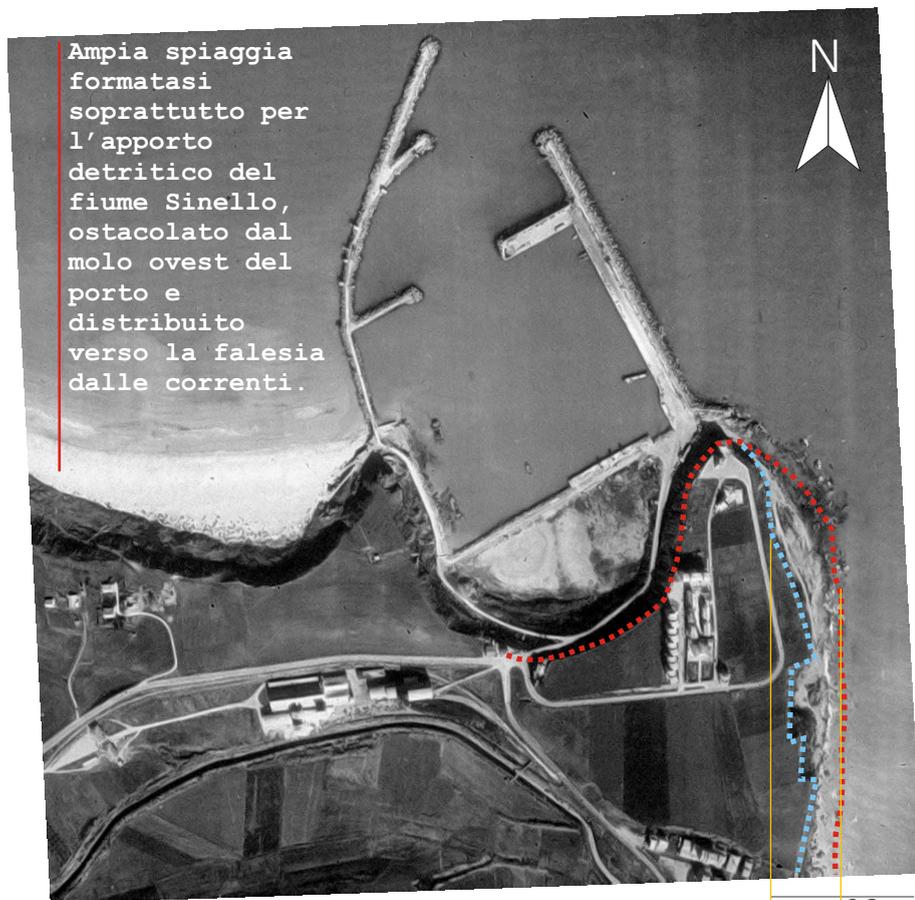
Ampia spiaggia formatasi soprattutto per l'apporto detritico del fiume Sinello, ostacolato dal molo ovest del porto e distribuito verso la falesia dalle correnti.

Dal confronto tra la foto del 1943 e questa, sempre azimutale, ma scattata probabilmente verso la fine degli anni '50, tra le tante cose si può osservare che:

- **il porto è stato costruito;**
- **la spiaggia ad Ovest si è ampliata raggiungendo la largh. Massima di ca. 120 m ed è sabbiosa;**
- **la cava è stata occupata da uno stabilimento industriale (forse la SVOA);**
- **è sorto lo stabilimento "Industrie Chimiche Puccioni".**
- **Il promontorio di Punta Penna è stato asportato lungo il margine ovest per una larghezza massima di ca. 80 m.**

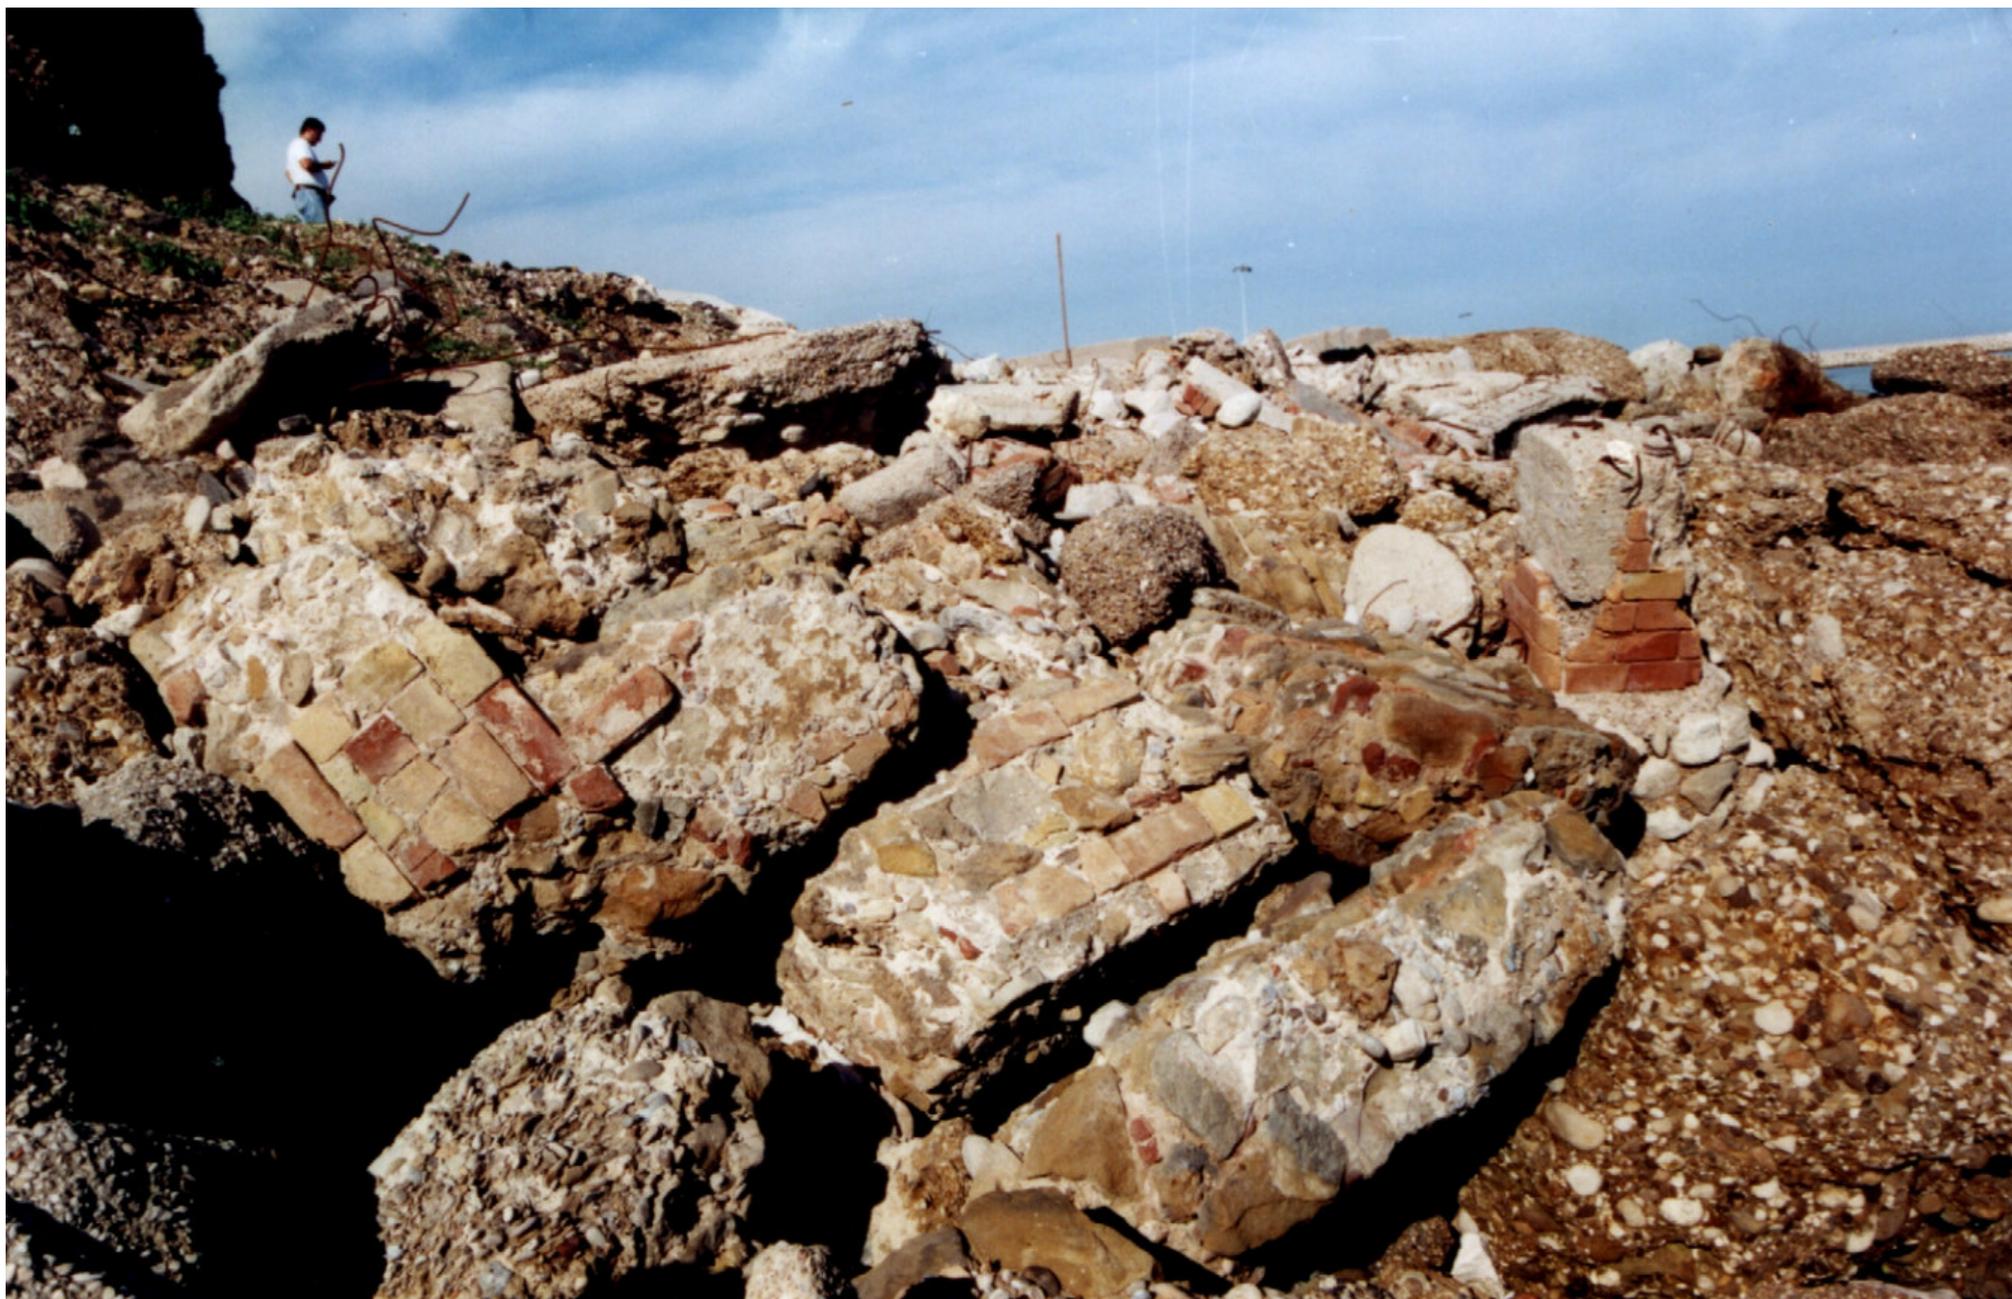
11 - Vasto, Punta Penna. Alcuni dei resti delle mura di Pennaluce precipitati dal costone est del promontorio a seguito dell'apertura della cava di breccia (cfr. figg. 3-7, n. 5)

11- Vasto, Punta Penna. Alcuni dei resti delle mura di Pennaluce precipitati dal costone est del promontorio a seguito dell'apertura della cava di breccia (cfr. figg. 3-7, n. 5)

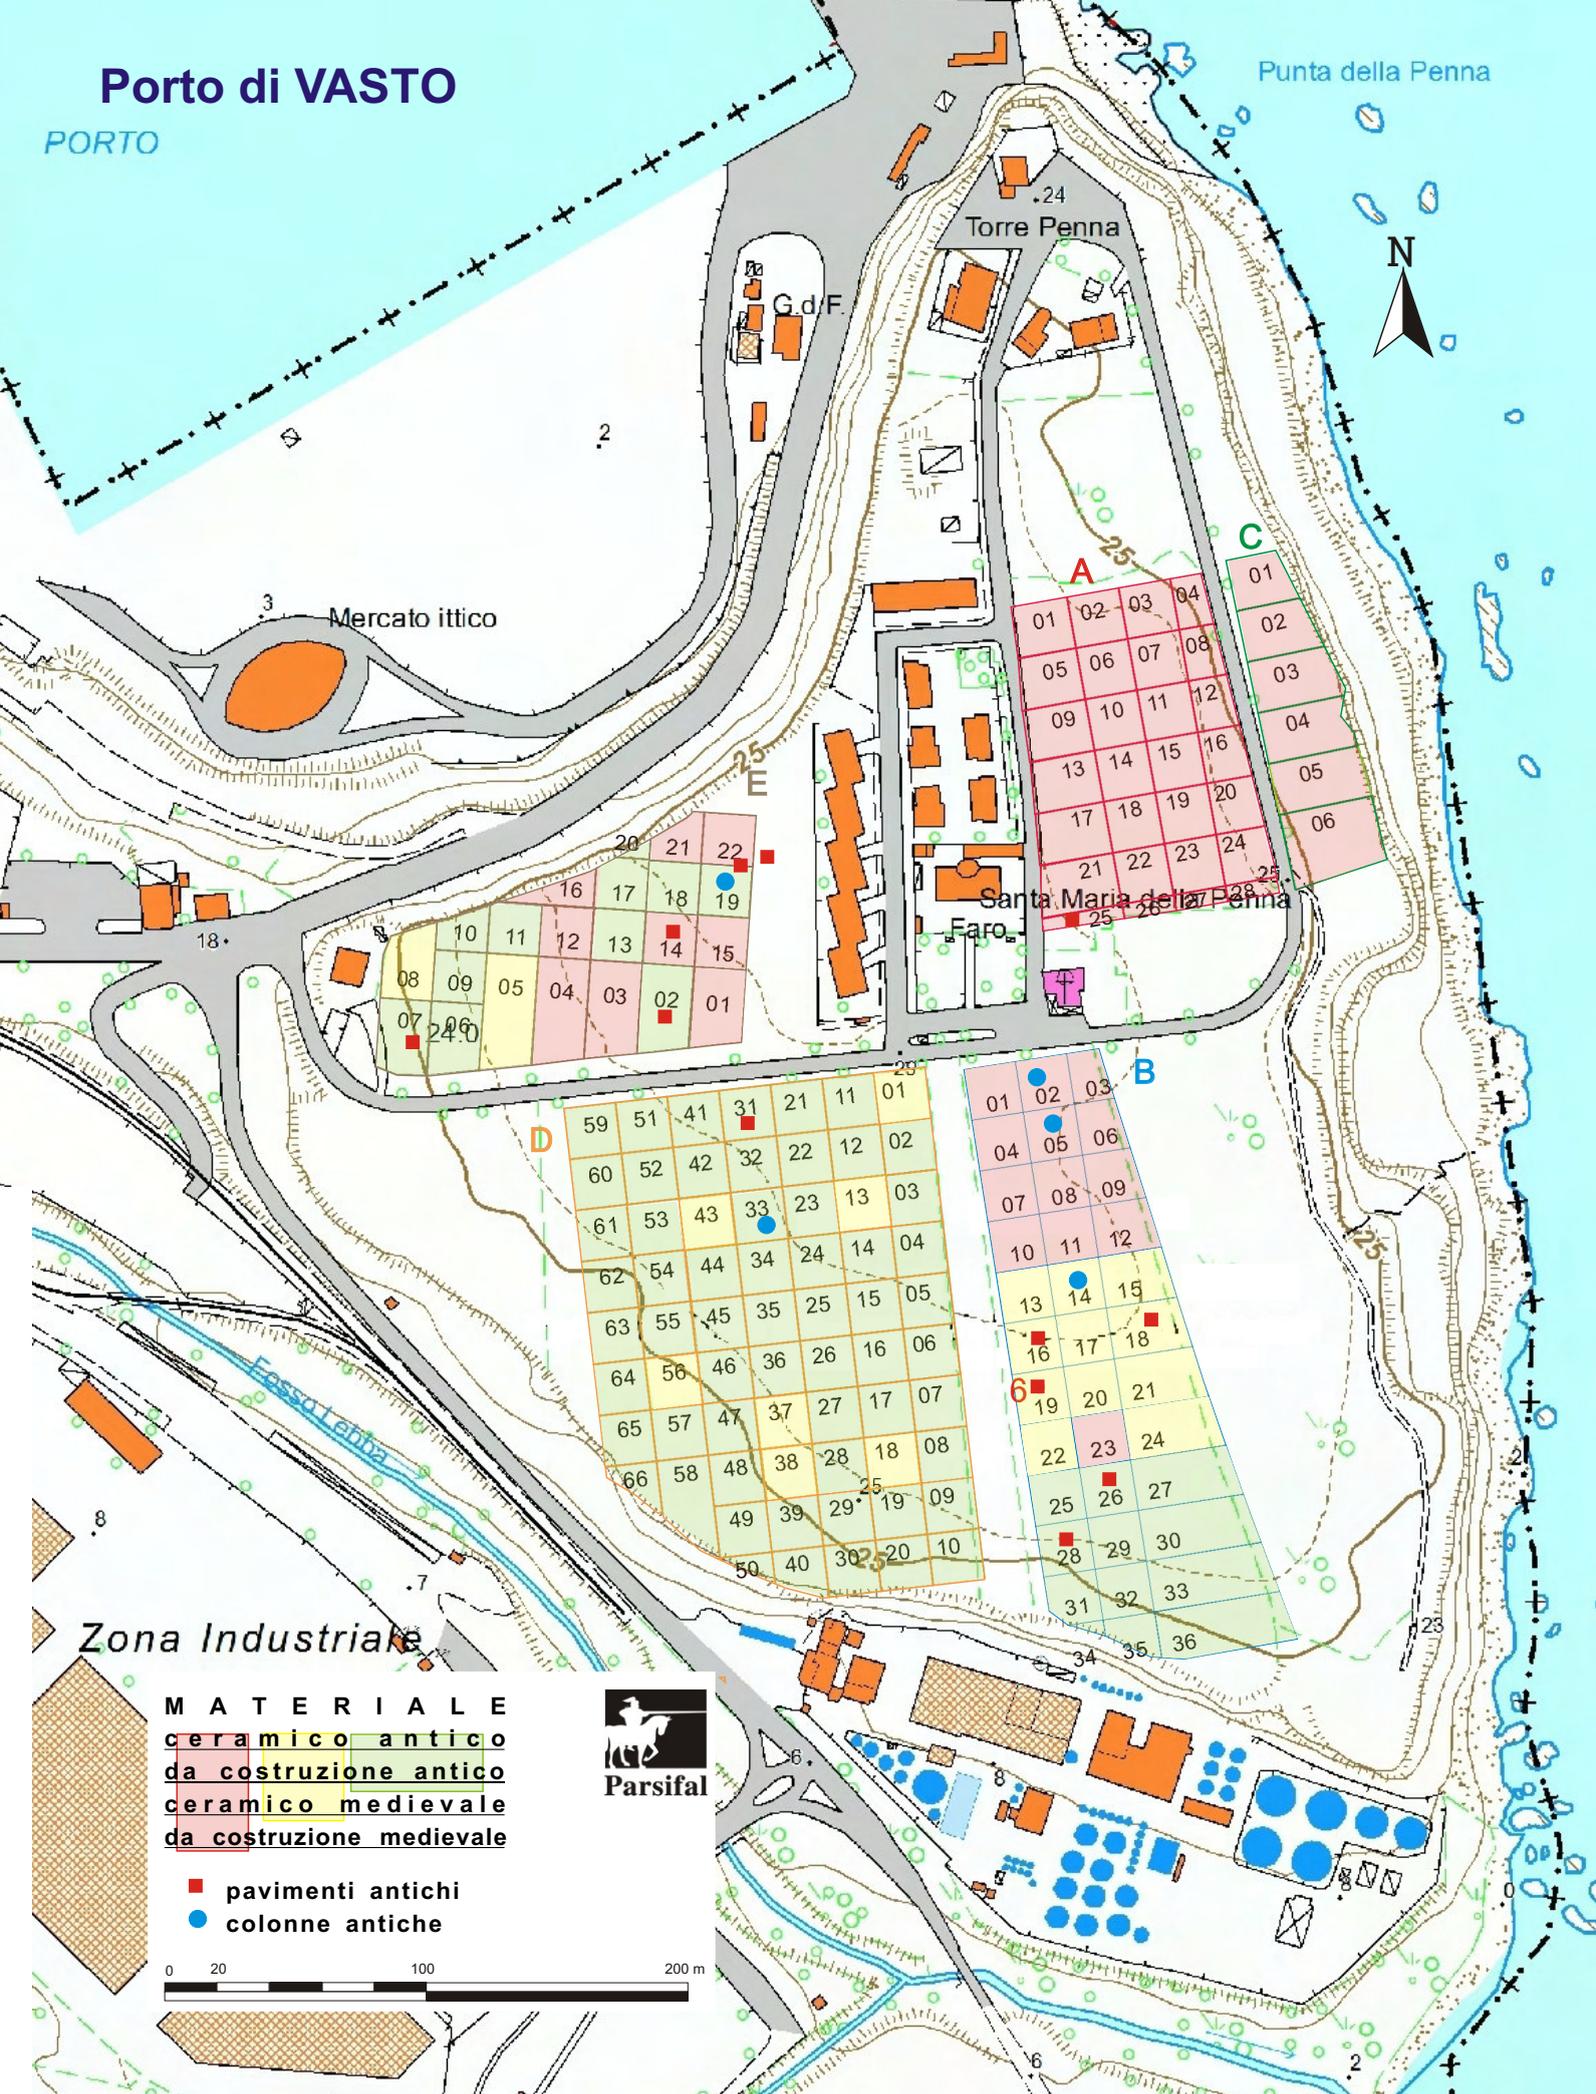
12 - Vasto. Punta Penna. Tipologia delle presenze archeologiche rilevate nel terreno nei settori interessati dalla ricognizione 2000 e 2001

12 - Vasto. Punta Penna. Tipologia delle presenze rilevate nel terreno nei settori interessati dalla ricognizione 2000 e 2001

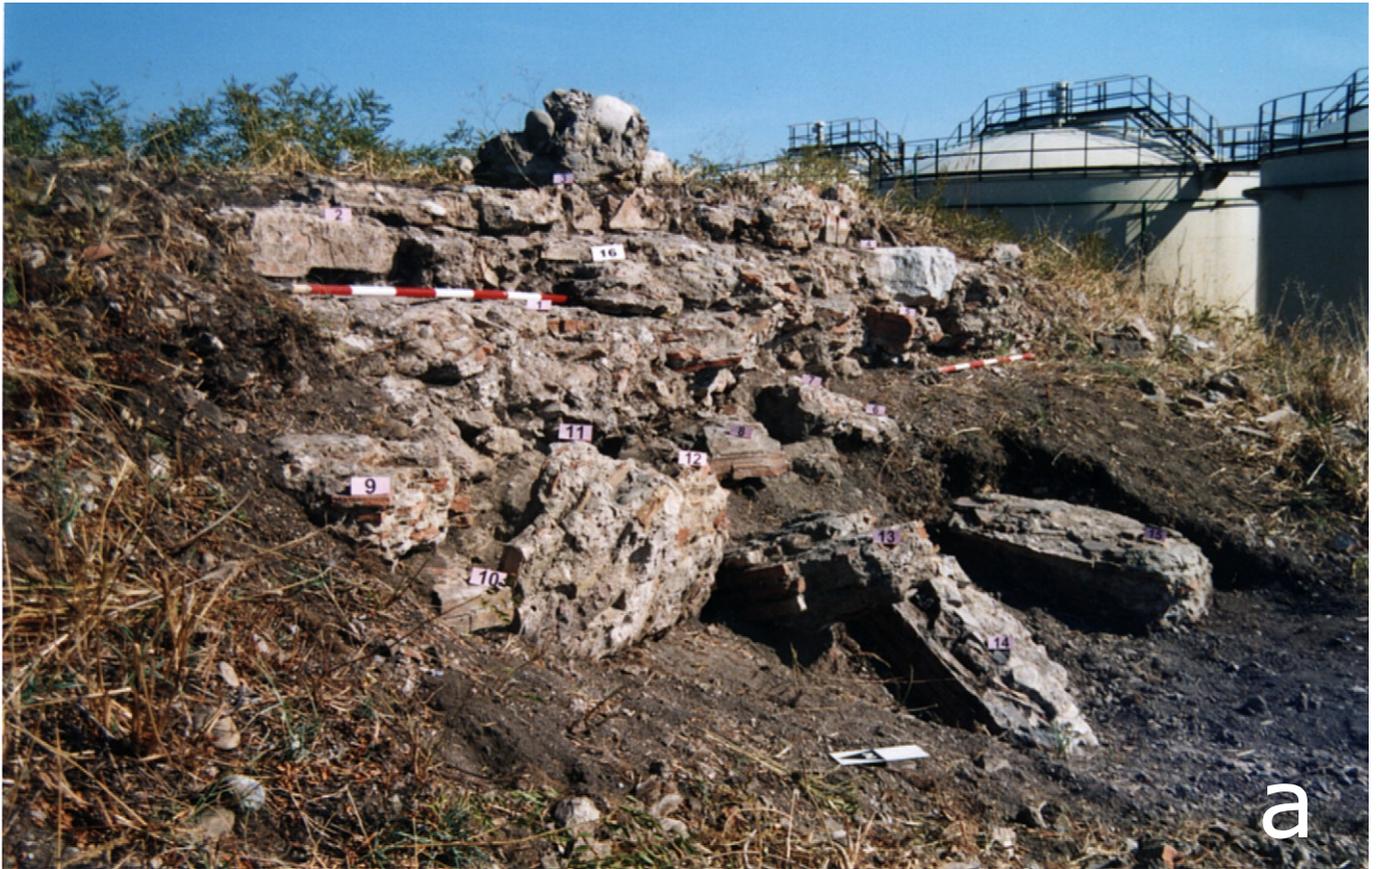
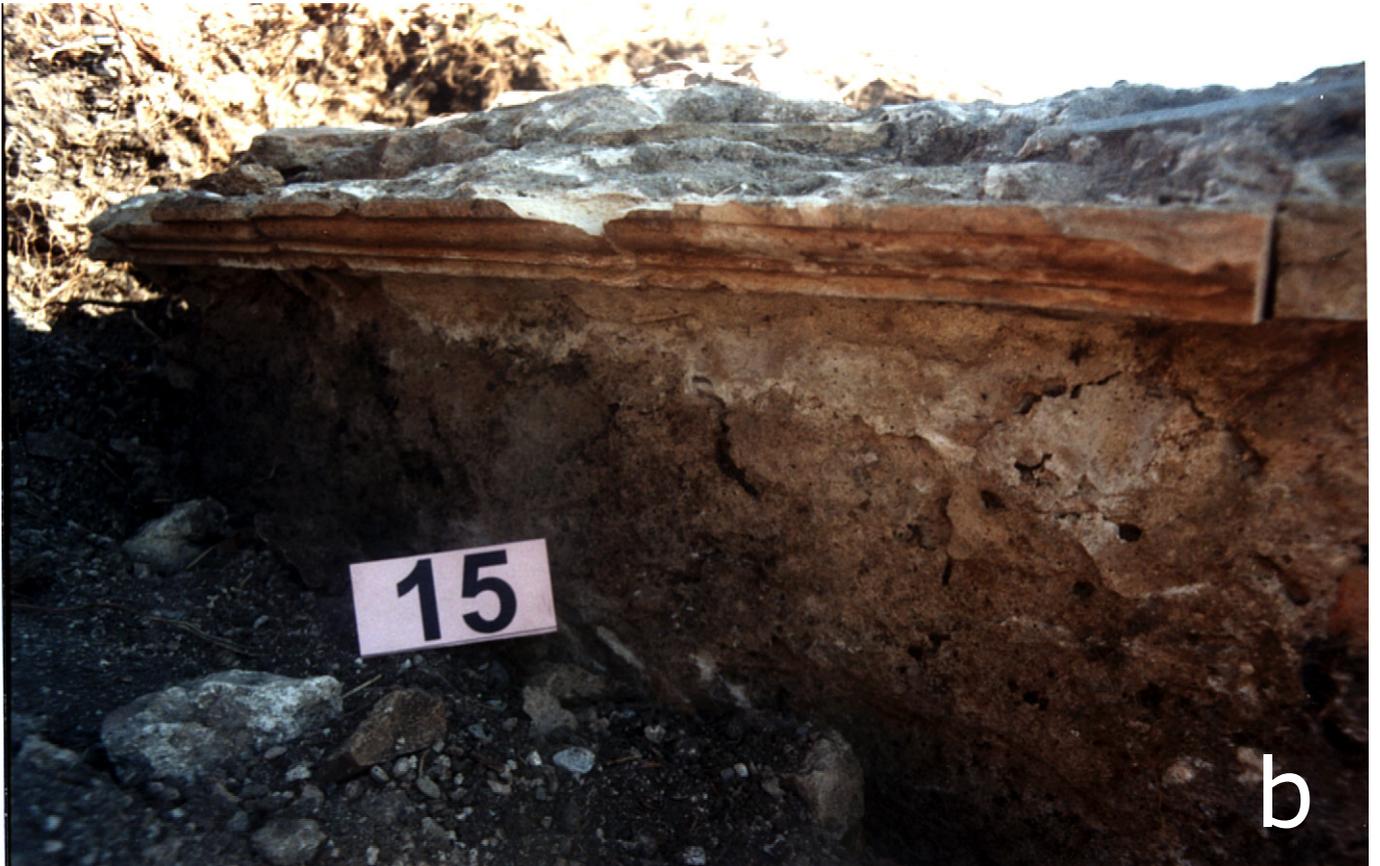
13 Vasto, Punta Penna. Resti delle mura di Pennaluce vicino alla scarpata che sovrasta lo stabilimento della ECOFOX (cfr. figg. 3-7, n. 7).

13 – Vasto, Punta Penna. Resti delle mura di Pennaluce vicino alla scarpata che sovrasta lo stabilimento della ECOFOX.

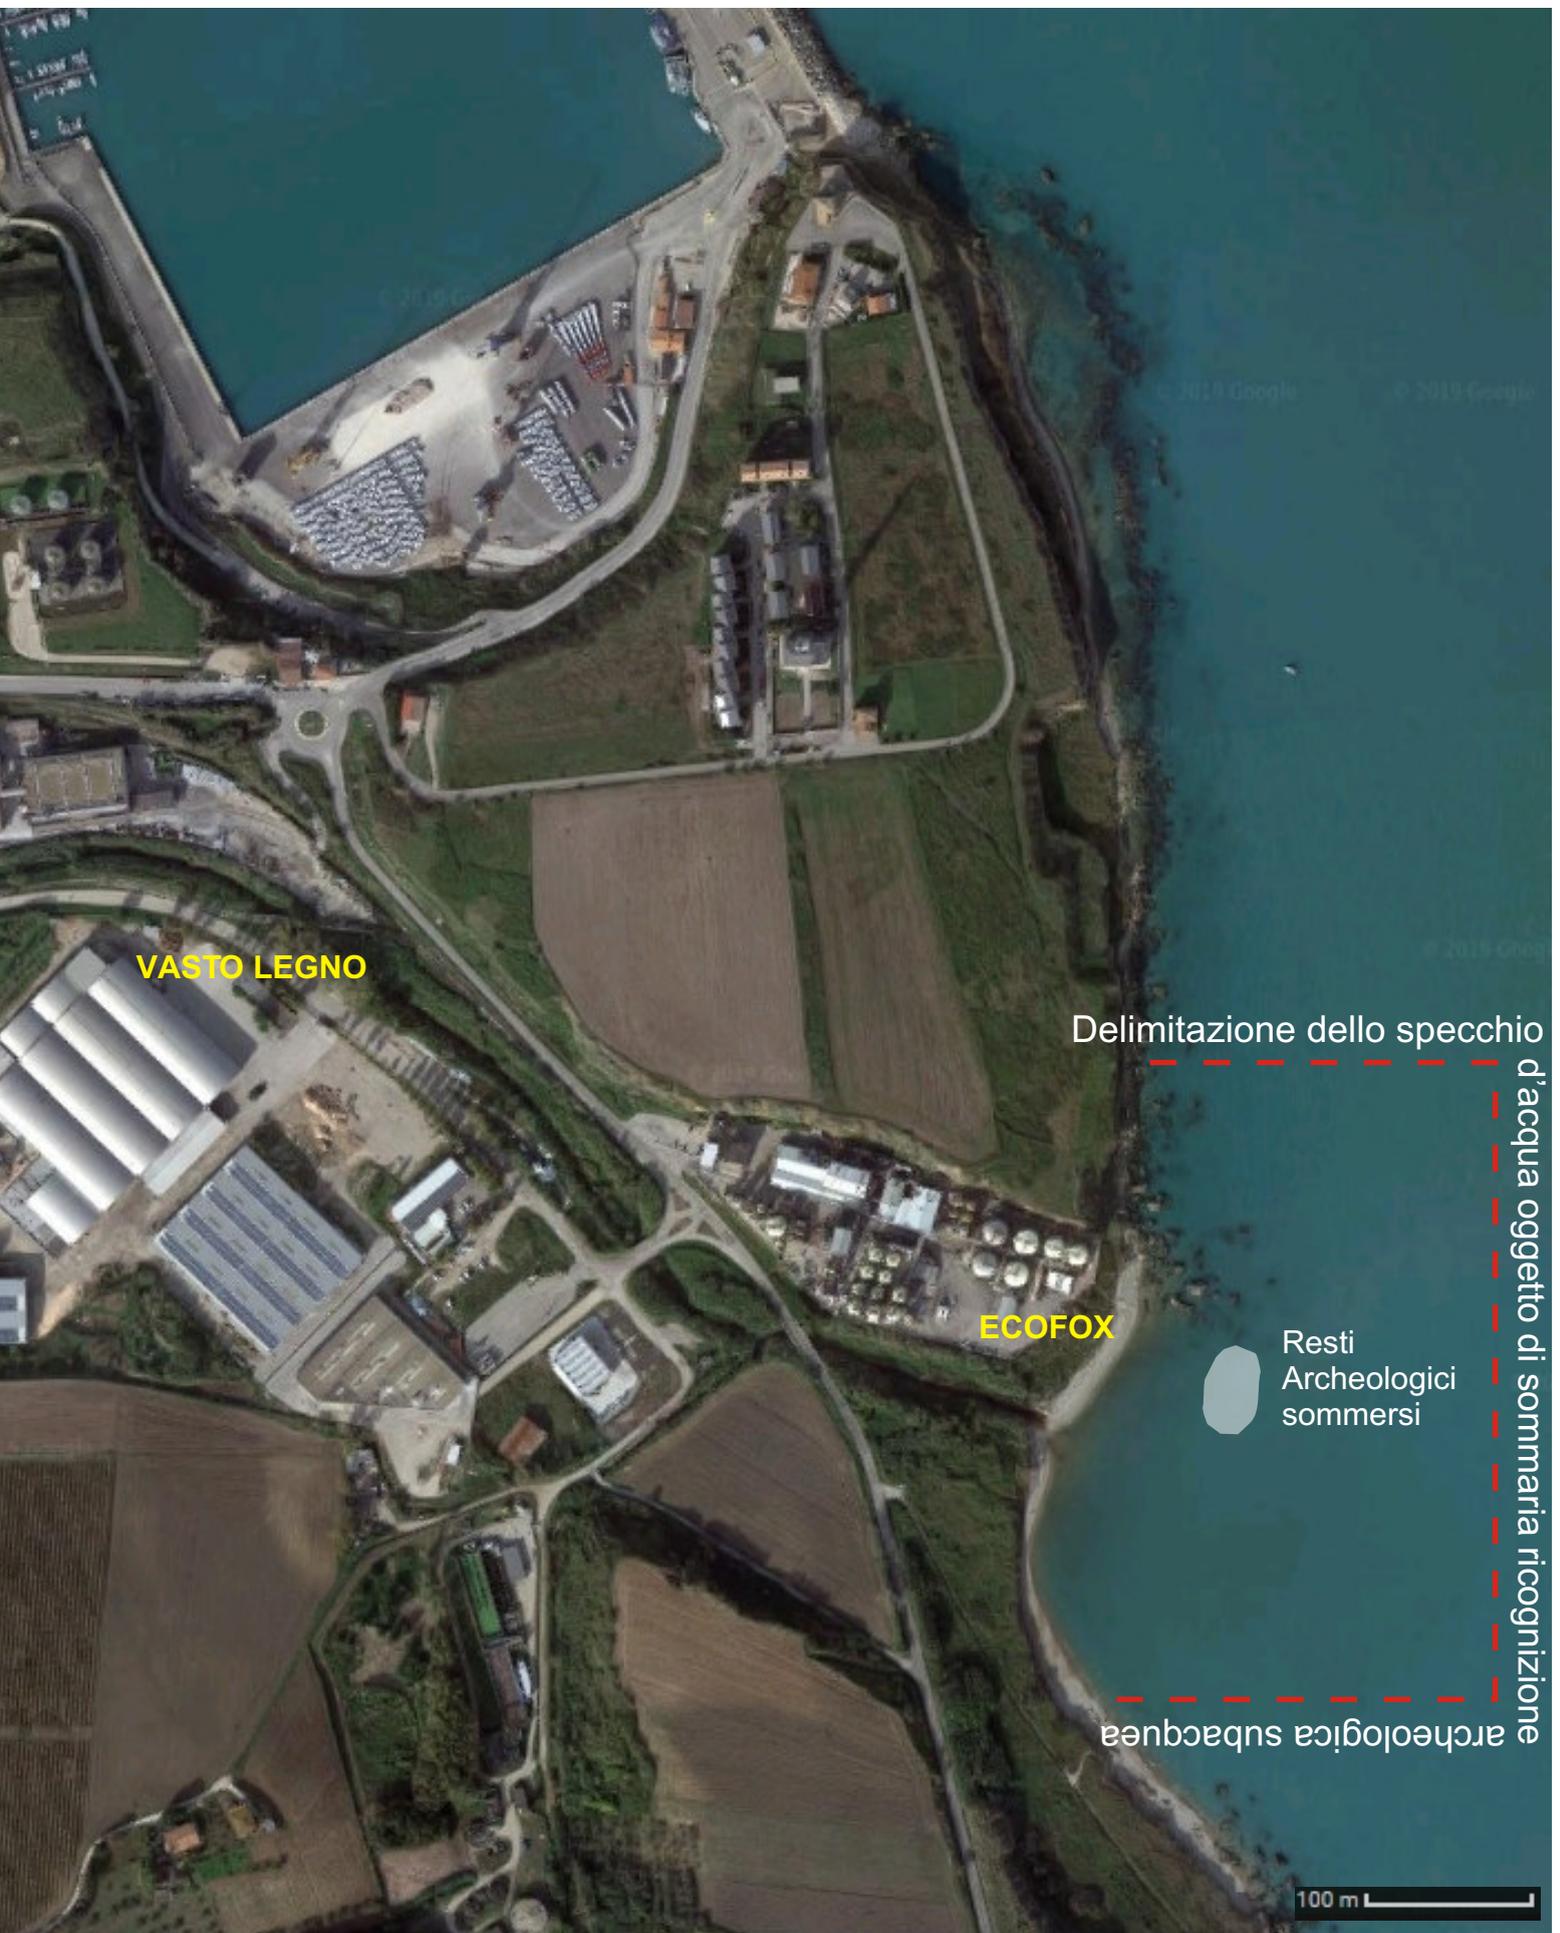
14 - Vasto, Punta Penna. Ubicazione sommaria dei resti murari sommersi nei pressi della foce del torrente Lebba

14 - Vasto. Punta Penna. Ubicazione sommaria dei resti murari sommersi nei pressi della foce del torrente Lebba

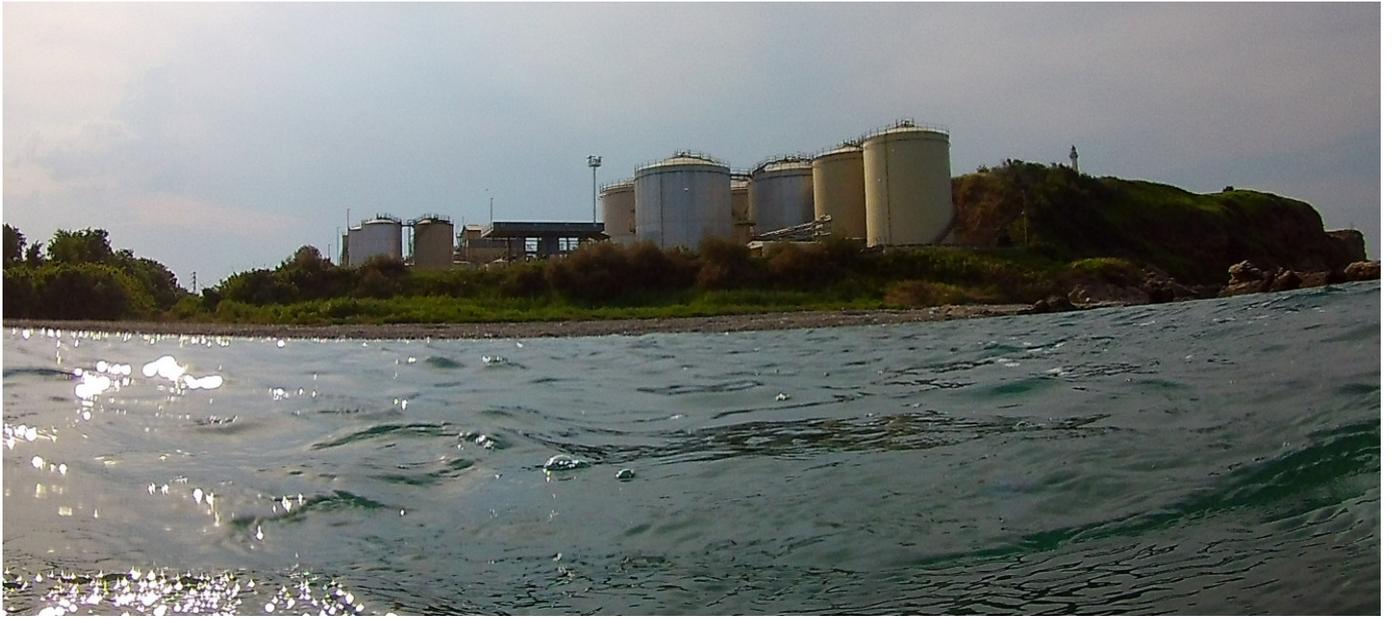
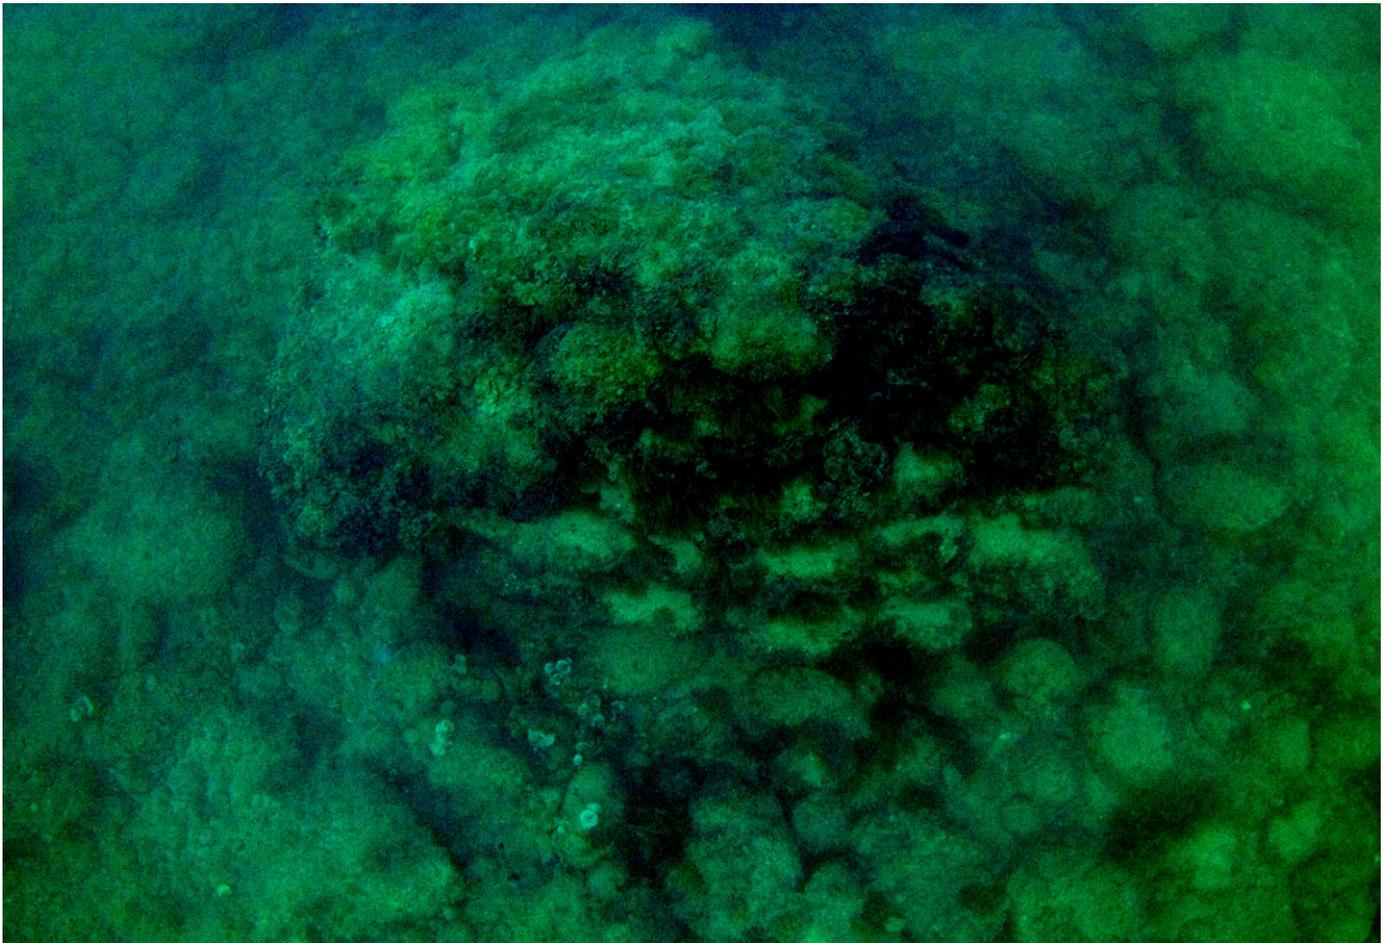
Veduta verso la ECOFOX dal sito dei resti murari sommersi

15 Vasto. Punta Penna, muro sommerso 01 nello specchio di mare antistante lo stabilimento ECOFOX

15 – Vasto. Punta Penna, muro sommerso 01 nello specchio di mare antistante lo stabilimento ECOFOX

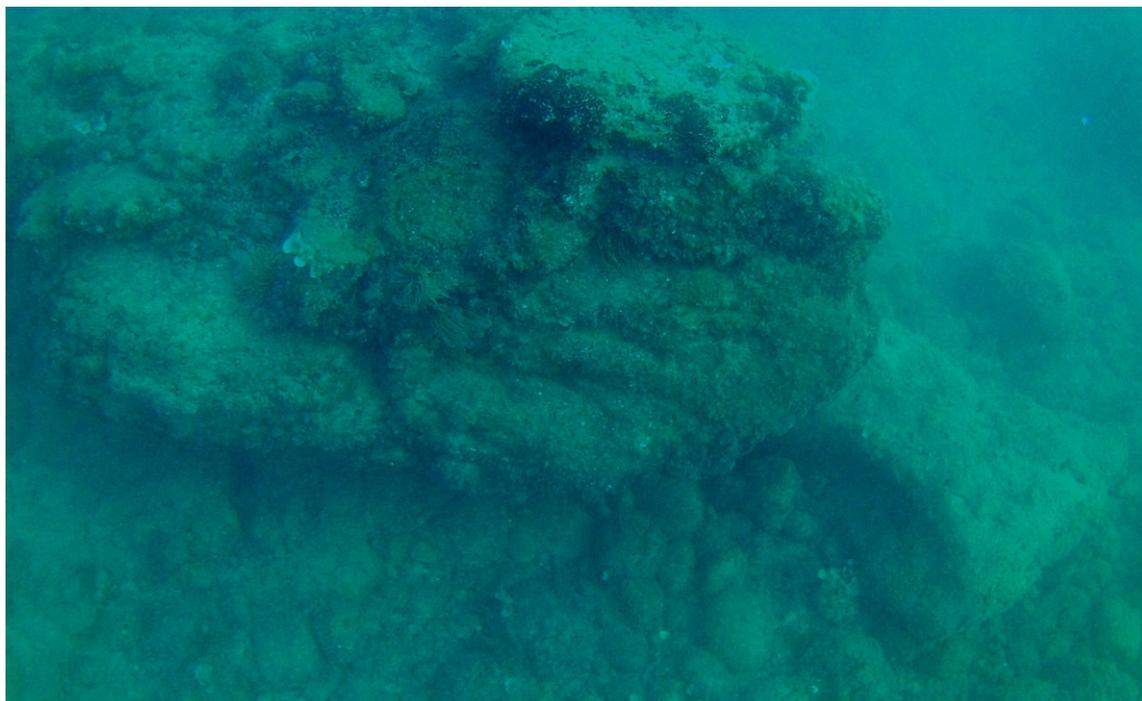
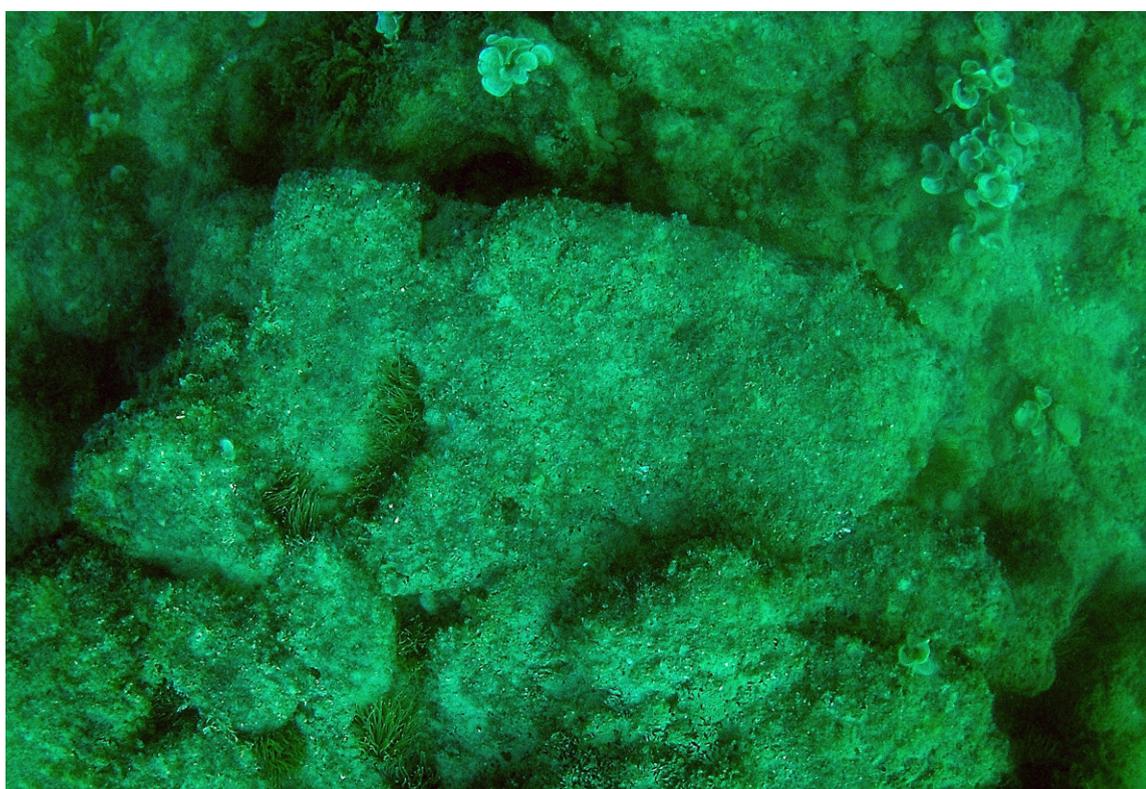
Resti murari sommersi: paramento del troncone 02

Resti murari sommersi: troncone 02 dall'alto

16 - Vasto. Punta Penna, muro sommerso 02 nello specchio di mare antistante lo stabilimento ECOFOX

16 - Vasto. Punta Penna, muro sommerso 02 nello specchio di mare antistante lo stabilimento ECOFOX
