PROGETTAZIONE DI UNA SEALINE E DI UN CAMPO BOE A SUD DEL PORTO DI VASTO

VERIFICA PREVENTIVA DELL'INTERESSE ARCHEOLOGICO

Fascicolo 2 di 2

FIGURE

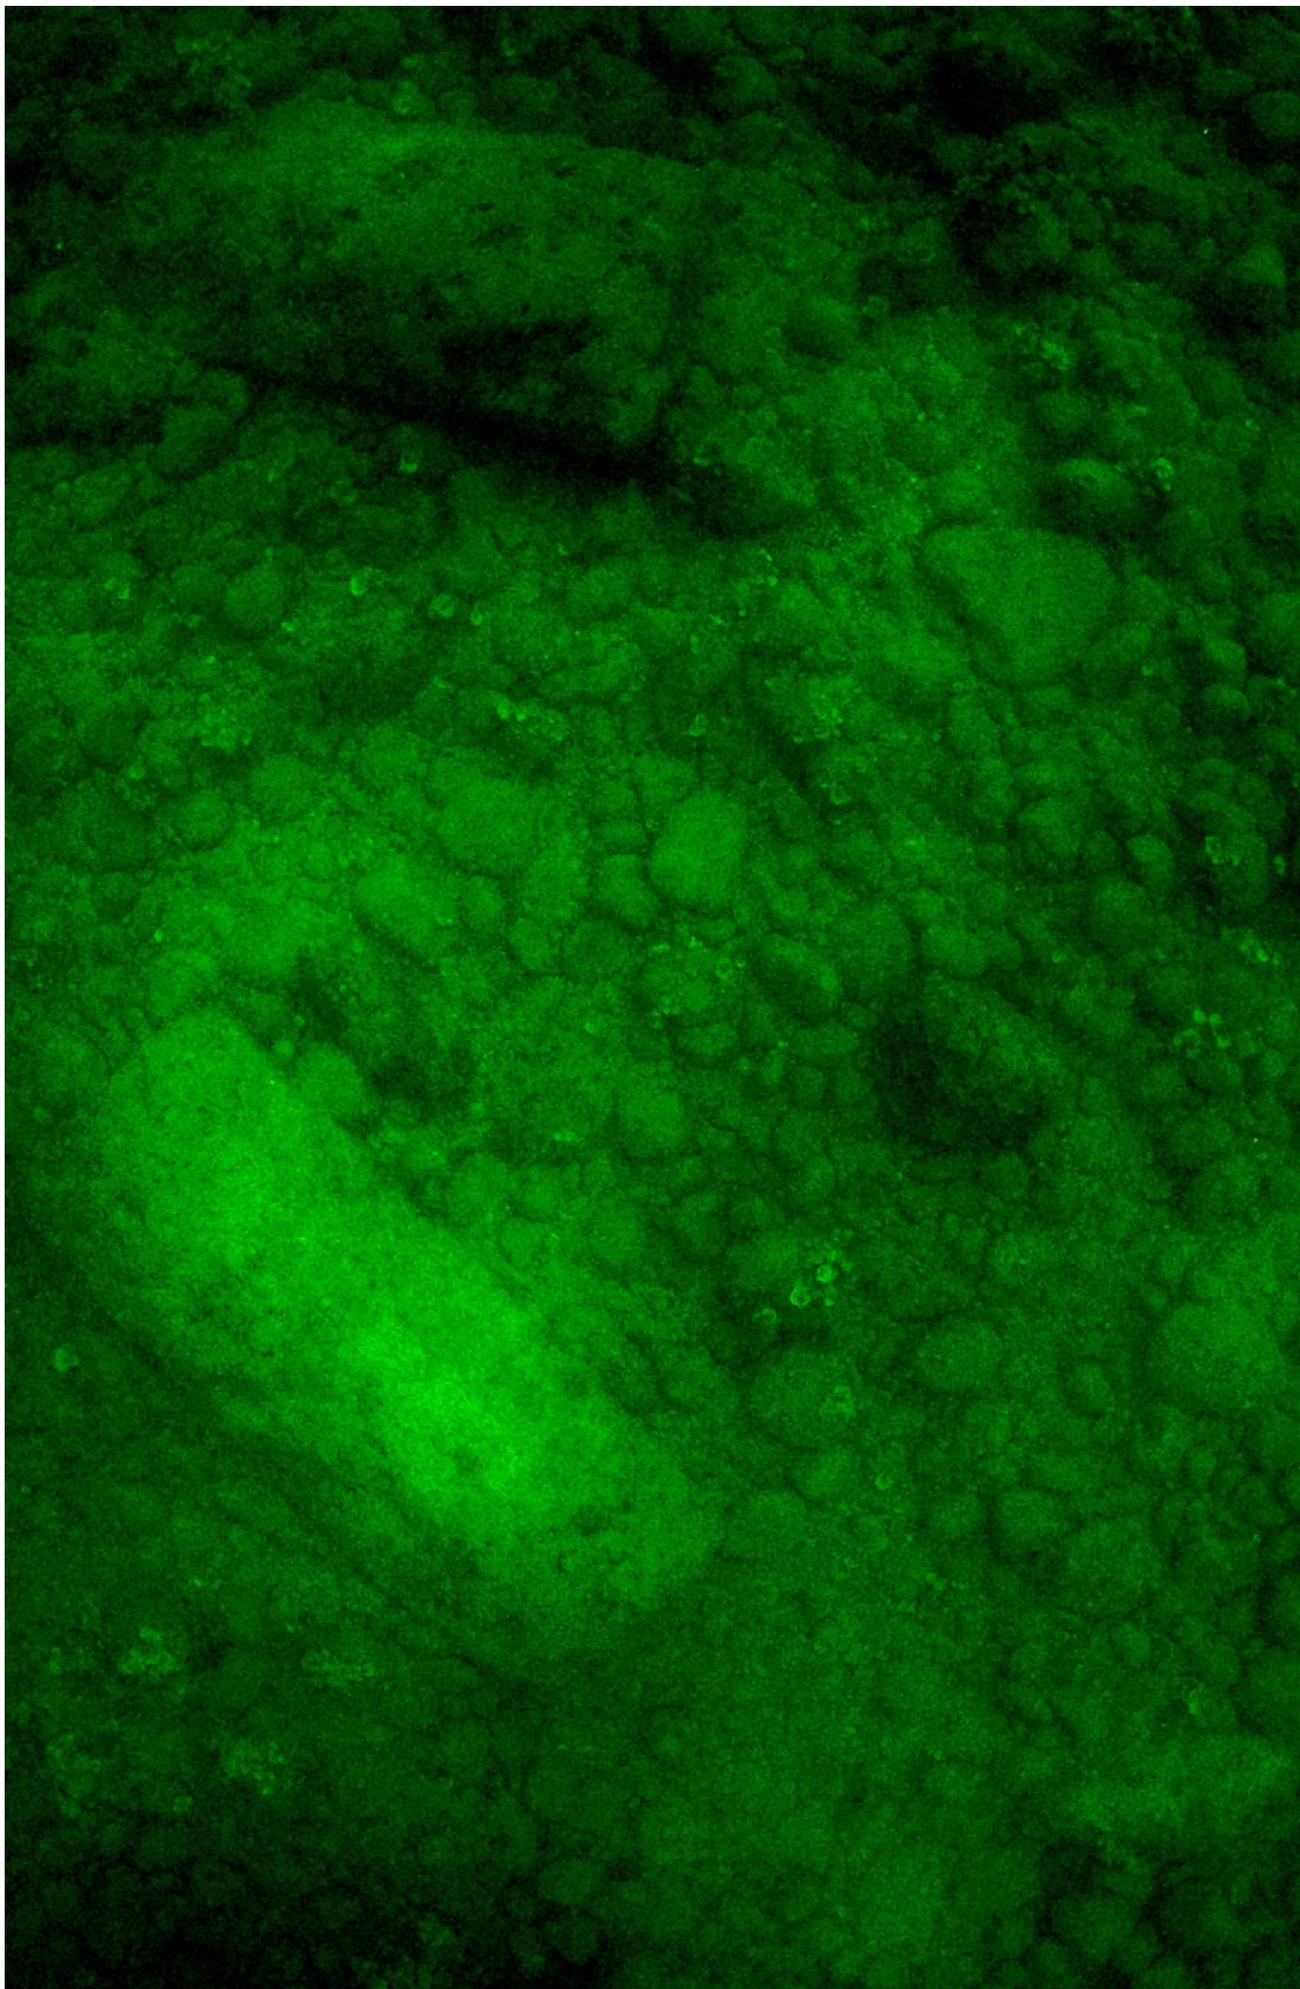
17 Vasto. Punta Penna, lastre sul fondale dello specchio di mare antistante lo stabilimento ECOFOX

17 – Vasto. Punta Penna, lastre sul fondale dello specchio di mare antistante lo stabilimento ECOFOX

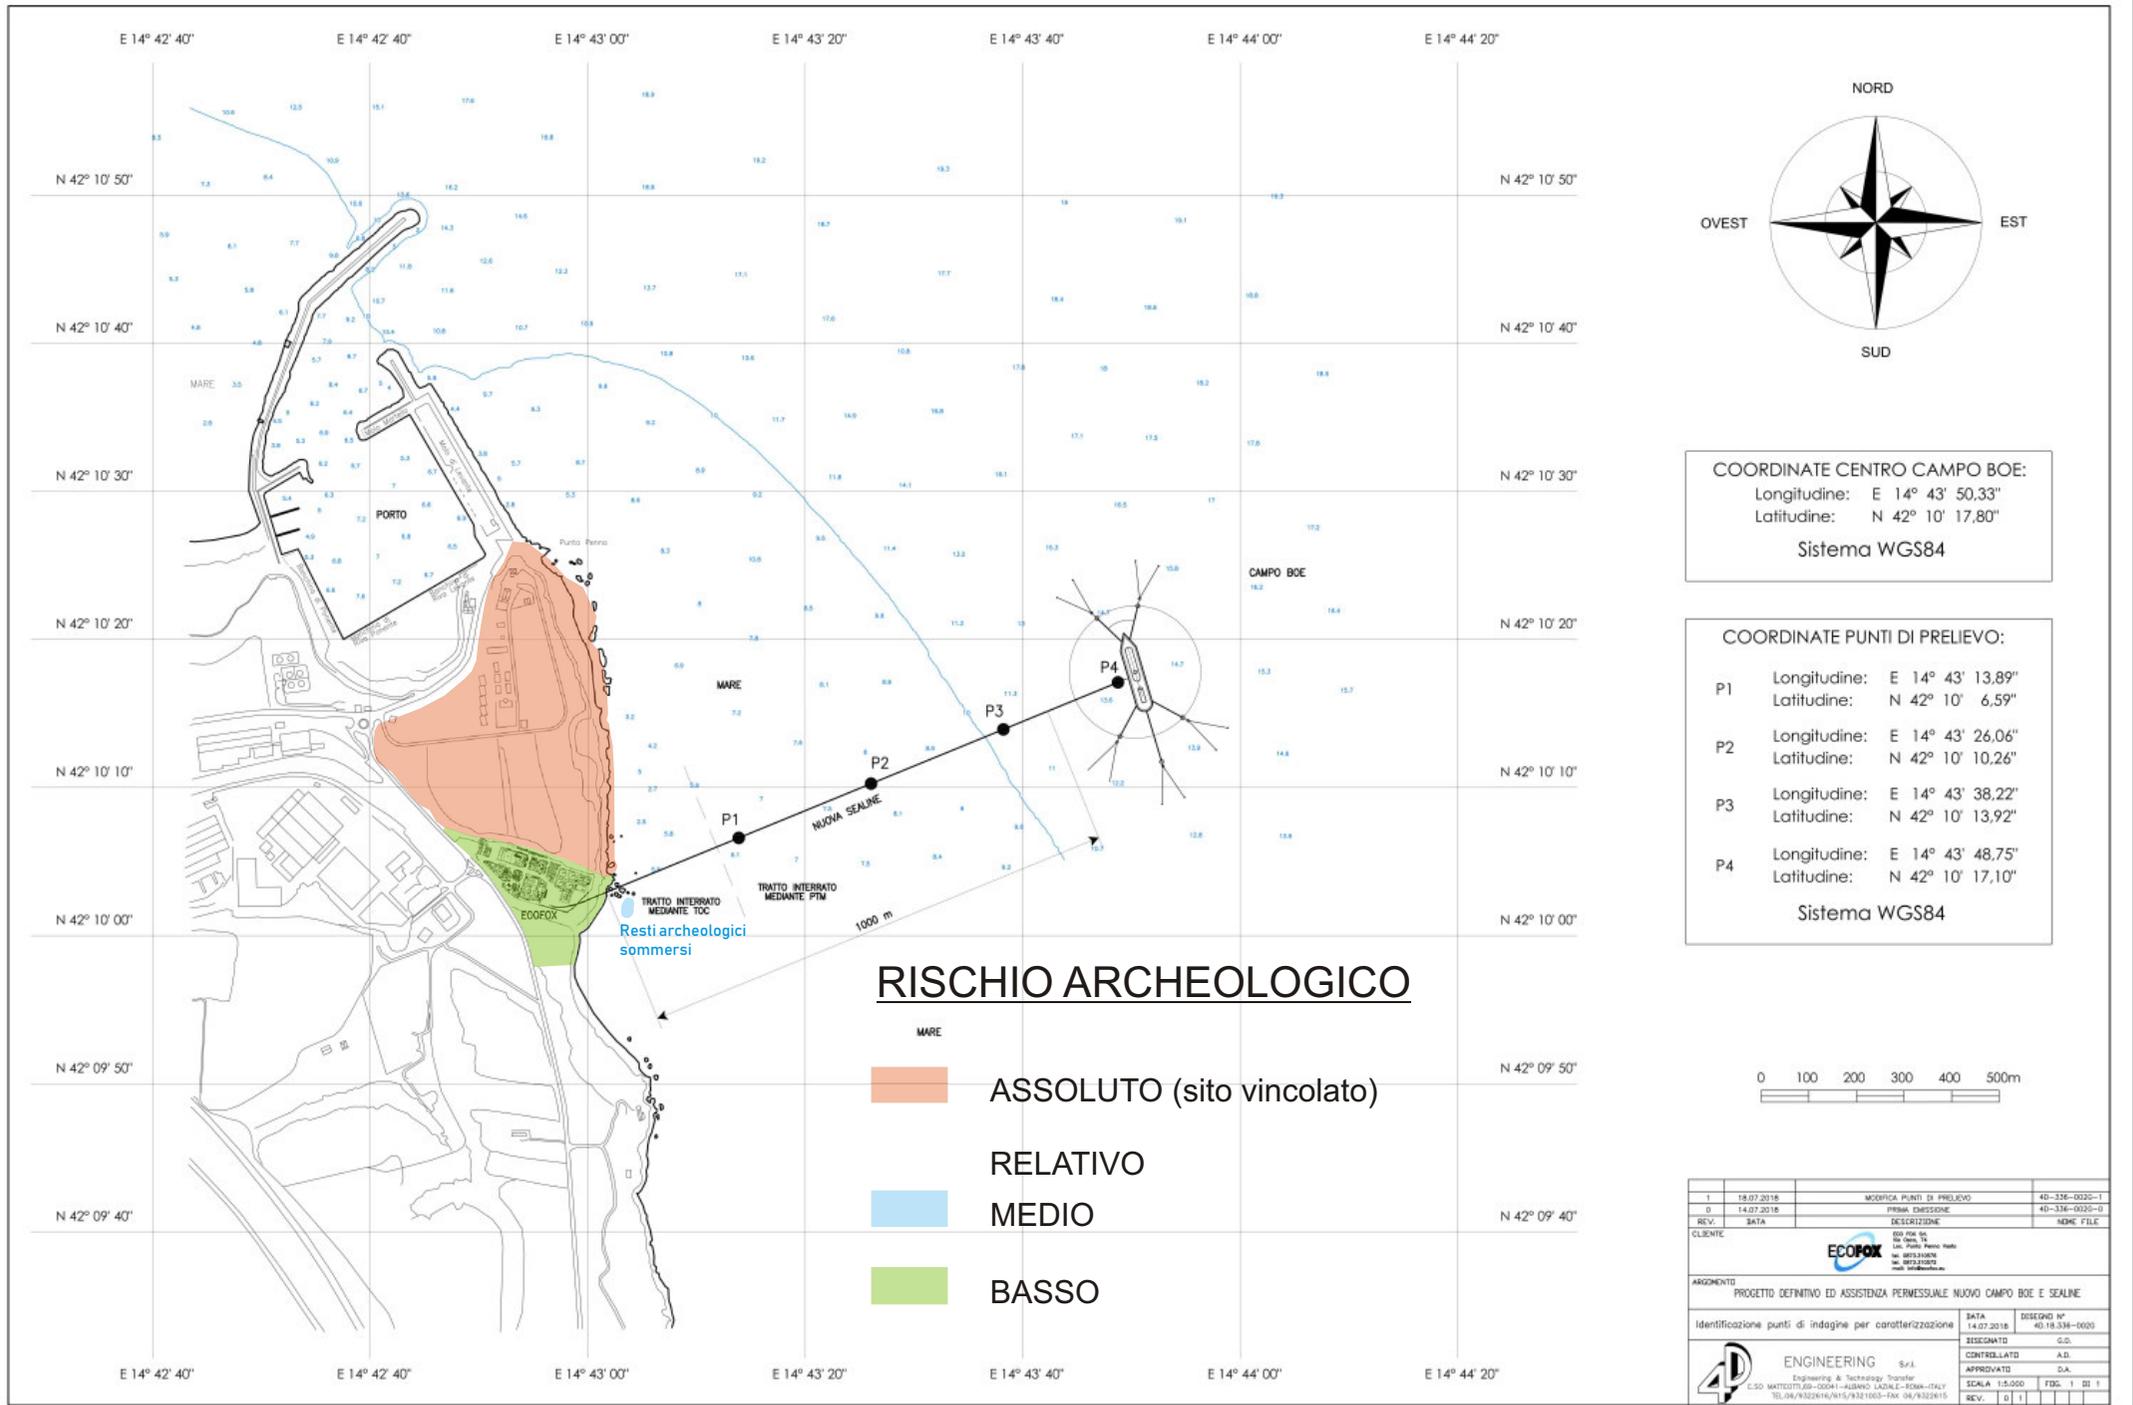
| Identificazione punti di indagine per caratterizzazione | DATA | DESEGN. N° | |

COORDINATE CENTRO CAMPO BOE:
 Longitudine: E 14° 43' 50,33"
 Latitudine: N 42° 10' 17,80"
 Sistema WGS84

COORDINATE PUNTI DI PRELIEVO:

P1 Longitudine: E 14° 43' 13,89"
 Latitudine: N 42° 10' 6,59"

P2 Longitudine: E 14° 43' 26,06"
 Latitudine: N 42° 10' 10,26"

P3 Longitudine: E 14° 43' 38,22"
 Latitudine: N 42° 10' 13,92"

P4 Longitudine: E 14° 43' 48,75"
 Latitudine: N 42° 10' 17,10"
