PROGETTO DEFINITIVO

**POTENZIAMENTO DELLA LINEA MILANO - GENOVA
QUADRUPPLICAMENTO TRATTA MILANO ROGOREDO - PAVIA
FASE 2 – QUADRUPPLICAMENTO PIEVE EMANUELE - PAVIA**

STUDIO ACUSTICO

Schede Tecniche Interventi Diretti sui Ricettori (Fase 2)

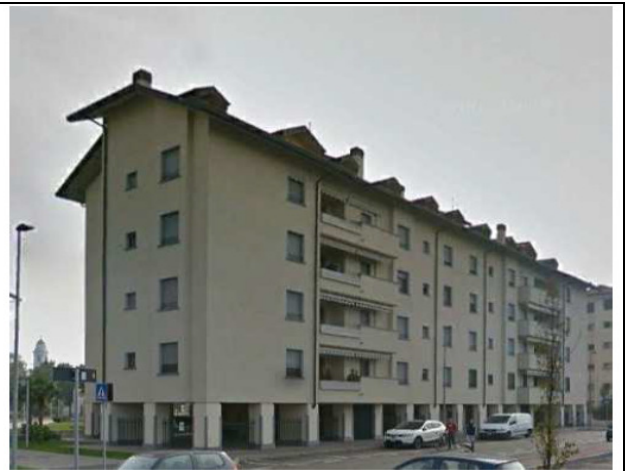
Documentazione fotografica

Tipologia
 Stato di conservazione

Numero dei piani
 Orientamento

Stato degli infissi

Fonoisolamento stimato:

| Piano | L P.O. BARRIERE | Impatto Res. | Liv. Interno | Lnorma I. | R. Interno | N. infissi |
| PT | 53,1 | - | 33,1 | 40 | - | - |
| 1 | 54,4 | - | 34,4 | 40 | - | - |
| 2 | 56,1 | - | 36,1 | 40 | - | - |
| 3 | 58,5 | - | 38,5 | 40 | - | - |
| 4 | 60,3 | 0,3 | 40,3 | 40 | 0,3 | 16 |

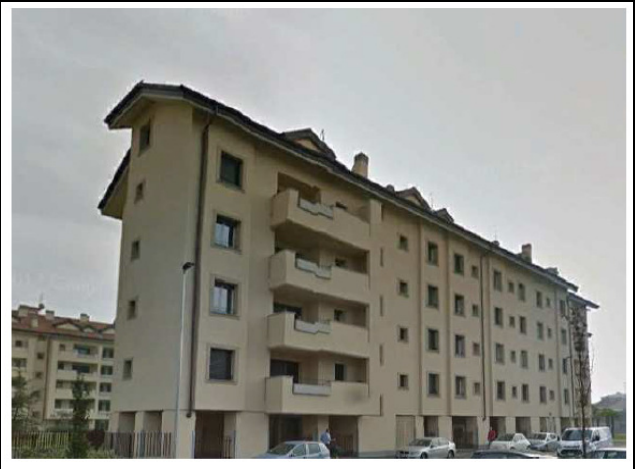
Documentazione fotografica

Tipologia
 Stato di conservazione
 NUMERO INFISSI PER FRONTE /
 Fronte parallelo all'infrastruttura
 Fronte perpendic./obliquo lato pk crescenti
 Fronte perpendic./obliquo lato pk decrescenti
 NUMERO INFISSI PER FRONTE /
 Fronte parallelo all'infrastruttura
 Fronte perpendic./obliquo lato pk crescenti
 Fronte perpendic./obliquo lato pk decrescenti
 Stato degli infissi

Numero dei piani
 Orientamento

Fonoisolamento stimato:

| Piano | L P.O. BARRIERE | Impatto Res. | Liv. Interno | Lnorma I. | R. Interno | N. infissi |
| PT | 56,5 | - | 36,5 | 40 | - | - |
| 1 | 57,9 | - | 37,9 | 40 | - | - |
| 2 | 59,6 | - | 39,6 | 40 | - | - |
| 3 | 61,5 | 1,5 | 41,5 | 40 | 1,5 | 16 |
| 4 | 62,8 | 2,8 | 42,8 | 40 | 2,8 | 16 |

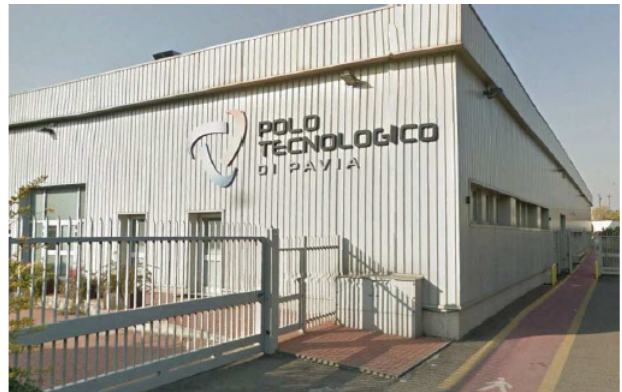
| CODICE RICETTORE | 1281 |

| Tipologia | Terziario |
| Stato di conservazione | Buono |

| Numero dei piani | 1 |

| Stato degli infissi | Buono |

| Fonoisolamento stimato: | 20 |

| Piano critico | PT | Diurno 76,9 | Notturno - | Diurno 70,0 | Notturno - | |

| Piano | L.P.O. BARRIERE | Impatto Res. | Liv. Interno | L _{norma I.} | R. Interno | N. infissi |
|---|---|---|---|---|---|---|
| PT | 76,9 | 6,9 | 26,9 | 50 | 6,9 | 1 |

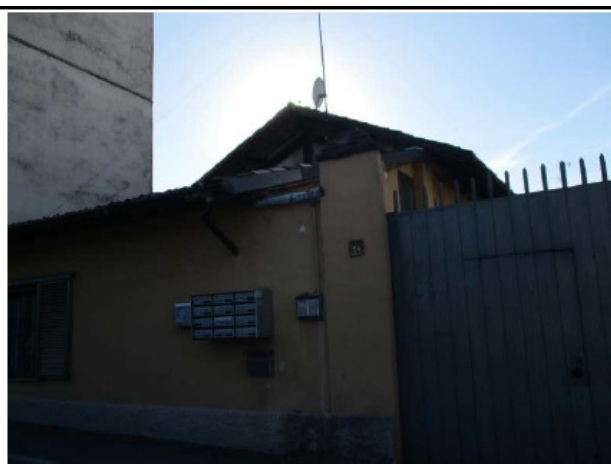
CODICE RICETTORE 1286

Tipologia Residenziale
 Stato di conservazione Medio
 NUMERO INFISSI PER FRONTE /
 Fronte parallelo all'infrastruttura
 Fronte perpendic./obliquo lato pk crescenti
 Fronte perpendic./obliquo lato pk decrescenti
 NUMERO INFISSI PER FRONTE /
 Fronte parallelo all'infrastruttura
 Fronte perpendic./obliquo lato pk crescenti
 Fronte perpendic./obliquo lato pk decrescenti
 Stato degli infissi Buono

Numero dei piani 2
 Orientamento Perpendicolare

Fonoisolamento stimato: 20

Livelli sonori p. o. piano critico in dB(A) Livelli sonori di norma in dB(A)
 Piano critico 1 Diurno 62,4 Notturno 60,8 Diurno 68,8 Notturno 58,8

| Piano | L P.O. BARRIERE | Impatto Res. | Liv. Interno | L _{norma I.} | R. Interno | N. infissi |
|---|---|---|---|---|---|---|
| 1 | 60,8 | 2,0 | 40,8 | 40 | 0,8 | 4 |
