INDAGINI GEOGNOSTICHE – AMBIENTALI

OGGETTO: INDAGINI GEOGNOSTICHE - AMBIENTALI PER IL RIUTILIZZO IN SITO DELLE TERRE E ROCCE DA SCAVO

CANTIERE: C.LE ENEL “FEDERICO II” - BRINDISI

Job n° 16.19 rev.0
Rev 0 del 22/03/2019
N° pag. 8 escl. All.

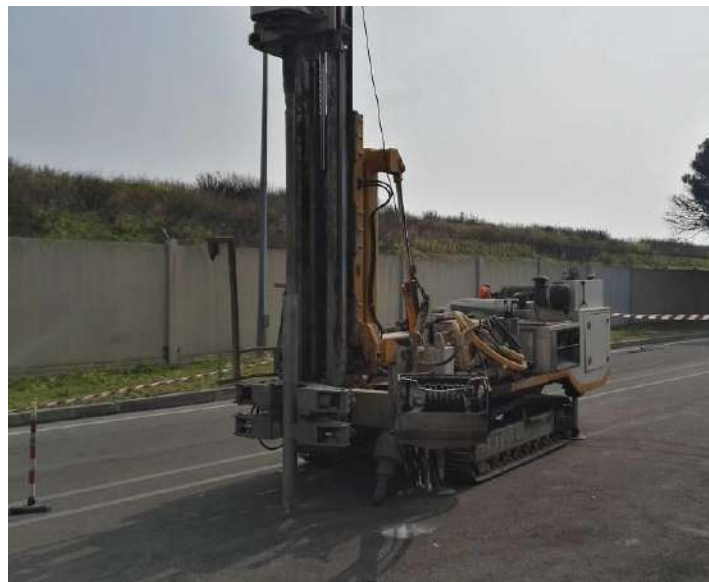
Fig.1 – Sonda PSM 980 G.

- tipo **PSM980G** (fig. 1) avente le seguenti caratteristiche:

- attrezzatura a testa di rotazione idraulica;

- velocità di rotazione di 0-600 giri-min;
- coppia massima = 980 Kgm;
- spinta sulla testa di rotazione Kg 3000;
- avanzamento idraulico testa di rotazione;
- carro cingolato;
- doppia morsa idraulica;
- argano idraulico;
- freno blocca aste;

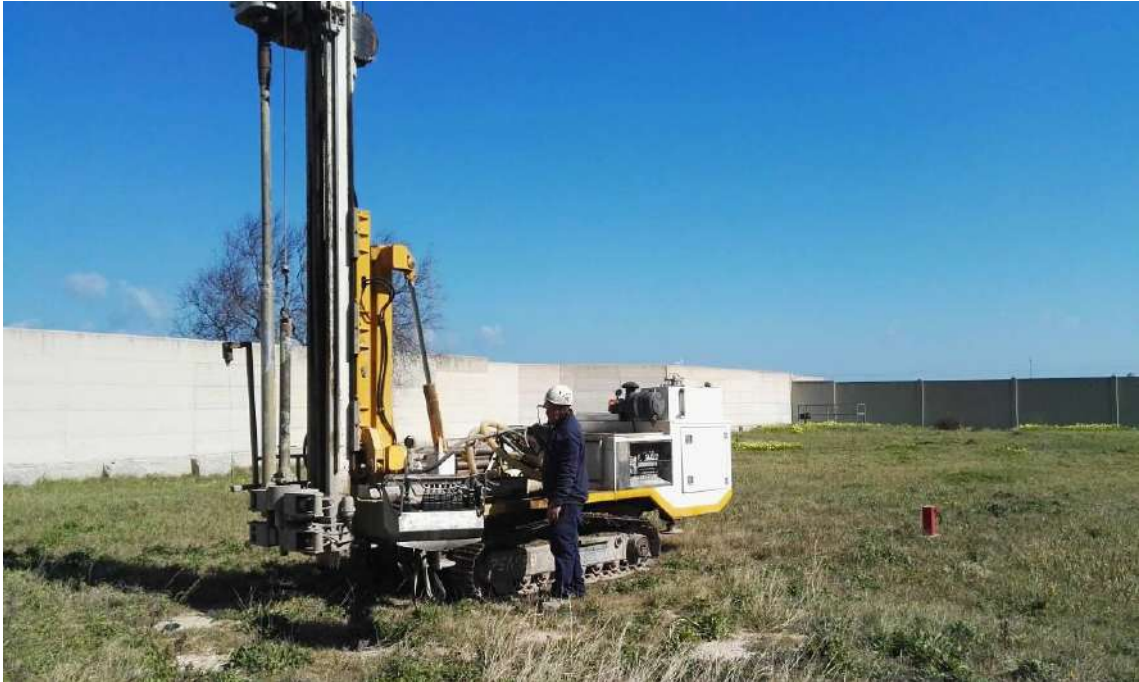
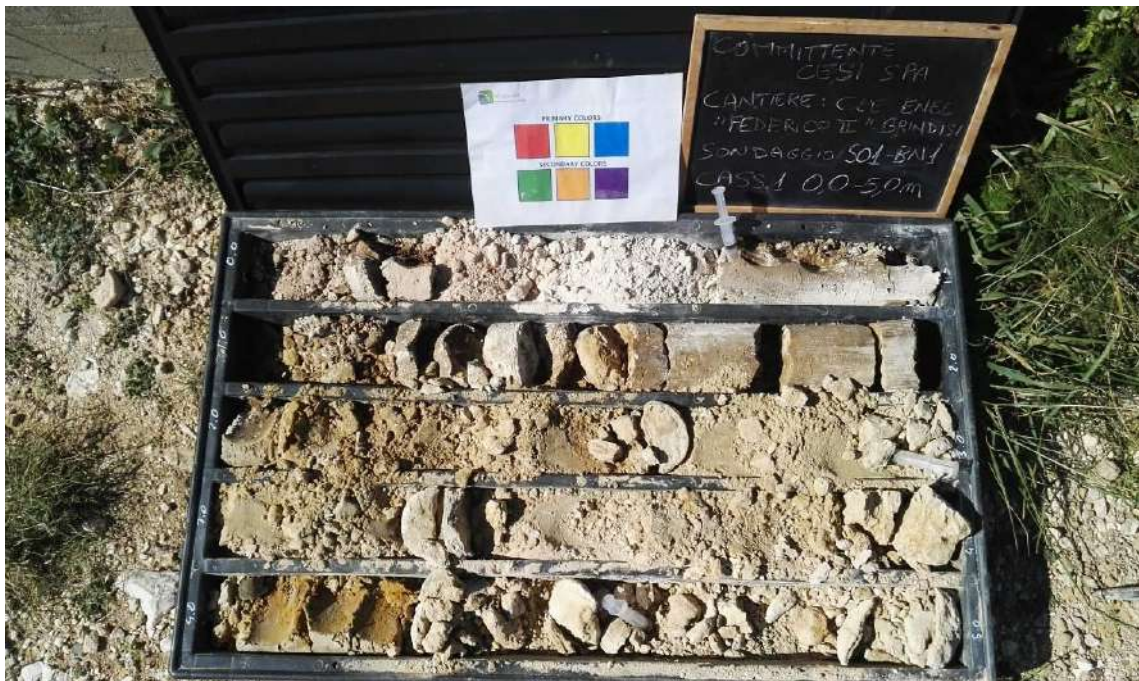
Sondaggio S01-BN1

SABBIA GHIAIOSA: sabbia ghiaiosa di colore marroncino giallognolo con presenza di blocchi e ciottoli calcarei a spigoli vivi.			
1			LIMO: limo argilloso sabbioso con ghiaia di colore marrone.			
	1.30

SABBIA: sabbia limosa addensata e cementata di colore giallino con ciottoli calcarenitici a spigoli vivi,. Presenza di qualche livello decimetrico limoso.			
2						
3						
4						
5	5.00					
6						
7						
8

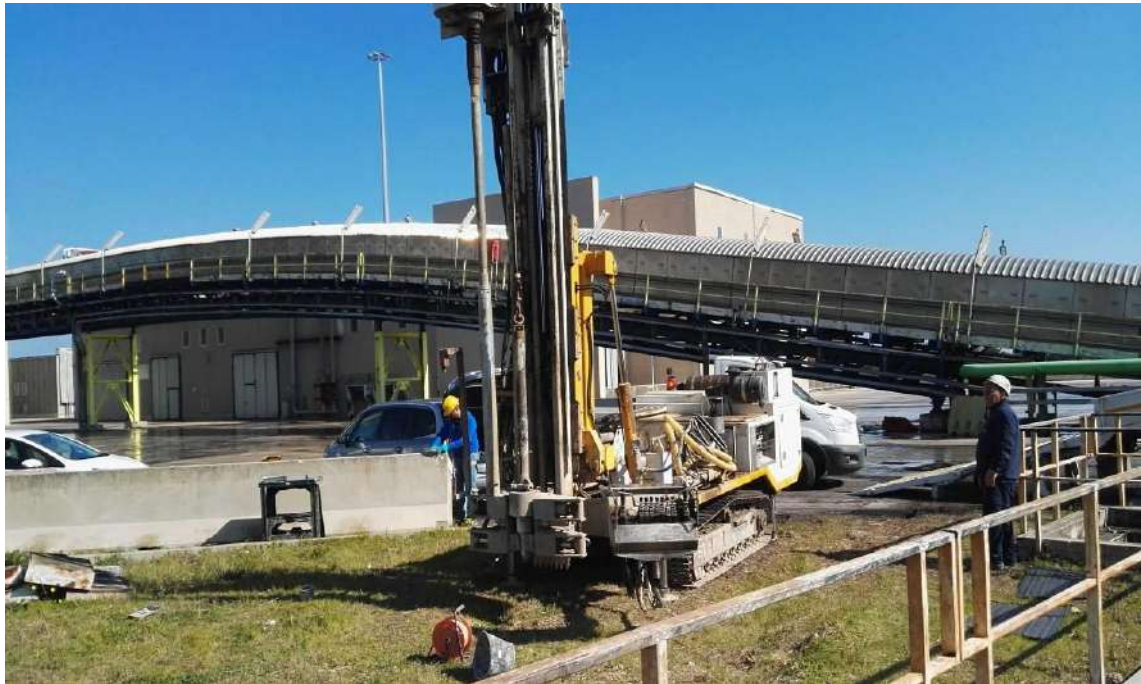
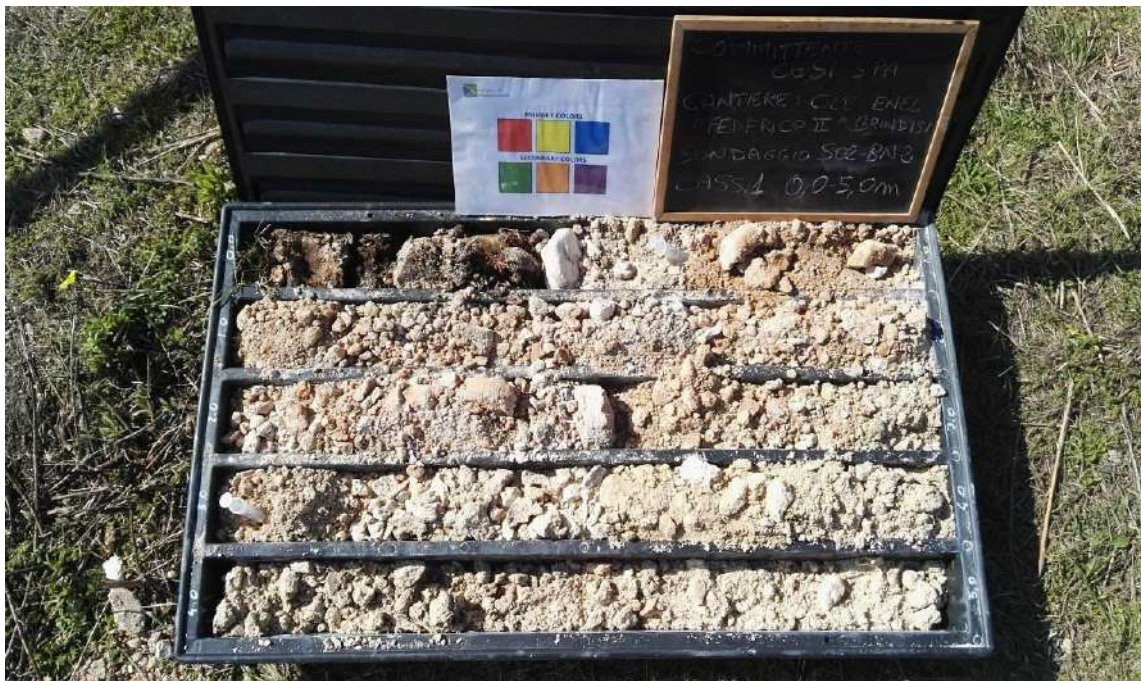
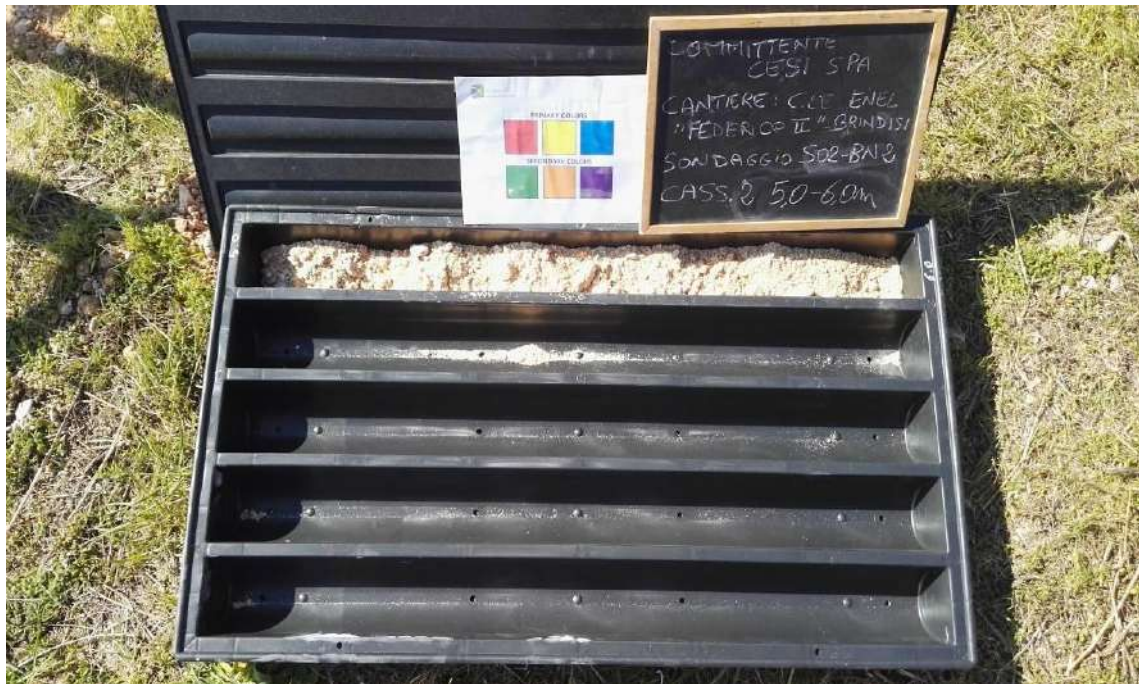
Sondaggio S02-BN2

TERRENO VEGETALE: terreno vegetale limoso argilloso di colore marrone bruno con presenza di ciottoli e radici.			
1			TERRENO DI RIPORTO: costituito da sabbia, ghiaia e ciottoli di colore dal beige al marroncino.			
2

SABBIA: sabbia di colore giallino con presenza di ciottoli calcarenitici di forma sub-arrotondata.			
3	2.90					
4						
5						
6	6.00			6.00 d=113mm		
7						
8

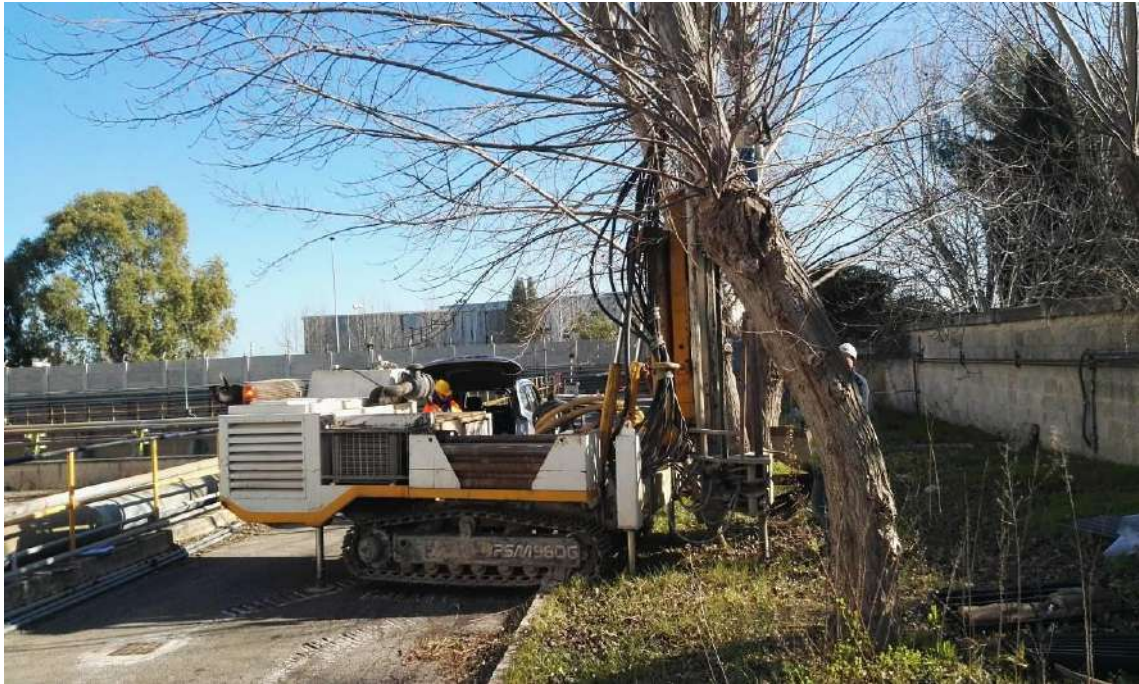
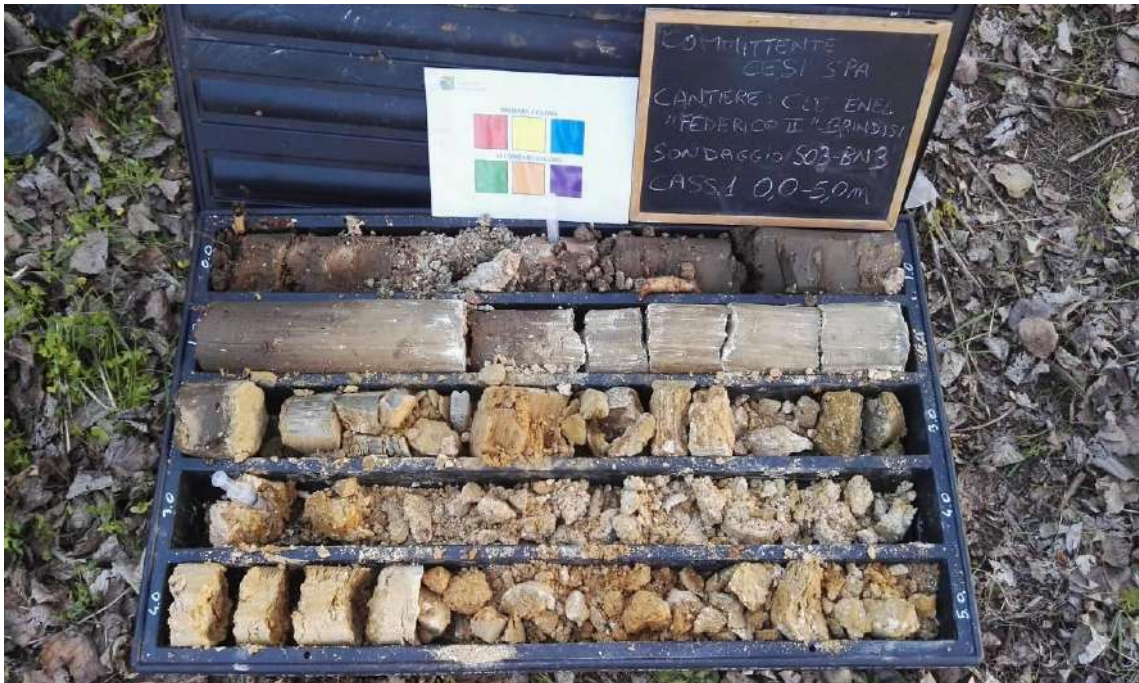
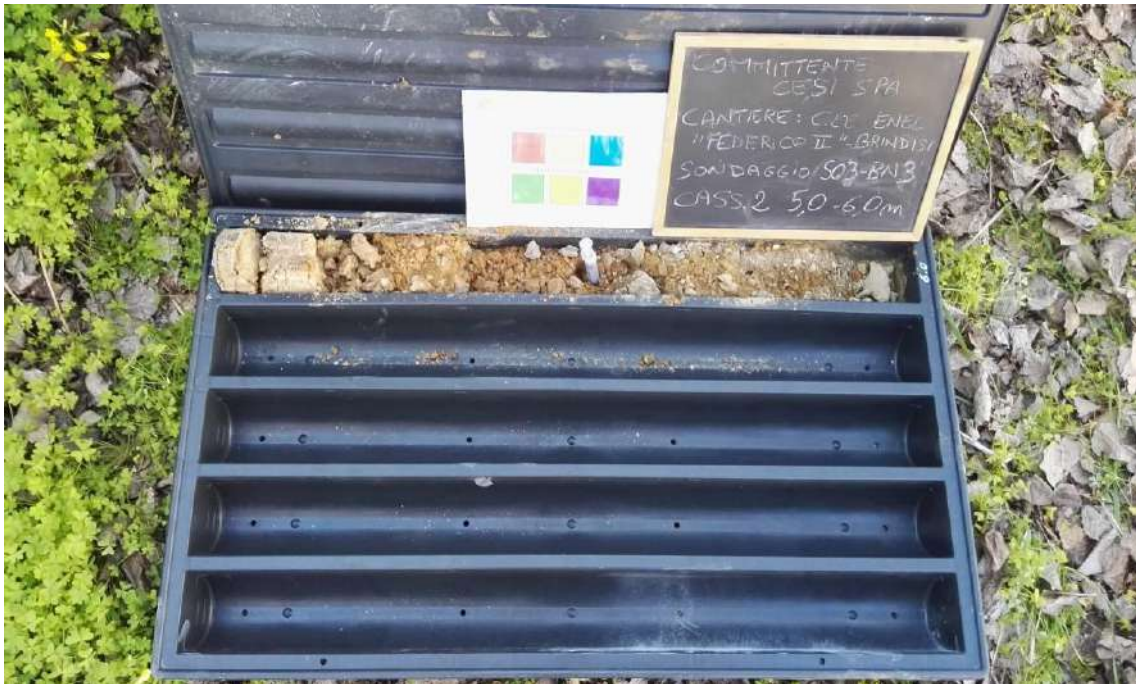
Sondaggio S03-BN3

TERRENO VEGETALE: terreno vegetale limoso argilloso di colore marrone con presenza di ghiaia e qualche ciottolo.			
2	1.30

LIMO: limo sabbioso argilloso compatto, di colore verdognolo con presenza di ghiaia calcarea.			
3	2.10

SABBIA: sabbia addensata e cementata di colore giallognolo e con presenza di ciottoli eterometrici a spigoli vivi.			
6	6.00			6.00 d=113mm		
7						
8

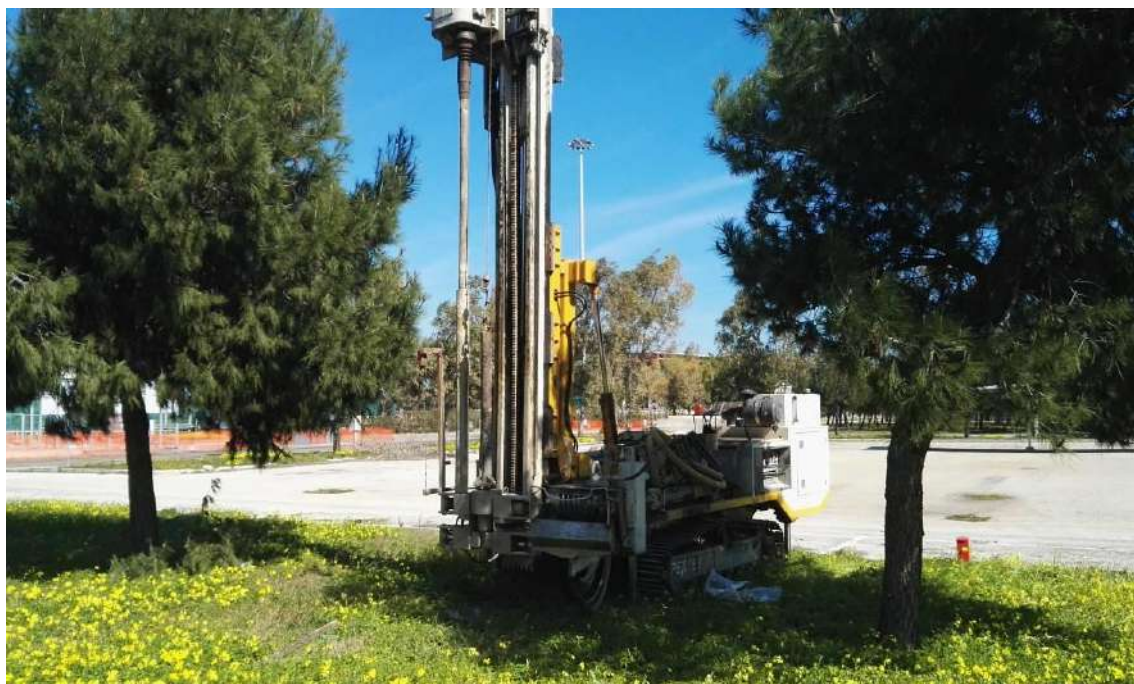
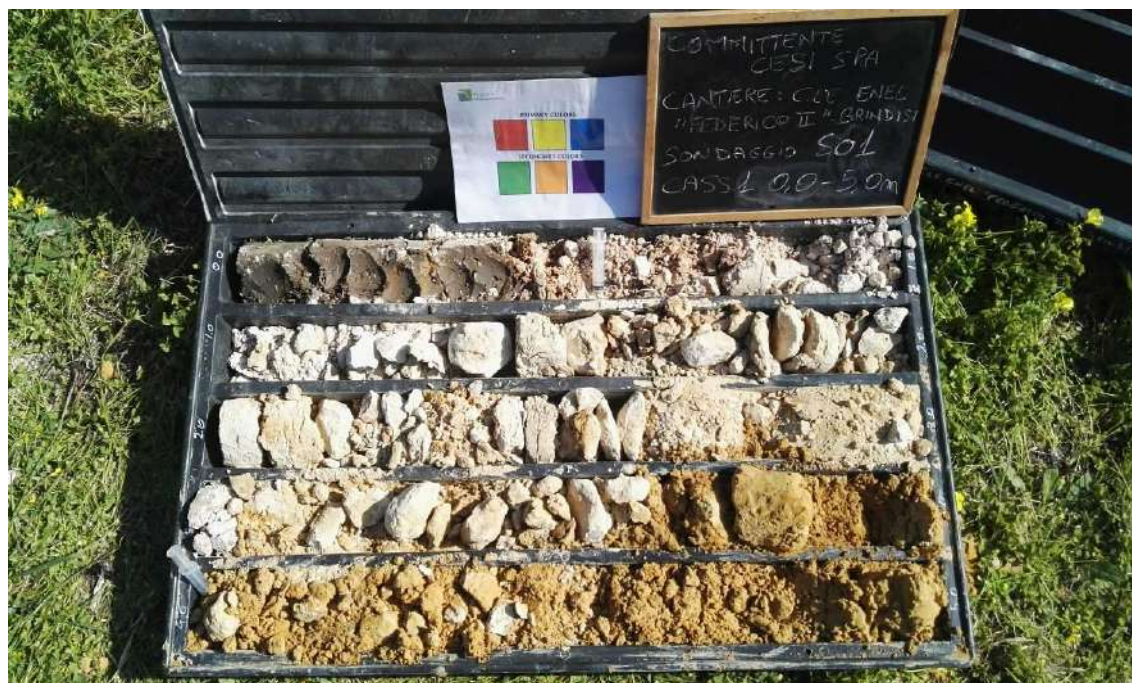
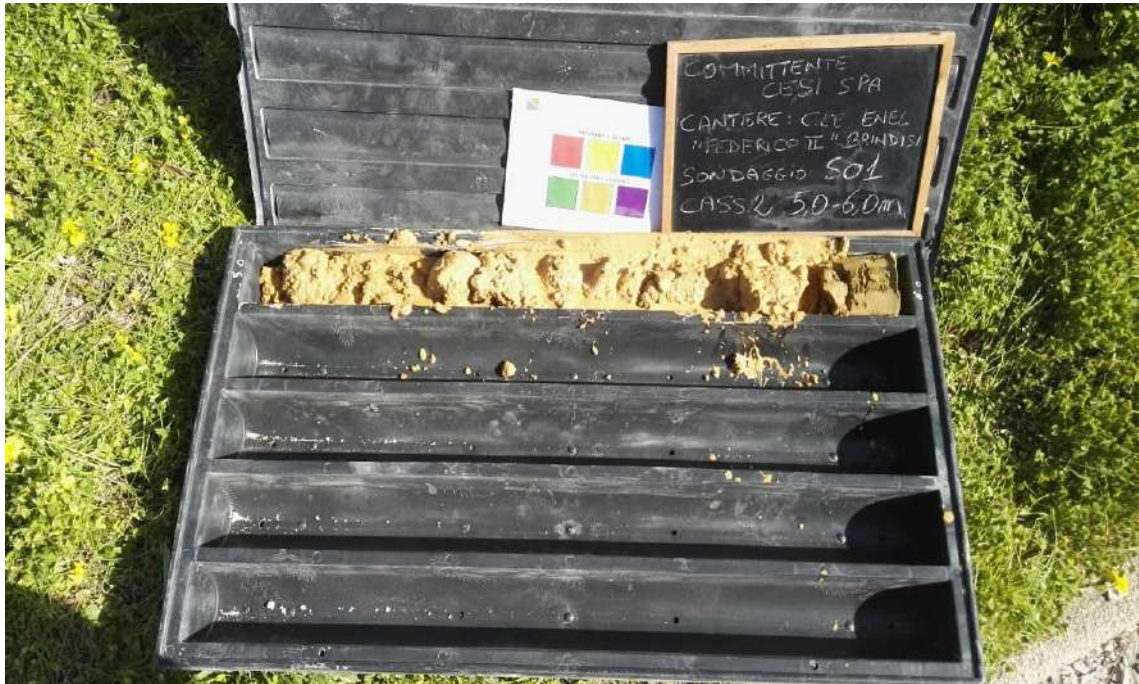
Sondaggio S01-BS4.1

TERRENO VEGETALE: terreno vegetale limoso sabbioso di colore marrone con presenza di ghiaia e qualche ciottolo.			
1	0.70

SABBIA E GHIAIA: sabbia e ghiaia di colore biancastro rosaceo.			
2

BLOCCHI E CIOTTOLI: blocchi e ciottoli in abbondante matrice sabbiosa di colore beige-giallino.			
3

SABBIA E CIOTTOLI: sabbia con ciottoli e blocchi, umida di colore giallognolo-senape.			
5

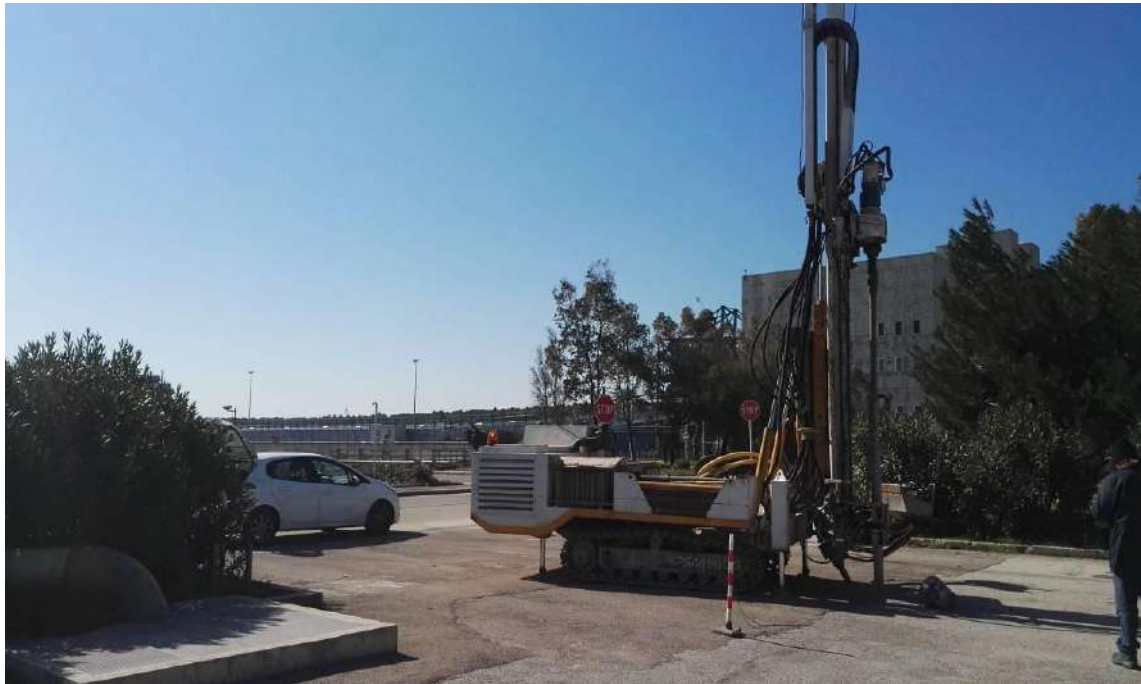
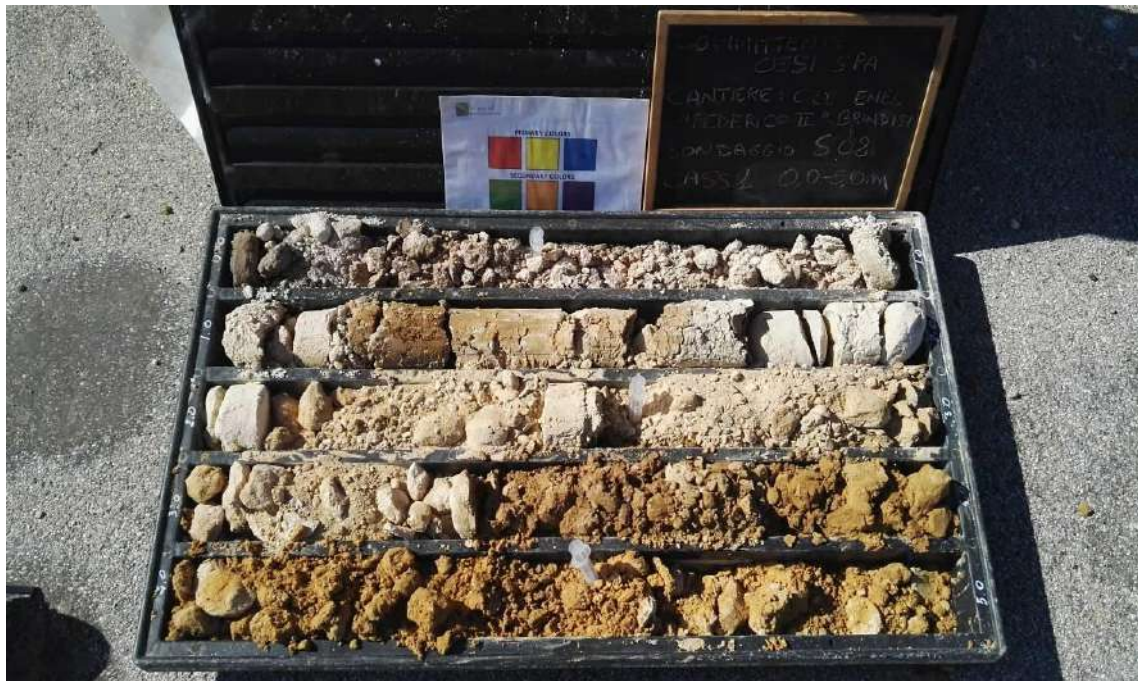
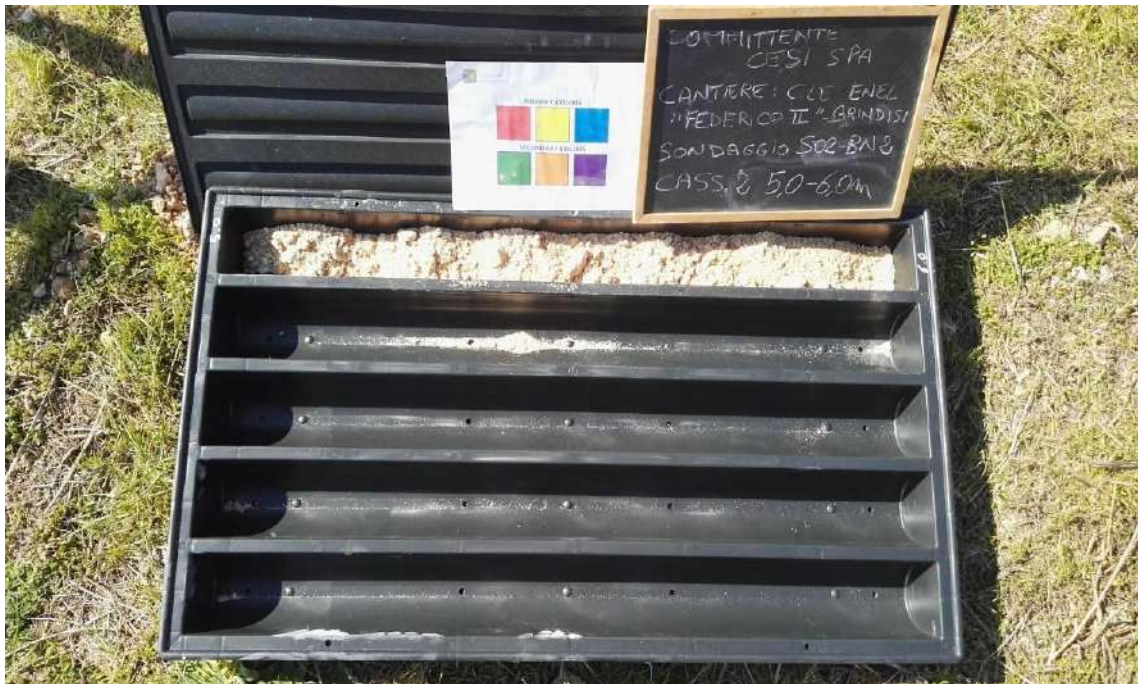
Sondaggio S02-C1

ASFALTO.			
1	1.20

SABBIA E GHIAIA: sabbia e ghiaia con ciottoli di colore biancastro.			
2	1.70

LIMO: limo sabbioso di colore marrone, con ghiaia di colore biancastra.			
	1.70

BLOCCHI: blocco calcarenitico di colore grigio-avana.			
3	2.10

SABBIA: sabbia di colore giallognolo con ghiaia e ciottoli calcarei eterometrici di forma sub-arrotondata e di colore avana			
4						3.58

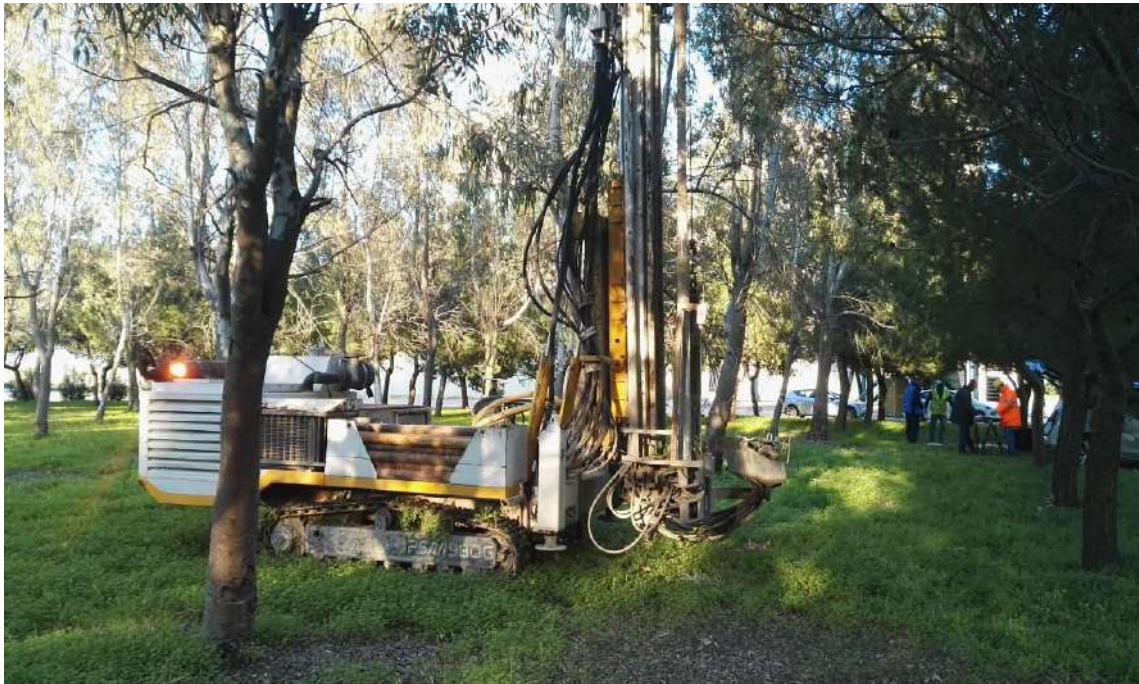
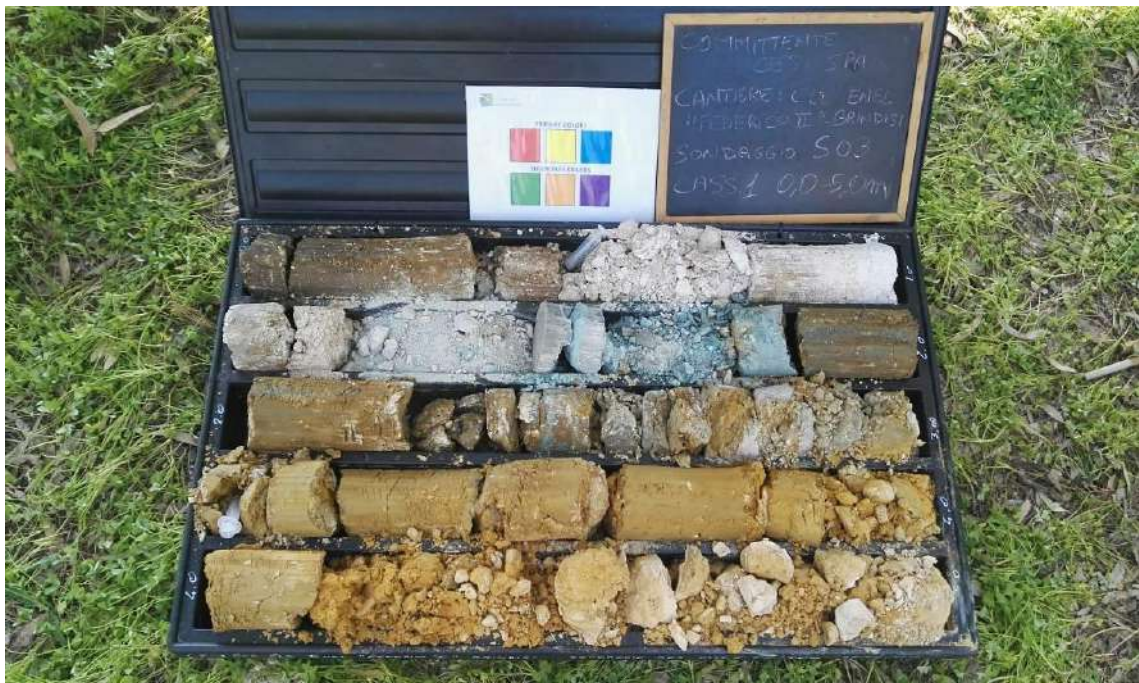
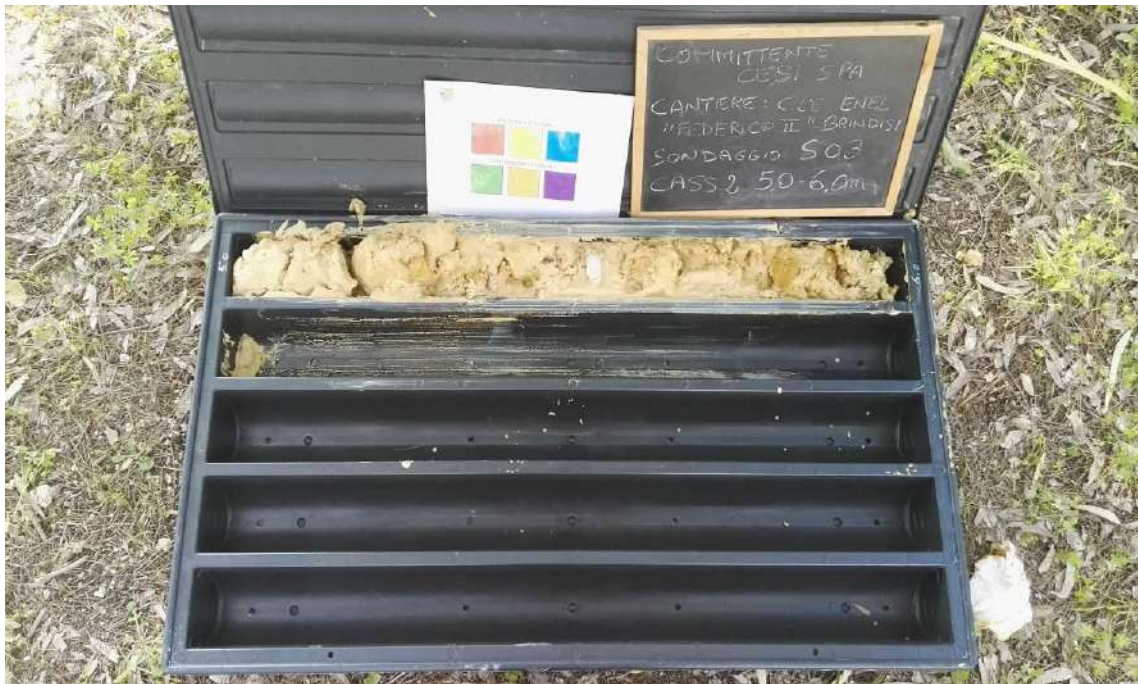
Sondaggio S03-BS4.2

TERRENO VEGETALE: terreno vegetale di colore marrone, costituito da limo argilloso con ghiaia e ciottoli di colore biancastro.			
	0.70

SABBIA: sabbia con ghiaia e ciottoli di colore biancastro.			
1	1.20

LIMO: limo con sabbia e ghiaia, compatto e di colore beige-marroncino.			
2	1.80

MATERIALE DI RIPORTO: materiale di riporto composto da blocchi di calcestruzzo (colore azzurro) con al di sotto ciottoli eterometrici.			
3

SABBIA: sabbia limosa con percentuale di limo variabile, di colore senape-giallognolo con bande di colore grigio. Da 4.4 m presenza di ghiaia, blocchi e ciottoli a spigoli vivi di dimensioni decimetriche, di colore biancastro e di origine calcarea.			
4

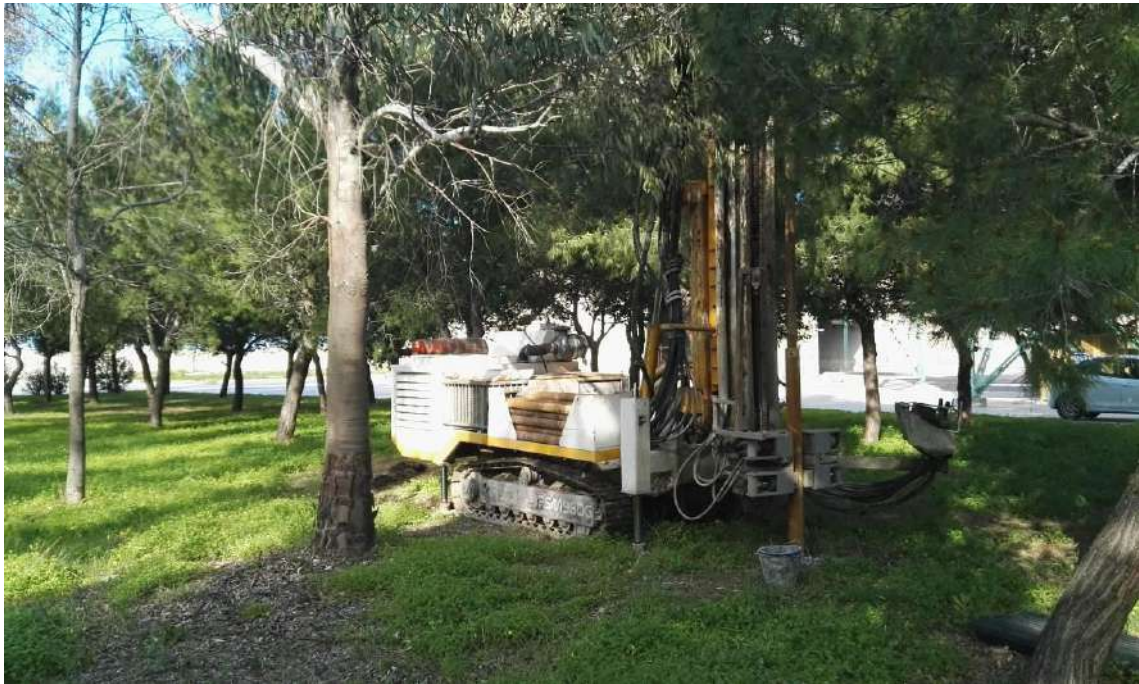
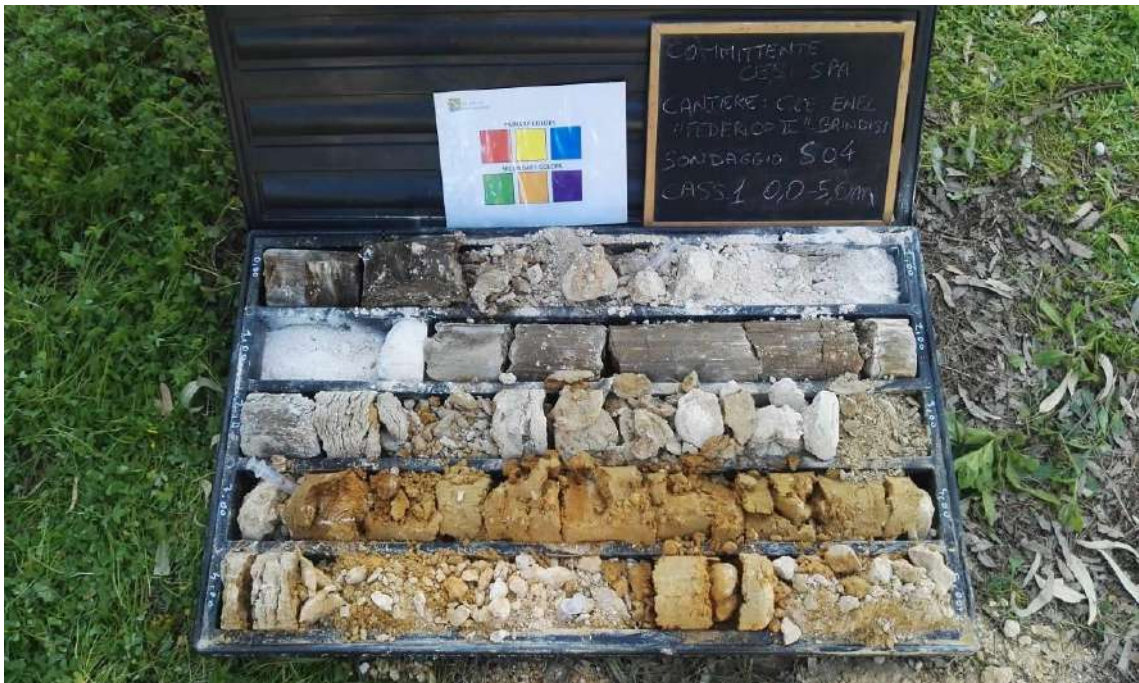
Sondaggio S04-C2

TERRENO VEGETALE: terreno vegetale di colore bruno, costituito da limo con ghiaia e ciottoli calcarei.			
1	1.30

SABBIA: sabbia limosa con ghiaia e ciottoli di colore biancastro.			
2	2.20

LIMO: limo debolmente sabbioso con ghiaia e ciottoli, molto consistente, di colore marrone.			
3	3.10

BLOCCHI E CIOTTOLI: blocchi e ciottoli in matrice sabbioso limosa di colore giallognolo-beige.			
4	3.90

SABBIA: sabbia debolmente limosa di colore senape-giallognolo con bande di colore grigio.			
5	5.00

SABBIA E CIOTTOLI: sabbia e ciottoli calcarei di colore biancastro, in abbondante matrice sabbioso limosa di colore senape-giallognolo.			
6				5.00		
7				d=113mm		
8						
						4.25

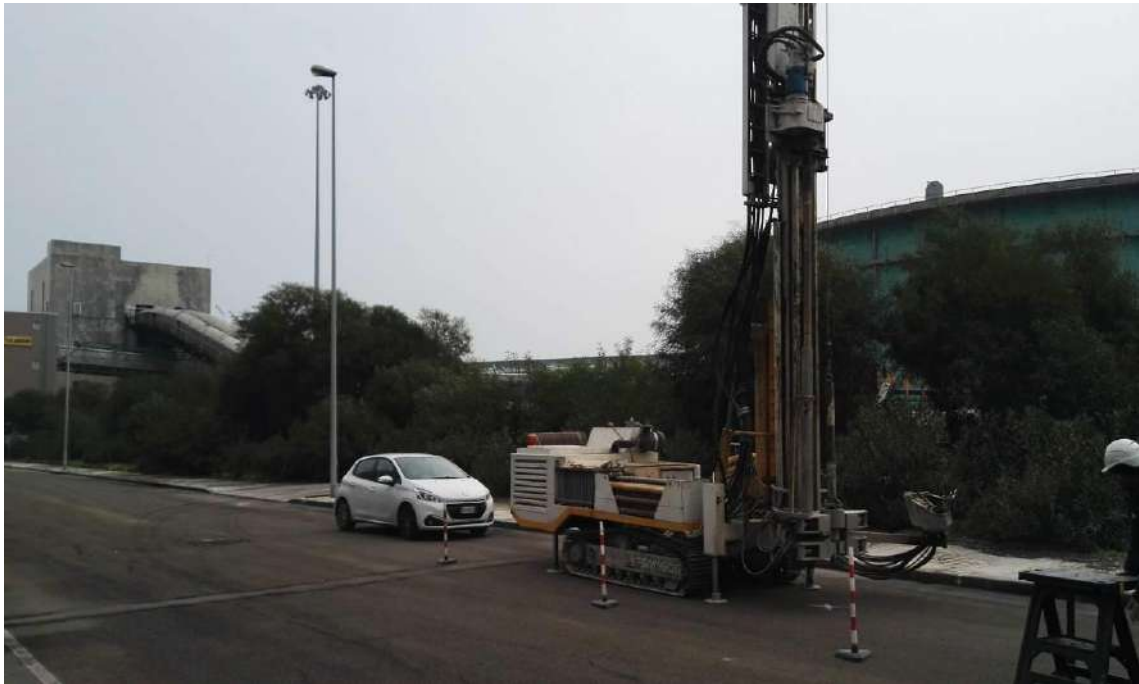
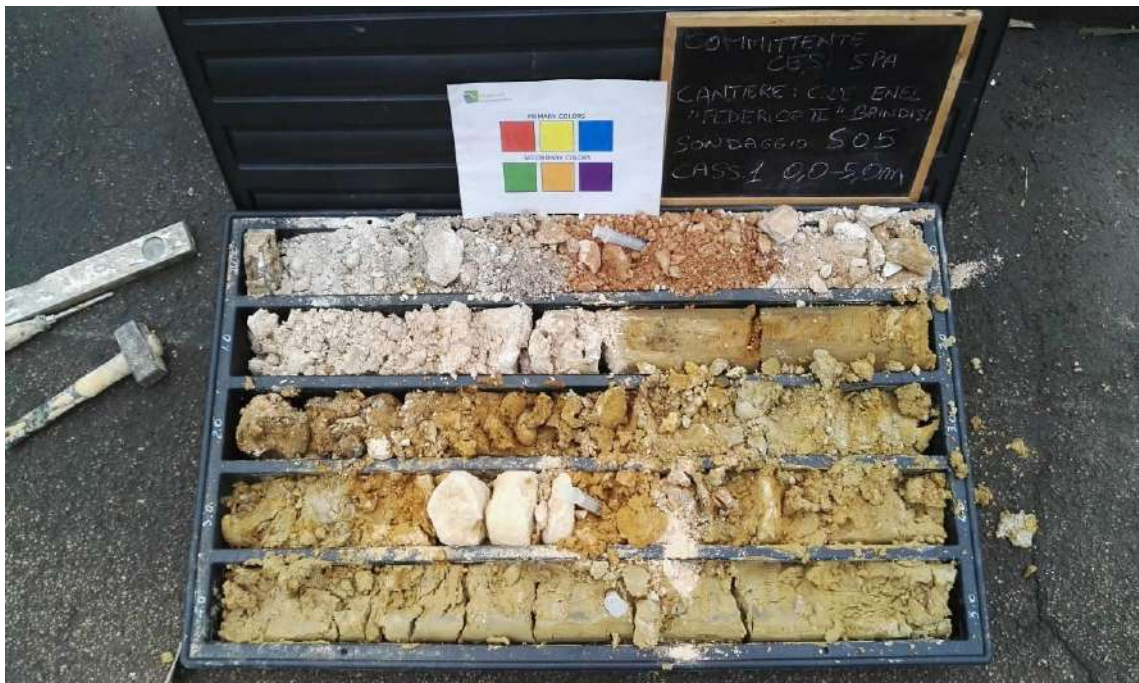
Sondaggio S05-C3

ASFALTO.			
	0.50

SABBIA E GHIAIA: sottofondo stradale di colore biancastro costituito da sabbia e ghiaia con ciottoli.			
1	0.70

TERRENO DI RIPORTO: terreno di riporto sabbioso ghiaioso di colore rossastro, con ciottoli a spigoli vivi di dimensioni centimetriche.

SABBIA E CIOTTOLI: sabbia e ciottoli di colore biancastro-rosaceo.			
2

SABBIA: sabbia limosa, consistente, di colore marroncino verdognolo con bande di colore ocra. Da 2.0 a 2.4 m presenza abbondante di ciottoli calcarei eterometrici di colore biancastro.			
3	2.75

SABBIA E LIMO: sabbia e limo di colore grigio verdognolo e senape-giallognolo con livelletti di colore ocra, con presenza di ciottoli. Da 3.3 m a 3.5 m presenza di un blocco calcareo di colore biancastro rosaceo.			
4						
5	5.00			5.00 d=113mm		4.50

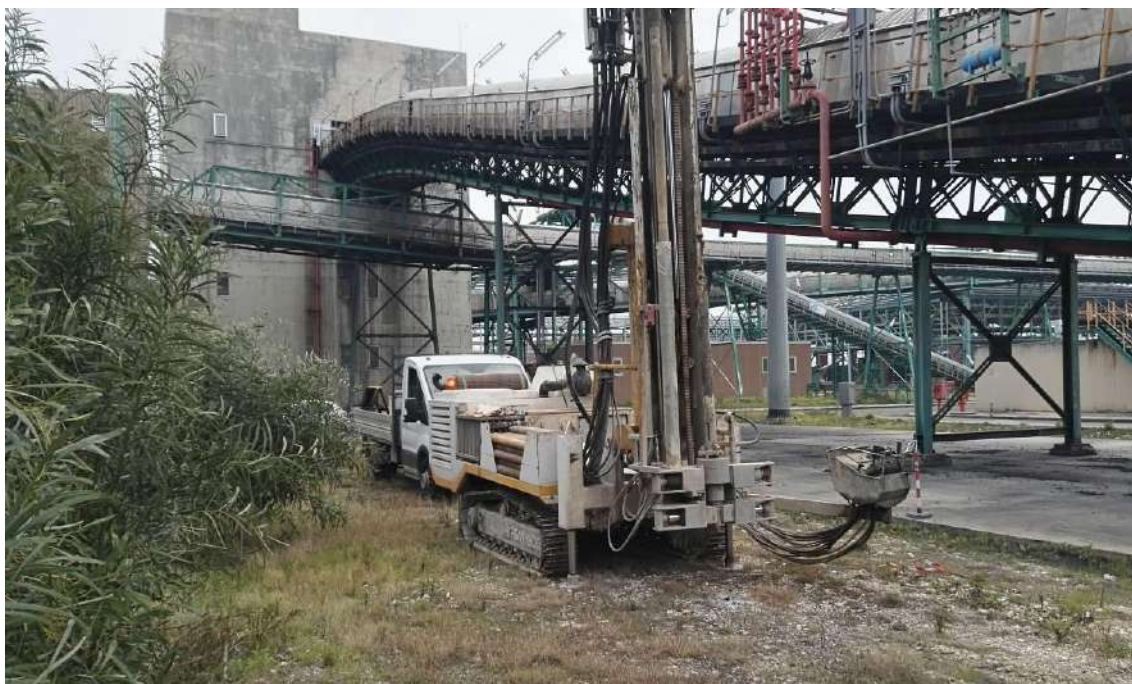
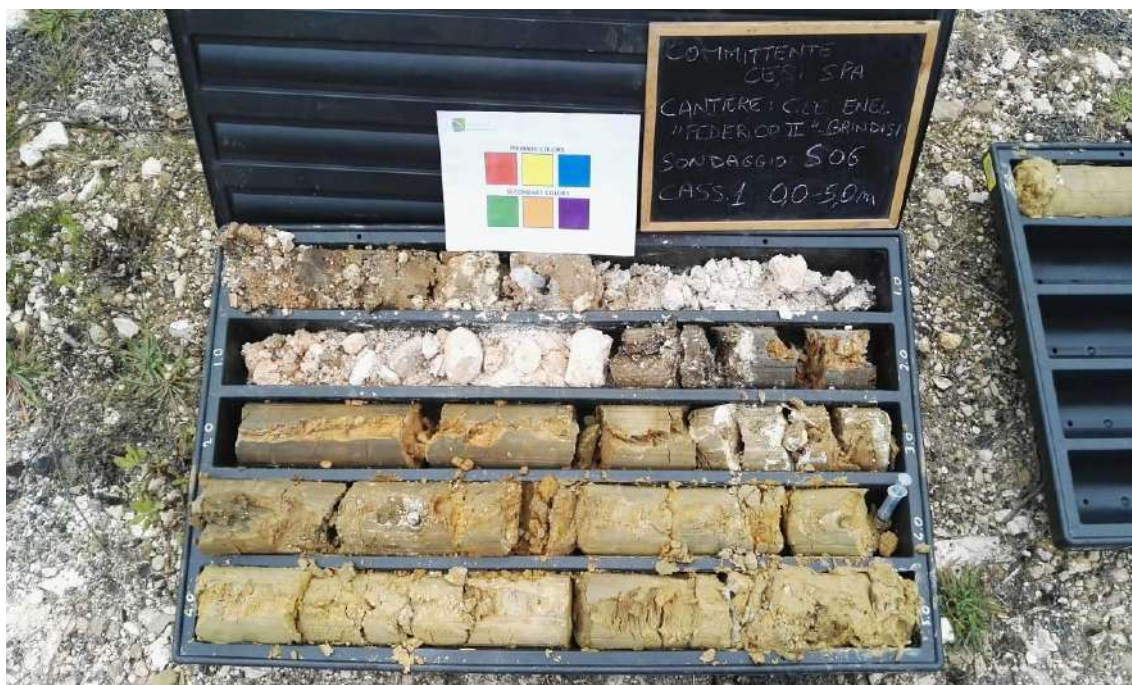
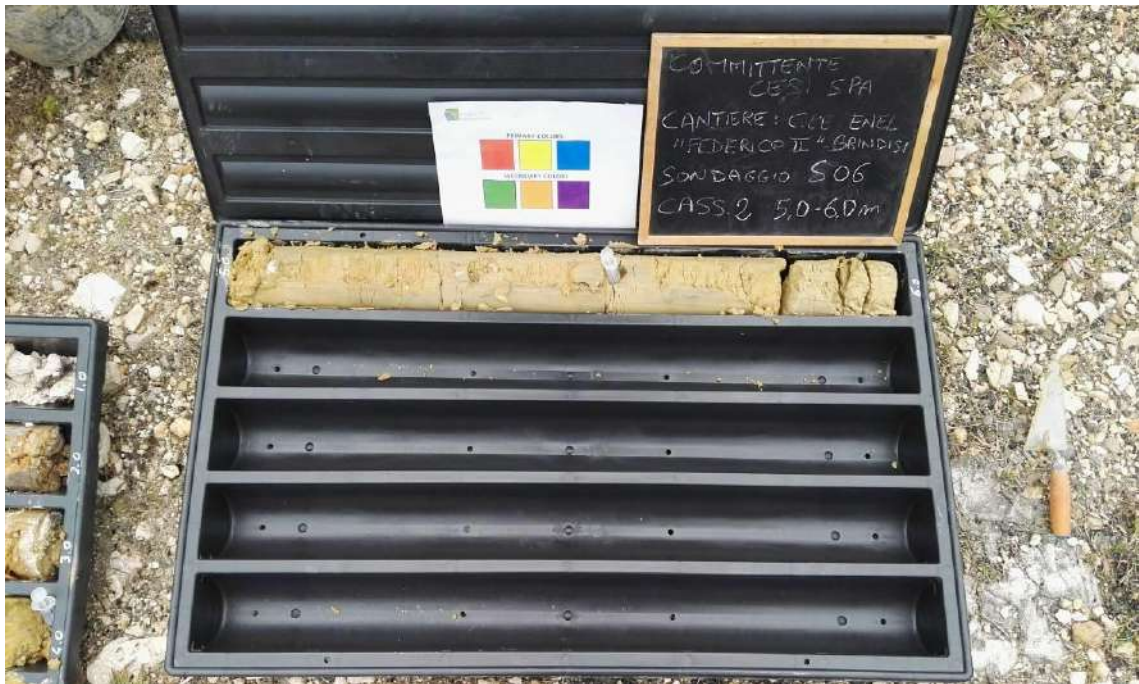
Sondaggio S06-BS4.3

TERRENO VEGETALE: terreno vegetale limoso sabbioso con ciottoli eterometrici a spigoli vivi.			
1	0.60

SABBIA E GHIAIA: sabbia, ghiaia e ciottoli eterometrici a spigoli vivi di colore biancastro-rosaceo. Da 1.6 m in abbondante matrice limosa.			
2	1.70

LIMO: limo sabbioso addensato di colore marroncino verdognolo con bande rossastre e nerastre. Presenza di ivelli decimetrici con ghiaia e ciottoli (2,7 - 3.0 m).			
3						
4	3.40

SABBIA E LIMO: sabbia e limo di colore da grigio verdognolo a ocreo - giallognolo con presenza di ciottoli centimetrici, di origine calcarea a spigoli vivi.			
5						
6	6.00			6.00 d=113mm		
7						
8						5.21

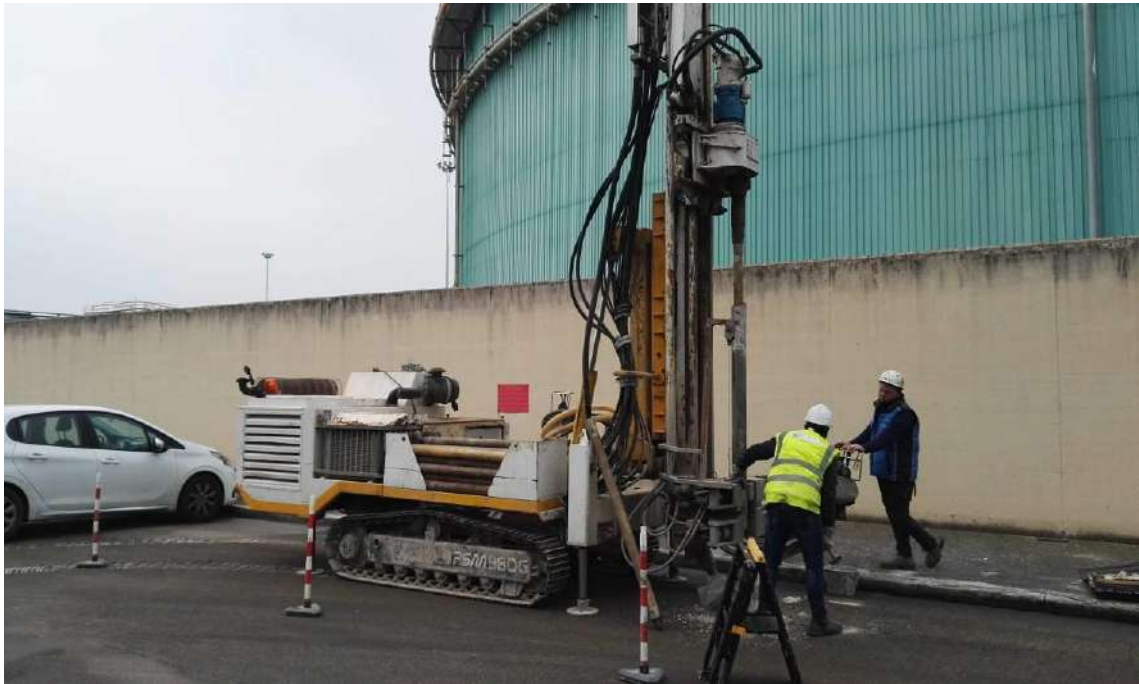
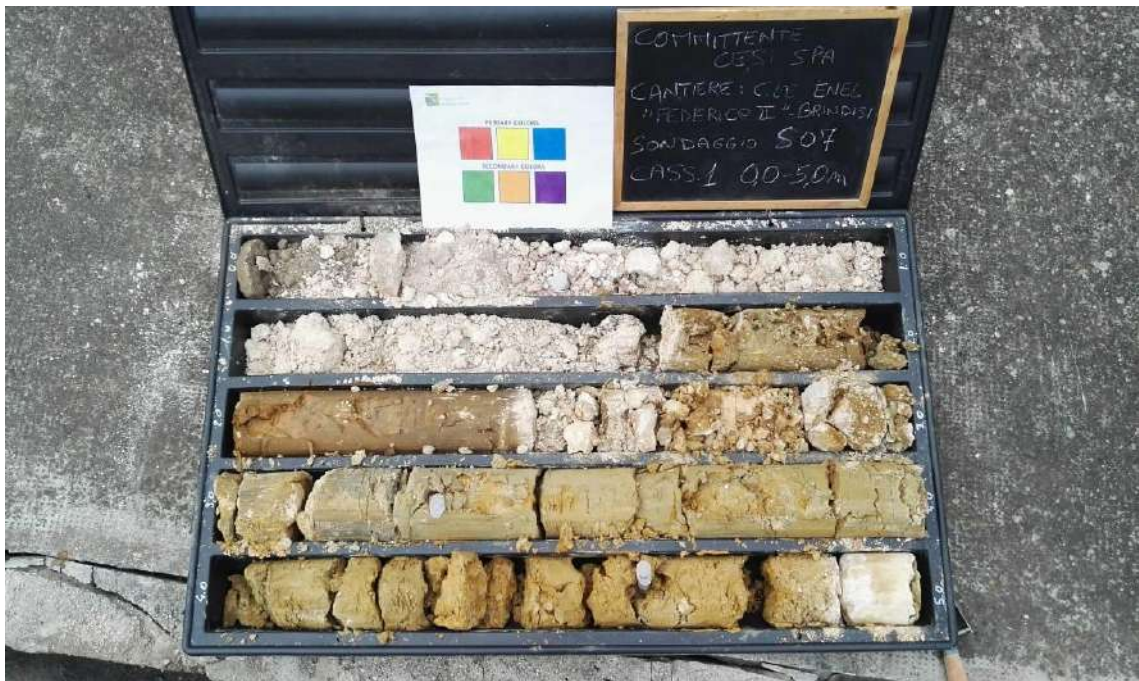
Sondaggio S07-C4

ASFALTO.			
	0.30

SABBIA: sottofondo stradale costituito da sabbia ghiaiosa.			
1			SABBIA E GHIAIA: sabbia, ghiaia e ciottoli eterometrici calcarei, di colore biancastro-avana.			
2	1.70

LIMO: limo argilloso di colore dal verdognolo al marrone con presenza di bande di colore ocra e nero.			
3	2.50

CIOTTOLI: ciottoli eterometrici di colore biancastro in abbondante matrice limoso sabbiosa di colore marroncino.			
4	3.10

SABBIA: sabbia fine con livelli limosi di colore dal grigio al senape giallognolo. Presenza di ciottoli centimetrici di forma sub-arrotondata nella parte bassa dello strato.			
5	5.00			5.00 d=113mm		4.74
