INDAGINI GEOGNOSTICHE – AMBIENTALI

OGGETTO: INDAGINI GEOGNOSTICHE - AMBIENTALI PER IL RIUTILIZZO IN SITO DELLE TERRE E ROCCE DA SCAVO

CANTIERE: C.LE ENEL “FEDERICO II” - BRINDISI

Job n° 16.19 rev.0
Rev 0 del 22/03/2019
N° pag. 8 escl. All.

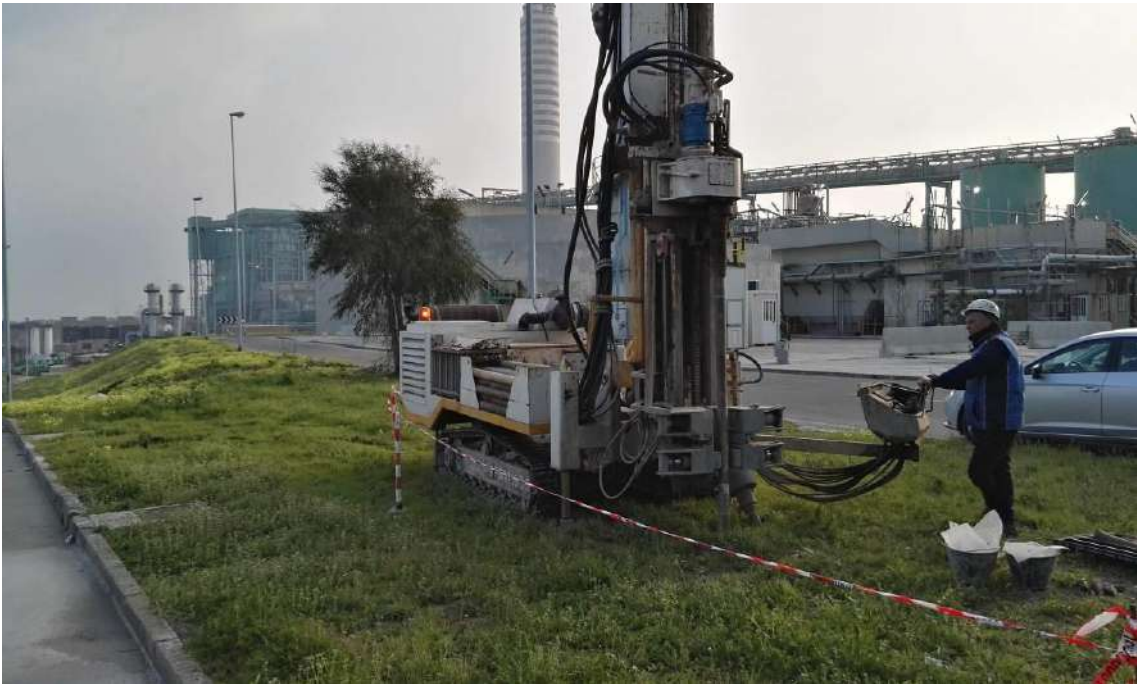
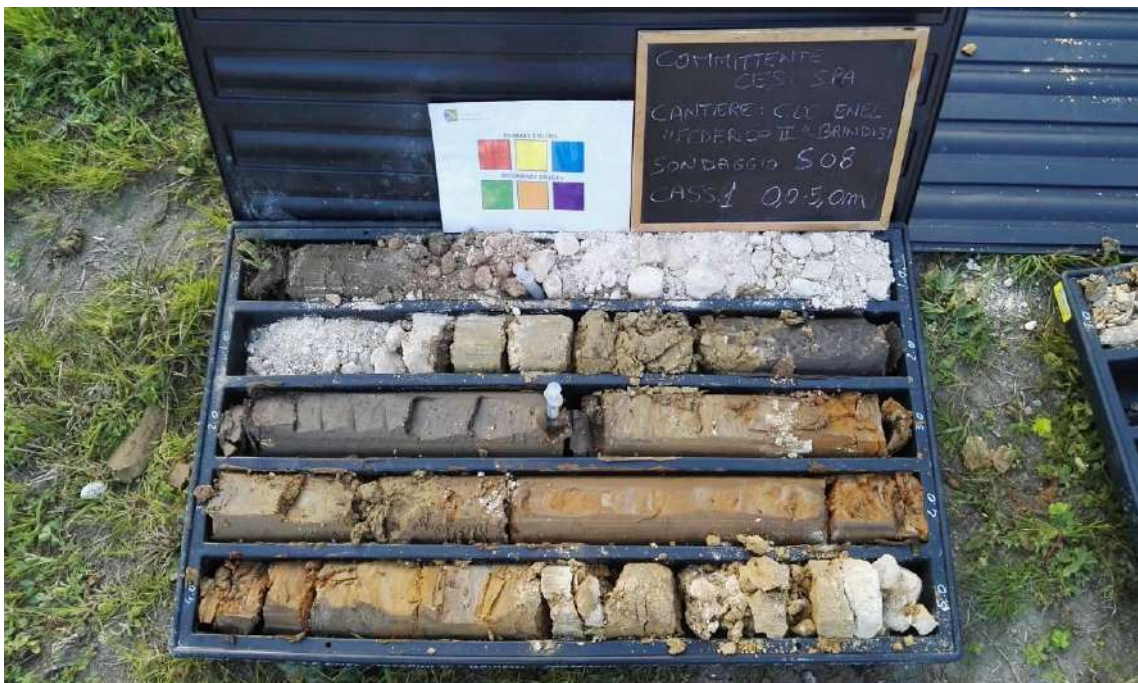
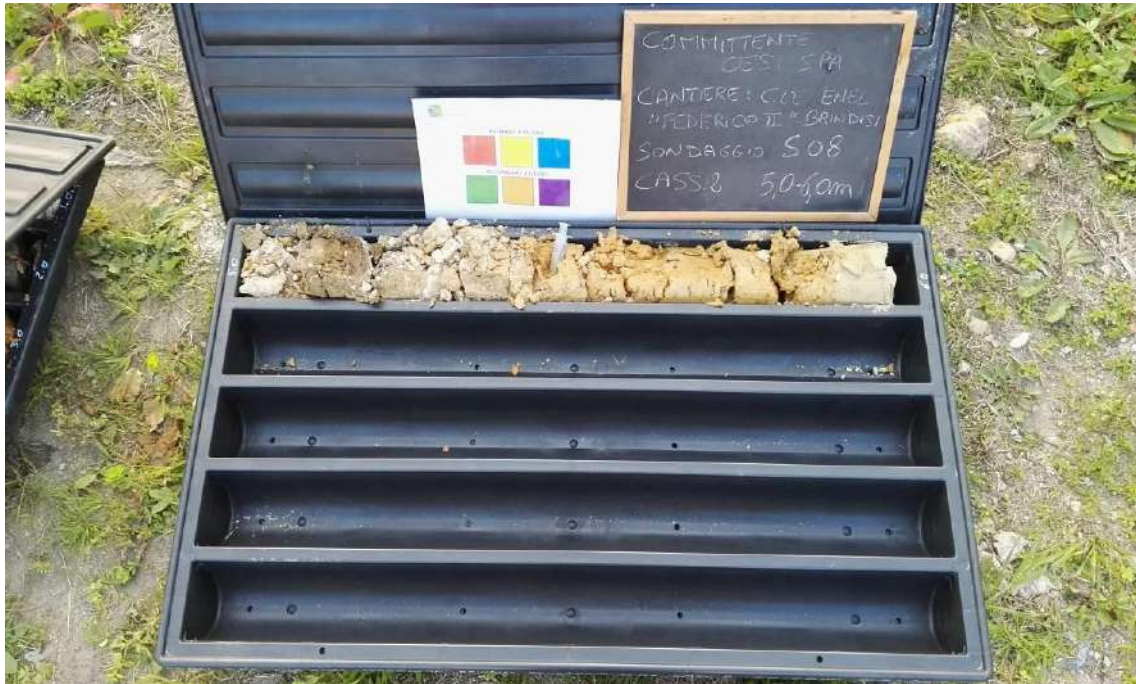
Sondaggio S08-BS4.4

TERRENO VEGETALE: terreno vegetale sabbioso limoso di colore da grigio a giallognolo con presenza di ghiaia e ciottoli.

SABBIA E GHIAIA: sabbia e ghiaia di colore rossastro.			
1

SABBIA E GHIAIA: sabbia e ghiaia con ciottoli eterometrici a spigoli vivi di colore bianco con sfumature rosacee.

SABBIA: sabbia limosa di colore giallognolo senape.			
2	1.70

ARGILLA: argilla limosa debolmente sabbiosa di colore grigio scuro. Da 2.5 m passaggio da grigio a verdognolo, con lenti sabbiose di colore rossastro.			
3	2.80

SABBIA E LIMO: sabbia e limo di colore rossastro con bande limose di colore grigio e o nerastro.			
4

SABBIA: sabbia limosa di colore giallognolo-senape con presenza di qualche blocco calcareo (4.9 - 5.1 m) e rari ciottoli.			
6	6.00			6.00 d=113mm		
7						
8

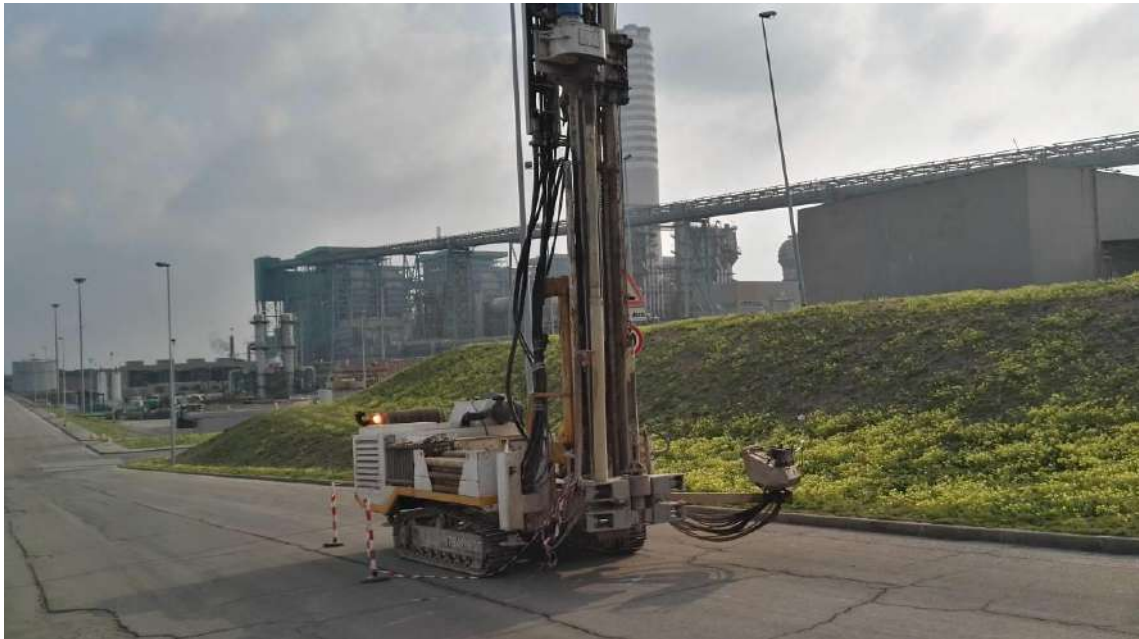
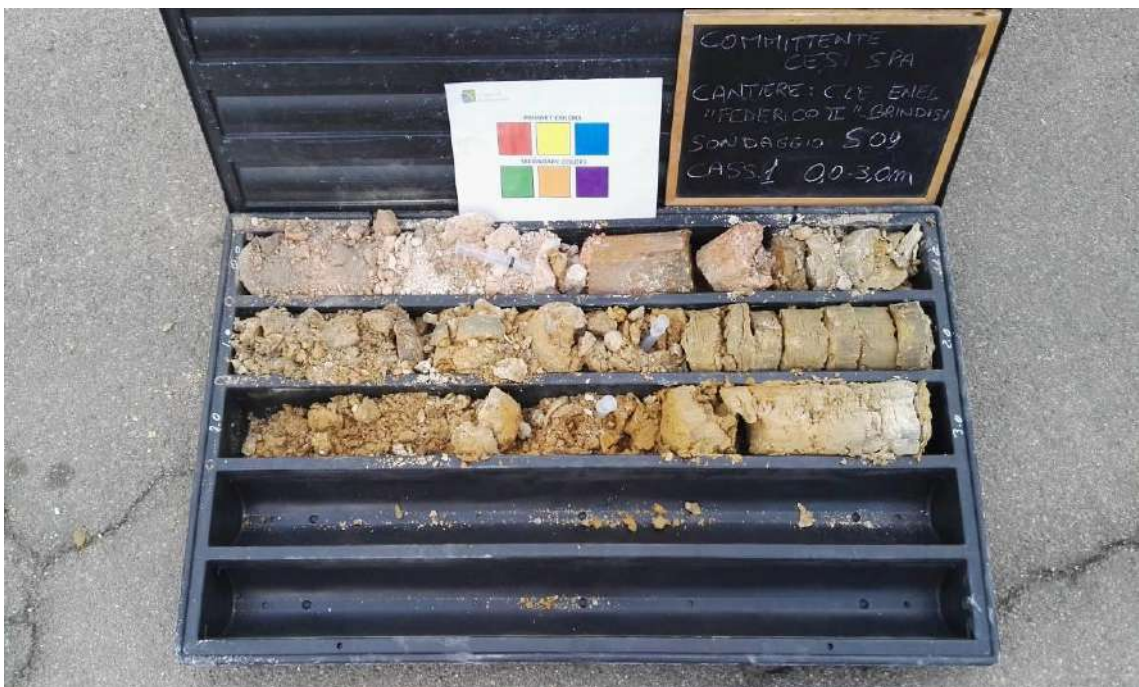
Sondaggio S09-C5

ASFALTO.			
	0.40

TERRENO DI RIPORTO: terreno di riporto sabbioso ghiaioso di colore rossastro.			
1	0.90

SABBIA: sabbia ghiaiosa di colore biancastro-rosaceo.			
2

SABBIA: sabbia fine debolmente limosa di colore senape - giallognolo, con presenza di ciottoli centimetrici di forma sub-arrotondata.			
3	3.00			3.00 d=113mm
