**LAVORI DI ADEGUAMENTO DELLA S.S. 534 COME RACCORDO AUTOSTRADALE
CAT. B - MEGALOTTO 4**

Collegamento tra l'Autostrada A3 (Svincolo di Firmo) e la S.S. 106 Jonica (Svincolo di Sibari)

PIANO DI MONITORAGGIO AMBIENTALE

Componente ambientale Stato fisico dei luoghi: Relazione descrittiva indagine tipo A

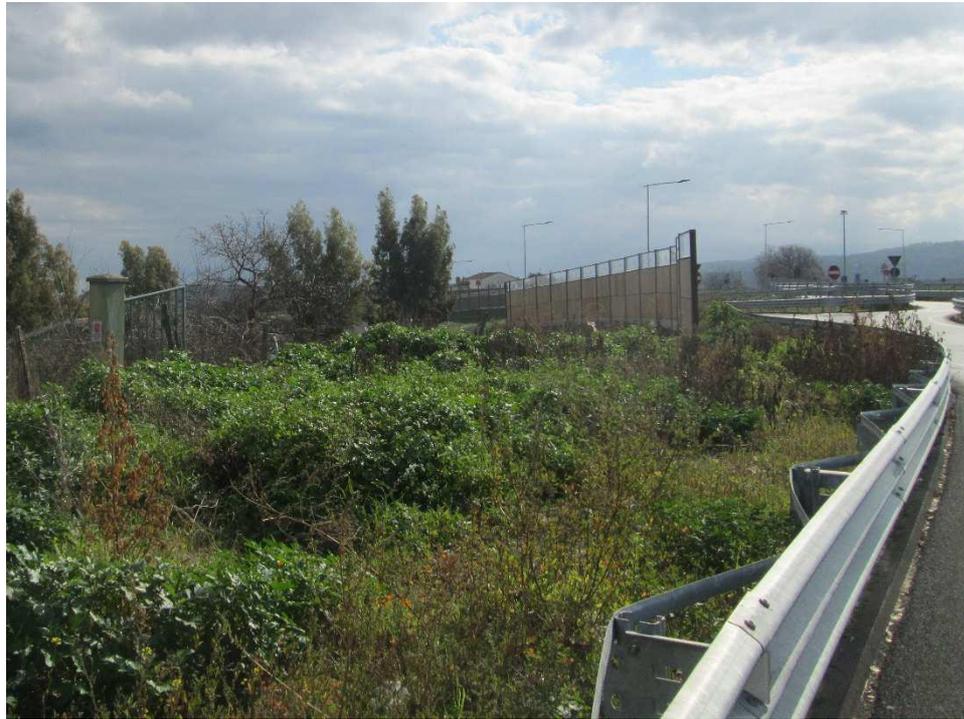
Vista 1 – Rifacimento dell'area di svincolo con la ex SS19, con installazione di nuovi guardrail e barriere fonoassorbenti

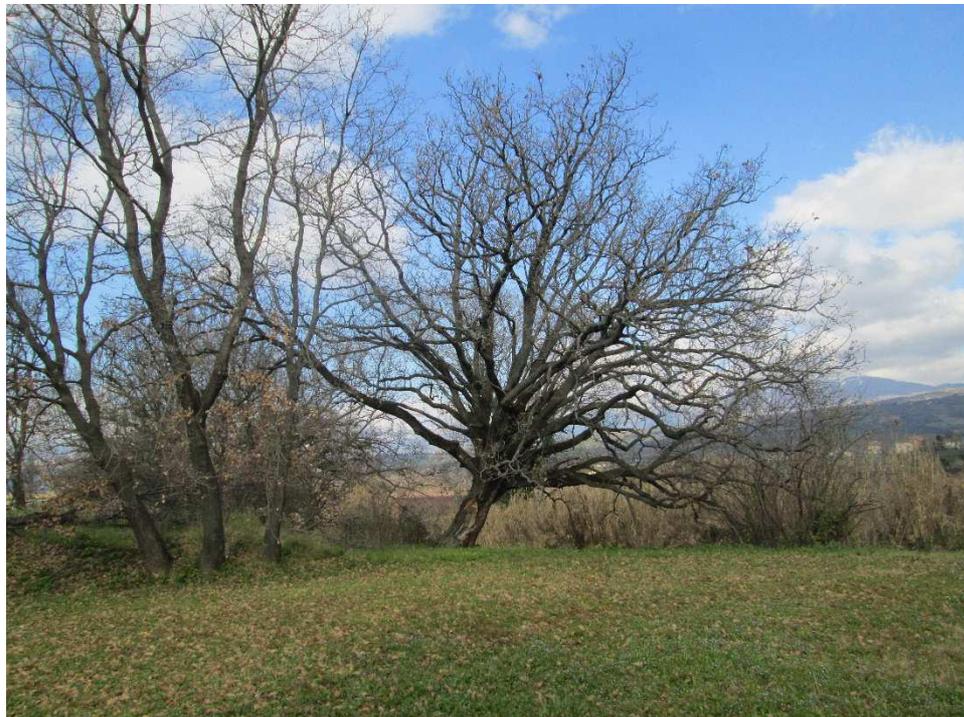
Vista 2 – Zona a valle del tracciato non interessata dall'ammodernamento della SS534

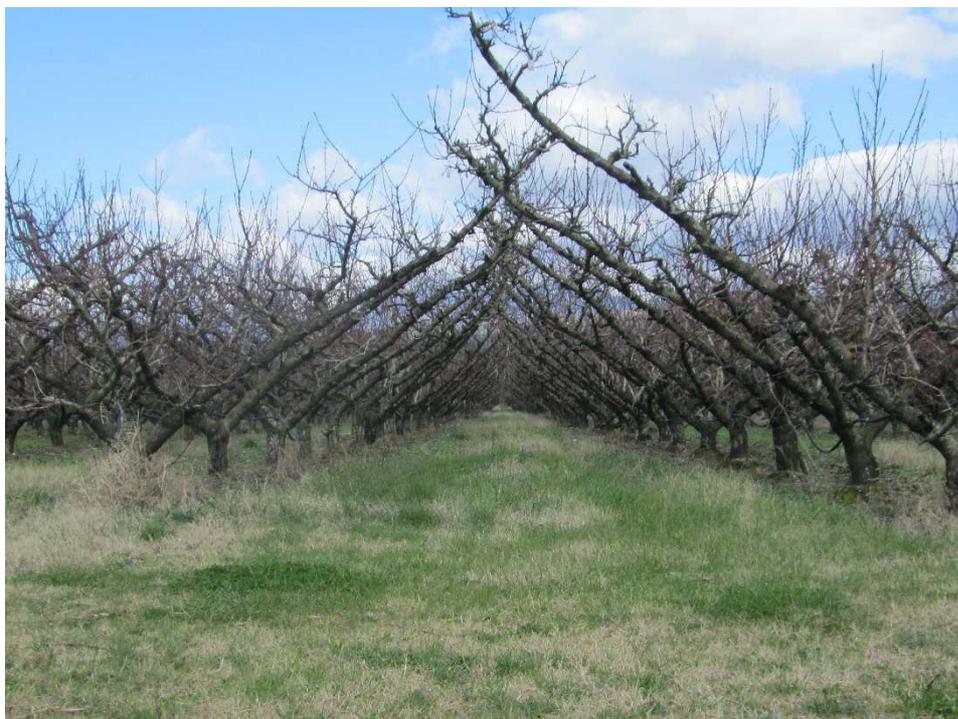
Vista 3 – Pescheto adiacente alla viabilità della SS534

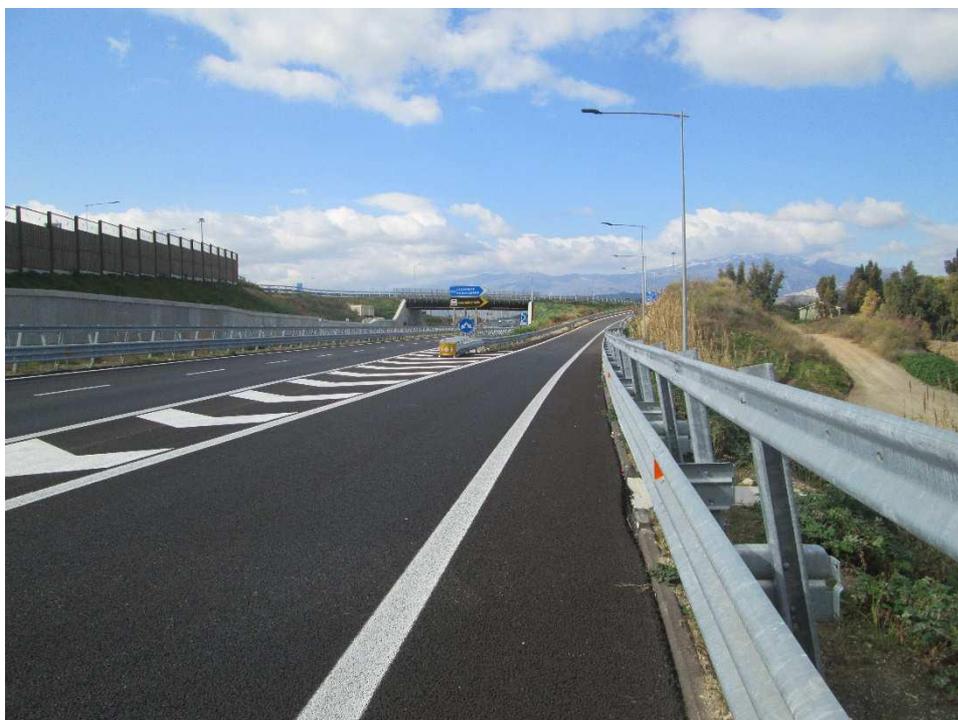
Vista 4 – Nuova sede stradale della SS534 dopo i lavori di ampliamento. Si possono osservare le nuove opere di contenimento del versante, le barriere fonoassorbenti, i guardrail e l'impianto di illuminazione. Sullo sfondo si intravede l'impalcato del nuovo cavalcavia (CV02) della SS19 sulla SS534

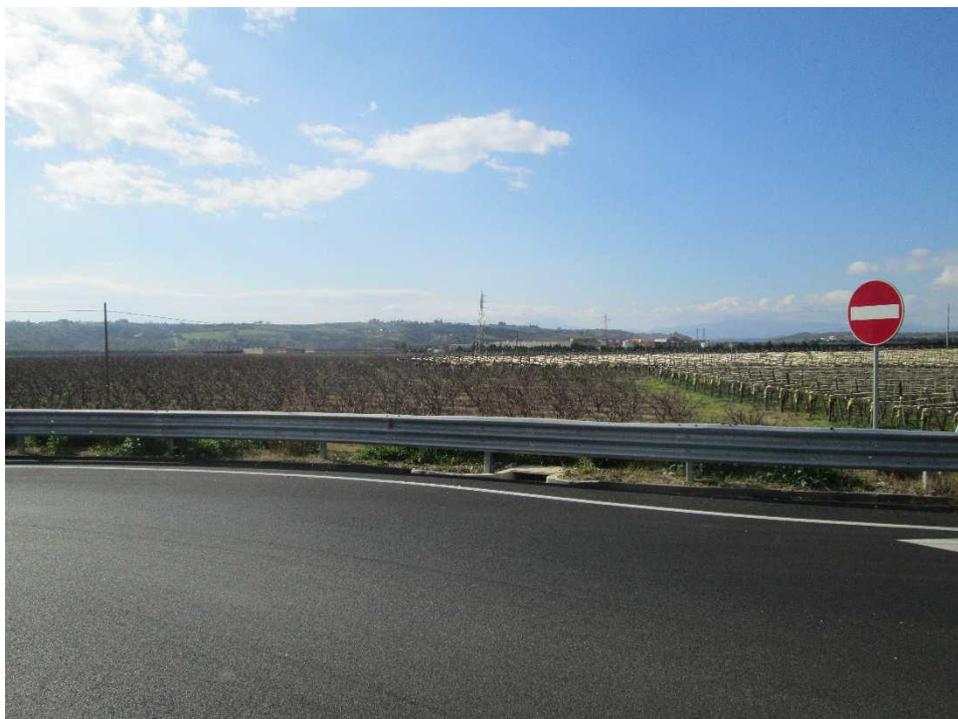
Vista 1 – Frutteti adiacenti al nuovo svincolo SV02, nei pressi della Rampa D e della rotonda. Si può osservare il rifacimento della sede stradale nei pressi dello svincolo.

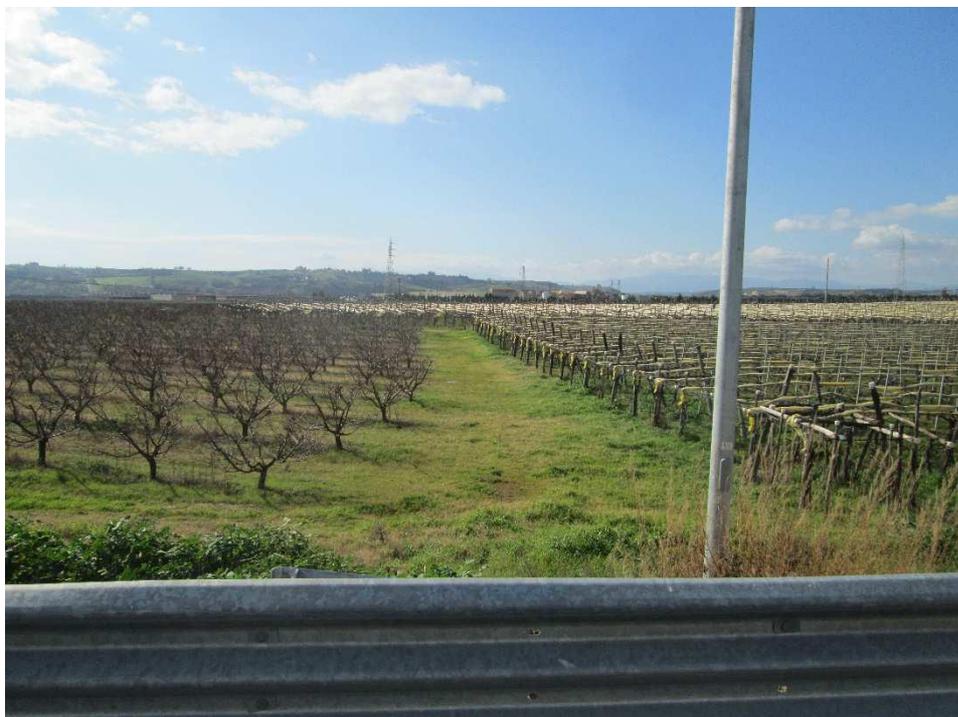
Vista 2 - Frutteti adiacenti al nuovo svincolo SV02, nei pressi della Rampa D e della rotonda. Sono stati installati i nuovi guardrail e l'impianto di illuminazione

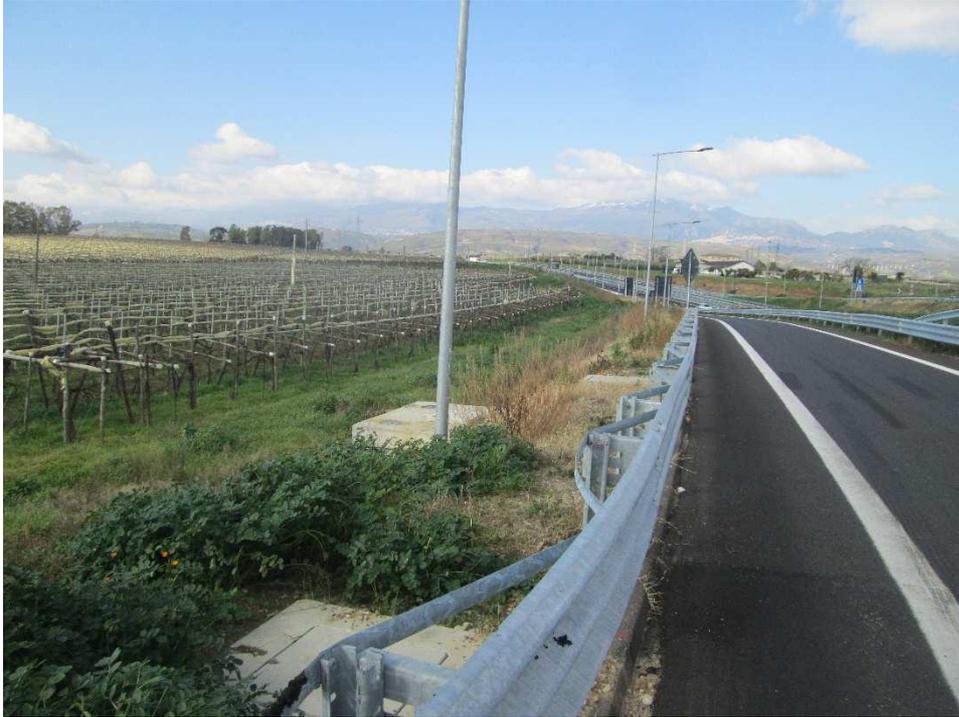
Vista 3 - Rampa D del nuovo svincolo SV02. La sede stradale è stata adeguata al progetto e sono stati installati i nuovi guardarail e l'impianto di illuminazione. Le aree adiacenti alla nuova sede stradale rimangono sostanzialmente immutate

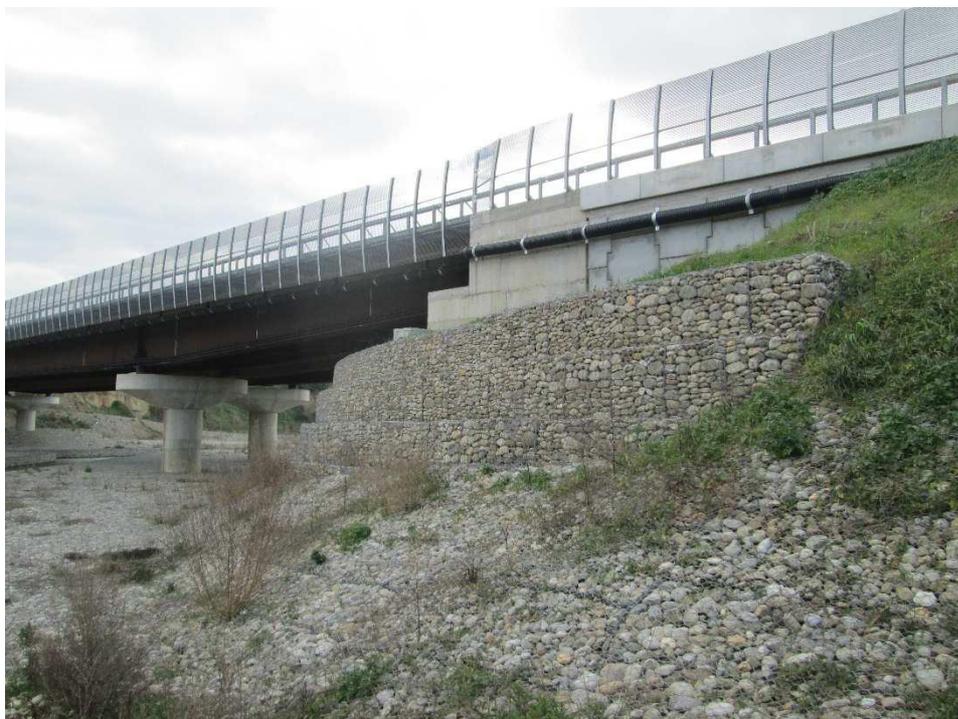
Vista 1 – Impalcato in ferro del nuovo Viadotto Coscile e le barriere in dotazione. È possibile osservare la sistemazione idraulica dell'area golenale del F. Coscile e le opere di difesa alla spalla.

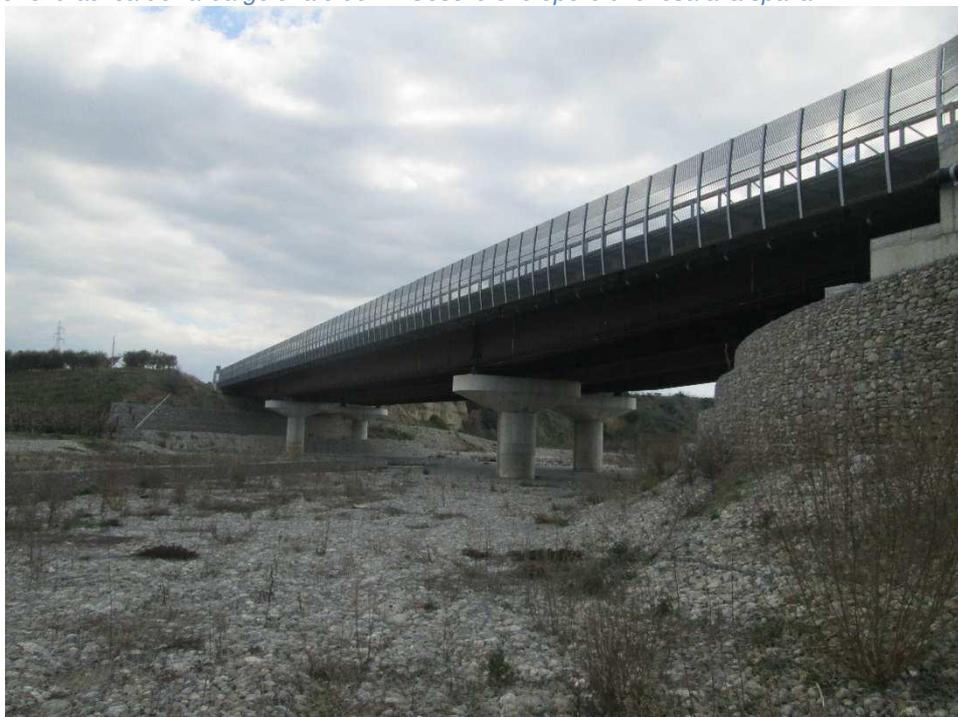
Vista 2 - Nuovo Viadotto Coscile. È possibile osservare la sistemazione idraulica dell'area golenale del F. Coscile e le opere di difesa in corrispondenza delle spalle e delle pile.

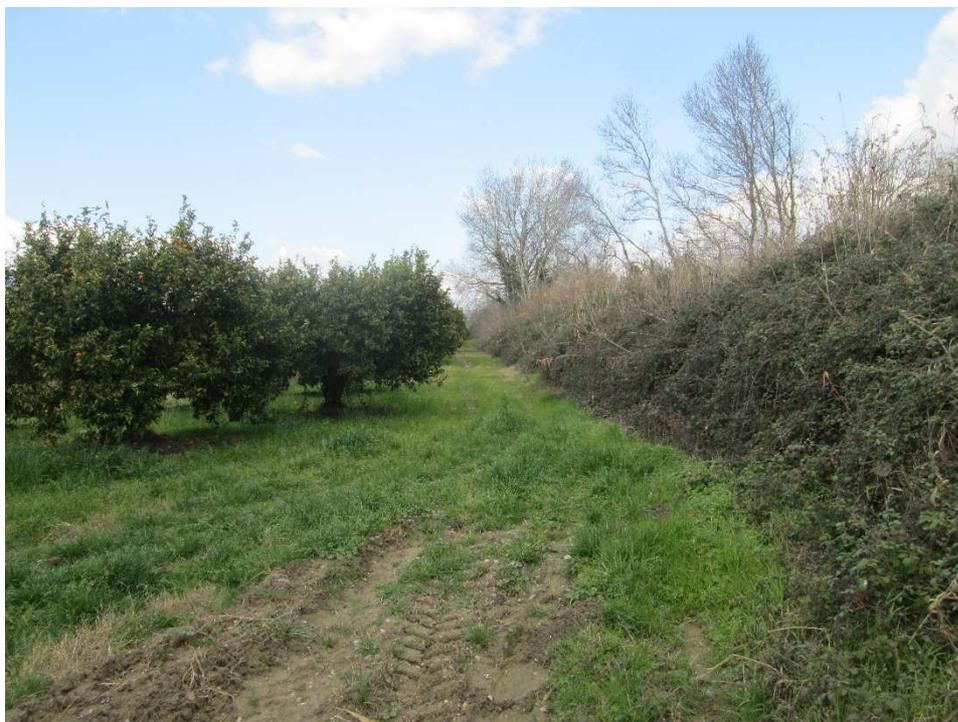
Vista 3 – Zona a monte del Viadotto Coscile rimasta inalterata. Sulla sinistra è visibile un agrumeto, mentre sulla destra si osserva un argine artificiale lungo la sponda destra del fiume, invasa da vegetazione spontanea. Tale ambiente è favorevole all'instaurarsi di un corridoio ecologico.

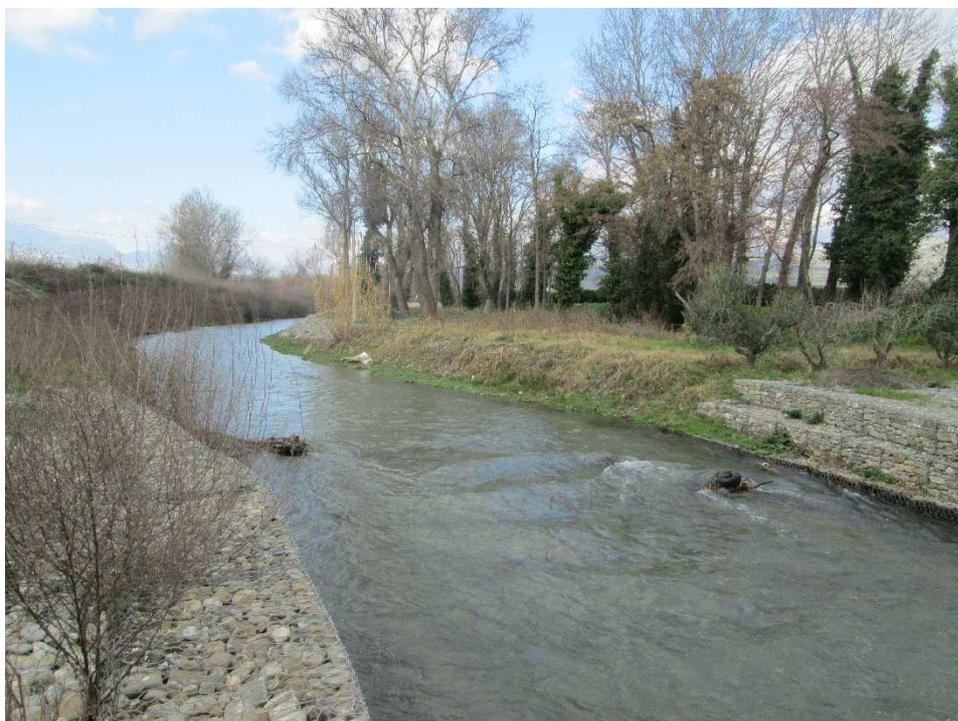
Vista 4 – Sistemazione idraulica del Fiume Coscile con vegetazione spontanea sulle sponde.

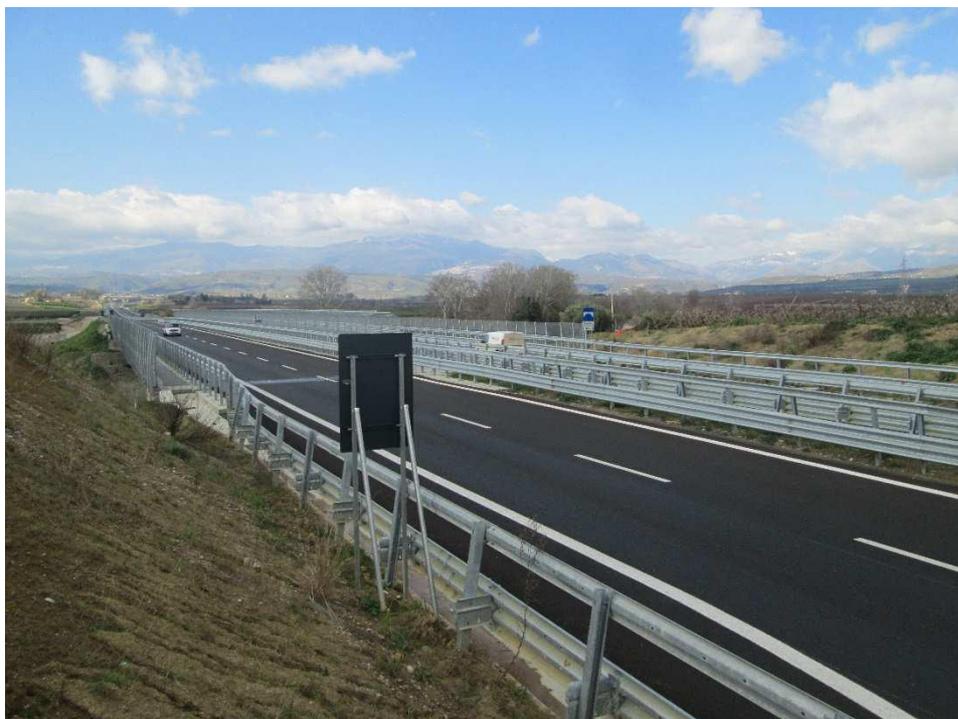
Vista 5 – Punto panoramico della zona sul Viadotto Coscile. In primo piano si può vedere l'opera terminata, mentre ai lati si osserva la risagomatura delle scarpate

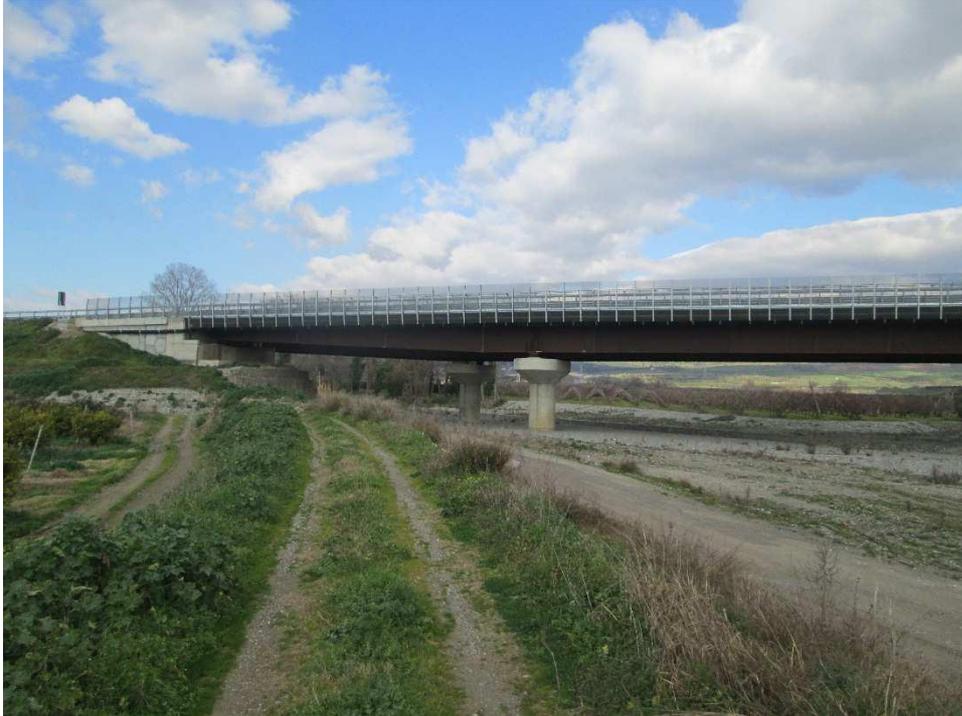
Vista 1 – Zona a valle delle spalle lato Sibari ed adiacente all'area golenale del Fiume Coscile (sponda destra). Si possono osservare le terre rinforzate rinverdite a tergo della spalla del Viadotto.

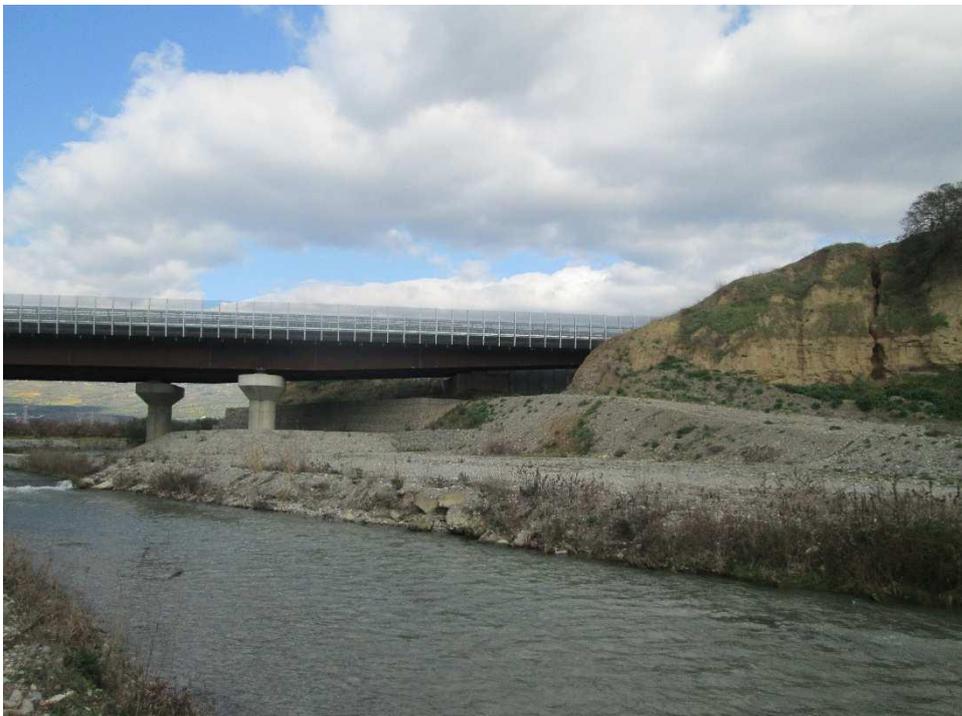
Vista 2 – Zona golenale sulla sinistra idraulica del Fiume Coscile. L'area si presenta sistemata da un punto di vista idraulico. Presente anche vegetazione spontanea.

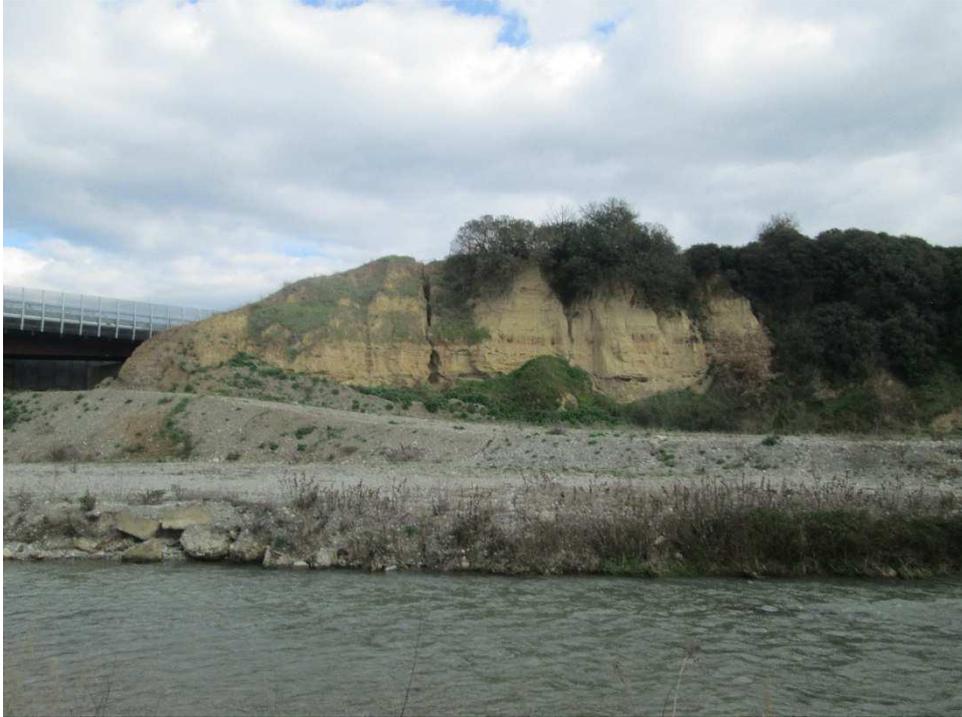
Vista 3 – Zona golenale sulla sinistra idraulica del Fiume Coscile. L'area si presenta sistemata da un punto di vista idraulico. Presente anche vegetazione spontanea

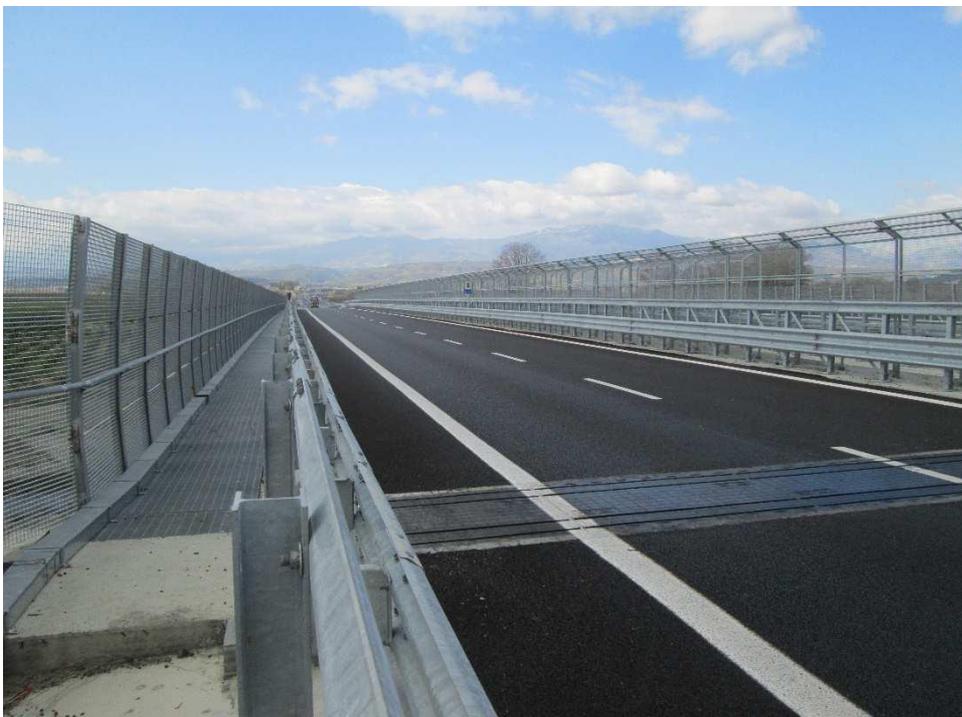
Vista 4 - Punto panoramico del Nuovo Viadotto Coscile. In primo piano si può vedere la carreggiata in direzione Sibari, i guardrail e le barriere di protezione

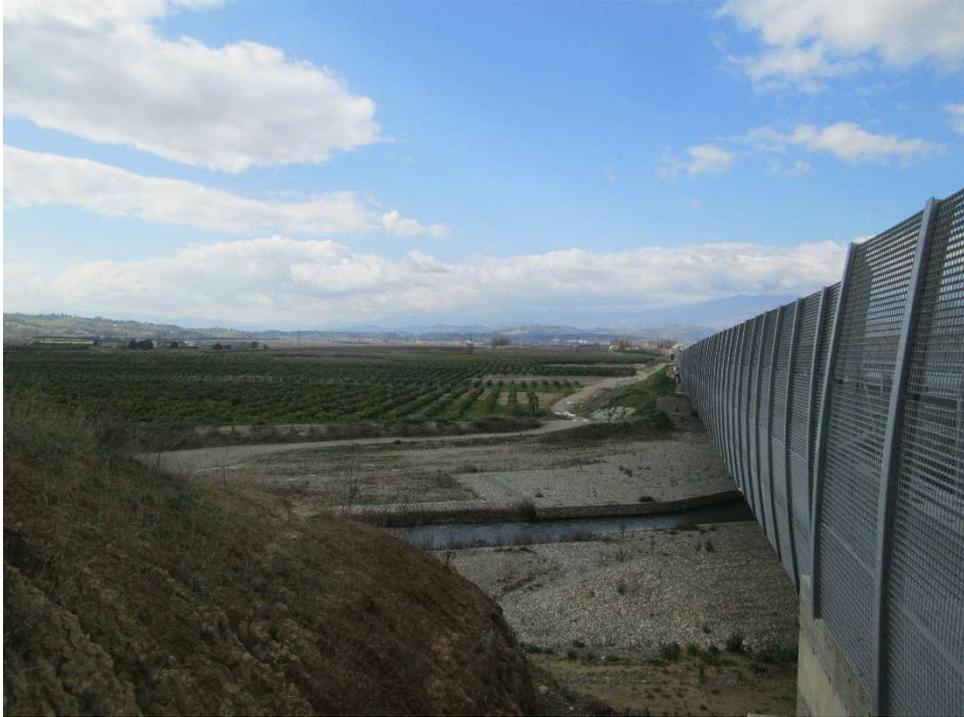
Vista 5 - Punto panoramico della zona sul Fiume Coscile. In primo piano si osserva la sistemazione idraulica dell'area golenale del fiume, sulla destra il nuovo viadotto. Sullo sfondo si intravedono le porzioni di territorio non interessate dall'opera

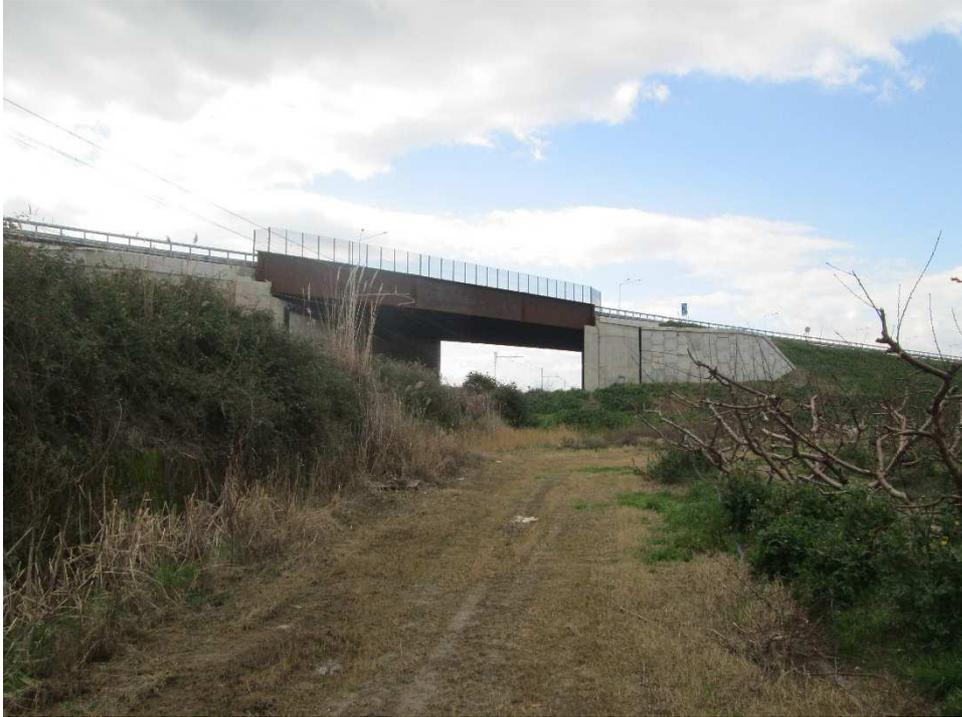
Vista 1 – Nuovo Cavalcaferrovia completo di barriere. A tergo delle spalle sono presenti le terre armate rinverdite.

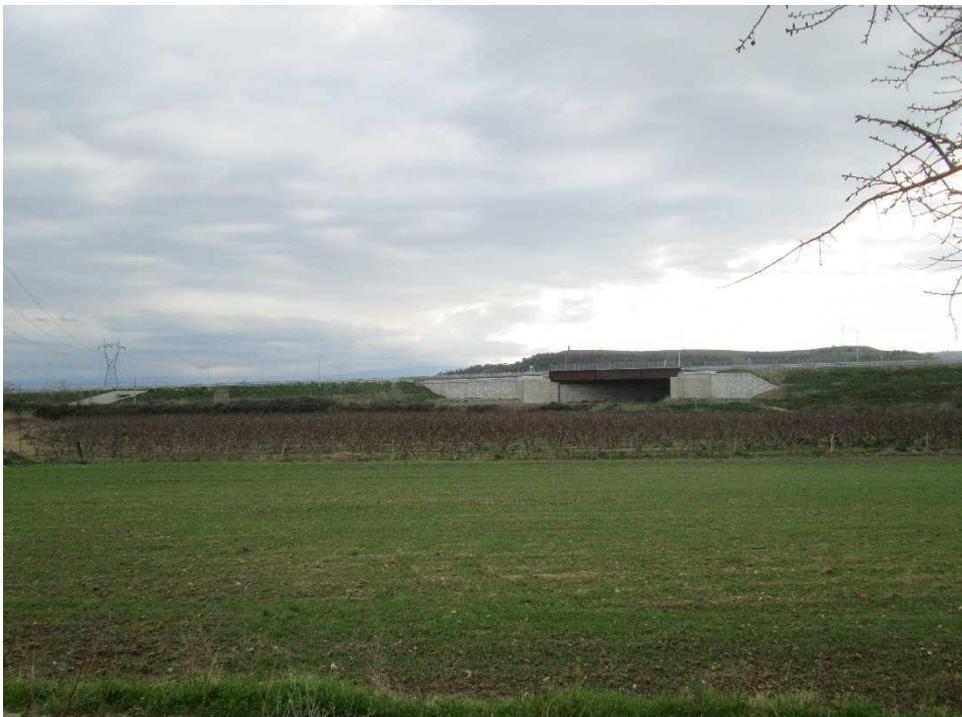
Vista 2 – Zona del Cavalcaferrovia dove si può osservare l'opera terminata. L'area limitrofa è rimasta inalterata.

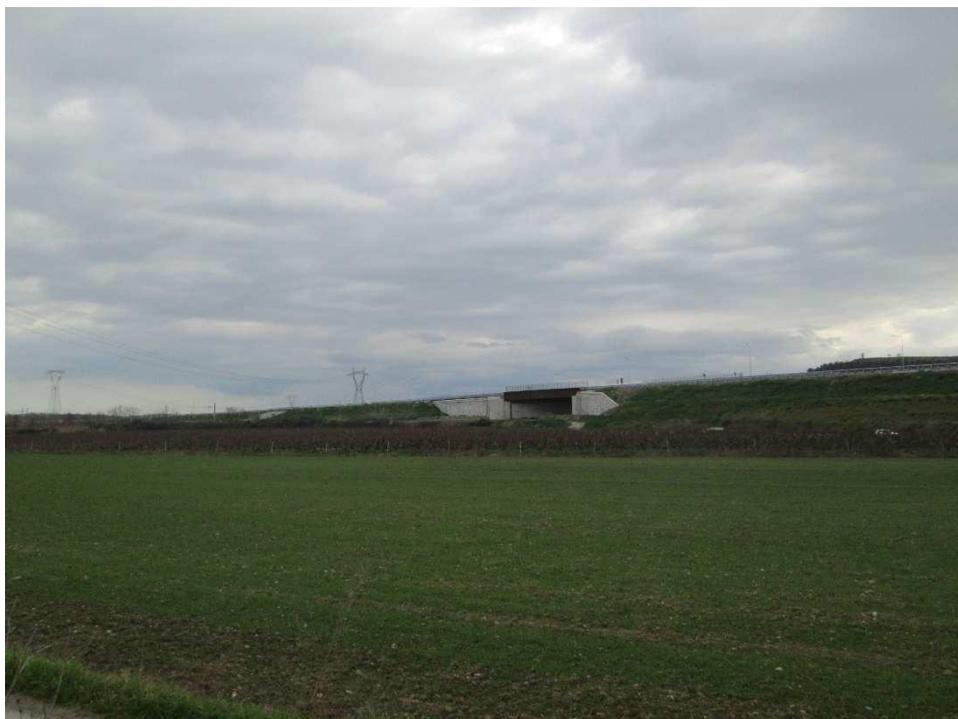
Vista 3 – Vista panoramica della zona sul Cavalcaferrovia dove si può osservare l'opera terminata. L'area limitrofa è rimasta inalterata

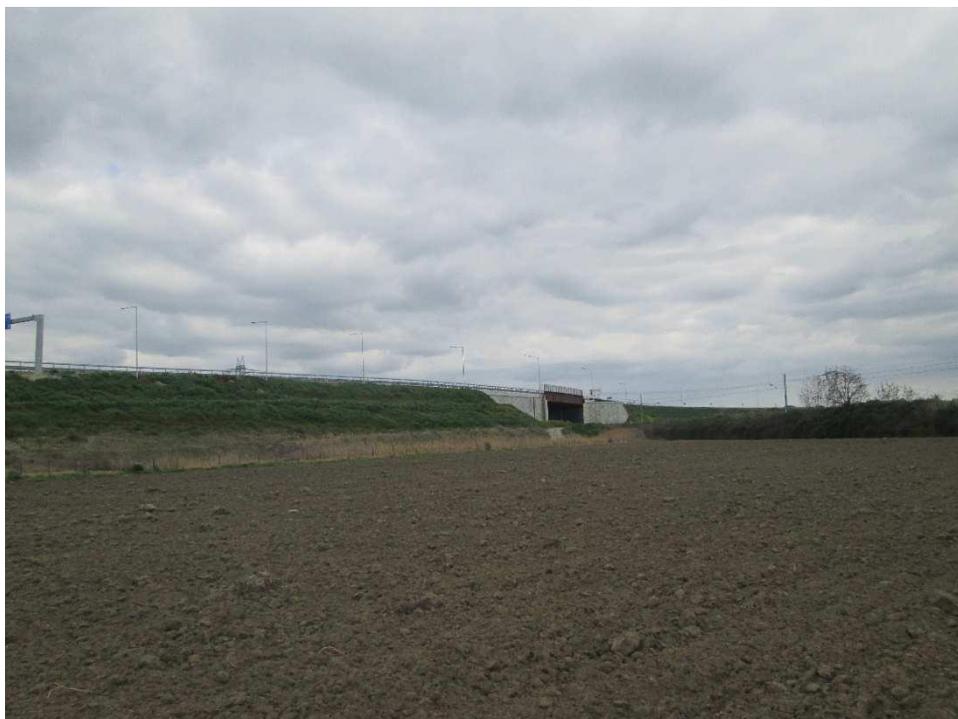
Vista 4 – Terre armate a tergo delle spalle, già rinverdite. L'area circostante mantiene la sua vocazione agricola

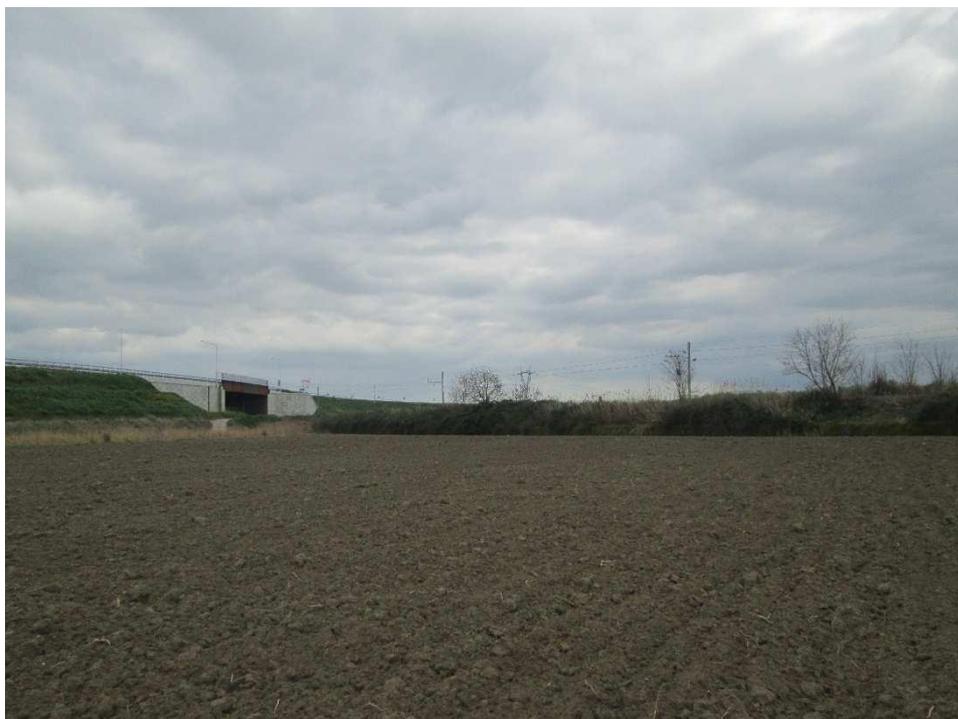
Vista 5 – La linea ferroviaria ancora in esercizio, con gli argini ricoperti da vegetazione spontanea

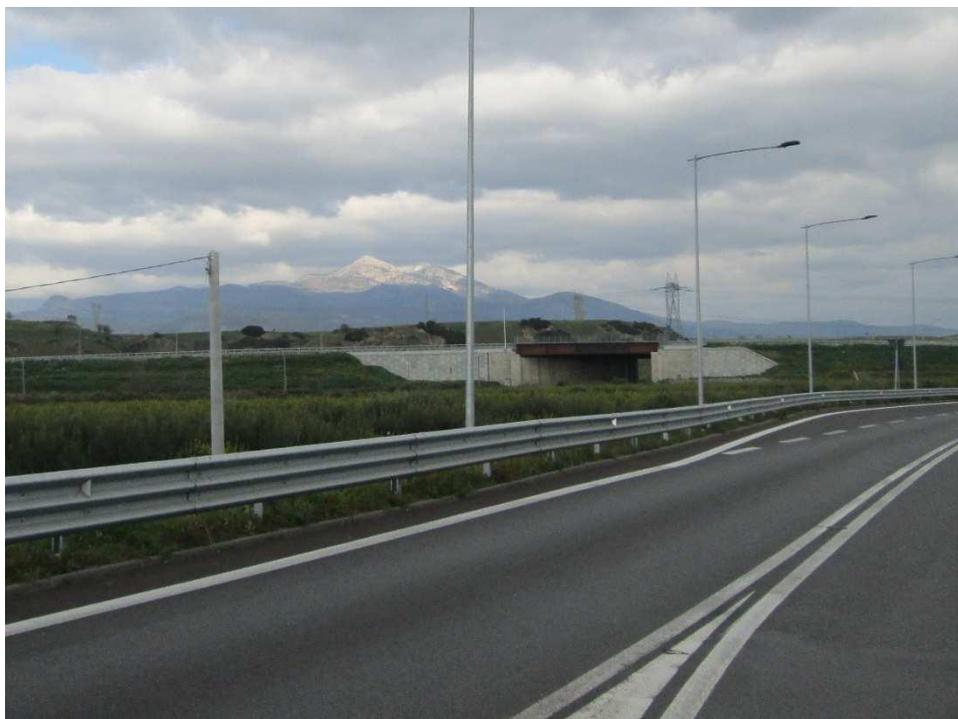
Vista 6 – Immagine d'insieme del Cavalcaferrovia con le terre armate a tergo delle spalle.

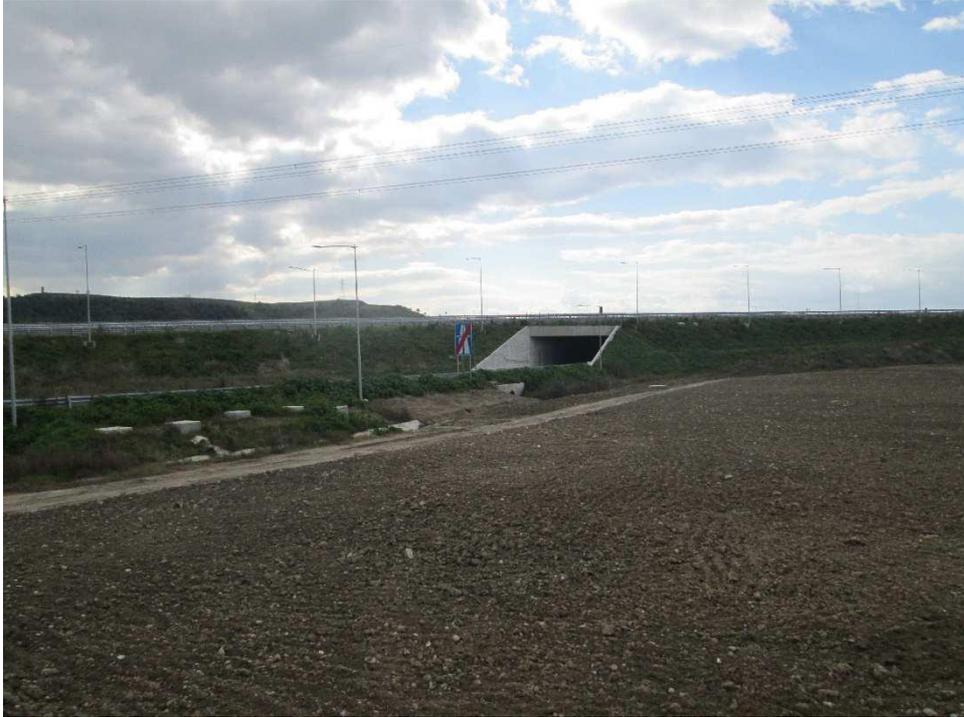
Vista 7 – Sottovia di nuova realizzazione presso lo Svincolo di Torre Mordillo

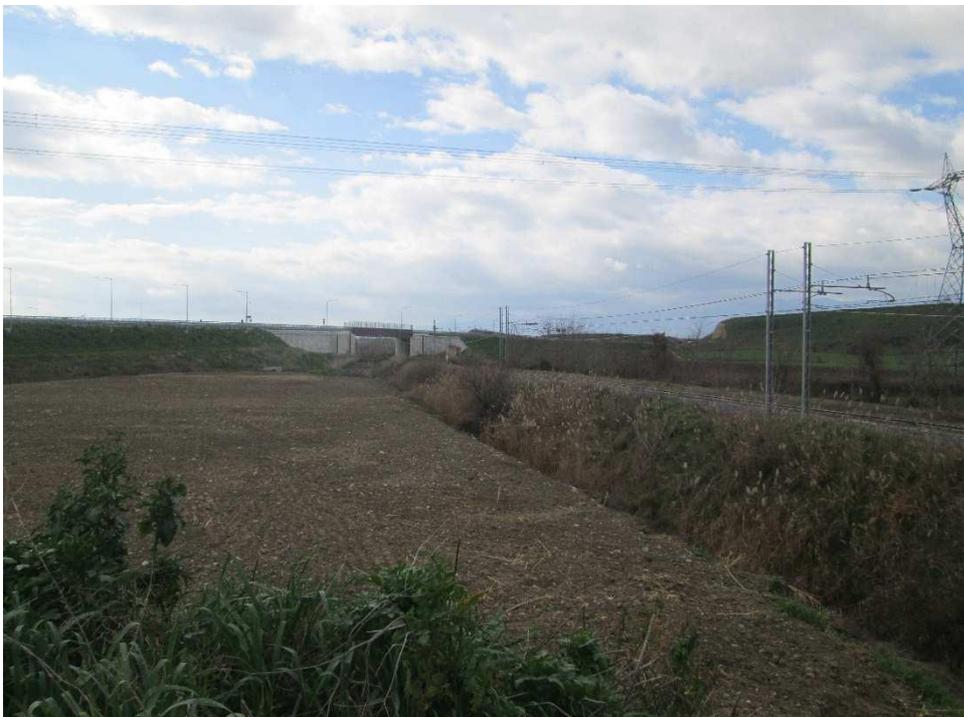
Vista 8 – Sullo sfondo il corpo del rilevato ferroviario che interferisce con il tracciato della SS534
