**CONTROLLO E MONITORAGGIO
DELLO STATO DI SALUTE DELLA
VEGETAZIONE PRESSO LO
STABILIMENTO
ISAB – COMPLESSO IGCC
SP ex S.S. 114, km 144 – 146
96010 - Priolo Gargallo (SR)**

CAMPAGNA 2017

Catania, 30/06/2017

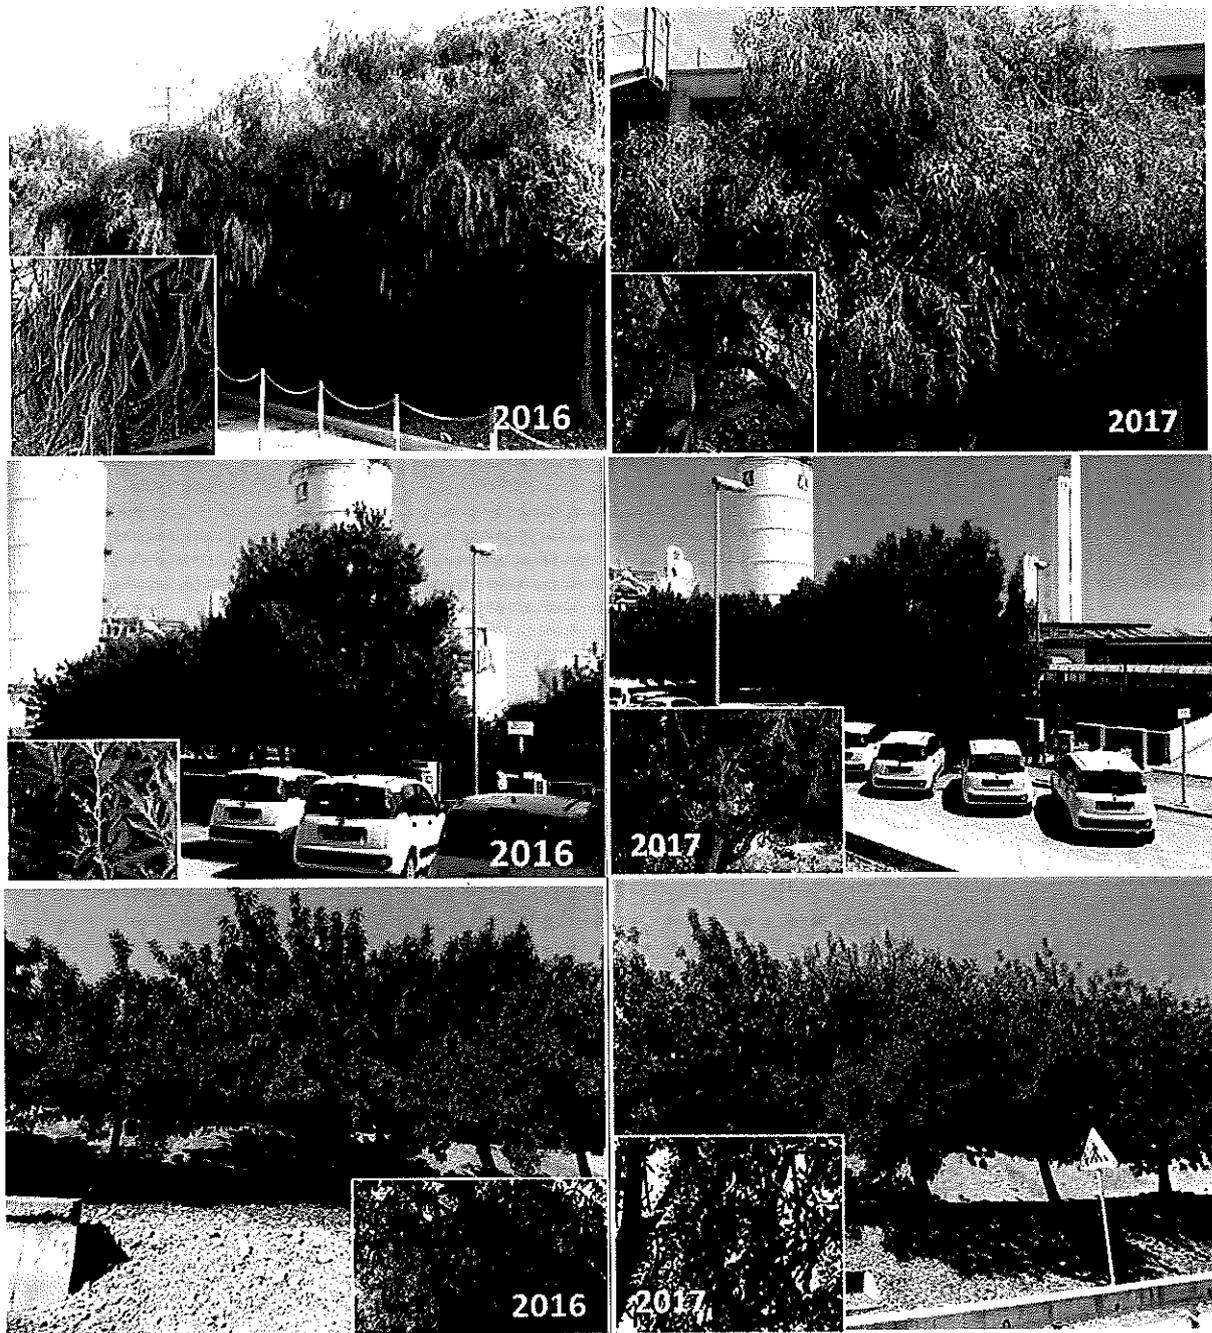
Nella zona retrostante gli uffici (Fig. 5) le piante di acacia, carrubo e olivastro sono state valutate anche attraverso il prelievo di campioni e successive analisi chimiche miranti ad evidenziare la presenza di inquinanti. In particolare queste piante, come dimostrano la Fig. 8 e la Tab. 4, hanno evidenziato nel 2017 uno sviluppo e un aspetto della chioma che non lasciano pensare a segni di deperimento rispetto agli anni precedenti; la fruttificazione di queste piante non è stata particolarmente abbondante per l'annata in corso. Dette piante hanno presentato rispetto all'anno precedente una minore compattezza della chioma dovuta in parte anche ad alcuni fenomeni di potatura straordinaria effettuati (Fig. 8).

Fig. 8 – Piante di acacia, olivastro e carrubo con abbondante fruttificazione retrostanti la palazzina degli uffici - Zona di campionamento 1

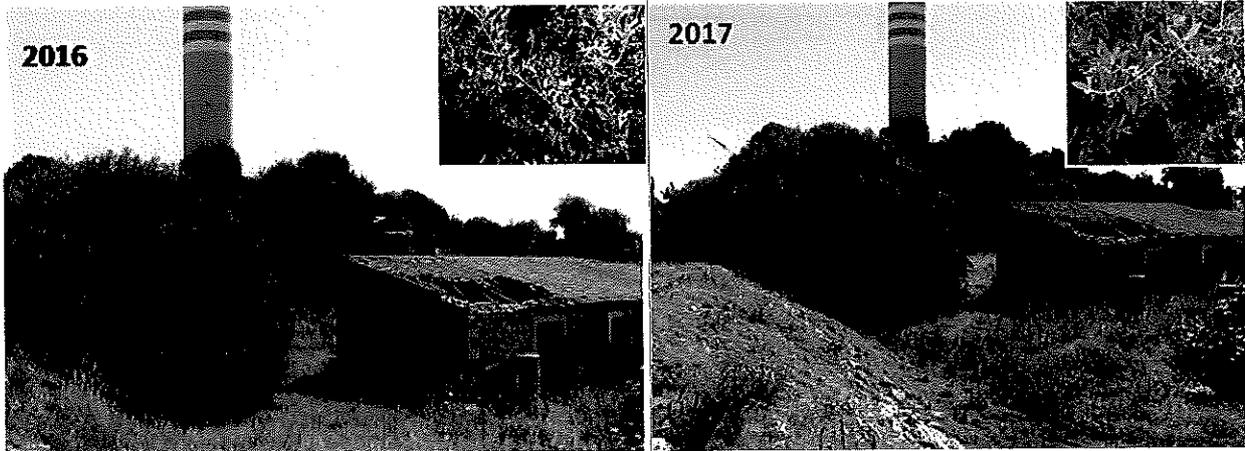
Fig. 9 – Olivastro vicino fabbricato diroccato, lato est rispetto alle torri di raffreddamento – zona di campionamento 2

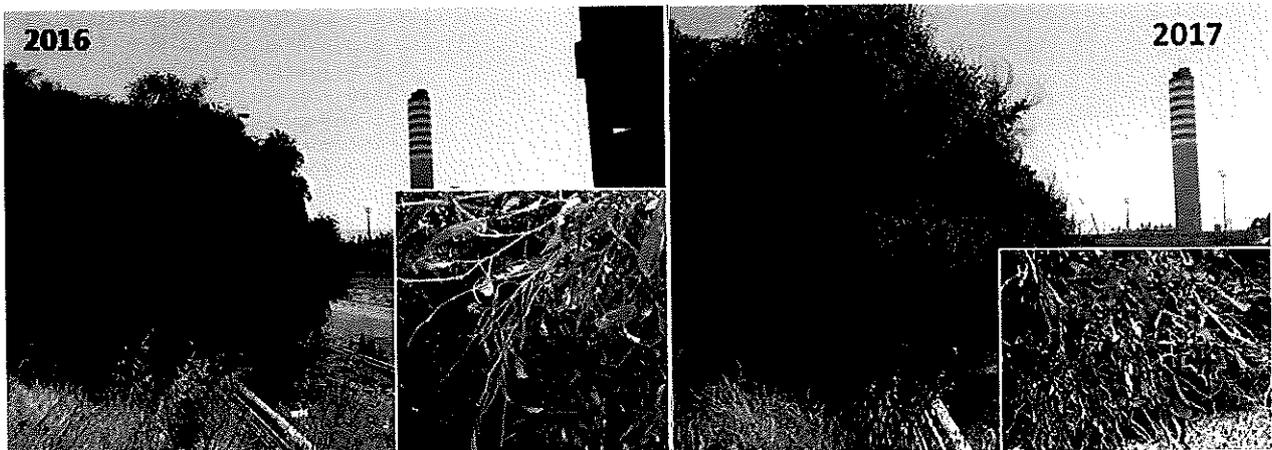
Fig. 11 – Acacie, lato nord rispetto le torri di raffreddamento, particolare disseccamento margini foglie di acacia e filloptosi imputabili a cloruri – zona di campionamento 2

Coerentemente con la precedente indagine, la specie acacia ha evidenziato una maggiore capacità di bioaccumulo di soluti a base di cloruri rispetto alle altre due specie (carrubo e olivastro), denotando quindi una differenza di sensibilità dovuta anche a cause genetiche. Tuttavia tali piante, formanti una sorta di barriera nelle immediate vicinanze delle torri, presentano segni di disseccamento e filloptosi che sono limitate alle parti esposte. Su queste piante di acacia, soggette all'azione chimica ma anche fisica dell'aerosol proveniente dalle torri, non si è registrato un incremento del tasso di altri inquinanti se non dei soli cloruri e del nichel a conferma che l'azione caustica è dovuta all'eccessiva vicinanza con le torri.
